Instituto Tecnológico  
GeoMinero de España

ESTUDIO DE RIESGO POR DESPRENDIMIENTOS  
EN LAS LOCALIDADES DE BENAJOJAN Y MONTE  
JAQUE (MALAGA).

Diciembre de 1.988.-

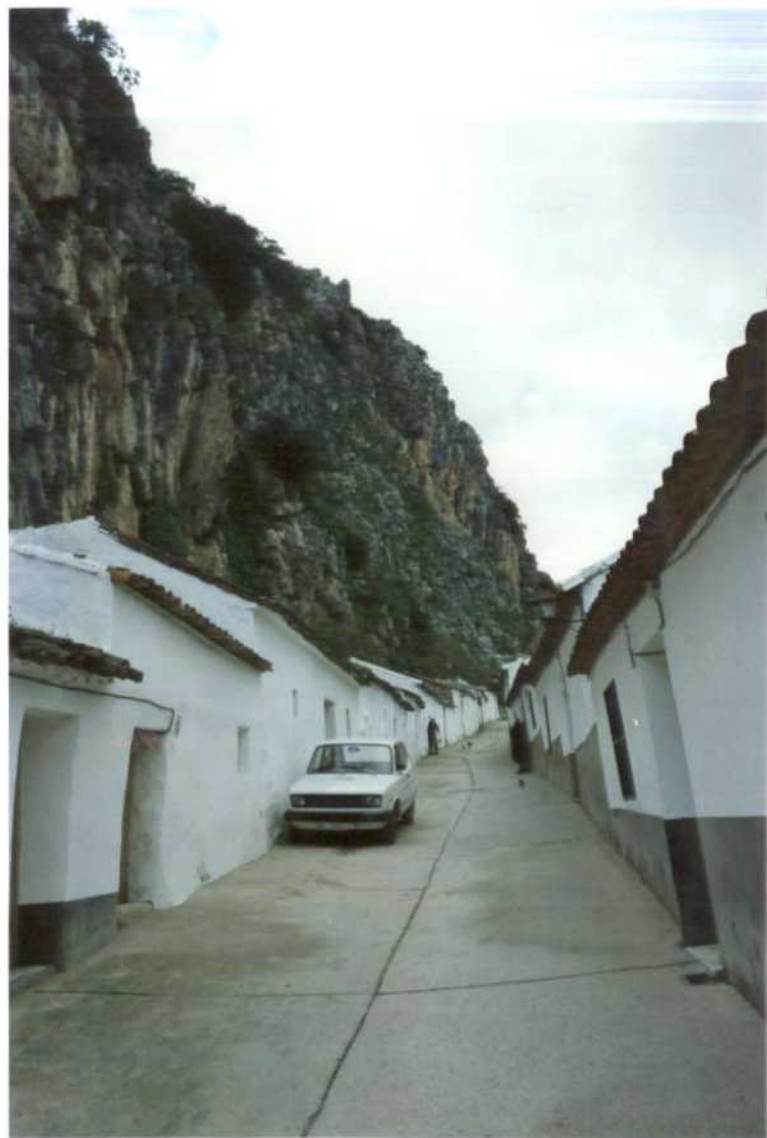
FOTOGRAFIA N.º 1:

-MONTEJAQUE- Vista parcial del talud sobre la calle más occidental del Pueblo. Las casas alineadas en la margen interior son las que acusan los esporádicos desprendimientos.

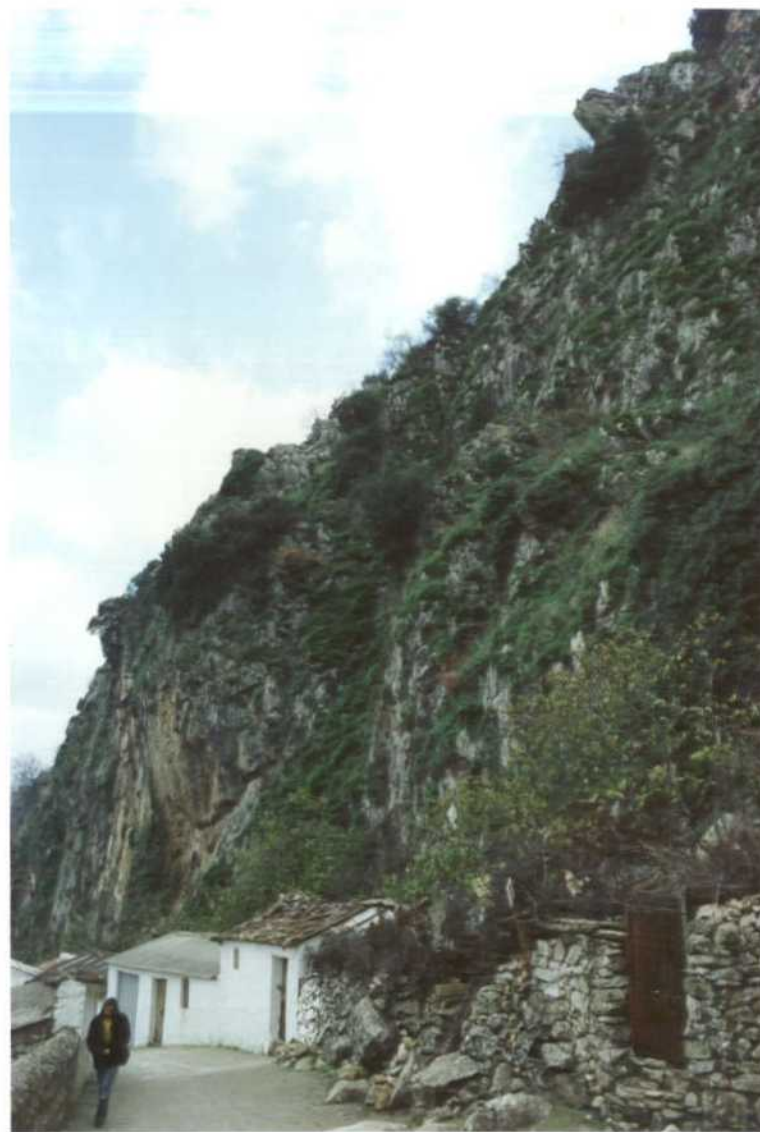
FOTOGRAFIA N.º 2:

-MONTEJAQUE- Vista parcial del mismo talud desde el polo opuesto.

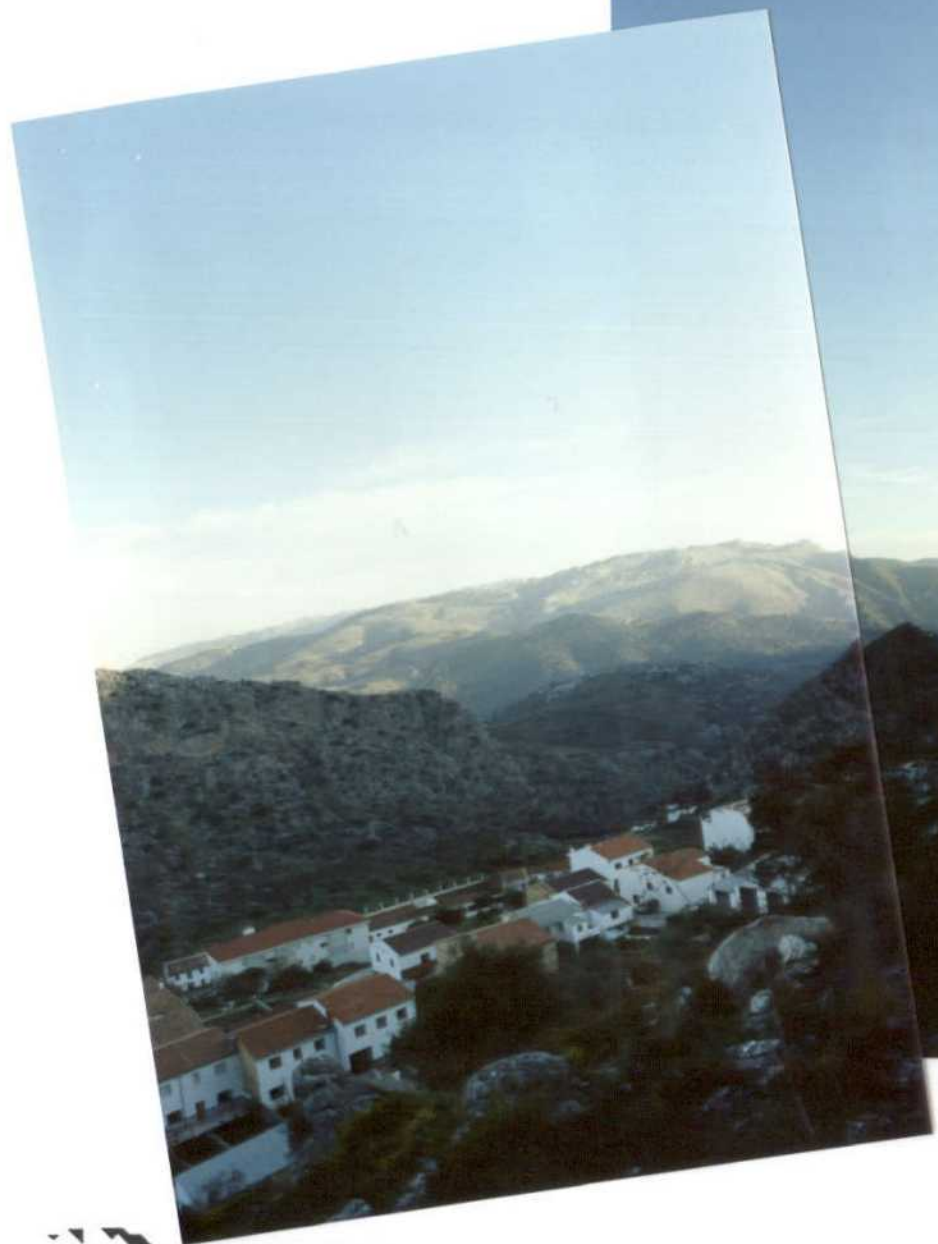
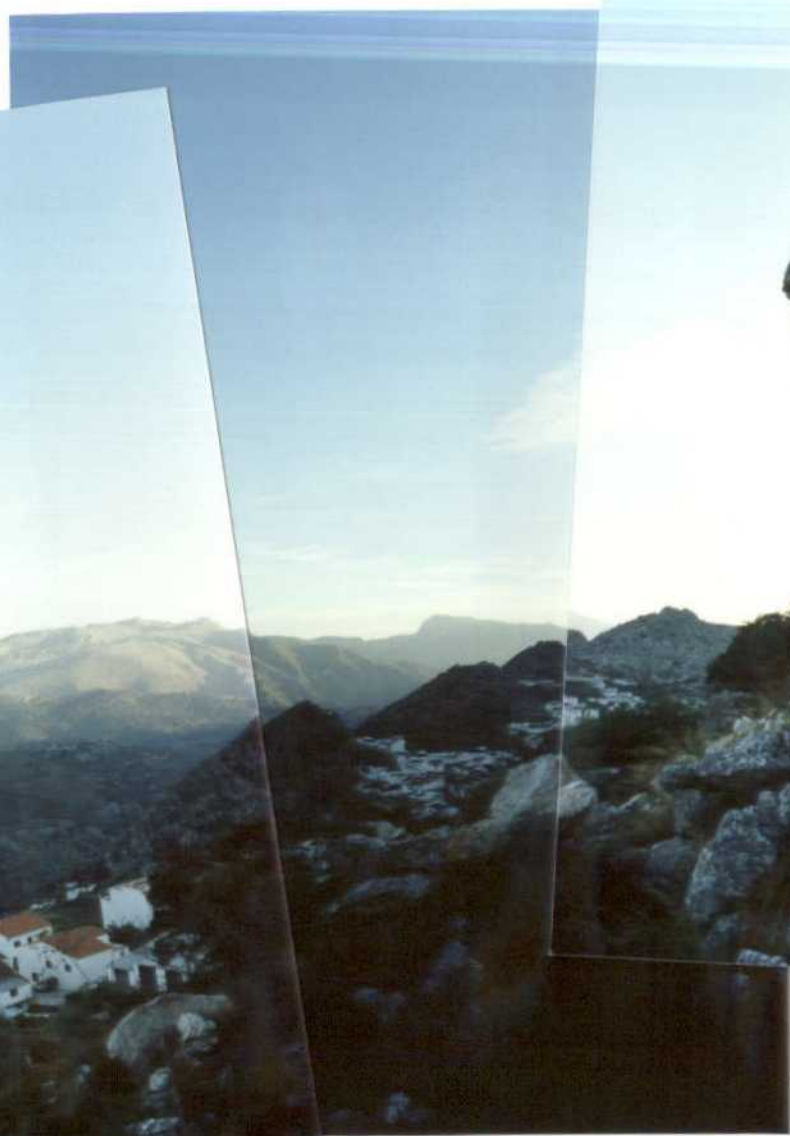
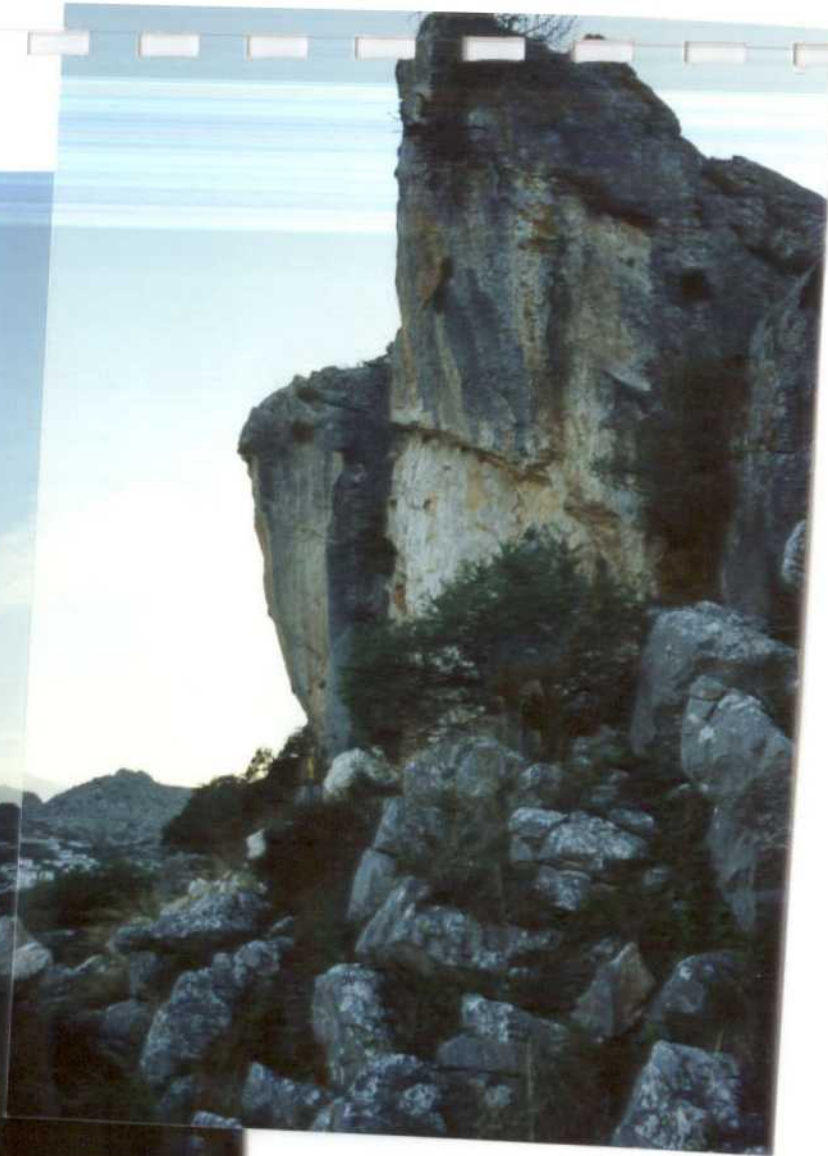
PANORAMICA N.º 1: MONTEJAQUE

Vista lateral de la ladera del mismo conjunto inestable. Apréciese su situación respecto de la población. La parte inferior (blanquecino) se desplomó, quedando prácticamente "in situ" la totalidad del bloque que se fragmentó al caer.

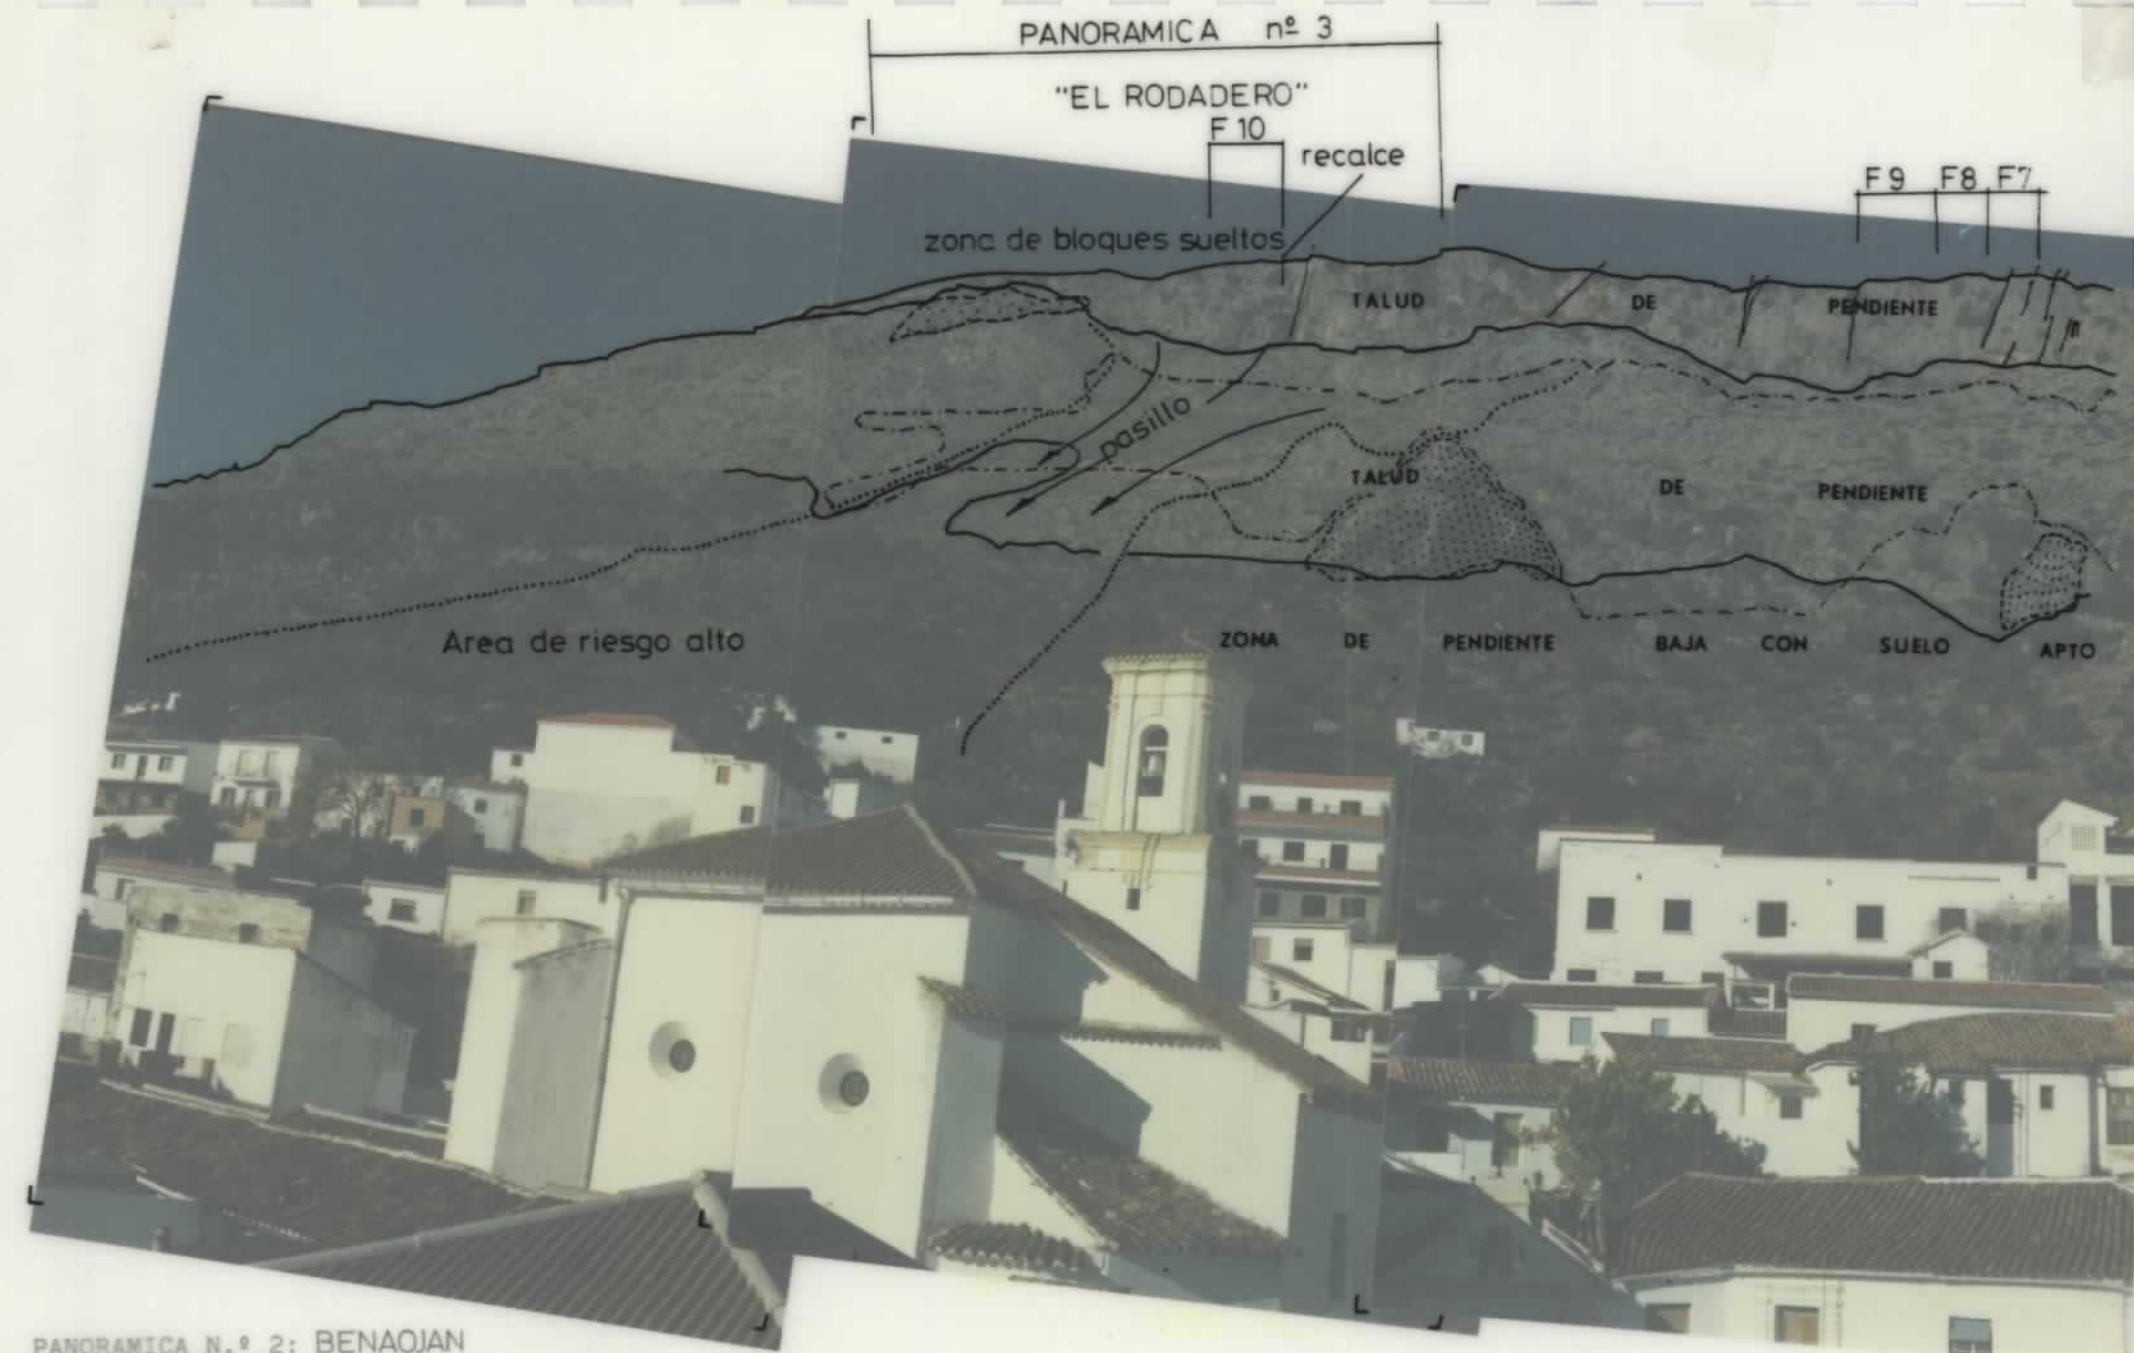
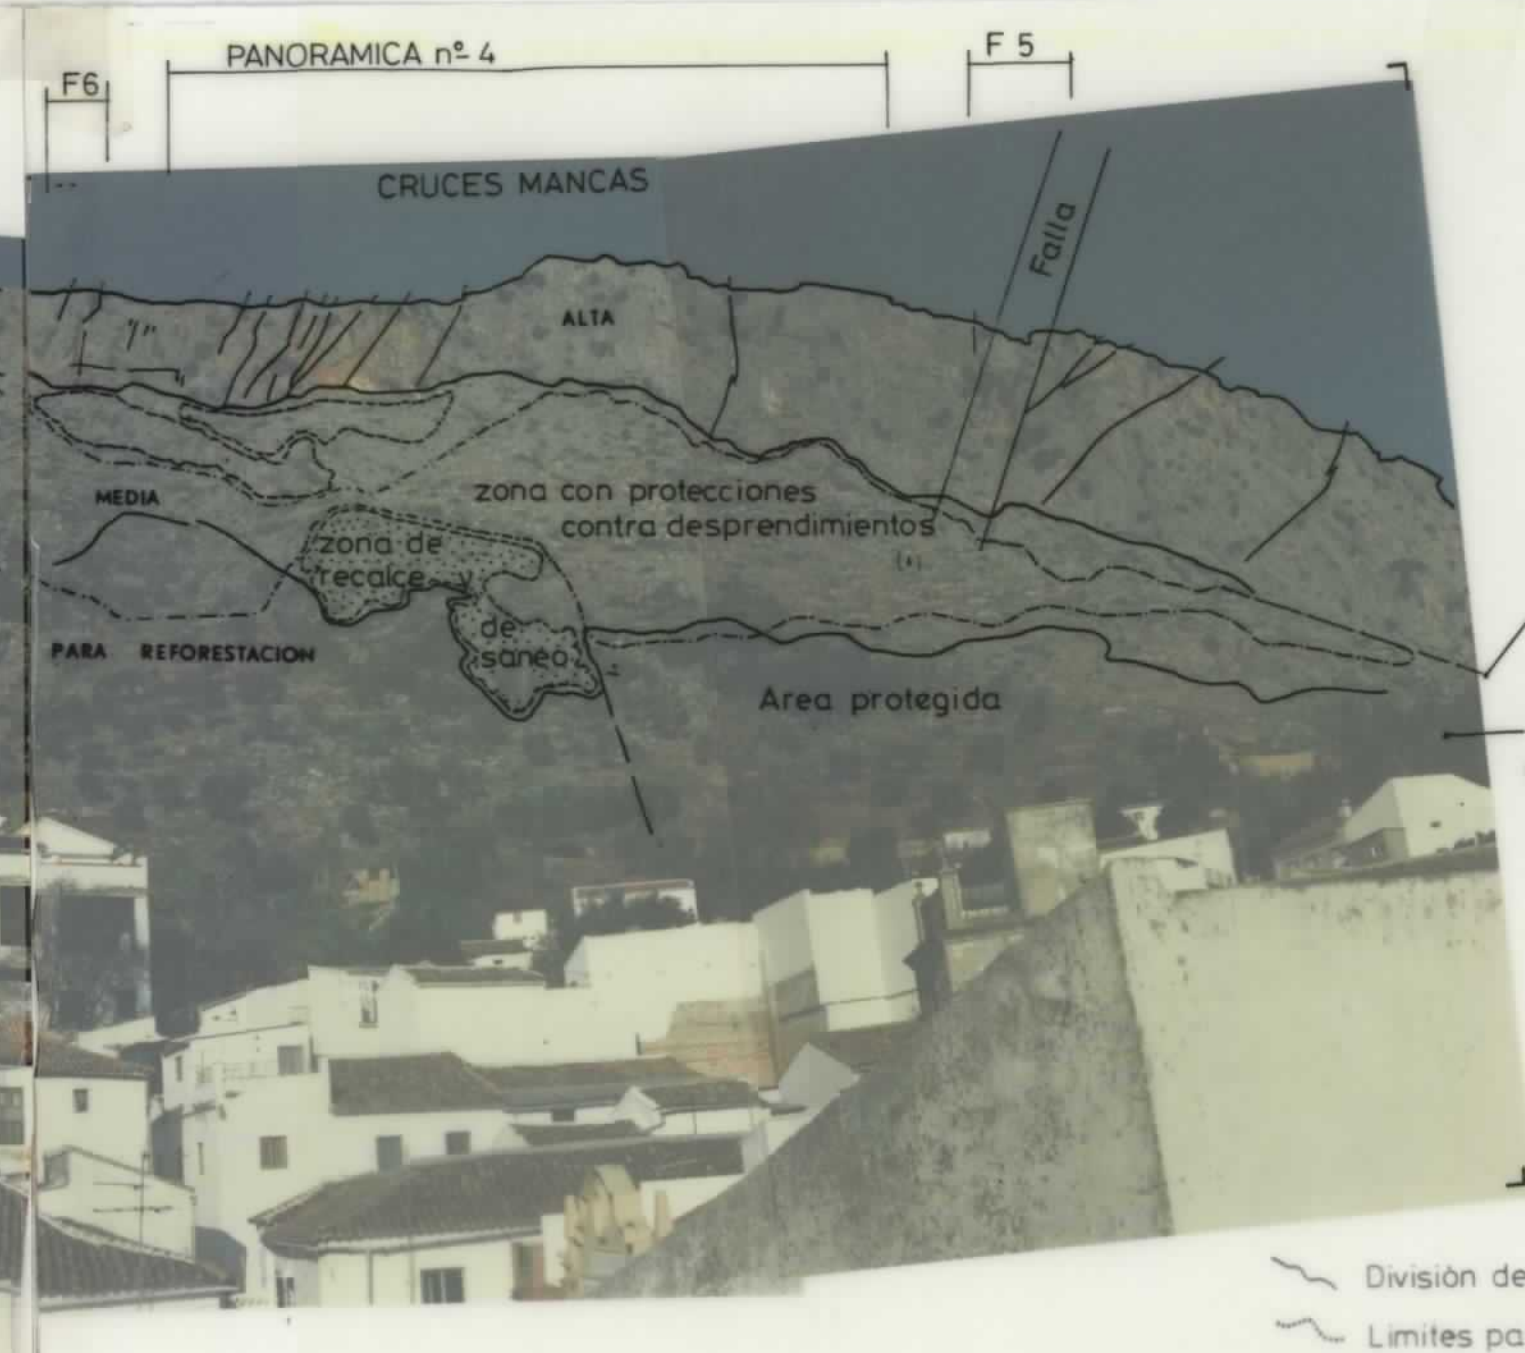
PANORAMICA N.º 2: BENAJOJAN

Vista desde la azotea del Ayuntamiento de la totalidad de la ladera.

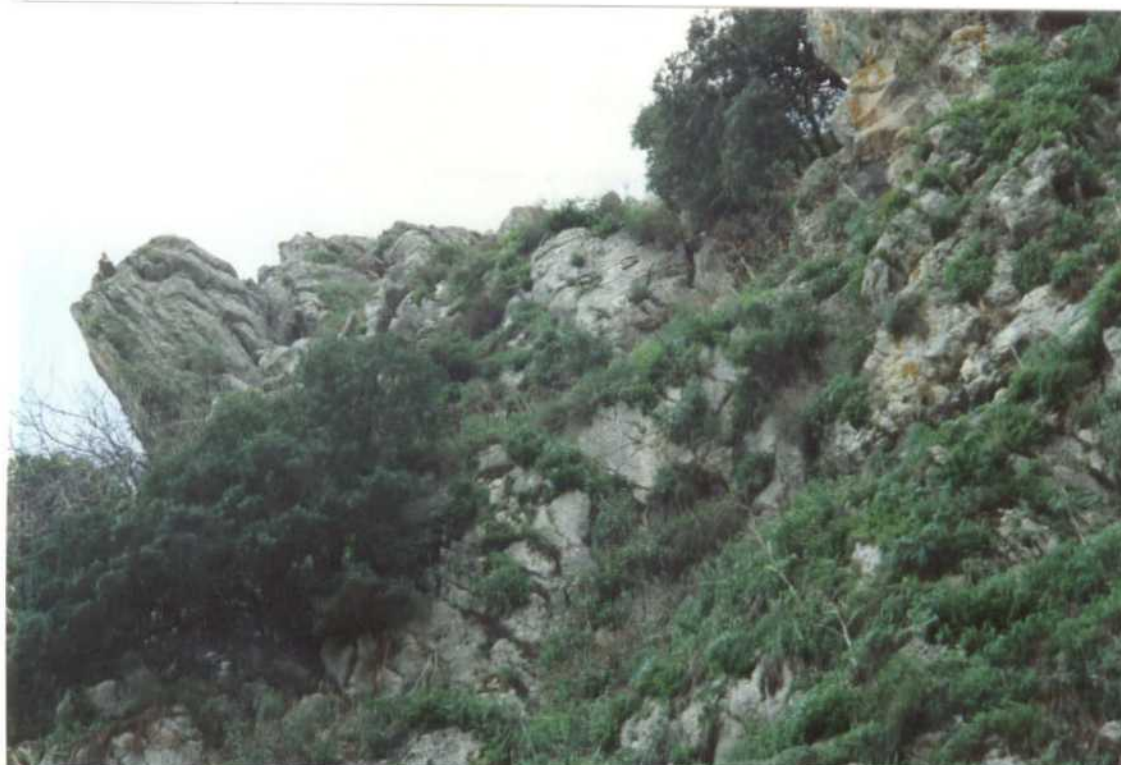
FOTOGRAFIA N.º 3:

En la ladera se han reconocido, a distancia, gran número de situaciones con dudosa estabilidad. Se pueden observar rocas sueltas con apoyos claramente insuficientes para garantizar esta estabilidad duradera. En la fotografía n.º 3 se tiene un ejemplo. La fotografía se ha realizado de abajo a arriba, con lo cual la perspectiva ha de ser planteada desde ese punto. Vemos un gran saliente en voladizo con más de 2 metros. Su apoyo posterior es inseguro y a merced de la intensa fracturación existente su situación entraña gran riesgo de desprendimiento.

- MONTEJAQUE - Gran conjunto inestable con desprendimientos en la zona Norte del Pueblo. Sobre la Cota 710 en la ladera Suroeste del Pico Hacho. Véanse dimensiones relativas y aspecto de la roca.

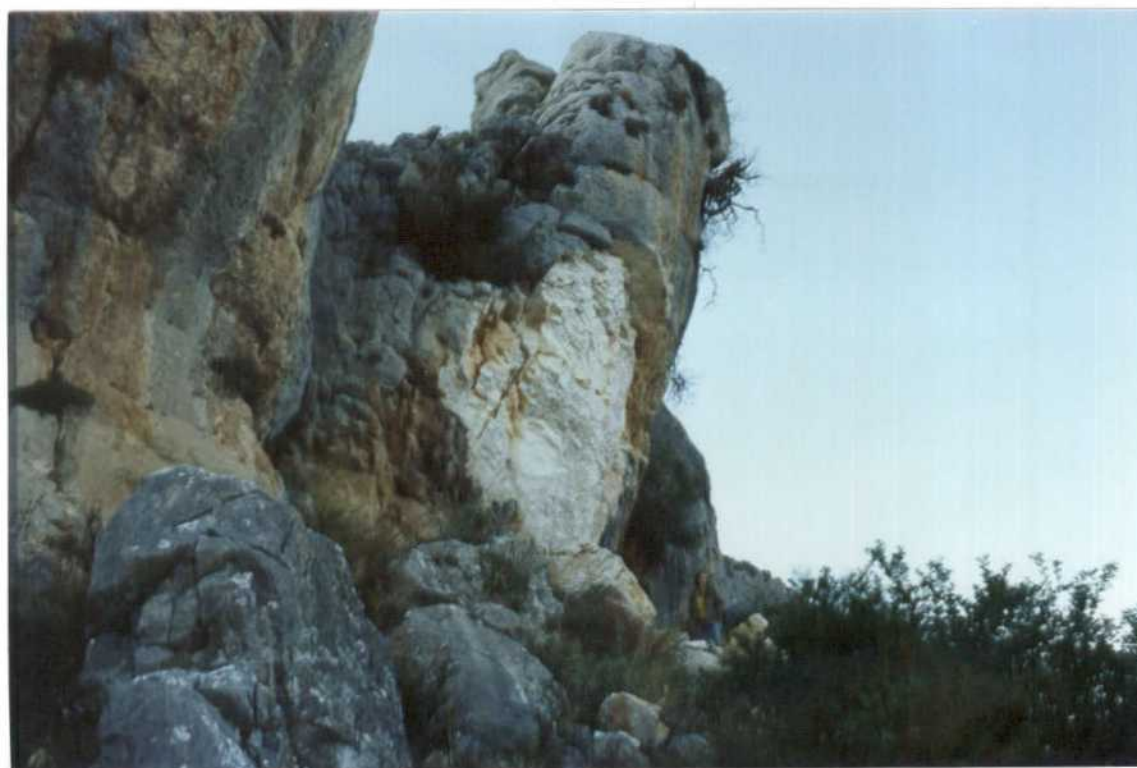
FOTOGRAFIA N.º 4:

- MONTEJAQUE - Ejemplo de inestabilidad en la parte alta del talud anterior. La vegetación incide negativamente en muchas situaciones sobre la estabilidad de algunos bloques.

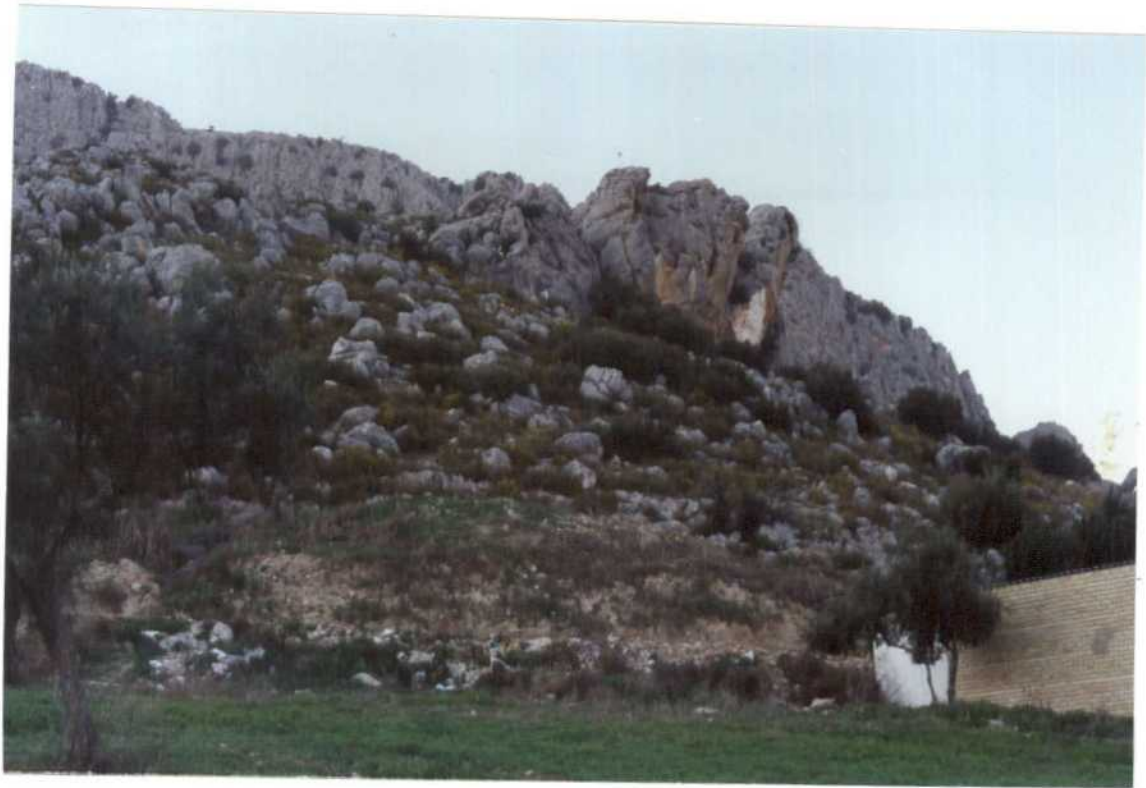
FOTOGRAFIA N.º 4 bis:

- MONTEJAQUE - Perspectiva del promontorio rocoso desde una posición alejada dentro del campo de riesgo. A la izquierda el cementerio (no visto) y a la derecha la primera casa que queda junto a él.

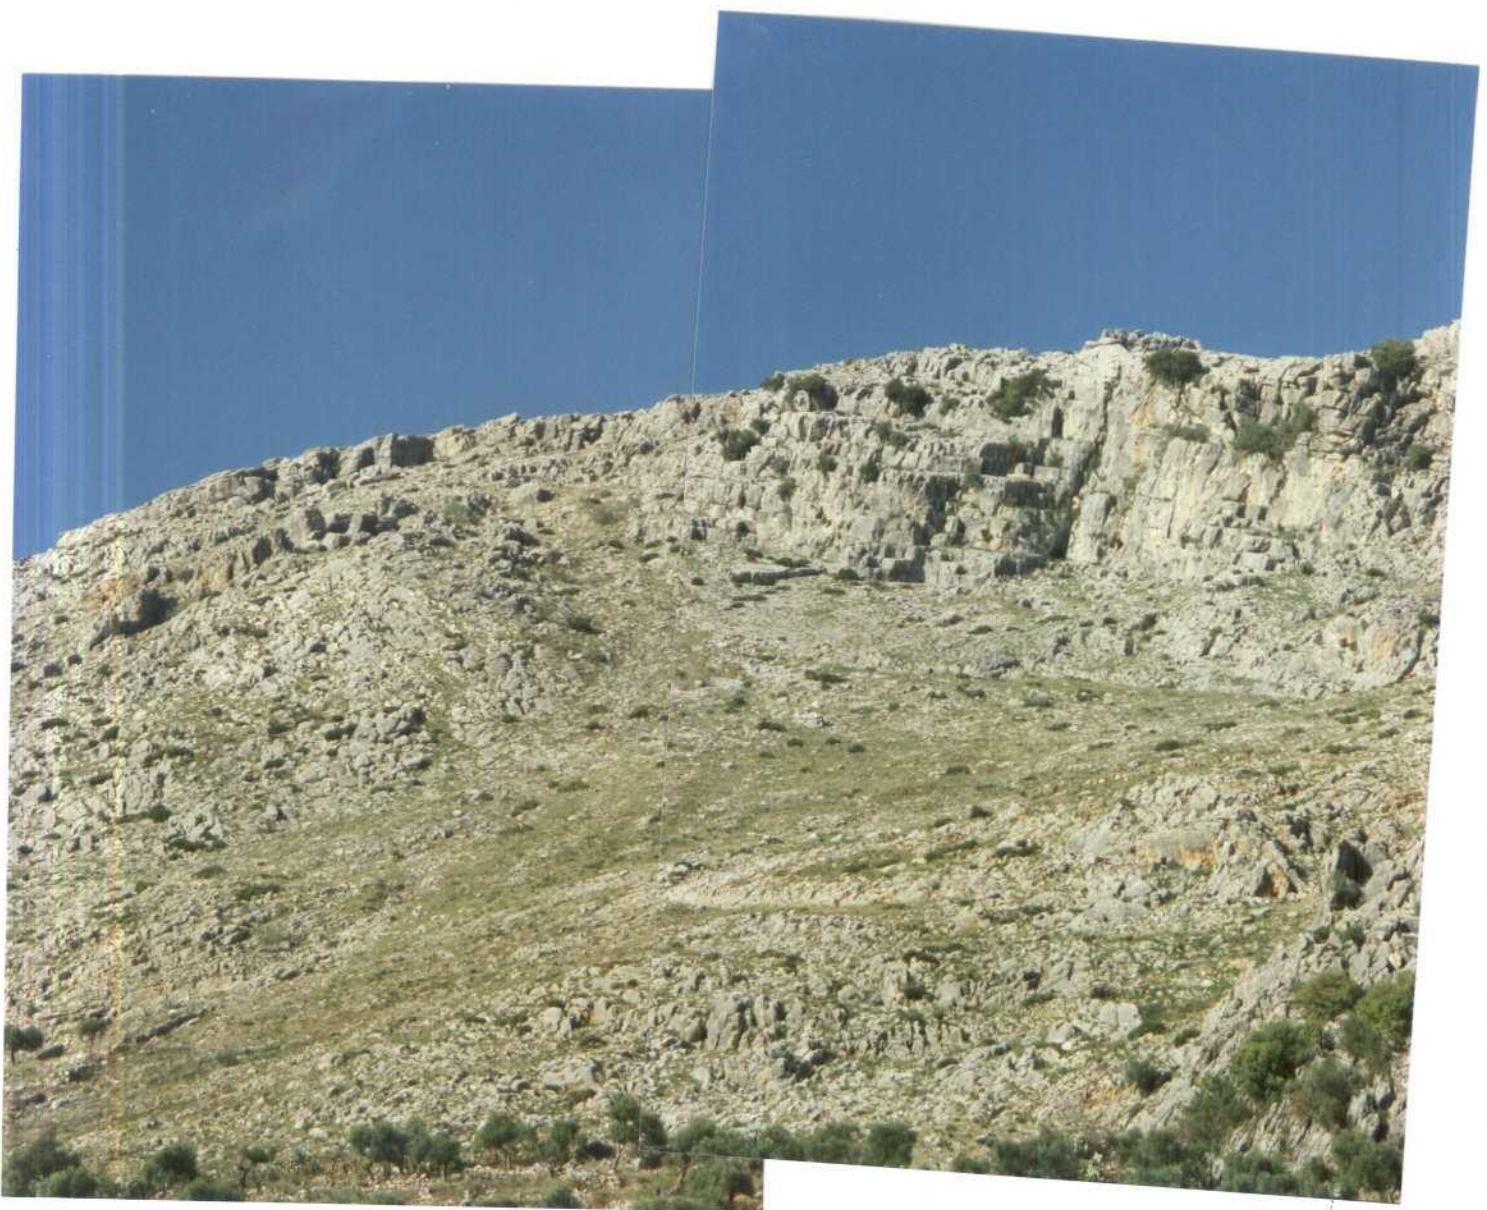
PANORAMICA N.º 3: BENAJOJAN

Zona Sur de la ladera. En la parte alta se aprecia el talud calizo con su marcada estratificación casi horizontal, con un ligero buzamiento (entre 5° y 10°) a favor de la pendiente, así como el intenso diaclasado vertical que individualiza los bloques. En la parte derecha se localiza un conjunto inestable de grandes bloques. En la parte central y baja se aprecia la amplia vaguada que constituye el "pasillo" canalizador de los desprendimientos.

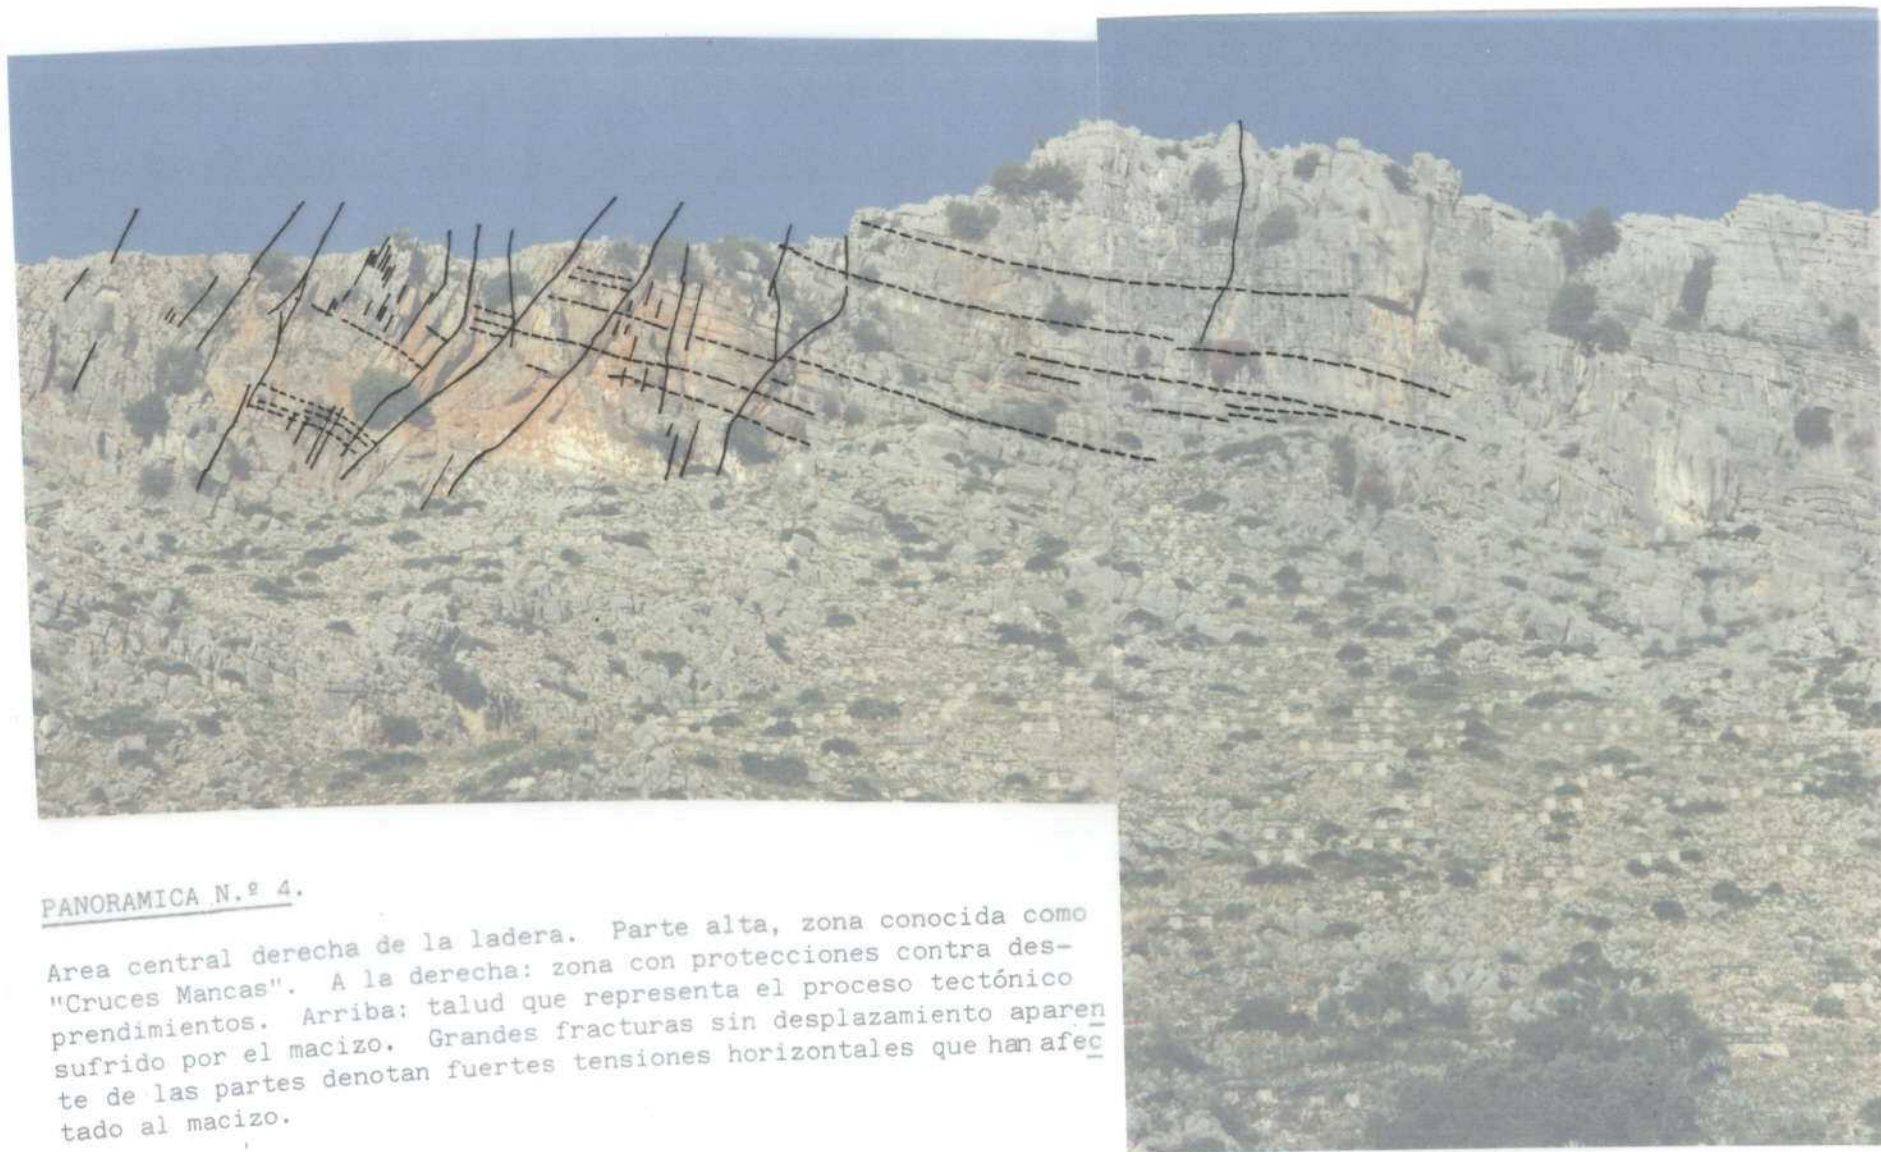
PANORAMICA N.º 4.

En la Panorámica n.º 4, se pueden apreciar las dos familias de discontinuidades más importantes: la primera (a trazo discontinuo) la constituye la estratificación. Esta se aprecia muy marcada, presentándose como auténtica fractura a efectos reales. La segunda, la forman fracturas con tendencia perpendicular a la estratificación. Podemos observar suaves pliegues fallados como consecuencia de un comportamiento rígido frente a tensiones confinantes laterales. Una observación parcial de la ladera nos llevaría a interpretar el conjunto de fracturas bajo la perspectiva de un sistema de tensiones cuya componente principal estaría en dirección Suroeste-Noroeste y sería compresivo.

Area central derecha de la ladera. Parte alta, zona conocida como "Cruces Mancas". A la derecha: zona con protecciones contra desprendimientos. Arriba: talud que representa el proceso tectónico sufrido por el macizo. Grandes fracturas sin desplazamiento aparente de las partes denotan fuertes tensiones horizontales que han afectado al macizo.

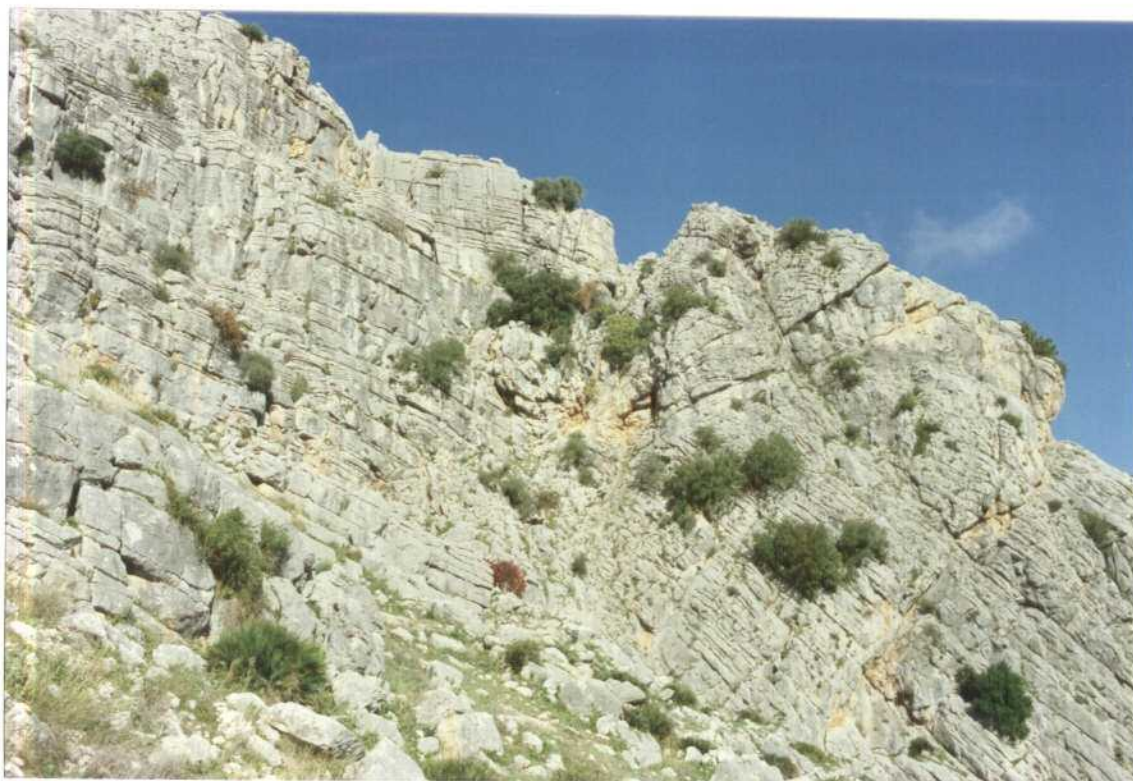
FOTOGRAFIA N.º 5.

Sin embargo, el gran pliegue fallado que se encuentra al Norte de la ladera (ver Panorámica n.º 2 y fotografía n.º 5) no deja lugar a dudas sobre su origen a partir de esfuerzos fundamentalmente compresivos.

Gran zona fracturada en el extremo Norte de la ladera. Apréciase el cambio repentino de buzamiento.

De esta zona partieron los desprendimientos que fueron contenidos por las defensas metálicas (ver fotografía n.º 14).

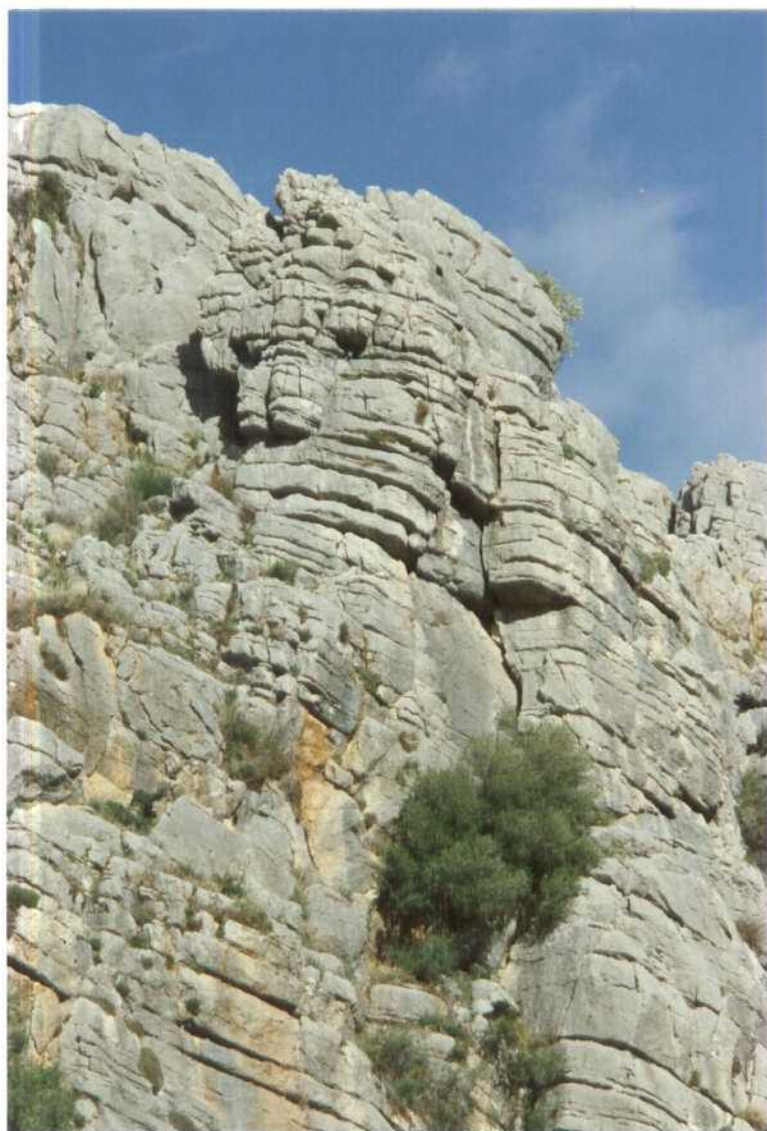
FOTOGRAFIA N.º 6.

Grandes lajas y bloques en voladizo. Apréciase como la estratificación constituye la discontinuidad más penetrativa y como procesos de relajación de la pared favorecen la creación de grandes placas a favor de fracturas paralelas al talud.

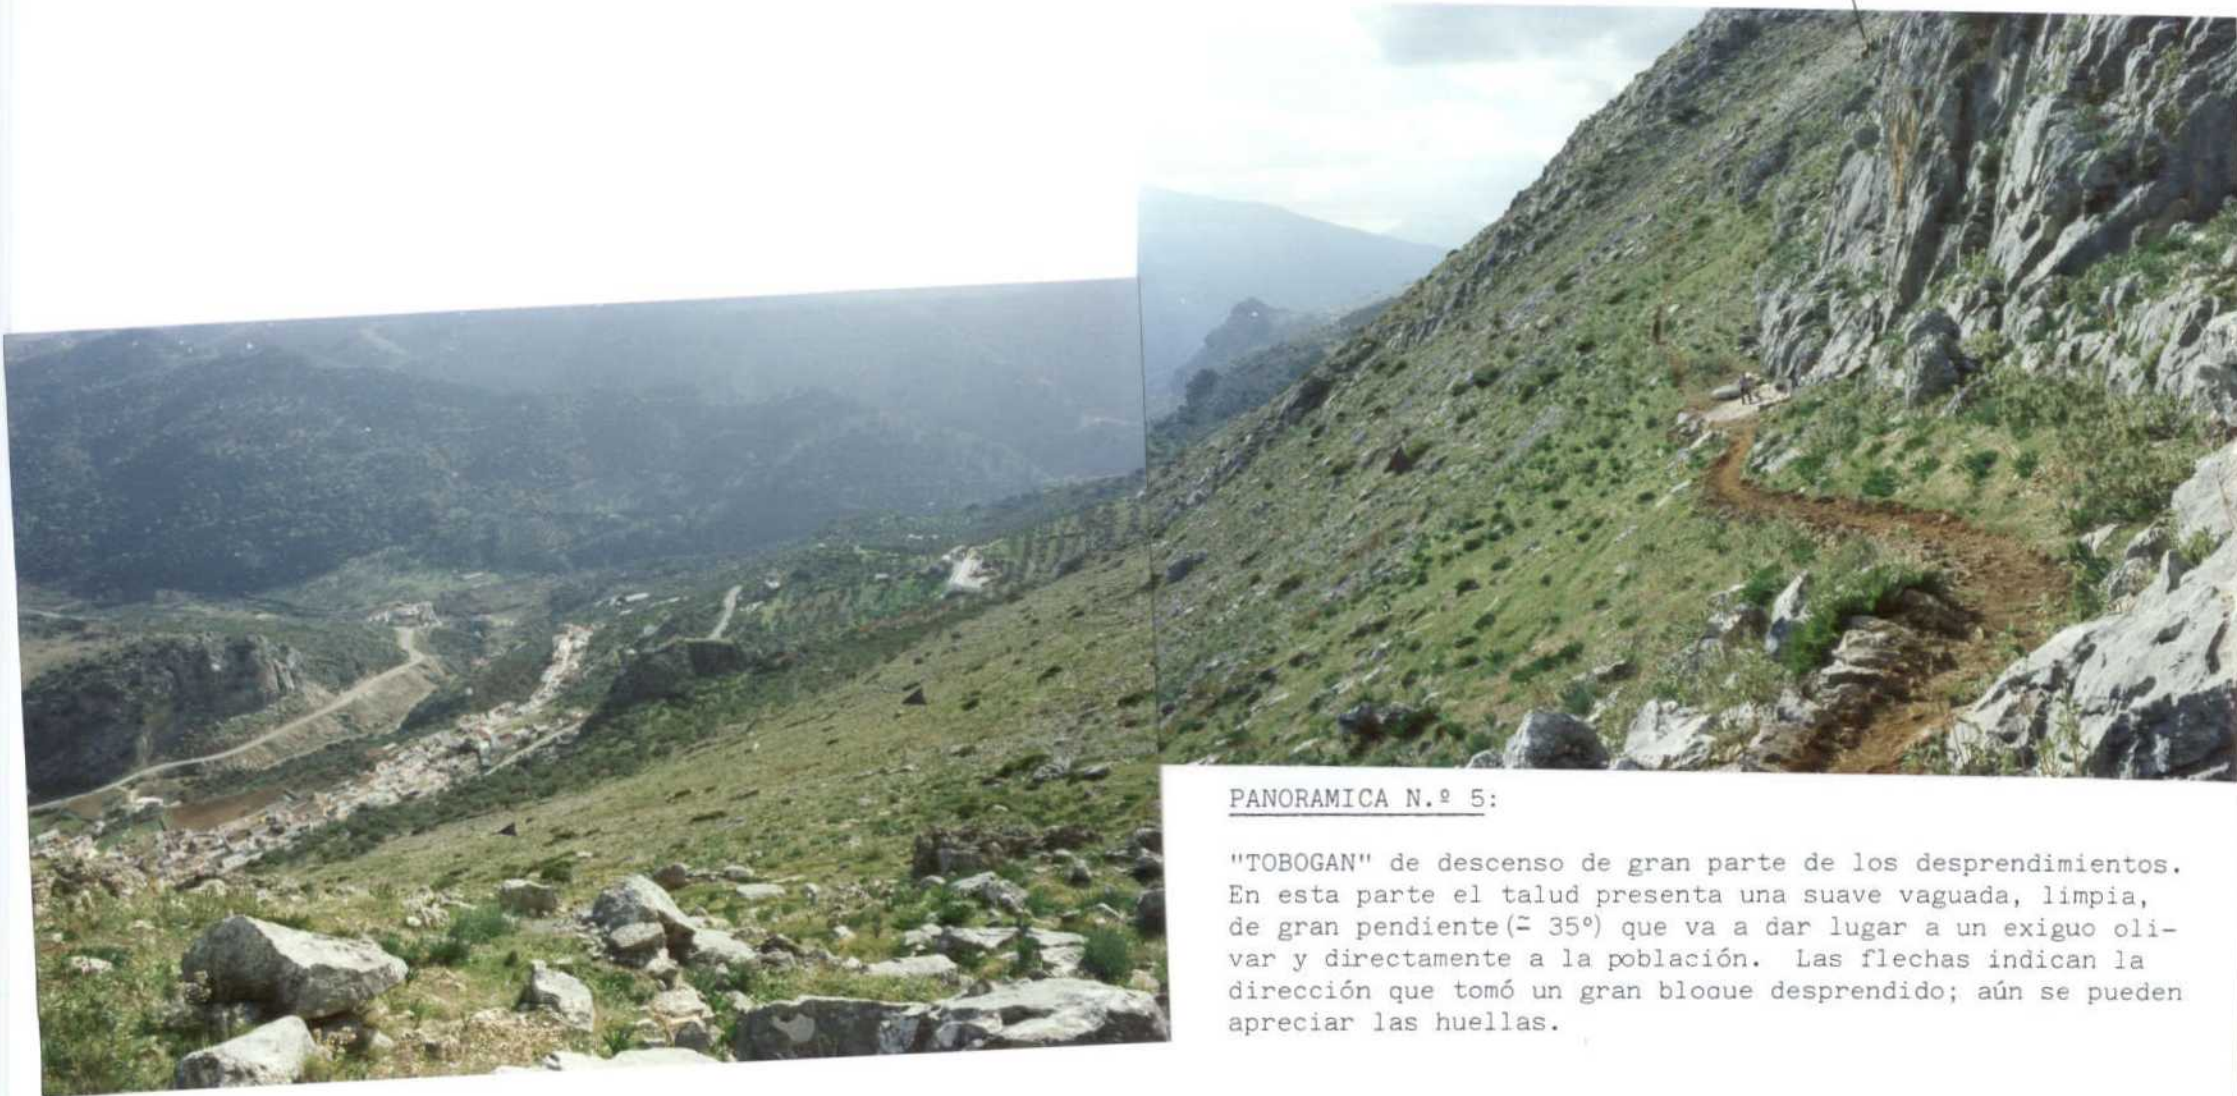
PANORAMICA N.º 5:

"TOBOGAN" de descenso de gran parte de los desprendimientos. En esta parte el talud presenta una suave vaguada, limpia, de gran pendiente ( $\approx 35^\circ$ ) que va a dar lugar a un exiguo olivar y directamente a la población. Las flechas indican la dirección que tomó un gran bloque desprendido; aún se pueden apreciar las huellas.

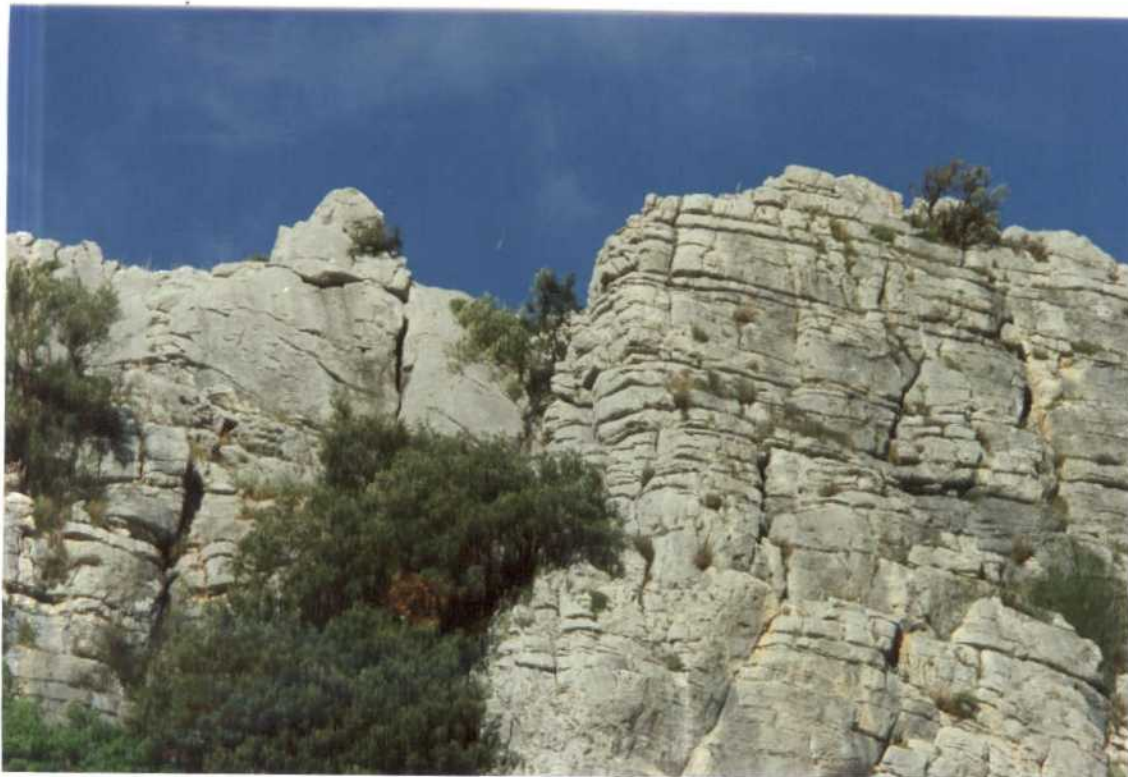
FOTOGRAFIA N.º 7.

Detalle. Las plantas (acebuches) que constituyen un factor determinante de los desprendimientos acaecidos.
