Instituto Tecnológico  
GeoMinero de España

ESTUDIO DE RIESGO POR DESPRENDIMIENTOS  
EN LAS LOCALIDADES DE BENAJOJAN Y MONTE  
JAQUE (MALAGA).

Diciembre de 1.988.-

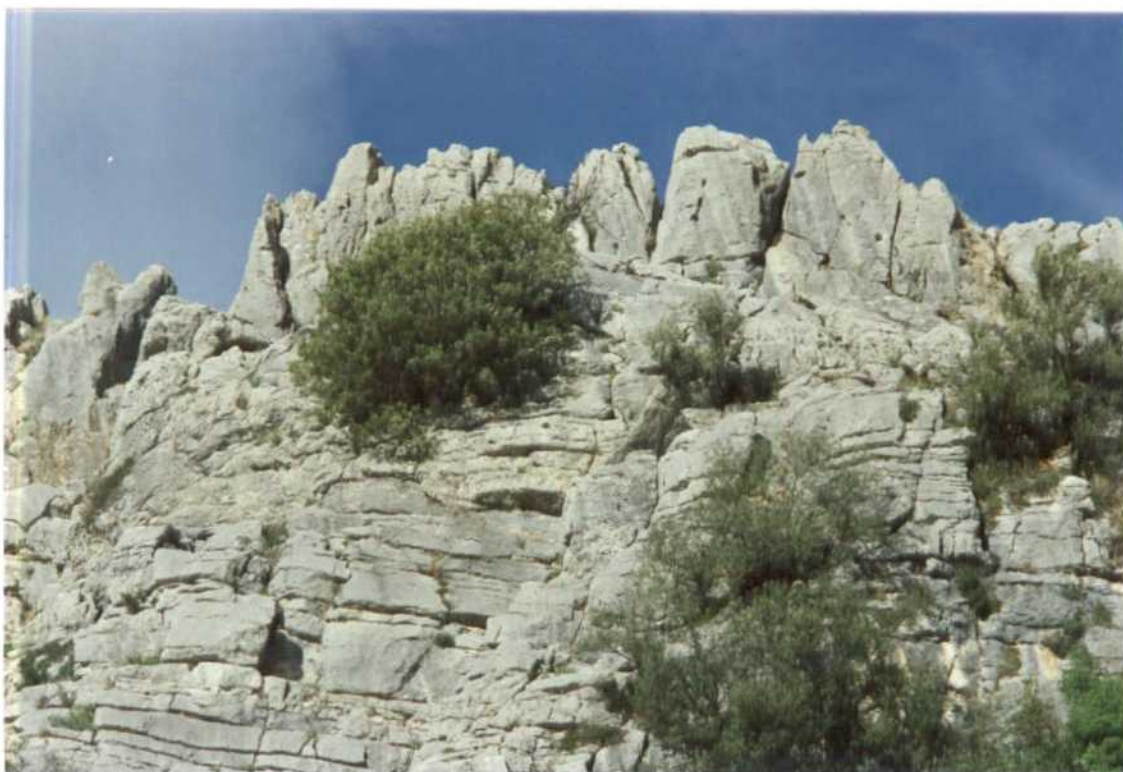
FOTOGRAFICA N.º 8.

Gran conjunto inestable en la cresta de la ladera.

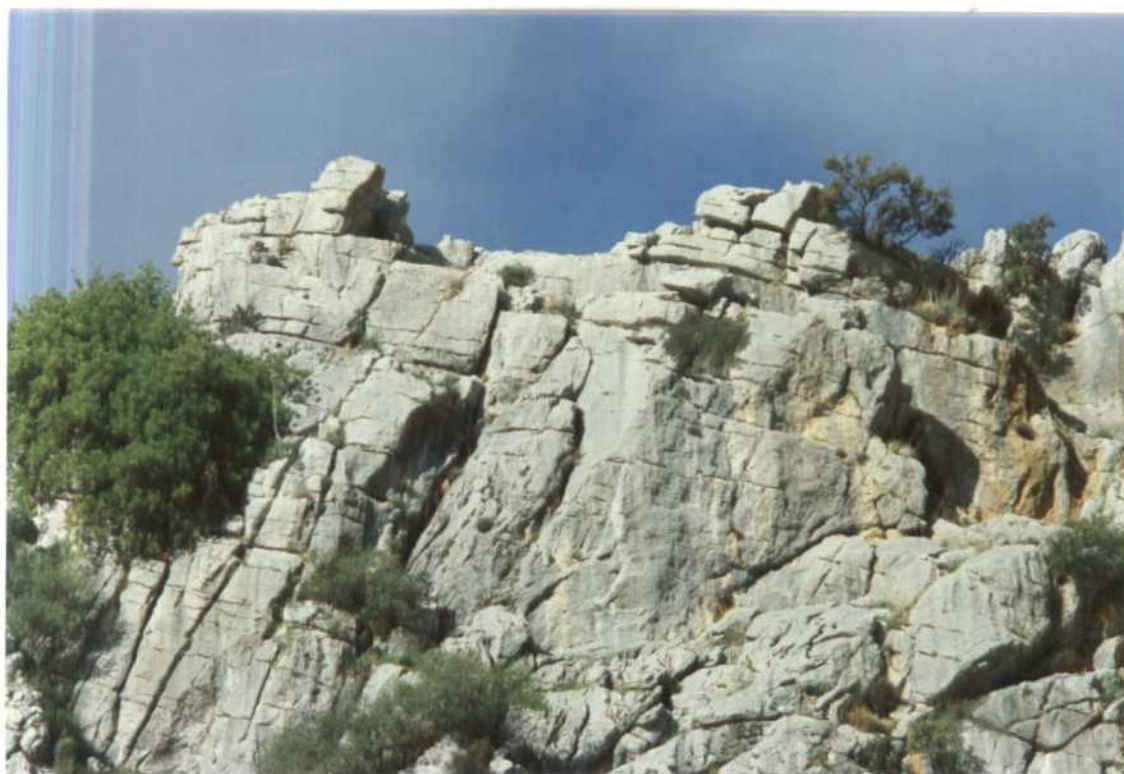
FOTOGRAFIA N.º 9:

Detalle de grandes bloques sueltos en la cima de la ladera.

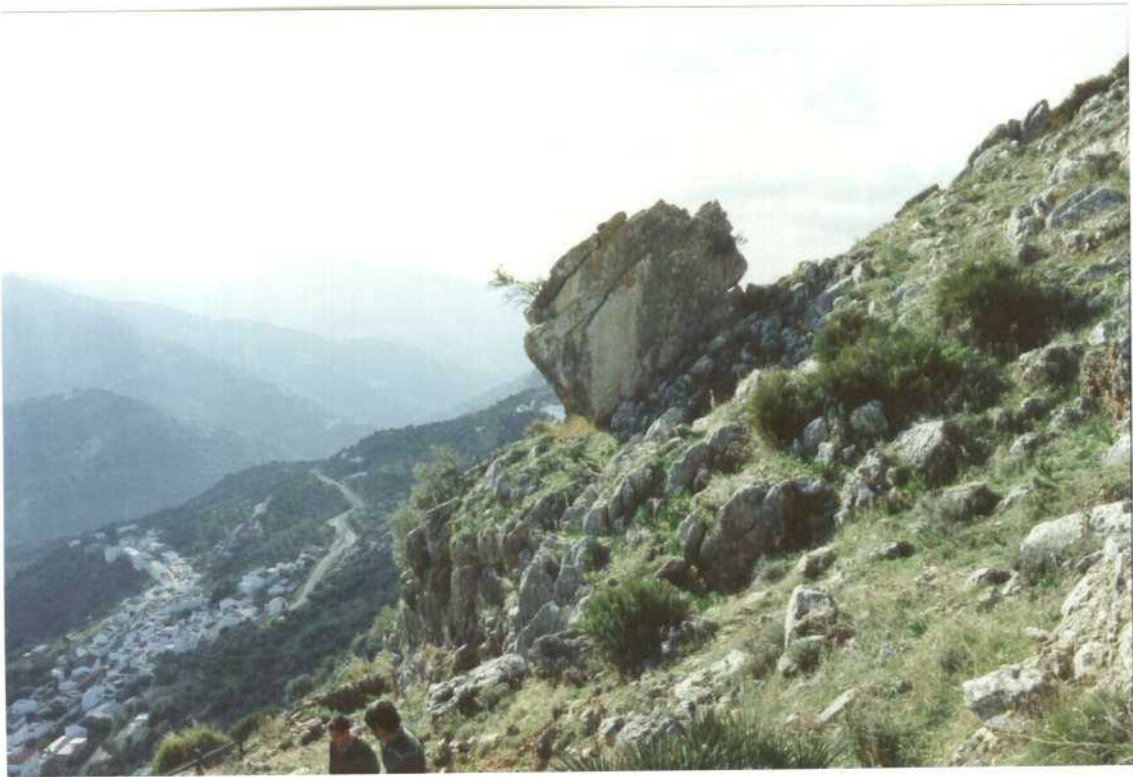
FOTOGRAFIA N.º 11.

Gran bloque caído en situación de inestabilidad dudosa sobre la ladera.

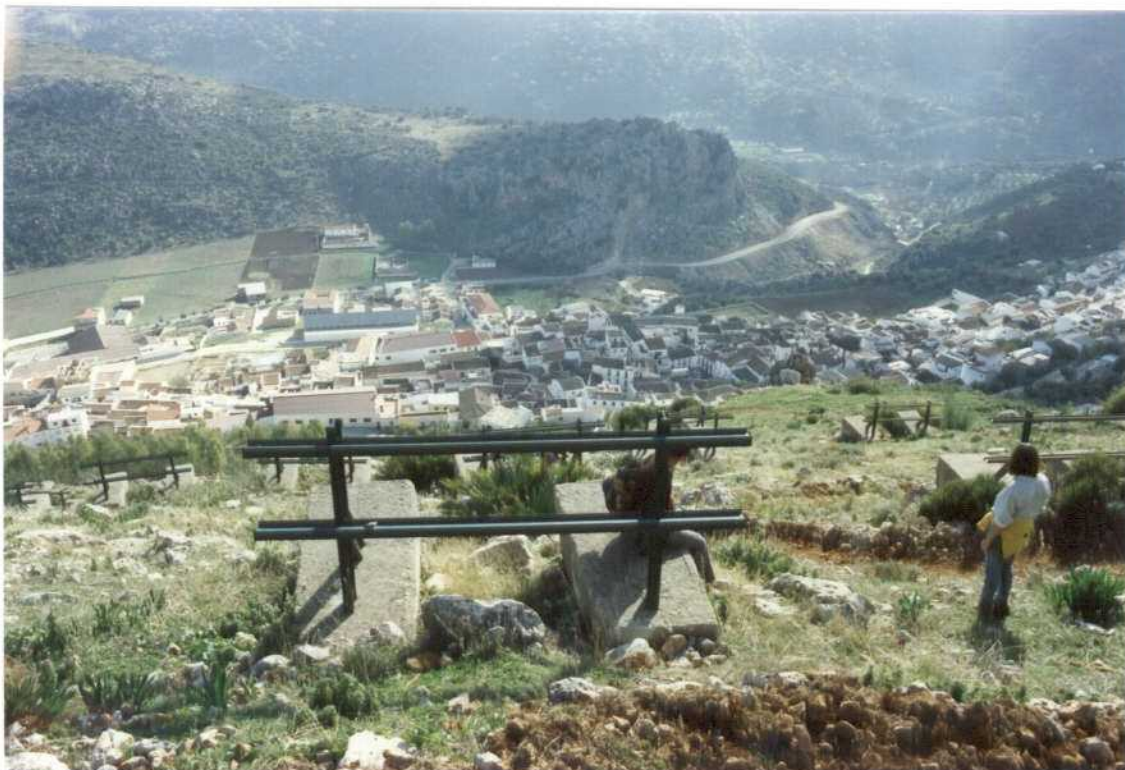
FOTOGRAFIA N. 13.

Detalle de una de las defensas metálicas instaladas en la ladera. Como se puede apreciar su instalación vino en función del propio relieve en cada tramo.

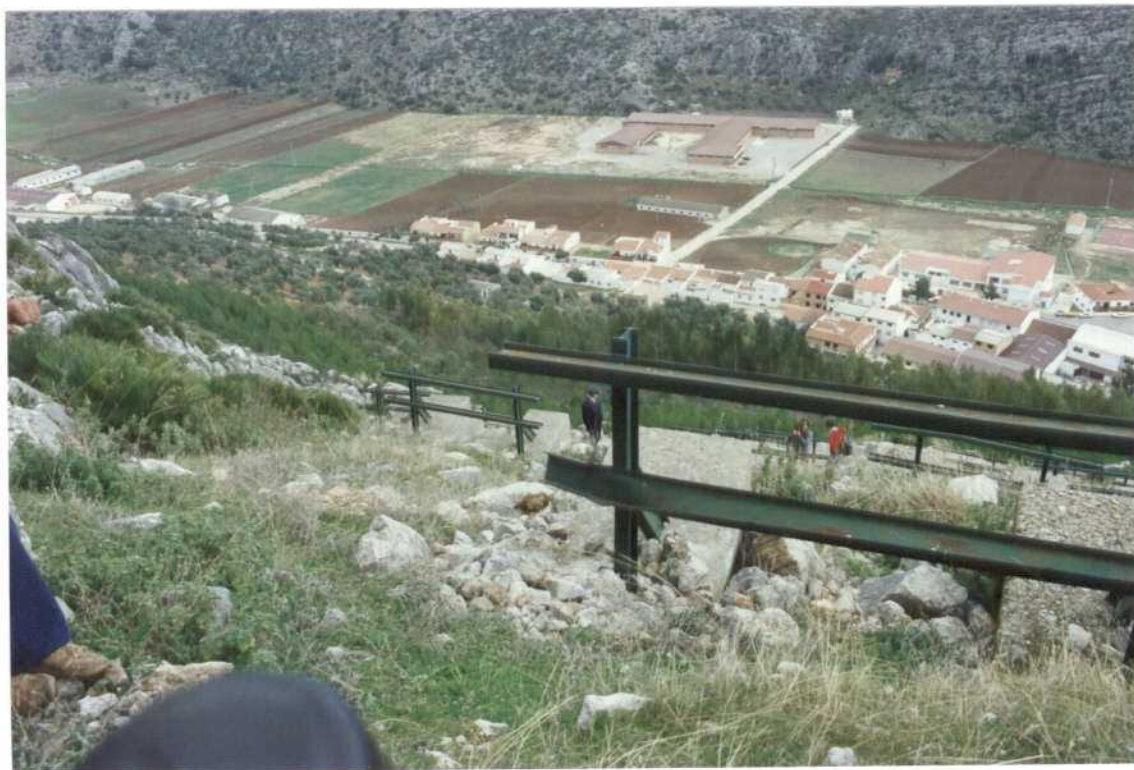
FOTOGRAFIA N.º 14.

Detalle de una defensa que detuvo en primera instancia un bloque que bajaba rodando por la ladera. Se fragmentó en varios trozos que progresaron ya mínimamente por la ladera.

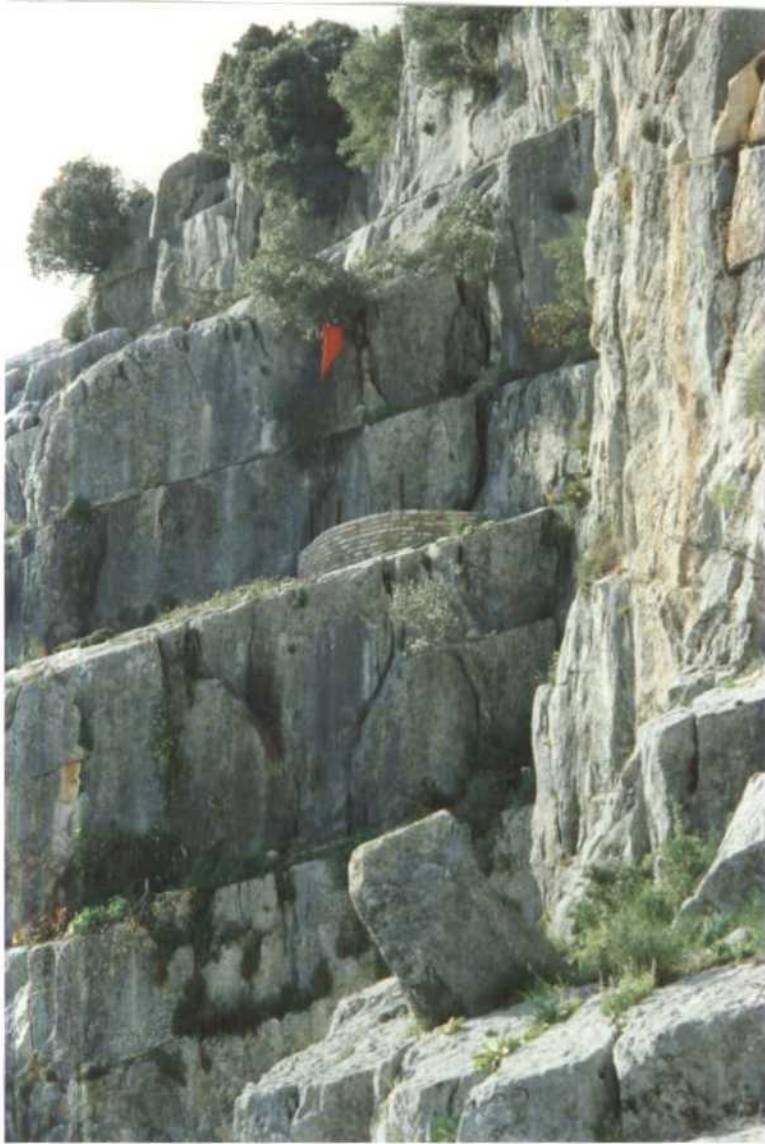
FOTOGRAFIA N.º 15:

Detalle de la obra de contención en la parte alta.

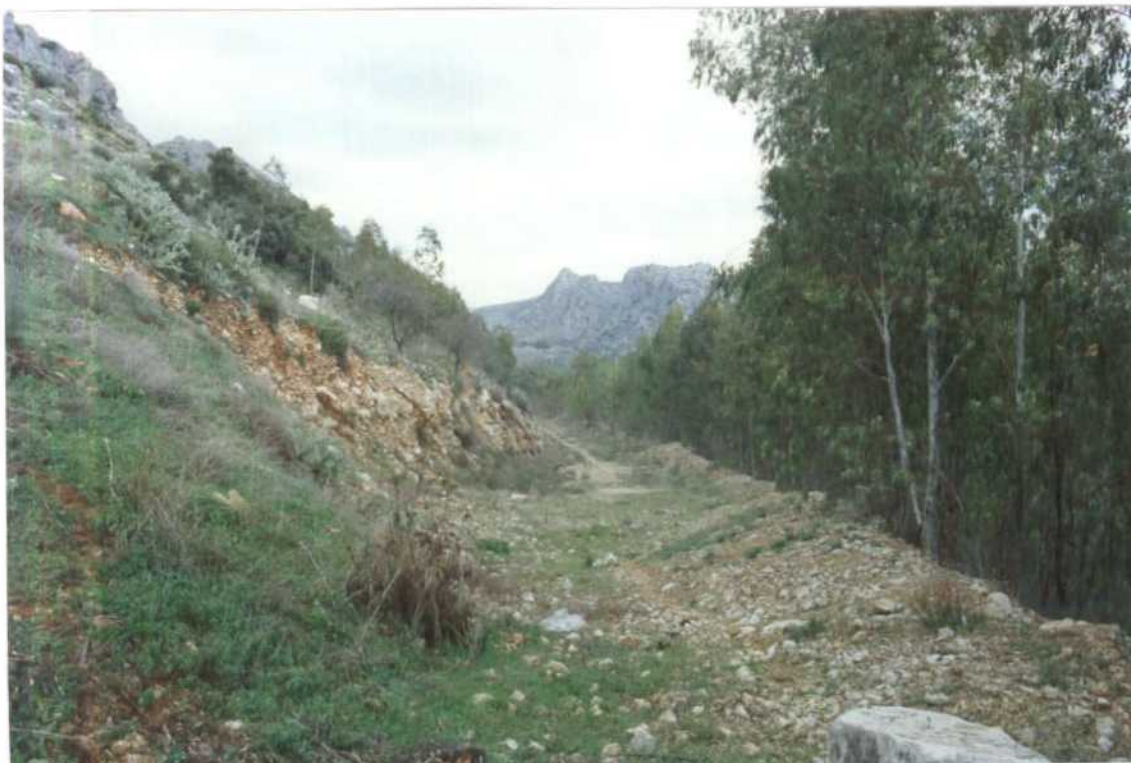
FOTOGRAFIA N.º16:

Berma colectora de rocas en la parte baja de la ladera. En su margen izquierda, ladera abajo se repobló con eucaliptus; y ladera arriba con pinos.
