Instituto Tecnológico
GeoMinero de España

**INFORME SOBRE LOS DAÑOS PRODUCIDOS
EN UNAS VIVIENDAS DE LA LOCALIDAD DE
FABERO (LEON).**

Febrero de 1.991.

INFORME SOBRE LOS DAÑOS PRODUCIDOS EN UNAS VIVIENDAS DE LA LOCALIDAD DE FABERO-LEON (Febrero de 1.991).

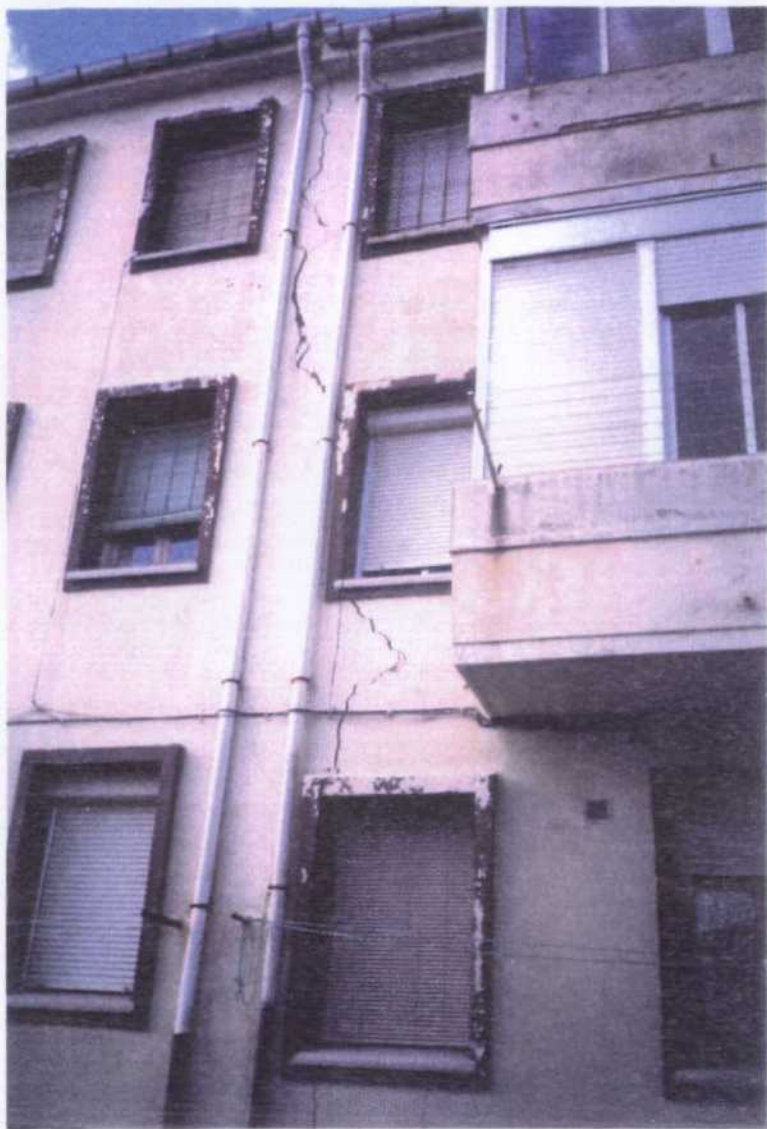
Foto 1.- Edificio de la C/ Generalísimo con grietas importantes en la fachada.

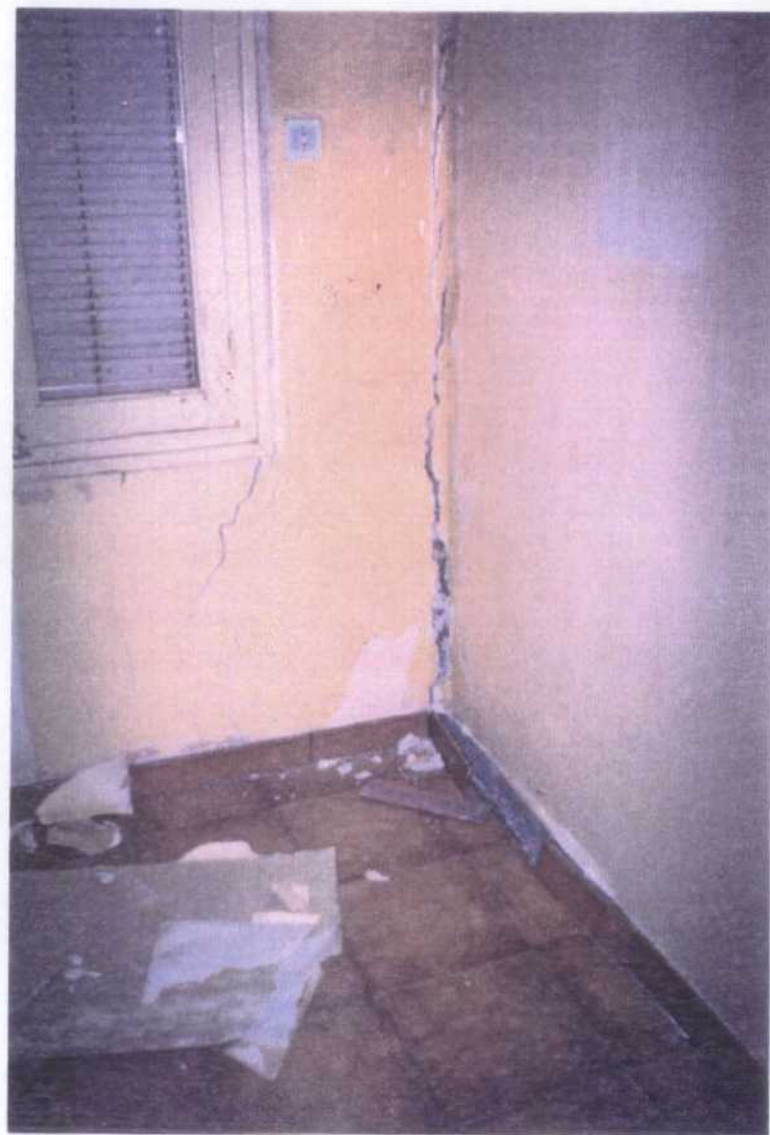
labios. La dirección de las grietas es perpendicular a las fachadas principales y una misma grieta presenta una mayor apertura en la planta tercera del edificio que en el bajo (Fotografías nº 2 y 3).

Foto 2.- Grietas de tracción en vivienda de la C/ Generalísimo.

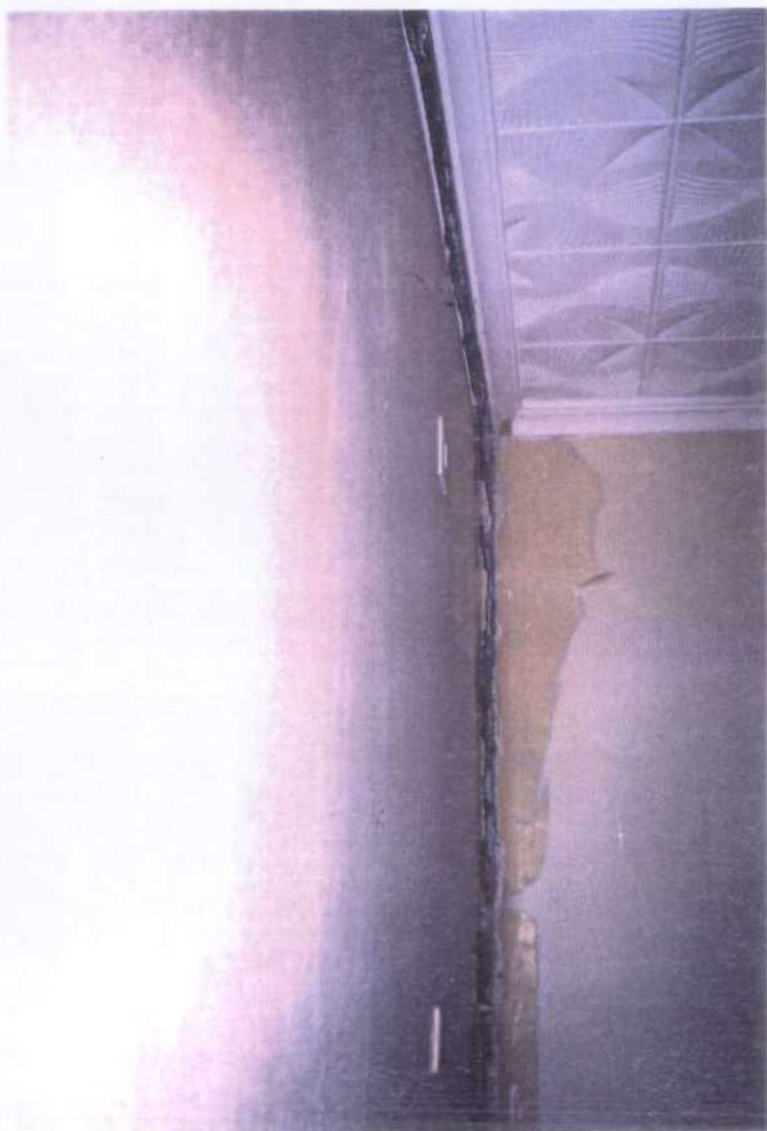
Foto 3.- Grietas de tracción en viviendas de
la C/ Generalísimo.

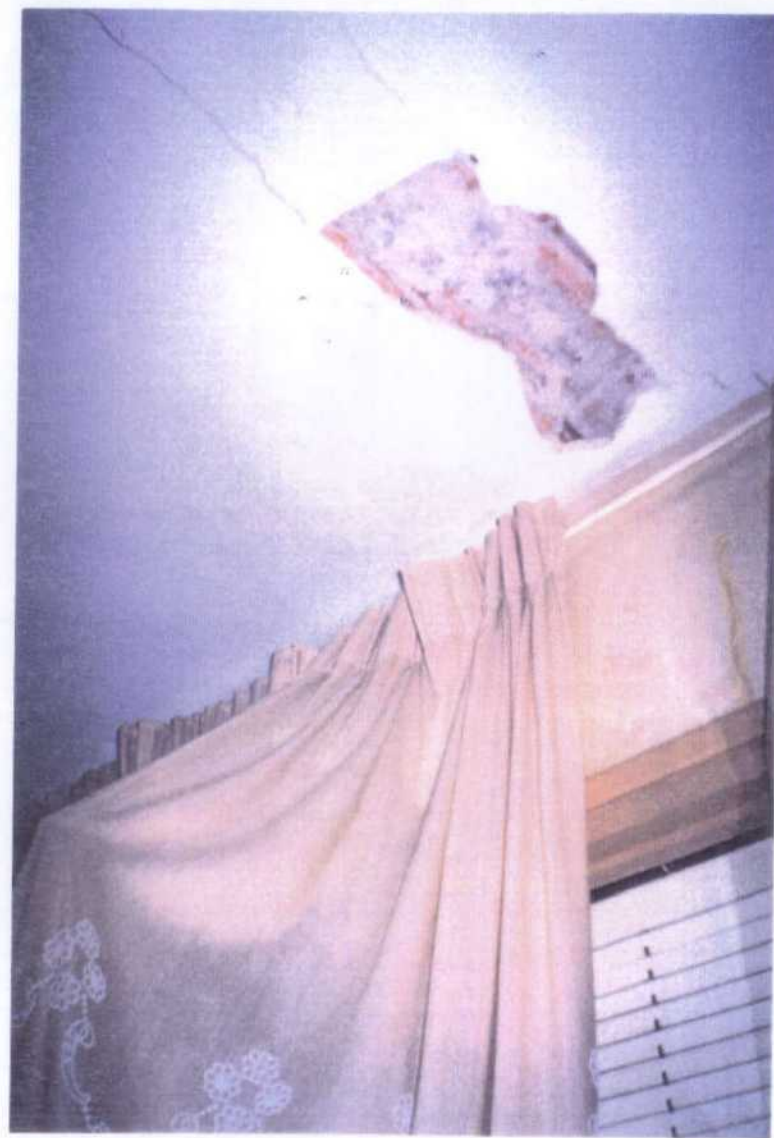
La fase más intensa del agrietamiento se inició en Agosto de 1.990, y por la descripción facilitada por el Arquitecto Técnico Municipal y por los propietarios, en esta fase, los desperfectos iban acompañados de ruidos frecuentes, producidos por las estructuras de los edificios, además de desprendimientos de partículas de diferentes tamaños, procedentes de las propias grietas (Fotografía nº 4).

Foto 4.- Desprendimiento de partículas.

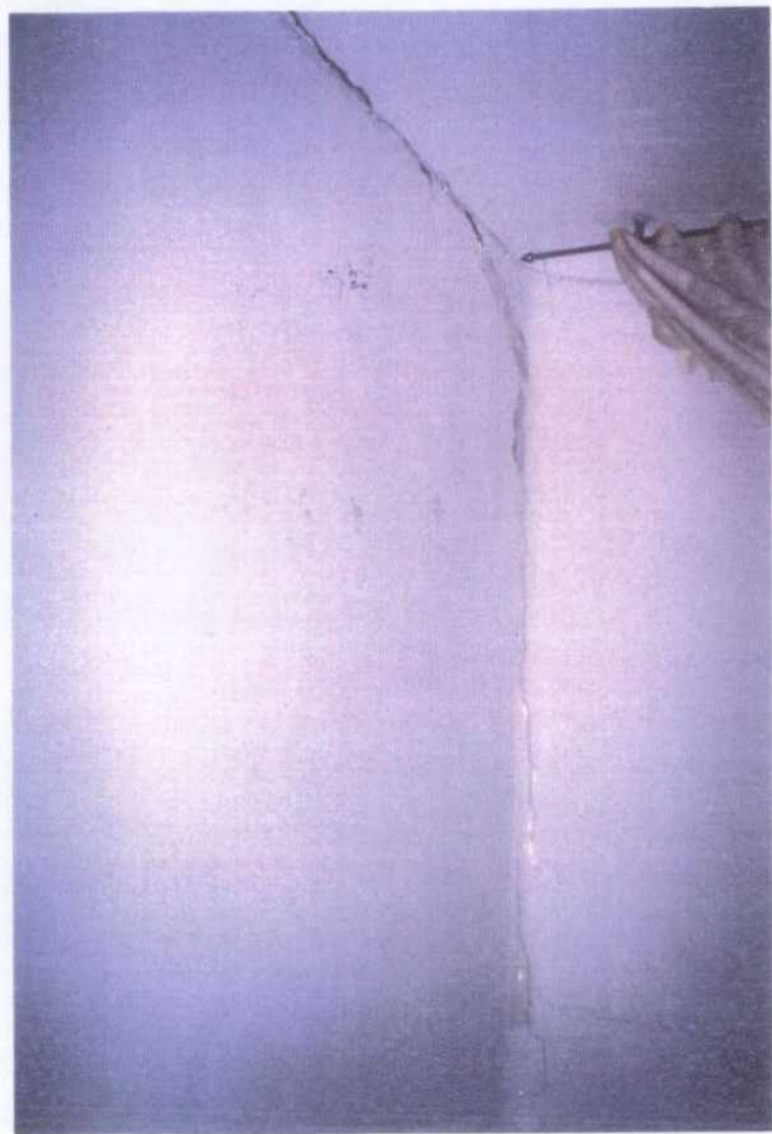
La dimensión de las grietas ha alcanzado tales proporciones que hay una clara comunicación con el exterior, por lo que algunos vecinos han procedido al sellado de las grietas mediante cintas adhesivas o trozos de tela incrustados en las mismas (Fotografía nº 5).

Foto 5.- Grietas selladas con cinta adhesiva para aislar del exterior.

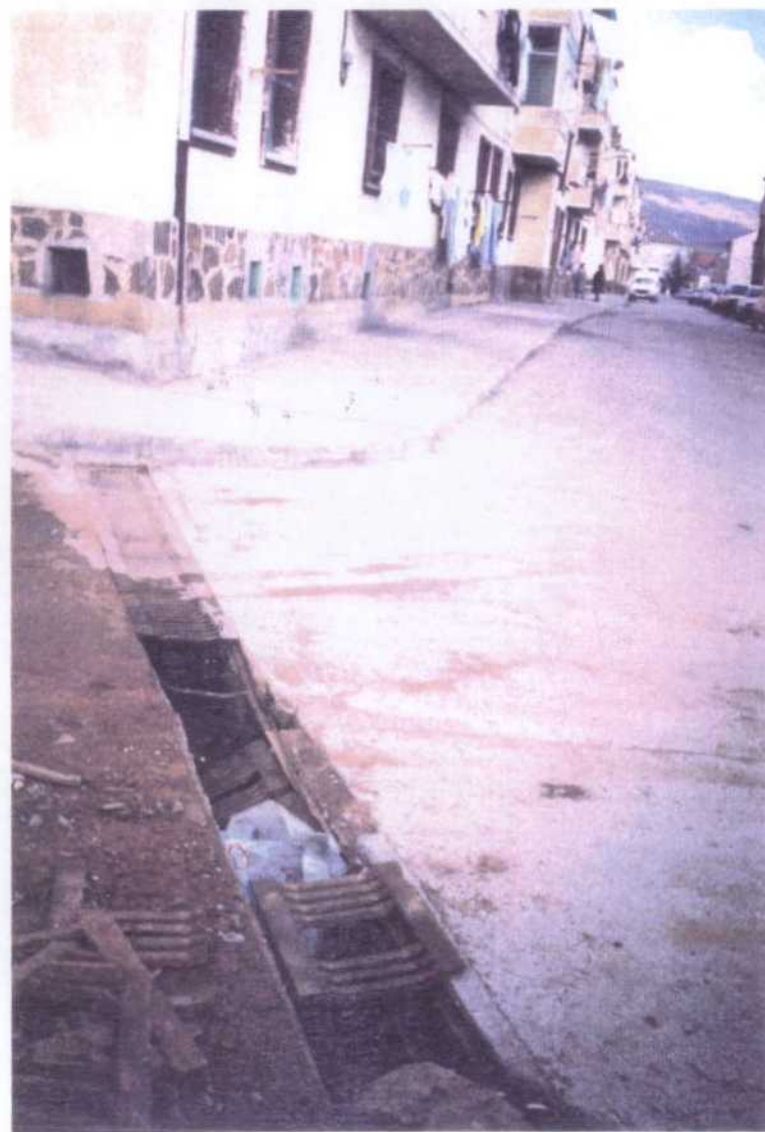
Foto 6.- Zanja de recogida de aguas pluviales deteriorada.

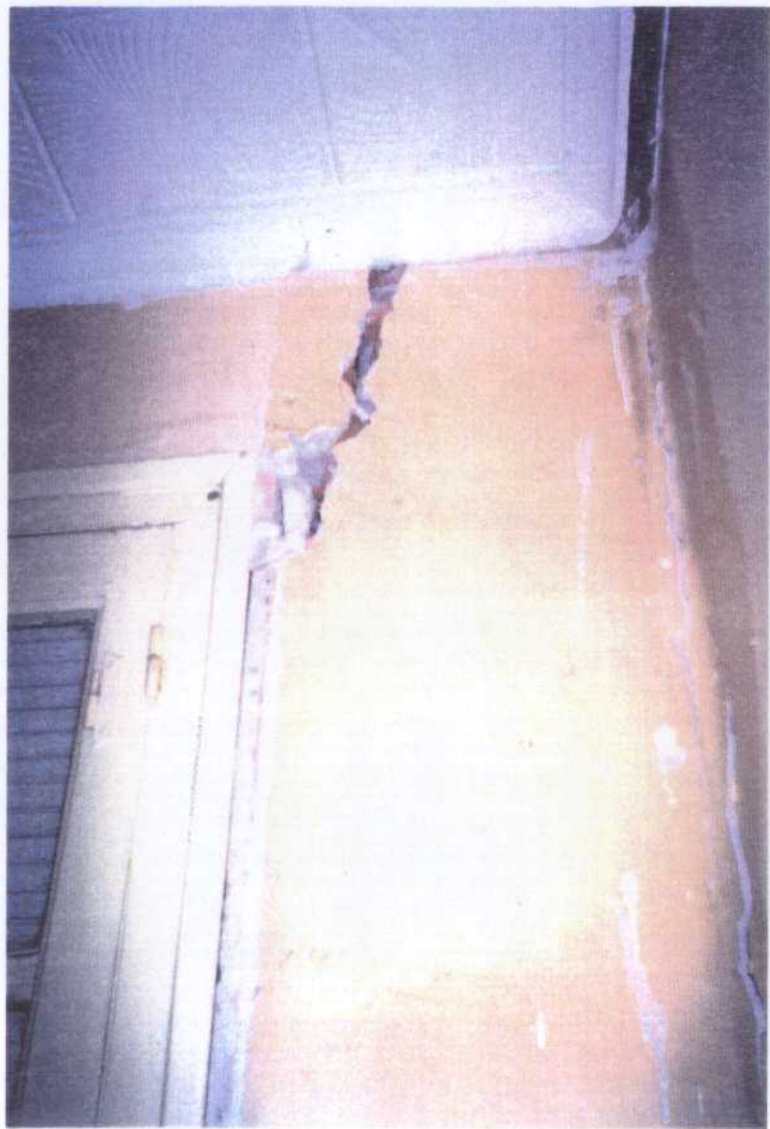
Foto 7.- Vivienda en la C/ Generalísimo con marcos desencajados y grietas que comunican con el exterior.

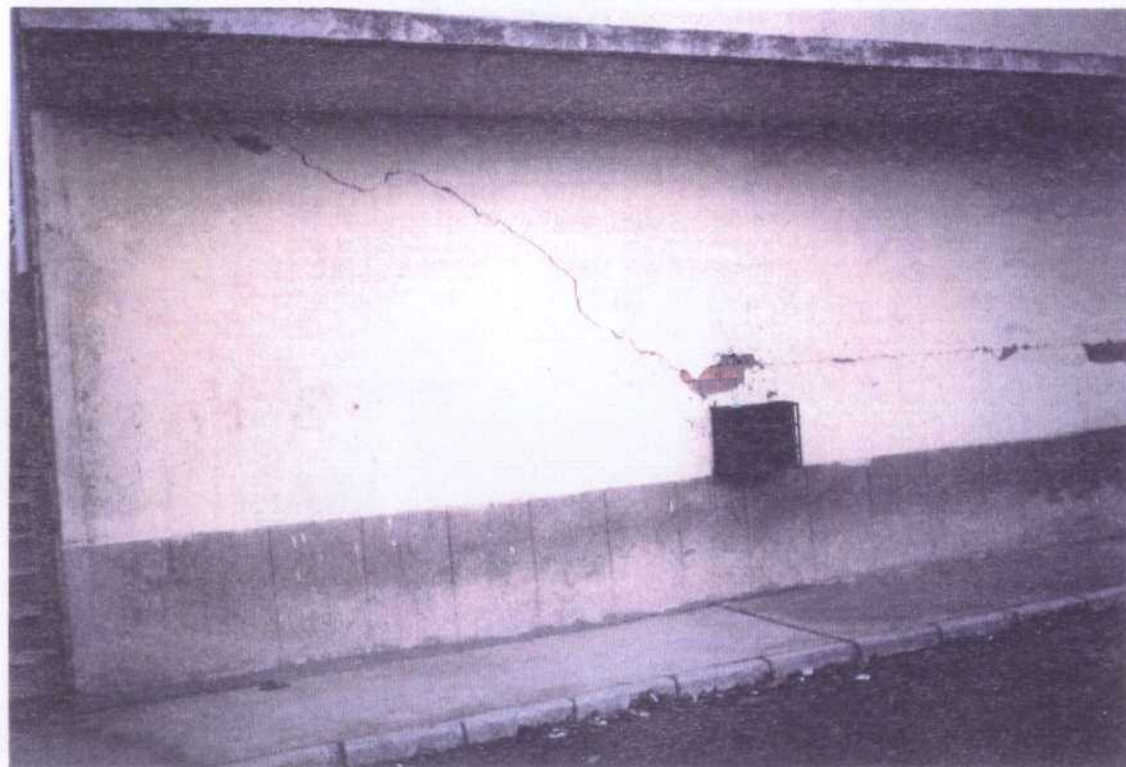
Colindante y al Norte del Poblado San Nicolás, se encuentra el Instituto de Formación Profesional del que, por estar cerrado, sólo se ha podido visitar la planta baja, en la que únicamente se ha detectado una pequeña grieta en un tabique interior. En el exterior también se ha observado una grieta que se extiende desde la esquina oeste del edificio y desde la 1ª planta hasta el suelo (Fotografía nº 8).

Foto 8.- Unica grieta observada en la fachada del I.F.P. de Fabero.

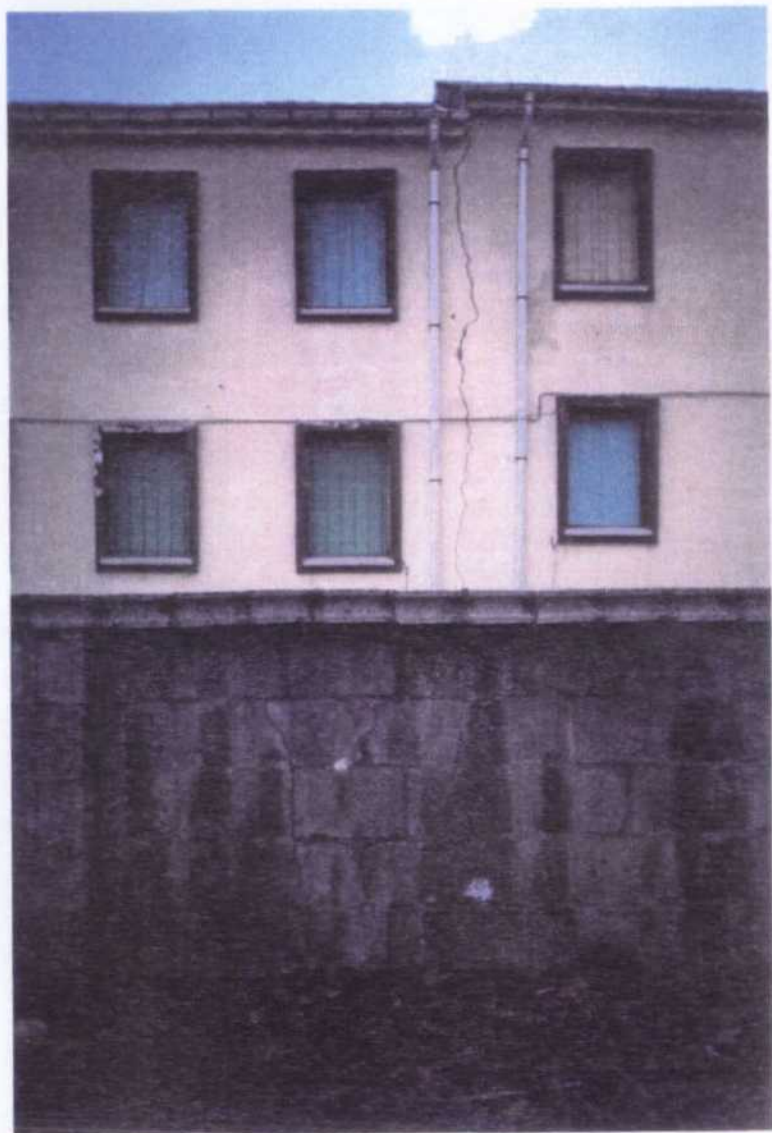
Entre el edificio del I. de F.P. y el Poblado San Nicolás, se encuentra el patio del Centro que, al no tener solera, no presenta desperfectos. Sin embargo, en la pared de cerramiento del patio, construida con bloques de hormigón pretensado, se observan grietas verticales cada 10-15 m que siguen la misma dirección que en los edificios del Poblado San Nicolás. (Fotografía nº 9).

Foto 9.- Continuidad de agrietamientos en la
cerca del I.F.P. de Fabero y
edificios.

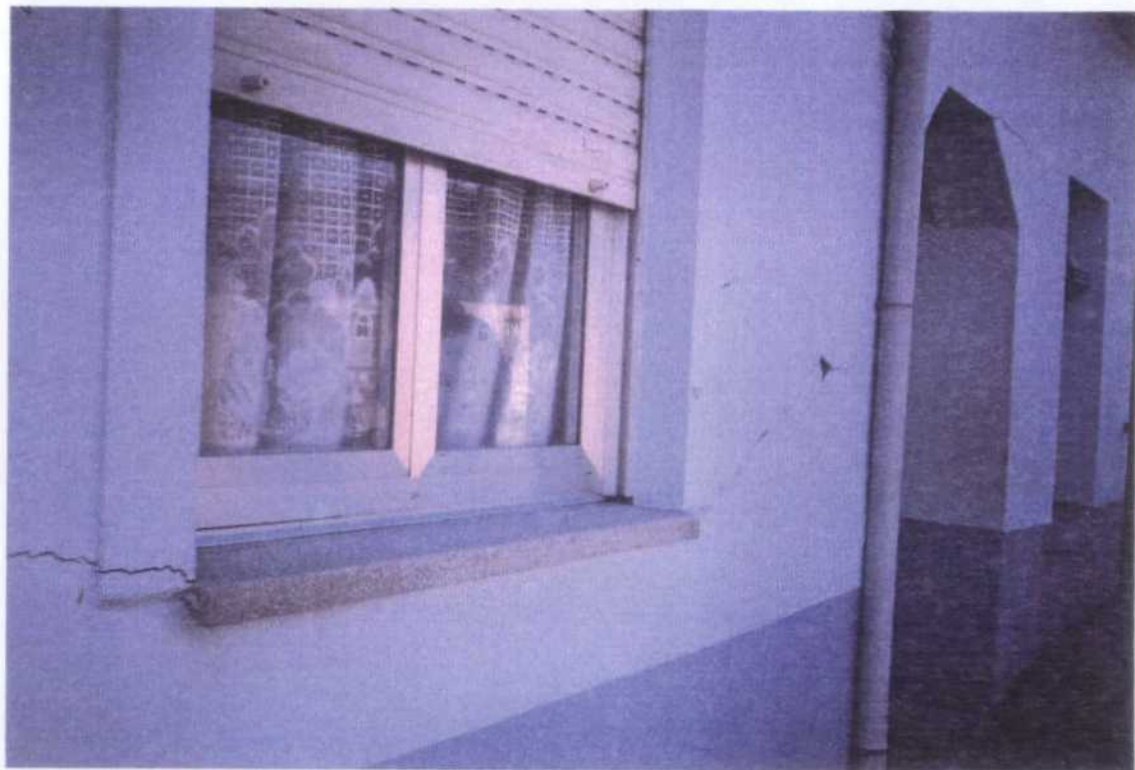
En las fachadas aparecen grietas horizontales (Fotografía nº 10) y en las esquinas se han producido grietas muy finas, éstas con dirección más o menos perpendicular al suelo.

Foto 10.- Grietas horizontales en fachada de la C/ Calzada sin apenas
separación entre labios.

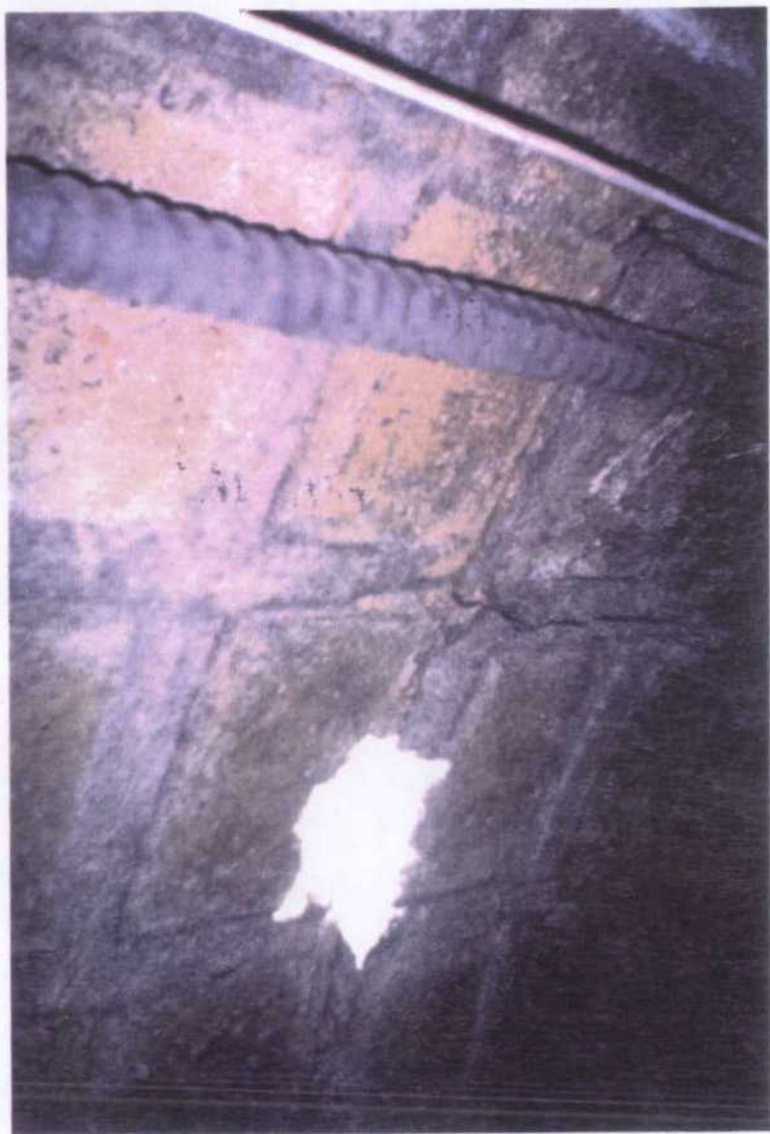
En primer lugar, el pozo-plano Alicia que presenta unas grietas en las dovelas en un tramo de unos 30 m y a una distancia de unos 20 m de la boca (Fotografías nº 11).

Las grietas tienen una separación de unos mm y ligeros desplazamientos entre labios, también evaluables en milímetros. El agrietamiento se produjo en Agosto de 1.990 y la Dirección Técnica de la mina procedió a la instalación de unos testigos de escayola, que en la fecha de la visita permanecían intactos.

Foto 11.- Grietas y testigos en Pozo "Alicia"
de COFASA.

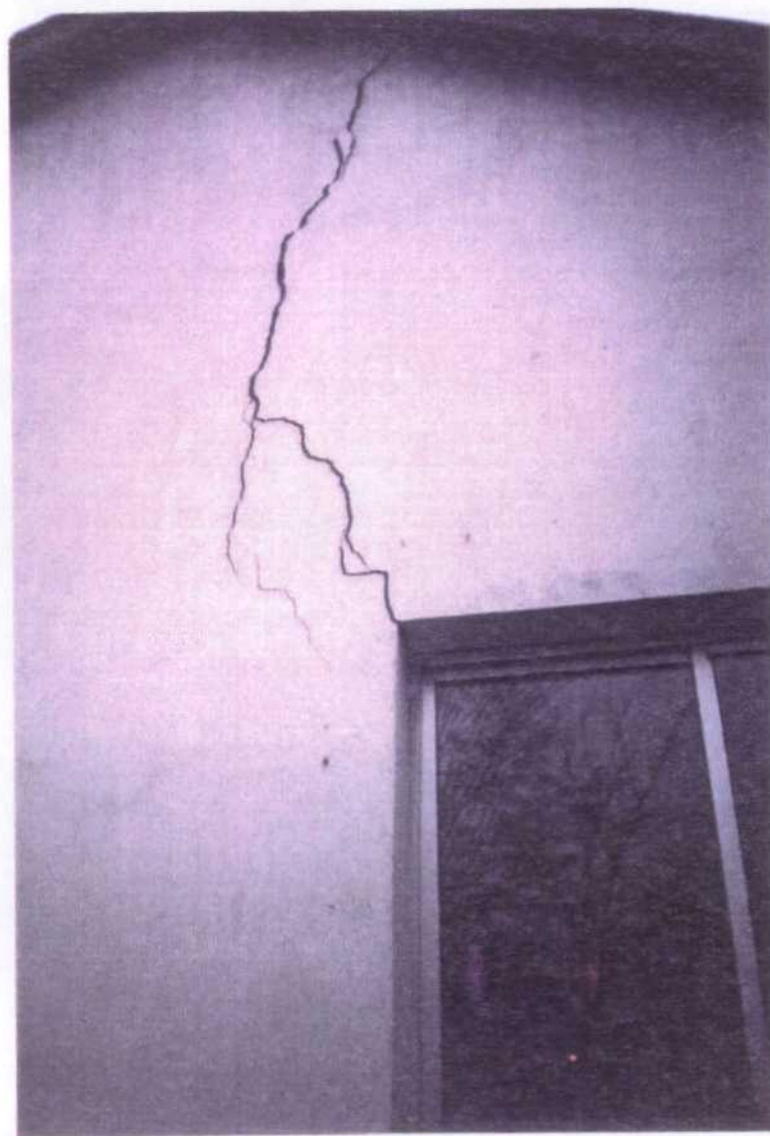
Las grietas presentan una separación entre labios que oscila entre algunos milímetros y 1.5 cm, con comunicación con el exterior en alguna de las grietas (Fotografías nº 12 a 14) y presentan direcciones perpendiculares. A medida que se alejan del pozo Alicia en dirección SE decrecen los efectos hasta desaparecer, en el mismo edificio.

Foto 12.- Agrietamiento en fachada lateral del
edificio. Oficinas de COFASA.

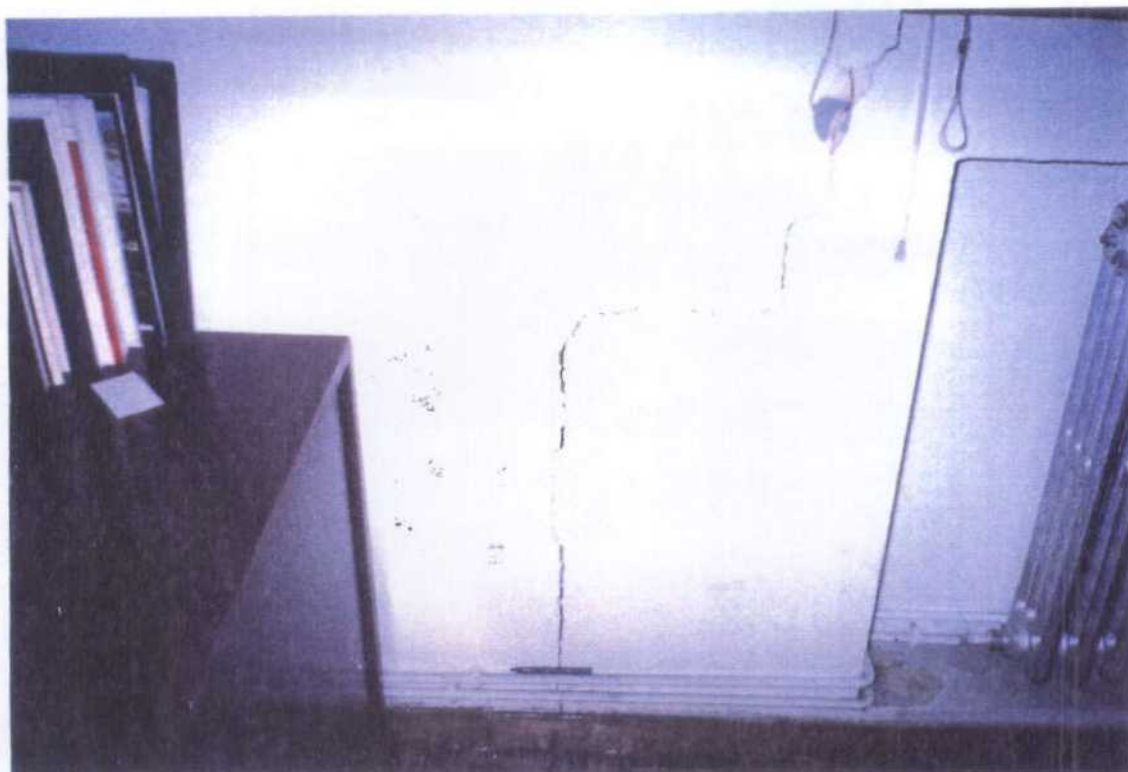
Foto 13.- Agrietamiento en muro del edificio Oficinas de COFASA.

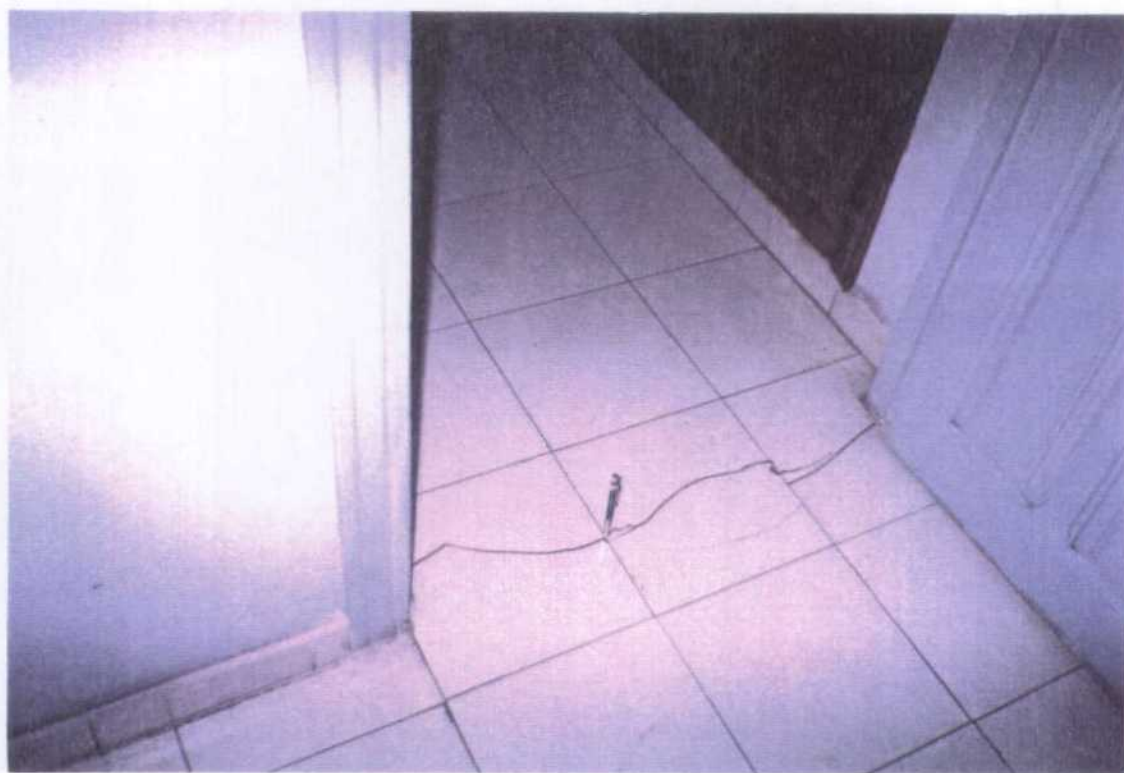
Foto 14.- Agrietamiento en el piso del edificio Oficinas de COFASA.
