Instituto Tecnológico
GeoMinero de España

**ESTUDIO Y ANALISIS DE LA SITUACION
DE LA SEGURIDAD MINERA
DE LAS EXPLOTACIONES A CIELO ABIERTO
(CANTERAS)
DE LA COMUNIDAD AUTONOMA DE LA RIOJA**

MINISTERIO DE INDUSTRIA, COMERCIO Y TURISMO

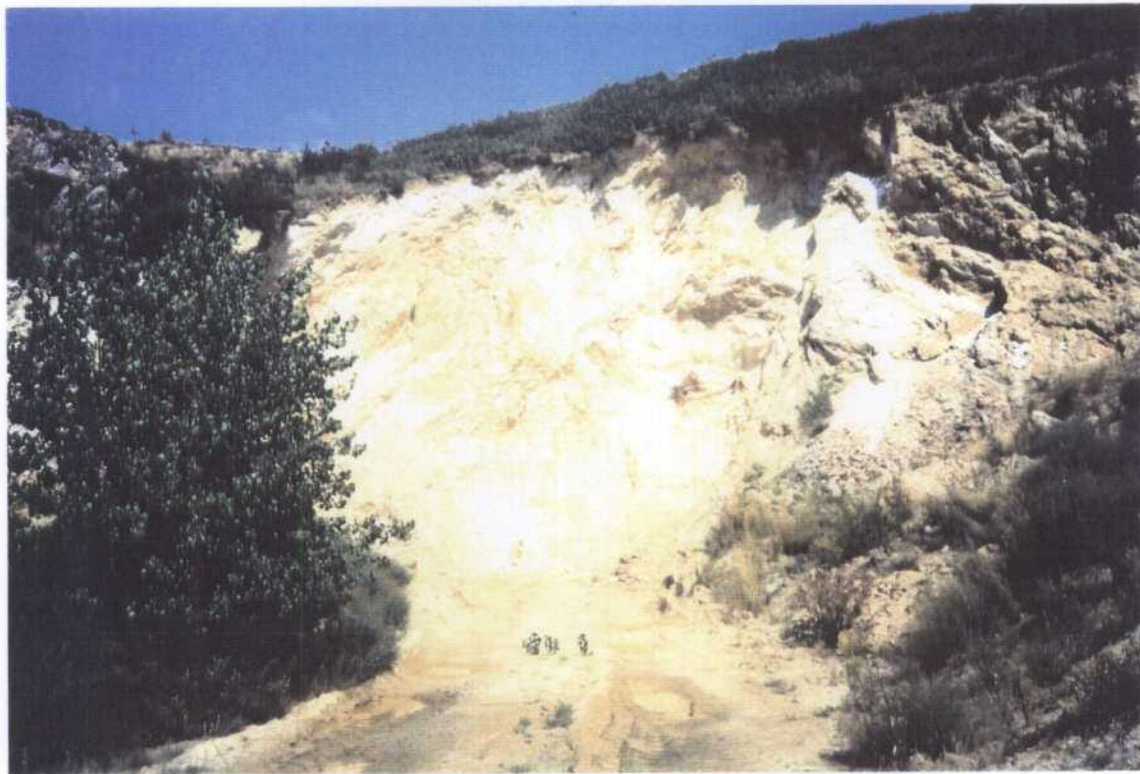
"Las Conchas". Unico frente abierto actualmente.

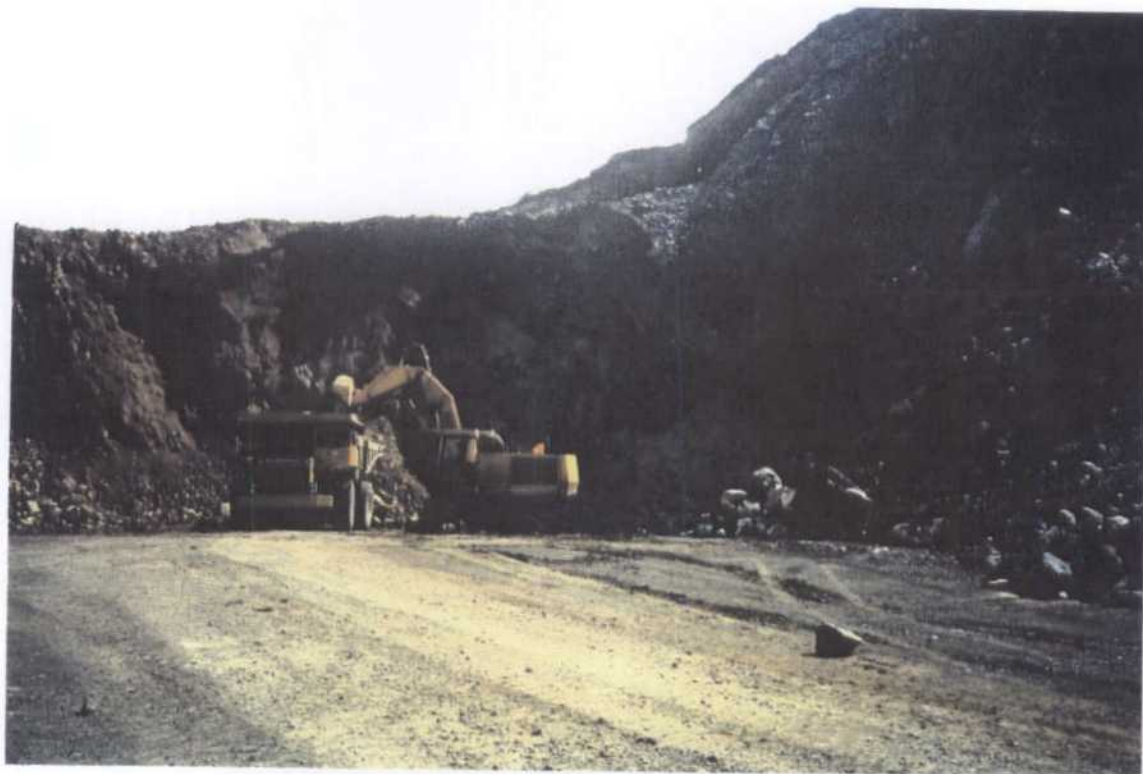
Cargando directamente en "El Bortal"

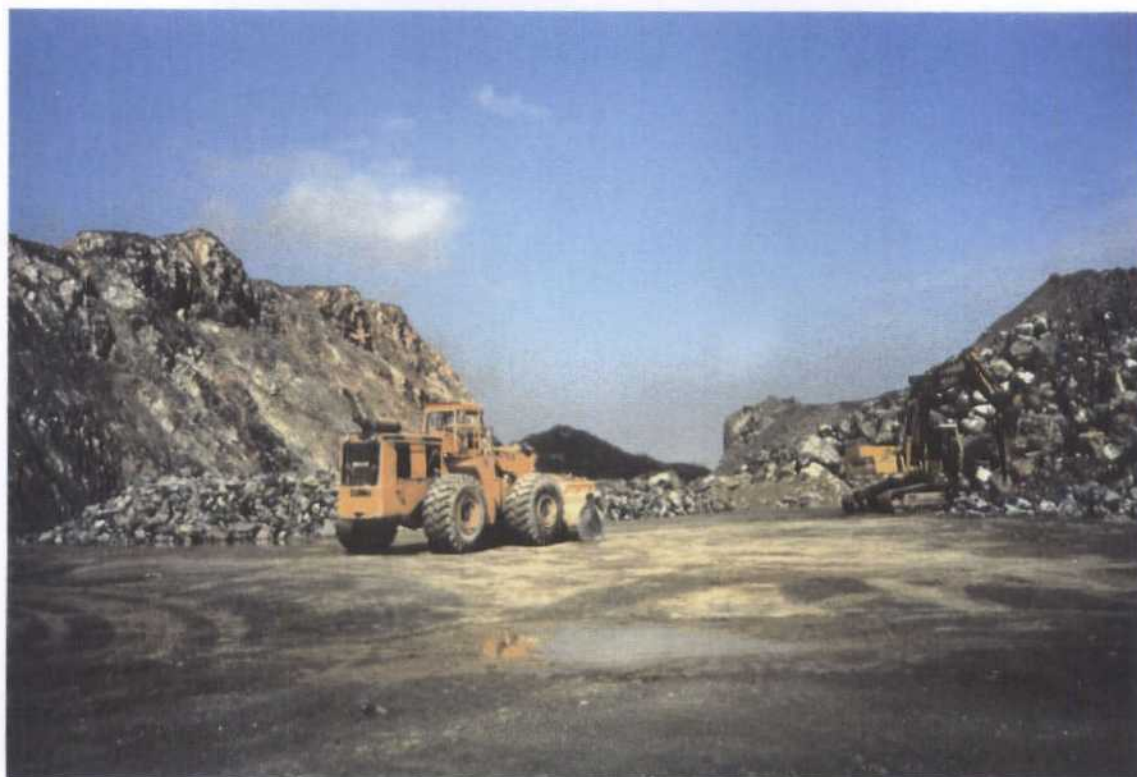
Troceando bolos en "El Bortal"

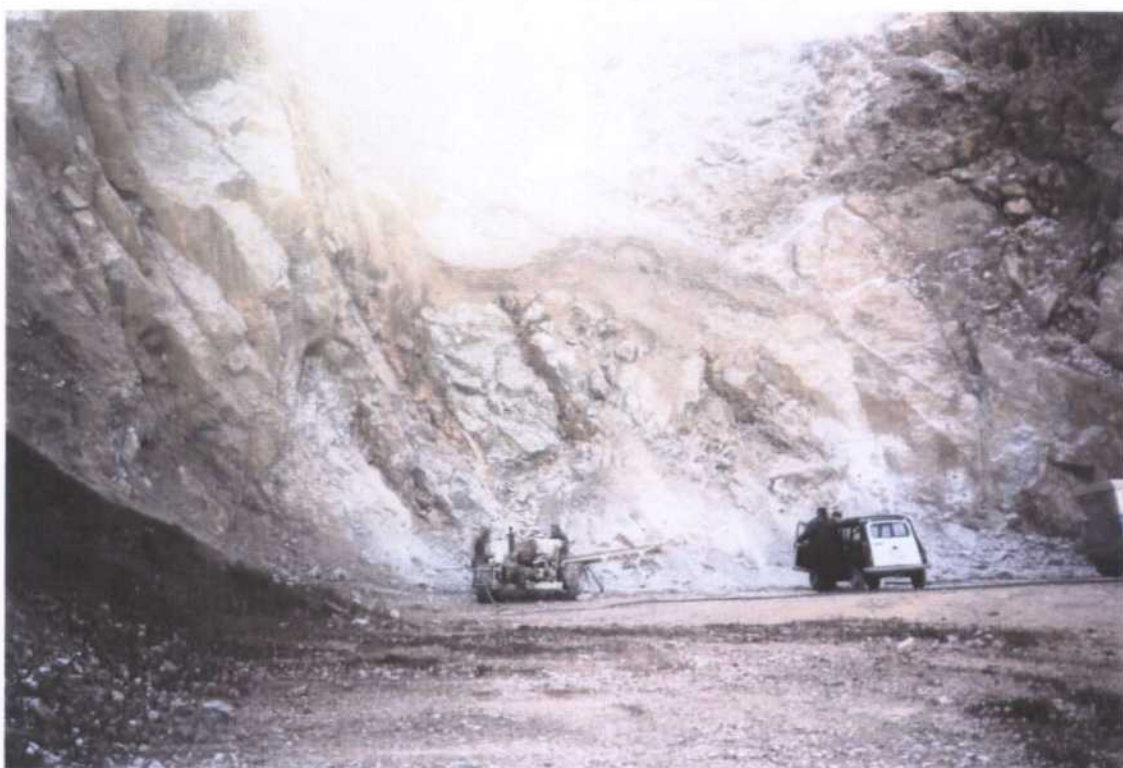
Terminando de perforar zapateras

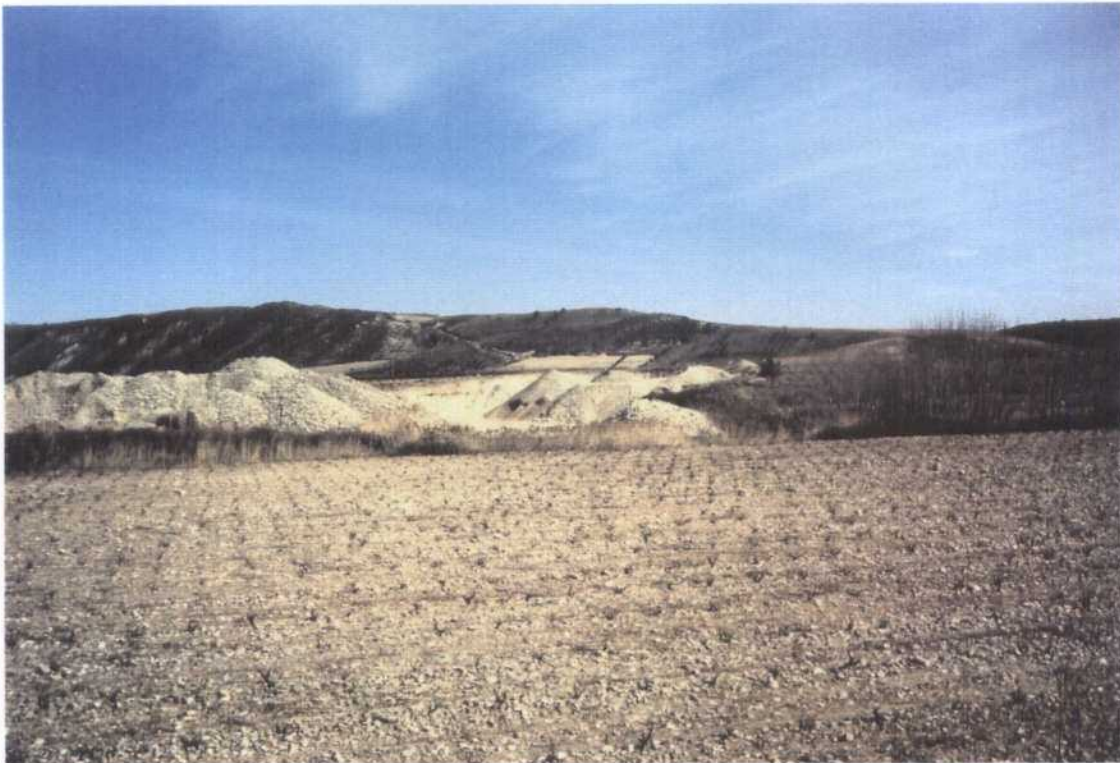
"Montecillo". Explotación de gravas y zona restaurada.

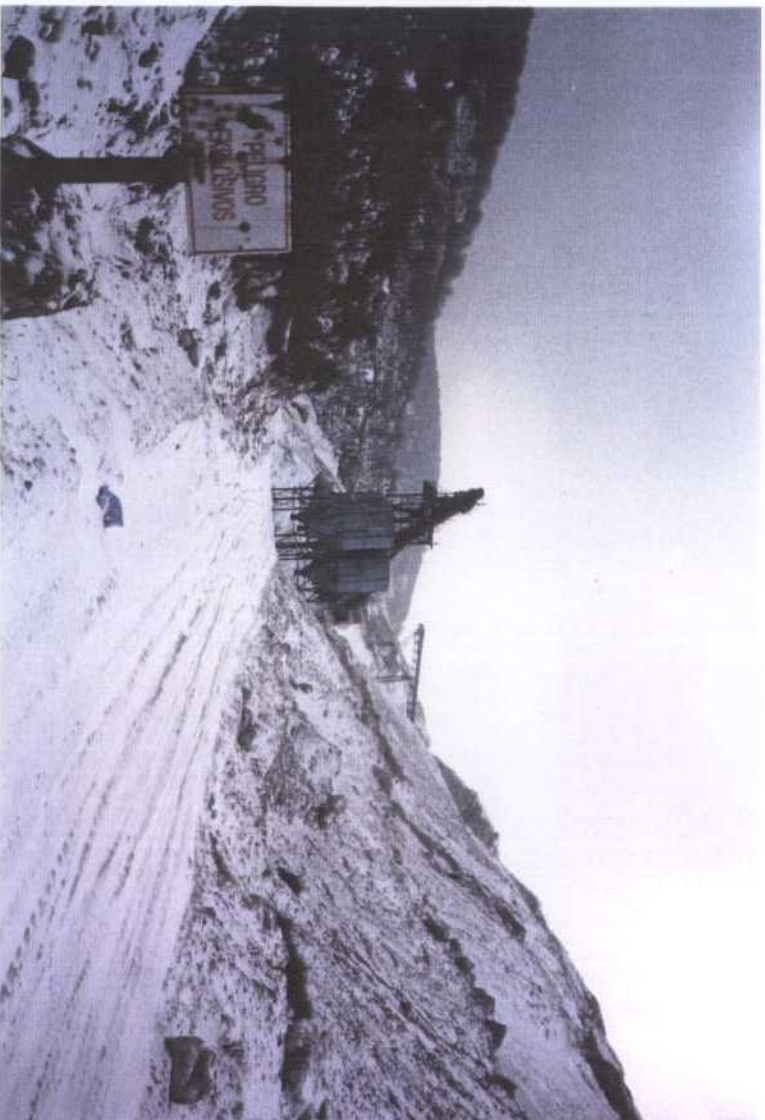
Acceso, nevado y señalizado, a "La Solana" y sus instalaciones.
