ENSAZO DE MECANIZACION DEL ARRANQUE CON CEPI-
LLO EN CAPAS ESTRECHAS, EN LA EMPRESA COMBUS-
TIBLES DE FABERO S.A.

MAYO 1986

TITULO	<u>ENSAYO DE MECANIZACION DEL ARRANQUE CON CEPI- LLO EN CAPAS ESTRECHAS, EN LA EMPRESA COMBUS- TIBLES DE FABERO S.A.</u>
CLIENTE	P.E.N.
FECHA	MAYO 1986

REFERENCIA : A.044.10

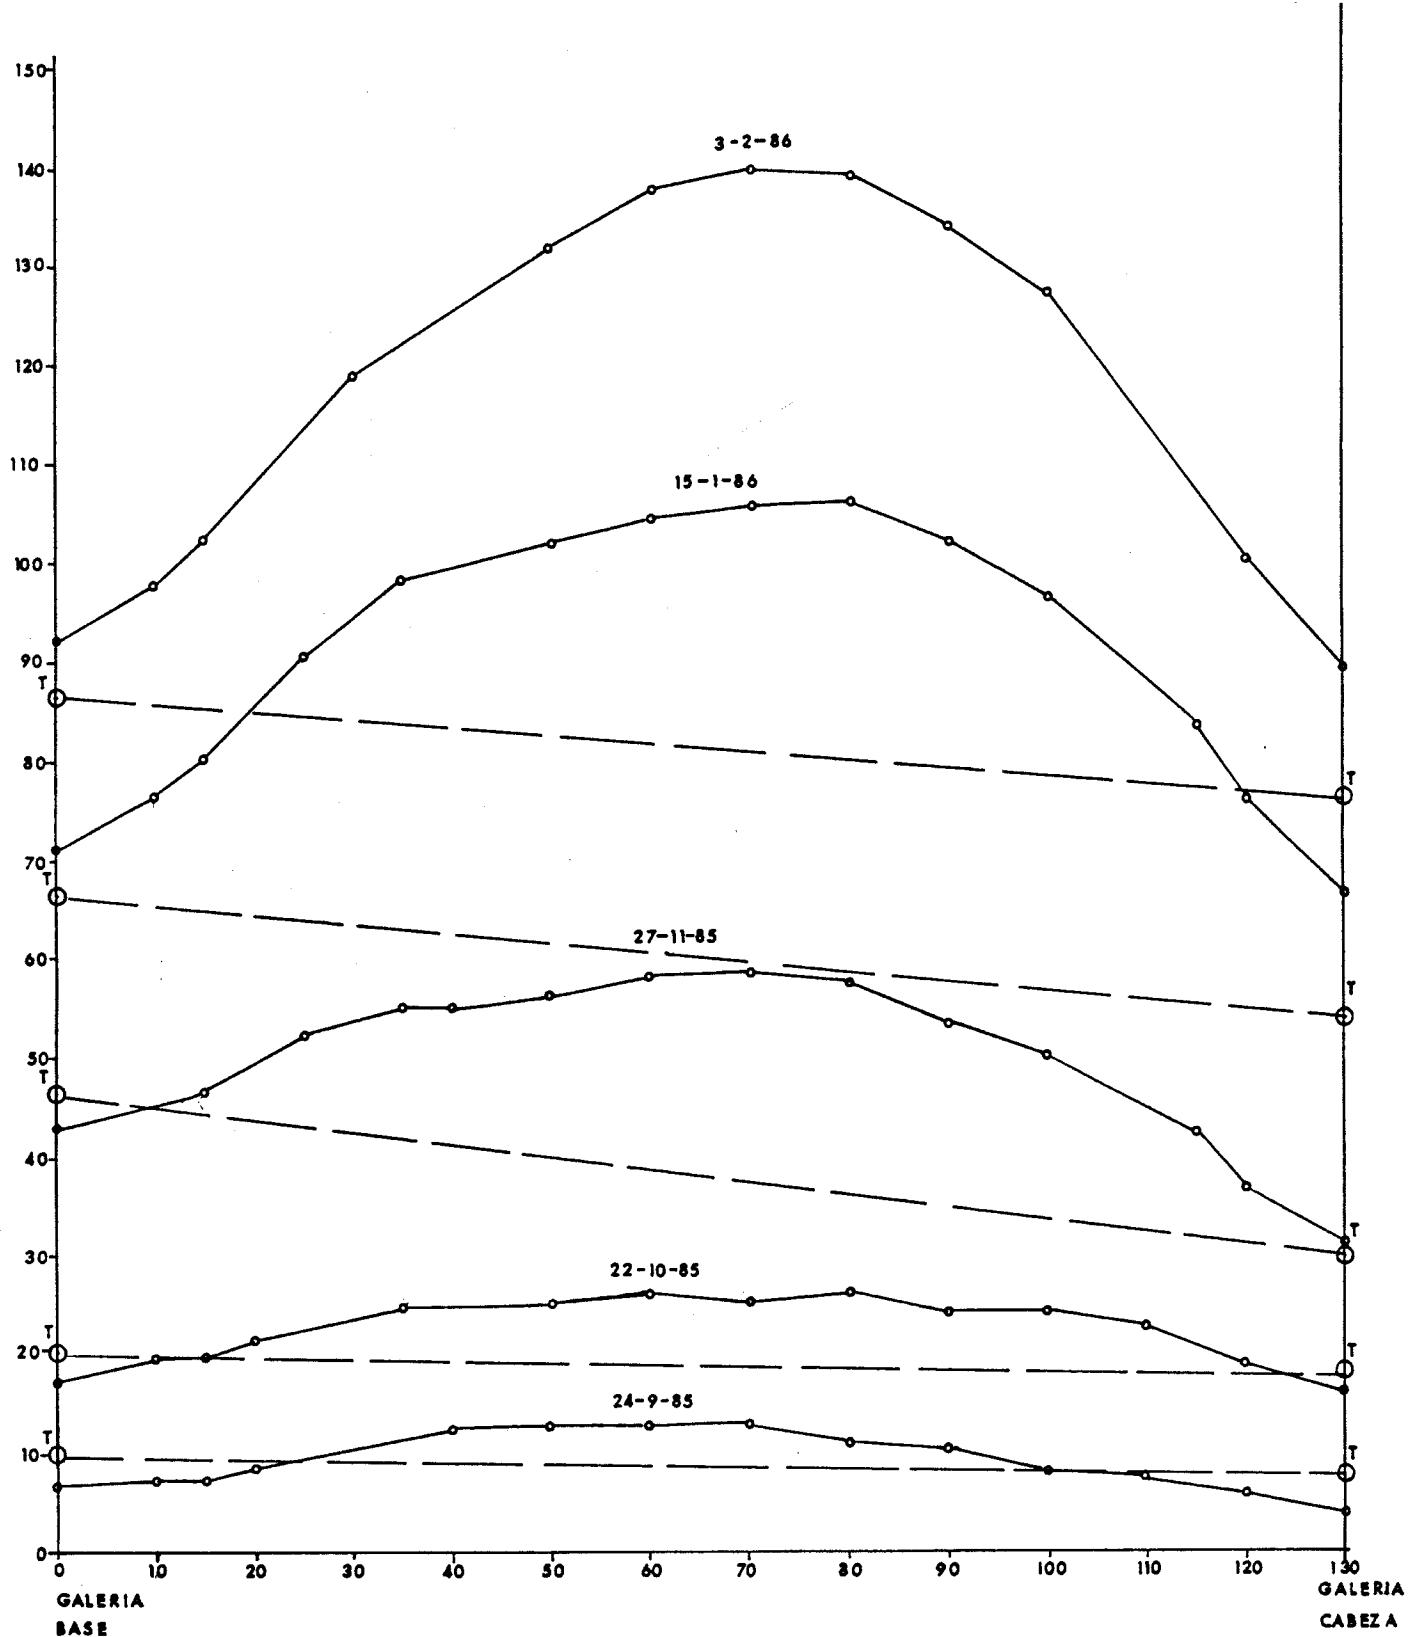
FIGURA 10 POSICION DEL FREnte Y EXTREMOS DE Tajo

En la gráfica se observa en primer lugar la falta de coincidencia de las posiciones de los extremos del tajo medidas por el vigilante con las topografiadas, que en un principio se encuentran retrasadas para, a partir del tercer mes del ensayo, adelantarse crecientemente. El desfase inicial puede, en parte, justificarse por llevarse un nicho de unos 2 m en los extremos del tajo durante las primeras semanas del ensayo.

Sin embargo, se observa cómo el centro del tajo va adquiriendo un adelanto fuertemente creciente respecto a los extremos imposible de aceptar, puesto que ello hubiera supuesto un importante alargamiento del pánzer que no se ha producido en la práctica, habiéndose mantenido constante

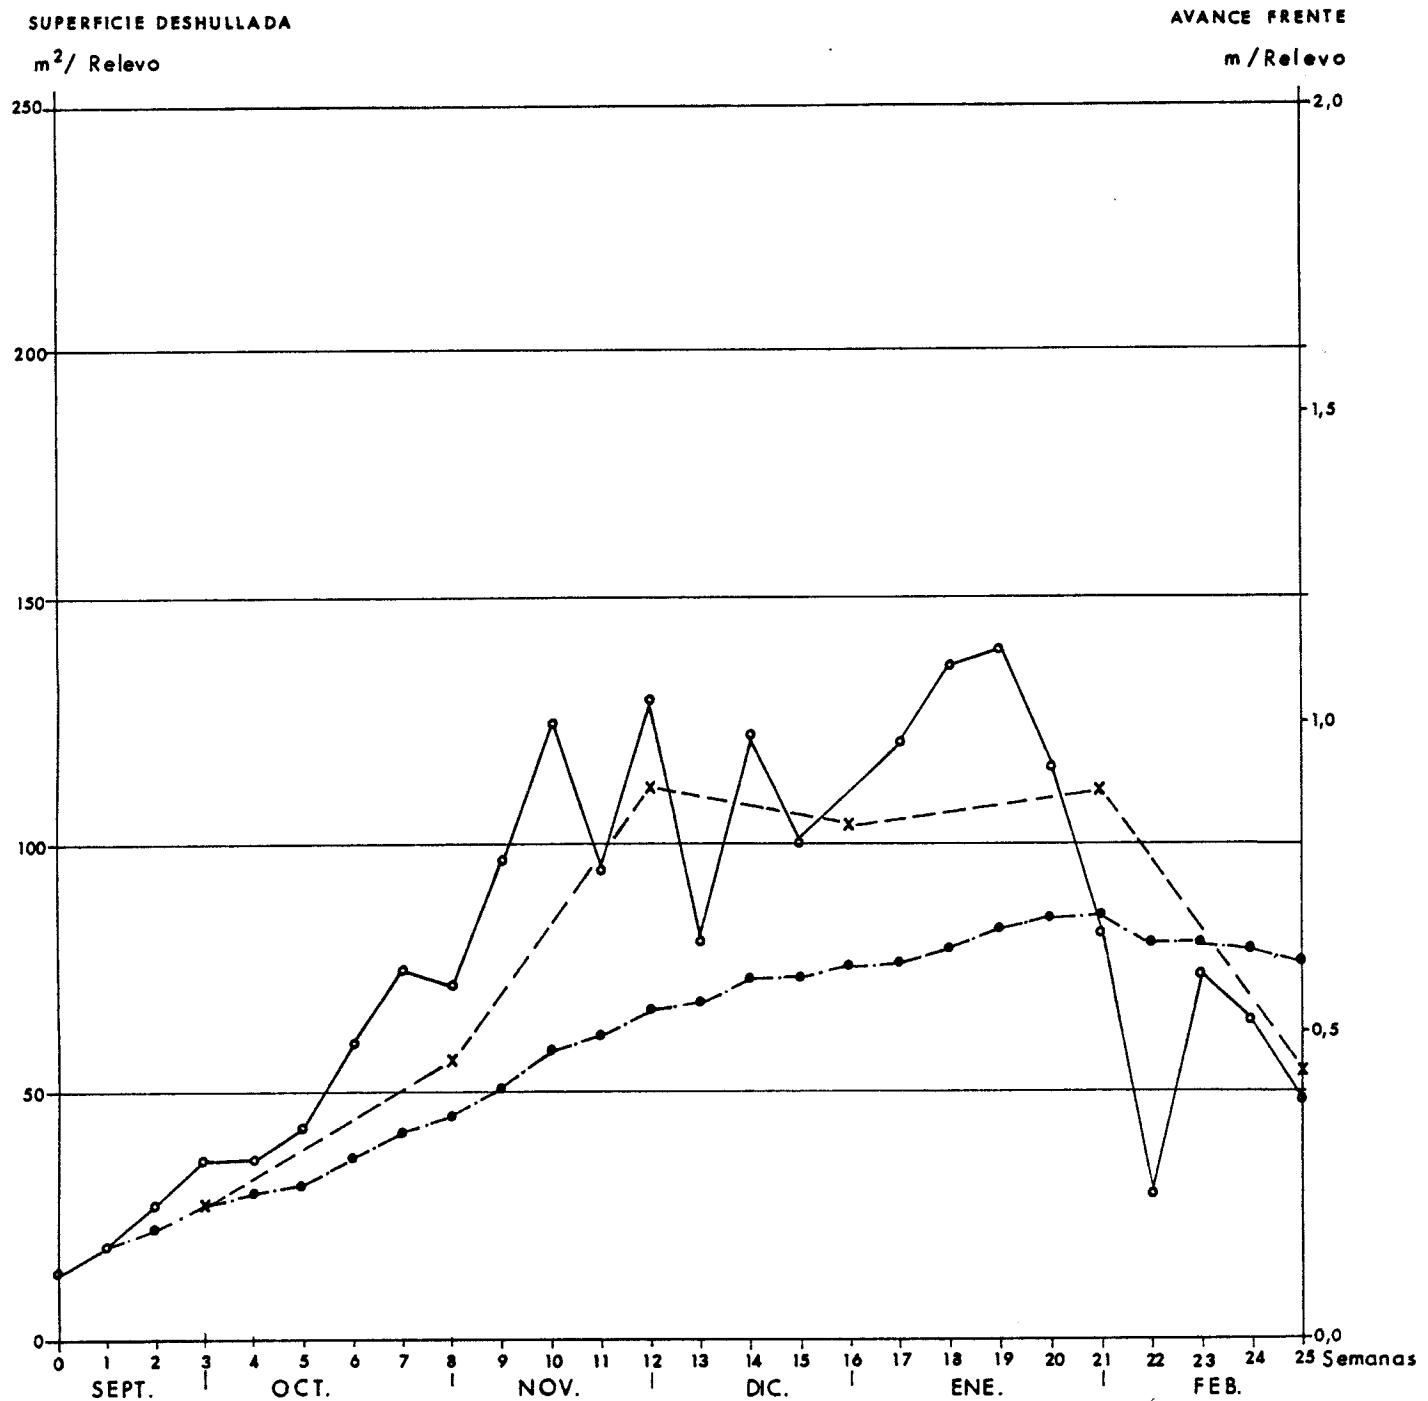
FIGURA. 11 EVOLUCION DE LA SUPERFICIE DESHULLADA Y AVANCE FREnte-(MEDIA/RELEVO)

En la figura 11, se representa la evolución de la superficie deshullada y avances medios por relevo, semanalmente, mensualmente y acumulados; en la figura 12 se reflejan los avances referidos a 360 minutos de presencia en el tajo, y se incluyen valores medios para cada dos meses consecutivos. Se observa una tendencia fuertemente creciente hasta el tercer mes, estabilizándose en los dos meses siguientes para descender bruscamente en el último.

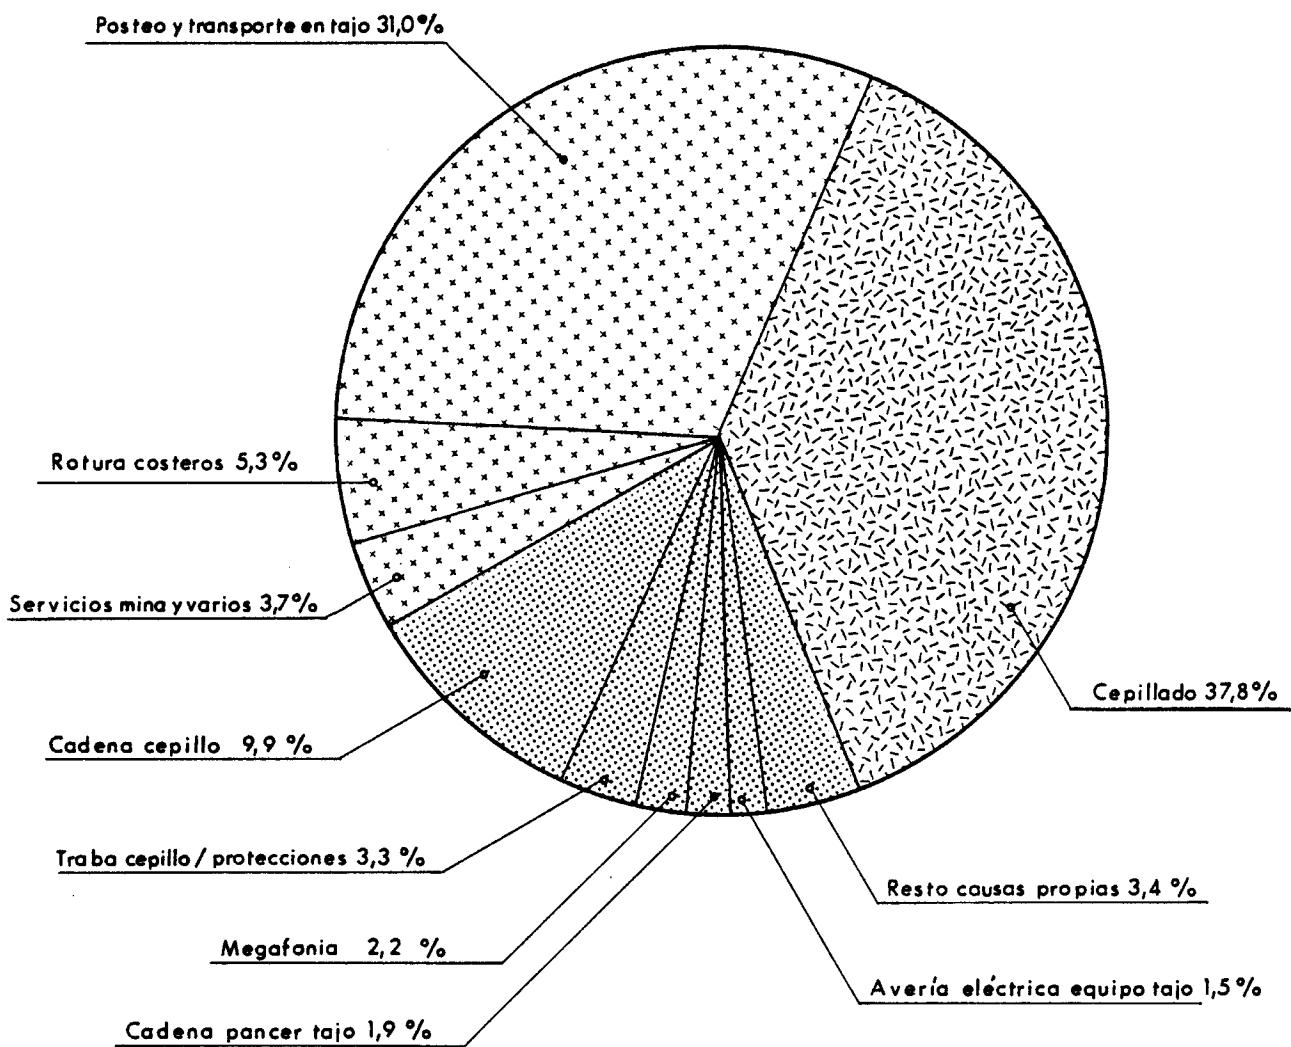
DIAGRAMA RESUMEN DE TIEMPOS DE MARCHA Y PARADA

El diagrama fig. 15, muestra la importancia predominante de las paradas debidas al posteo y transporte de material en el tajo, este último asociado en gran medida a los problemas de sostentimiento del techo, que obligan a detener el arranque para enviar madera de entibación en el transportador de tajo - allí donde es requerida. También estrechamente relacionadas con el estado del techo y la potencia de la intercalación rocosa de la capa de carbón, las paradas debidas a rotura de costeros sobre el pánzer de tajo representan una proporción significativa.

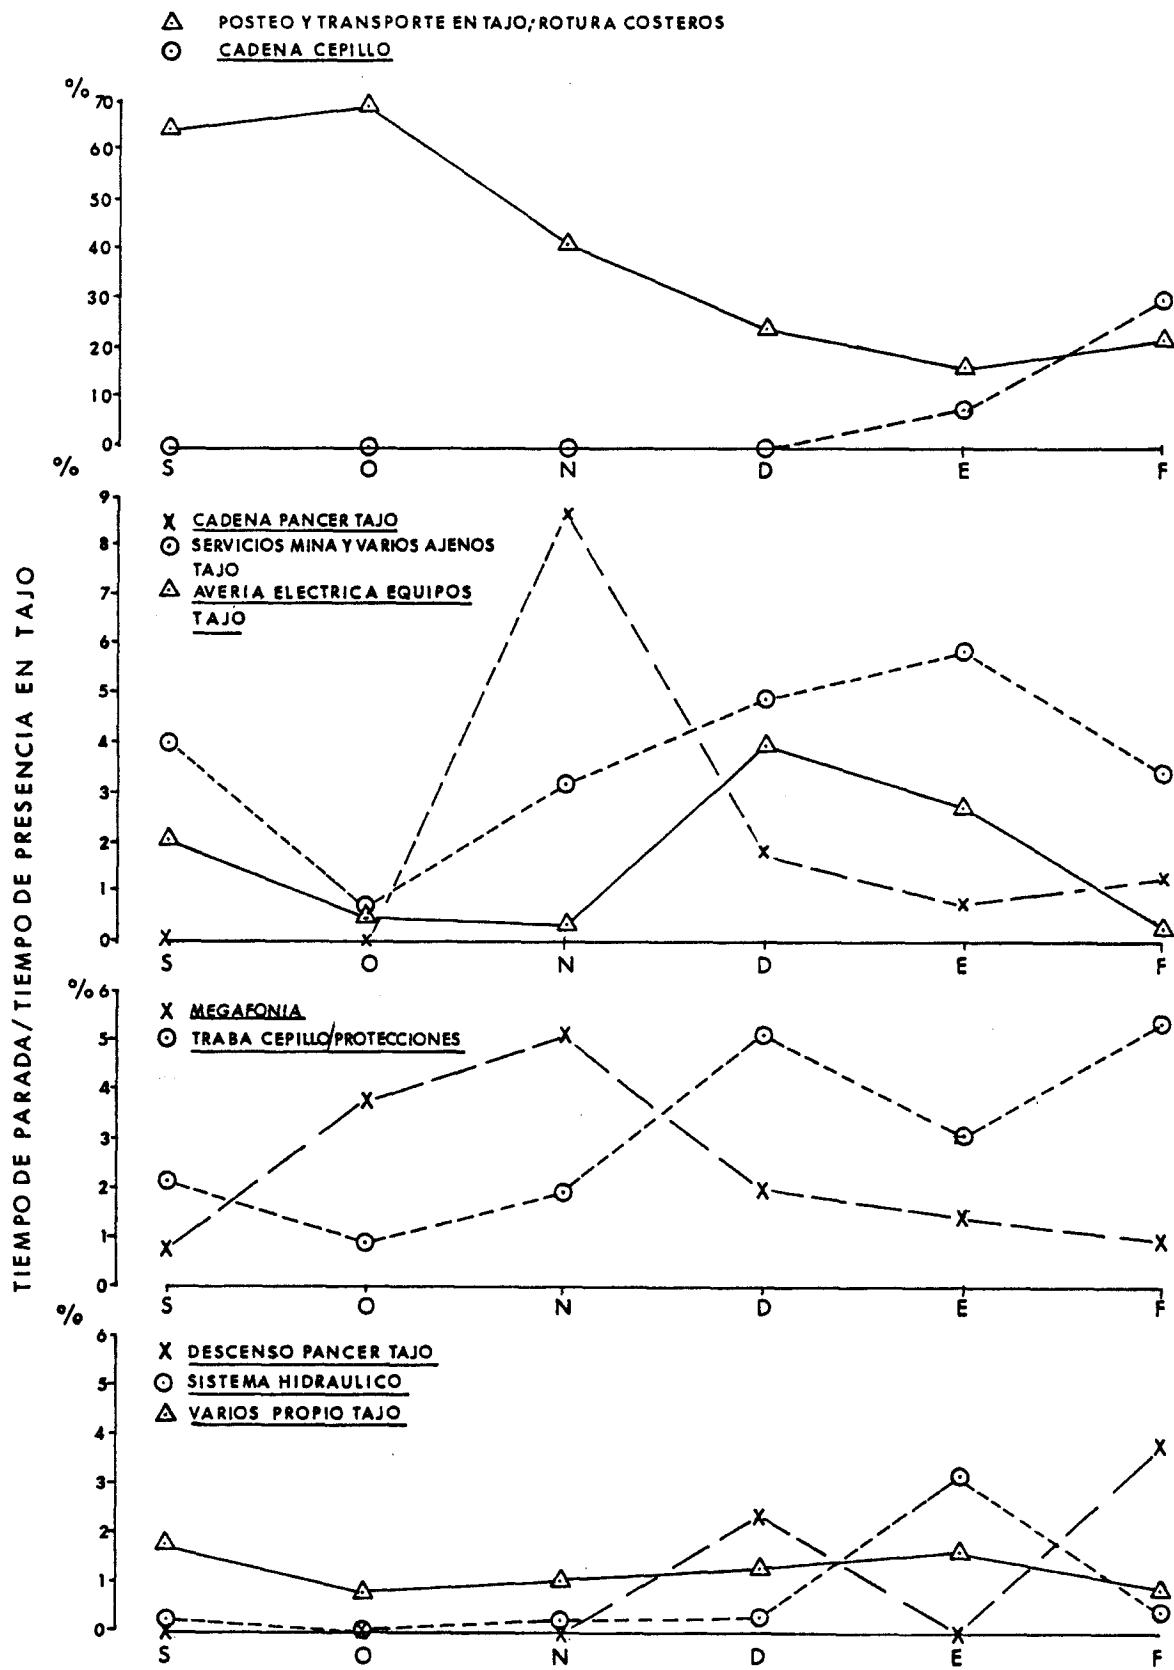
FIGURA 16 EVOLUCION MENSUAL DE LAS CAUSAS DE PARADA

Las figuras nº 16 y núms. 17 y 18 , muestran la influencia preponderante de las paradas debido a las condiciones geológicas del taller (postes, transporte en tajo y caída de costeros) sobre las paradas por causa ajena, y las roturas de cadena del cepillo sobre las de causa propia.

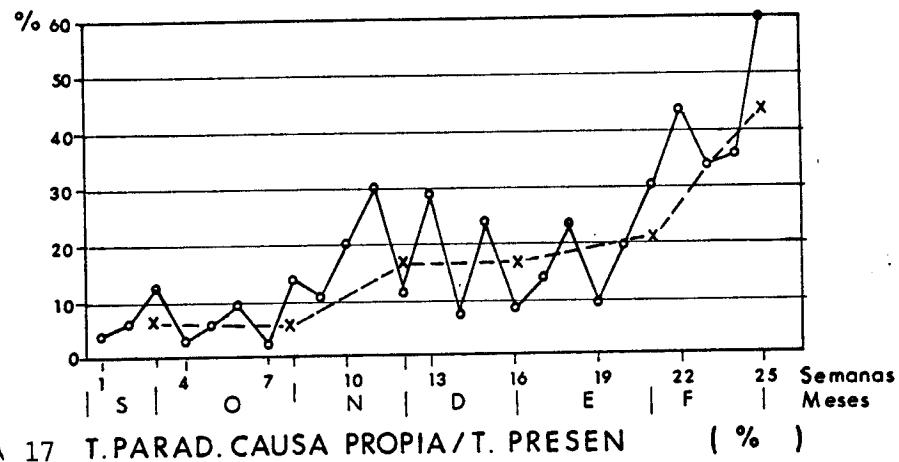
FIGURA 17 T. PARAD. CAUSA PROPIA / T. PRESEN (%)

De las paradas por causa propia del tajo, destacan las roturas de cadena, concentradas en los dos últimos meses del ensayo. La duración de la cadena hasta la semana 21 en que se empiezan a producir roturas constantes, fue de 207 horas de cepillado.

Las roturas de cadena del cepillo, segunda causa de pérdida de tiempo de cepillado, sí tienen solución, en gran medida mediante un adecuado mantenimiento preventivo que permita el cambio de cadena cuando así se requiera, aparte de la evidente necesidad de determinar las causas del rápido deterioro de la misma. La rotura de cadena ha representado un 9,3% del tiempo de presencia en el tajo, más el 0,6% su tensado.

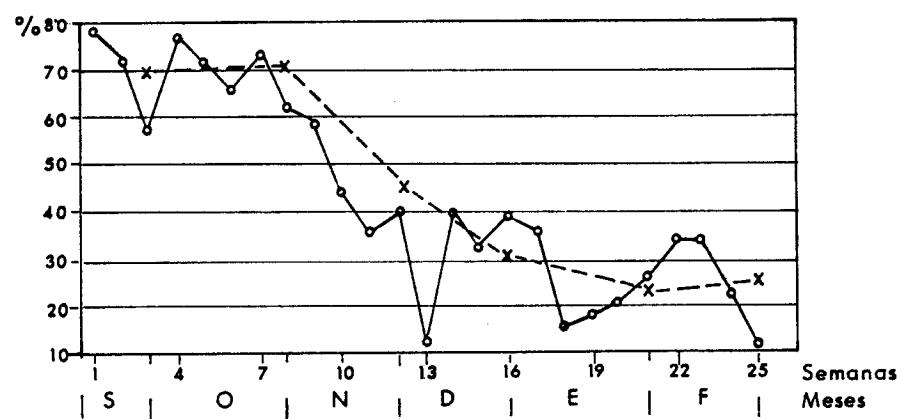
FIGURA 18 T. PARAD. CAUSA AJENA / T. PRESEN (%)

Los fallos en servicios de la mina (transporte, suministros, descuido de mantenimiento) y varios ocasionales, completan las paradas por causa ajena al tajo, representando el 3,7 % del tiempo de presencia.
