Instituto Tecnológico
GeoMinero de España

ESTUDIO DE RIESGOS GEOLOGICOS POR
DESPRENDIMIENTOS EN JIRABA DE
LUDIENTES (CASTELLON).

1.- INTRODUCCION.

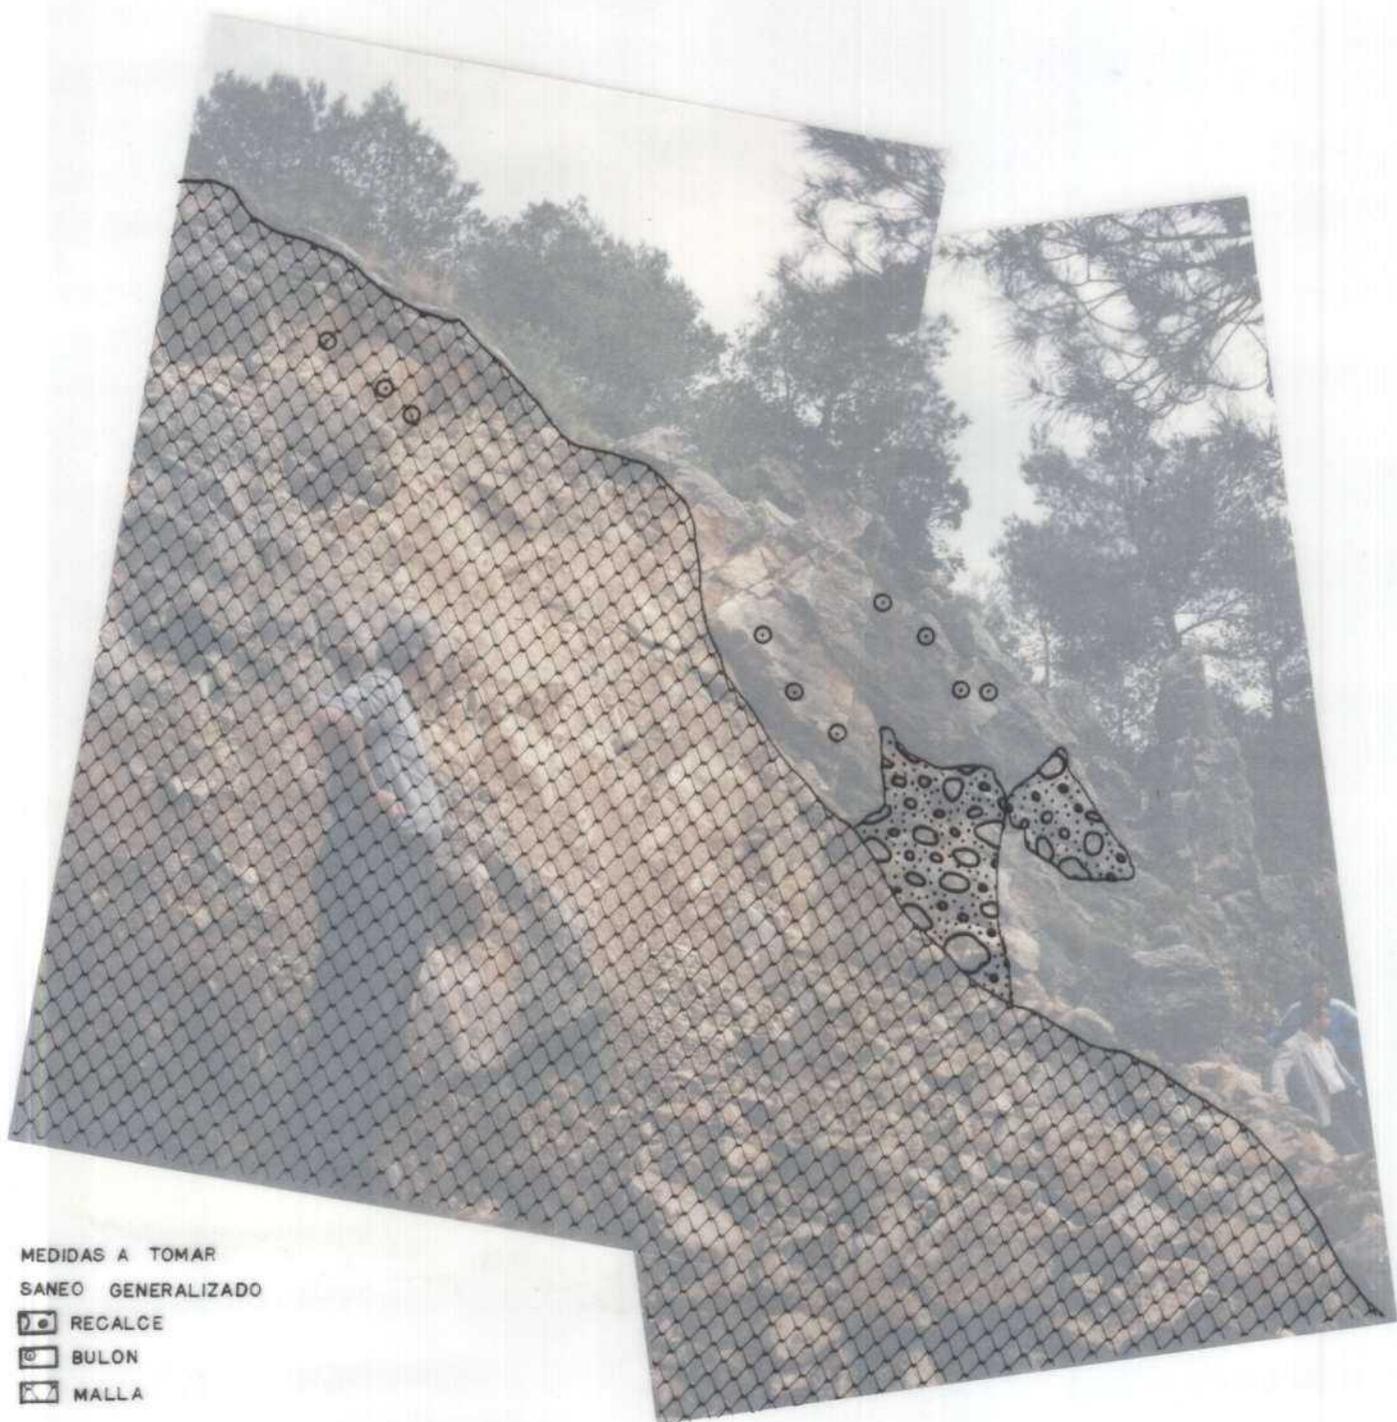
- MEDIDAS A TOMAR
SANEIO GENERALIZADO
-

RECALCE
 -

BULON
 -

MALLA

Fotografía 1: Vista general de la zona desprendida y medidas a tomar en la misma.

- a) - Saneamiento de la zona desprendida y los bloques caídos (300 m^2)
- b) - Recalce de grandes bloques inestables con hormigón ciclópeo (2 m^3).
- c) - Bulonado de bloques y lajas inestables (10 m. l.).
- d) - Colocación de gunita armada (150 m^2).

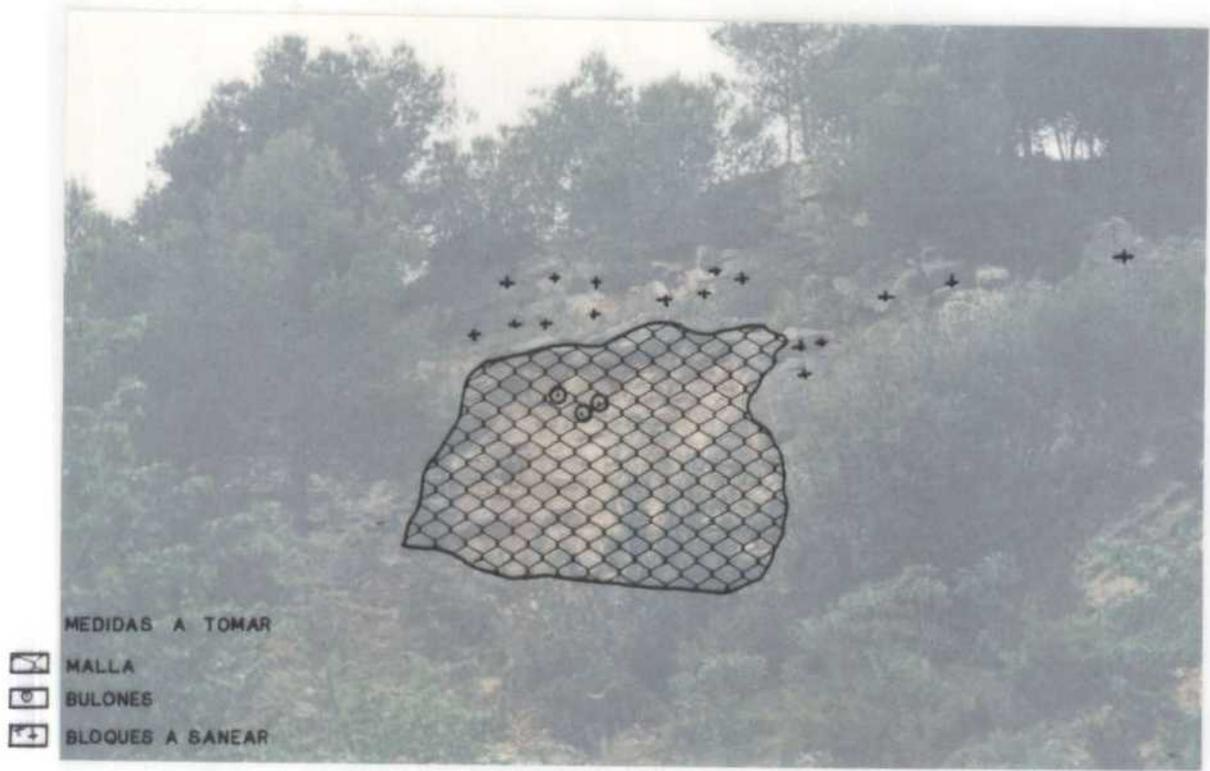
Fotografía 2: Vista general de la zona desprendida y medidas correctoras.

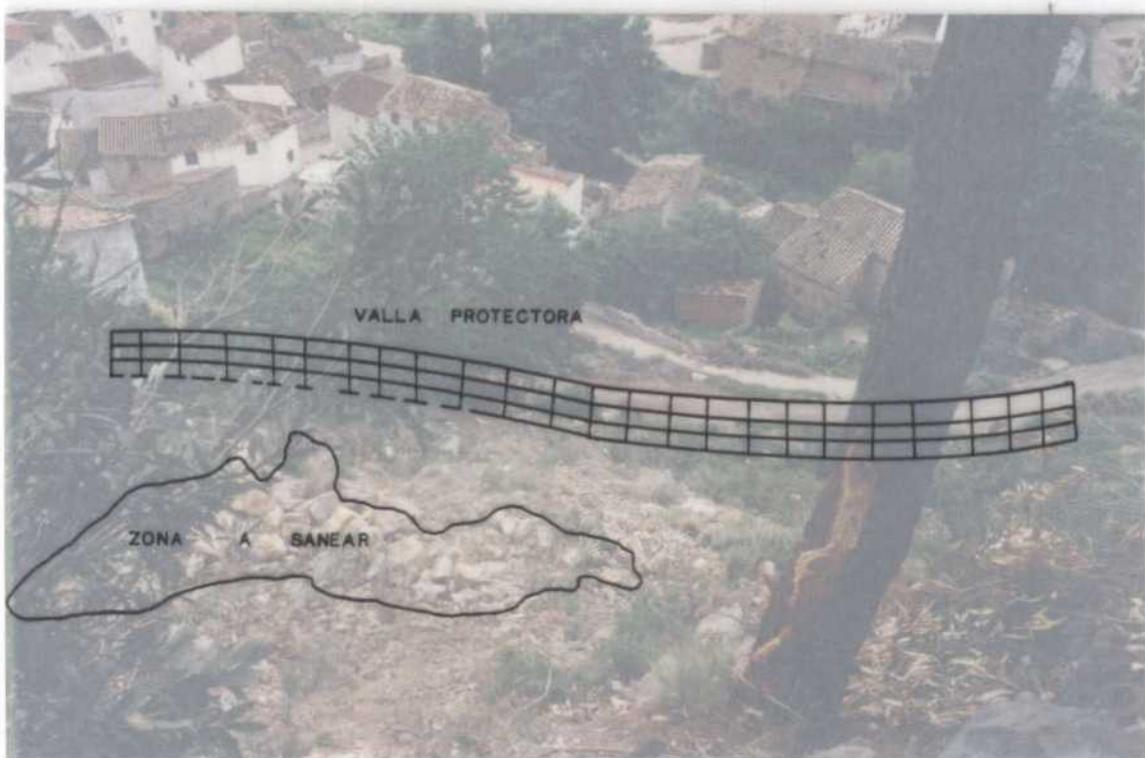
Fotografía 3: Vista del itinerario de caída de bloques y medidas correctoras sugeridas.

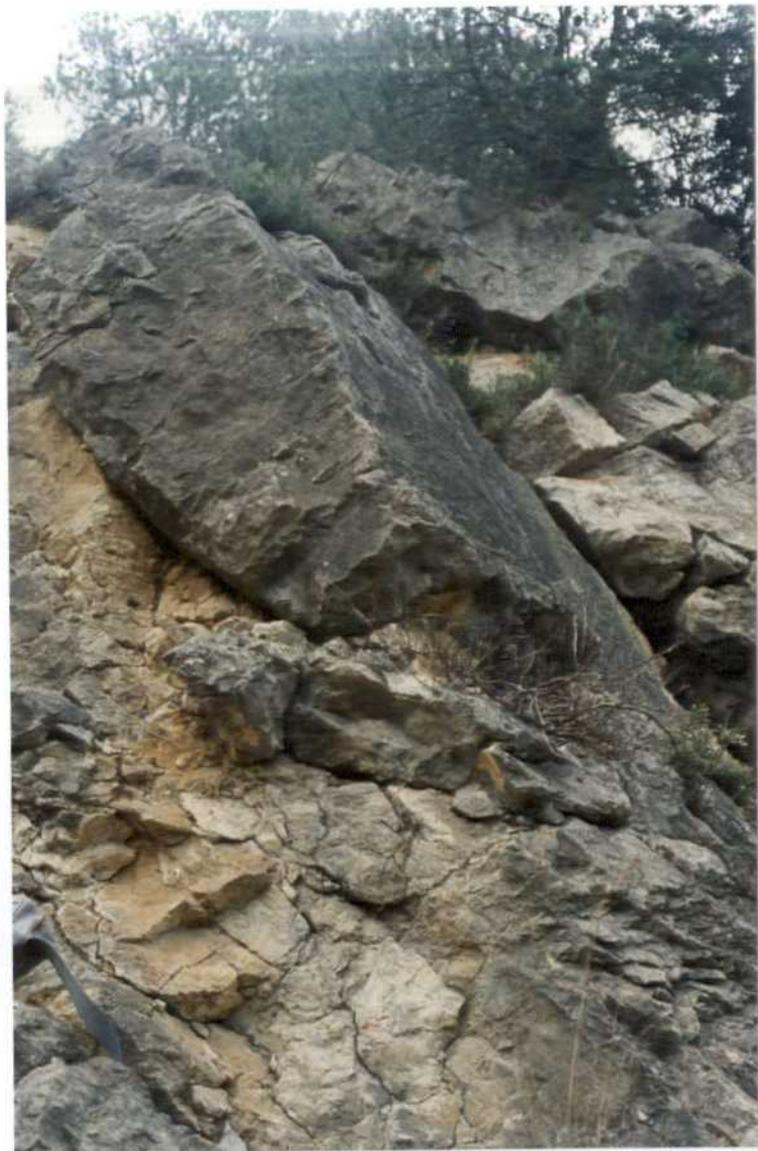
Fotografía 4: Bloque inestable existente al Norte de la zona desprendida y que deberá ser bulonado y recalzado.

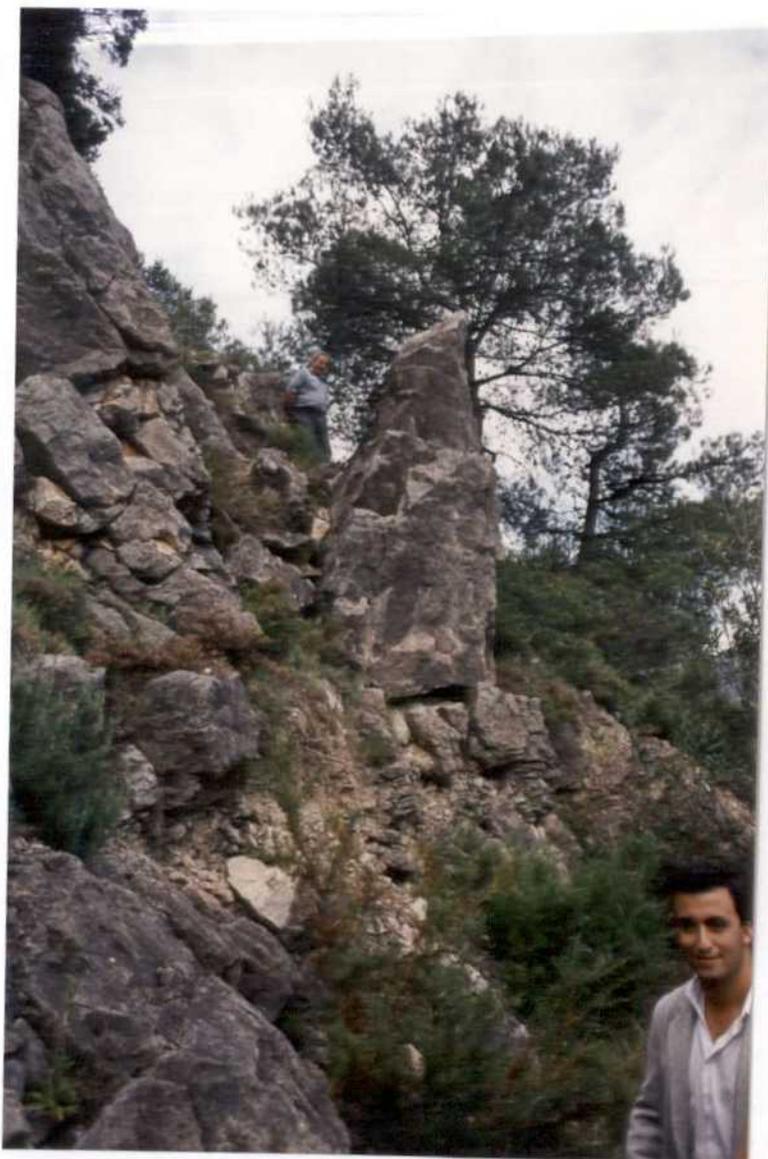
Fotografía 5: Bloque muy inestable que deberá ser recalzado.

Esta medida se tomará conjuntamente con recalces. Se bulonarán los grandes bloques y lajas inestables existentes en la parte sur (ver fotografía 5).

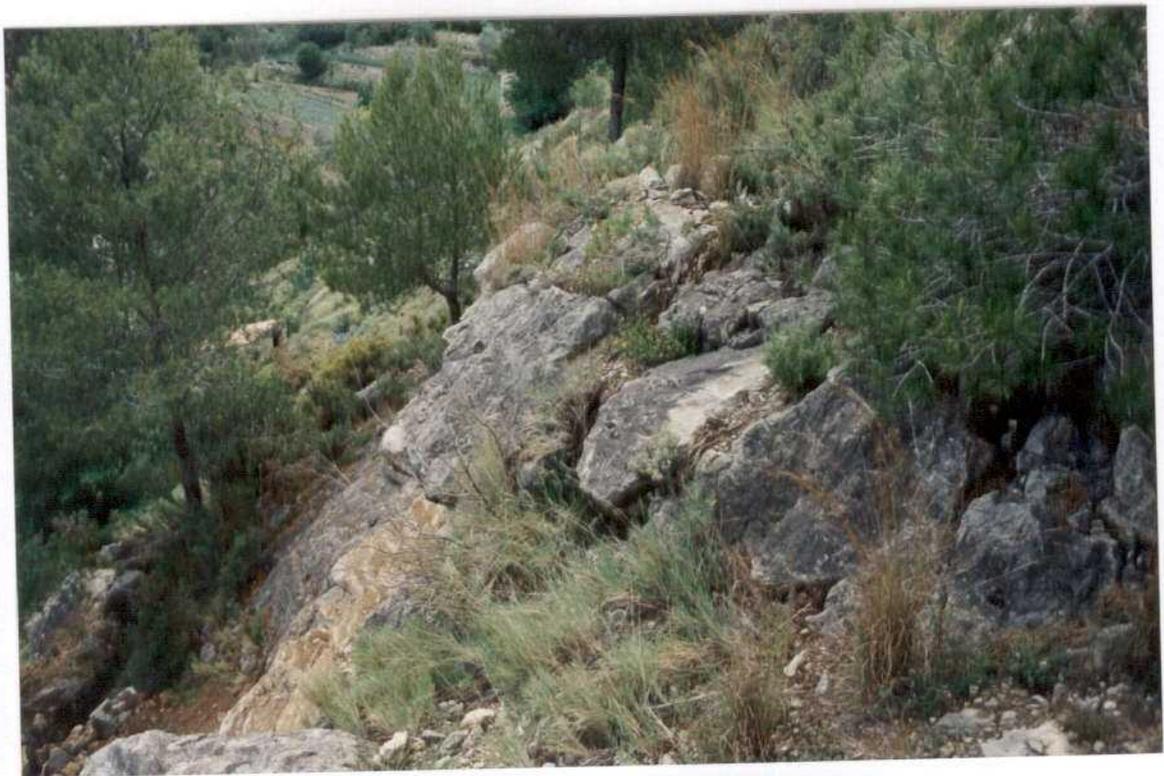
Fotografía 6: Zona existente al Sur de la desprendida y que deberá ser saneada y estabilizada en una segunda fase.

- Posteriormente, y en una segunda fase, se efectuará una estabilización general de la ladera, que se extenderá a toda la zona potencialmente inestable que puede afectar al citado municipio.

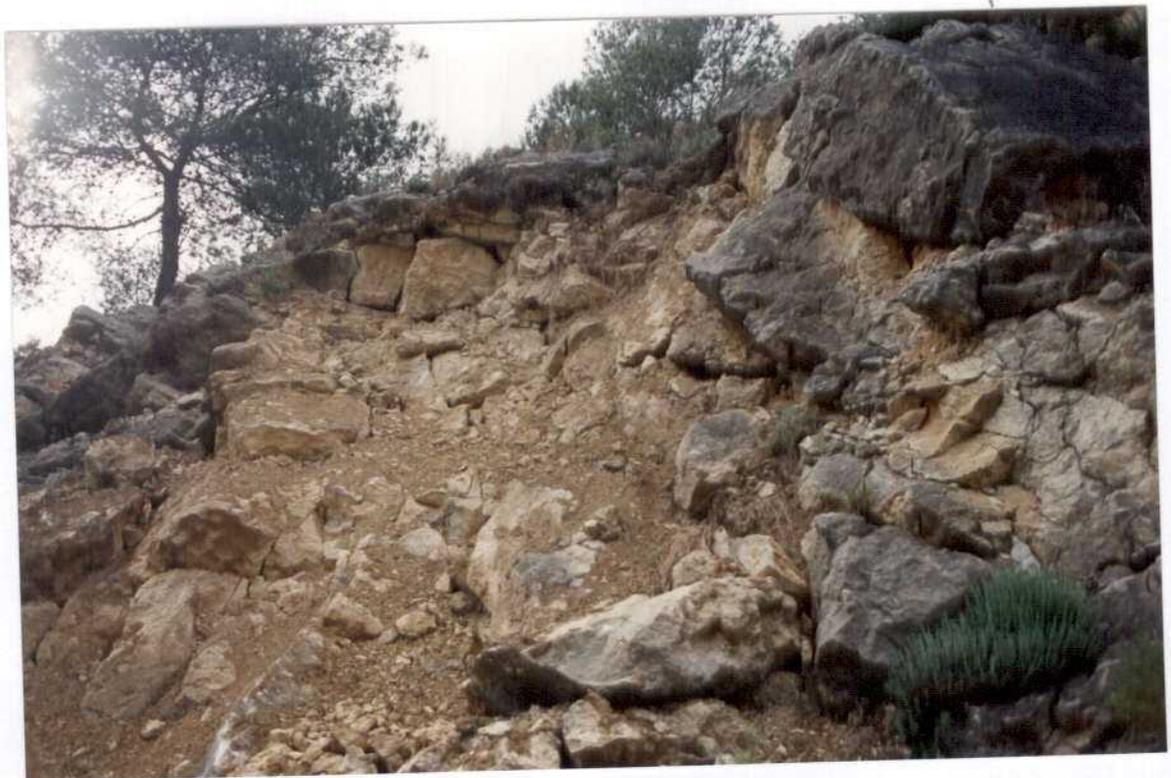
Durante el mes de Mayo de 1988 se produjo un desprendimiento de bloques en el que se movilizaron, aproximadamente 80 m³ de roca de la ladera situada al Oeste de la pedanía de Jiraba de Abajo. El desprendimiento ocasionó la obstrucción de una acequia de riego (sin revestimiento), daños poco importantes en la misma, y muy escasos en algunas edificaciones del pueblo.

Fotografía 7: Vista de la zona desprendida en Mayo de 1988 y que deberá ser estabilizada en una primera fase.

- En una primera fase se actuará sobre la zona de alto riesgo en que se produjo el desprendimiento de Mayo de 1988.

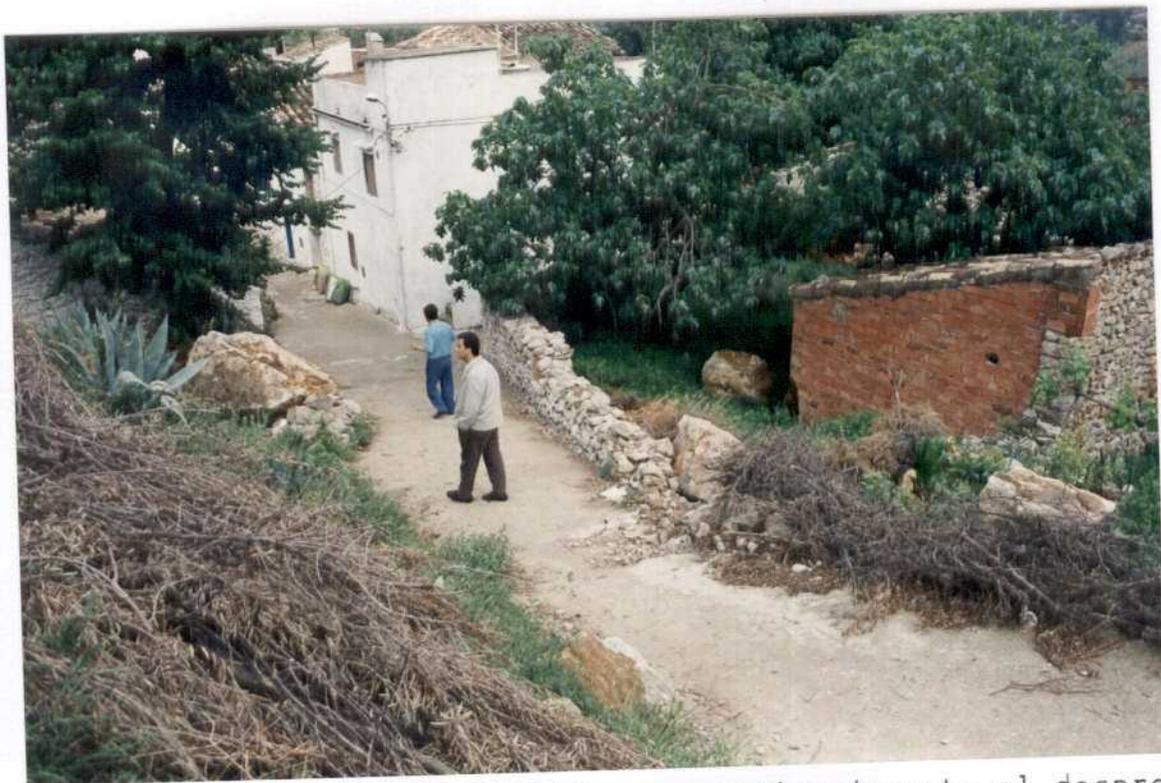
Fotografía 8: Vista de los bloques caídos durante el desprendimiento de Mayo de 1988. Obsérvese la esquina de la caseta existente a la derecha de la fotografía.

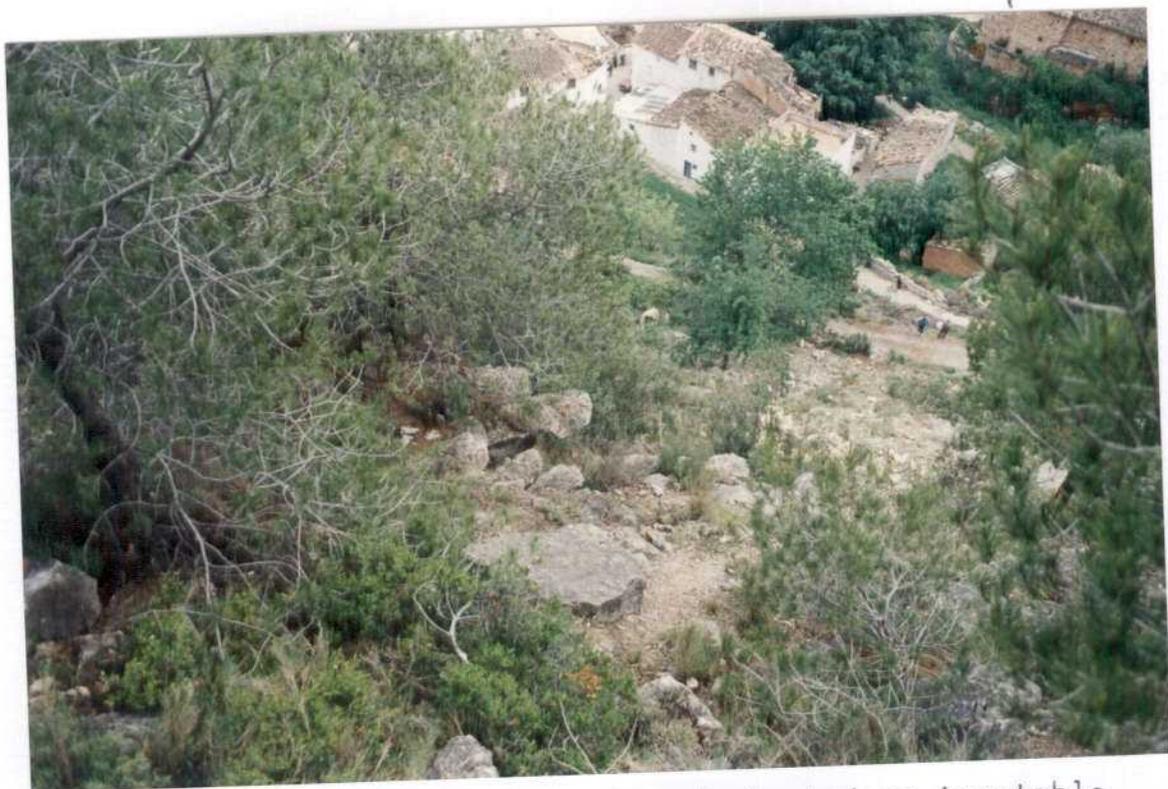
Fotografía 9: Vista desde lo alto de la ladera inestable.
