Instituto Tecnológico  
GeoMinero de España

INFORME SOBRE LA INFLUENCIA EN LAS  
GRIETAS DE VIVIENDAS DE FUENTEALBILLA  
(ALBACETE), POR LA EXPLOTACION DE LAS  
SALINAS "VIRGEN DEL PILAR".

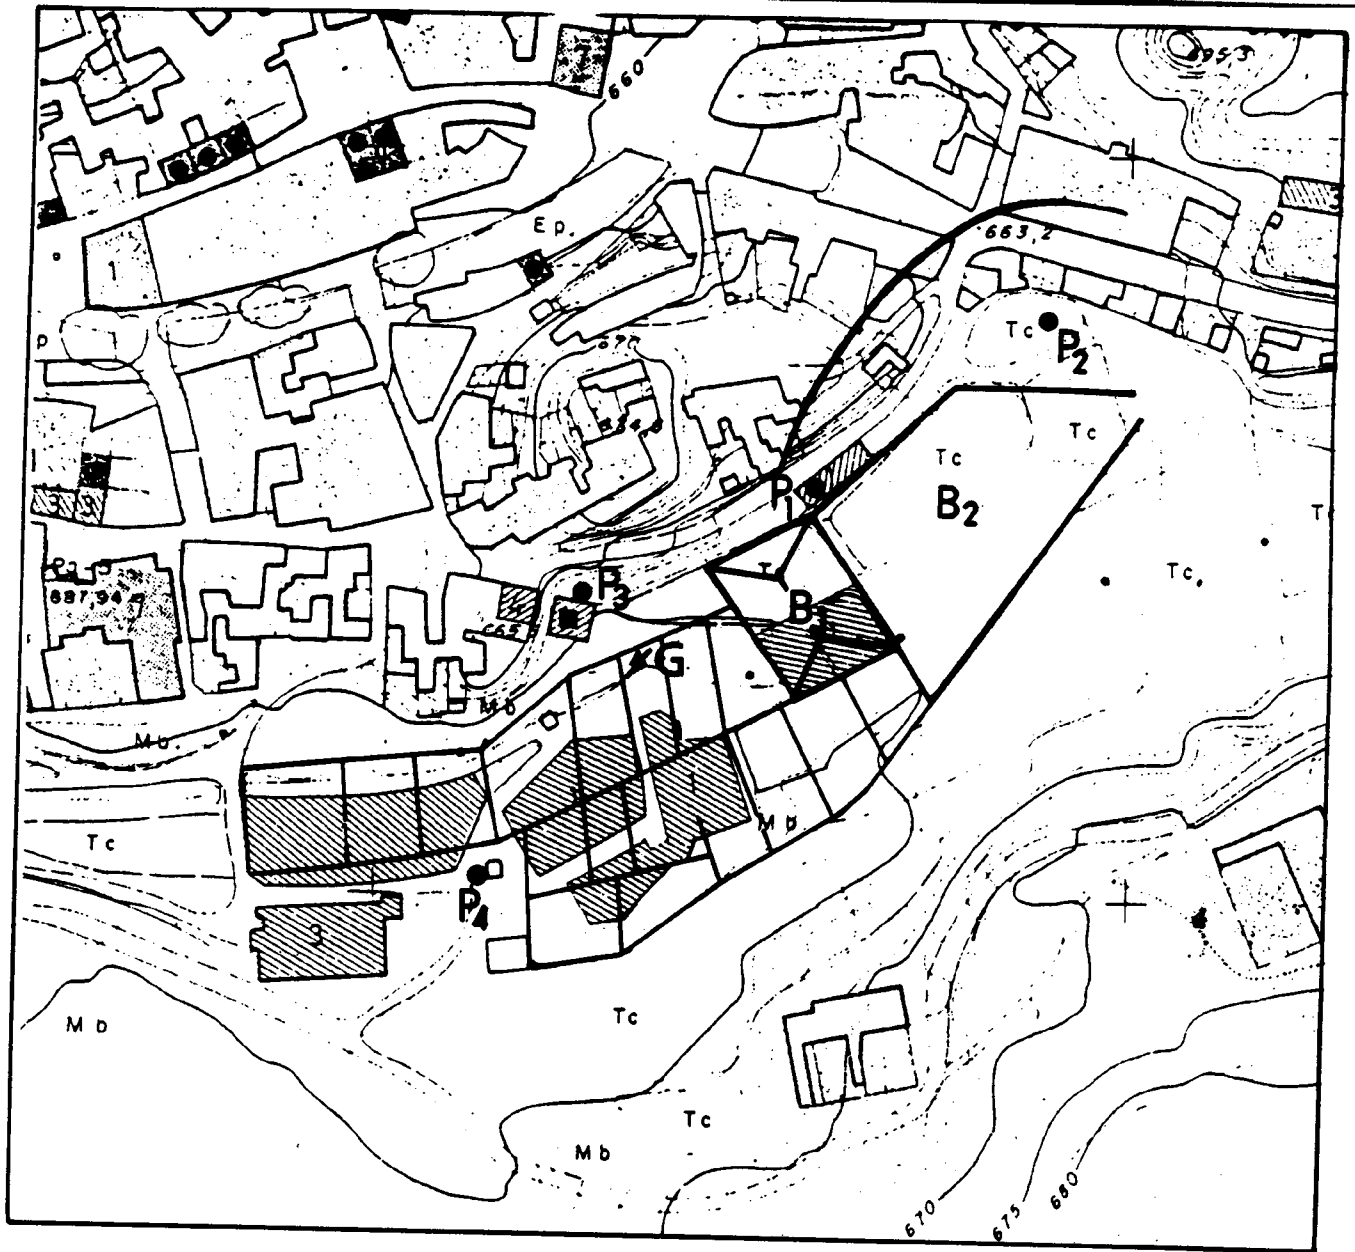
PROYECTO					CLAVE
<b>ESQUEMA DE LA SALINA "VIRGEN DEL PILAR" ( FUENTEALBILLA )</b>					PLANO N.º
DIBUJADO	FECHA	COMPROBADO	AUTOR	ESCALA	CONSULTOR

La grieta del suelo tiene forma elipsoidal como puede observarse en el plano (Anejo I). Esta grieta no es continua y sólo se puede observar en las zonas que tienen cemento o materiales rígidos (ver fotografía nº 6).

La citada grieta tiene forma elipsoidal, con concavidad hacia la explotación minera. Parece insinuar que los centros de dicho elipse son dos sondeos de extracción de agua y que continuaremos llamando "pozos".

En la zona de intersección del cruce de los dos caminos con la grieta, (Ver Plano, Anejo I) se solapan una serie de problemas ya que existe una rotura del alcantarillado y el tráfico de camiones pesados de una cantera próxima.

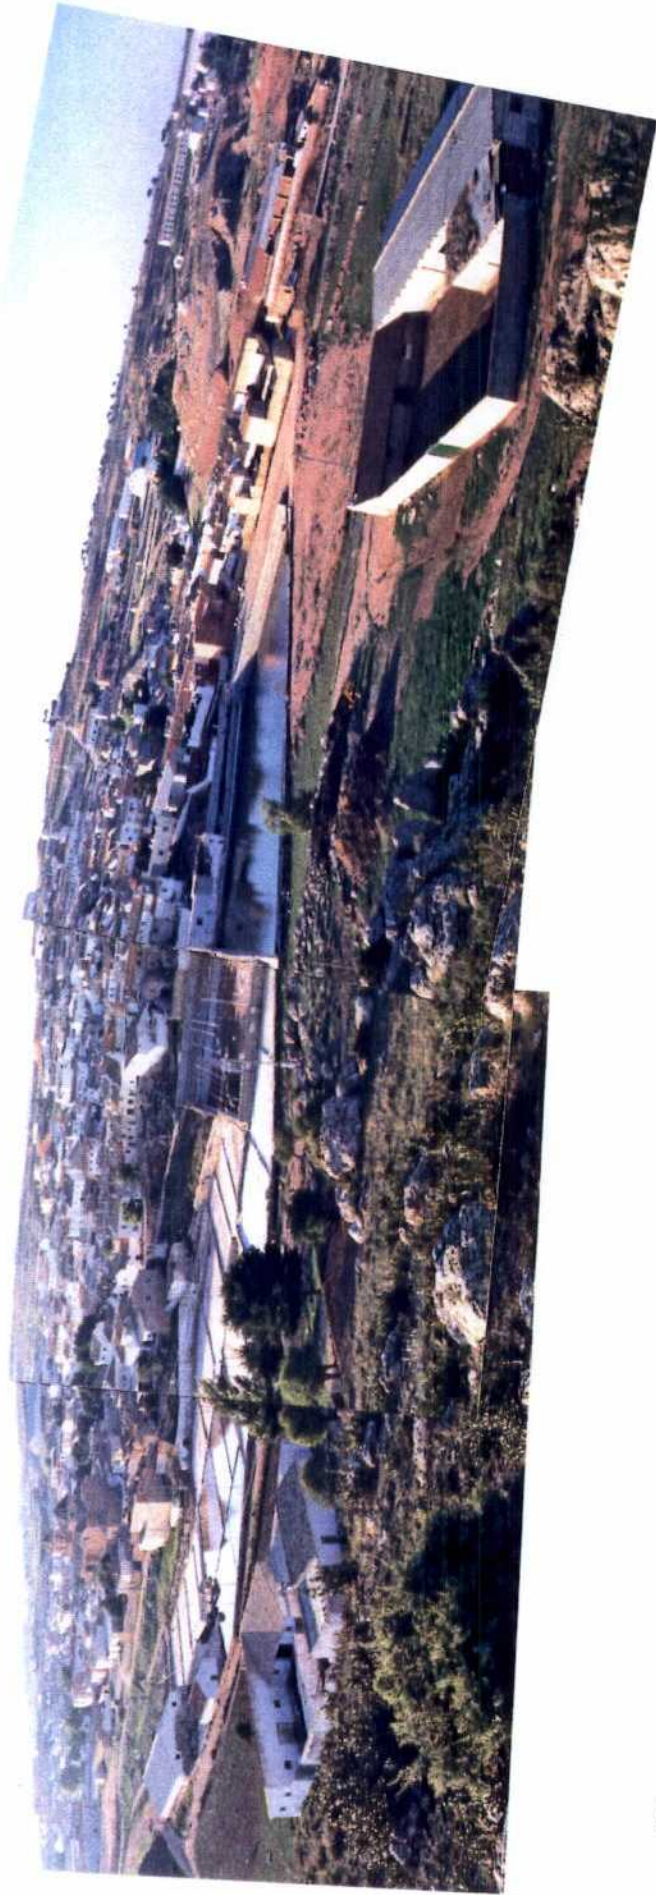
FOTO 1

Al sur de Fuentealbilla en las inmediaciones del núcleo urbano, se encuentra la salina "Virgen del Pilar". Esta se sitúa en una vaguada entre el núcleo urbano y el Cerro de las Canteras algo más alejado. Ver plano de situación (Anejo I) y fotografía nº 1.

VISTA GENERAL DE LAS SALINAS Y DE LA POBLACION

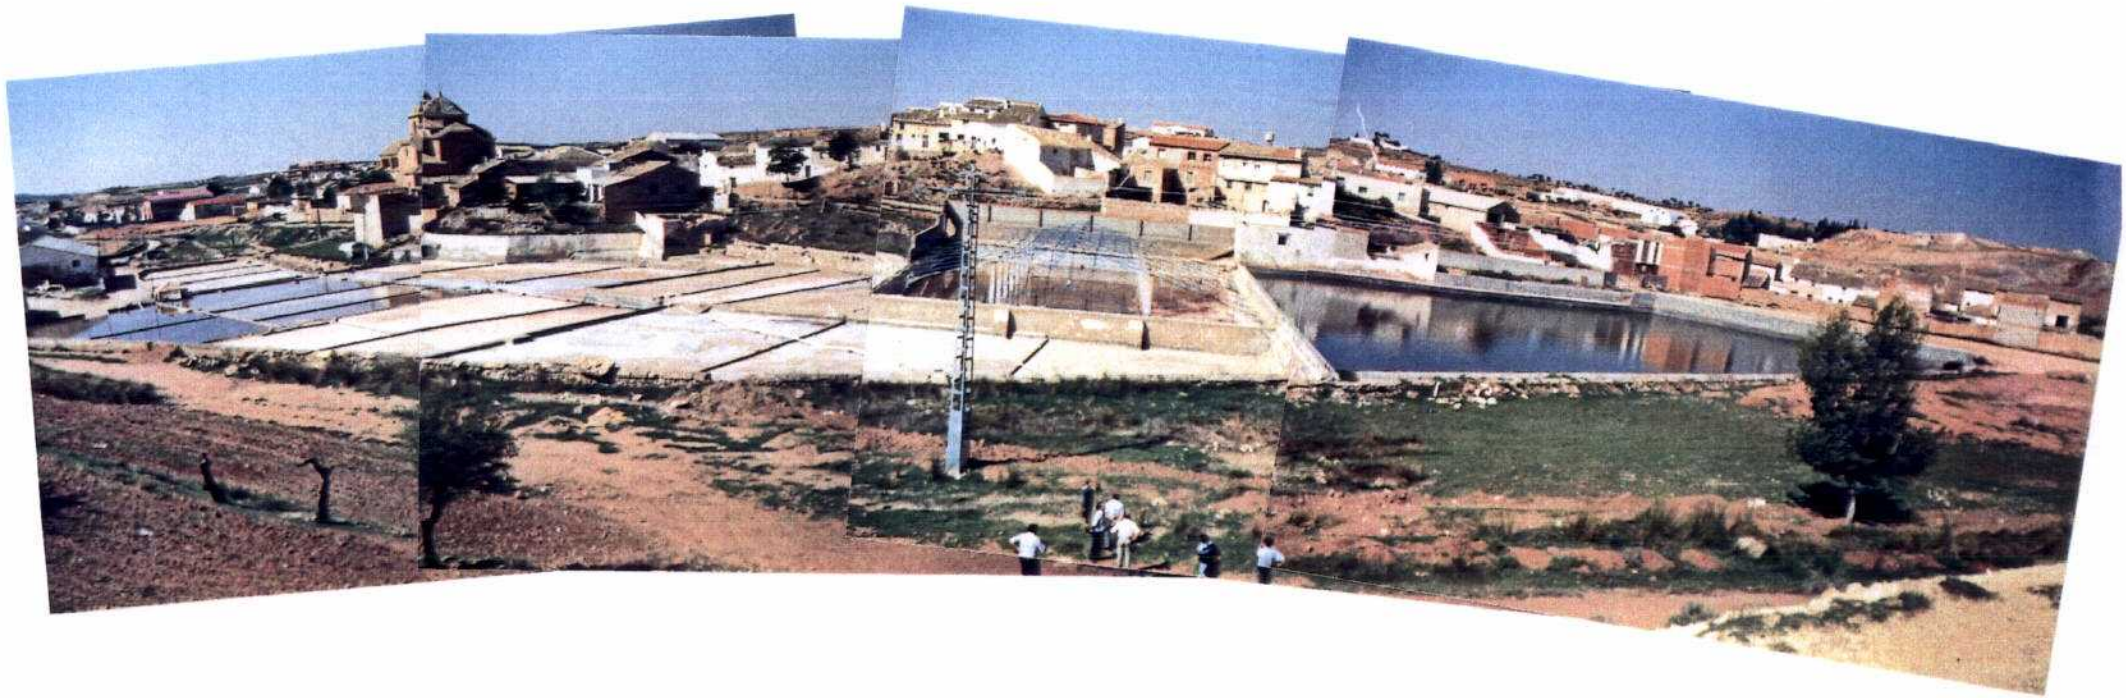
FOTO 2

SALINAS " VIRGEN DEL PILAR " EN FUENTEALBILLA

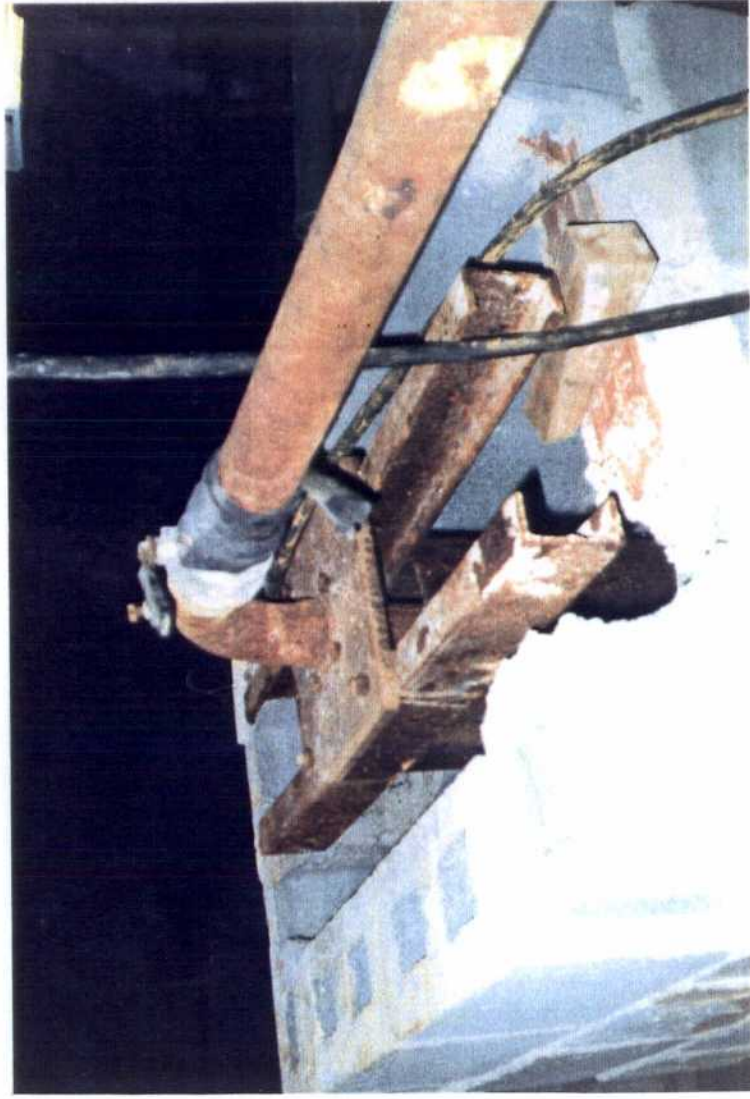
FOTO 3: Pozo nº 1

Profundidad: 92 m.  
Ø inicial: 45 cms.  
Ø actual: 30 cms.  
Tubo ranurado en los últimos 14 m.  
Nivel Freático: 7,65 m. (boca de tubo).  
Bomba Ideal de 7,5 C.V.  
Colocación de bomba de 72 m.  
Tiempo ejecutado: 17 años.

Este pozo tuvo problemas por la corrosión del acero con la salmuera y se introdujo otro interior de menor diámetro.

El pozo nº 2 (P<sub>2</sub>) produce mayor arrastre de sólidos: 3,54 gr./litro que el pozo nº 1 (P<sub>1</sub>) que arrastra 1,54 gr./l.

El pozo nº 2 (P<sub>2</sub>) debe ser parado, ya que esa zona presenta el problema en un estado avanzado. El pozo nº 1 (P<sub>1</sub>) presenta unos síntomas similares, aunque no tan avanzados, su continuidad en explotación debe ser cuestionada.

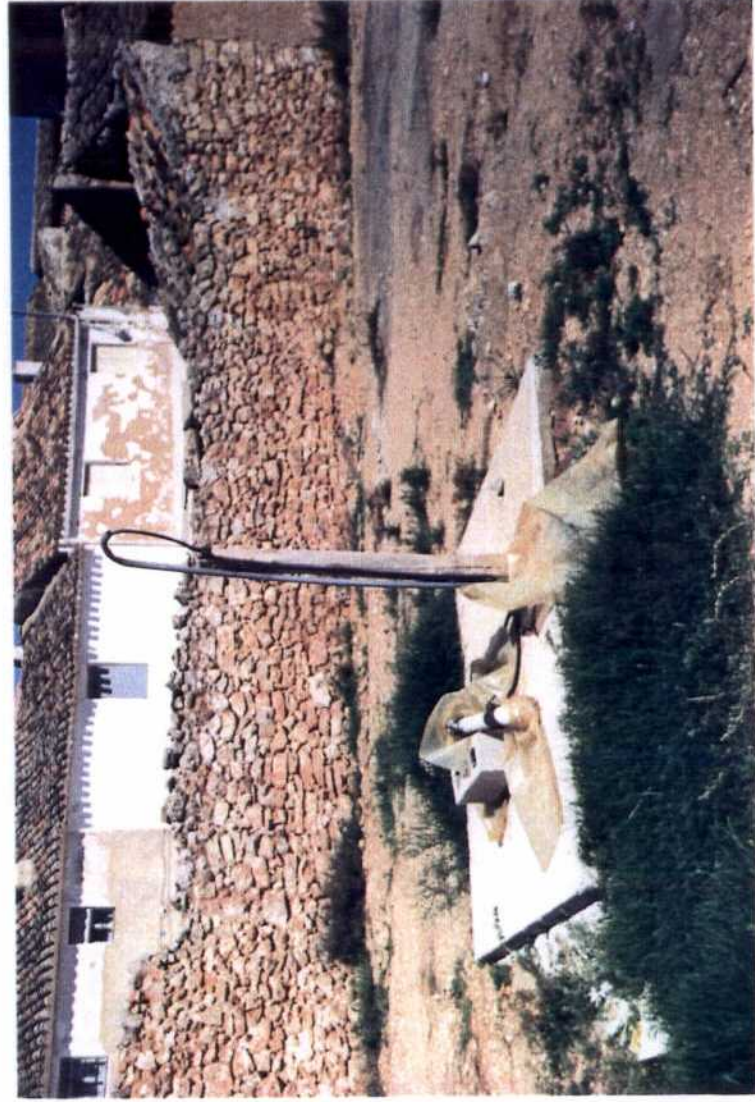
FOTO 4: Pozo nº 2

Profundidad: 92 m.  
Ø de entubación: 30 cms.  
Tubo ranurado en los últimos 14 m.  
Nivel Freático a 4,10 m. (boca de tubo).  
Bomba Ideal de 7,5 C.V.  
Colocación de bomba a 72 m.  
Tiempo ejecutado: 3 años

Por el elemental ensayo de bombeo realizado se puede determinar que entre los pozos nº 1 y 2 existe una conexión clara, ya que la influencia de uno en otro es muy rápida.

Por los datos que aporta el ensayo de bombeo, y los análisis realizados, se puede decir que en la zona indicada, se ha producido la desaparición de la roca existente, parte por disolución y parte por arrastre de los sólidos. Este proceso se ha desarrollado más rápidamente en las inmediaciones del pozo nº 2, bien por distinta composición de la roca o por diferente bombeo. Este fenómeno ha ocurrido también entre los pozos n<sup>OS</sup> 1 y 2.

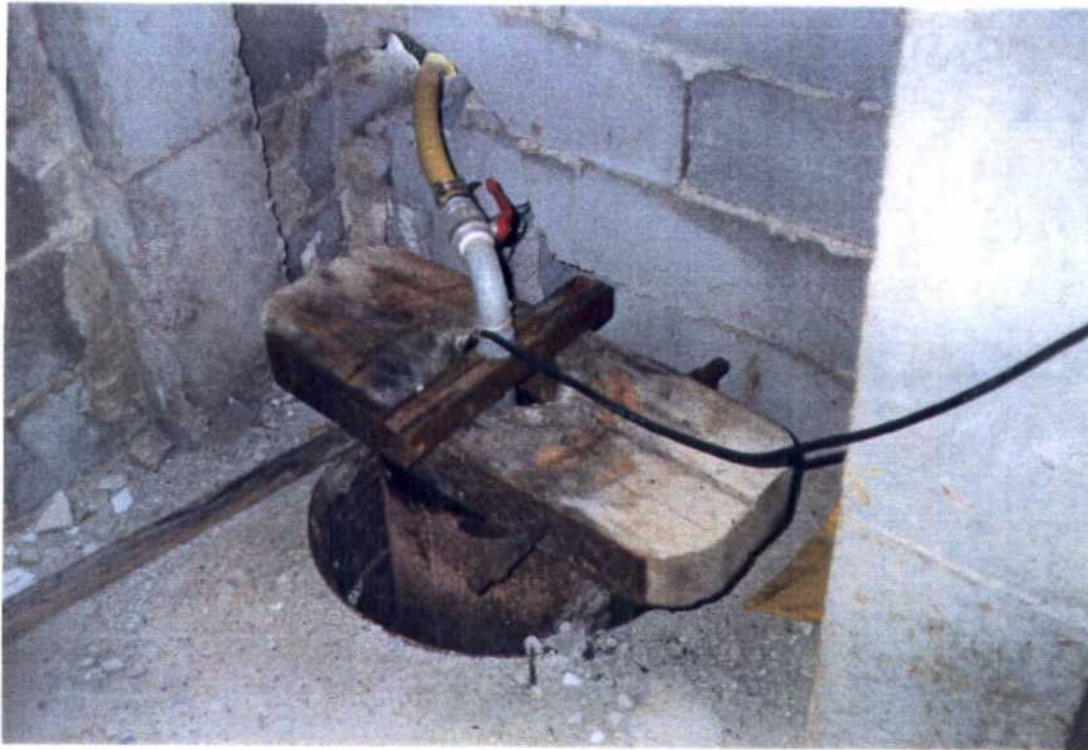
FOTO 5: Pozo nº 3

Profundidad: 92 m.  
Ø de entubación: 30 cms.  
Tubo ranurado en los últimos 14 m.  
Nivel freático a 13,30 m. (boca de tubo).  
Bomba Ideal de 0,5 C.V.  
Colocación de bomba a 72 m.  
Tiempo ejecutado: 4 años.

Actualmente se está cambiando el cuadro eléctrico por indicación de Jefatura de Minas y no está conectado a red eléctrica.

En las inmediaciones del pozo nº 3 (P<sub>3</sub>) no se han detectado problemas y podría ser explotado de una forma racional, mientras se estudian otras ubicaciones. Esta forma racional lleva consigo un control detallado de las viviendas para evitar daños en ellas y un control del agua extraída. Deber ser paralizada la extracción al detectarse los primeros síntomas de daños.

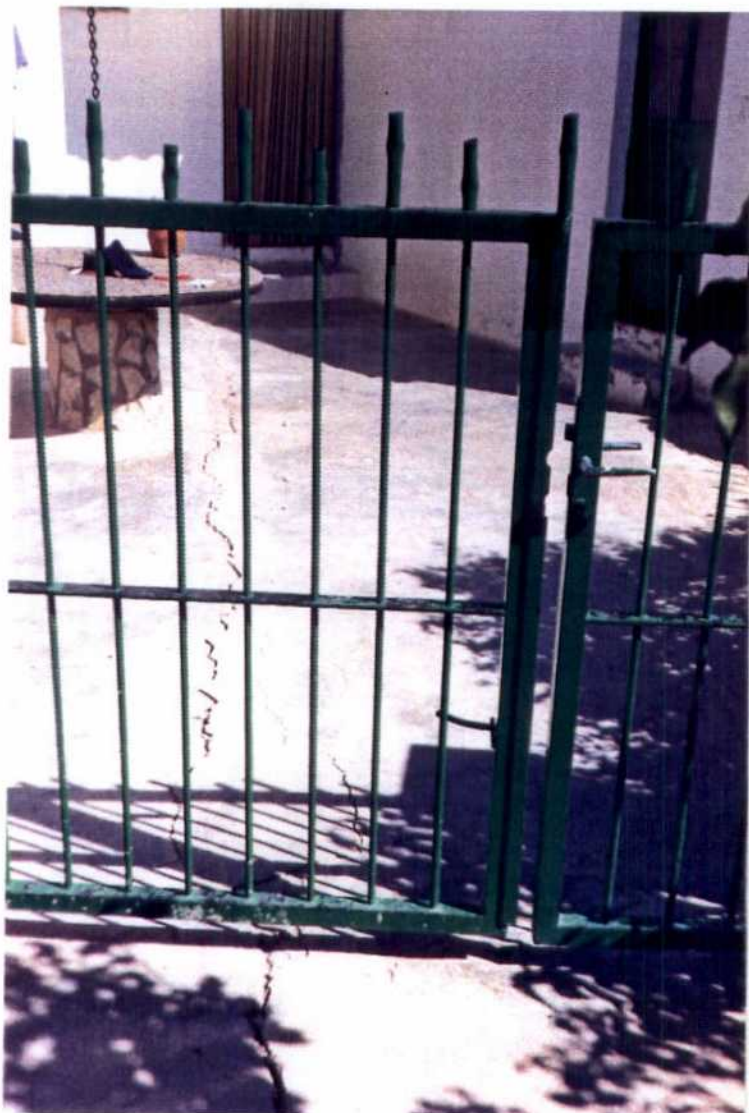
FOTO 6:  
Grietas en el suelo

La grieta aparecida en Fuentealbilla es una grieta de tracción, que en su longitud se manifiesta unas veces sobre el pavimento y otras sobre las viviendas (Fotografías 6, 8, 9 y 10).

Esta grieta sólo se observa en las zonas urbanizadas. En las zonas de campo o suelo natural no ha sido observada, bien porque no se ha desarrollado o bien por un autosellado al ser un material con una cierta plasticidad.

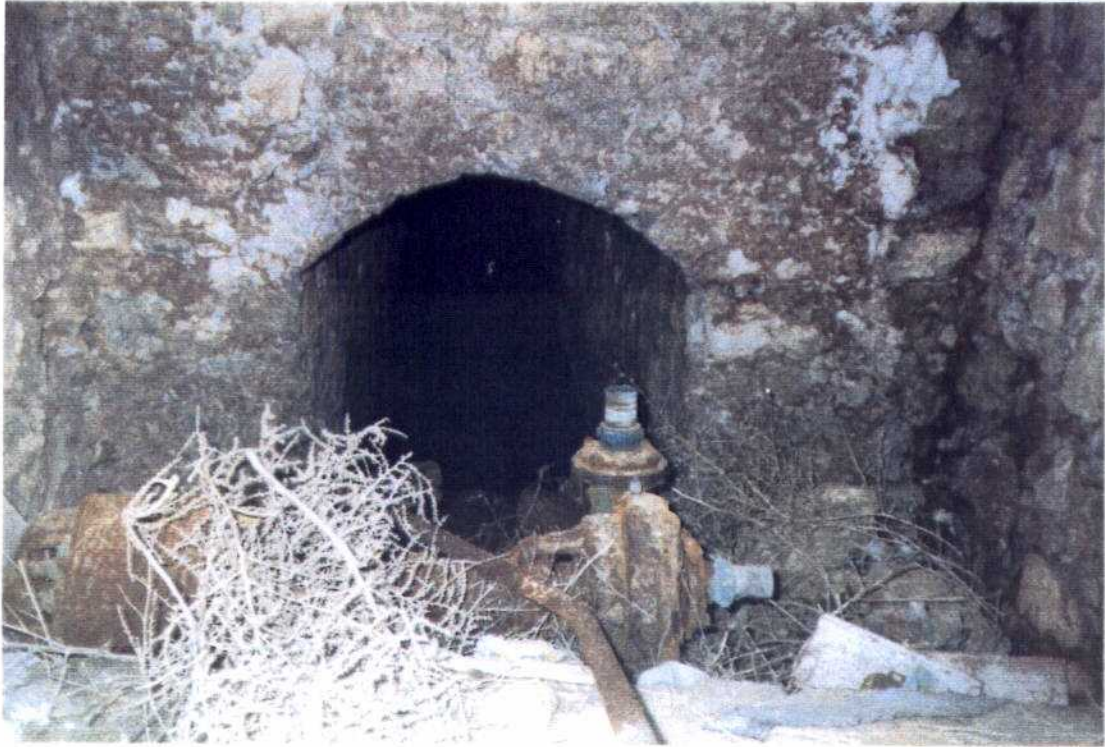
FOTO 7: Galería

La explotación de sal gema en estas salinas, parece ser que es muy antigua. Esquemáticamente consistía en la extracción de agua de un pozo mediante una noria y su evaporación en una eras de cristalización, con la recogida posterior de las sales cristalizadas. Este agua se canalizó también por una galería (Fotografía nº 7) que la recogía.

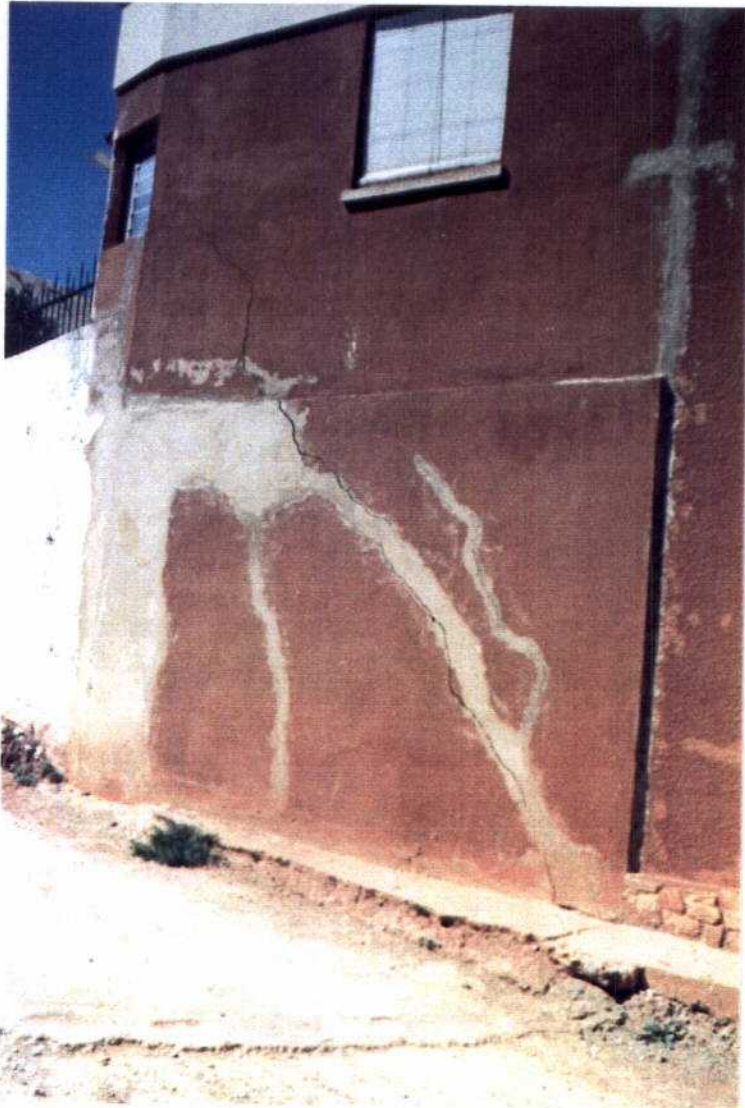
FOTO 8:  
Grietas en vivienda

Al incidir la grieta sobre las viviendas produce una serie de daños en ellas. Estos daños son de índole muy diferente, ya que depende del tipo de construcción empleada, así como de su cimentación (Fotografías 8 y 9).
