MINISTERIO DE INDUSTRIA Y ENERGIA  
SECRETARIA DE LA ENERGIA Y RECURSOS MINERALES

INFORME RELATIVO A LA ESTABILIZACION DEL PUN  
TAL SW. DE LA PUNTA DE TORREMOLINOS (MALAGA)

ABRIL, 1984

INSTITUTO GEOLOGICO Y MINERO DE ESPAÑA

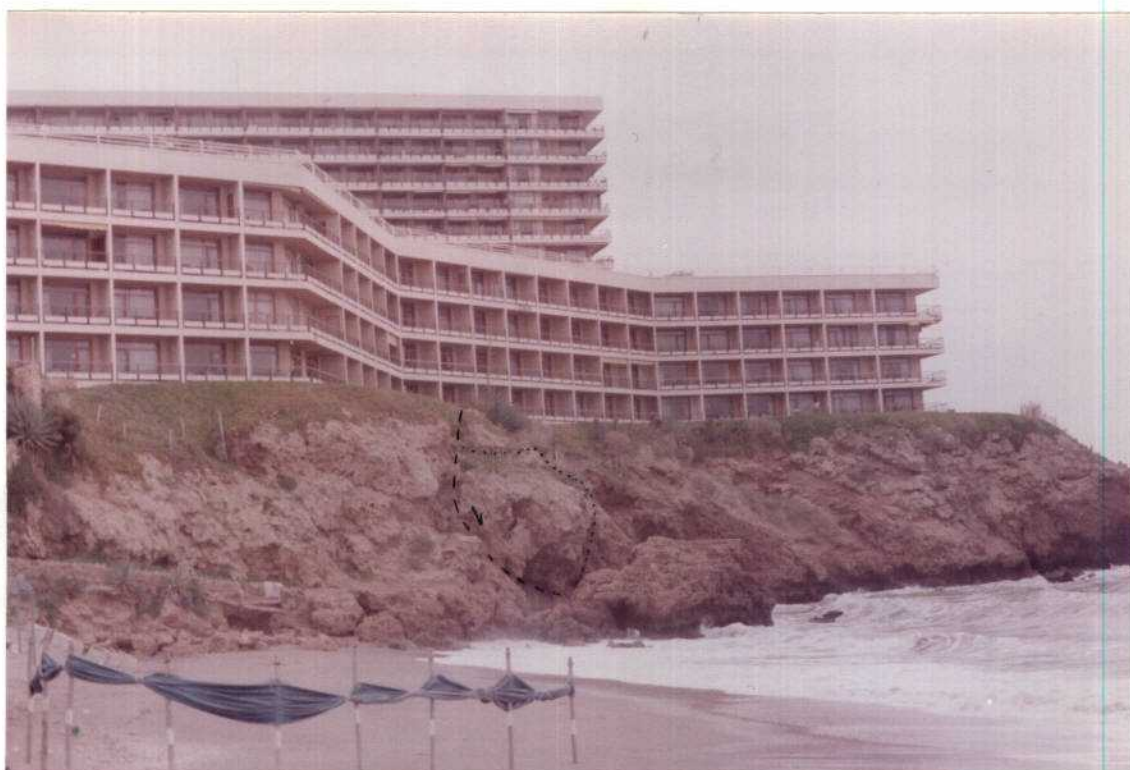
El talud del puntal SW. de la Punta de Torremolinos se encuentra en la actualidad en equilibrio potencialmente inestable, debido a la fracturación del macizo travertínico que lo constituye, y la acción del oleaje sobre su pie.

FOT. nº 1. Vista general del sector Sur de la Punta de Torremolinos. Con trazos negros, marcada la zona inestable. Obsérvese, la situación del Edificio "Castillo de Santa Clara" y el estado de la mar.

Para ello, tras el análisis de las actuaciones posibles se recomienda la VOLADURA CONTROLADA de la zona inestable, marcada en las fotografías que acompañan el presente informe.

La realización de la voladura del talud deberá llevarse a cabo por una empresa especializada para evitar daños al edificio adyacente.

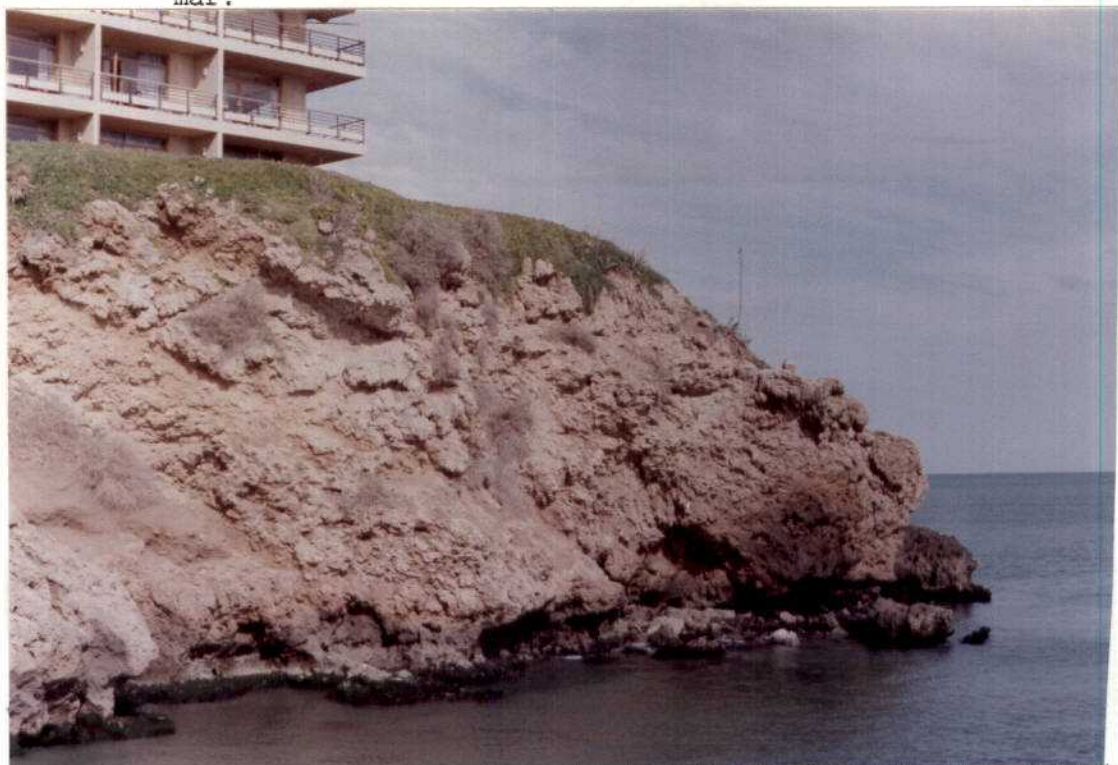
FOT. nº 2. Otro sector inestable, a la derecha de la fotografía; a la izquierda talud en equilibrio.

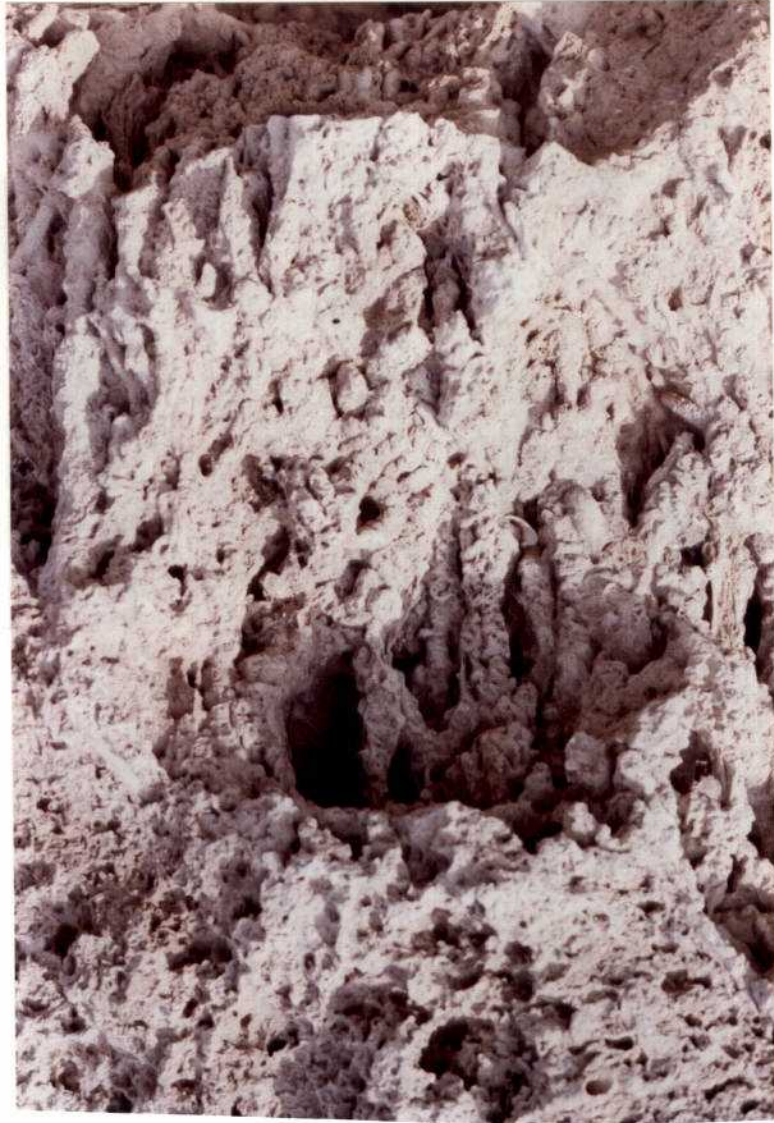
El aspecto litológico de los travertinos es monótono, sin intercalaciones detríticas; se observa una toba calcárea, con abundantes restos vegetales y una porosidad primaria muy importante (del orden del 50%).

FOT. nº 3. Un aspecto de detalle de los travertinos. Obsérvese su elevada porosidad.

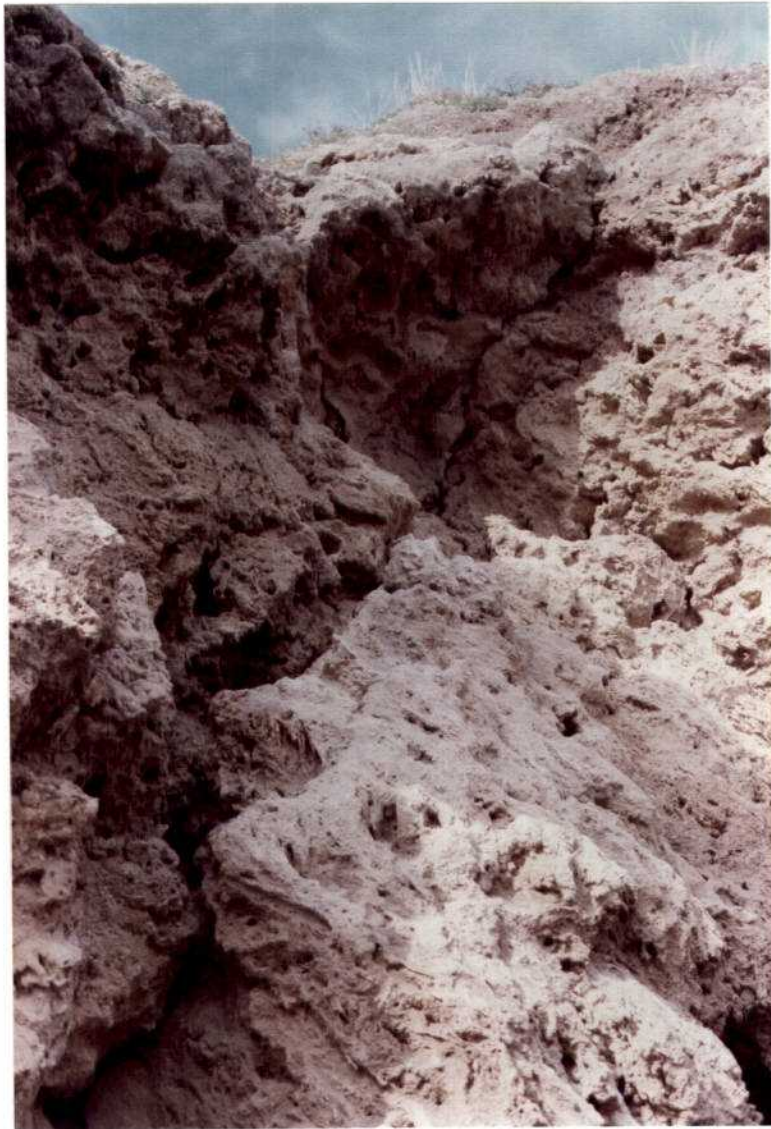
En cuanto a la estructura, cabe destacar el abundante diaclasado, con frecuencia abierto, que delimita en el macizo numerosos fragmentos rocosos de tamaños heterogéneos, alcanzan-

FOT. nº 4. Diaclasas abiertas en los travertinos.

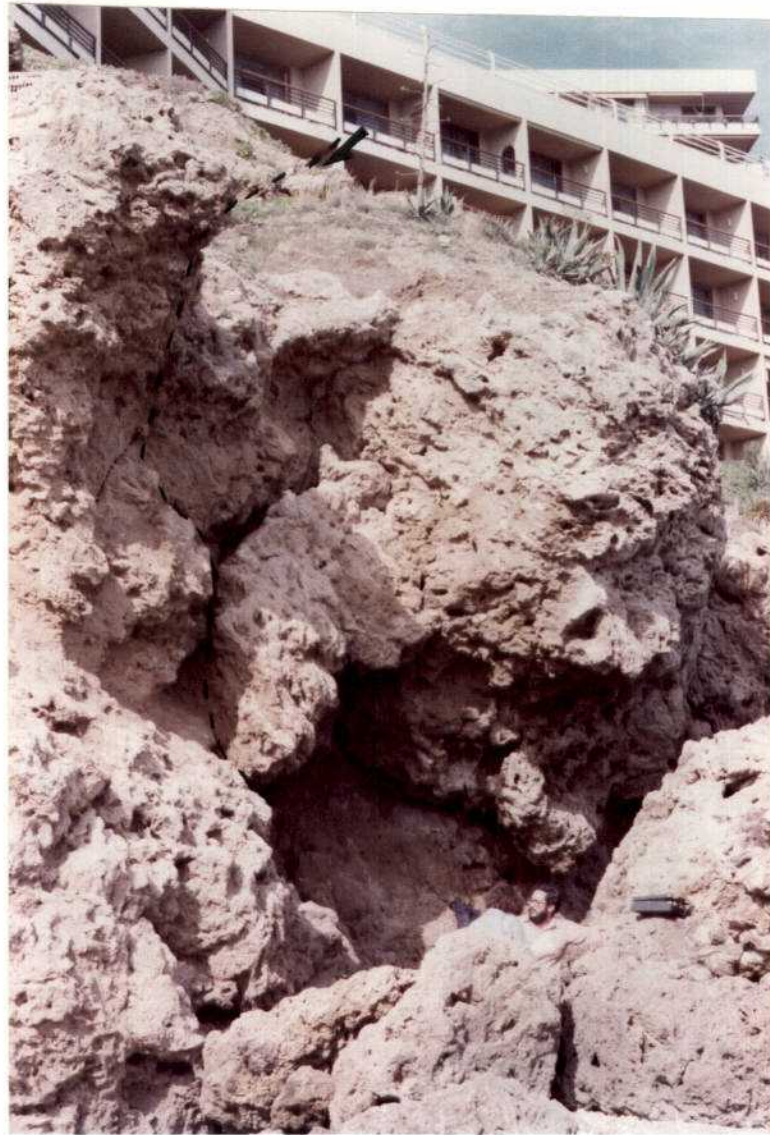
FOT. nº 5. Aspecto del talud. Con líneas de trazo la superficie de dis\_  
continuidad más importante.

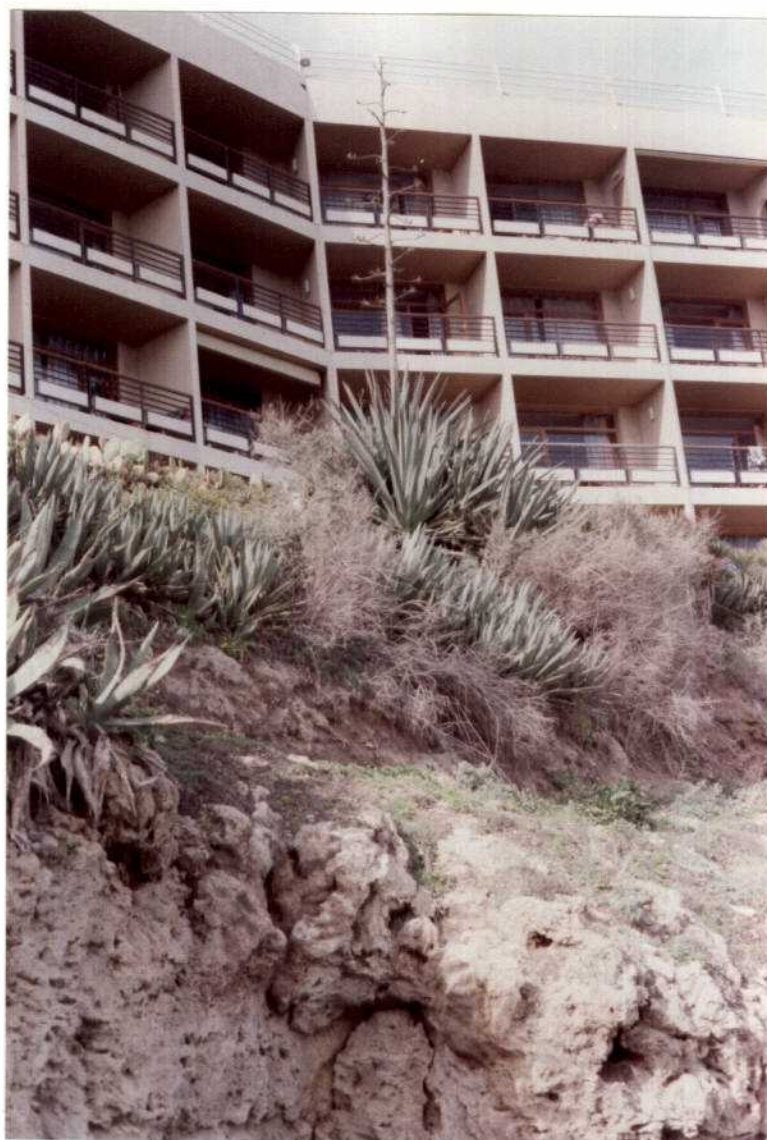
El límite superior de éste viene marcado por un pequeño escalón que pone de manifiesto algún reajuste anterior en el comportamiento del talud.

FOT. nº 6. Límite superior de la zona inestable. Se observa claramente el escalón en el talud.

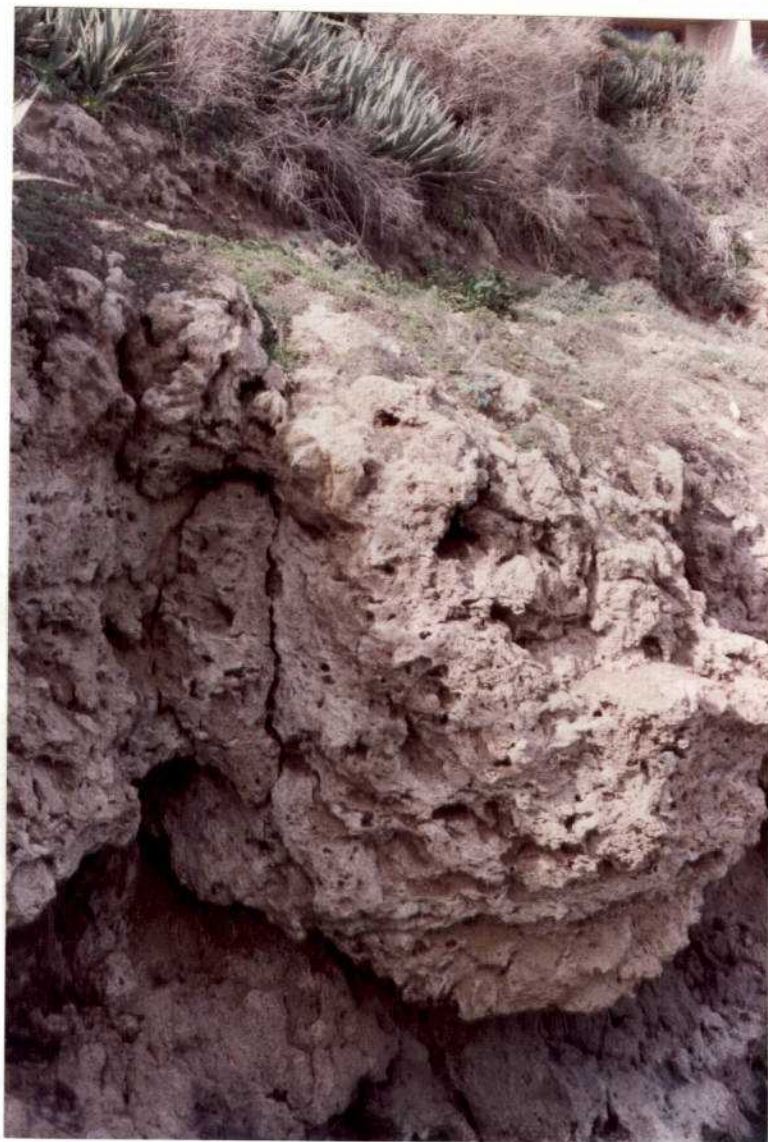
La zona inestable, así delimitada, está a su vez disgregada interiormente, en porciones de algún metro cúbico. En conjunto el volumen considerado puede superar los 100 m<sup>3</sup>.

FOT. nº 7. Masa principal inestable.

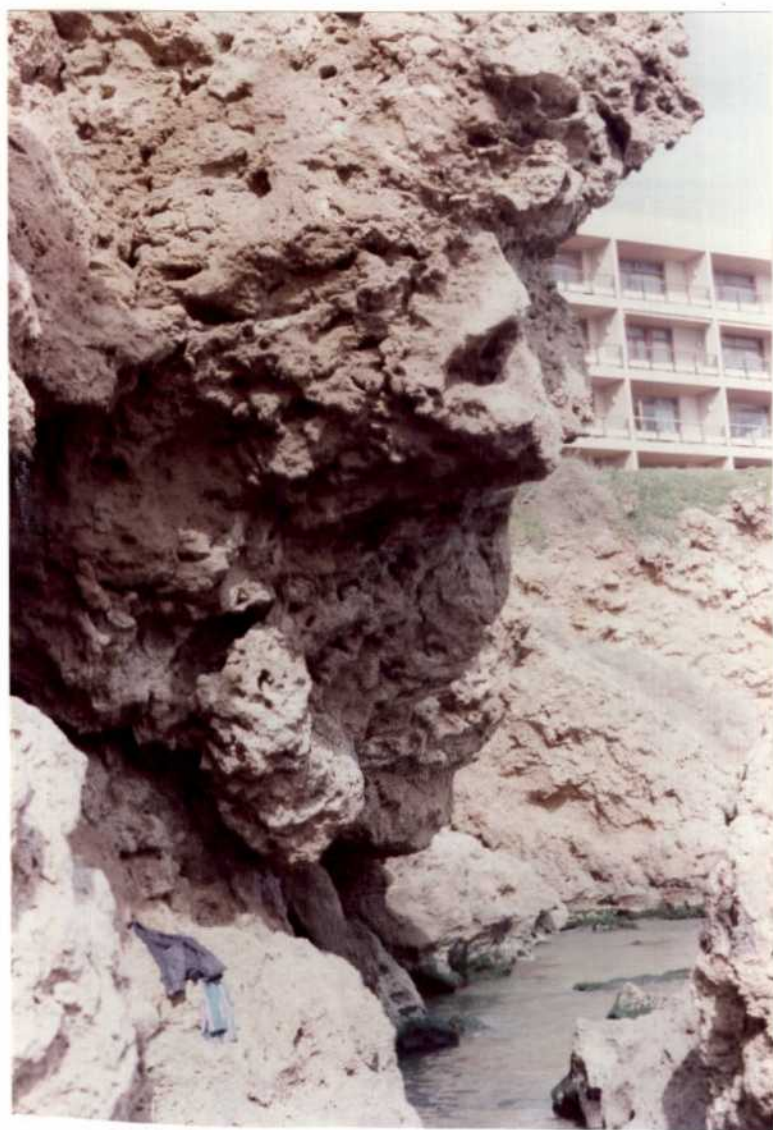
En este caso, es la orientación de la Punta de Torremolinos (aproximadamente N - S) lo que acentúa la acción del mar al producirse los temporales de Levante, rodeándolo por el Sur y atacando fuertemente el sector SW, donde se sitúa el talud considerado, y cuya base se encuentra ampliamente erosionada.

El límite inferior se localiza en una fractura abierta -buzando hacia el mar observable en el nicho de erosión formado por la acción del oleaje.

FOT. nº 8. Límite inferior del talud. El plano de la diaclasa abierta, erosionado fuertemente por la acción del oleaje.

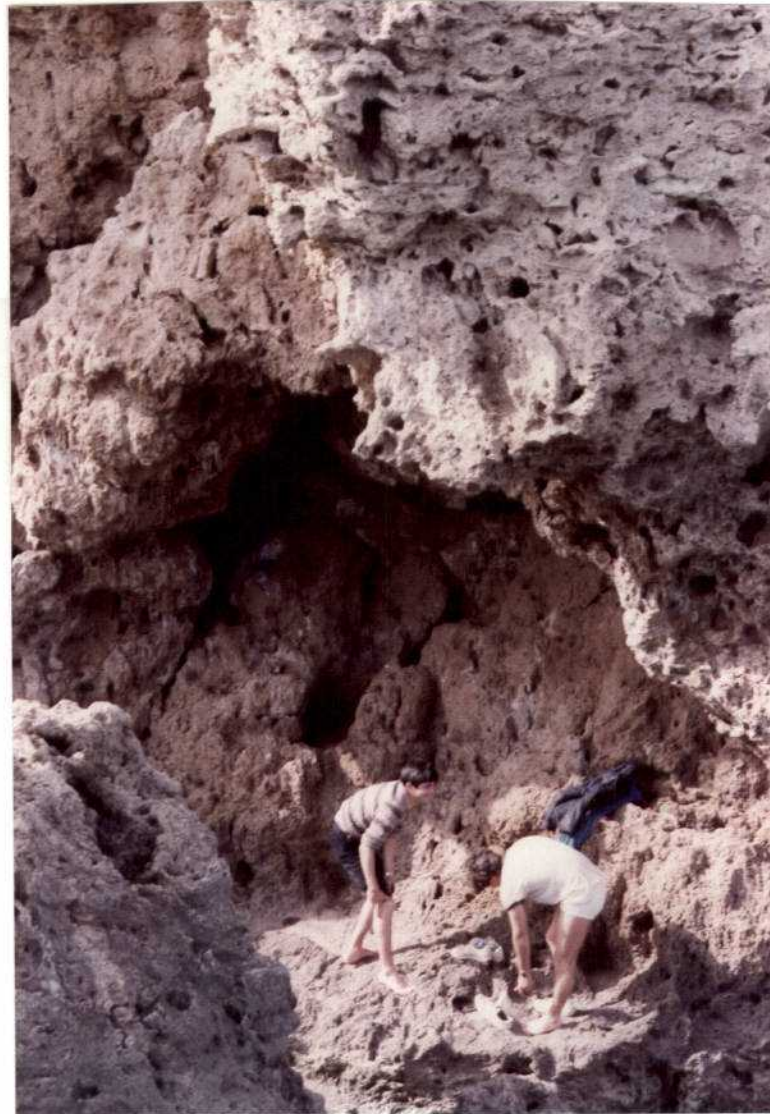
Entre la información enviada se encontraban 2 informes - del aparejador municipal, de fechas 6-8-1982 y 29-7-1983, sobre el peligro de desprendimiento que se observaba en el puntal SW. de la Punta de Torremolinos, por debajo del hotel "Castillo de Santa Clara", con riesgo de víctimas, debido al gran número de personas que en época estival se cobijan -aún en la actualidad- bajo la visera rocosa.

FOT. nº 9. El principal riesgo de la inestabilidad: daños a personas que se sitúan por debajo de la zona peligrosa.

En tanto no se arbitre algunas de estas soluciones, resulta necesario impedir el acceso de personas para evitar riesgos.

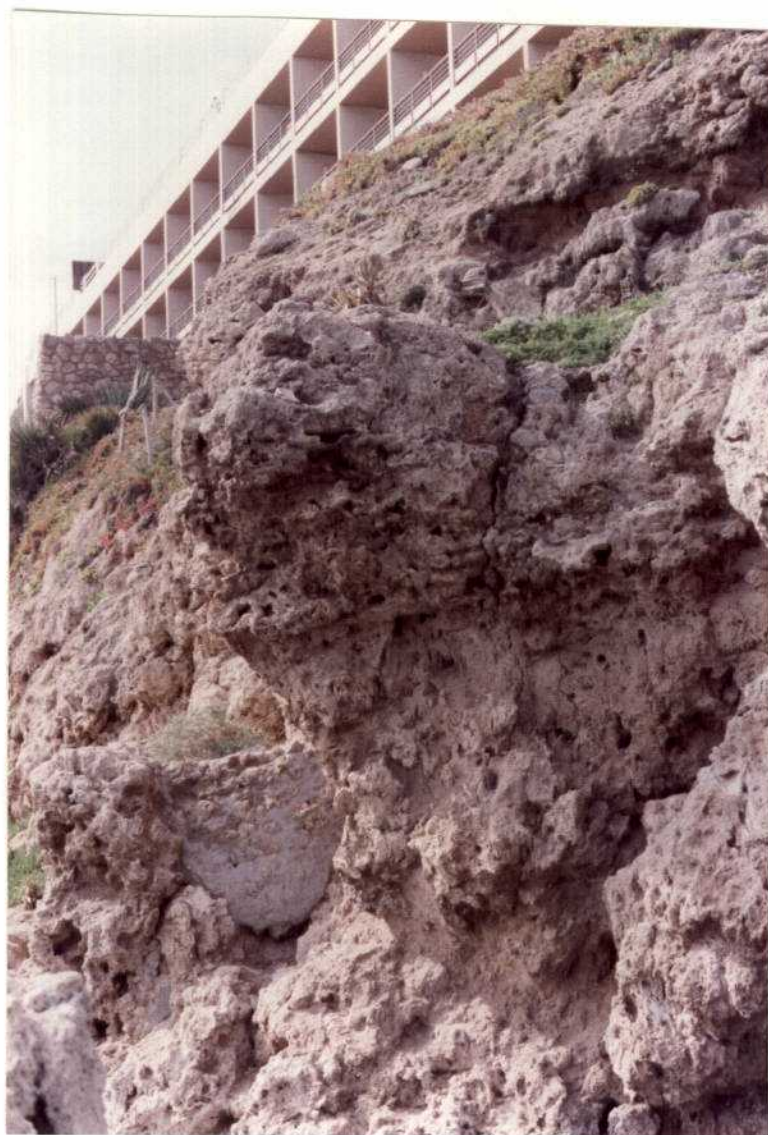
FOT. nº 10. Masas satélites inestables.

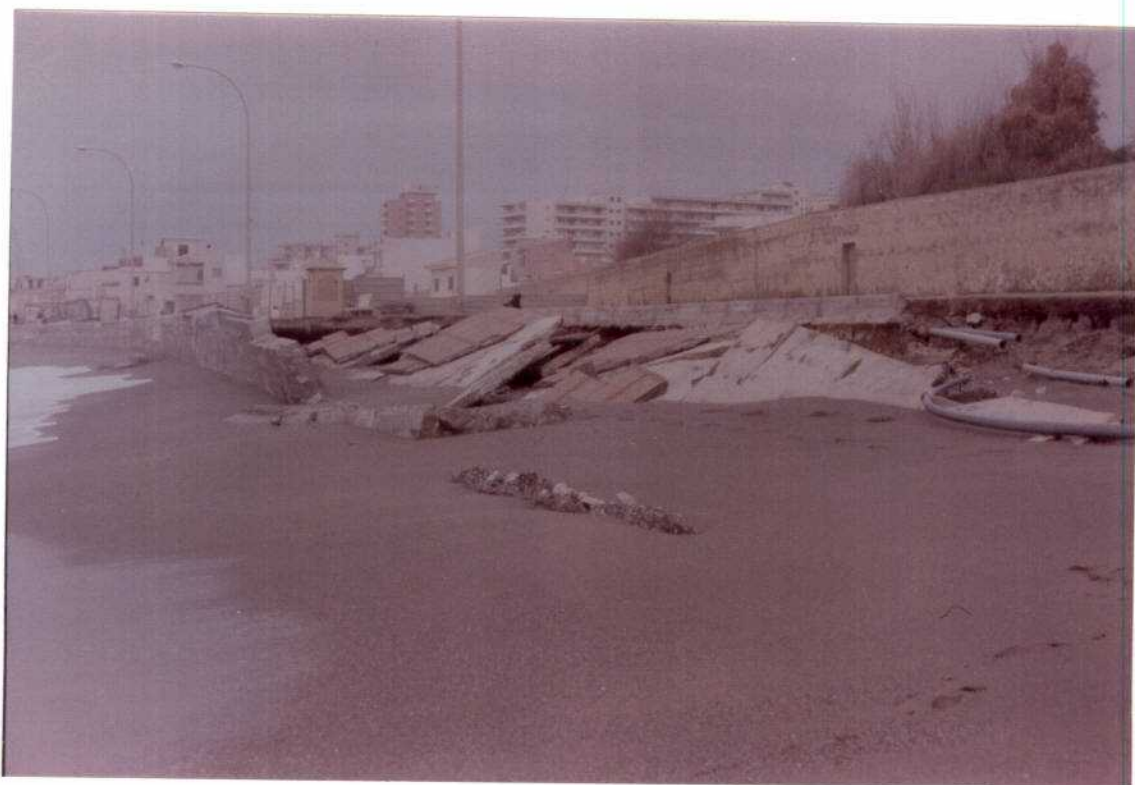
En cuanto a esta última circunstancia, es necesario precisar que uno de los días en que se visitó la zona fue imposible acceder al puntal debido al estado del mar. Como se puede apreciar en las fotografías, parte de la estructura del Paseo Marítimo peatonal, así como otras construcciones se han visto afectadas por el oleaje en sucesivos temporales recientes.

FOT. nº 11. Vista general del estado del paseo peatonal (Playa de la Carrihuela), al 19-3-83.

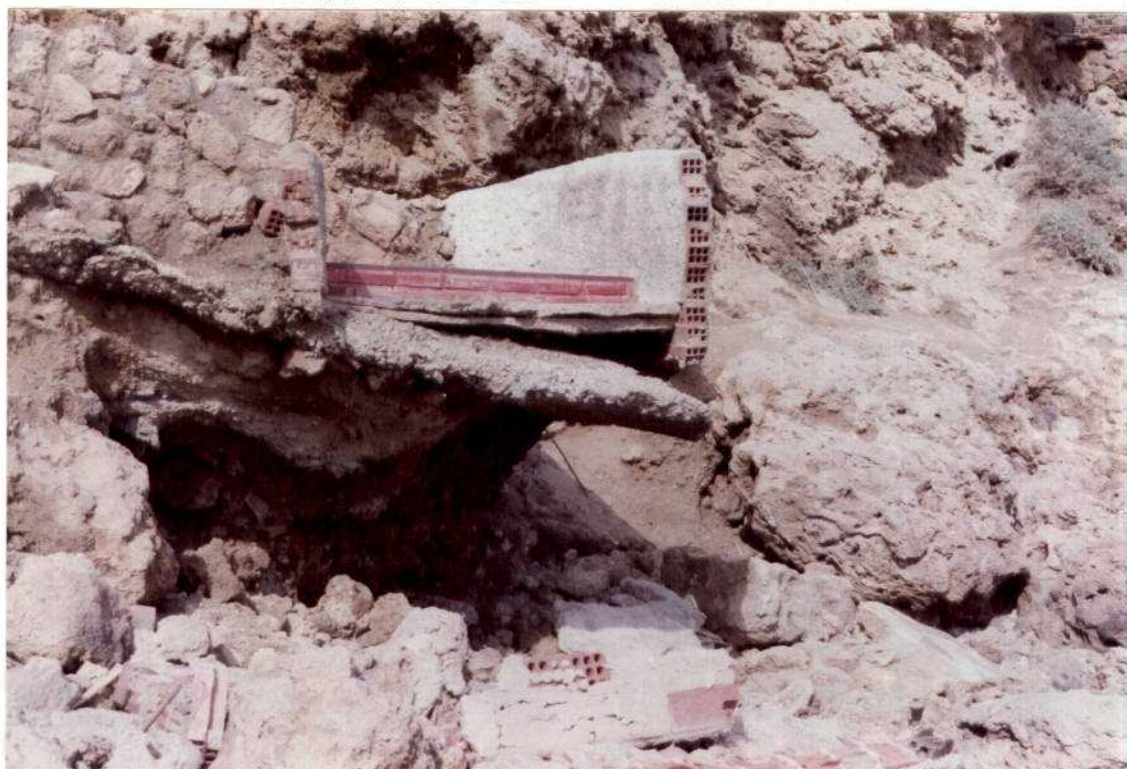
FOT. nº 12. Daños en el acceso a la playa desde el hotel "Castillo de Santa Clara", situado en el límite de los travertinos.
