Instituto Tecnológico
GeoMinero de España

GENERALITAT VALENCIANA
CONSELLERIA D'INDUSTRIA, COMERC I TURISME
Direcció General d'Indústria i Energia

**PROYECTO DE RESTAURACION DE ZONAS DEGRADADAS
POR ACTIVIDAD MINERA EN
VILLAR DEL ARZOBISPO (VALENCIA)**

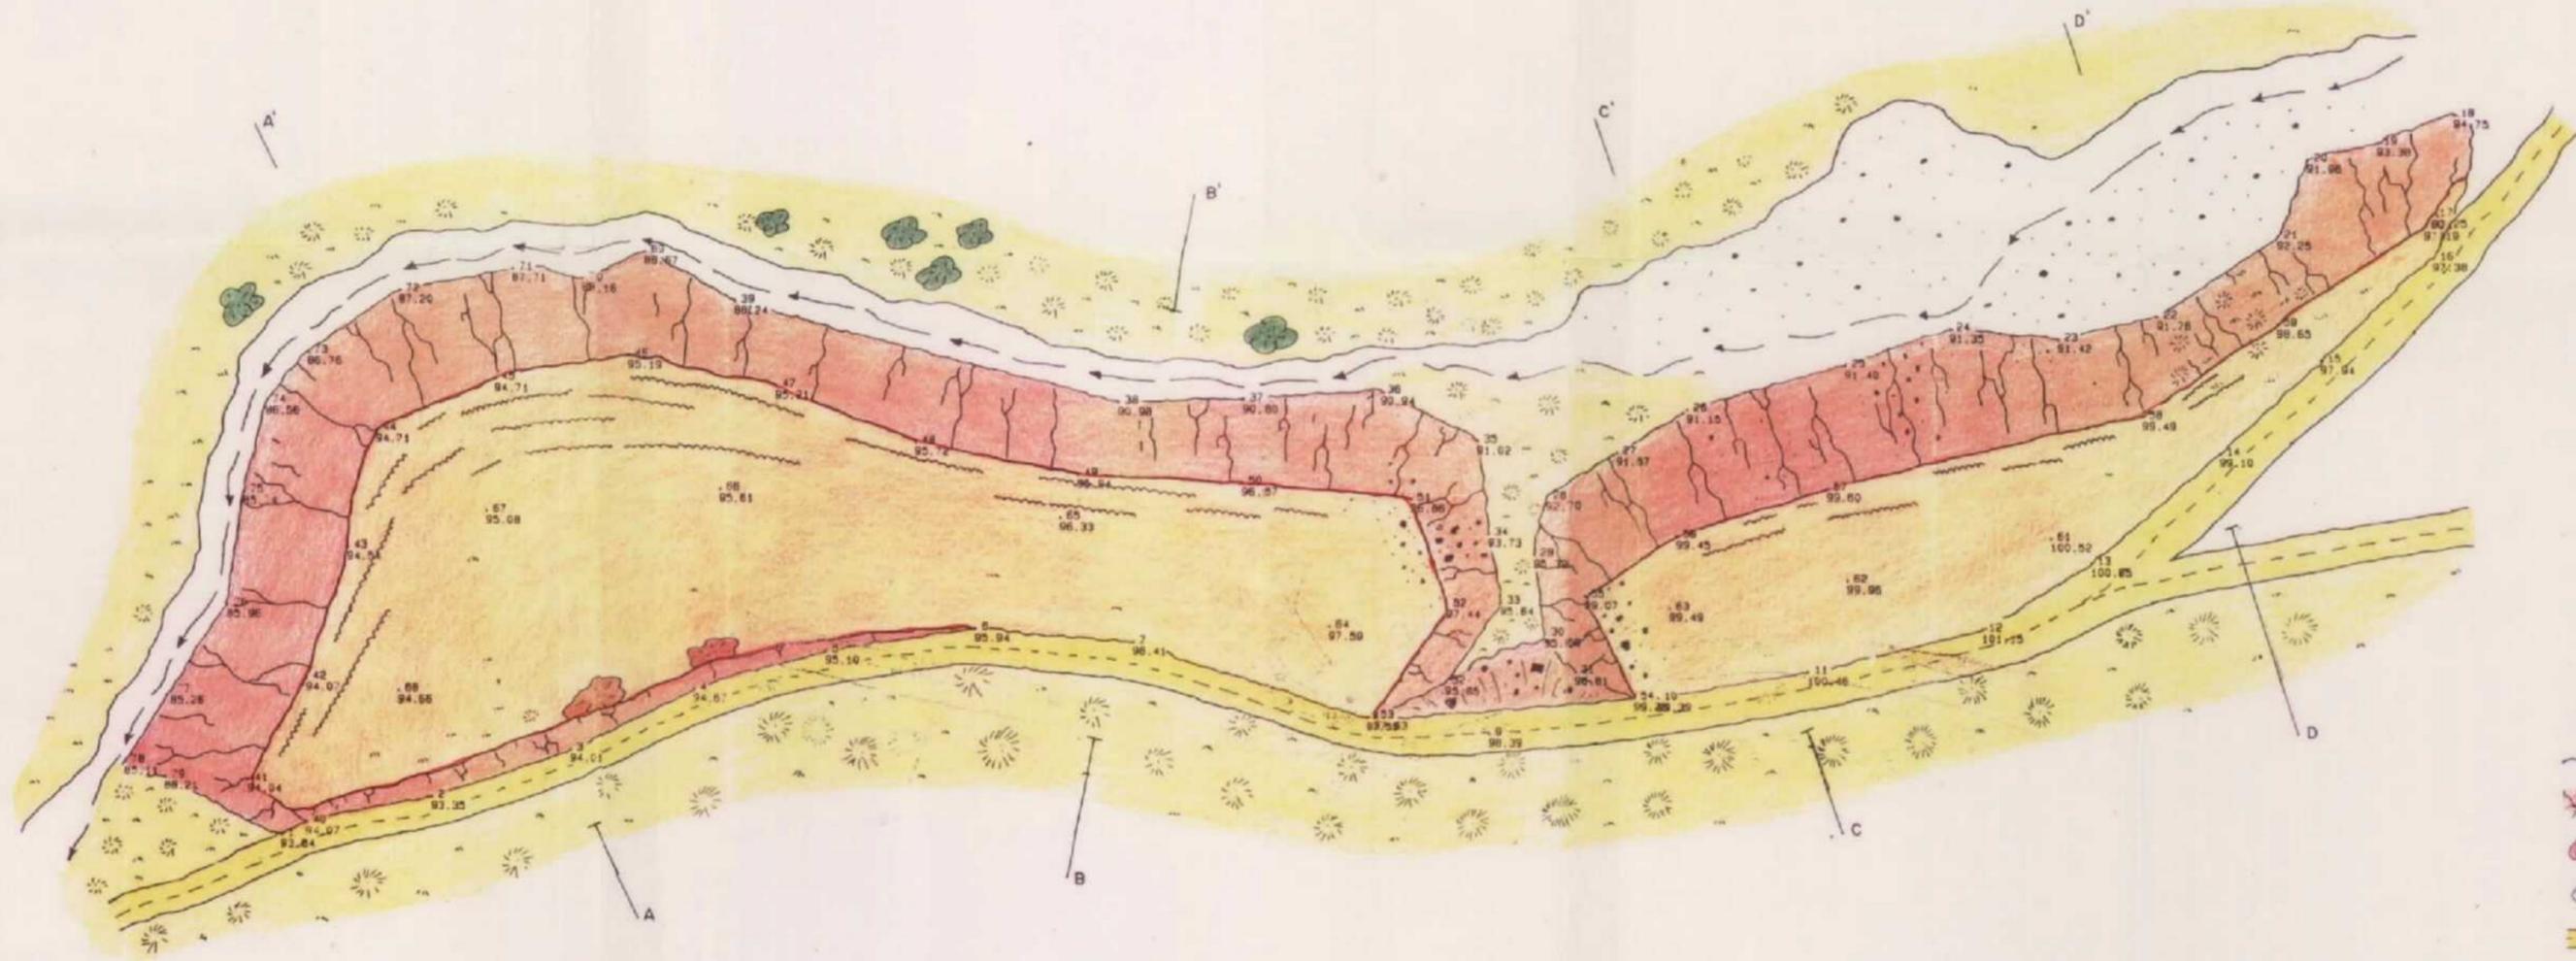
Existen importantes grietas de tracción en la cabecera del talud, que denotan problemas de inestabilidad.

La presencia de las grietas de tracción antes citadas representa un factor importante de inestabilidad, por lo que se ha optado por descargar la cabeza del talud mediante la construcción de dos bancos de 2,5 m de altura y 10 m de retranqueo.

- Remodelado del perfil de la escombrera mediante la creación de dos bancos de 2,5 m de altura. El banqueo se efectuará con pala retroexcavadora desde la cabeza del talud, cargando el material sobre volquete que la transportará a una serie de huecos abandonados existentes en las inmediaciones.
- Escarificado y despedregado de la superficie de la plataforma y bancos.
- Creación de una cuneta de guarda en la parte superior de la escombrera en el borde de la pista allí existente. Estará revestida en toda su longitud.
- Revegetación de la plataforma y bancos con pinos, encinas y arbustos autóctonos, con una densidad de 2.000 piés/ha.

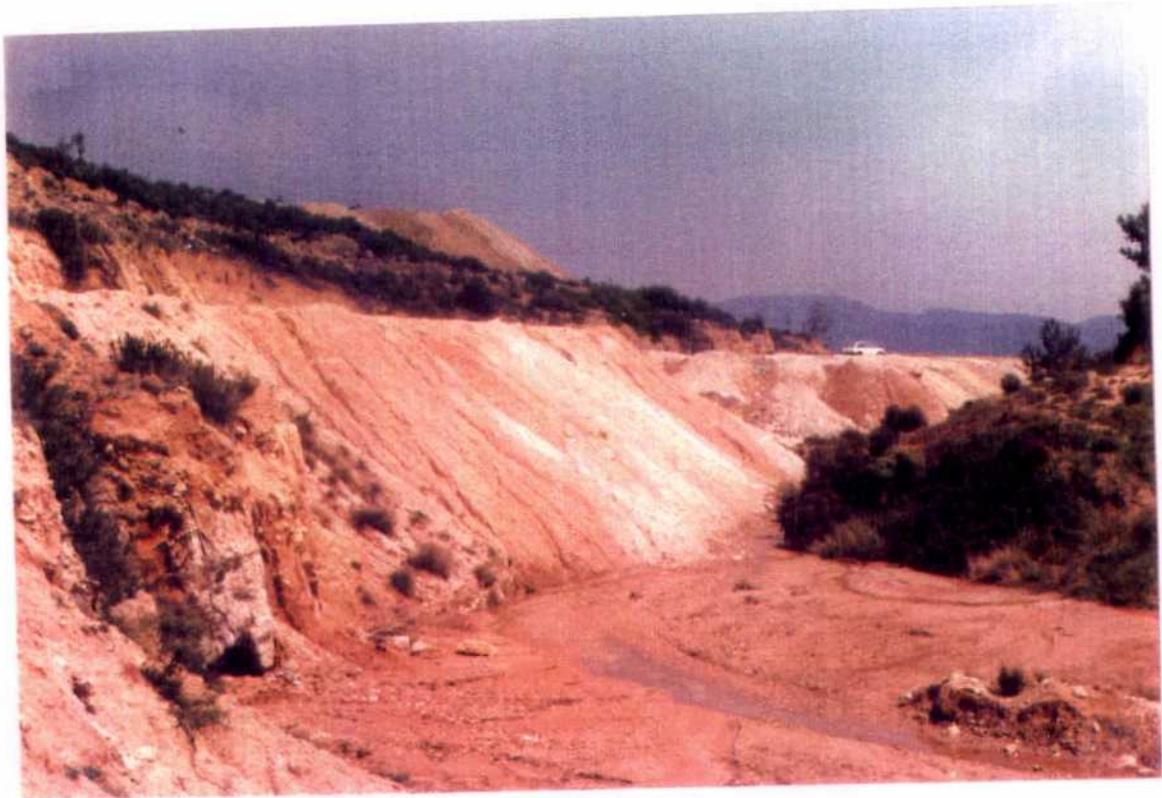
Plataforma y borde del talud.

En la parte inferior se observa el curso de un arroyo

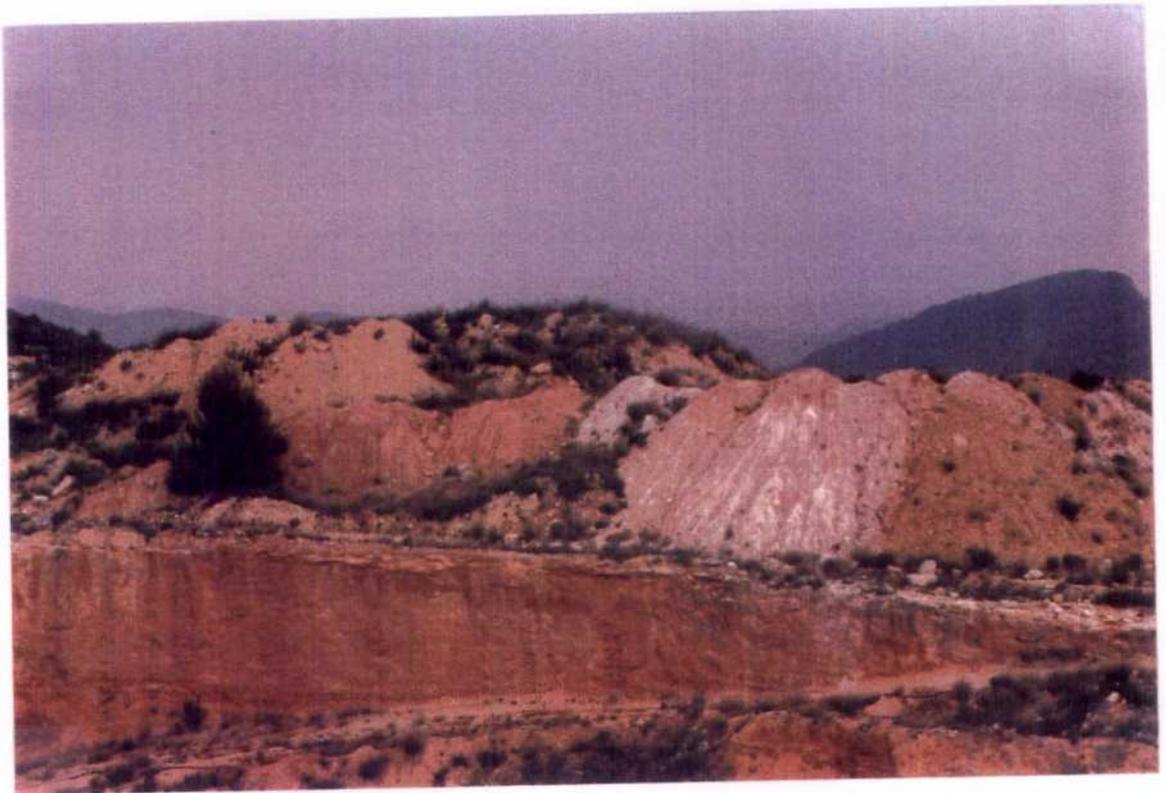
Revegetación y erosión (cárcavas) en los taludes.

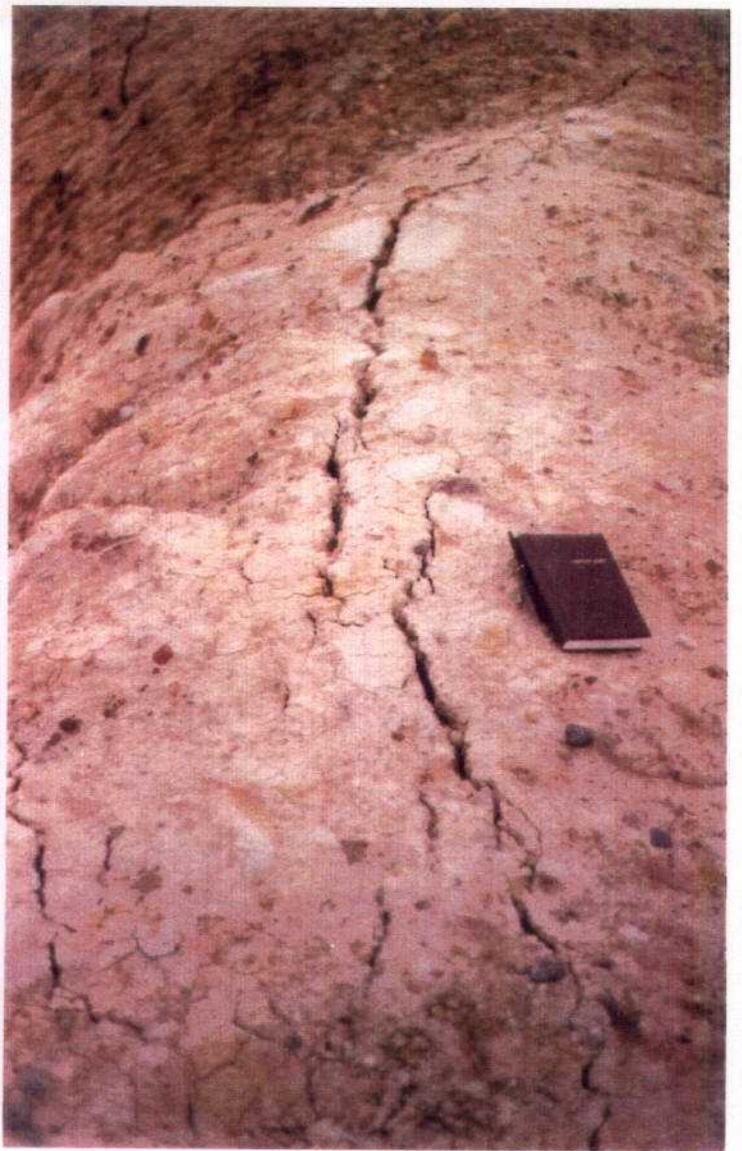
Grietas de desecación en el talud.

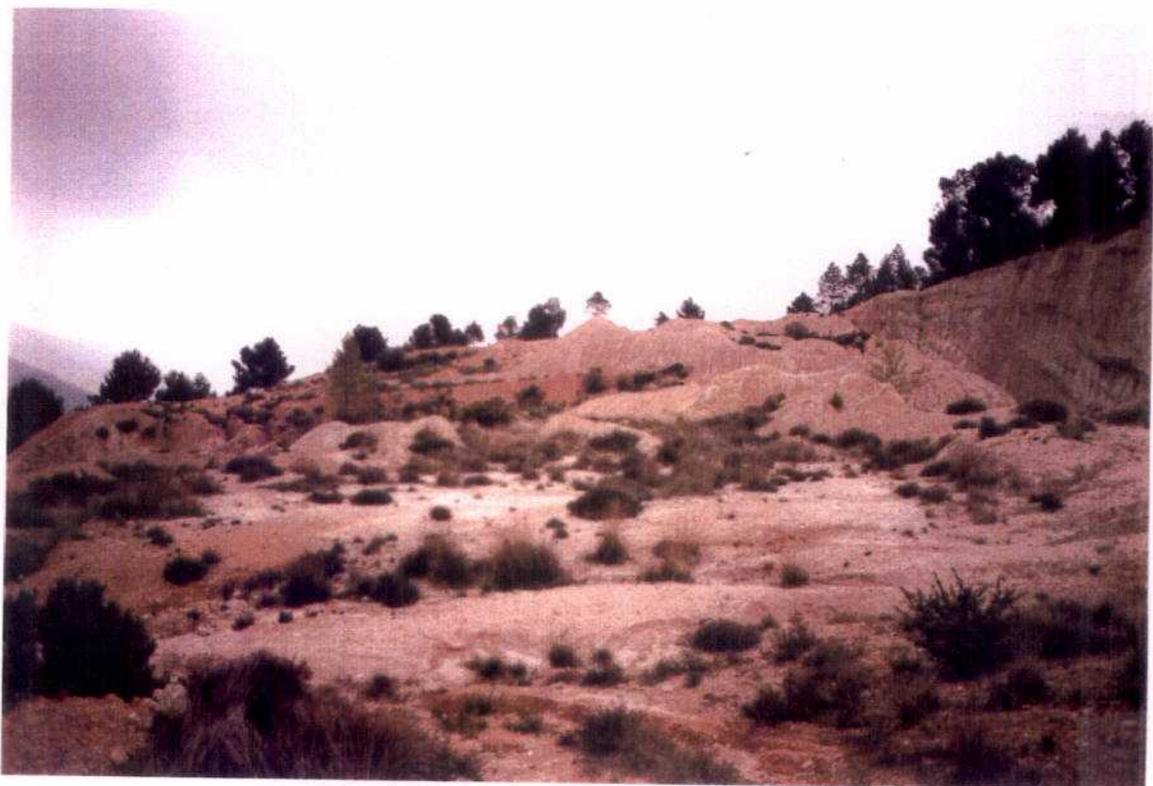
Vegetación espontánea en la plataforma.

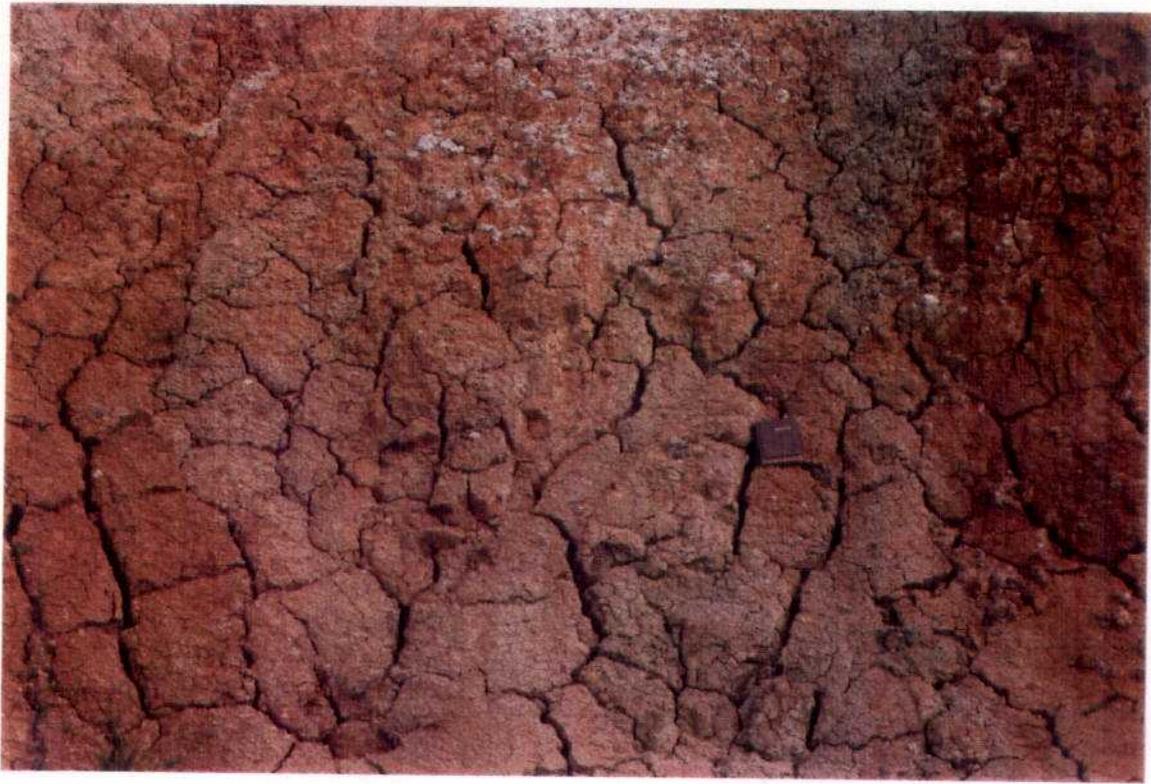
Grietas de desecación en materiales arcillosos en el talud.

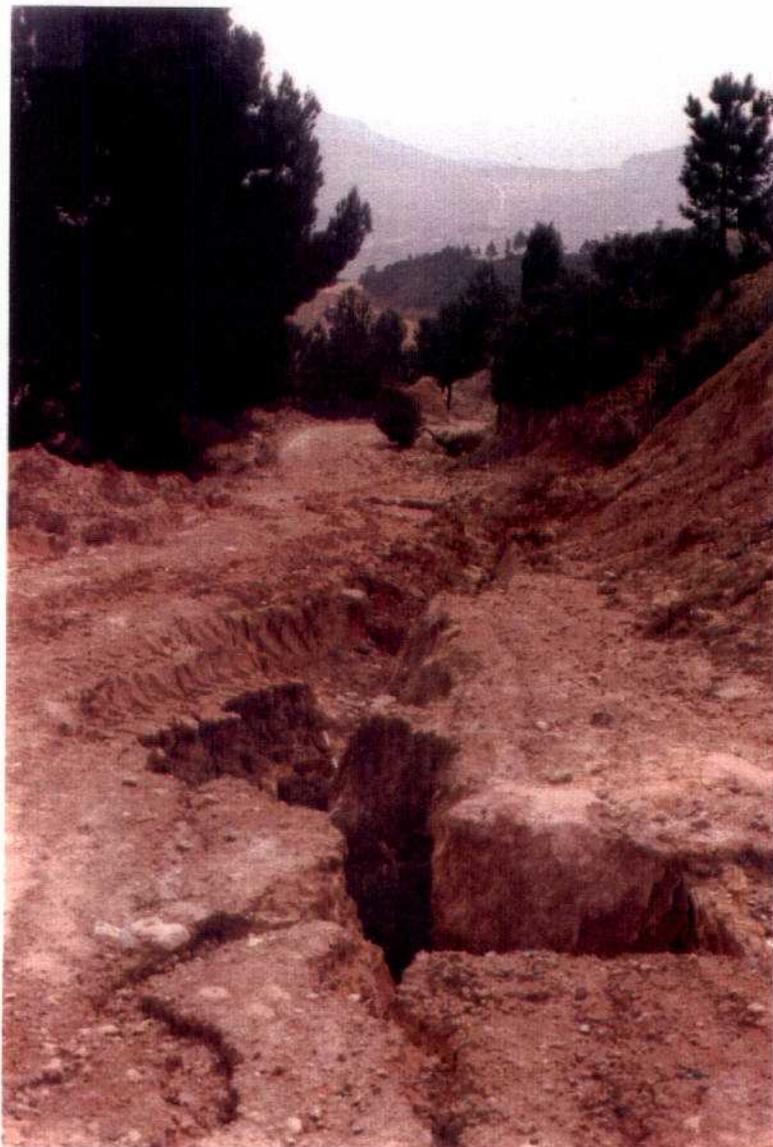
Erosión. Formación de barrancos.

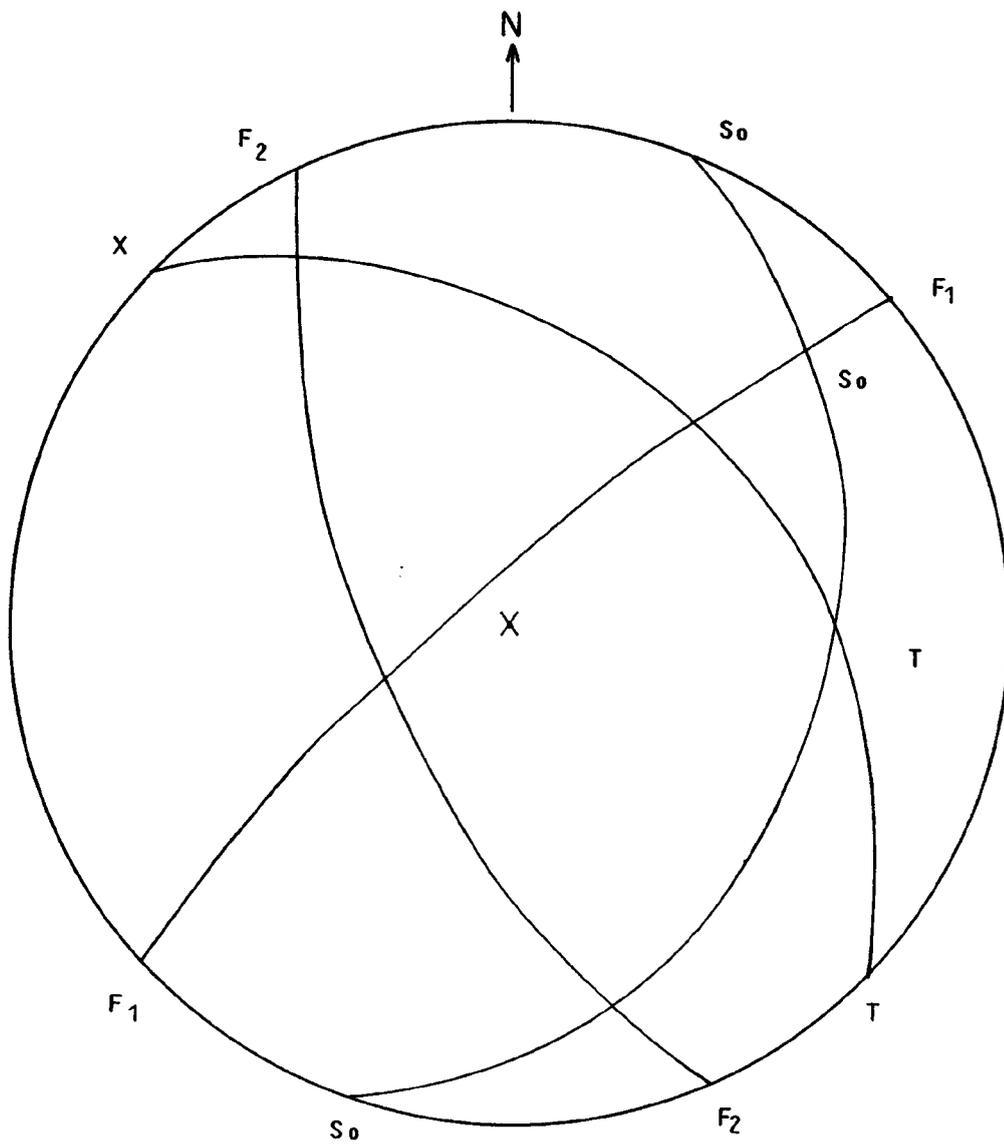
ZONA I:

Del análisis de la representación de los planos de discontinuidades existentes en esta zona se desprende que la rotura más probable es en forma de cuña, siendo las paredes de la misma las superficies F_1 y S_0 , (1ª familia de diaclasas y estratificación, respectivamente) actuando como grieta de tracción F_2 (2ª familia de diaclasas).

De ello se desprende que en general las cuñas posibles tienen un coeficiente de seguridad suficiente o alto (1,449 a 4,820). Únicamente en el caso de una grieta de 25 m de profundidad, a 5 m del borde del talud, se produciría una cuña en equilibrio estricto, pero este es un caso poco probable, pues las grietas habituales son mucho menores.

En la **zona I** se producen roturas en cuñas con coeficientes de seguridad entre 1,449 y 4,820, por lo que el macizo se considera estable.

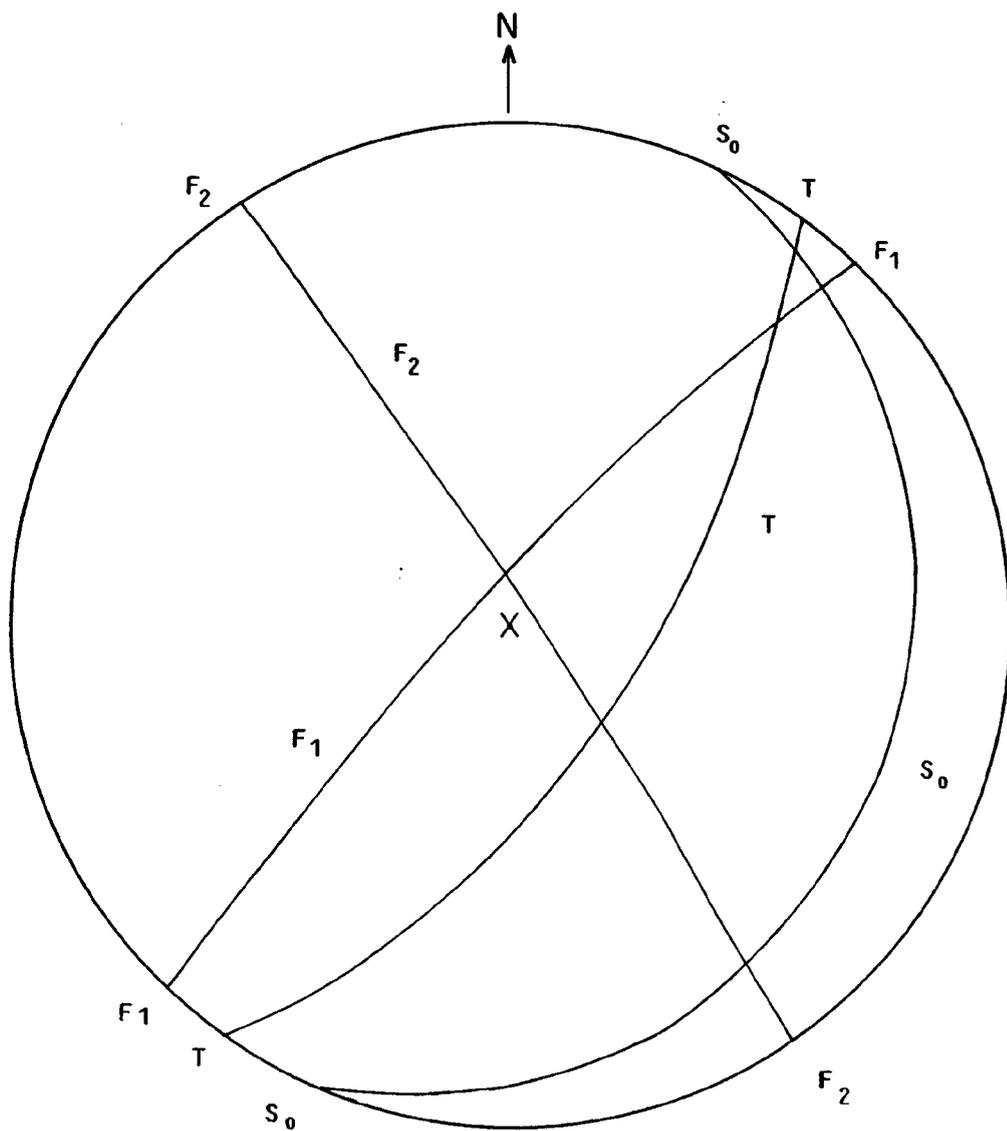
ZONA II:

Del análisis de la representación de los planos de discontinuidades existentes en esta zona se desprende que la rotura más probable es de tipo planar, actuando como superficie de deslizamiento la estratificación S_0 .

Como puede observarse, en general se trata de condiciones estables con coeficientes de seguridad por encima de 1,5.

En la **zona II** las roturas son de tipo planar, con coeficientes de seguridad superiores a 1,5, por lo que se considera también estable el macizo.

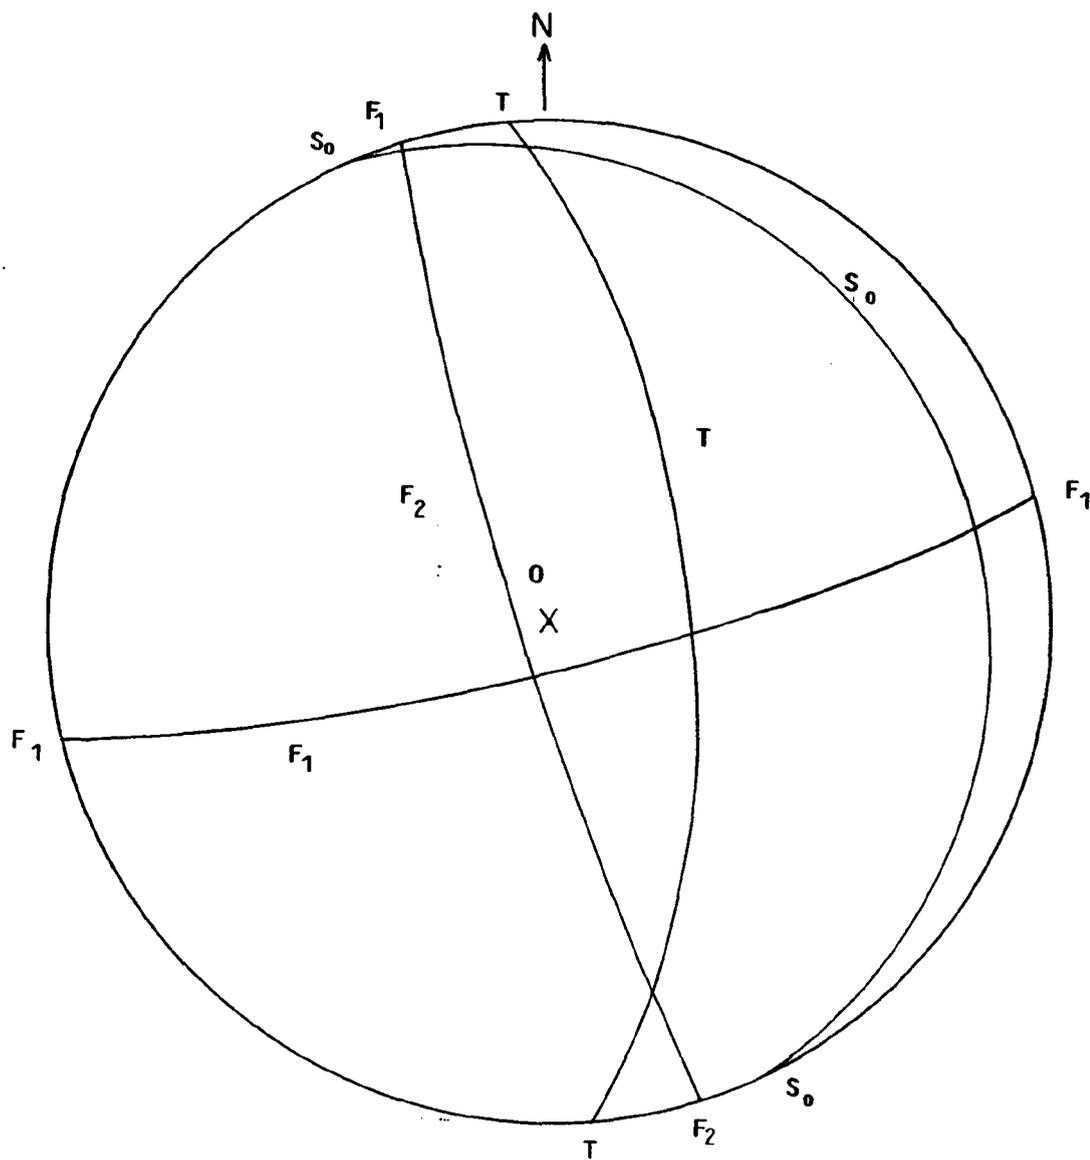
ZONA III:

La representación de los planos de discontinuidades de esta zona, indica que se trata también de una rotura planar, actuando como superficie de deslizamiento la estratificación S_o .

Como puede observarse, el caso A), grietas de tracción en la superficie del talud, presenta coeficientes de seguridad altos. Por lo contrario, en el caso de grietas de tracción en el talud, el equilibrio es estricto, con grietas de solo 5 m, (muy frecuentes en la práctica) y con peligro inminente de desprendimiento de bloques de gran volumen (12.872 t/m).

En la **zona III** las roturas son también planares, pero en el caso de una grieta de tracción en el talud, con profundidad de 5 m, el coeficiente de seguridad es de solo 1,06, por lo que se trata de un equilibrio estricto con peligro inminente de desprendimiento de bloques de gran volumen (12.872 toneladas por metro de talud).

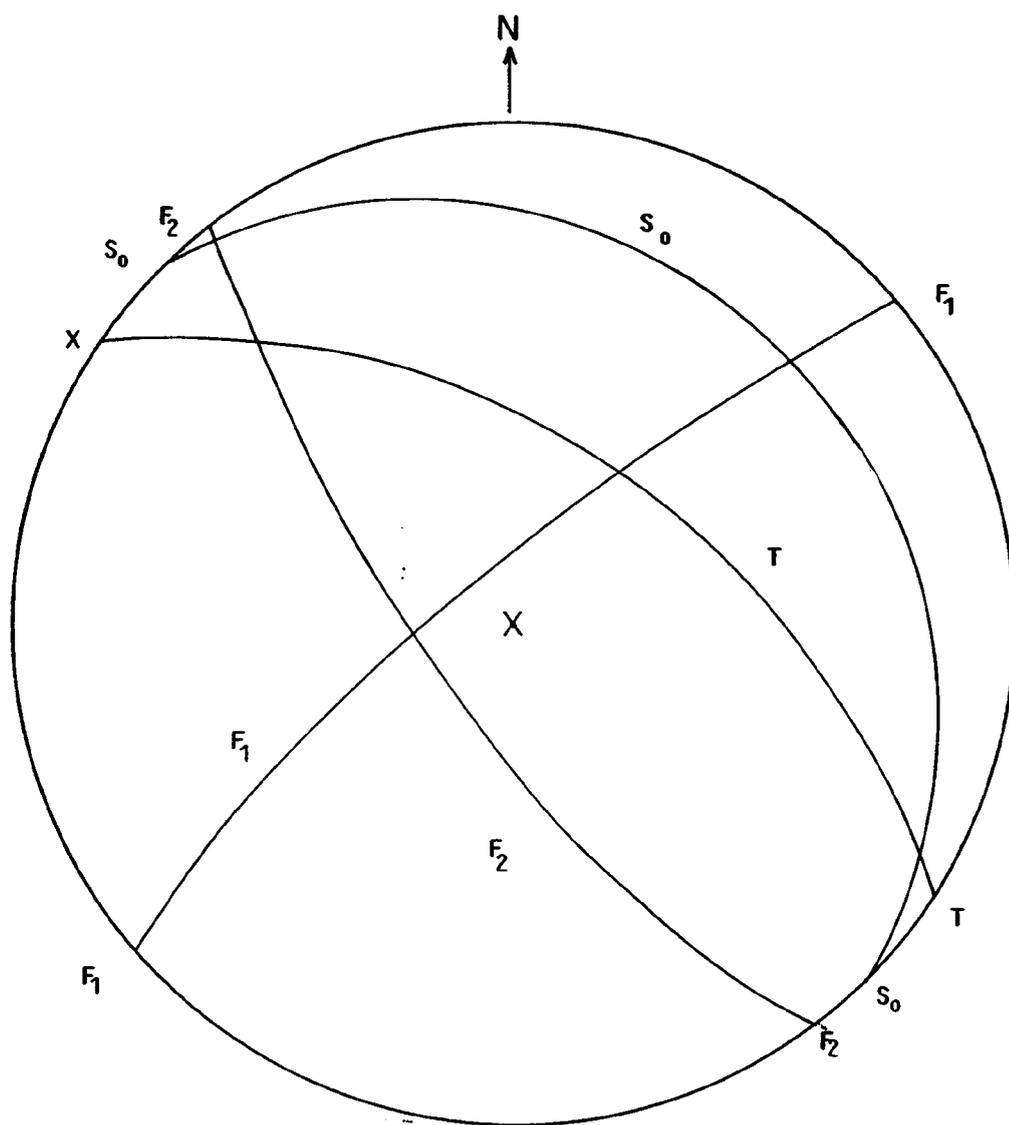
ZONA IV:

El tipo de rotura ocasionado es planar, actuando como superficie de deslizamiento la estratificación S_0 .

Puede observarse, en el caso A), grieta de tracción en la superficie superior del talud, que los coeficientes de seguridad son siempre superiores a 1,6 por lo que la estructura es estable. En el caso B), grietas de tracción en el talud, el equilibrio es estricto, con grietas de solo 5 m, que son las más abundantes en la práctica. Existe pues un peligro inminente de desprendimiento de bloques de volumen considerable (6.076 t/m).

La **zona IV** presenta unas características similares. Las roturas son planares y en el caso de una grieta de tracción en el talud, con profundidad de 5 m, el coeficiente de seguridad es de solo 1,05, es decir que presenta un equilibrio estricto, con riesgo inminente de desprendimiento de bloques de volumen considerable (6.076 toneladas por metro de talud).
