Instituto Tecnológico
GeoMinero de España

**INFORME SOBRE EL ABANDONO DE
ANTIGUAS LABORES EN LAS CONCESIONES
MINERAS DEL GRUPO MINERO "DICIDO",
DE AGRUMINSA, EN MIOÑO, (CANTABRIA)**

Fecha	18.02.93
Referencia	JMM/gta

ABANDONO DE ANTIGUAS LABORES EN LAS CONCESIONES MINERAS
DEL GRUPO MINERO "DICIDO", DE AGRUMINSA, EN MIOÑO
(CANTABRIA)

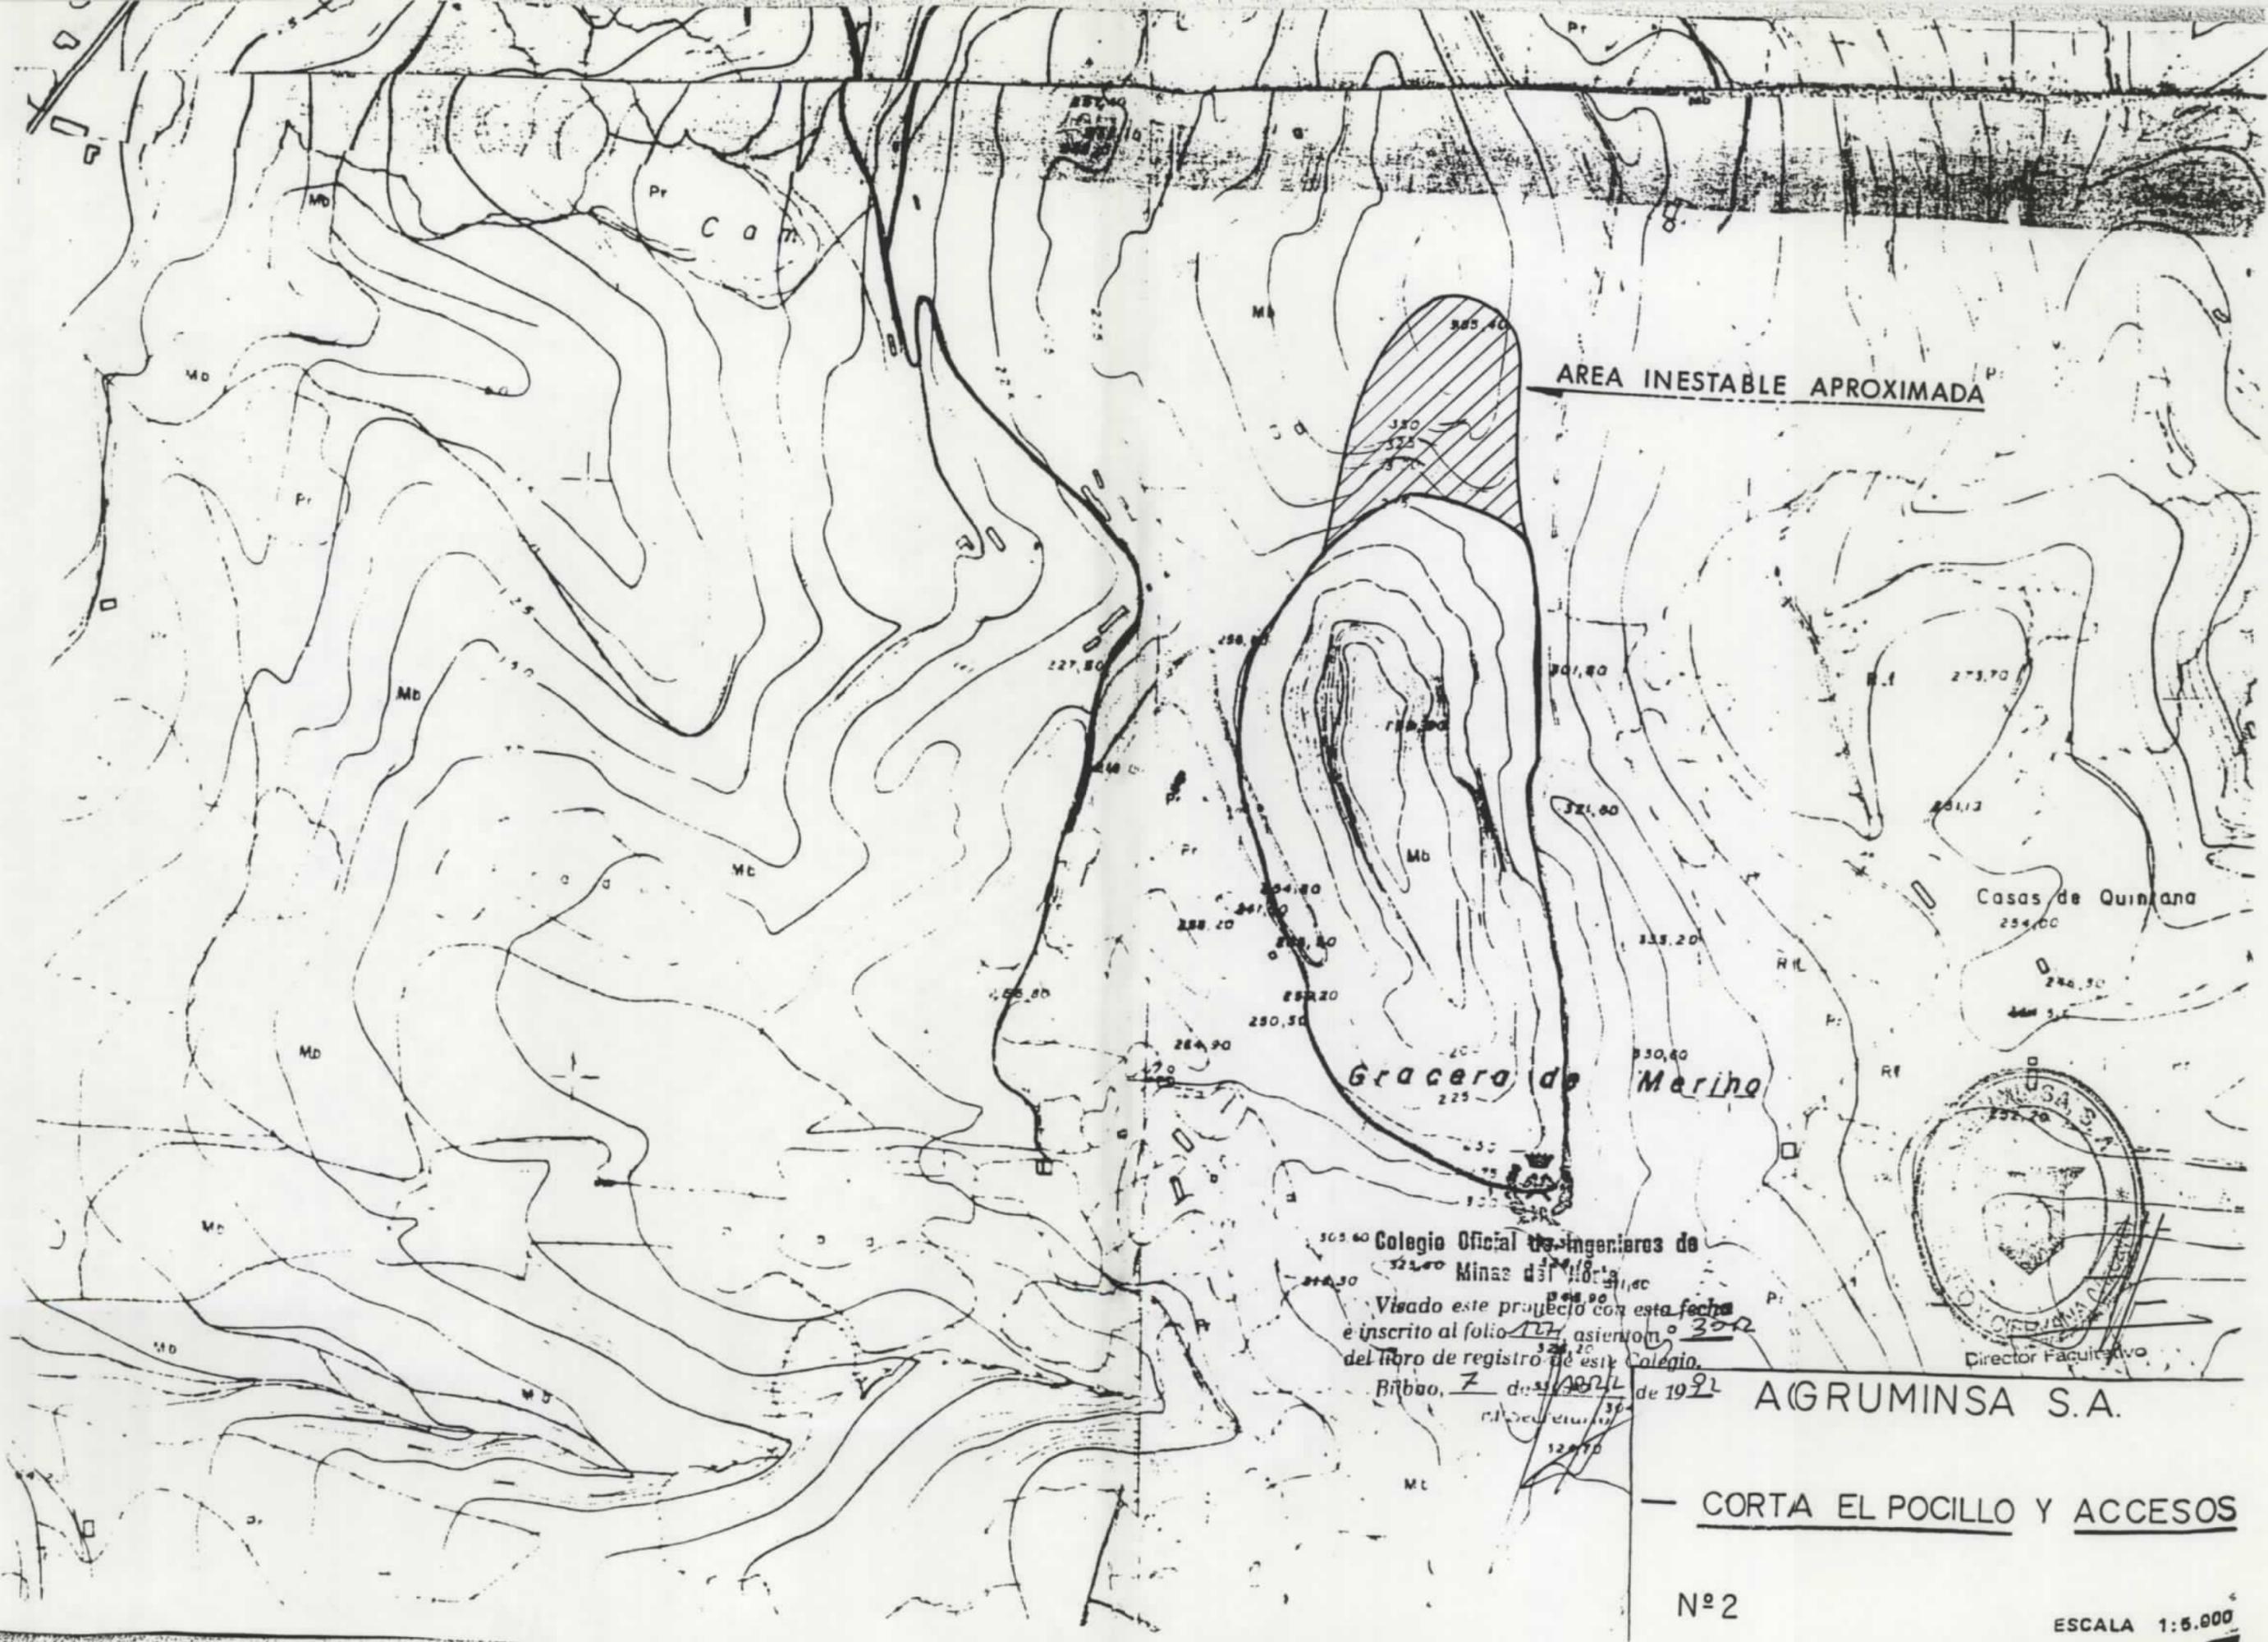
Nº 2

Se incluye plano nº 2 tomado del proyecto, en el que se ha añadido al perímetro de la corta el de la zona Norte agrietada, resultando un perímetro total a proteger superior a los 2 km y uná superficie aproximada de 148.000 m².

AREA INESTABLE APROXIMADA

También hay que incluir el cercado de la zona agrietada y con hundimientos del Pico del Aro, bien en cada punto de riesgo, o mejor en su conjunto.

En consecuencia, procede que el proyecto sea revisado en este sentido, tal como se ha comunicado a la entidad explotadora, incluyendo el cercado duradero de los taludes y zonas con riesgo de caídas.

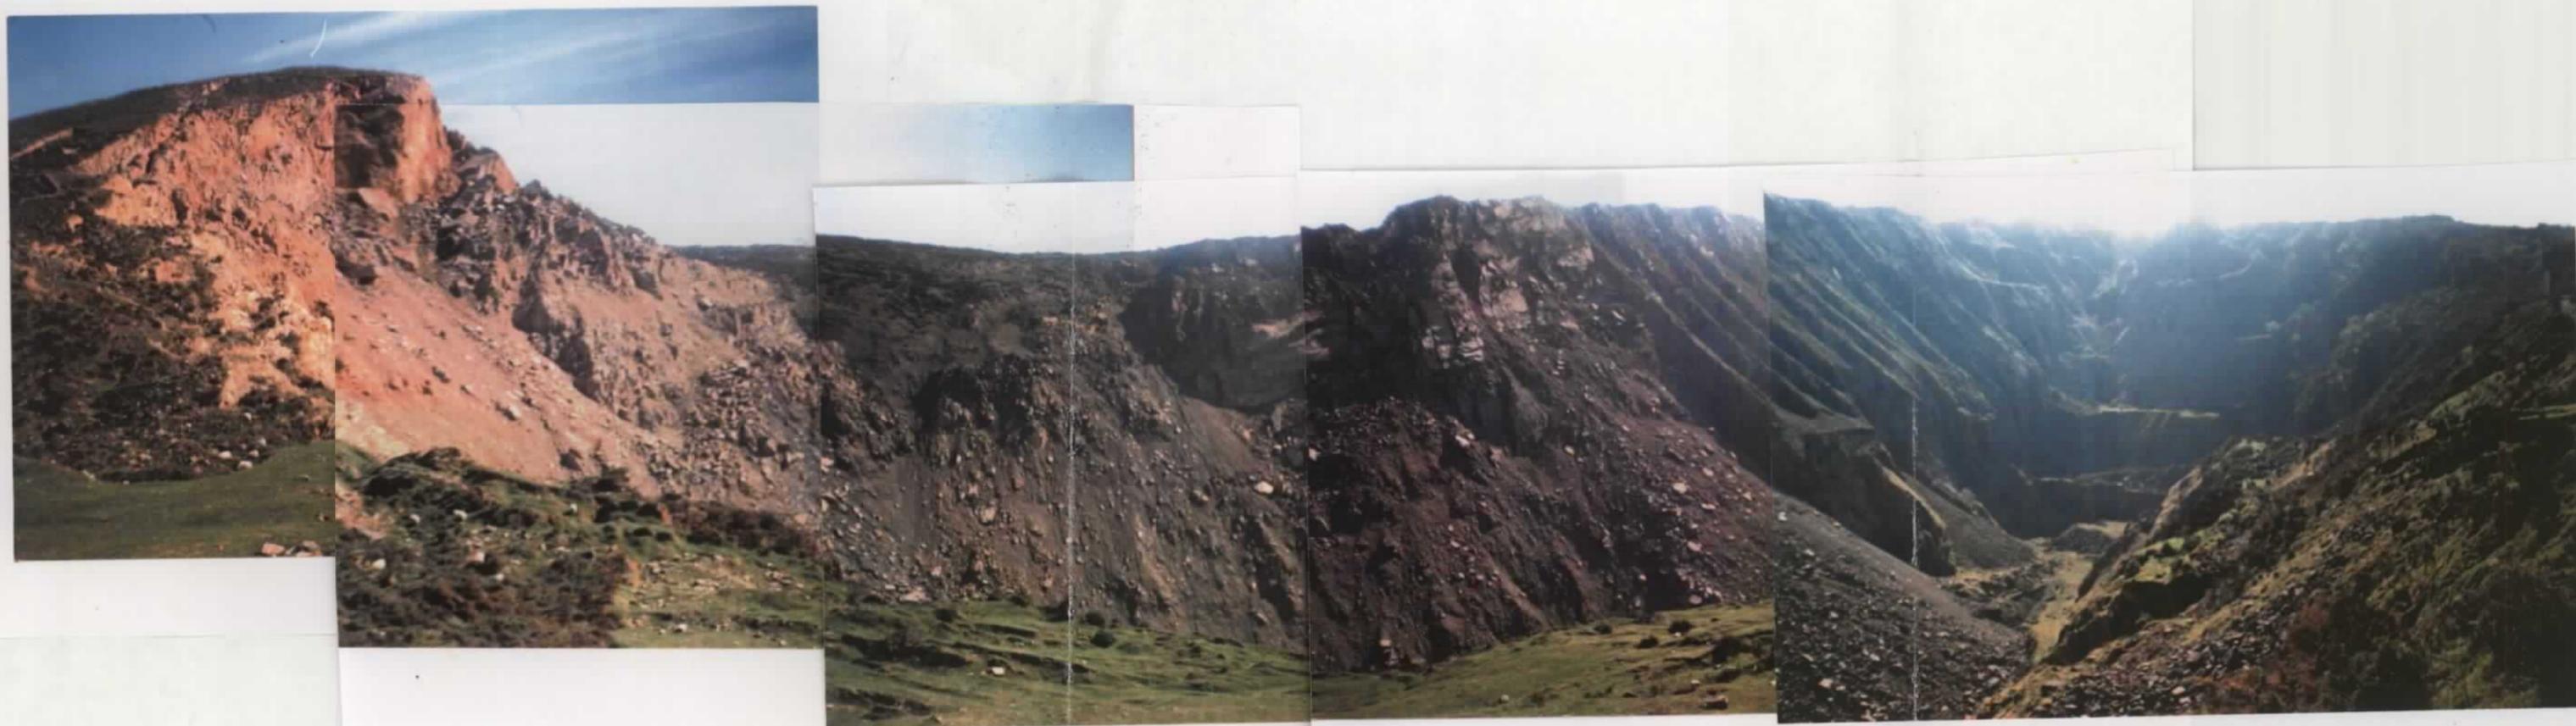
Documentación fotográfica facilitada por la Dirección Provincial.
Composición en secuencia no seriada
Zona agrietada en la parte superior izquierda

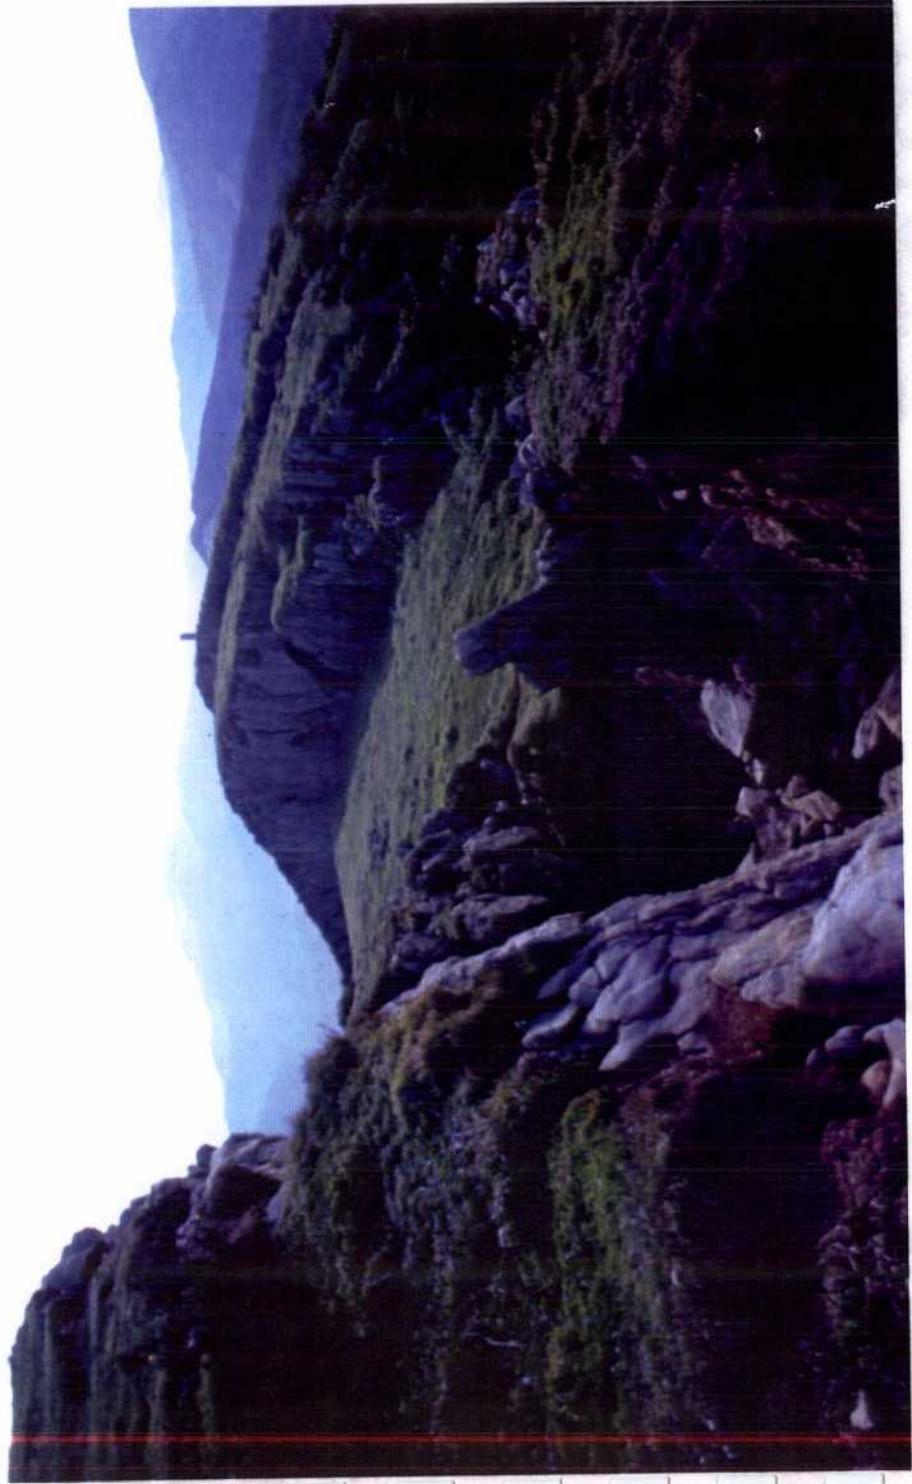
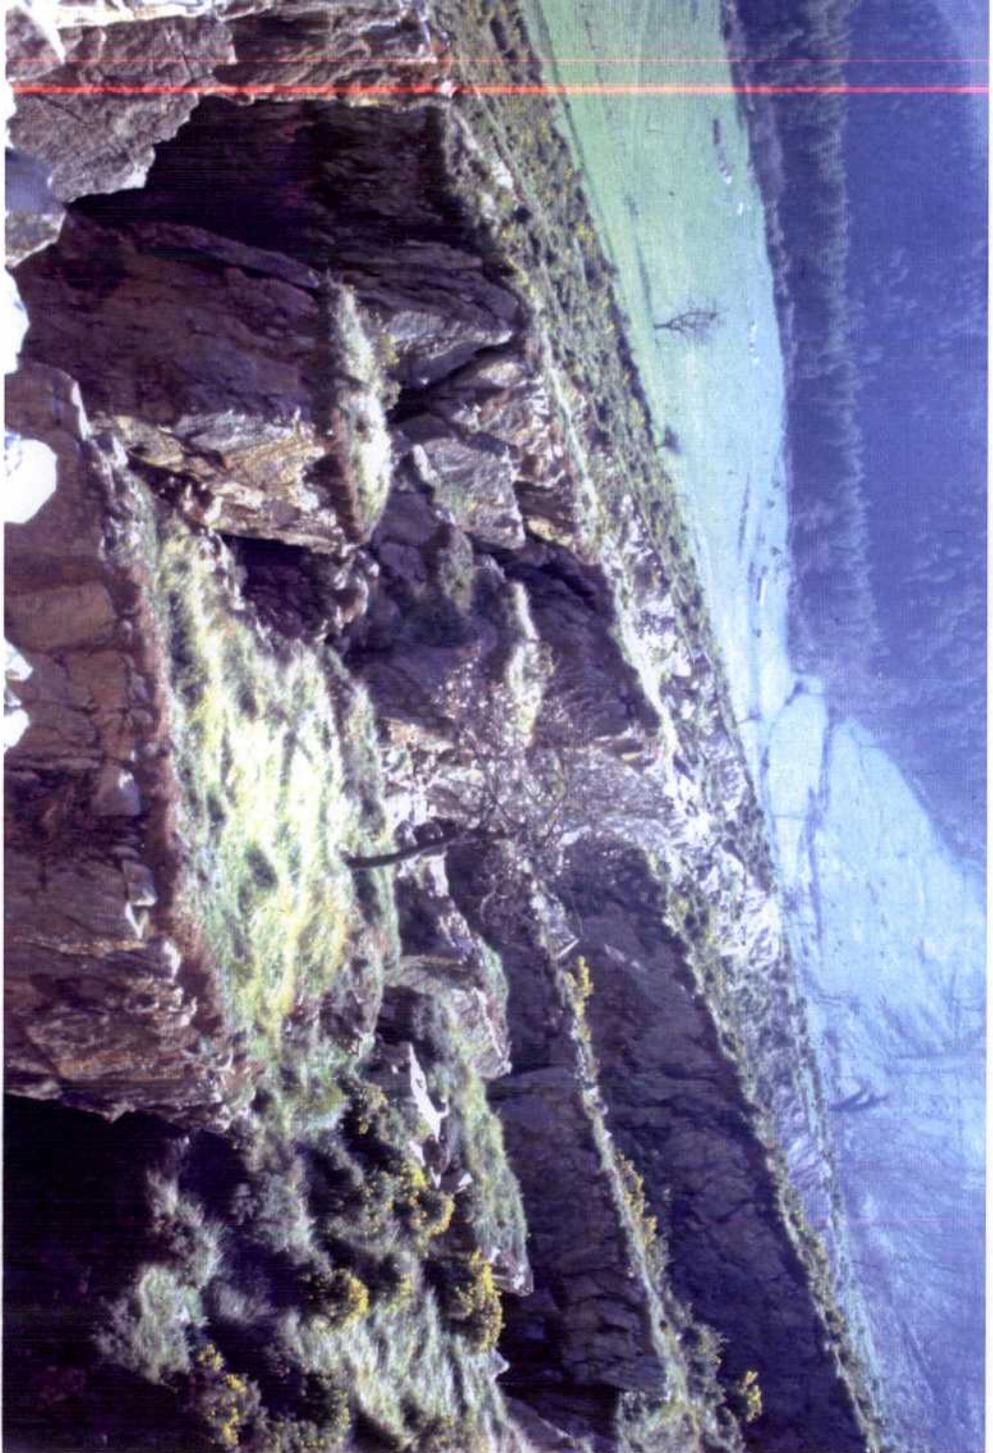
A consecuencia de estos hundimientos el vértice geodésico del Instituto Geográfico, denominado Alto de Campoezquerra, de cota 385,40 m se encuentra desplazado verticalmente más de 8 m.

* En las dos primeras fotografías se aprecia la zona de hundimientos que afectan al vértice del Mapa Topográfico Nacional.

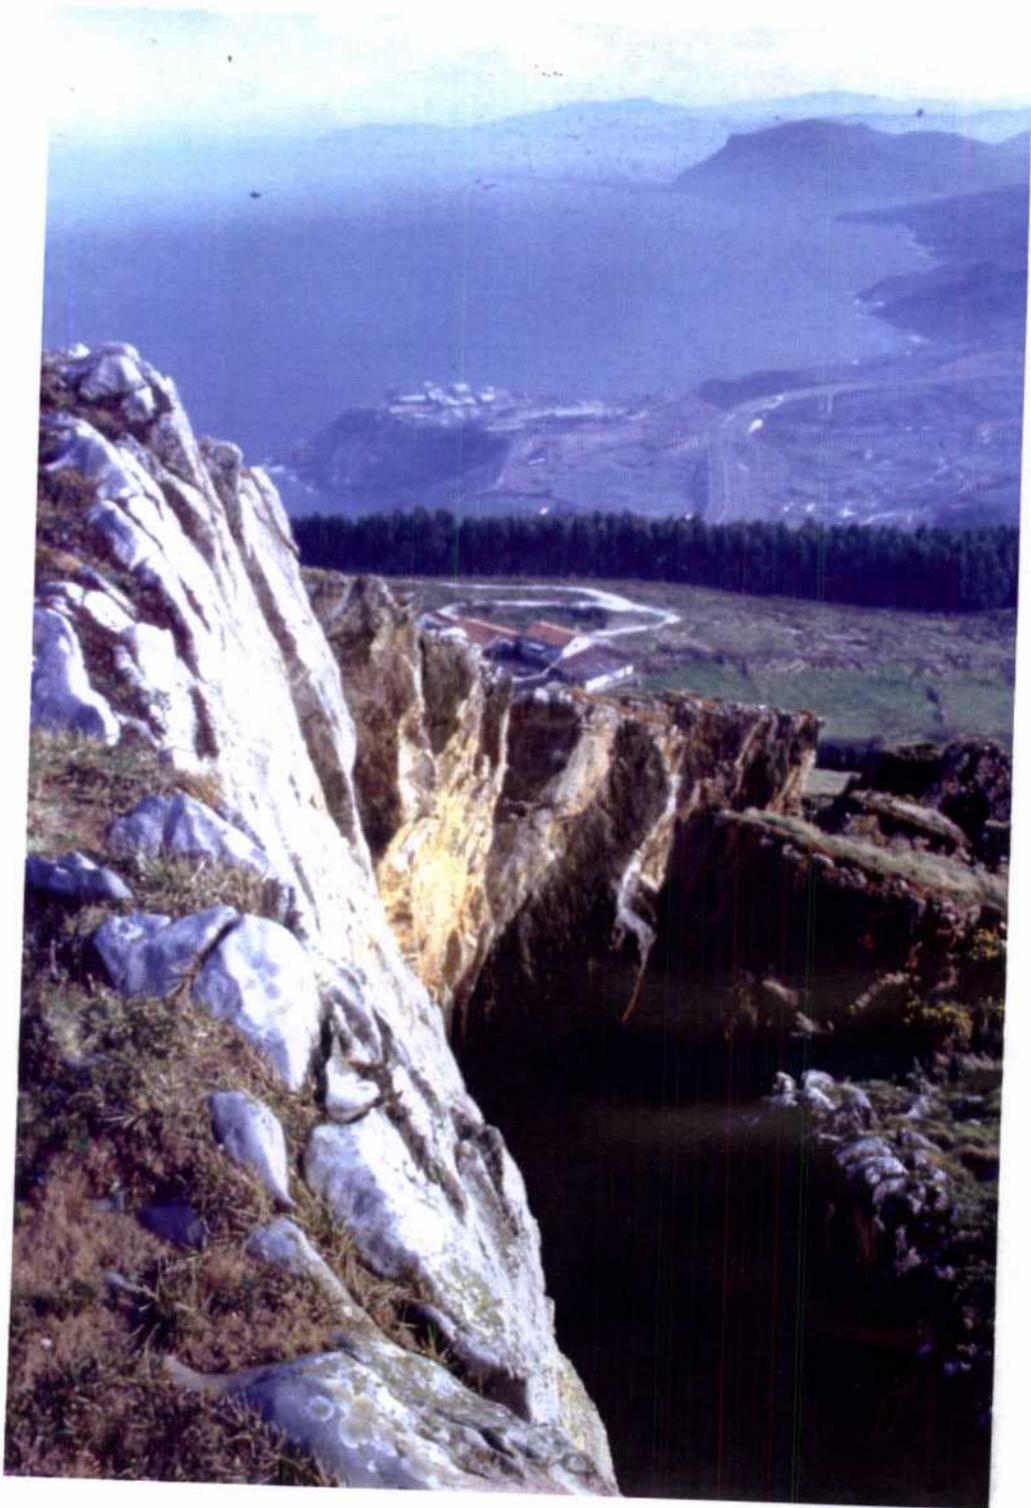
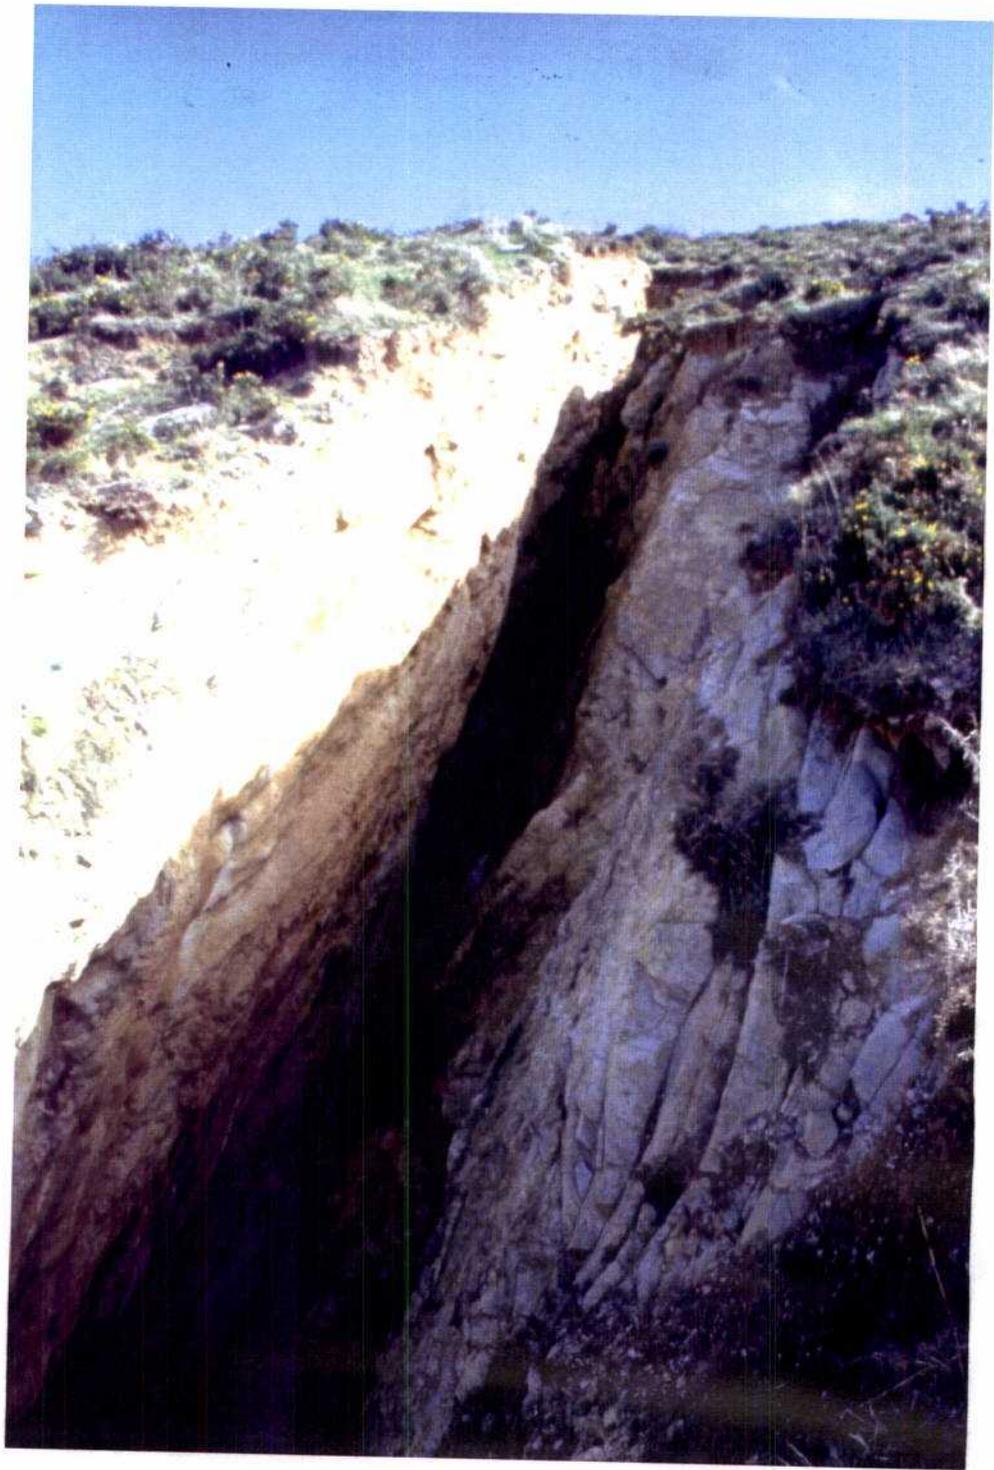
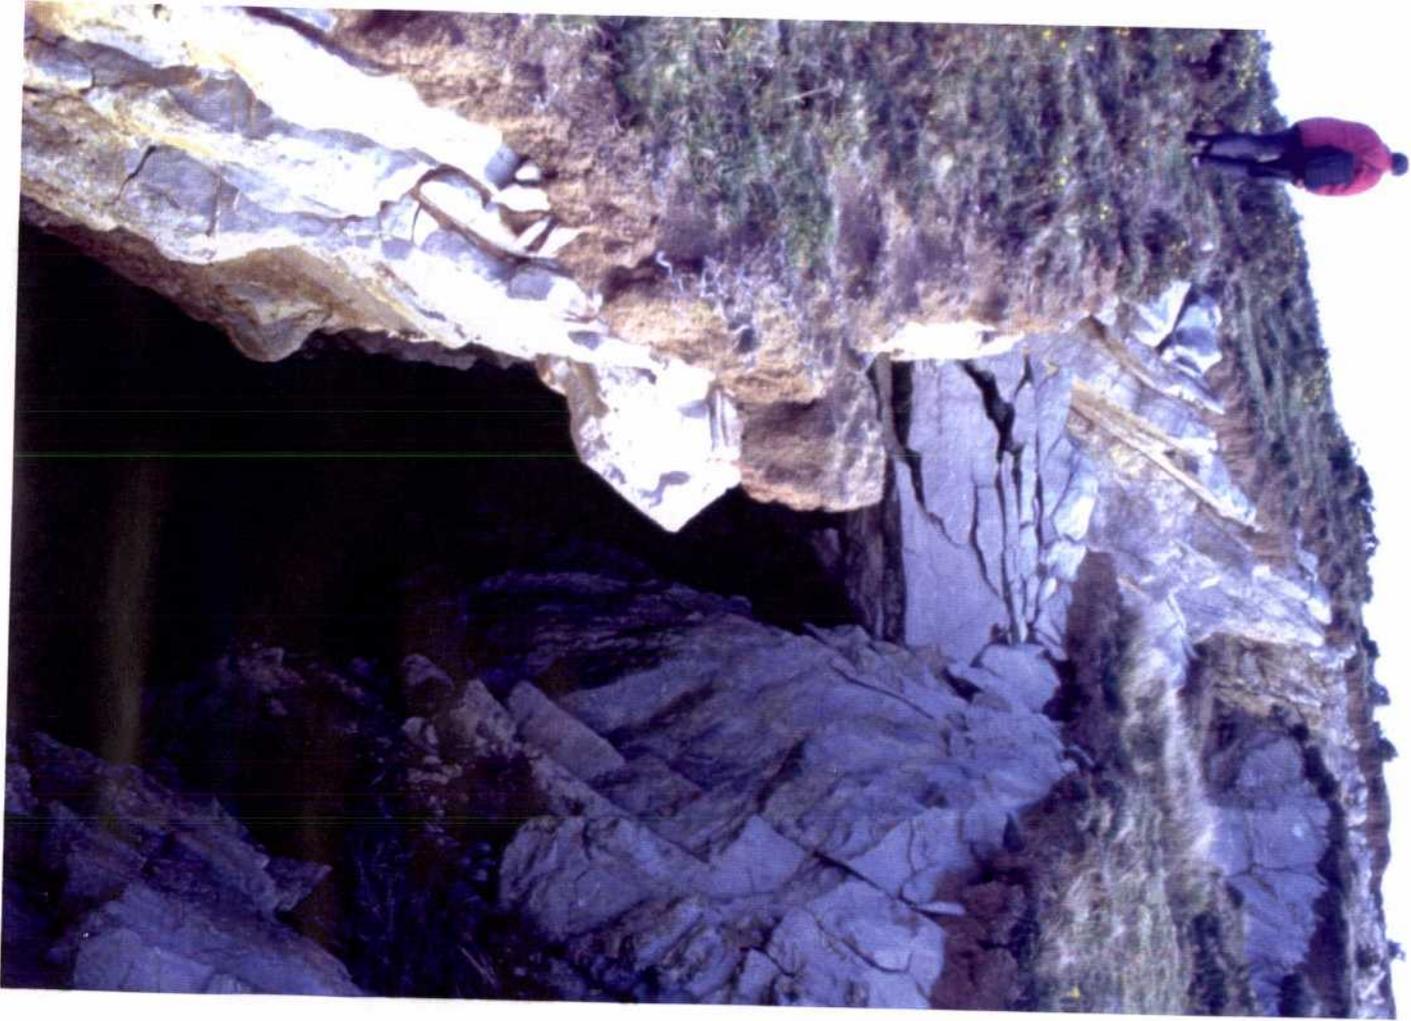
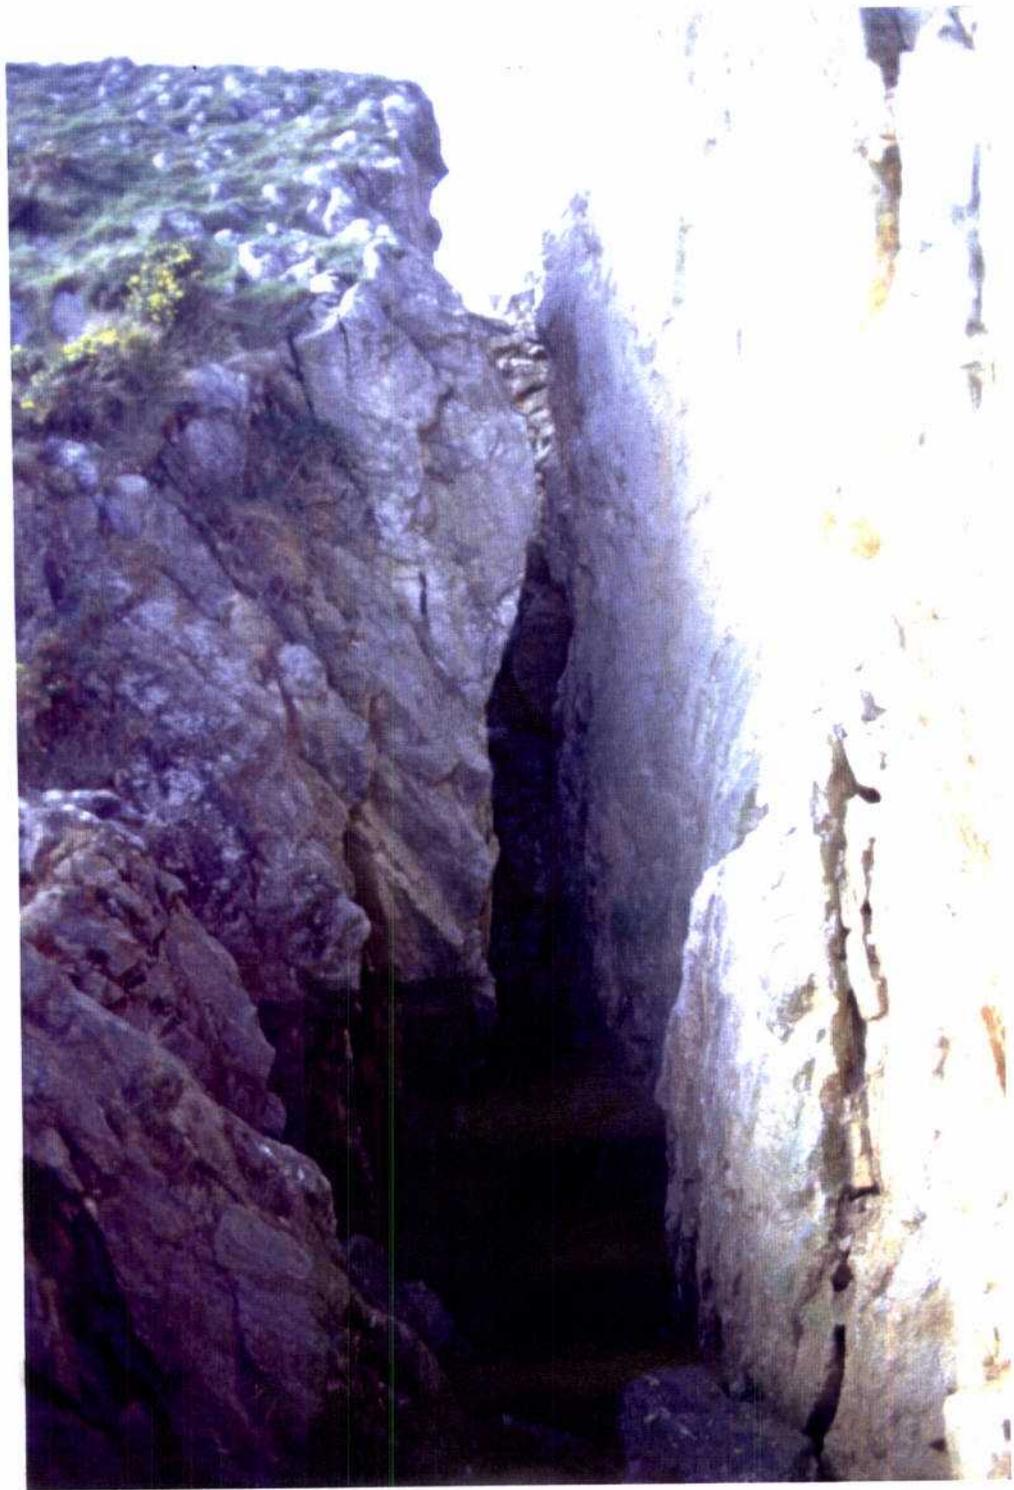
de interior que inestabilizan un área aproximada de 22.000 m² con grietas de tracción, siguiendo planos de fractura ortogonales a la estratificación, con más de 5 m de apertura y profundidades superiores a los 30 m, existiendo masas rocosas con desplazamientos subverticales superiores a los 10 m siguiendo el plano de estratificación y apareciendo, asimismo, al menos una cubeta de subsidencia con forma de elipse en la ladera del monte.

* En el resto, detalle de las zonas agrietadas.

La prescripción se debe ampliar a los altos del Pico del Aro, al Norte de la corta, en los que se ha detectado la presencia de grietas, rechupes y cubetas de hundimiento de profundidad indeterminada, con un riesgo añadido por inadvertencia.
