**ESTUDIO PARA CORRECCION  
DE INESTABILIDADES POR  
DESPRENDIMIENTOS EN  
LOS JARDINES DEL MURO**

**BENALMADENA PUEBLO (MALAGA)**

**Este informe incluye el estudio de las inestabilidades rocosas por desprendimiento en el paraje denominado Los Jardines del Muro, en Benalmádena Pueblo (Málaga), en respuesta a la solicitud realizada al Instituto Tecnológico Geominero de España por el Gobierno Civil de Málaga.**

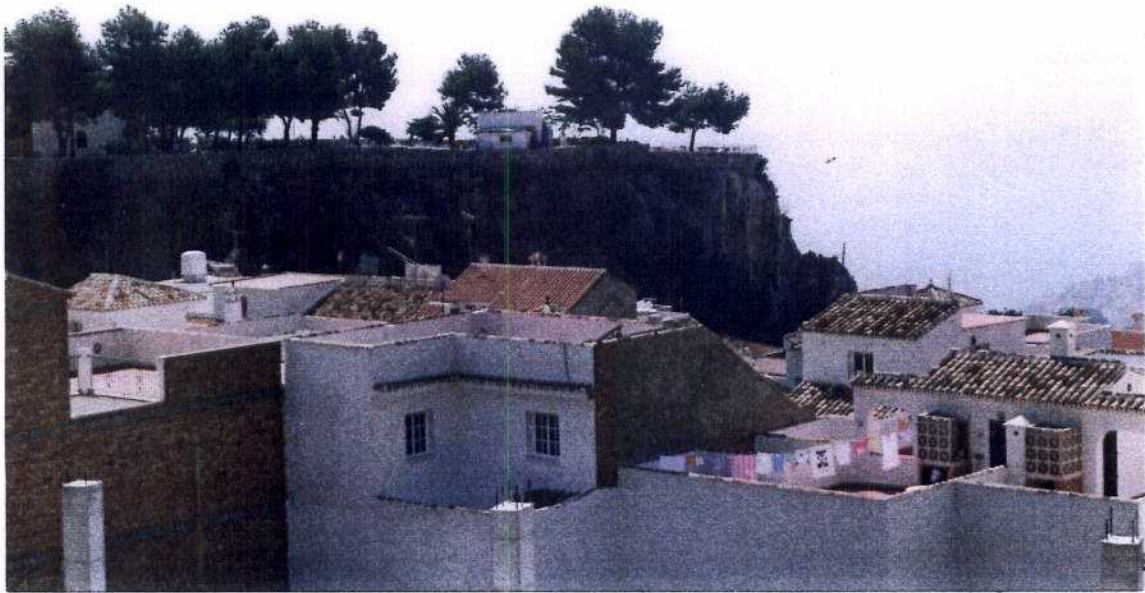
La ladera W es muy escarpada (Fotografías 1 y 3), de unos 20 m de altura, y por ella discurre una escalera de subida a la parte alta. A su pie discurre una carretera muy transitada. En esta zona aparecen bloques inestables fracturados y en voladizo.

**Fotografía 1.** Vista general de la ladera W, escarpada y con un talud muy verticalizado.

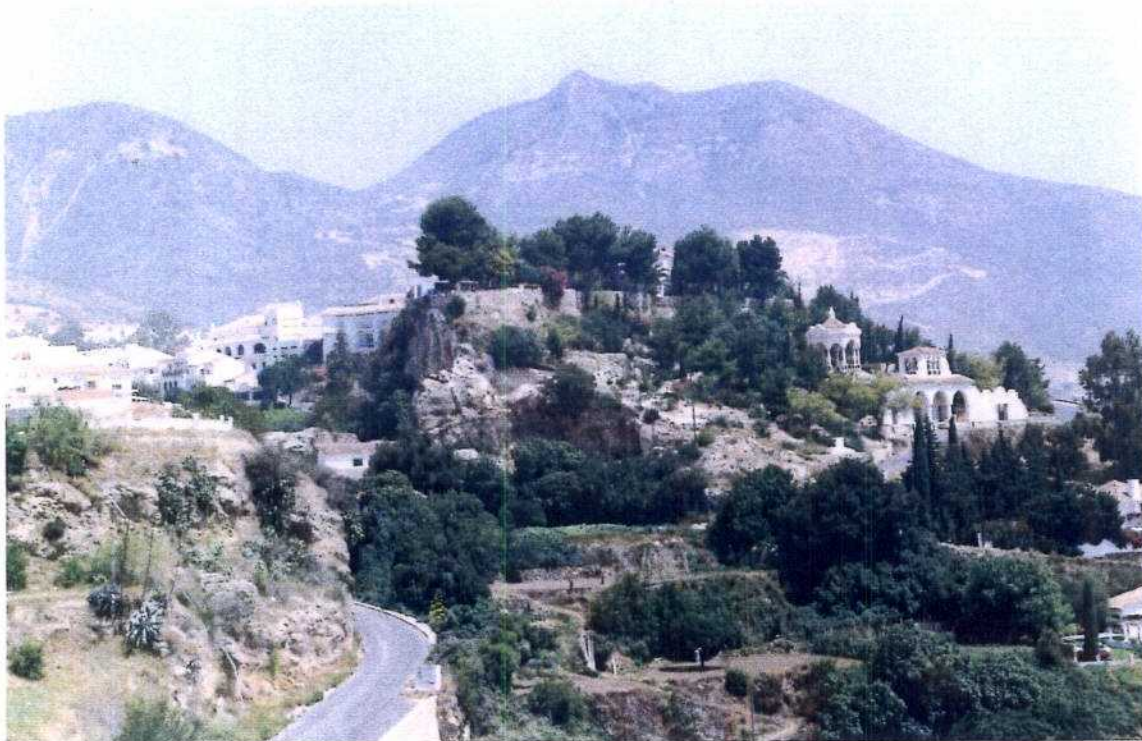
La ladera SE es la más suave, y sobre ella han sido realizados unos jardines con senderos, estanques (que en el momento de la visita se encontraban secos) y un templete (Fotografía 2).

**Fotografía 2.** Vista general de la ladera natural SE, con pendiente suave mucho menor que la W. La pared o ladera S aparece como un cortado del montículo.

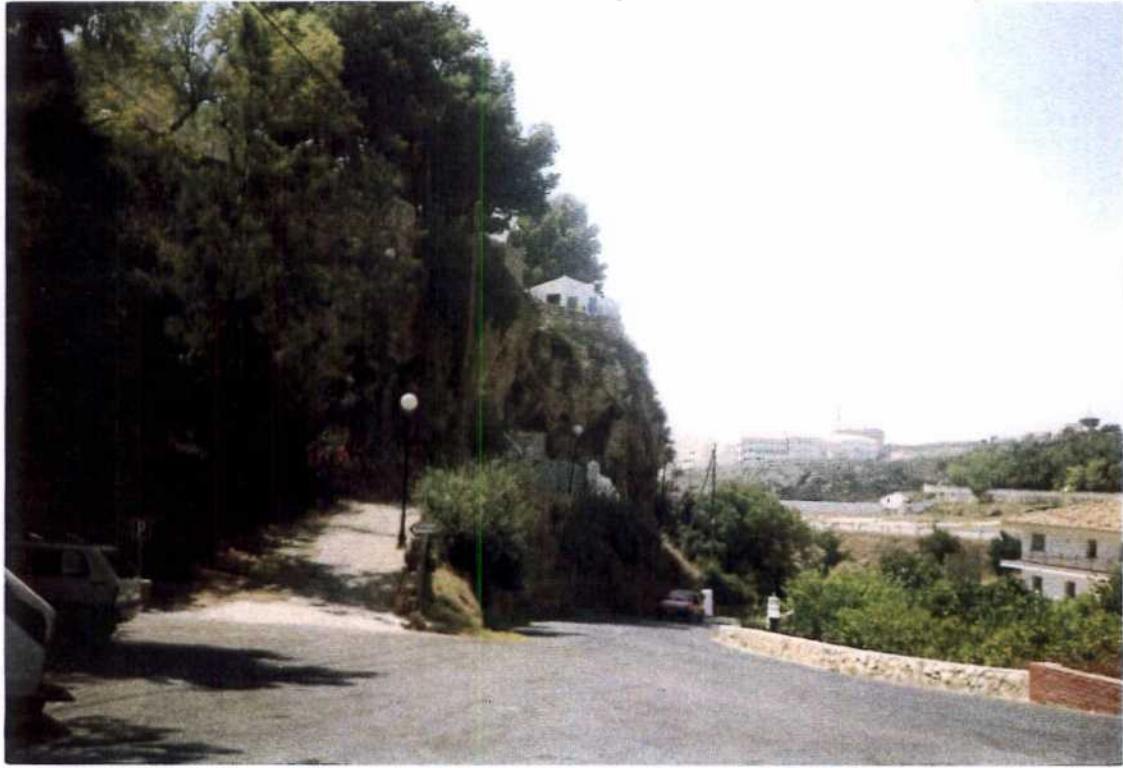
**Fotografía 3.** Vista general de la ladera W, con la carretera y el camino a su pie.

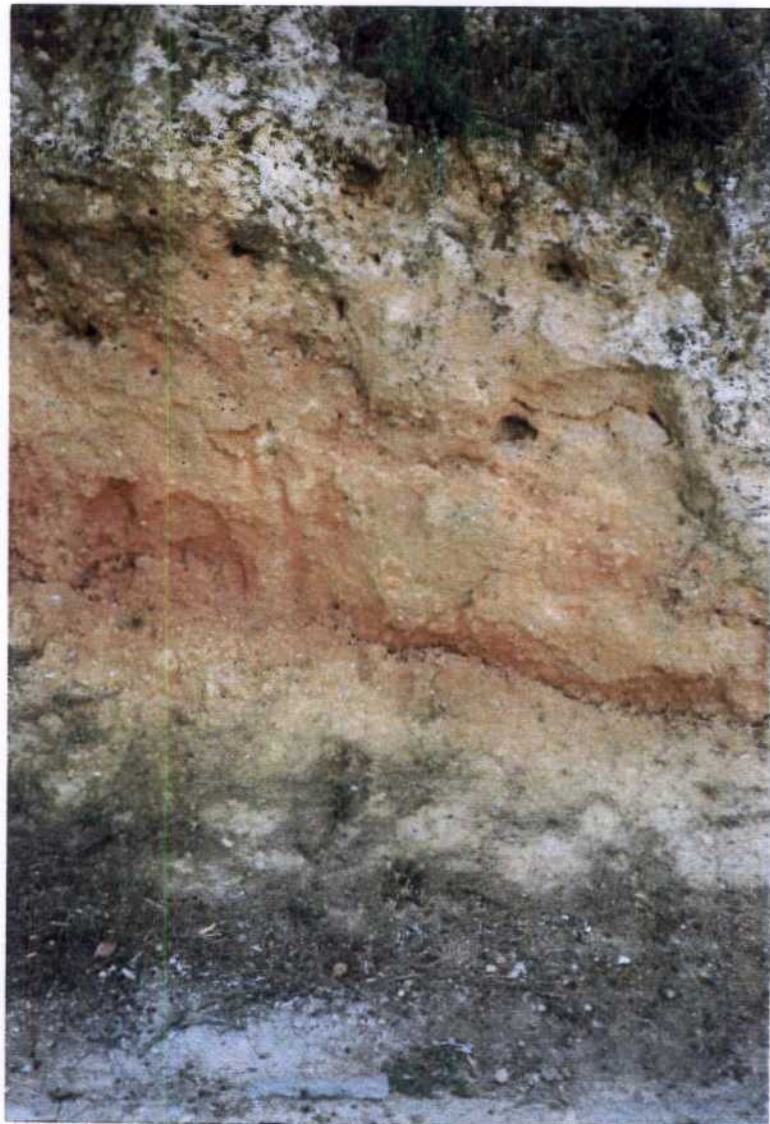
Los travertinos aparecen apoyados sobre unos conglomerados (Fot. 4), y están afectados por gran número de fracturas, fundamentalmente verticales y subverticales. Aparecen zonas duras calcáreas y zonas terrígenas blandas muy fracturadas y erosionadas.

**Fotografía 4.** Materiales conglomeráticos de base sobre los que se apoya la masa travertínica.

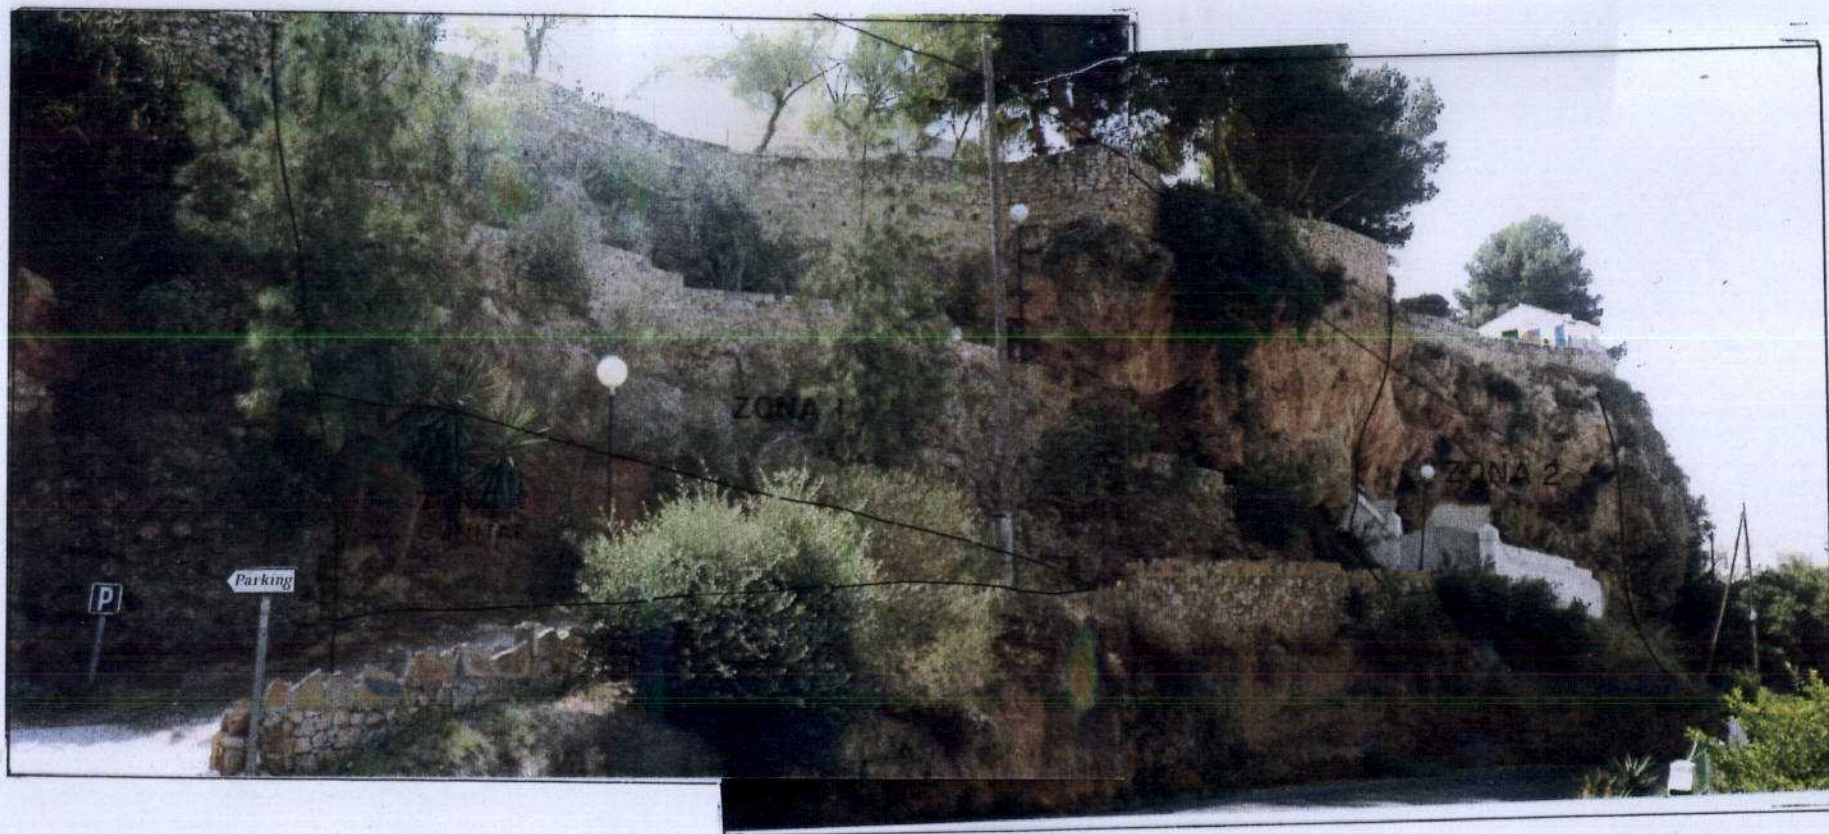
Abarca, en la ladera W, desde el inicio del muro de piedra del camino que conduce a las escaleras (que parte del aparcamiento), hasta la puerta metálica que hay al final de este camino (Fotografía 5 y Plano 1).

Fotografía 5. Vista de la ladera W. abarcando las zonas 1 y 2

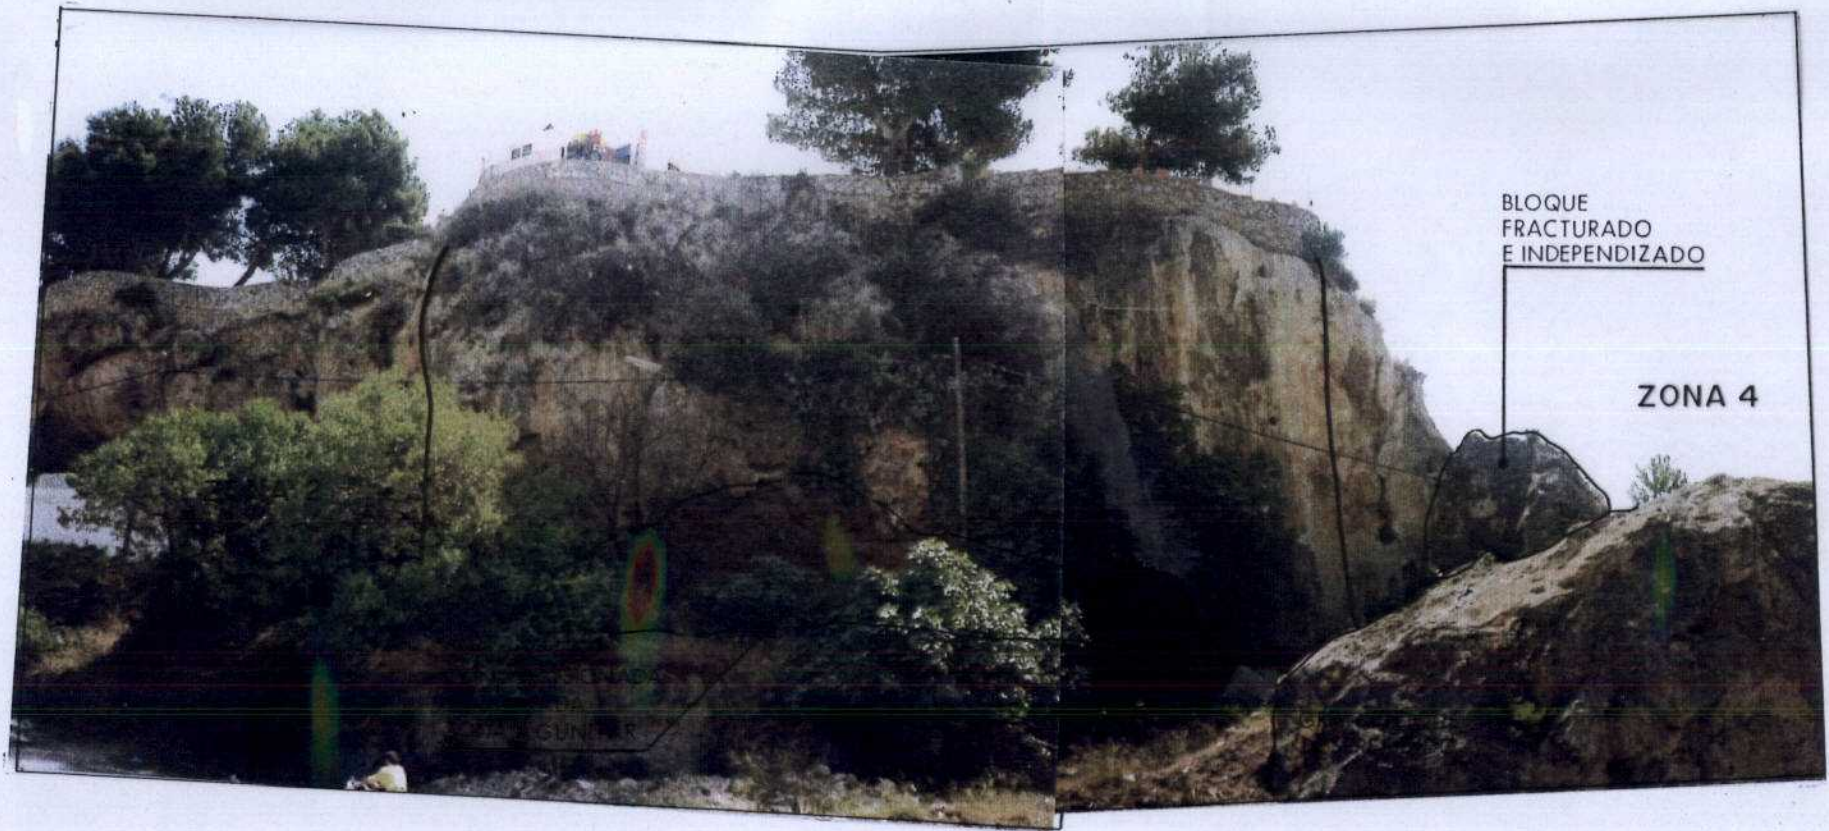
En esta zona aparece un gran bloque desprendido situado a pie del talud, junto a la carretera, y que posiblemente proviene de la unión entre las zonas 3 y 4, donde el talud presenta una gran concavidad (Fot. 6 y 9).

BLOQUE  
FRACTURADO  
E INDEPENDIZADO

Fotografía 6. Vista de las zonas 2,3 y 4 en la ladera W.

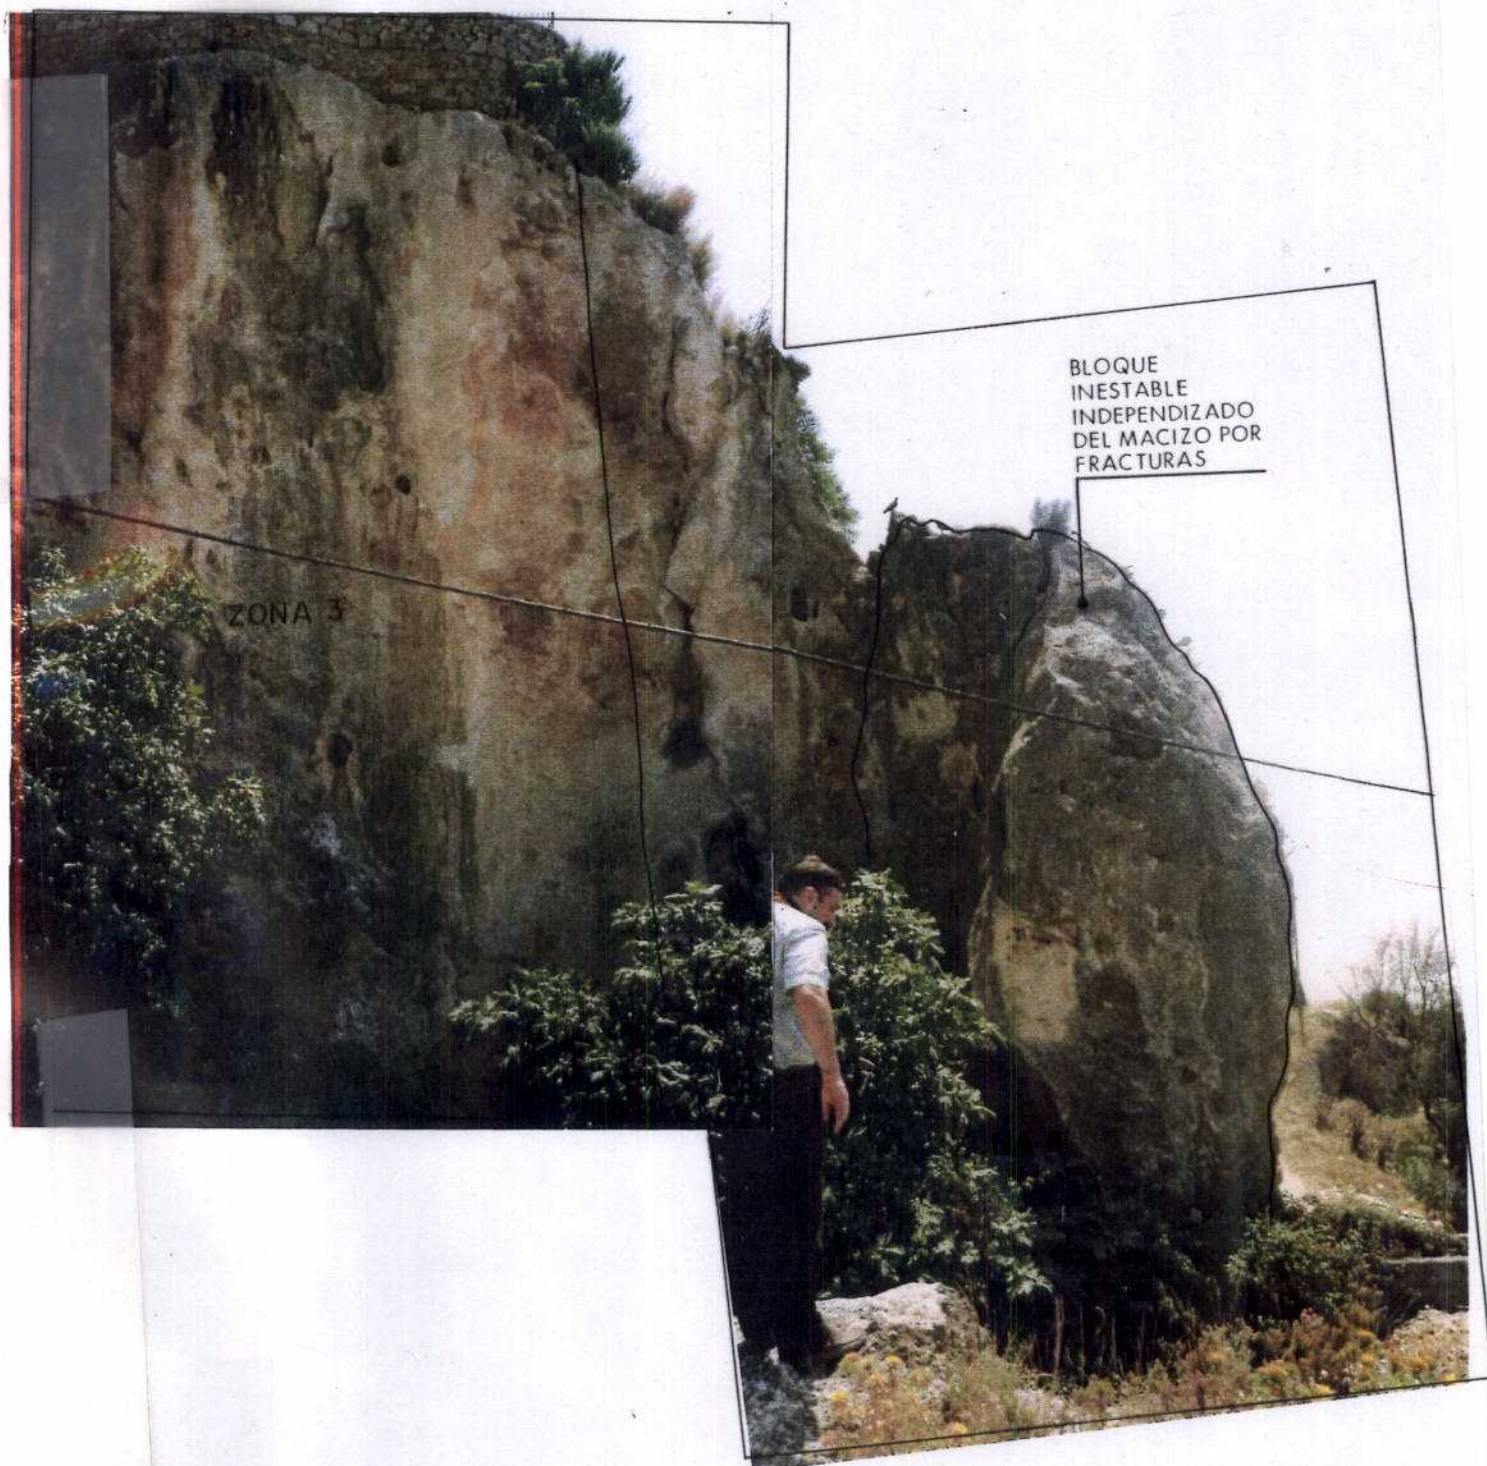
En esta misma zona existe un gran bloque rocoso, independizado del macizo por fracturas y grietas pero formando parte de él, que está en movimiento, como se puede comprobar por el agrietamiento que está produciendo en un canal construido (acequia) y que apoya contra él (Fotografía 7).

Tanto el bloque independizado como la parte del macizo rocoso sobre la que está en contacto, presentan un aspecto más sano en su lado W (es decir, en el contacto con la zona 3; Fot. 7), apareciendo la roca más resistente. Sin embargo al otro lado del bloque y del macizo, en contacto ya con la zona 5, el material aparece más blando y terrígeno, alterado y fracturado (Fot. 8).

Fotografía 7. Vista de las zonas 3 y 4, con el gran bloque independizado del macizo rocoso por fracturas.

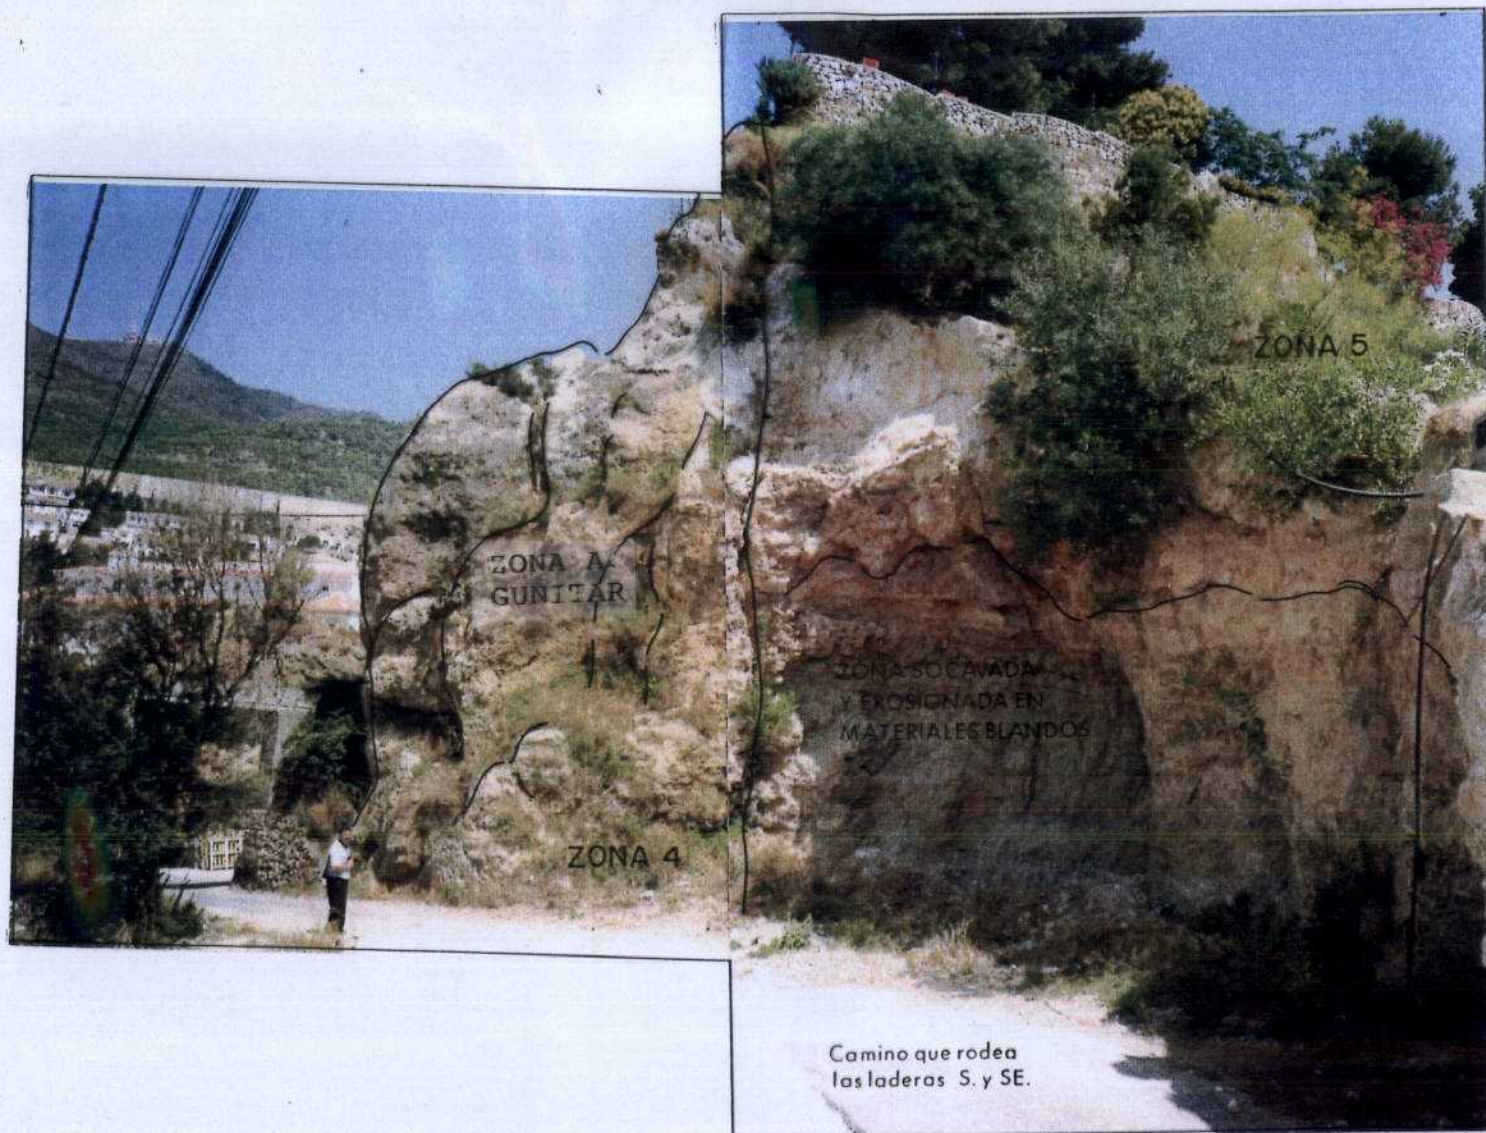
Fotografía 8. Vista de la zona 4 (lado SE.) y parte de la zona 5.

**GUNITADO**, una vez instalados los anclajes, de la pared del bloque en contacto con la Zona 5, que aparece más deteriorada y con materiales alterables y fracturados (Fotos 8, 4.4, 4.5 y 4.6). Deberán ser instaladas, así mismo, las tuberías de drenaje horizontal necesarias.

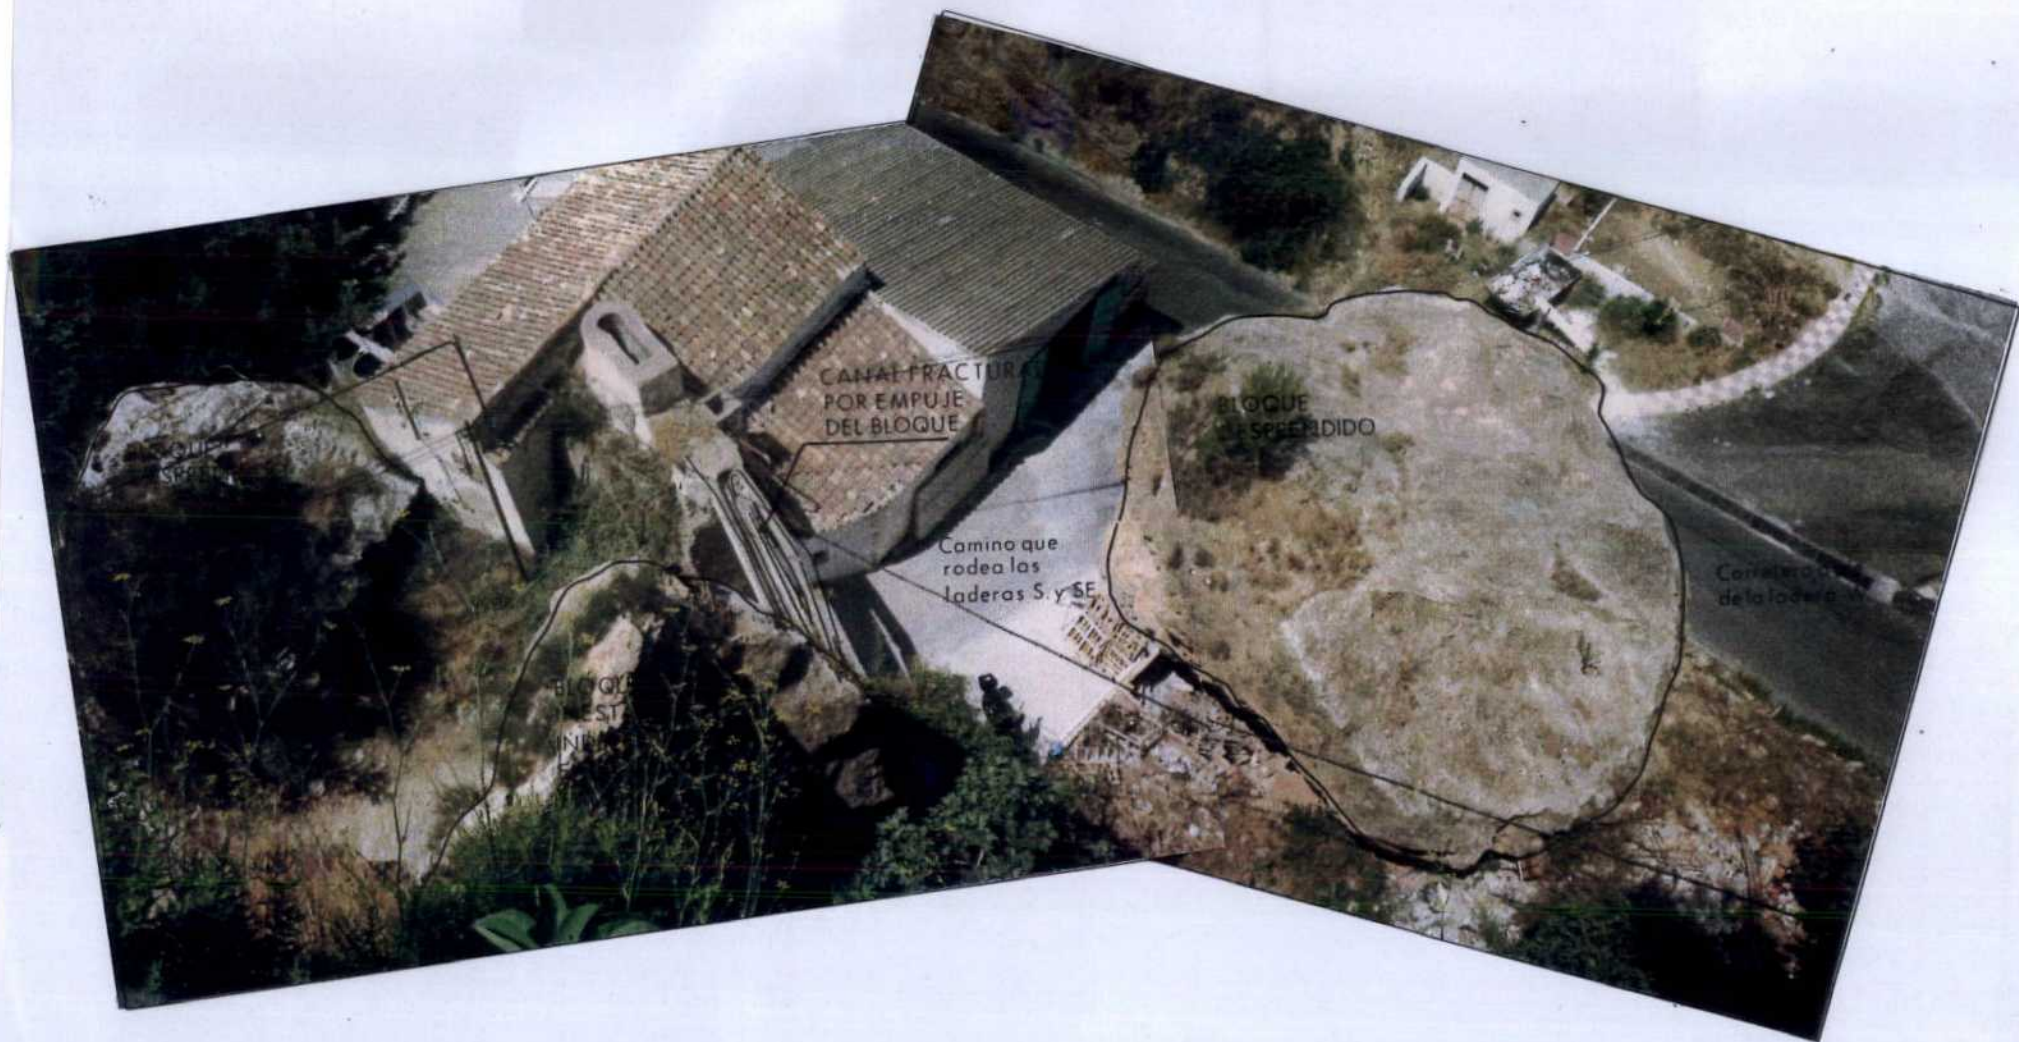
En la zona de estudio se han venido produciendo desprendimientos desde hace años. En la actualidad, además de pequeños fragmentos rocosos caídos distribuidos por las bases de las laderas, se pueden observar varios grandes bloques rocosos (de varias decenas de m<sup>3</sup>), depositados a pie de la pared S (Fotografía 9).

Fotografía 9. Vista de la base del talud desde lo alto del vertice S. del promontorio.

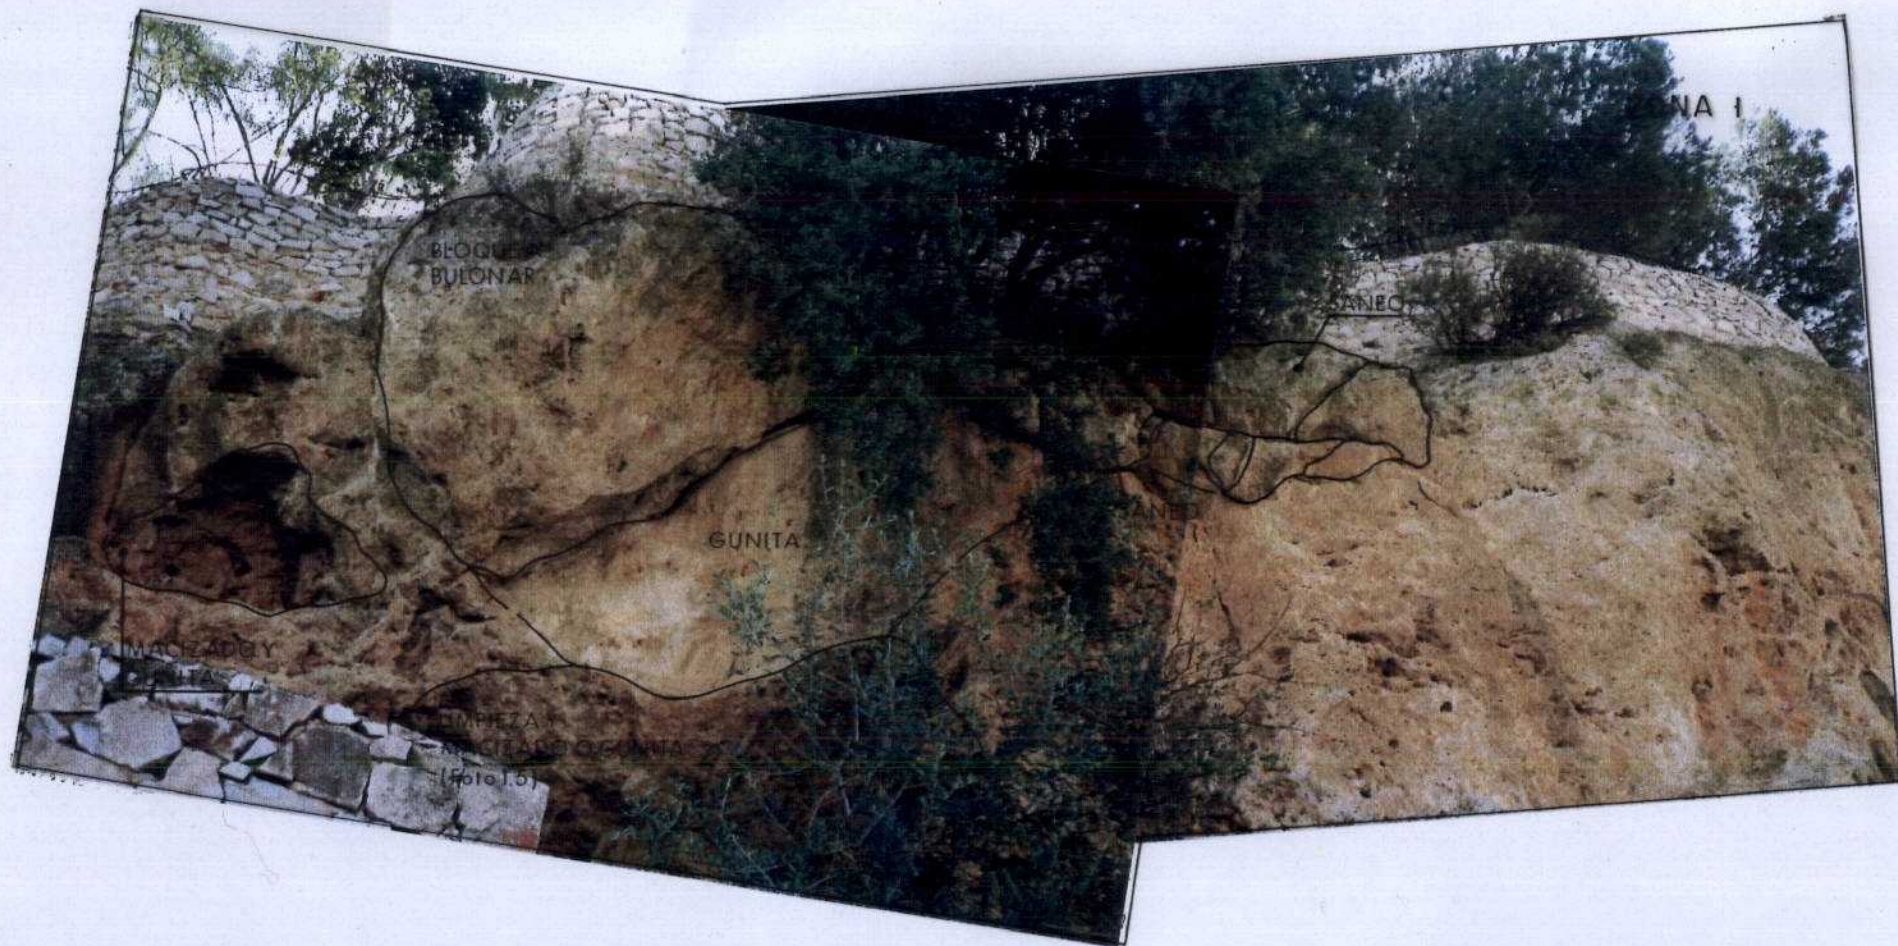
Fotografia 1.1. Vista de la parte superior de la zona 1.

En la parte superior del talud, a base del muro de los jardines, aparecen zonas socavadas y bloques agrietados y sueltos (Fotografía 1.1). Esta zona aparece karstificada con numerosas cavidades y socavaciones. La parte del talud junto a la Zona 2 aparece más sana a excepción del pie socavado (Fot. 1.4).

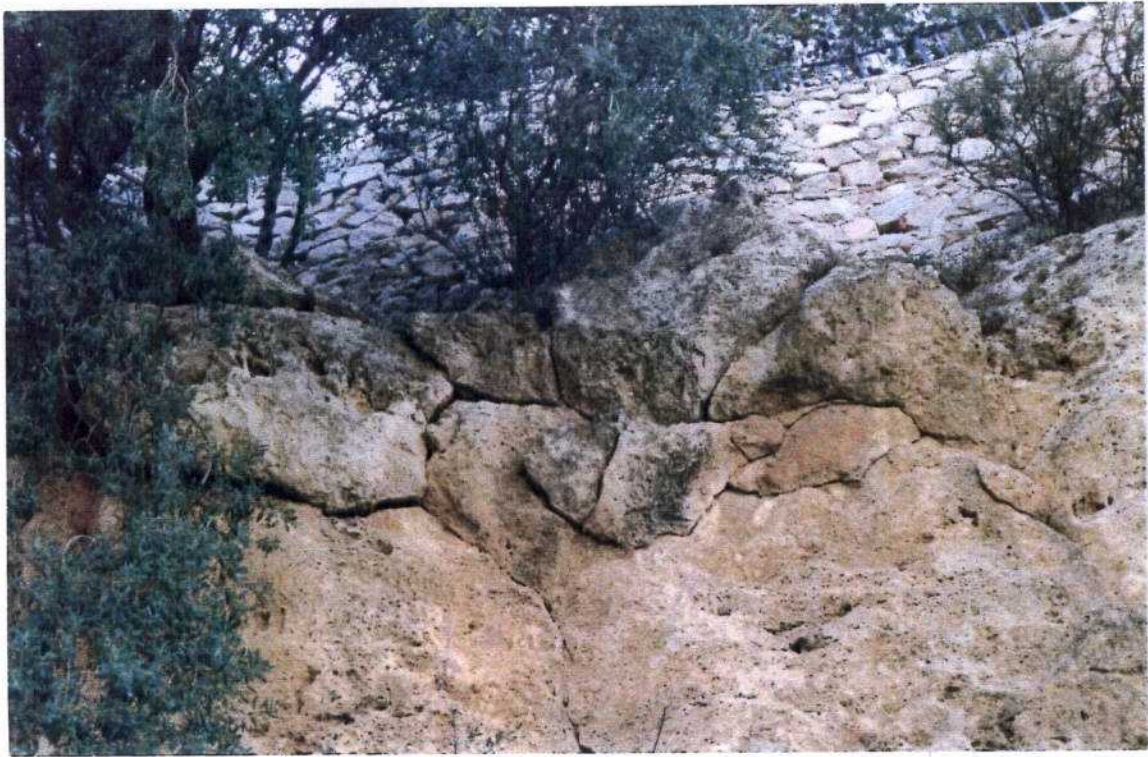
El mayor peligro lo constituye un conjunto de bloques sueltos que aparecen entrelazados con las raíces de unos olivos en lo alto del talud y bajo el muro de piedra de los jardines; pueden sufrir desprendimiento afectando a los caminantes. La caída de otro gran bloque que aparece a su izquierda daría lugar a la inestabilidad y rotura (por falta de sustentación de la base) del citado muro, a parte del peligro para las personas y vehículos que transitaran por la carretera, hasta la que podría llegar debido a su importante volumen.

**Fotografía 1.2.** Detalle de los bloques inestables a sanear de la parte superior de la Zona 1. Bloques en parte sujetos por las raíces de los árboles a eliminar.

Los trabajos de saneo se refieren a la limpieza y retirada de los bloques que aparecen sueltos y con gran riesgo de caída. Al ser bloques o lajas pequeñas y tener buen acceso las zonas afectadas, estas labores se pueden realizar a mano, desprendiendo los bloques con alguna herramienta y dejándolos caer. En caso de ser necesario se utilizará algún andamiaje o incluso medios mecánicos (grua) para proceder al saneo. Deberá tenerse cuidado en las zonas donde caigan los bloques, tomando las medidas oportunas para evitar cualquier tipo de daño.

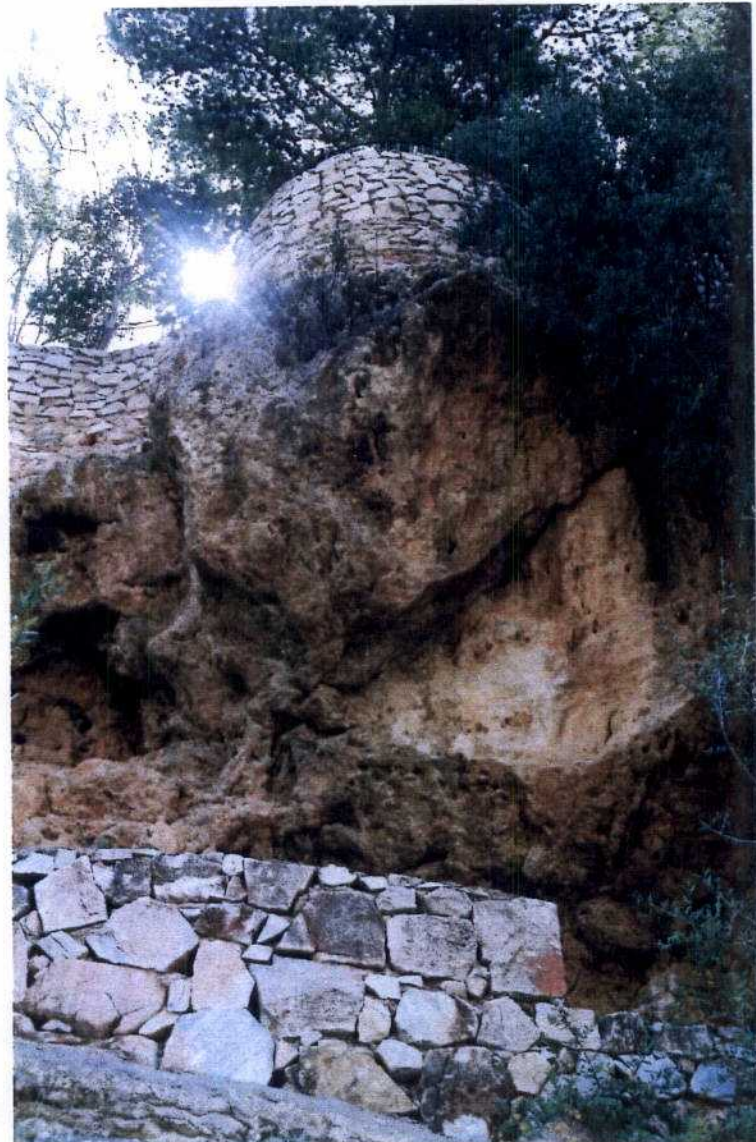
**Fotografía 1.3.** Bloque a bulonar que en parte sirve de sustento al muro de los jardines superiores.

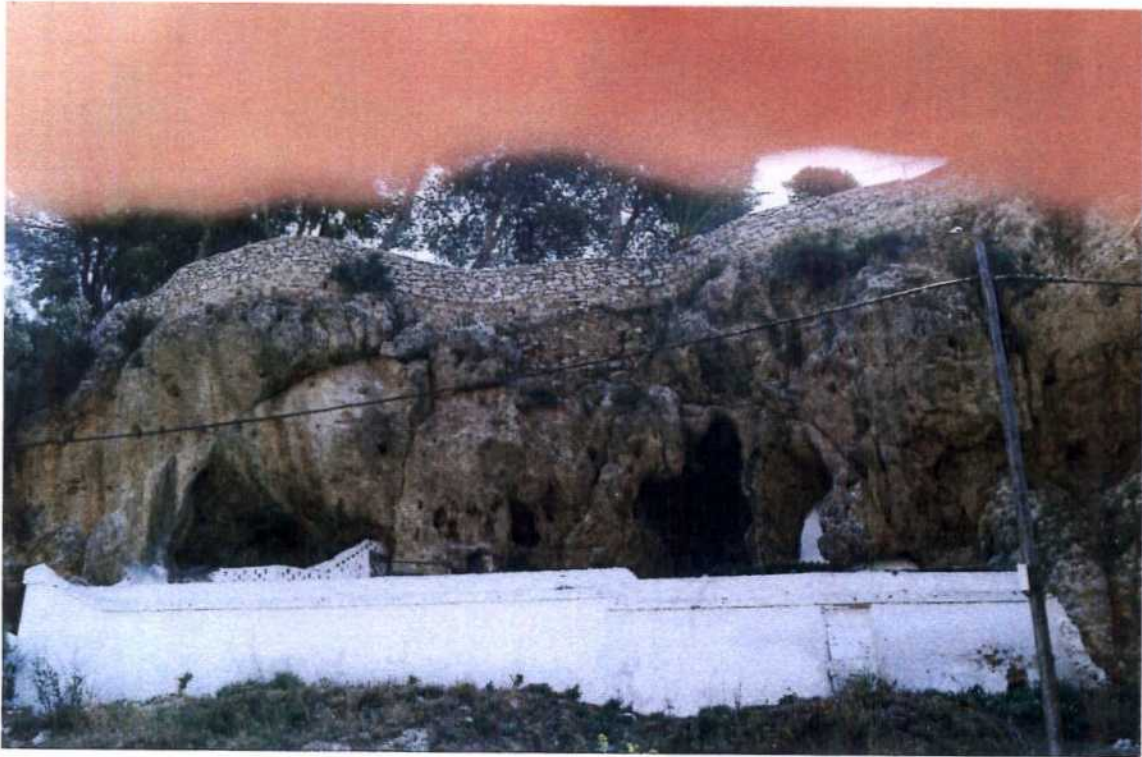
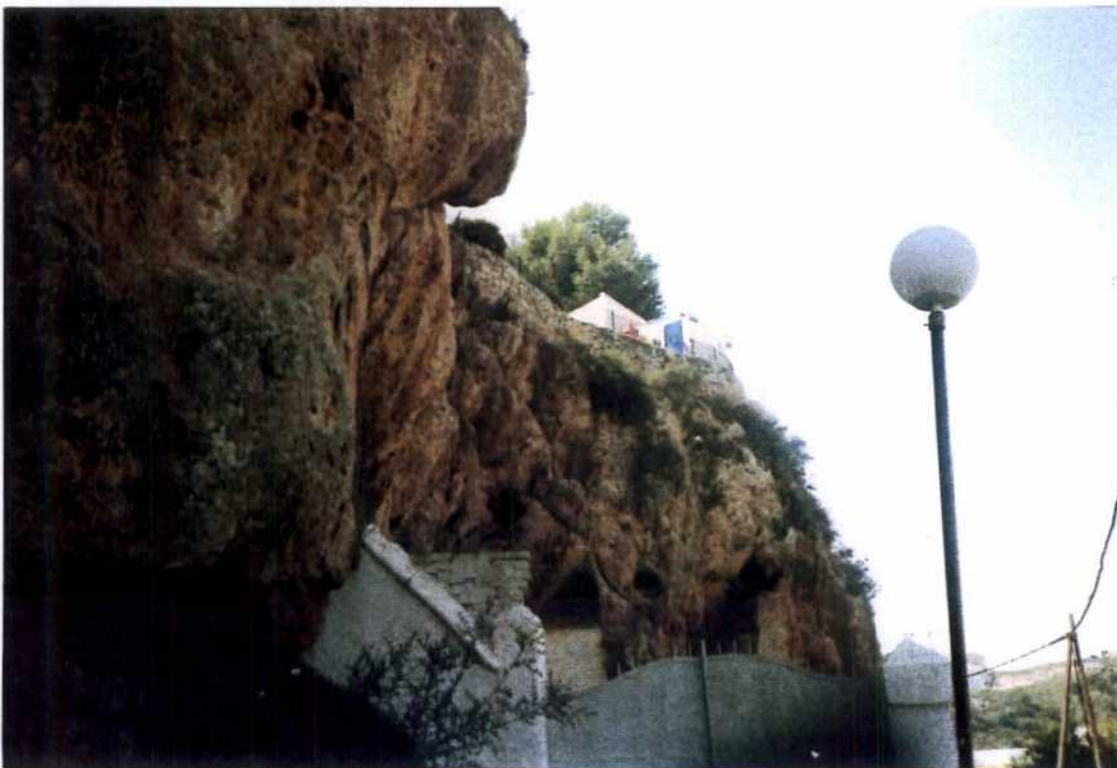
El talud en general es cóncavo y aparece totalmente socavado y erosionado en su mitad inferior, con huecos que se aprovechan como almacén. La mitad superior, sin embargo, no presenta signos de inestabilidad ni bloques con peligro de desprendimiento, apareciendo la roca más sana y resistente (Fot. 2.1 y 2.2).

**Fotografías 2.1. y 2.2.** Vistas de la Zona 2, con las cavidades y socavaciones en la parte inferior del talud, que se han cercado con un muro y puertas. El aspecto del resto del talud es bastante sano, aunque agrietado, sin presencia de zonas blandas .

En esta zona, ante la presencia de grandes cavidades y el aspecto más o menos sano del macizo, se considera conveniente la limpieza y **GUNITADO**, al menos, de la parte inferior afectada por la socavación, donde el material aparece más deteriorado.

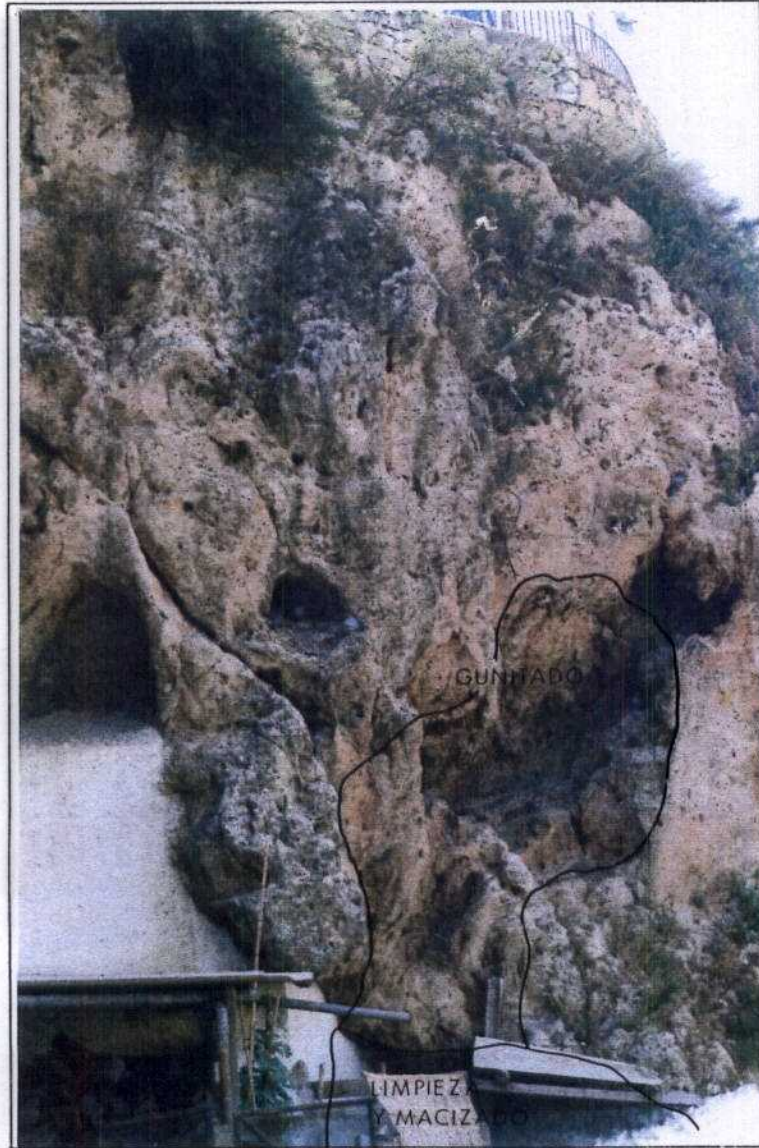
Fotografía 2.3. Vista de la parte derecha de la zona 2

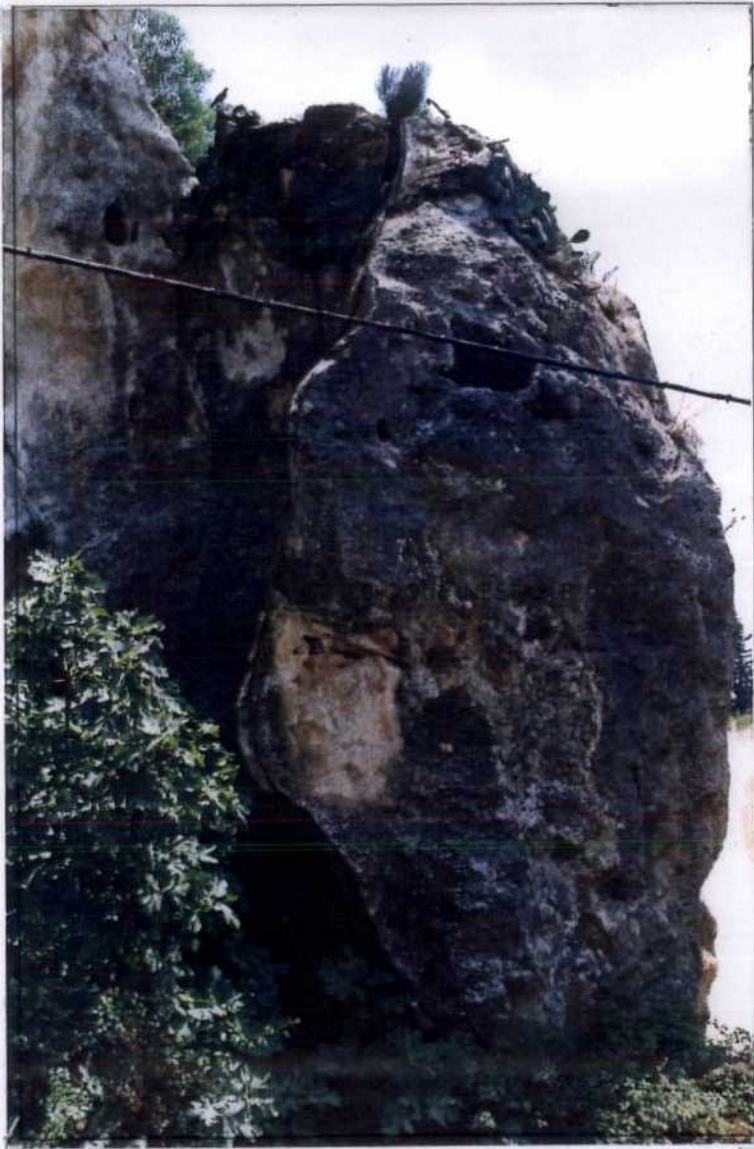
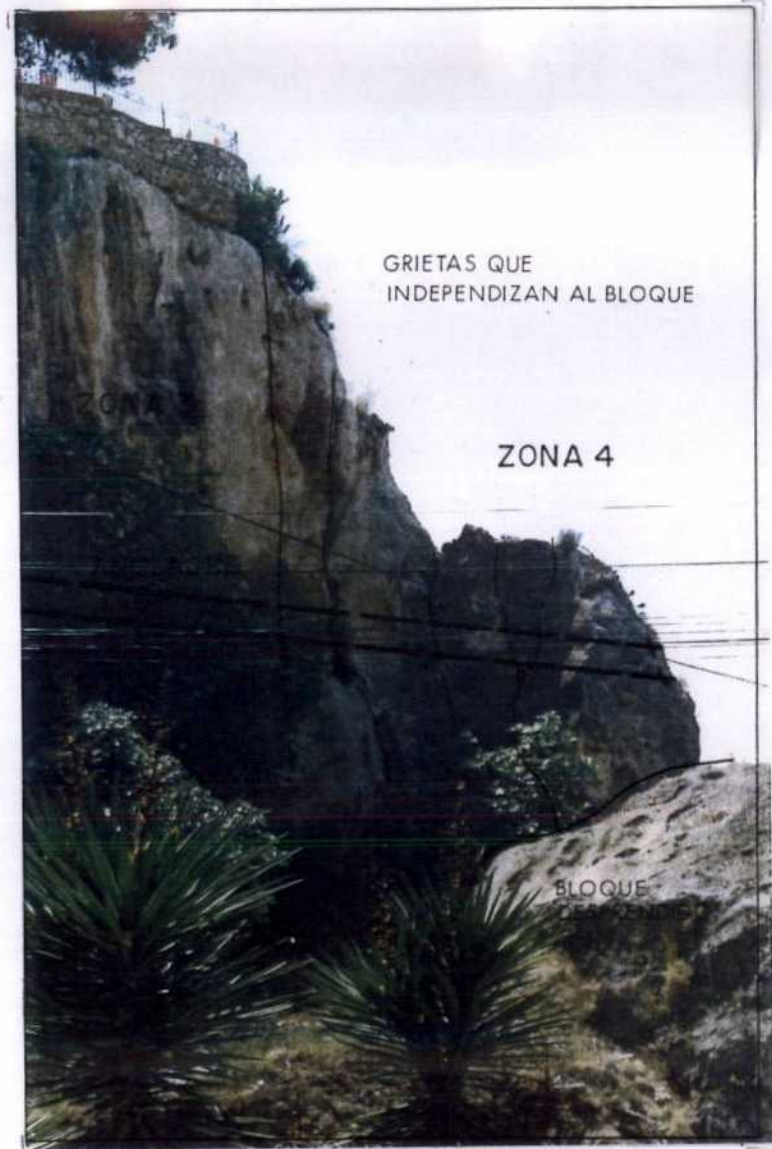
Fotografías 4.1 y 4.2. Vista del bloque inestable de la Zona 4 desde el lado W. con las grietas que lo independizan.

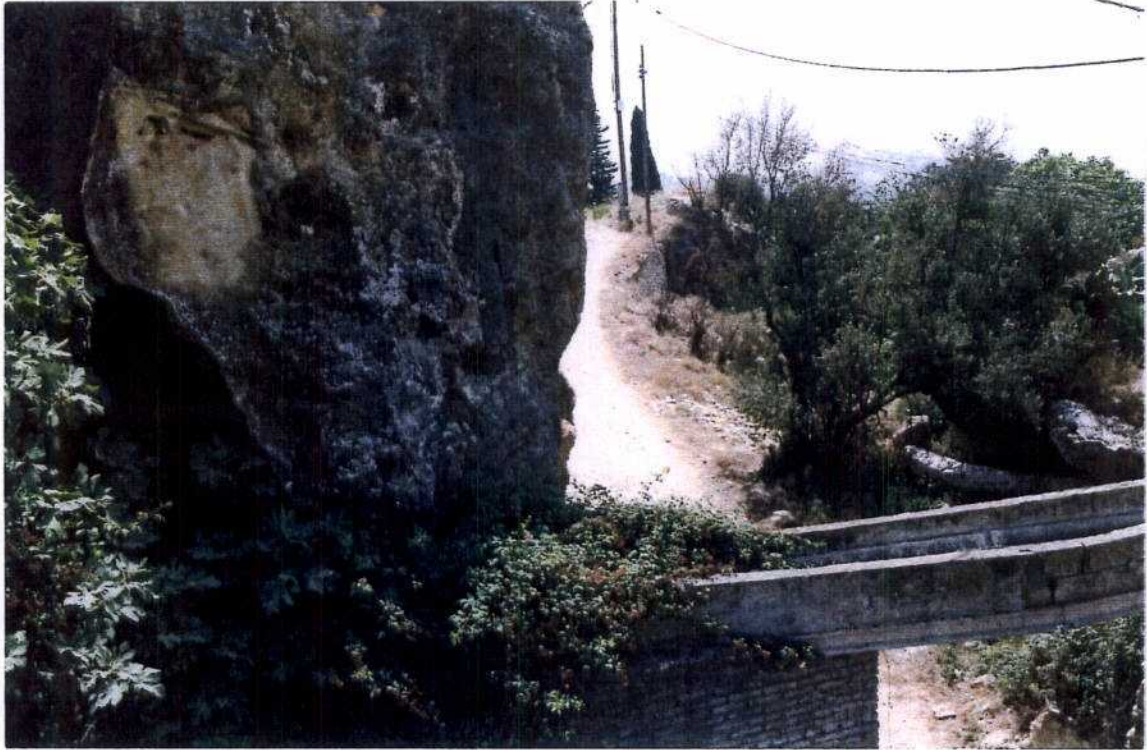
**Fotografía 4.3.** Base del bloque inestable de la Zona 4, sobre la que apoya un pequeño canal que aparece fracturado. Vista del lado W.

La colocación de anclajes tiene por finalidad fijar el bloque al macizo rocoso de tal forma que sea solidario con él, evitando por un lado el movimiento de vuelco que lo está afectando (y que hace que se fracture el canal que apoya sobre este bloque) y por otro el deterioro y erosión del propio bloque y de esta zona del talud.
