**ESTUDIO PARA CORRECCION  
DE INESTABILIDADES POR  
DESPRENDIMIENTOS EN  
LOS JARDINES DEL MURO**

**BENALMADENA PUEBLO (MALAGA)**

**Este informe incluye el estudio de las inestabilidades rocosas por desprendimiento en el paraje denominado Los Jardines del Muro, en Benalmádena Pueblo (Málaga), en respuesta a la solicitud realizada al Instituto Tecnológico Geominero de España por el Gobierno Civil de Málaga.**

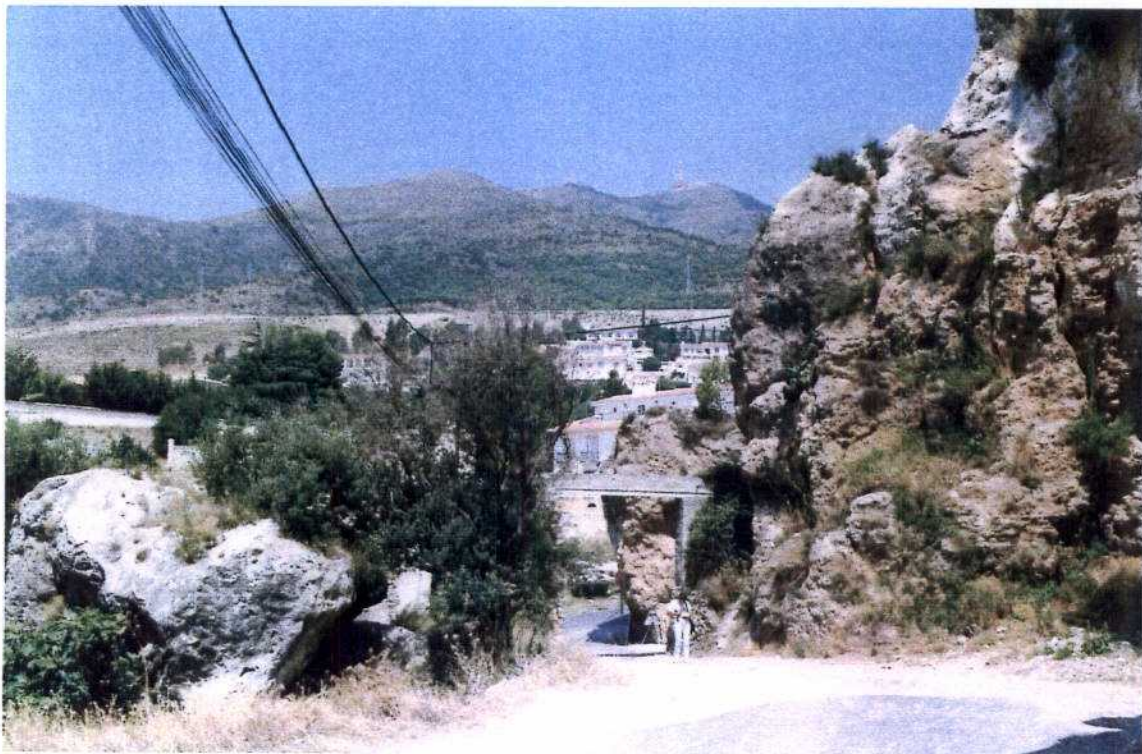
**Fotografía 4.4.** Vista del lado SE de la Zona 4, con las grietas verticales que independizan el bloque inestable. A la izquierda, uno de los bloques rocosos desprendido del macizo.

Si se considera necesario, previamente a la realización de las perforaciones para la instalación de los anclajes, deberá ser reforzado el bloque, sobre todo en su lado E (en contacto con la zona 5; Fotografías 4.4 a 4.6), que aparece fracturado y deteriorado, mediante la inyección de cemento en las juntas o fracturas, o la instalación de vigas de cosido, de una malla resistente de acero, etc. Estas medidas deberán ser tomadas si se estima que el bloque puede fracturarse en esta zona al ser anclado; en este caso deberían también cementarse las fracturas o grietas que independizan al bloque del macizo rocoso (Fotografía 4.5).

**GUNITADO**, una vez instalados los anclajes, de la pared del bloque en contacto con la Zona 5, que aparece más deteriorada y con materiales alterables y fracturados (Fotos 8, 4.4, 4.5 y 4.6). Deberán ser instaladas, así mismo, las tuberías de drenaje horizontal necesarias.

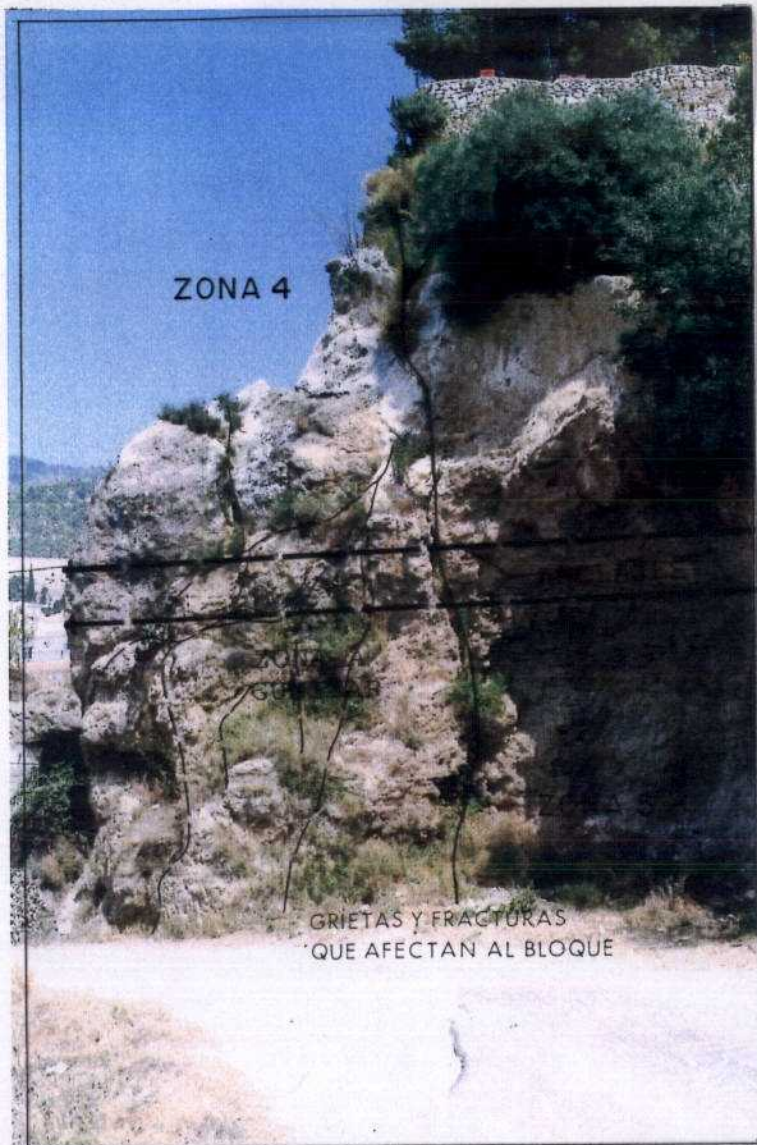
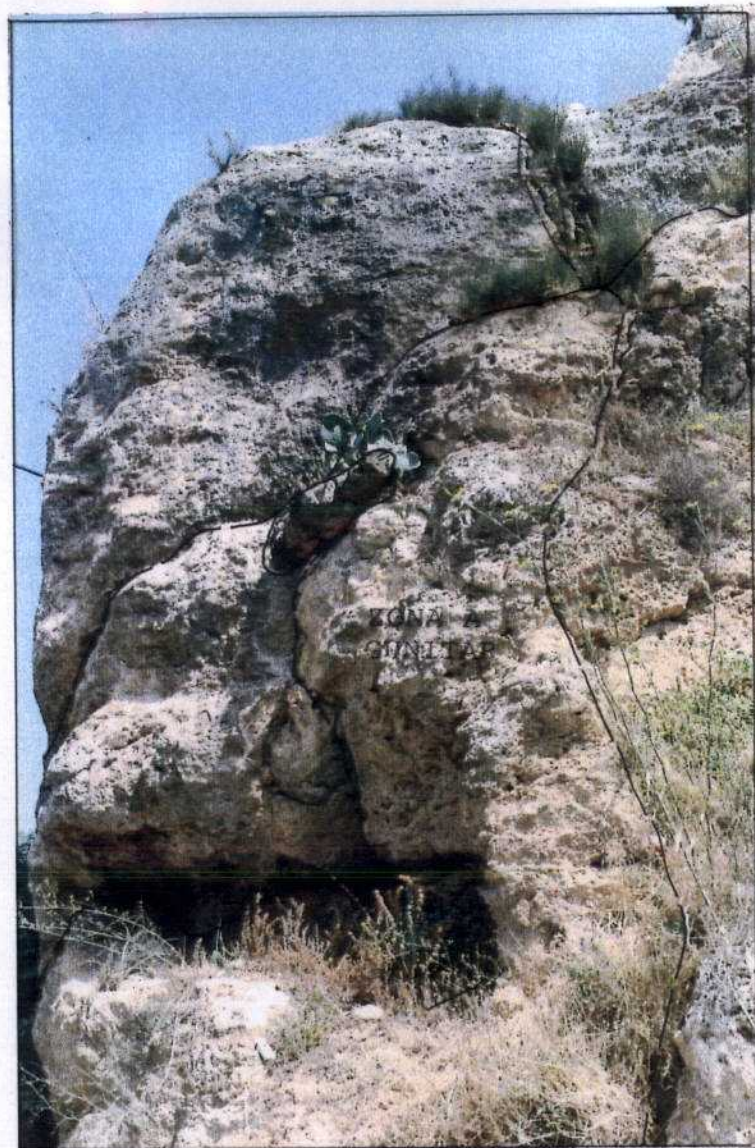
Fotografías 4.5 y 4.6 Vista del bloque inestable de la Zona 4 desde el lado E. con las grietas que lo independizan

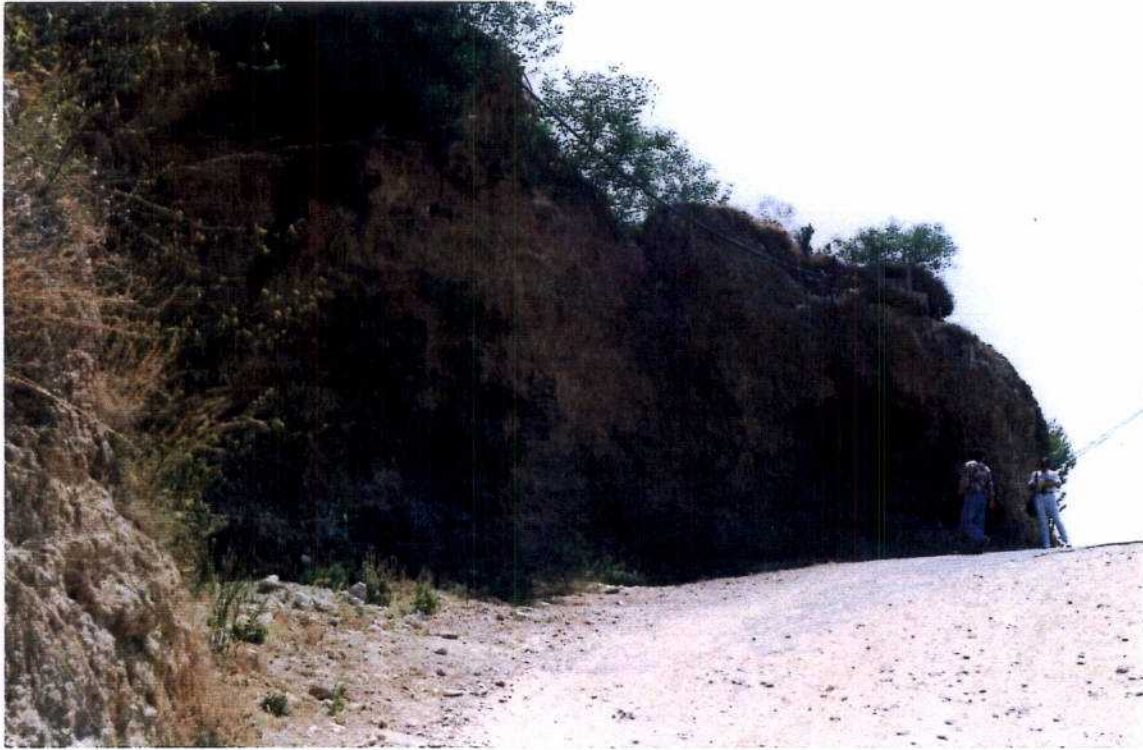
Todo el escarpe aparece muy fracturado y socavado en la base debido a la presencia de materiales blandos, existiendo una especie de cueva, sobre la que los materiales aparecen algo más competentes pero agrietados y con bloques pequeños inestables. Excepto esta zona socavada, el resto del tramo, debido a la pérdida de altura y de pendiente, no presenta ya problemática de estabilidad.

**Fotografía 5.1.** Vista de la Zona 5, en la ladera SE del macizo, con una gran cavidad socavada en materiales blandos a la izquierda.
