**ESTUDIO Y ANALISIS DE LA SEGURIDAD  
EN LAS EXPLOTACIONES A CIELO ABIERTO  
- CANTERAS -  
DE LA COMUNIDAD AUTONOMA DE MADRID**

**ESTUDIO Y ANALISIS DE LA SEGURIDAD  
EN LAS EXPLOTACIONES  
A CIELO ABIERTO (CANTERAS)  
DE LA COMUNIDAD AUTONOMA DE MADRID**

**JUNIO 1993**

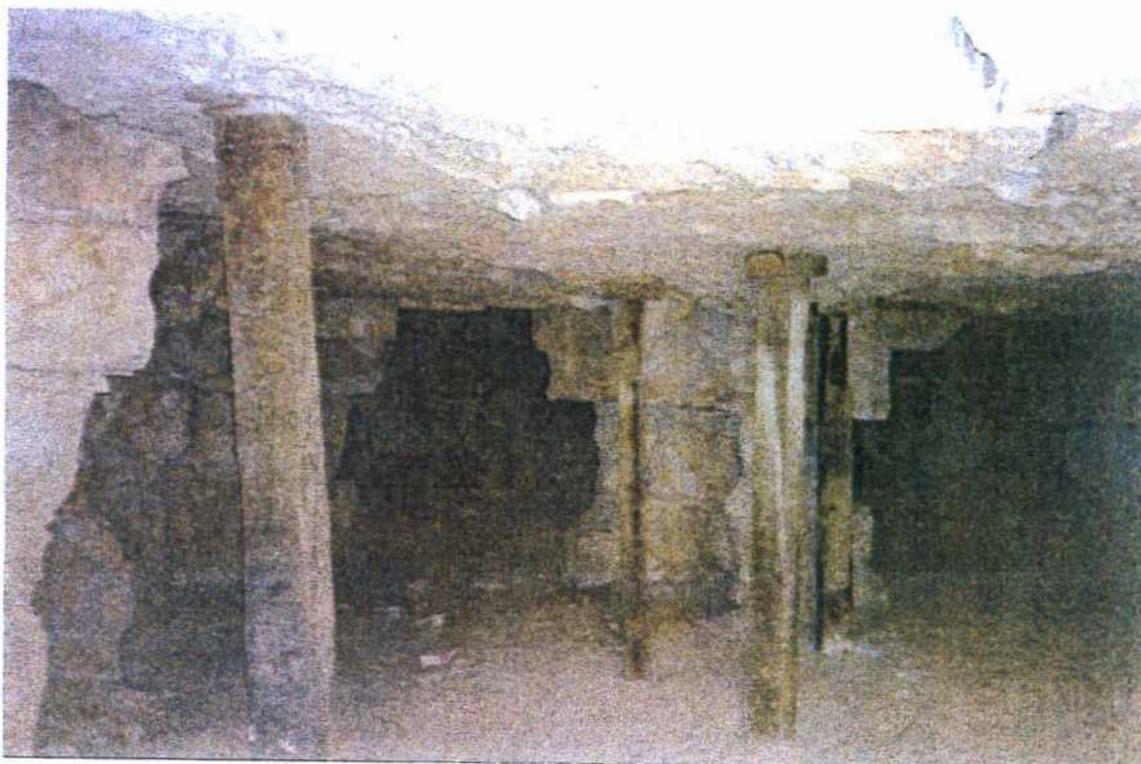
Al ser los pilares muy reducidos y escaso el recubrimiento de techo, se están produciendo hundimientos que asoman al exterior en forma de dolinas y rechupes, confiriendo al paisaje un aspecto inestable sumamente peligroso, que debe ser objeto de especial atención.

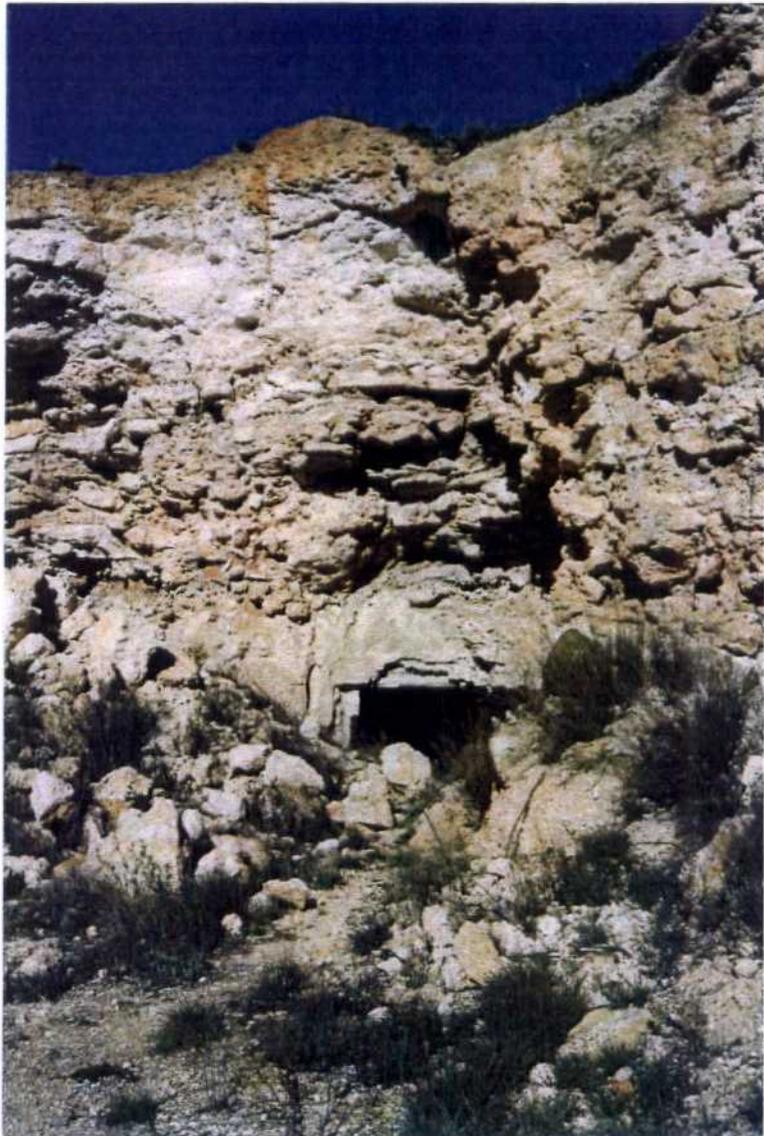
Volviendo al problema de la situación inestable creada por las antiguas explotaciones de caliza de Colmenar, la actual empresa concesionaria coloca cercas de alambre en torno a los huecos existentes. La permanencia de tales cercas es breve y sólo protege los hundimientos visibles, por lo que serían necesarios una buena señalización y un tipo de cercado más duradero.

La estabilización y restauración de todo el conjunto, mediante la explotación sistemática estaría condicionada tanto a factores económicos, al estar parcialmente

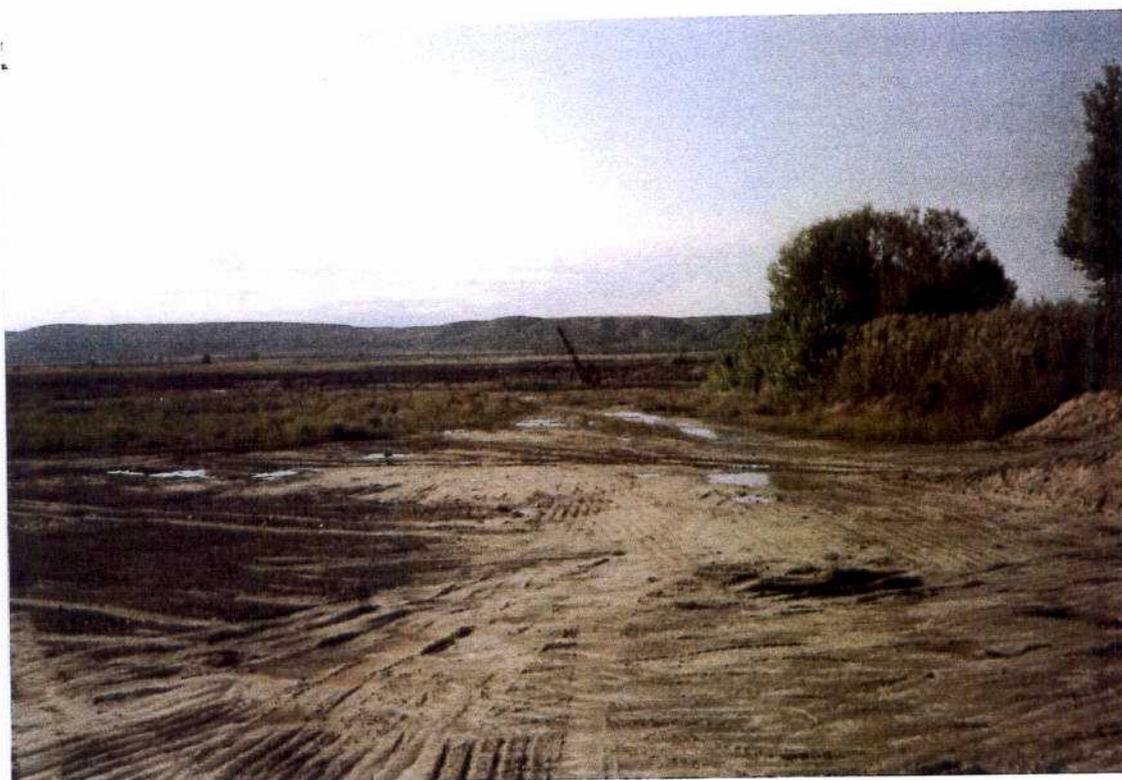
**A - 162. Los Tranzones**

Gravera restaurada

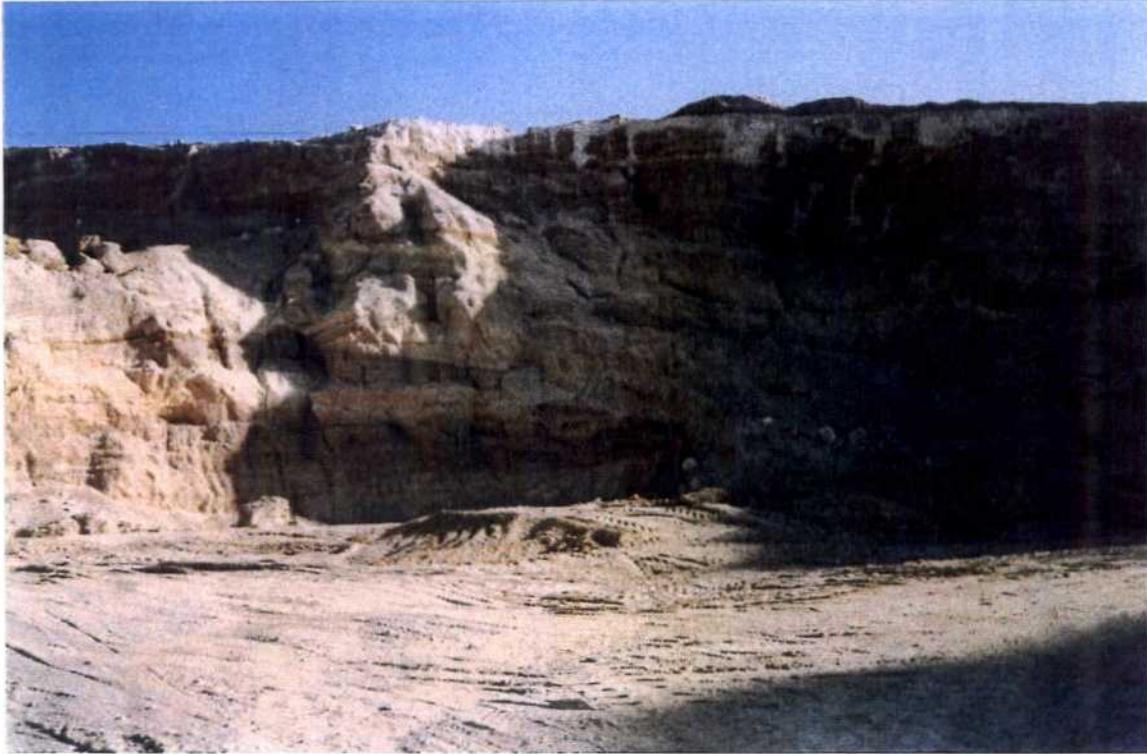
**A - 90. Los Guindos**

Presencia de bloques cementados

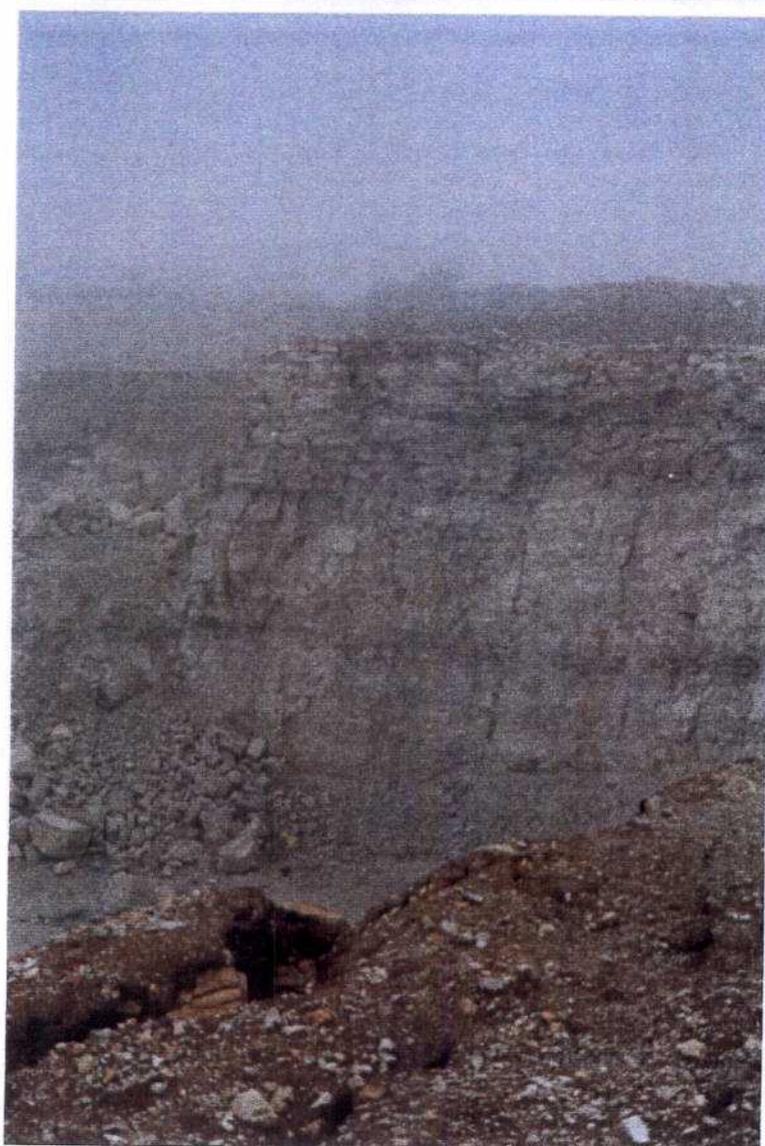
**2969 - 001. Elena**

Explotación en  
fase inicial
