Instituto Tecnológico  
GeoMinero de España

PROCESO DE HUNDIMIENTO POR SUBSIDENCIA  
KARSTICA EN LA LOCALIDAD DE GORRITI.  
(NAVARRA).

Enero de 1.989.-

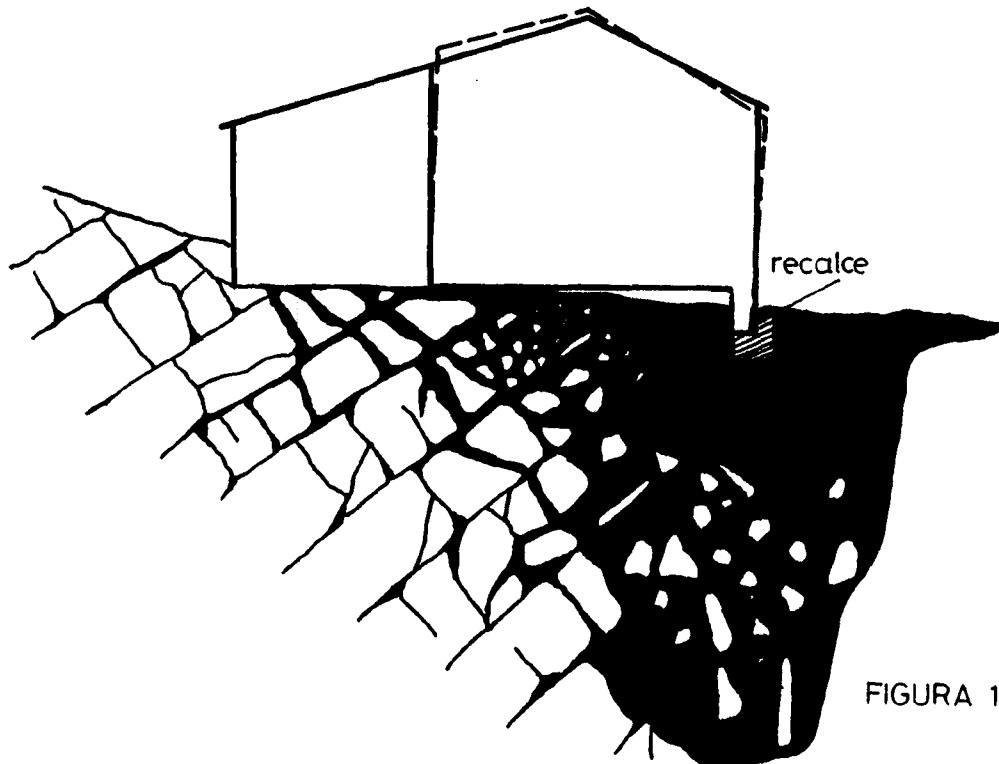
FIGURA 1

- Esquema hipotético del posible hundimiento bajo el edificio. No se conocen las dimensiones ni la profundidad de la estructura. La figura únicamente hace referencia a un posible modelo del proceso acaeido.

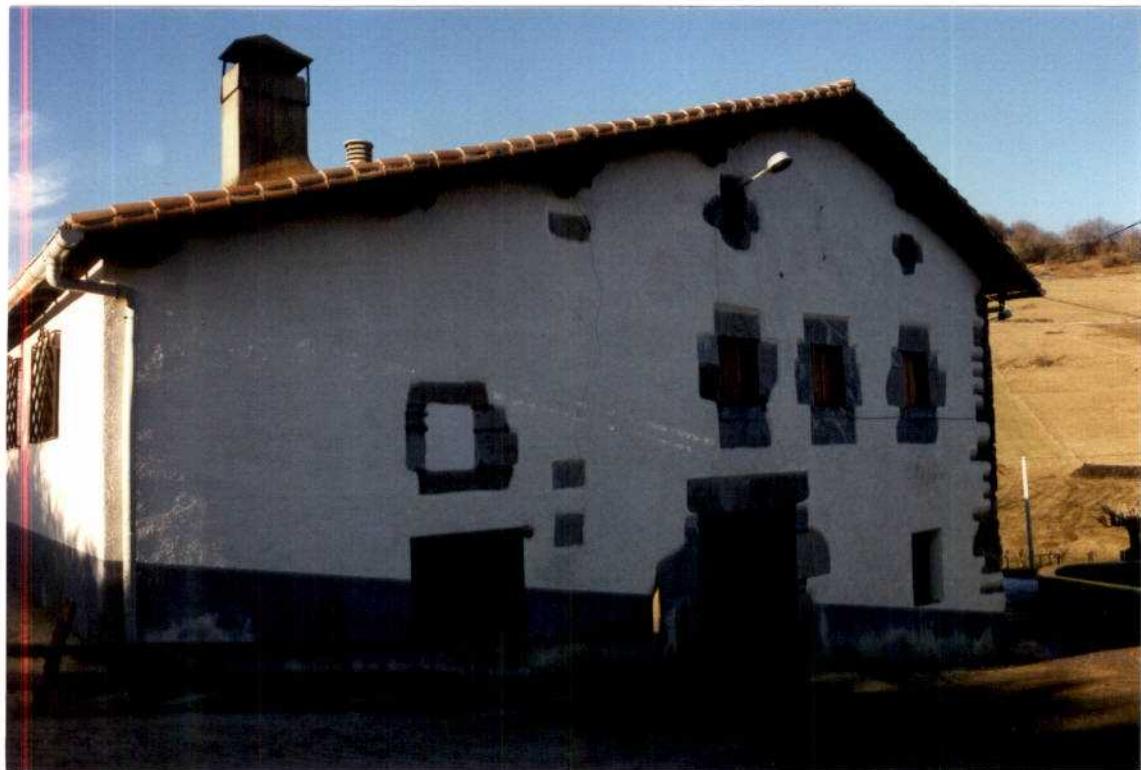
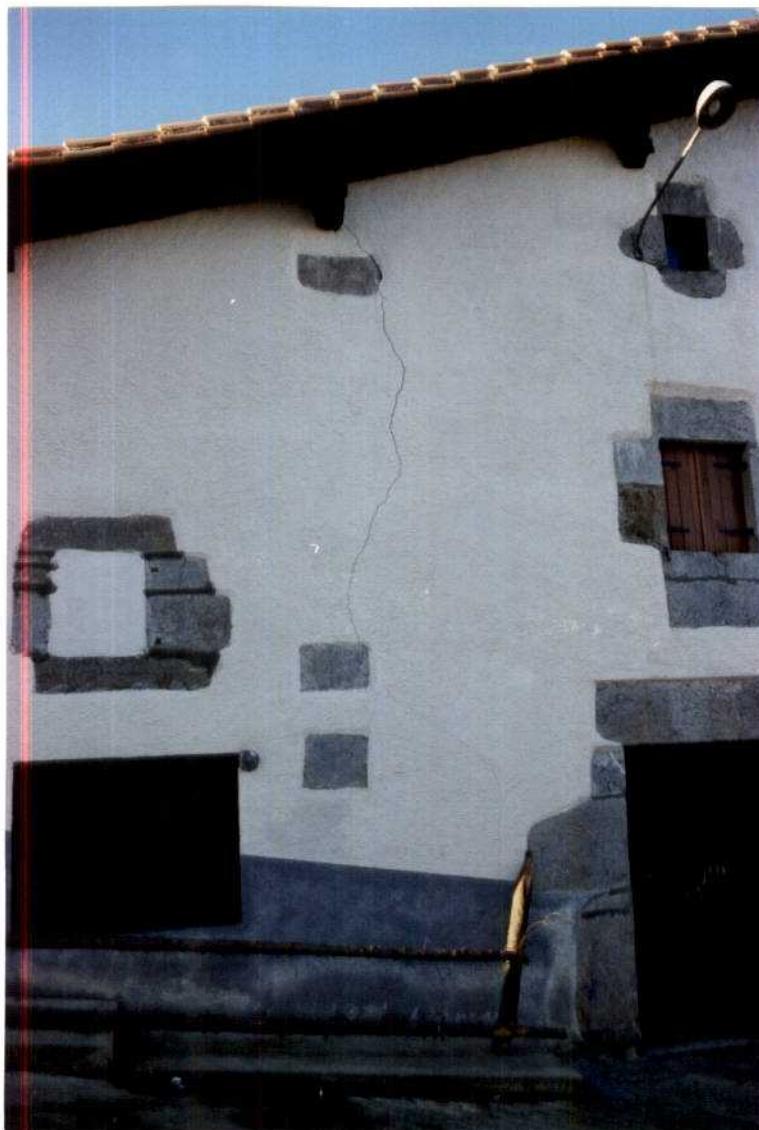
FOTOGRAFIA n.<sup>o</sup> 1 y 2.

Fachada Noreste del edificio con problemas. Aprécielas grietas verticales. Se aprecia perfectamente como la apertura mayor de la grieta es en la parte superior.

El enlucido y pintado de la fachada es reciente. Pertenece al proyecto de restauración del edificio.

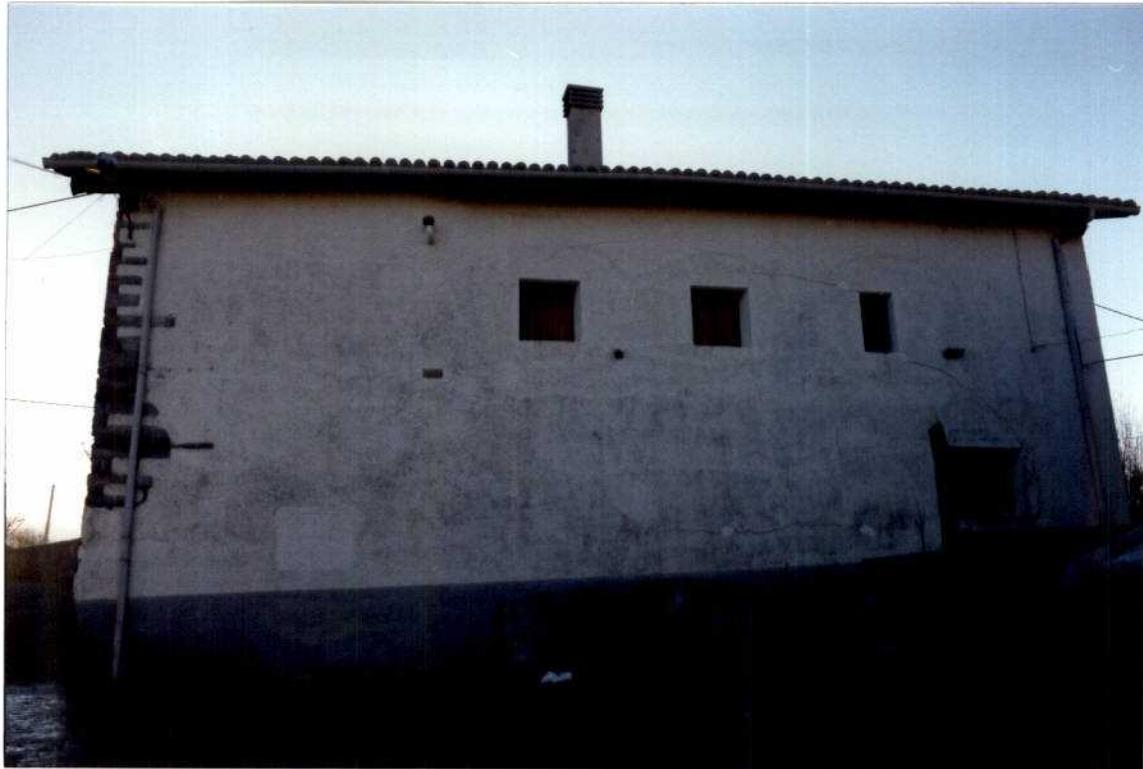
FOTOGRAFIA n.º 3.

Fachada Noroeste del edificio (Alzado Norte). Es la fachada que manifiesta el mayor número de grietas. Se pusieron varios testigos de yeso que ya han cedido por lo que el proceso sigue desarrollándose.

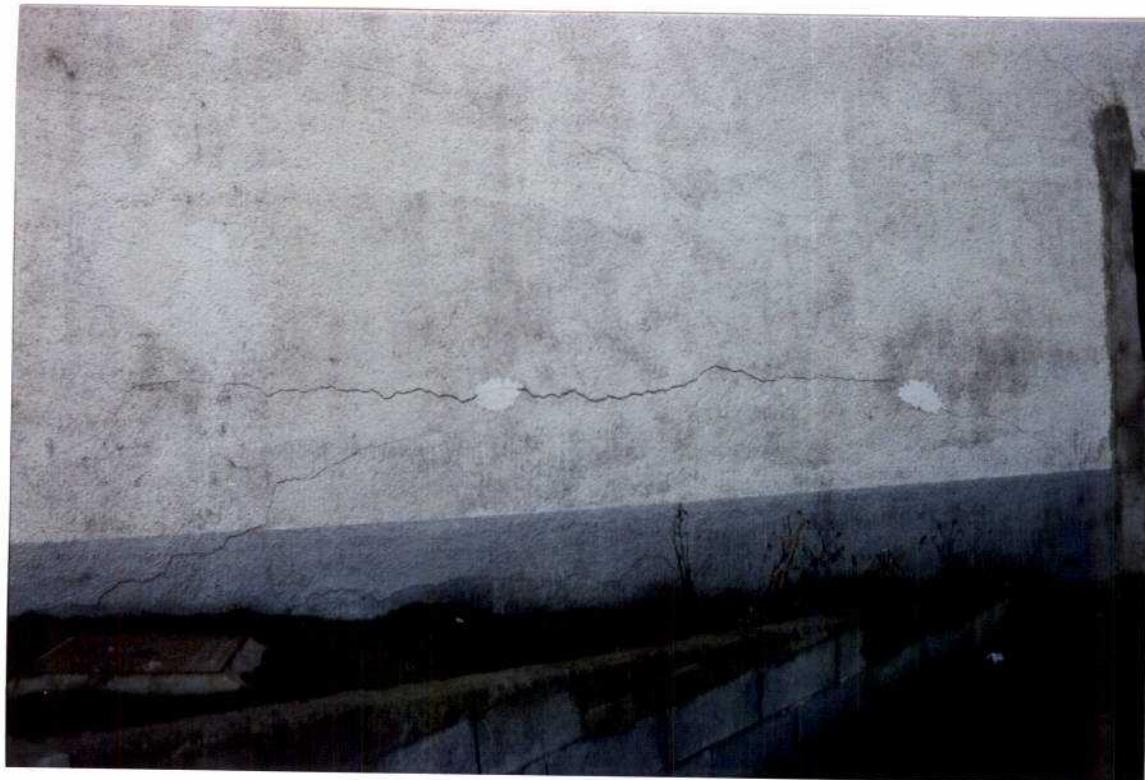
FOTOGRAFIA n.º 4.

Detalle de la anterior, las grietas de mayor entidad llegan a tener entorno a 1 cm. de apertura relativa.

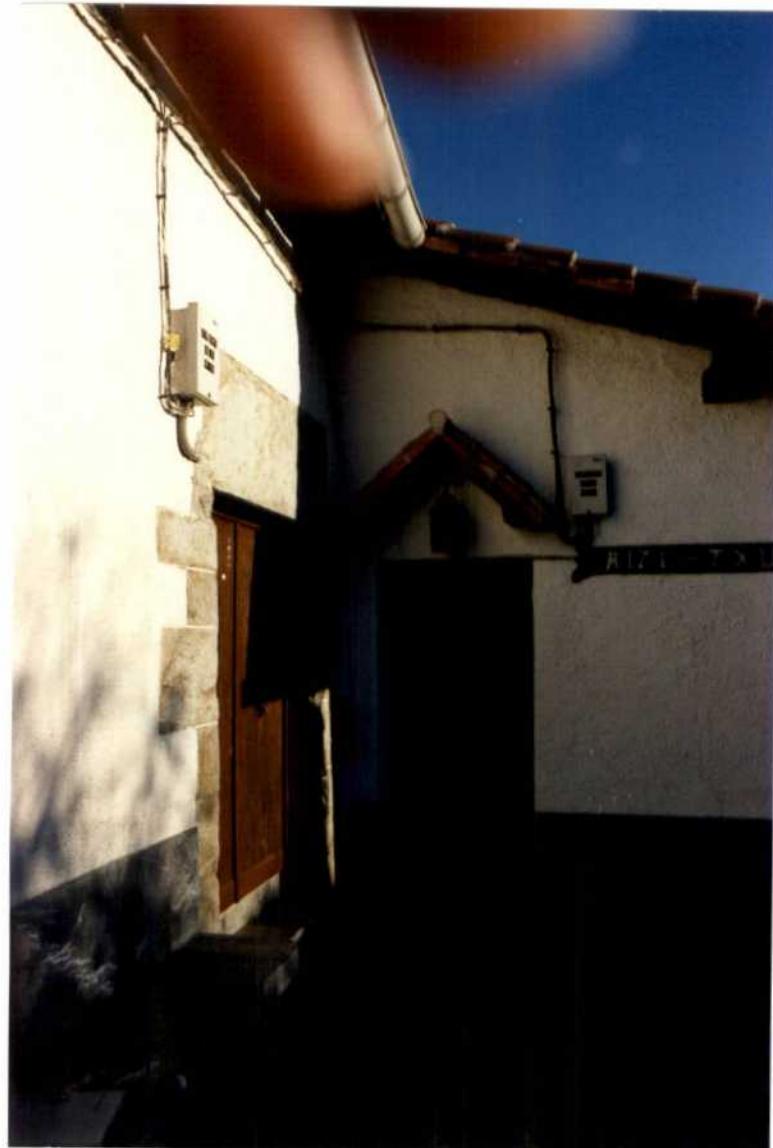
FOTOGRAFIA n.º 5.

Grietas entre el Edificio Concejil y el El Club Privado AIZE-TXULO. Se aprecia una grieta vertical que separa ambas partes. En la parte superior la grieta es más abierta. El edificio Concejil se separa, bascula hacia la izquierda (de la fotografía) quedando sin movimiento el Club.

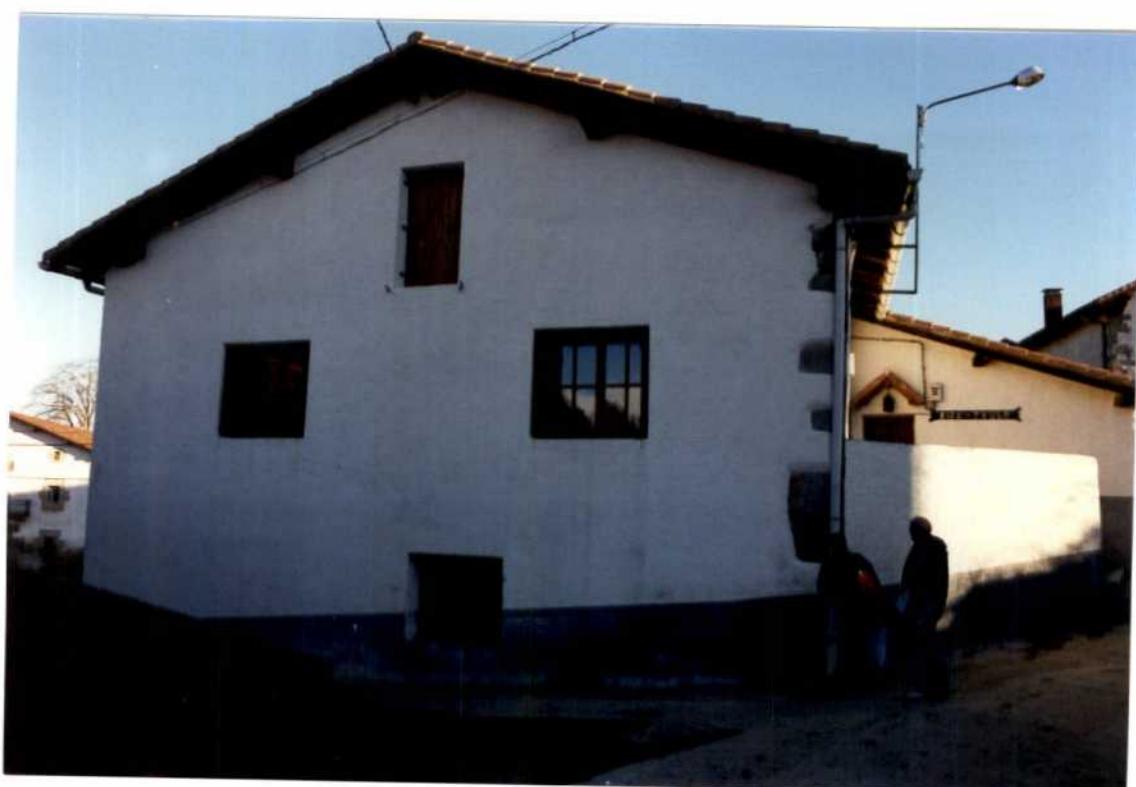
FOTOGRAFIA n.º 6.

Fachada Sureste del edificio. Las grietas no se aprecian bien, ver Alzado Oeste.

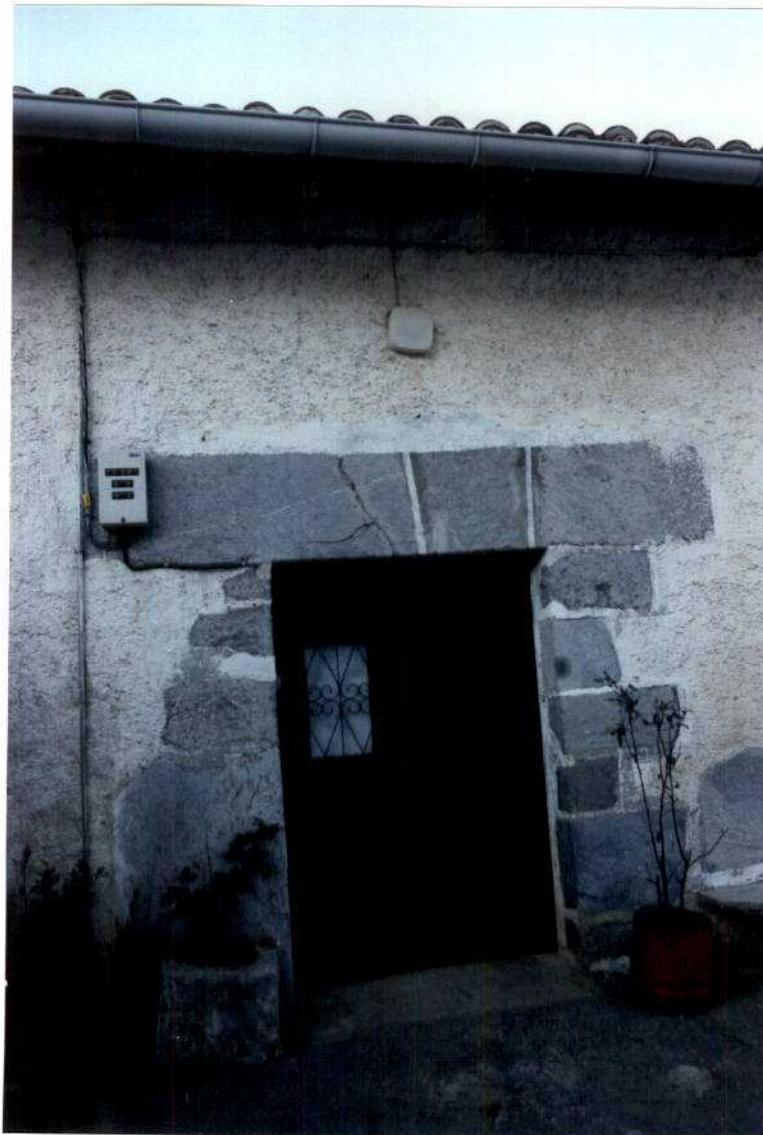
FOTOGRAFIA 7.

La casa n.<sup>o</sup> 2, presenta problemas de descalce aparente en su muro Norte, quedando afectada casi la mitad del edificio. Se comprueba este hecho en las grietas aparecidas en la clave del arco de la puerta de entrada situada en el centro del muro que da al Este, (Fotografía n.<sup>o</sup> 7), así como en las grietas aparecidas en el suelo y paredes de la casa.

Fachada Oeste de la casa que queda al lado (n.<sup>o</sup>2 en el plano general de situación) los problemas de subsidencia afectan también a esta casa que tiene fracturas en la piedra de encima de la puerta.

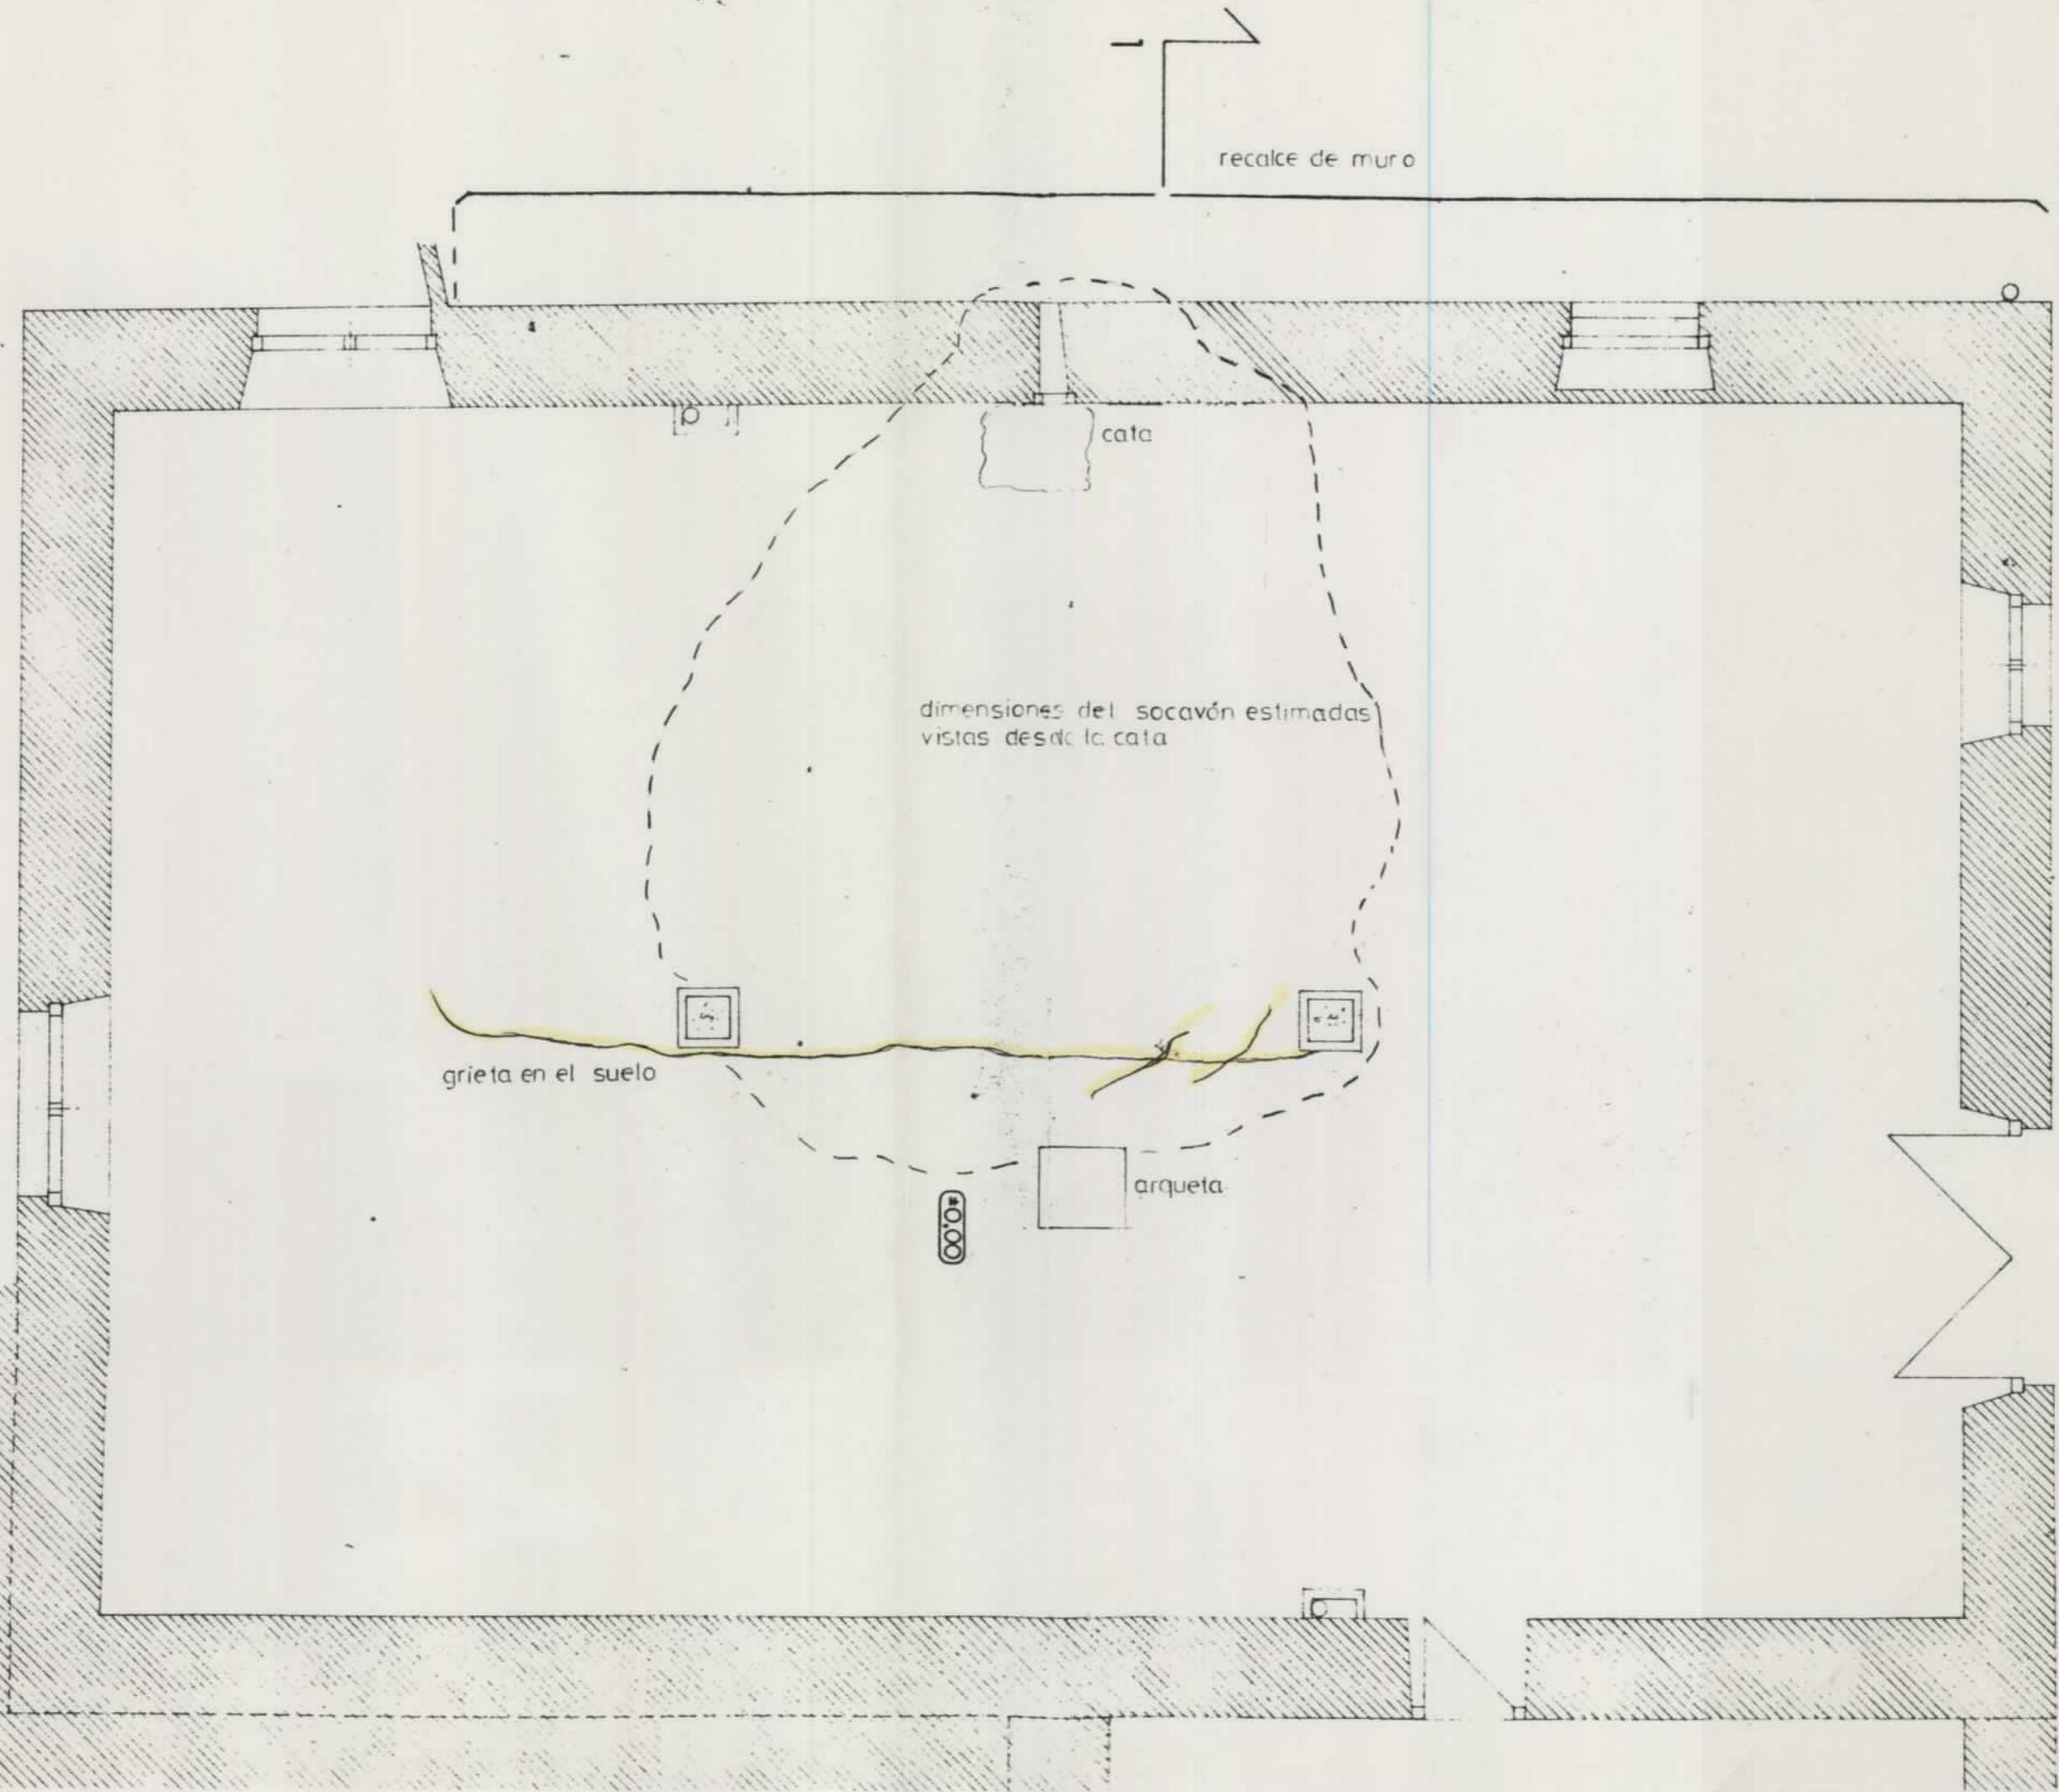
PLANTA BAJA

Plano n.º 1 (Planta baja-sección en planta): existe una grieta abierta en el enlosado. Se aprecia un ligero descenso de la mitad Norte de la estancia, un basculamiento. Es importante señalar que la grieta se encuentra por detrás de los dos pilares de hormigón.

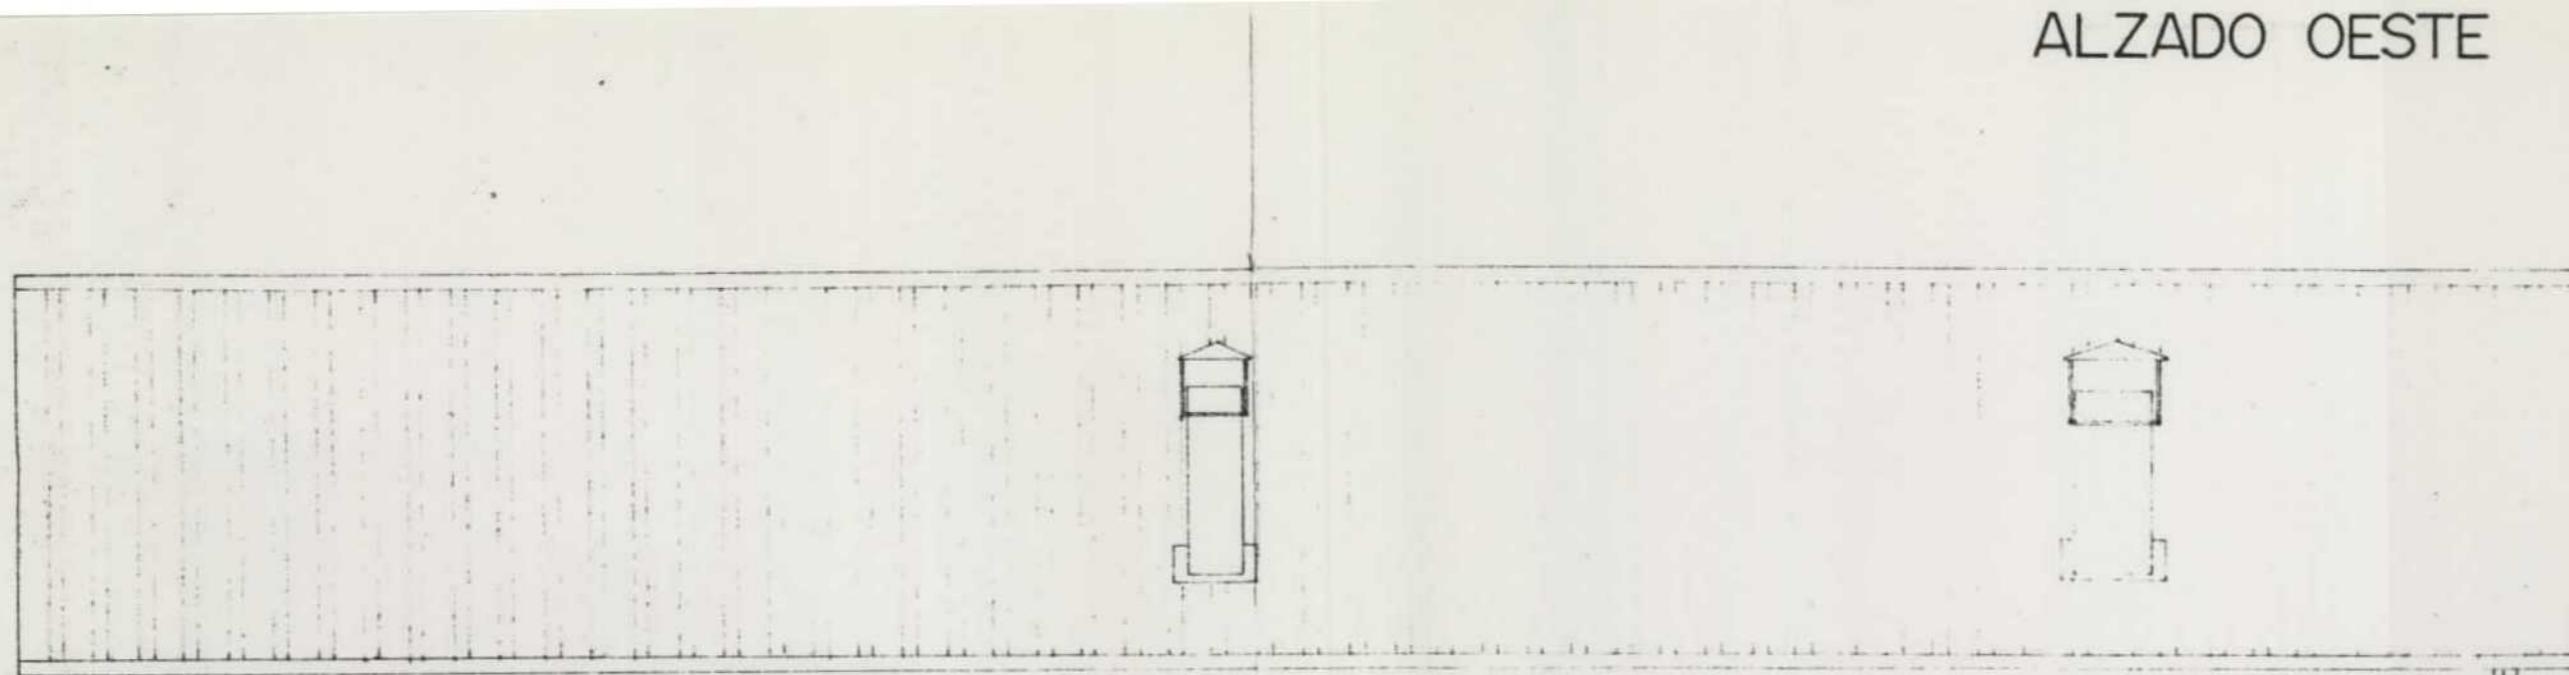
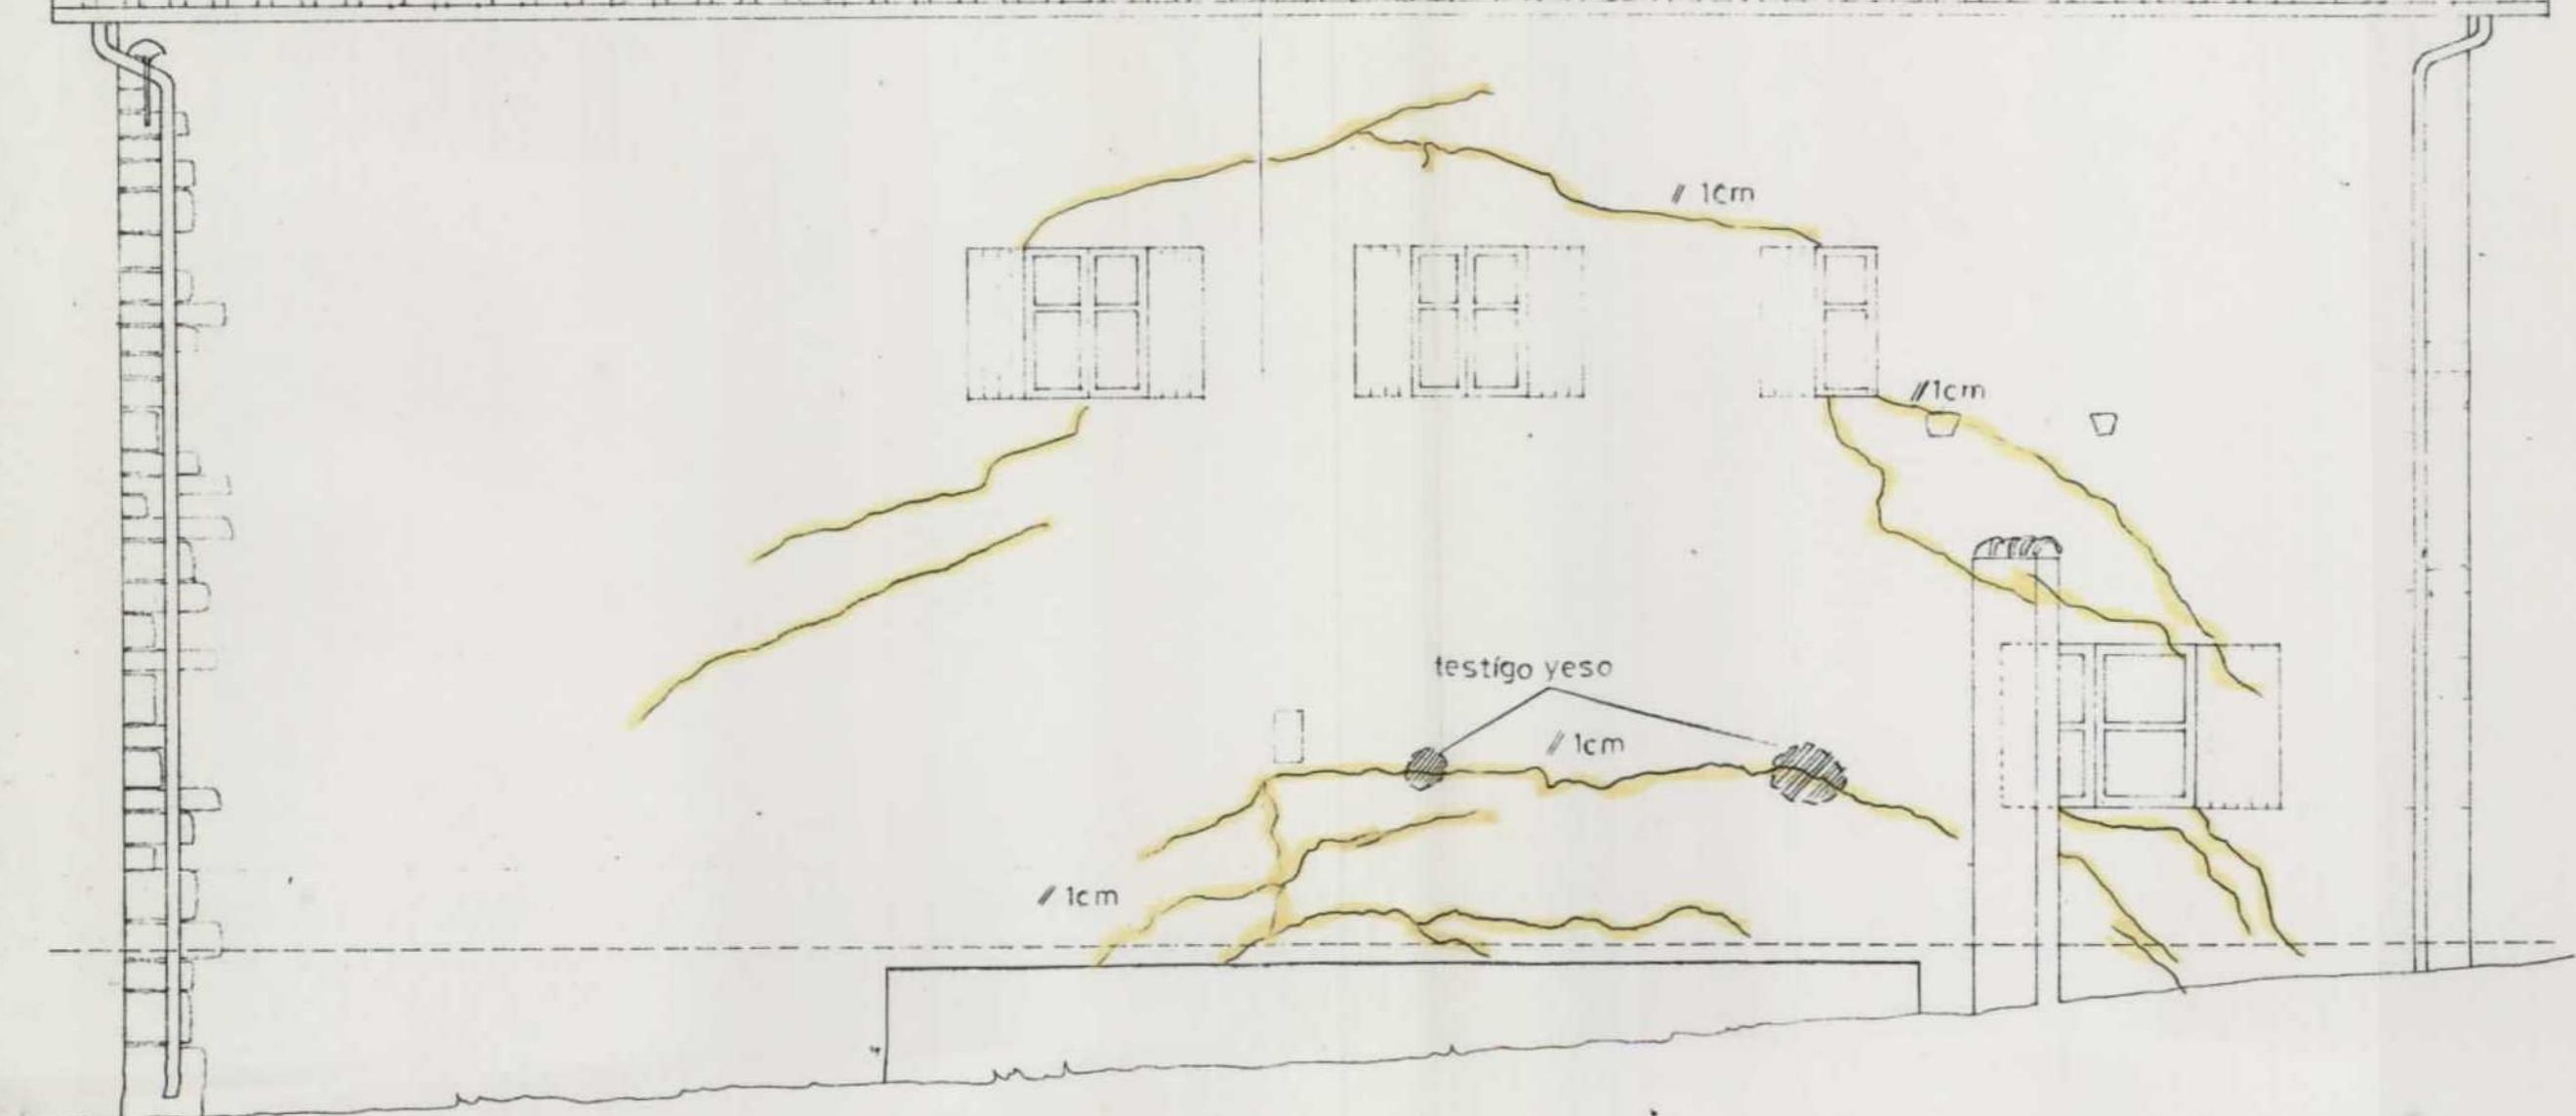
# ALZADO OESTE

Como se puede observar el juego de grietas obedece a un basculamiento general de todo el edificio hacia la izquierda, hacia la zona hundida. La construcción adosada en la parte izquierda del edificio no presenta desplazamiento aparente. Sin embargo, el Edificio Concejil se separa a través de una gran grieta, con más de 2 cm. de apertura en la parte alta. Las fracturas, como sucede normalmente, aprovechan las zonas de debilidad dentro del muro que suponen las ventanas.

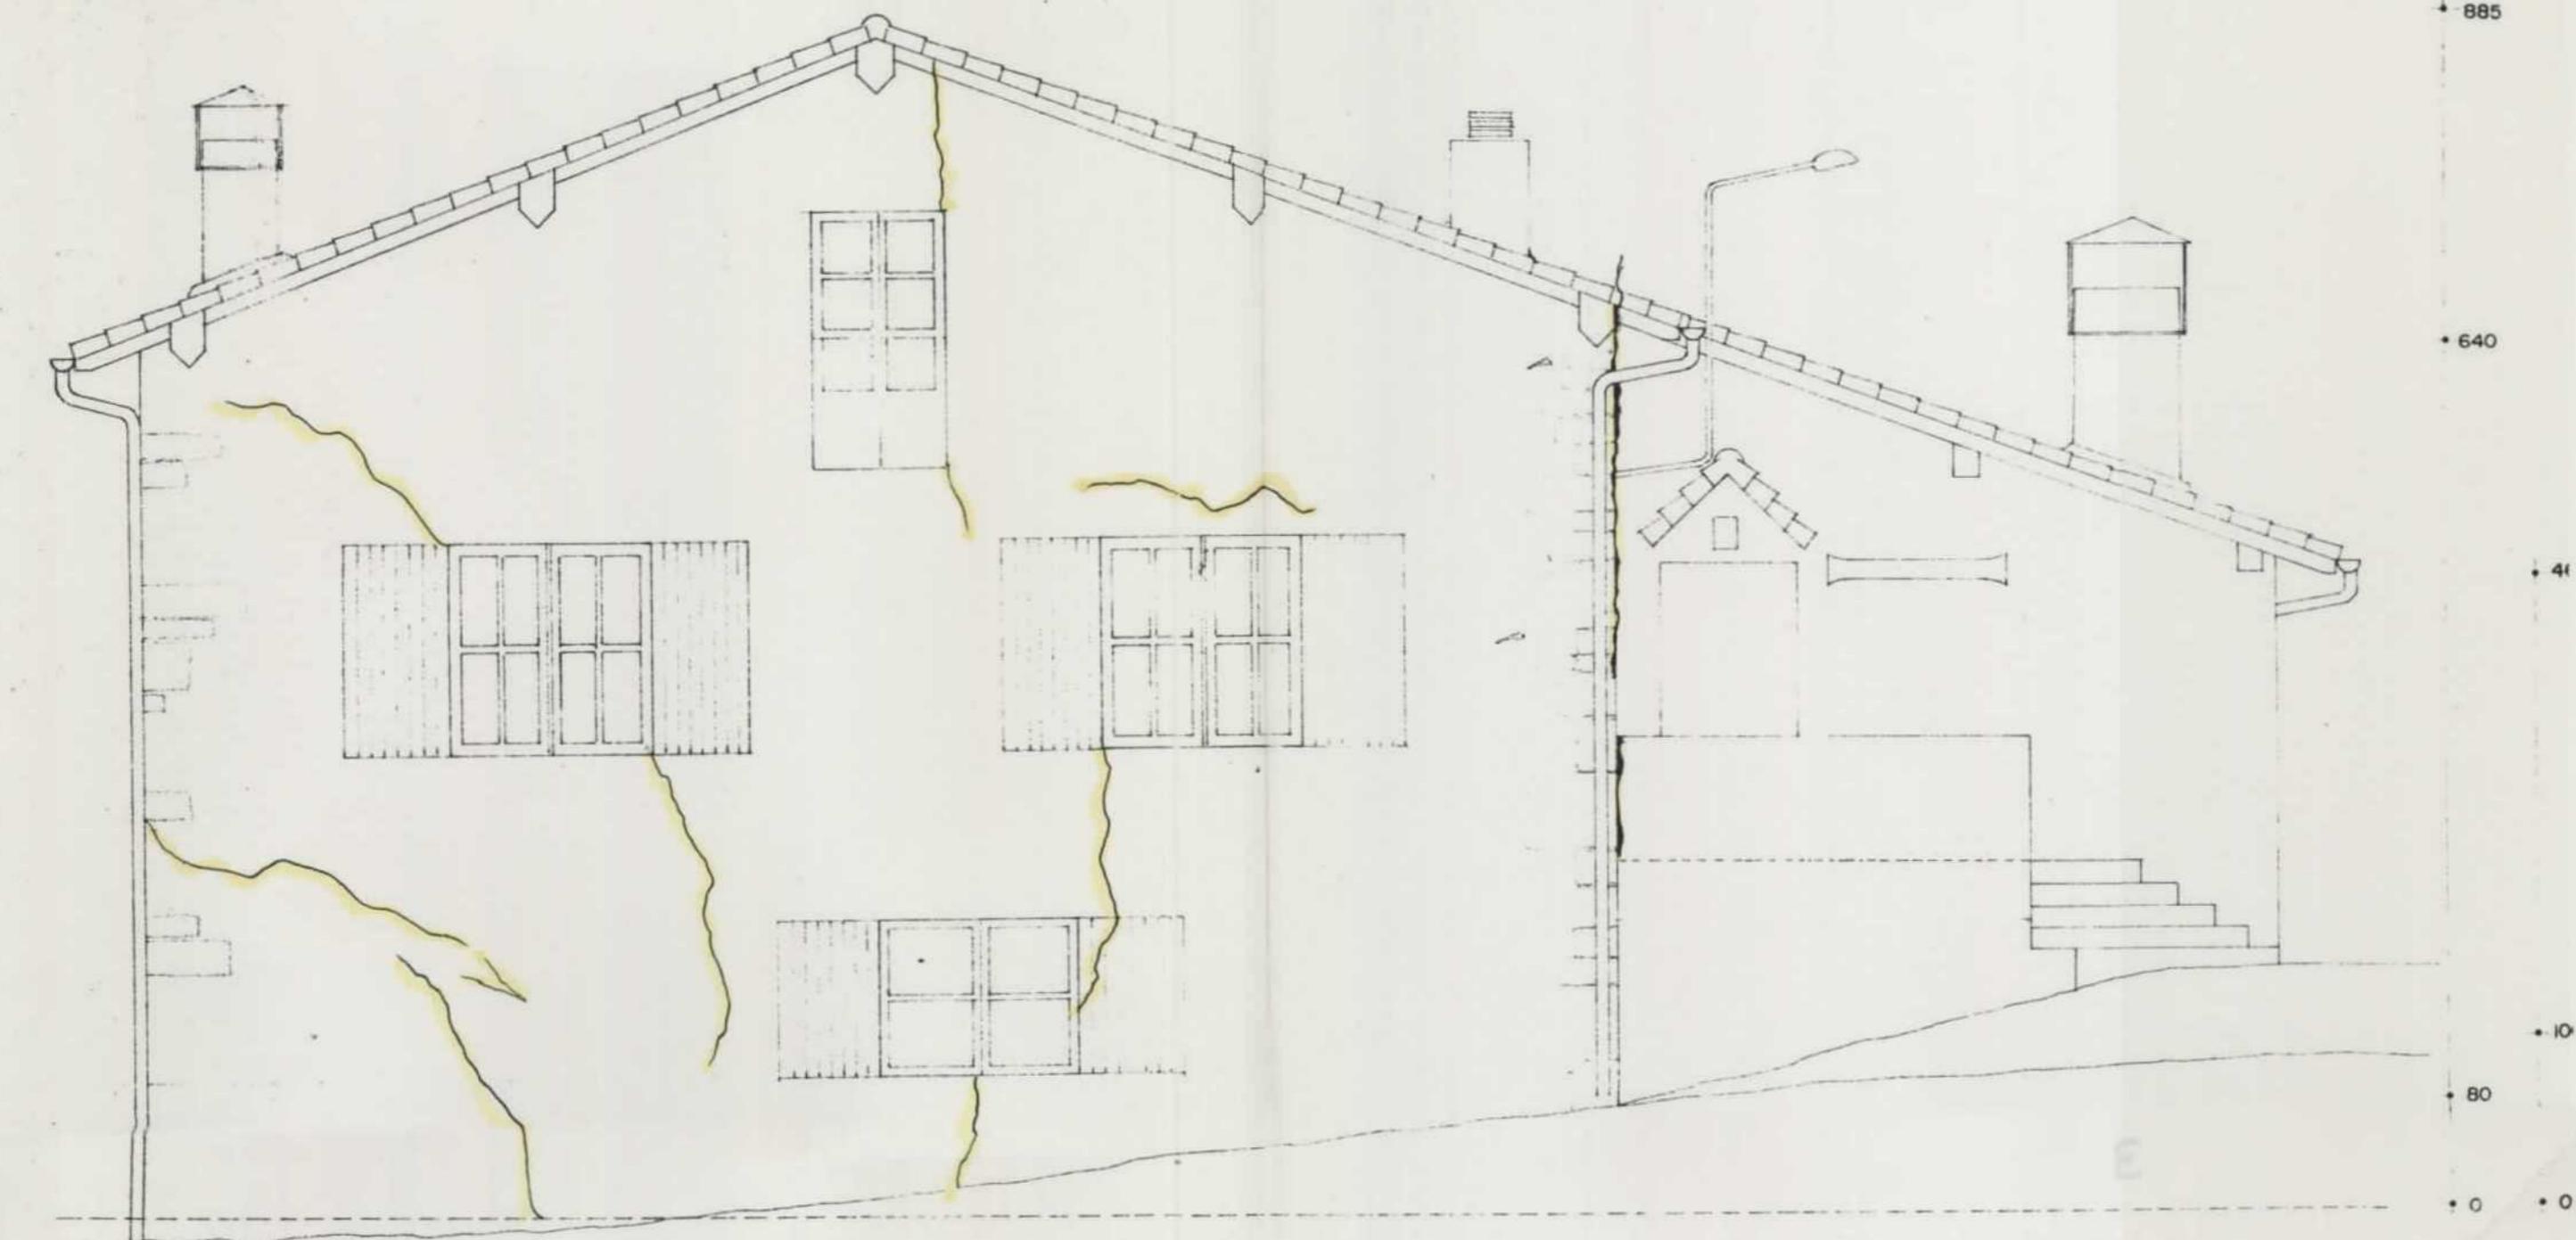
# ALZADO NORTE

Plano n.º 2 (Alzado Norte): en esta fachada es en la que se hacen más acusados los daños provocados por el asiento. Se pueden observar grietas en disposición semicircular de forma concentríca que señalan una subsidencia en la parte central del muro. En este caso el asiento corresponde a un modelo típico de grietas en arco que hace sospechar que el recalce, o bien

Tras detectarse el hundimiento brusco del terreno, se pusieron testigos de yeso que se fracturaron posteriormente, pero sin llegar a manifestar un desplazamiento importante.

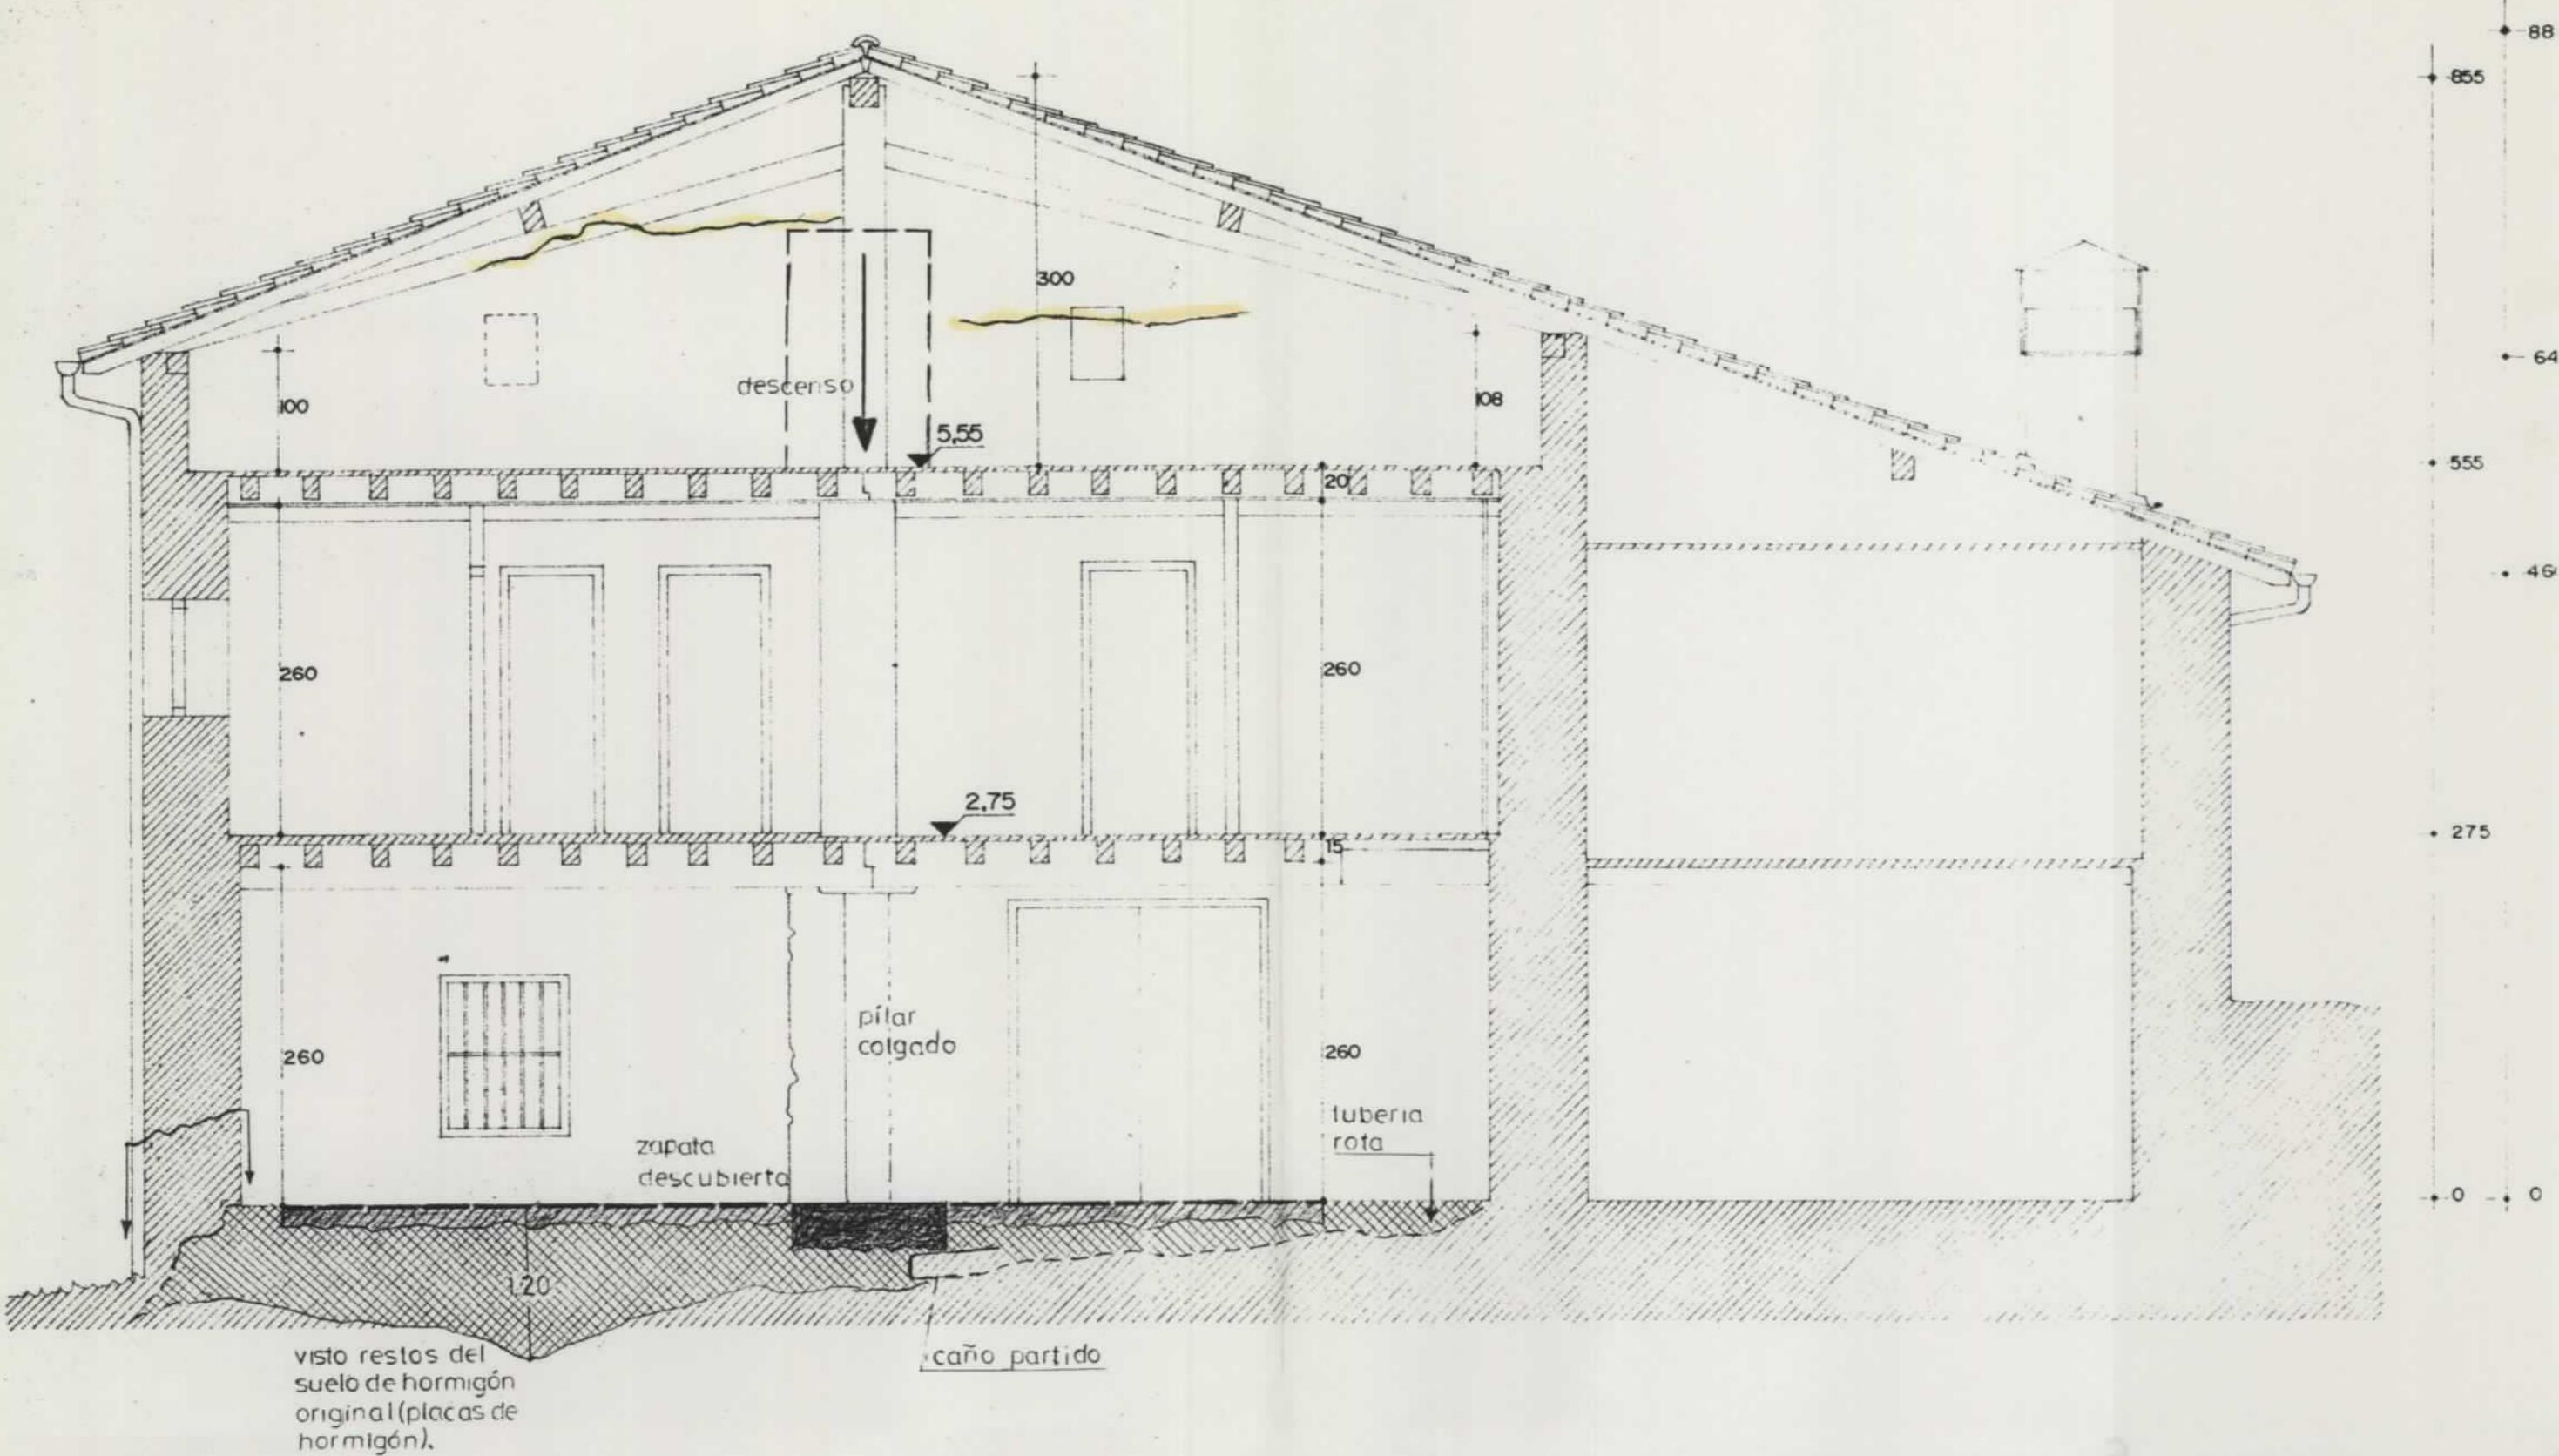
SECCION A ESTADO ACTUAL

Se ha representado el socavón que se ha producido bajo el enlosado de la planta baja. En el interior podemos ver la grieta de asentamiento del muro Norte. En la planta más alta se han producido grietas por el asiento de uno de los pilares centrales del edificio. Este pilar se puede ver literalmente colgado (mi-rando por la cata realizada), puesto que la zapata se encuentra en el aire (no se asienta sobre ningún punto).
