Instituto Tecnológico  
GeoMinero de España

PROCESO DE HUNDIMIENTO POR SUBSIDENCIA  
KARSTICA EN LA LOCALIDAD DE GORRITI.  
(NAVARRA).

Enero de 1.989.-

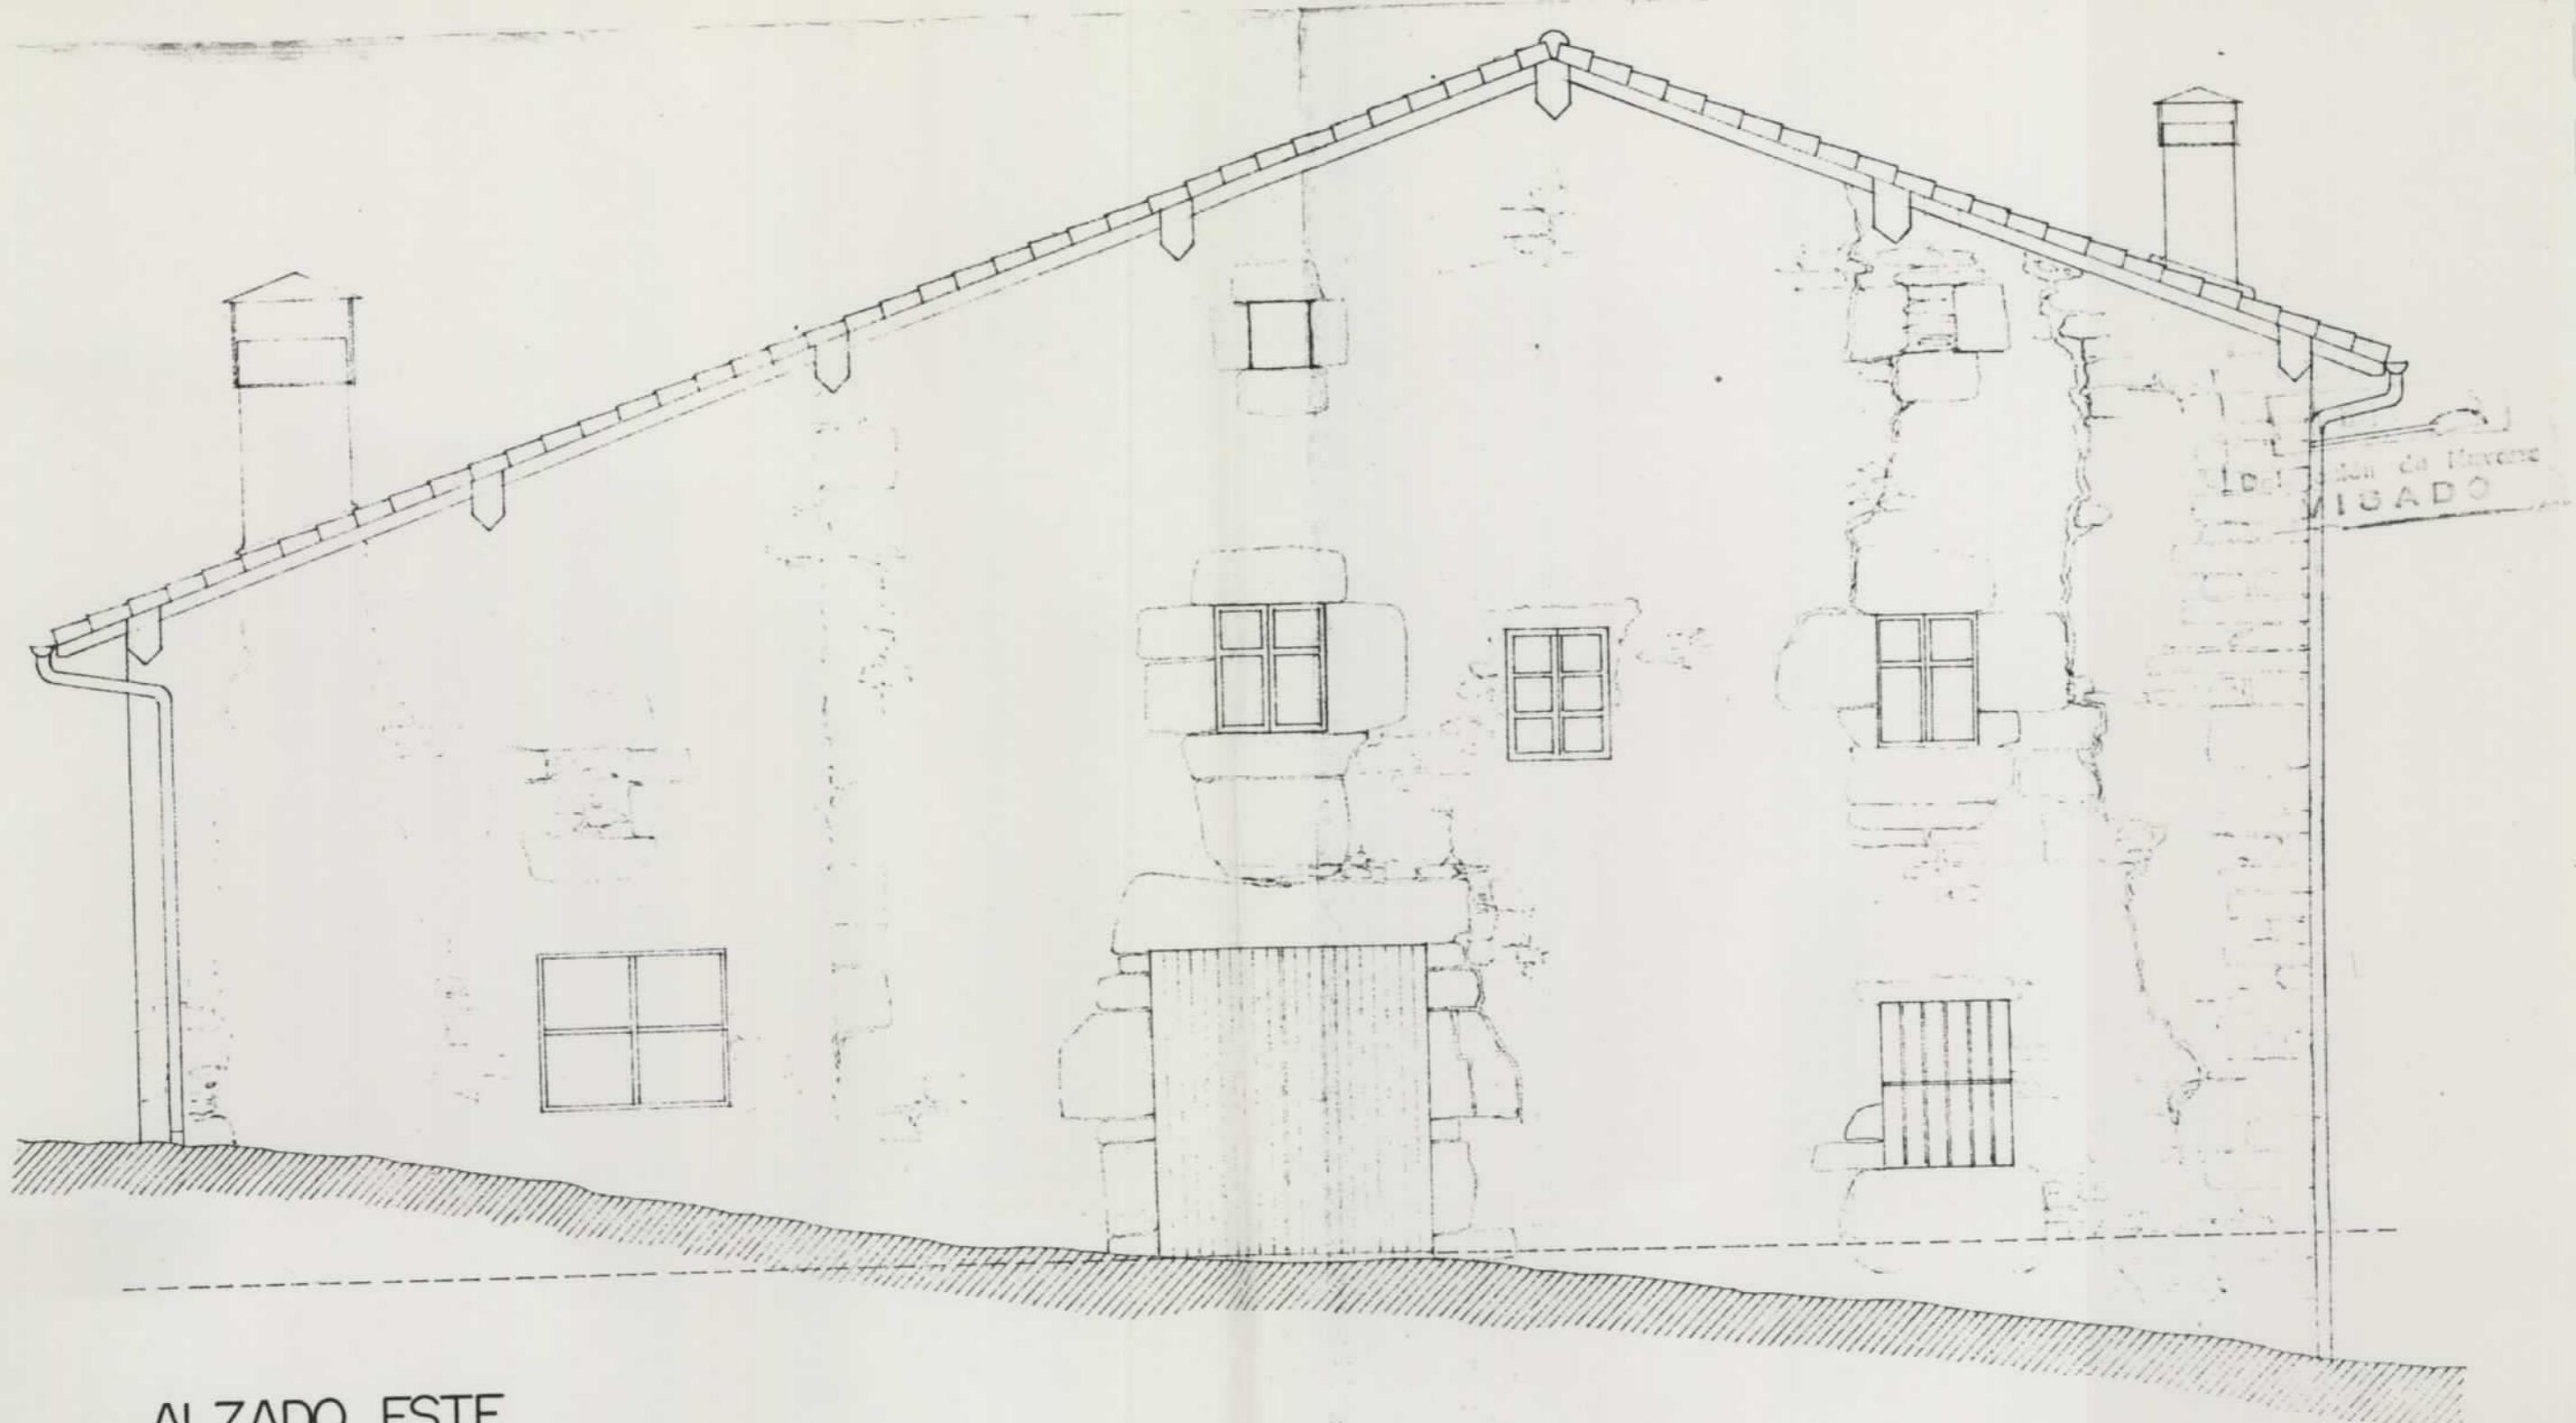
ALZADO ESTE

Los planos n.º 7 y n.º 8, corresponden a las fachadas Oeste y Este antes de llevarse a cabo la reforma del edificio. En este último se pueden apreciar dos fracturas abiertas en la parte de arriba, producidas probablemente por el asentamiento y basculamiento del muro Norte. A partir de la observación de este problema se proyectó el recalce del muro en la reforma de edificio.

El edificio afectado presentaba en el momento de su rehabilitación un estado de deterioro importante. Se manifestaba claramente en la fachada Este y Norte un movimiento de asentamiento, con separación, respecto al resto del edificio, del muro Norte, y con una apertura de las grietas más acusada en la parte superior. El muro presenta inequívocos signos de descalce en su base y se separaba del resto de la estructura inclinándose hacia afuera (Ver Alzado Este, número 8).
