Instituto Tecnológico
GeoMinero de España

Diputación Provincial
de Castellón

**NOTA INFORMATIVA REFERENTE A UNOS
POSIBLES DESPRENDIMIENTOS EN EL
INTERIOR DE LA GRUTA DE SAN JOSE.
VALL D'UXO (CASTELLON)**

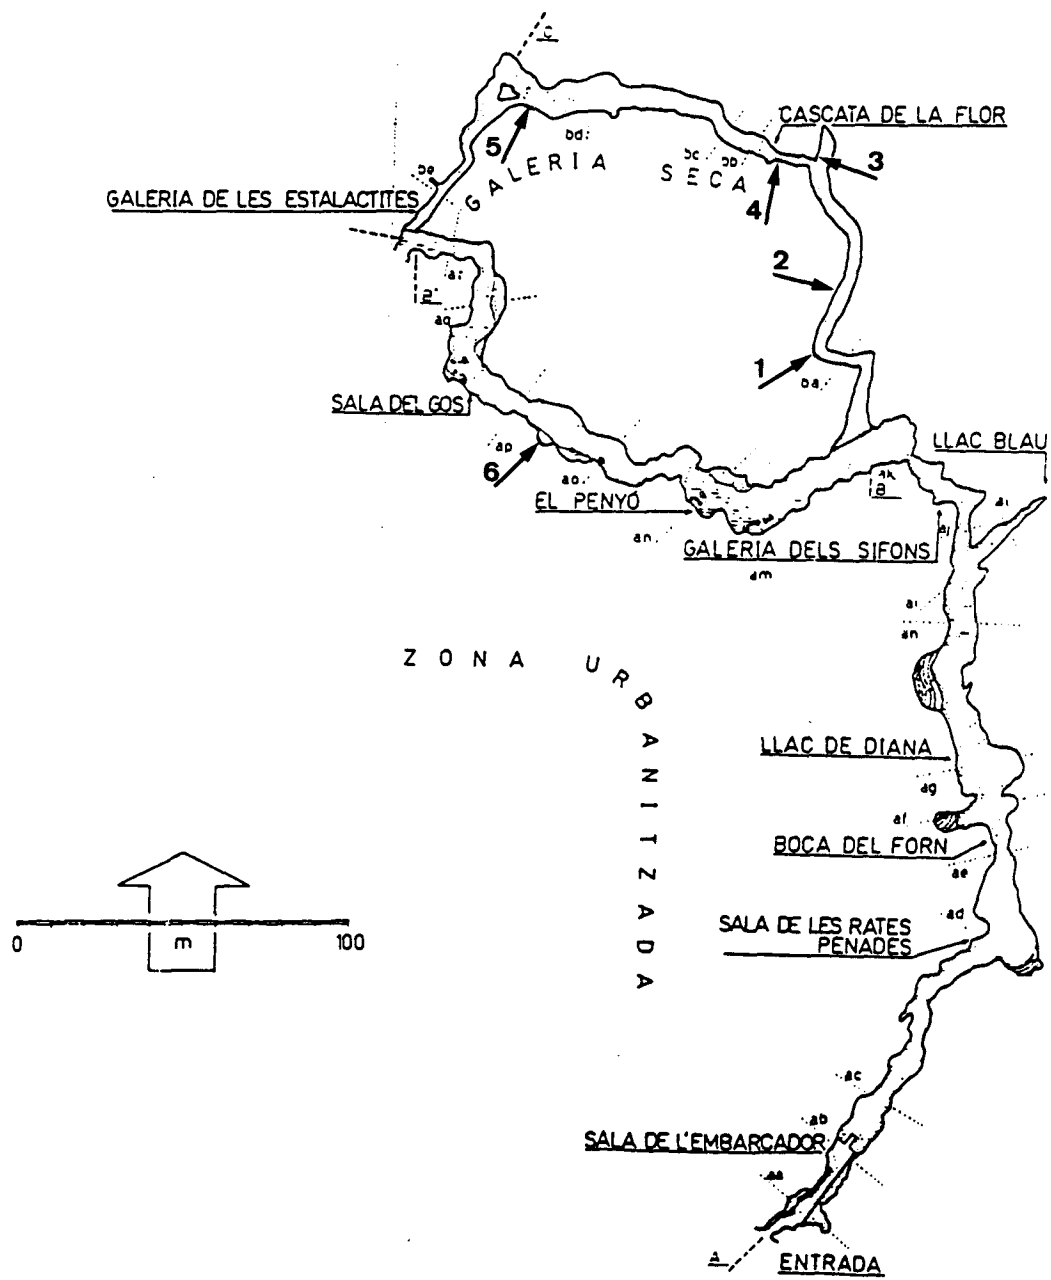
Figura nº 2: Plano de la zona turística de la Gruta de San José (Vall d'Uxó)
 Situación de puntos conflictivos

La figura nº 2 muestra el plano de la zona turística de la Gruta de San José donde se ha indicado la situación de los puntos conflictivos que han alertado a los encargados de la Gruta.

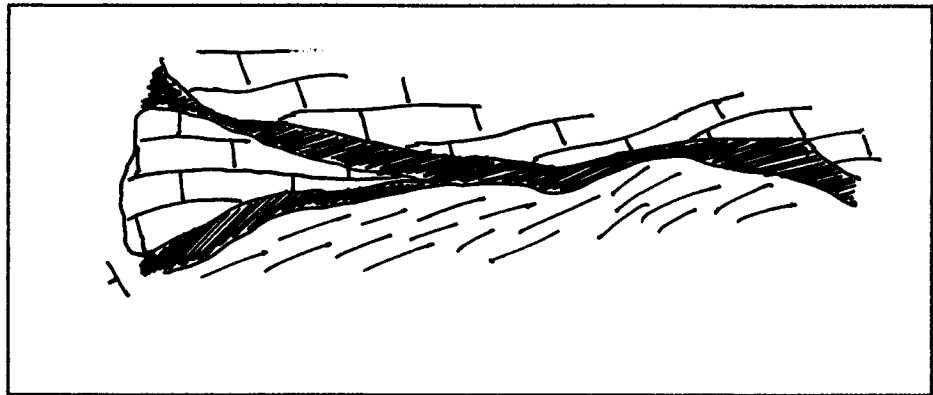
Figura nº 3

Se trata de un bloque calizo descalzado sobre un nivel de margas amarillas (Foto nº 3), haciéndose visible una grieta de orientación N 70° E y 30° de buzamiento hacia el Sur. (Figura nº 3)

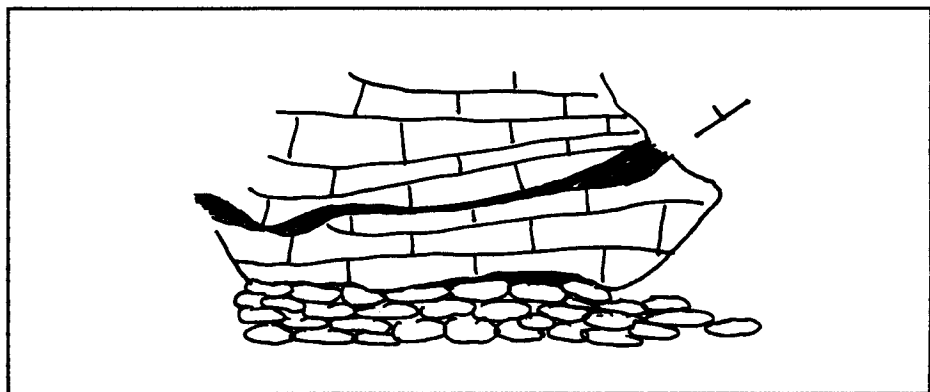
Figura nº 4

Se trata de un bloque calizo, situado al costado Sur del pasillo de la galería, que descansa sobre un muro artificial de piedras, y está afectado por una fractura abierta de orientación aproximada EW y 40° de buzamiento hacia el Sur. (Foto nº 4) (Figura nº 4)

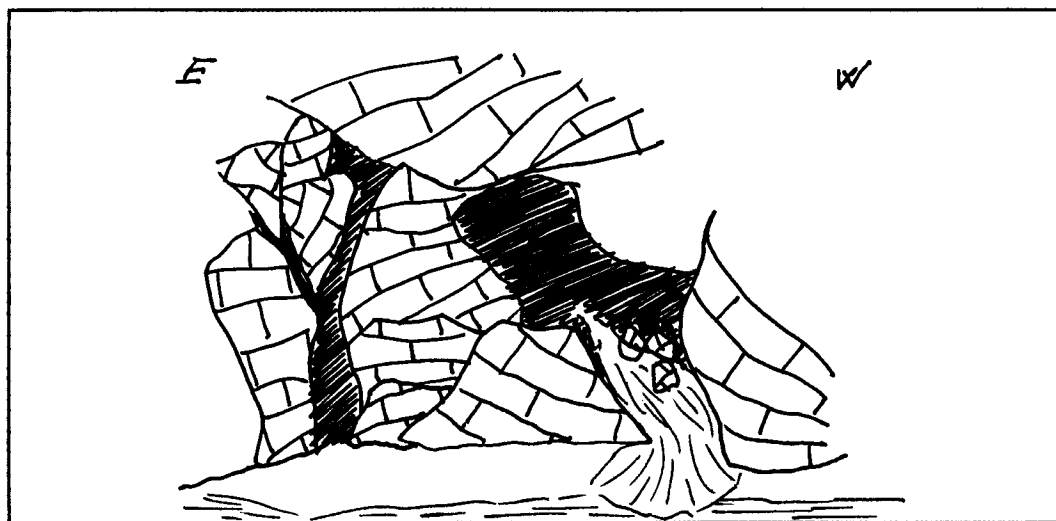
Figura nº 5

Se trata de una lengua de arcilla que sale de una gran cavidad, arrastrando algún bloque calizo y cuyo frente alcanza la margen Sur del río subterráneo.

Desde el interior de una grieta de grandes dimensiones situada al Este de la mencionada cavidad, se observa que un costado de la misma, constituido por rocas calizas, está abombado presentando la parte exterior forma convexa.

Este abombamiento puede ser debido al progresivo vaciado que sufre la cavidad y al efecto de la carga que soporta esta pared, relativamente delgada.

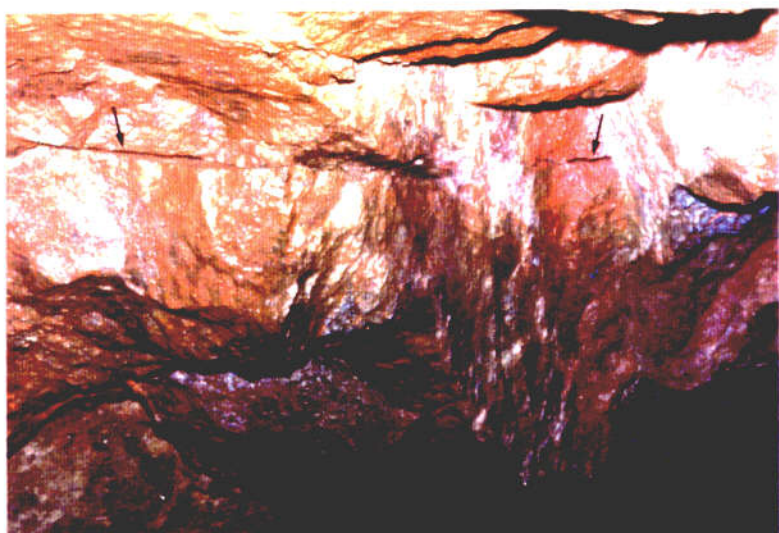
FOTO № 1

Se trata de una grieta reciente que amenaza con dejar caer un bloque rocoso. (Foto nº 1)

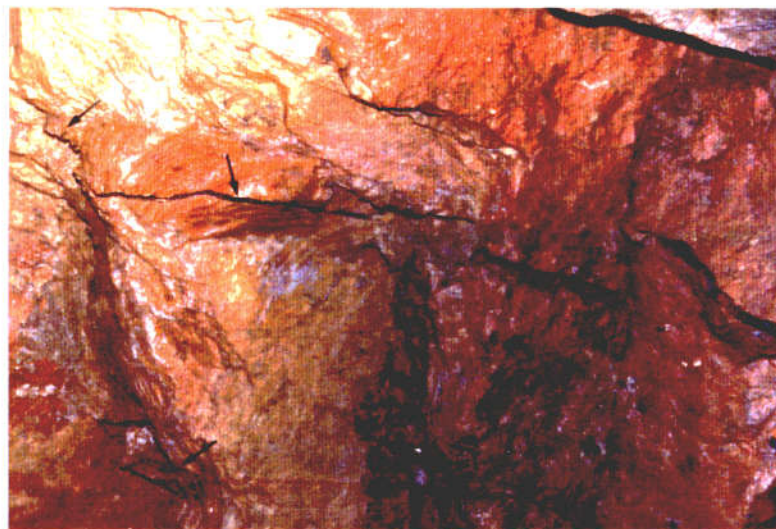
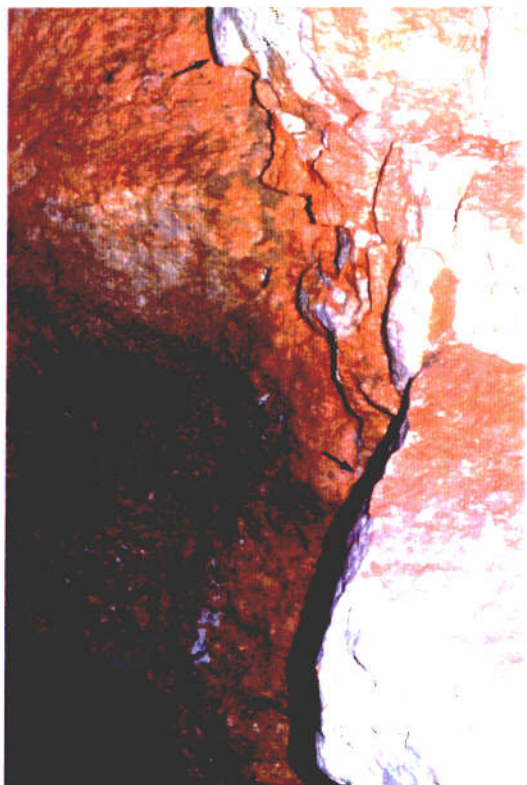
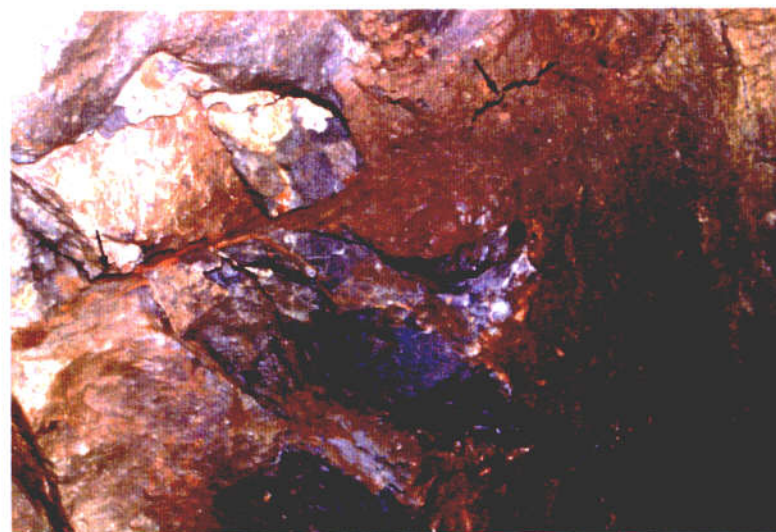
Se trata de una grieta visible en ambas paredes de la galería (Fotos 2A y 2B) con continuidad en el techo de la misma (Foto 2C).

Este tramo de la Gruta está constituido por material fundamentalmente arcilloso y ha permanecido inundado durante meses a consecuencia del aumento del nivel del agua en su interior.

Así mismo se han observado fragmentos de material arcilloso desprendido del techo.

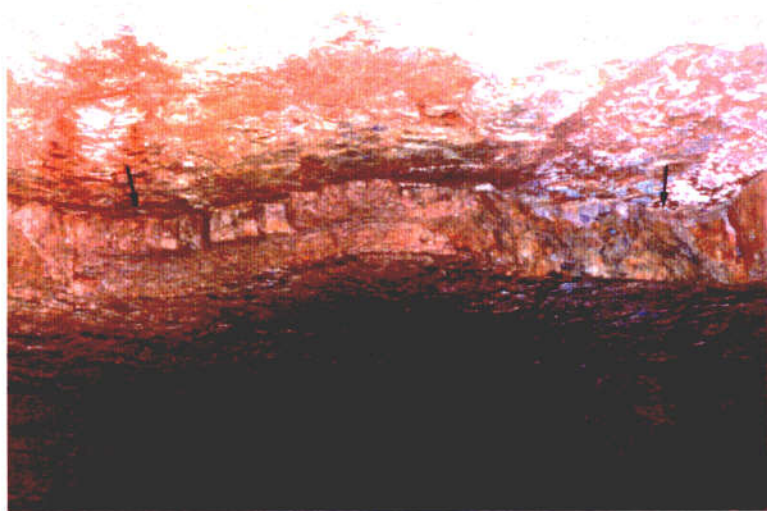
FOTO Nº 5

En el techo de la bóveda, que se encuentra a unos 4 metros de altura en este lugar, se observa el despegue de un estrato por la propia junta de estratificación. (Foto nº 5)
