Instituto Tecnológico  
GeoMinero de España

Diputación Provincial  
de Castellón

DIAGNOSTICO SOBRE PROBLEMAS DE  
INESTABILIDAD DE EDIFICIOS EN  
LA CALLE ALMEDIJAR. CASCO UR-  
BANO DE CASTELLNOVO (PROVINCIA  
DE CASTELLON).

Marzo, 1992

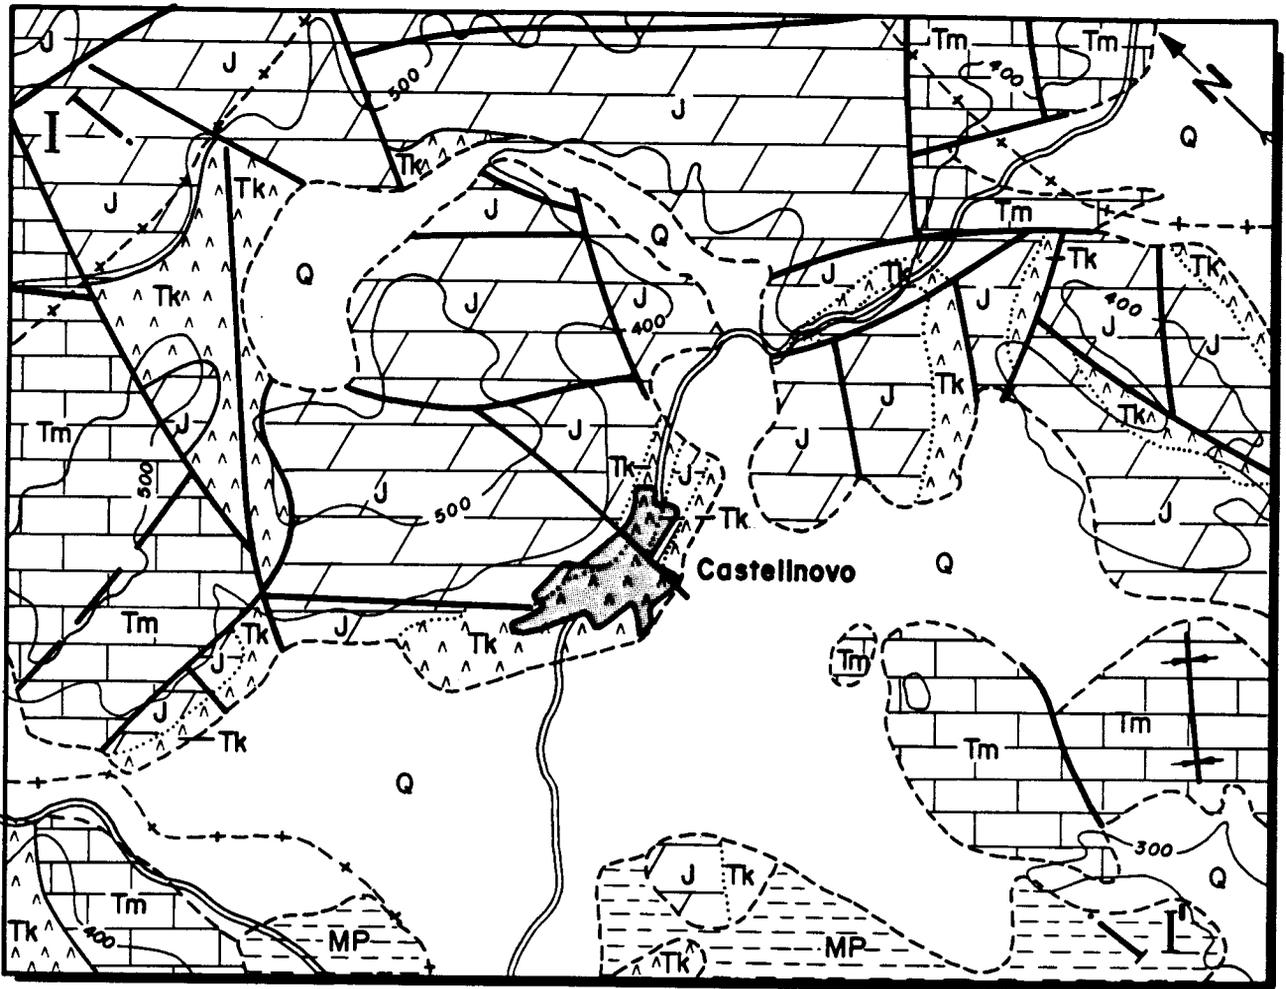
**Fig. 1.- MAPA GEOLOGICO**

La mayor parte de la localidad de Castellnovo se asienta sobre terrenos de edad Triásica en facies Keuper, compuestos por arcillas y yesos, altamente plásticos.

En el extremo norte del casco urbano y cerro del Castillo, afloran materiales competentes de edad Jurásica compuestos por calizas y dolomías con algún nivel arcilloso en los tramos inferiores.

Por otra parte, en determinados sectores del casco urbano aparecen depósitos cuaternarios de pie de monte, compuestos por cantos calizos procedentes de los relieves jurásicos, no cartografiados. (Fig. nº 1).

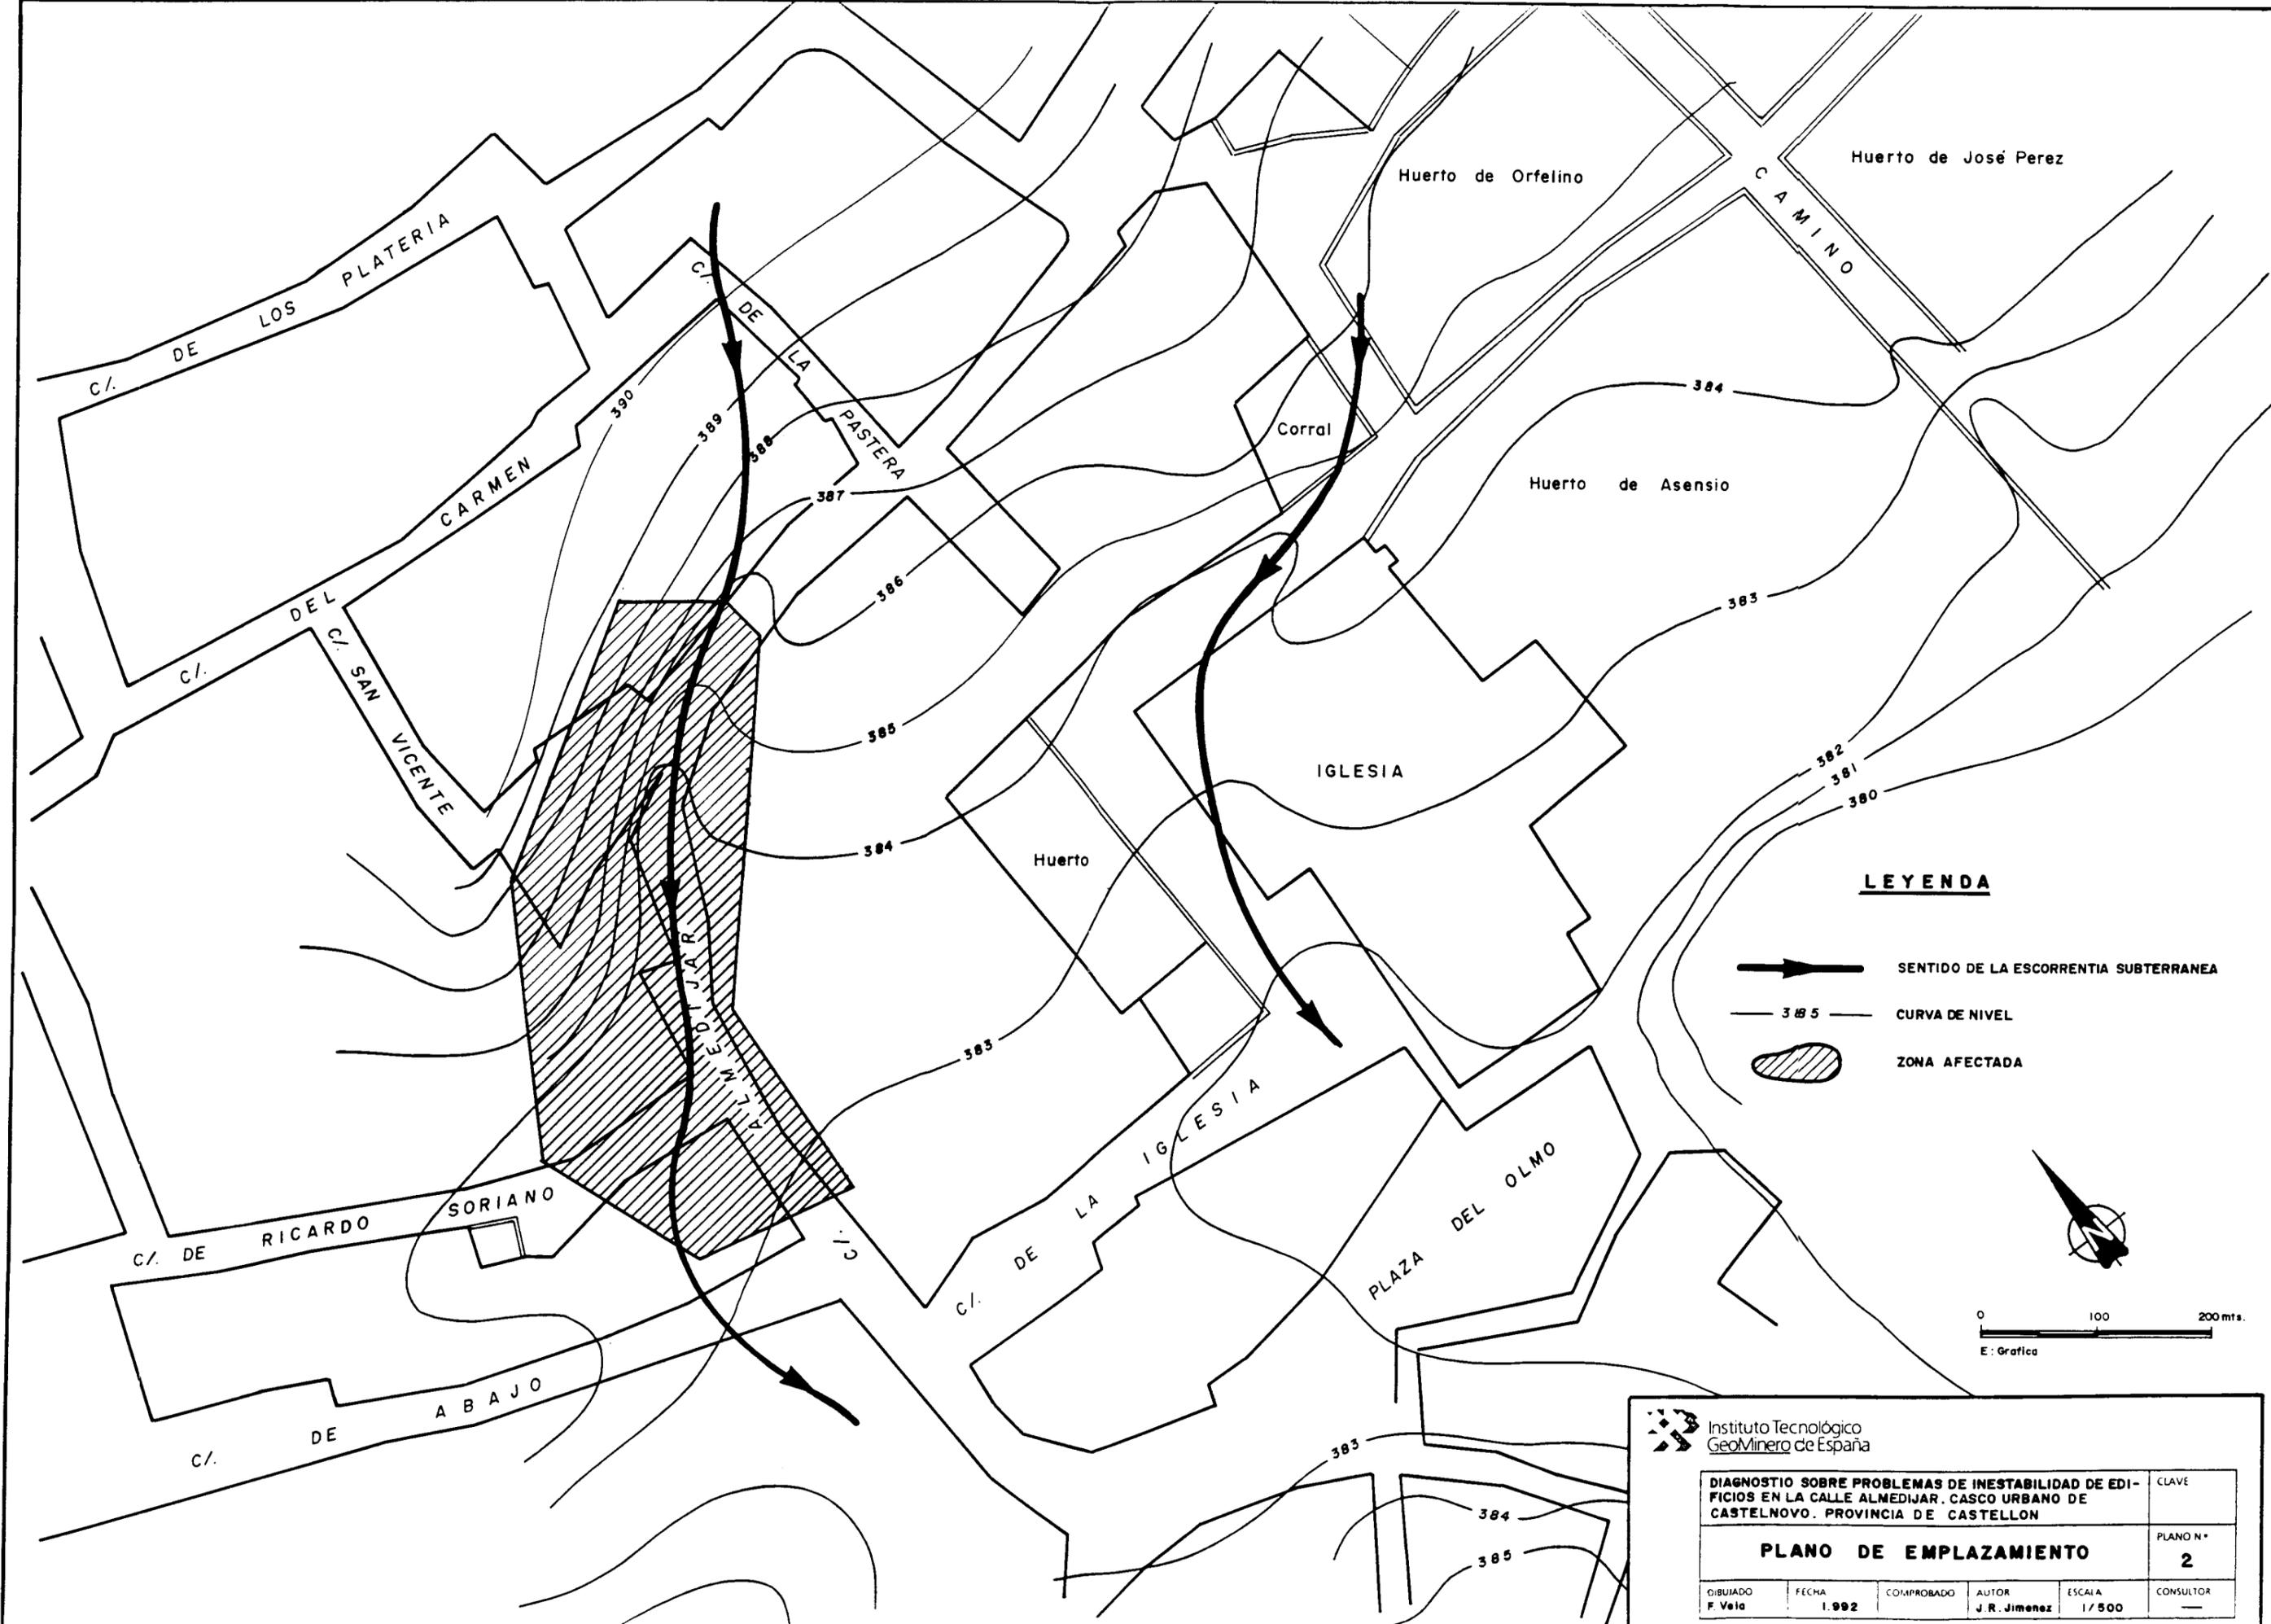
En el sector que representa la figura nº 2 se observa que mientras la pendiente media entre la calle del Carmen y la plaza del Olmo es del 10%, entre la calle San Vicente y la calle Almedíjar alcanza valores del 60%.

Por otra parte, la geometría de las curvas de nivel a lo largo de la calle Almedíjar muestran la existencia de un pequeño barranco, probablemente desarrollado a favor de una falla, que localmente actúa como cauce preferente de circulación de aguas de infiltración superficial y que en la zona afectada corresponde a la parte más encajada del cauce, lo cual se traduce en una mayor velocidad de la escorrentía subsuperficial y en consecuencia mayor capacidad erosiva y de transporte.

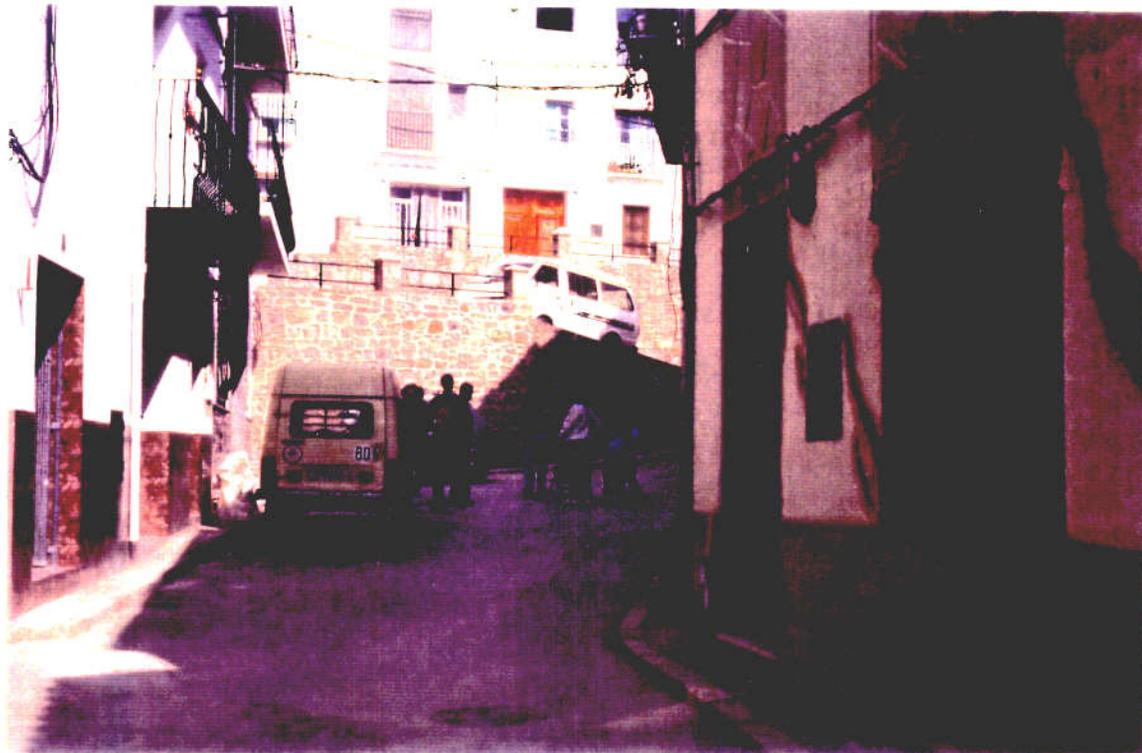
Nº 1.- c/Almedijar (S-N)  
(Al fondo cruce con c/San Vicente)

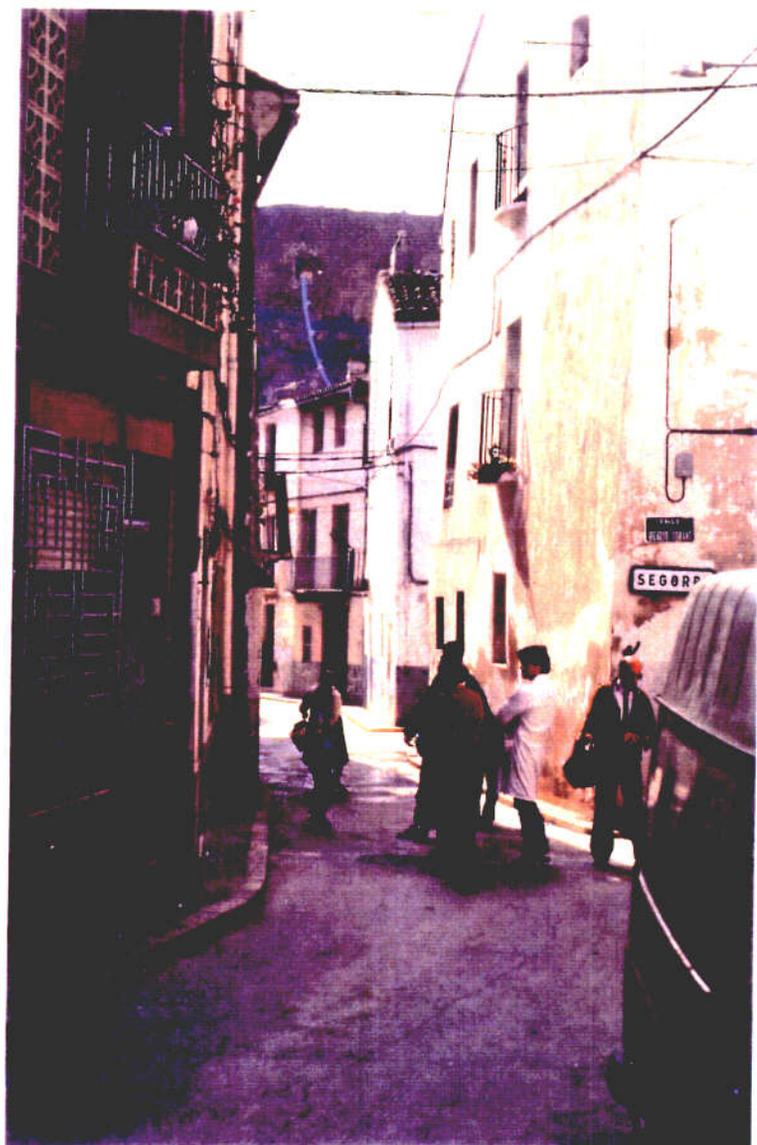
Nº 2.- c/Almedijar (N-S)  
(En primer término cruce con c/Ricardo Soriano. A continuación cruce con - c/de Abajo)

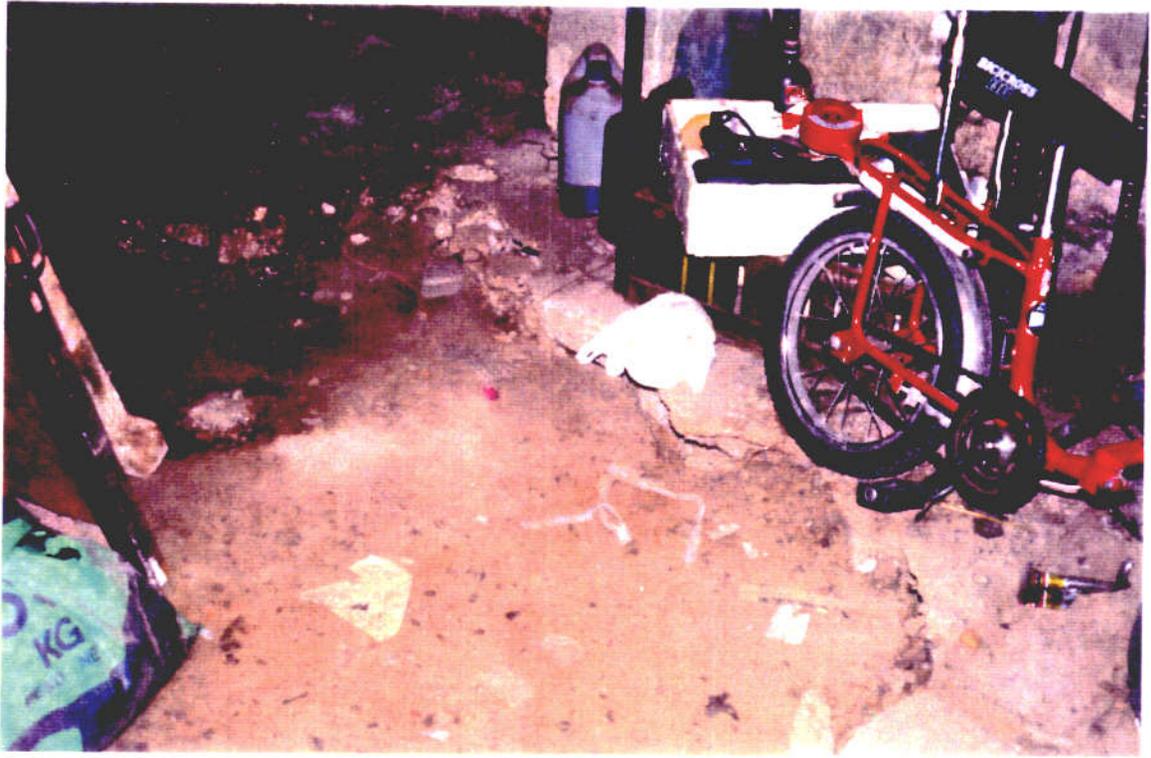
Por una parte se han producido hundimientos de suelos, mostrando grandes cavidades bajo los edificios y en algún caso la existencia de una corriente de agua subsuperficial de cierta importancia, que discurre hacia el Sur y se sitúa a menor profundidad que las conducciones de las redes de abastecimiento y de saneamiento.

Nº 3.- Hundimiento en el patio interior de una vivienda en la confluencia de las calles Almedíjar y San Vicente.

- Para controlar y contrarrestar el efecto de vaciado de material que se está produciendo, se impone una actuación tendente a conseguir la estabilización de las estructuras mediante su refuerzo y/o rellenar las cavidades existentes en el subsuelo.

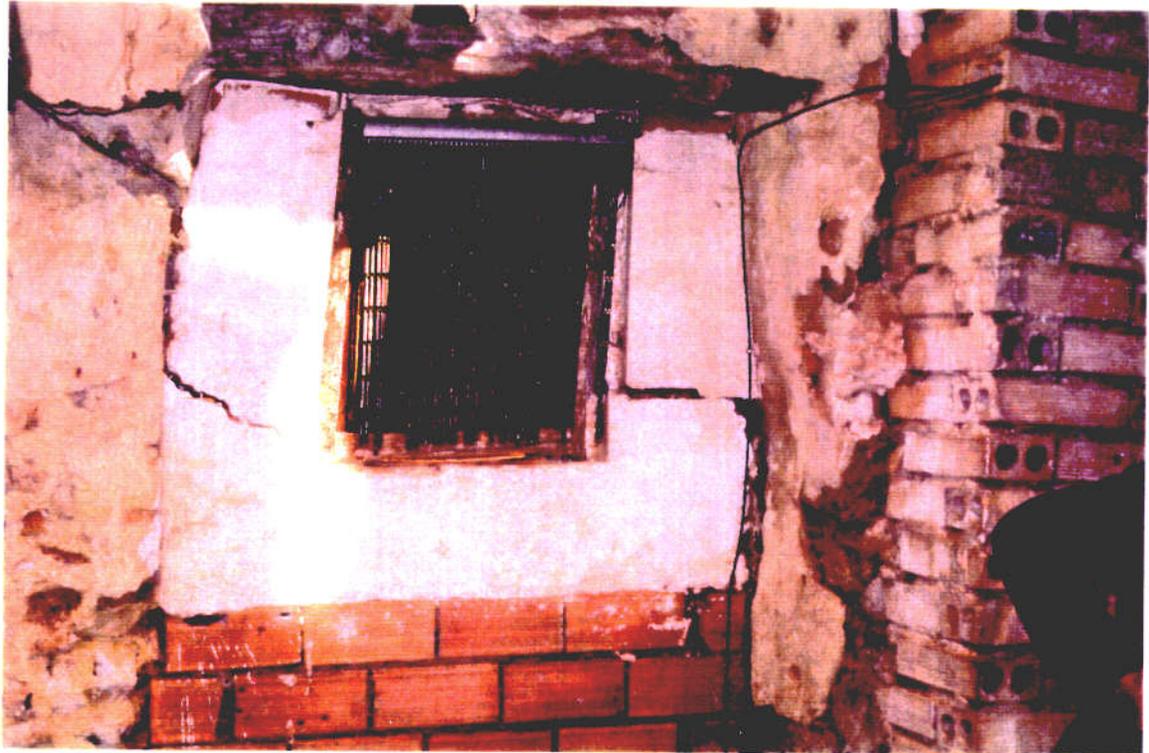
Por otra parte, se observa pérdida de verticalidad de las fachadas de algunos edificios y el desarrollo de grietas y fracturas, entre las que predominan las de dirección aproximada de máxima pendiente E-O, con desplazamientos hacia el centro de la calle, desde uno y otro lado de la misma. Así mismo se presentan movimientos de dirección N-S.

Nº 4.- Grietas con desplazamiento en dirección W-E en el interior de la misma vivienda de la foto nº 3.

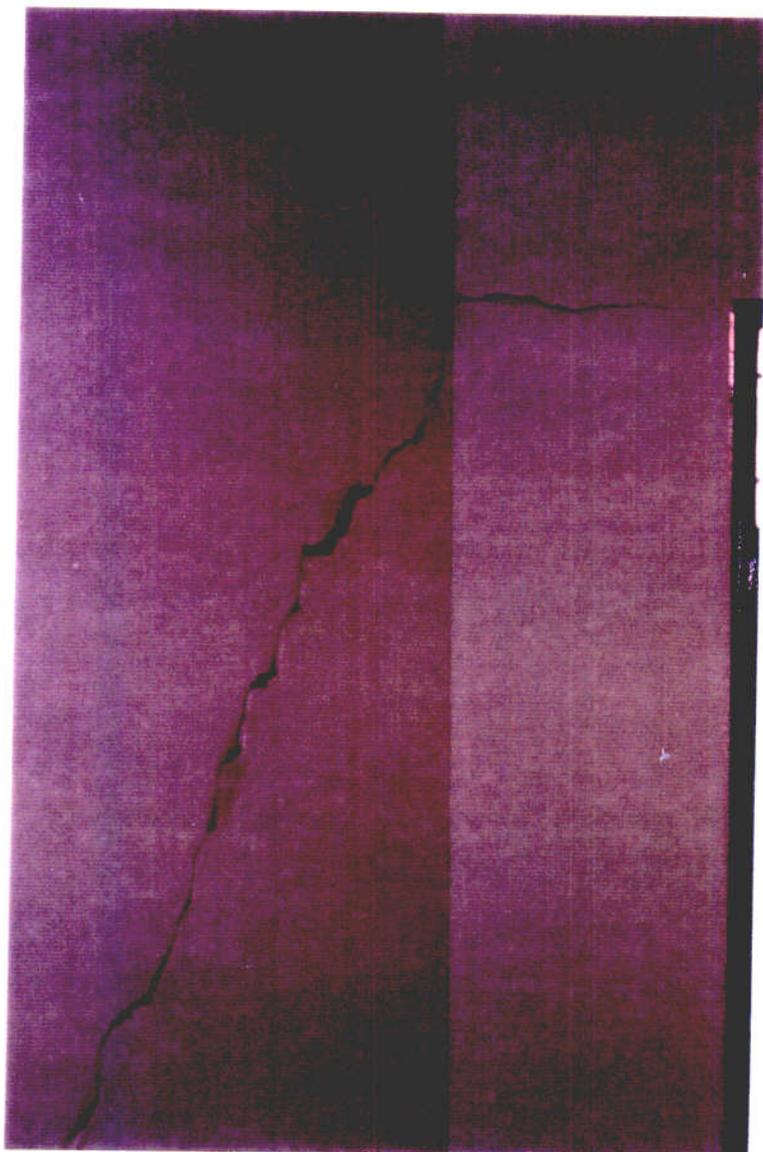
Nº 5.- Grietas con desplazamientos W-E y N-S en la planta baja de un edificio situado en la confluencia de las calles Almedijar y San Vicente.

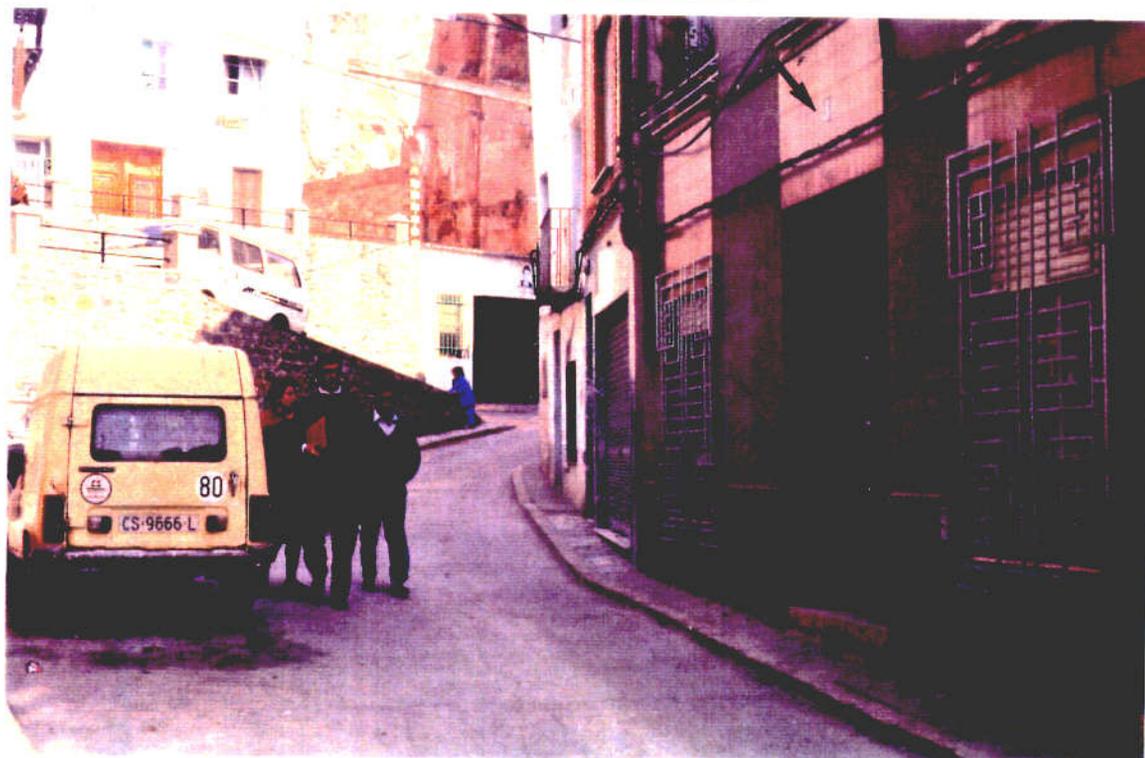
- El chequeo efectuado en las conducciones y el análisis del agua aparecida bajo algunos edificios de la calle Almedíjar confirman que la presencia de la corriente subterránea detectada obedece a causas naturales.

Nº 6.- Como consecuencia del hundimiento producido en el interior del nº 8 de la calle Almedijar, se detectó la existencia de un flujo de agua subsuperficial de origen natural.

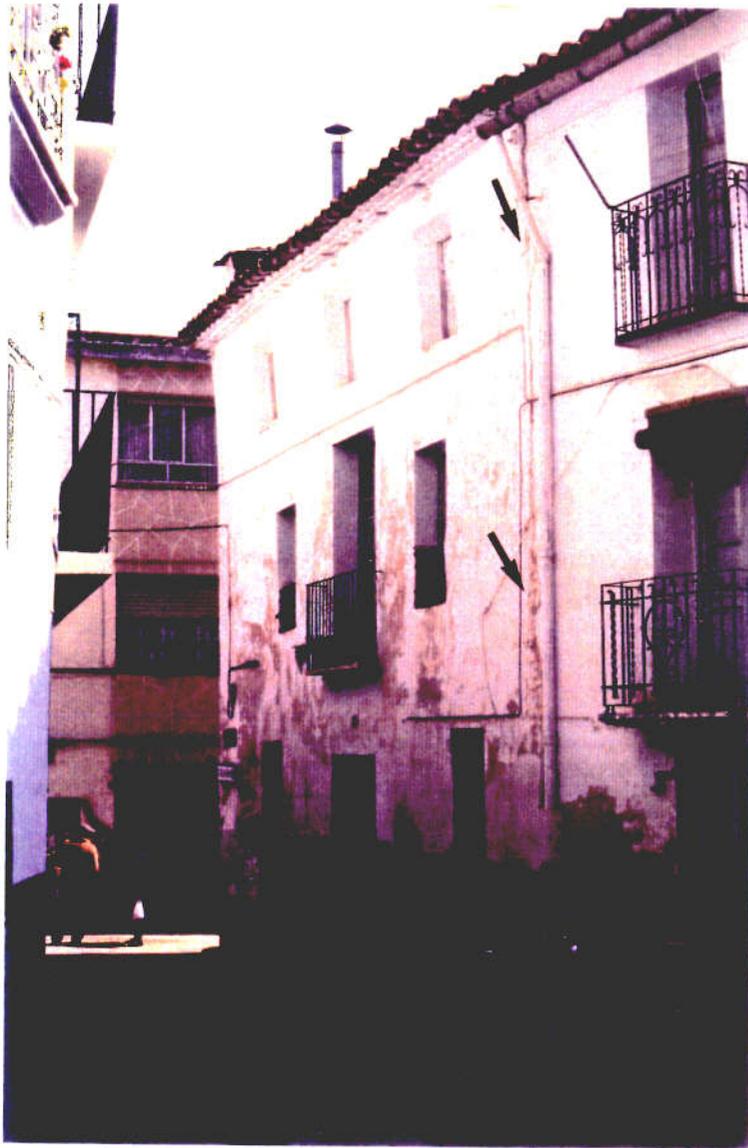
No 7.- Grieta con desplazamiento W-E en edificio c/Ricardo Soriano esquina c/Almedijar

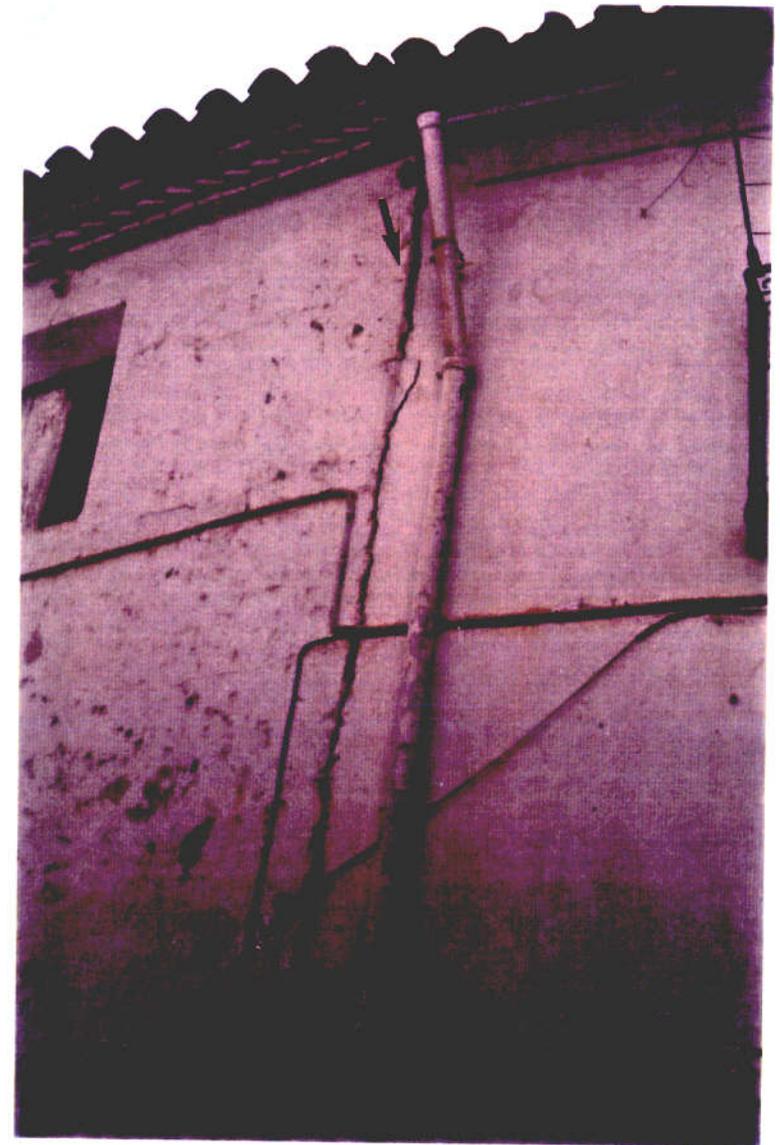
No 8.- Detalle de grieta con desplazamiento del edificio c/Ricardo Soriano

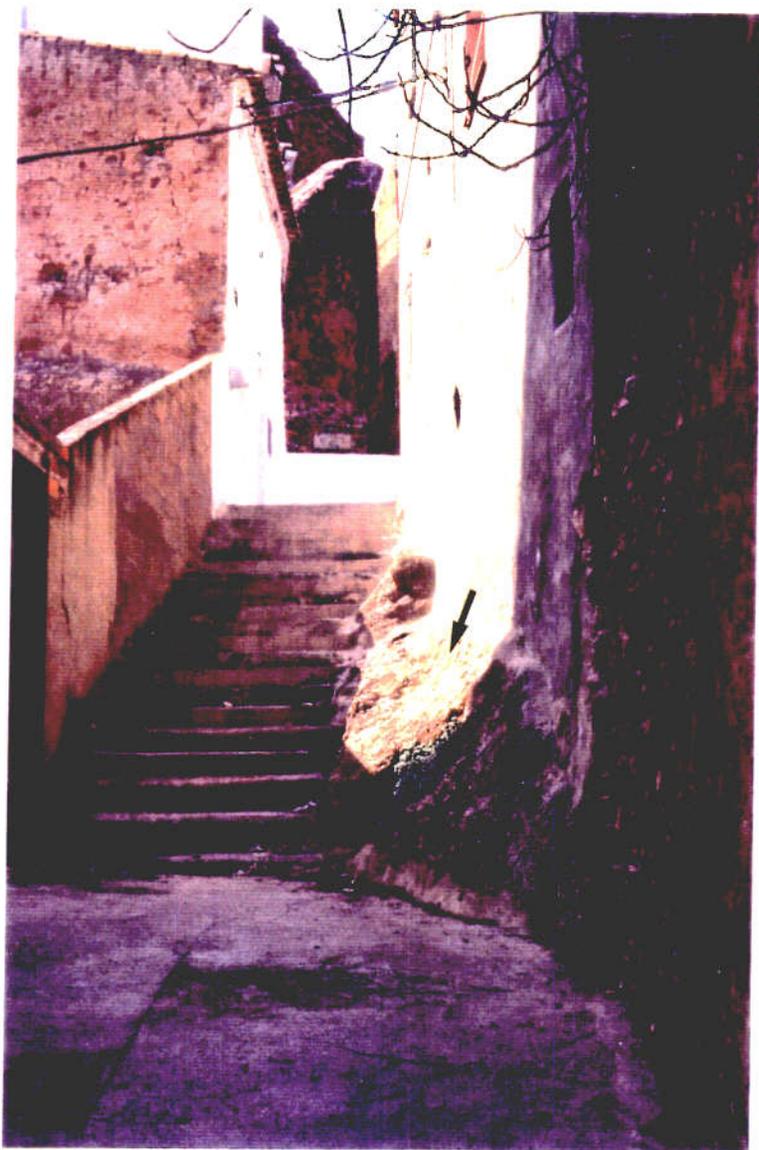
Nº 9.- Afloramiento de arcillas yesíferas del Keuper al pie de la escalera (substrato de las zonas de hundimientos). Al fondo, calizas jurásicas del cerro - del Castillo.

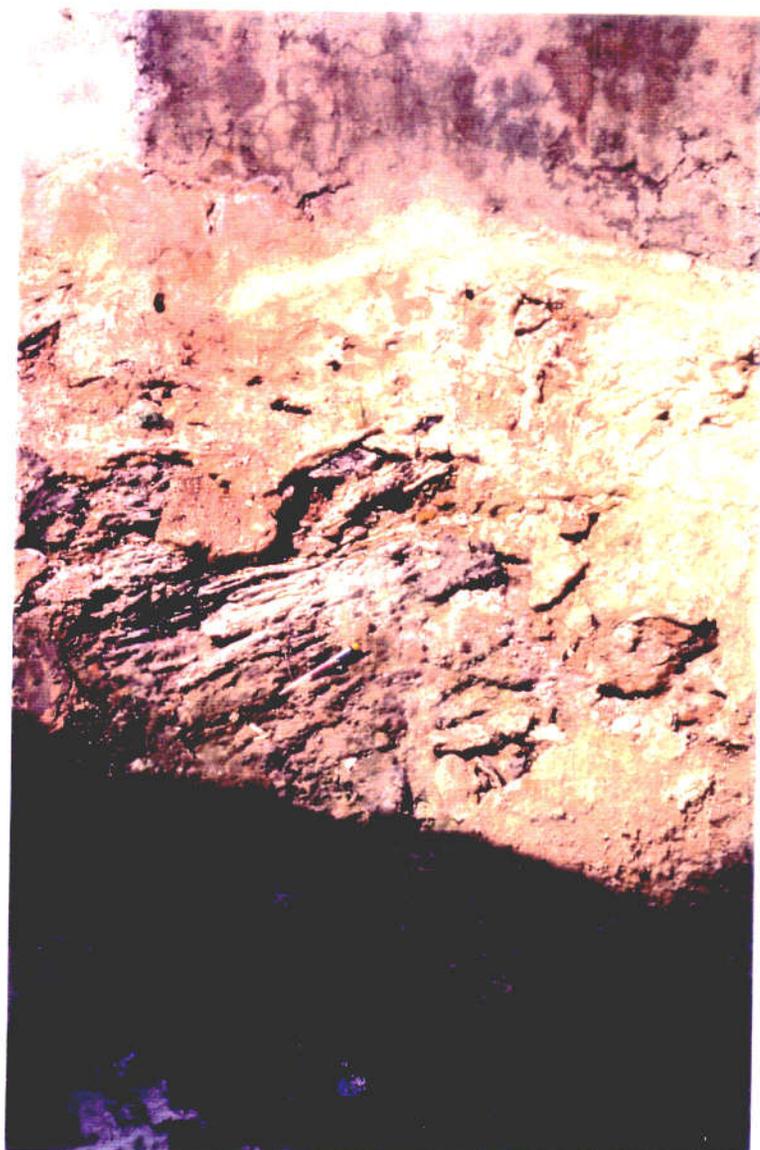
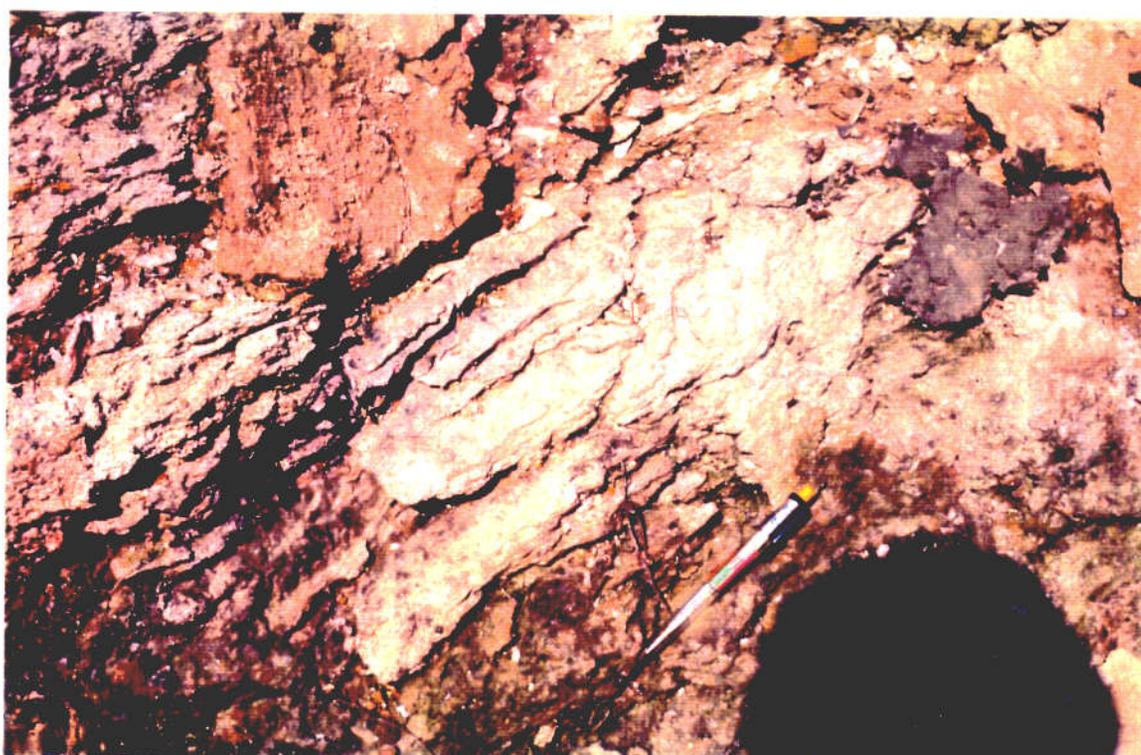
Nº 10 y 11.- Detalles de las -  
arcillas yesíferas.  
Se observan abun-  
dantes cristaliza-  
ciones de yeso.

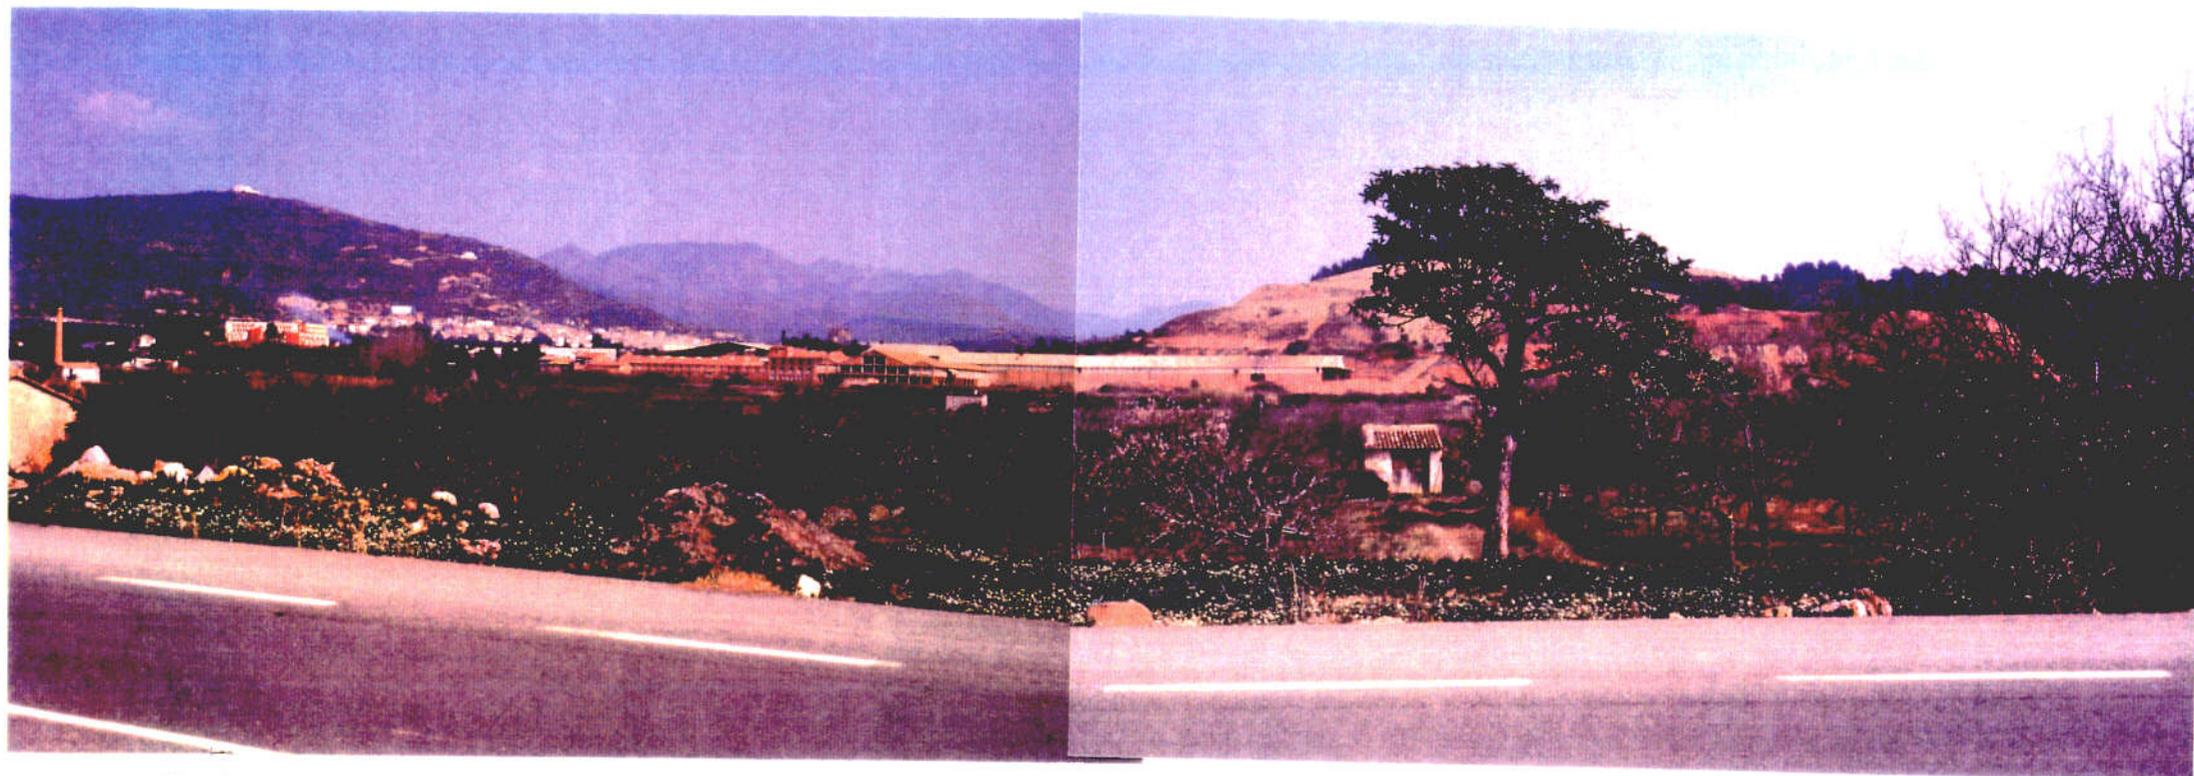
Nº 12.- Materiales sobre los que se sitúa la población de Castellnovo.  
A la izquierda, calizas jurásicas. A la derecha, explotación de arcillas yesíferas del Keuper. Al pie de las calizas y sobre las arcillas yesíferas se extiende la población de Castellnovo.
