Instituto Tecnológico
GeoMinero de España

ESTUDIO DE RIESGOS GEOLOGICOS
POR DESPRENDIMIENTOS EN EL
CENTRO OCEANOGRAFICO DE CANARIAS,
TENERIFE.

ESTUDIO DE RIESGOS GEOLOGICOS
POR DESPRENDIMIENTOS EN EL
CENTRO OCEANOGRAFICO DE CANARIAS.
TENERIFE.

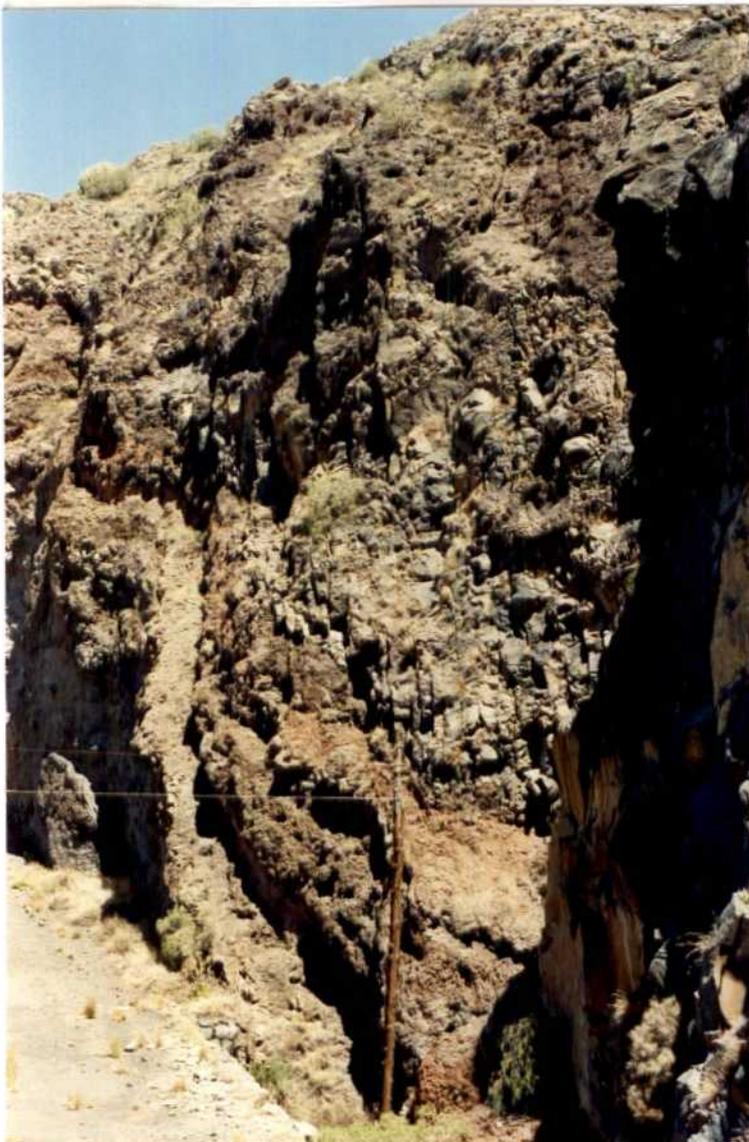
Prolongación de las zonas II a y II b hacia el W. Talud vertical en algunos puntos con elevado grado de diaclasamiento en los niveles basálticos y tramos erosionados correspondientes a los niveles piroclásticos, buzando todo el conjunto hacia el W. Dada la concavidad de dicho talud y la separación de la carretera de la parte posterior del edificio, el riesgo de daños es alto pero menor que el de la zona II b.

- * Continuar la colocación de valla de perfiles metálicos hasta el final de la zona II c.
- * Sanear toda la zona de pequeños y grandes bloques, previa colocación de una malla metálica provisional con lastres.
- * Sellar aquellas grietas abiertas quasi-parallelas al talud
- * Gunitar las zonas altas fracturadas.
- * Bulonar algunos grandes bloques en la parte central-derecha de la zona, sobresaliente sobre la carretera.
- * Colocar malla metálica definitiva en toda la zona.

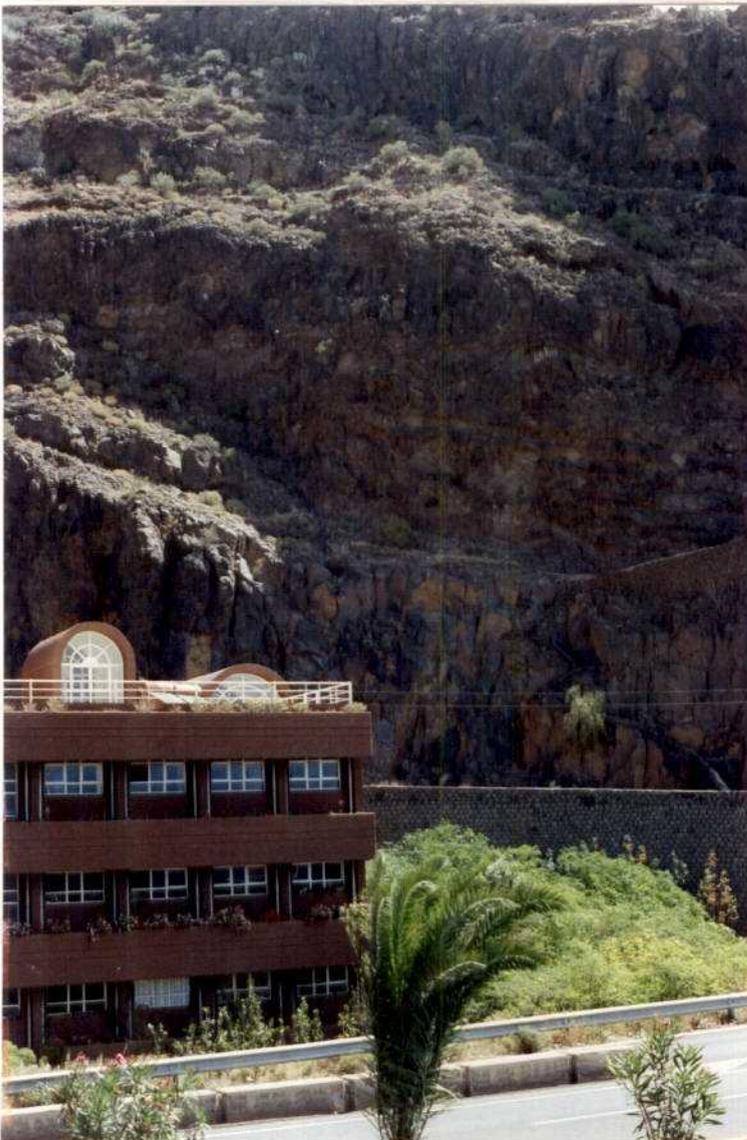
Aunque con paredes igualmente verticales y tal vez de mayor altura, esta zona no reviste tanto peligro por estar ya bastante más separada del edificio y tener como área de recogida la carretera y la zona ajardinada del edificio en su parte lateral derecha. No obstante requiere un tratamiento parecido que reduzca ese riesgo de daños.

- * Colocación de valla protectora de perfiles metálicos igual que en II-a, II-b y II-c.
- * Sellar las grietas más abiertas en la parte medio-baja de la zona.
- * Proceder al saneo de toda la zona, en especial las partes más altas que son las que mayores desprendimientos producen.
- * Gunitar en las paredes más abruptas las áreas que mayor grado de fracturación presentan.

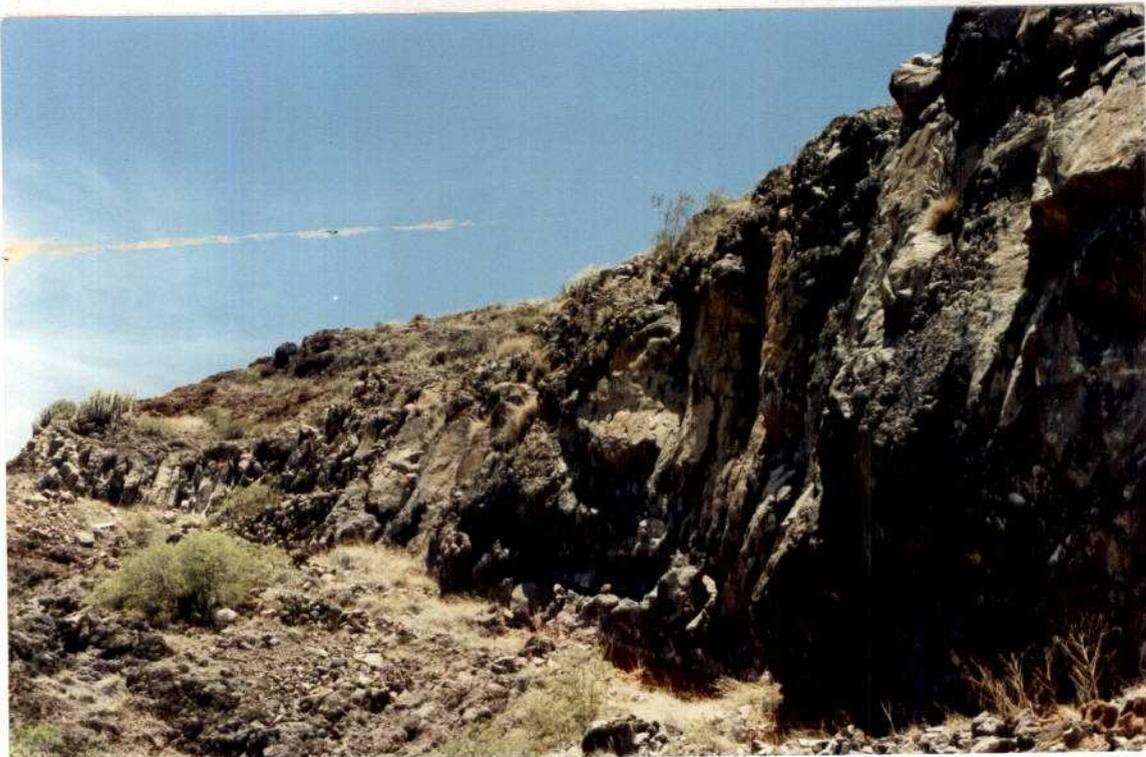
En general presenta bastante fracturación y numerosos bloques sueltos por lo que esta zona reviste un gran peligro de rodadura de bloques a lo largo de la ladera, más acuciado aún en la franja que abarca el edificio y el aparcamiento.

- * Colocación de valla protectora de perfiles metálicos, similar a la colocada en la zona II, a lo largo del contacto entre las zonas II y III, con el fin de frenar los bloques que se desprendan de toda esta zona y de la IV.
- * Saneamiento general de toda la zona.
- * Sellado de grietas en los dos resaltes existentes.
- * Recalce y sellado de grietas en un promontorio situado en la parte inferior derecha de esta zona.
- * Gunitado de áreas erosionables.
- * Bulonado de grandes bloques y cuñas.
- * Colocación de mallas de protección.
- * Reforestación con especies autóctonas.

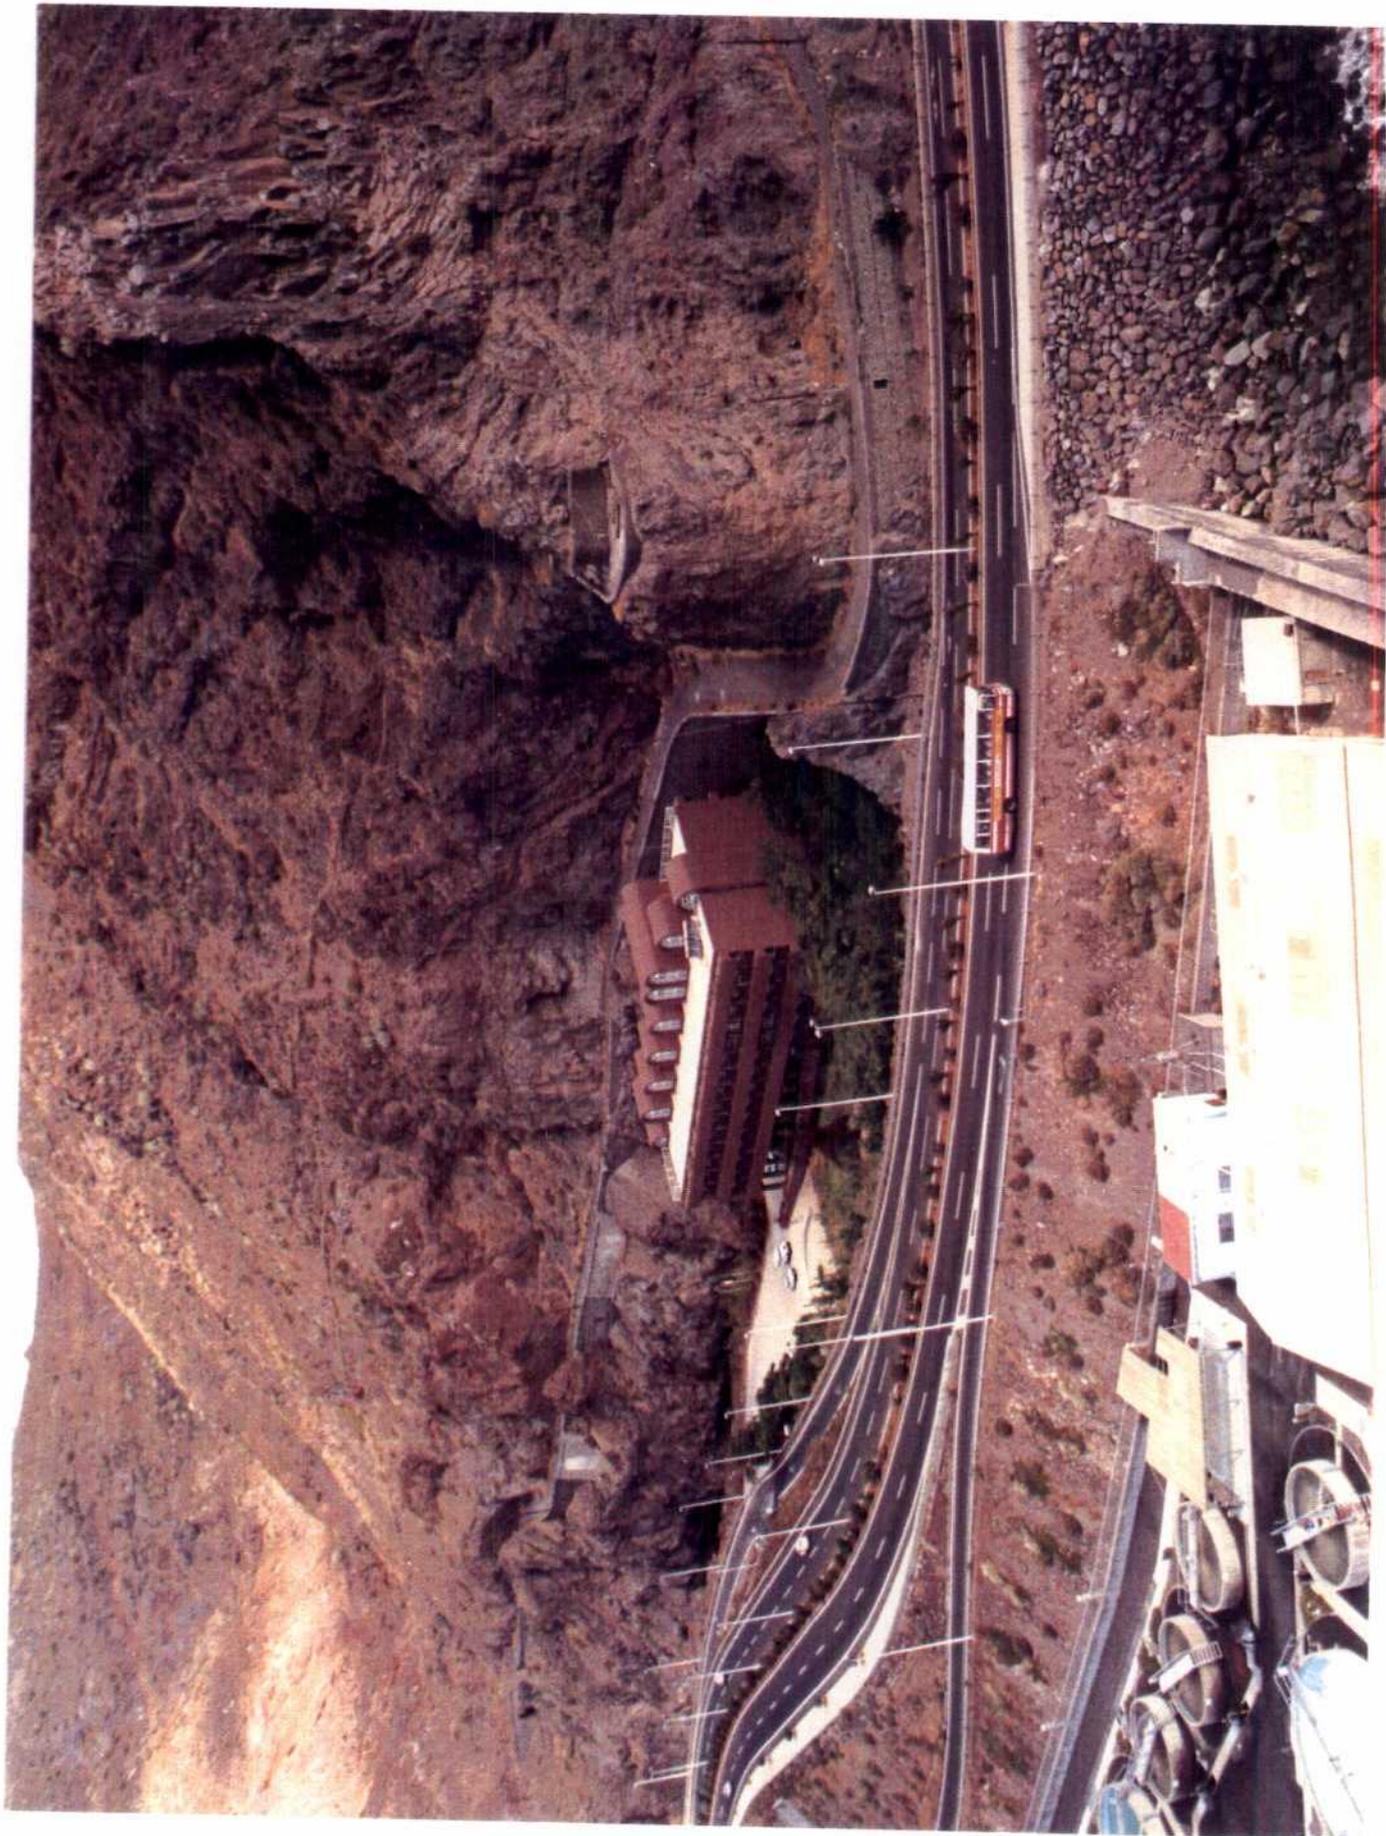
Estos diques ocupan grietas que corresponden a las fracturas lineales; por ello, los diques descarnados por la erosión aparecen resaltando como paredes que cortan a las formaciones anteriores (ver fotografía nº 3).

Fotografía nº 3: Vista general (aérea)

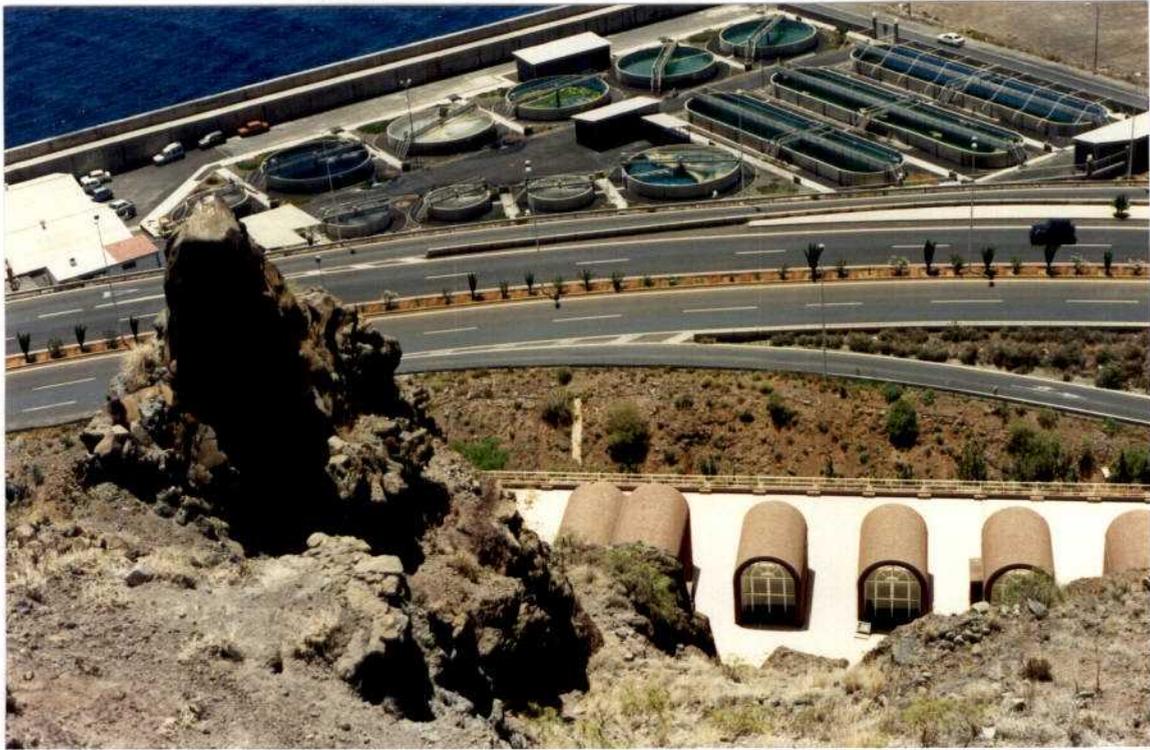
Fotografía nº 18: Detalle (desde arriba) del saliente basáltico.

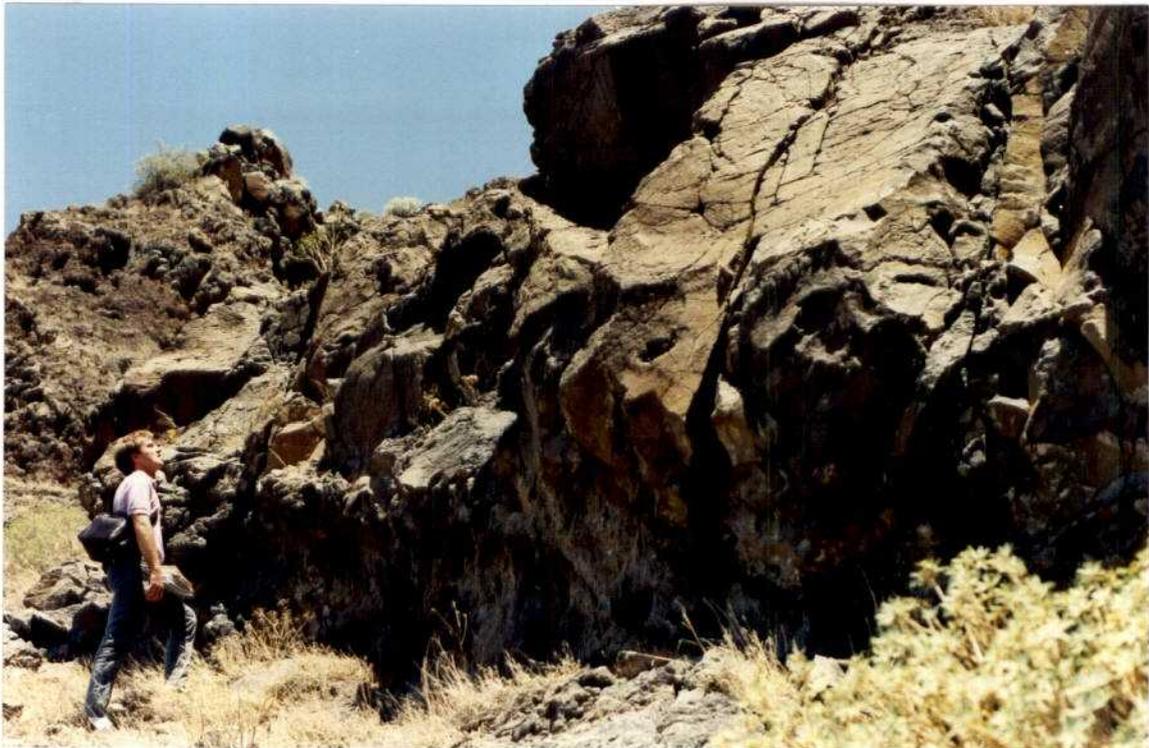
Fotografía nº 19: Aspecto de la fracturación que afecta a las zonas III y IV.

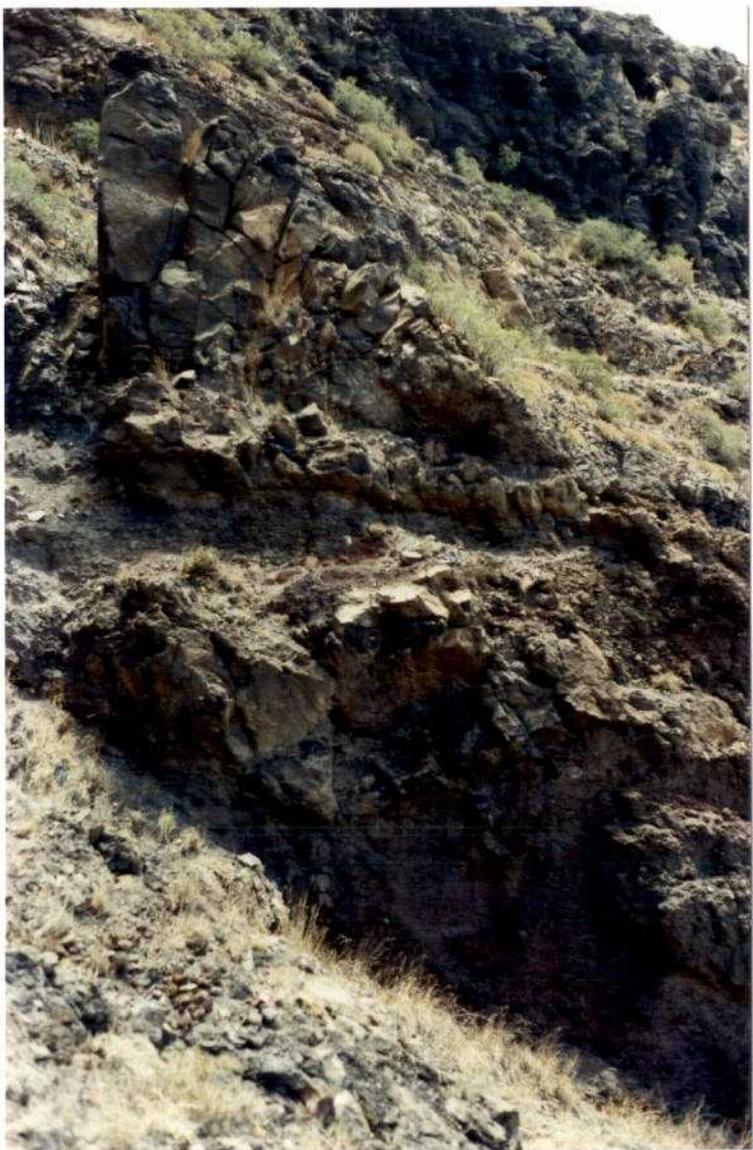
Fotografía nº 16: Detalle de un saliente basáltico en el límite de las zonas II y III.

Detalle del saliente fracturado que corresponde a la fotografía nº 16

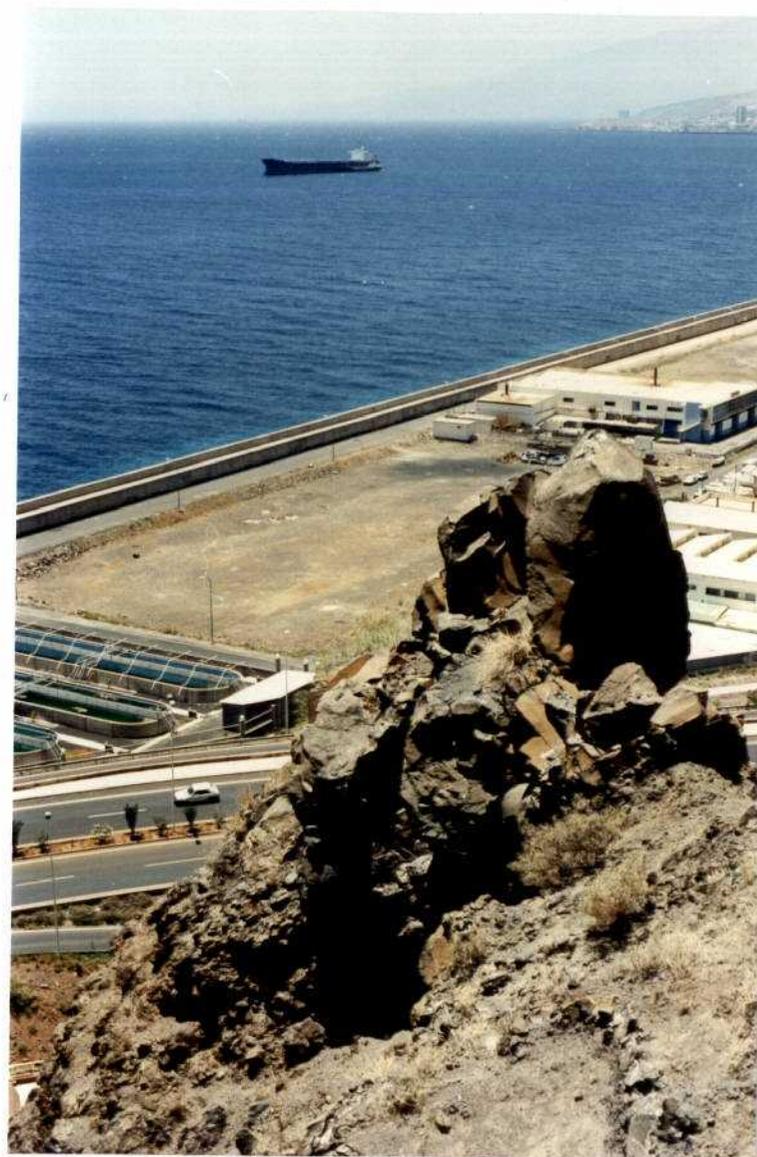
Fotografía nº 17: Detalle (de perfil) del mismo saliente basáltico.

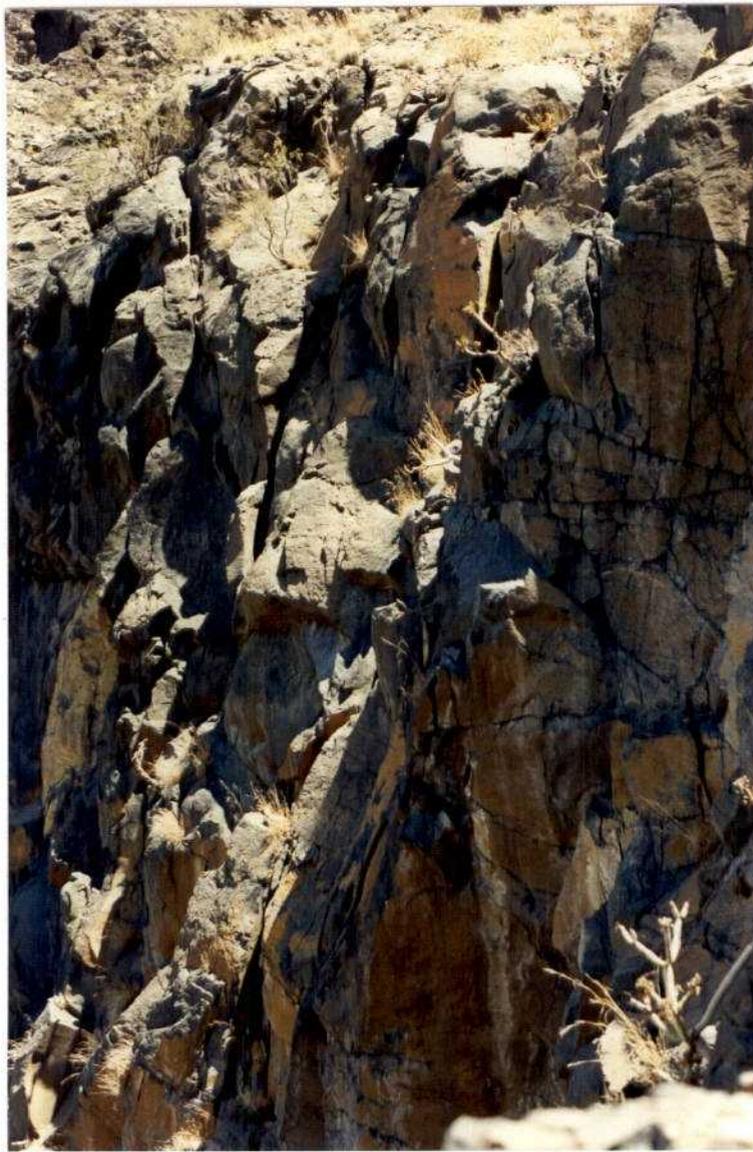
Fotografía nº 14: Aspecto de la fracturación que afecta a la zona IIc.

Detalle de la fracturación,
que afecta a la práctica
totalidad de la zona II,
correspondiente a la foto
grafia nº 14.

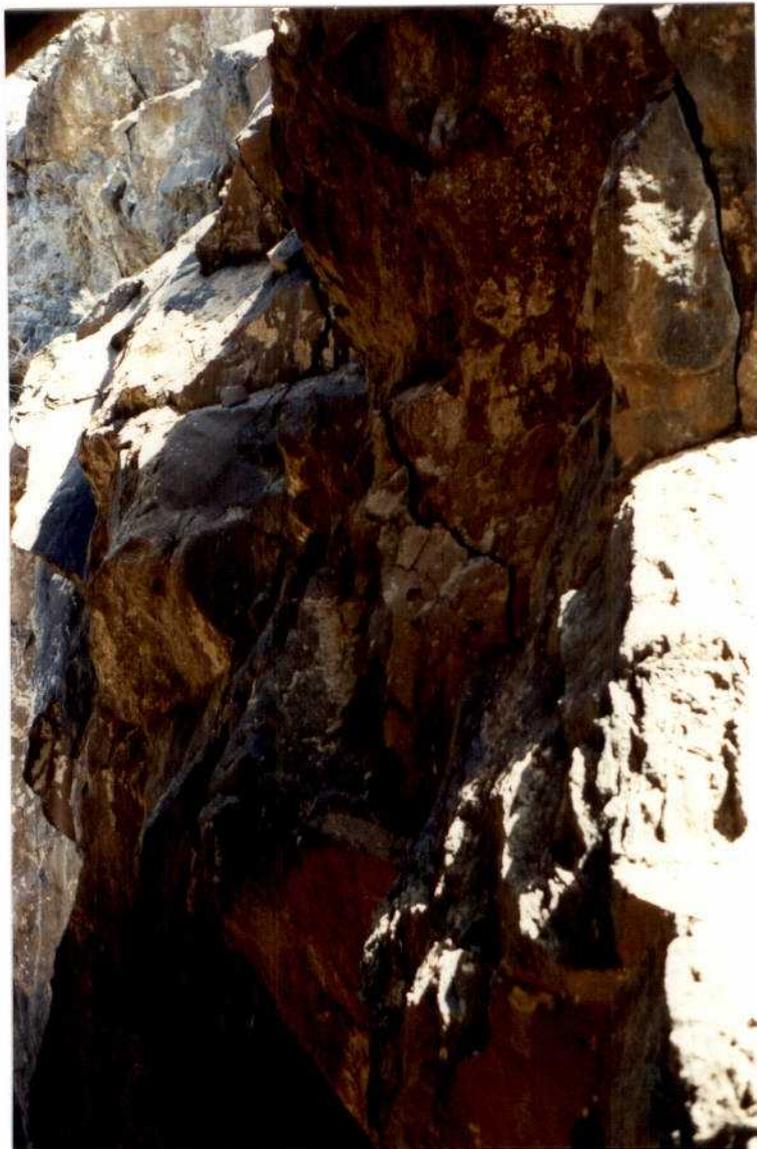
Fotografía nº 10: Aspecto del diaclasamiento de la zona I c.

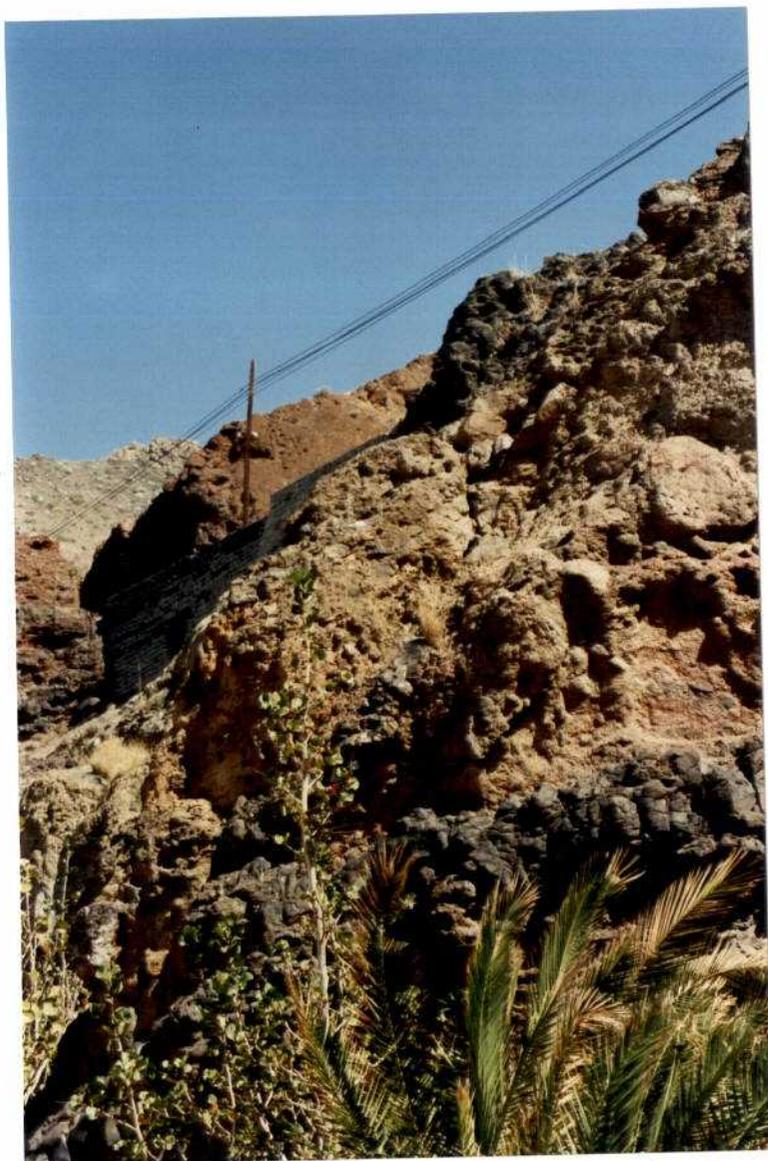
Fotografía nº 8: Perfil de la zona I b.

A: Detalle de la parte basal de la zona I-b, correspondiente a la fotografía nº 8.

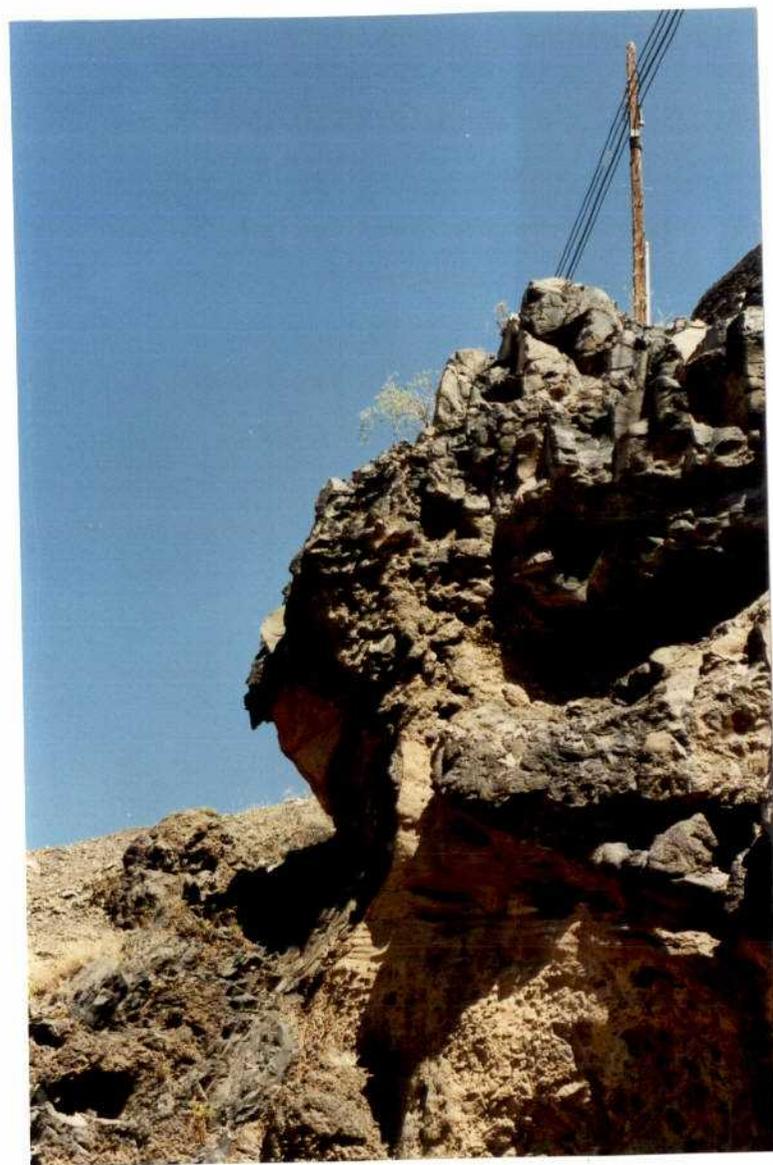
Fotografía nº 9: Detalle de un promontorio rocoso muy inestable en la zona I b.

B: Detalle de la parte superior de la zona I-b, correspondiente a la fotografía nº 9.

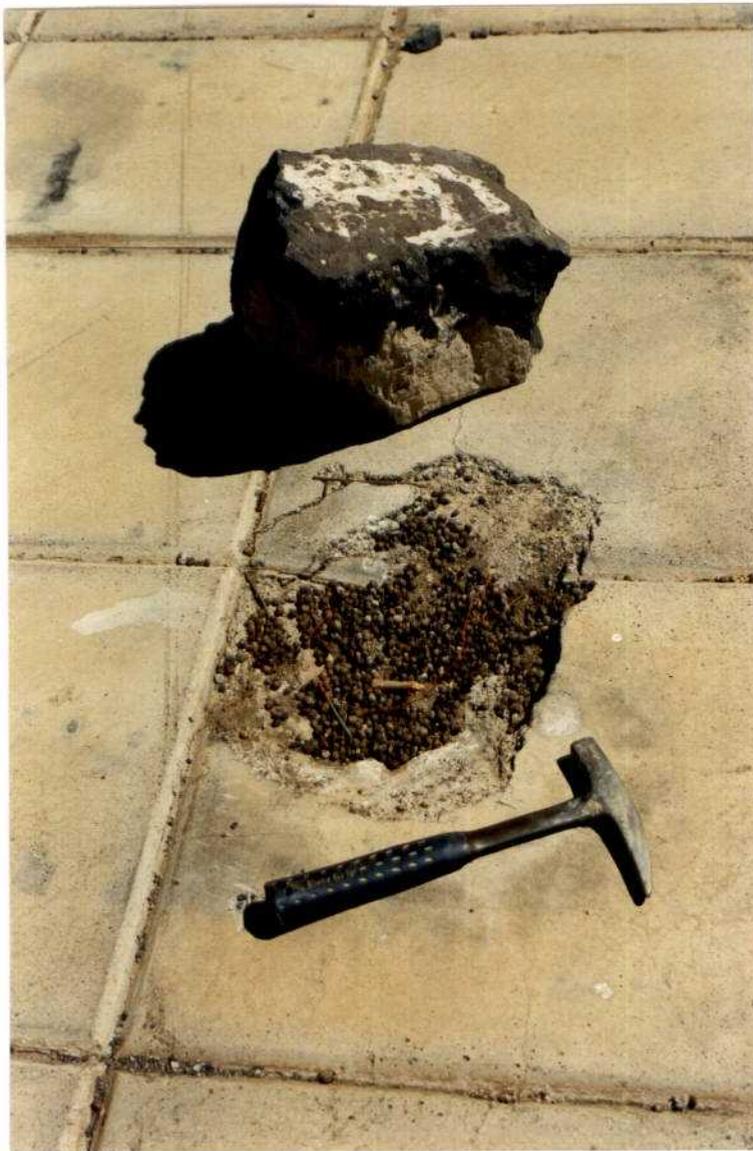
En Diciembre de 1987 cayó un enorme bloque de unos 500 Kgrs. en el patio de entrada al edificio, lo que motivó que se informase al Gobierno Civil, a la Dirección Provincial del M.A.P.A. y a la Dirección del I.E.O.

Fotografía nº 6: Detalle del impacto de un bloque grande sobre el pavimento.

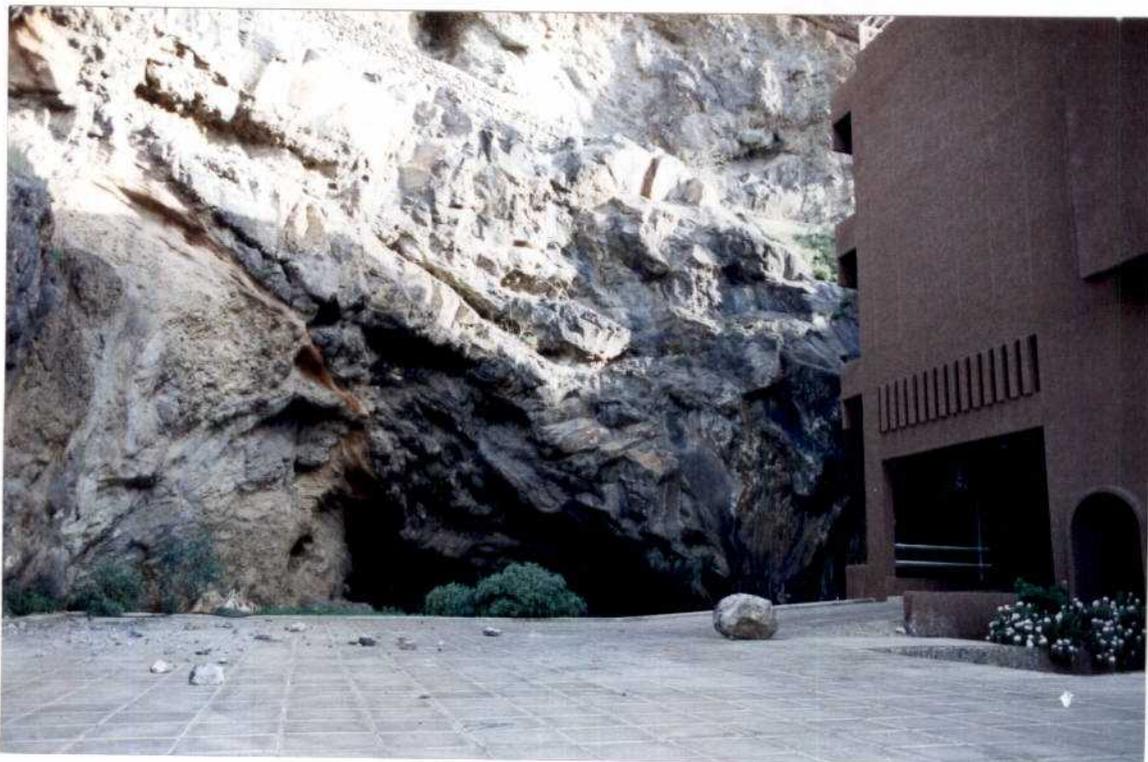
Fotografía nº 5: Bloques desprendidos en el aparcamiento
