Instituto Tecnológico
GeoMinero de España

ESTUDIO DE RIESGOS GEOLOGICOS
POR DESLIZAMIENTO DE UNA
LADERA EN SIERRA ELVIRA, TER-
MINO MUNICIPAL DE ALBOLOTE
(GRANADA).

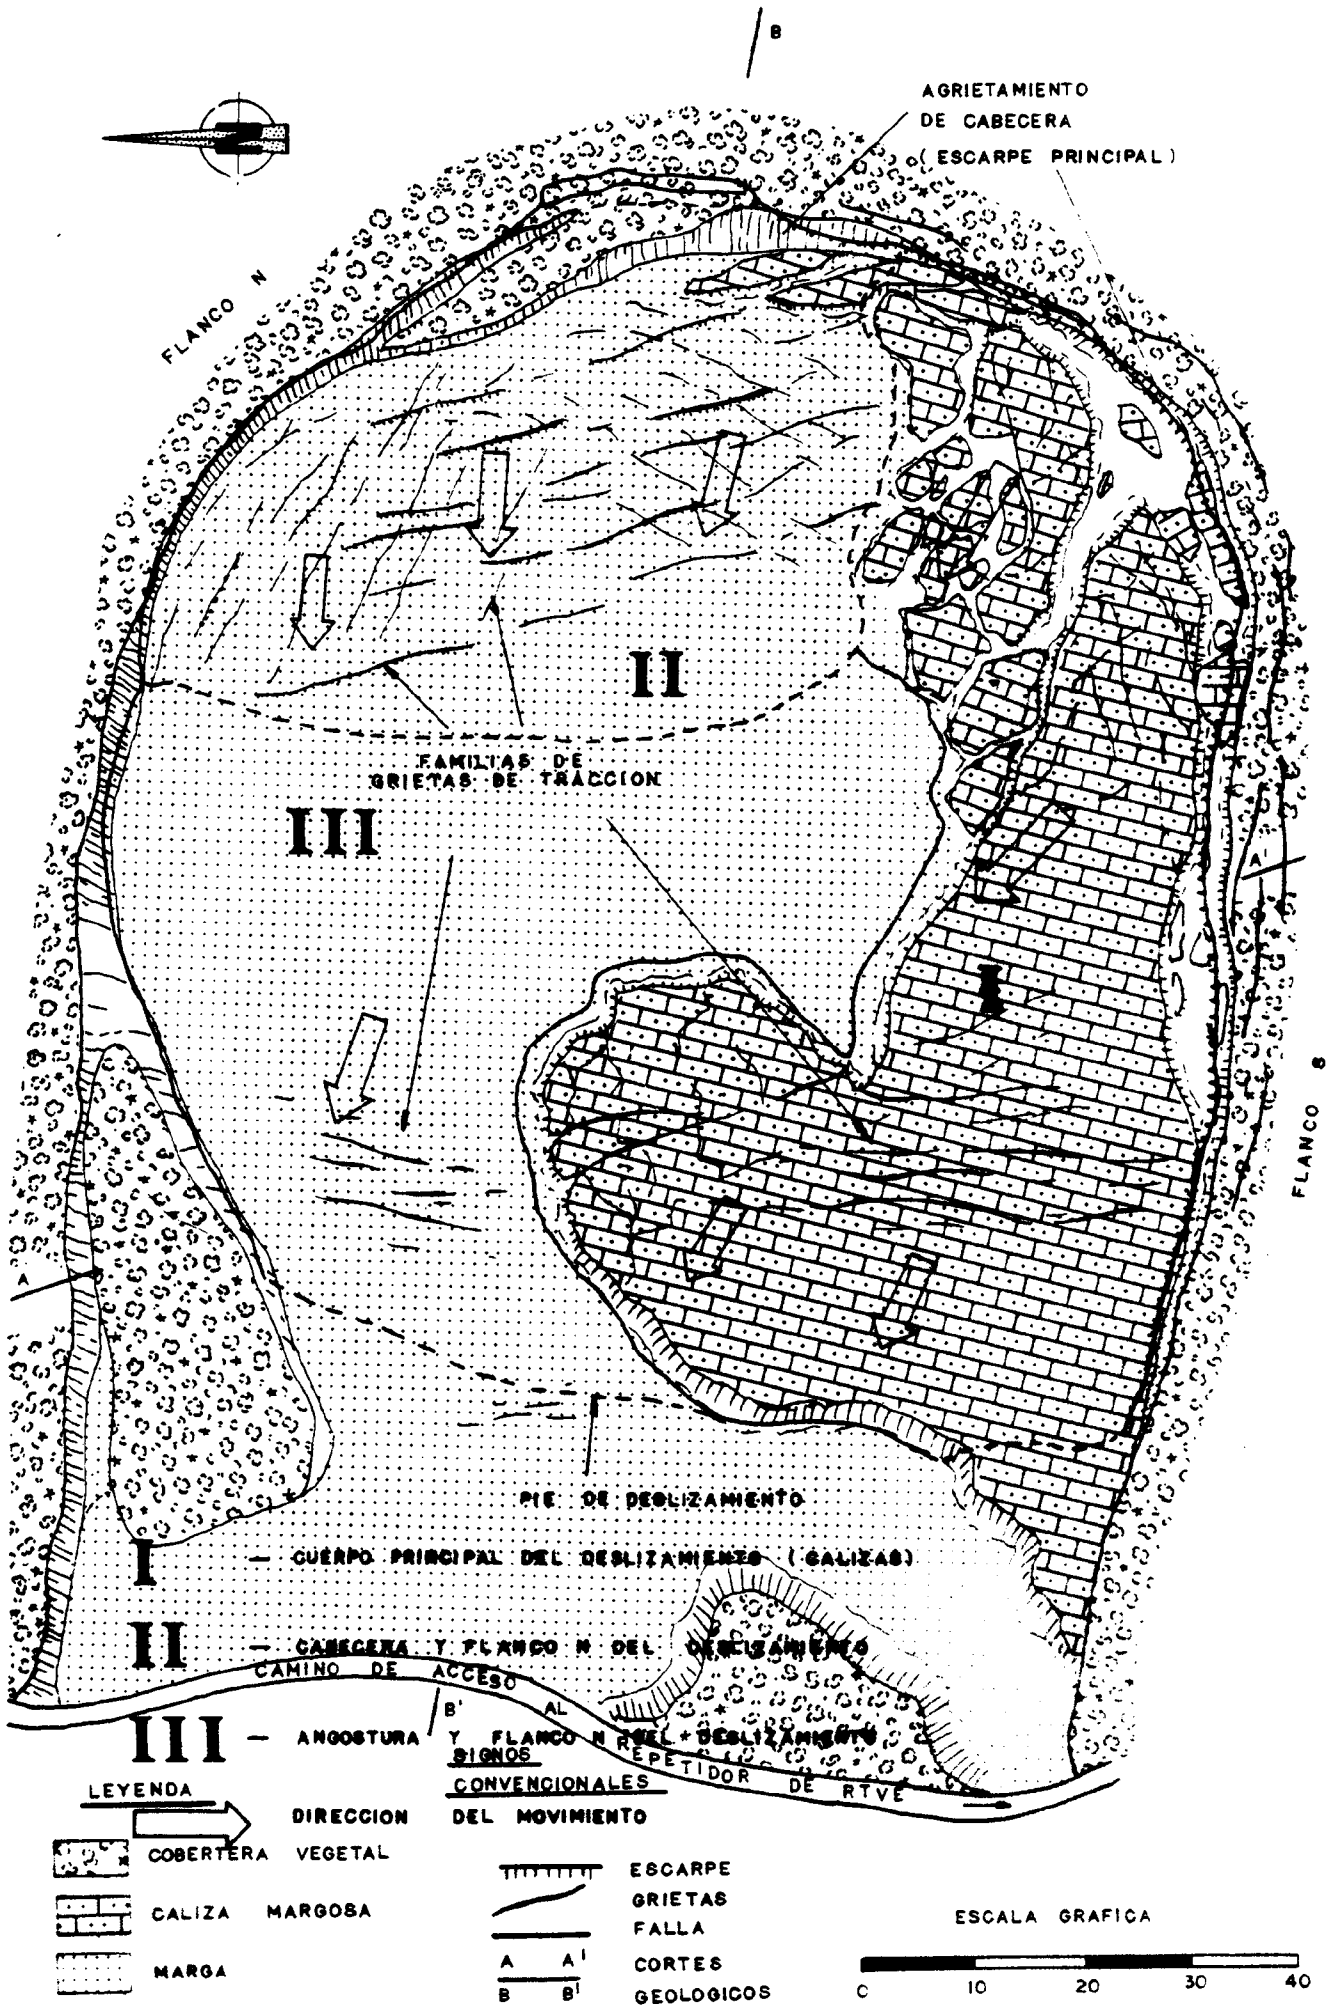
FIGURA nº 3.- Esquema en planta del deslizamiento.

El fenómeno en cuestión presenta una rotura de forma circular en cabecera, en la parte alta de la ladera, estrechándose algo hacia la base o socavación inicial. A "priori" responde perfectamente a la geometría de un deslizamiento "en cuchara".

En él, se aprecian con claridad algunas grietas de cabecera y laterales que denotan la rotura, y un escarpe principal disectado por algunos escarpes más pequeños. Se pueden observar también algunas grietas subparalelas al escarpe principal que pueden dar lugar a escarpes secundarios en sucesivas fases del deslizamiento.

Es en la cabecera y en el flanco superior derecho donde pueden apreciarse las grietas más profundas (hasta 8 mts.) que delimitan bloques margo-calizos de gran tamaño.

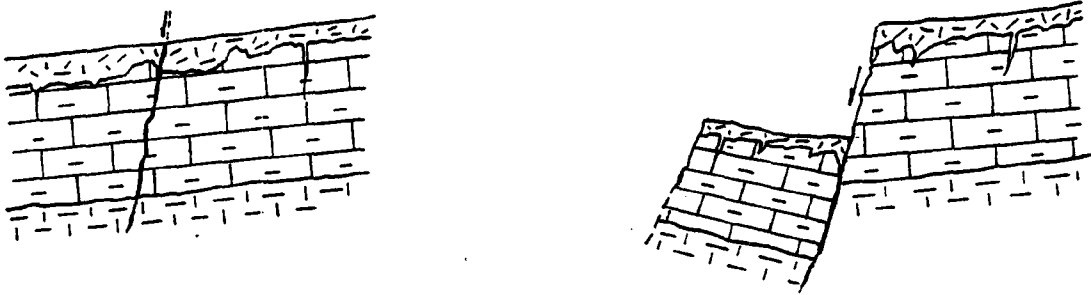
FIGURA n^o 4.- Tipo de rotura en cabecera.

Atendiendo a la forma del agrietamiento en cabecera y familias de grietas asociadas, vemos que en todo el frente del escarpe estas van perdiendo verticalidad a medida que se introducen en el terreno, aunque esta particularidad sólo será claramente apreciable en profundidad.

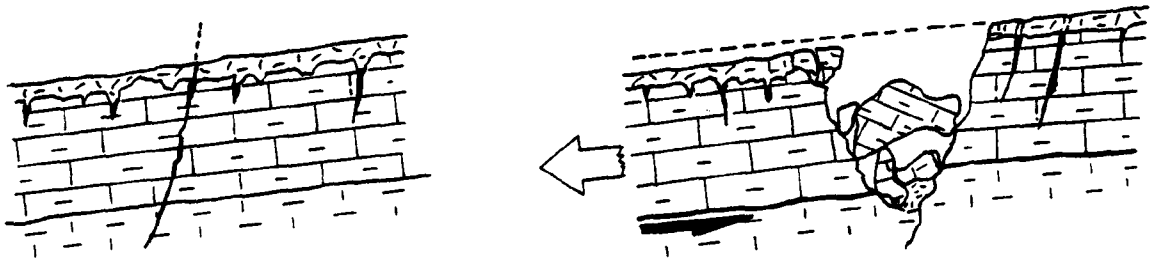
FIGURA n^o 5.- Tipo de rotura en el flanco S.

Se observa que en el flanco Sur se han generado grietas de gran anchura (hasta 6 mts.) y profundidad (8 mts. vistos) que han disectado el material sin hacerle perder su buzamiento original. Esto demuestra que, por lo menos, en este flanco el movimiento no ha sido rotacional, ya que si así hubiese sido se hubiese modificado el buzamiento en el lado desprendido y no ocurre ésto, conservándose muy parecido al original.

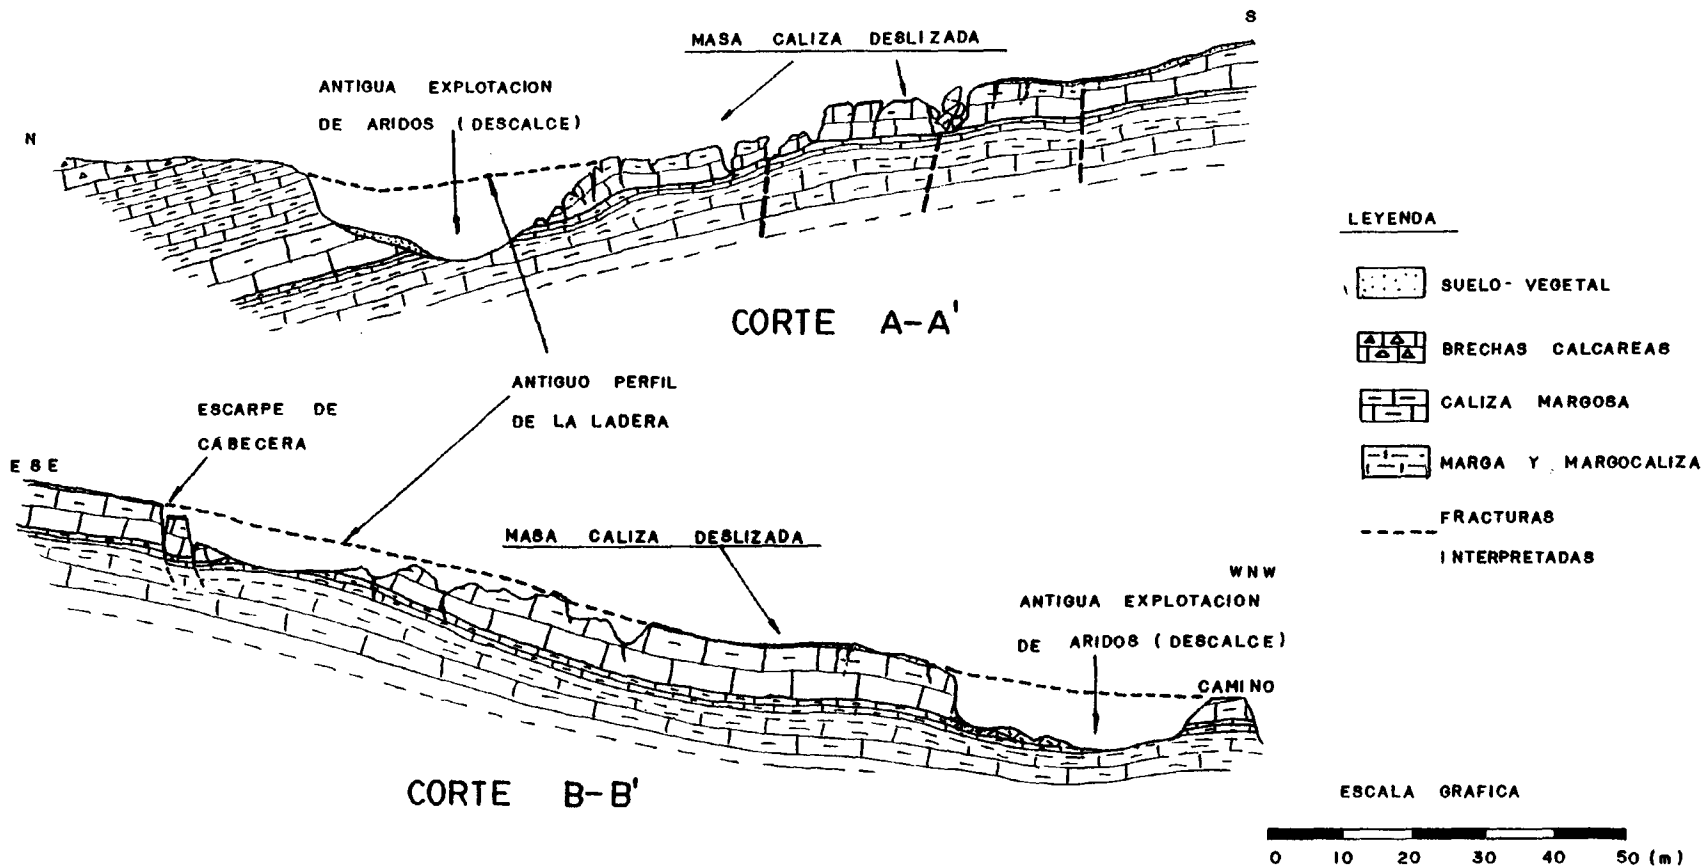
FIGURA nº 6.- Cortes geológicos del deslizamiento.

En general, la rotura puede asimilarse a un modelo de deslizamiento traslacional, en el que la rotura ocurre en planos de debilidad con dirección más o menos parecida a la que presenta la cara de dicho talud. La superficie de discontinuidad estructural (separación de materiales de diferente competencia) sirve de plano de rotura en este tipo de movimiento, que suelen ser poco profundos en relación a la longitud total del deslizamiento.

El deslizamiento en bloques rocosos está controlado por superficies de discontinuidad, ya sea estratificación, que actúa como nivel de despegue al quedar con baja cohesión, o de fractura o diaclasa, que individualiza y libera de la masa principal pequeños y grandes bloques que quedan "flotando" a expensas de la gravedad.

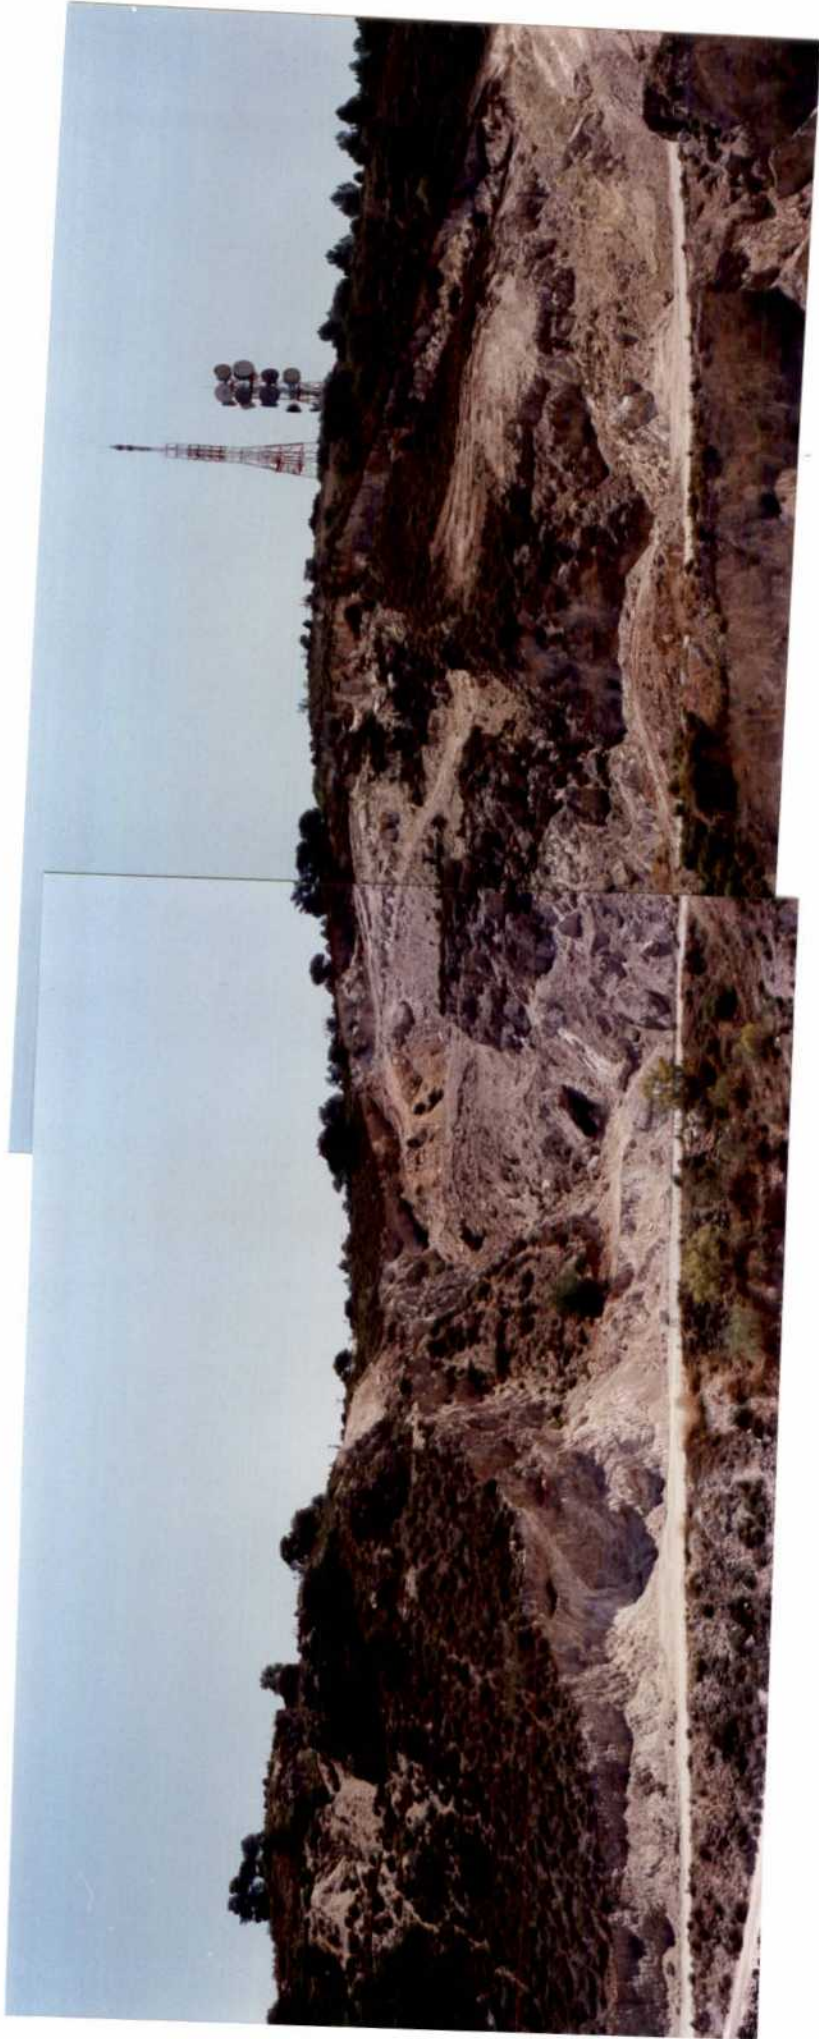
Fotografía nº 1: Panorámica general desde el flanco Norte del
deslizamiento.

Simultáneamente, puede realizarse una suavización de la parte media y superior del deslizamiento con objeto uniformizar el relieve y evitar zonas de incisión que canalicen preferencialmente las precipitaciones. Esto tendría un doble efecto: el igualar la pendiente ahora deteriorada y el de acondicionar la ladera para una futura reforestación y restauración del paisaje (ver fotografías 1 y 2, Anexo I).

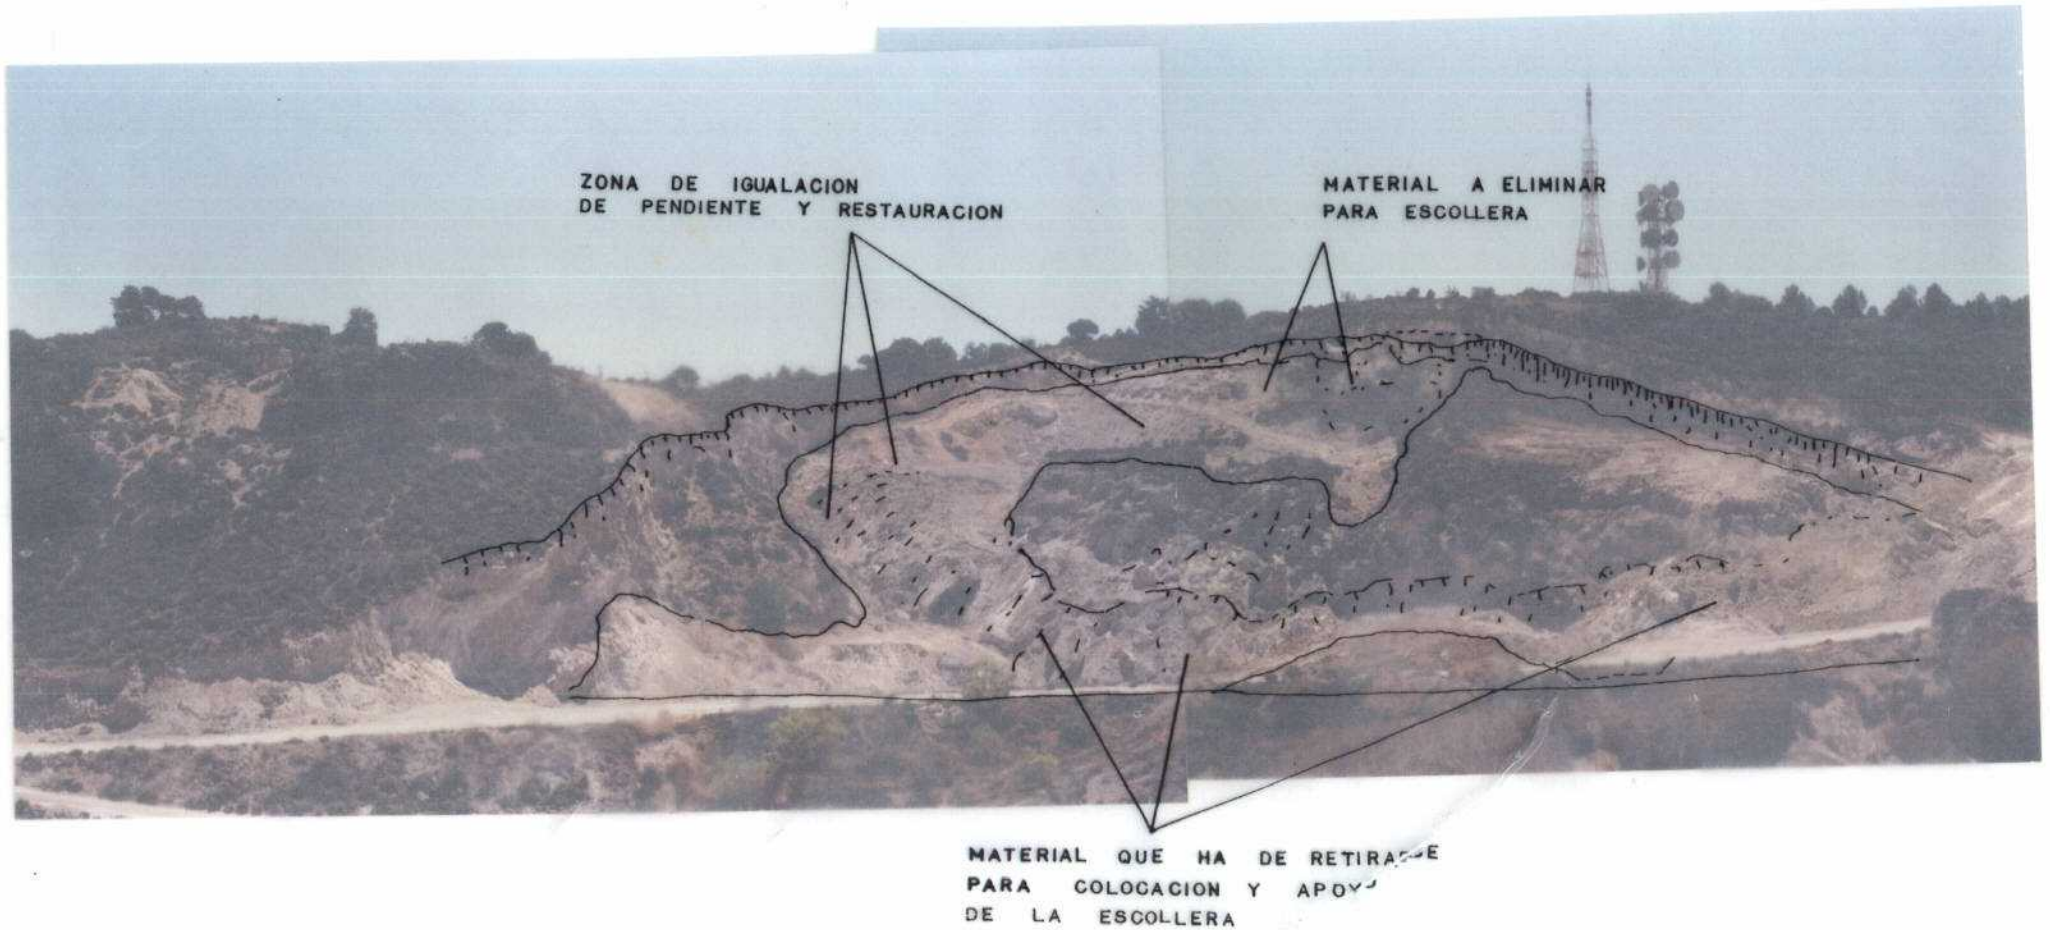
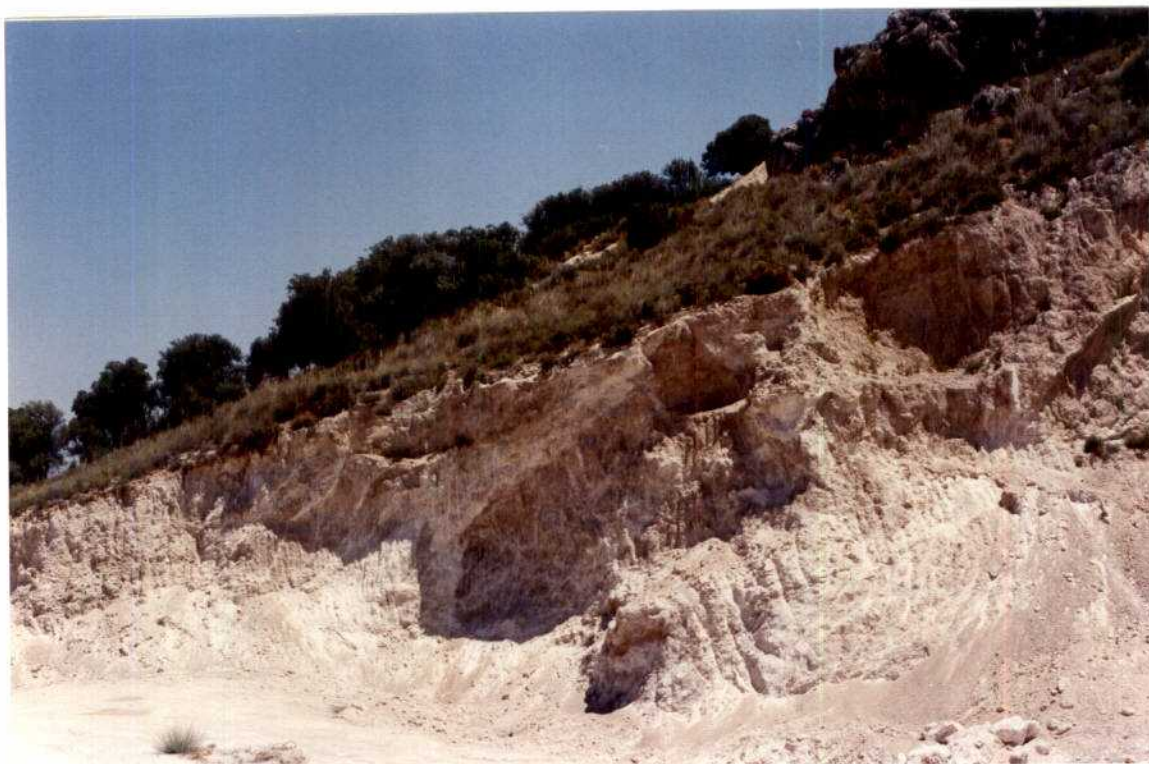
Fotografía nº 2: Panorámica general (frontal) del deslizamiento.

Fotografía nº 2: Panorámica general (frontal) del
deslizamiento.

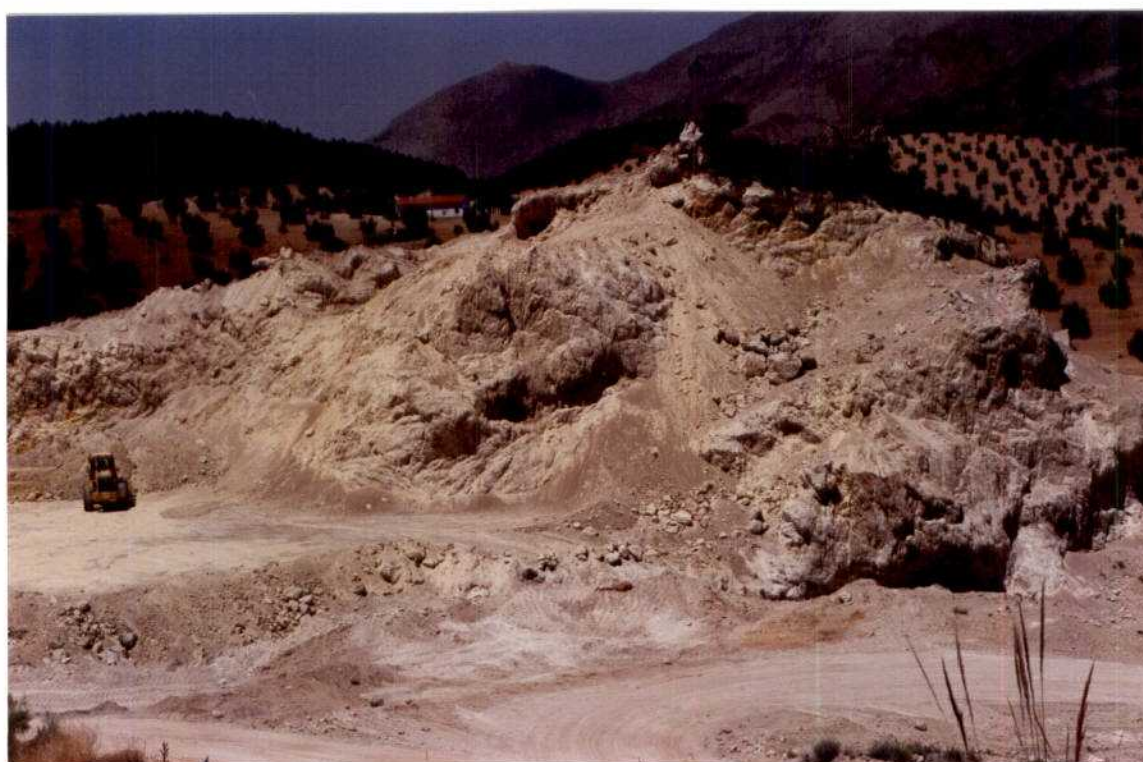
Fotografía nº 3: Materiales que han sido socavados al pie del deslizamiento.

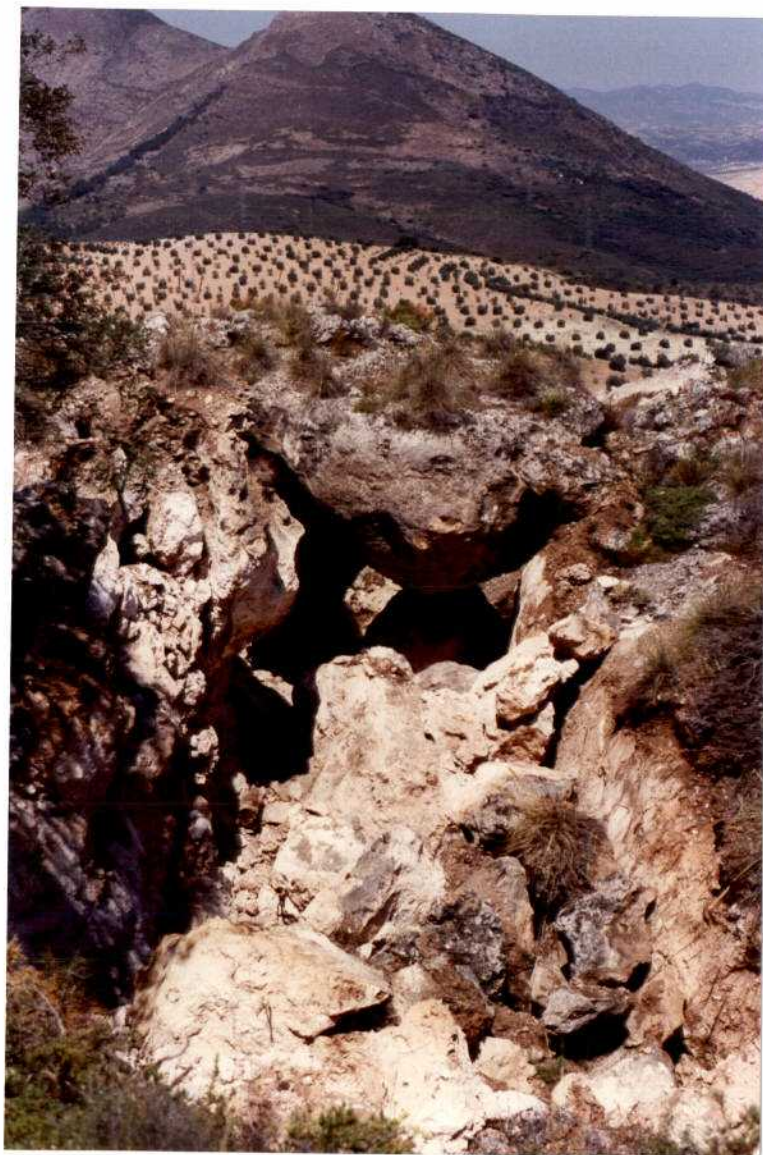
Fotografía nº 5: Agrietamiento lateral externo
en el flanco Sur del deslizamiento.

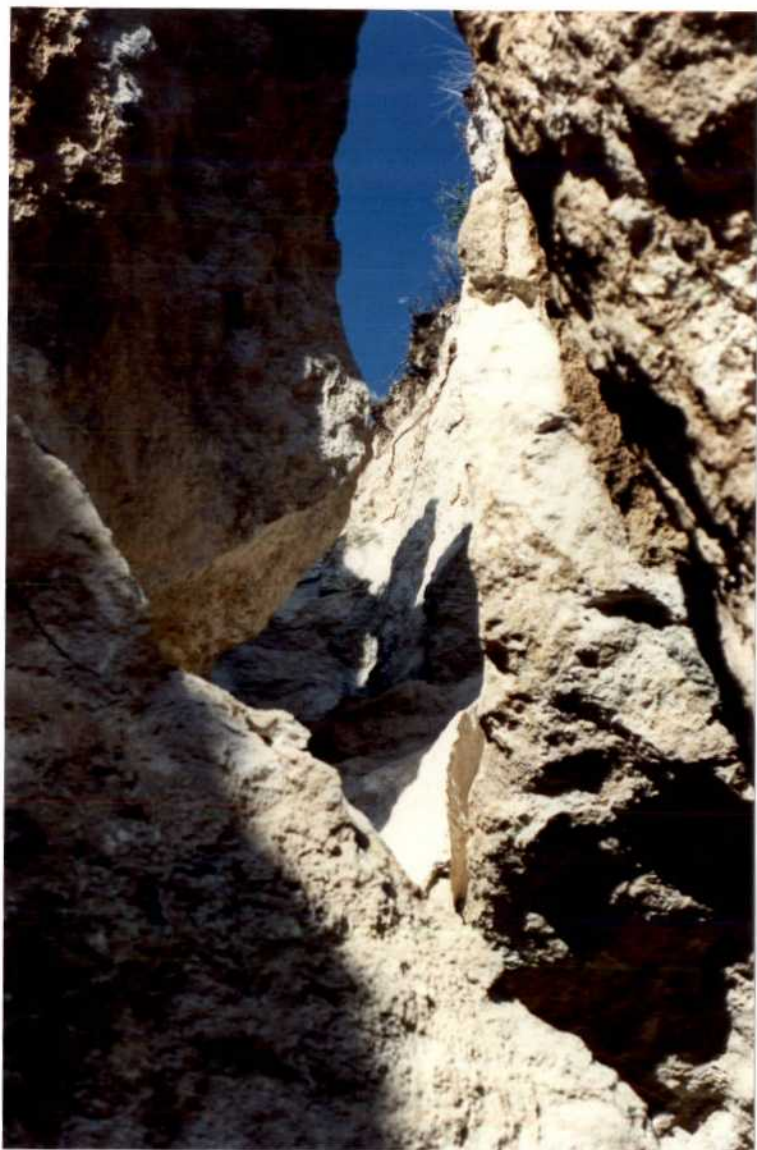
Fotografía nº 6:

Agrietamiento lateral interno que afecta a
materiales calizo-margosos. Véase la amplitud
de la grieta.

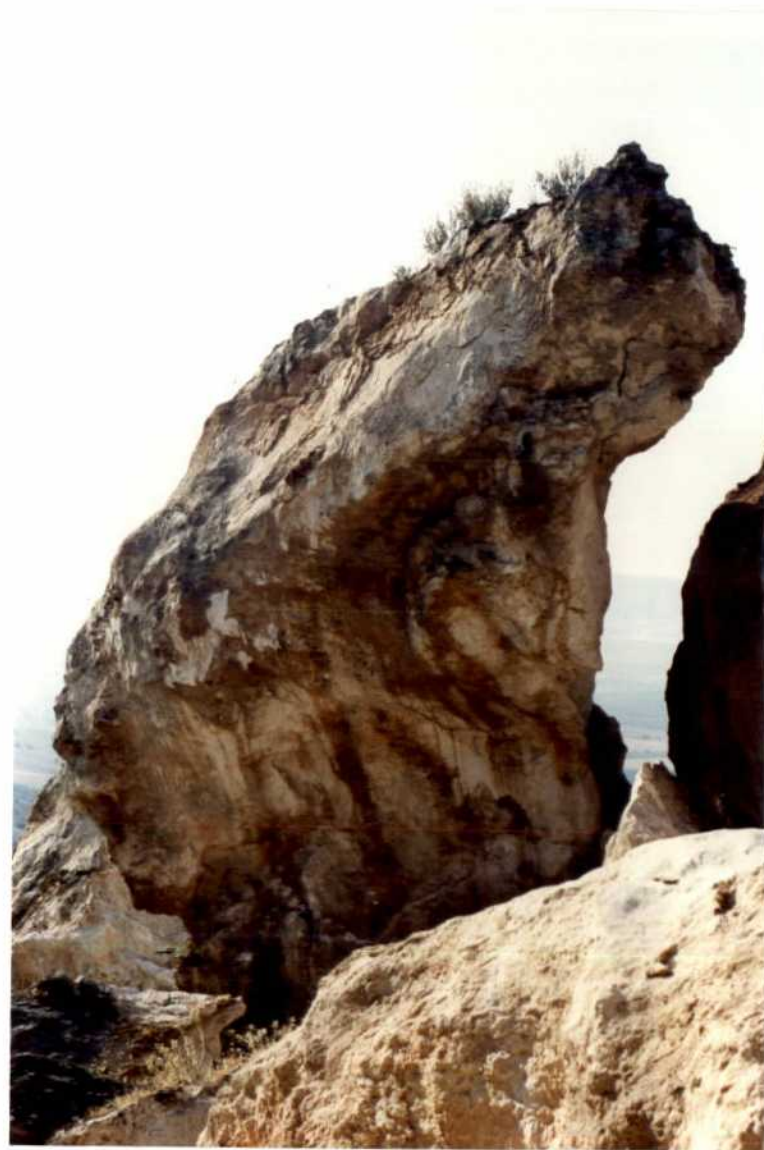
Fotografía nº 7:

Agrietamiento lateral interno (flanco Sur)
visto desde el interior.

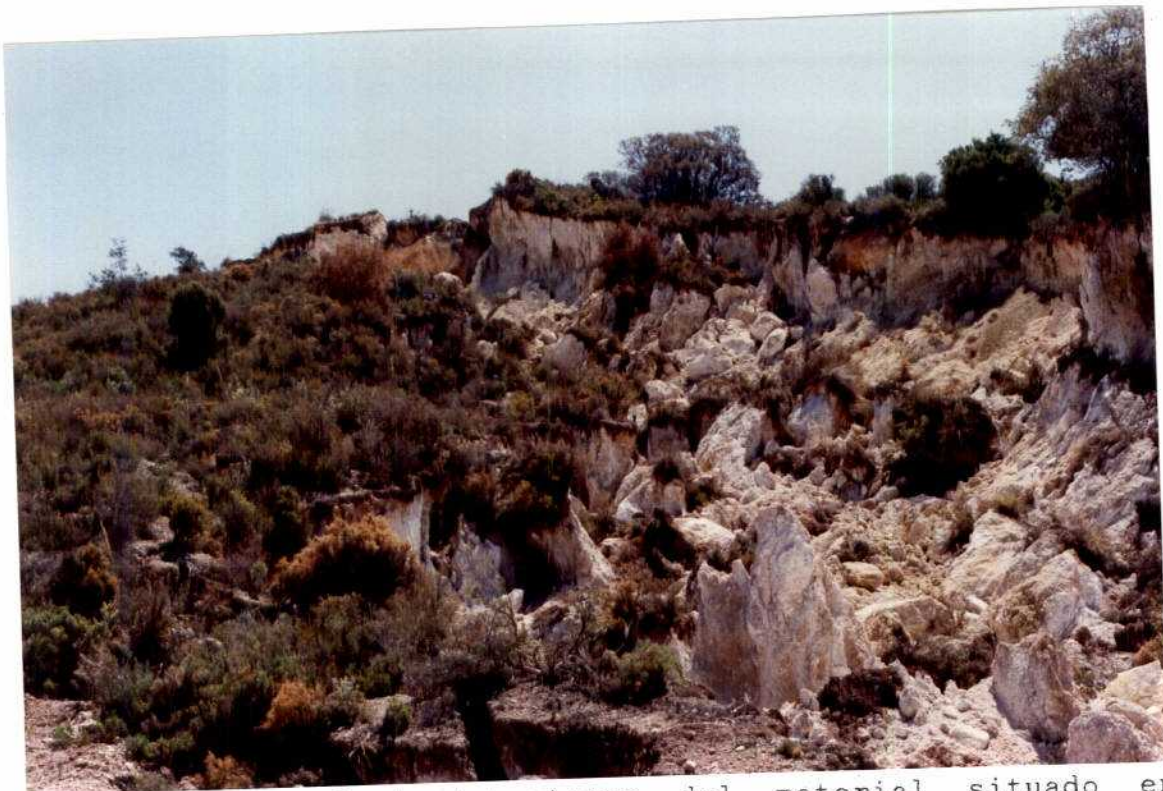
Fotografía nº 8:

Bloques individualizados por el
agrietamiento.

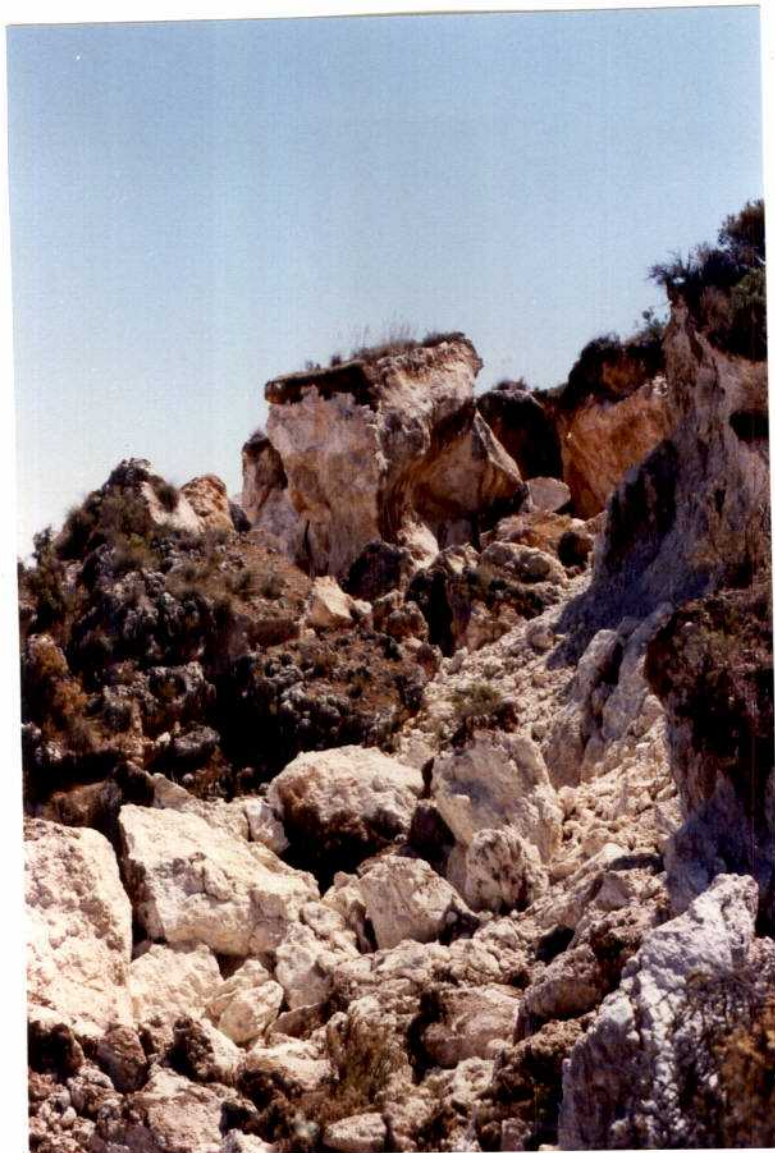
Fotografía nº 9: Agrietamiento del material situado en la parte centro-derecha del deslizamiento.

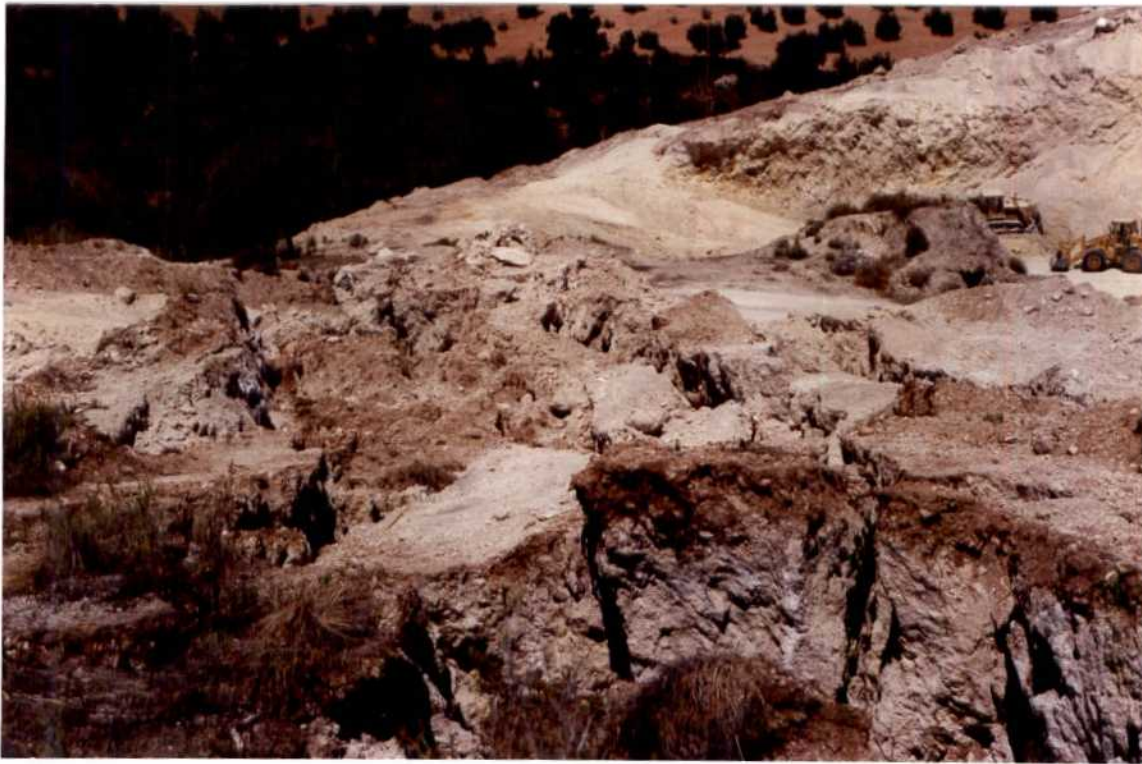
Fotografía nº 10:

Aspecto caótico del material puesto en movimiento.

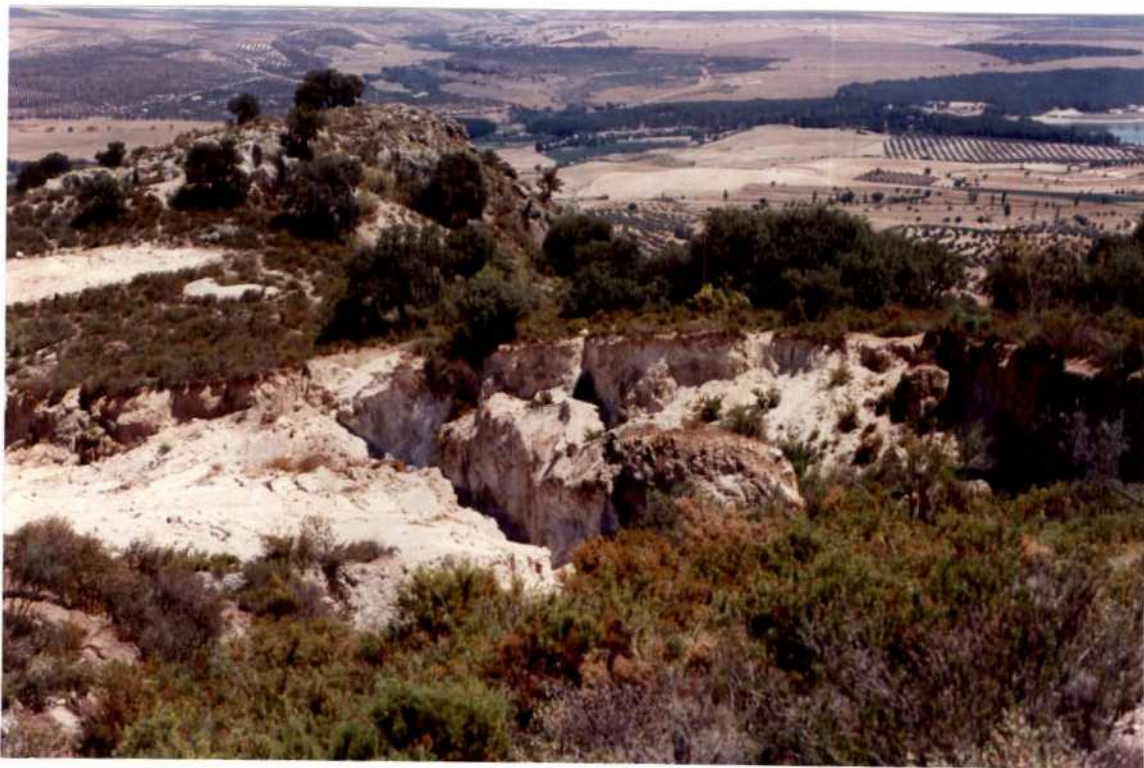
Fotografía nº 11: Agrietamientos paralelos de la parte inferior derecha del deslizamiento, afectando a materiales más deleznales.

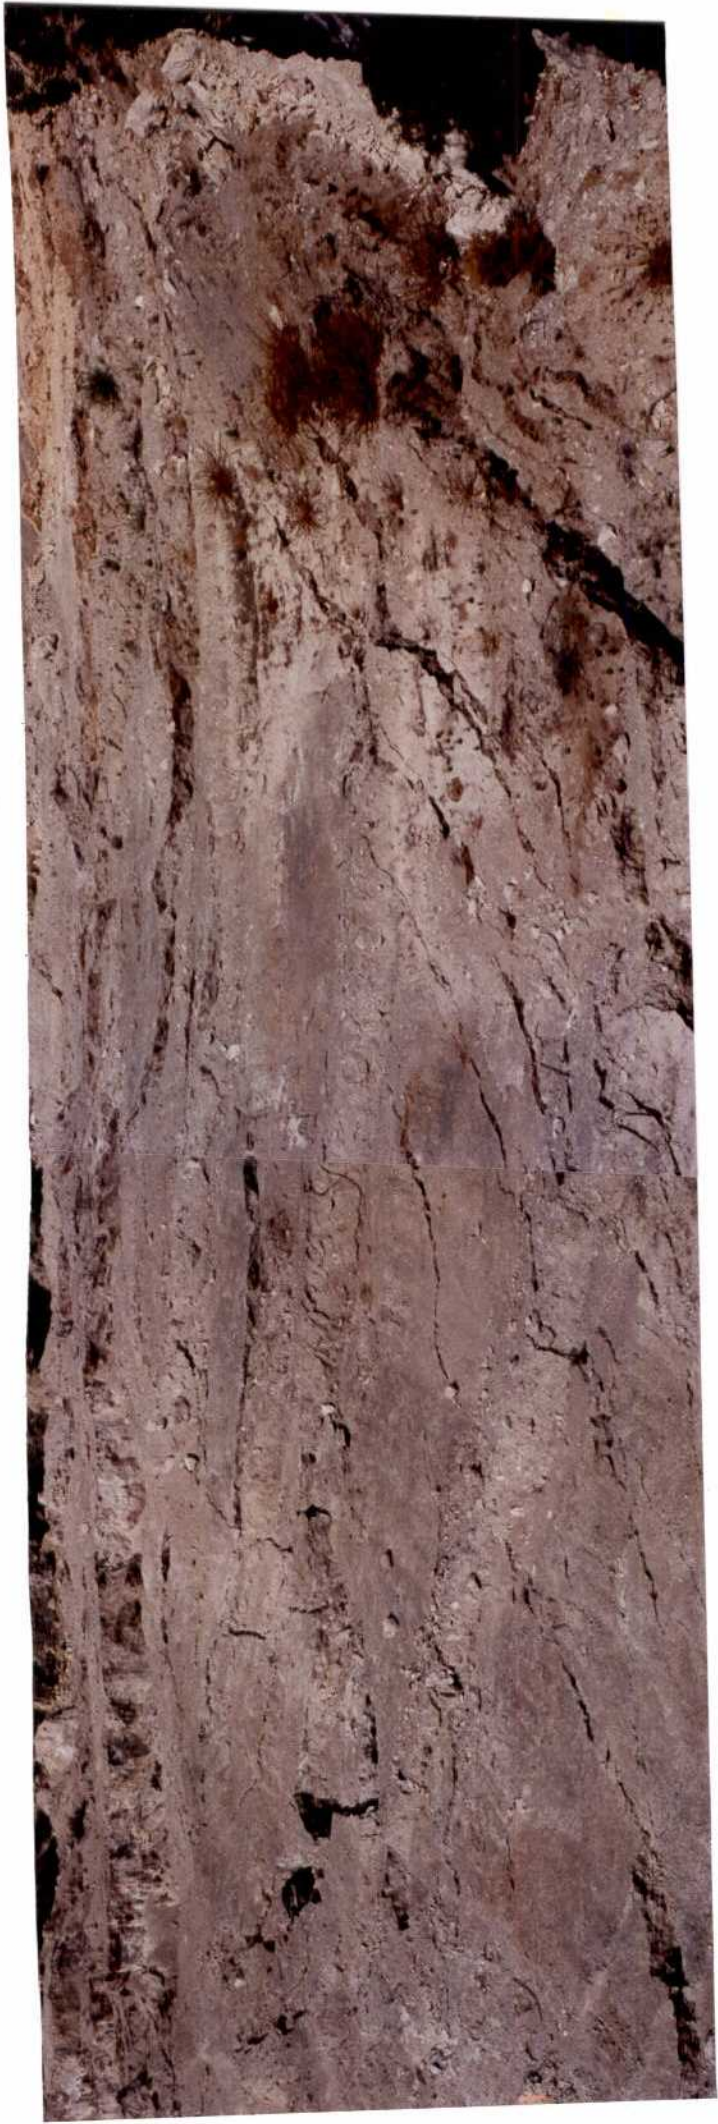
Fotografía nº 12: Cabecera del deslizamiento. Obsérvense grietas de cabecera y escarpe principal.

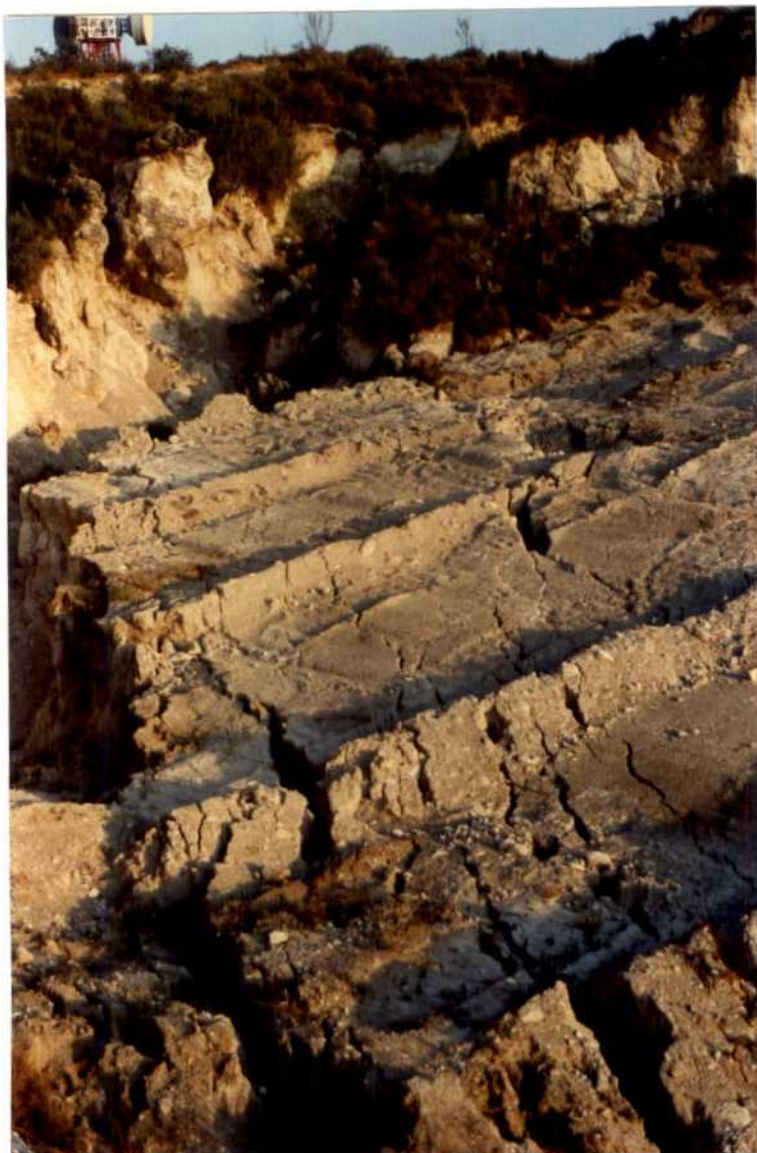
Fotografía nº 13: Familias de grietas paralelas al escarpe lateral izquierdo (Flanco Norte) del deslizamiento.

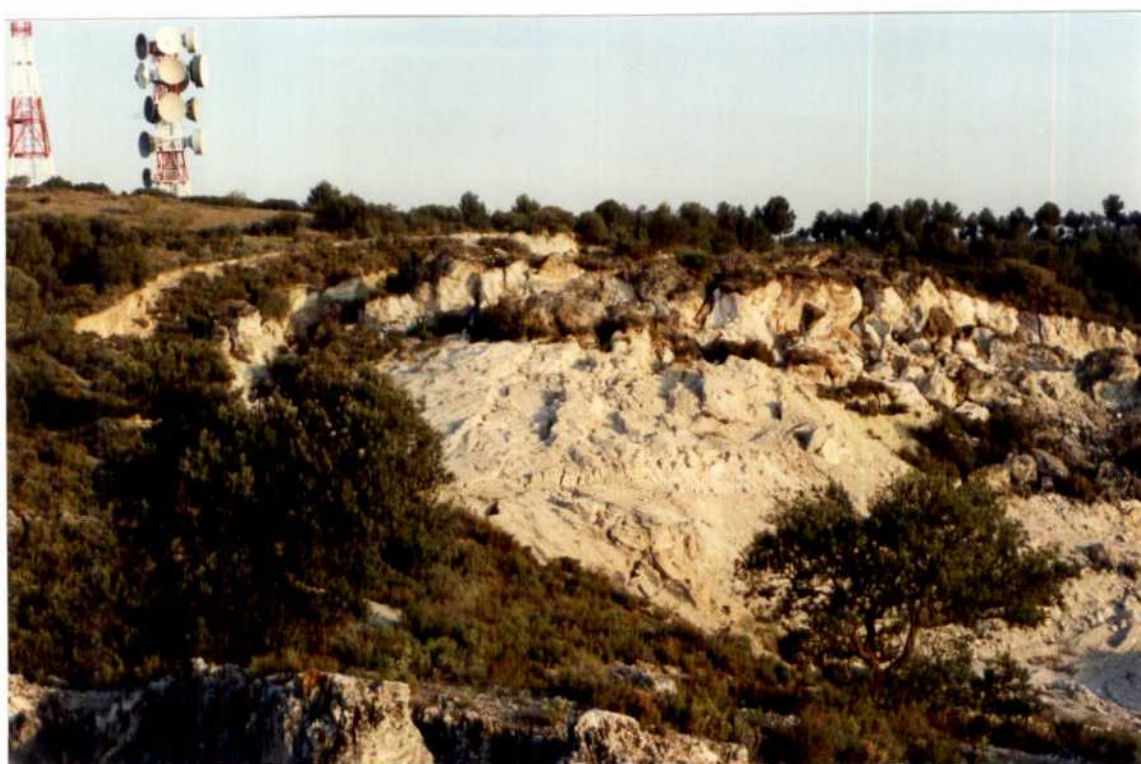
Fotografía nº 14:

Agrietamientos de
cabecera y escarpe
principal.
