Instituto Tecnológico
GeoMinero de España

ESTUDIO DE RIESGO POR DESPRENDIMIENTOS
EN LAS LOCALIDADES DE BENAJOJAN Y MONTE
JAQUE (MALAGA).

Diciembre de 1.988.-

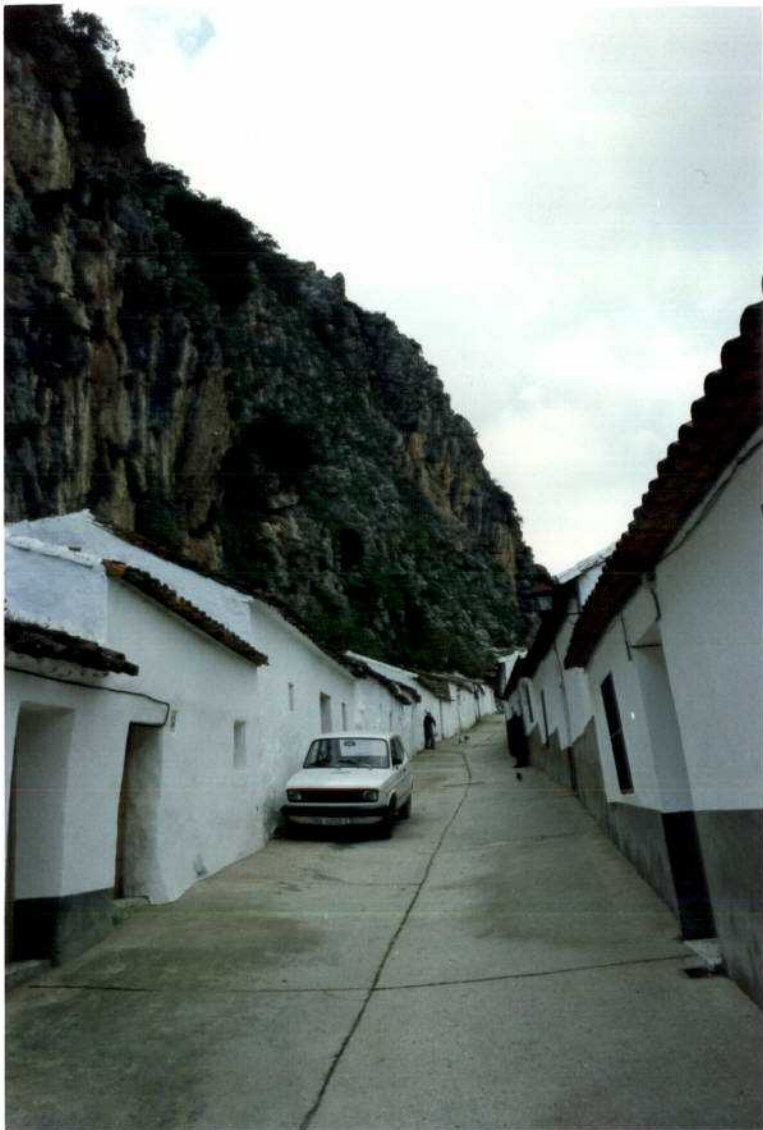
FOTOGRAFIA N.º 1:

-MONTEJAQUE- Vista parcial del talud sobre la calle más occidental del Pueblo. Las casas alineadas en la margen interior son las que acusan los esporádicos desprendimientos.

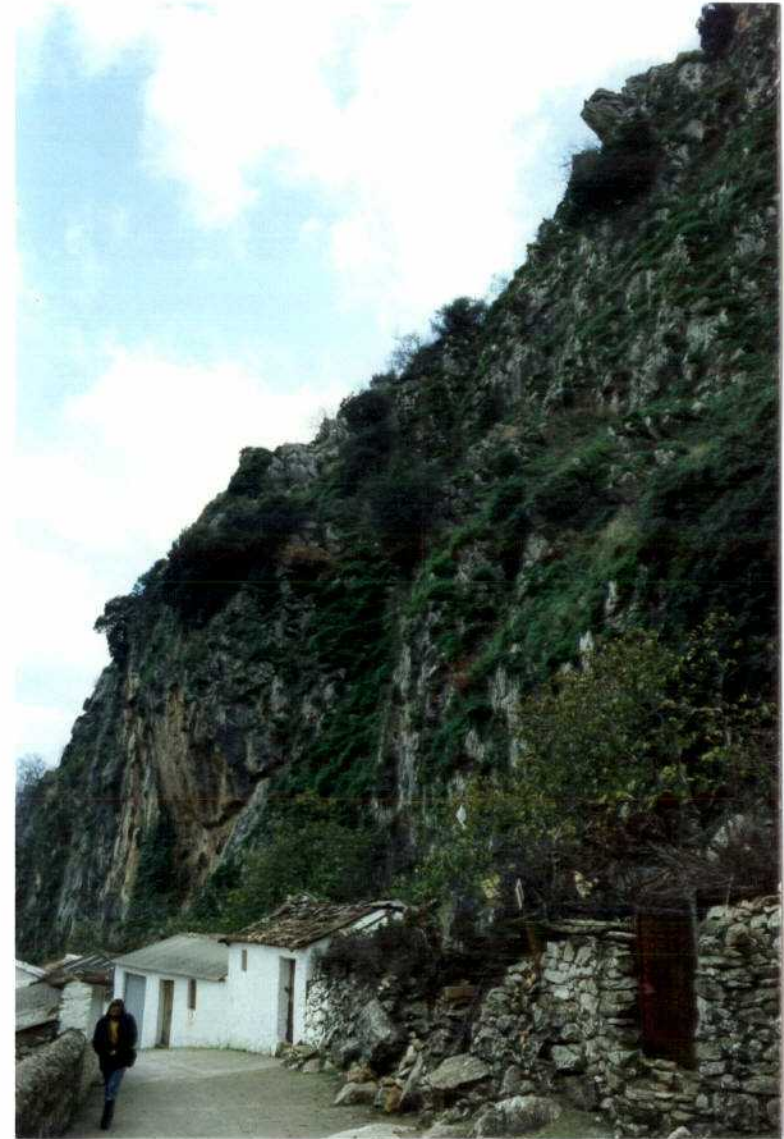
FOTOGRAFIA N.º 2:

-MONTEJAQUE- Vista parcial del mismo talud desde el polo opuesto.

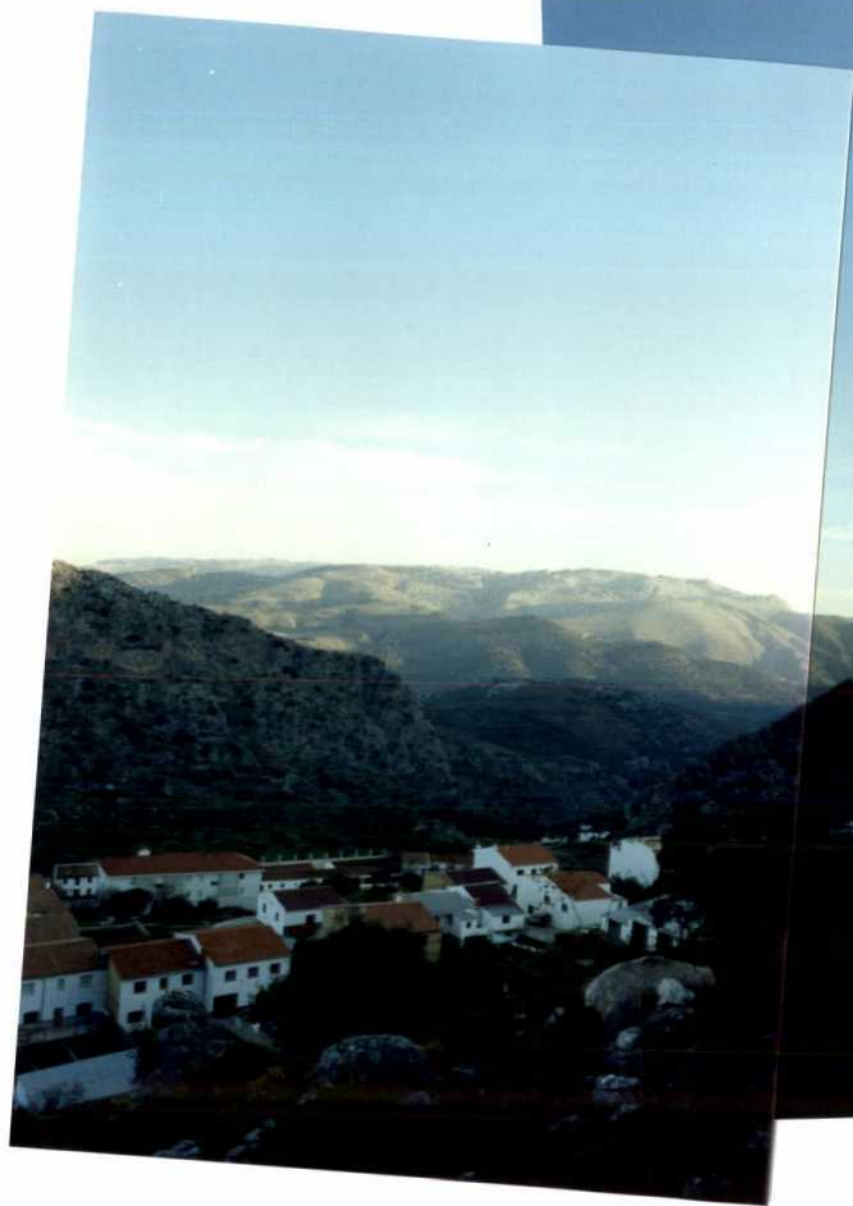
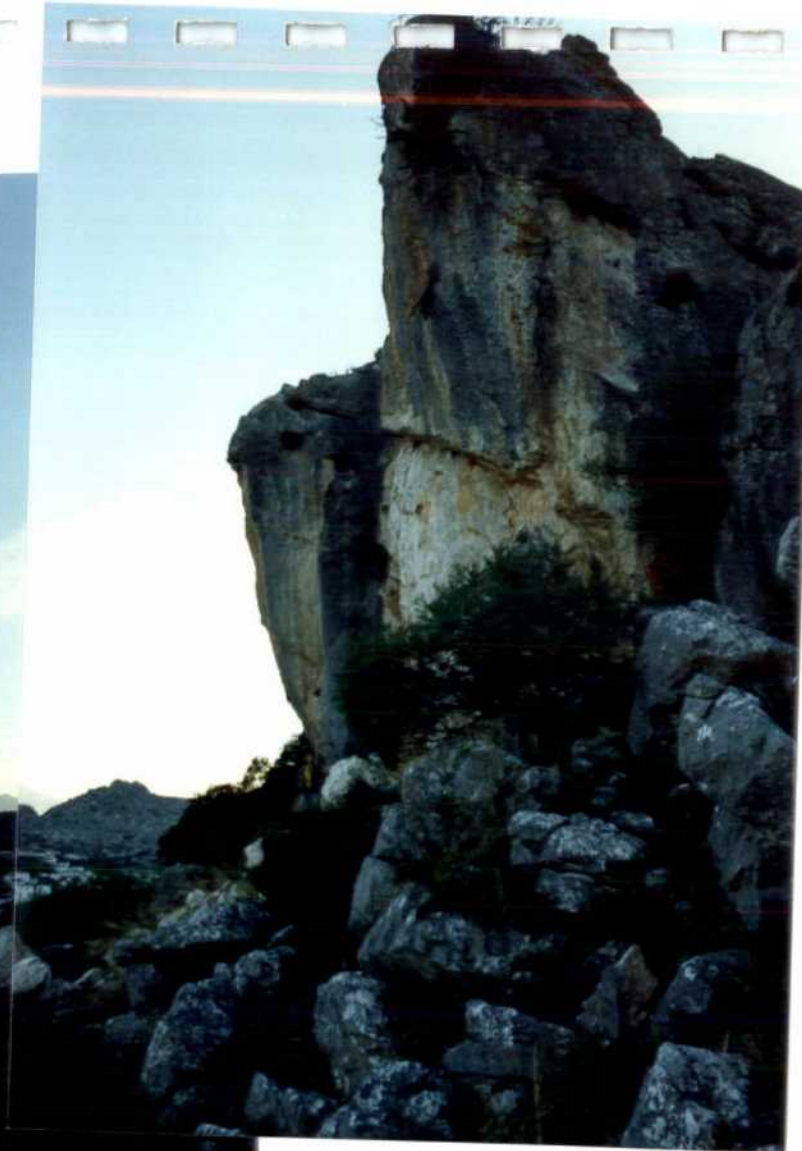
PANORAMICA N.º 1: MONTE JAQUE

Vista lateral de la ladera del mismo conjunto inestable. Apréciase su situación respecto de la población. La parte inferior (blanquecino) se desplomó, quedando prácticamente "in situ" la totalidad del bloque que se fragmentó al caer.

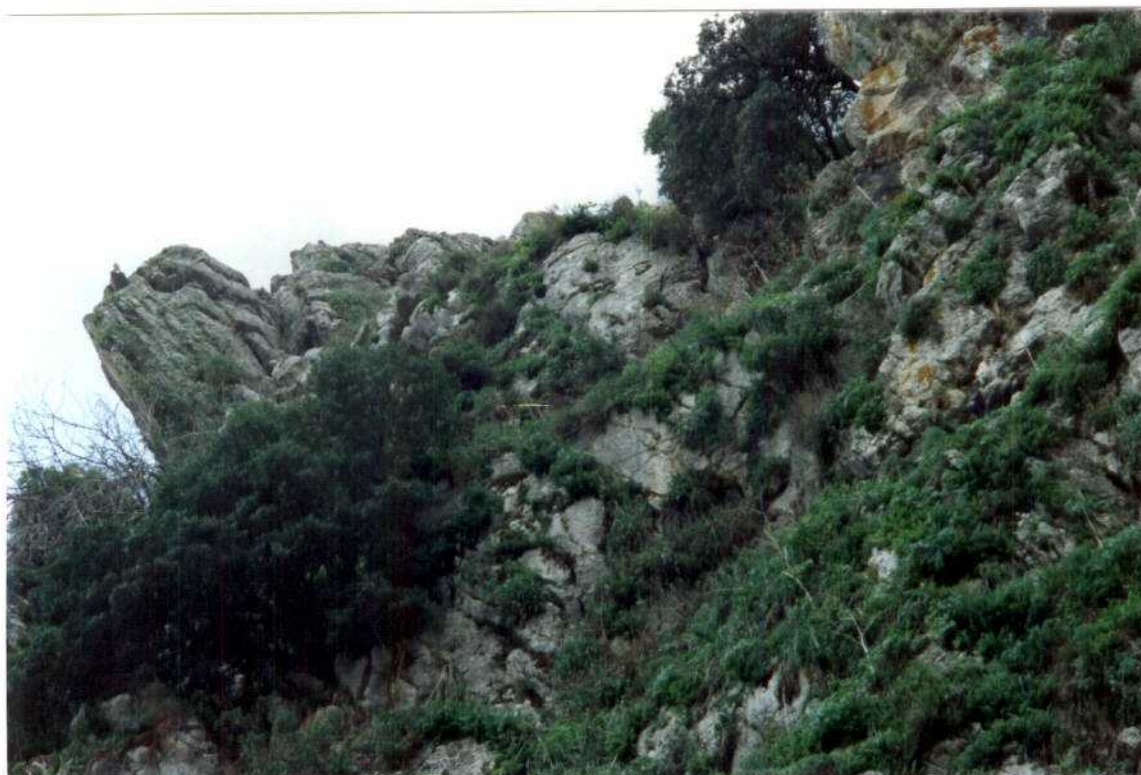
FOTOGRAFIA N.º 3:

En la ladera se han reconocido, a distancia, gran número de situaciones con dudosa estabilidad. Se pueden observar rocas sueltas con apoyos claramente insuficientes para garantizar esta estabilidad duradera. En la fotografía n.º 3 se tiene un ejemplo. La fotografía se ha realizado de abajo a arriba, con lo cual la perspectiva ha de ser planteada desde ese punto. Vemos un gran saliente en voladizo con más de 2 metros. Su apoyo posterior es inseguro y a merced de la intensa fracturación existente su situación entraña gran riesgo de desprendimiento.

- MONTEJAQUE - Gran conjunto inestable con desprendimientos en la zona Norte del Pueblo. Sobre la Cota 710 en la ladera Suroeste del Pico Hacho. Véanse dimensiones relativas y aspecto de la roca.

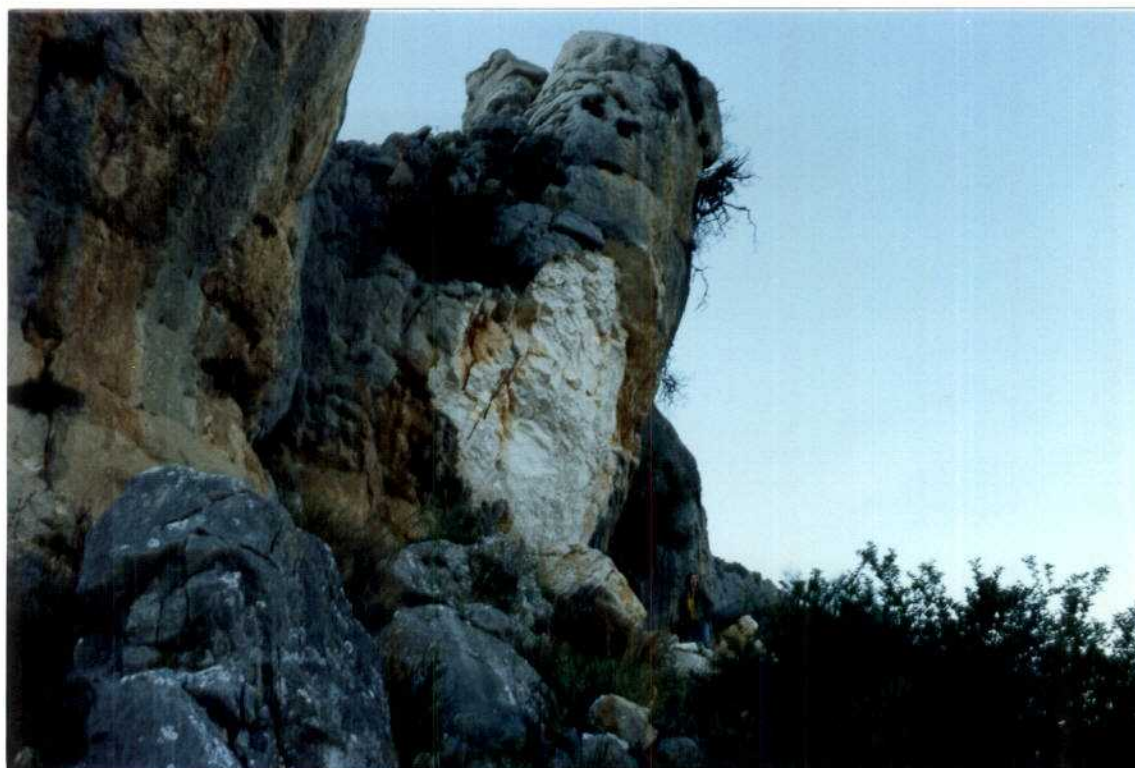
FOTOGRAFIA N.º 4:

- MONTEJAQUE - Ejemplo de inestabilidad en la parte alta del talud anterior. La vegetación incide negativamente en muchas situaciones sobre la estabilidad de algunos bloques.

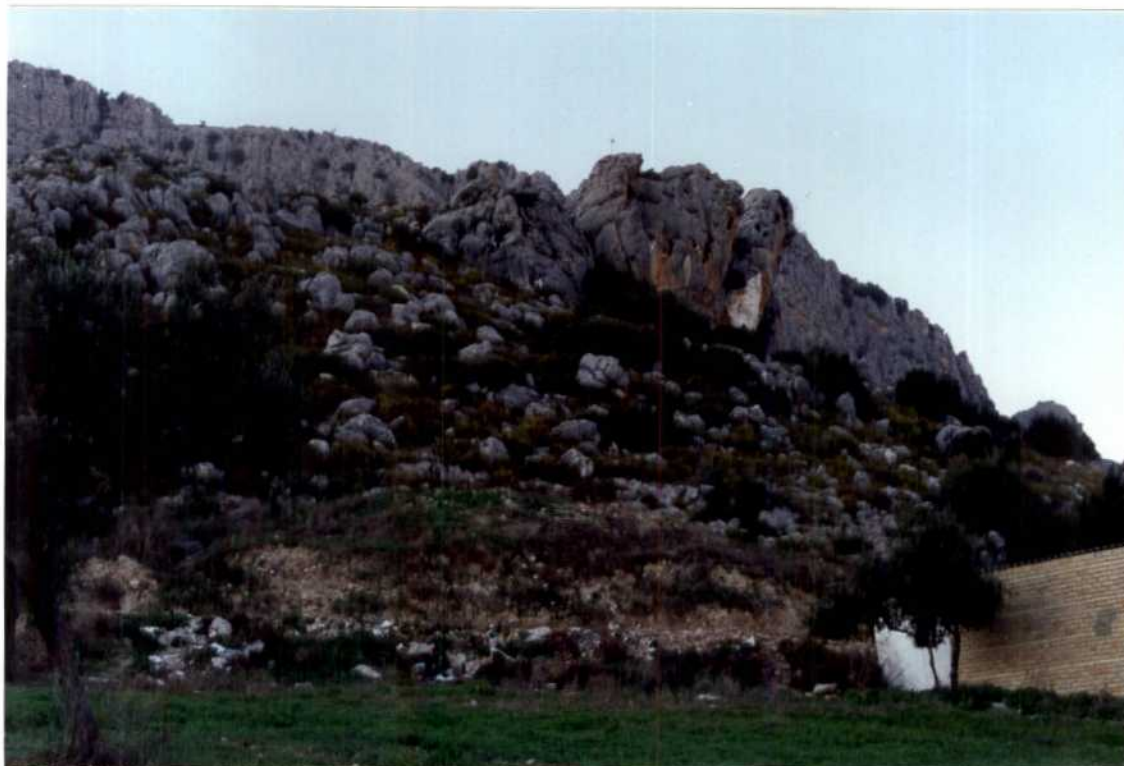
FOTOGRAFIA N.º 4 bis:

- MONTEJAQUE - Perspectiva del promontorio rocoso desde una posición alejada dentro del campo de riesgo. A la izquierda el cementerio (no visto) y a la derecha la primera casa que queda junto a él.

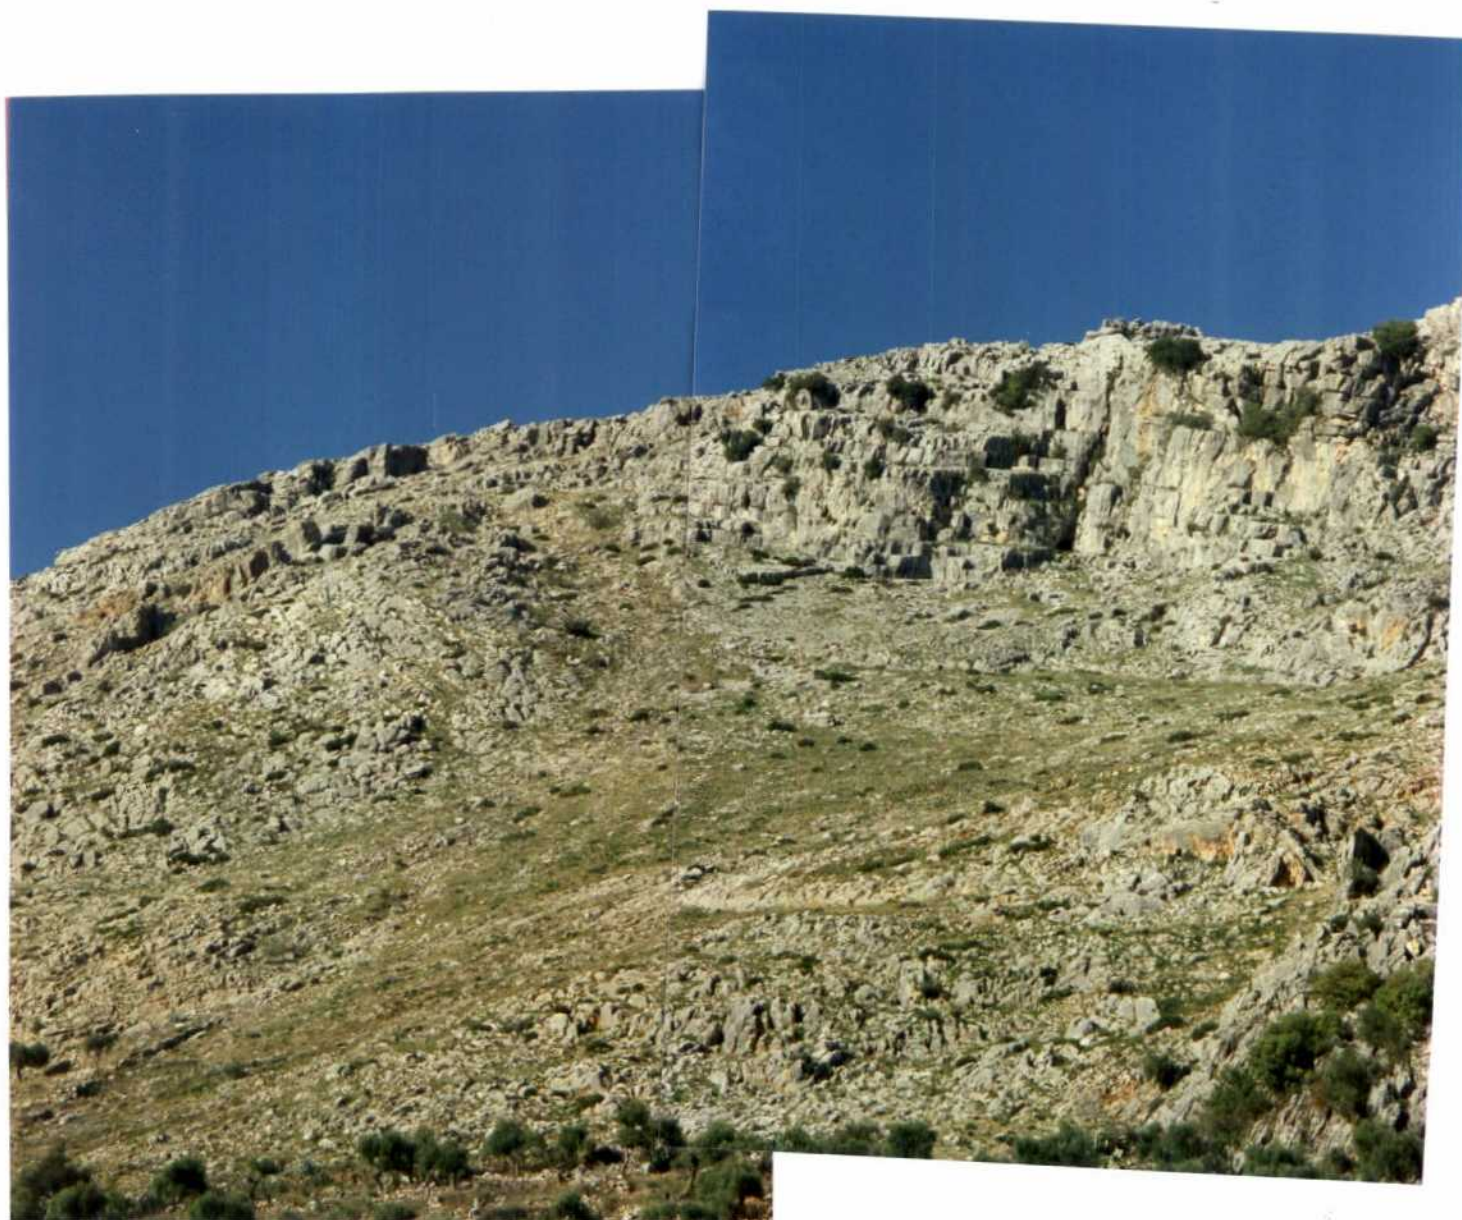
PANORAMICA N.º 3: BENAJOJAN

Zona Sur de la ladera. En la parte alta se aprecia el talud calizo con su marcada estratificación casi horizontal, con un ligero buzamiento (entre 5° y 10°) a favor de la pendiente, así como el intenso diaclasado vertical que individualiza los bloques. En la parte derecha se localiza un conjunto inestable de grandes bloques. En la parte central y baja se aprecia la amplia vaguada que constituye el "pasillo" canalizador de los desprendimientos.

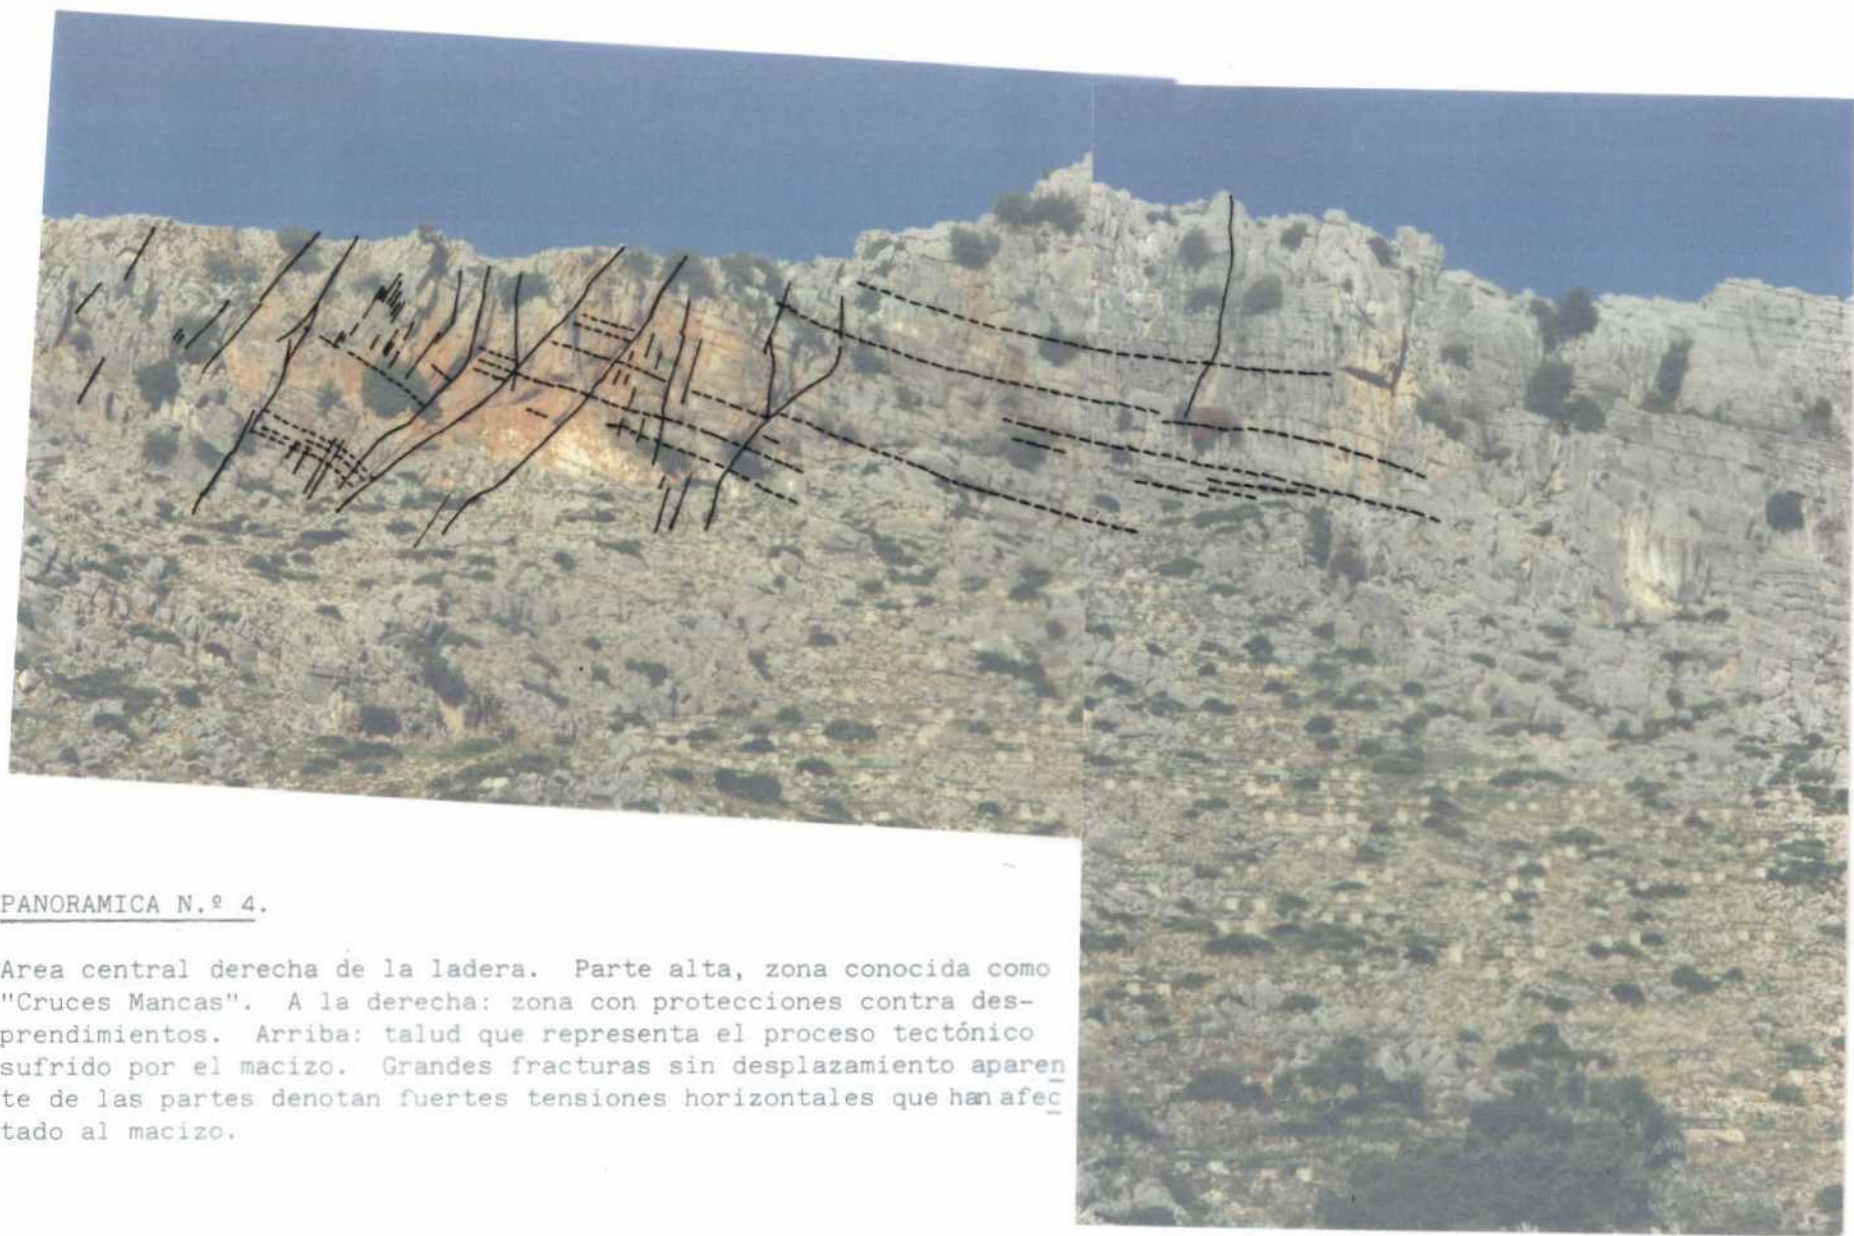
PANORAMICA N.º 4.

En la Panorámica n.º 4, se pueden apreciar las dos familias de discontinuidades más importantes: la primera (a trazo discontinuo) la constituye la estratificación. Esta se aprecia muy marcada, presentándose como auténtica fractura a efectos reales. La segunda, la forman fracturas con tendencia perpendicular a la estratificación. Podemos observar suaves pliegues fallados como consecuencia de un comportamiento rígido frente a tensiones confinantes laterales. Una observación parcial de la ladera nos llevaría a interpretar el conjunto de fracturas bajo la perspectiva de un sistema de tensiones cuya componente principal estaría en dirección Suroeste-Noroeste y sería compresivo.

Area central derecha de la ladera. Parte alta, zona conocida como "Cruces Mancas". A la derecha: zona con protecciones contra desprendimientos. Arriba: talud que representa el proceso tectónico sufrido por el macizo. Grandes fracturas sin desplazamiento aparente de las partes denotan fuertes tensiones horizontales que han afectado al macizo.

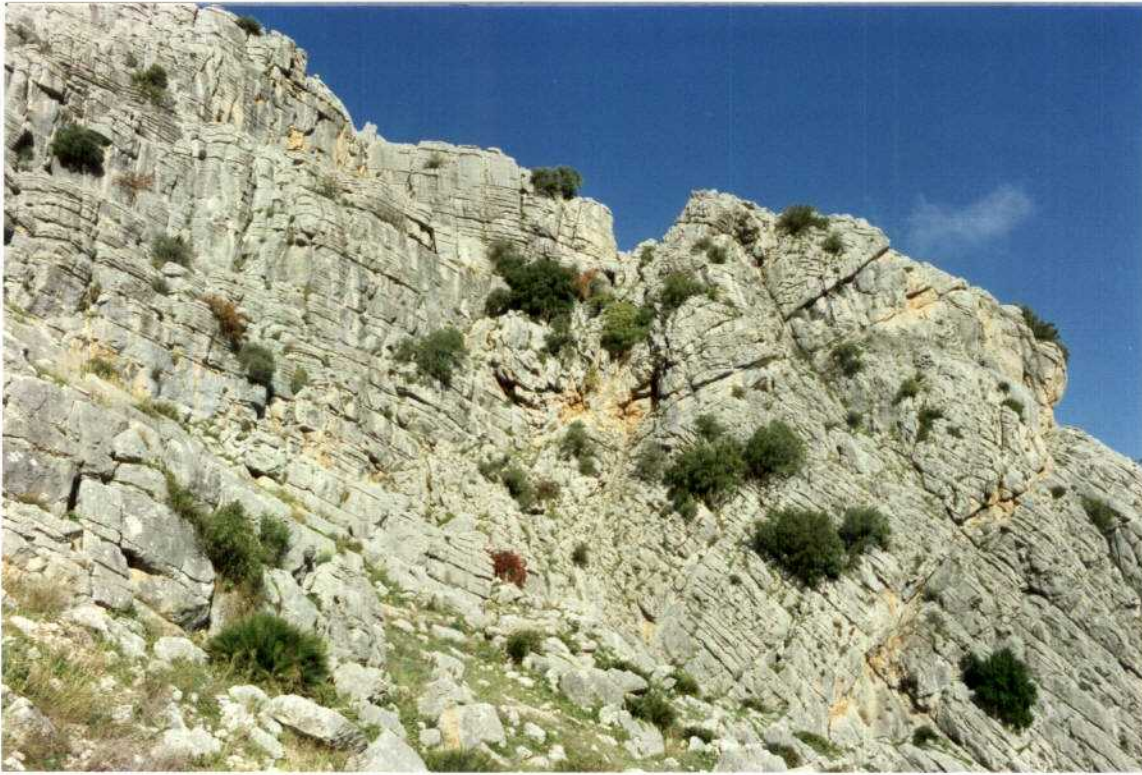
FOTOGRAFIA N.º 5.

Sin embargo, el gran pliegue fallado que se encuentra al Norte de la ladera (ver Panorámica n.º 2 y fotografía n.º 5) no deja lugar a dudas sobre su origen a partir de esfuerzos fundamentalmente compresivos.

Gran zona fracturada en el extremo Norte de la ladera. Apréciase el cambio repentino de buzamiento.

De esta zona partieron los desprendimientos que fueron contenidos por las defensas metálicas (ver fotografía n.º 14).

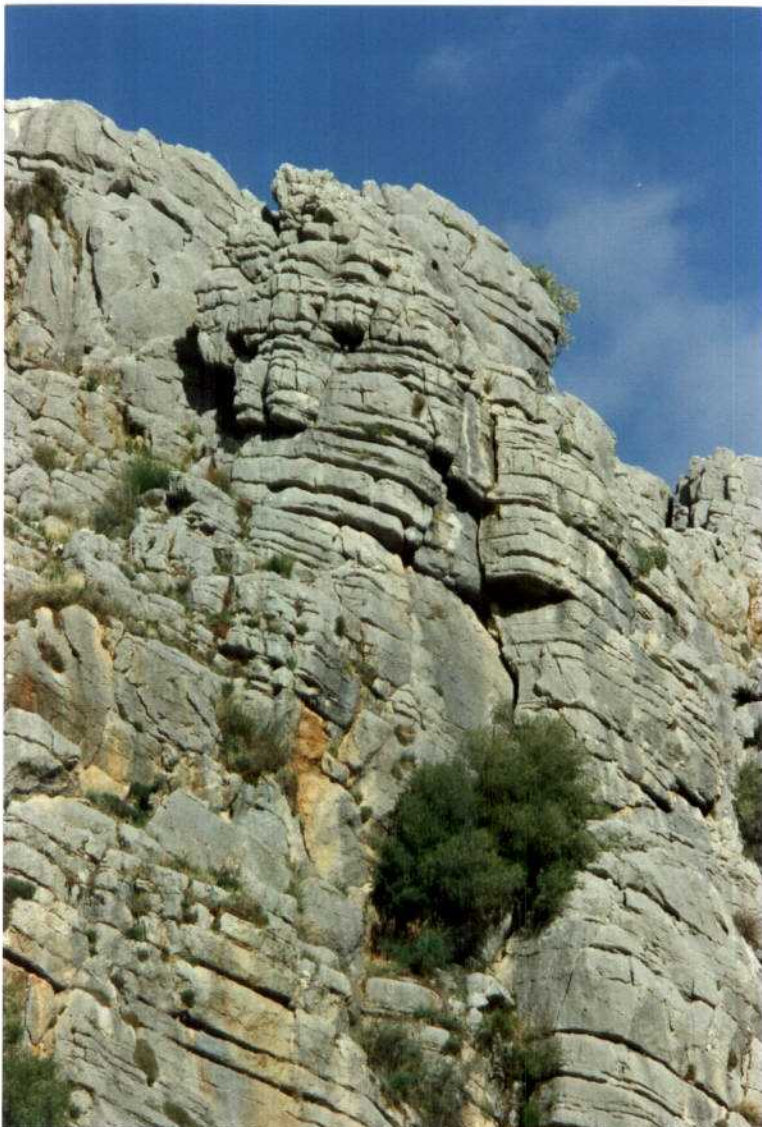
FOTOGRAFIA N.º 6.

Detalle.

Grandes lajas y bloques en voladizo. Apréciase como la estratificación constituye la discontinuidad más penetrativa y como procesos de relajación de la pared favorecen la creación de grandes placas a favor de fracturas paralelas al talud.

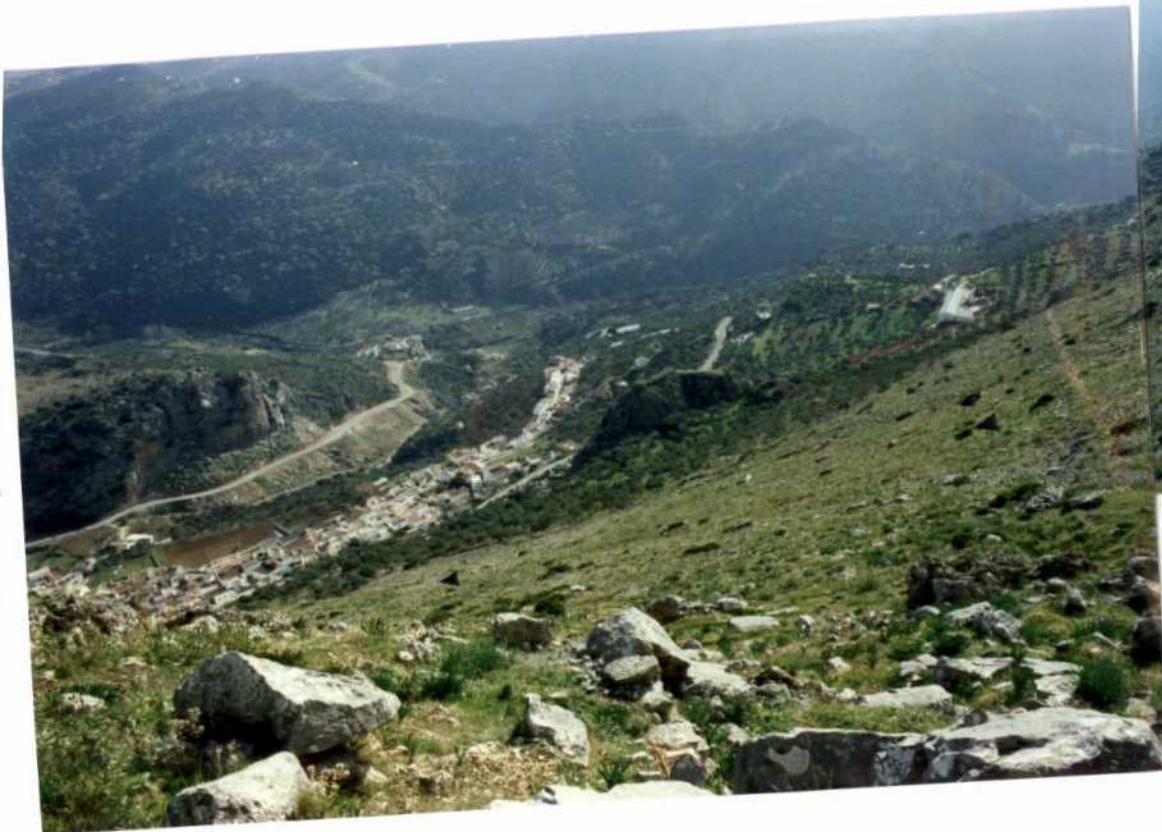
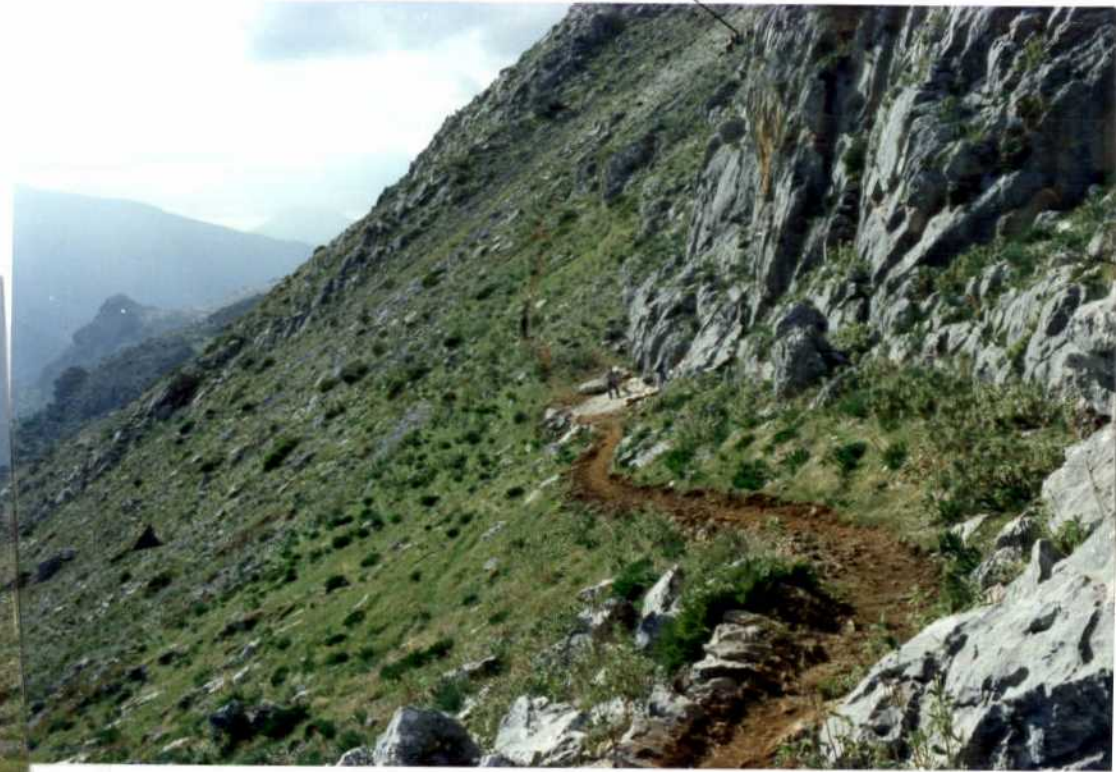
PANORAMICA N.º 5:

"TOBOGAN" de descenso de gran parte de los desprendimientos. En esta parte el talud presenta una suave vaguada, limpia, de gran pendiente ($\approx 35^\circ$) que va a dar lugar a un exiguo olivar y directamente a la población. Las flechas indican la dirección que tomó un gran bloque desprendido; aún se pueden apreciar las huellas.

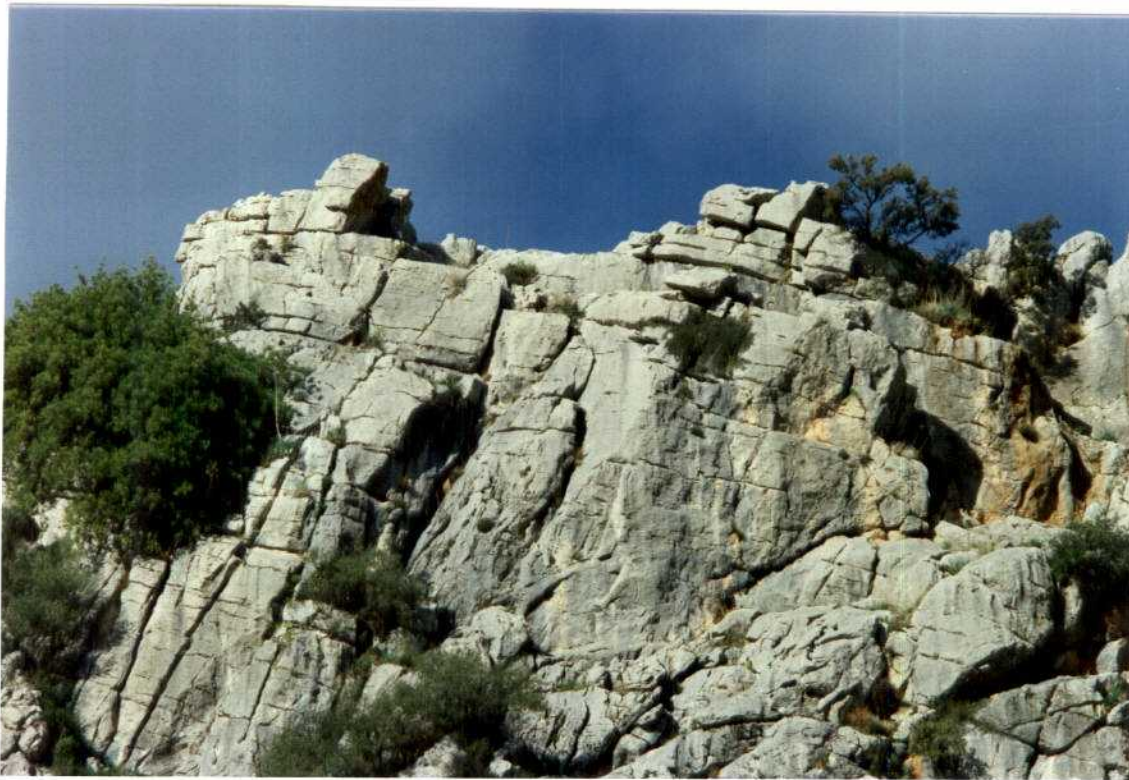
FOTOGRAFIA N.º 9:

Detalle de grandes bloques sueltos en la cima de la ladera.

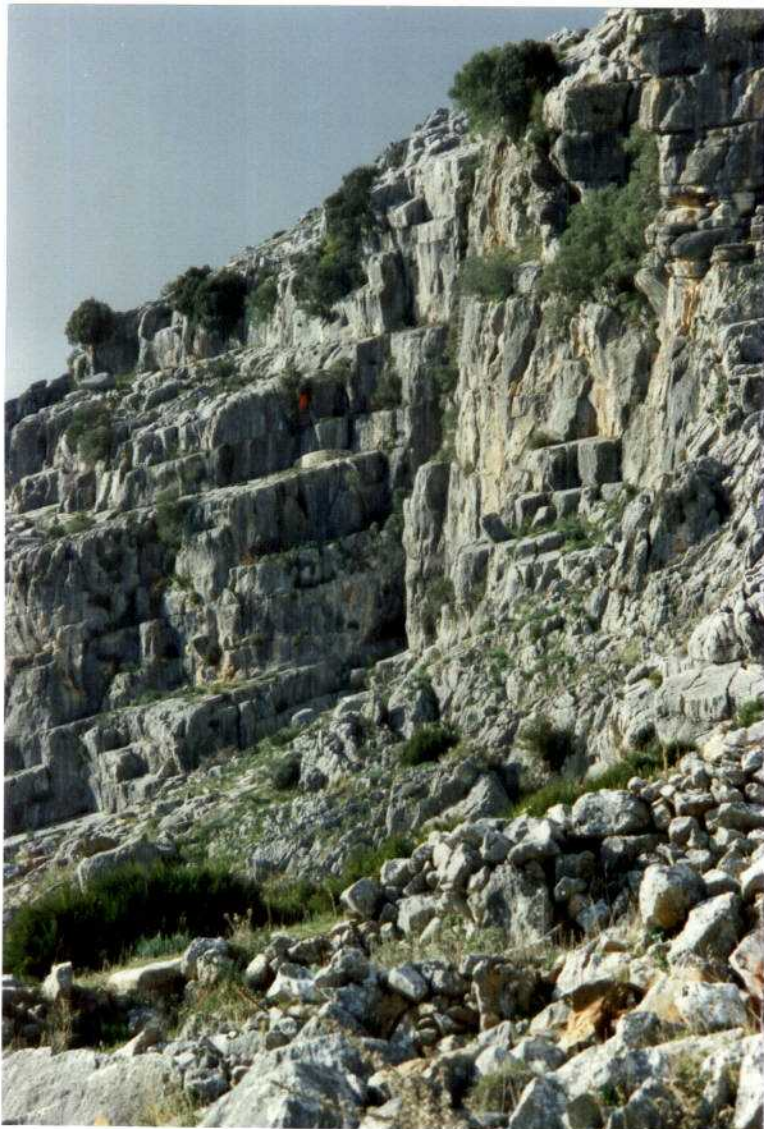
FOTOGRAFIA N.º 10:

Obra de contención de un gran bloque que amenazaba desprendimiento (debajo del trapo rojo). Para su realización fue preciso subir los materiales primeramente con mulos y después a mano con ayuda de polipastos.

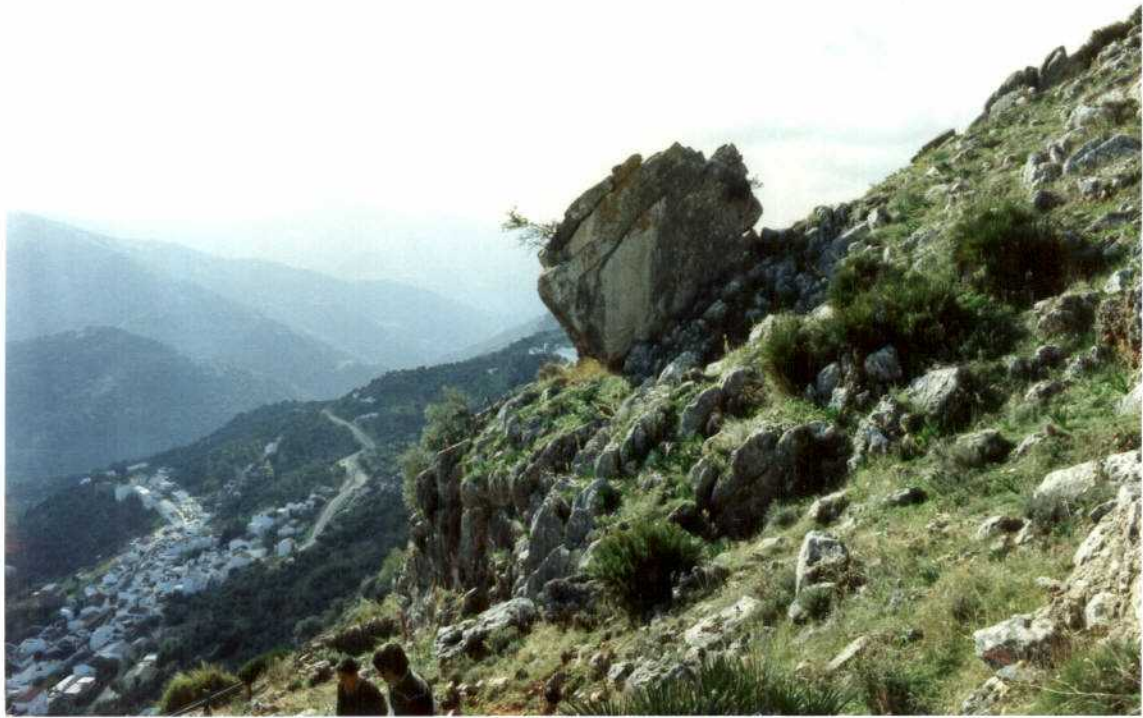
FOTOGRAFIA N.º 11.

Gran bloque caído en situación de inestabilidad dudosa sobre la ladera.

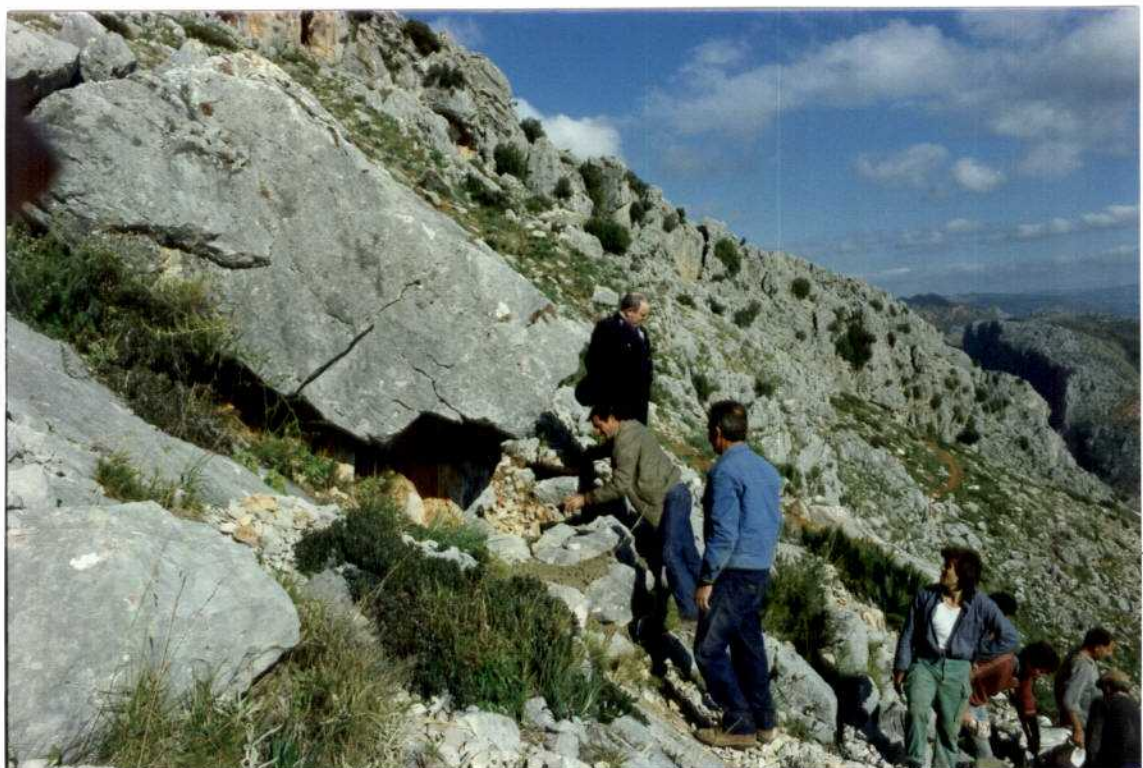
FOTOGRAFIA N.º 12:

Recalce de bloques en la ladera. Para ello se utilizan piedras y pequeños bloques recogidos en los alrededores y arena y cemento subidos con mulos hasta una zona determinada.

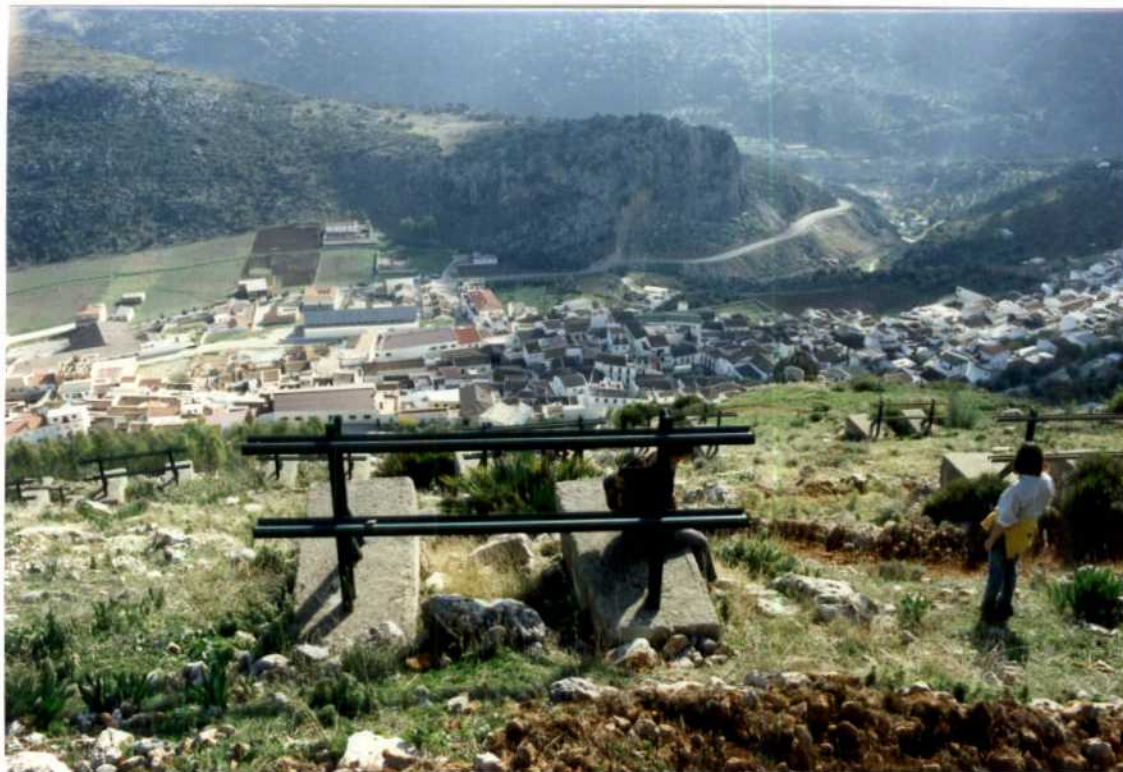
FOTOGRAFIA N. 13.

Detalle de una de las defensas metálicas instaladas en la ladera. Como se puede apreciar su instalación vino en función del propio relieve en cada tramo.

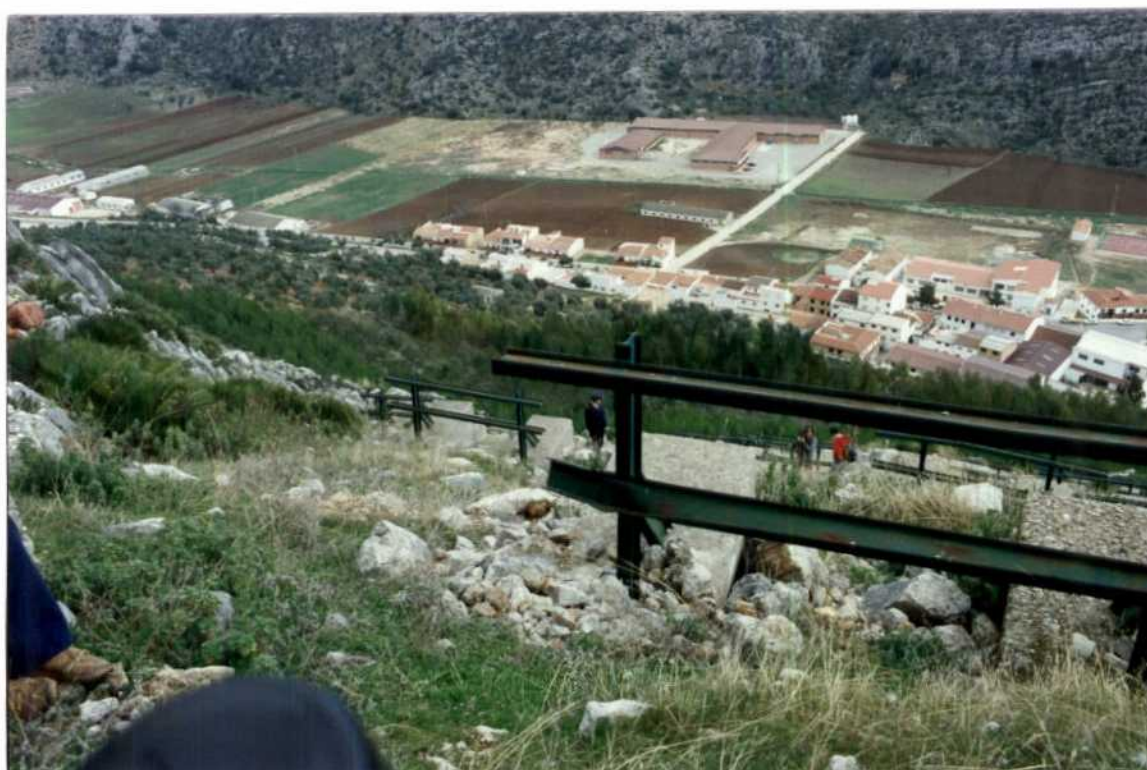
FOTOGRAFIA N.º 14.

Detalle de una defensa que detuvo en primera instancia un bloque que bajaba rodando por la ladera. Se fragmentó en varios trozos que progresaron ya mí nimamente por la ladera.

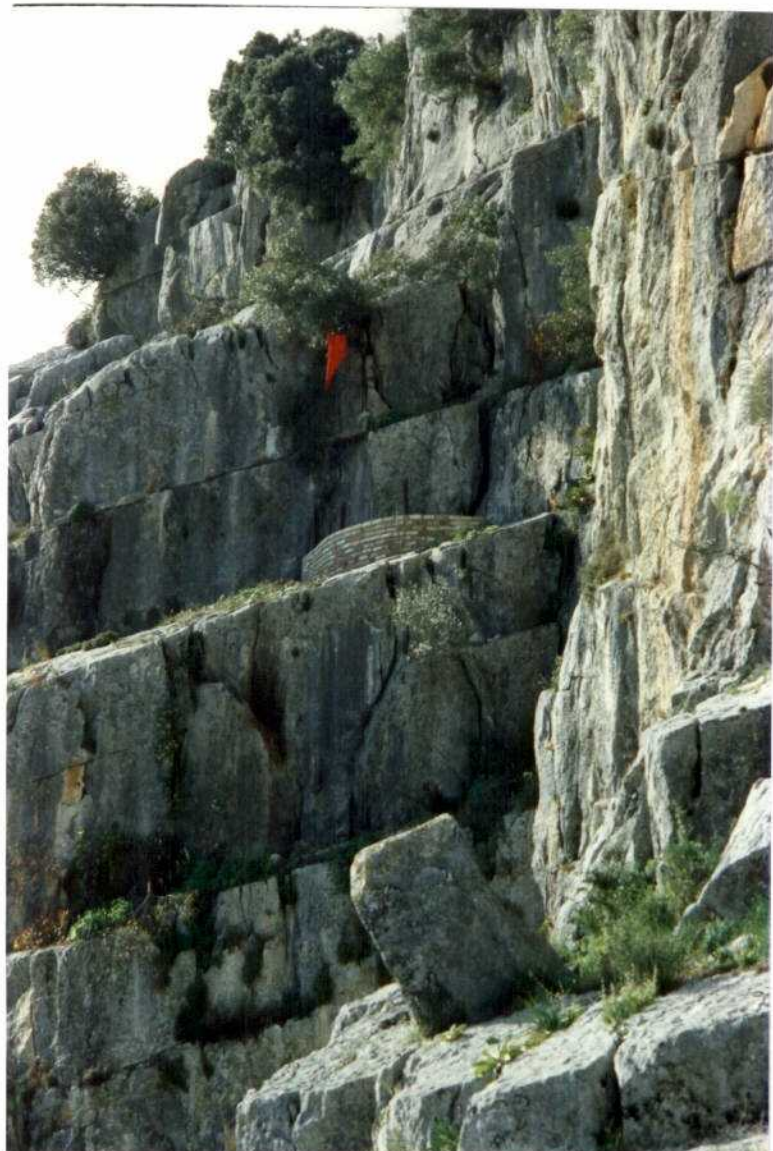
FOTOGRAFIA N.º 15:

Detalle de la obra de contención en la parte alta.

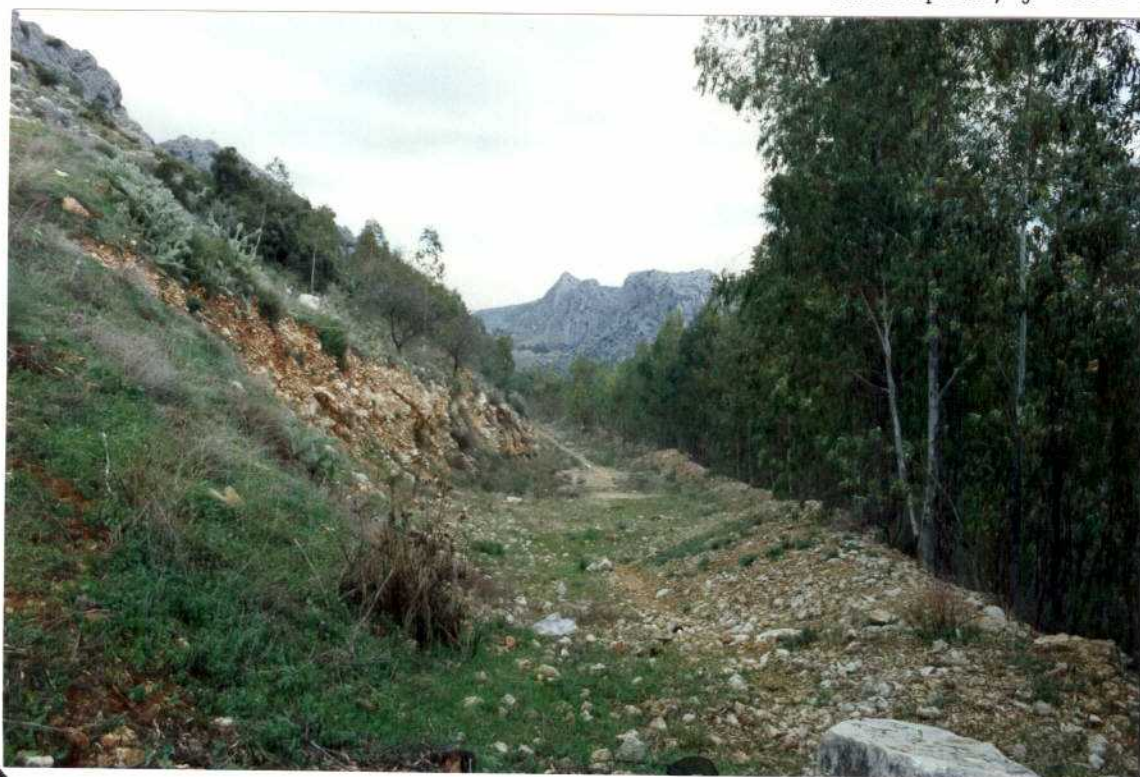
FOTOGRAFIA N.º16:

Berma colectora de rocas en la parte baja de la ladera. En su margen izquierda, ladera abajo se repobló con eucaliptus; y ladera arriba con pinos.
