DESLIZAMIENTOS DE LADERA EN LA RESIDENCIA I
DE ANCIANOS DEL POLIGONO BENEFICO DOCENTE
DE FUENTES BLANCAS.
- BURGOS -

Nº Sicaen/88241

INSTITUTO GEOLOGICO Y MINERO DE ESPAÑA

Junio de 1.988.

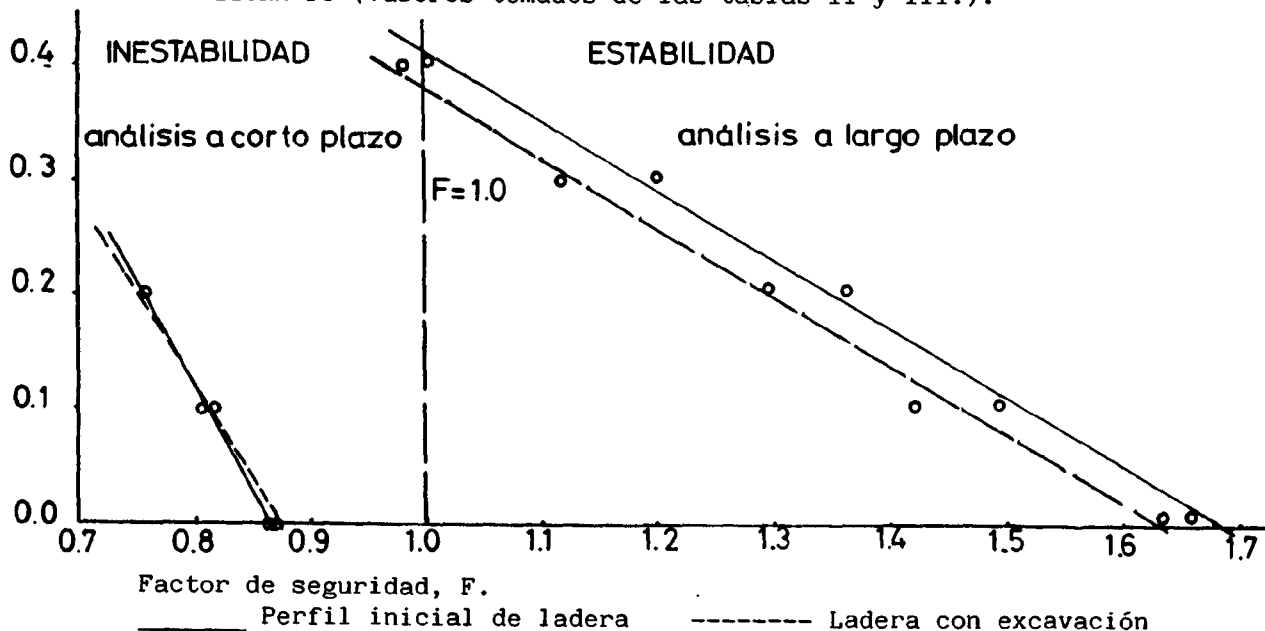
FIGURA 13 (Valores tomados de las tablas II y III.).

En la figura 13 se pueden apreciar las curvas correspondientes a los casos analizados. Como se ve, los valores son muy parecidos, independientemente de la topografía de la ladera, para las mismas condiciones de agua y de parámetros resistentes utilizados (cohesión y ángulo de fricción). Para largo plazo, el talud resulta estable, mientras que a corto plazo su inestabilidad es manifiesta.

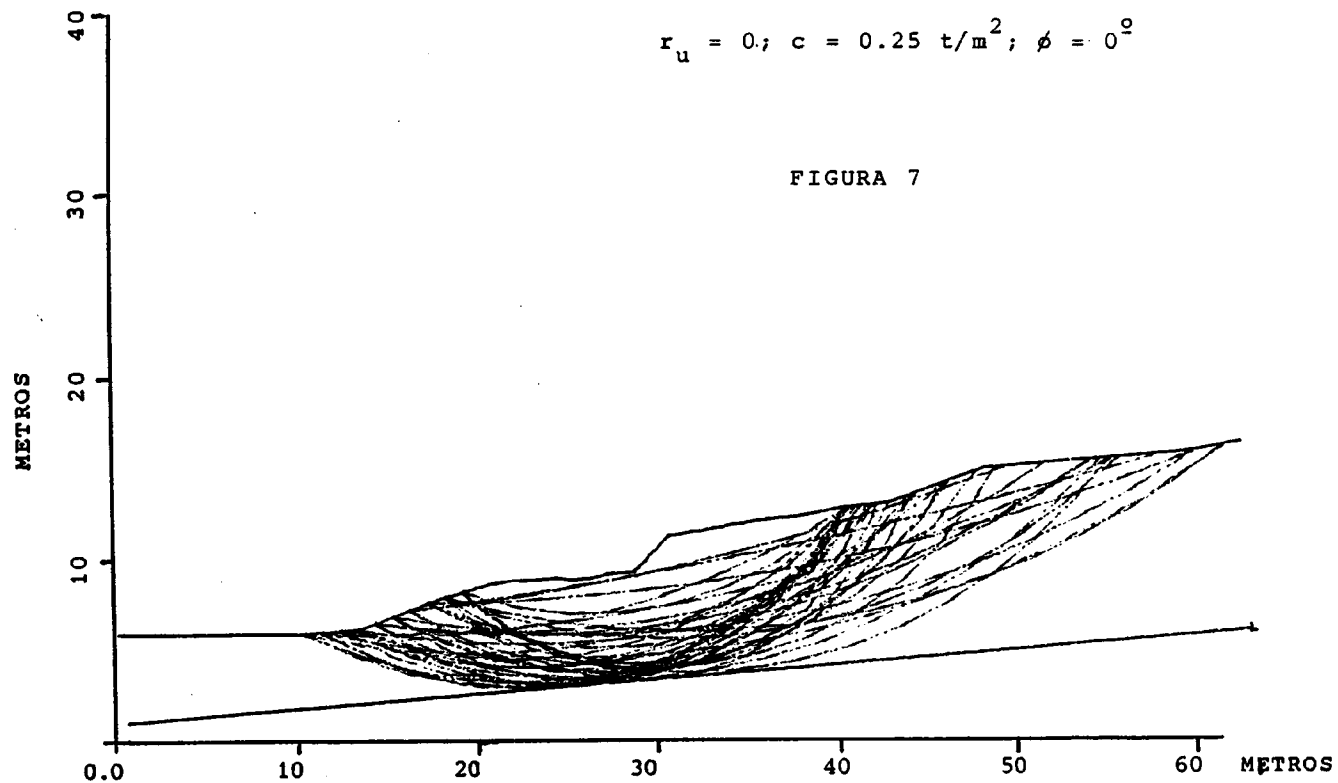
- Las posibles superficies de rotura a corto plazo son las más profundas de las analizadas, bajando por debajo de la cota del pie del talud (figuras 4 y 8); estos casos más inestables corresponden a cualquier posición del nivel freático, aunque cuanto más seco esté el material más estable será la ladera.

FACTOR DE SEGURIDAD MINIMO = 0.870

- Ante la posible continuación de la rotura que sufrió el talud, y puesto que los análisis a corto plazo resultan inestables incluso para el talud seco, habría que realizar alguna obra suplementaria al drenaje para asegurar la estabilidad de la ladera.

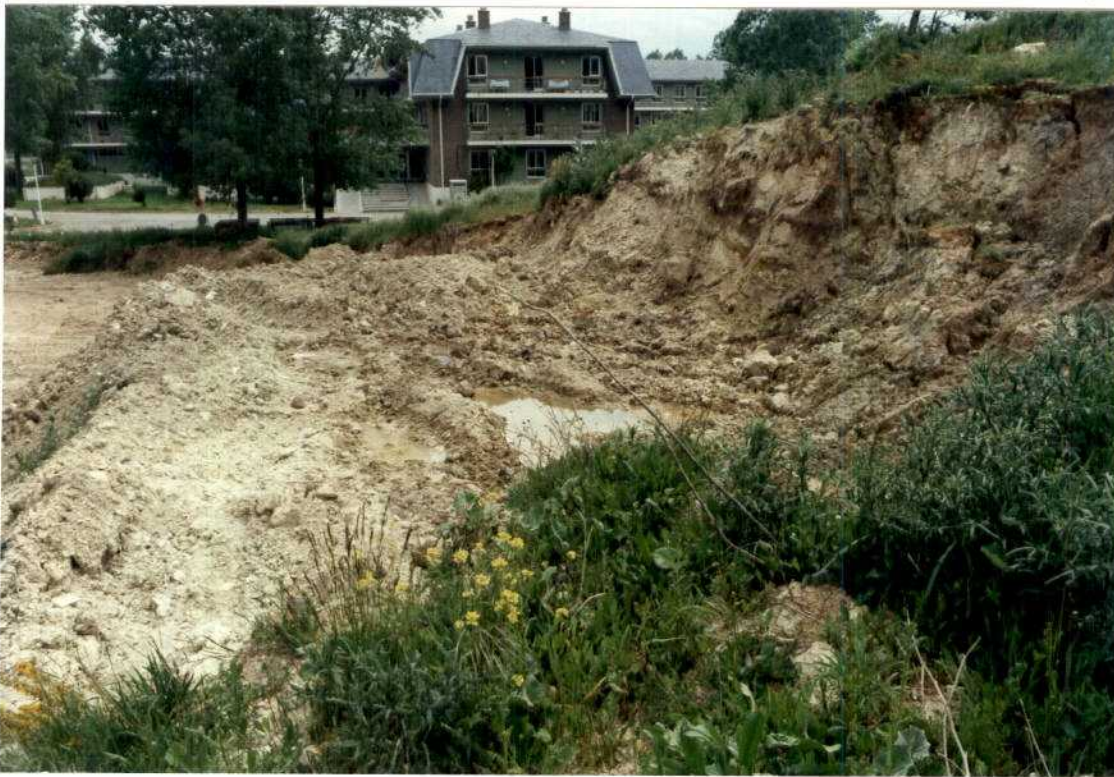
Fotografía n.º 1.:

Excavaciones en el frente del deslizamiento. Obsérvese la acumulación de agua y la impermeabilidad de los materiales.

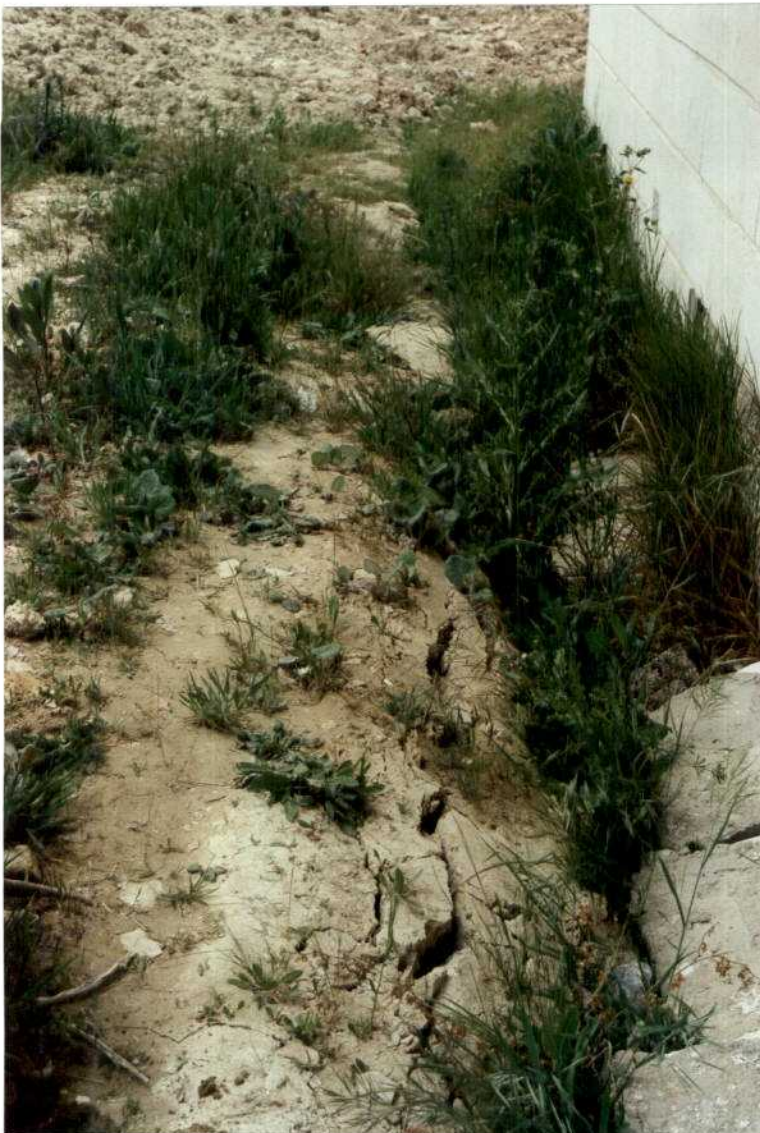
Fotografía n.º 2.:

Tripo frontal de acumulación. Obsérvese la disposición forzada de los materiales al ser empujados y topar con un obstáculo (en este caso el ala Sur de la Residencia).

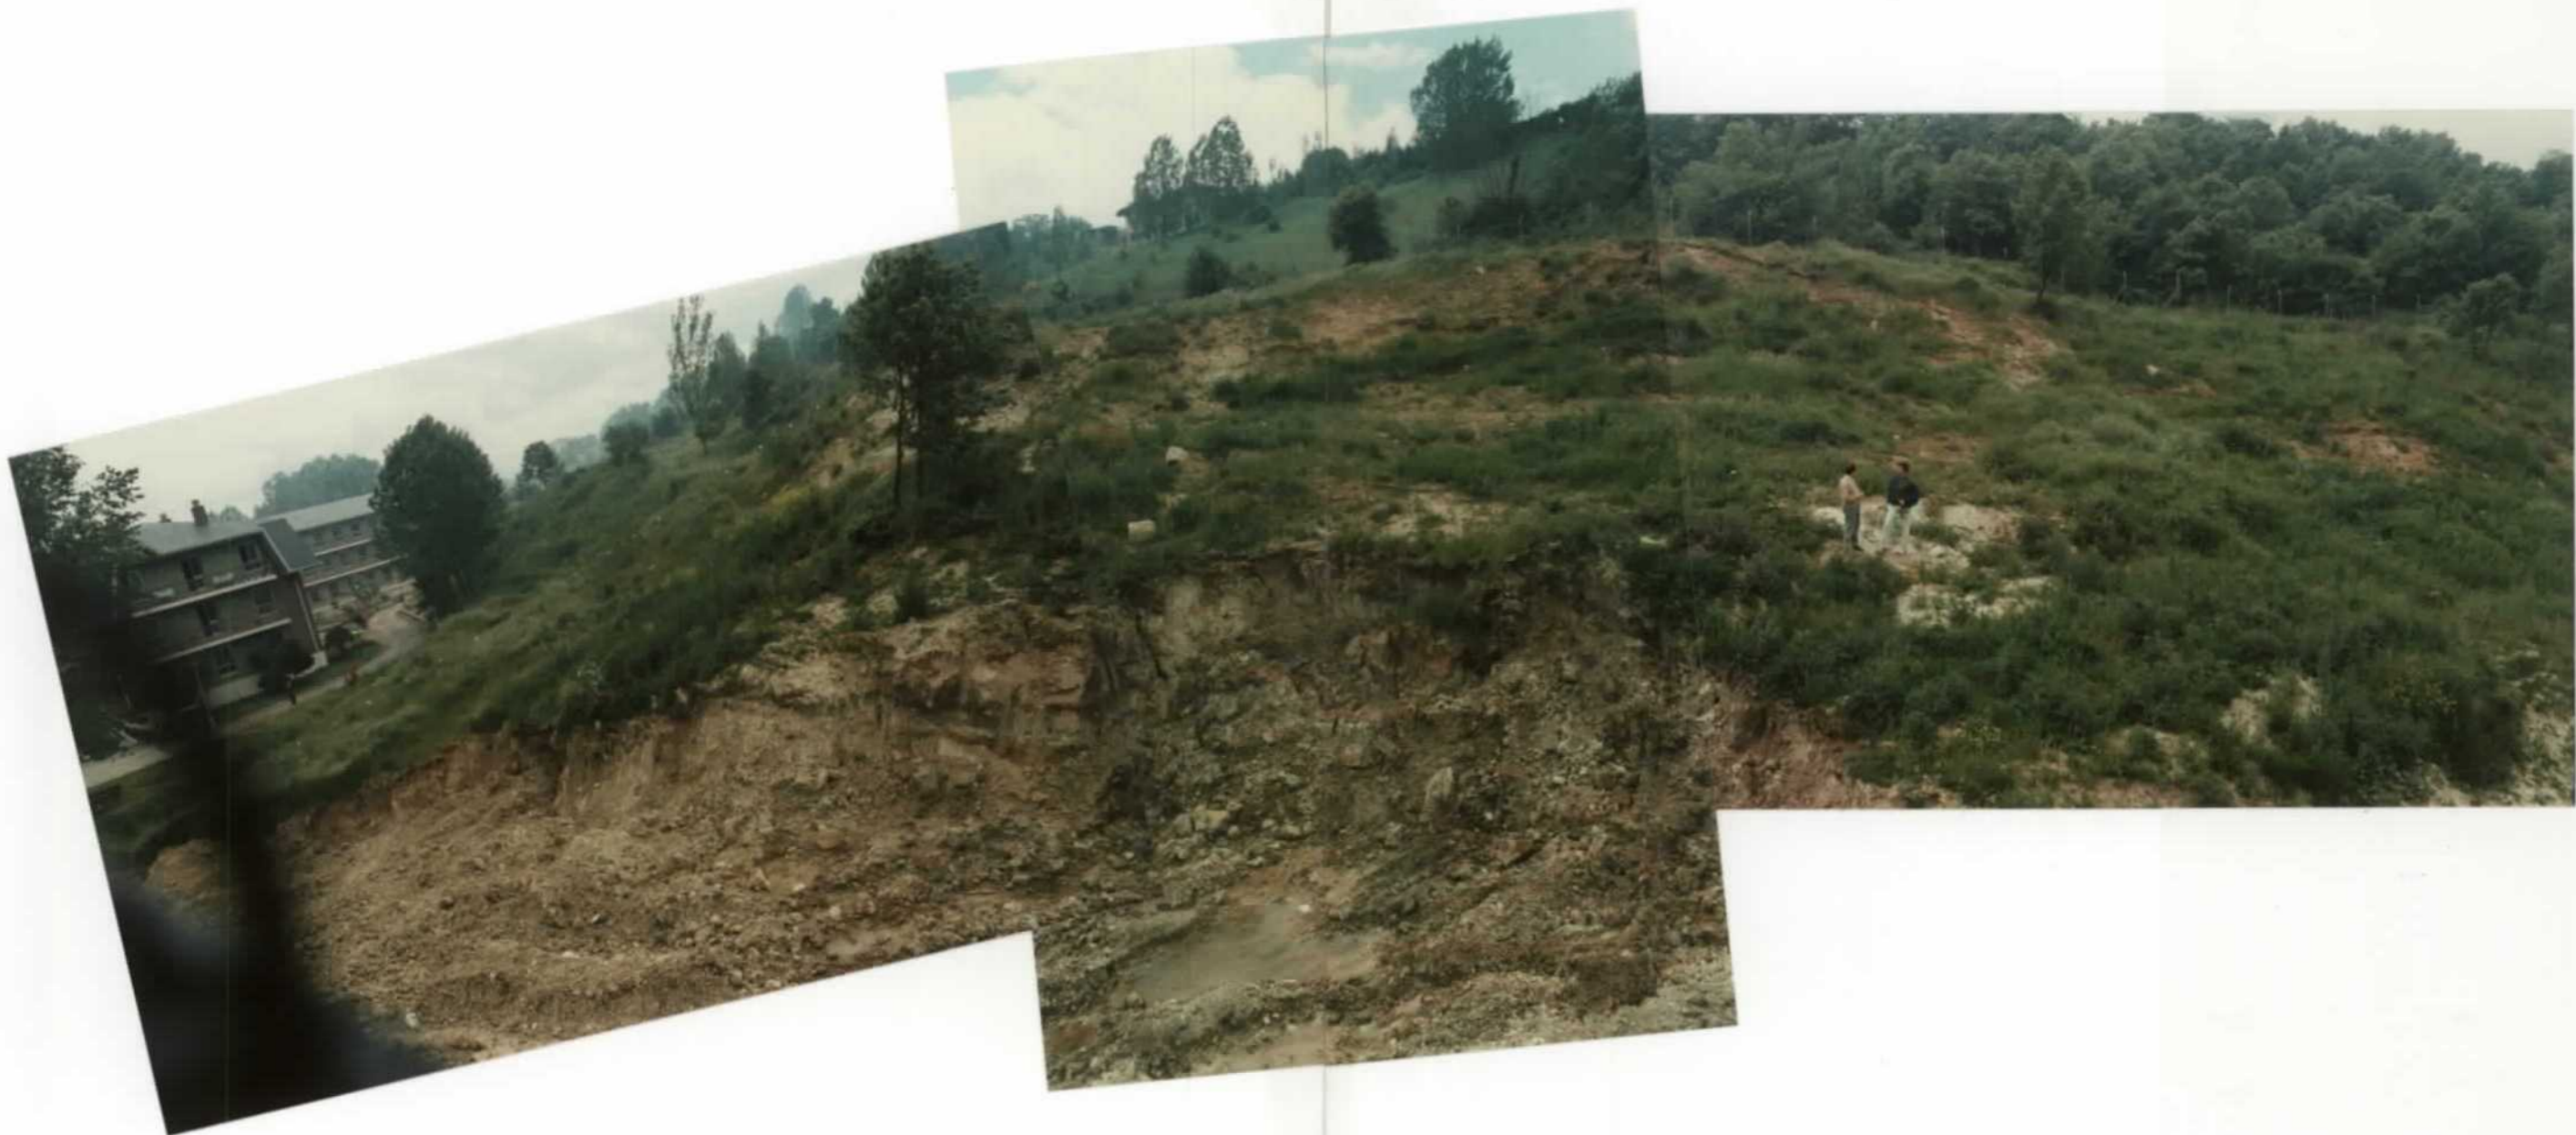
PANORAMICA N.º 1:

El deslizamiento de tierras que se produjo durante el mes de mayo de 1.988 tiene un ancho de 43 m. y una longitud de 108 m. a lo largo de la ladera. Presenta una grieta en cabecera en forma curva (en anfiteatro) de 130 m. de longitud.

Vista panorámica general del deslizamiento.

Longitud de grieta de cabecera 130 m.

Desplazamiento máximo vertical, medido en la grieta de cabecera 43 cm.

Desplazamiento máximo horizontal, medido en la grieta de cabecera 52 cm.

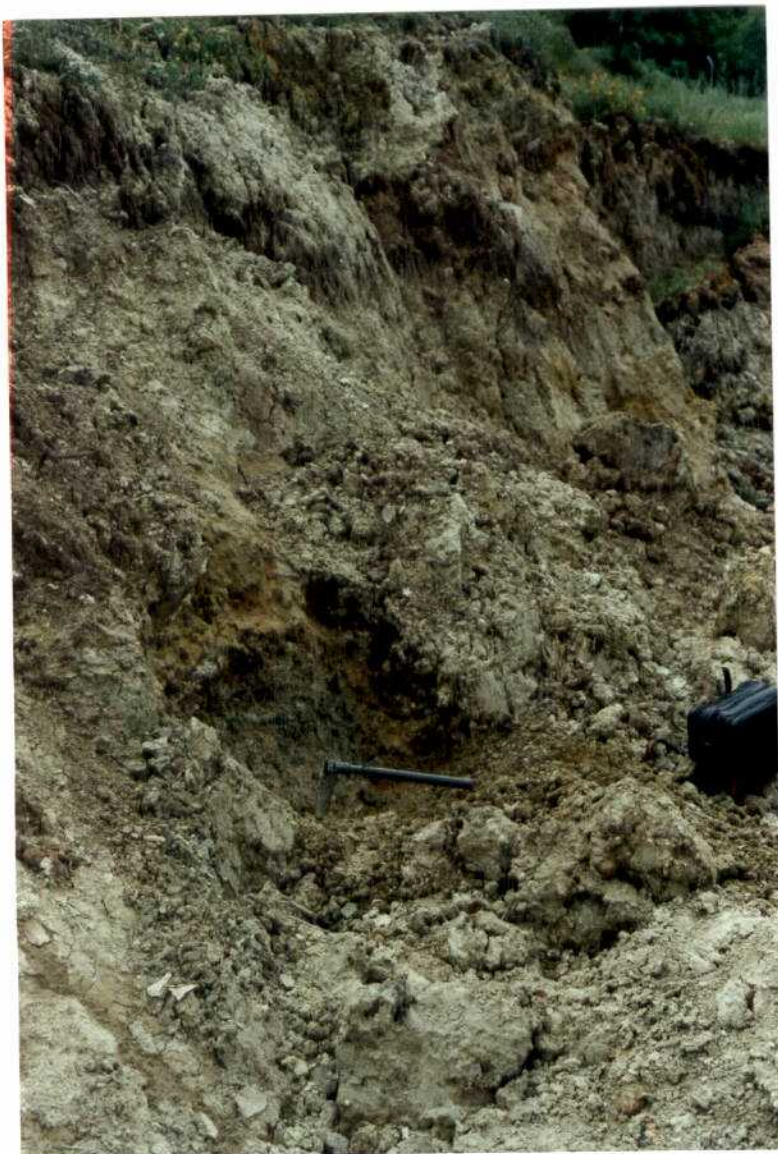
Fotografía n.º 4.:

Vista particular sobre los materiales deslizados. Véase el contacto entre las arenas de la parte superior y las margas grises con yesos de debajo.

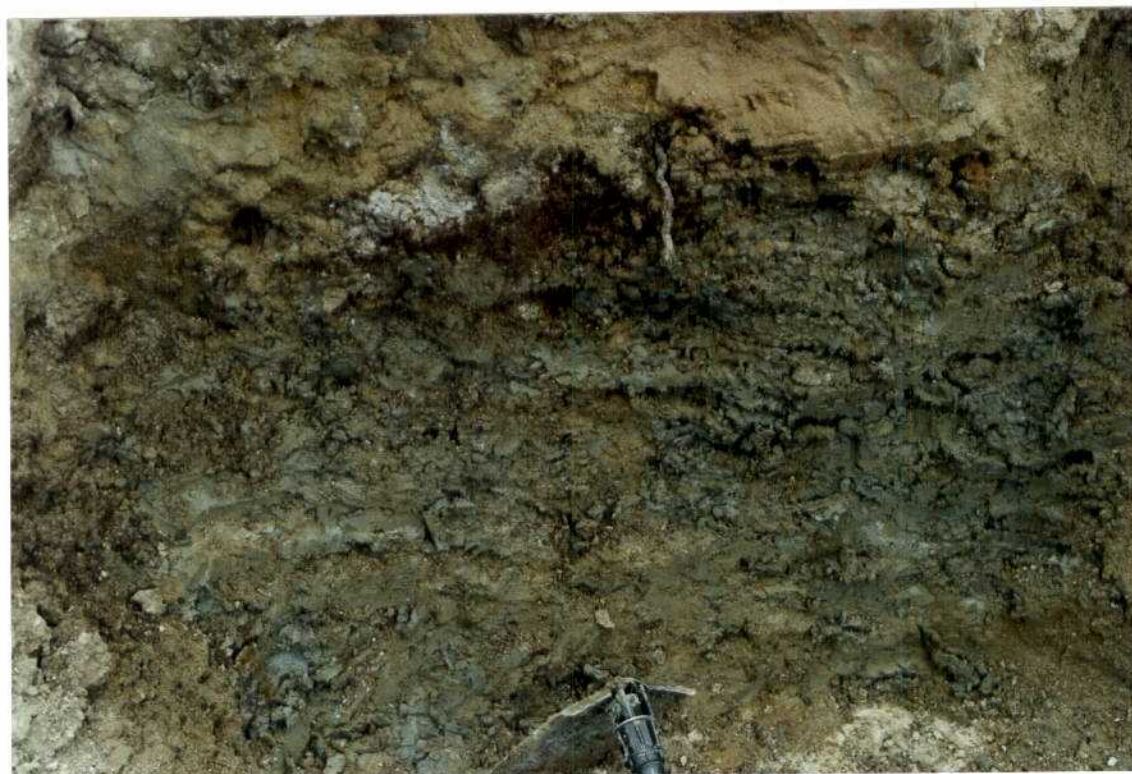
Fotografía n.º 3.:

La estratificación presenta un buzamiento contrapendiente como consecuencia del movimiento con componente rotacional que ha sufrido, indicando la existencia de una superficie general de rotura curva.

Cata sobre los materiales del frente de deslizamiento. Obsérvese como la disposición de la estratificación es inclinada hacia dentro del deslizamiento.

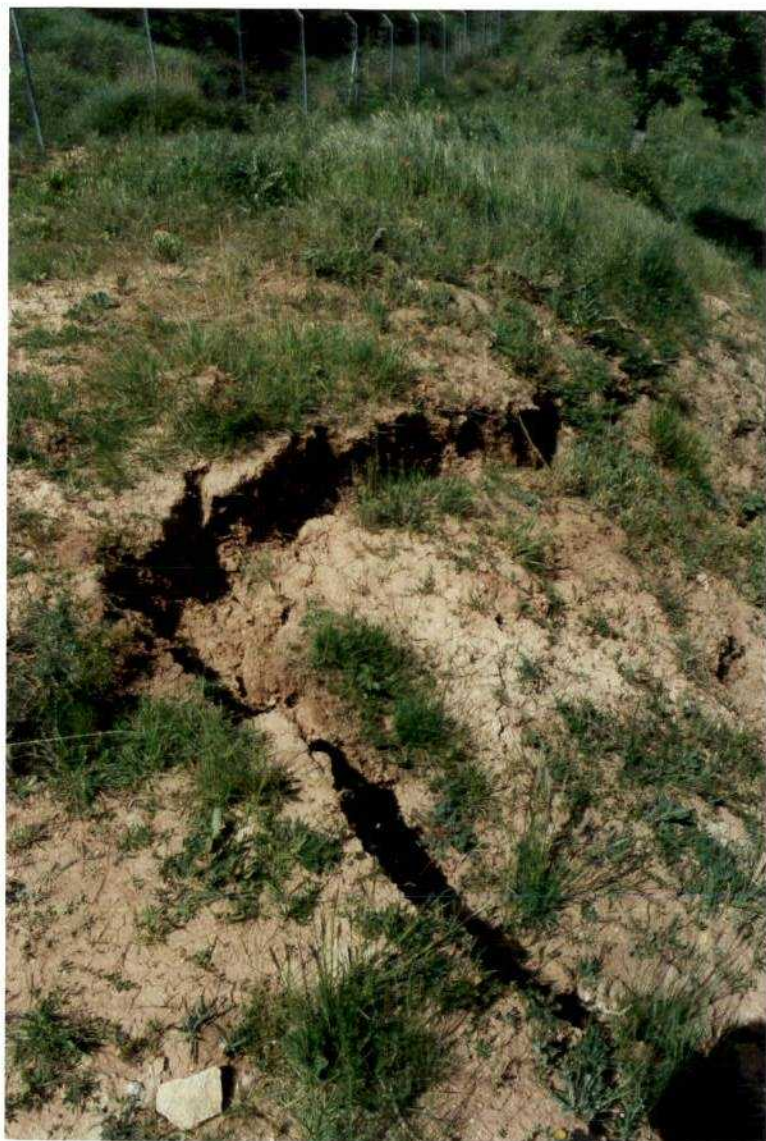
Fotografía n.º 5.:

Vista lateral de la grieta de coronación.

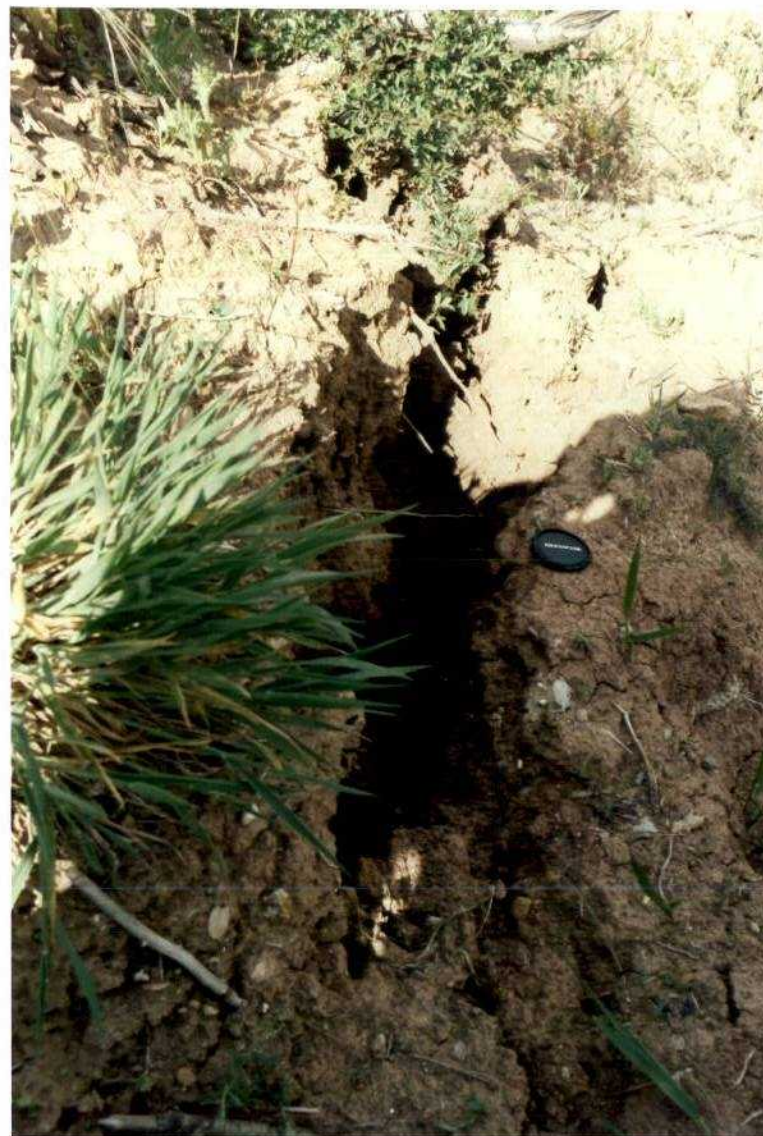
Fotografía n.º 6.:

Vista de detalle de la magnitud y profundidad de la grieta en la zona de coronación del deslizamiento.

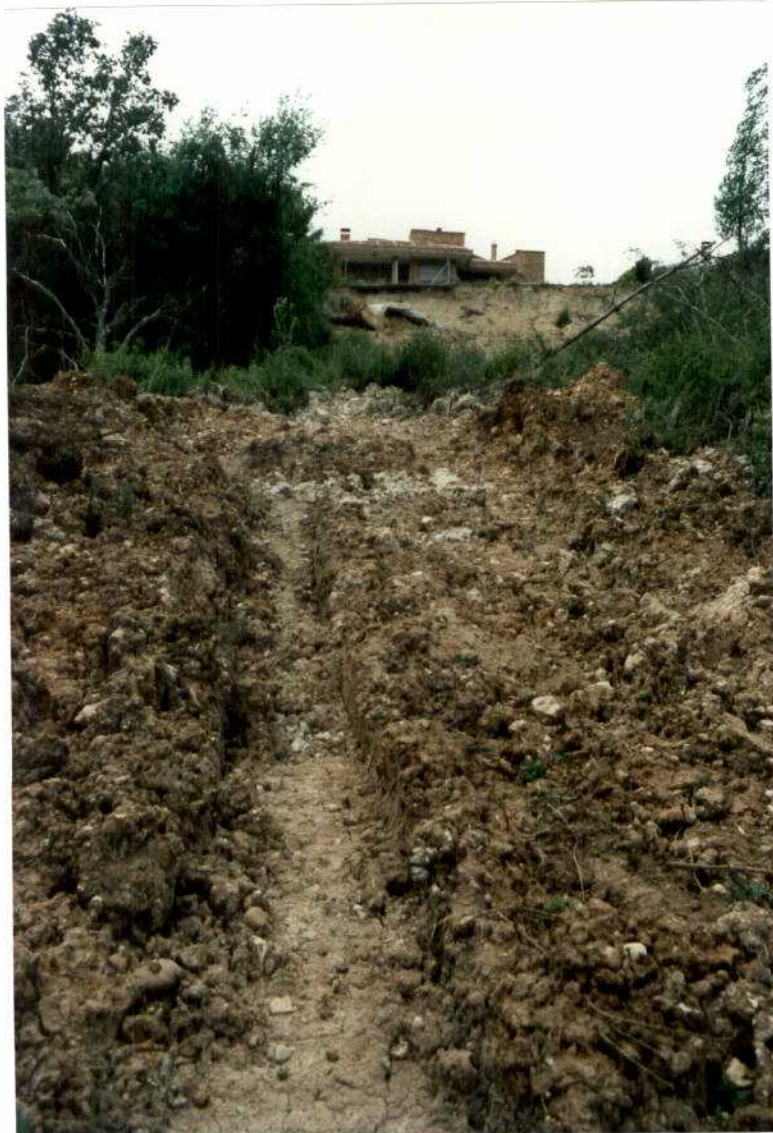
Fotografía n.º 7.:

Es resaltable, como ya se mencionó en los antecedentes, como a 100 m. del caso anterior se produjo un desprendimiento de la contención de un barranco dejando prácticamente descalzada parte de la estructura de un chalet de la urbanización que queda por encima de la ladera. El muro de contención reventó y se desplomó, con parte de las tierras de su trasdós (fotografías 7 y 8).

Desprendimiento del muro de con
tención de un chalet vecino.

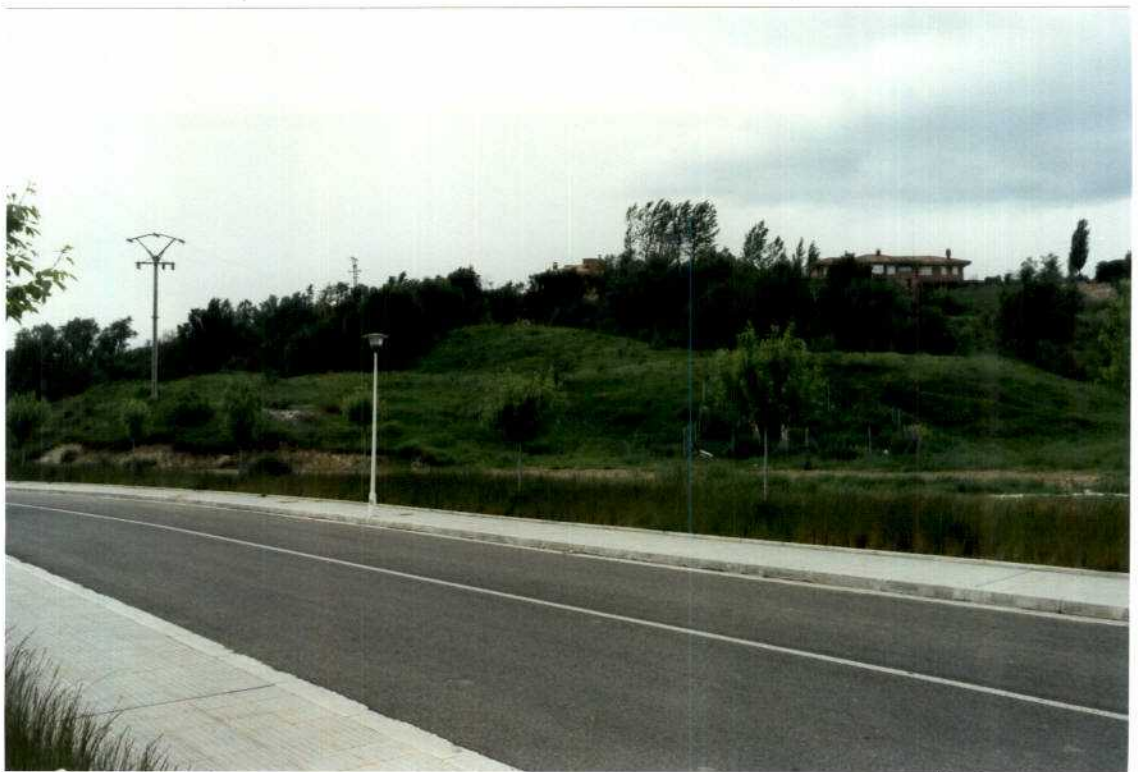
Fotografía n.º 9 .:

La observación de otros puntos en la ladera confirman la existencia de movimientos antiguos en esta zona, como la particular forma alomada, en frentes superpuestos, que presenta la ladera a menos de 500 m. frente al Centro Permanente de Formación del Profesorado (fotografía n.º 9).

Vista general de la ladera en otro punto situado a 300 m. aprox. de nuestro deslizamiento. Obsérvese la estructura alomada de frentes deslizados superpuestos.
