MINISTERIO DE INDUSTRIA Y ENERGIA  
SECRETARIA DE LA ENERGIA Y RECURSOS MINERALES

ESTUDIO DEL RIESGO DE EROSION DE LAS LADE  
RAS DEL CERRO DE "San Juan" QUE PROVOCAN  
INUNDACIONES DE BARRO Y PIEDRAS SOBRE LA  
POBLACION DE -BALLOBAR- (HUESCA).

INSTITUTO GEOLOGICO Y MINERO DE ESPAÑA

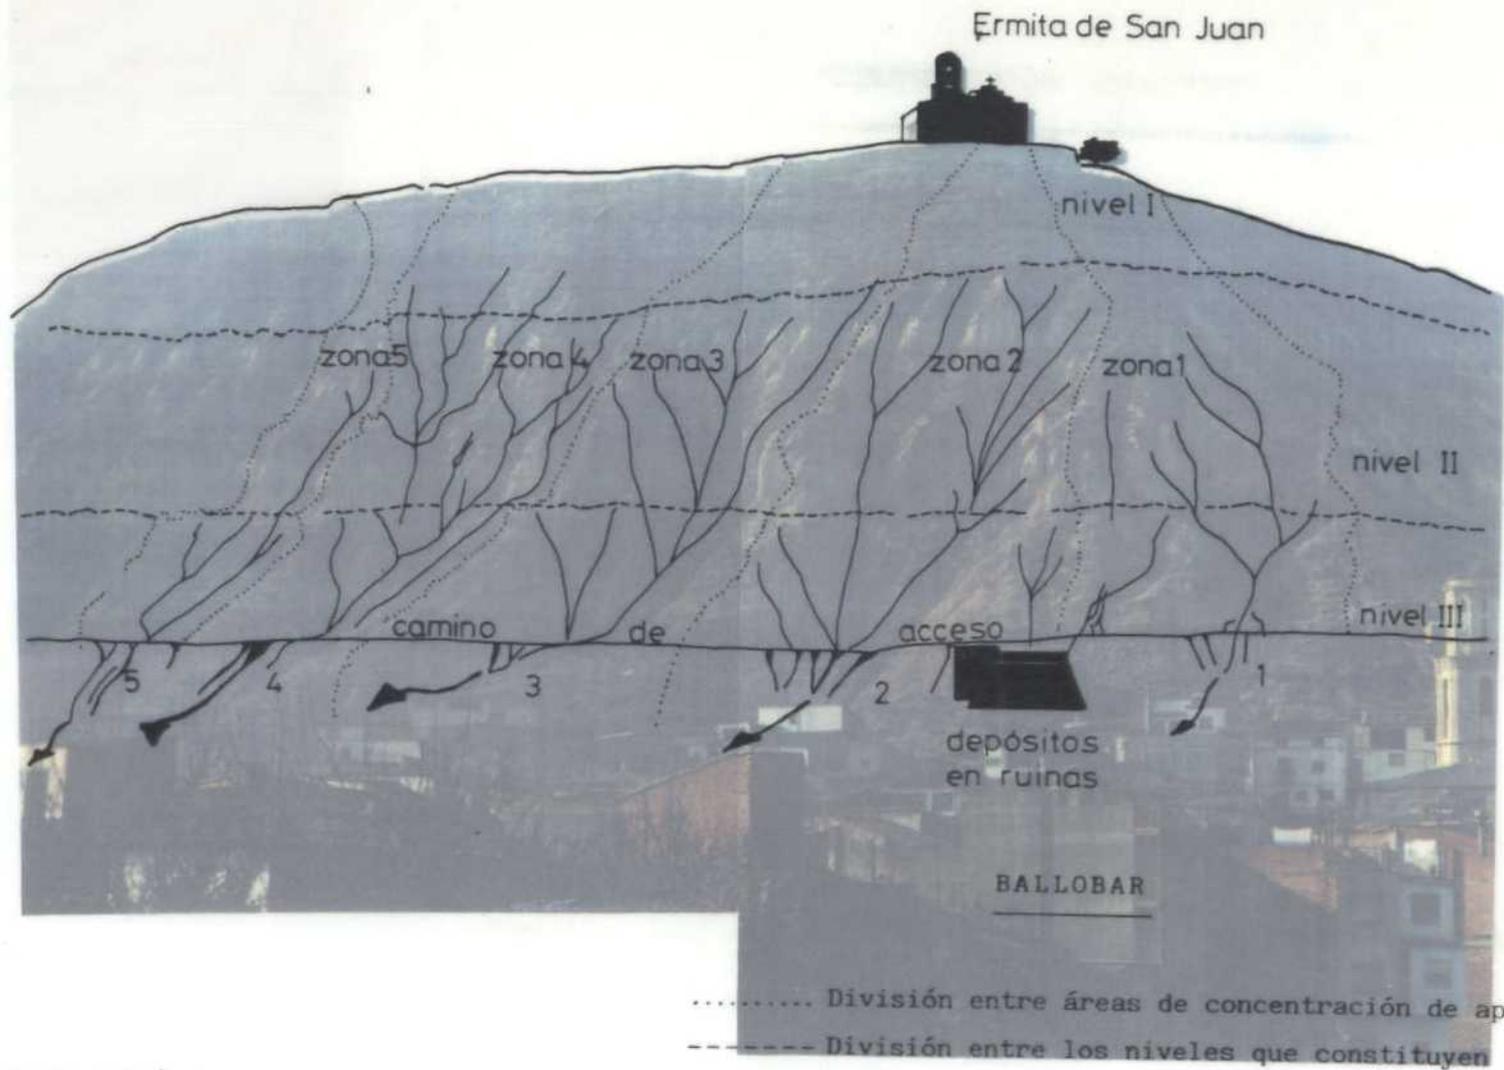
PANORAMICA n.º 1.:

Vista general de la ladera de San Juan. En la cima la Ermita del mismo nombre.

Se aprecia el profundo acarcavamiento en la ladera que producen las escorrentías superficiales sobre un material blando con fuertes pendientes.

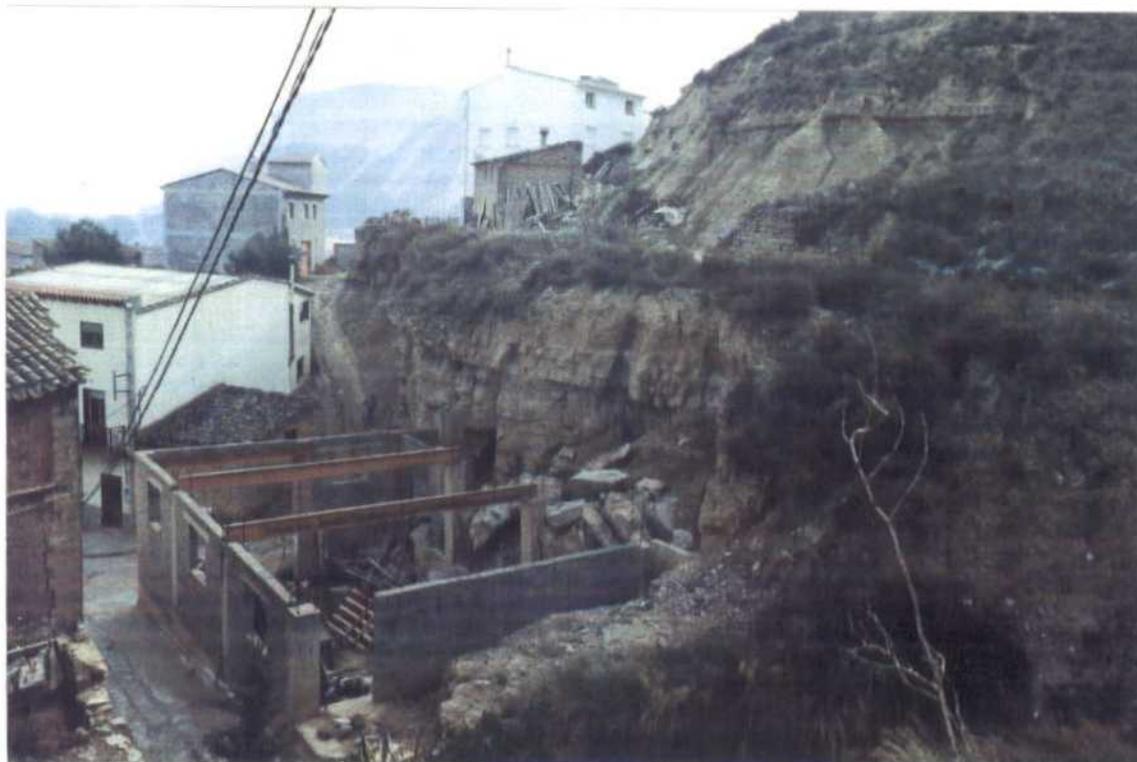
FOTOGRAFIA 1.: Construcción abandonada por desprendimientos de bloques en el extremo Norte de la Calle San Juan Alta.

Podemos ver la evolución del proceso comparando con las fotografías en el Anexo IV. (Informe de E.A.T., 1.985).

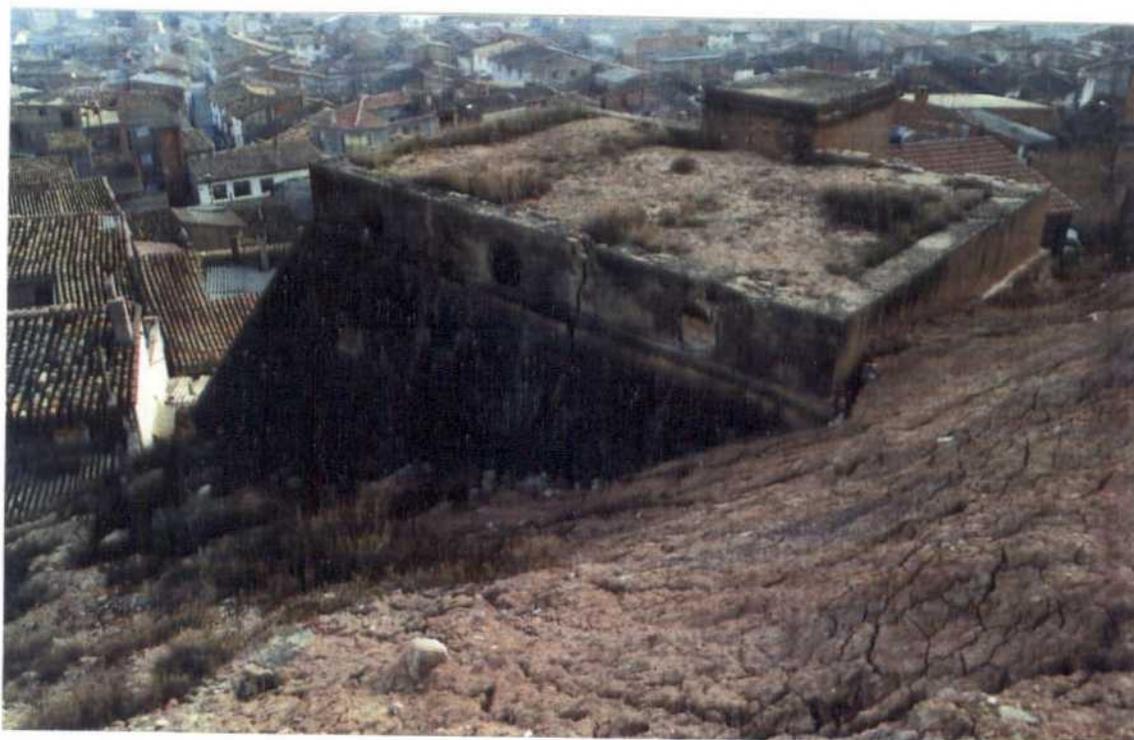
FOTOGRAFIA 2.: Depósito de agua rajado, en desuso al pie de la ladera. Es importante apreciar la gran cantidad de materiales depositados en su parte posterior.

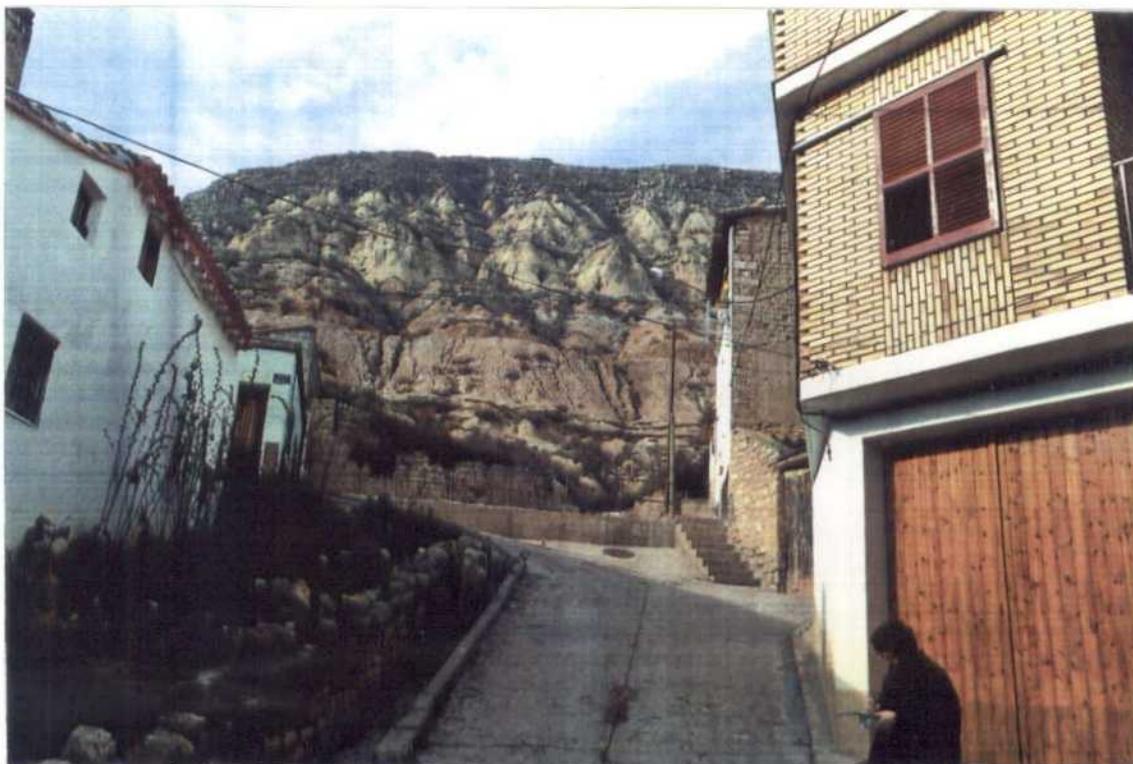
FOTOGRAFIA 3 .: Vista desde una de las calles por las que se producen las coladas de barro de la ladera erosionada. Se aprecia muy bien la erosión sobre el terraplén del camino que va a los depósitos.

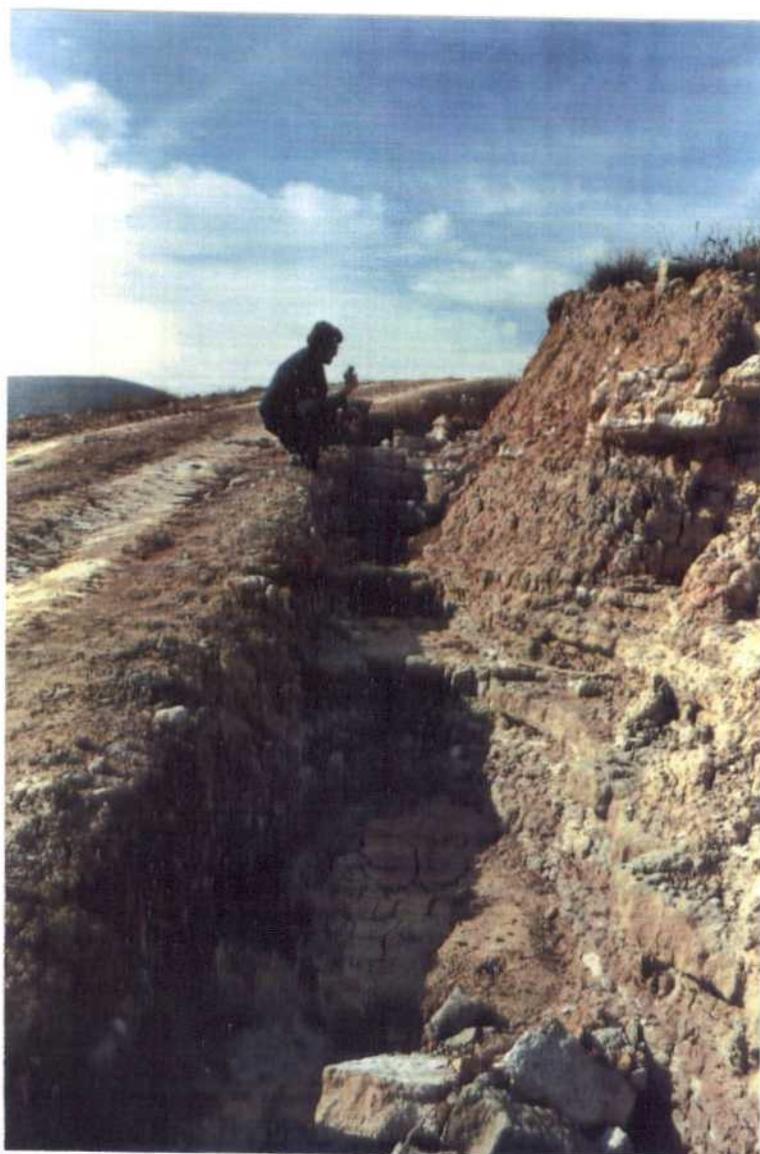
Un ejemplo del tipo de secuencia se puede apreciar en la fotografía n.º 4. Los niveles son muy finos, es muy alto el contenido en yesos y al exterior, en el talud natural, la degradación de la roca impide apreciar bien la estratificación.

FOTOGRAFIA 4.: Aspecto, disposición de los materiales en una cuneta interior de canalización de las escorrentías del camino que bordea el cerro y lleva a los depósitos de agua. Obsérvese la alta erosión de los niveles blandos respecto de los duros donde el contenido en yeso es muy alto.

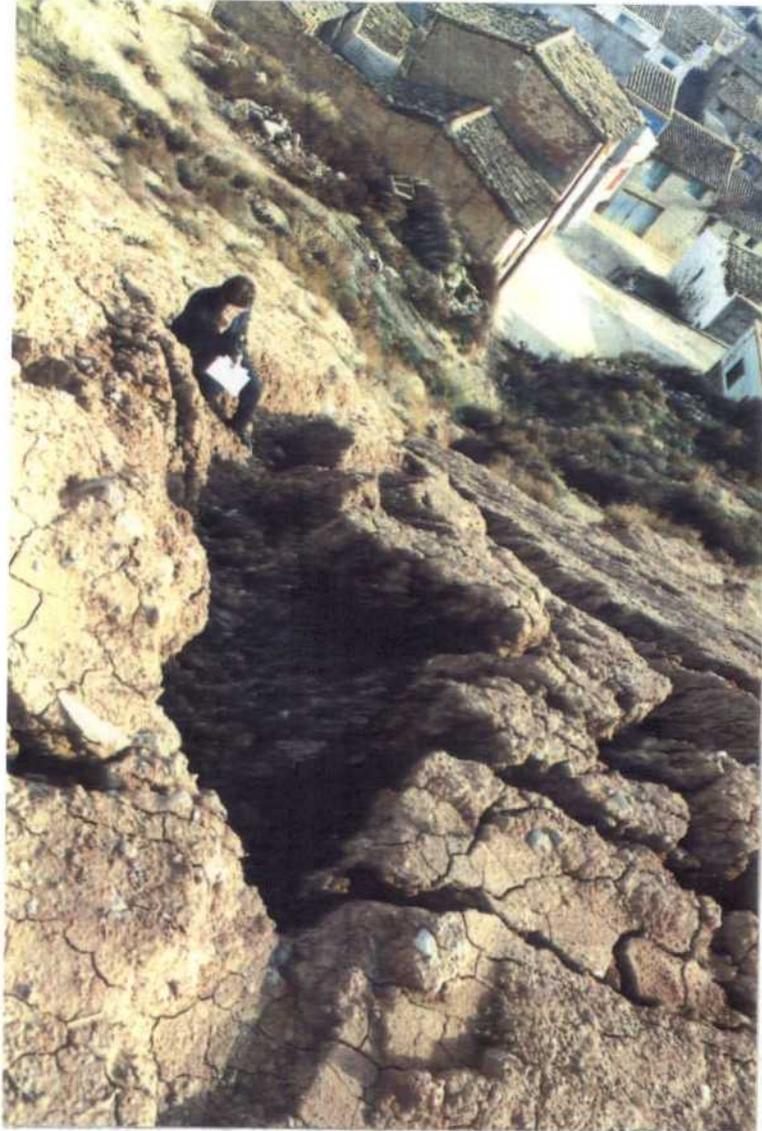
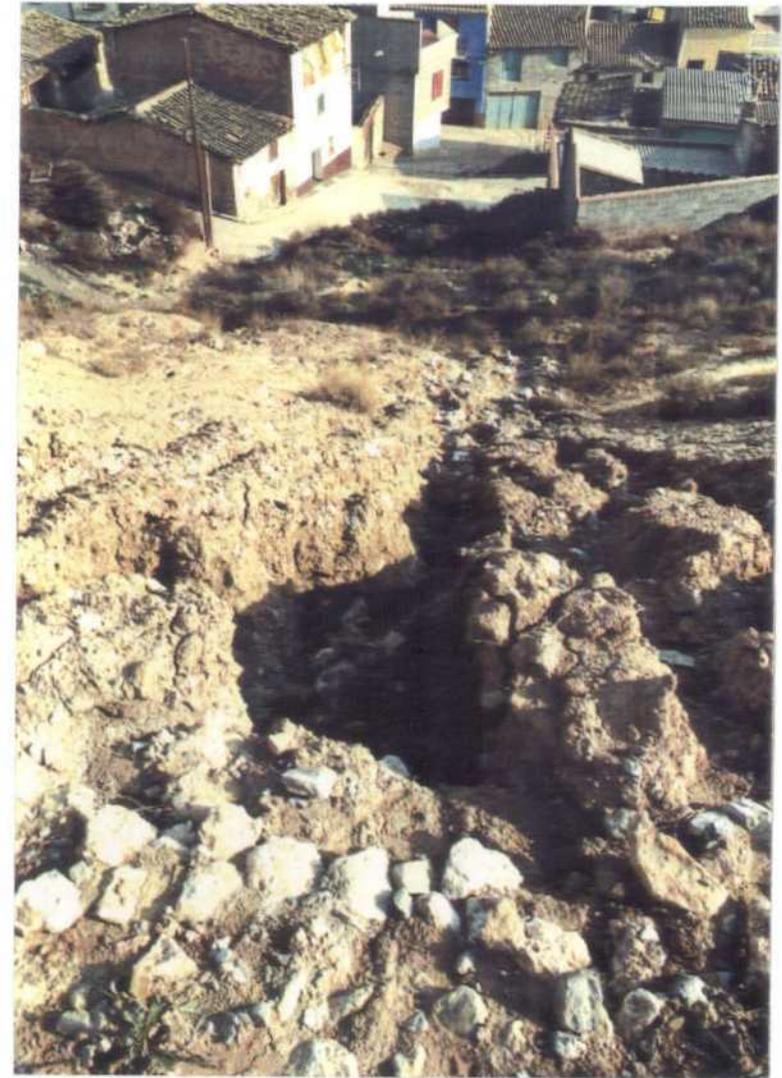
FOTOGRAFIAS 5 y 6 .: Talud fuertemente erosionado en el terraplén del camino que conduce a los depósitos. Al fondo la calle por la que, en momentos de intensas precipitaciones discurre un manto de lodo y piedras que llega a impedir el tránsito.

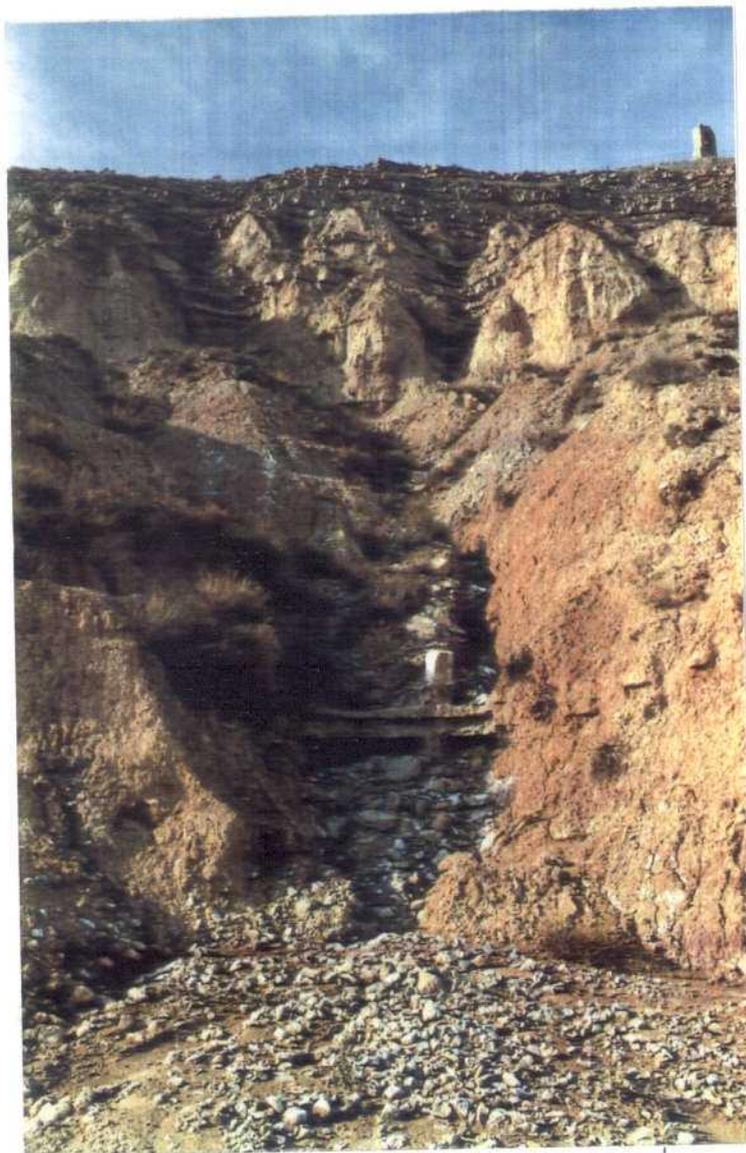
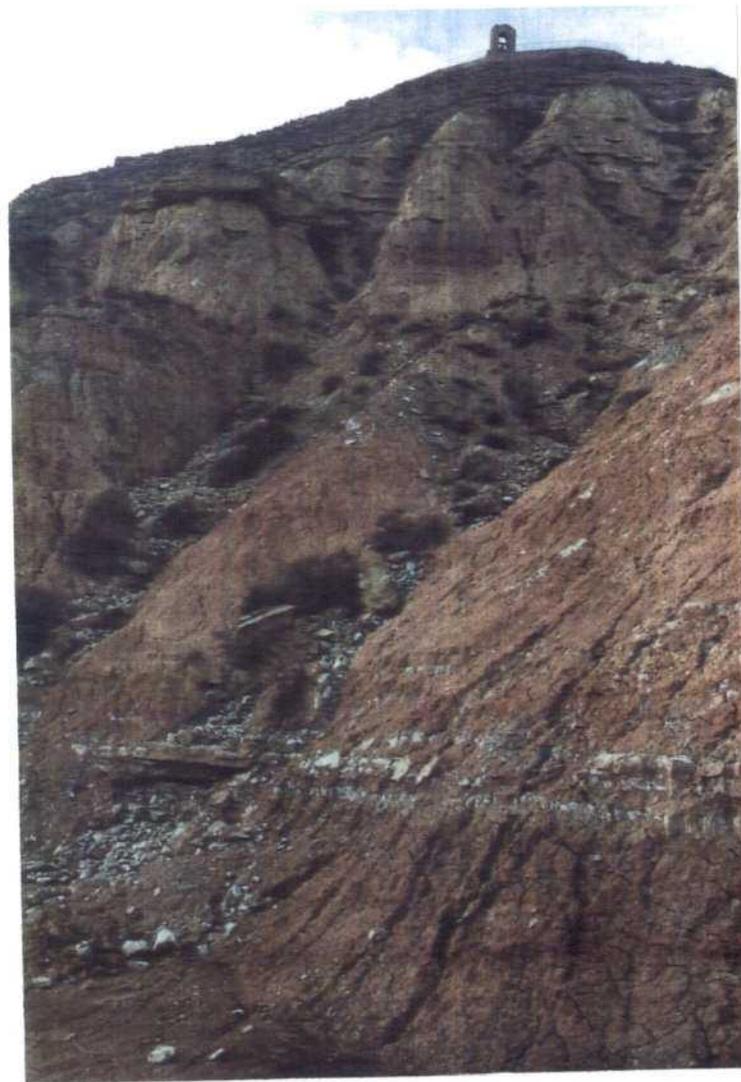
FOTOGRAFÍAS 7 y 8.: Dos de los pequeños barrancos por los que se produce el drenaje de escorrentías superficiales que arrastran gran cantidad de material. En la fotografía 8 se puede ver parte de la malla del gabión como protección a la erosión en el camino.

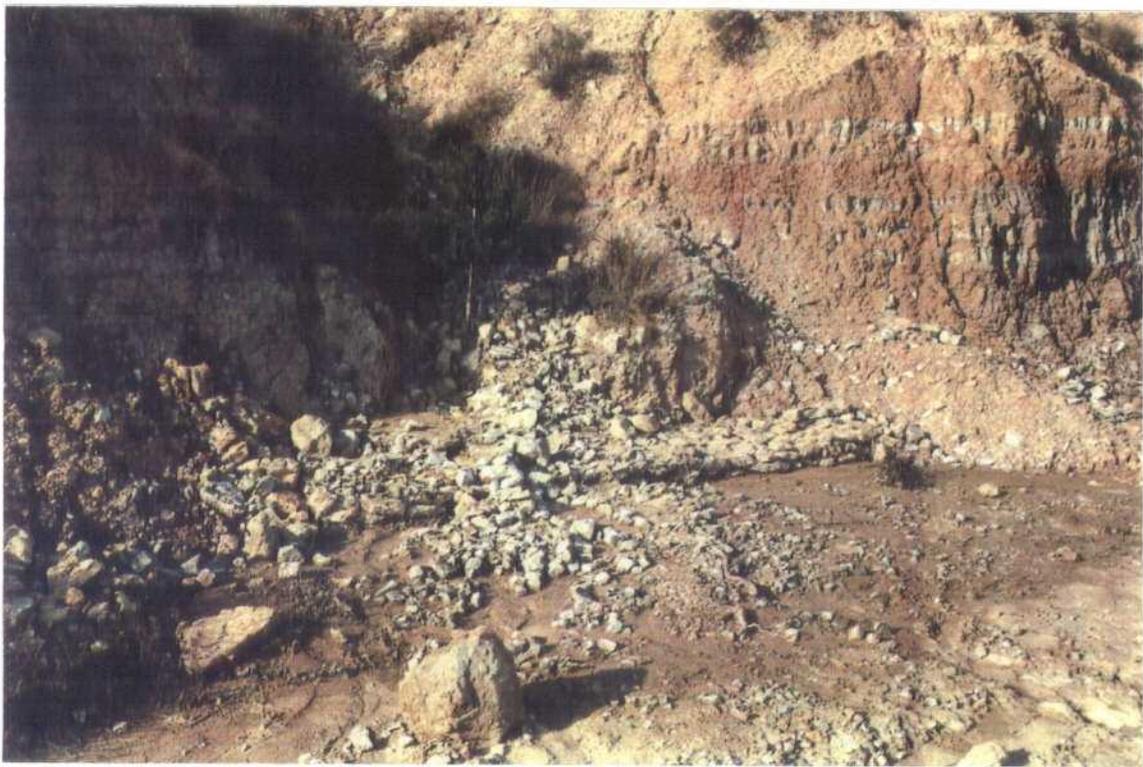
FOTOGRAFIA 9 .: Vista parcial de uno de los profundos barrancos. En la base del mismo se puede apreciar el gavión que impide que los aportes socaven el camino.

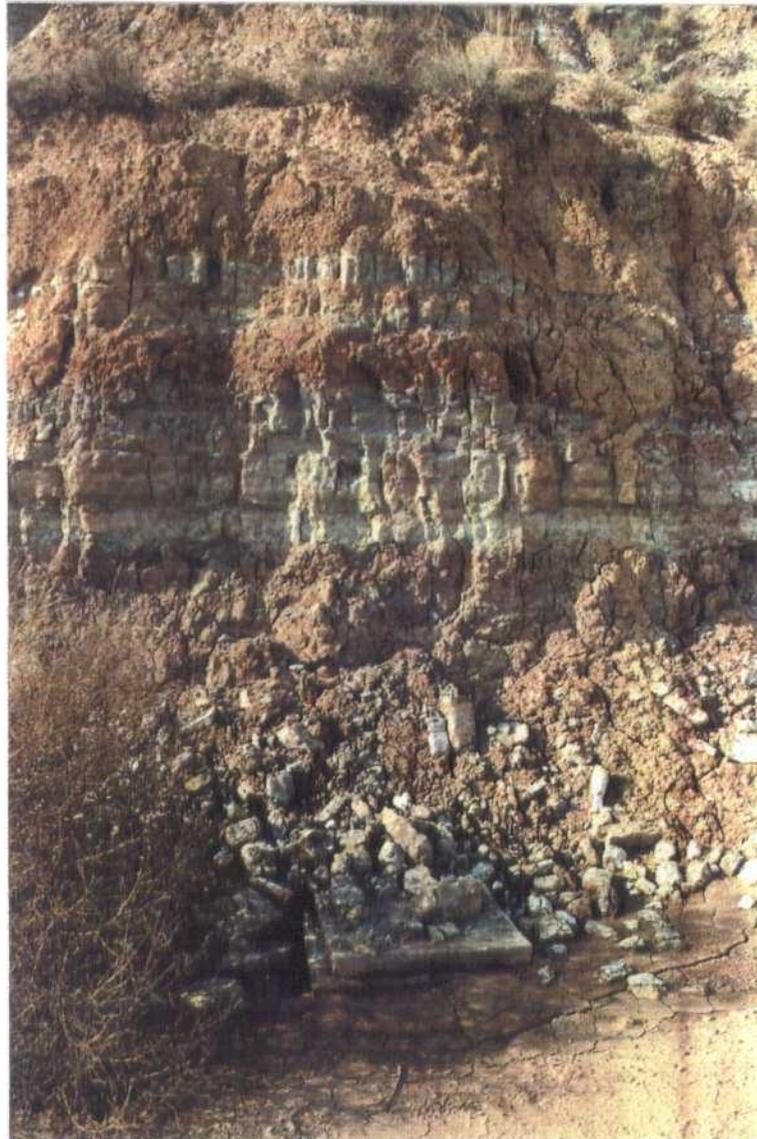
FOTOGRAFIA 10.: La parte más baja del talud está formada por una alternancia de arcillas margosas de color rojo con margas grises con niveles yesíferos.

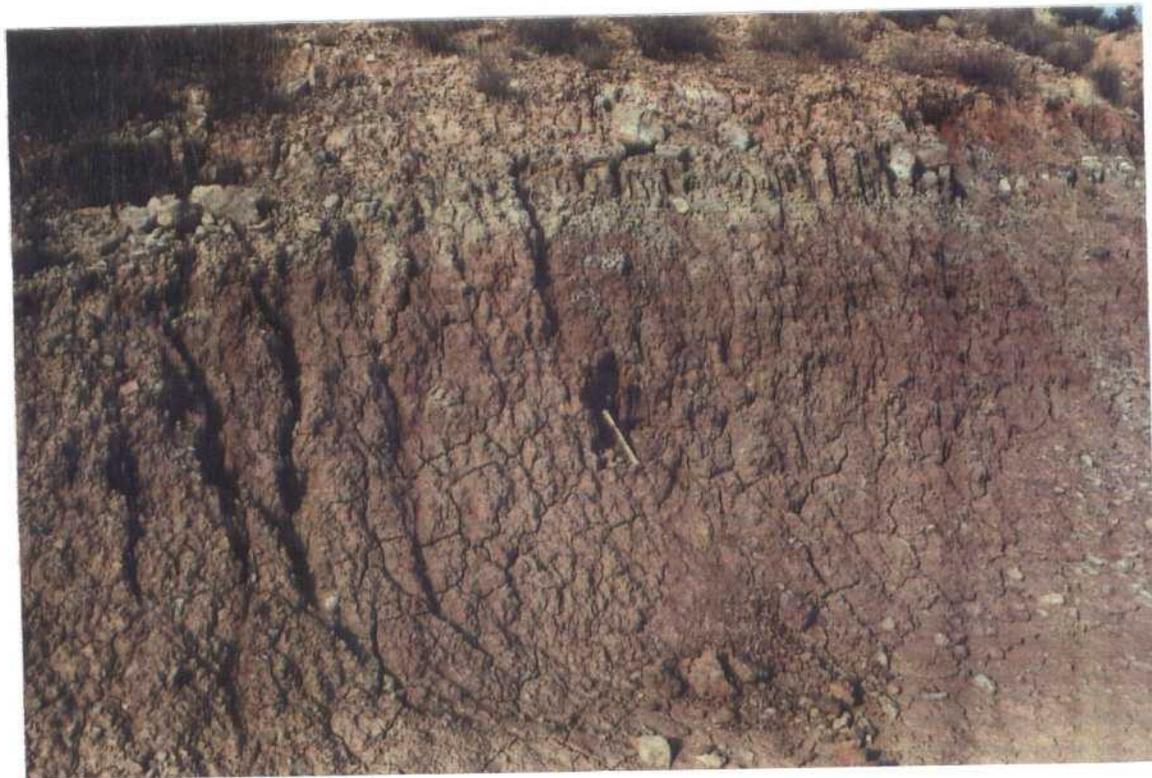
FOTOGRAFIA 11 .: Aspecto de las arcillas sobre el talud interior del camino. Se aprecia como la orla de alteración de la formación penetra varios decímetros en el material. Las profundas grietas por retracción indican una importante expansividad.

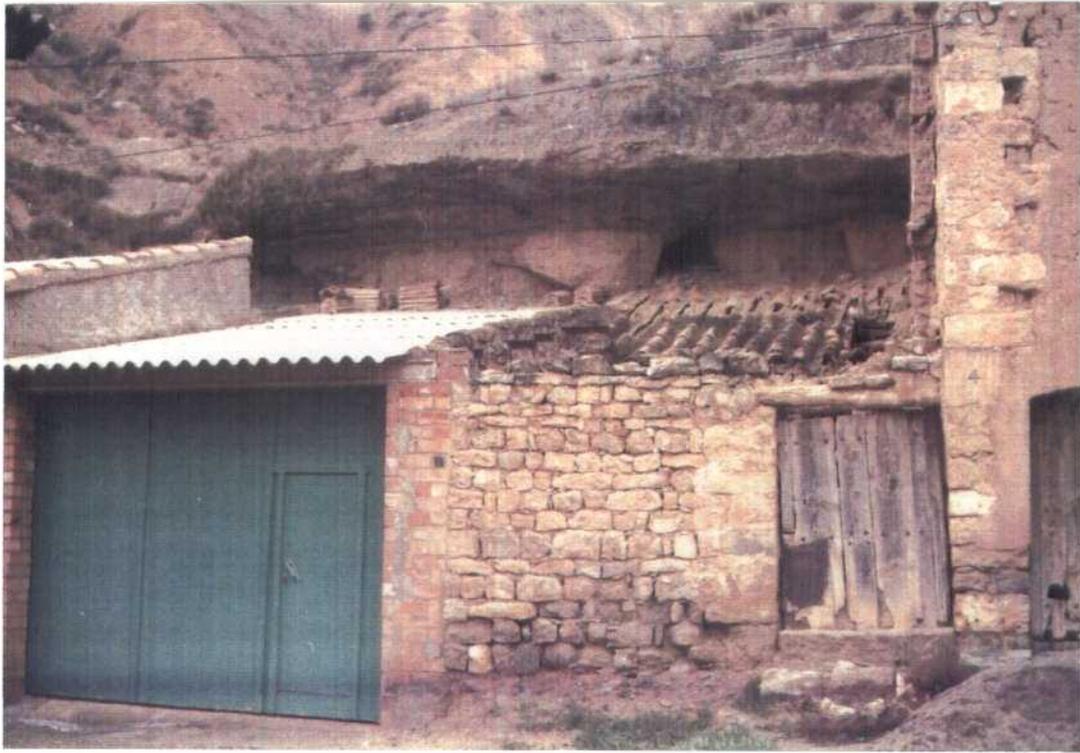
FOTOGRAFIA 12 .: La situación particular de esta casa bajo la visera de un estrato areno-margoso se repite en bastantes casos.

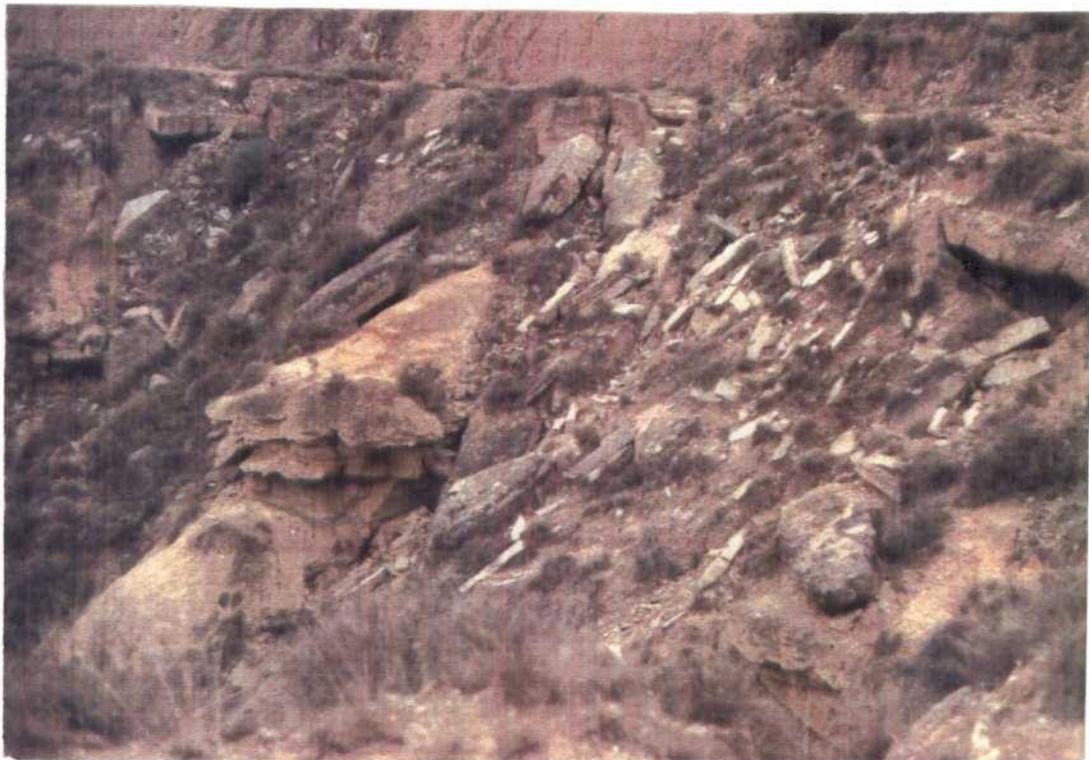
FOTOGRAFIA 13 .: El proceso de socavamiento por erosión de los niveles limoarcillosos determina el vuelco de viseras y salientes que pueden dar origen a pequeñas avalanchas.

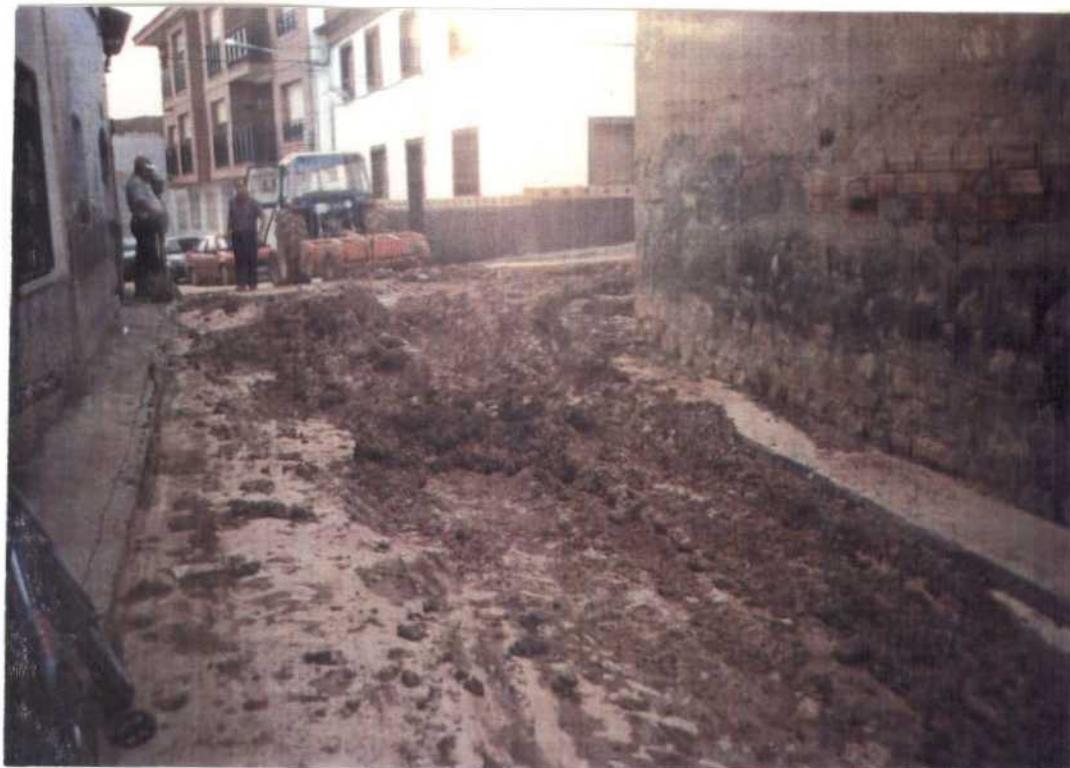
FOTOGRAFIA 14 .: Vista parcial de una de las calles de Ballobar (San Juan Alta) con inundaciones de barro y piedras tras fuertes precipitaciones.

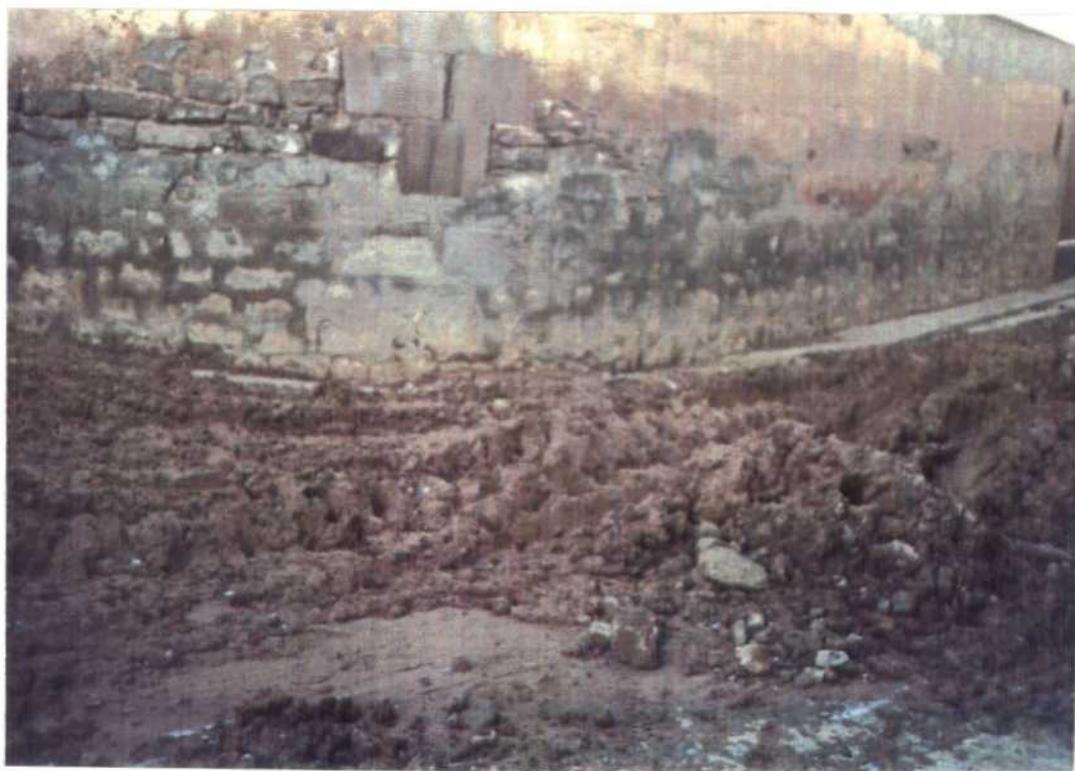
FOTOGRAFIA 15 .: Detalle de las dimensiones de algunos bloques arrastrados por la colada de barro. Alguno de ellos llegó a pesar mas de 30 Kg.

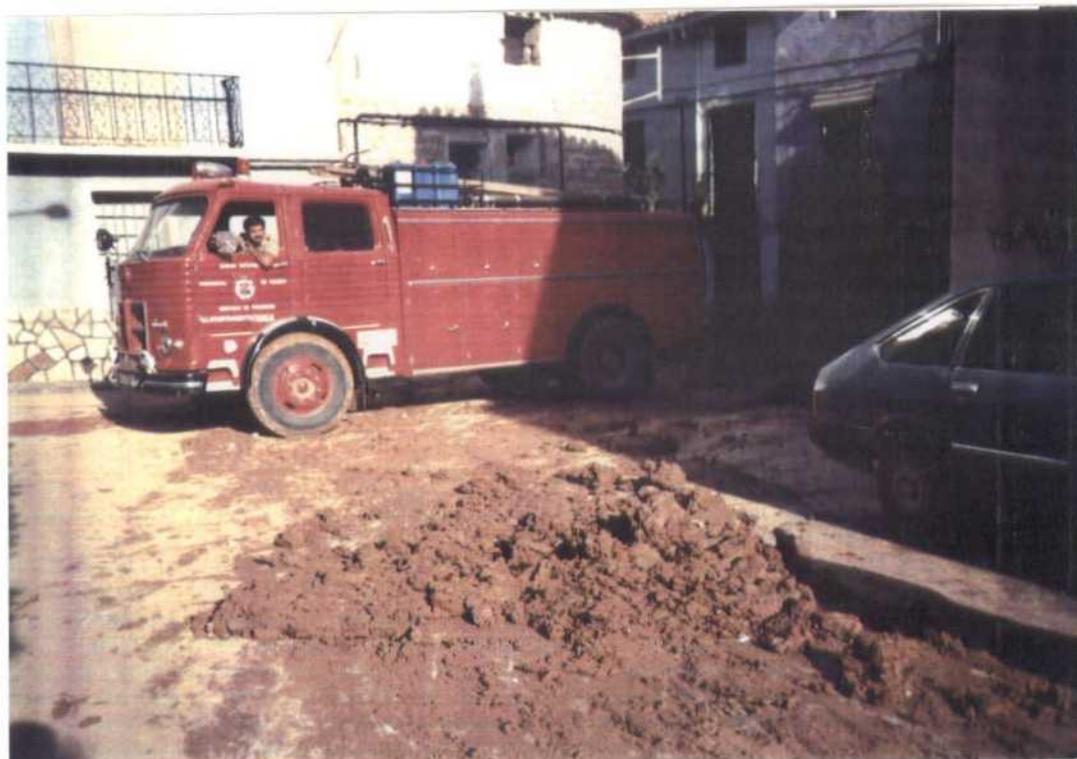
FOTOGRAFIA 16.:

Aspecto de otra de las calles de Ballobar. El fenómeno no sólo se producía en las calles más altas del pueblo. Este llegaba a manifestarse casi hasta la mitad de éste. En menor proporción y en tamaños más finos se llegaron a ver afectadas zonas ya relativamente alejadas del pie del talud.

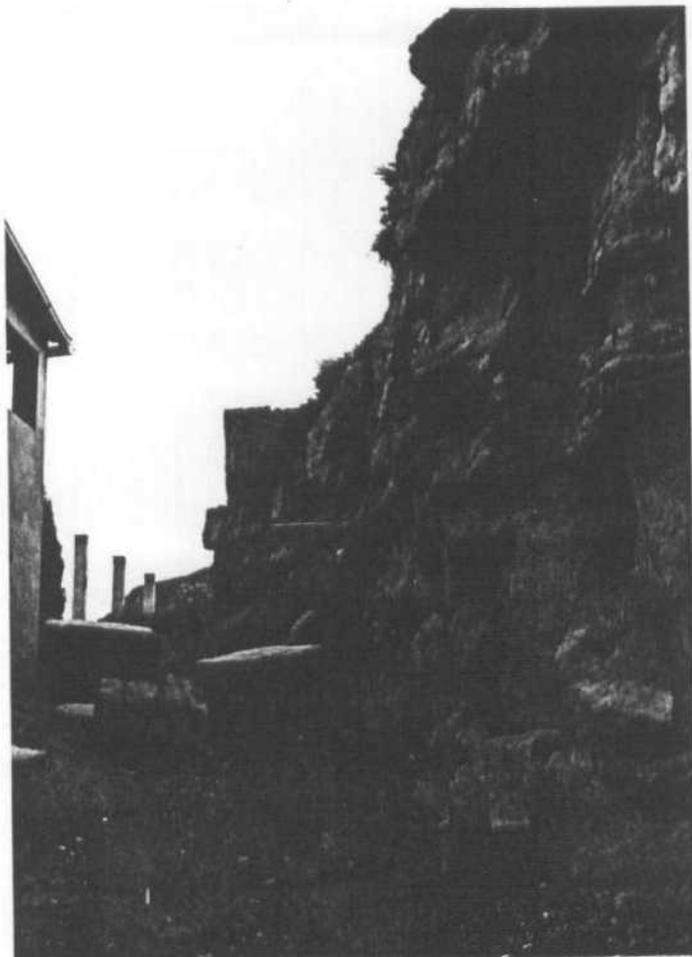
En el caso que nos ocupa la cornisa de arenisca tiene una potencia de unos 0,80 m y se encuentra en una fase intensiva de desprendimientos. Parece ser que hace 8 años uno de los bloques desprendidos destruyó uno de los muros de la casa nº 43 de la adyacente calle de la Libertad, que es la más próxima al talud (foto nº 3). Hace 2 años se produjeron nuevos desprendimientos aunque esta vez con daños muy ligeros en el mismo edificio. En el extremo derecho del talud se inició la construcción de una nave industrial, también hace unos 2 años, teniendo que abandonarla al desprenderse sobre la misma partes del talud en forma de una masa fluida de bloques de arenisca y barro arcilloso (foto nº 4).

FOTO 3 - BLOQUES DESPRENDIDOS QUE HAN AFECTADO A LA VIVIENDA ADYACENTE.

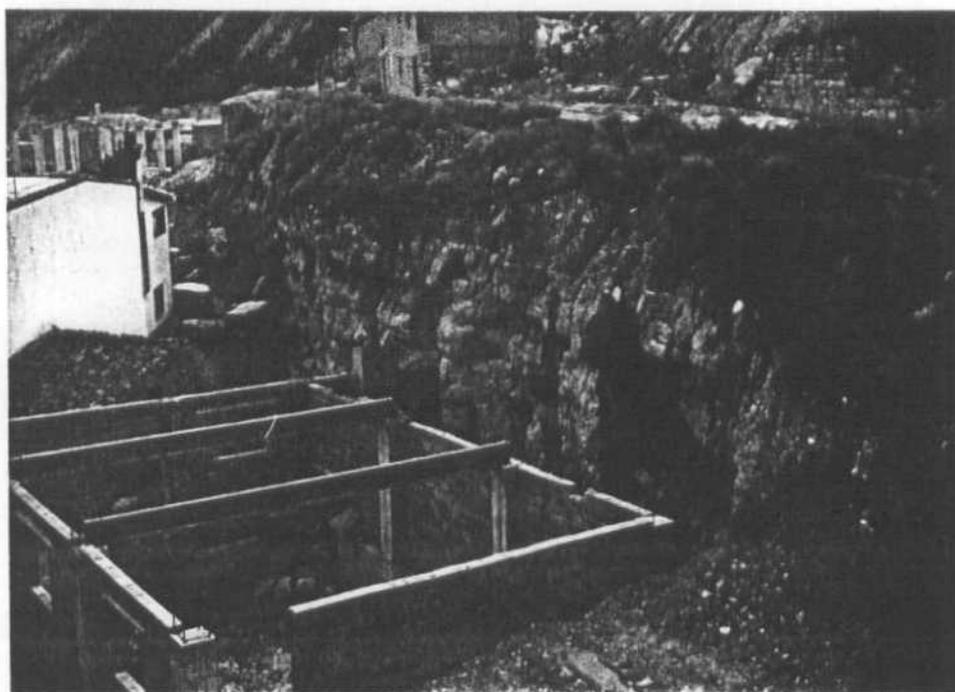
FOTO 4 - EXTREMO DERECHO DEL TALUD, OBSERVENSE LAS IMPORTANTES CAVIDADES Y EL DESPRENDIMIENTO CONTRA EL MURO DE LA NAVE EN CONSTRUCCION.
