ESTUDIO DE RIESGOS GEOLOGICOS INDUCIDOS POR UN
DESLIZAMIENTO DE LADERA DENTRO DEL TERMINO MU-
NICIPAL DE VILLAHERMOSA DEL RIO.
(CASTELLON).

INSTITUTO GEOLOGICO Y MINERO DE ESPAÑA

Este informe ha sido elaborado en virtud de la solicitud de asistencia técnica por el Gobierno Civil de Castellón, a través de Protección Civil al I.G.M.E.

Julio de 1.988.

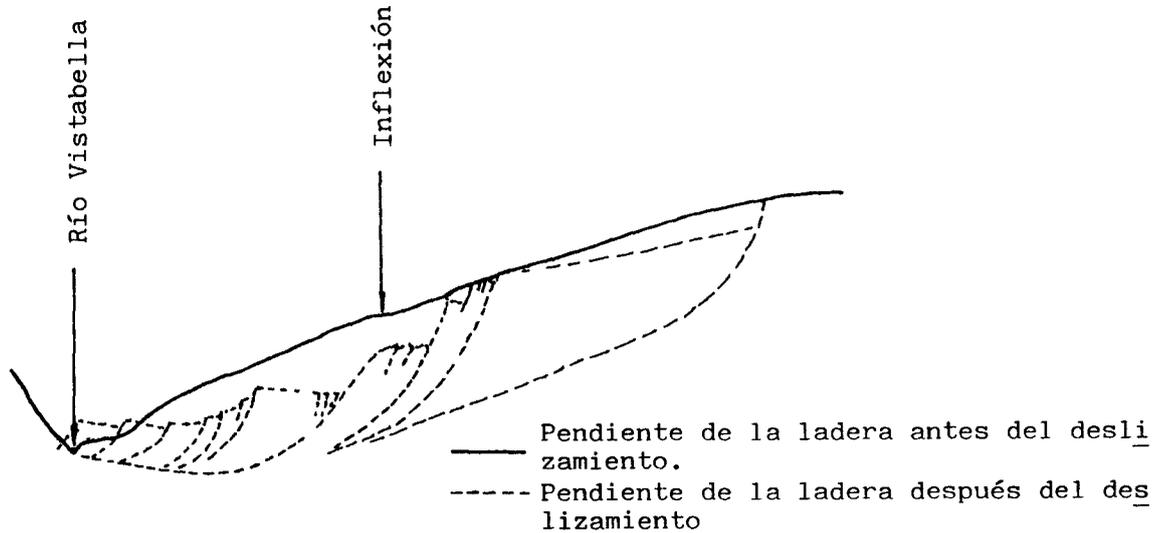
Corte n.º 2 (Reducido 1/3).

Como se aprecia en el corte, el río ha ido encajándose paulatinamente sobre el macizo. Véase una pequeña ladera de inundación con una sección próxima a los 25 m. con una pendiente media de 15 ° que tiene continuación, ladera arriba, con una hombrera que presenta una pendiente relativamente acusada (38°).

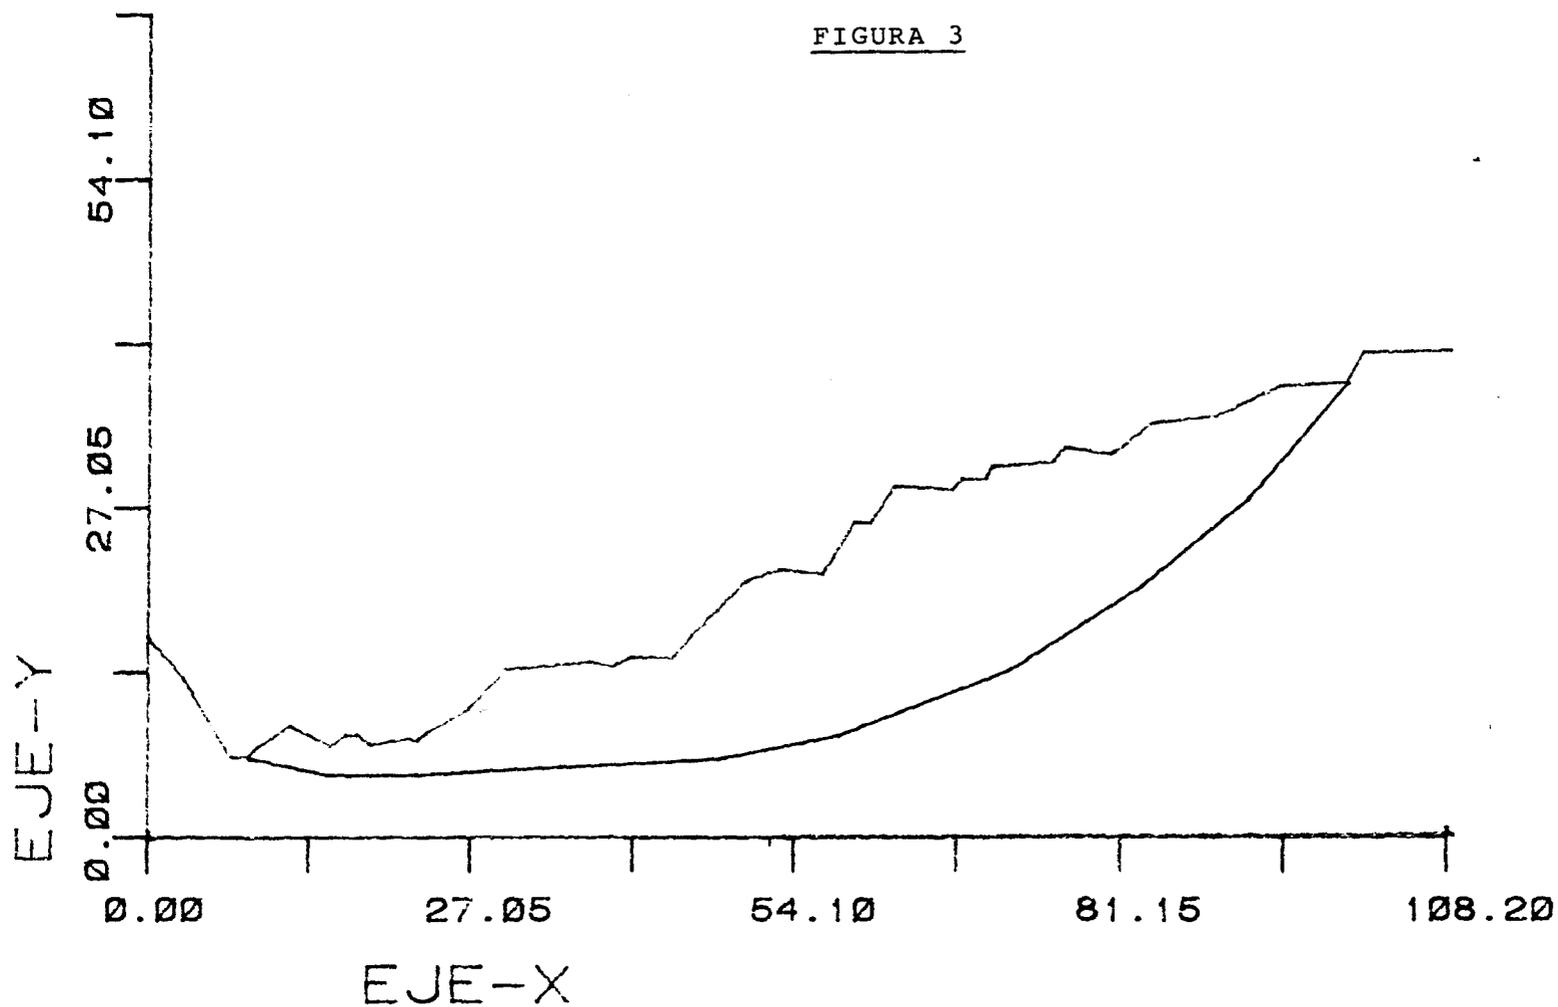
FIGURA 3

El modelo A de rotura general aparece como inestable a partir de valores de $r_u \geq 0.2$ aproximadamente, para los que $F < 1$; el modelo B lo hace para $r_u \geq 0.25$ aproximadamente, y el modelo C (que resulta como el menos inestable) para $r_u \geq 0.35$ aproximadamente.

FAC. DE SEGURIDAD PARA SUPERFICIE DADA = 1.082

MODELO DE ROTURA A. $r_u = 0.3$

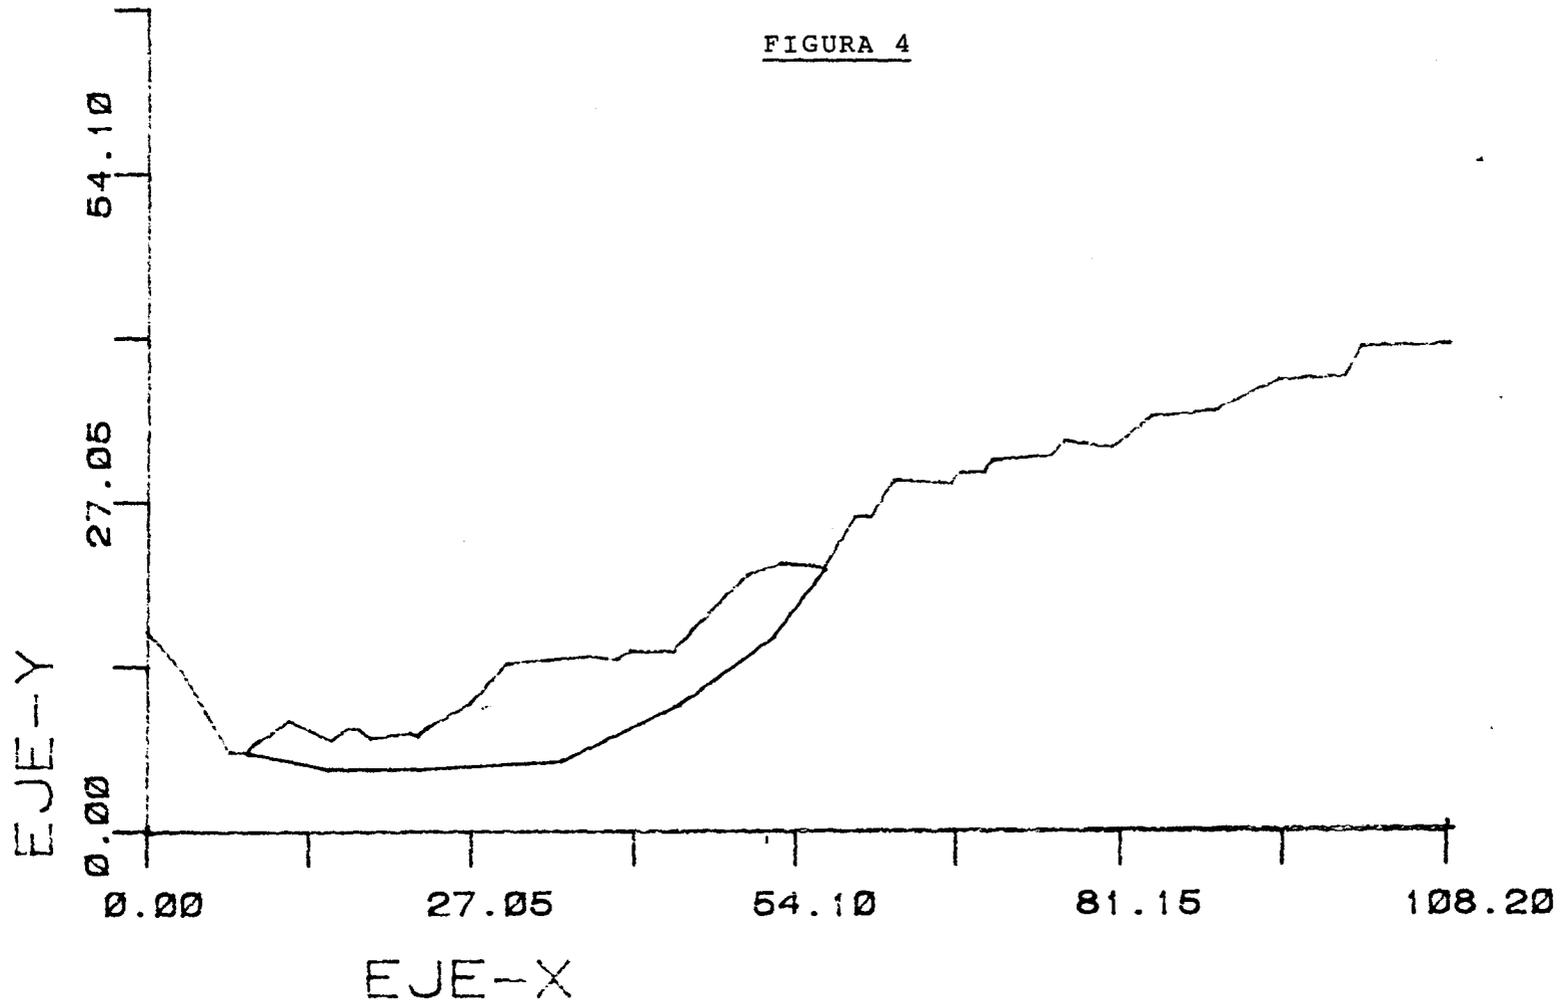
FIGURA 4

FAC. DE SEGURIDAD PARA SUPERFICIE DADA = 0.849

MODELO DE ROTURA B. $r_u = 0.5$

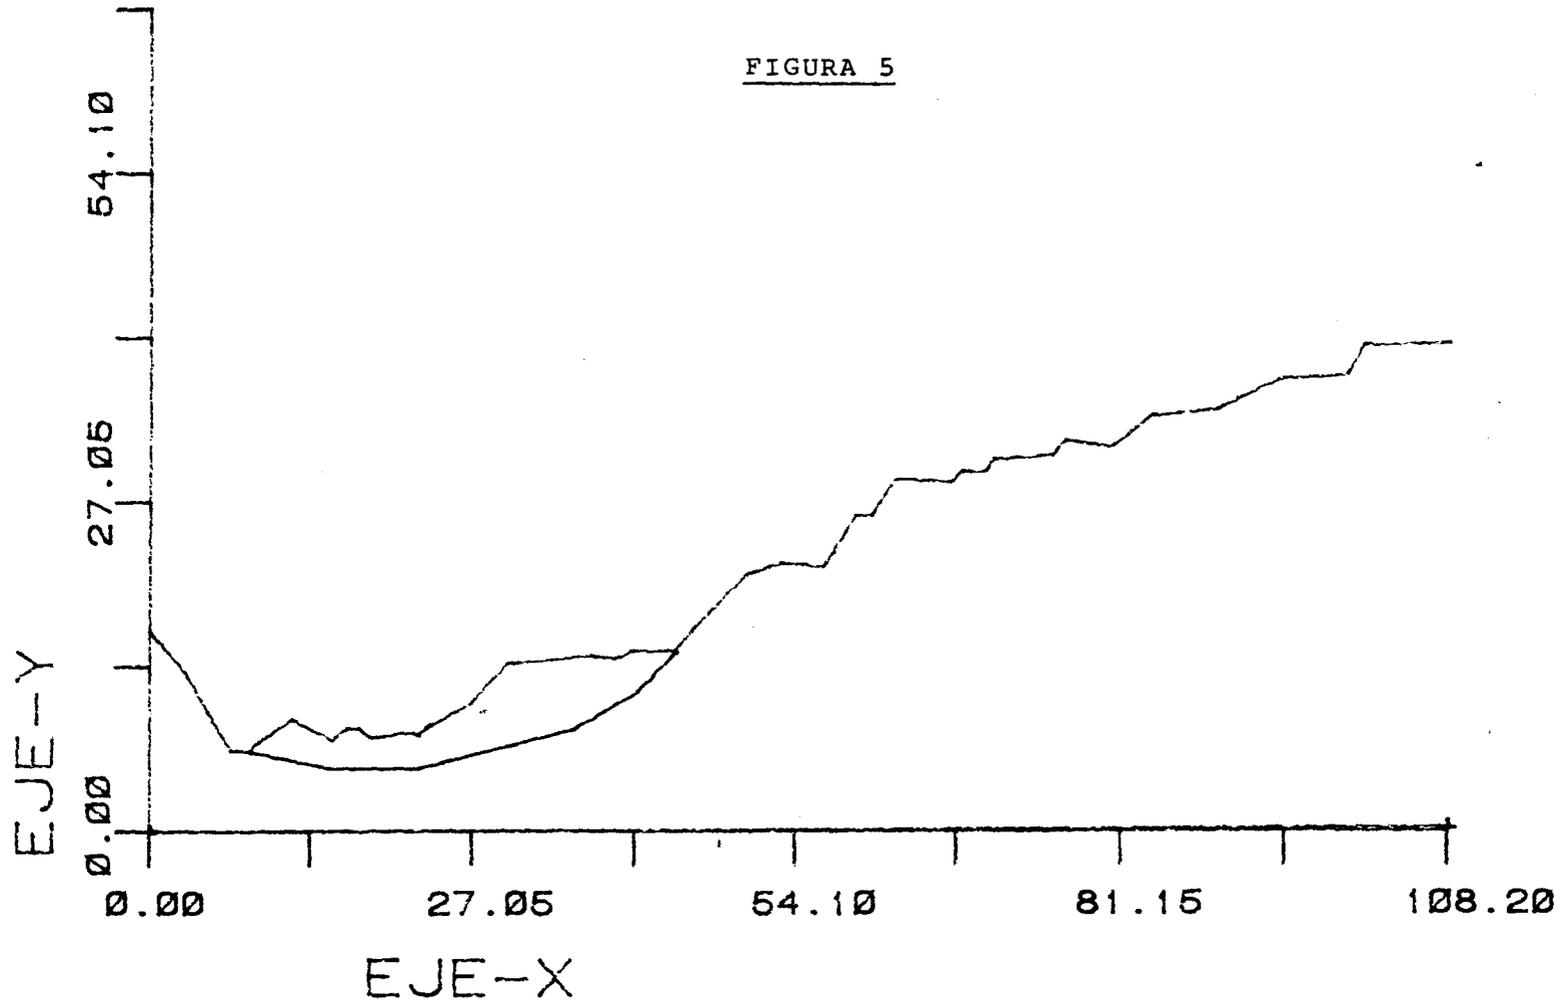
FIGURA 5

VILLAHERMOSA. ROTURA PARCIAL CURVA A PIE
DEL TALUD.

FAC. DE SEGURIDAD PARA SUPERFICIE DADA = 1.187

MODELO DE ROTURA C. $r_u = 0.5$

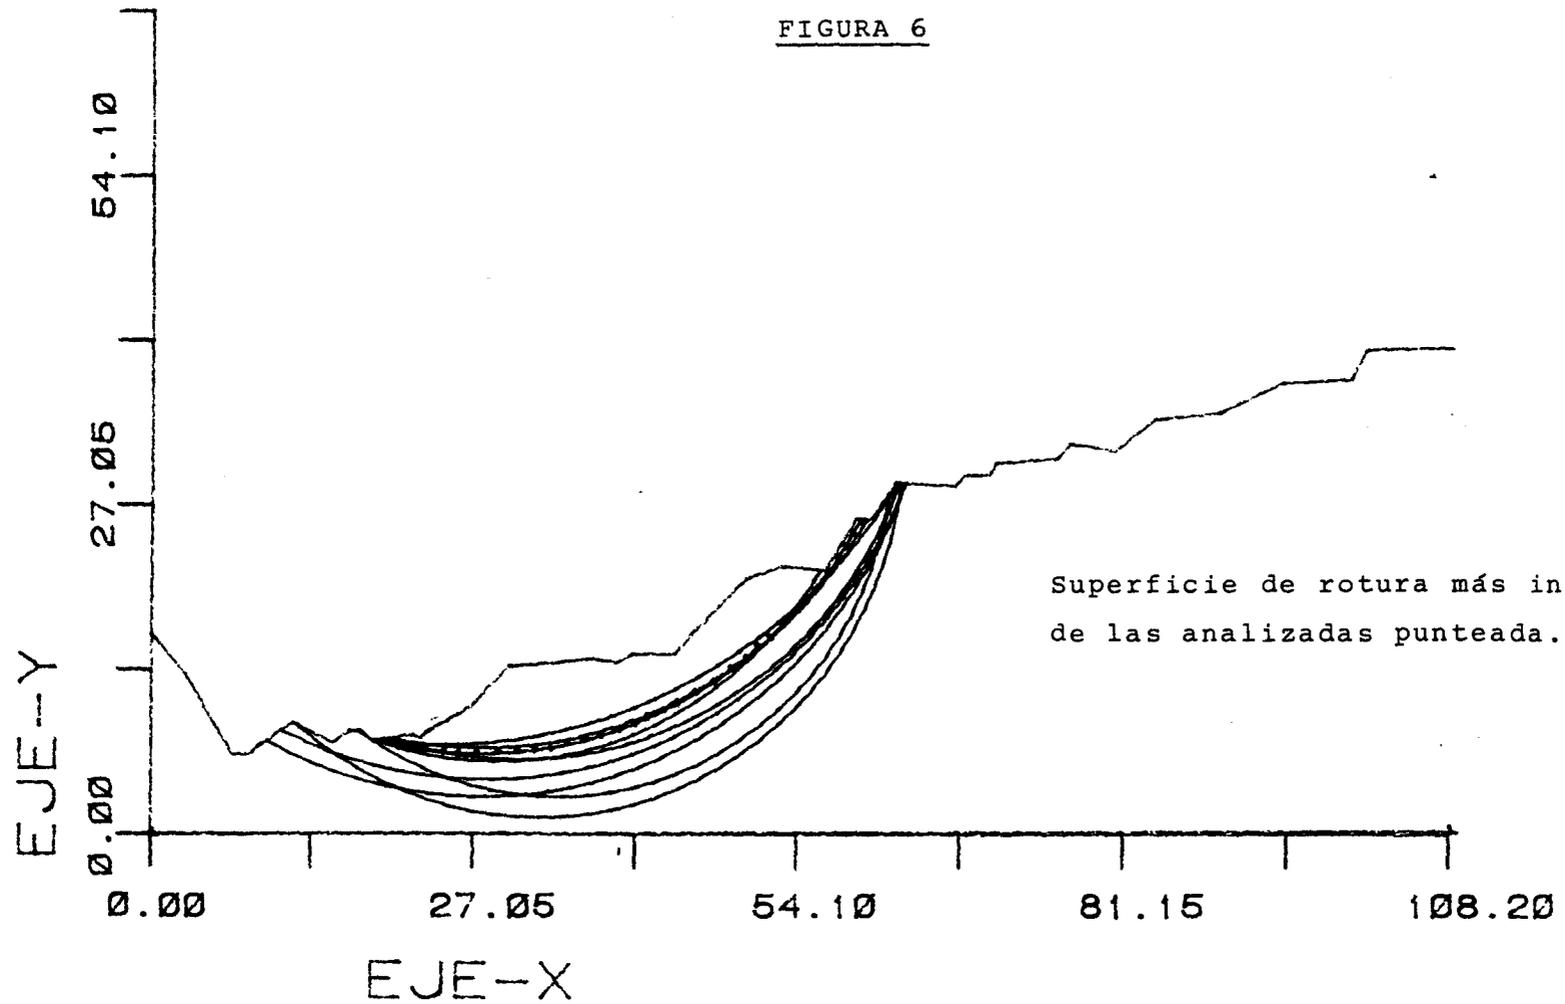
FIGURA 6

Como se observa en la figura 6, la superficie de rotura más inestable corresponde a un plano no profundo y coincidiendo en gran medida con la superficie impuesta en la figura 4; únicamente la salida del plano varía, haciéndolo en la figura 6 en un punto menos alejado, por lo que es conveniente considerar como más probable (y desfavorable) la rotura circular en esta zona.

10 SUPERFICIES MAS CRITICAS

FACTOR DE SEGURIDAD MINIMO = 0.932

MODELO DE ROTURA B. $r_u = 0.3$

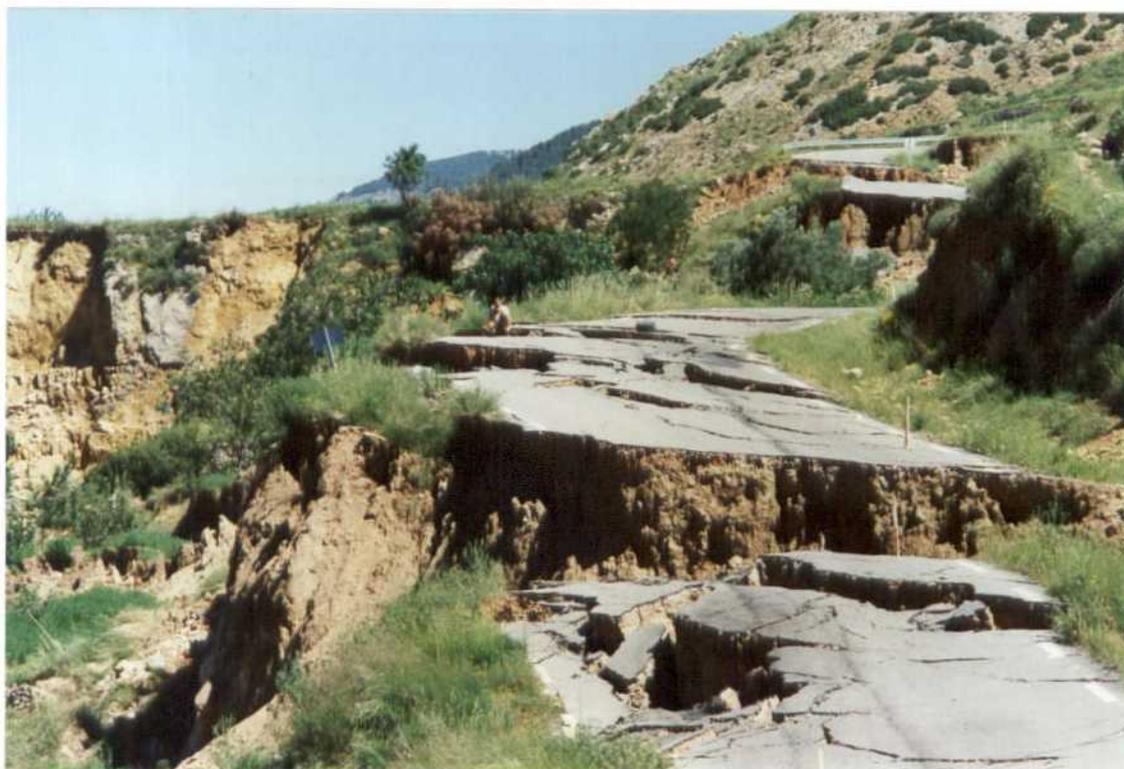
Fotografía n.º 1 .:

Estado en el que quedó la calzada perteneciente a la carretera local que une Villahermosa del Río con Puertomingalvo. El deslizamiento produjo descensos relativos más acusados en el centro del mismo.

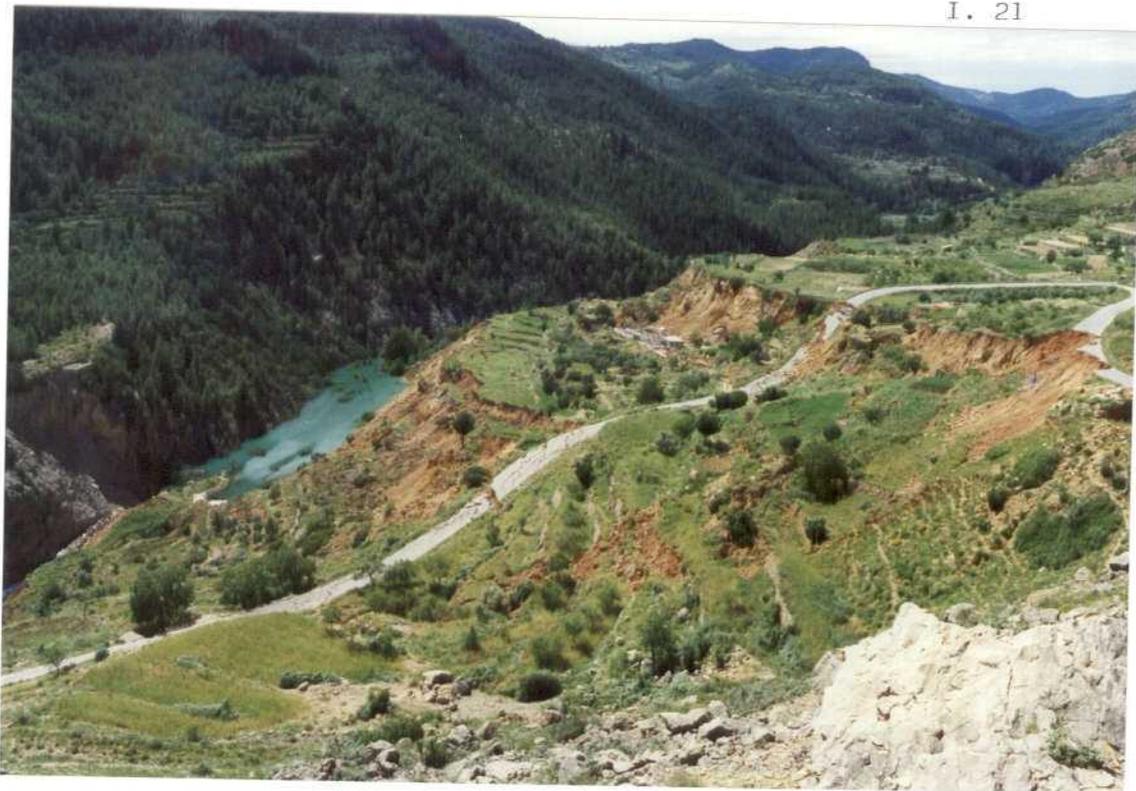
Fotografía n.º 2 .:

Panorámica general del perfil del deslizamiento sobre un alto a la izquierda del mismo.

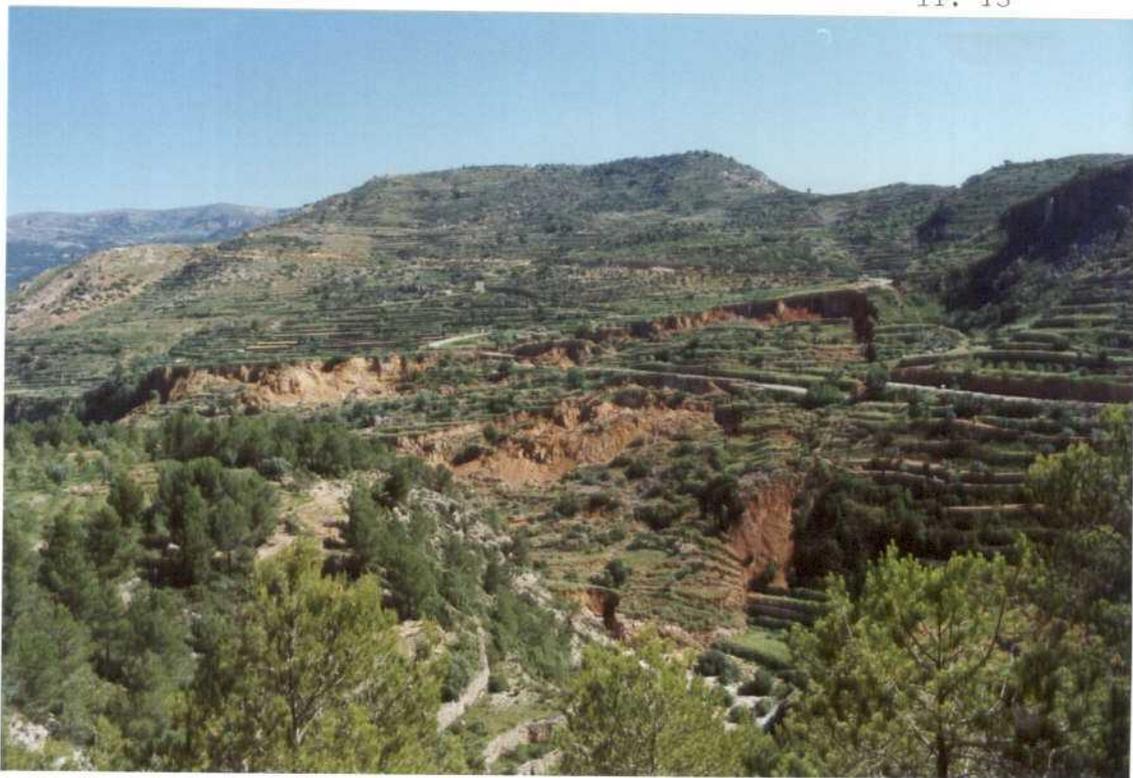
Fotografía n.º 3 .:

Panorámica general del deslizamiento desde la ladera de enfrente.

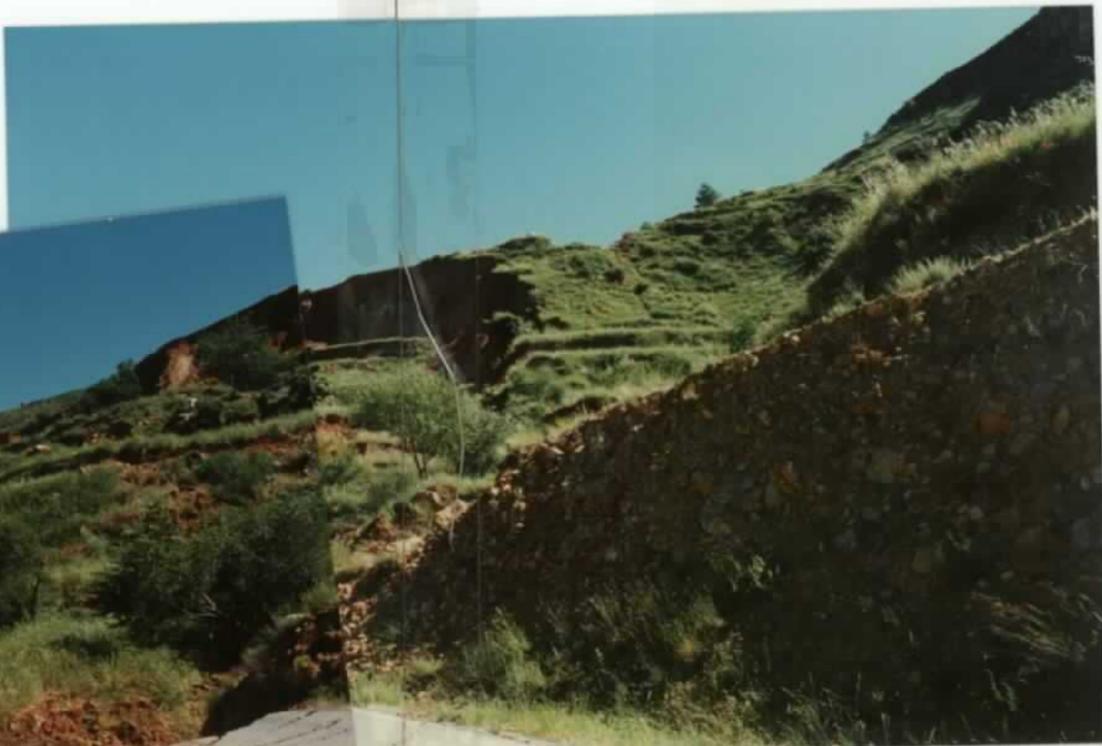
Desplazamiento horizontal 3,60 m.

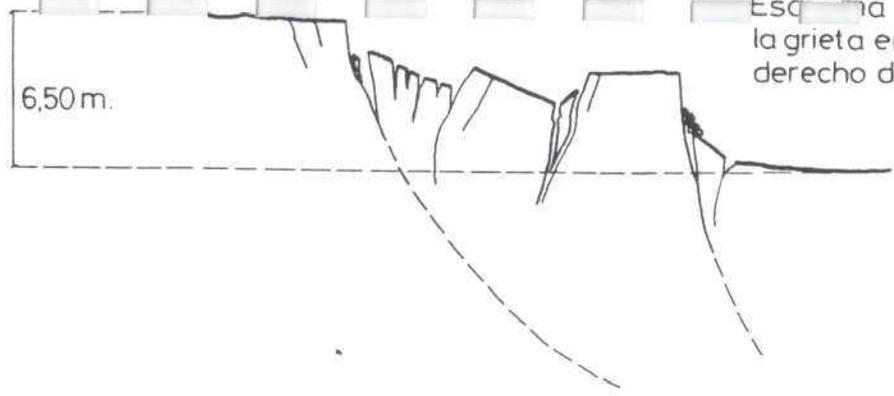
Esquema detallado de la grieta en el flanco derecho del deslizamiento.

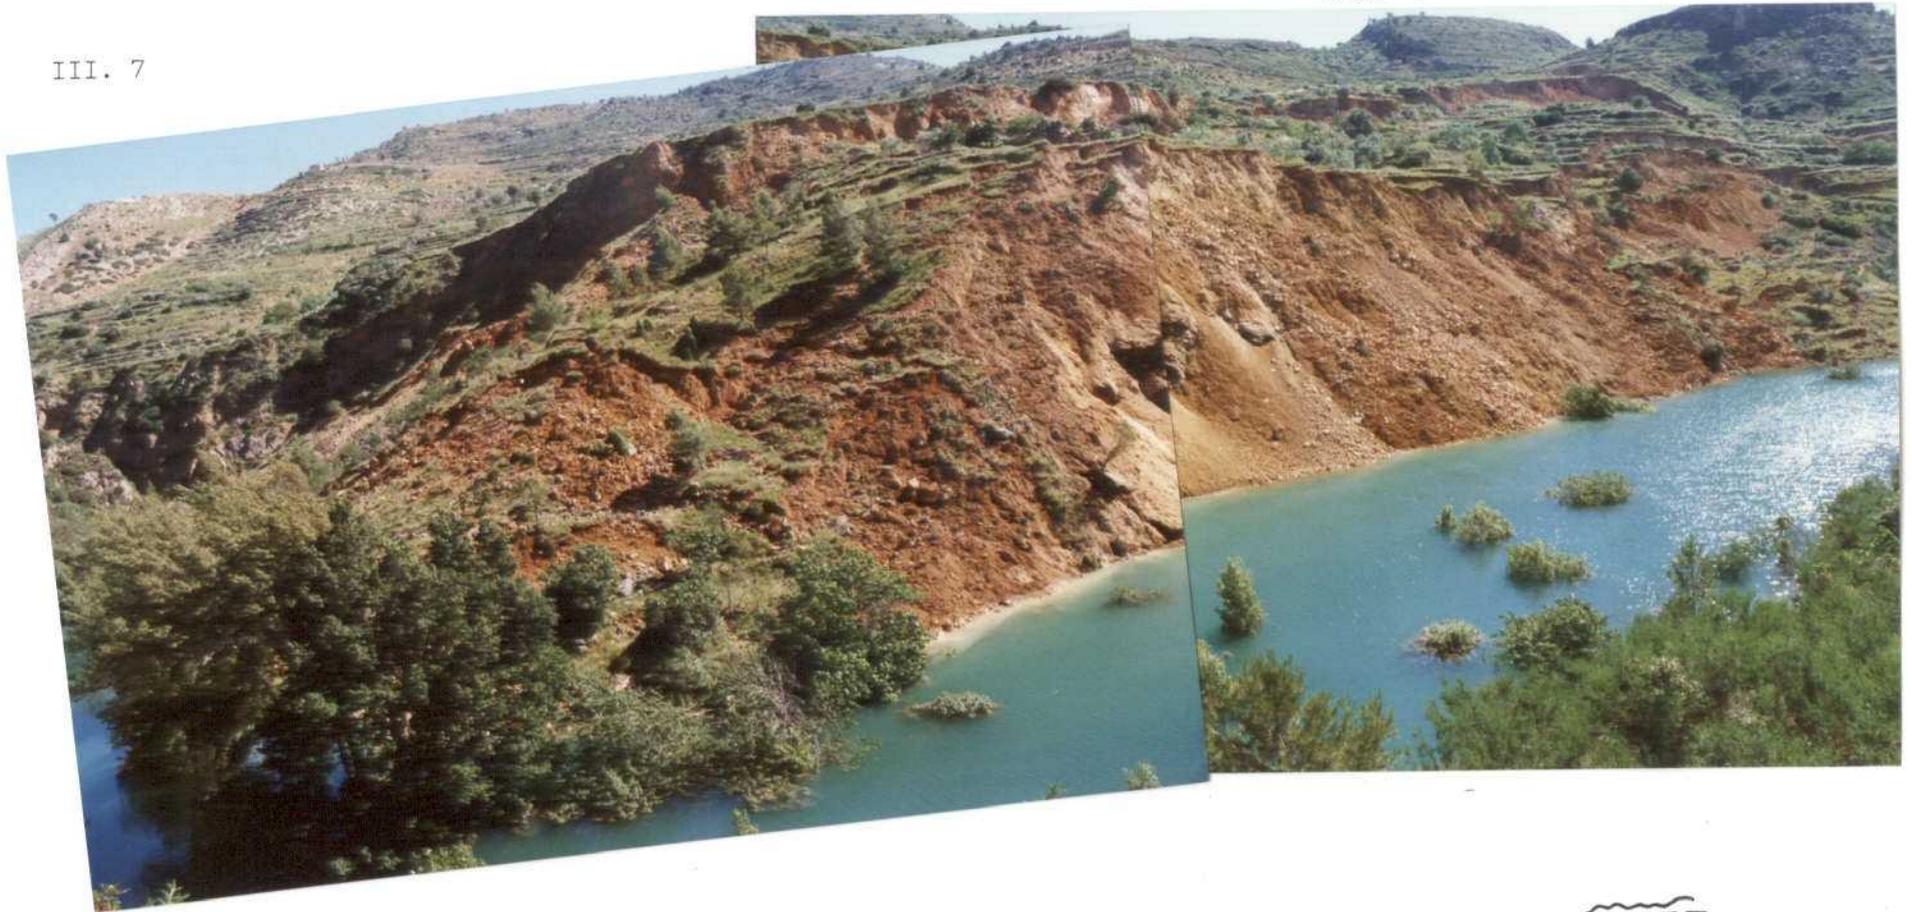
Panorámica n.º 7 .:

Vista general desde el ángulo más próximo al costado derecho del deslizamiento. Se aprecian de perfil los distintos planos de deslizamiento, que se mencionan en la anterior panorámica.
