Instituto Tecnológico  
GeoMinero de España

ESTUDIO DE RIESGOS GEOLOGICOS POR  
DESPRENDIMIENTOS EN JIRABA DE  
LUDIENTES (CASTELLON).

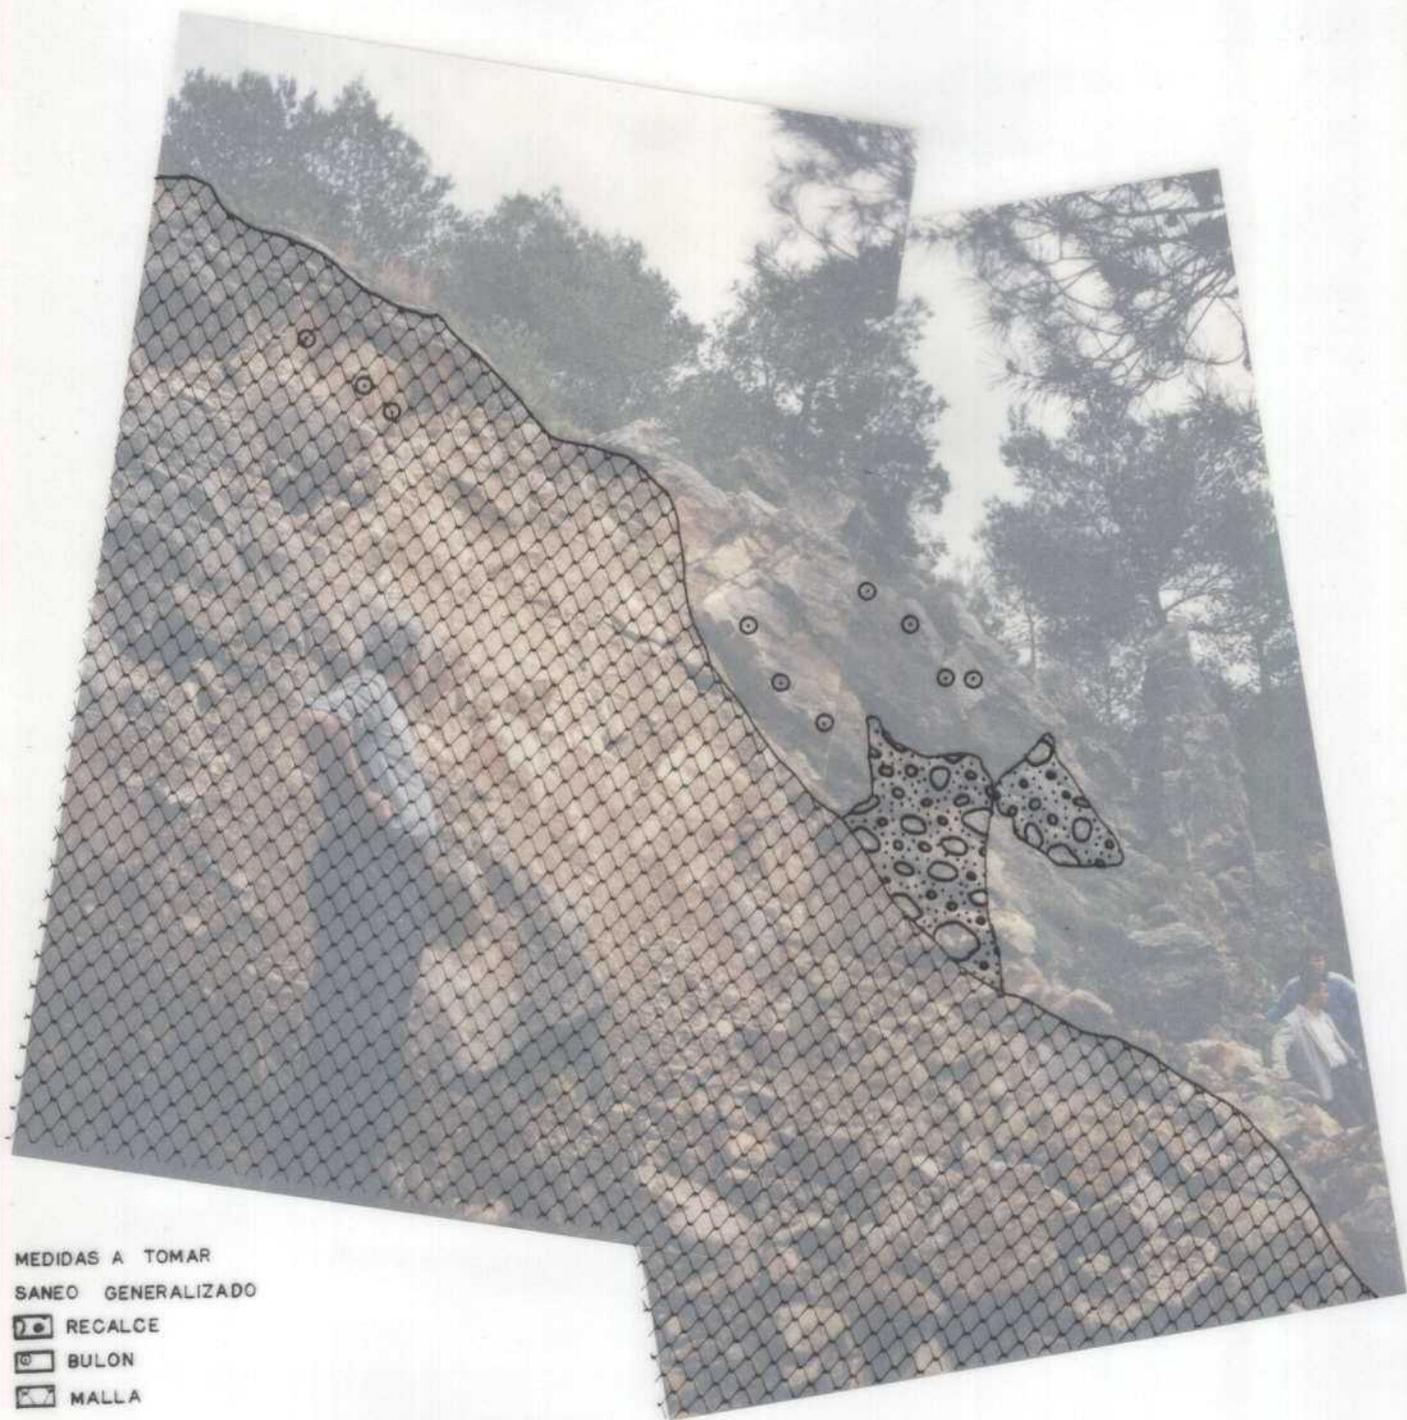
- MEDIDAS A TOMAR  
SANEADO GENERALIZADO
-

RECALCE
  -

BULON
  -

MALLA

Fotografía 1: Vista general de la zona desprendida y medidas a tomar en la misma.

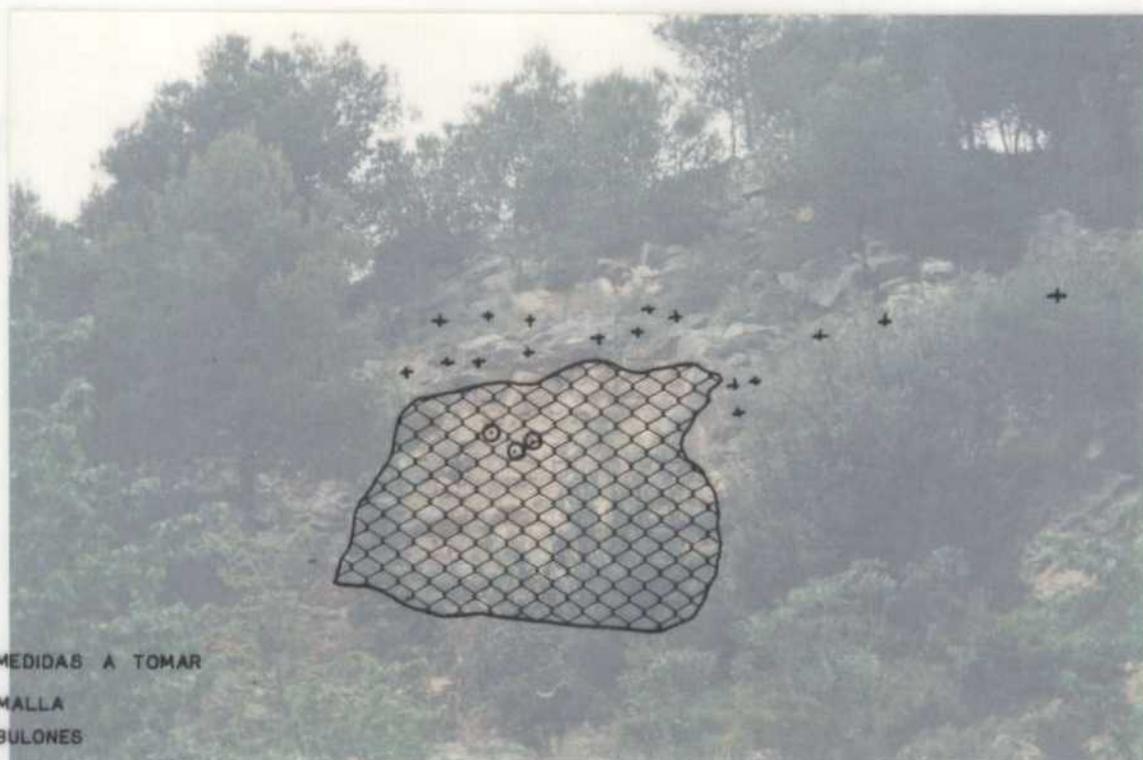
Fotografía 2: Vista general de la zona desprendida y medidas correctoras.

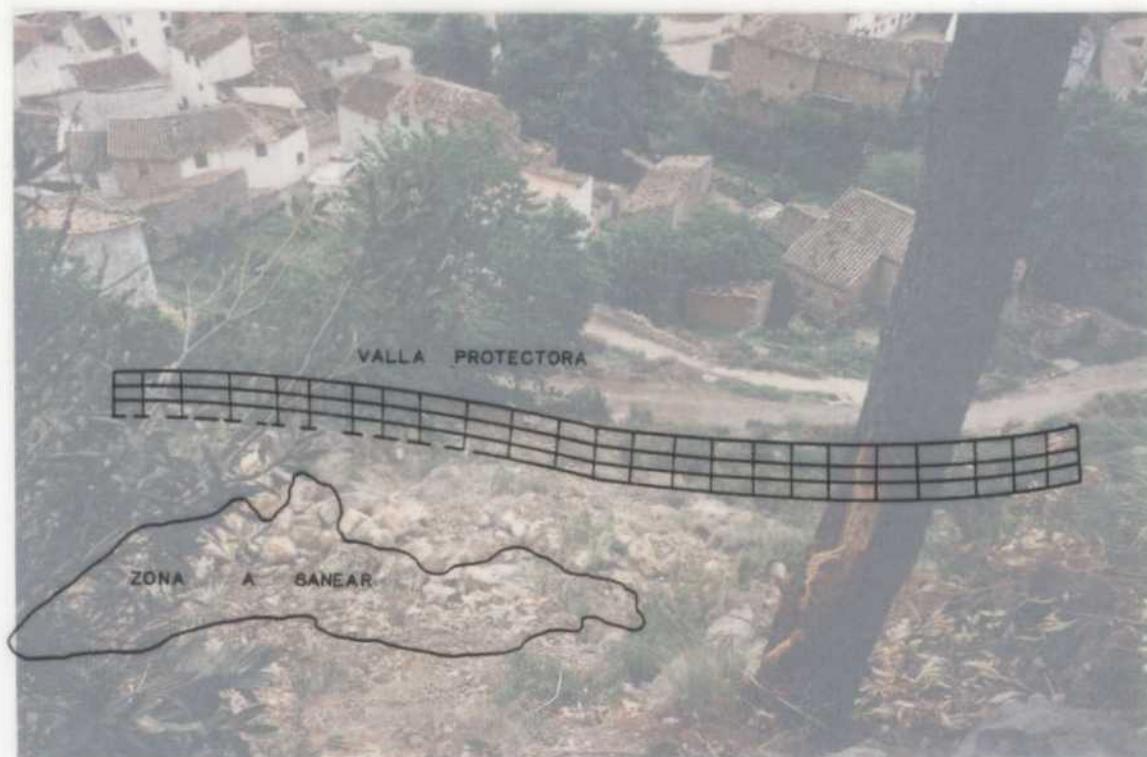
Fotografía 3: Vista del itinerario de caída de bloques y medidas correctoras sugeridas.

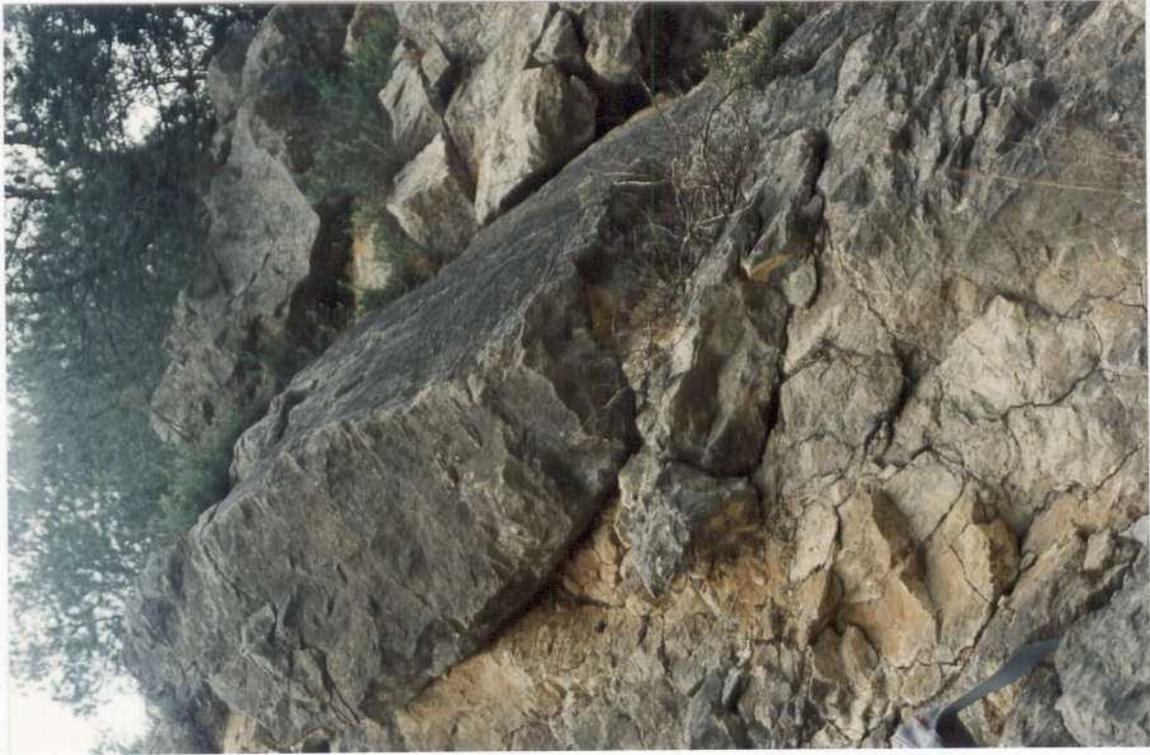
Fotografía 4: Bloque inestable existente al Norte de la zona desprendida y que deberá ser bulonado y recalzado.

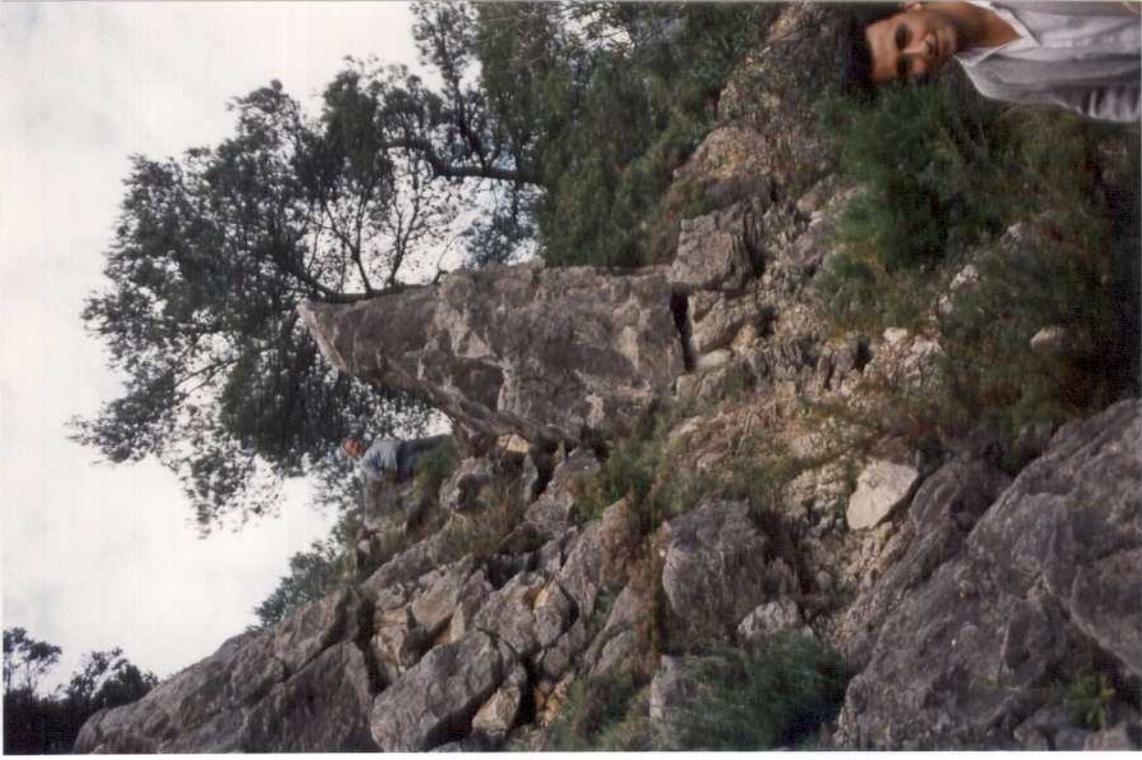
Fotografía 5: Bloque muy inestable que deberá ser recalzado.

Esta medida se tomará conjuntamente con recalces. Se bulonarán los grandes bloques y lajas inestables existentes en la parte sur (ver fotografía 5).

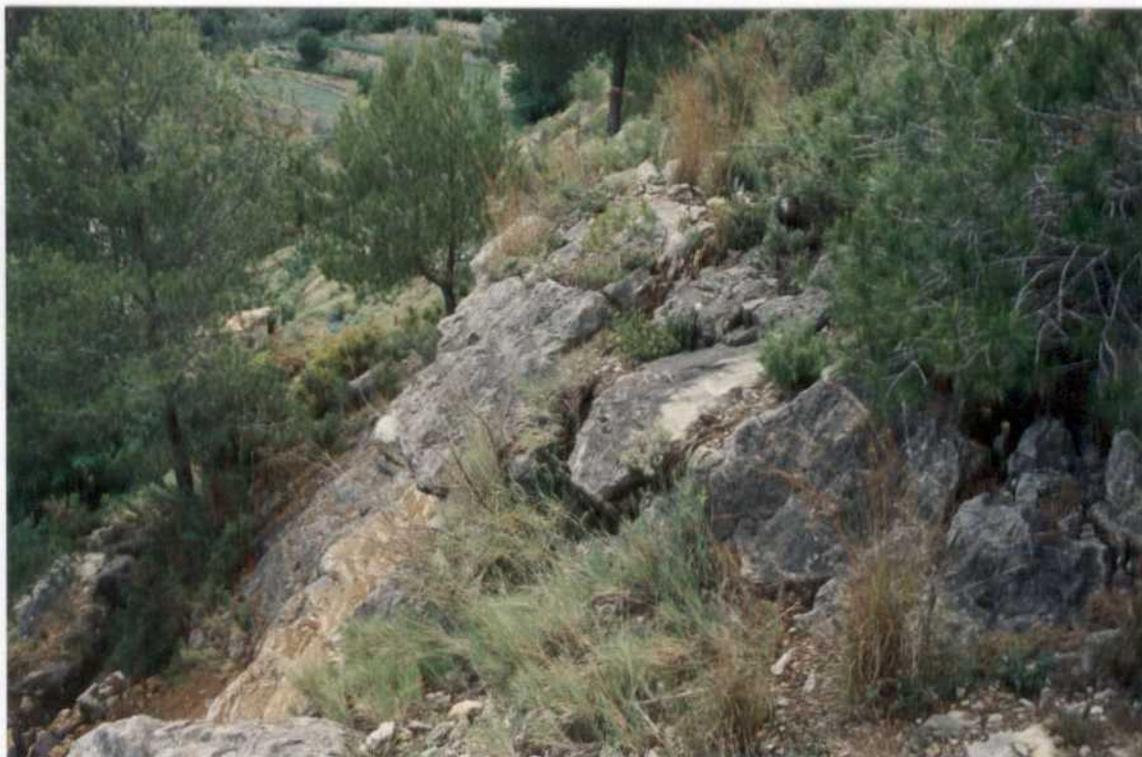
Fotografía 6: Zona existente al Sur de la desprendida y que deberá ser saneada y estabilizada en una segunda fase.

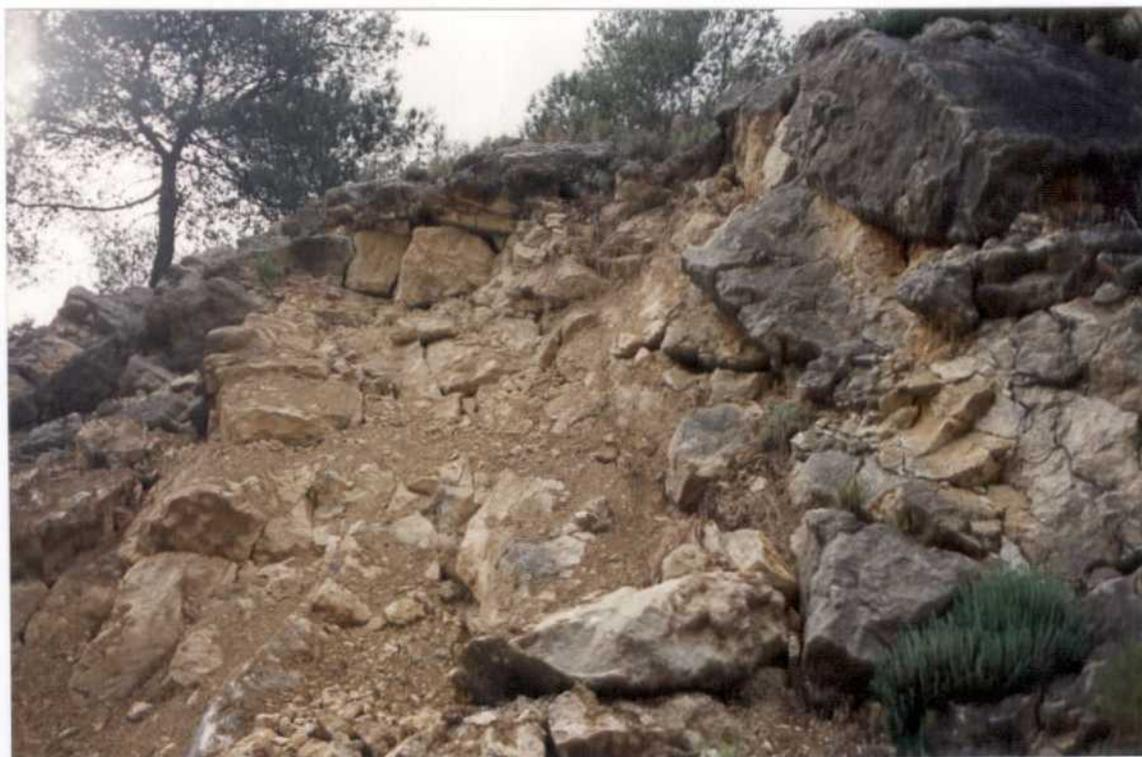
Fotografía 7: Vista de la zona desprendida en Mayo de 1988 y que deberá ser estabilizada en una primera fase.

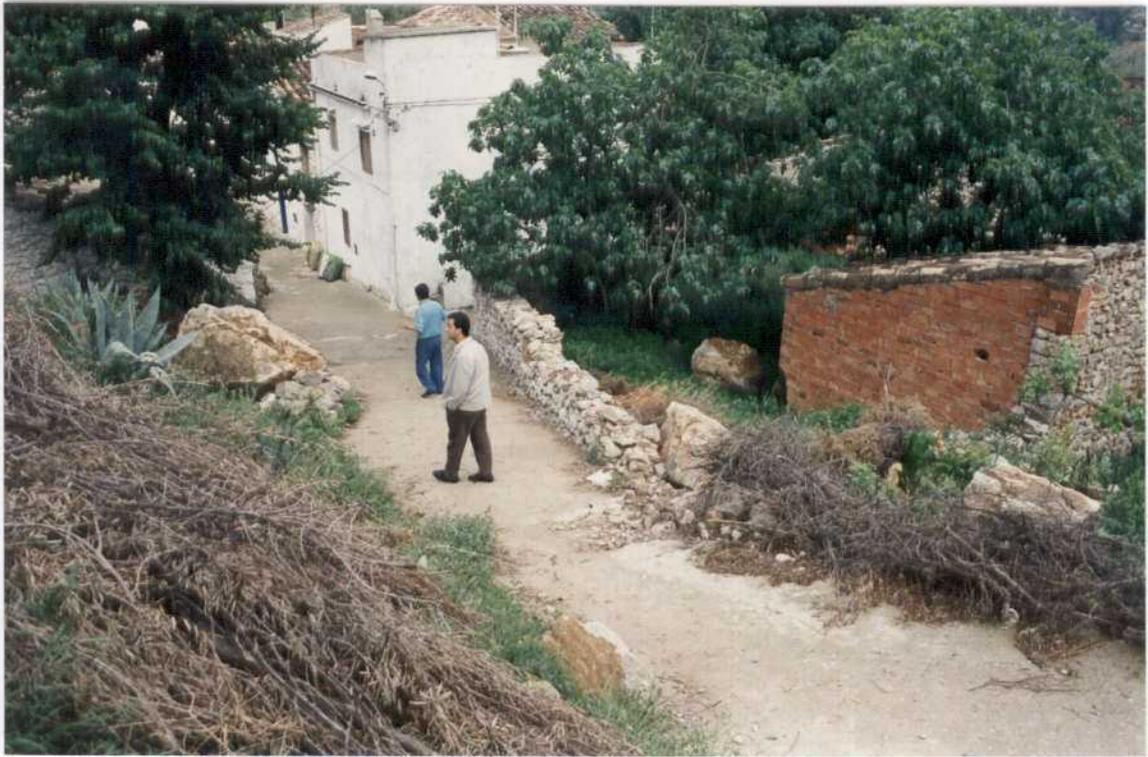
Fotografía 8: Vista de los bloques caídos durante el desprendimiento de Mayo de 1988. Obsérvese la esquina de la caseta existente a la derecha de la fotografía.

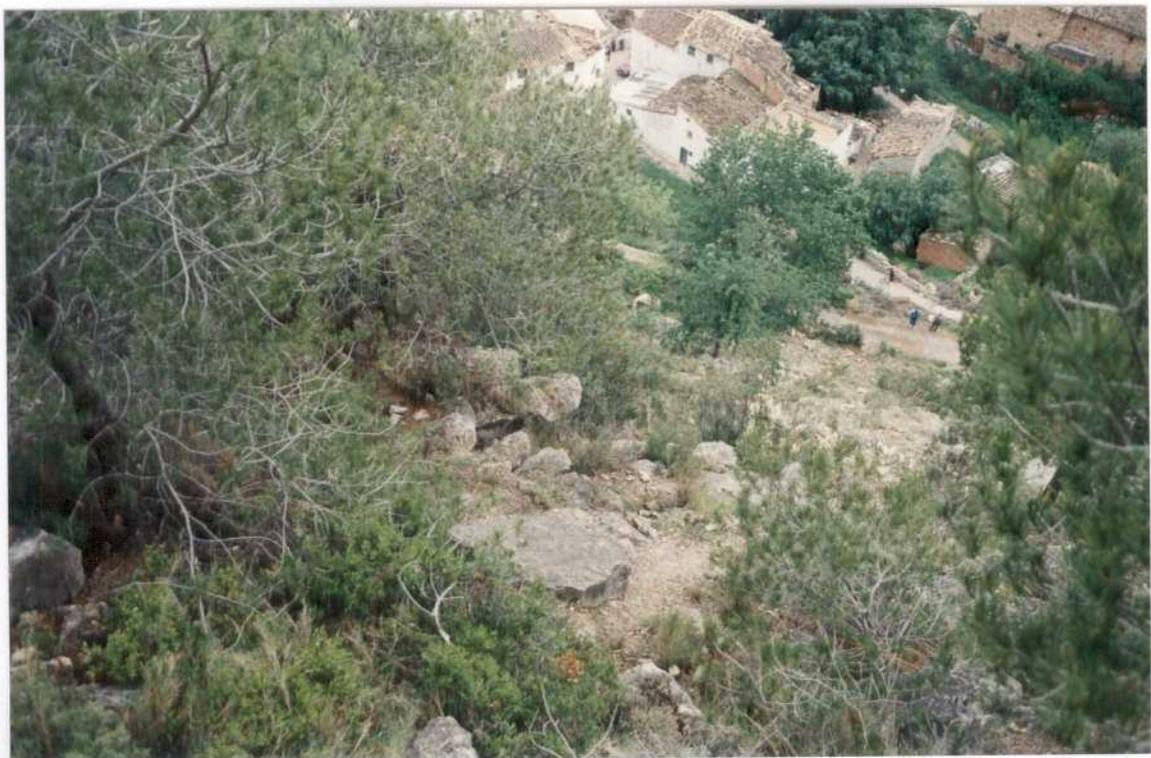
Fotografía 9: Vista desde lo alto de la ladera inestable.
