ESTUDIO DE RIESGOS GEOLOGICOS INDUCIDOS POR  
UN DESLIZAMIENTO QUE AFECTA A LA CARRETERA  
C-136 (en su kilómetro 89,500; entre Escari  
lla y Sallente de Gállego).

PUNTO 1.

INSTITUTO GEOLOGICO Y MINERO DE ESPAÑA

EL INSTITUTO GEOLOGICO Y MINERO, (I.G.M.E.) ha realizado con la colaboración de GEONOC, S.A. un estudio sobre el riesgo geológico inducido por un deslizamiento de la ladera que afecta a la Carretera Comarcal-136 a la altura del Km. 89,500. El punto en concreto se encuentra a algo más de 5 Km. antes de llegar al pueblo de Sallent de Gállego, a orillas del pantano de Lanuza, justo en frente de dicha localidad, en la provincia de Huesca.

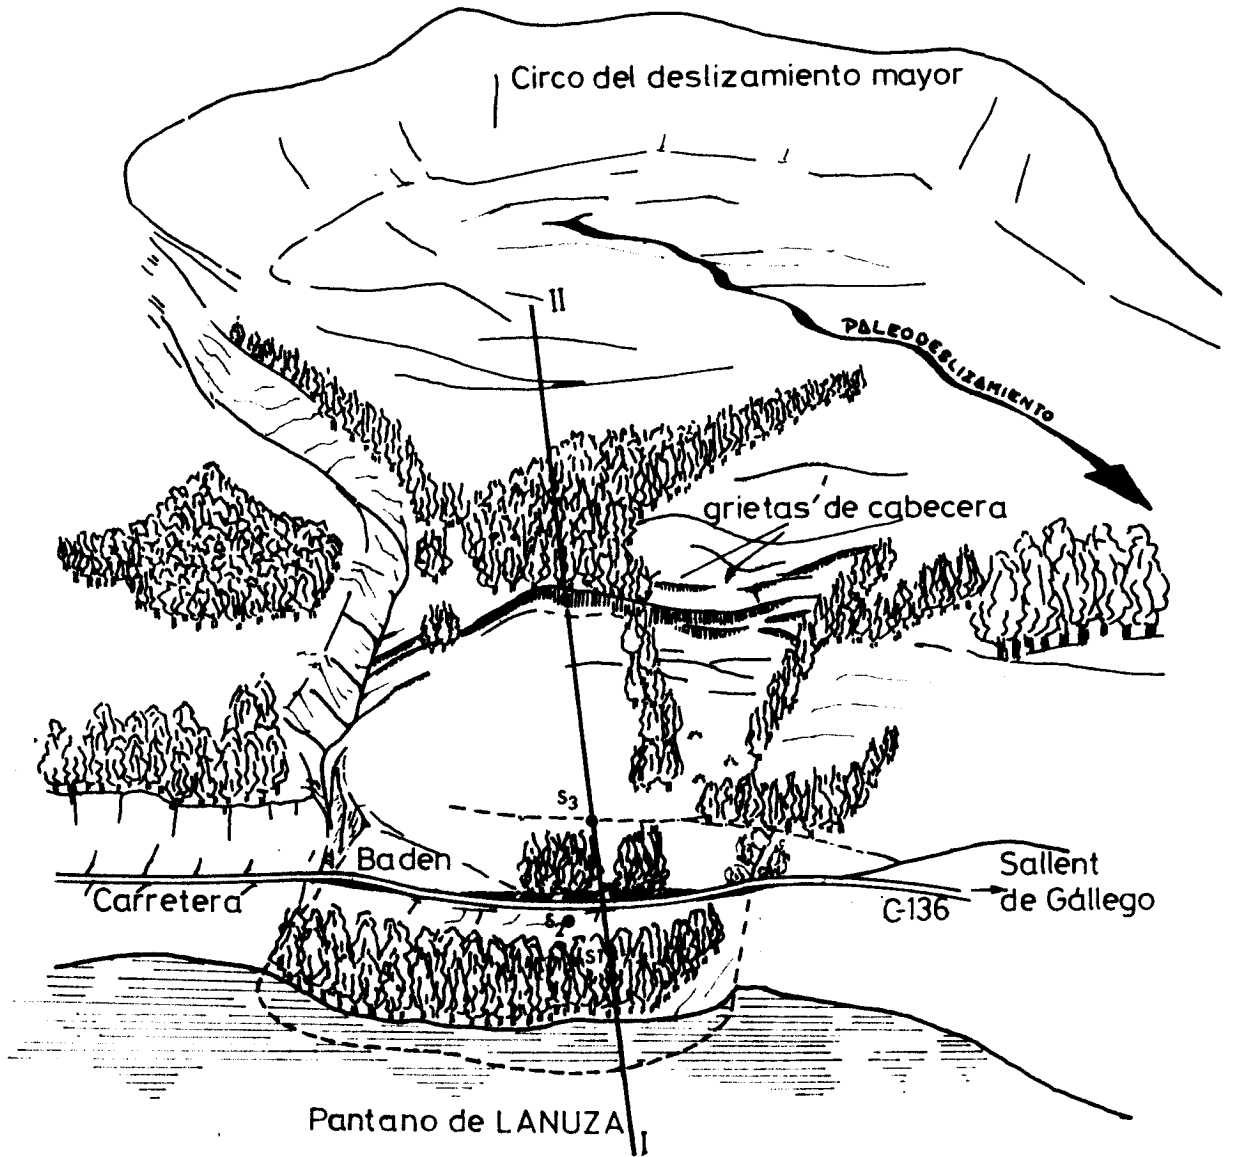
CROQUIS GENERAL DEL DESLIZAMIENTO sobre el Pantano de LANUZA, Km. 89,500 de la C-136.

En la cabecera del deslizamiento se encuentran varias grietas (G.1, G.2, G.3, G.4.) con forma de arco irregular. Constituyen un conjunto solidario que obedece a la misma causa absorbiendo el esfuerzo tractor de la lengua con salto máximo de 1,80 m., siendo el salto total de todas ellas de 3 m. aproximadamente (ver corte longitudinal).

Se aprecia en una zona, inmediatamente por encima de la carretera, desprovista de vegetación, el terreno movido con algunas grietas (G-5, G-6) perpendiculares a la pendiente. Interpretamos esta franja como una zona de tracción diferencial de los materiales que deslizan hacia abajo respecto de los inmediatamente superiores.

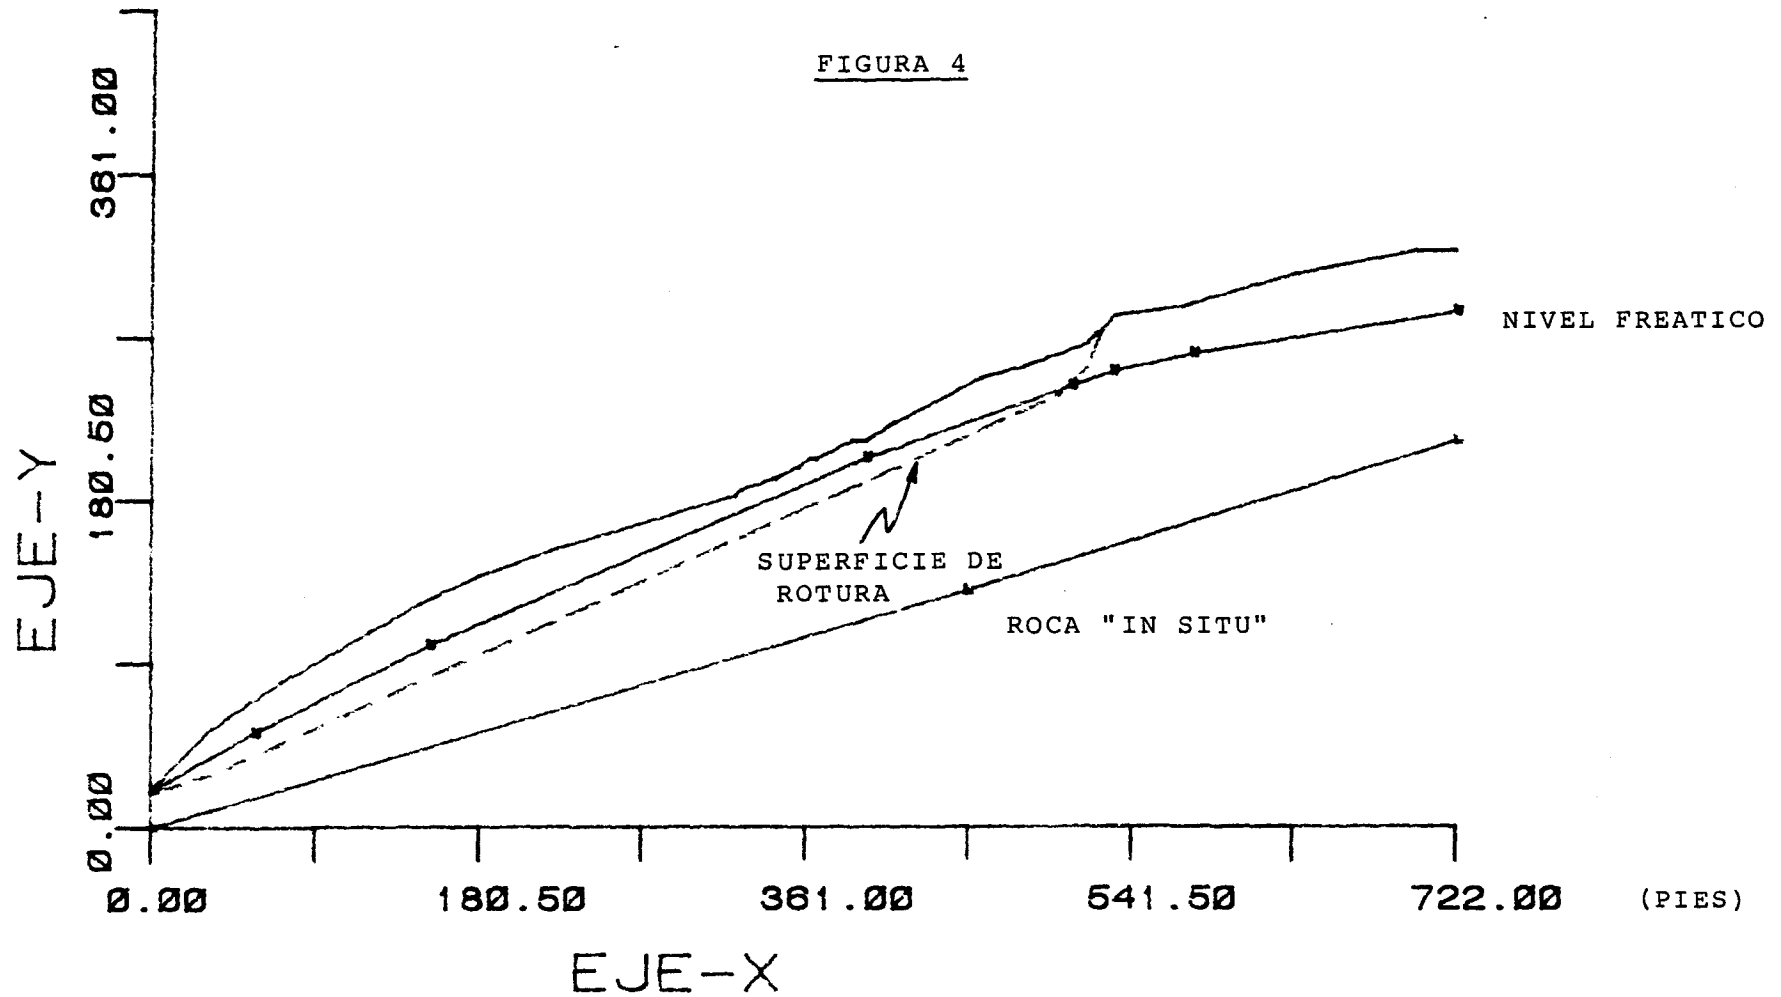
MODELO DE ROTURA PLANA PROFUNDA. EMBALSE VACIO.

FAC. DE SEGURIDAD PARA SUPERFICIE DADA = 1.065

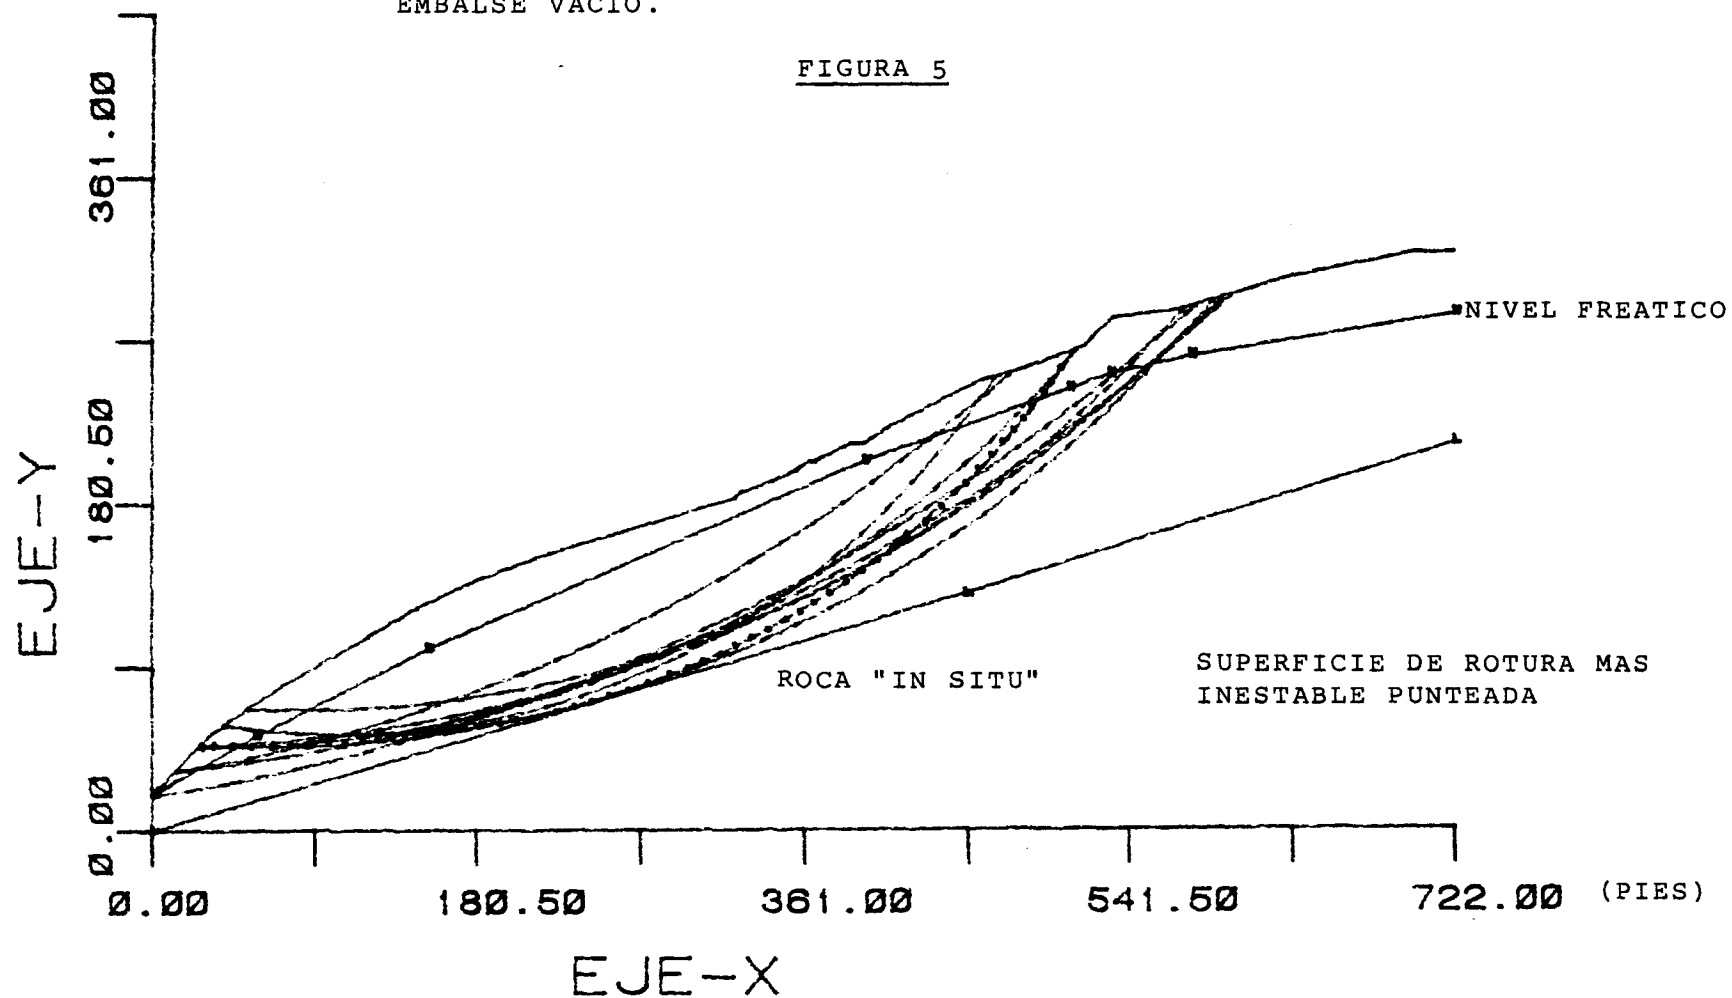
FIGURA 5

Como se observa en la tabla, el estado actual de la ladera (considerando la presencia del embalse y el relleno de la carretera) aparece como más inestable para roturas circulares, tanto las que abarcan todo el talud (figura 5 y 6) como parte de él (figura 7), presentando en ambos casos factores de seguridad menores que la unidad. Para el caso de roturas planares (figuras 3 y 4) y con el embalse lleno los factores de seguridad son algo mayores, estando por encima de la unidad.

10 SUPERFICIES MAS CRITICAS  
FACTOR DE SEGURIDAD MINIMO = 0.877

MODELO DE ROTURA CIRCULAR ABARCANDO TODO EL DESLIZAMIENTO.  
EMBALSE VACIO.

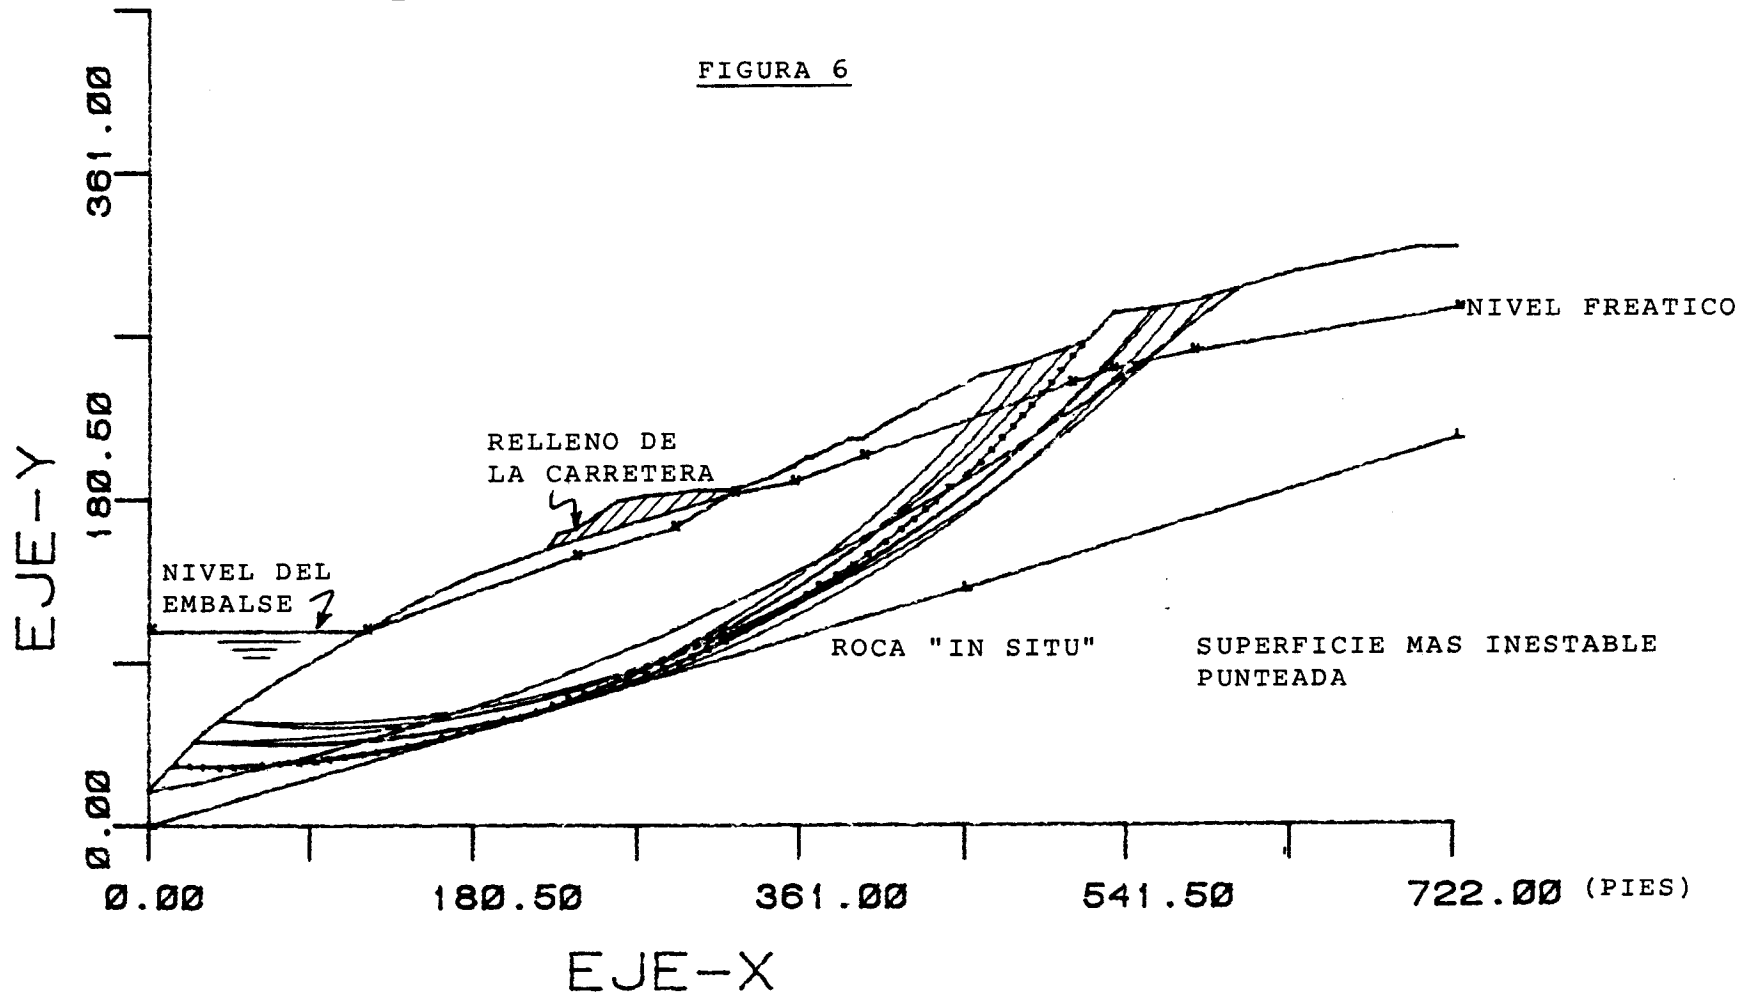
FIGURA 6

10 SUPERFICIES MAS CRITICAS

FACTOR DE SEGURIDAD MINIMO = 0.892

MODELO DE ROTURA CIRCULAR ABARCANDO TODO EL DESLIZAMIENTO.

EMBALSE LLENO.

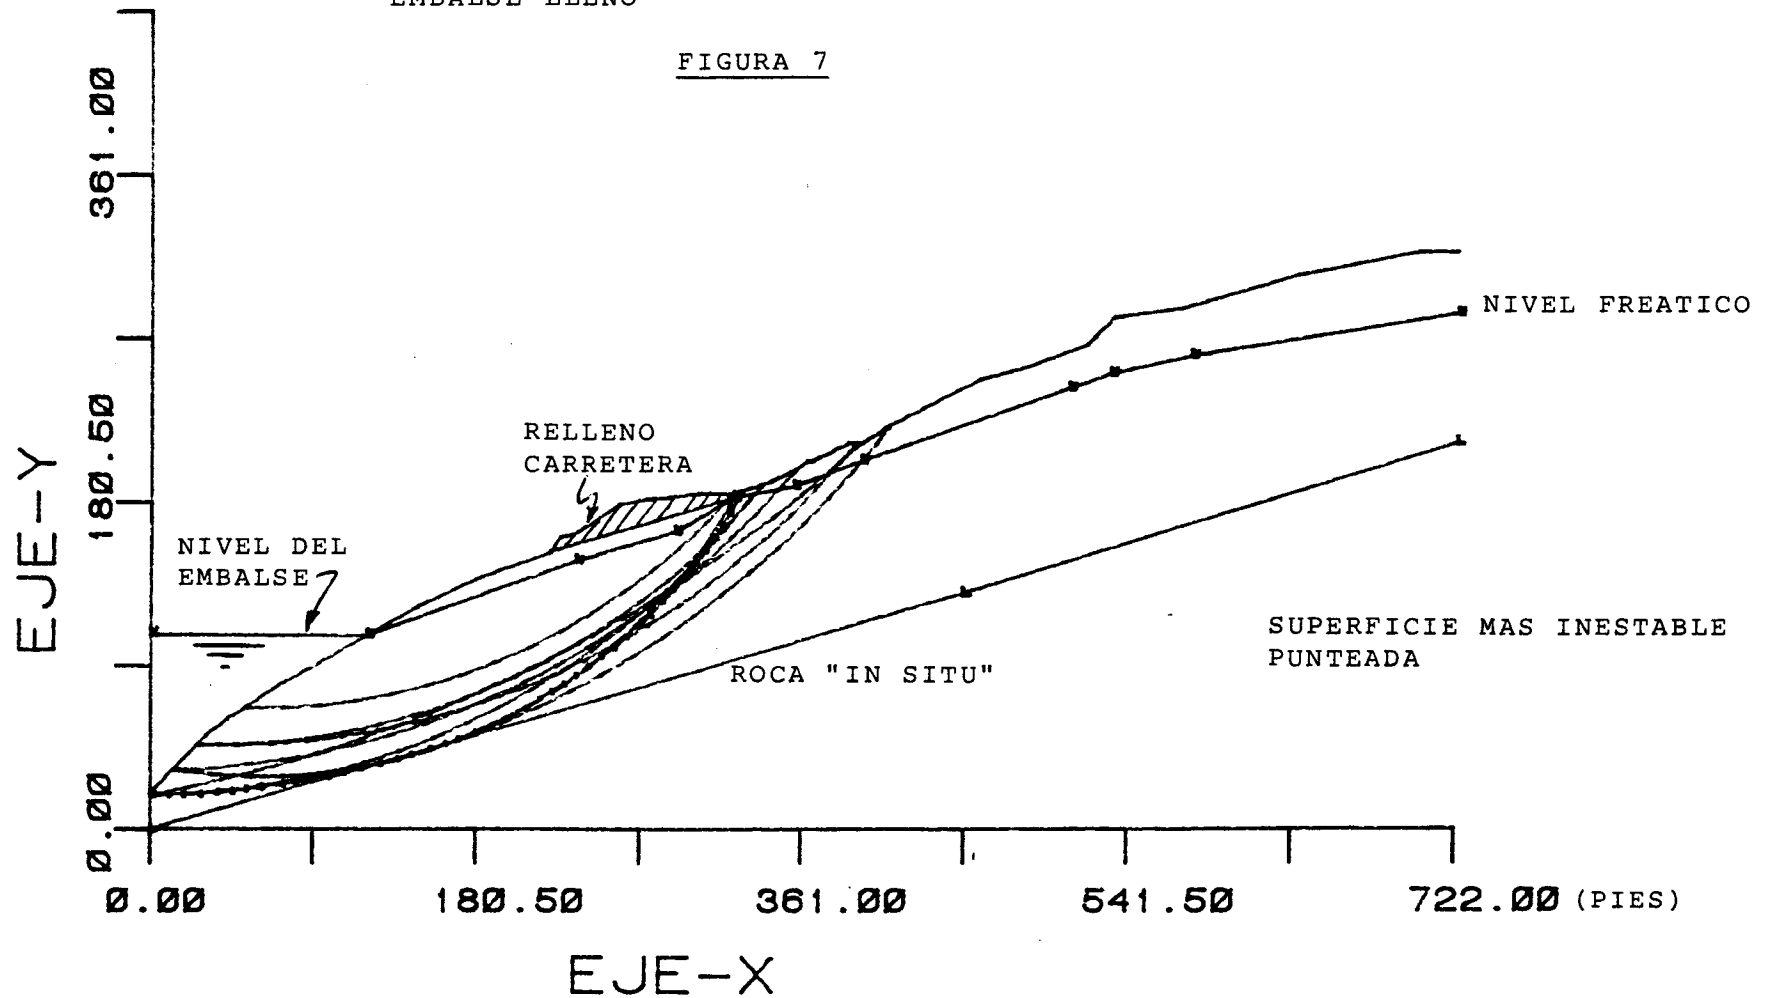
FIGURA 7

10 SUPERFICIES MAS CRITICAS

FACTOR DE SEGURIDAD MINIMO = 0.876

MODELO DE ROTURA CIRCULAR ABARCANDO PARTE DEL DESLIZAMIENTO  
EMBALSE LLENO

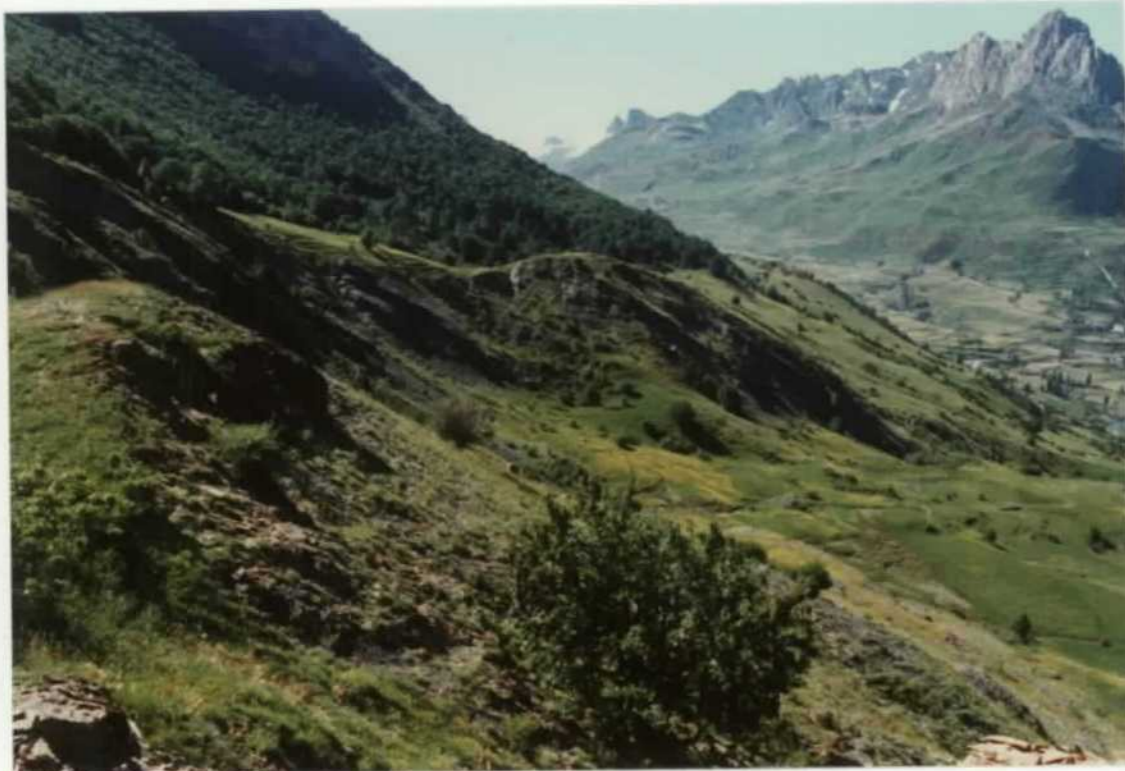
Escarpe de cabecera

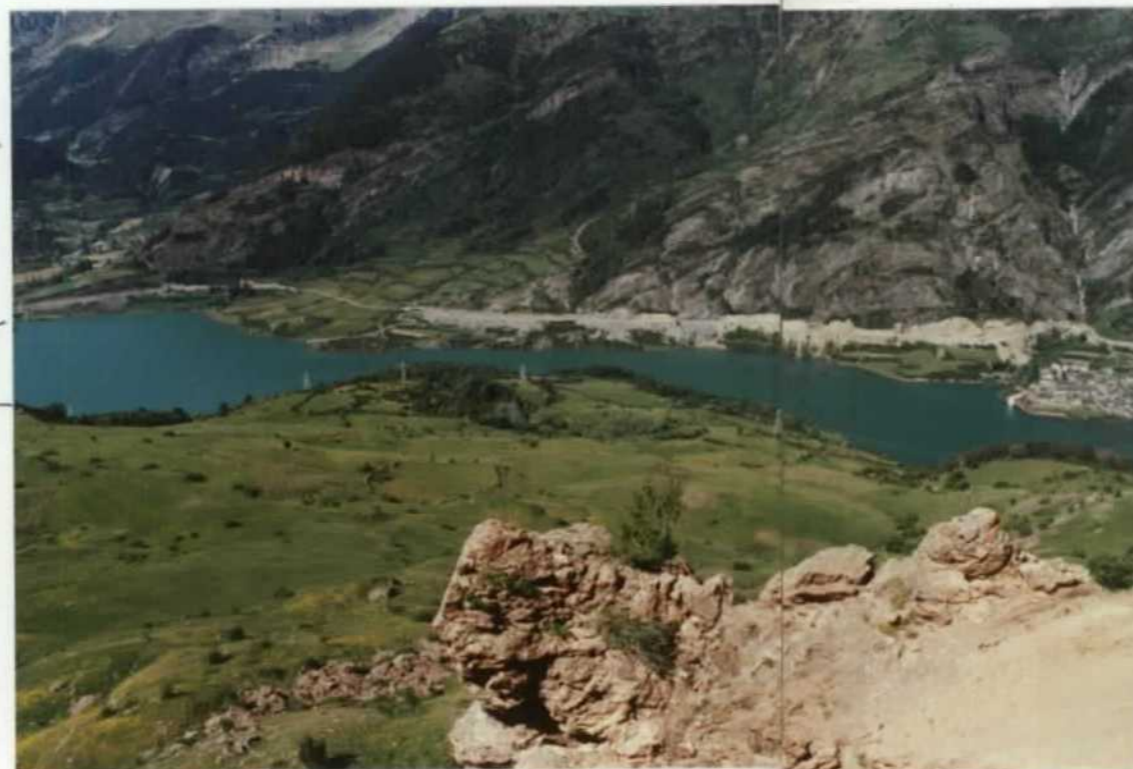
Manto del deslizamiento.

PANORAMICA 1.: Vista general del paleo-deslizamiento de Lanuza (al fondo a la derecha). Obsérvese el gran escarpe producido sobre la hombrera del valle, y el frente en arco que penetra en las aguas del pantano.

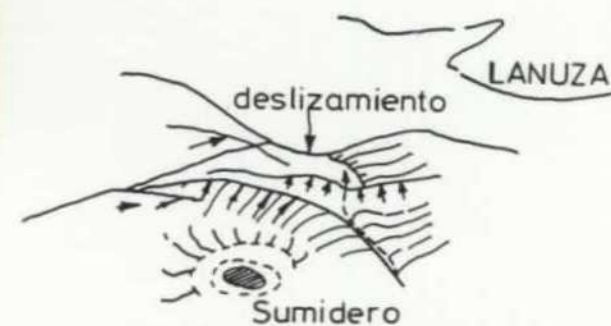
LADERA POR ENCIMA DEL DESLIZAMIENTO

Obsérvese las masas en sucesivos mantos fluir por soliflucción hacia la vaguada que constituye el flanco derecho del gran deslizamiento; donde se ubica el pequeño deslizamiento relativo que es el objeto de este estudio.

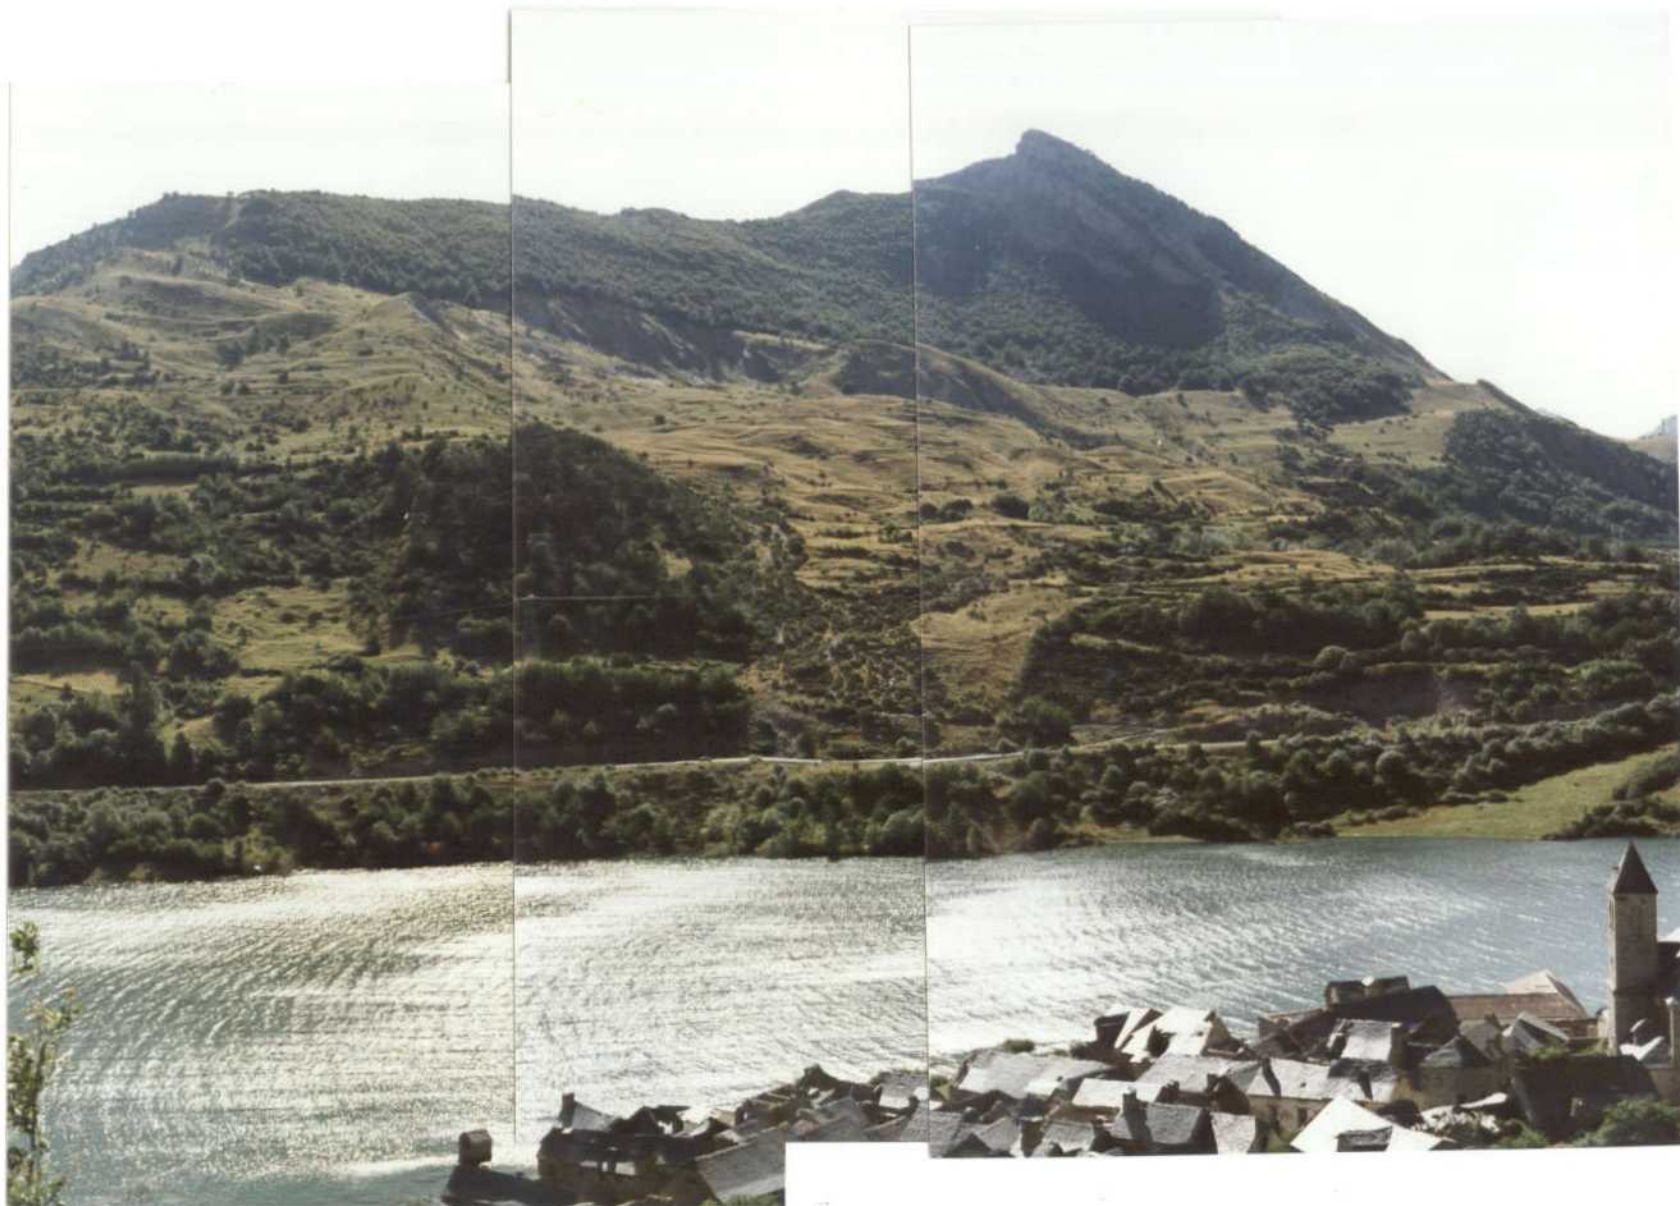
PANORAMICA 2. : Vista general de todo el paleo-deslizamiento. En primer término el deslizamiento actual. Obsérvese el pronunciado badén en la carretera. Toda la superficie superior se encuentra movida es característico las formas alomadas formando lóbulos de soliflucción. Obsérvese, asimismo, que el que actualmente desliza presenta una pendiente general mucho mayor que el resto de la masa deslizada.

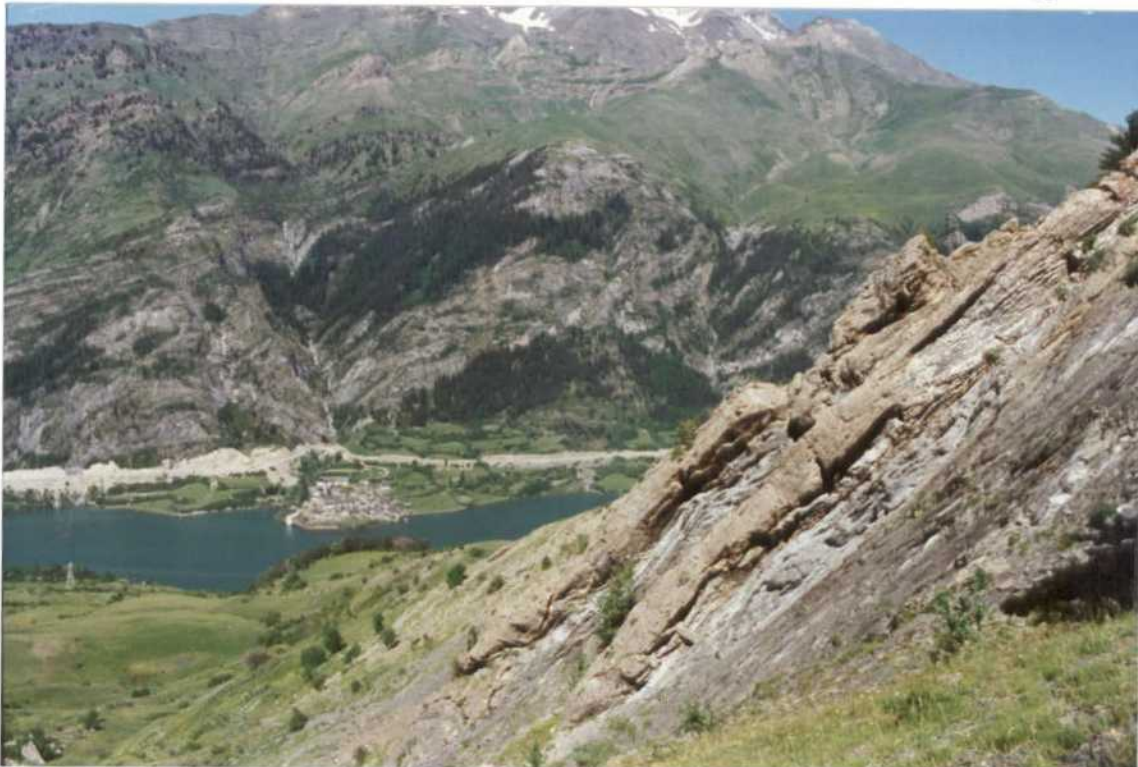
Fotografía n.º 2.: Los materiales que constituyen el sustrato son pizarras esquistosas alternando con irregulares bancos calizos. Obsérvese como la disposición de las capas favorece el deslizamiento. Véase el collado por el que se da el aporte de materiales hacia el deslizamiento actual. Apreciese la pequeña laguna que aporta a su vez hacia el barranco que constituye el flanco derecho del deslizamiento.

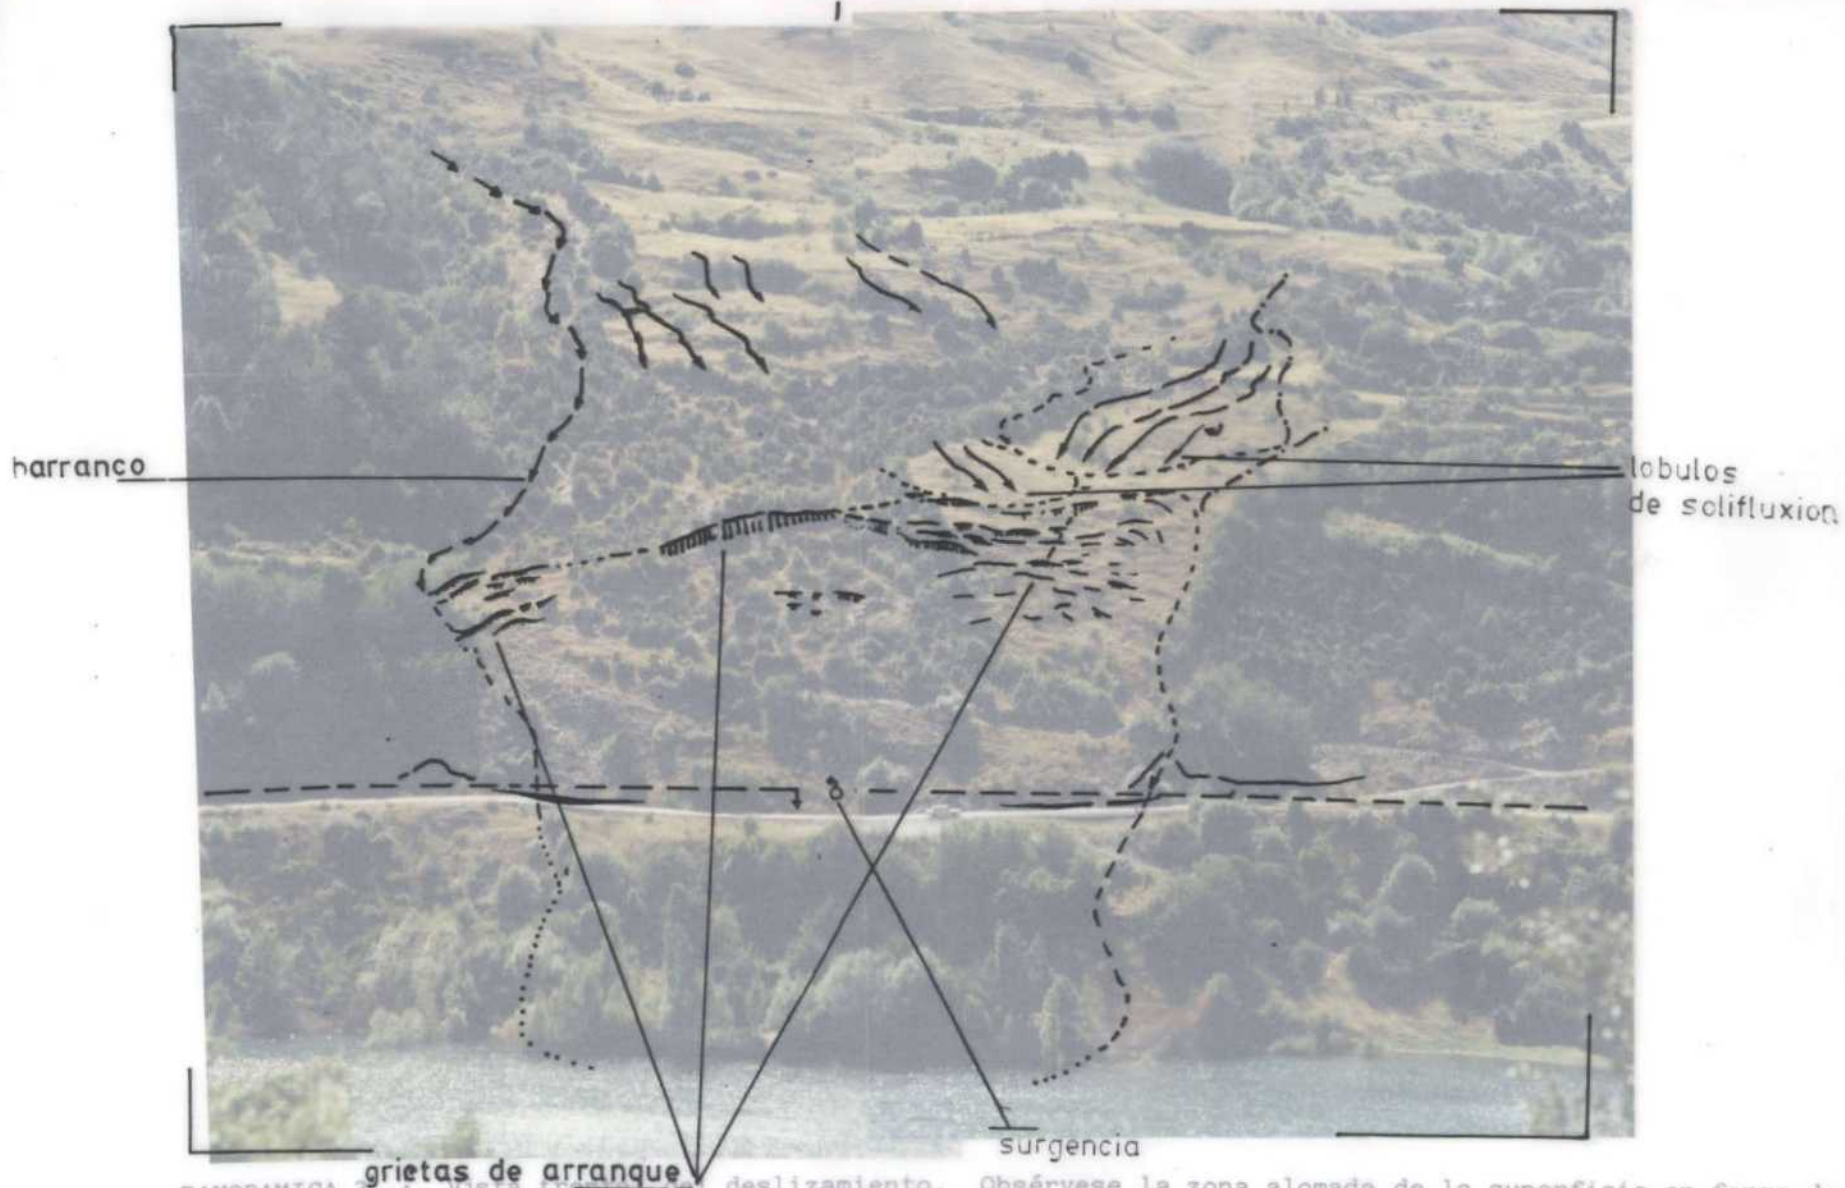
PANORAMICA 3... Vista frontal del deslizamiento. Obsérvese la zona alomada de la superficie en forma de lóbulos que progresan por soliflucción. En el flanco izquierdo se aprecia como la grieta de cabecera se multiplica tanto ladera arriba como abajo. Esa zona participa de una dinámica algo independiente en la que predomina precisamente un proceso de soliflucción muy superficial.

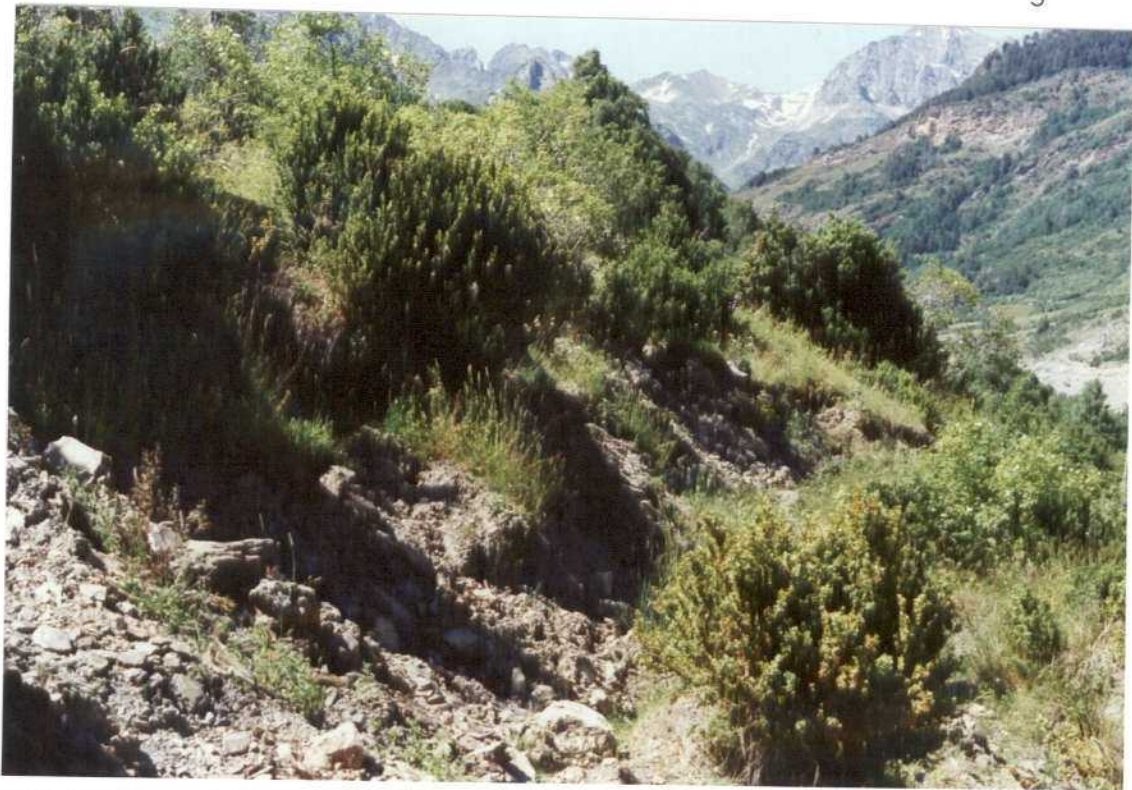
Fotografía n.º 3 .: Escarpe superior del deslizamiento.

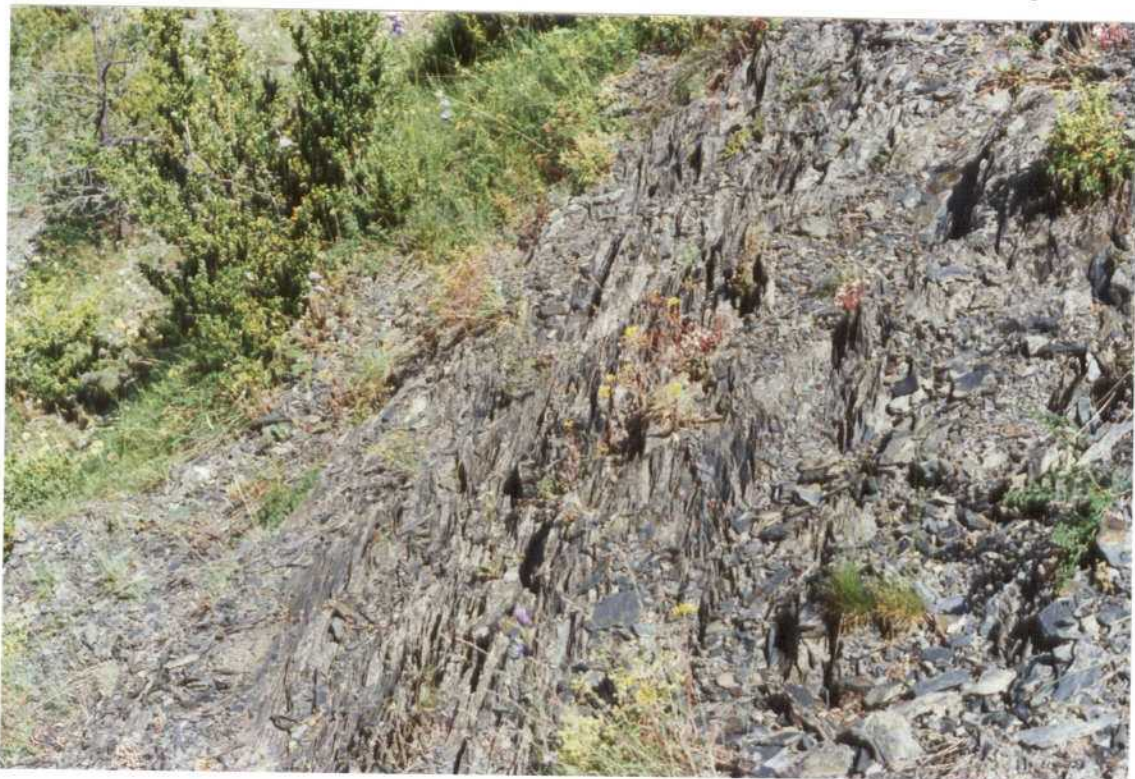
Fotografía n.º 4 .: Pizarras fuertemente esquistadas presentando la esquistosidad relativa más penetrativa a favor de la superficie de deslizamiento.

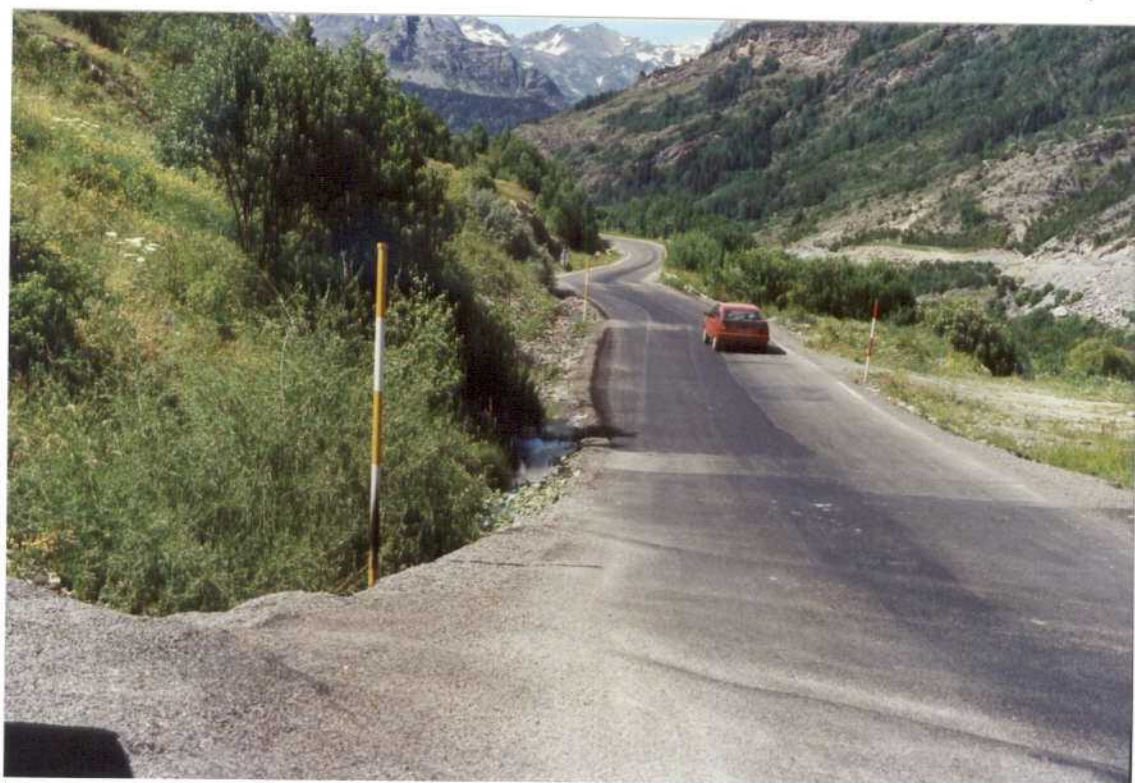
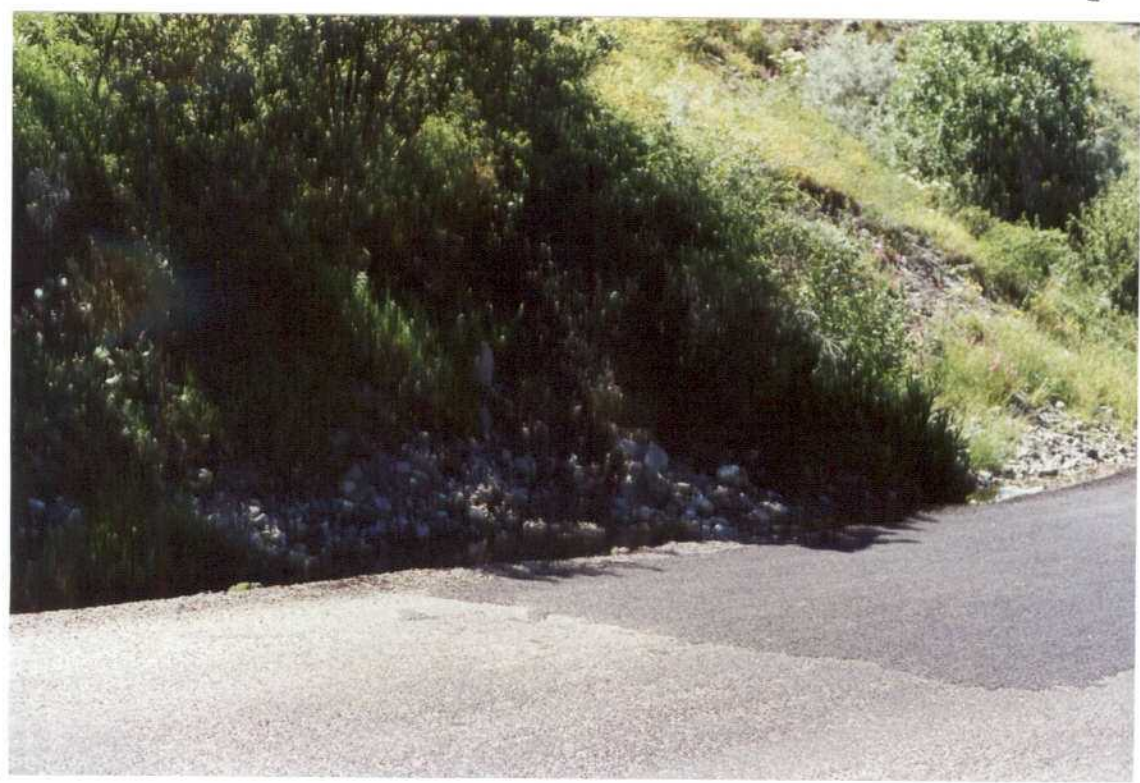
La carretera, punto principal de registro de los daños producidos se encuentra, como se aprecia en las fotografías, fuertemente afectada. Presenta un desplazamiento relativo en la horizontal superior a los 3 m. (máximo en el centro) y en la vertical de 1,80 (máximo también) en el centro.

8. Es en la carretera donde se localiza el punto crítico desestabilizador: las escorrentías superficiales de la ladera (ambas canalizadas a ambos costados de la lengua) así como las provenientes de zonas más altas, a través de la cuneta interior, y las que surgen en forma de manantial en la misma cuneta quedan embalsadas y filtran por debajo de la calzada. Ese proceso continuado produce una situación de deterioro progresivo, que socava el terreno con lavado y transporte de partículas finas rebajando a su vez el ángulo de rozamiento interno de los materiales.

Fotografías 5 y 6 .: Desplazamiento relativo producido por el deslizamiento (arriba). Obsérvese en ambas el manantial que queda represado por la cuneta de la izquierda, donde a su vez se filtra por debajo de la calzada.

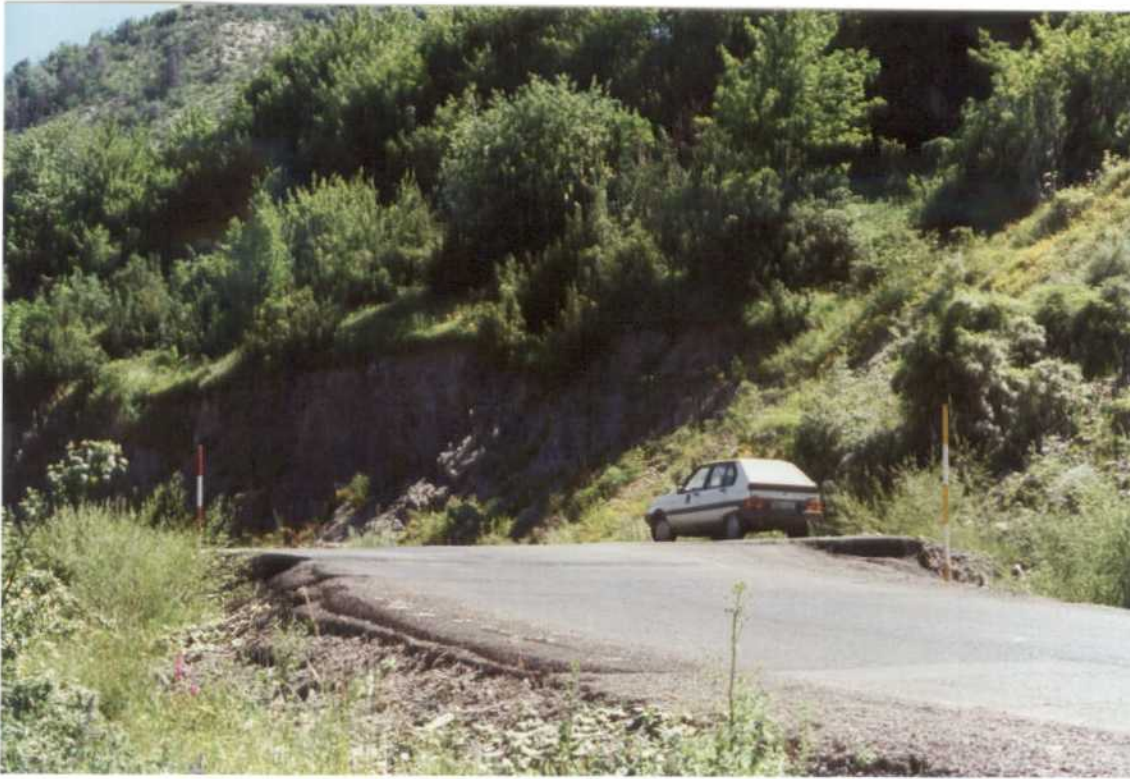
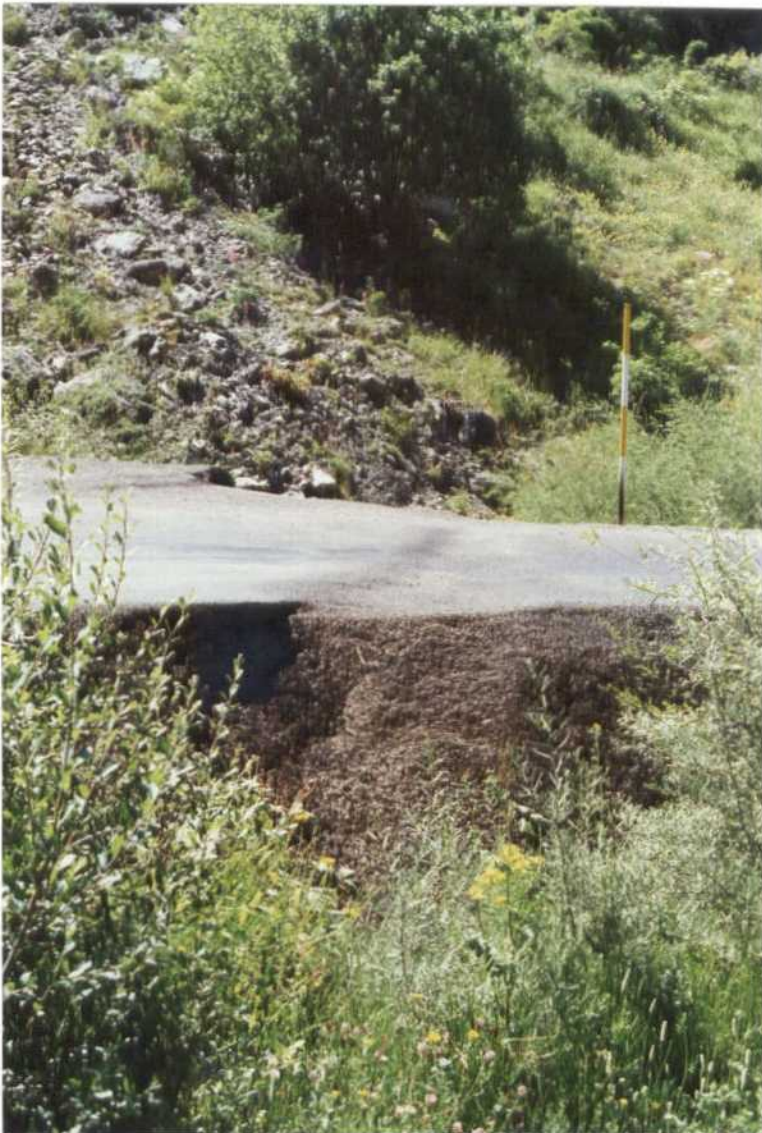
0 Fotografías n.º 7 y 8.

Margen derecha del desliza-  
 miento afectando a la carre-  
 tera Nacional 136. Obsérvese  
 el grueso relleno asfáltico que  
 se ha necesitado para salvar el  
 desnivel producido. Obsérvese  
 así mismo que el deslizamiento  
 sigue progresando creando un  
 nuevo escalón.
