ESTUDIO DE RIESGOS GEOLOGICOS INDUCIDOS POR
VARIOS DESLIZAMIENTOS QUE AFECTA A LA CARRE
TERA C-136 (entre el Km. 91,600 y 92,500;
cerca de la estación de esquí de Formigal).

PUNTO 2 y 3.

INSTITUTO GEOLOGICO Y MINERO DE ESPAÑA

Septiembre de 1.988.-

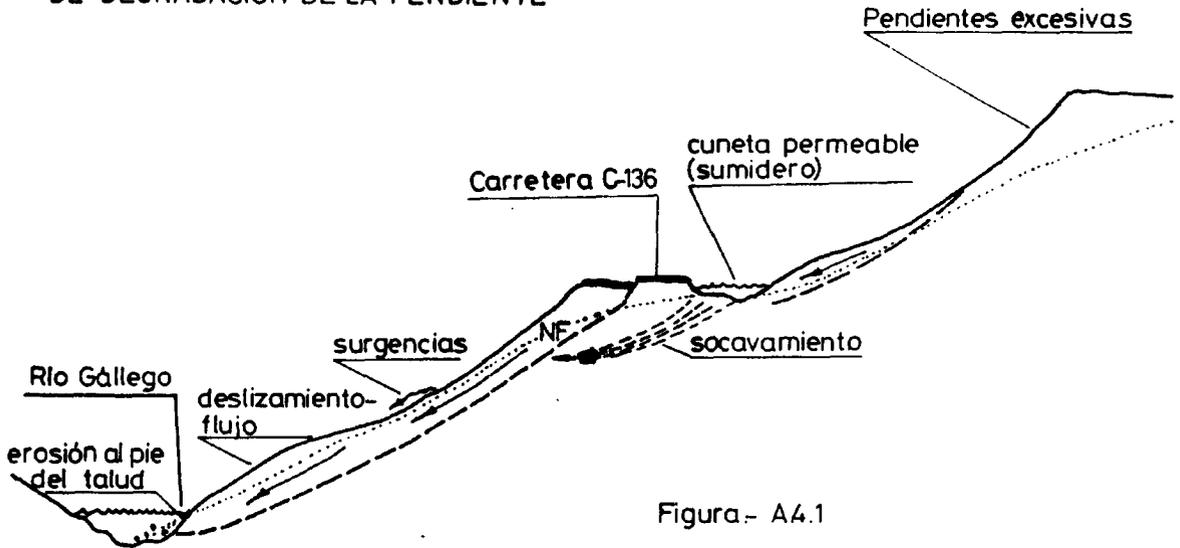
Figura.- A4.1

RESUMEN ESQUEMATICO DEL PROCESO DE DEGRADACION DE LA PENDIENTE

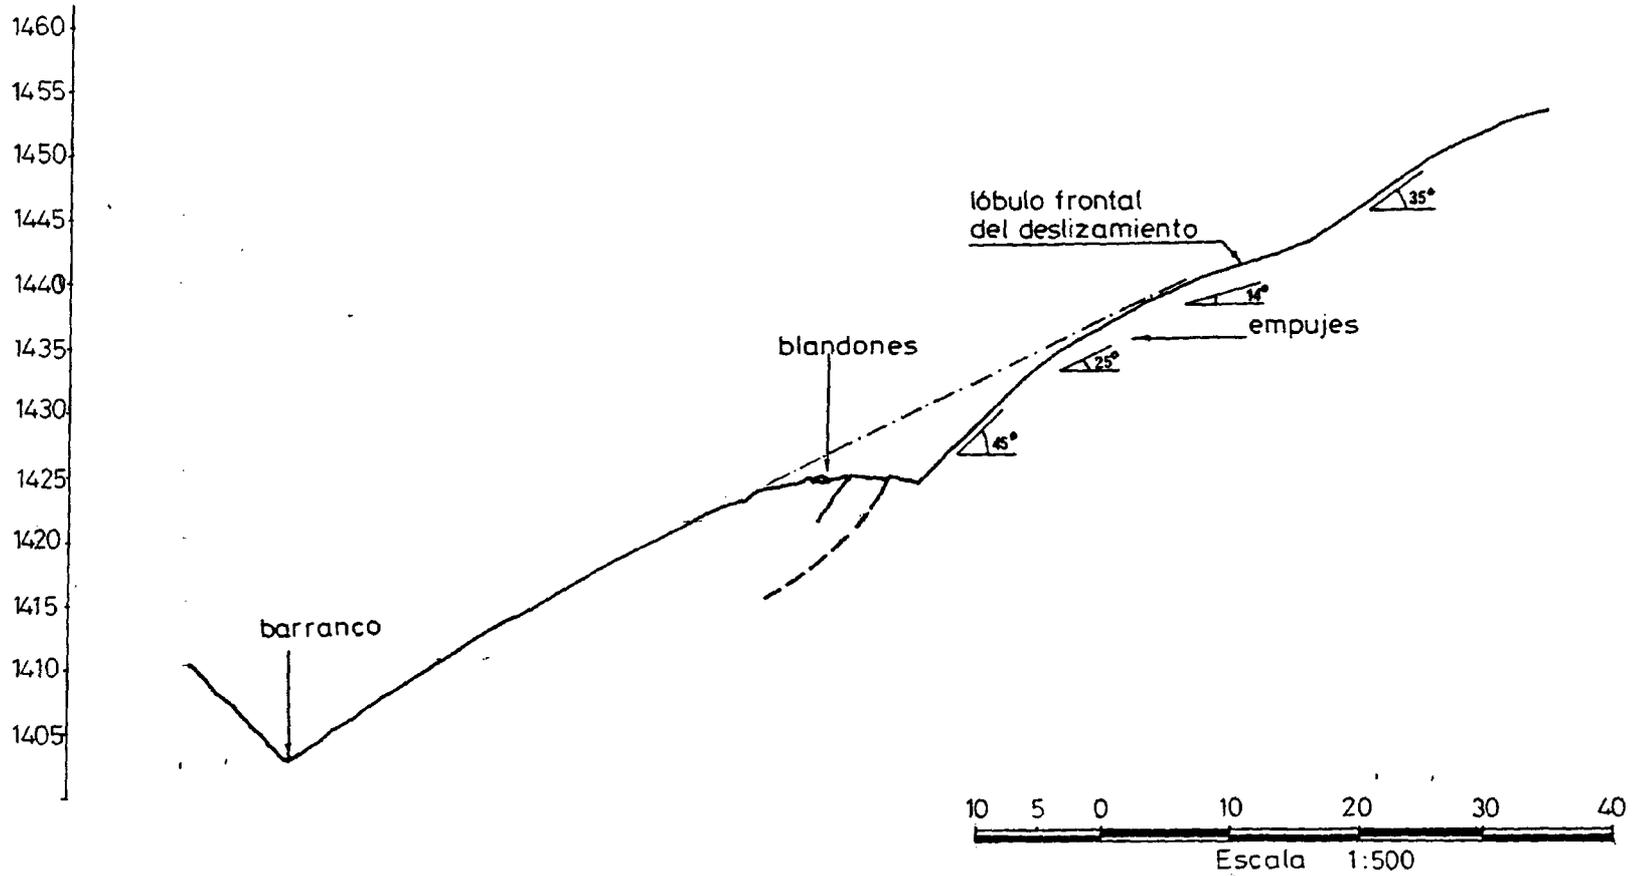
CORTE PUNTO 2

PUNTO 2: A la altura del punto kilométrico 91,750 y en 60 metros se observan, en primer lugar una grieta de casi 40 m. en disposición prácticamente paralela a la carretera, cruzándola. Presenta un salto relativo casi inapreciable. En segundo lugar otra de 20 m. con igual geometría y disposición. Esta presenta ya un salto vertical suavizado en torno a los 10 cm. A continuación existe, en algo menos de 20 cm. grietas parciales sin salto relativo que indican desplazamientos relativos en la horizontal y no en la vertical.

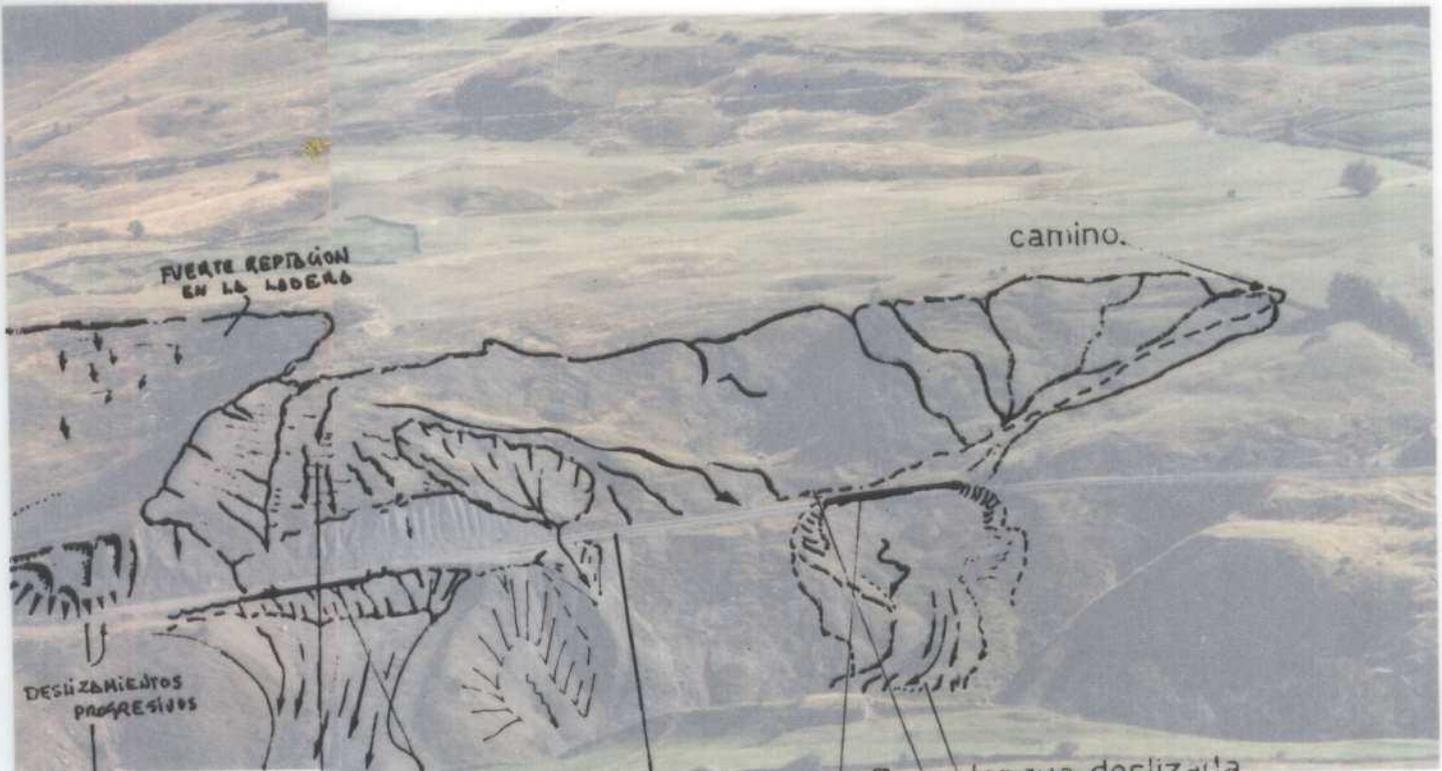
PANORAMA n.º 1: Vista general del frente del deslizamiento y ubicación en el de la Carretera Comarcal 136, a la altura del Km. 92. Obsérvese en los superponibles los puntos donde se encuentran los deslizamientos que afectan a la carretera.

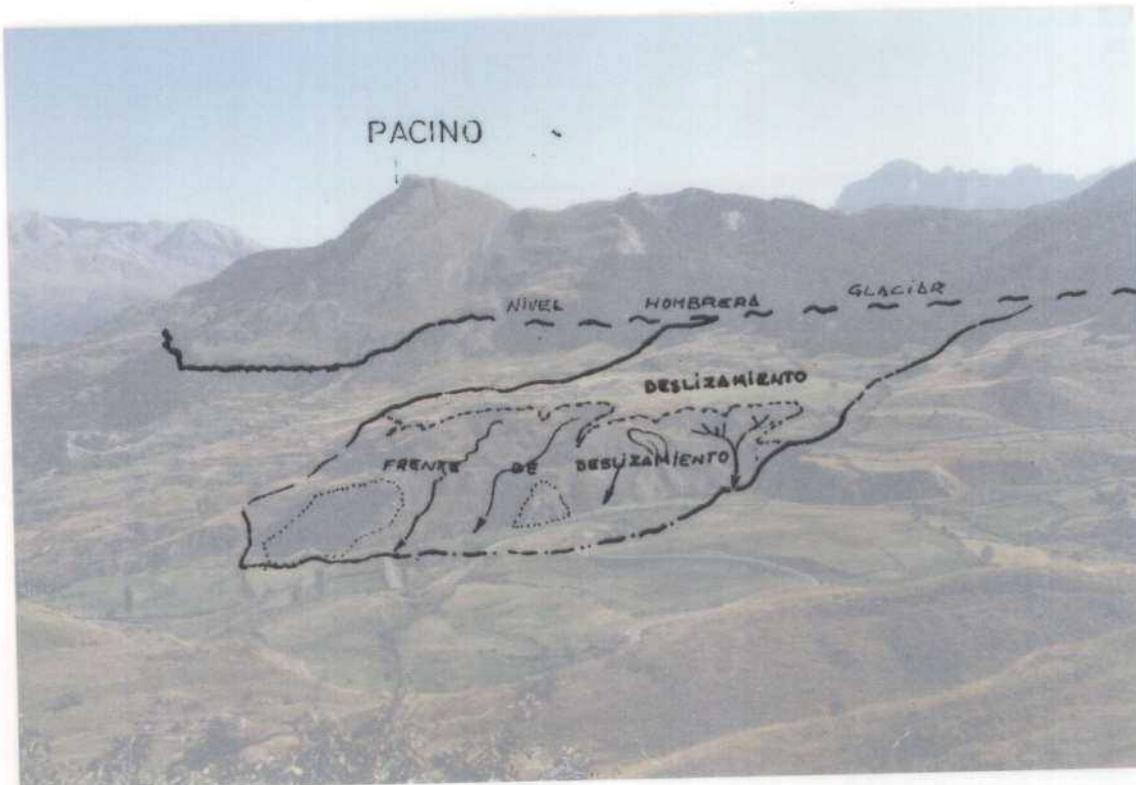
Fotografía n.º 1. Vista panorámica del deslizamiento antiguo.

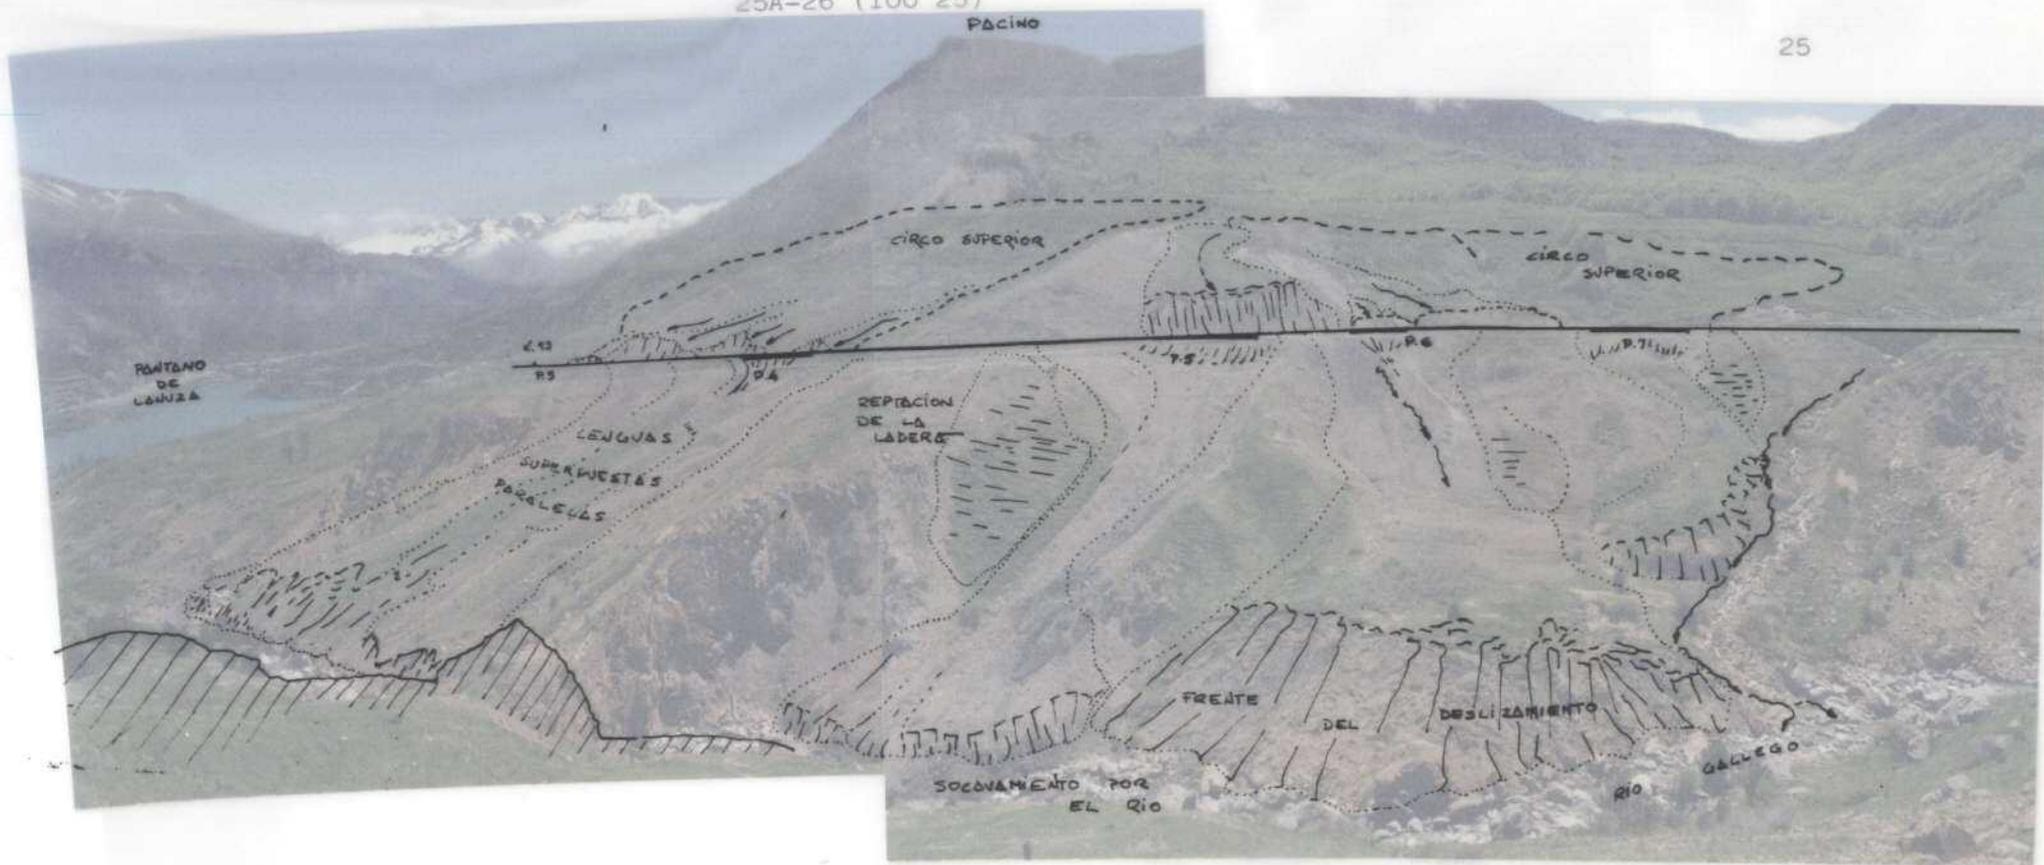
PANORAMICA N.º 2. Vista general del flanco izquierdo del frente del deslizamiento. Obsérvese la disposición actual de las masas en deslizamiento respecto de la posición de la carretera y las socavaciones que en ella producen. Obsérvese también la erosión de los frentes de los flujos deslizantes por el Río Gállego y el tamaño relativo de los bloques del cauce que nos da una idea de la tremenda energía de arrastre que se desarrolla en esta parte del curso alto del río.

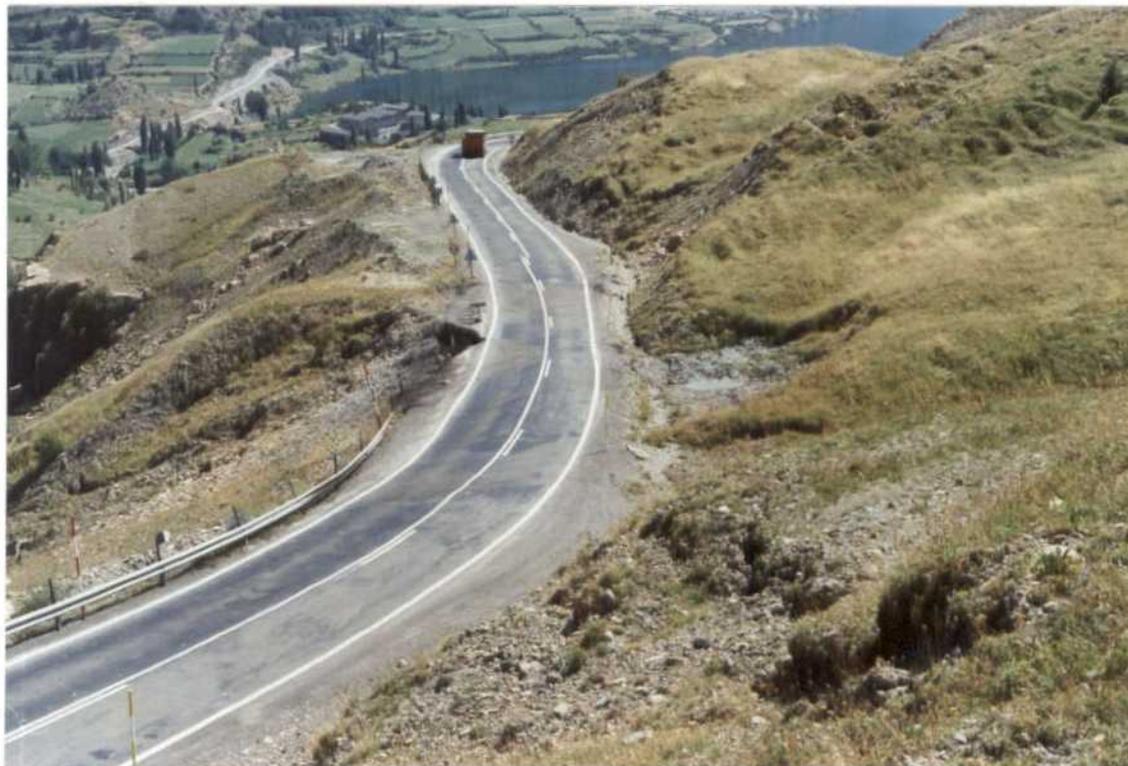
Fotografía n.º 2. Punto n.º 4. Sumidero al pie de la pendiente que produce las socavaciones de la carretera. Obsérvese la perfecta relación de ambos casos: encharcamiento y filtraciones con socavamiento.

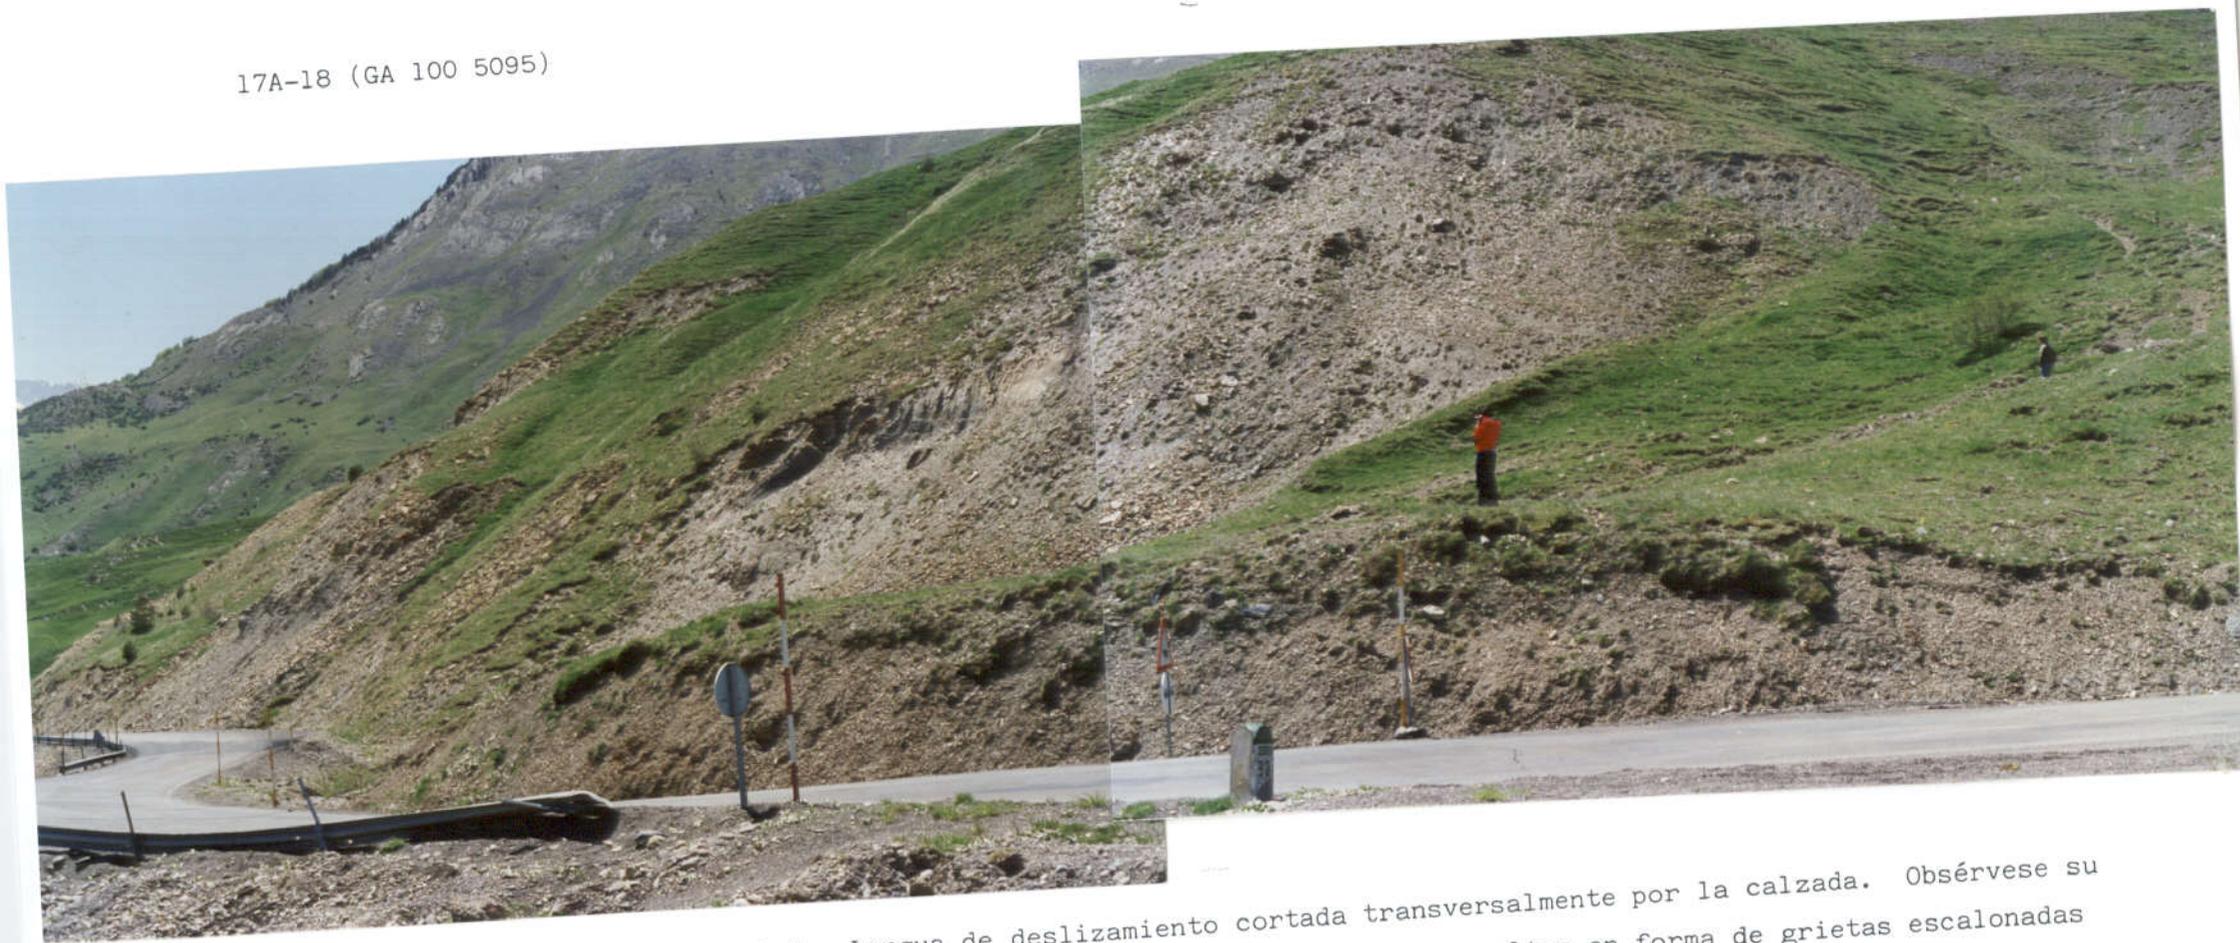
PUNTO 3: A la altura del punto kilométrico 91,900 hasta el punto kilométrico 92,000. Se observan: una primera grieta en la calzada de 50 m., que la cruza por dos veces sin presentar un resalte muy acusado. Una segunda grieta que ya crea un escalón y forma un pequeño badén de 20 m. de longitud, junto con otras 3 grietas que lo suben y que cruzan también la carretera perpendicularmente. La cuneta inferior presenta una depresión de 4 metros (aprox.) a la que confluyen todos los aportes de una gran parte de la ladera superior. Se encuentra ese sumidero drenado por un tubo que cruza la carretera y desagua en la otra vertiente, ya hacia el río. Como se aprecia en el esquema adjunto al plano general de la carretera, existen sumideros que no son desagüados convenientemente por ese drenaje. Y este último se encuentra fuertemente deformado (combado) y fracturado, permitiendo fugas importantes al terraplen de la carretera.

PANORAMICA N.º 3 .: Punto n.º 3. Lengua de deslizamiento cortada transversalmente por la calzada. Obsérvese su forma alomada, el aspecto masivo de los materiales y el aporte desde zonas altas en forma de grietas escalonadas en las laderas.

La carretera se encuentra fuertemente tensionada con tendencia a abrir más la curva como demuestra la valla ha llegado a arrancar sus propios apoyos.

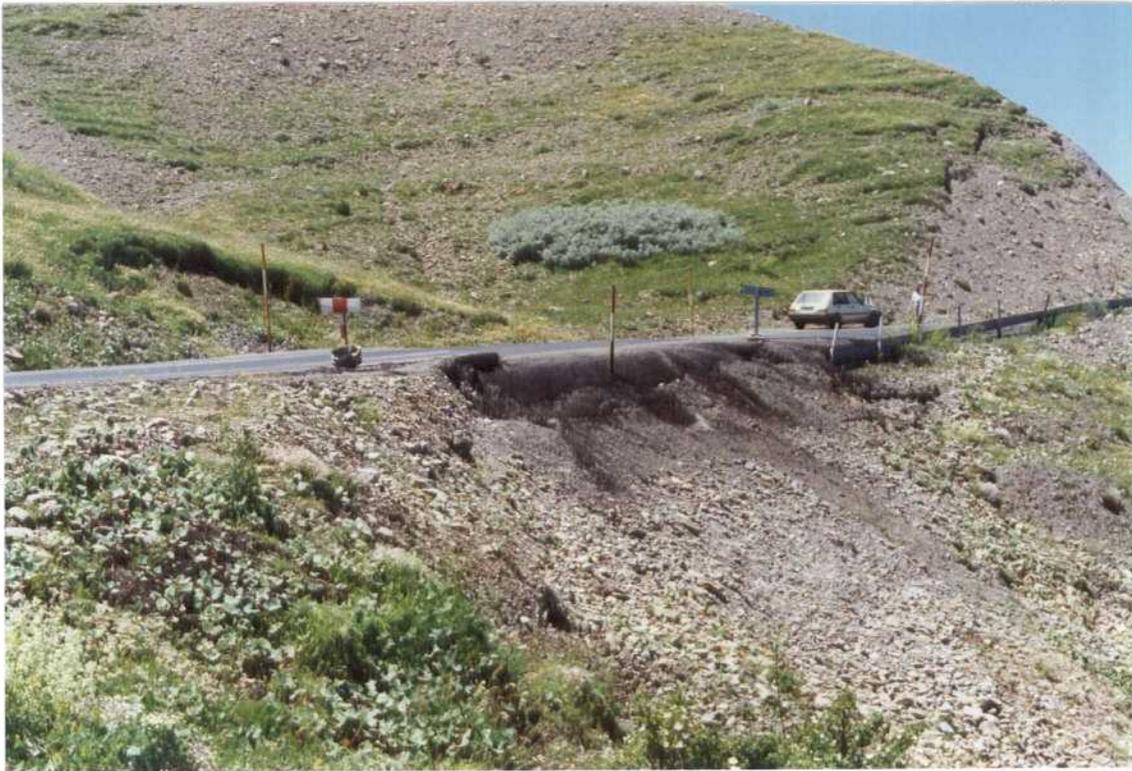
Fotografía n.º 3. Punto n.º 4. Cuneta exterior de la carretera fuertemente rellena. Tomar como referencia la situación de la valla metálica.

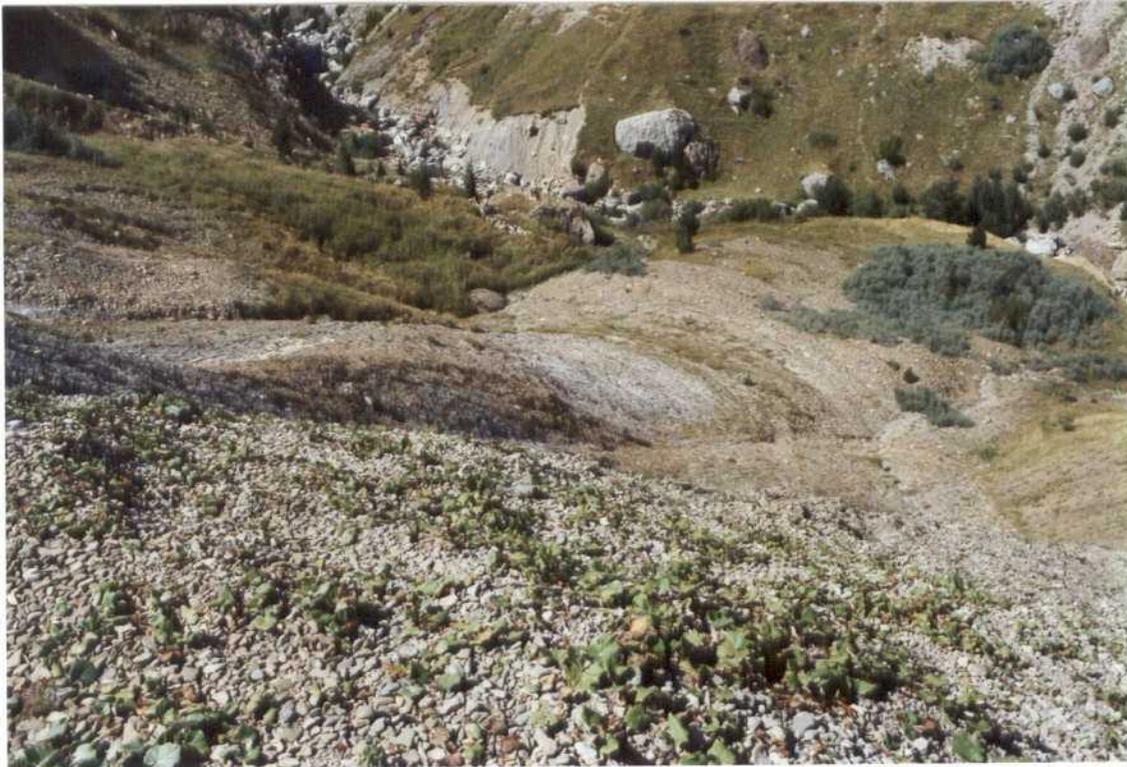
Fotografía n.º 4. Aspecto del flujo plástico de la masa deslizada a partir de los aportes y productos de socavación de la carretera en - el punto número 4.

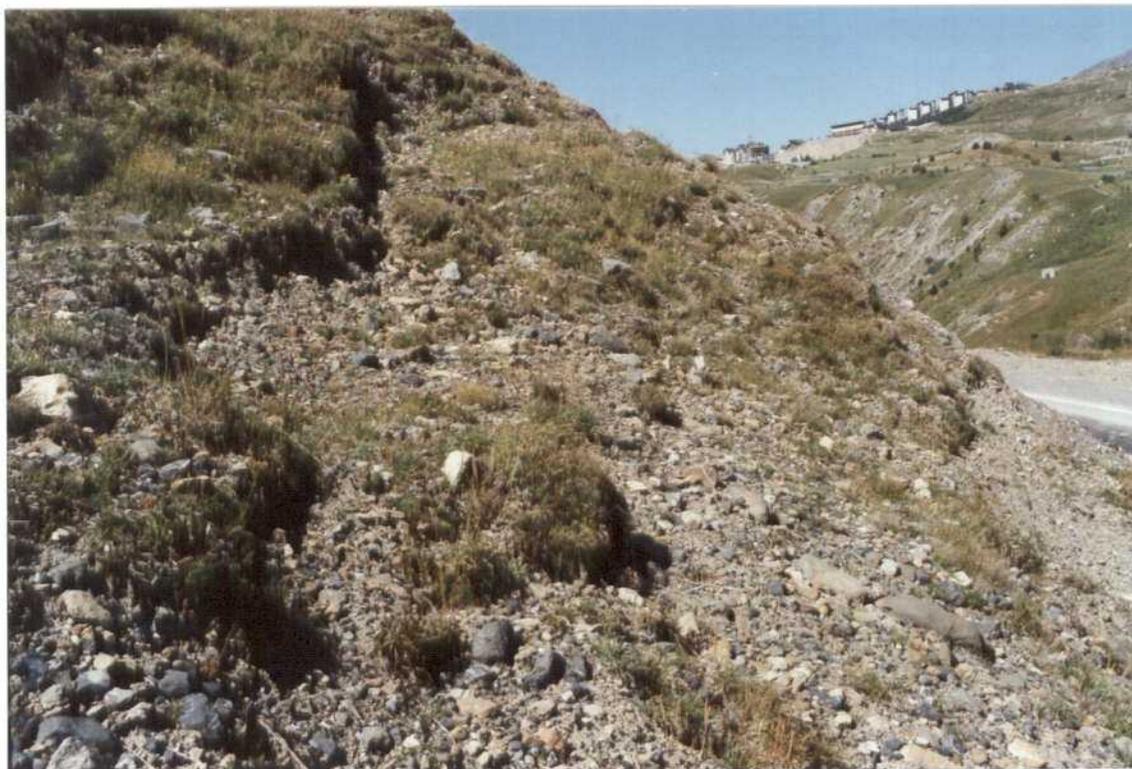
Fotografía n.º 5. Deslizamiento progresivo pendiente arriba de la ladera superior de la carretera en el punto n.º 4. Obsérvese las dos grietas consecutivas.

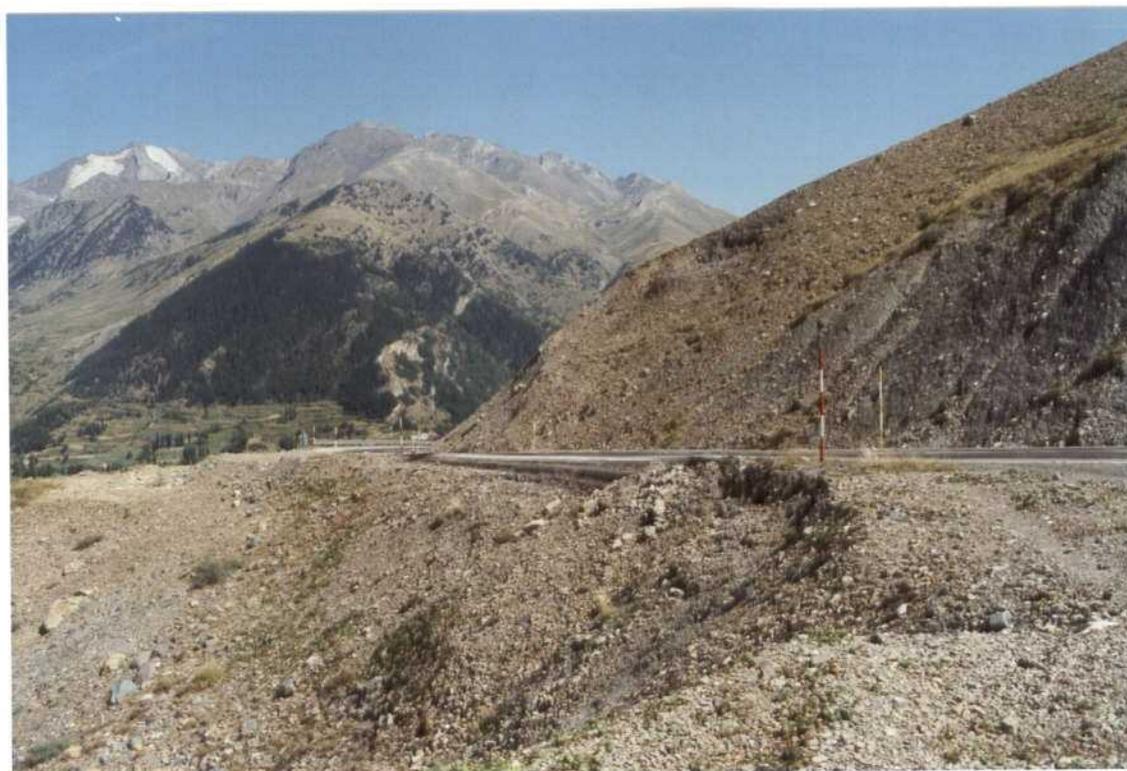
Fotografía n.º 6. Punto n.º 5. Aspecto del recrecimiento sucesivo requerido pro la calzada en su proceso de socavamiento.

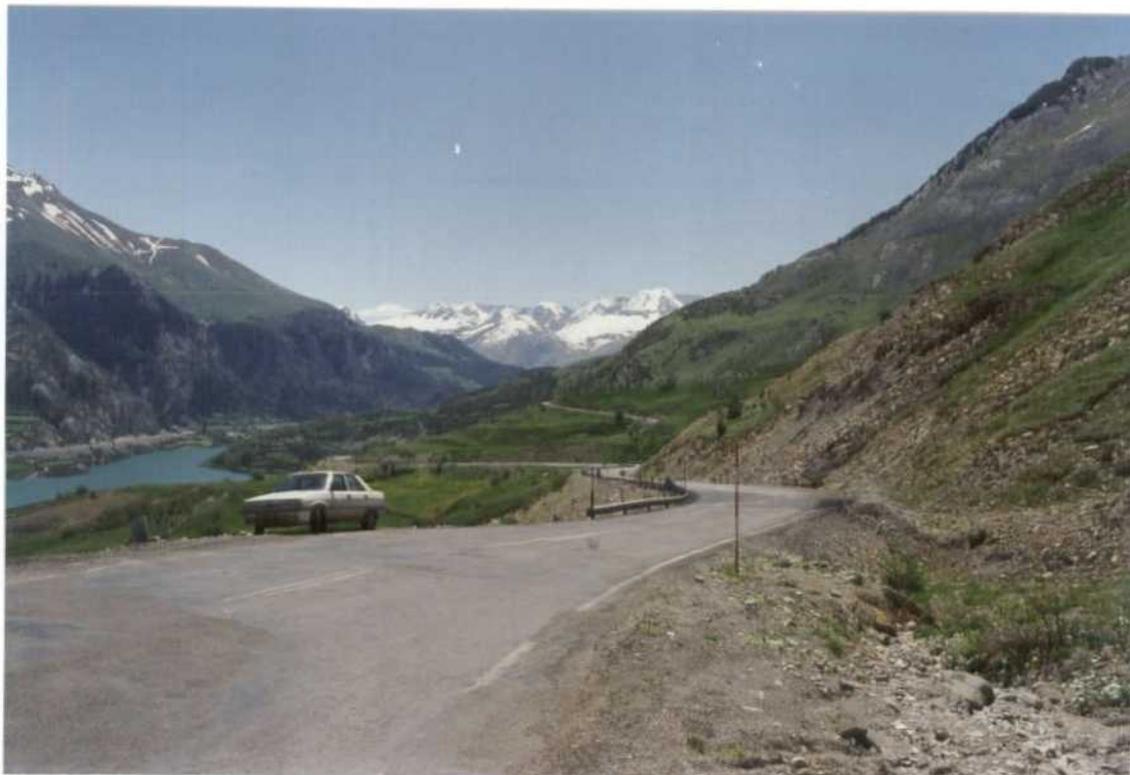
Fotografía n.º 7.

Punto n.º 3. Apréciase la cuneta interior no permeabilizada.

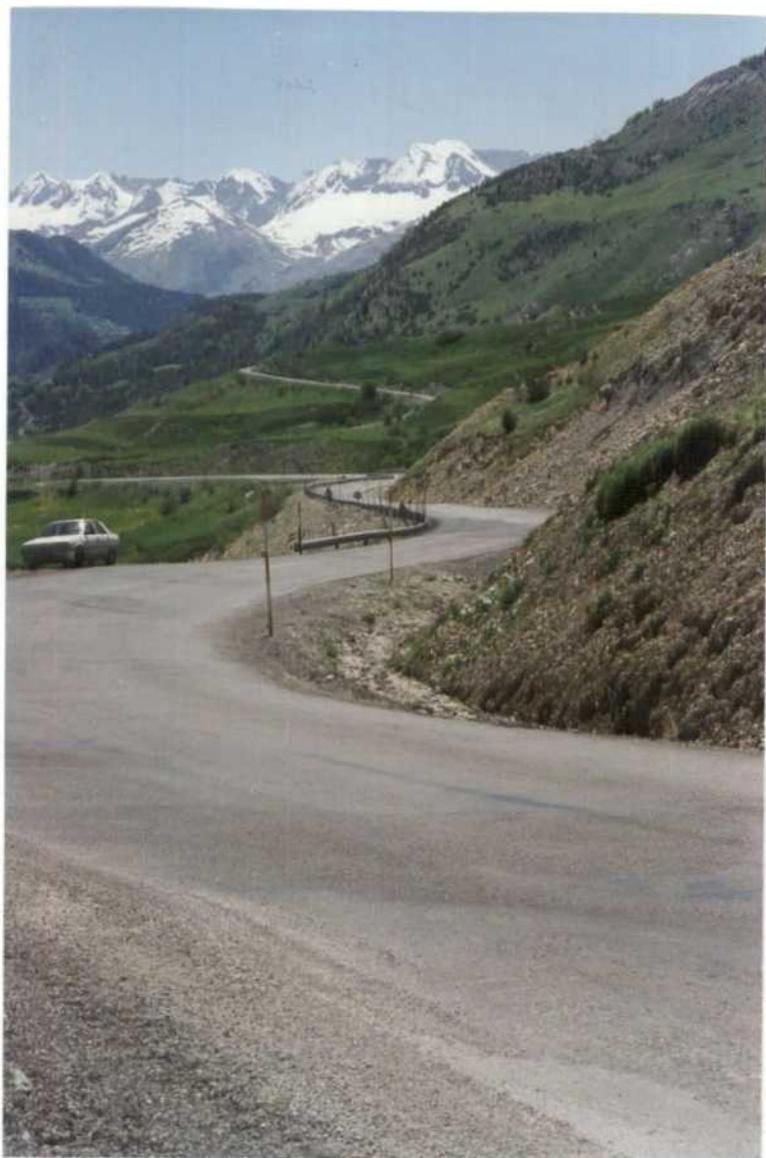
Fotografía n.º 8.

Las esorrentias superficiales que canaliza la cuneta interior penetran en el terreno.
