Instituto Tecnológico  
GeoMinero de España

**ANALISIS DE RIESGO POR DESPRENDIMIENTOS Y CORRECCION**  
**DE INESTABILIDADES EN EL CERRO DEL CASTILLO**  
**DE TORREGALINDO (BURGOS)**

**15 de Junio de 1993**

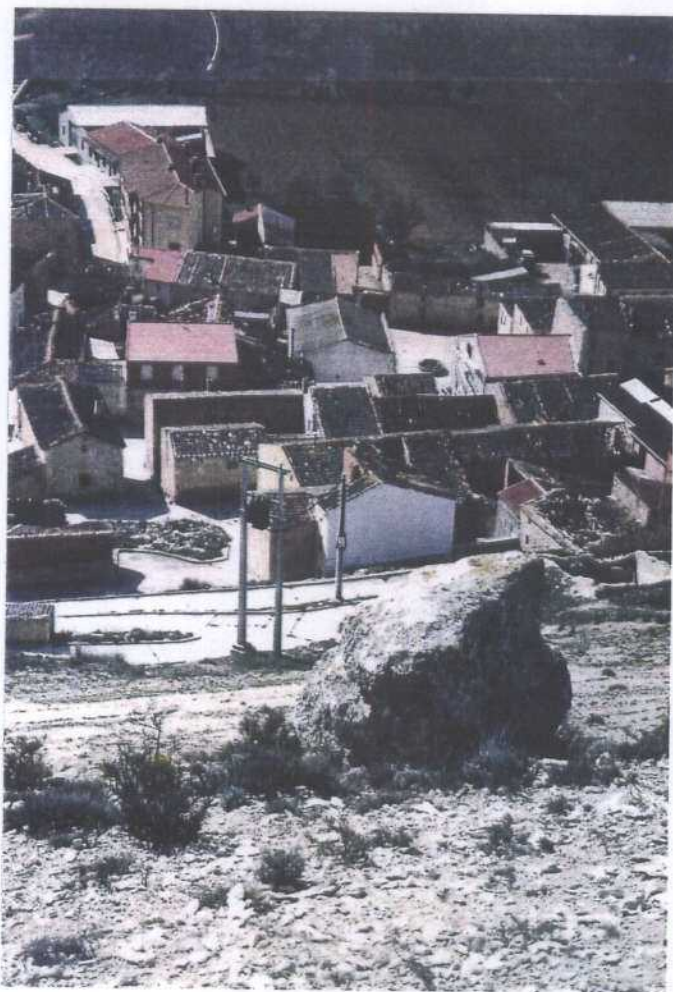
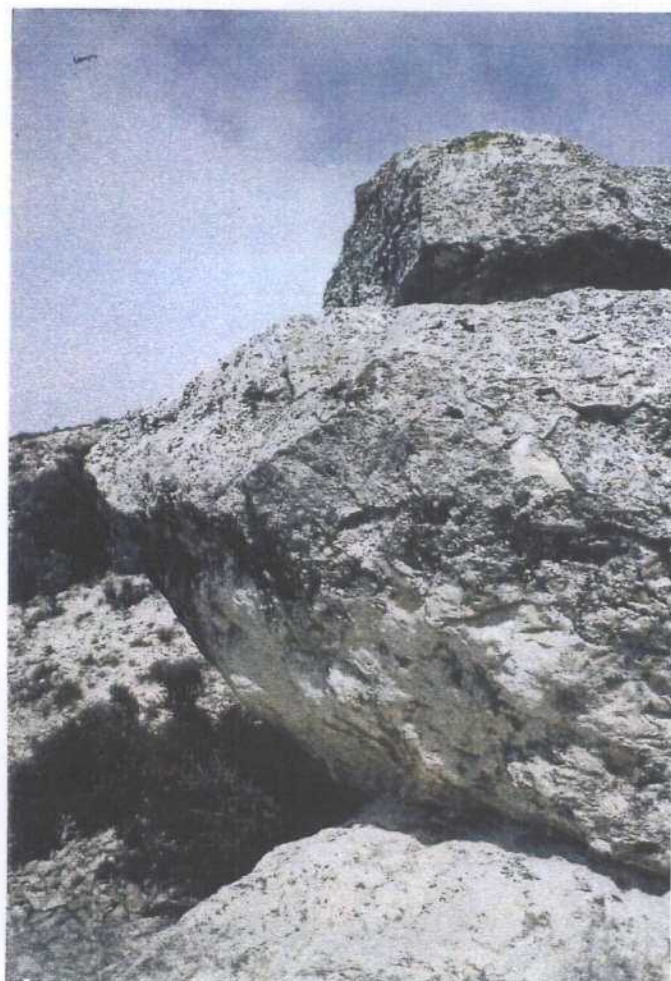
En el extremo oriental del cerro, se encuentra un bloque calizo de unos 3 m<sup>3</sup> (7,5 Tm), que tal y cómo se ve en las Fotografías 1 y 2, se encuentra meteorizada en un tercio de su volumen aproximadamente.

Como bloque, se encuentra sostenido en este momento sólo por la cohesión de la propia caliza, ya que la componente del peso cae fuera del propio bloque.

Esta cohesión, que puede oscilar entre 100 y 200 Tm/m<sup>2</sup> para este material es suficiente para resistir el momento que tiende a volcar la roca.

No obstante, el proceso de deterioro es progresivo, y con él el decrecimiento del Factor de Seguridad.

Dada la escasa probabilidad de que se desestabilice de inmediato, el riesgo asociado es pequeño.

**Foto 1: Bloque descalzado de la zona E. del Cerro.**

**Foto 2: Bloque descalzado de la zona E. del Cerro.**

A título preventivo, ya que no parece de temer un riesgo inminente, puede realizarse un macizado de las zonas descalzadas de la base del bloque con un hormigón ciclópeo con 150 Kg/m<sup>3</sup> de cemento portland, a base de fragmentos de la propia roca recogidos in situ con objeto de armonizar visualmente la reconstrucción con el ambiente.

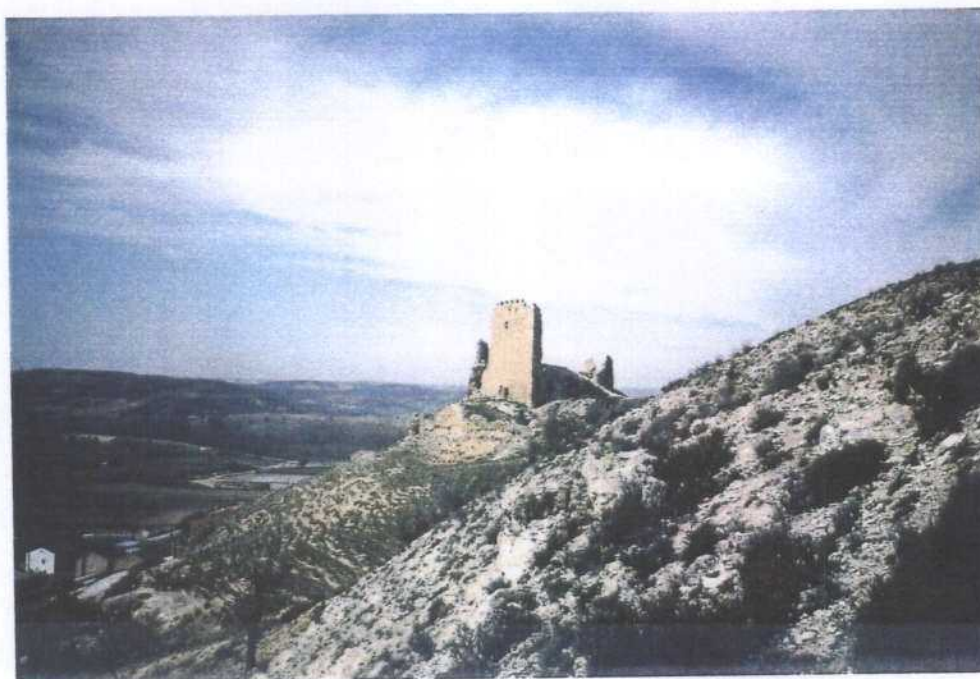
**FOTO 3**  
**Vista general de las ruinas del Castillo**

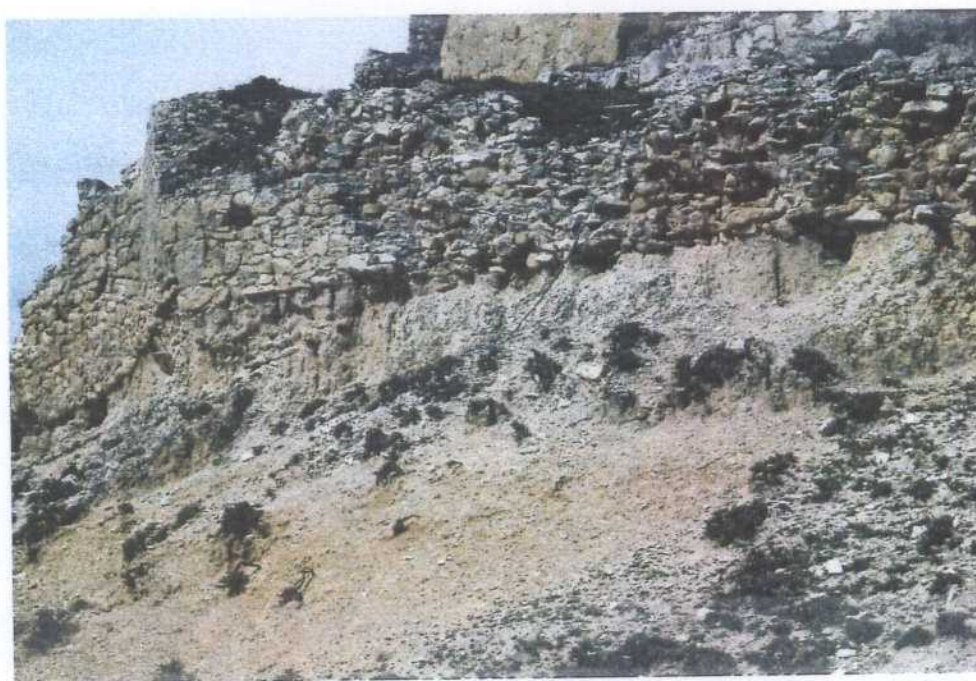
**FOTO 4**  
**Degradación de la fábrica del Castillo y  
causa de los desprendimientos.**

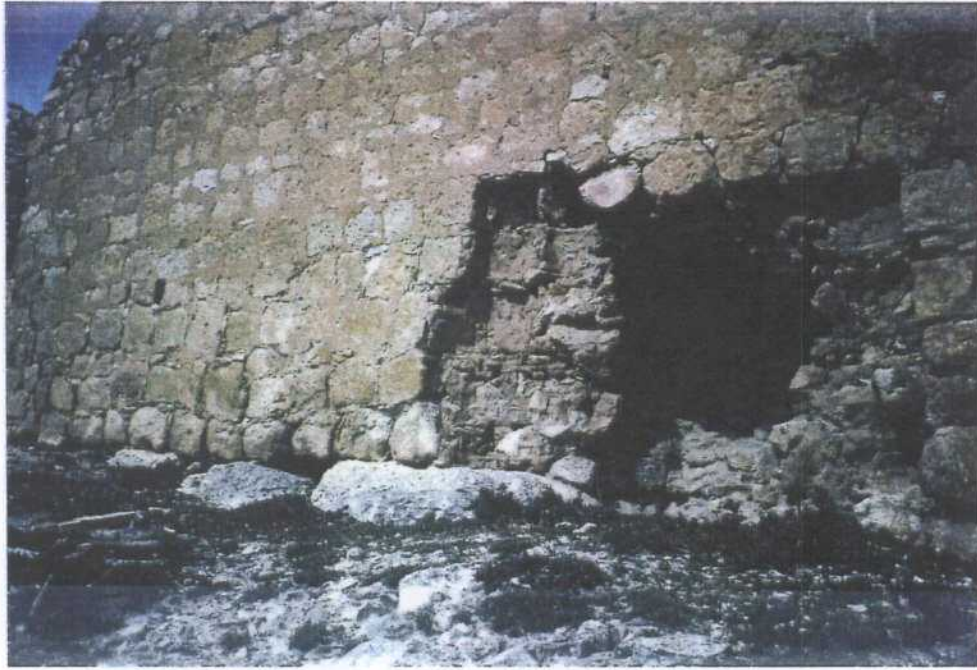
**FOTO 5**  
**Degradación de la fábrica del Castillo**

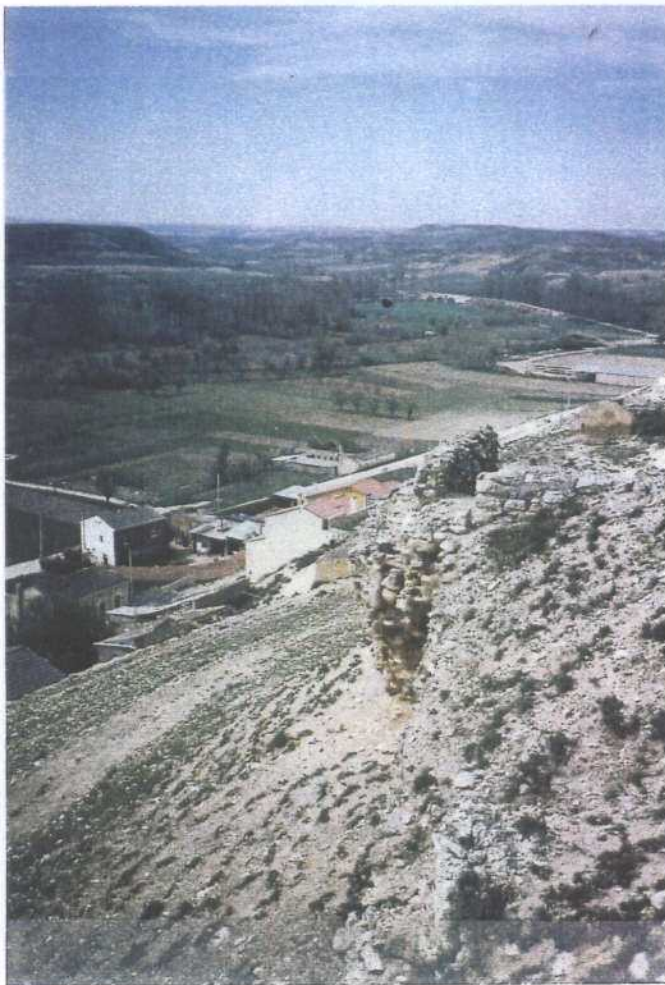
**Foto 6: Fábrica del Castillo**  
**altamente degradada**  
**e inestable.**

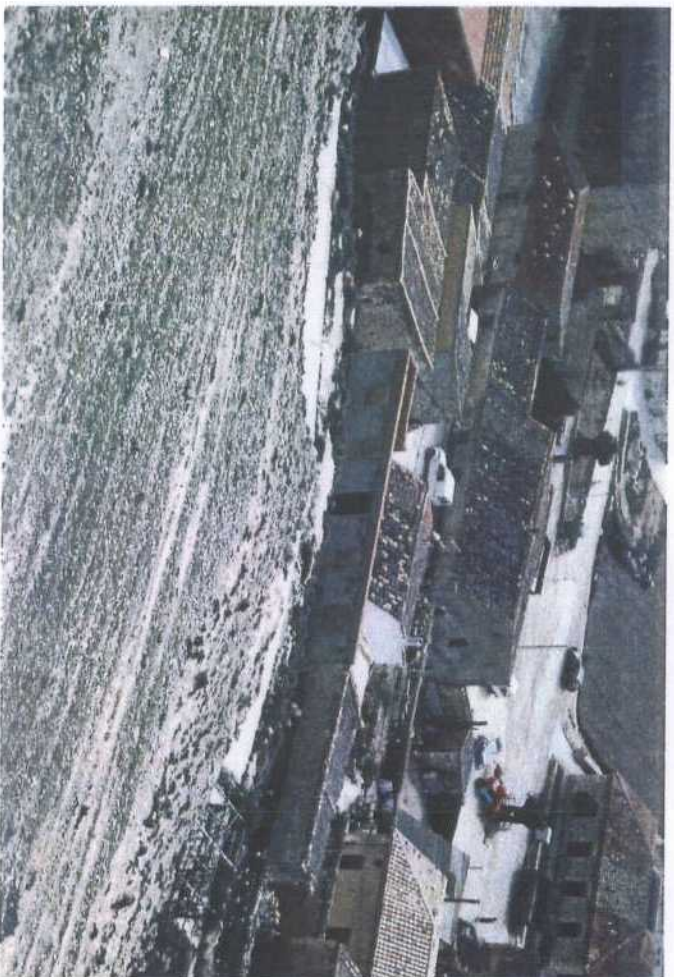
La observación de la zona, pone de relieve que hay sillares de las ruinas, generalmente de un peso menor de 25 Kg., que han caído rodando por la elevada pendiente hasta dar contra las paredes de alguna de las casas expuestas.

**FOTO 7**  
Casas expuestas a desprendimientos de las ruinas del Castillo.  
Obsérvese los sillares que han llegado hasta las paredes.

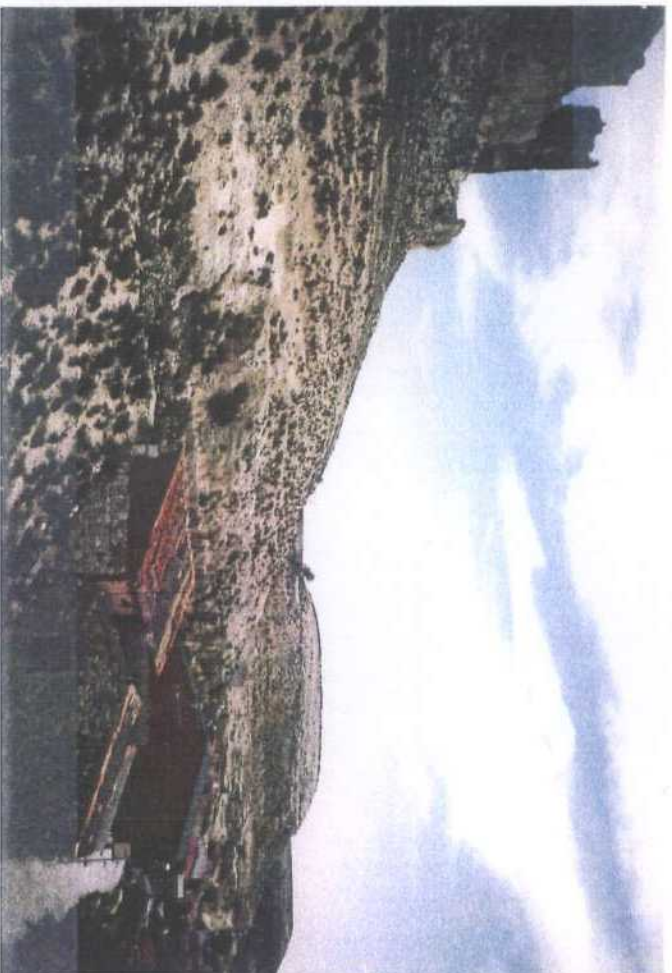
**FOTO 8**  
La alta pendiente de la cuesta, superior a los 20°, favorece  
el desplazamiento de los sillares desprendidos.

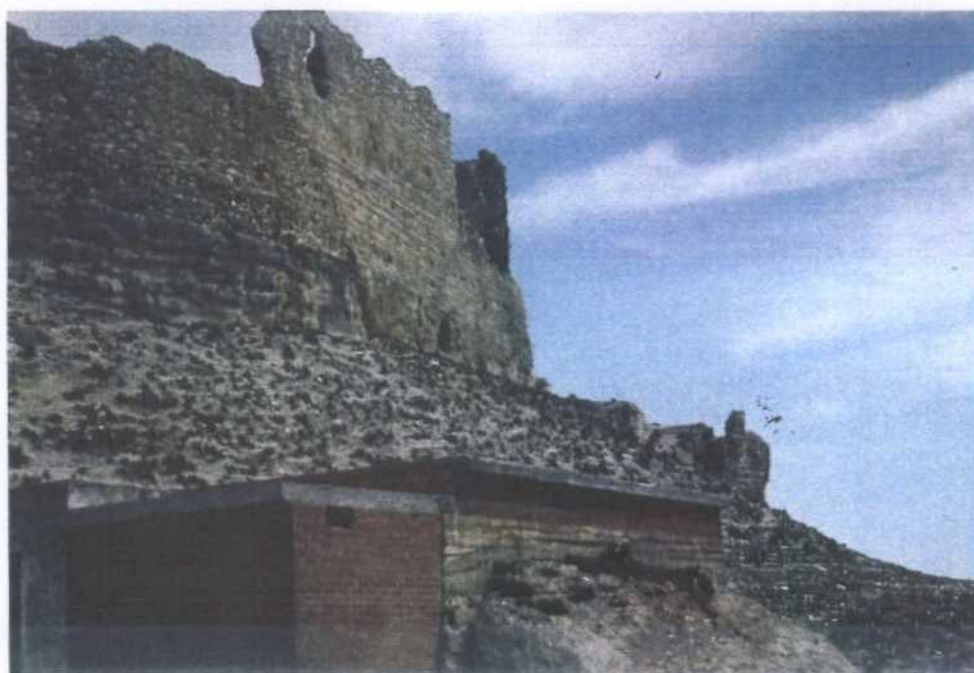
**FOTO 9**  
El Depósito de Aguas es otro elemento  
expuesto a riesgo.

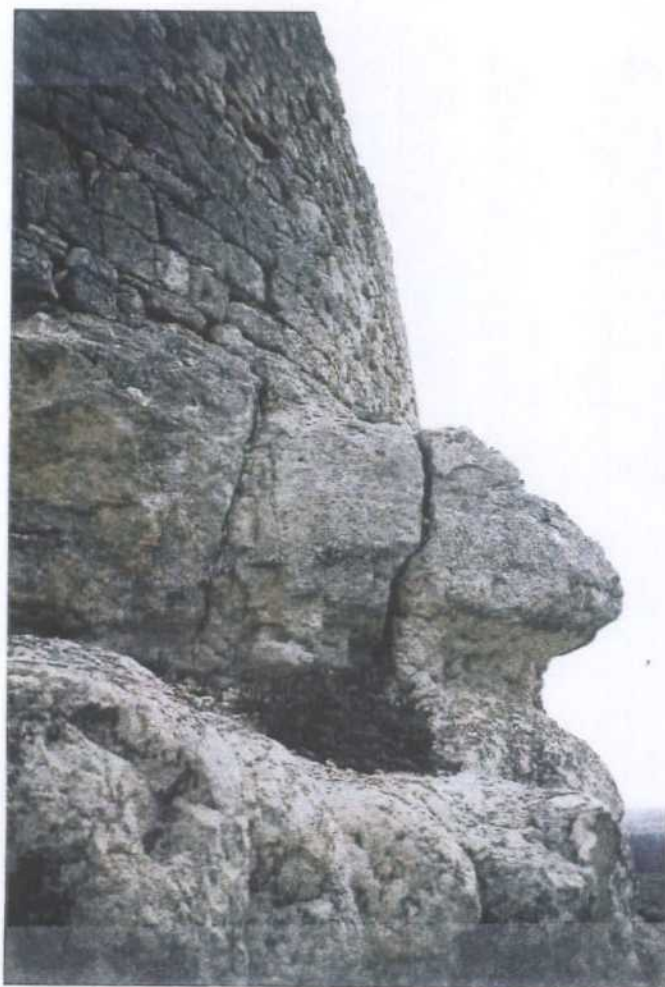
En la zona más occidental del Castillo, tal y cómo puede apreciarse en la Foto 10, existen fracturas en la roca caliza de cimientado de los muros.

**Foto 10:** La debilidad del terreno  
de cimentación en la  
zona más occidental,  
factor de inestabilidad.

- a) La consolidación de las zonas debilitadas de la roca de cimentación.
- b) La consolidación estructural de los paredones existentes.
- c) En ausencia de lo anterior, la construcción de una pantalla flexible que protegiera a las casas expuestas, con una altura mínima de 2.5 m. y una longitud de 135 m., con postes cada 5 m., cuyo costo unitario sería de 65.000 pta/m., y total de 8.775.000 pta, al que habría que añadir el de la pista de acceso, que puede estimarse en 1.500.000 pta.

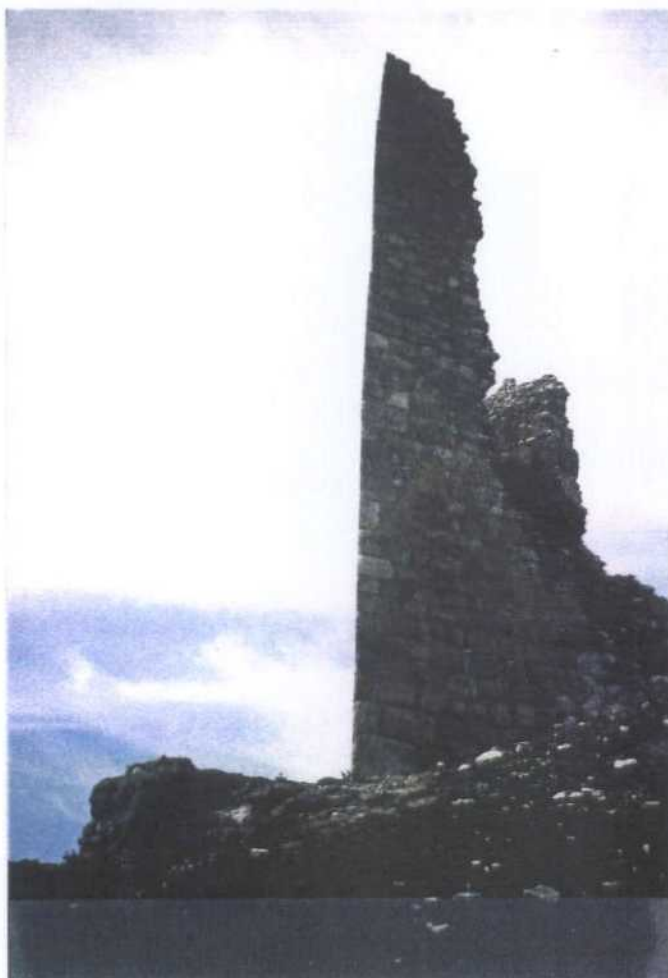
**Foto 11: Ruinas del Torreón**

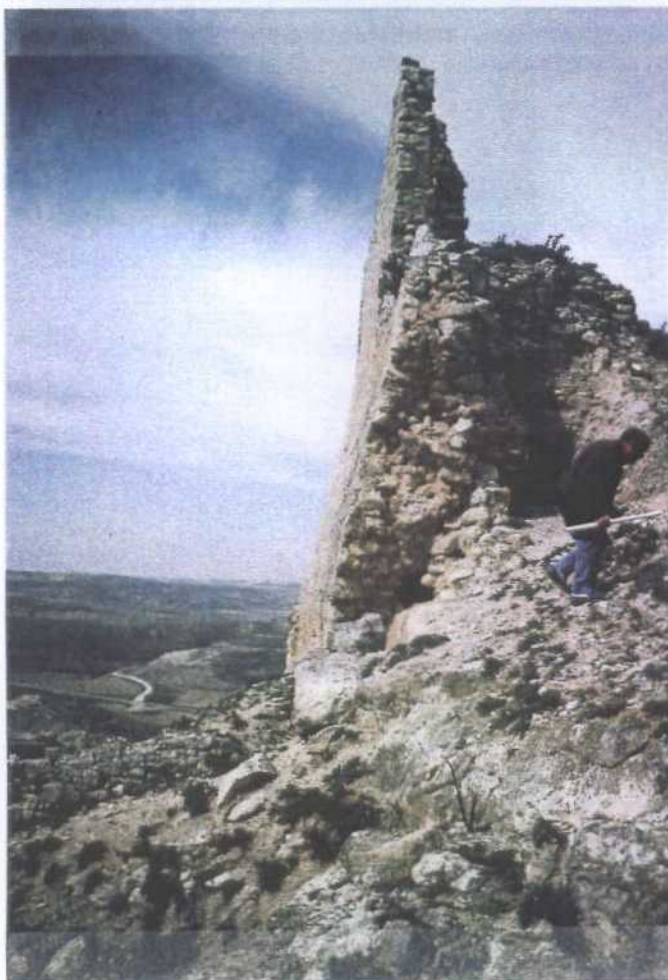
La consistencia estructural de los paredones que aun quedan en pie es pobre, ya que su núcleo está constituido por una mezcla de tierra y piedras. Por otra parte, el alejamiento de la vertical de uno de los paredones, es claro, así como los desprendimientos de sillares en la zona externa que evidencia alguna de las fotografías.

Se trata de un proceso activo y en que aumenta progresivamente la inestabilidad.

**Foto 12: La precaria estabilidad de las ruinas, un factor de inestabilidad.**
