**ESTUDIO DE RIESGOS GEOLOGICOS INDUCIDOS
POR DESPRENDIMIENTOS EN LA LOCALIDAD DE
GARGALLO (TERUEL).**

El INSTITUTO TECNOLOGICO GEOMINERO DE ESPAÑA (I.T.G.E.) ha realizado, con la colaboración de GEONOC, S.A. un estudio sobre el riesgo de desprendimientos en un cerro al pie del cual se localiza el municipio de Gargallo (Teruel).

Madrid, Agosto 1.989.-

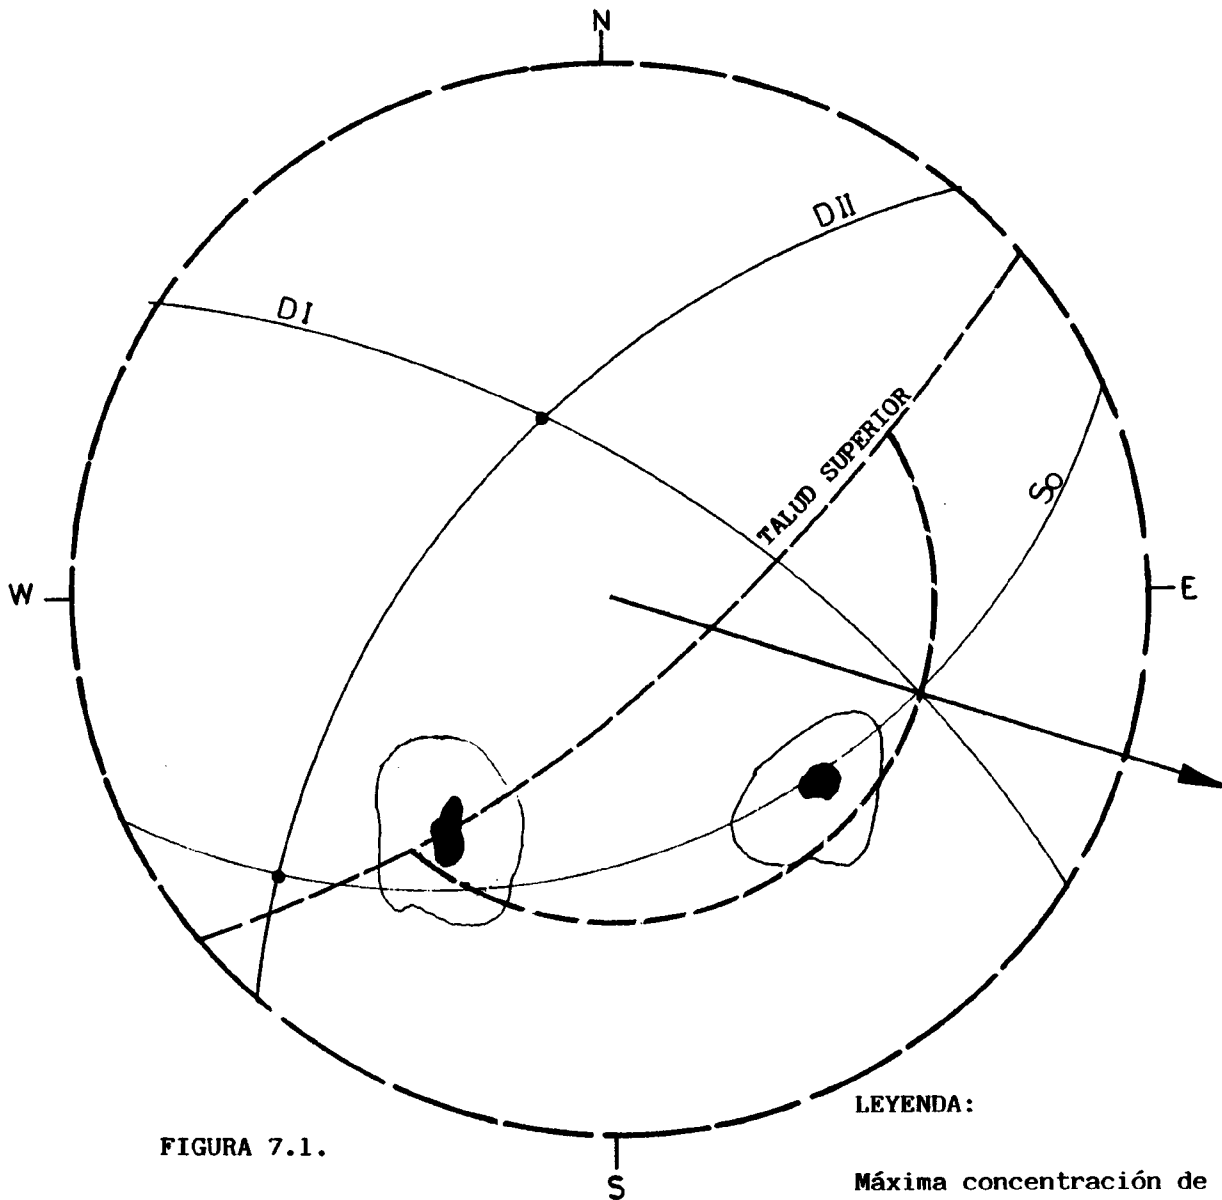
FIGURA 7.1.

En la figura 7.1. aparecen representados los planos cuyos po los dan máximos de densidad, que se han denominado DI, DII y So que corresponden respectivamente a las familias de diaclasas I y II y a los planos de estratificación respectivamente. Así mismo se ha representado la orientación del plano del talud de cabecera.

Se comprueba que queda asegurada la estabilidad de las cuñas determinadas por los planos DI-DII y DII-So ya que no cumplen la condición geométrica y cinemática de que su línea de intersección sea exterior a la proyección del círculo máximo que define la dirección e inclinación del talud libre.

Las cuñas determinadas por la intersección de los planos DI-So cumplen la condición antedicha marcando su línea de intersección una dirección ESE.

El valor $FS = 1,7$ indica que en el caso de talud seco las cuñas formadas por los planos So-DI son estables.

Los escasos antecedentes de desprendimientos recientes en el talud vienen a confirmar lo anteriormente reseñado, pero estos podrán producirse cuando la ladera se encuentre en condiciones de fuertes presiones intersticiales, coincidiendo con periodos de precipitaciones importantes, o en épocas de intensas heladas. En estas condiciones, las cuñas que parten del talud superior caen desde una altura inferior a 6 m. sobre la superficie alomada de la ladera en la zona alta (ver Panorámica n.º 1) quedando sobre la misma en equilibrio más o menos inestable. La escasa altura del talud de coronación sobre la superficie inclinada inferior condiciona el que los bloques no consigan adquirir la suficiente energía cinética como para rodar por la ladera, en cuyo caso seguirían una línea cuya trayectoria más probable sería aproximadamente SSE.

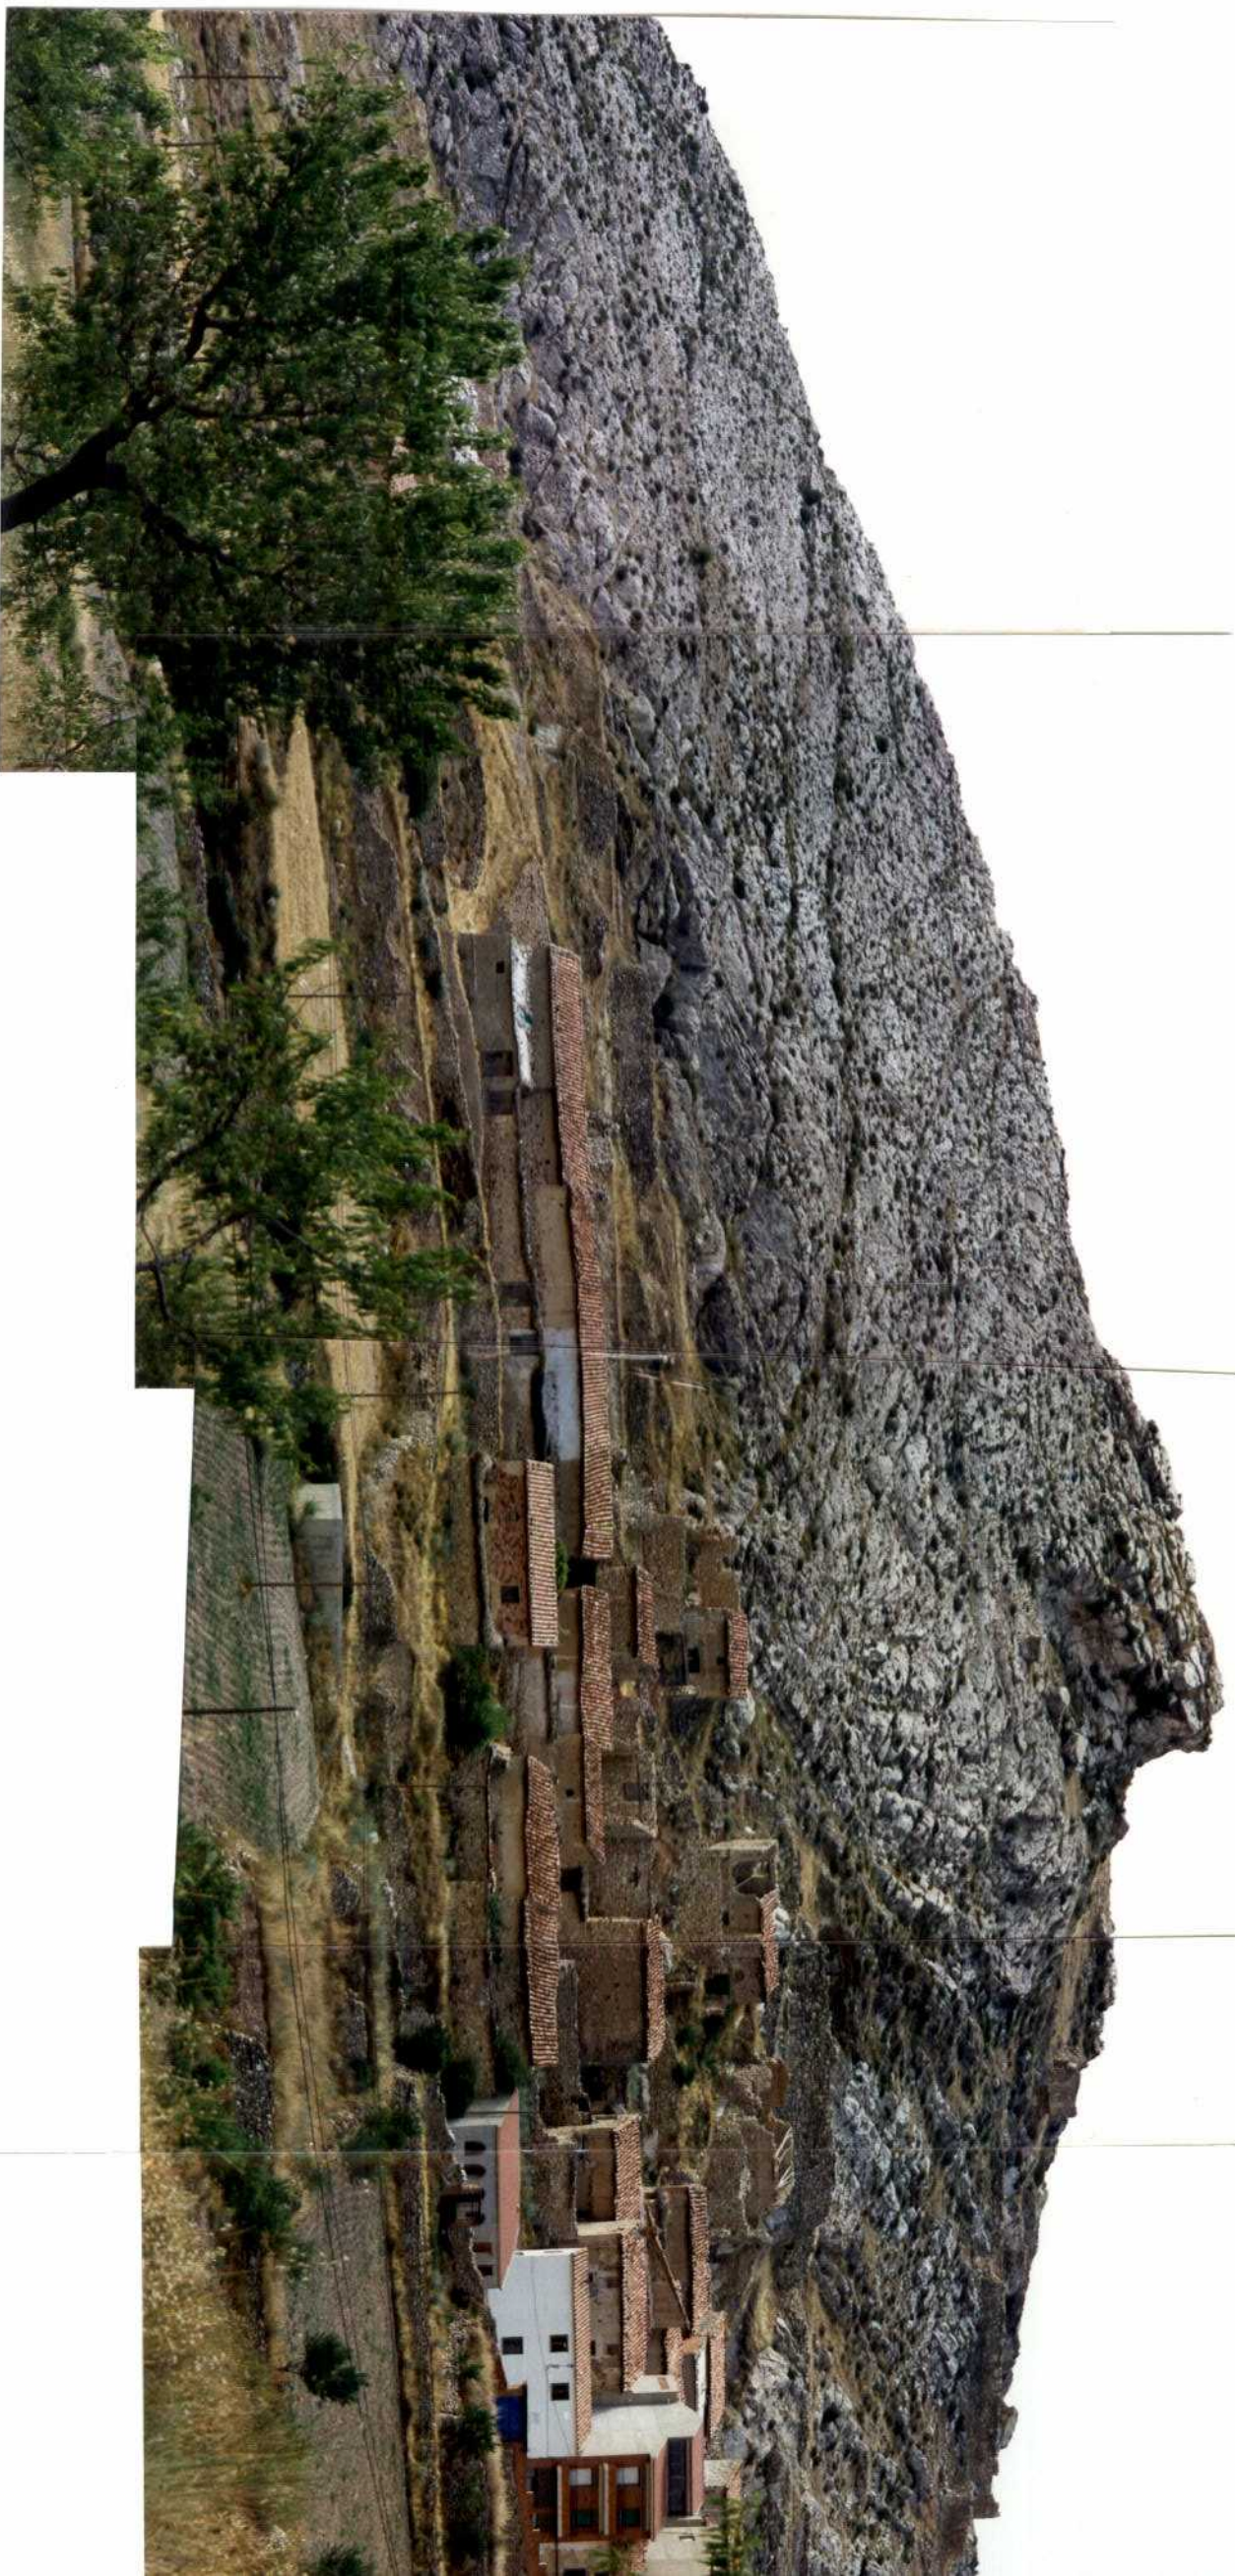
PANORAMICA N.º 1.

Como puede observarse en la Panorámica 1 en esta zona alta del macizo existe un pequeño talud de unos 6 metros de altura máxima que decrece en el sentido de la pendiente general de la ladera; la cara libre de este talud tiene una dirección aproximadamente N 50 E y una marcada inclinación de unos 70°-75° SE.

Al pie de este pequeño talud se han ido acumulando los bloques desprendidos, entre los que se encuentran los que han sido recalzados.

En la Panorámica 1 y en las fotografías de los Anexos puede observarse como toda la ladera se encuentra totalmente desprovista de vegetación arbórea, presentando únicamente una pobre vegetación arbustiva y de matorral bajo, muchas veces con sus raíces armando en los planos de discontinuidad de la roca.

Vista general del promontorio desde el SE. Obsérvese la disposición del mismo formando una típica "cuesta estructural". La altura desde la última línea de casas es de 55 m. La zona de coronación que forma el "crestón" de la cuesta es la que presenta los problemas de desprendimientos. Obsérvese los bloques desprendidos acumulados al pie del pequeño talud de coronación.

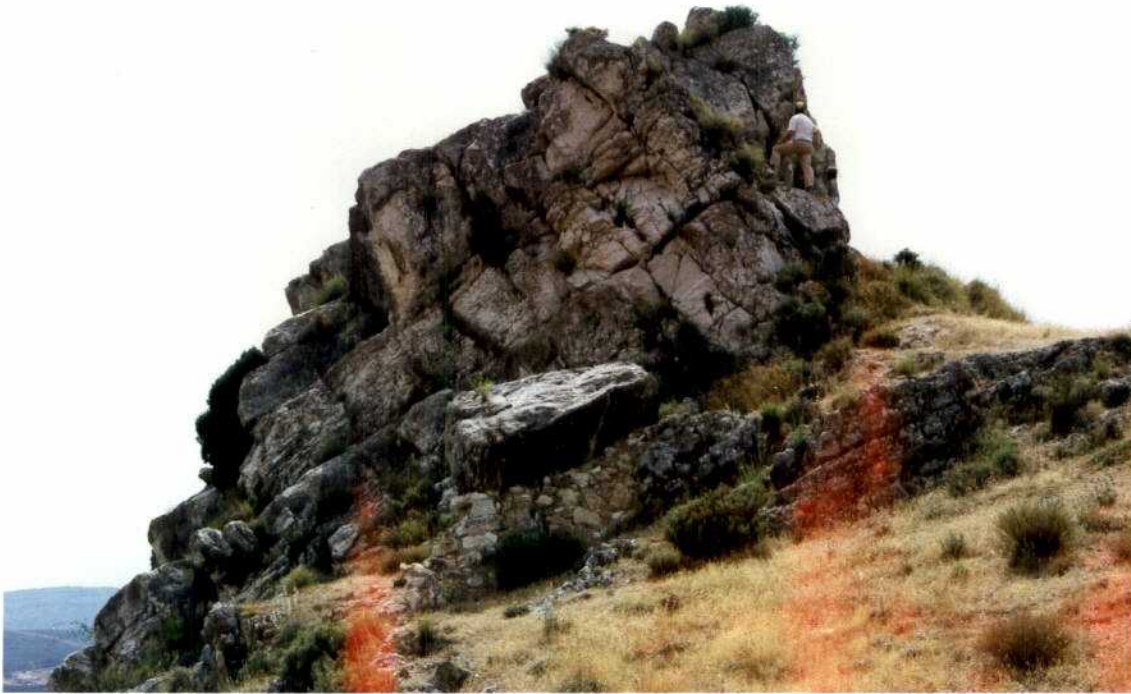
FOTOGRAFIA 1.

Vista del talud de coronación, obsérvese la superficie alomada inferior sobre la que se encuentran los bloques desprendidos. La intersección de planos de estratificación y diaclasado provoca la individualización de bloques. En primer término uno de los bloques desprendidos ha sido recalzado.

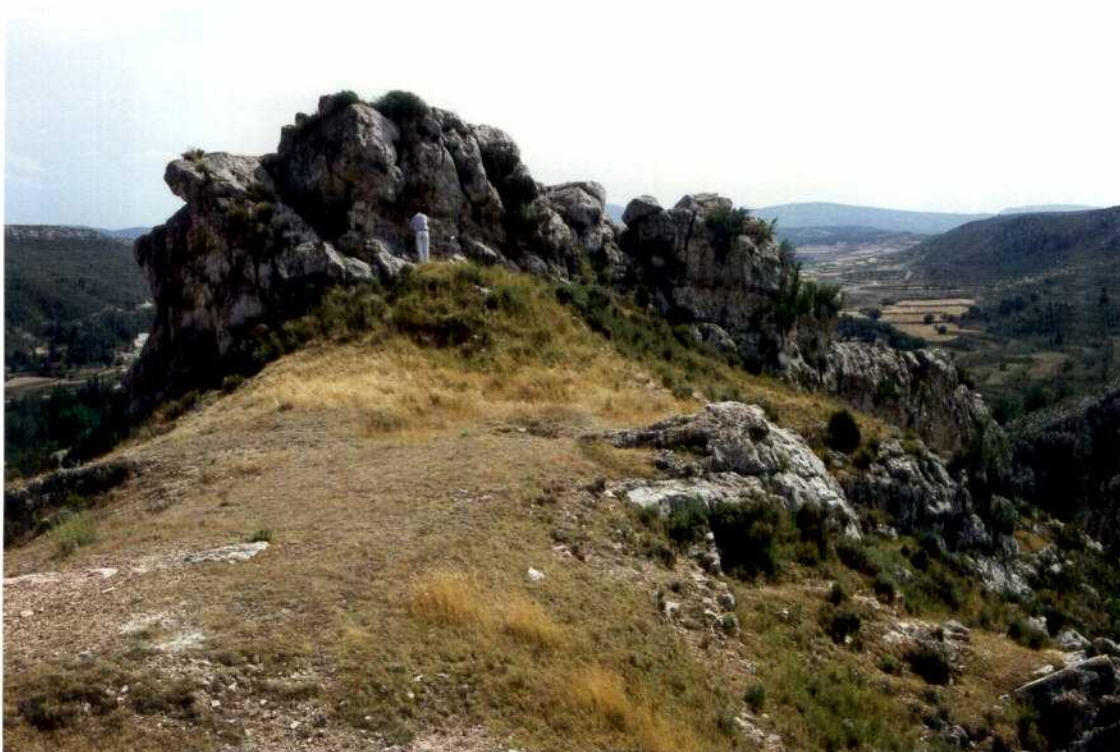
FOTOGRAFIA 2.

La misma zona que en la fotografía 1 vista desde el Norte.

Se observan algunos bloques que ya se encuentran totalmente individualizados y basculados a favor de la pendiente.

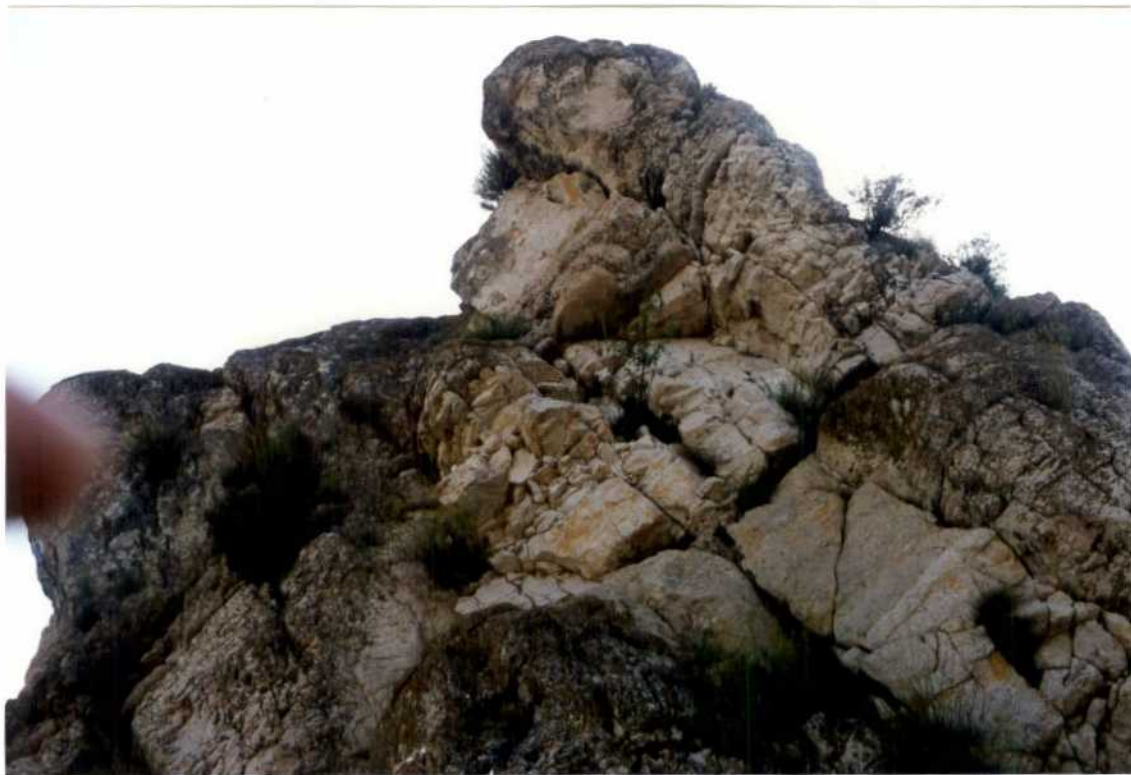
FOTOGRAFIA 3.

Detalle de la fracturación en la zona de coronación del macizo. Obsérvese como los matorrales arman sus raíces en los planos de discontinuidad. En el centro puede observarse una cuña ya desprendida.

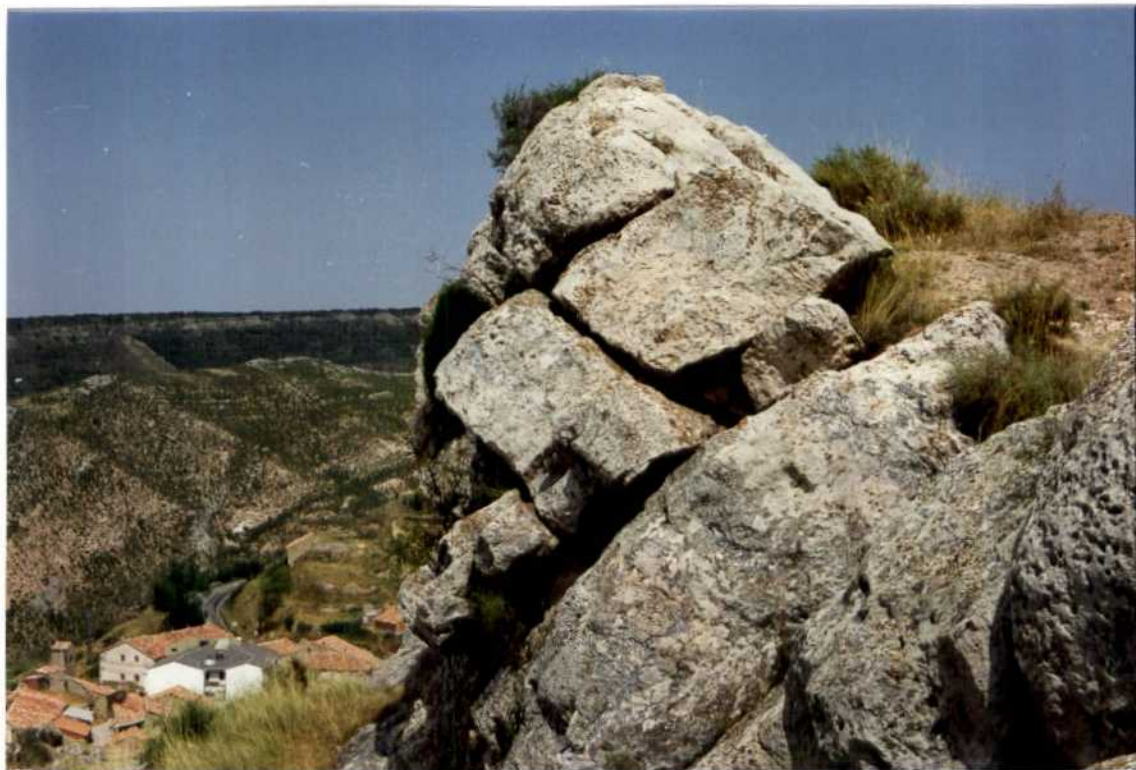
FOTOGRAFIA 4.

La gran mayoría de las discontinuidades de la zona superior aparecen abiertas entre 0,5 a 5 cm. siendo el valor más frecuente entre 1 - 2 cm. Las discontinuidades que individualizan bloques en la zona alta del macizo son las que presentan una mayor apertura a la vez que un mayor aspecto de lavado, y trazas de desplazamiento por esfuerzo cortante y movimientos debidos a tracción (ver fotografía n.º 4).

Aspecto que presenta el macizo en coronación.

Las fisuras aparecen abiertas y sin rellenos. A la derecha un detalle de la gran porosidad de la roca que unida a la fracturación confiere una gran permeabilidad al macizo.

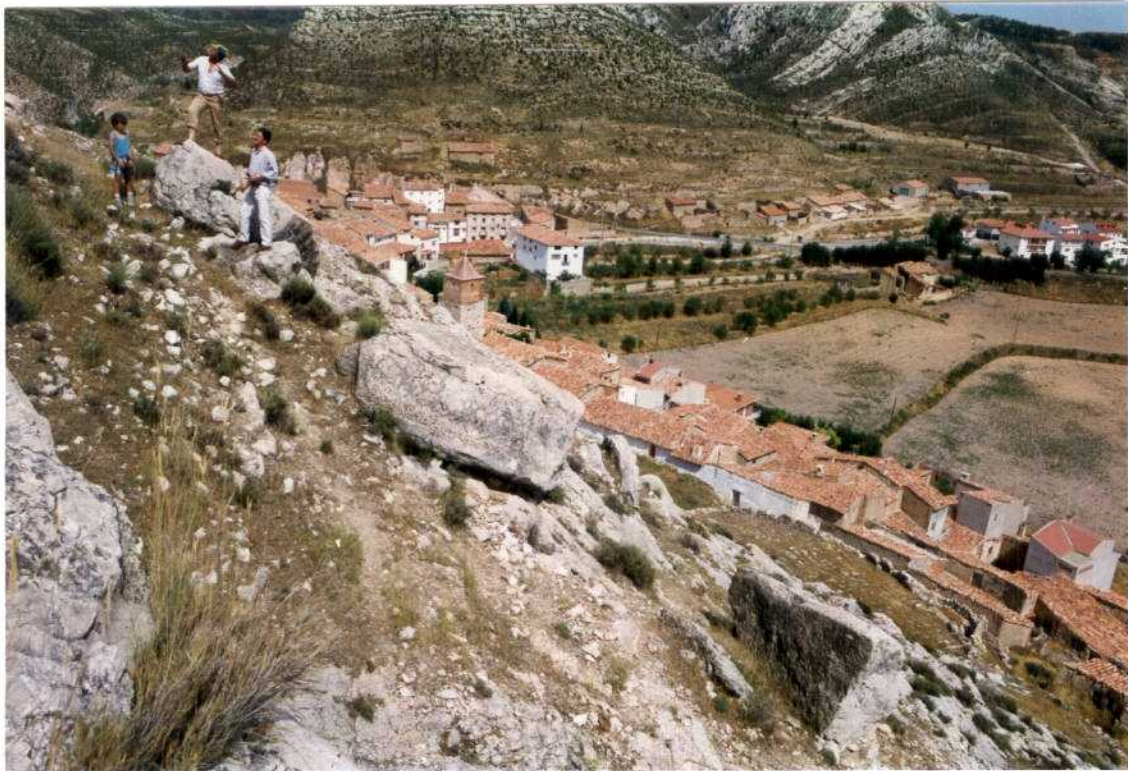
FOTOGRAFIA 5.

Vista de la ladera desde el SW. Obsérvese algunos bloques de grandes dimensiones sobre la ladera en situación inestable, así como el gran número de cantos más pequeños.

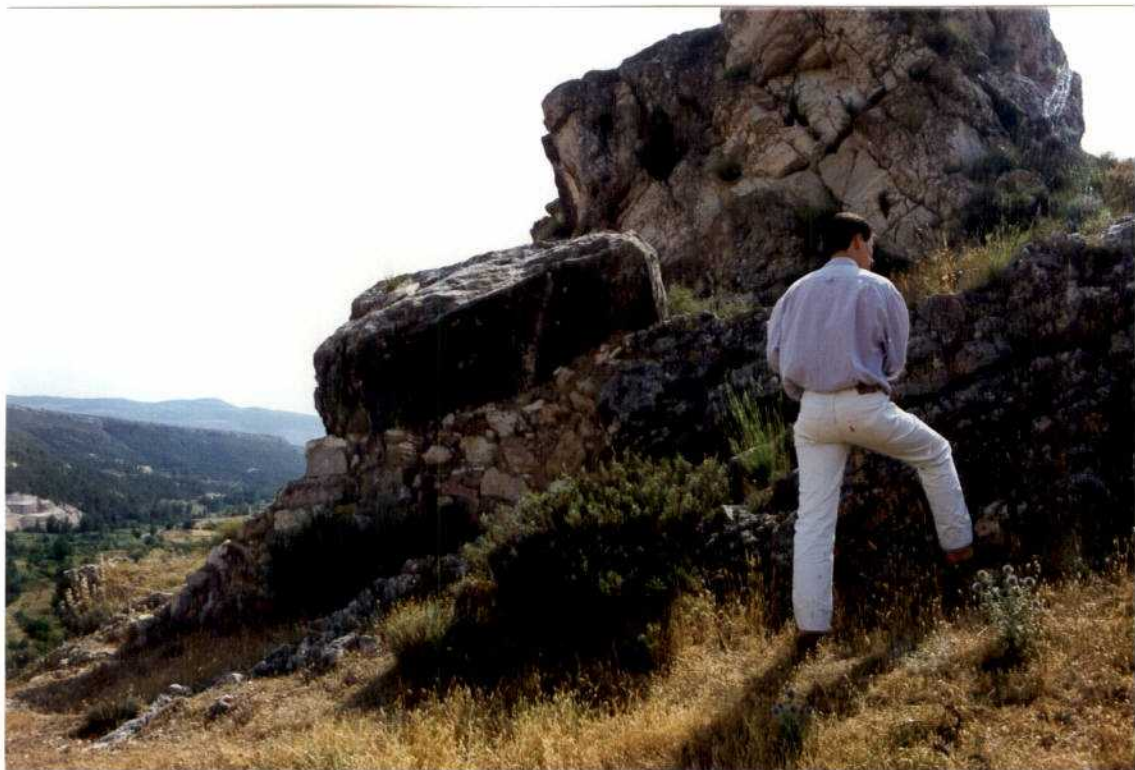
FOTOGRAFIA 6.

Detalle desde el punto NE. del bloque que se encuentra en la parte superior de la ladera. Obsérvese el recalce realizado mediante muro de mampostería.
