Instituto Tecnológico
GeoMinero de España

ESTUDIO DE RIESGOS GEOLOGICOS
POR DESPRENDIMIENTOS DE ROCAS
EN LOMO FREGENAL, VALSEQUILLO
(GRAN CANARIA)

MADRID 1990

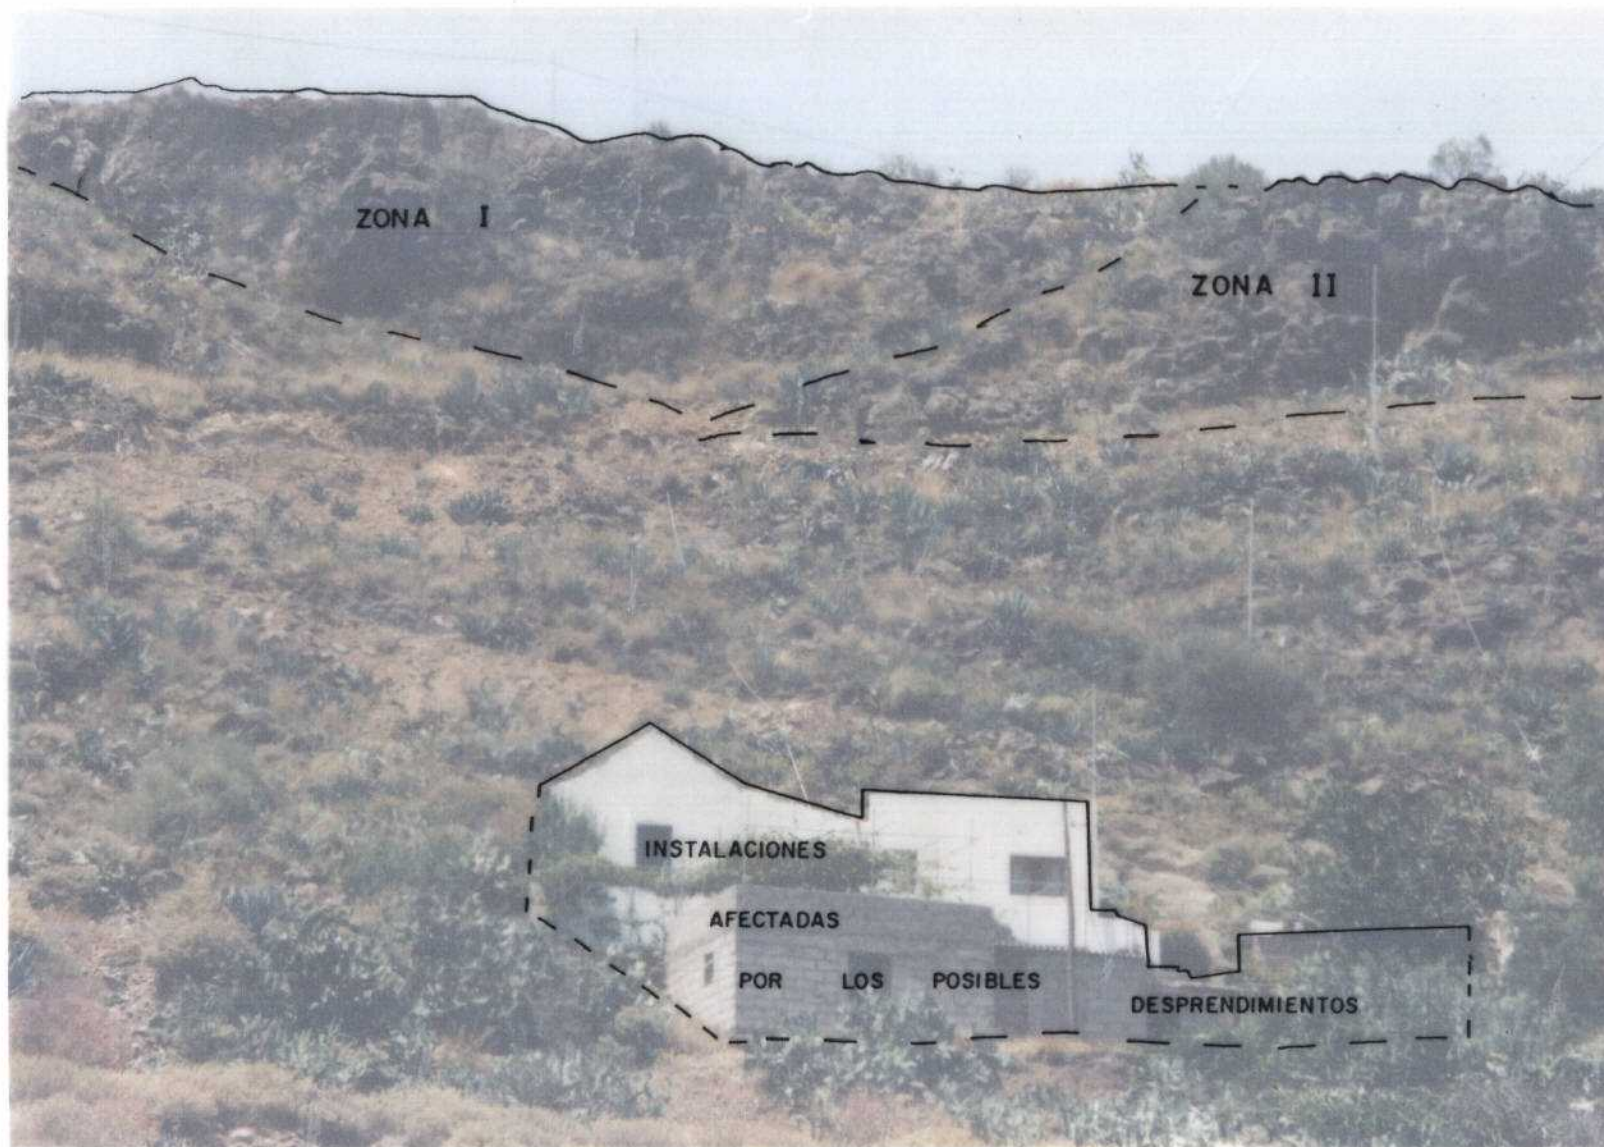
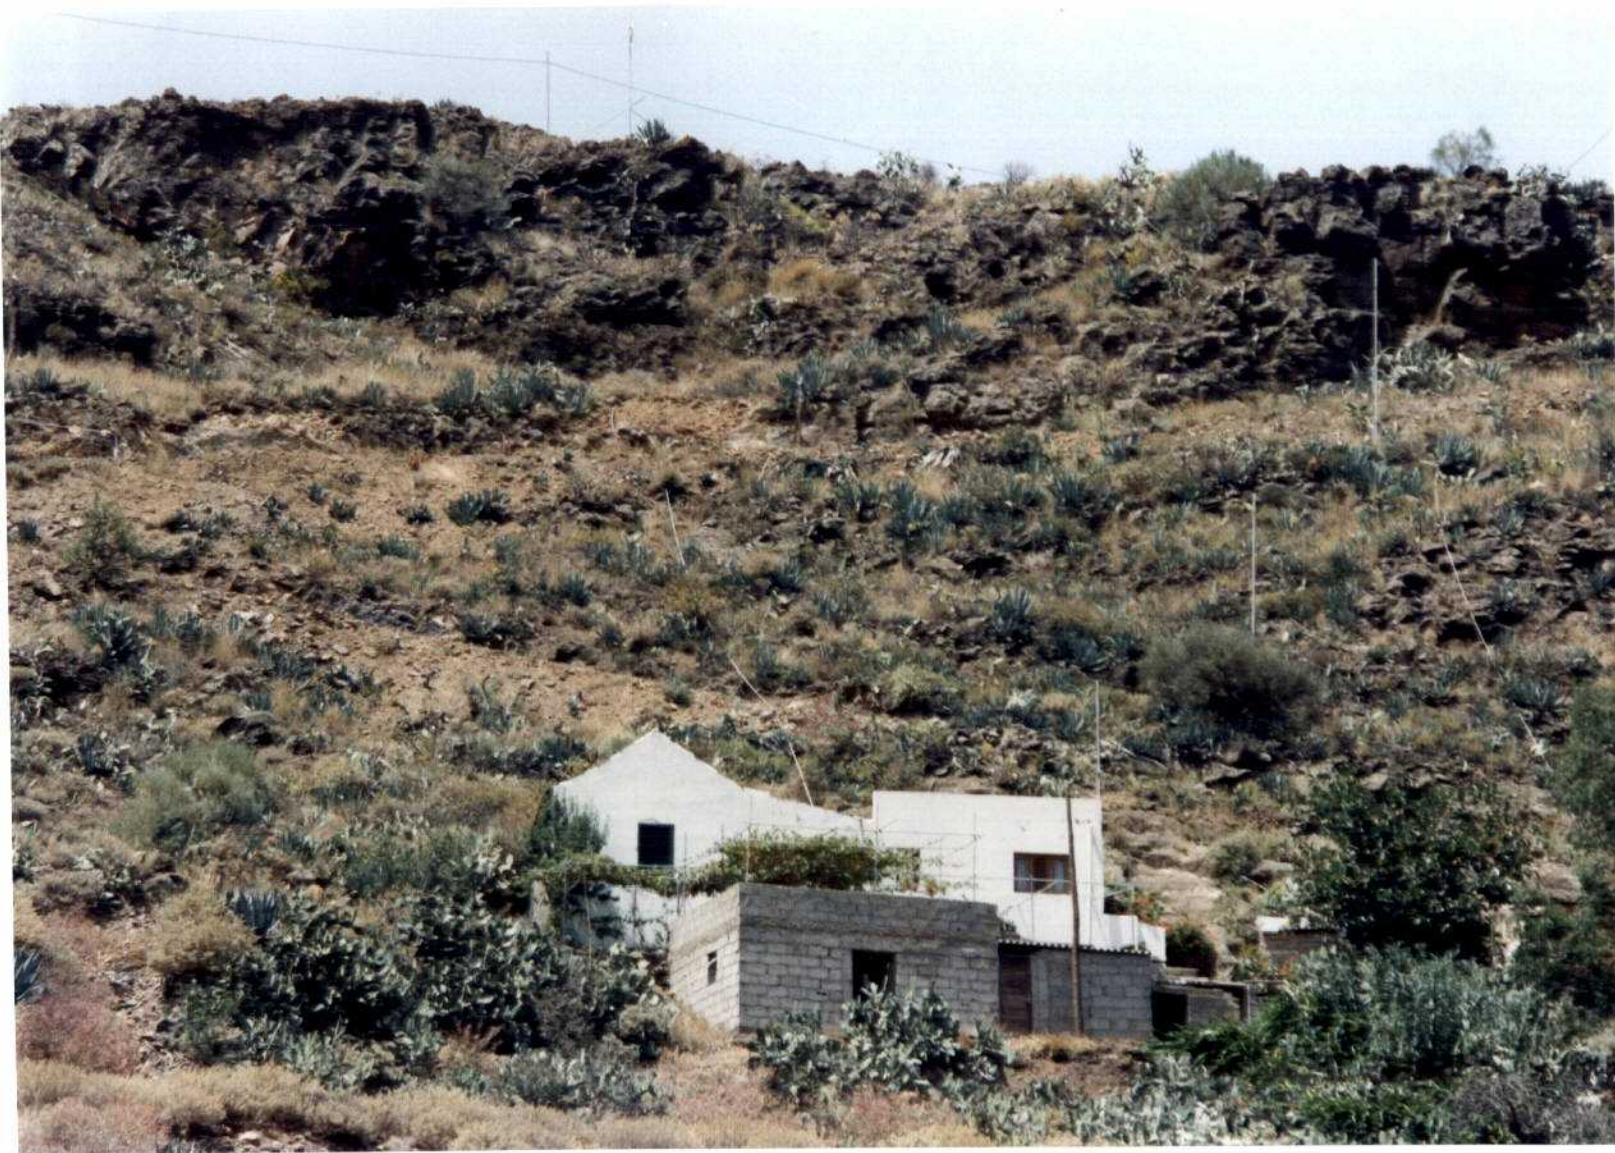
La situación de las 2 zonas puede verse en el plano I y en la fotografía 1.

FOTOGRAFIA 1: Vista de las 2 zona con bloques inestables, así como de la viviendas que podría ser afectada por los desprendimientos de roca.

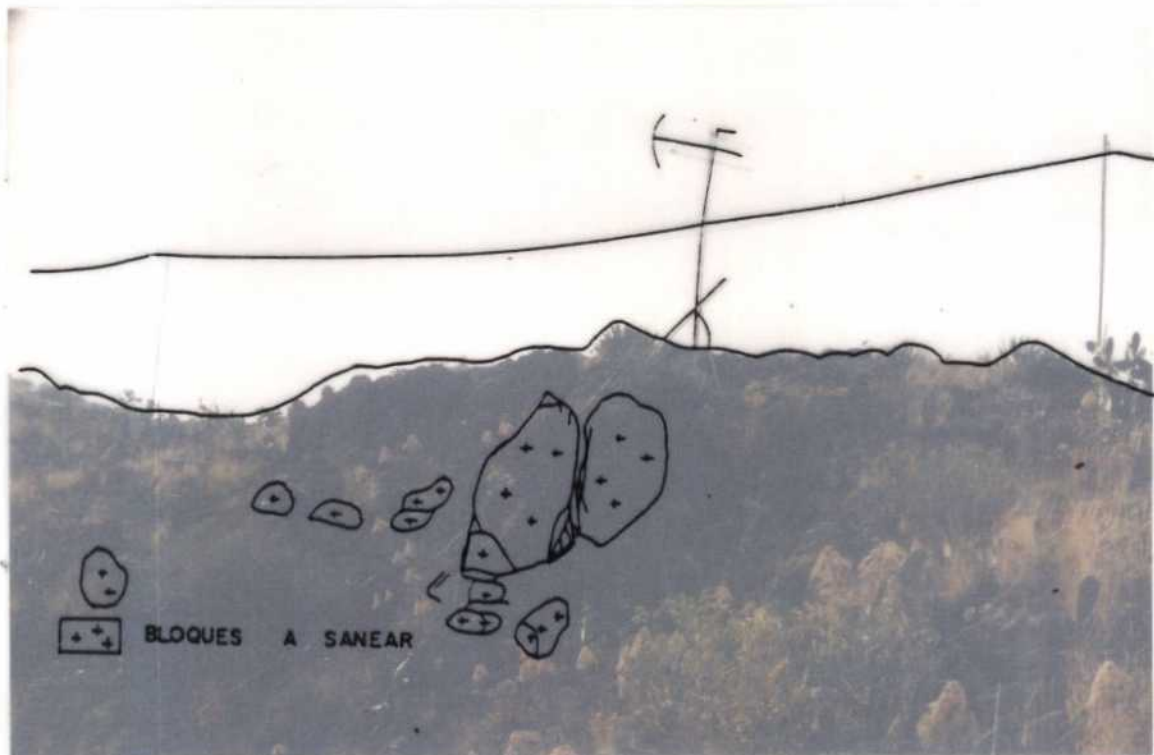
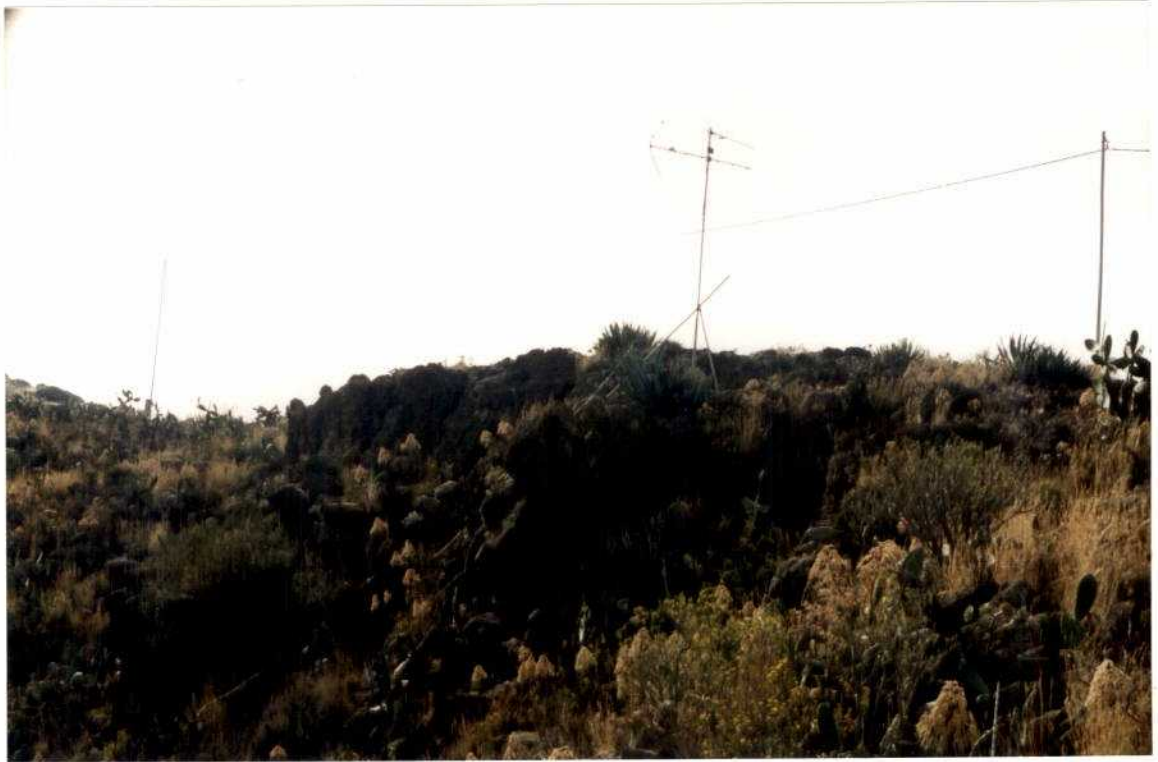
Ocupa la zona de mayor cota topográfica, en la coronación del escarpe. En ella aparecen 2 grandes bloques redondeados de 2-5 m³ individualizados, con grietas muy abiertas, cuyo pié está muy descalzado. Estos grandes bloques se apoyan sobre otros más pequeños, que están en equilibrio inestable; bastaría con que se deprendieran estos pequeños bloques para que cayeran y rodaran los otros mayores, a favor de la pendiente, ya que su forma redondeada favorece dicha rodadura.

FOTOGRAFIA 2: Vista del conjunto de bloques inestables de la zona I. En el superponible aparecen los bloques a sanear.

2. Realización de una "Barrera protectora" provisional en el camino con el fin de recoger los bloques a sanear en el escarpe.
3. Saneamiento y eliminación de los bloques inestables mediante palanquetas martillo percusor, explosivos, cementos expansivos, etc. Los bloques mayores habrá que disgregarlos en otros menores.
4. Recalces muy puntuales de bloques inestables y sellado de grietas.
5. Retirada de las protecciones de las edificaciones y de la "Barrera Protectora" provisional del camino.

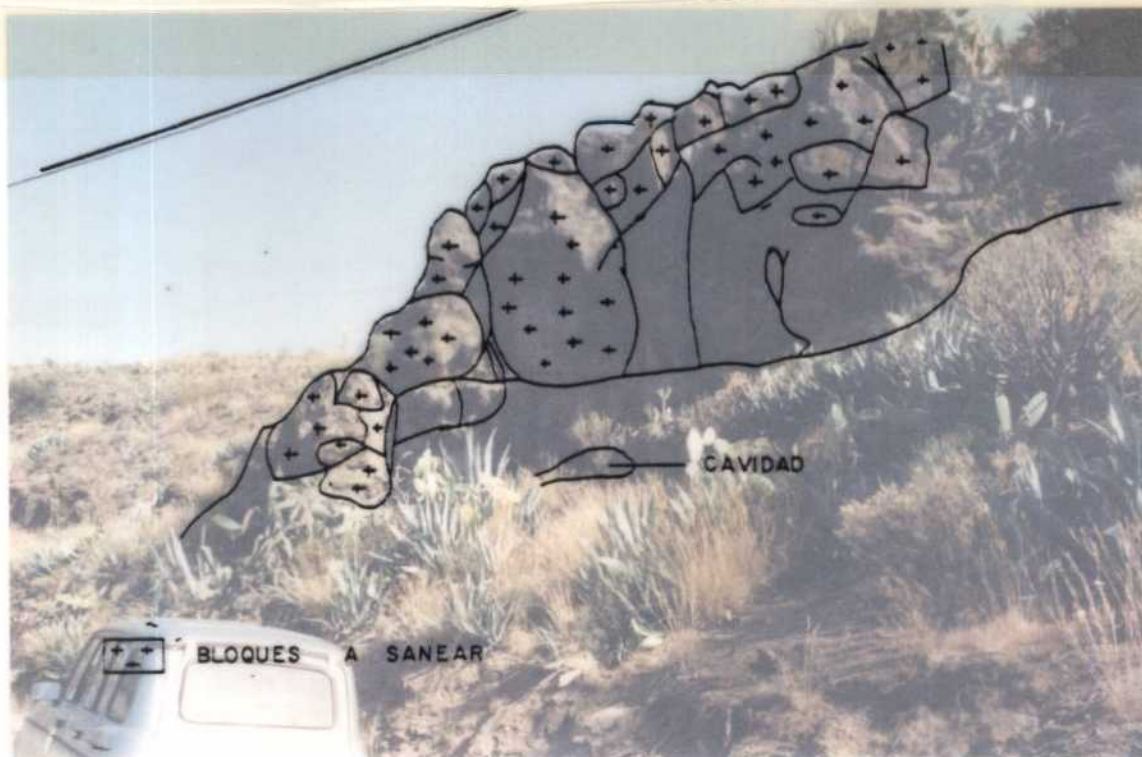
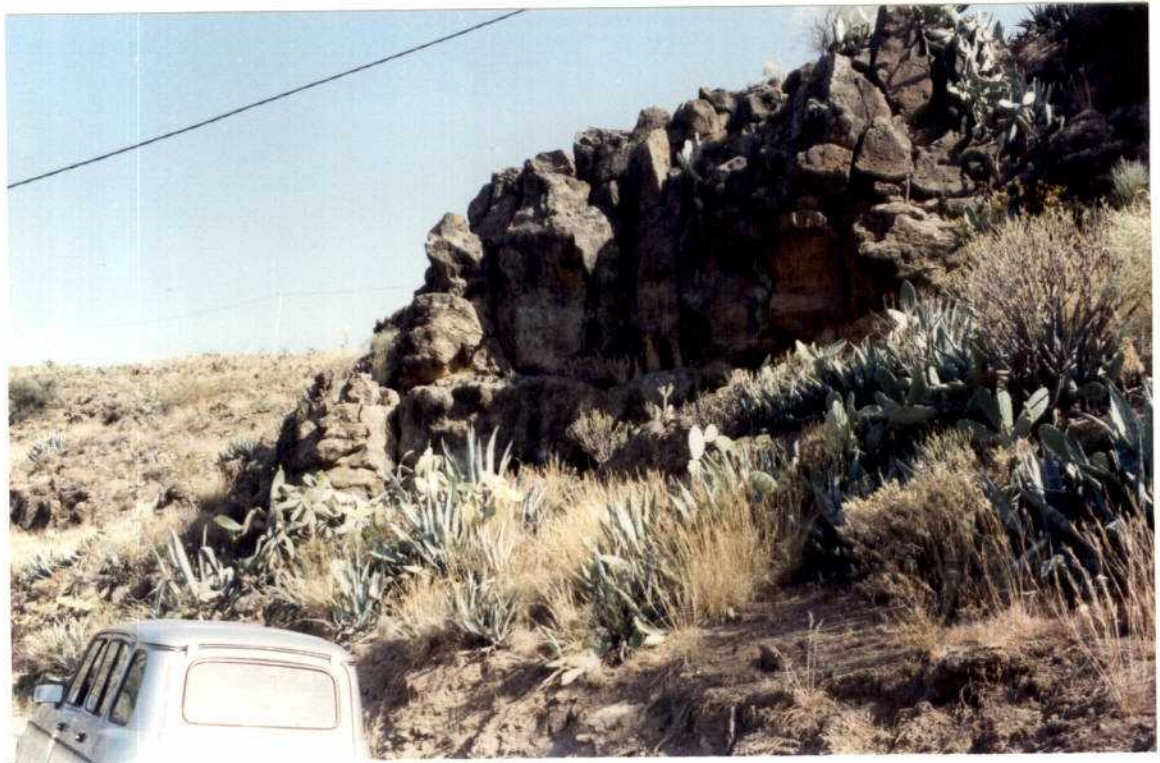
Esta zona está formada por un escarpe rocoso de 10 mts. de altura, con pendientes superiores a 60° (con varias zonas subverticales), con grietas muy abiertas fundamentalmente verticales, que individualizan bloques y lajas alargadas muy inestables, la mayoría de las cuales se han movido y/o girado a favor de la pendiente, estando actualmente en equilibrio inestable. El conjunto de bloques más inseguros se encuentran en la cresta occidental (fotografía 10), en donde aparecen varios bloques de varios metros cúbicos.

FOTOGRAFIA 3: Vista del conjunto de bloques inestables de la zona II tomada desde el camino. En el superponible aparecen los bloques a sanear.

1. Desalojo y protección de las viviendas con balas de pajas, neumáticos, etc.
2. Realización de una "Barrera protectora" provisional en el camino con el fin de recoger los bloques a sanear en el escarpe.
3. Saneamiento y eliminación de los bloques inestables mediante palanquetas martillo percusor, explosivos, cementos expansivos, etc. Los bloques mayores habrá que disgregarlos en otros menores.
4. Recalces muy puntuales de bloques inestables y sellado de grietas.
5. Retirada de las protecciones de las edificaciones y de la "Barrera Protectora" provisional del camino.

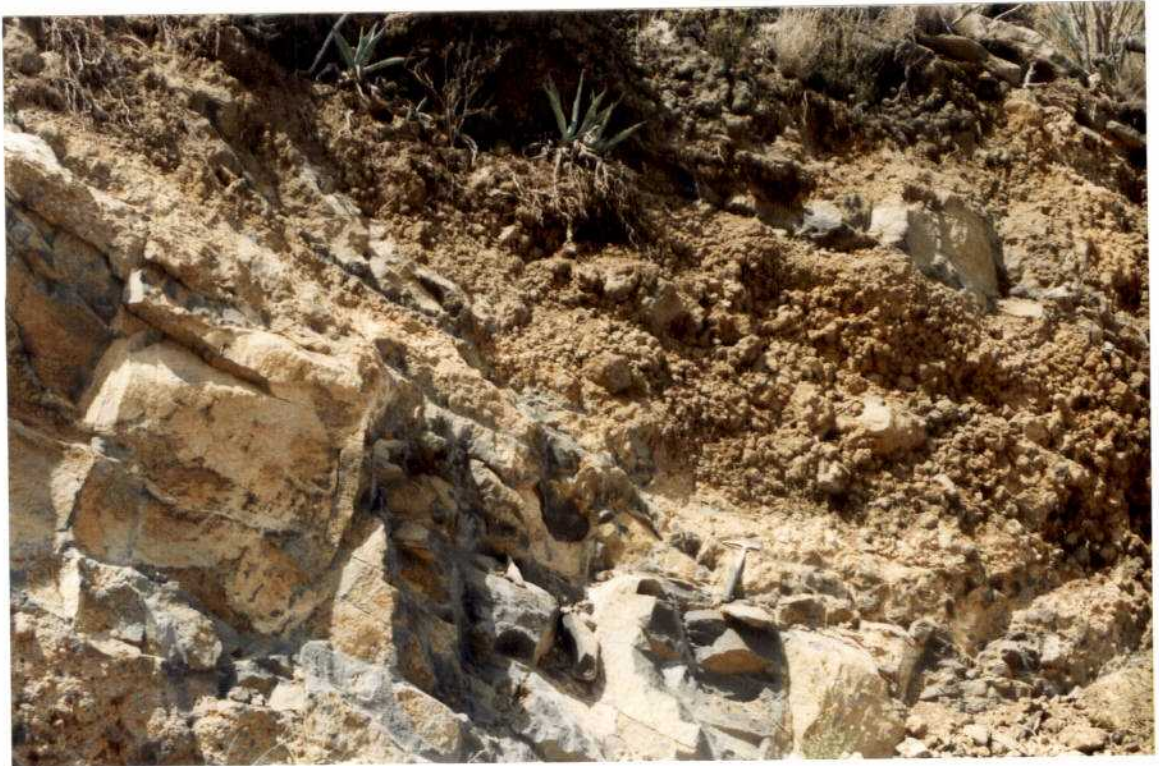
Los materiales aflorantes en Lomo Fregenal son una alternancia de coladas basálticas y depósitos piroclásticos, (fotografía 4), que aparecen buzando a favor de la pendiente.

FOTOGRAFIA 4: Detalle de colada basáltica con un nivel piroclástico en la zona superior (a techo), aflorante en la ladera.

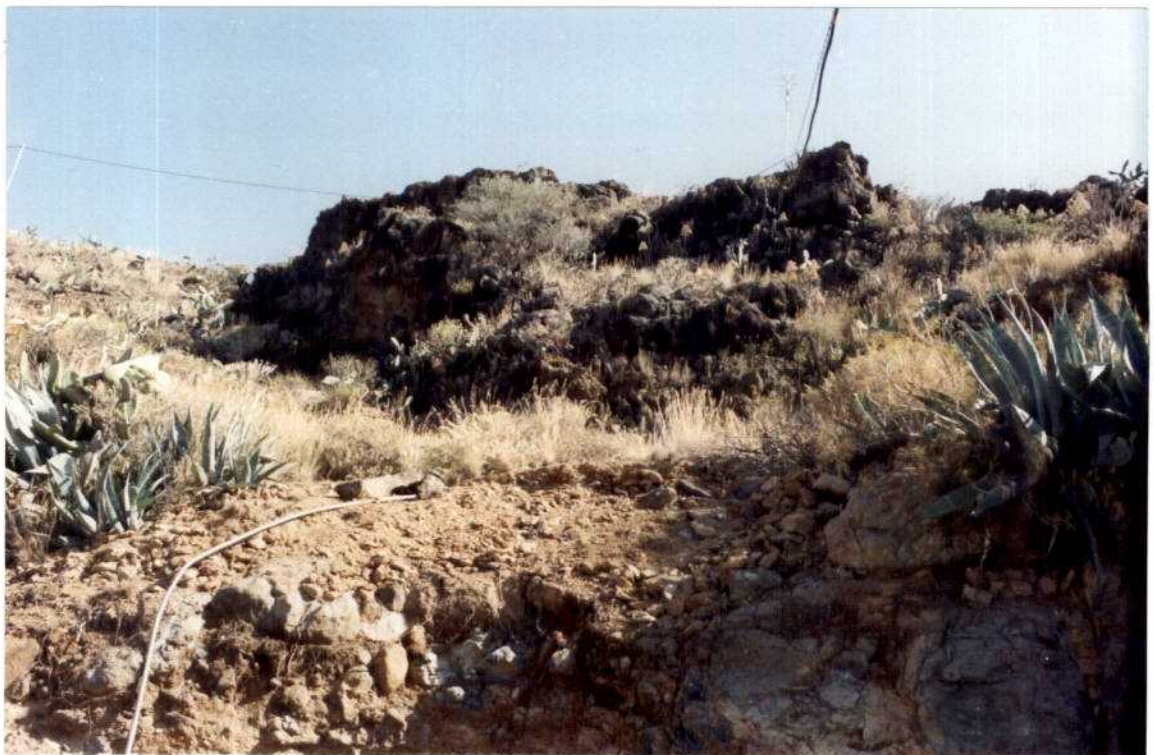
FOTOGRAFIA 5: Vista del conjunto de bloques inestables de la zona I, realizada desde el camino de acceso a las viviendas afectadas.

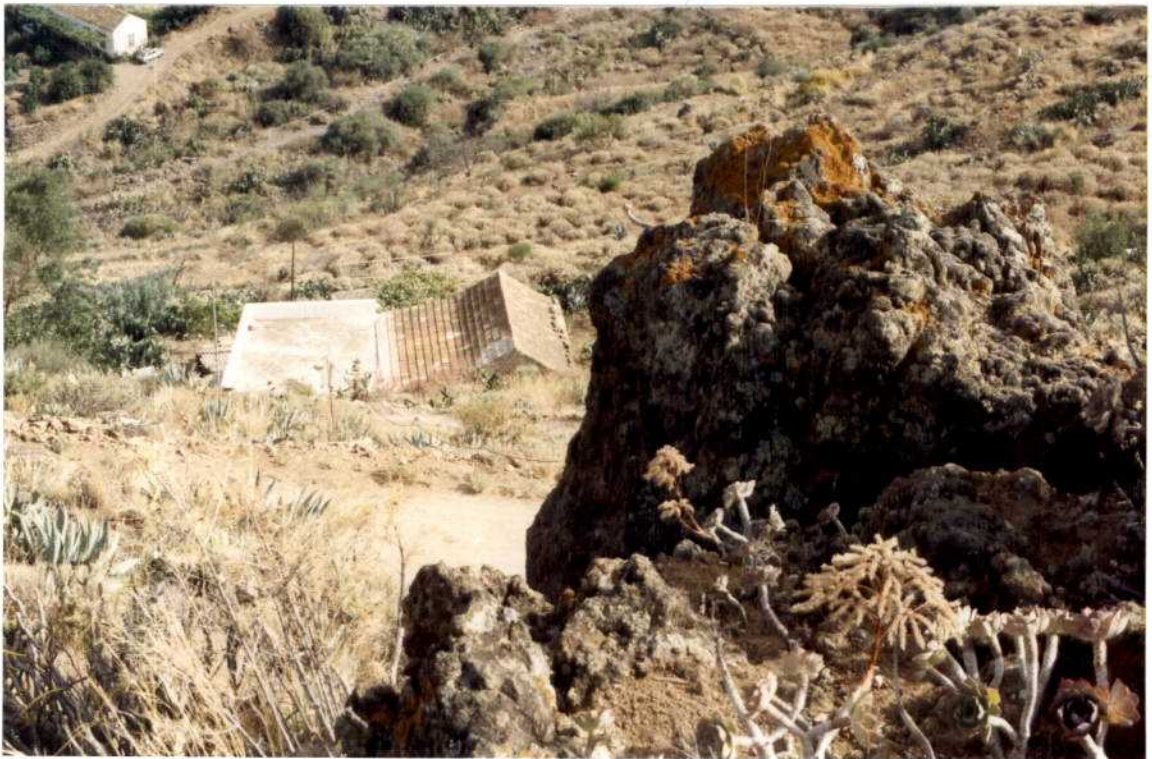
FOTOGRAFIA 6: Vista de la edificación afectada desde la coronación de la zona I.

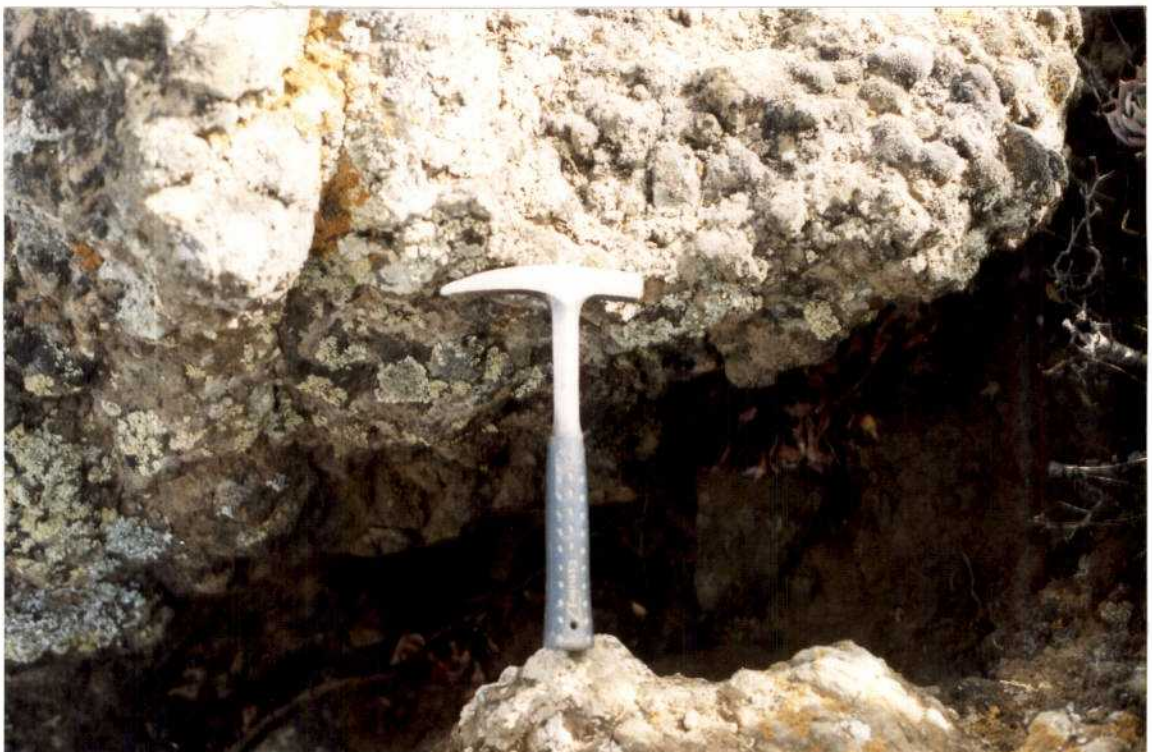
FOTOGRAFIA 7: Vista de la apertura de las grietas en la coronación de la zona I. Los bloques están en un equilibrio inestable "límite".

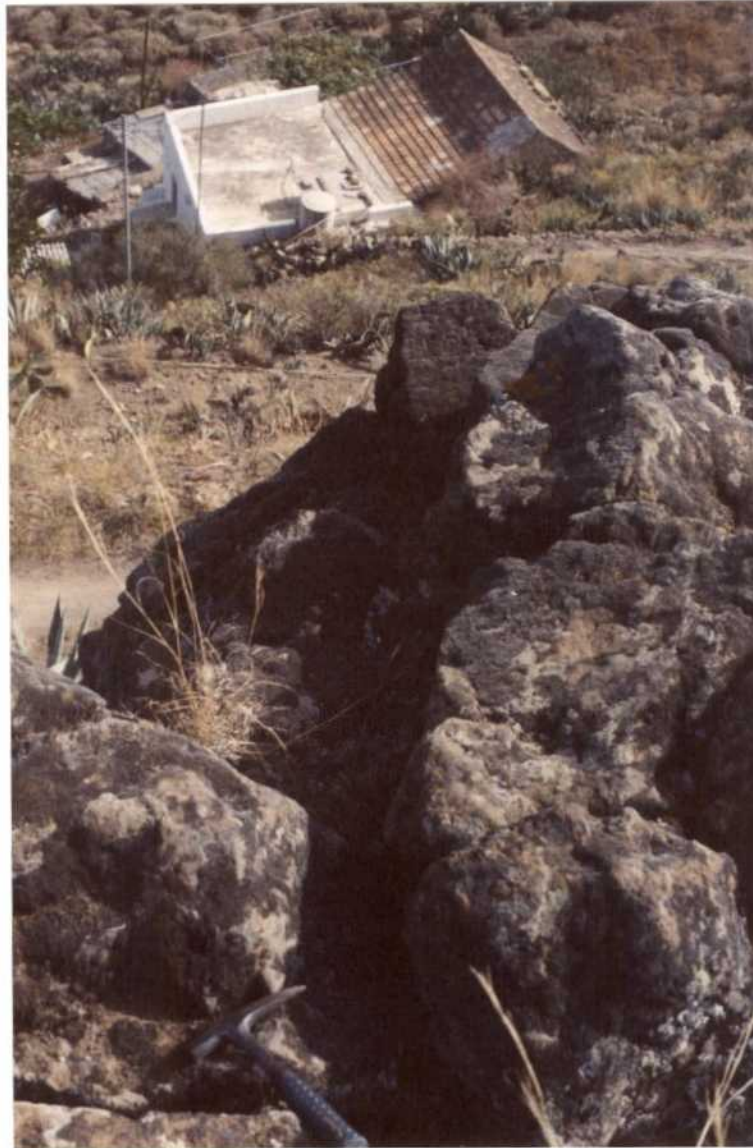
FOTOGRAFIA 8: Vista de las viviendas afectadas desde la coronación del escarpe del conjunto de bloques inestables de la zona II. Aparecen grietas y fracturas limpias y con una gran apertura, así como bloques que ya se han movido y/o girado y se encuentran en equilibrio inestable (como el de la fotografía 9).

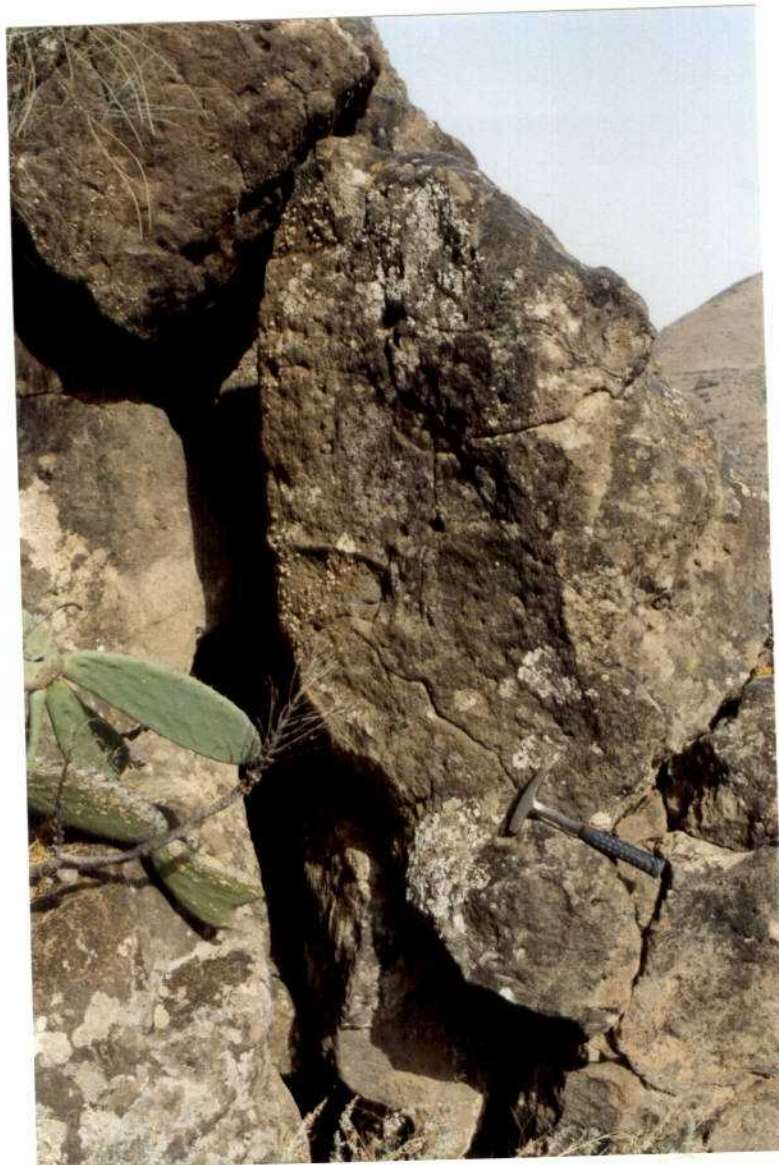
FOTOGRAFIA 9: Vista del gran bloque inestable que aparece en el sector occidental de la zona II, y que deberá sanearse urgentemente.

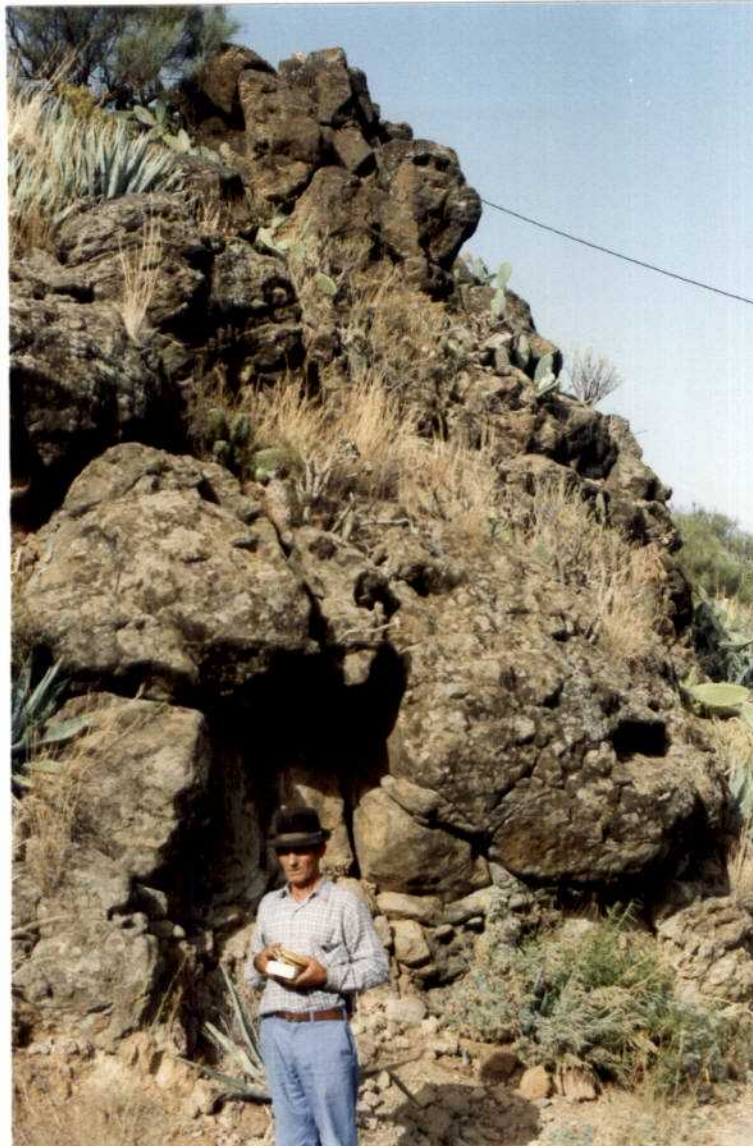
FOTOGRAFIA 10: Vista del sector occidental de la zona II, en cuya cresta aparecen los bloques más inestables, y que entrañan mayor riesgo. Deberán sanearse urgentemente.

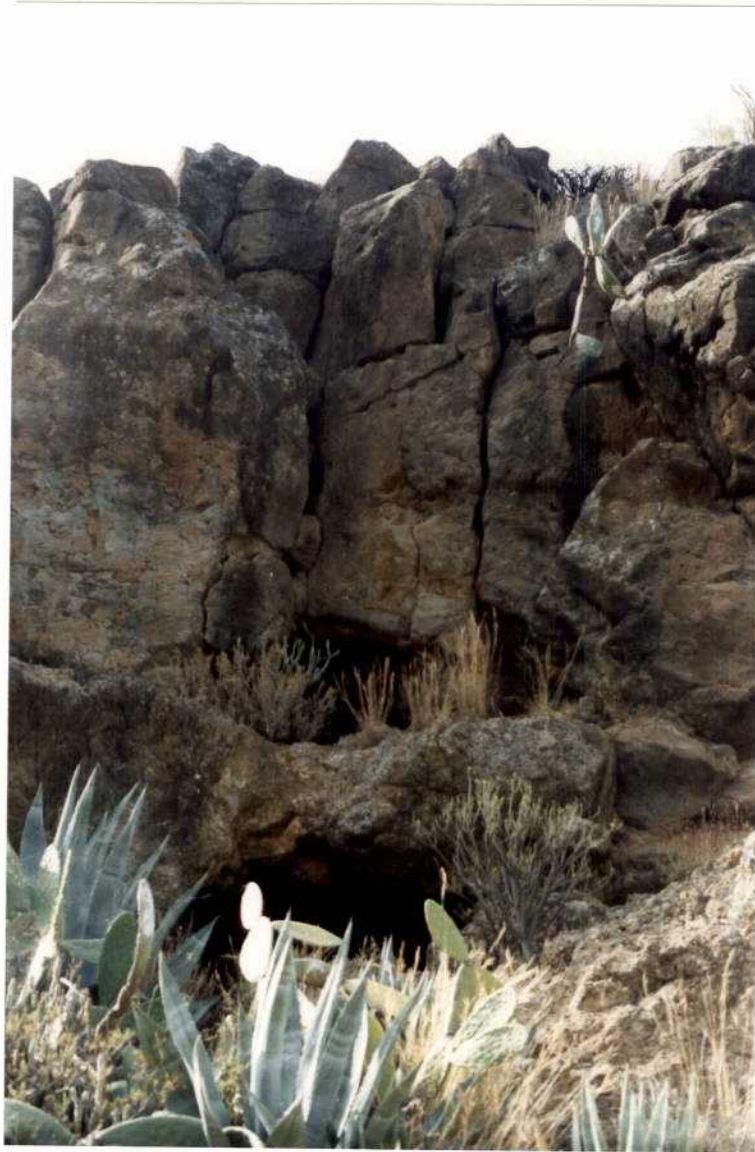
FOTOGRAFIA 11: Vista de las cavidades que aparecen en la zona II, en la parte central y baja de la fotografía.
