Instituto Tecnológico
Geomínero de España

ESTUDIO DE RIESGOS GEOLOGICOS
POR INESTABILIDAD DE UNA LADERA
EN SANTA BRIGIDA (GRAN CANARIA)

MADRID 1990

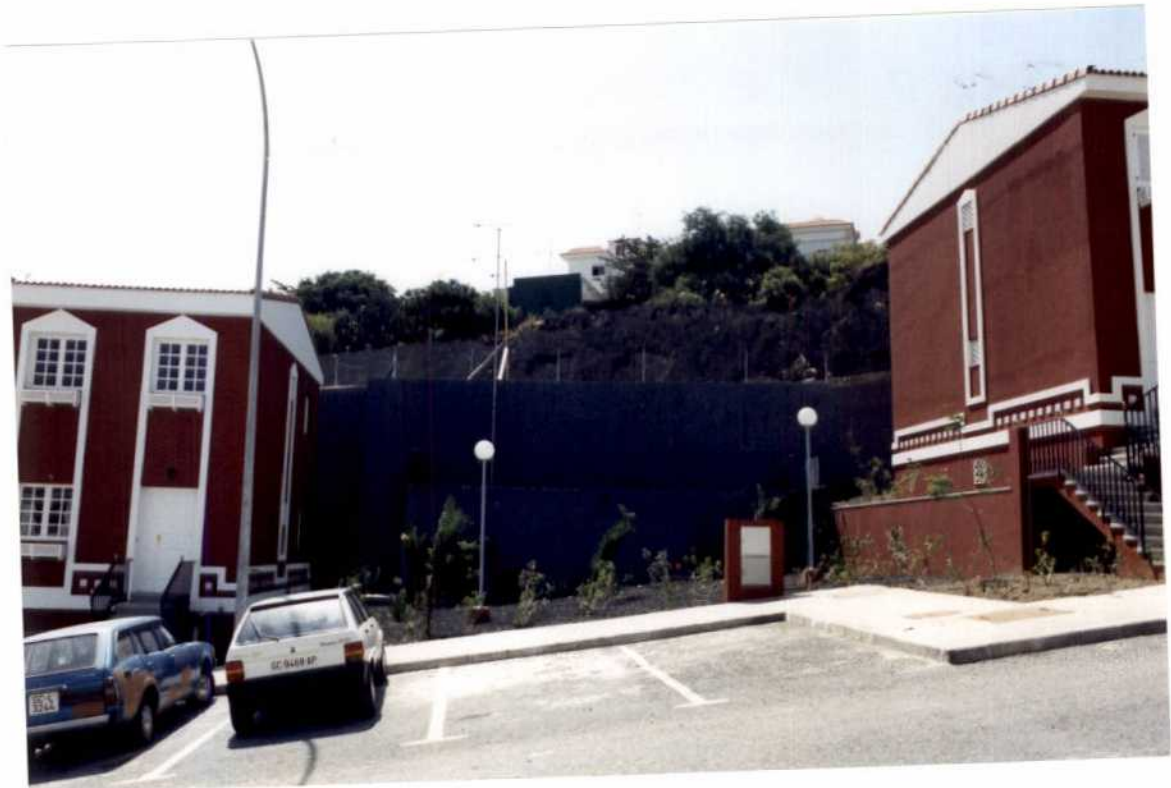
La ladera estudiada presenta pequeños deslizamientos superficiales (fotografías 2 y 9) que confieren un cierto riesgo de daños a la finca existente a media ladera.

FOTOGRAFIA 2: Vista de la zona "inestable" desde las viviendas existentes en la parte baja del talud. Observese los pequeños deslizamientos superficiales.

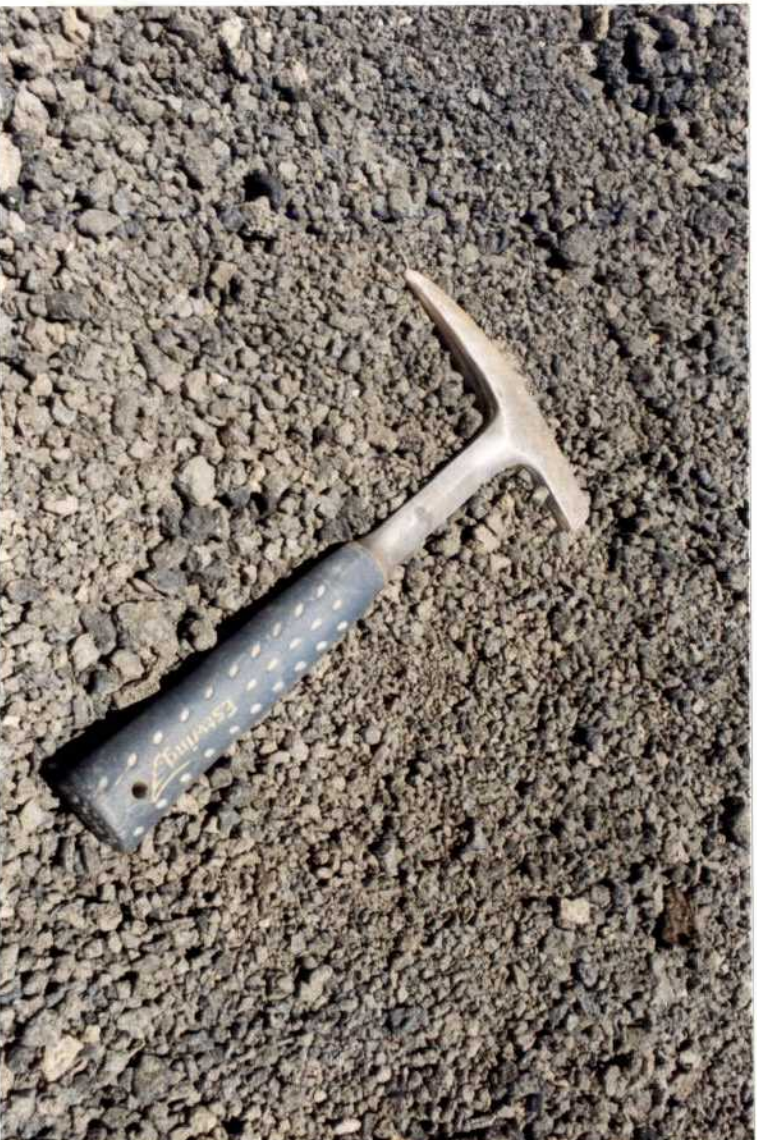
FOTOGRAFIA 3: Detalle de la litología aflorante en la ladera "inestable": lapilli basáltico.

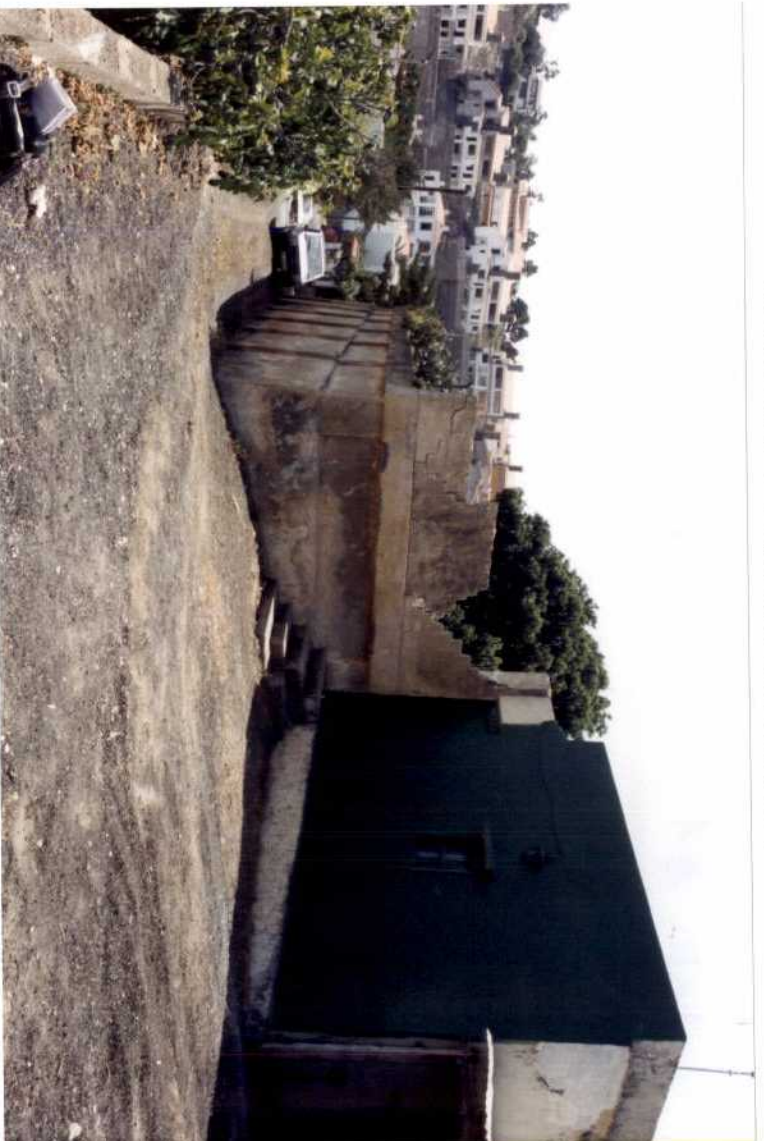
se produjera un sismo de elevadísima intensidad), que afecte a la vivienda situada en dicha finca, ya que ésta dista no menos de 7 mts. del borde del talud. (Ver fotografía 4), y en ella no ha aparecido ningún signo de inestabilidad.

FOTOGRAFIA 4: Vista de la coronación de la zona "inestable" en la que se pone de manifiesto la distancia existente entre la vivienda y el borde del talud.

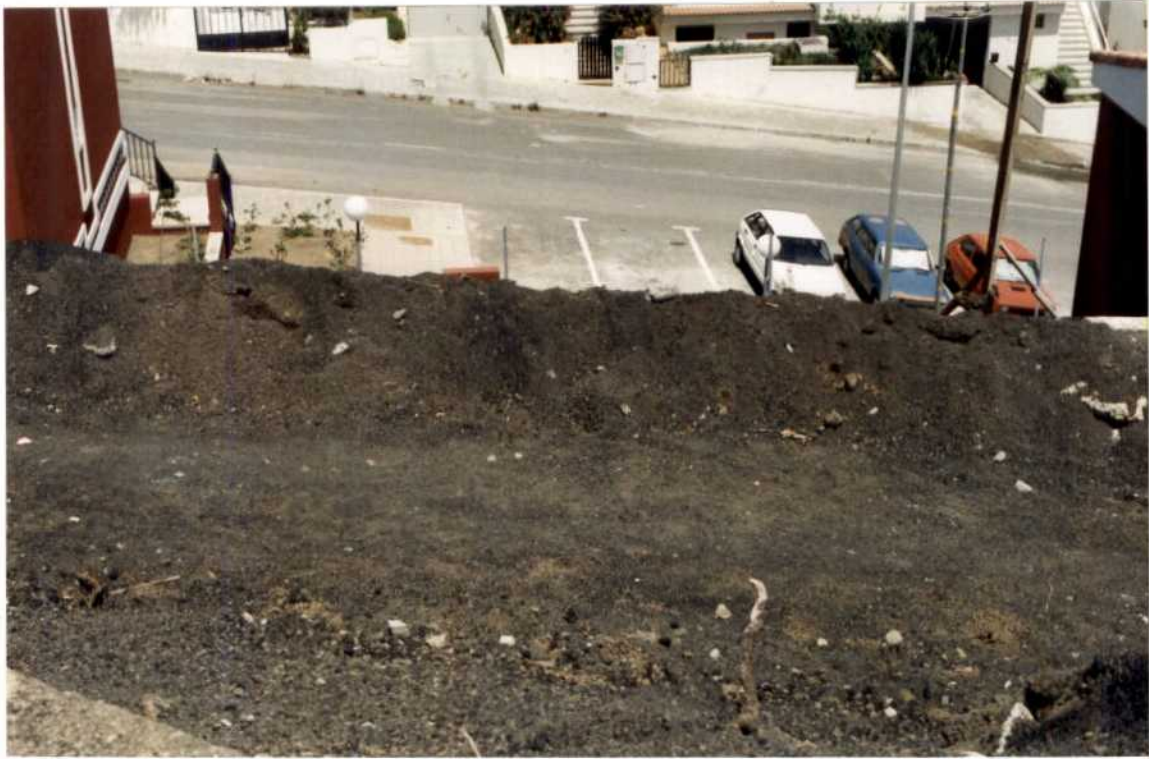
Entre la coronación del muro y la finca afectada, se ha realizado una berma intermedia de 3,00 mts. de ancho aproximadamente. Los taludes existentes a un lado y otro de la berma, presentan una pendiente muy elevadas ($37-38^\circ$), muy próximos al equilibrio límite y con huellas de pequeños deslizamientos superficiales (ver fotografía 9).

FOTOGRAFIA 5: Fotografía realizada desde la coronación de la zona "inestable", en la que se observa la berma intermedia existente en el talud.

De todas formas convendrá reducir el ángulo del talud eliminando la berma intermedia, y realizando un talud homogéneo único, con ángulos no superiores a 26° .

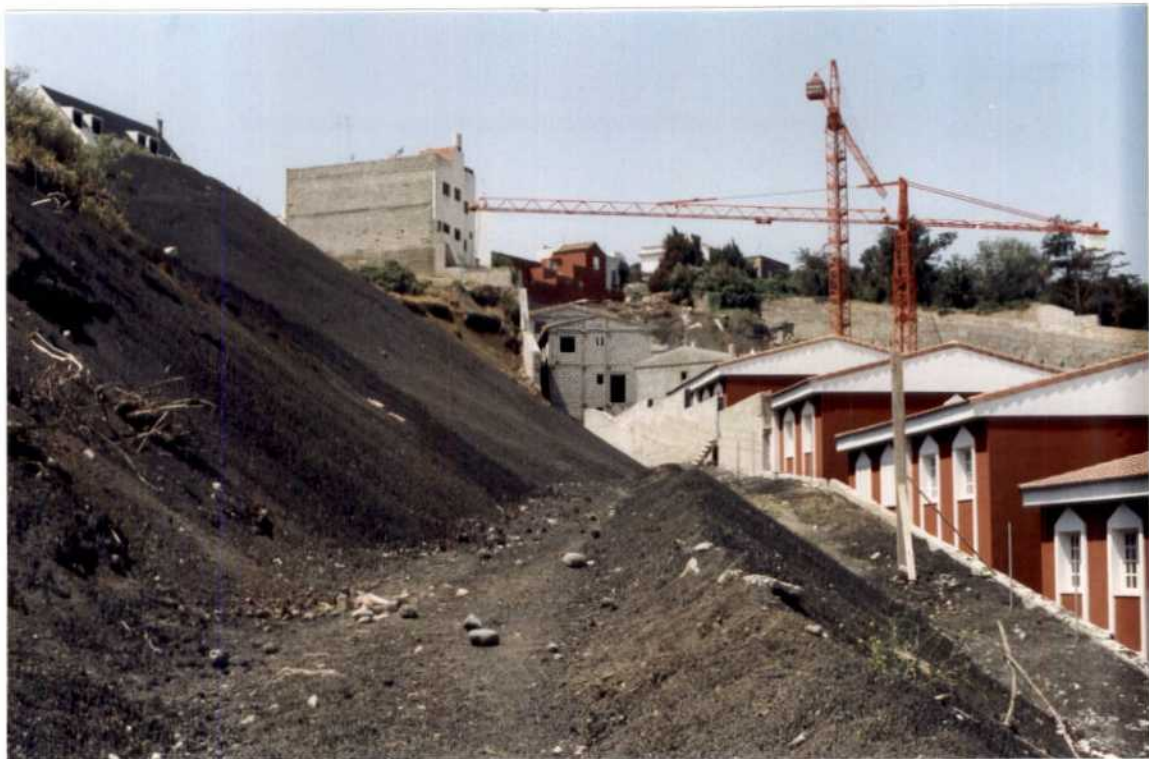
FOTOGRAFIA 6: Otra vista de la berma intermedia existente en la ladera, con las viviendas adosadas situadas en el pie de la zona "inestable".

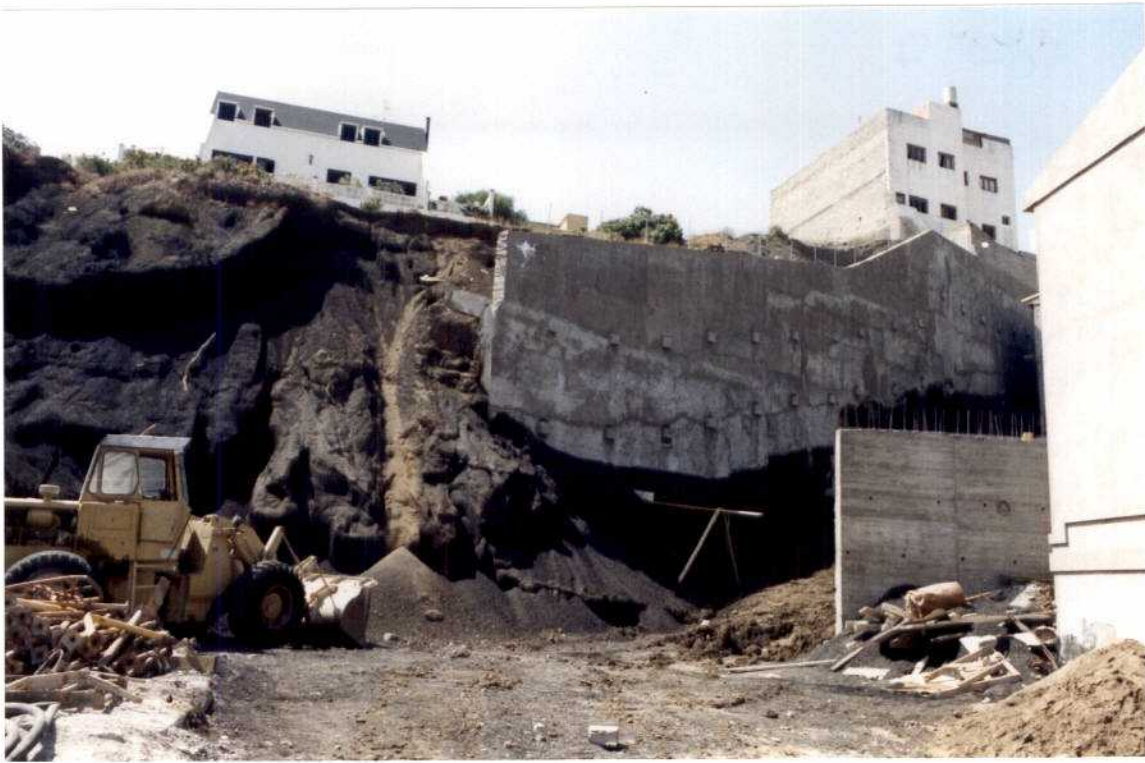
Las fuertes pendientes obligan a la realización de muros de contención de grandes dimensiones (fotografías 2 y 7), para poder construir las viviendas.

FOTOGRAFIA 7: Vista de los enormes muros que se están realizando en los mismos materiales que los estudiados, en la Urbanización "Los Lentiscos".

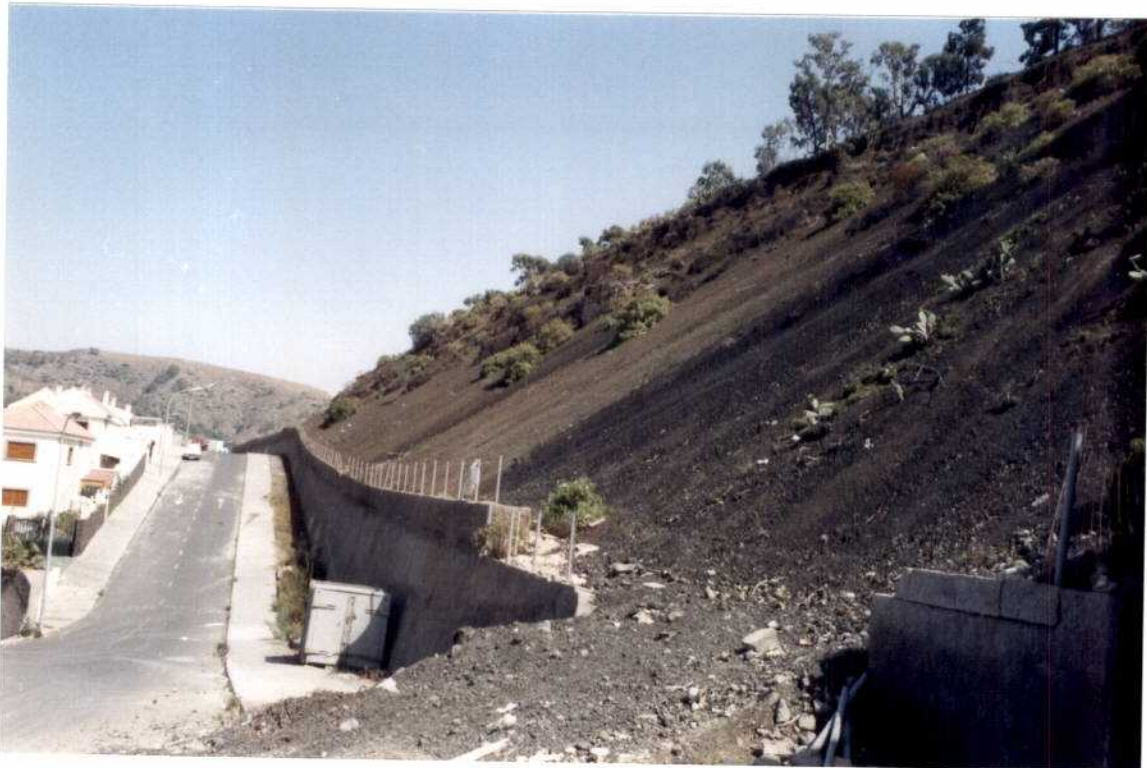
El ángulo de rozamiento interno se ha obtenido en materiales análogos al estudiado, en las proximidades de la Finca afectada (ver fotografía 8). Como la cohesión es prácticamente nula, el ángulo del talud coincide con el ángulo de rozamiento interno efectivo.

FOTOGRAFIA 8: Talud abierto en Lapilli basáltico con un Factor de Seguridad próximo a la unidad.

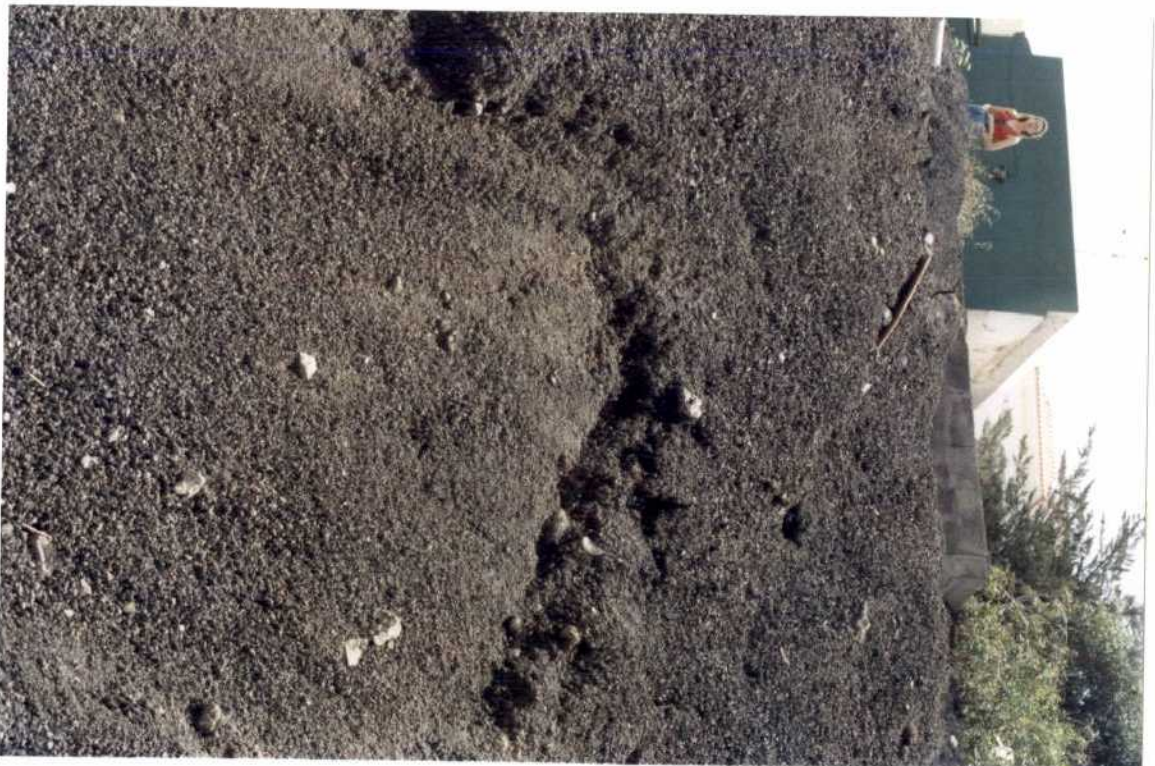
Estas pendientes tan elevadas originan pequeños deslizamientos superficiales (ver fotografía 9), en los taludes existentes a ambos lados de la berma.

FOTOGRAFIA 9: Detalle de deslizamiento superficial, típico de materiales sin cohesión, existente en la zona "inestable".

Por todo ello, se considera necesario reducir el ángulo del talud eliminando la berma intermedia y realizando un talud homogéneo único con ángulos no superiores a 26° .
