Instituto Tecnológico
GeoMinero de España

**ESTUDIO DE RIESGOS GEOLOGICOS INDUCIDOS POR
ASIENTOS EN LAS CIMENTACIONES DE UNAS VIVIEN
DAS, RELACIONADOS CON PROBLEMAS DE ESTABILIDAD
DE UN TALUD CERCANO, AL PIE DE LAS MISMAS, EN
LA LOCALIDAD DE LUCENA DEL CID (CASTELLÓN).**

Diciembre, 1.990.

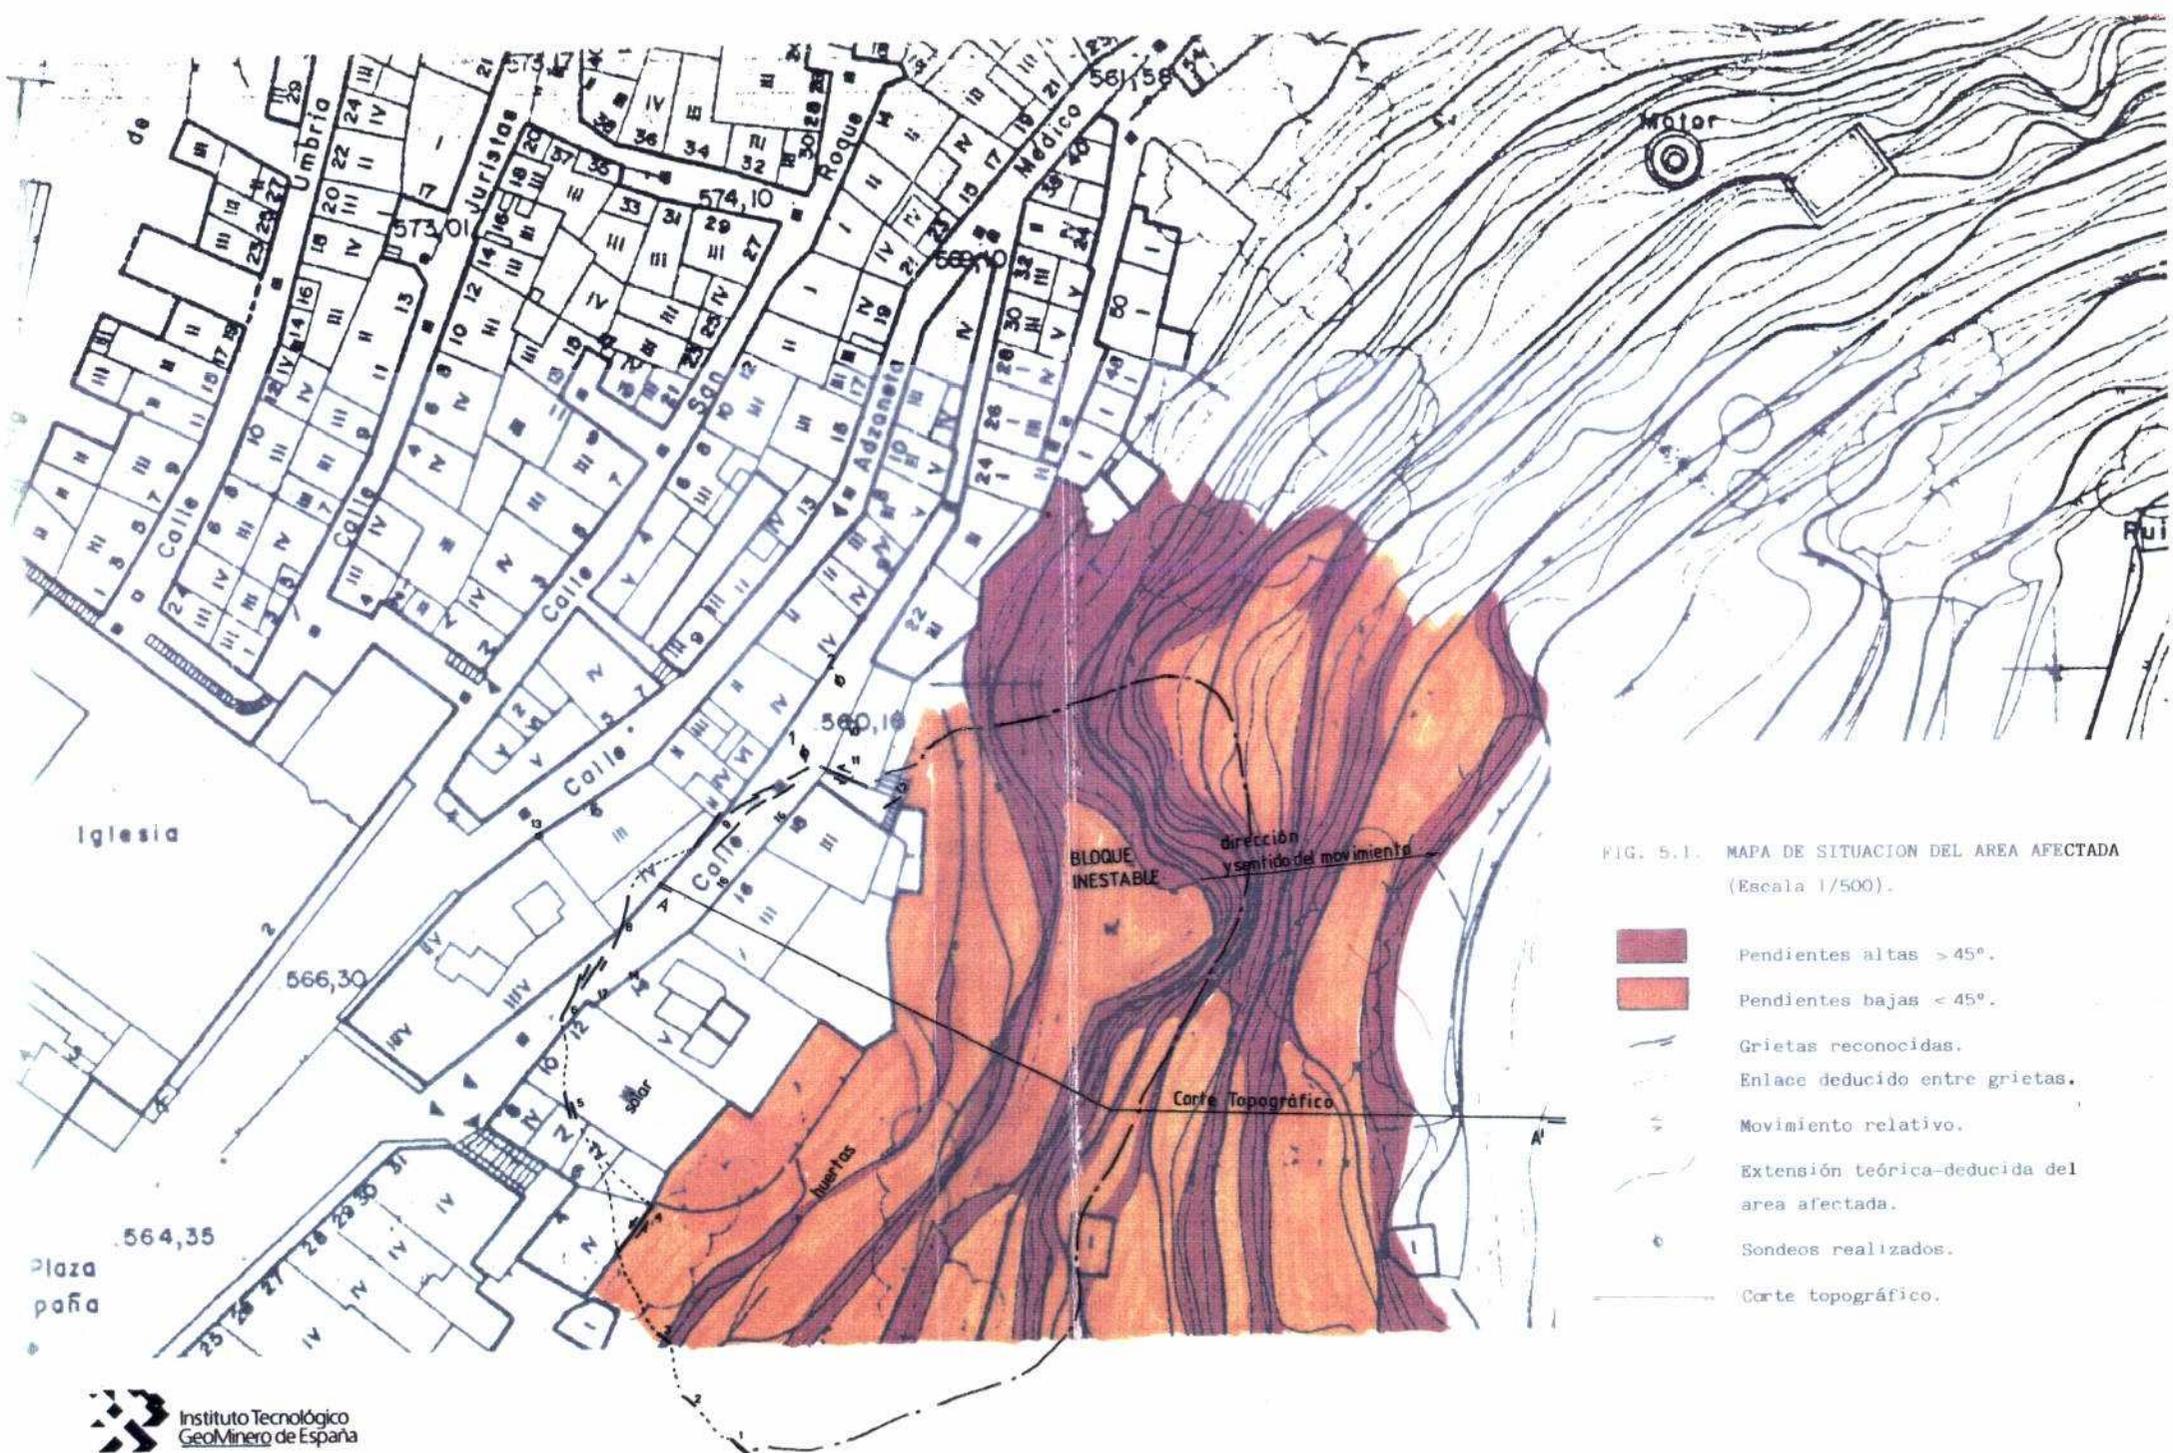
FIG. 5.1. MAPA DE SITUACION DEL AREA AFECTADA (Escala 1/500).

En el Mapa de Situación del área afectada (Anexo I) se han señalado todos los puntos en los que se han reconocido daños sobre muros, pavimentos y casas:

La línea curva que dibujan los daños registrados podría corresponder a la superficie de rotura por tracción de un deslizamiento incipiente de la ladera.

Del reconocimiento de cada uno de los puntos donde se han detectado grietas, desperfectos en muros ..., se puede establecer una línea continua arqueada que constituiría el potencial escarpe en cabecera de una masa en deslizamiento incipiente.

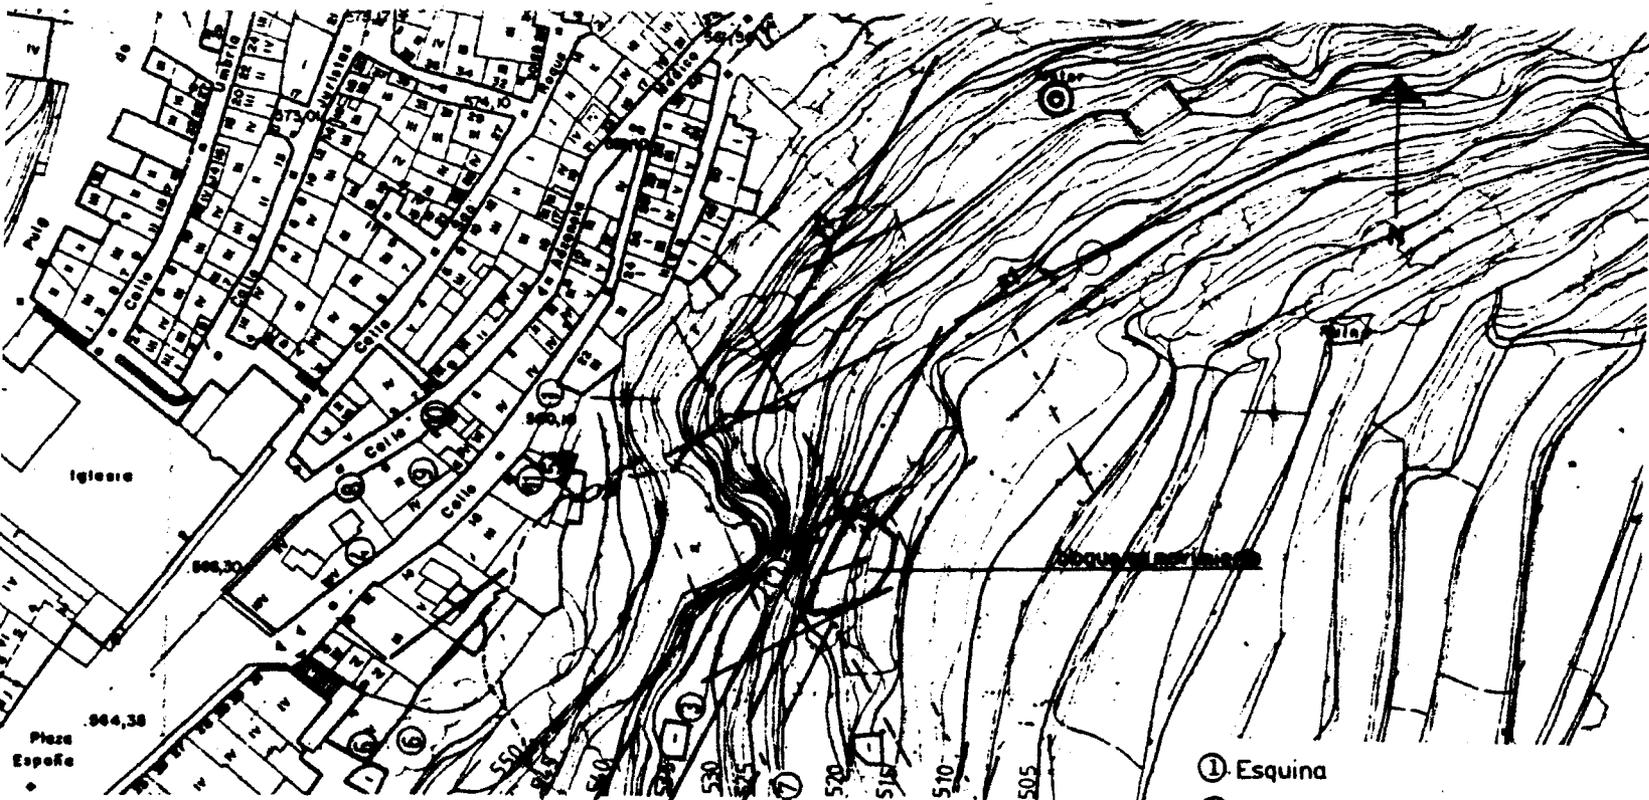
F.4.2. ANALISIS GEOLOGICO ESTRUCTURAL DE LA ZONA DE ESTUDIO

Como se puede ver, el bloque identificado en la ladera, en el que se registran movimientos, presenta un sentido de movimiento coincidente con la dirección de las fracturas de la Familia 1 (F.1.). La fractura que individualiza a este bloque parece coincidir con las que la familia n.º 2 (F.2.).

Asociando los fenómenos de grietas en cabecera con el giro del bloque rocoso identificado, se llega a la conclusión de que ambos hechos pueden estar íntimamente relacionados. El giro del gran bloque rocoso puede inducir en su trasdós asientos diferenciales ó viceversa, los asientos por deslizamiento habrían podido provocar el giro.

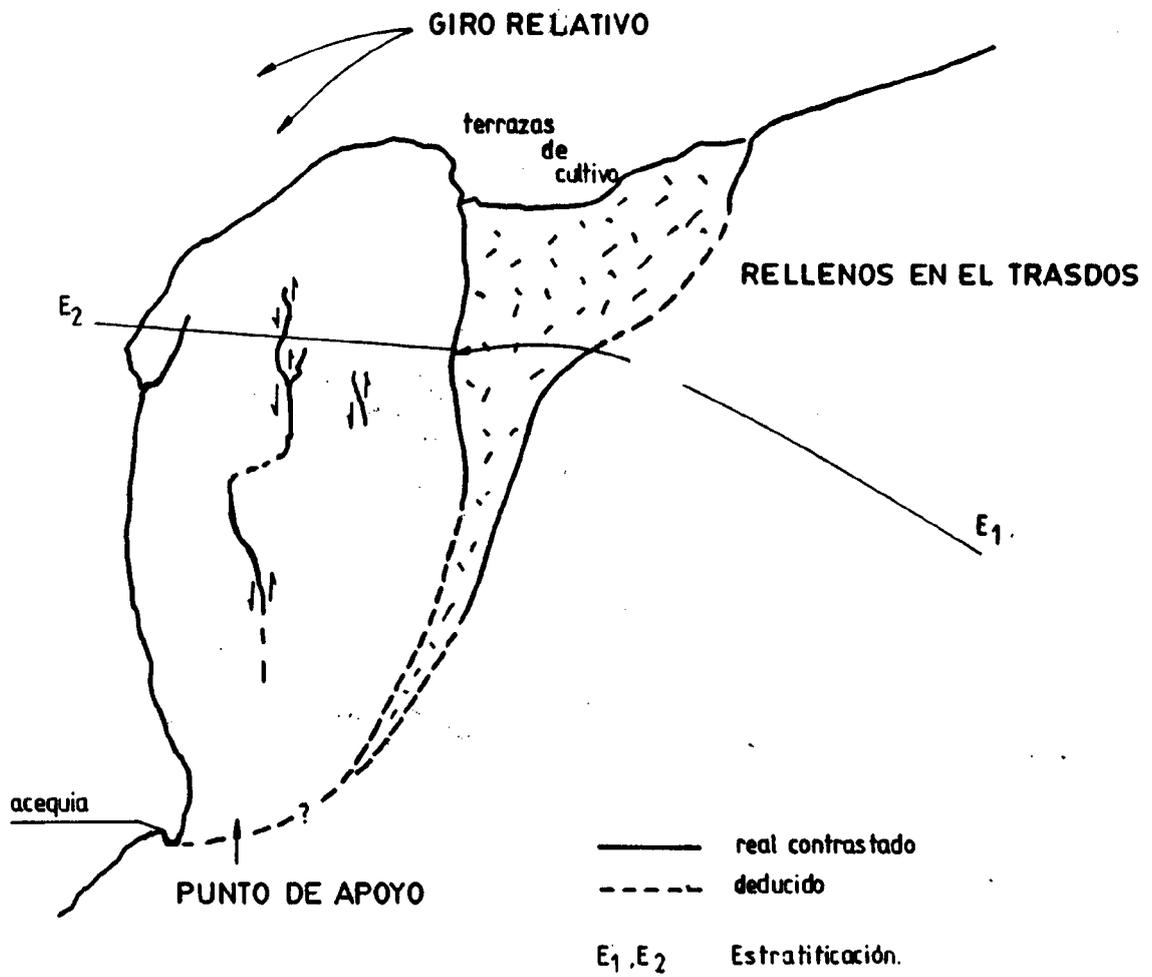
FIG. 4.4. Situación del bloque inestable.
 Descripción de detalle.

que el desplazamiento de la estratificación de E_1 a E_2 se ha producido por un basculamiento con giro relativo del bloque. Este giro relativo concuerda con el resto de las observaciones realizadas en campo. También coincide con otros hechos relacionados como son el agrietamiento del citado bloque con grietas sigmoidales que denotan un sistema de esfuerzos más a favor del giro que del deslizamiento. La base de apoyo fué observada con meticulosidad apreciándose pocas o nulas deformaciones. En concreto y en ese punto inferior de apoyo existe una pequeña acequia o conducción de agua que no presentaba apenas deformaciones ni fracturas. Por tanto este hecho también habla en favor del giro y no de un posible desplazamiento-deslizamiento.

Tras un análisis geológico-estructural de la zona afectada se ha detectado un control relativo del movimiento por parte del sistema de fracturas. Existen razones para pensar que el resalte rocoso en el que se han identificado movimientos, presenta una fracturación coincidente con el citado sistema de fracturas. En un posterior análisis de la estratificación y del desplazamiento deducido de la variación de ésta, se confirma la hipótesis del movimiento por giro del citado bloque.

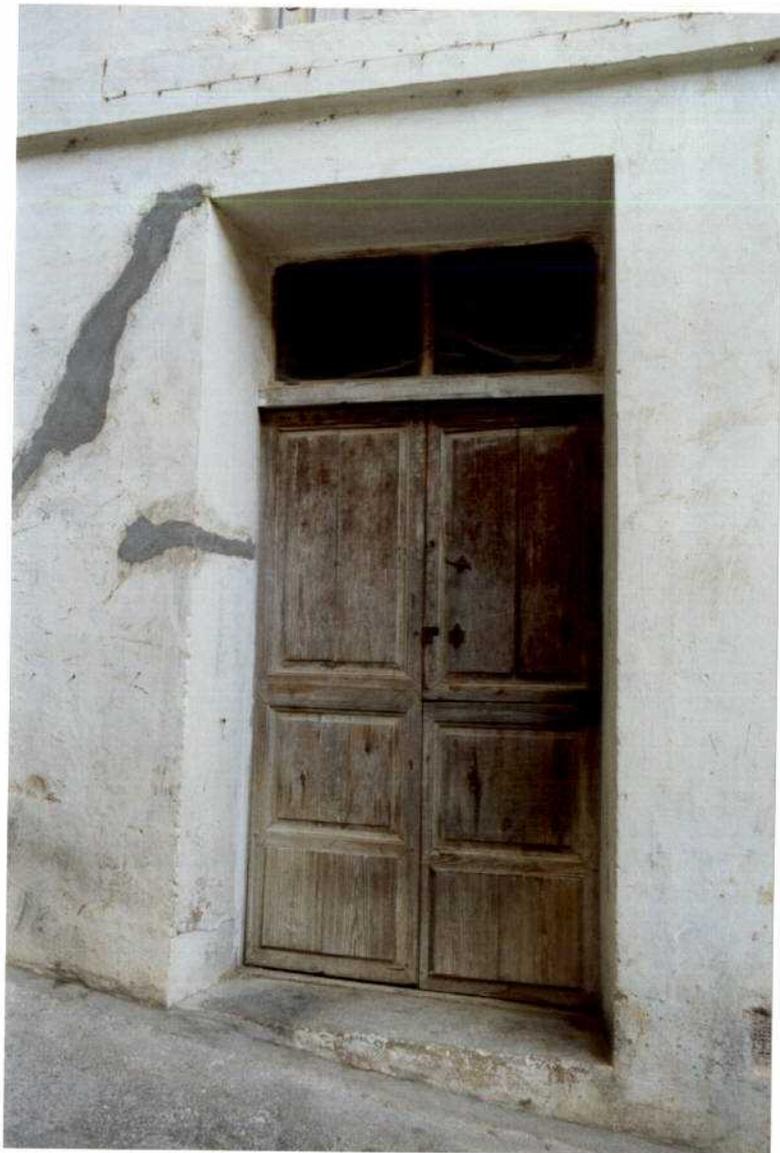
8. Grietas selladas recientemente (Fotografías 2 y 3) frente al inmueble n.º 16 de la C/. Médico Nebot. Estas grietas de desarrollo sigmoidal, buscando los puntos débiles de la estructura como son: puertas y ventanas, se pueden ver incluso rejuntadas y encaladas dando fé inequívoca de movimientos en otras épocas anteriores. Las ventanas y puertas se encuentran muy deformadas y fuera completamente de escuadra. La jácena vista (en las fotografías 3 y 4) presenta una "comba" muy pronunciada.

9. Nuevo conjunto de grietas en el pavimento (fotografía n.º 4). En las fotografías 2 y 3 se puede observar como ha sido preciso el rejuntado de la grieta surgida entre muros y pavimentos. Hoy vuelve a verse abierta.

FOTOGRAFIAS 2 y 3. Vista de la parte posterior del edificio que corresponde al n.º 6 (4 plantas) de la C/. Adzaneta y que de aquí a la C/. Médico Nebot, en su margen izquierda. Se pueden apreciar importantes grietas ya rejuntadas y otras incluso encaladas que determinan el sentido de los movimientos y su progresión en el tiempo. Apréciense, asimismo, como puertas y ventanas se han ido deformando, saliéndose de escuadra.

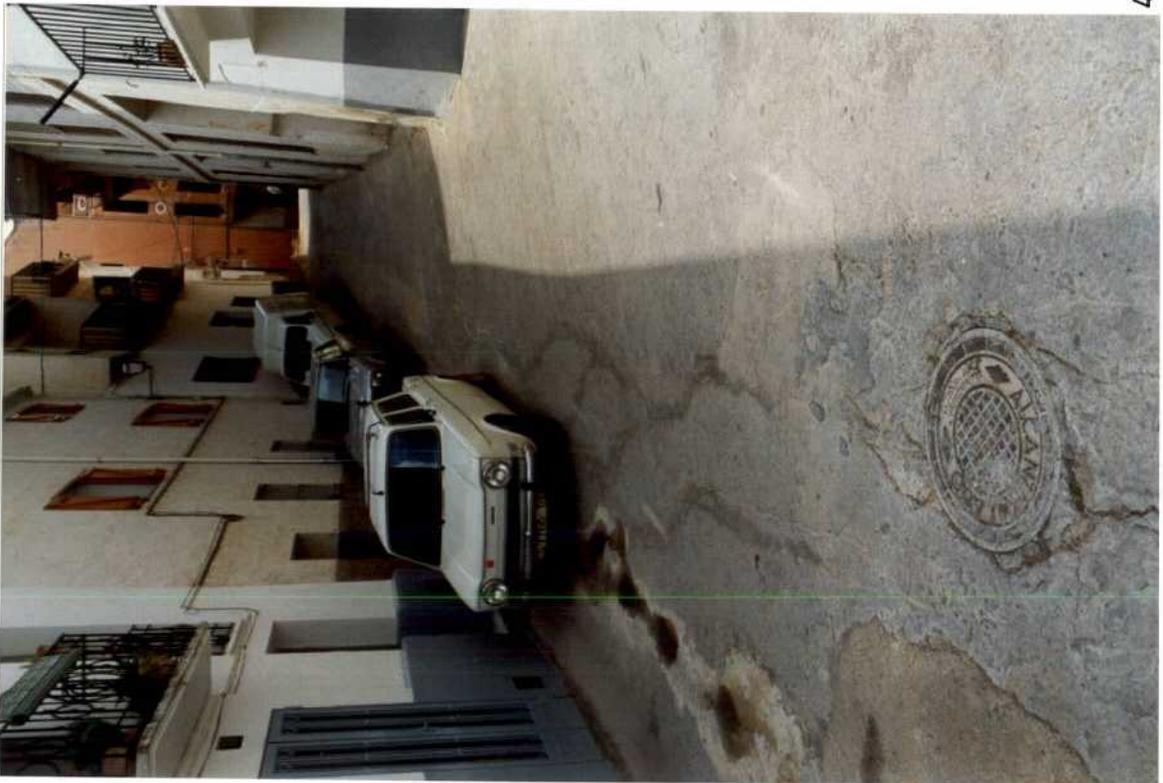
4

FOTOGRAFIA 4. Vista de la C/. Médico Nebot. Se observan en el pavimento de hormigón grietas y un descenso relativo hacia la ladera. La puerta que corresponde al n.º 18 tiene varias dificultades para cerrarse.

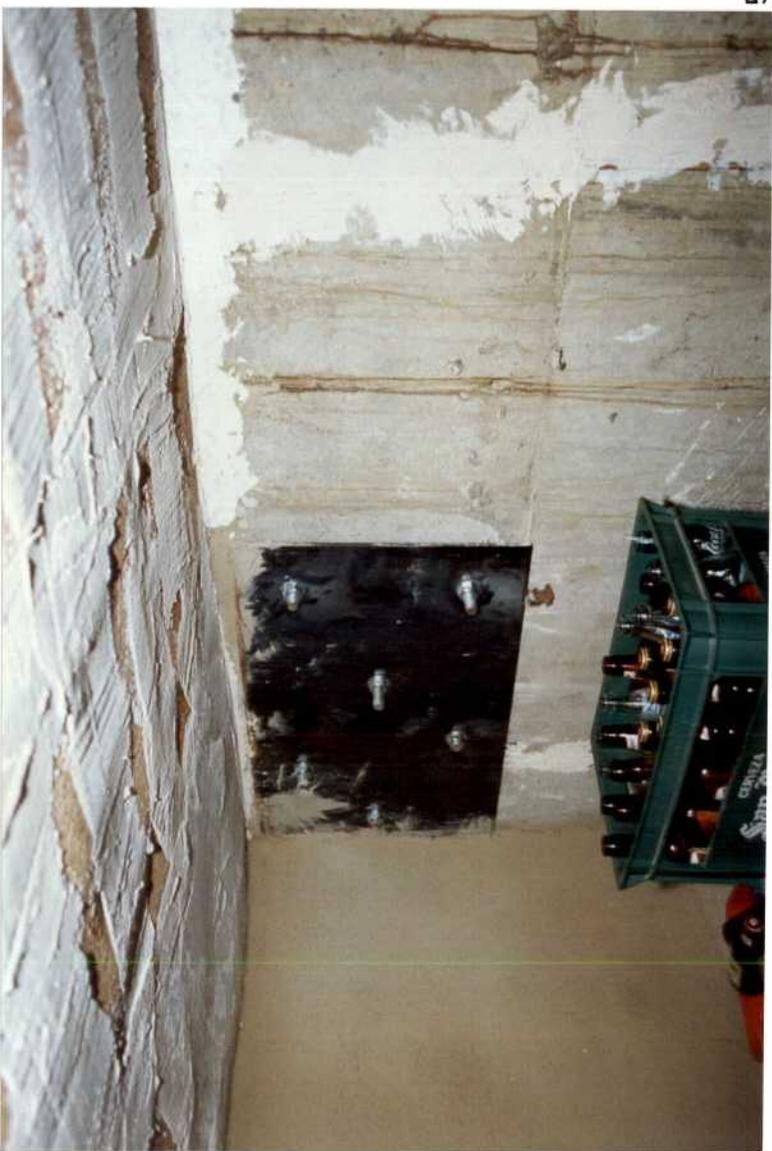
5

6. Grietas en el pavimento de la calle según un diseño aproximado al que se señala.
7. Problemas en la estructura del inmueble n.º 14 de la C/. Médico Nebot. Estos se concentran de manera especial en los pilares más al Noroeste de la casa (Fotografía n.º 5).

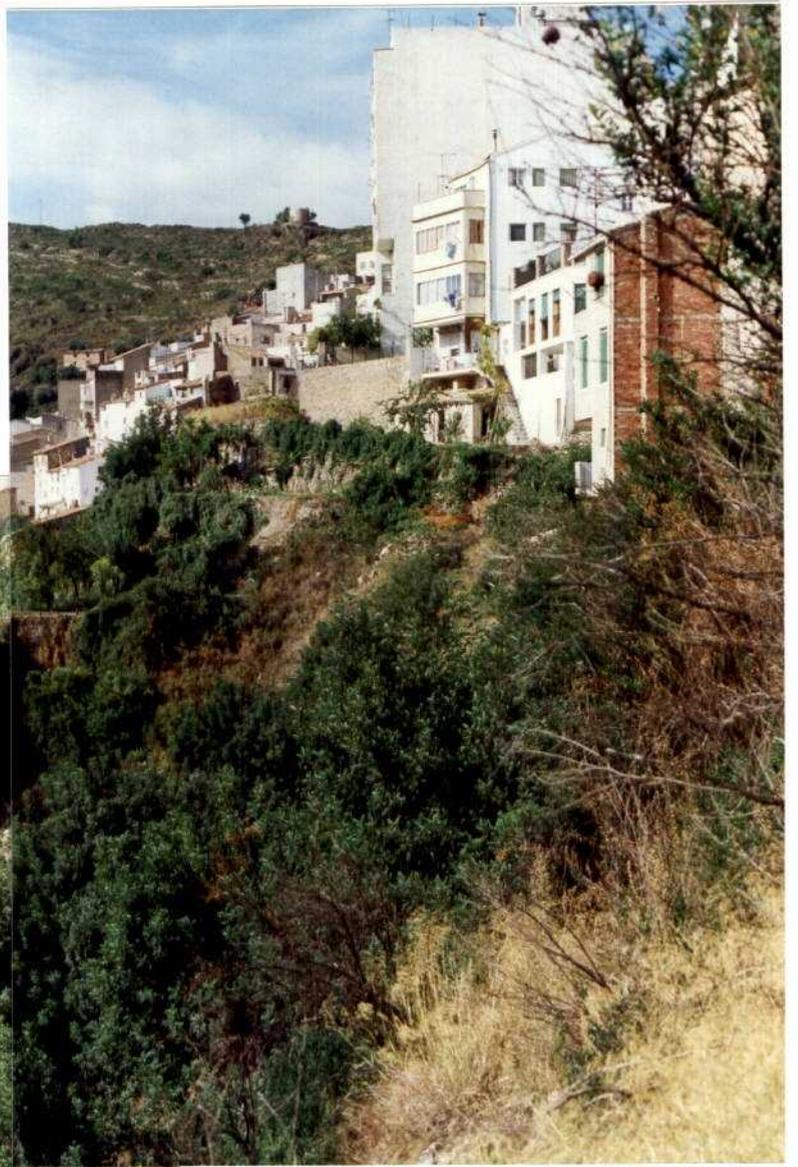
13. Grietas, Fotografías 6 y 7, en las que remontando en la ladera también se acusan movimientos diferenciales.

FOTOGRAFIAS 6 y 7. Vista lateral de la ladera inestable. En el centro se encuentra la roca que presenta signos apreciables de desplazamiento.

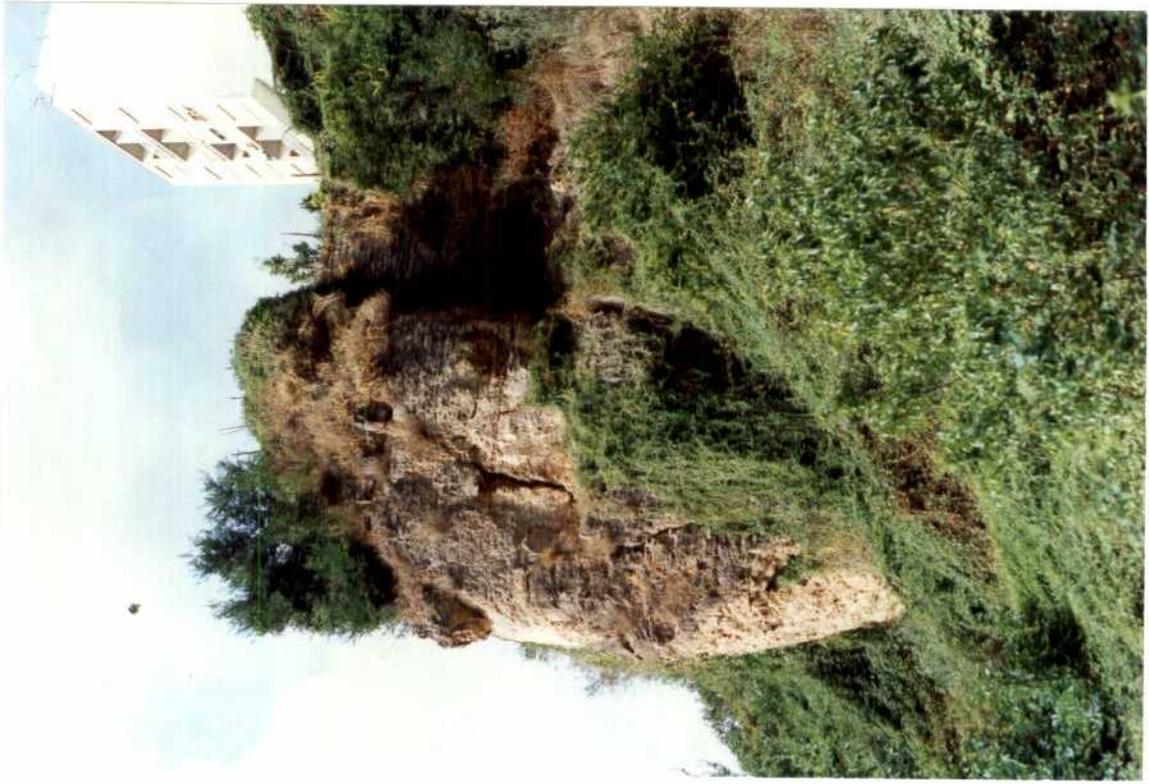
FOTOGRAFIAS 8 y 9. Dos vistas desde distintos ángulos del bloque rocoso desplazado, en él se observan signos de agrietamiento.
