Instituto Tecnológico
GeoMinero de España

ESTUDIO DE RIESGOS GEOLOGICOS
POR DESPRENDIMIENTOS DE ROCAS
EN ACUSA VERDE, ARTENARA
(GRAN CANARIA)

MADRID 1990

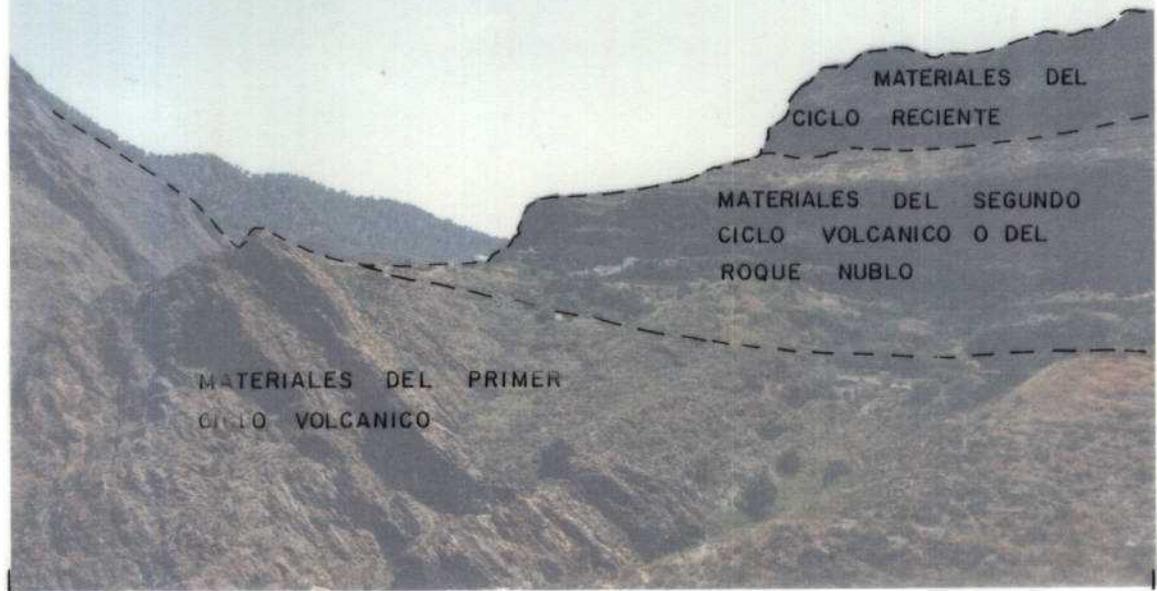
Los materiales de los ciclos segundo y tercero aparecen subhorizontales, apilados unos sobre otros (Fotografía nº 1).

FOTOGRAFIA 1: Vista general de la Mesa de Acusa y del Barrio de Acusa Verde. En el superponible se diferencian los distintos materiales aflorantes.

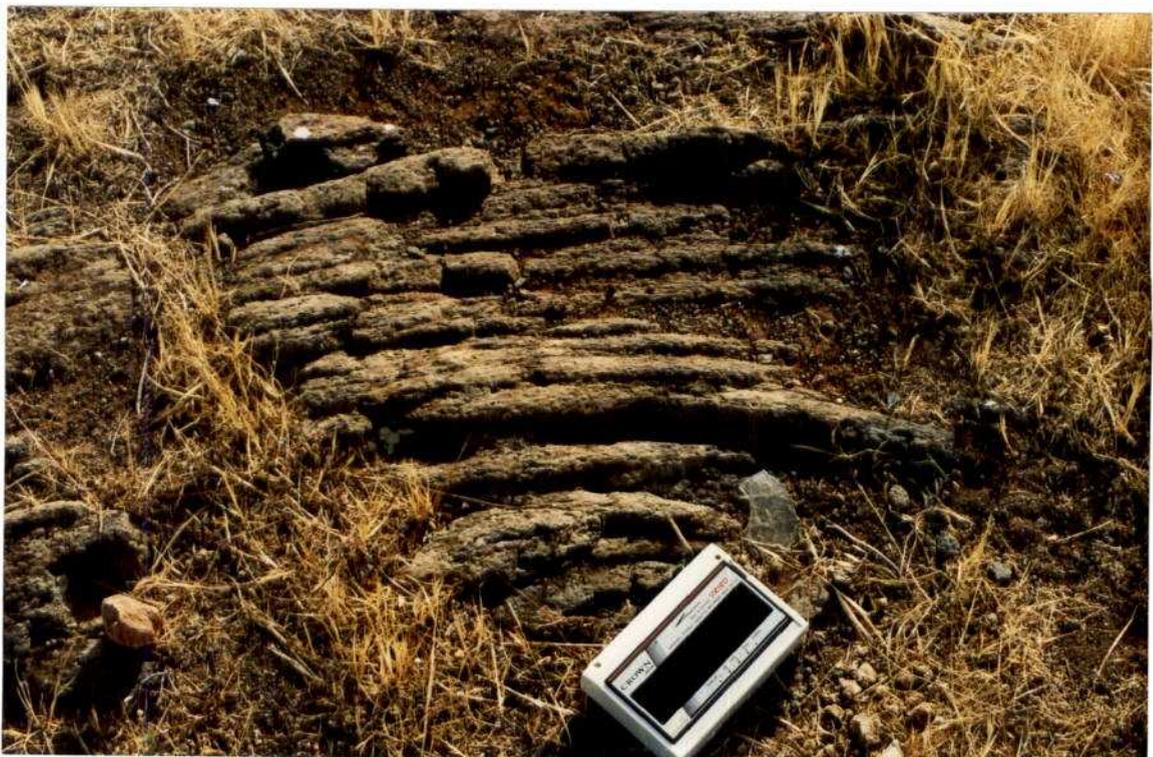
En superficie presentan una morfología típica de lavas cordadas (Fotografía nº 2).

FOTOGRAFIA 2: Detalle de lavas cordadas en las coladas basálticas del Ciclo reciente que afloran en la coronación de la Mesa de Acusa.

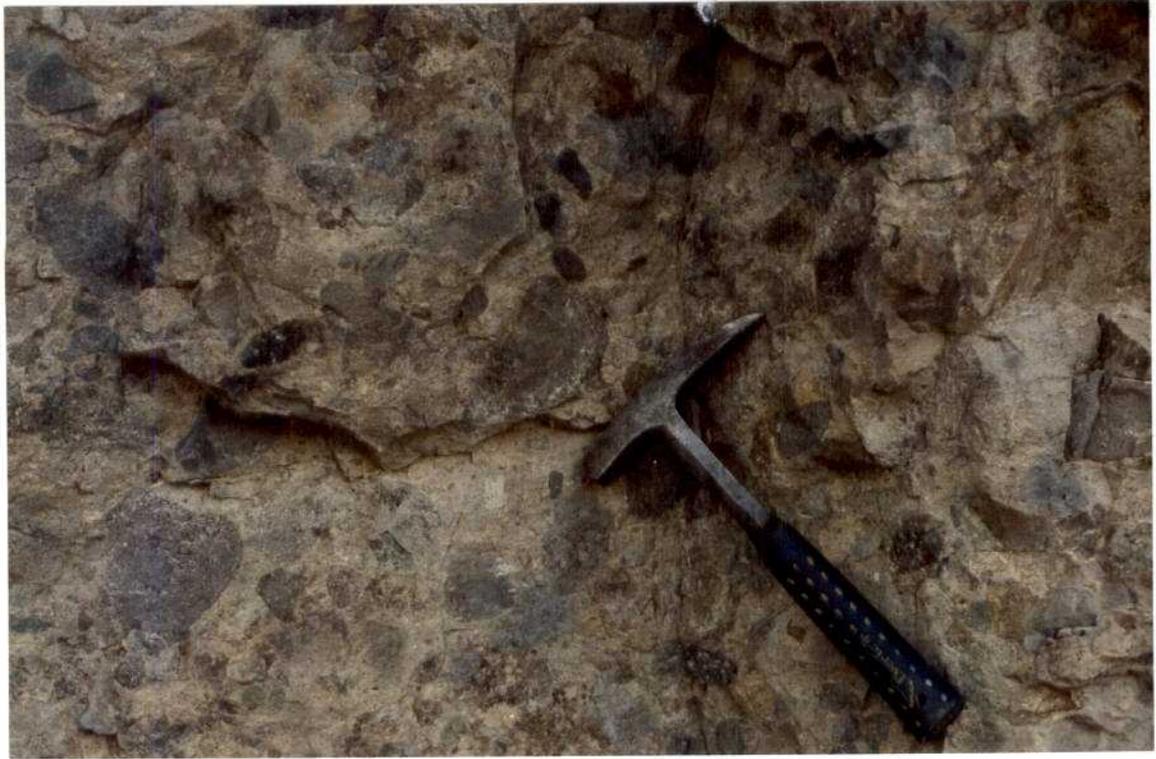
FOTOGRAFIA 3: Vista del conglomerado rocoso del ciclo del Roque Nublo. En este caso es una autentica "roca".

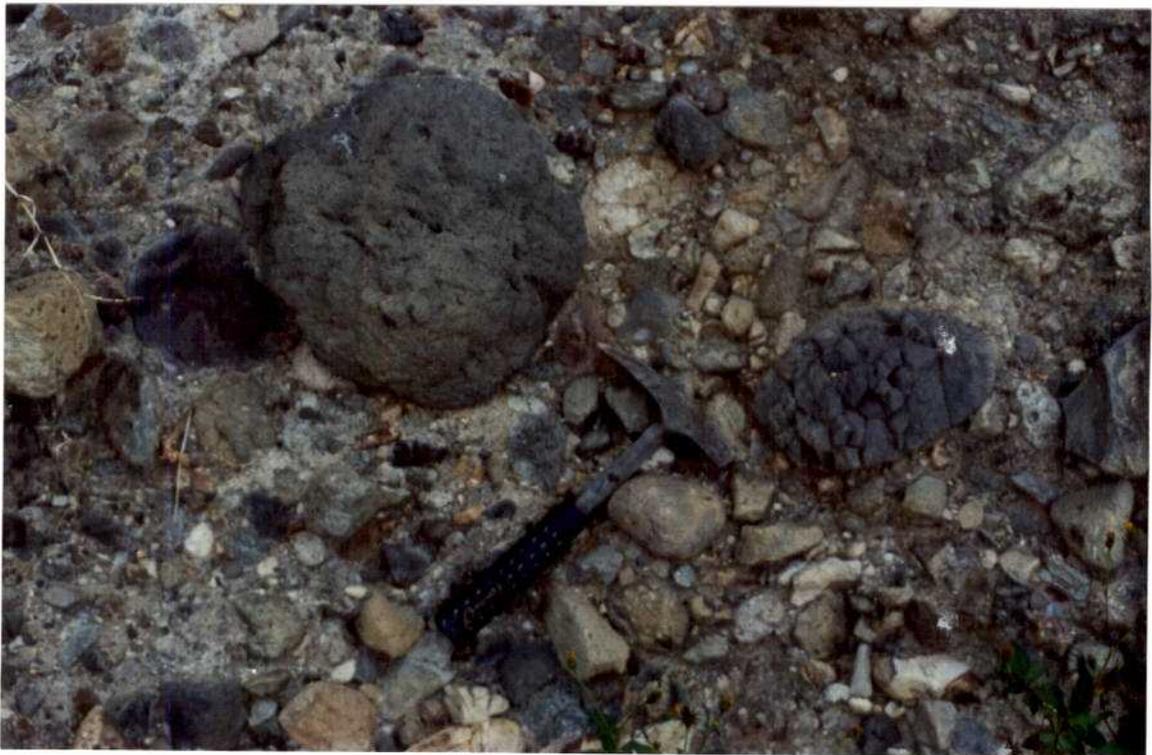
FOTOGRAFIA 4: Vista del mismo conglomerado pero poco cementado. Se trata en este caso de un "suelo".

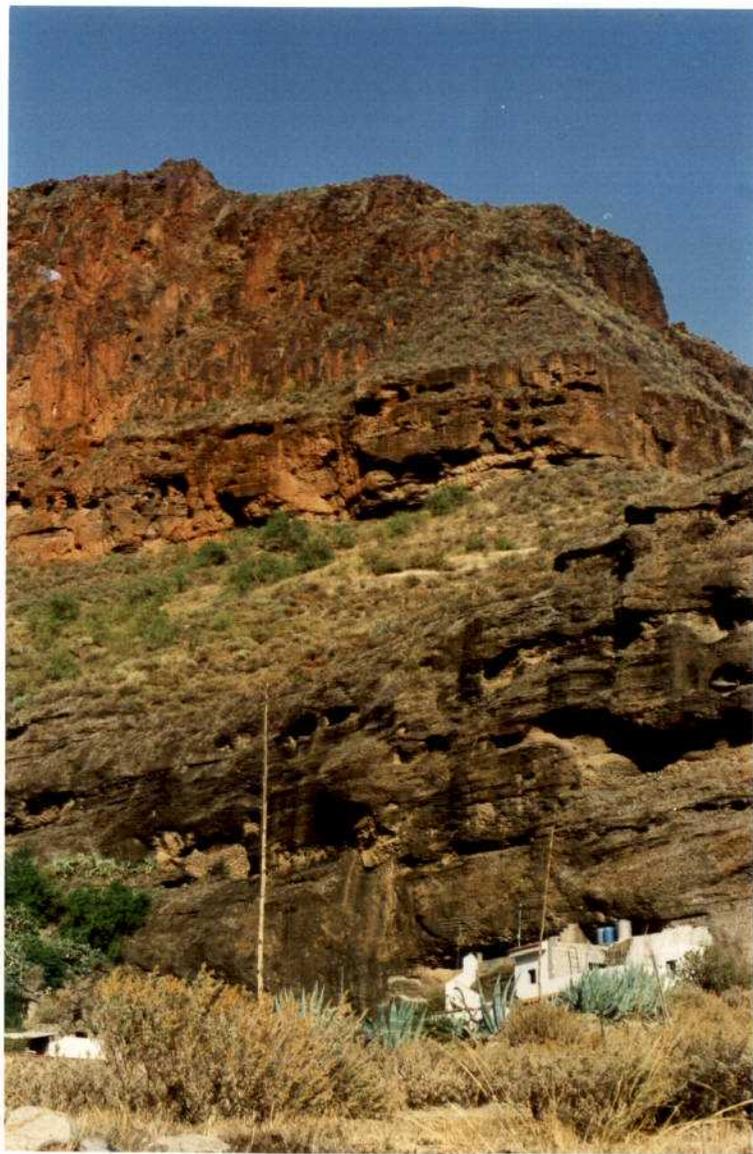
FOTOGRAFIA 5: Vista general de la Zona IA. Vease parcial del escarpe rocoso superior (Zona III).

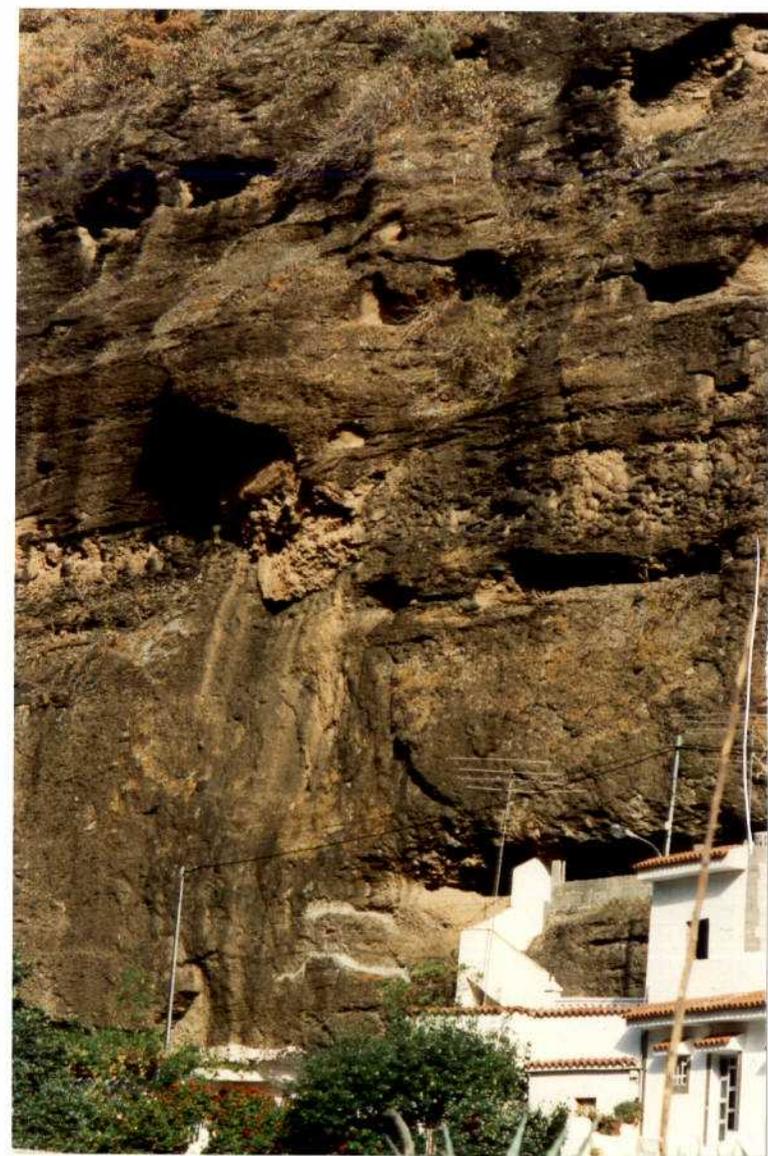
FOTOGRAFIA 6: Detalle de la zona IA y de la proximidad de las viviendas a la gran laja inestable.

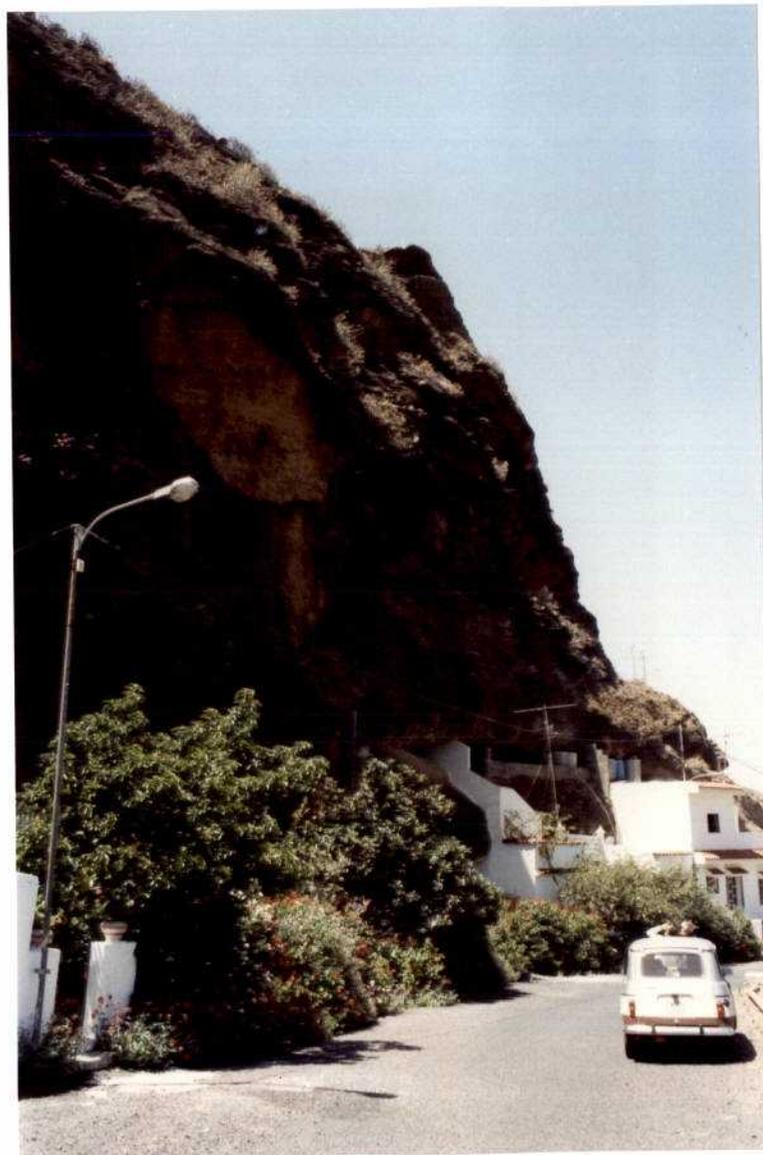
FOTOGRAFIA 7: Vista general de la Zona IA vista desde la carretera.

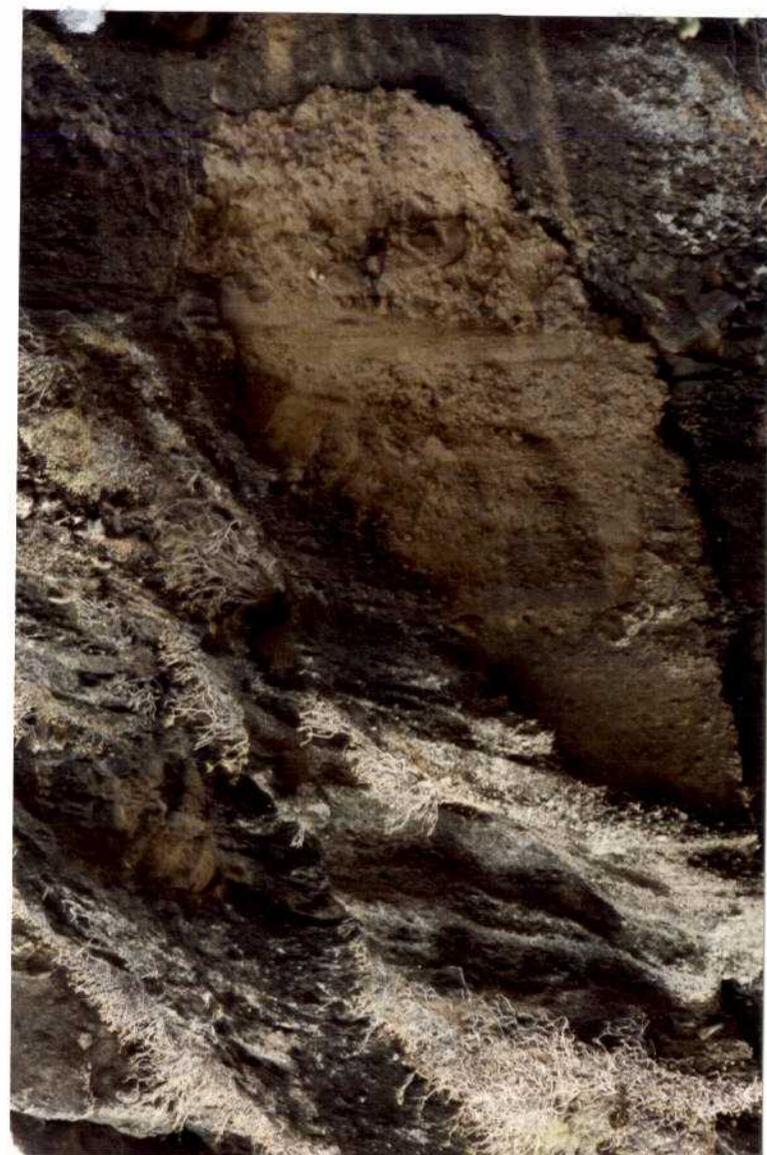
* Las grietas paralelas al talud se originan como consecuencia de un proceso de descompresión en el escarpe y es el resultado natural de la degradación del macizo rocoso. (Fotografías 8 y 12).

FOTOGRAFIA 8: Detalle de la gran laja inestable de la zona IA, tomada con teleobjetivo.

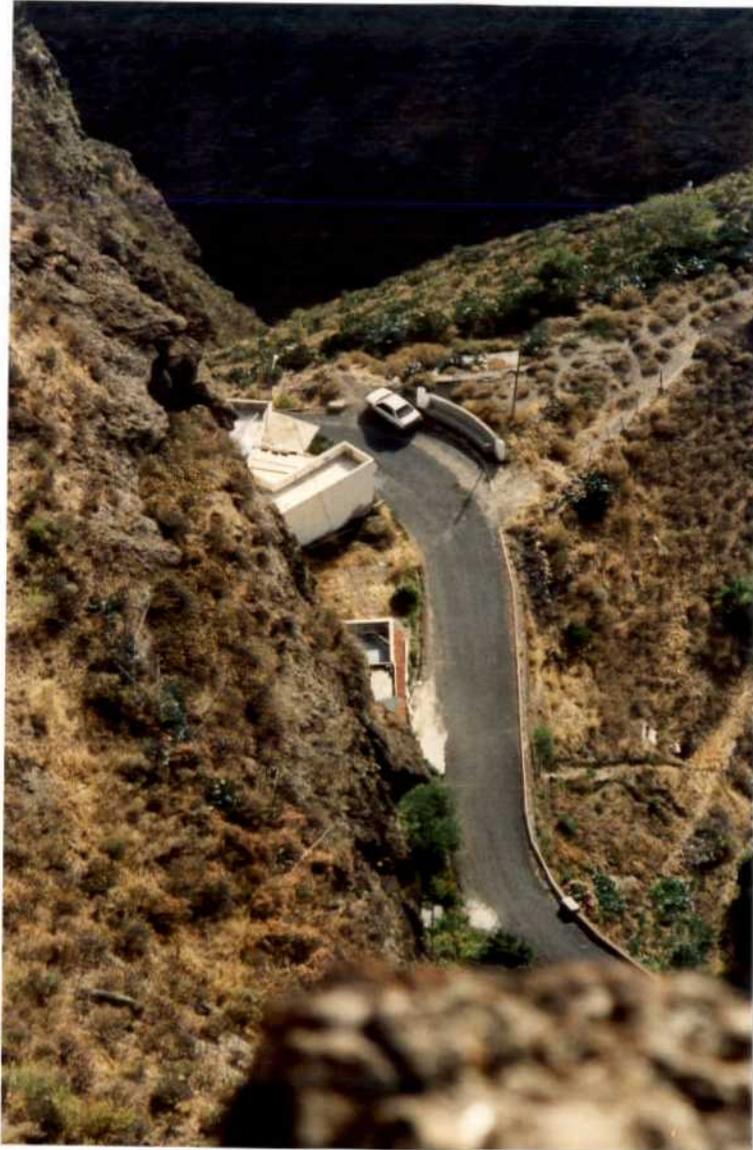
FOTOGRAFIA 9: Detalle de la gran laja inestable de la zona IA con grietas muy abiertas, tomada desde la coronación de la mesa de Acusa.

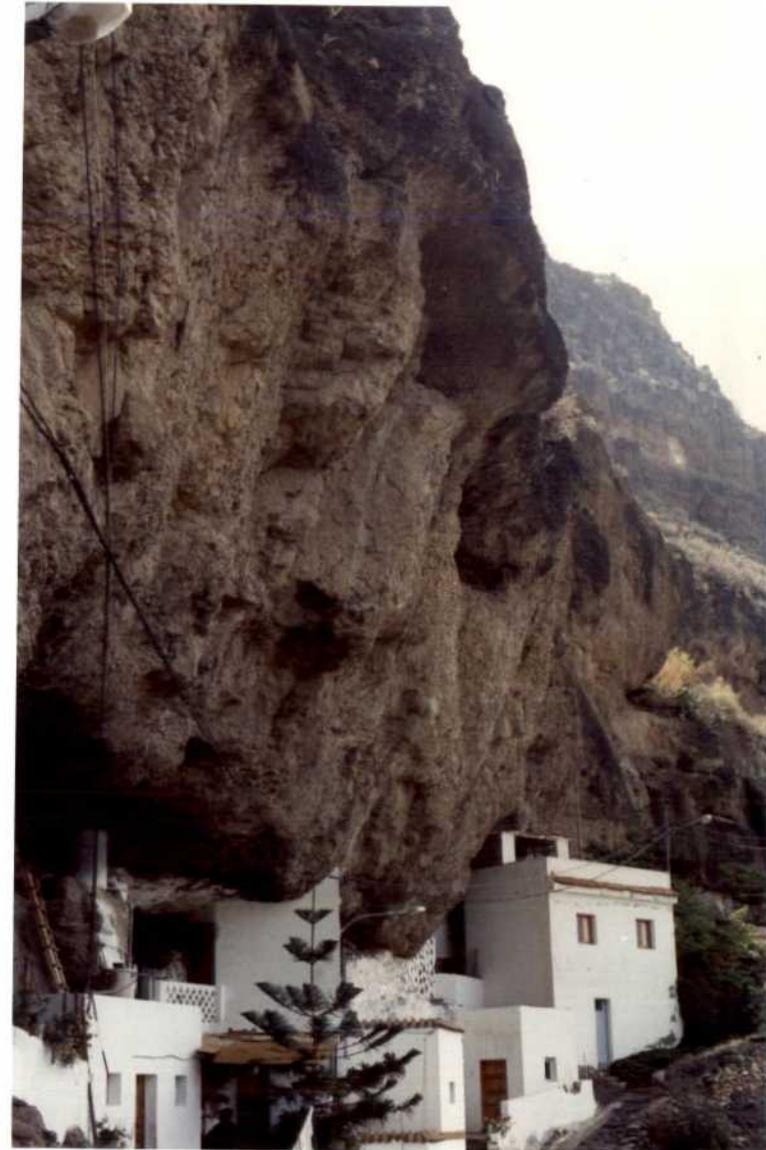
FOTOGRAFIA 10: Vista de la zona IB, y del conglomerado inferior, adyacente a las viviendas, con abundantes cuñas inestables.

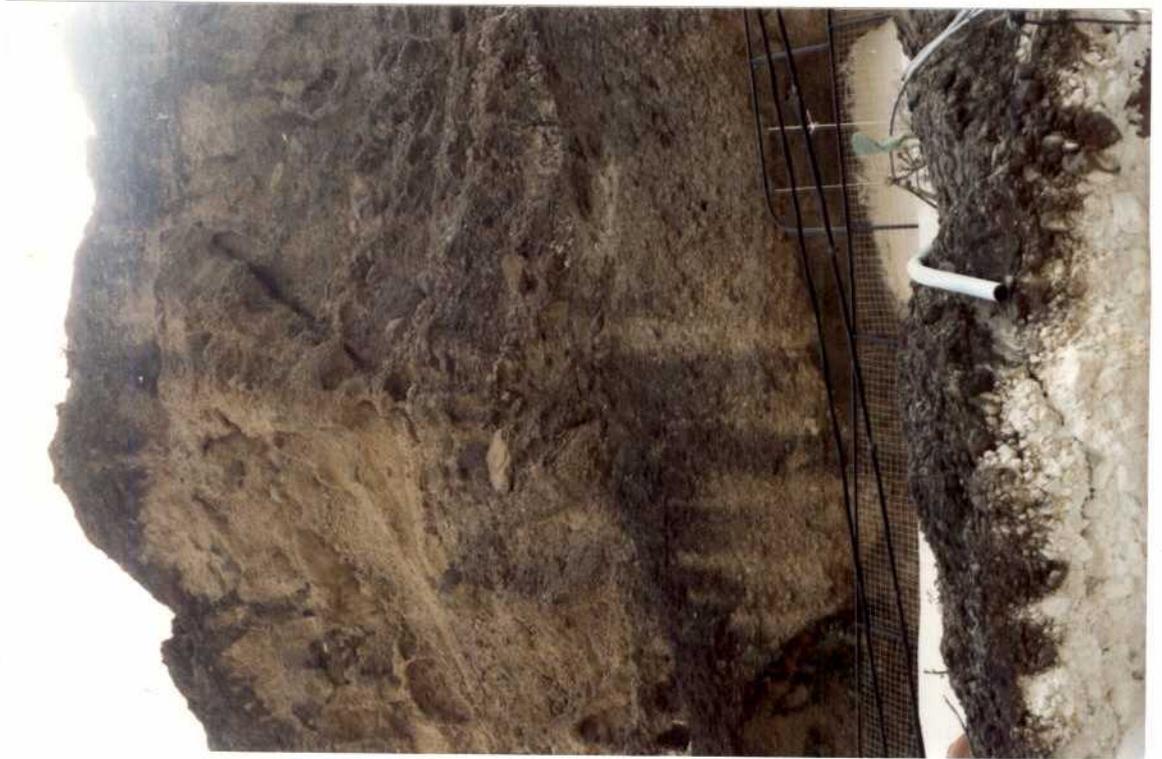
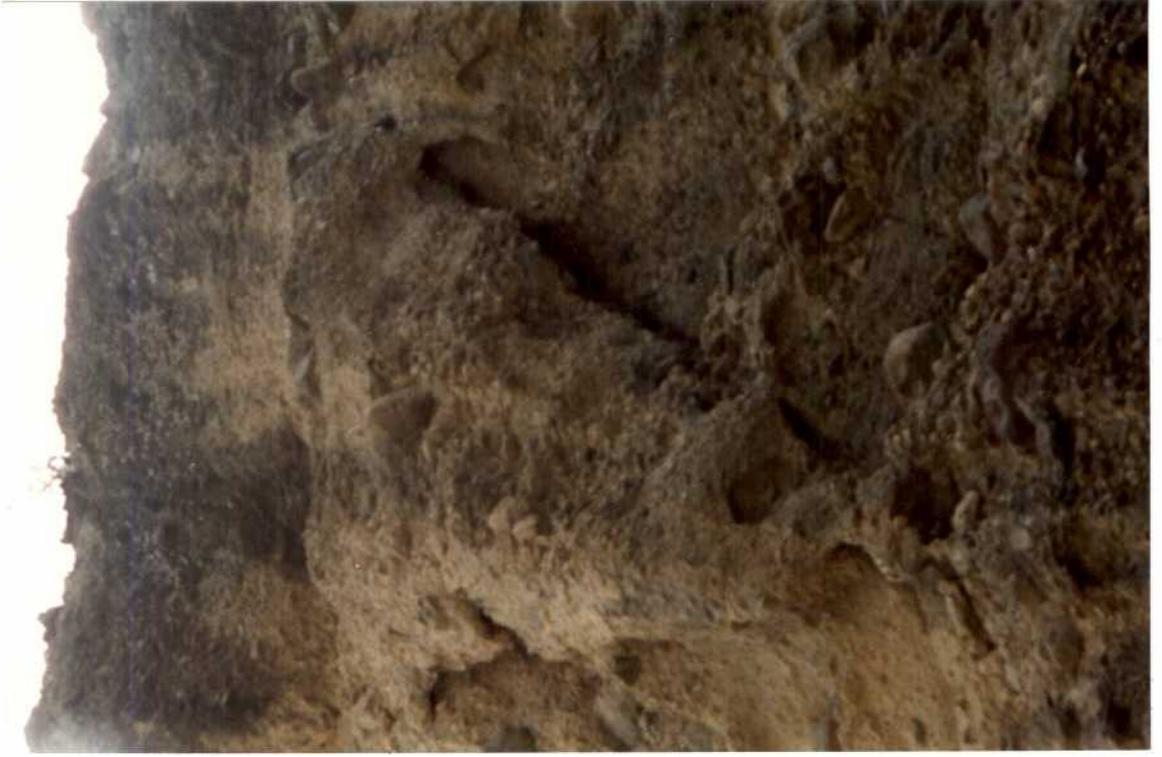
FOTOGRAFIA 11 y 12: Vista general y de detalle de la gran laja inestable que aparece en la zona IB y que deberá sanearse urgentemente.

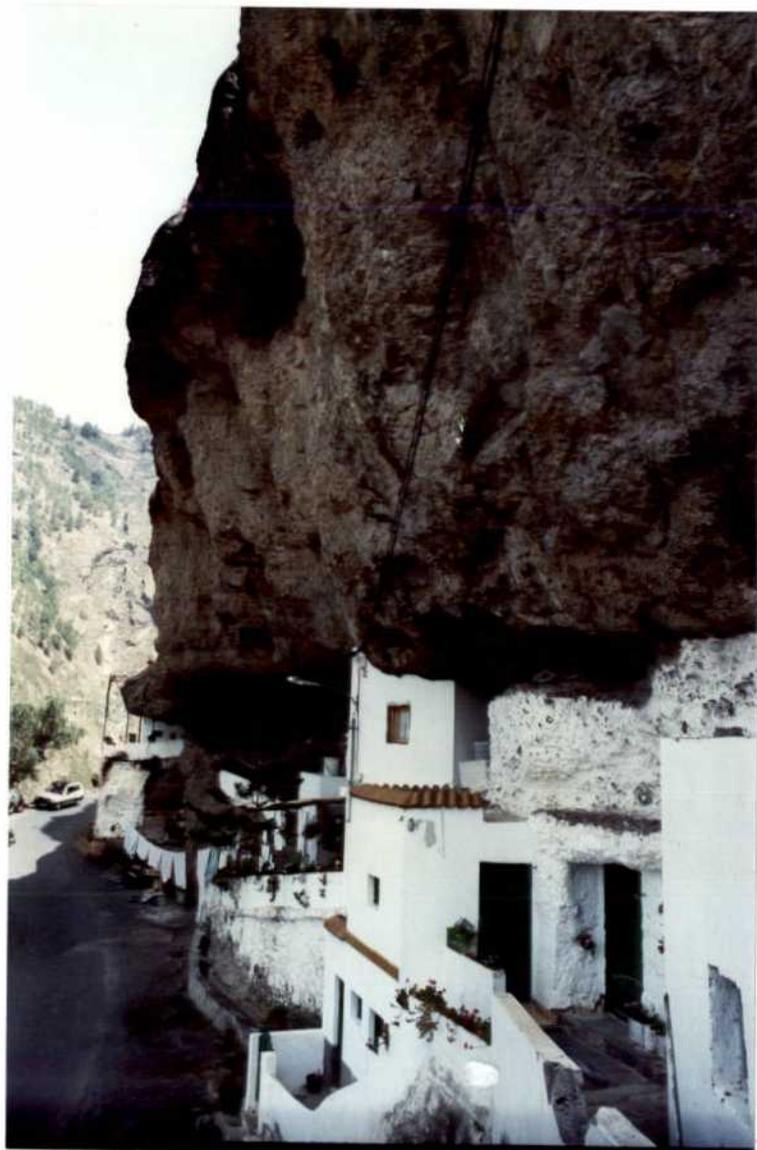
FOTOGRAFIA 13: Vista de la zona IB. Observese el escarpe sub-vertical y en voladizo, al pie del cual están las cuevas-vivienda.

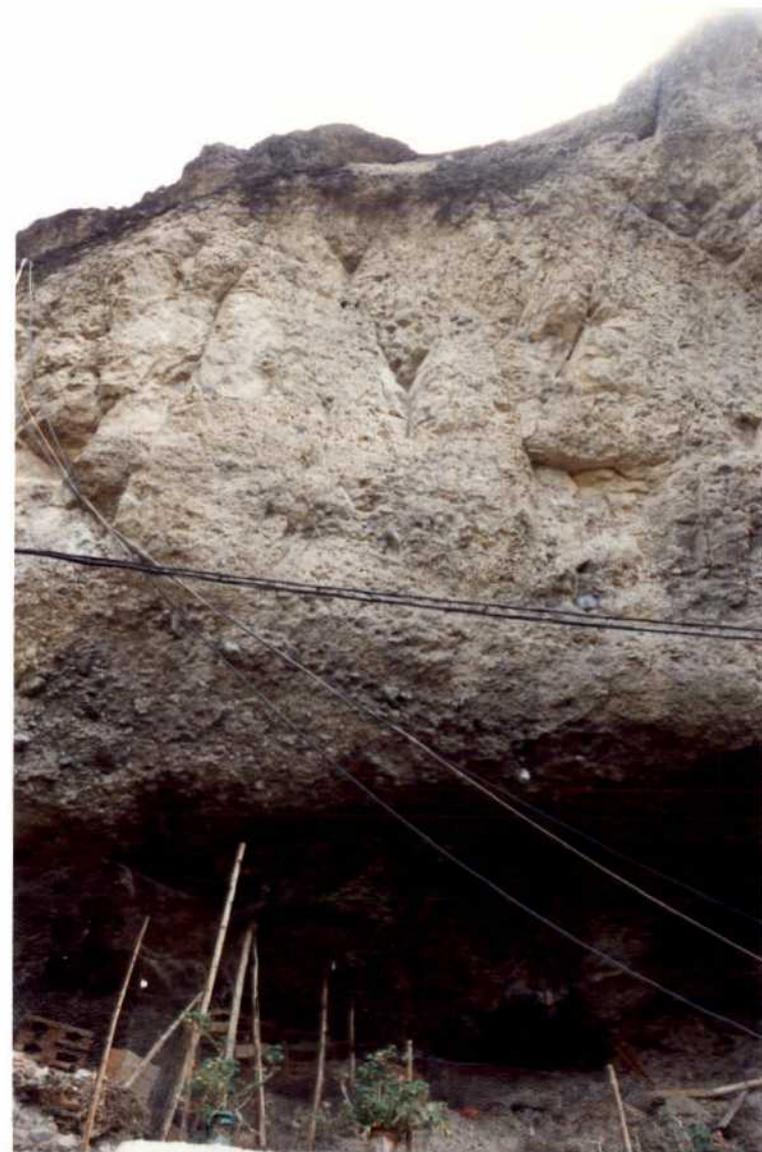
FOTOGRAFIA 14: Detalle del paquete conglomerático inferior de la zona I-B y de las familias de discontinuidades que lo afectan.

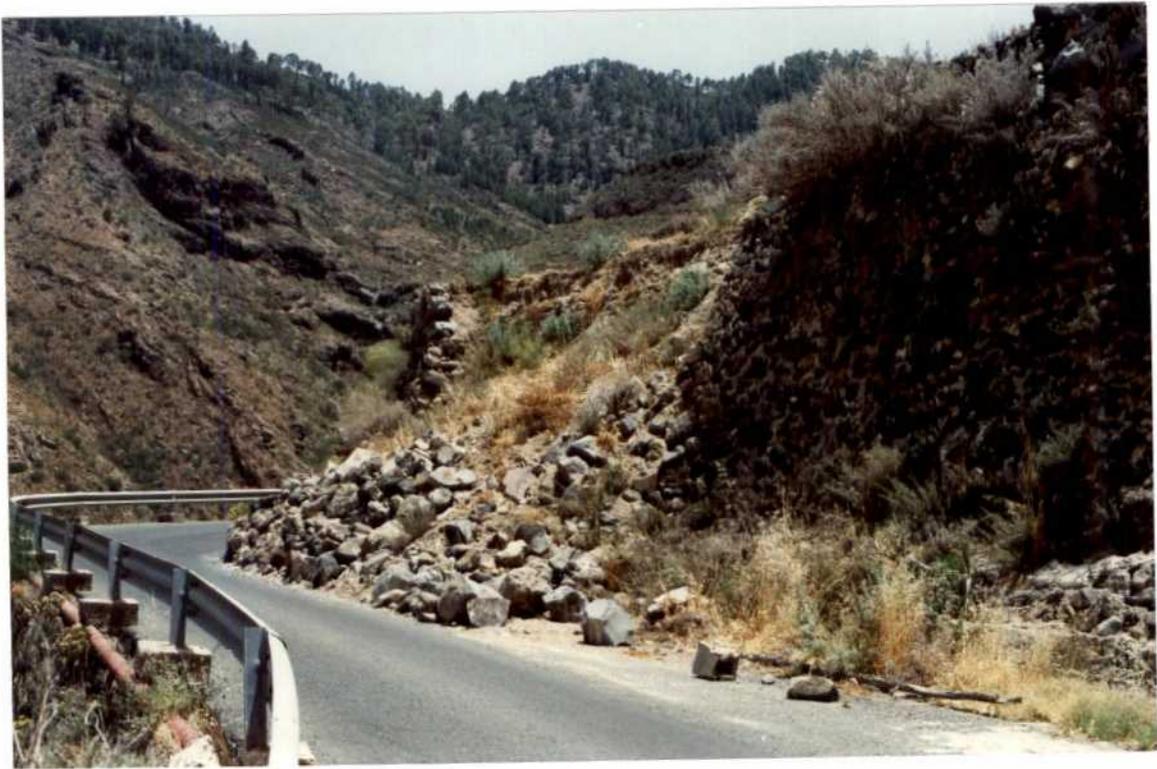
Corresponde con un tramo de la carretera Artanara-Acusa Verde en el que aparecen taludes con fuertes pendientes en unos materiales no consolidados conglomeráticos, con grandes bloques bálticos que ruedan hasta la carretera al erosionarse y degradarse los taludes. Aparecen en la parte baja algunos muros de contención insuficientes, que se han derrumbado.

FOTOGRAFIA 15: Detalle del gran muro derrumbado que aparece en la zona II-A. Deberá sustituirse por un muro armado y anclado.

- 1.- Realización de muros de contención armados y anclados en la zona baja, donde se han derrumbado los muros antiguos.
- 2.- Saneo de bloques inestables, protegiendo la carretera en aquellas zonas donde el desprendimiento de algunos bloques pudiera deteriorarla.
- 3.- Realización de muros de contención con una valla protectora metálica en su parte superior. (como el de la fotografía).

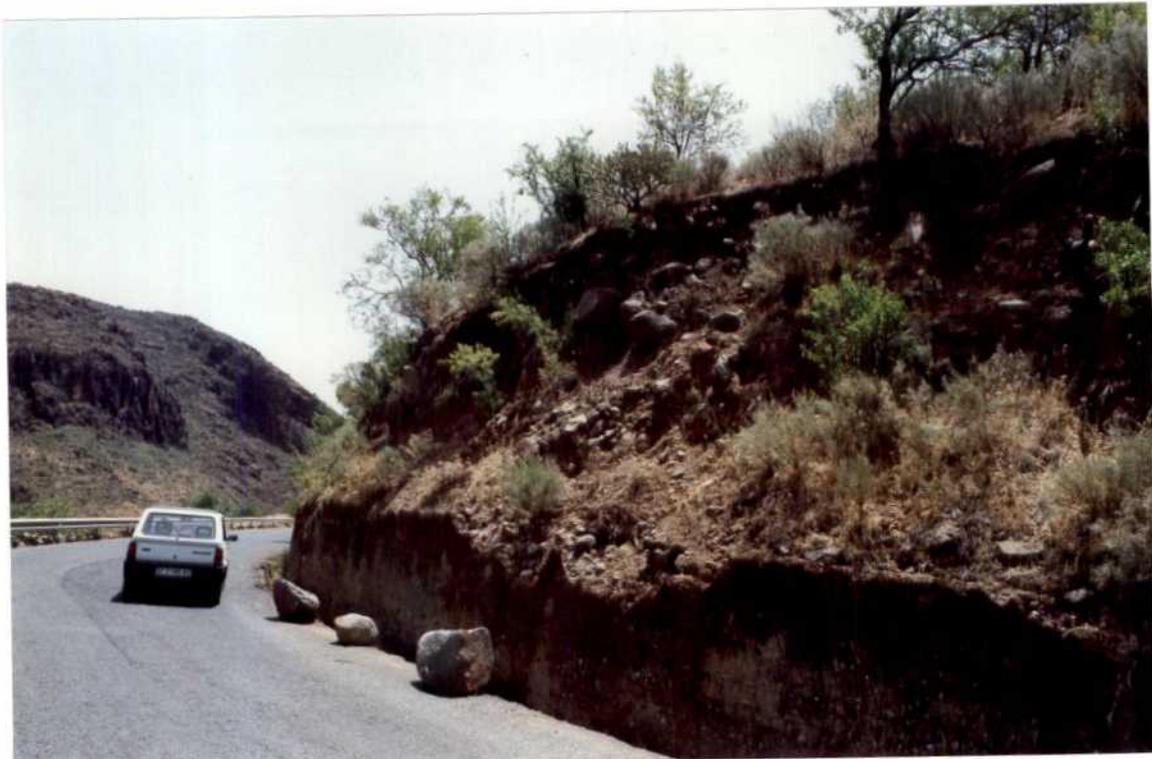
En la parte media aparecen algunos pequeños muros de hormigón de 1 m. de altura que se han deteriorado parcialmente al desprenderse y rodar algunos grandes bloques.

FOTOGRAFIA 16: Detalle de la zona II-A y del pequeño muro existente, deteriorado por el desprendimiento de bloques.

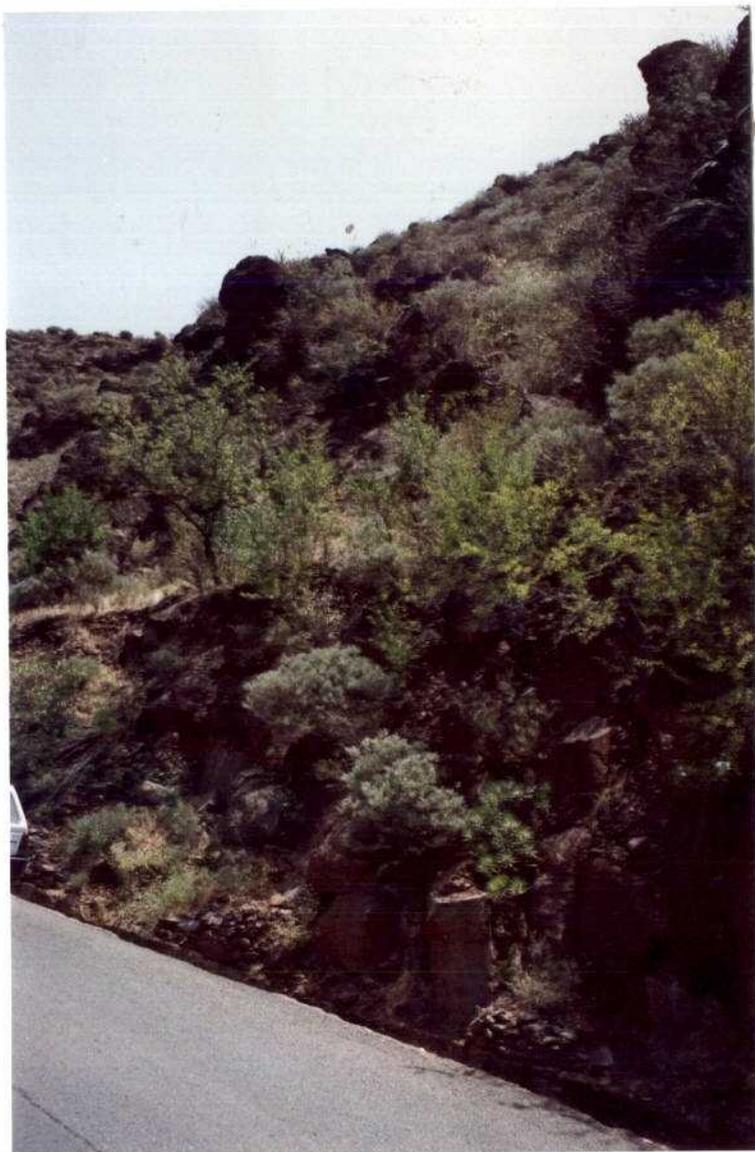
Predominan las grietas de retracción subverticales que individualizan bloques rocosos en general de gran tamaño. Además del talud de la carretera, aparecen 2 crestas rocosas con grandes bloques inestables por encima de la carretera, que al desprenderse afectaría directamente a la misma.

FOTOGRAFIA 17: Detalle de los escarpes rocosos inestables que aparecen por encima del talud abierto por la carretera en la zona II-B.

- 1.- Corte del tráfico de la carretera y protección de la misma con balas de paja neumáticas o una capa de arenas.
- 2.- Saneo de bloques inestables con martillo compresor o incluso explosivos siendo esta labor más intensa en las 2 crestas que aparecen por encima del talud de la carretera.
- 3.- Bulonado de grandes bloques inestables.
- 4.- Colocación de una malla metálica en el talud abierto por la carretera.
- 5.- Retirada de las protecciones.

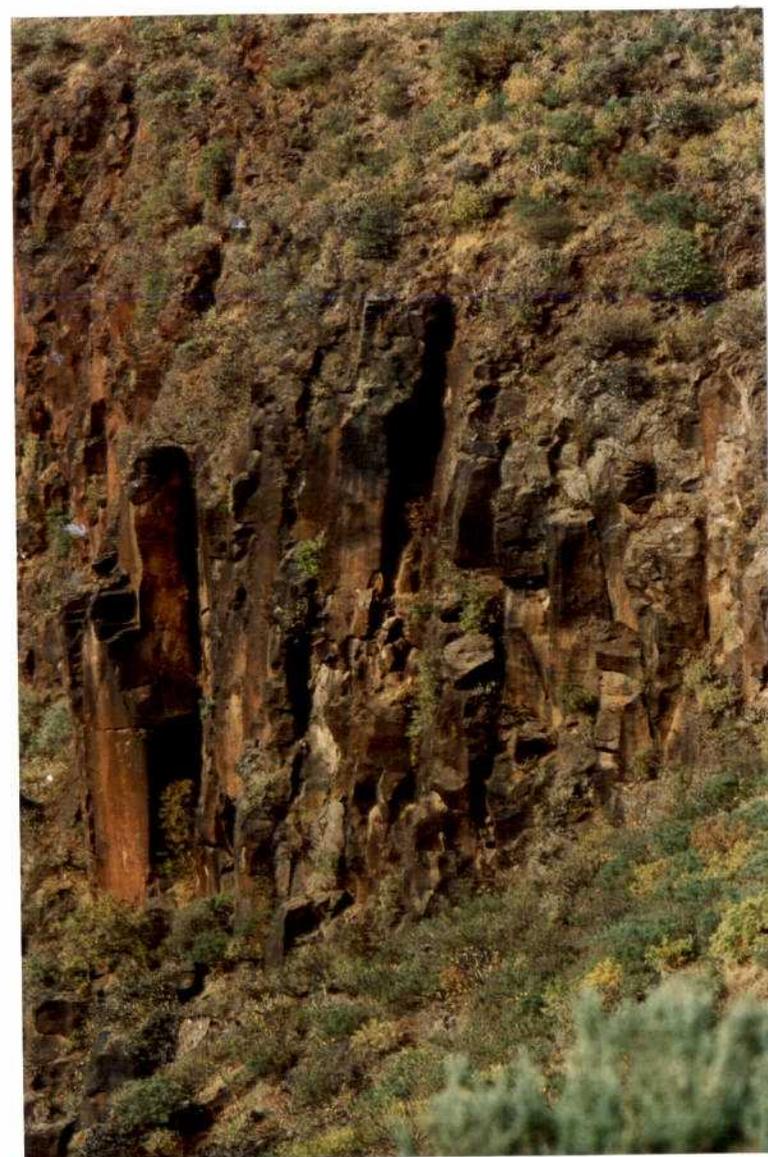
* Otra litología afectada por el riesgo de desprendimientos son las coladas basálticas, con abundantes grietas o diaclasas de retracción subverticales (disyunción columnar) originadas durante el enfriamiento del magna (Fotografía nº 18).

FOTOGRAFIA 18: Detalle de disyunción columnar en coladas basálticas recientes (zona III).

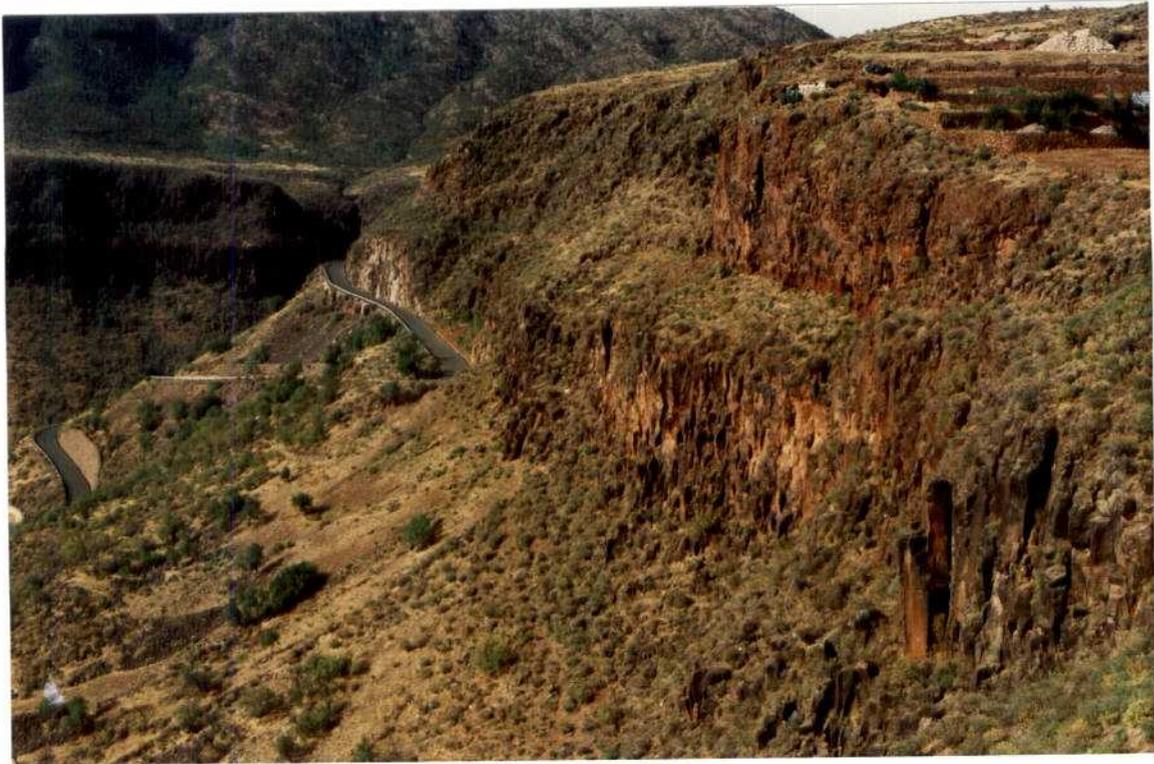
FOTOGRAFIA 19: Vista general de las potentes coladas basálticas con disyunción columnar de la zona III. Al fondo y a la izquierda de la fotografía aparece la zona II.

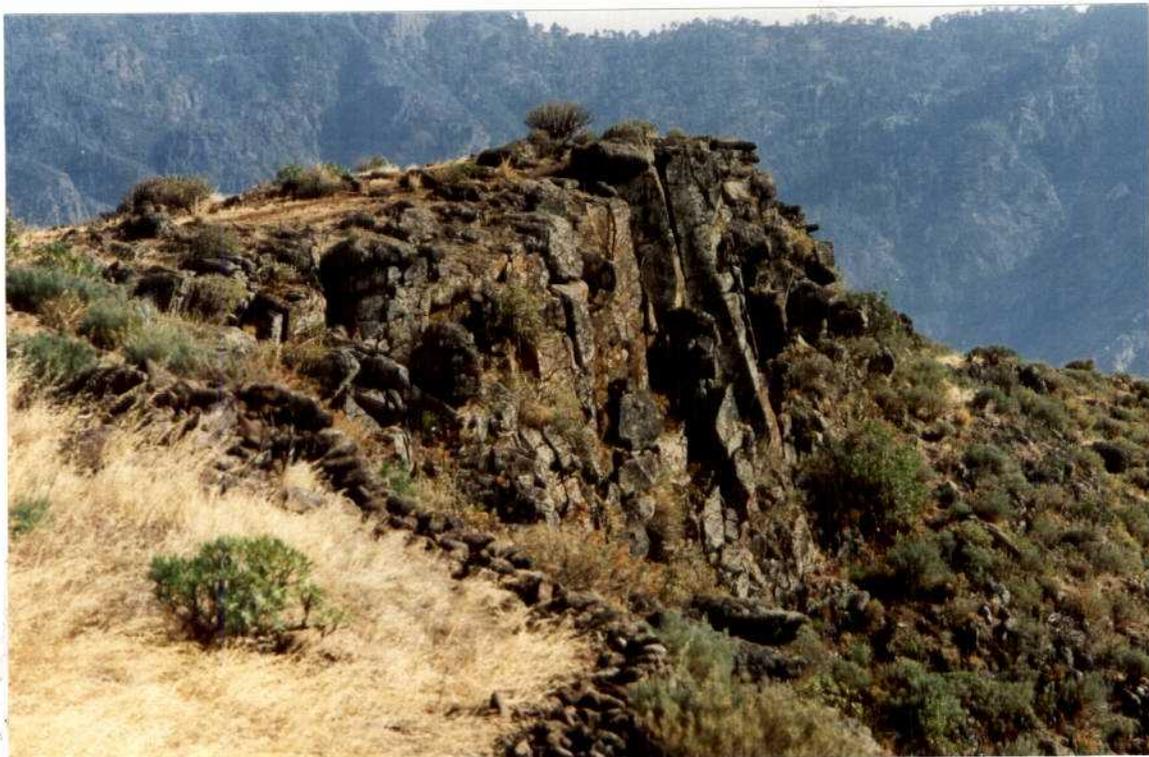
Predominan las grietas subverticales que individualizan bloques de grandes dimensiones, algunas de los cuales ya se han desprendido y aparecen en el "piedemonte" existente por debajo. El mayor riesgo lo entrañan los bloques de la zona media y alta del escarpe que al desprenderse podrían rodar por el "piedemonte" y alcanzar la carretera.

FOTOGRAFIA 20: Detalle de la coronación de la zona III, donde aparecen bloques basálticos muy diaclasados que deberán ser saneados.

- 1.- Colocación de vallas metálicas en la margen interna de la carretera.
- 2.- Saneo de bloques inestables, sobre todo de los anteriormente desprendidos situados en el "piedemonte" y coronación.
- 3.- Realización de recalces en bloques anteriormente desprendidos y no saneados.
