Instituto Tecnológico  
GeoMinero de España

**ESTUDIO DE RIESGOS GEOLOGICOS INDUCIDOS  
POR DESPRENDIMIENTOS EN LA LOCALIDAD DE  
LIBROS (TERUEL).**

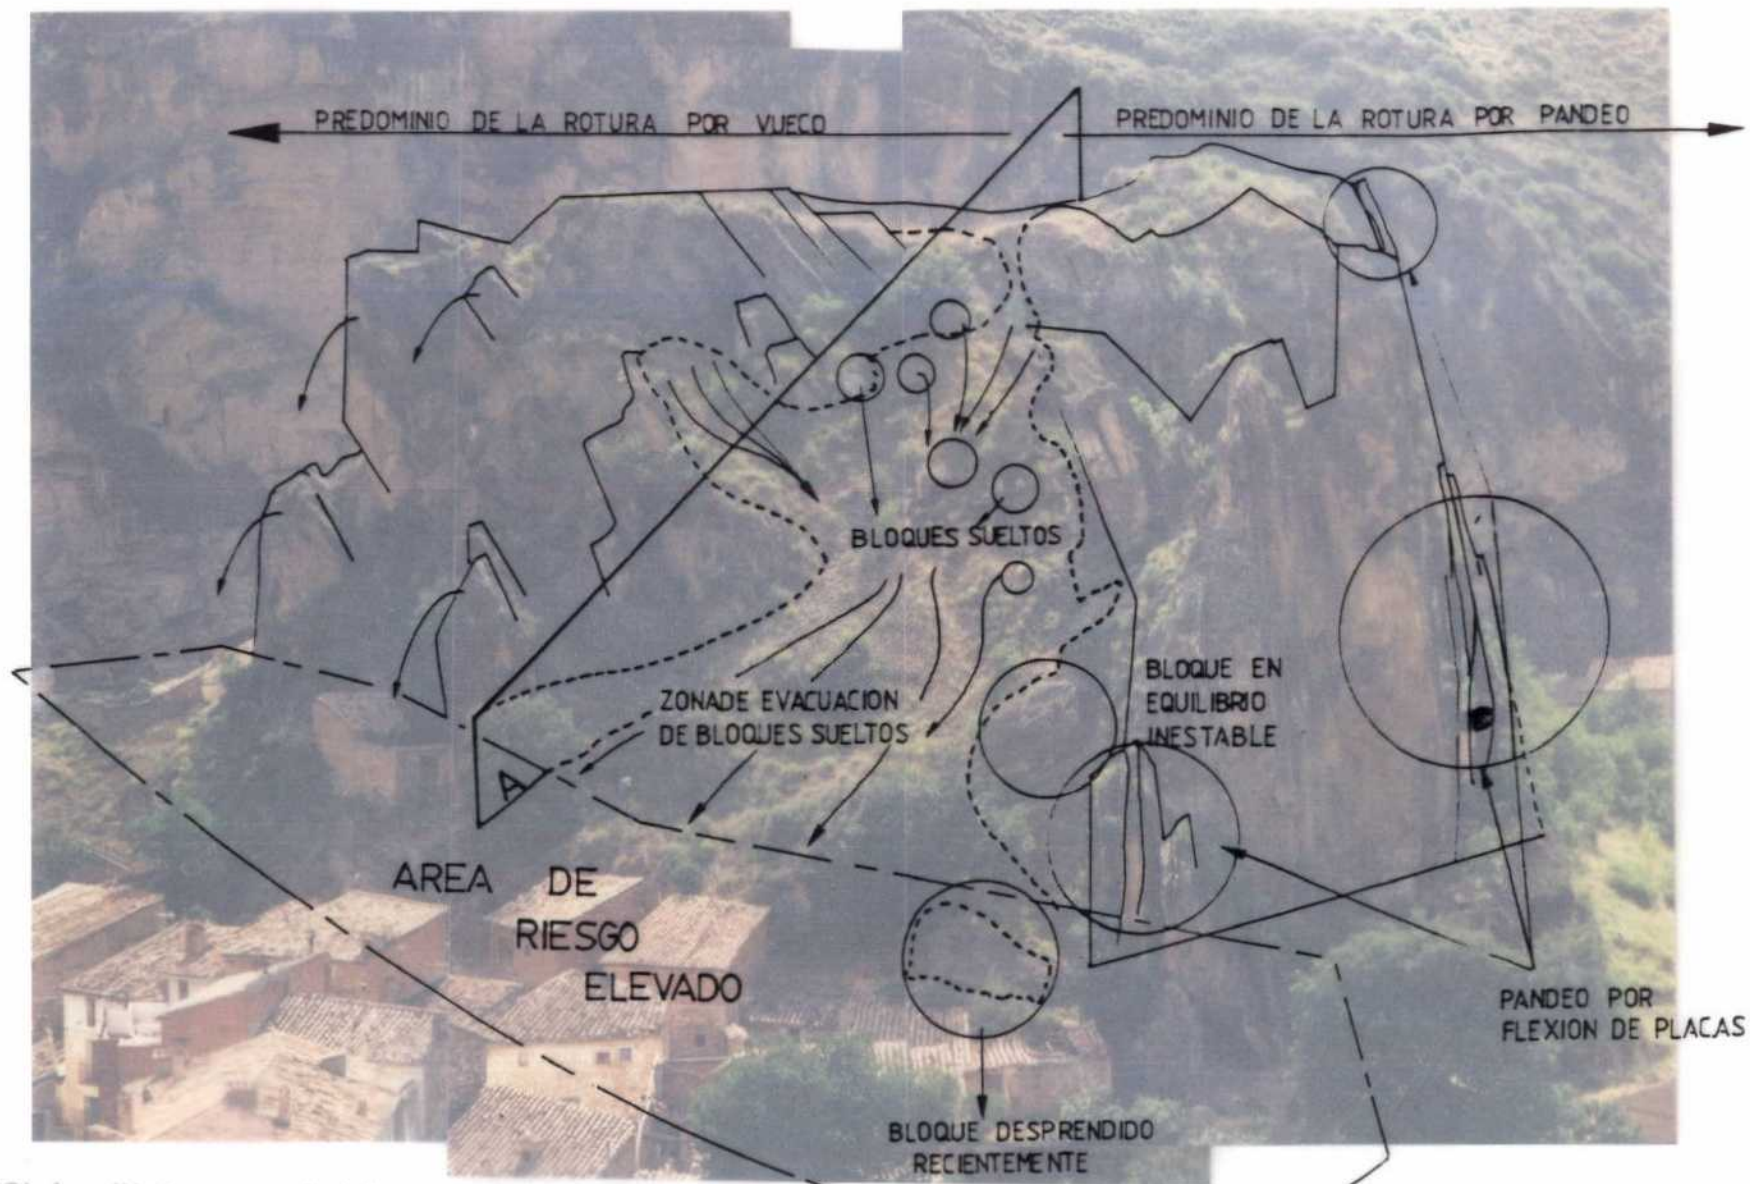
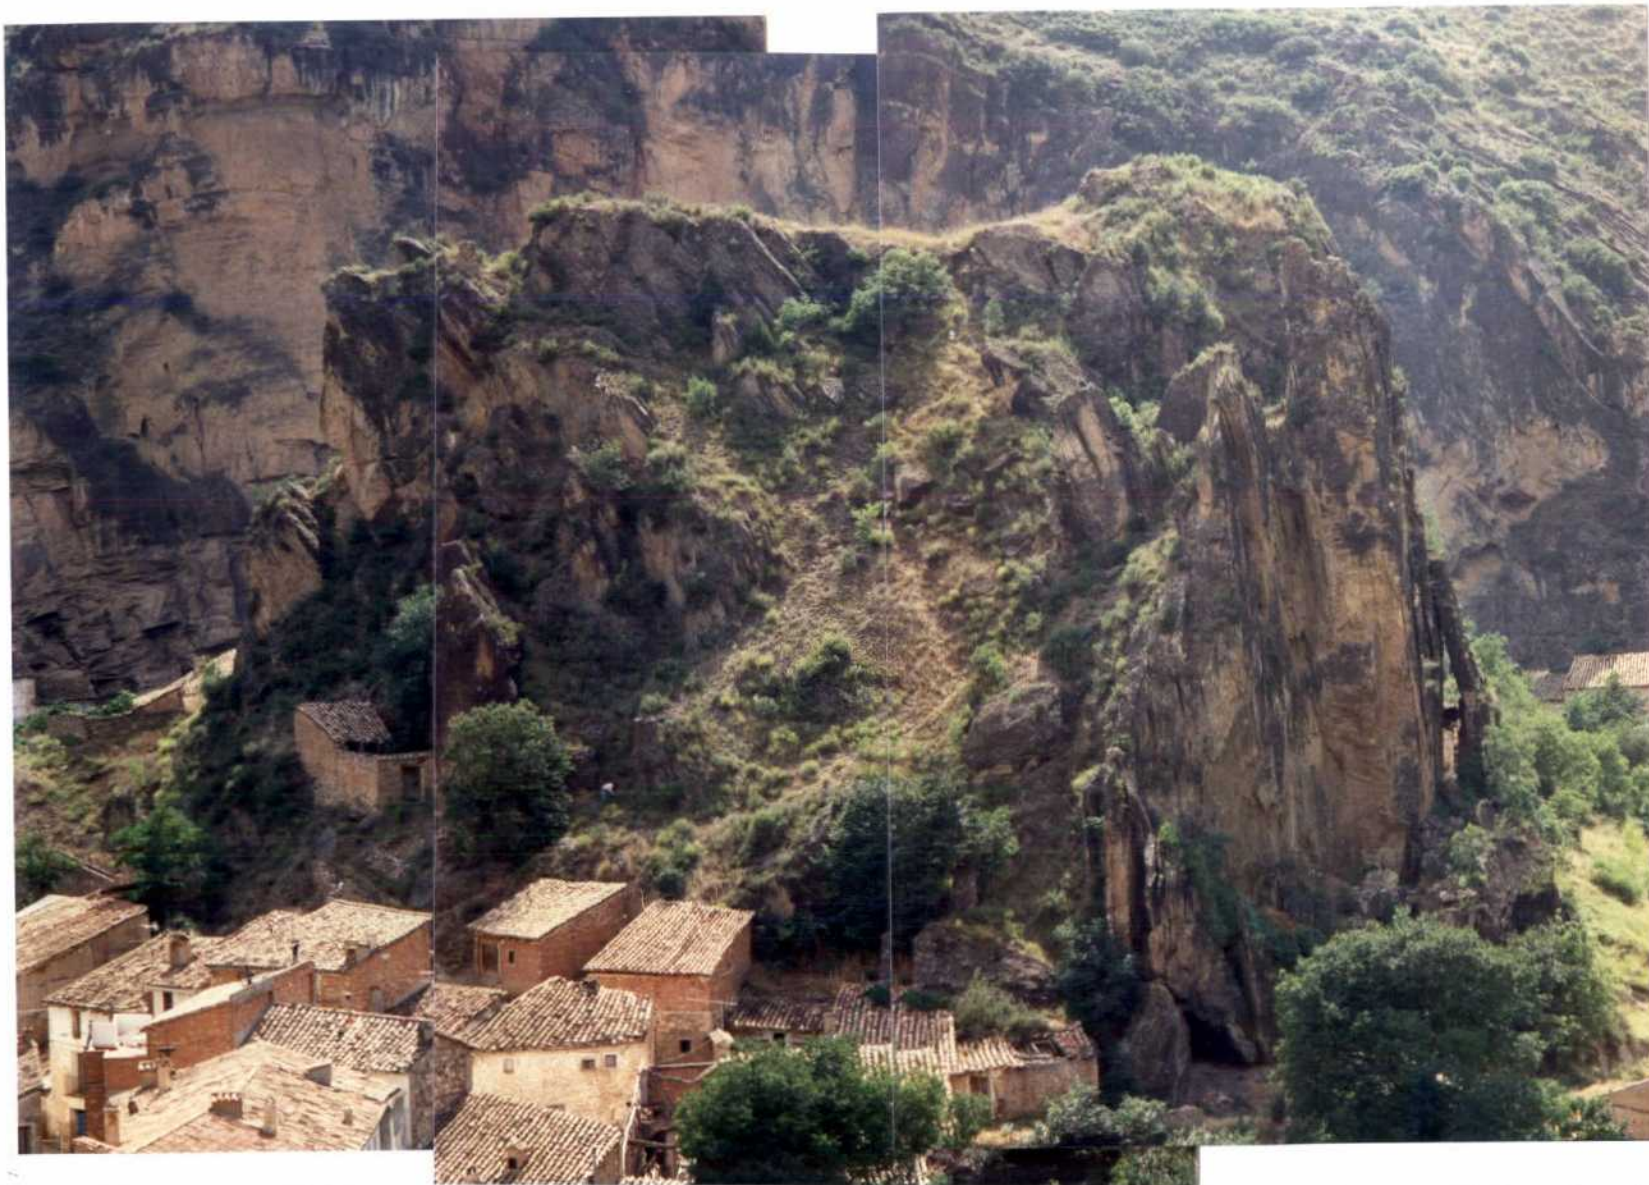
Ocupa aproximadamente el sector N. y NE. del promontorio. En este sector la pendiente llega a hacerse casi vertical, a veces en ligero extraplomo. La estratificación presenta buzamientos variables entre 80°-90° pudiendo curvarse muy escasamente los planos al llegar a la zona de coronación del promontorio (véase fotografía 2 y Panorámica 1).

El párrafo anterior queda perfectamente ilustrado observando la Panorámica 1, a la derecha del plano A.

Esto ha sucedido en otras ocasiones como lo prueba el gran número de bloques que encontramos al pie del talud, y la propia disposición de algunas de las placas, próximas al límite de rotura (véase Panorámica 1).

**PANORAMICA 1:** Vista general del promontorio rocoso desde el E. En segundo término afloran los materiales Terciarios de la "serie roja". La diferente disposición geométrica de los estratos condiciona el mecanismo de rotura a ambos lados del plano A que posiblemente es un plano de falla.

PANORAMICA 1: Vista general del promontorio rocoso desde el E. En segundo término afloran los materiales Terciarios de la "serie roja". La diferente disposición geométrica de los estratos condiciona el mecanismo de rotura a ambos lados del plano A que posiblemente es un plano de falla.

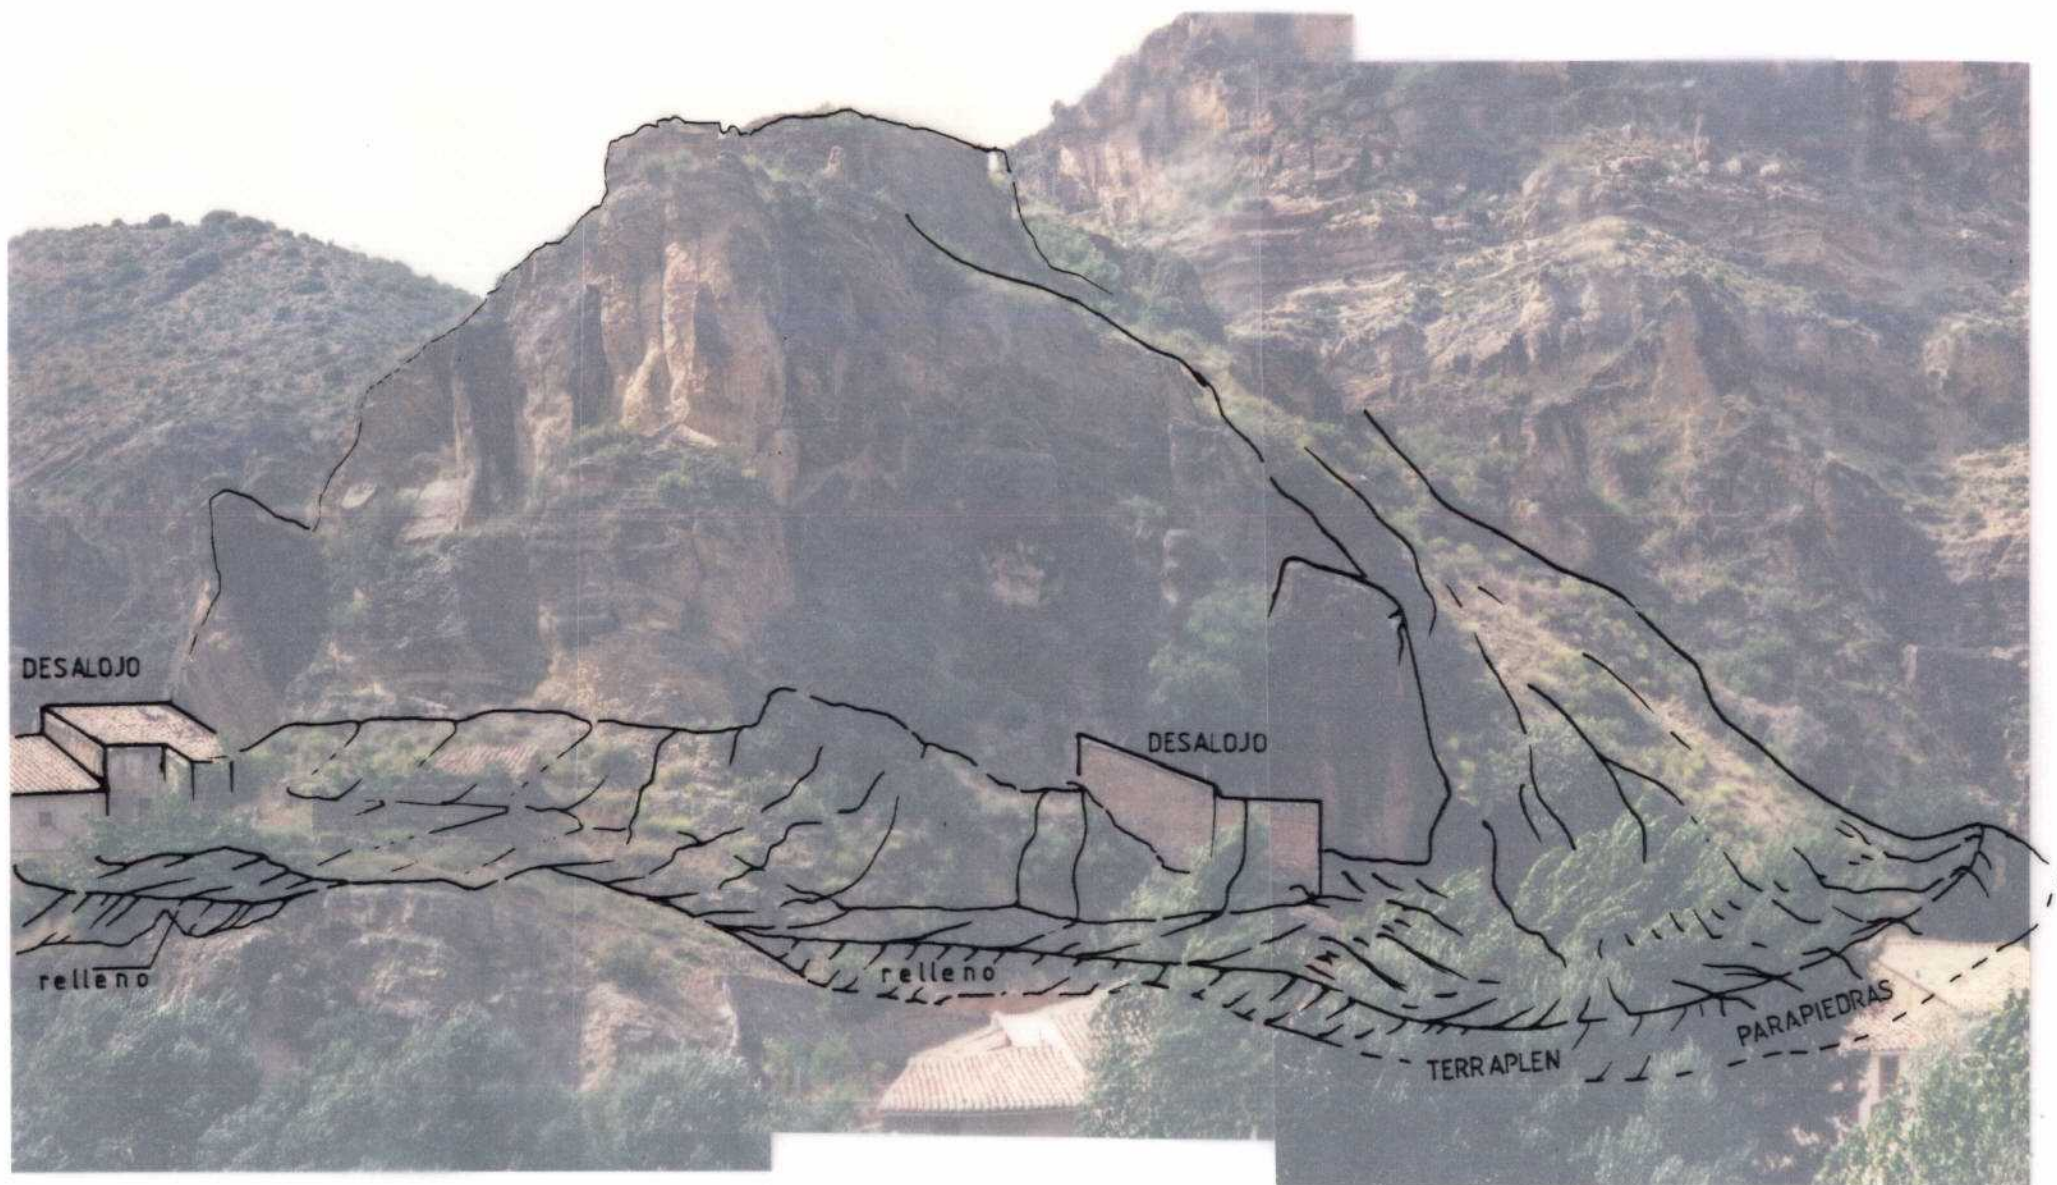
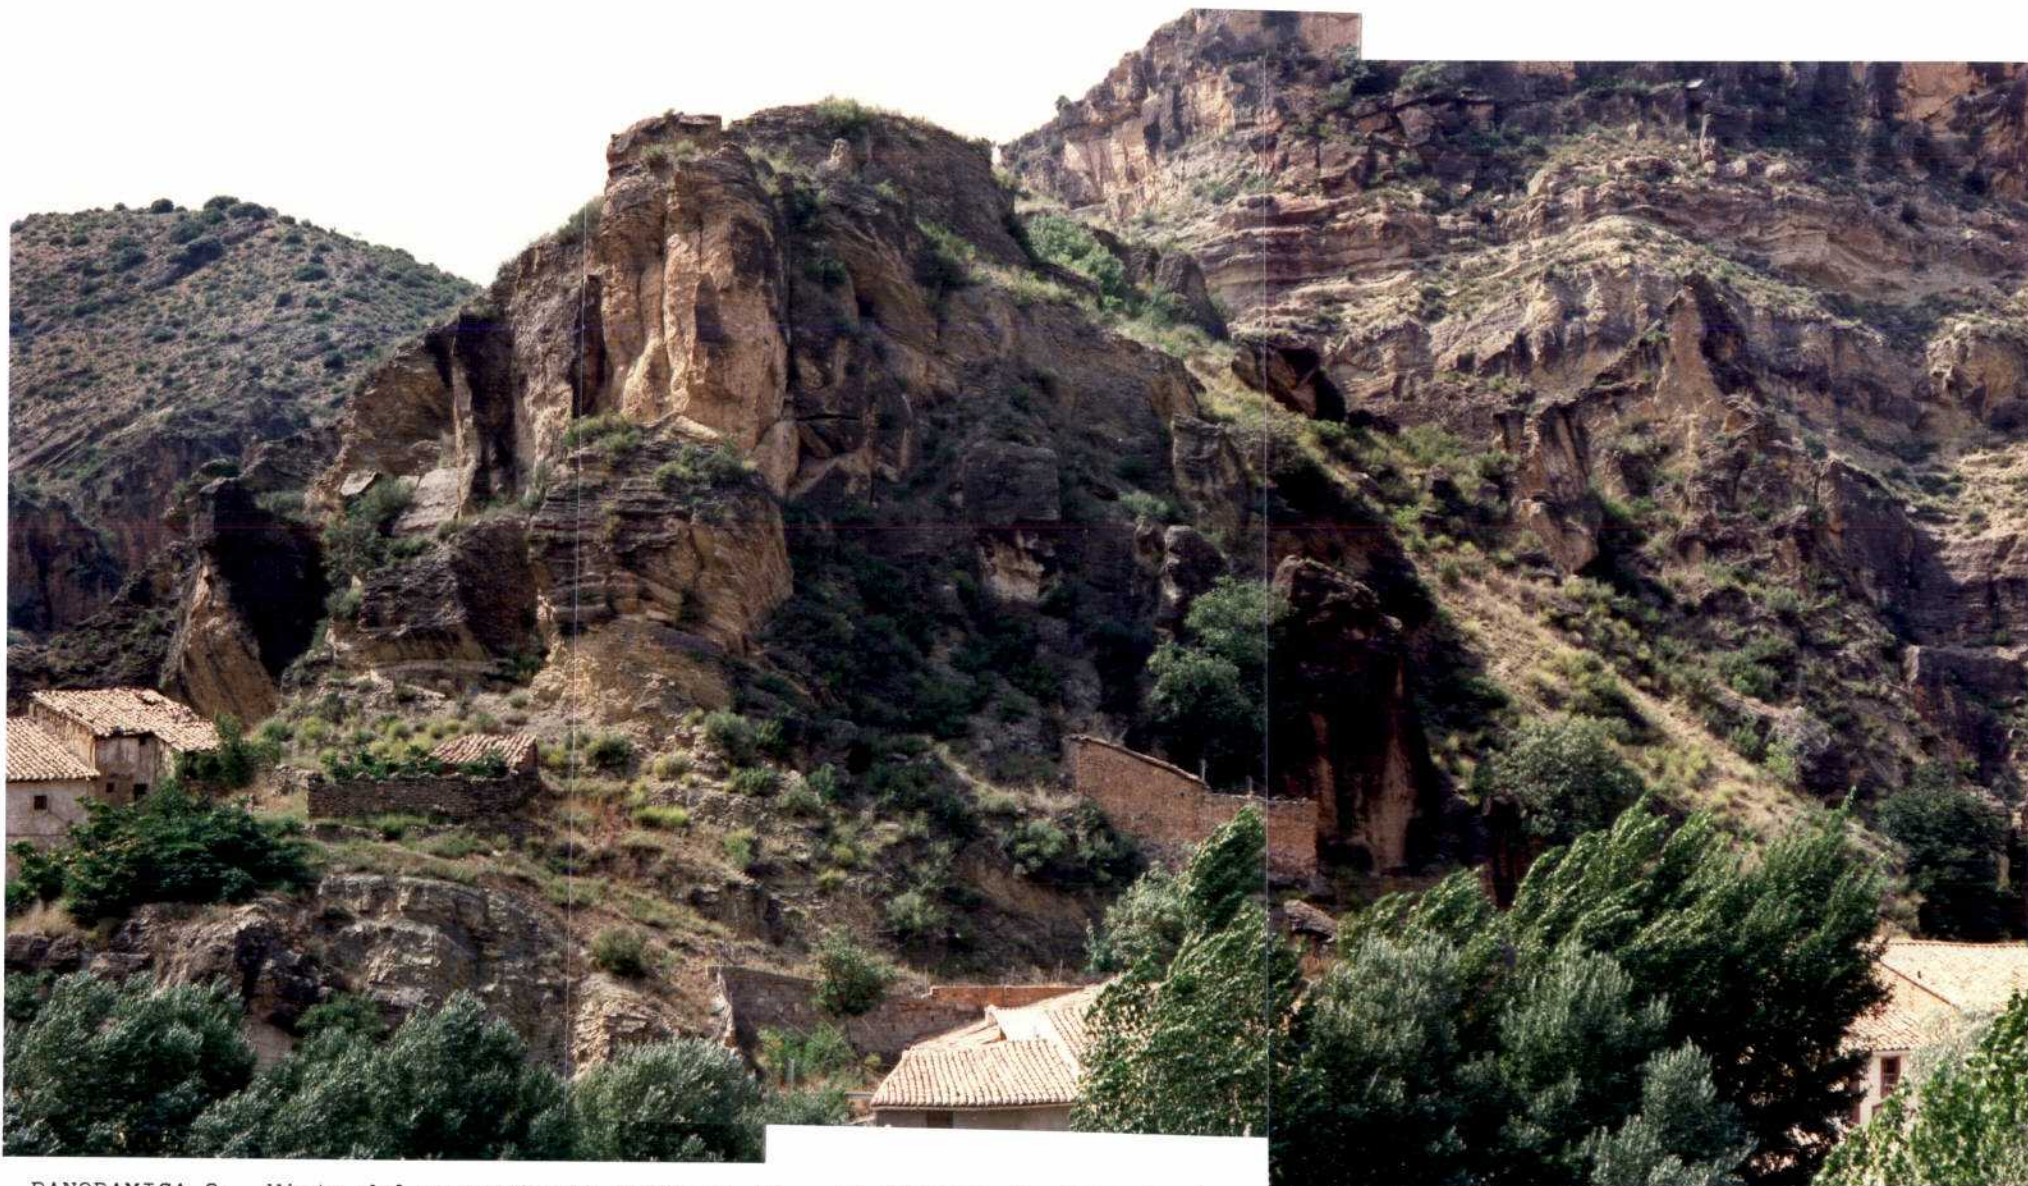
PANORAMICA 2: Vista del promontorio desde el SE., se observa la zona donde predomina la rotura por vuelco. Los materiales que forman el promontorio son la sucesión de términos calco-dolomíticos del Muschelkalk. En segundo término aparecen ya las formaciones Miocenas. Las alternancias de niveles más y menos competentes provocan fuertes resaltes que contribuyen notablemente a la inestabilidad de la ladera.

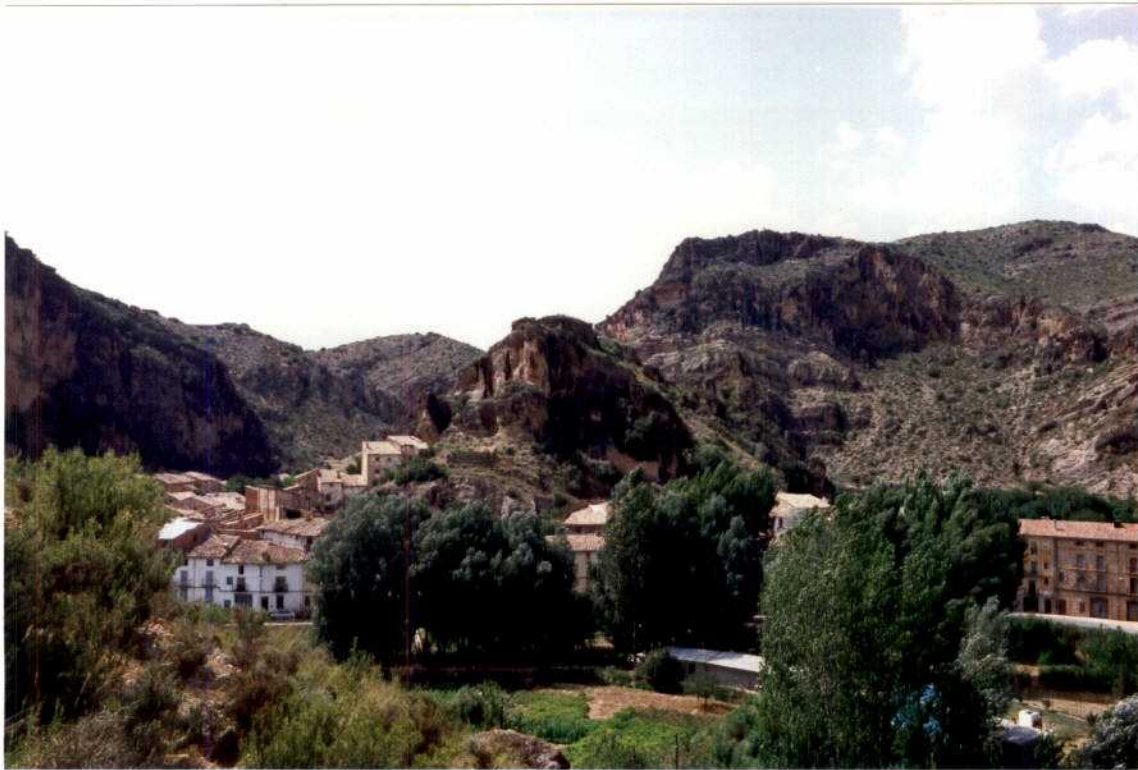
FOTOGRAFIA 1:

Aspecto del macizo desde la margen izquierda del Río Turia. En primer término el pueblo y la vega del río. En segundo término las formaciones miocenas que rodean completamente al promontorio que presenta los desprendimientos.

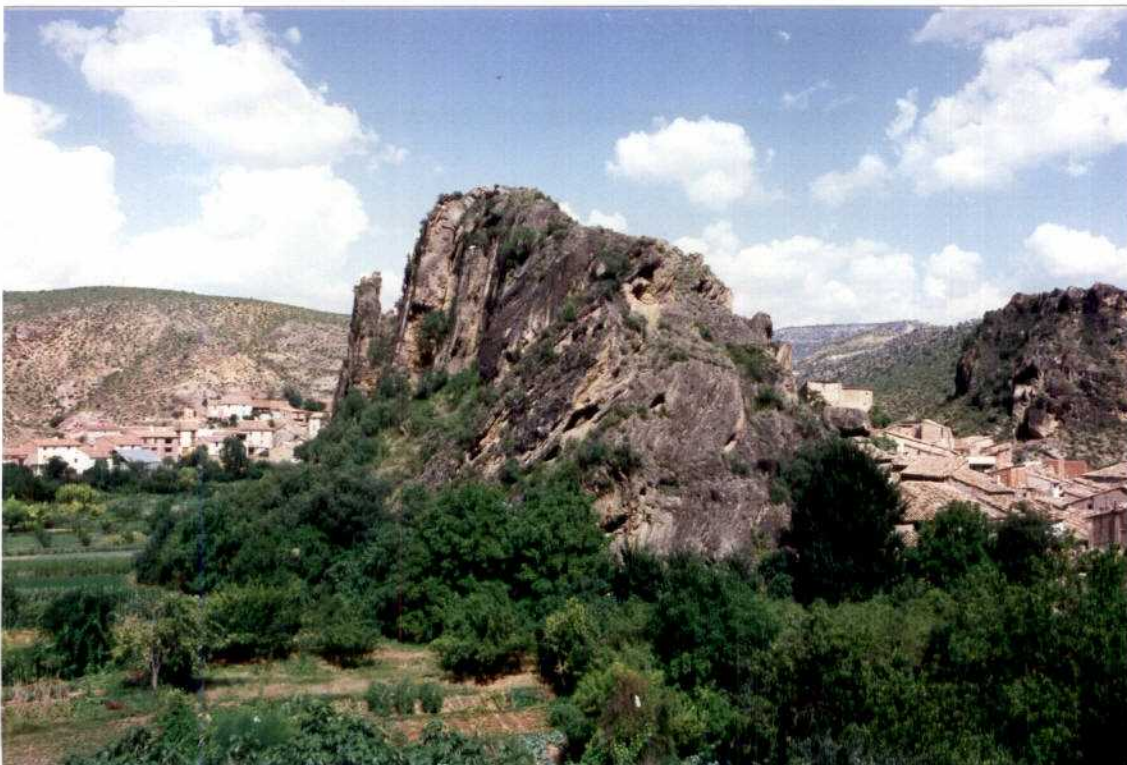
FOTOGRAFIA 2: Vista del promontorio desde el NW. Obsérvese la estructura de los estratos que llegan a colocarse casi verticales. En esta zona del macizo el tipo de rotura que predomina es la de pandeo. Se pueden ver en primer término grandes cavidades de disolución muy indicativas de la gran permeabilidad del macizo.

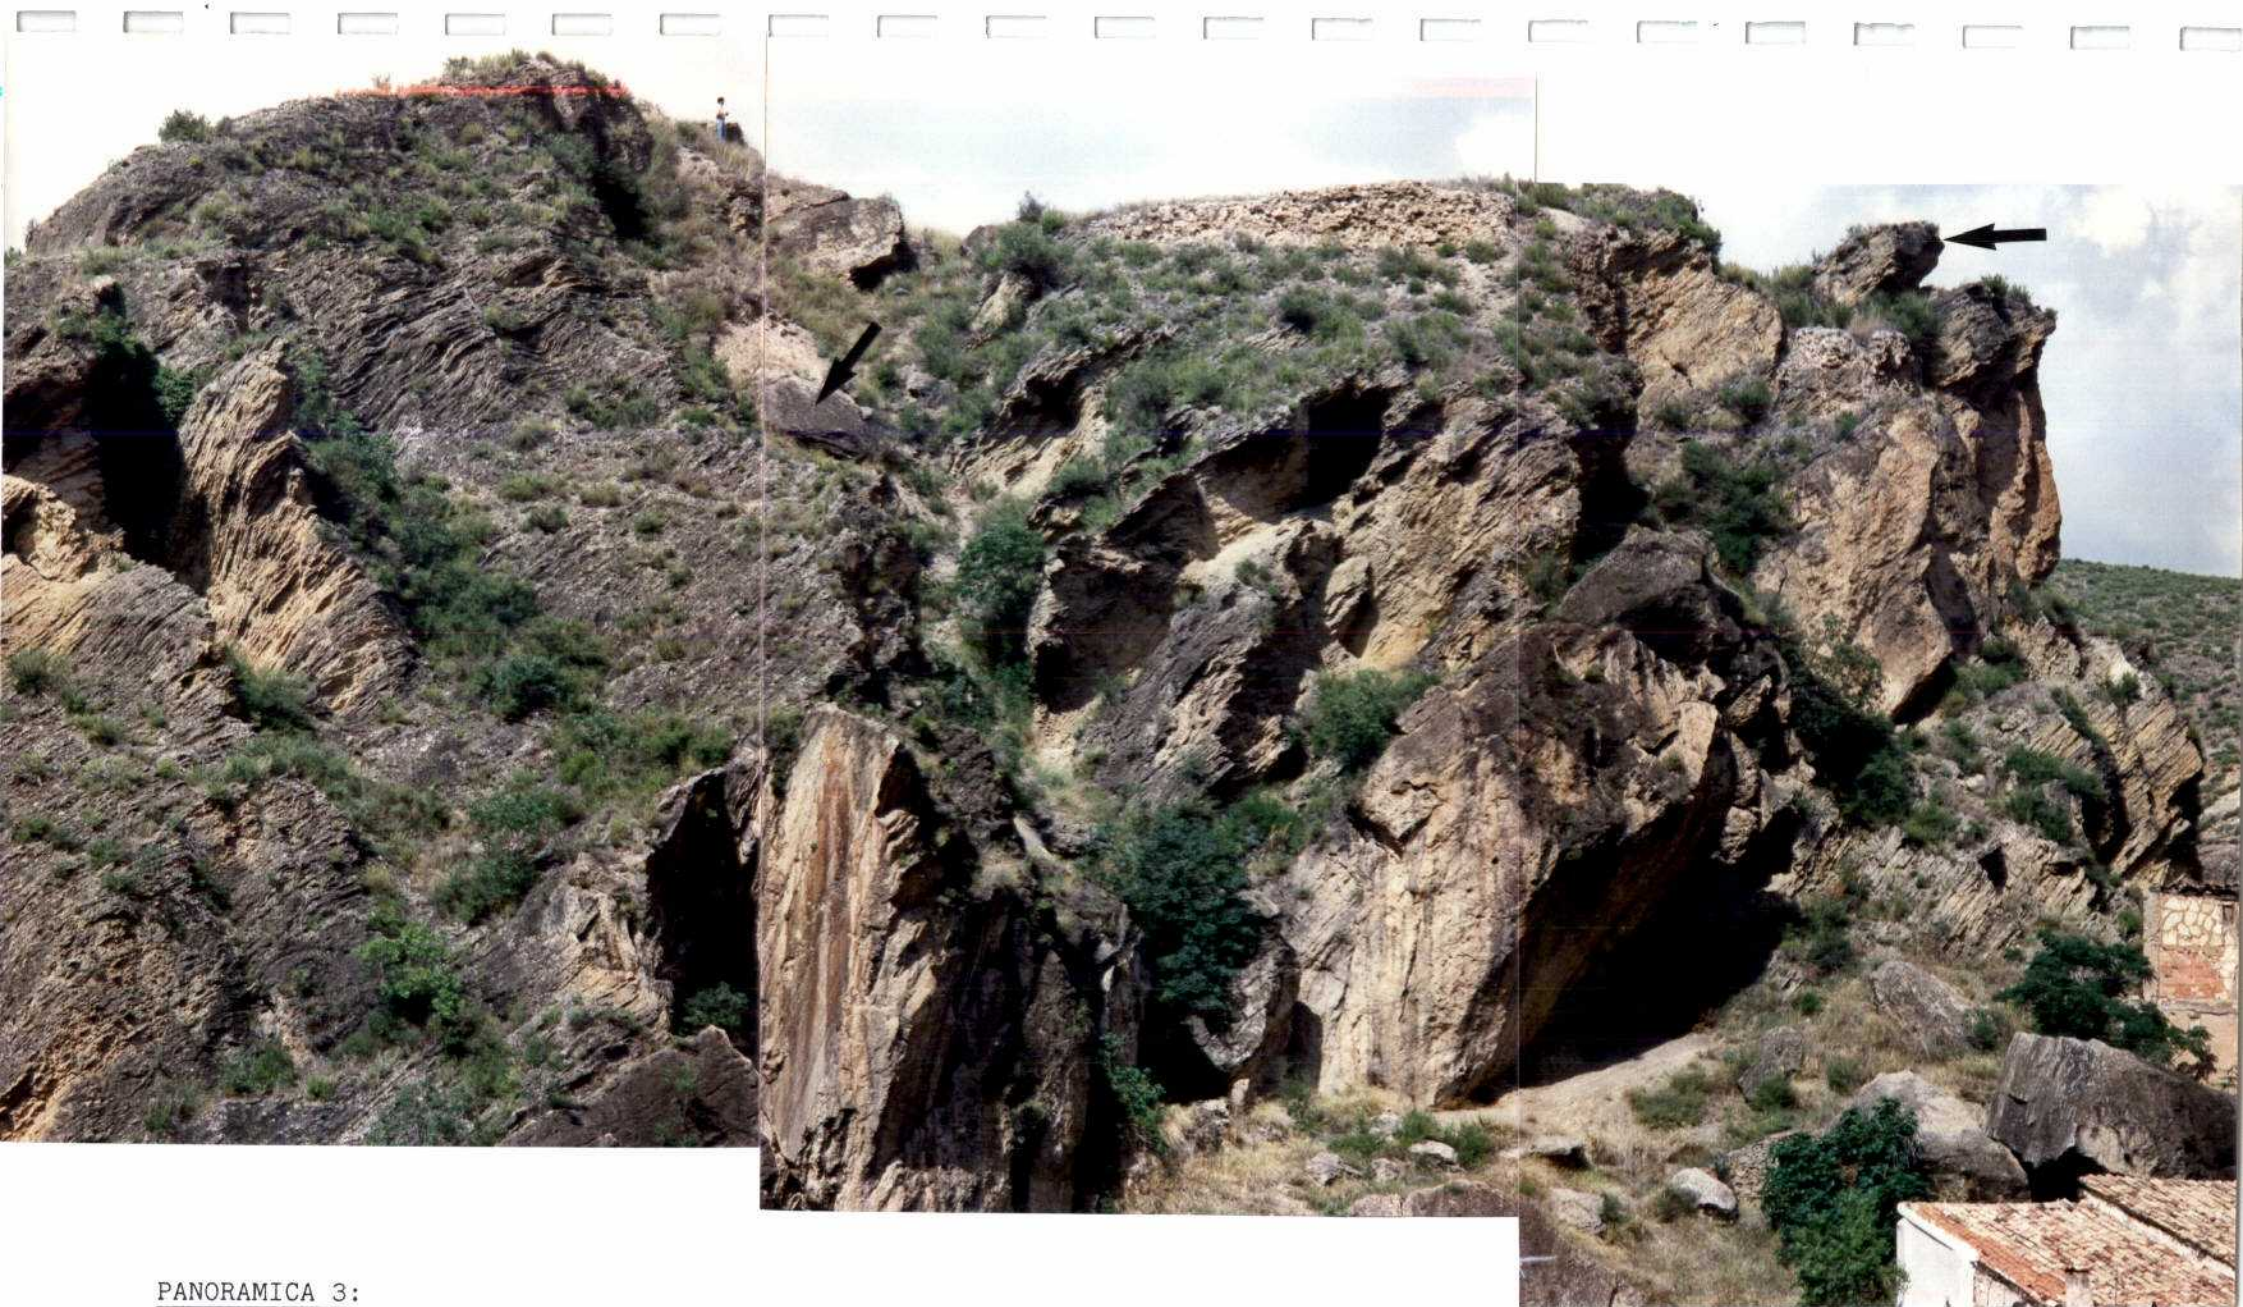
PANORAMICA 3:

El fenómeno del vuelco afecta fundamentalmente a los paquetes dolomíticos más duros y potentes de la ladera media. La forma poco sistemática de presentarse las diaclasas en el macizo, provoca el que el tamaño de los bloques volcados sea muy variable pudiendo presentarse bloques desprendidos de gran tamaño (hasta  $10 \text{ m}^3$ ) en las zonas donde la estratificación se presenta en bancos más potentes (véase panorámica 3).

La zona del talud con mayor actividad en este sentido aparece recogida en la Panorámica 3.

Por el volumen de bloques desprendidos a su pie, así como por sus características geométricas y de fracturación, puede afirmarse que el talud es inestable en este sector y que, dadas sus características de elevada permeabilidad dicha inestabilidad será progresiva por efecto de una elevada presión intersticial en el macizo en épocas de precipitaciones intensas.

Aspecto del macizo desde el SW., en la zona en la que predomina la rotura por vuelco de bloques. Abajo a la derecha pueden observarse gran número de bloques desprendidos, algunos de tamaño muy considerable muy próximos a las viviendas. A la izquierda la flecha señala el bloque deslizado recientemente. La flecha de la derecha señala un bloque de grandes dimensiones que deberá ser recalzado.

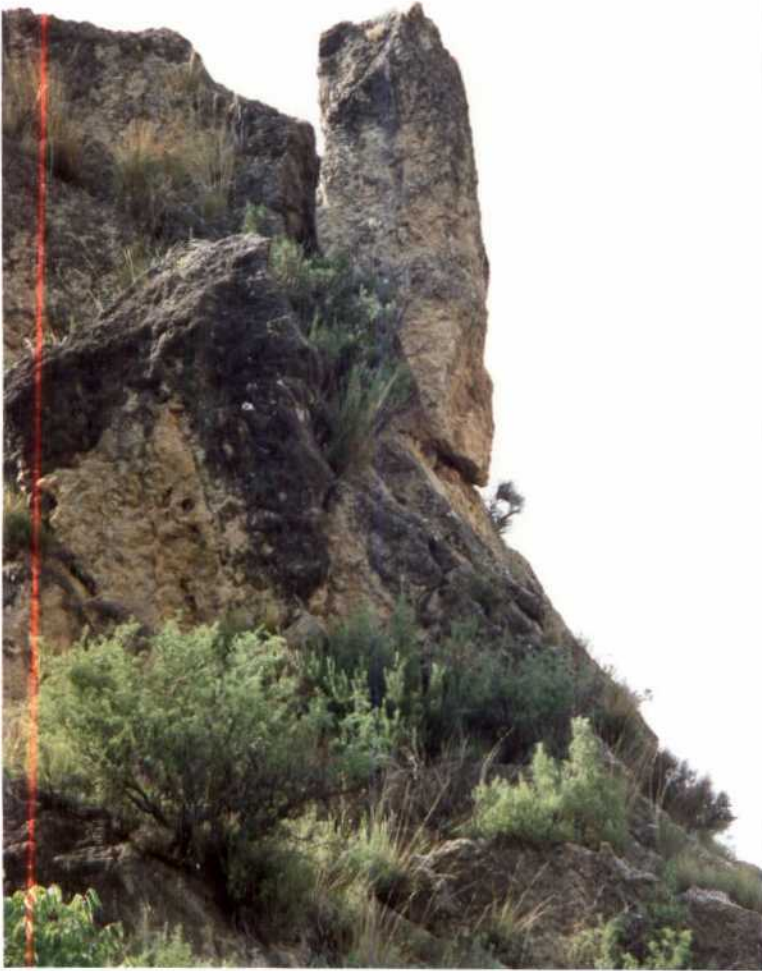
FOTOGRAFIA 3:

Aspecto de una gran placa en equilibrio inestable. Se puede observar la gran grieta vertical que la individualiza así como el estado de deterioro por erosión de la base donde se apoya.

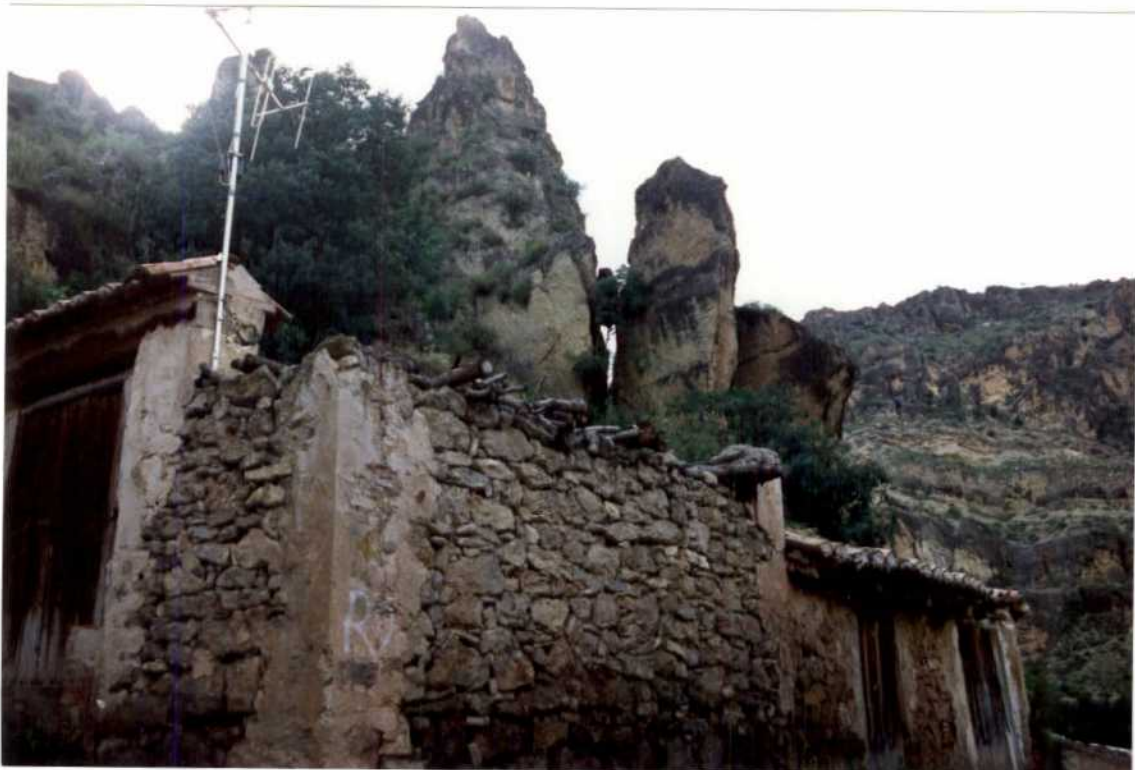
FOTOGRAFIA 4:

Aspecto que presenta la ladera en su zona E. Se puede observar la disposición vertical de los materiales que adoptan una morfología de placa.

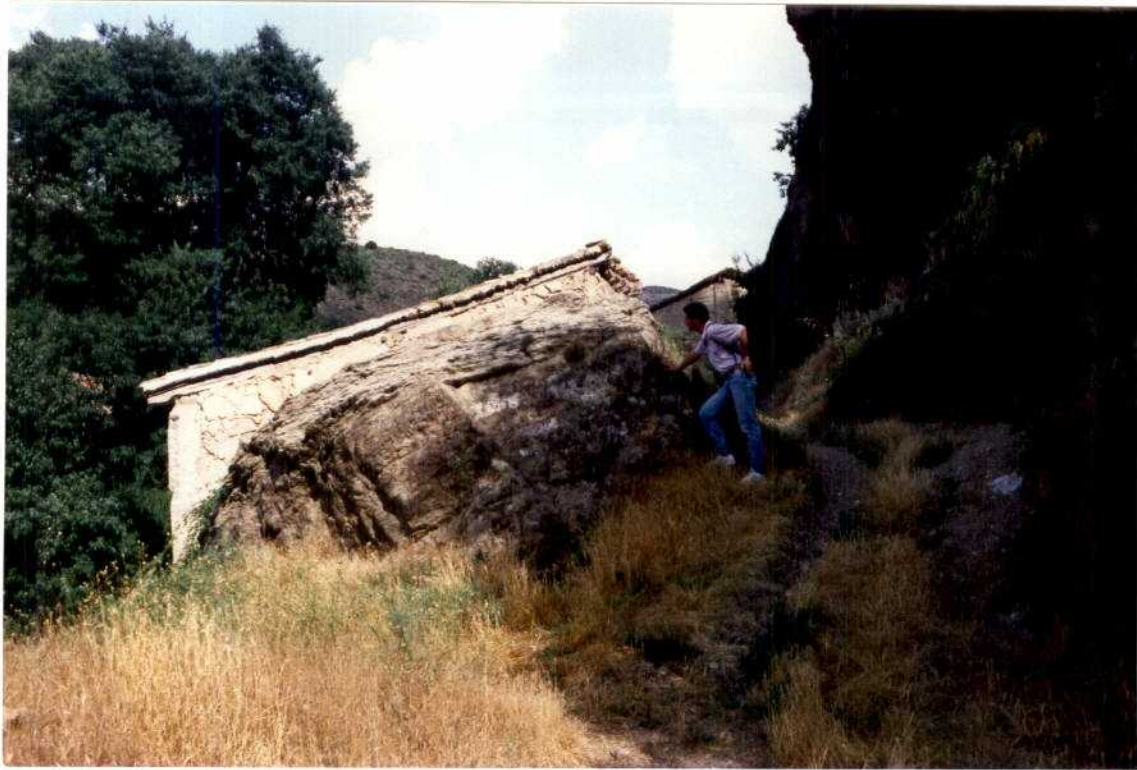
FOTOGRAFIA 5:

Dimensiones de uno de los bloques desprendidos hace algunos años en esta zona. La rotura se produjo por pandeo por flexión en la zona NE. del promontorio cerca de un camino que conduce a las huertas de la zona N. del pueblo.

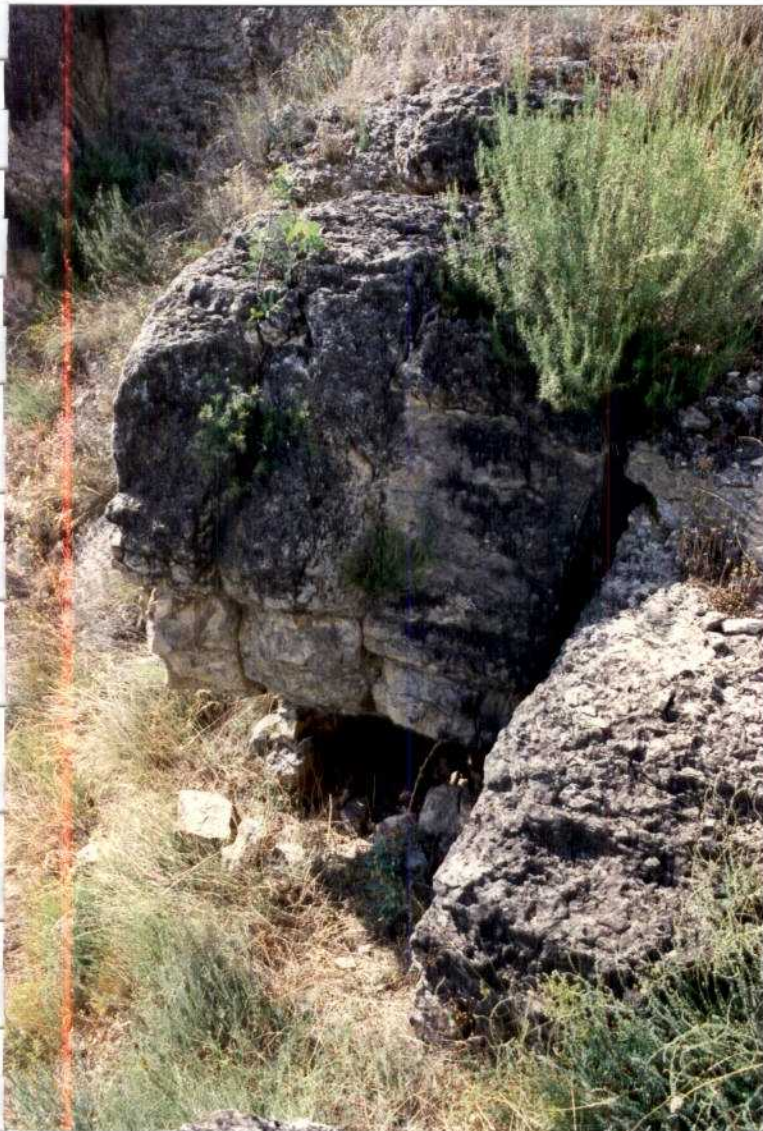
FOTOGRAFIA 6:

Aspecto de un gran bloque inestable en la zona de coronación del macizo. Puede observarse la gran grieta de tracción que lo individualiza. La rotura se produjo por descalce.

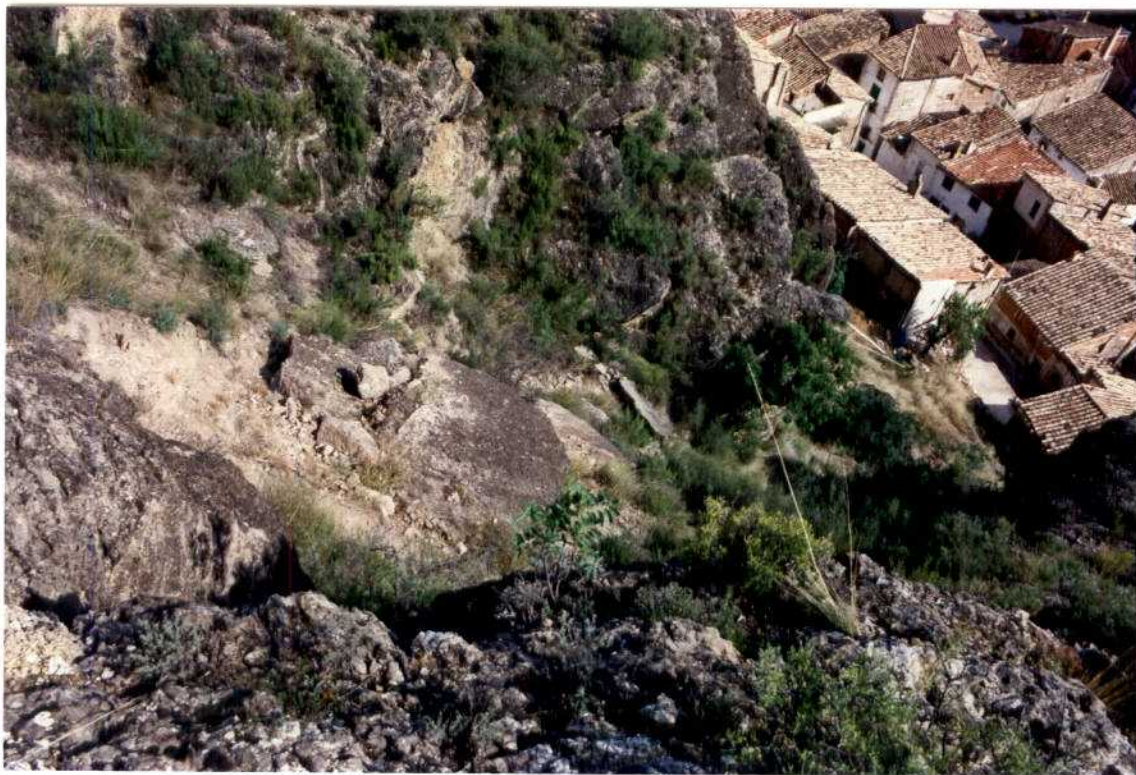
FOTOGRAFIA 7:

Bloque deslizado recientemente. El deslizamiento ha sido de más de un metro, dejando una cicatriz muy clara completamente desprovista de vegetación. La forma de laja del bloque ha condicionado su movimiento impidiendo la rotura. Dada la fuerte pendiente de la ladera y la proximidad de las viviendas constituye un gran peligro.

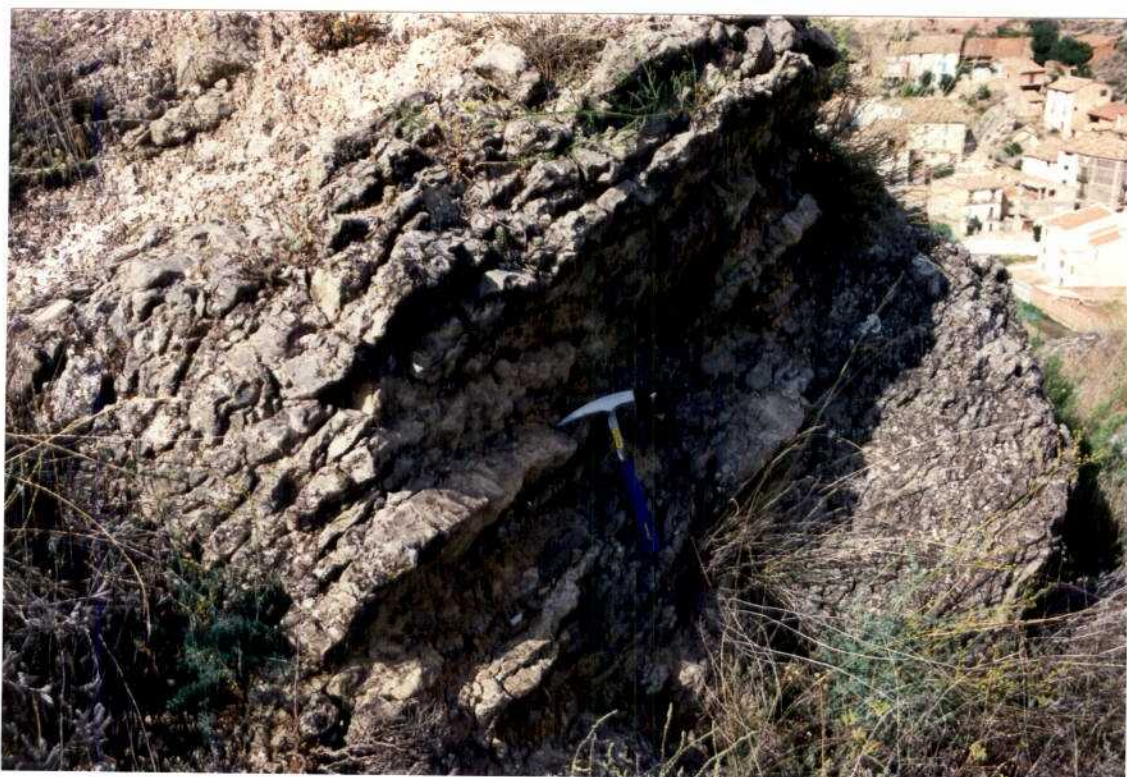
FOTOGRAFIA 8:

Aspecto de los materiales que forman el promontorio en la zona de coronación del mismo. Se observan un gran número de planos de estratificación muy ondulados y algunos planos de diaclasas. La permeabilidad por fisuración es muy elevada en todo el macizo.
