ESTUDIO DE RIESGOS DE DESPRENDIMIENTOS  
SOBRE LAS INSTALACIONES DEPORTIVAS  
MUNICIPALES DE LA LOCALIDAD DE VILLA-  
VIEJA (CASTELLON)

Septiembre 1.989.

El objetivo de este trabajo es evaluar el grado de riesgo de desprendimientos y aportar las soluciones que mejor se ajusten tanto a las características del talud, como al nivel de seguridad que se precise.

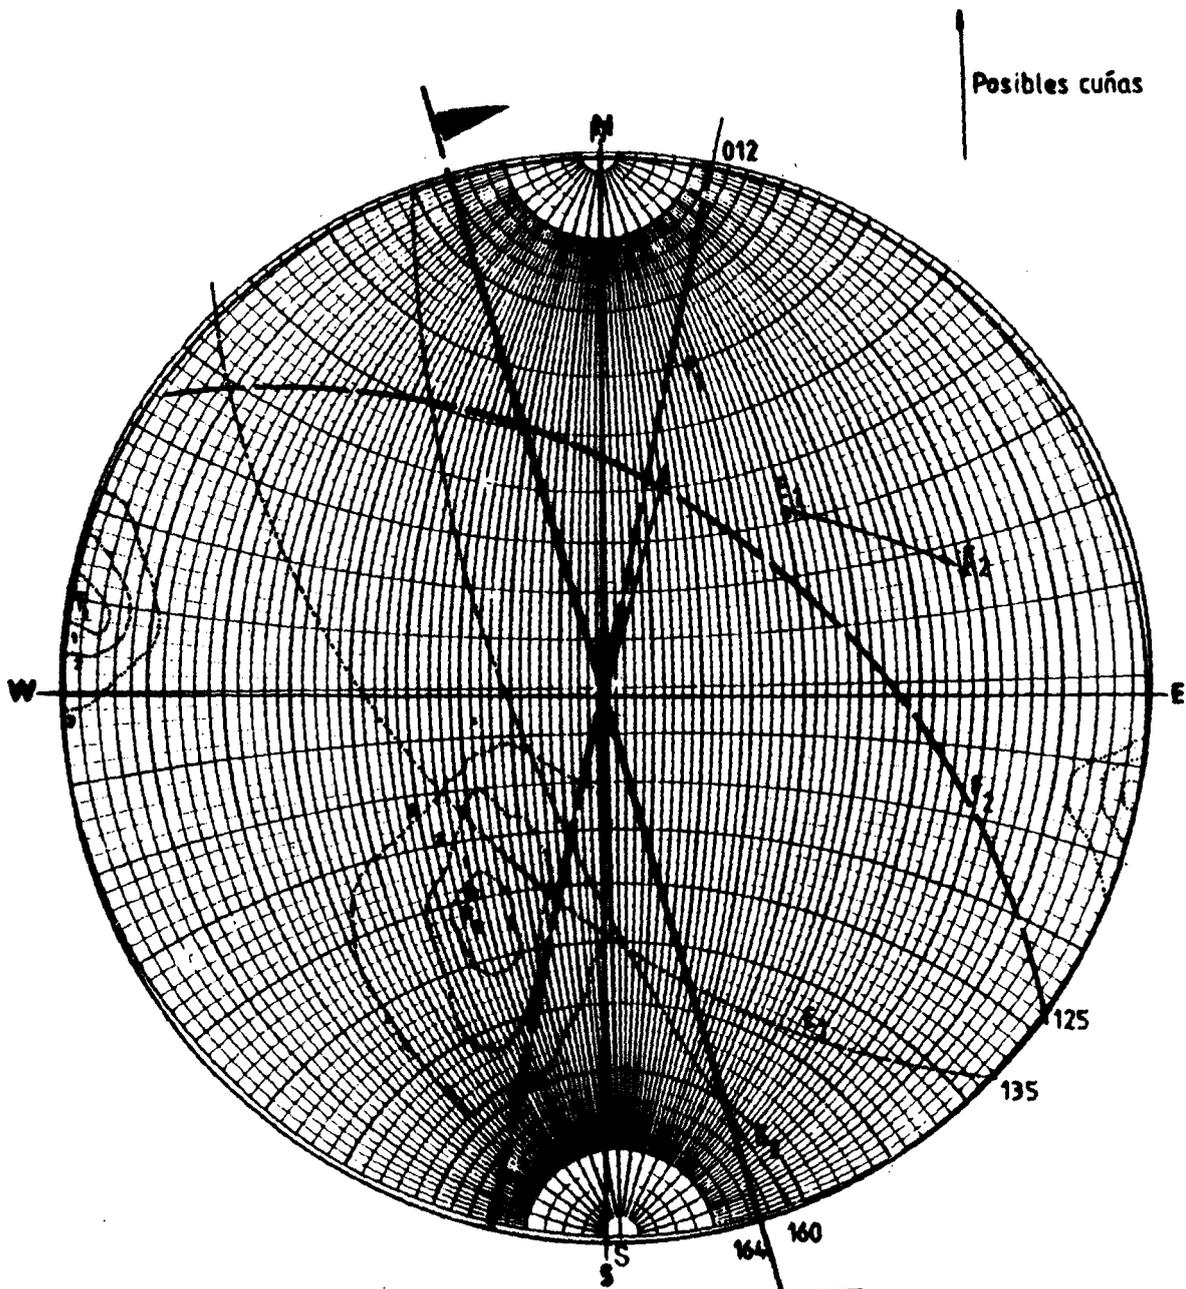
FIGURA 7.1. Representación estereográfica de las principales familias de fracturas.

Como se puede observar en el diagrama, las cuñas antedichas cumplen la condición mencionada, marcando una dirección preferente NNE.

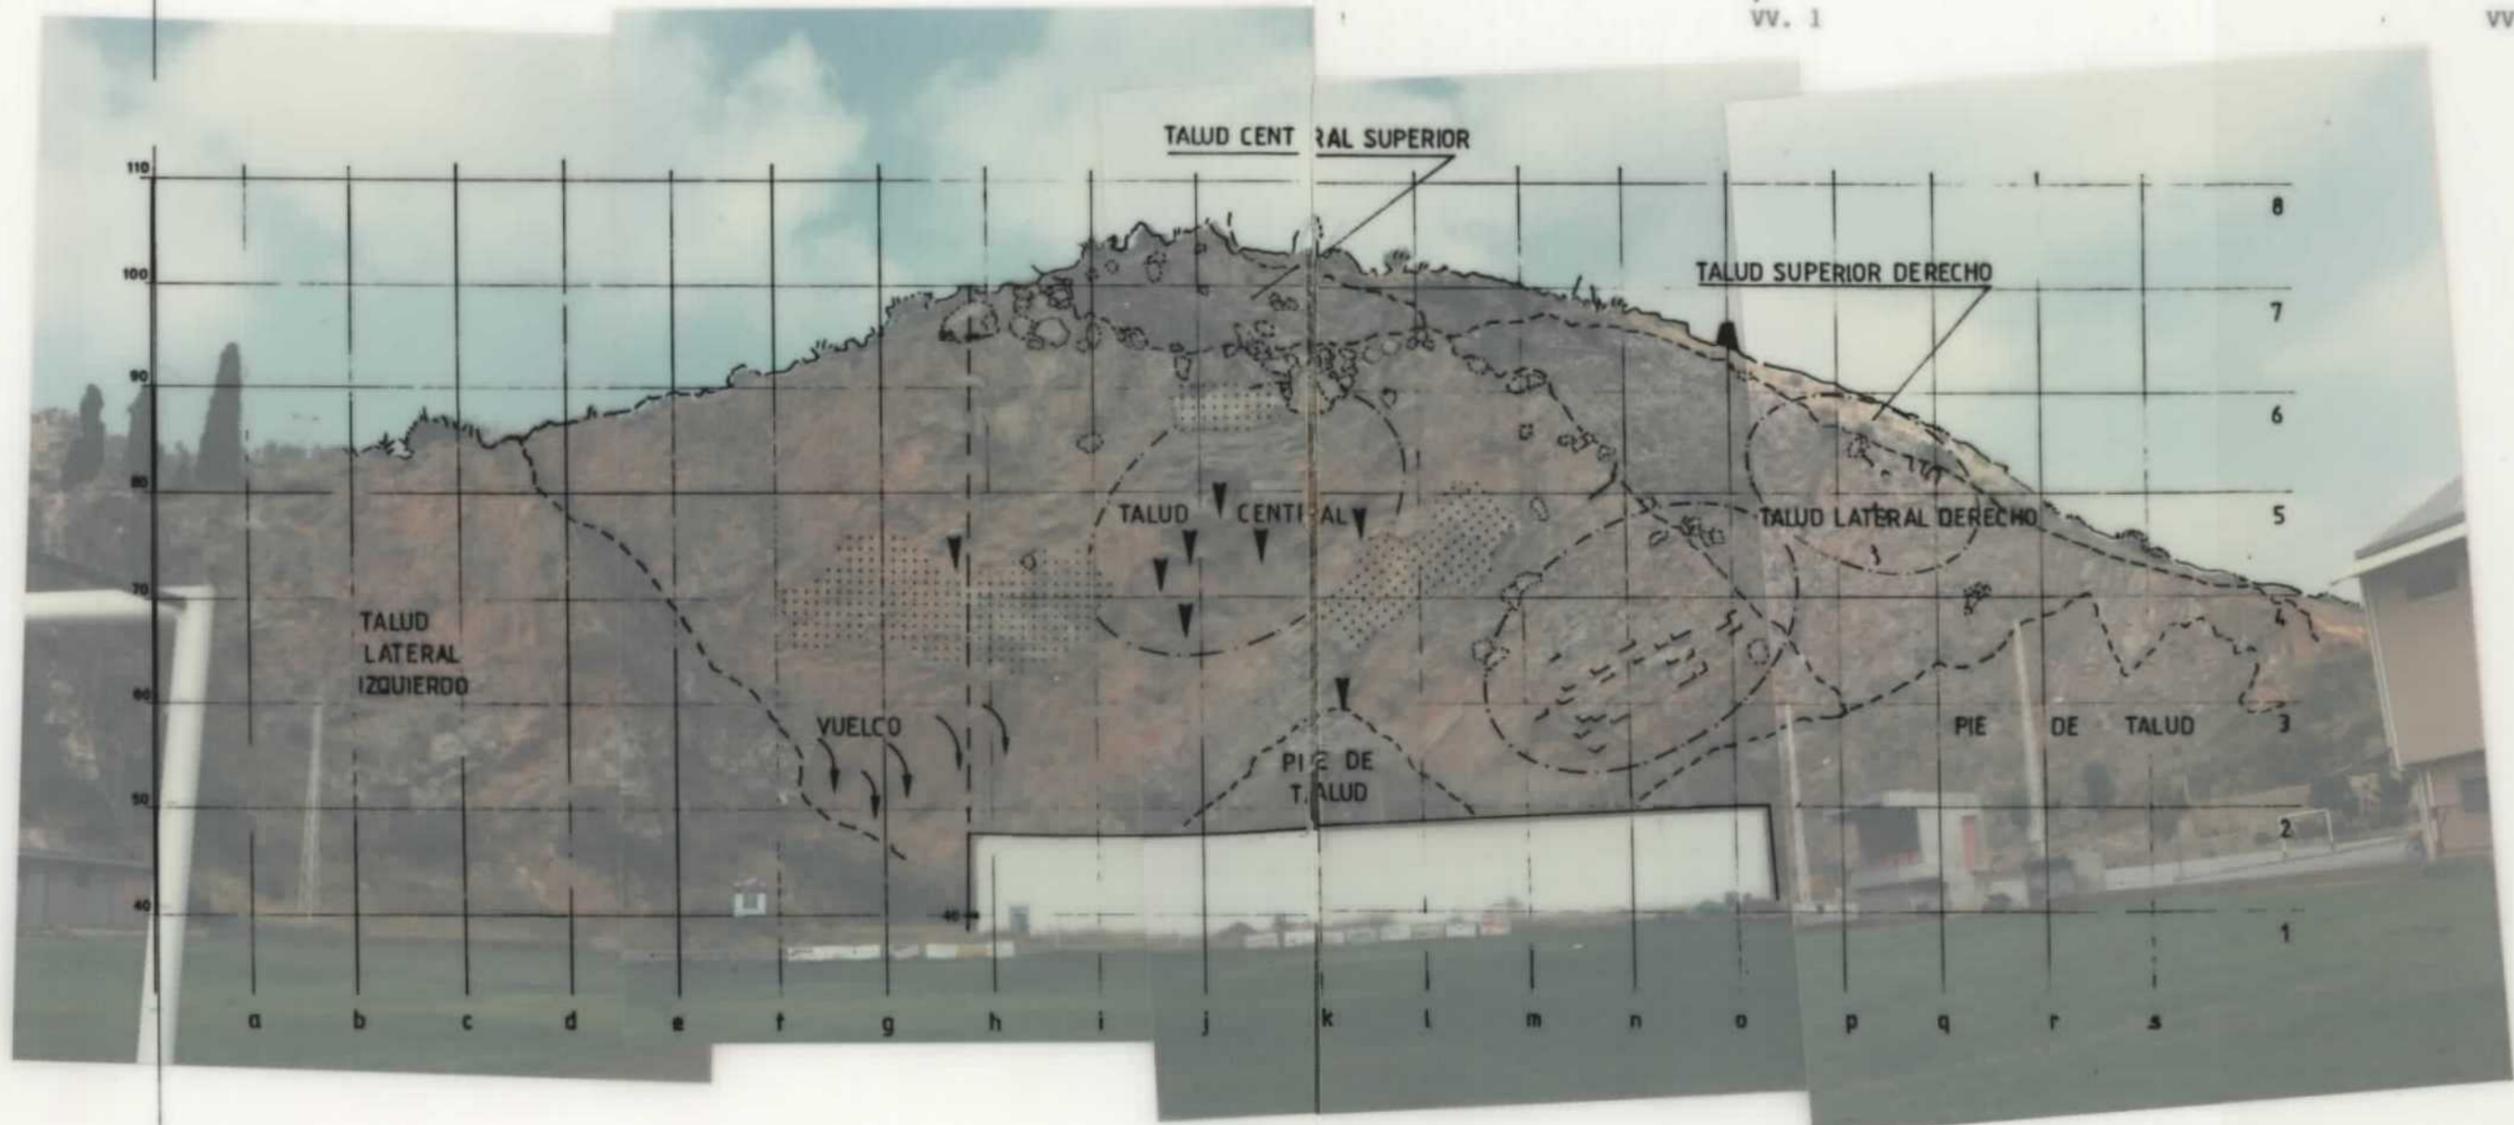
### PANORAMICA 1

a) Problemas de vuelco en el ángulo inferior izquierdo (ver Panorámica 1) donde la estratificación buza entre 70° y 80° hacia el interior del talud en una cara de talud entre vertical y extraplomada en 10° y 12°. Esto da lugar a grandes placas que quedan en voladizo sobre parte de la zona trasera del pabellón deportivo, con una altura que oscila entre 20 y 22 metros sobre el nivel de la base. La potencia de las placas es bastante uniforme. Su adherencia relativa al resto del macizo rocoso parece

b) Grandes placas de costras calcáreas producto de precipitación de carbonatos en fracturas preexistentes en el macizo. Señaladas en la Panorámica 1, se reconocen por presentarse en formas notablemente superpuestas a la estratificación, evitando el que se pueda reconocer esta en ese punto. Sus bordes son irregulares y quedan en algún caso sobresaliendo del talud en forma de lajas separadas del mismo.

\* Talud central superior. Se encuentra, como se puede apreciar sobre la Panorámica 1, en la parte más alta. Presenta una pendiente variable entre 21° y 48°. En él la roca se encuentra muy fracturada y, merced a su baja pendiente relativa en algunos puntos, se han rellenado grietas y se ha desarrollado alguna vegetación de poca importancia.

Aquí la situación de inestabilidad se encuentran fundamentalmente sobre la cornisa en la zona de intersección con el Talud Central (ver Panorámica 1); el juego estructural de discontinuidades determina bloques inestables hacia el talud abierto por la cantera. En las fotografías 5 y 6 se observan vistas parciales de la situación descrita: la ladera natural presenta pequeños bloques rodados sobre una pendiente relativamente suave, mientras que el talud excavado presenta bloques volados, viseras y voladizos con evidente peligro de desprendimiento.

Vista general-frontal del talud-acantilado rocoso sobre el Pabellón de "pelota a mano" en las instalaciones deportivas.

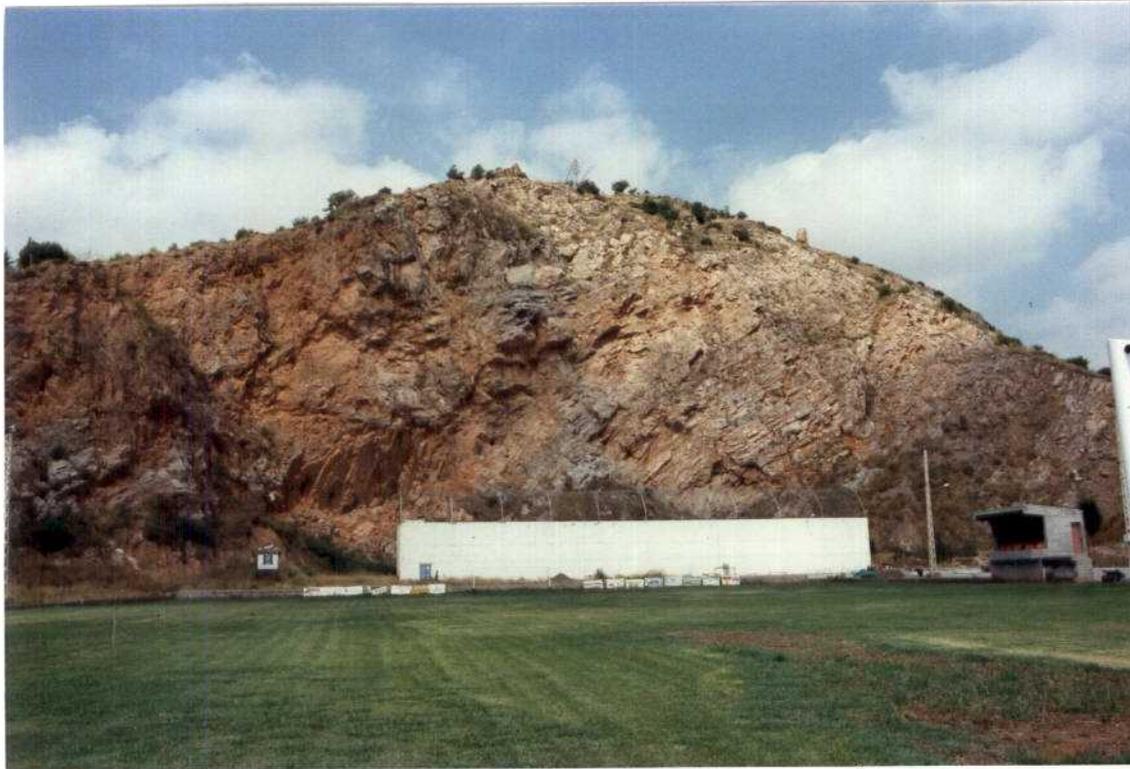
FOTOGRAFIA 1:

Vista frontal del talud sobre las instalaciones deportivas. Se aprecian algunos bloques sueltos en la cornisa superior y extraplomos o voladizos en la zona central.

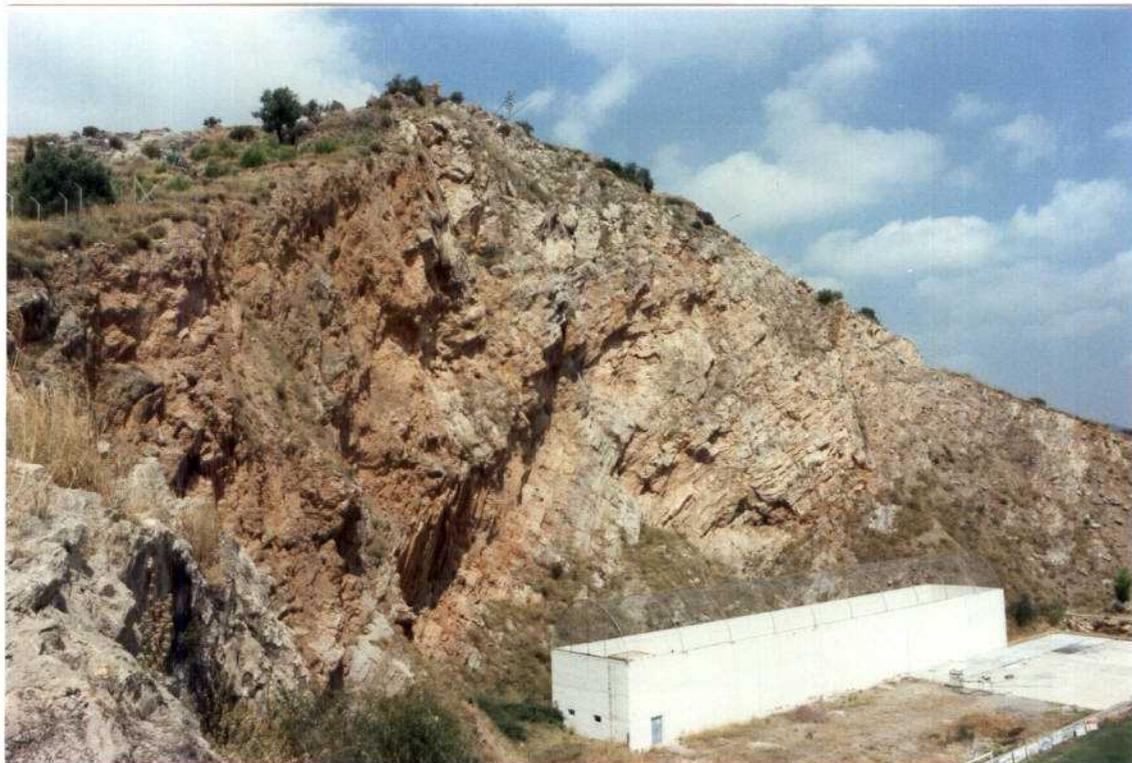
FOTOGRAFIA 2:

En el talud, según declaraciones de los vecinos, se había observado algún desprendimiento ocasional de piedras. A finales de Diciembre de 1.988 se produjo un desprendimiento de bloques ( $\approx 2 \text{ m}^3$ ) que originó un gran boquete en la citada instalación deportiva, en uno de los muros exteriores, pasando parte del material desprendido al interior de la misma.

Vista oblicua general del talud. En el ángulo inferior derecho el recinto, en cuyo muro posterior, unos bloques desprendidos, llegaron a impactar rompiéndolo y penetraron al interior.

La razón del diseño de esta defensa mediante gaviones y manto de arena persigue ofrecer un obstáculo que amortigüe los impactos sin que estos lleguen a producir daños sobre el muro.

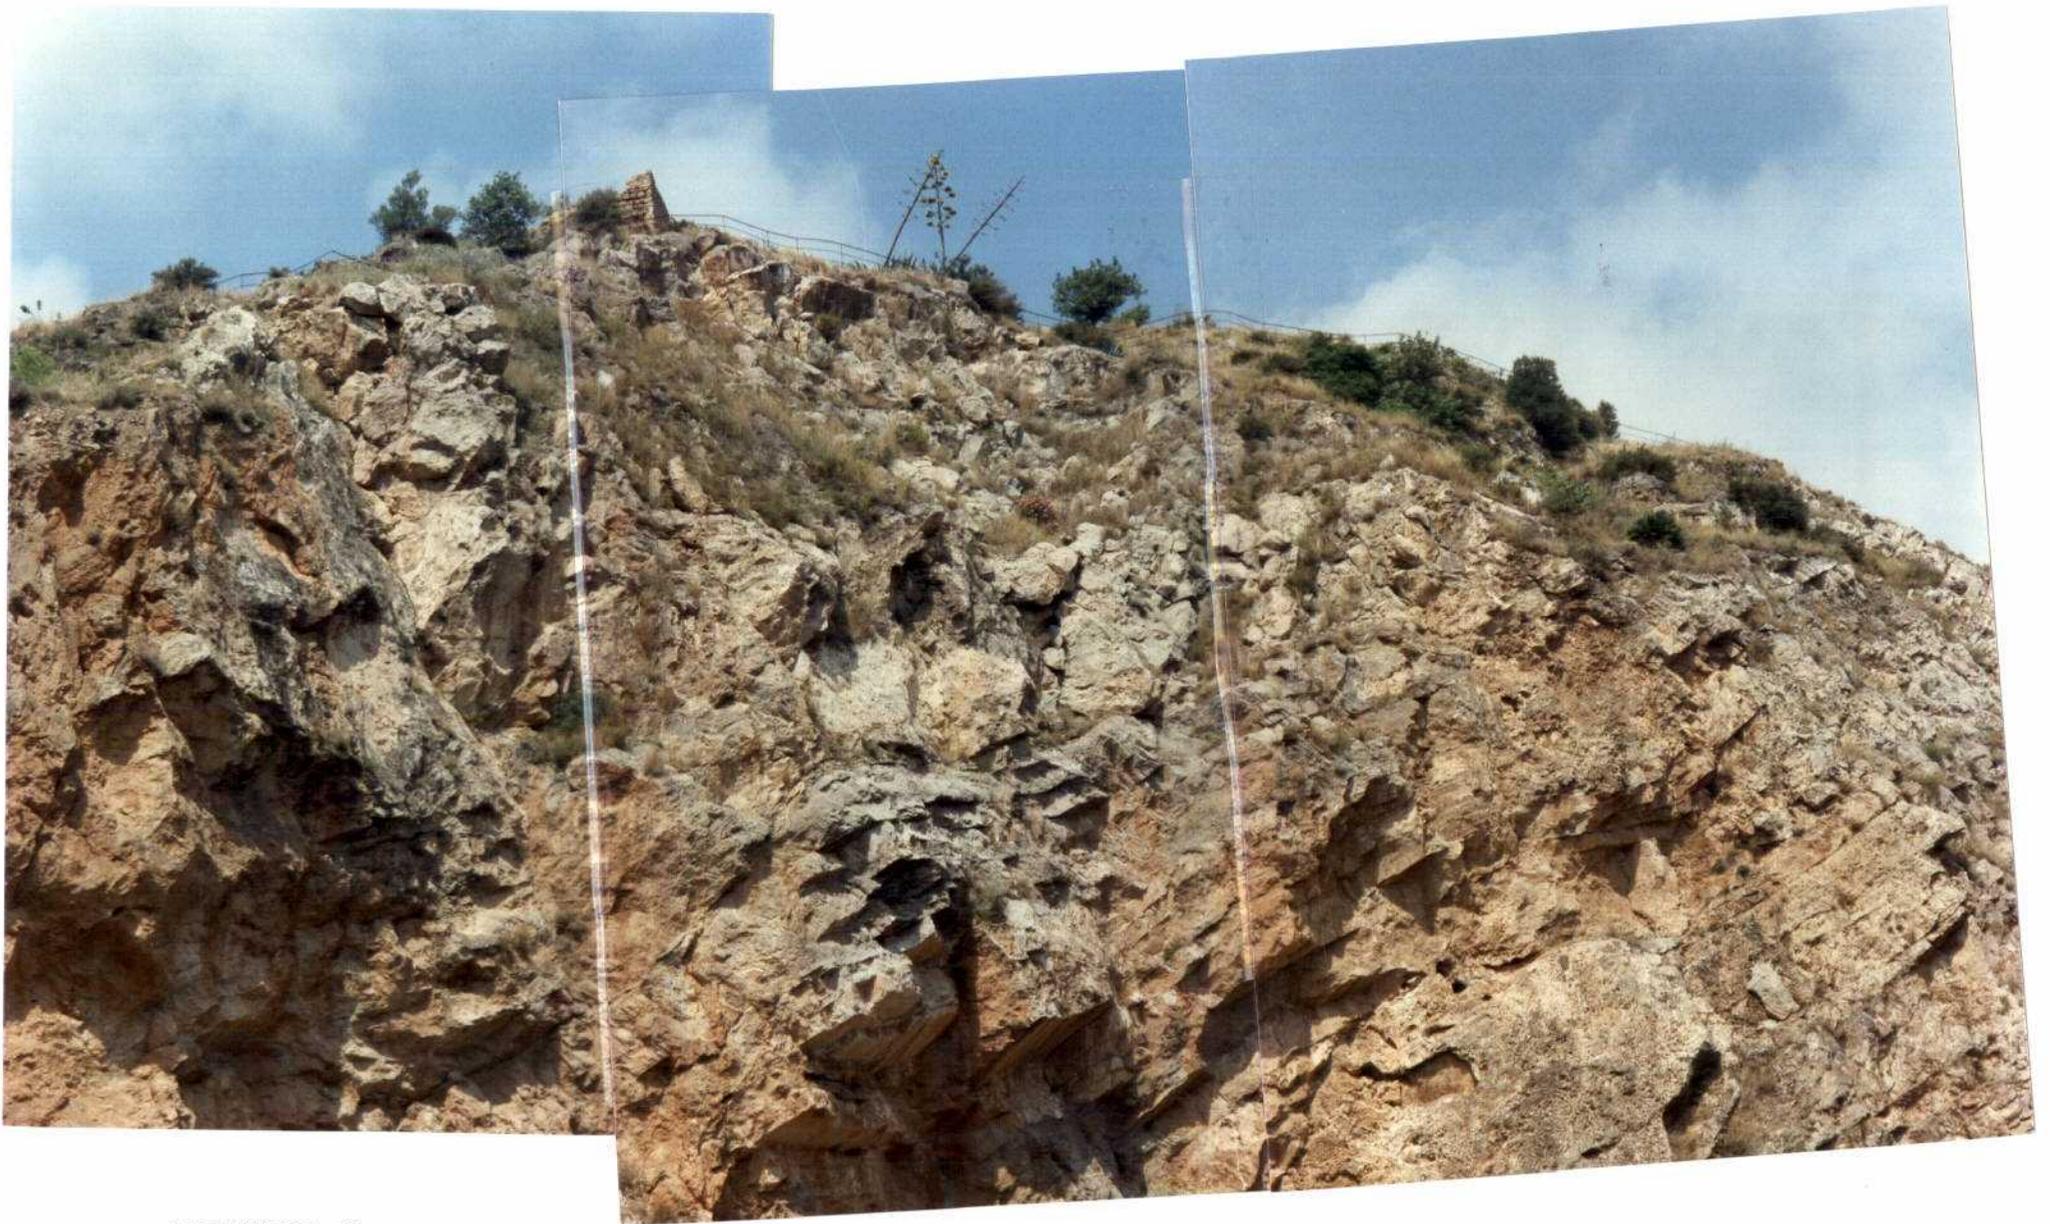
PANORAMICA 2

En el reconocimiento del talud se ha podido observar, en toda la zona de la cornisa, (localizada entre el Talud Central y el Talud Central Superior) una situación de inestabilidad, muy marcada (con bloques sueltos, etc.). Se han podido apreciar bloques caídos, apoyados entre sí, y fracturas abiertas posiblemente relacionadas con el propio origen del talud, que fué excavado mediante voladuras. Esta situación de inestabilidad supone el punto de riesgo más alto encontrado en el estudio llevado a cabo.

Vista general de todo el área de coronación de la parte central del talud. Se observa una situación caótica de bloques en disposición claramente inestable.

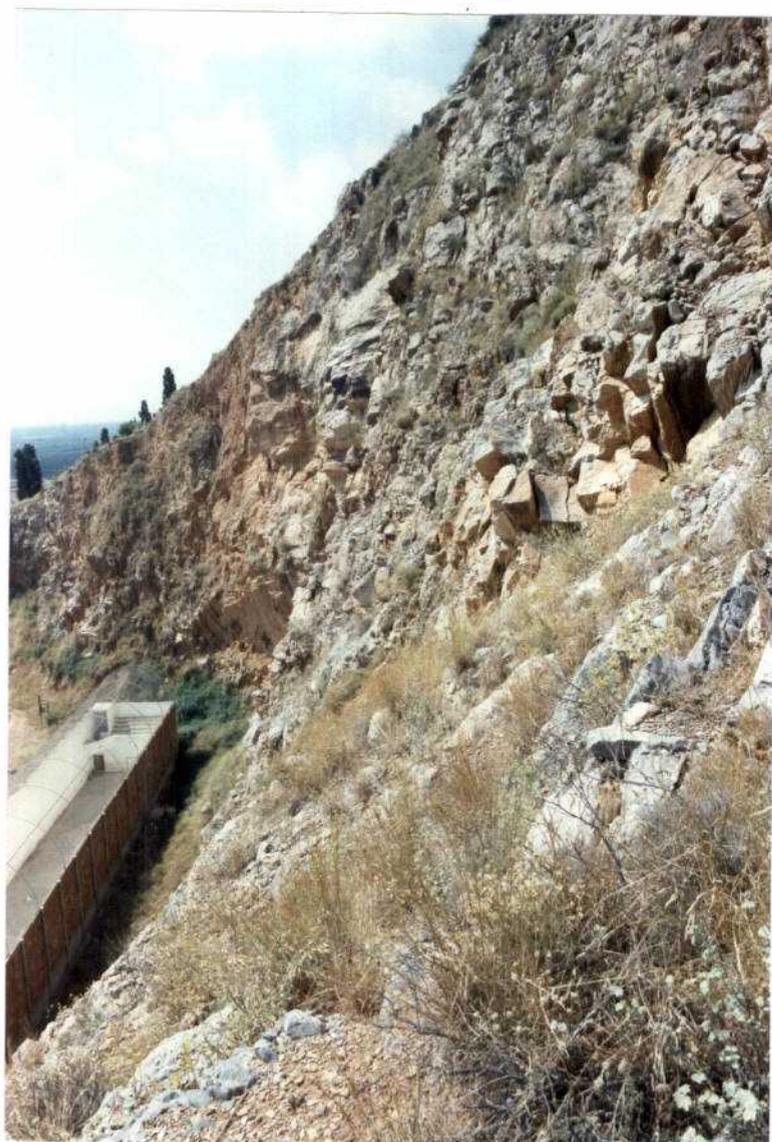
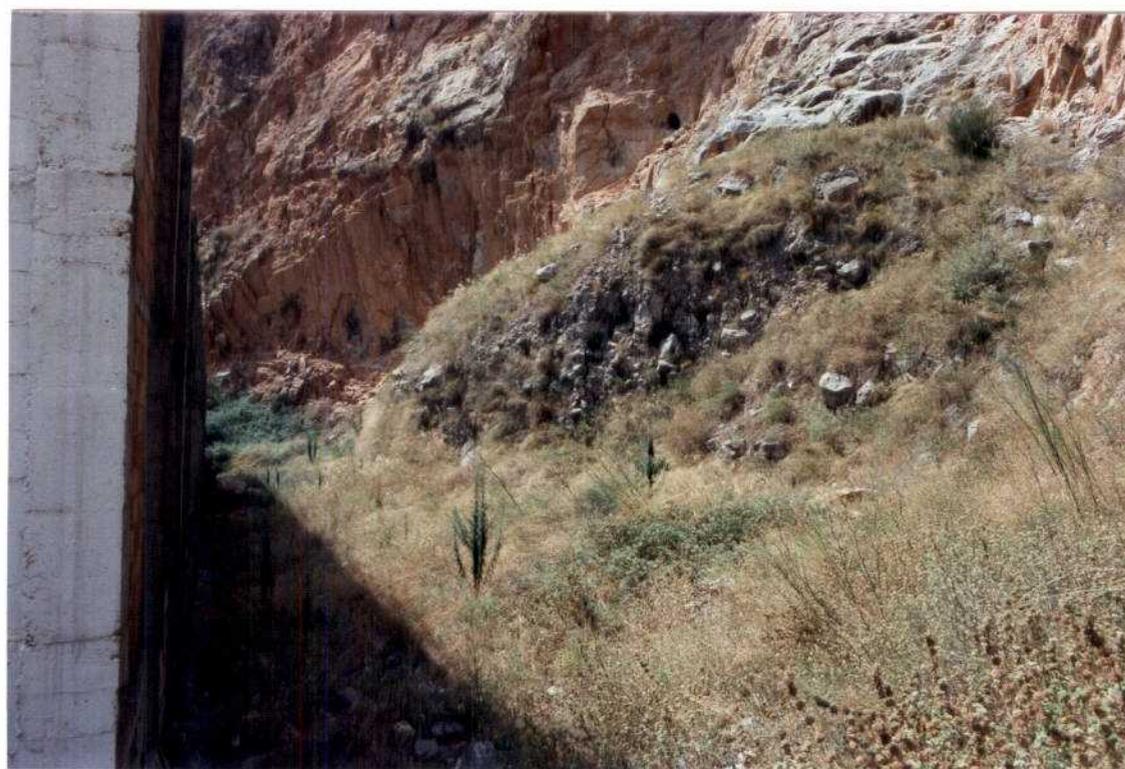
FOTOGRAFIAS 3 y 4:

Vista general y de detalle del talud y de la parte posterior del recinto de pelota.

En la primera fotografía se observa la intensa fracturación de la roca y la presencia de bloques sueltos, grietas abiertas, ... Junto al muro se pueden ver los bloques caídos.

En la segunda fotografía se ven, al fondo, los bloques y se puede hacer una idea de la distancia que existe al pie del talud.

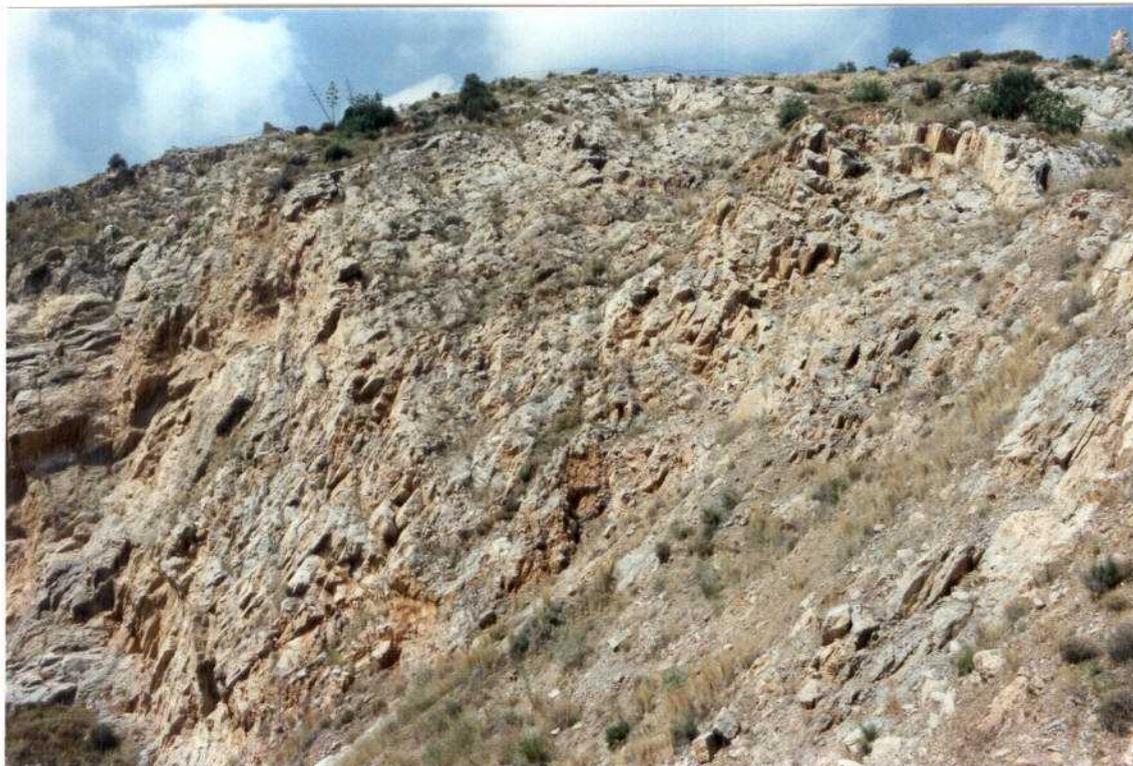
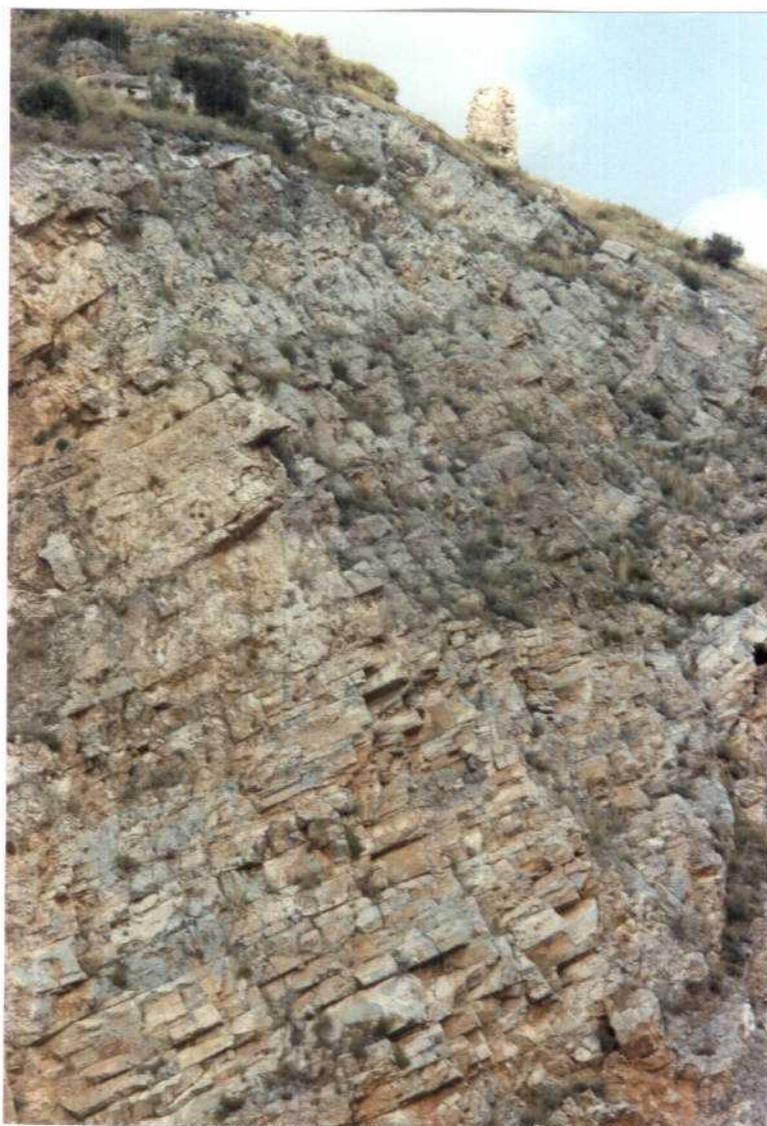
#### FOTOGRAFIAS 5 y 6

Vistas generales y parciales del flanco derecho del talud (ver figura de localización).

Se aprecian muy bien los bloques individualizados por la estratificación y las dos familias de diaclasas medidas. Se ven bloques volados fundamentalmente a favor de los planos de estratificación que en este flanco se marca claramente.

En muchos puntos existen bloques de tamaño variable, aparentemente sueltos, apoyados en cornisas o débilmente sujetos.

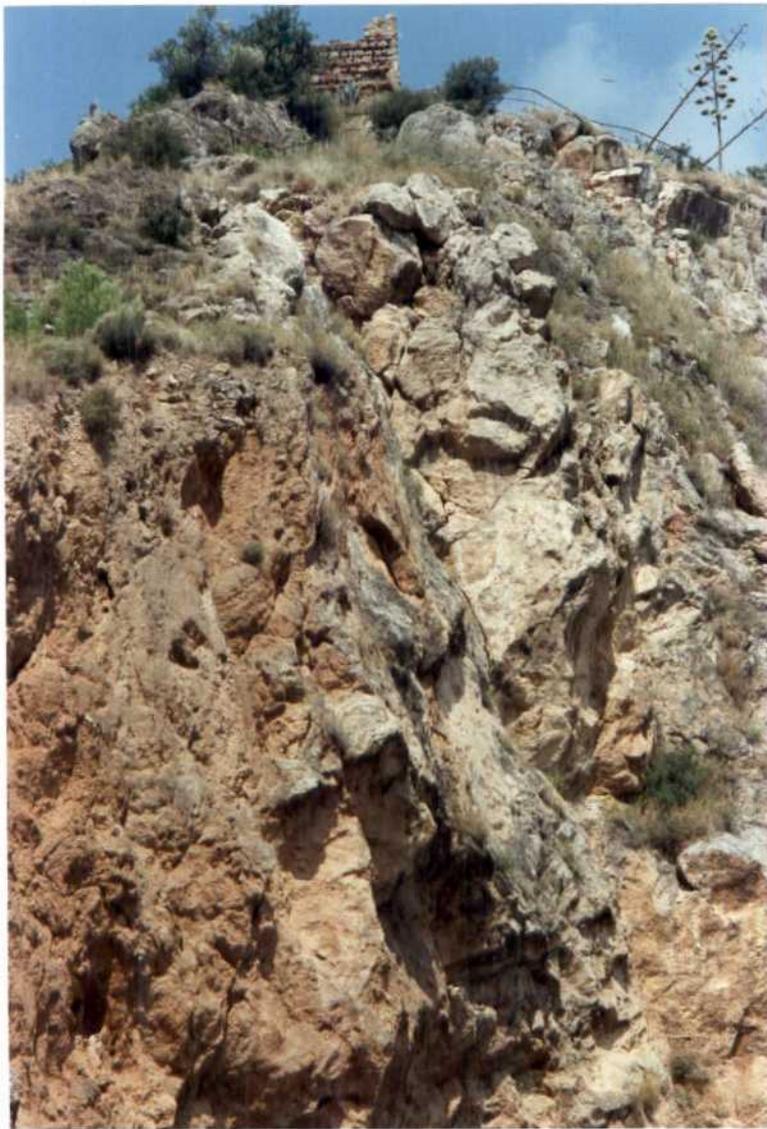
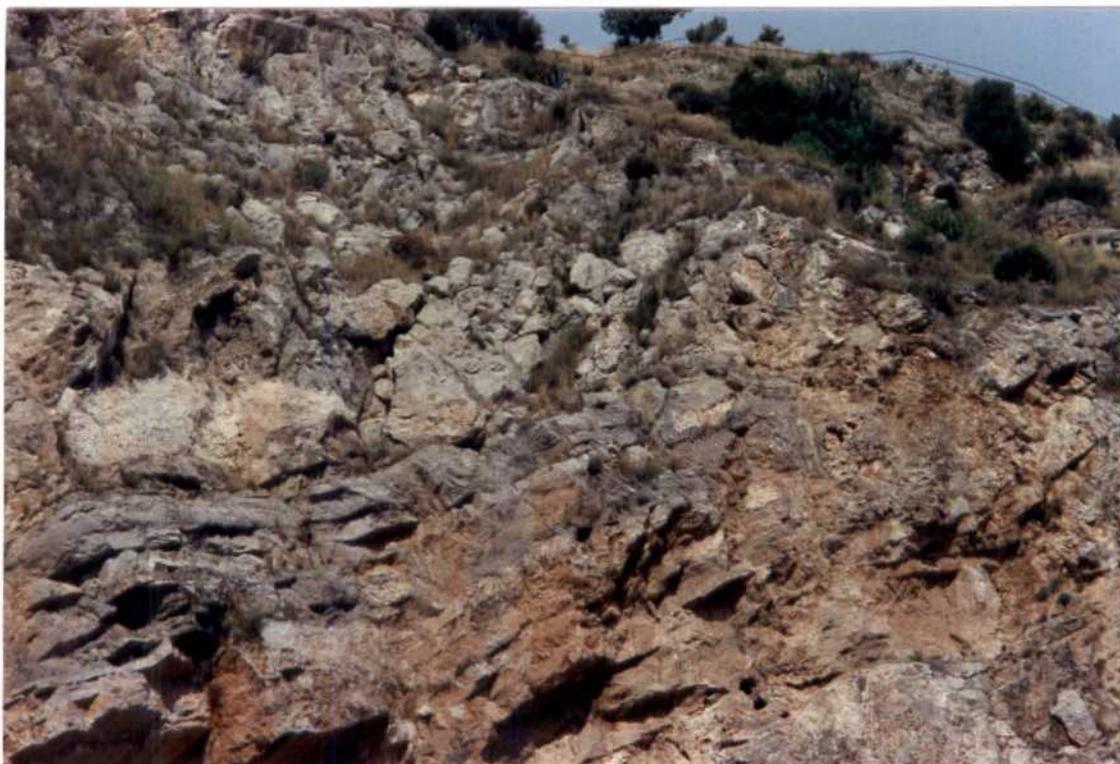
FOTOGRAFIAS 7 y 8

Dos imágenes parciales de la situación anterior, sobre la cornisa del talud central. Estos paquetes calcáreos aparecen masivos, muy fracturados y visiblemente alterados.

Los bloques se encuentran apilados en su posición original, en algunos casos, pero con las fracturas claramente abiertas. Muchos se encuentran ya desplazados en posición inestable sobre el talud de menor pendiente en el área de coronación.
