# ESTUDIO DE RIESGOS POR DESPRENDIMIENTOS EN EL CERRO DEL CASTILLO DE JUMILLA (MURCIA)

Madrid 1999

ESTUDIO DE RIESGOS GEOLOGICOS POR  
DESPRENDIMIENTOS EN EL CERRO DEL  
CASTILLO DE JUMILLA (MURCIA)

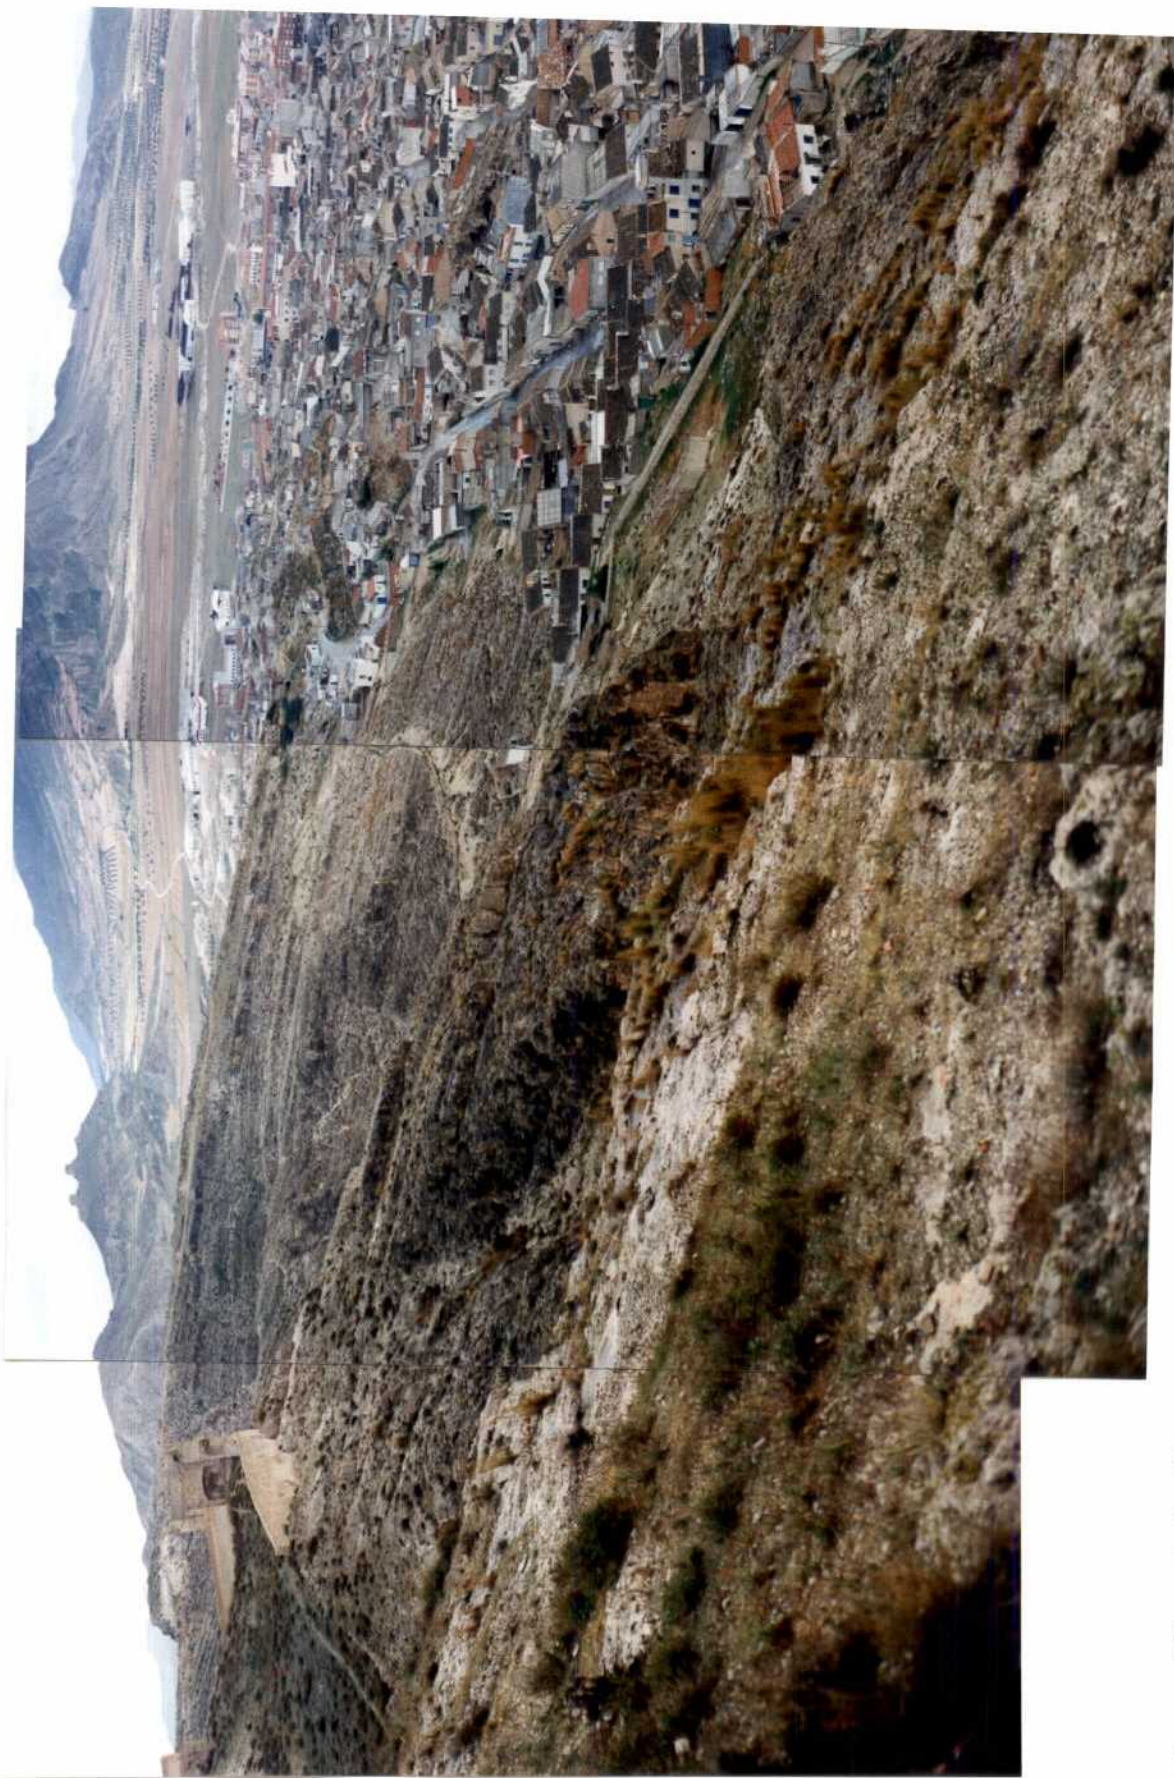
Está constituida fundamentalmente por dos bloques inestables de gran tamaño (15 y 80 m<sup>3</sup>) que están colindantes y que la caída del más pequeño desencadenaría el desprendimiento del más grande. Las grietas están abiertas.

En la zona alta hay asimismo otro gran bloque inestable. En el extremo occidental aparecen algunos bloques en voladizo por erosión diferencial. El grado de riesgo es máximo por la proximidad de las edificaciones.

Fotografía nº 2: Vista general de la zona I desde la Muralla del Castillo.

- 1º) Instalación de dos vallas protectoras.
- 2º) Saneo cuidadoso.
- 3º) Recalce con hormigón ciclópeo.
- 4º) Relleno y sellado de grietas.
- 5º) Reforestación (opcional) por detrás de las vallas.

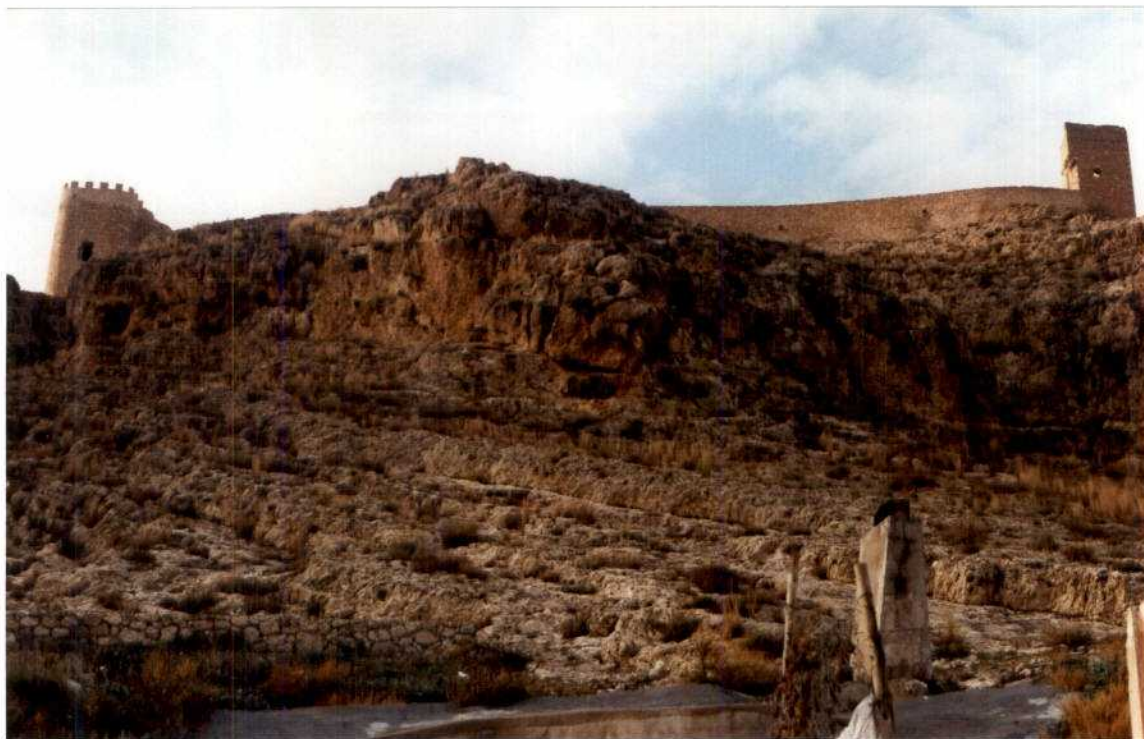
Fotografía nº 3: La zona I vista desde las edificaciones situadas al pie de la lodera.

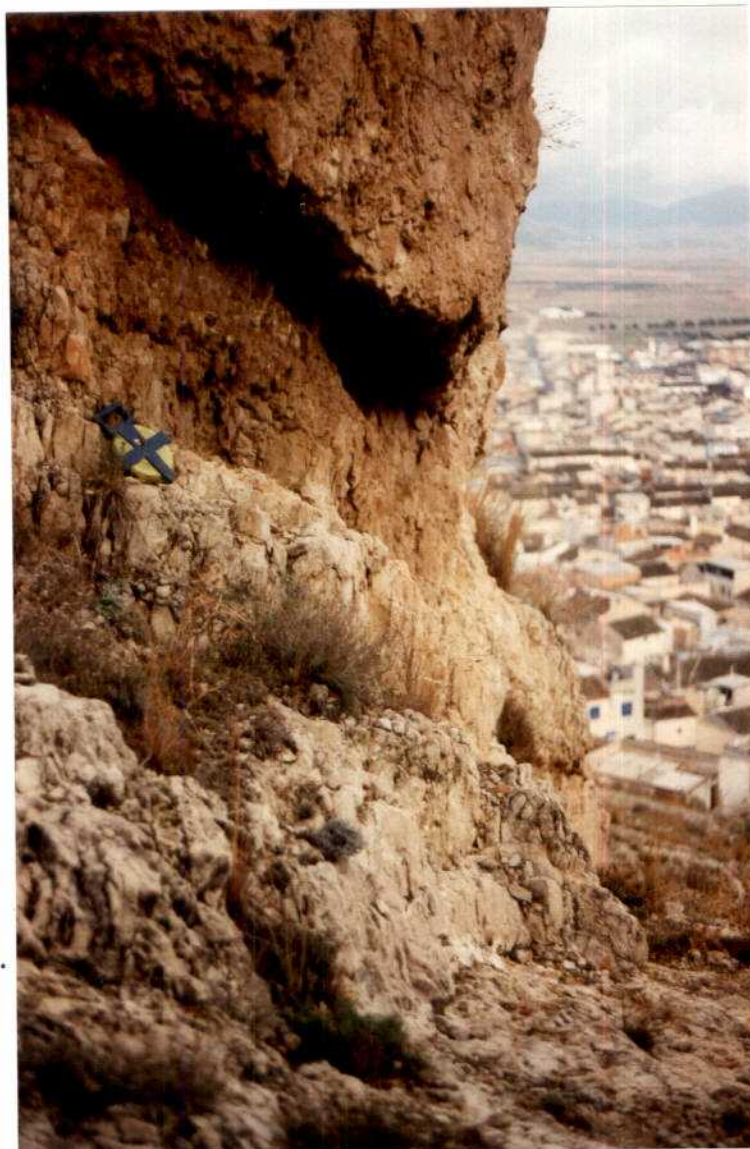
Fotografía nº 4: Detalle de la zona I que deberá ser recalzado con hormigón ciclópeo.

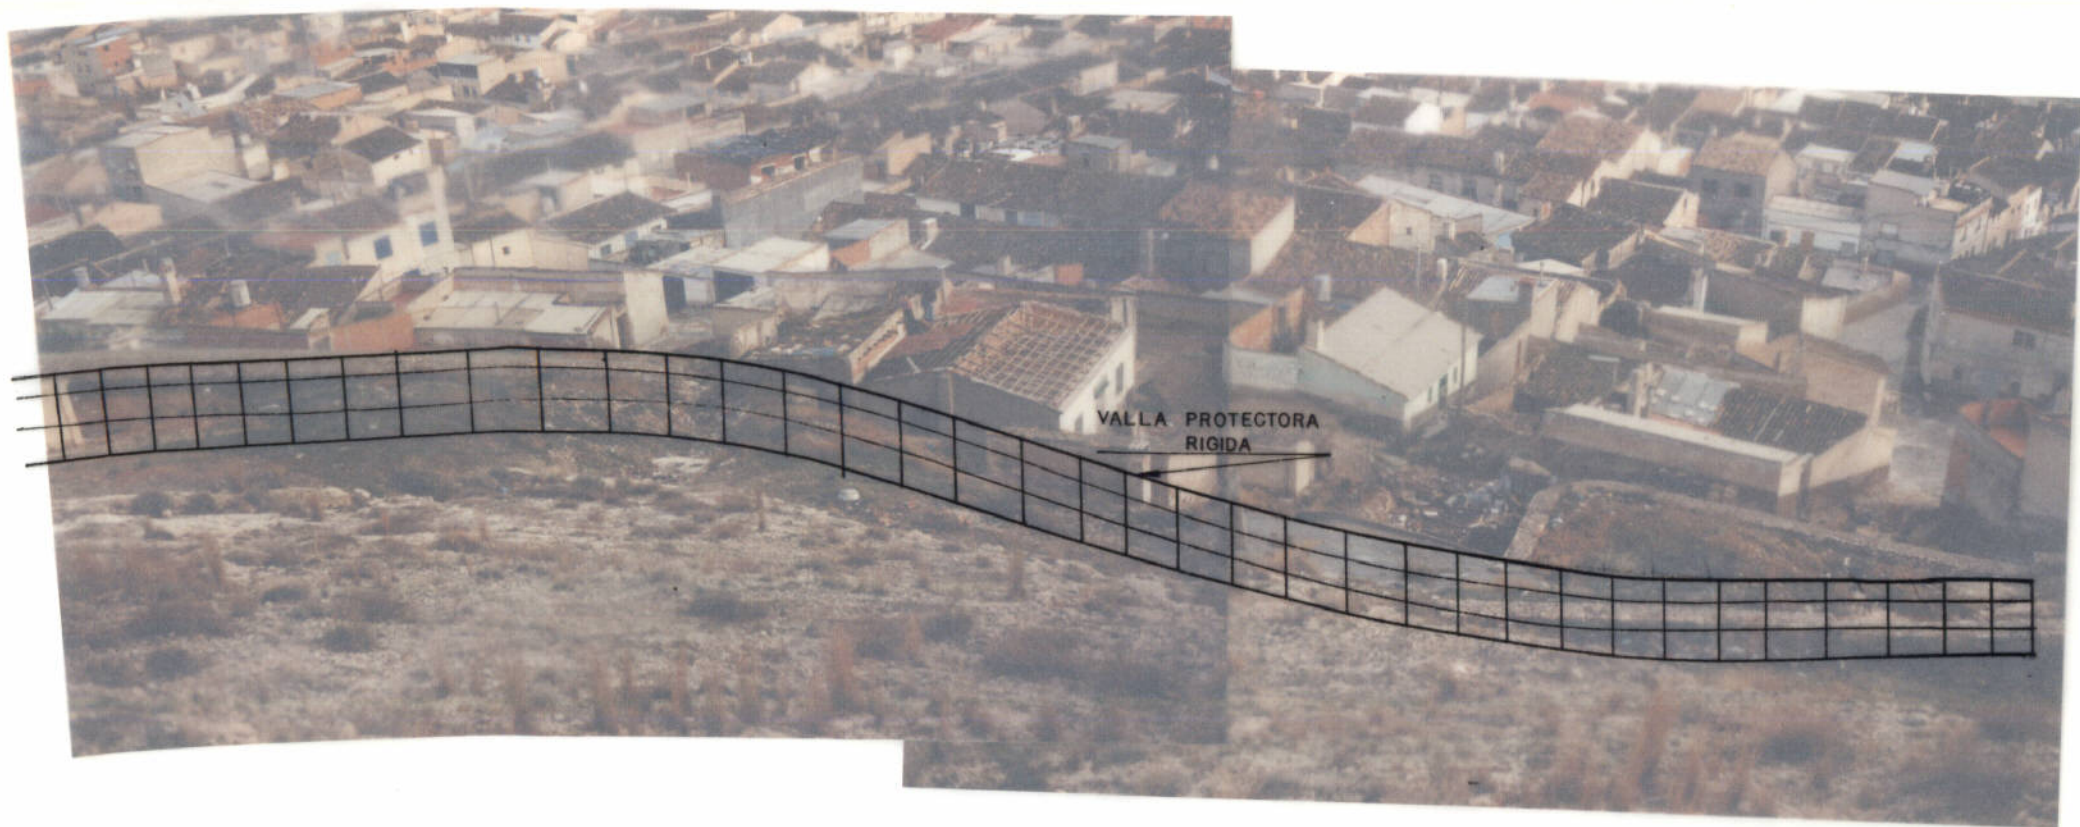
Fotografía nº 5: Vista de las edificaciones de Jumilla que podrán ser afectadas por desprendimientos de bloques de la zona I. En el superponible se proponen las medidas correctoras.

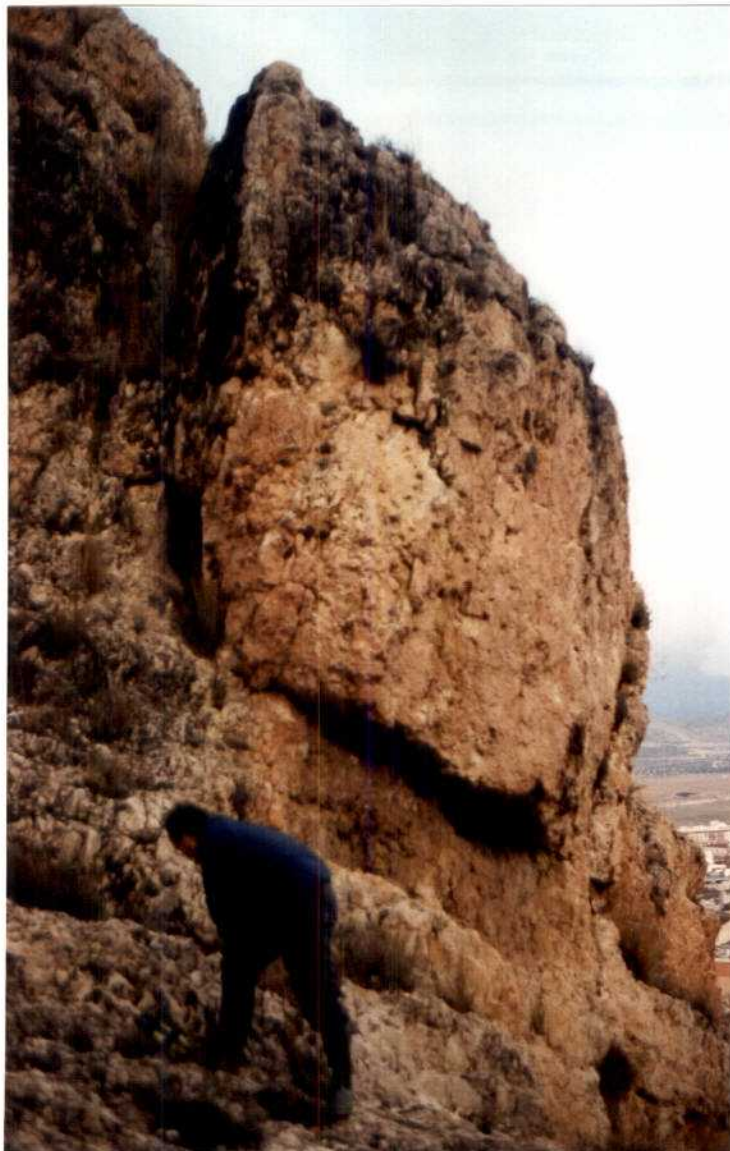
Fotografía nº 6: Vista del bloque más inestable de la zona I que deberá recalzarse con hormigón ciclópeo y rellenar las grietas.

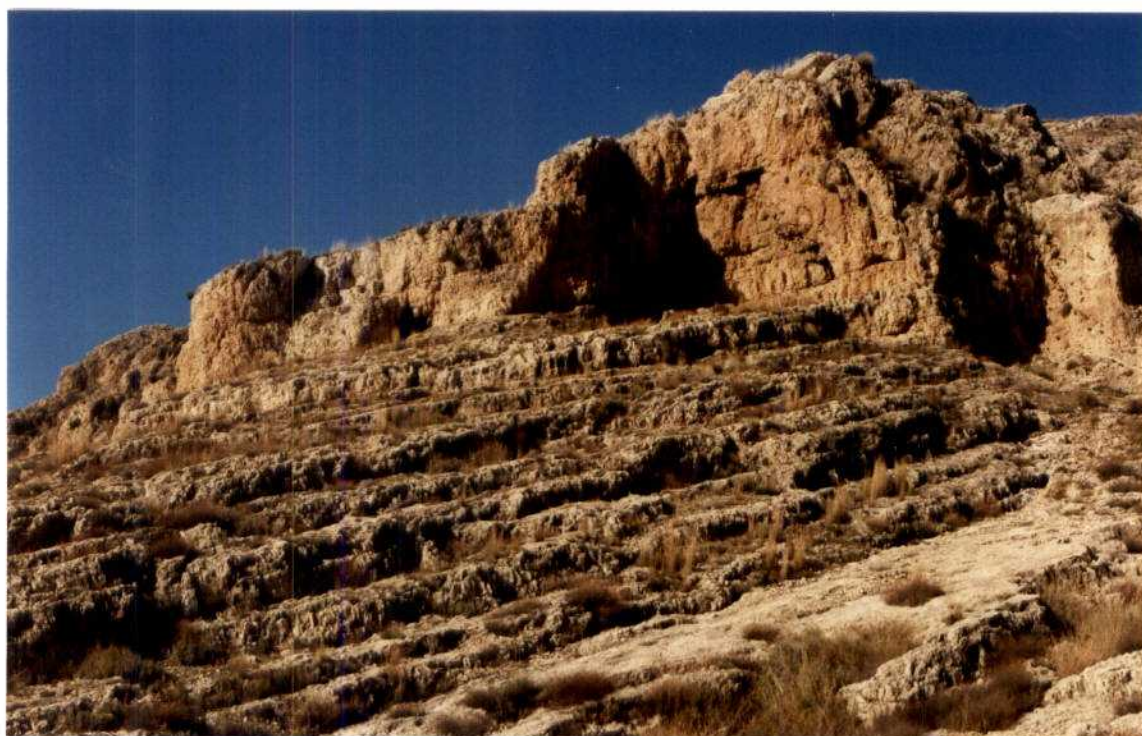
En la zona oriental aparecen unos bloques en voladizo, que deberían ser saneados. En la parte occidental se localizan grandes grietas o cavidades, así como algunos grandes bloques que deberán ser recalzados.

Fotografía nº 7: Vista de la parte oriental de la zona II.

- 1º) Instalación de dos filas de vallas protectoras rígidas y flexibles en la zona más occidental.
- 2º) Saneo cuidadoso.
- 3º) Recalce con hormigón ciclópeo.
- 4º) Relleno y sellado de grietas.
- 5º) Reforestación (opcional) por detrás de las vallas.

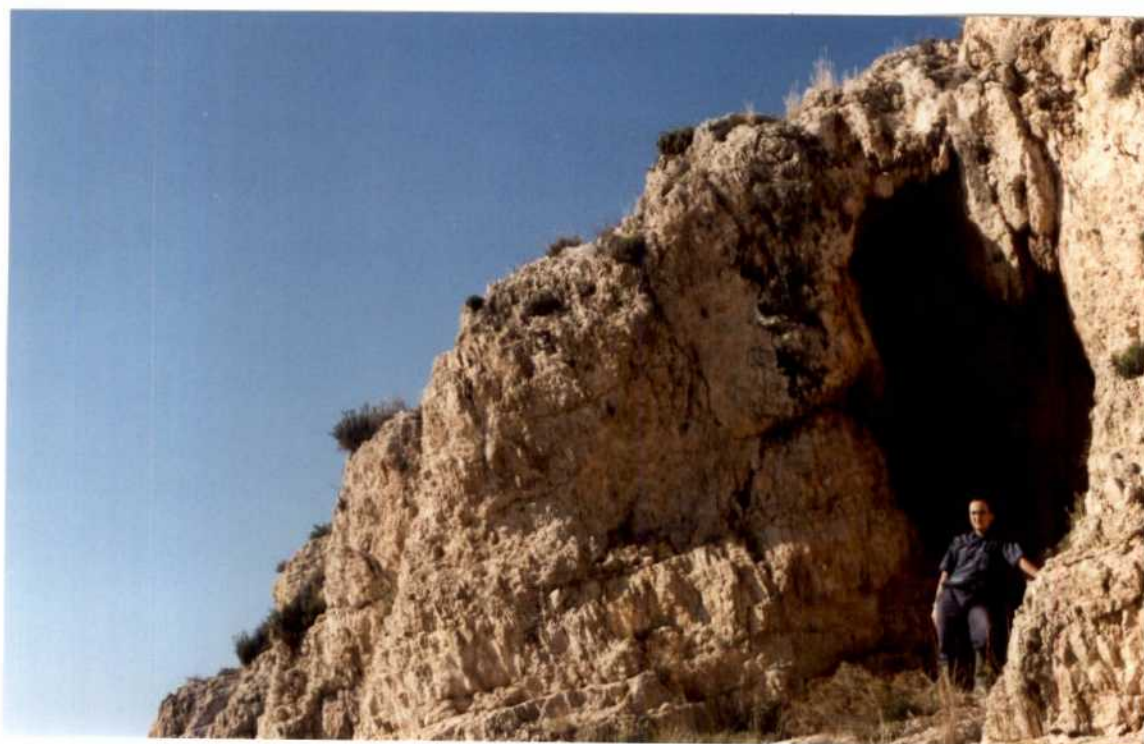
Fotografía nº 8: Vista de la enorme cavidad existente en el extremo occidental de la zona II.

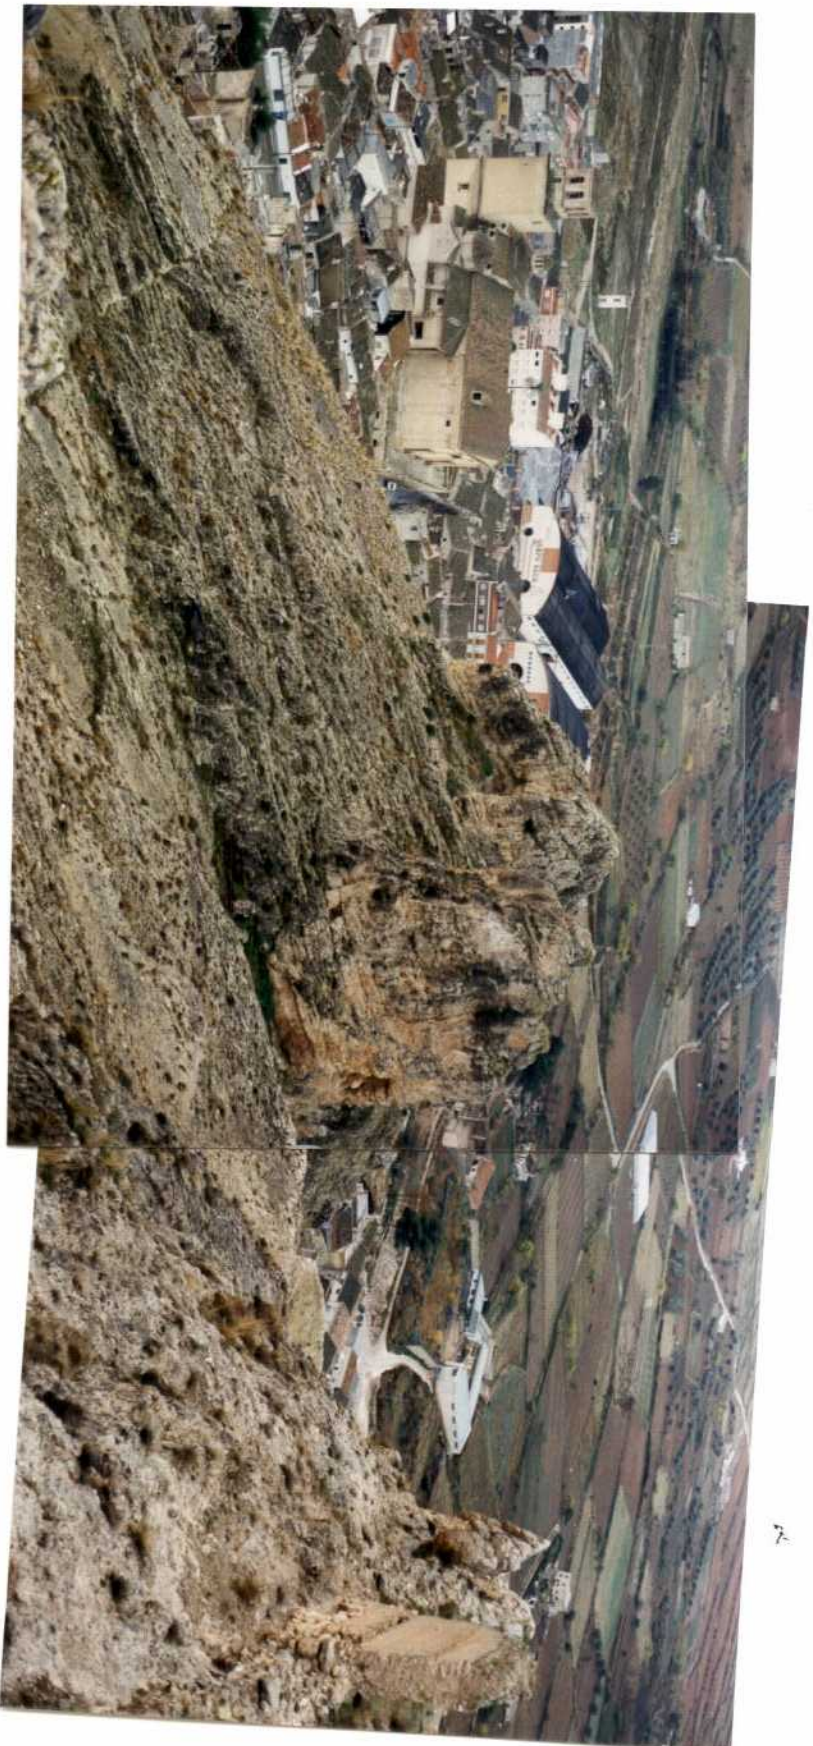
Corresponde al extremo más occidental del Cerro en el que aparece un promontorio con algunas fracturas verticales.

Fotografía nº 9: Vista de la zona III. Obsérvese en el extremo de la derecha un conjunto de bloques inestables que deberá ser saneado.

- 1º) Instalación de una valla protectora rígida.
- 2º) Saneo cuidadoso de algunas cornisas y bloques inestables.
- 3º) Sellado de grietas.
- 4º) Reforestación (opcional) por detrás de las vallas.

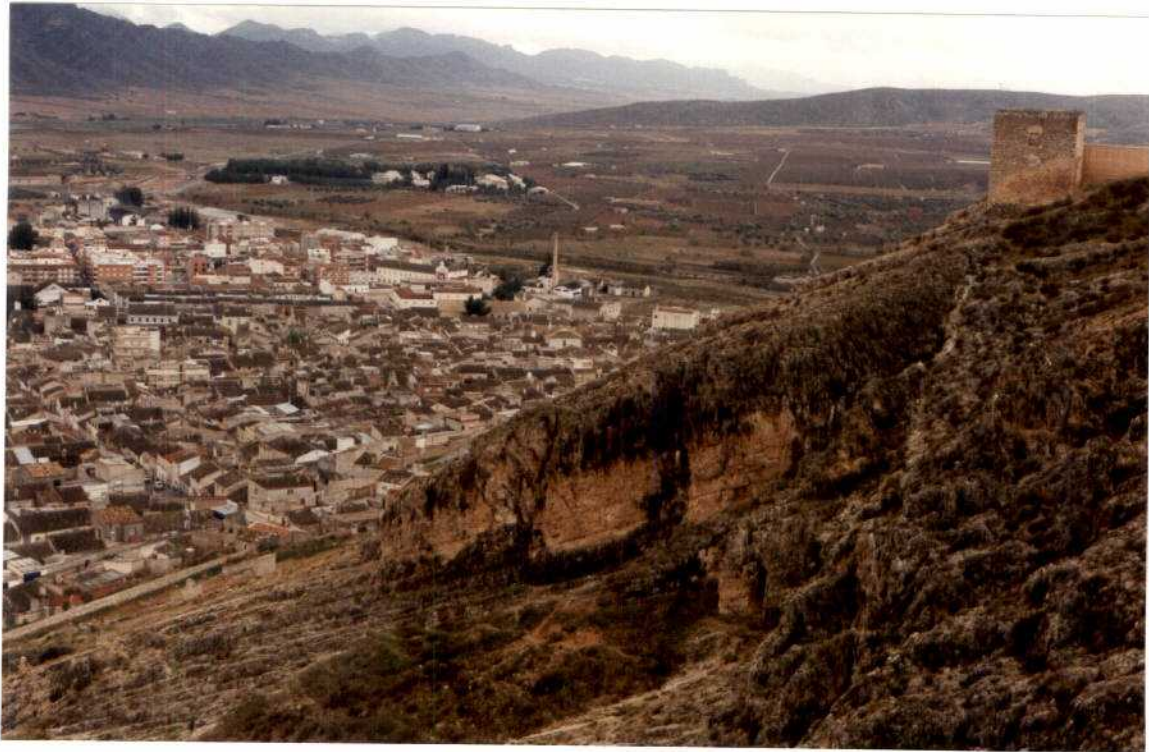
Corresponde al extremo más oriental de la zona estudiada y en ella se han localizado pocos bloques inestables; tan sólo algunos en voladizo como resultado de la erosión de estratos intercalados más blandos.

Fotografía nº 10: Vista de la zona IV desde la Muralla del Castillo.

- 1º) Saneo de bloques inestables
- 2º) Recalce de estratos erosionados y que dejan en voladizo las capas suprayacentes.
- 3º) Sellado de grietas.

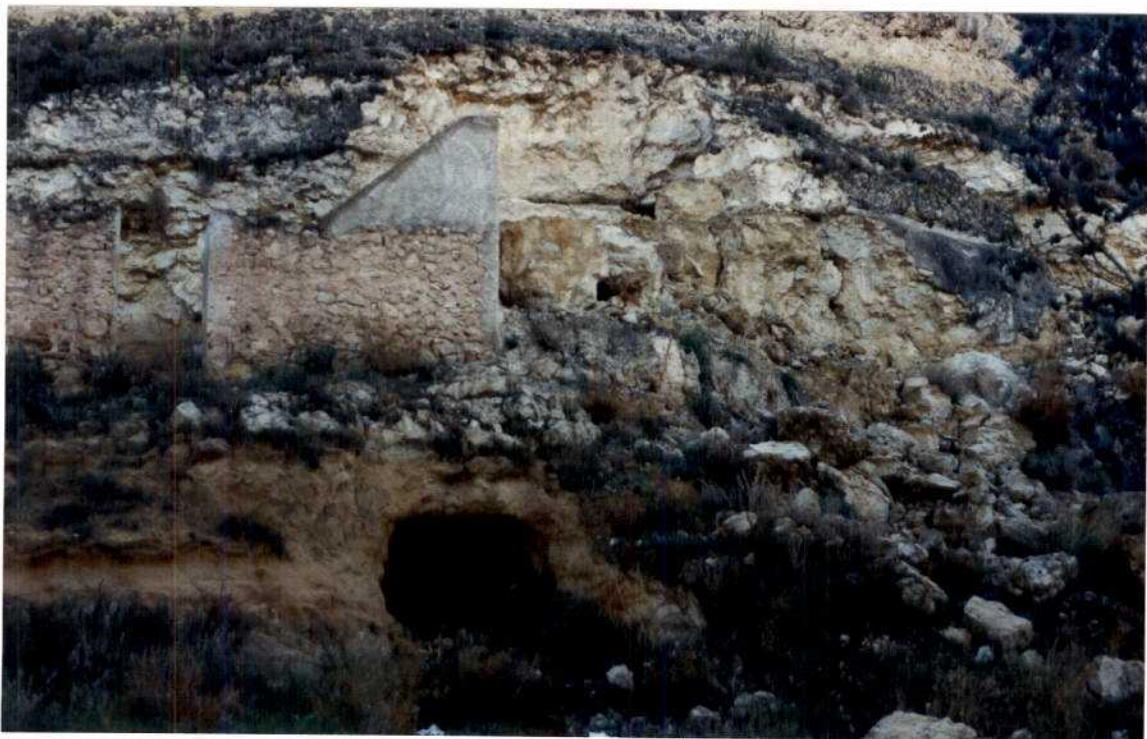
Esta zona la forman antiguas cuevas excavadas en la roca y en las que posteriormente se ha producido el "colapso" de la bóveda o el desprendimiento de algunos bloques en voladizo. A partir del desprendimiento de uno de estos bloques se produjo el saneo de otros bloques inestables, y se desalojaron las viviendas que podían ser afectadas por los mismos.

Fotografía nº 11: Vista del colapso o hundimiento de la bóveda de una cueva en la zona V.

1º) Tapiado de las cuevas.

2º) No permitir la ocupación de las casas deshabitadas.

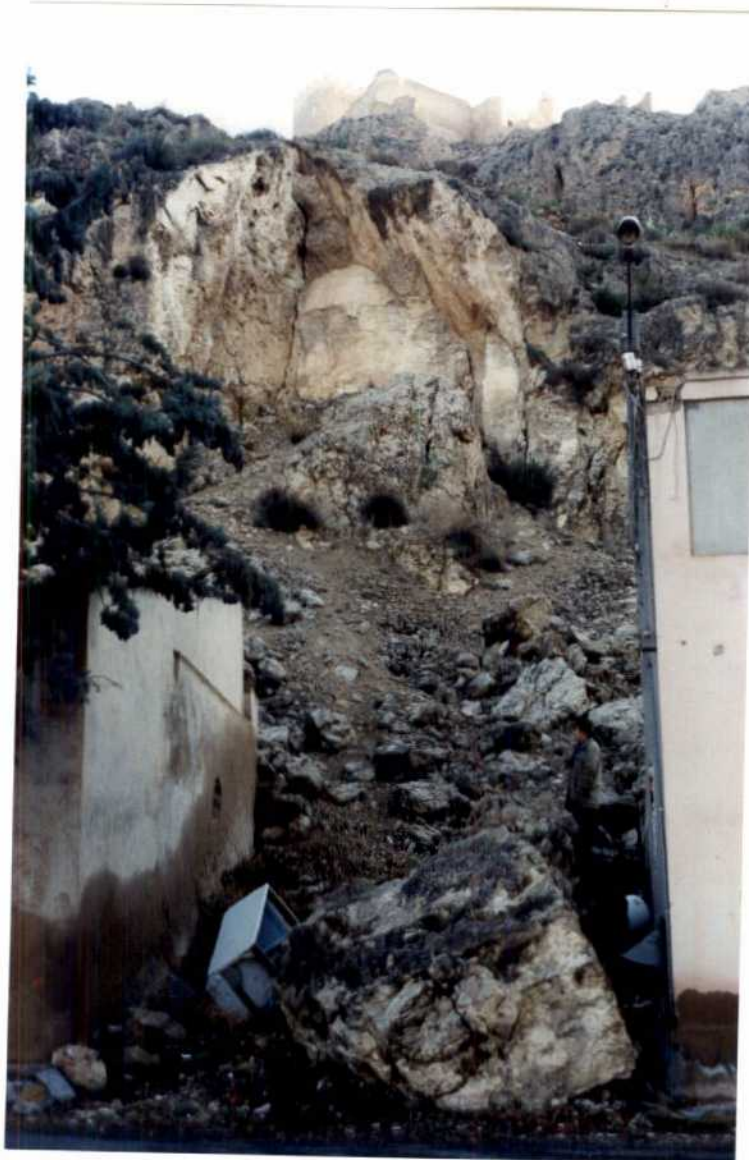
Fotografía nº 12: Vista de los bloques caídos de una cornisa que fue saneada en la zona V.
