Instituto Tecnológico
GeoMinero de España

ESTUDIO DE RIESGOS GEOLOGICOS
POR EL DESLIZAMIENTO DE UNA
LADERA EN SAN ESTEBAN DEL VALLE
(AVILA)

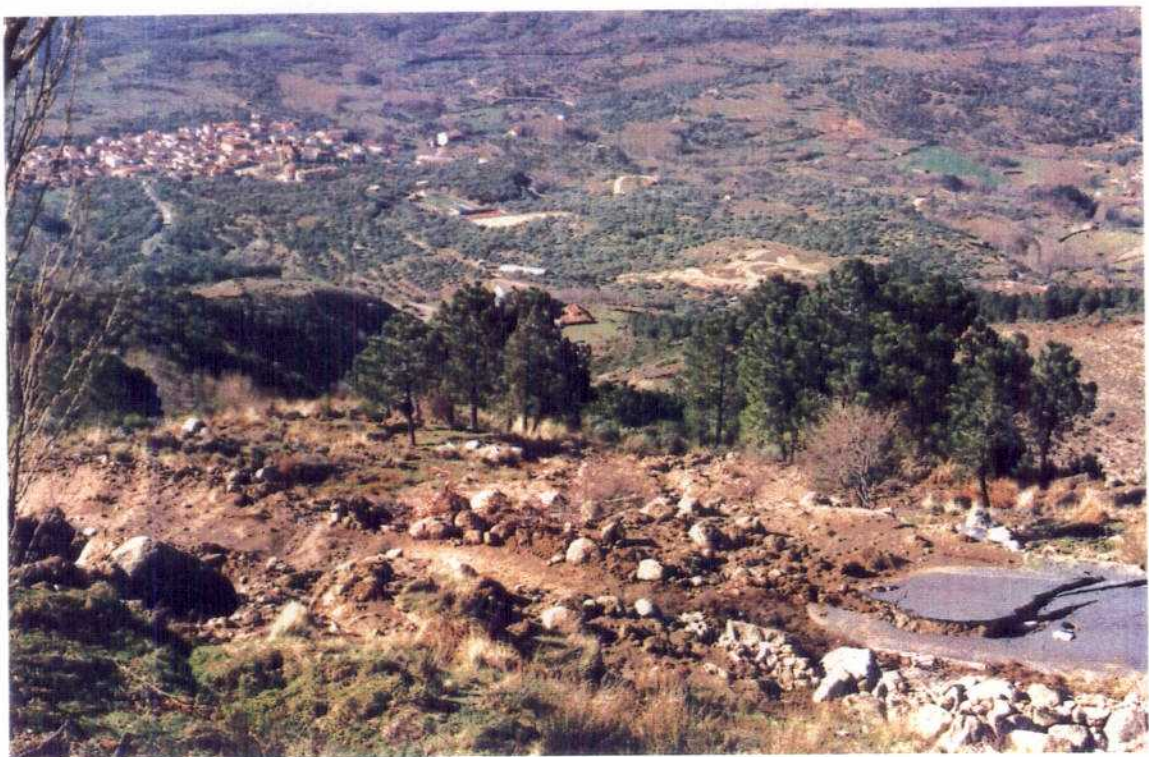
Fotografía nº 2: Vista general del deslizamiento principal (el I). Al fondo San Esteban del Valle.

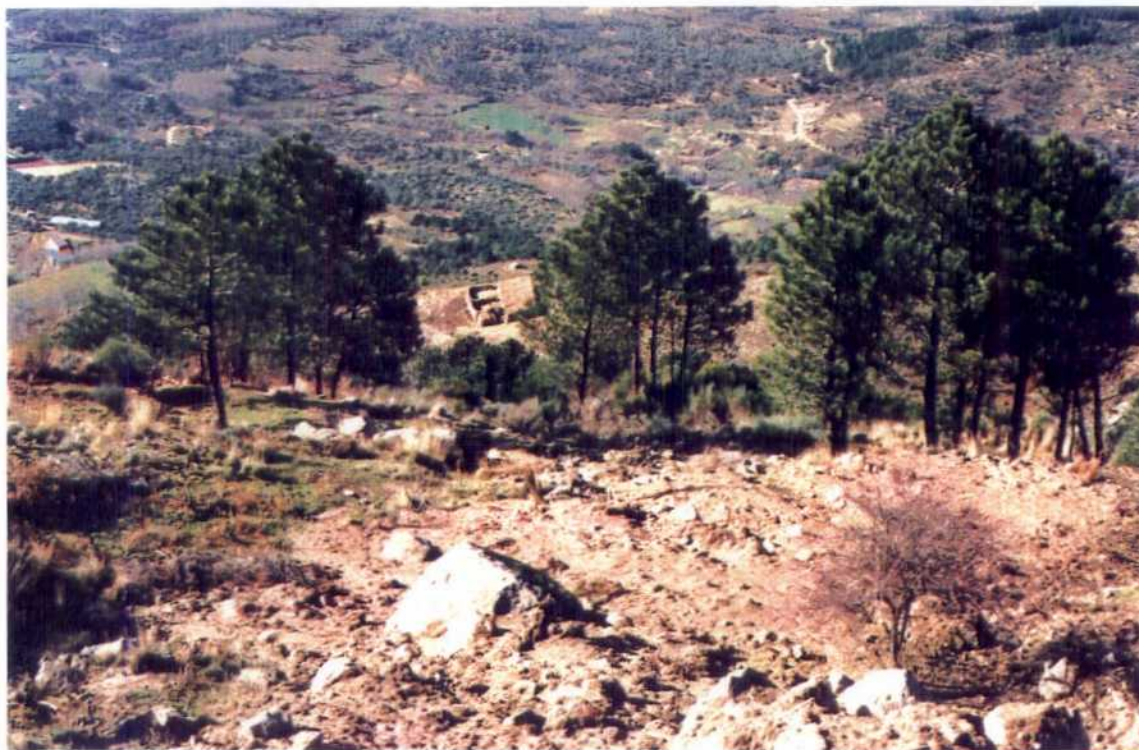
Fotografía nº 3: Vista general de la lengua deslizada desde la carretera AV-913.

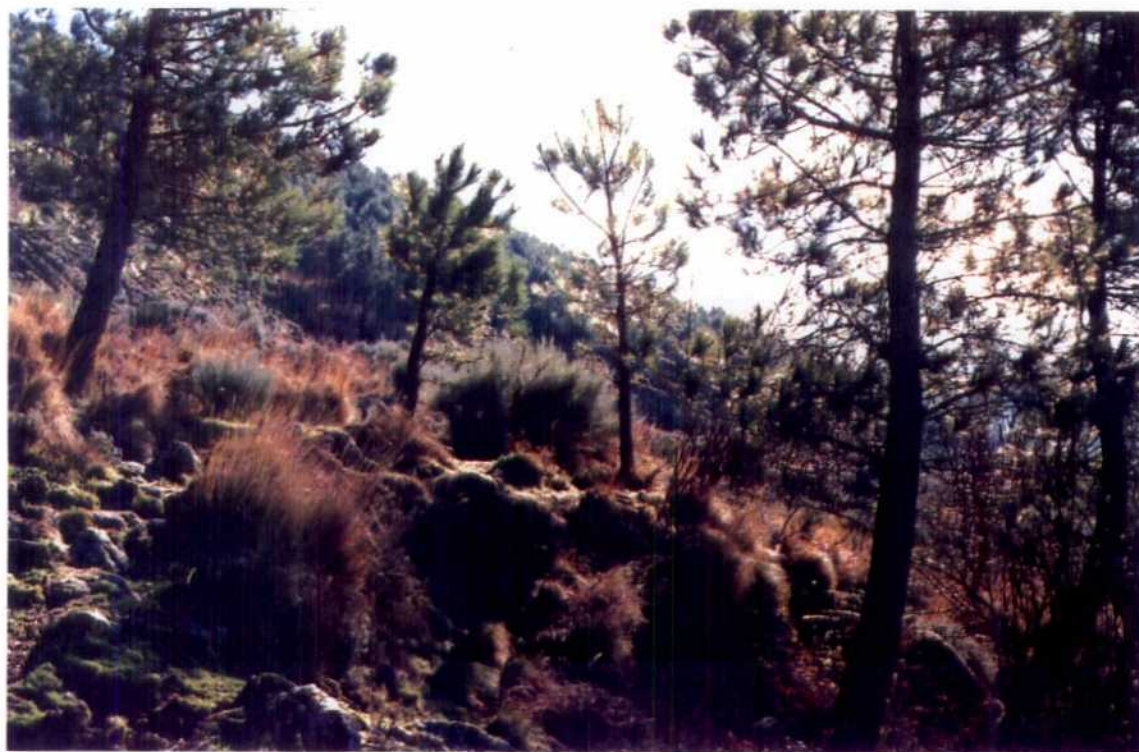
En las proximidades del pie del deslizamiento aparecen abombamientos en el terreno, con pinos. Algunos de estos pinos están inclinados (Fotografía 4) lo que indica que es una reactivación de un paleodeslizamiento que ya tuvo movimiento en otra época. Esto indica que la resistencia del terreno es menor (Parámetros geotécnicos de Cohesión y Angulo de Rozamiento Interno residuales), ya que la superficie de rotura del deslizamiento se ha producido con anterioridad, y en la actualidad se trata de una reactivación del movimiento.

Fotografía nº 4: Vista de los árboles inclinados en la zona deslizada, que indican movimientos de la ladera en otra época.

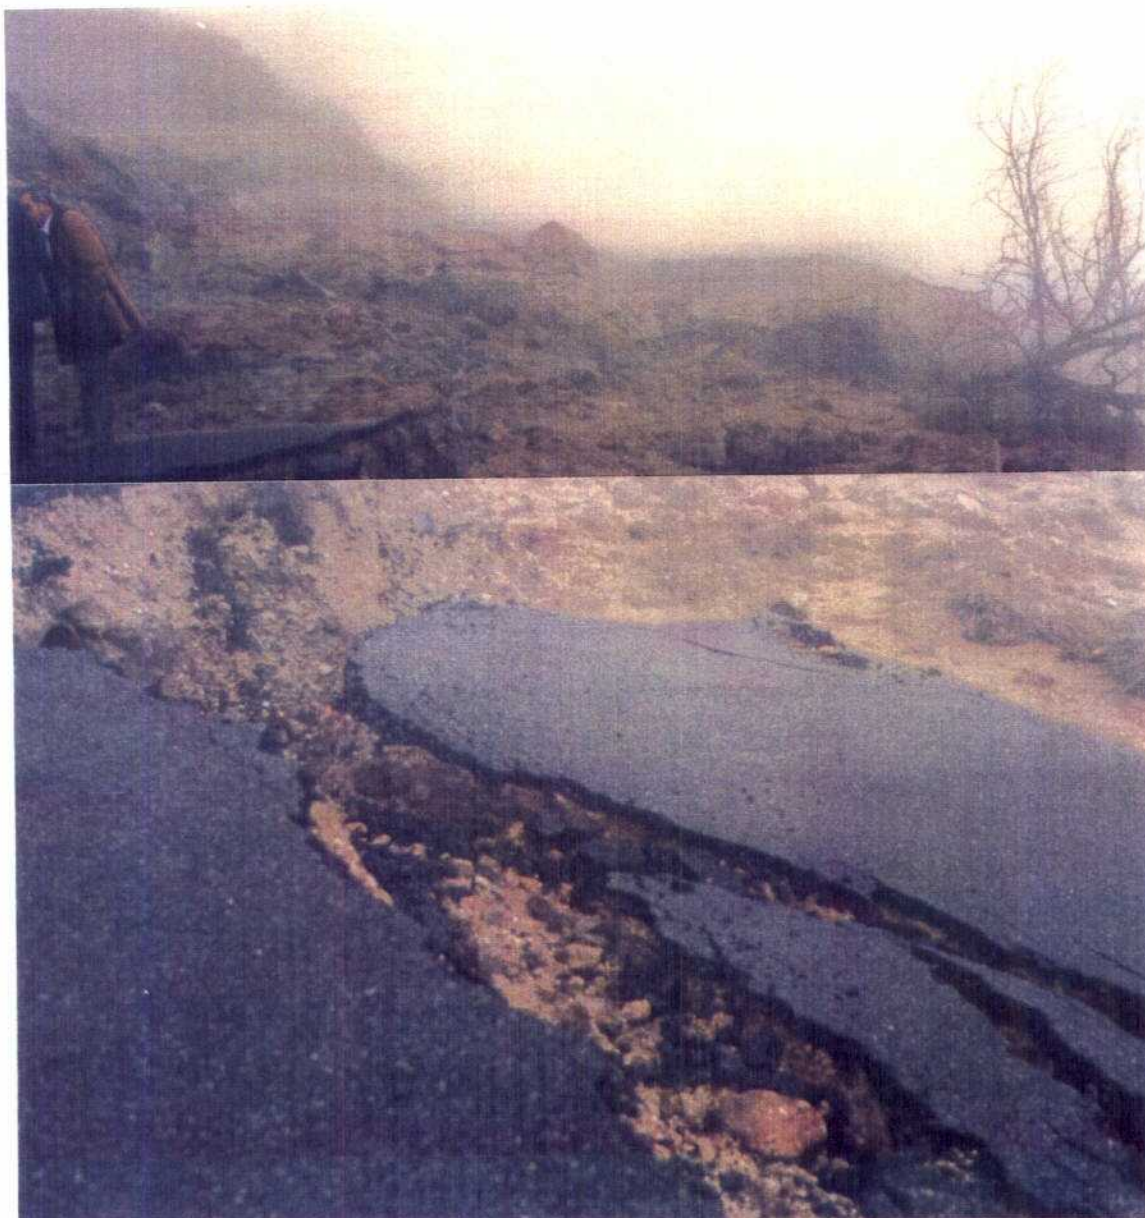
* El deslizamiento I constituye el principal y fue el que ocasiono el cierre de la carretera. Constituye un deslizamiento de un coluvión, con un escarpe en coronación de 1,50 metros. La cabecera del deslizamiento coincide con la carretera AV-913 que ha quedado fuera de servicio. La morfología del deslizamiento es una cuchara típica. No se ha podido determinar la profundidad de la superficie de rotura; se ha estimado que no es muy profunda por tratarse de un recubrimiento cuaternario que no debe tener mucho espesor (< 10 mts.), ya que aflora el granito meteorizado en las proximidades de la zona deslizada. Este dato deberá ser confirmado con sondeos antes de acometer las medidas correctoras.

Fotografía nº 5: Vista del escarpe en la coronación del deslizamiento I que afecta a la carretera AV-913. Fotografía tomada durante la visita realizada el 19 de Diciembre de 1989.

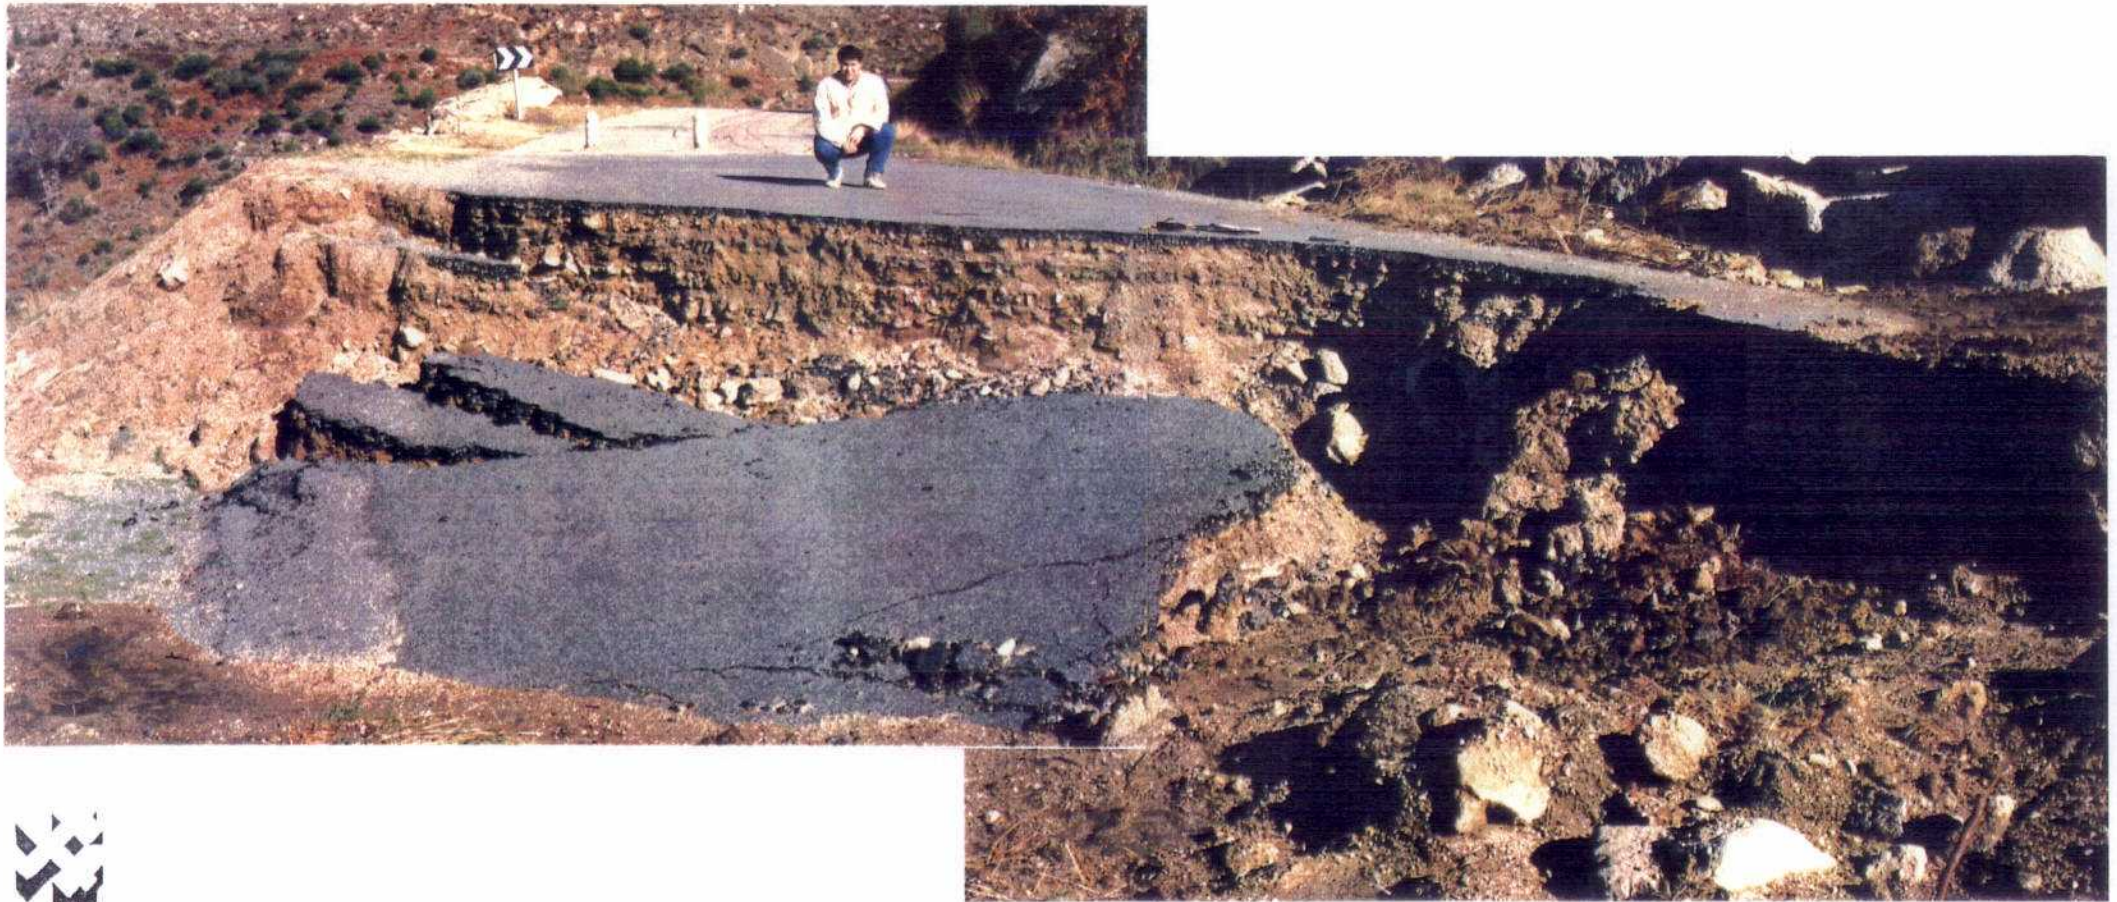
Fotografía nº 6: Fotografía similar a la anterior, pero desde otro ángulo, y realizada el 4 de Enero de 1990.- Como puede observarse el deslizamiento no ha avanzado desde la visita anterior.

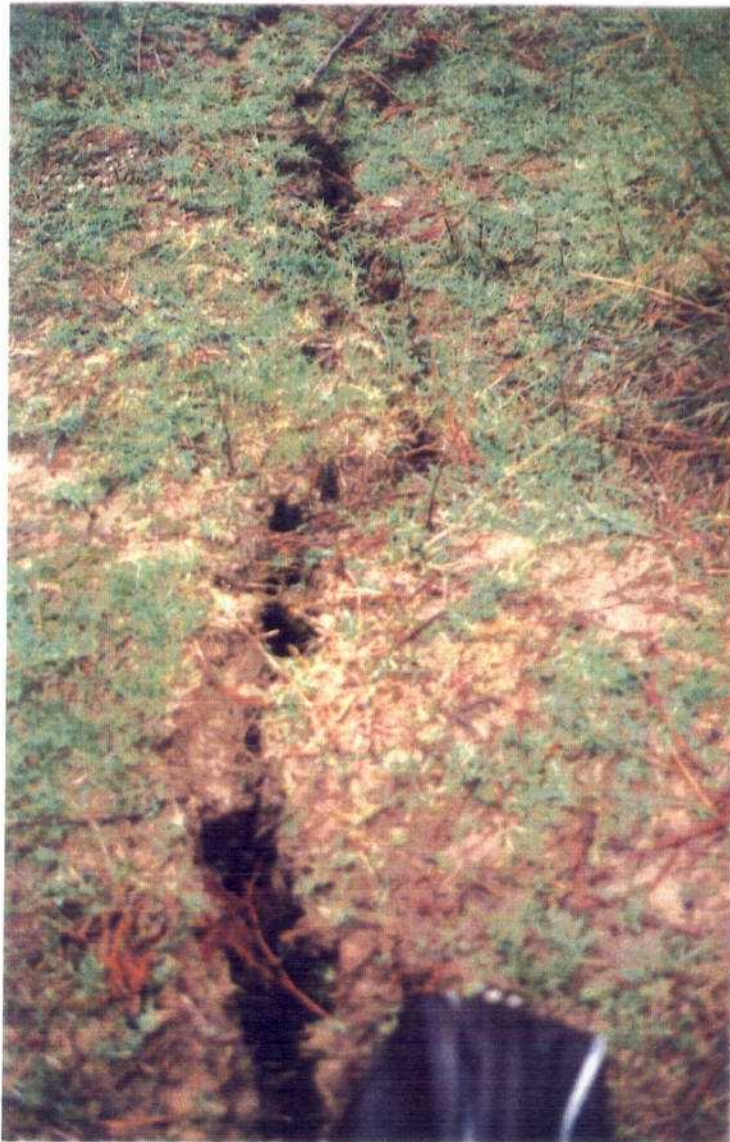
Fotografía nº 7: Grieta longitudinal del deslizamiento I, realizado junto a los pinos existentes en la zona media.

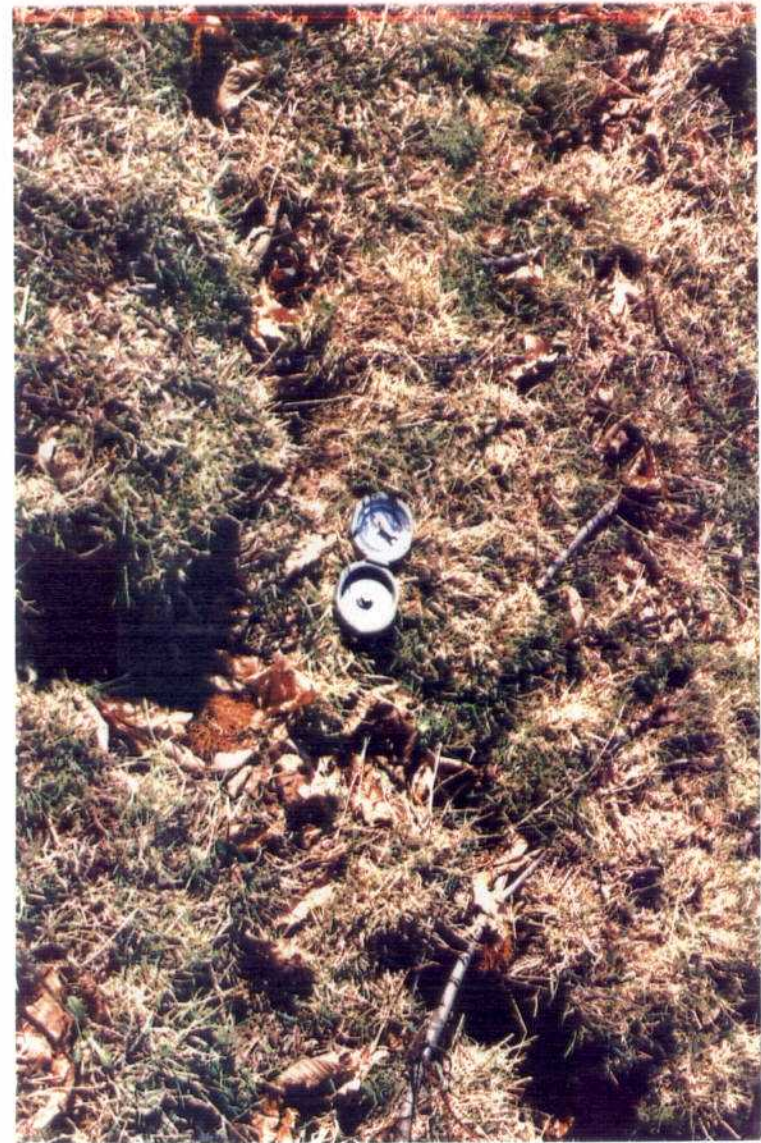
Por encima de este deslizamiento, en el talud abierto por la carretera, se han encontrado grietas de tracción (Fotografía 8) que indican que dicho talud se encuentra con un factor de seguridad F , muy cercano a 1 (con $F < 1$ se produce el deslizamiento).

Fotografía nº 8: Grieta de tracción en el talud existente por encima de la carretera, justo encima del deslizamiento I.

Asimismo se recomienda suavizar el talud de la carretera superior (que presenta grietas de tracción), sanear un gran bloque inestable existente en esa zona y no regar la plataforma abancalada superior, ocupada por castaños.

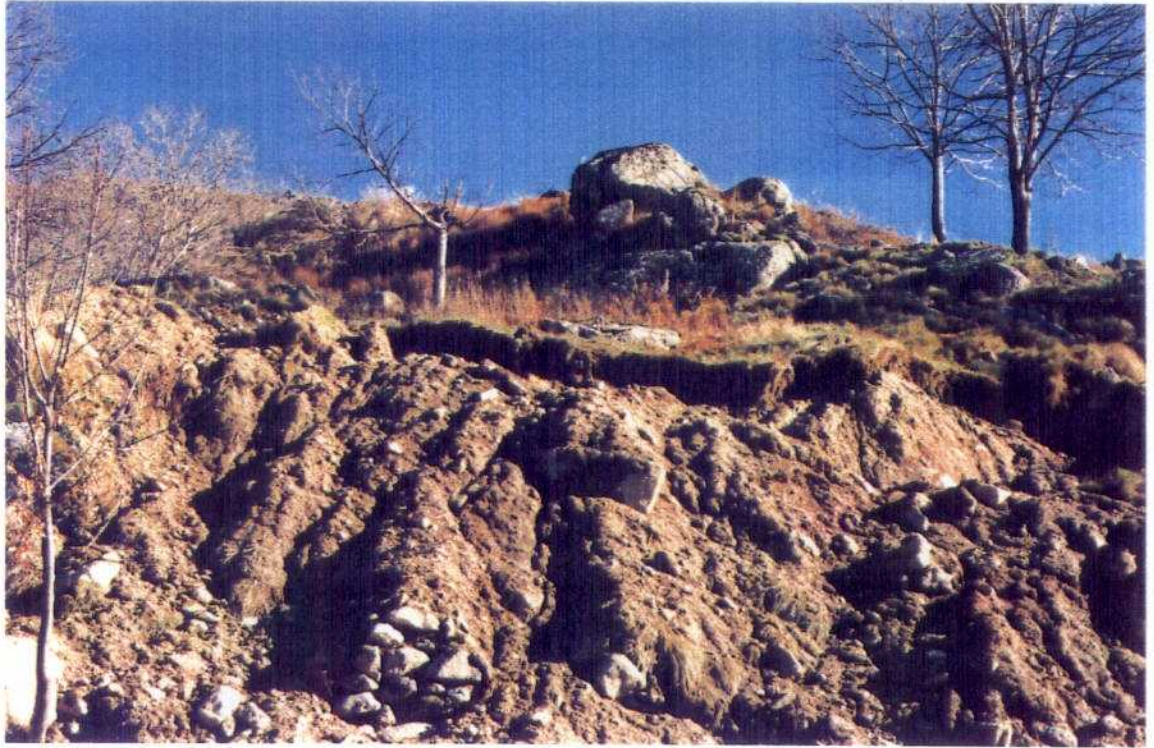
En esta zona aparece un gran bloque que deberá ser saneado (Fotografía 9), y que se ha deslizado al desviar unos arroyos en una primera fase de actuaciones (se abrieron zanjas con una retro).

Fotografía nº 9: Vista de un gran bloque por encima del deslizamiento I inestable, que deberá ser saneado. Entre la carretera y el bloque aparece una cuneta abierta para desviar la escorrentía superficial fuera de la zona deslizada.

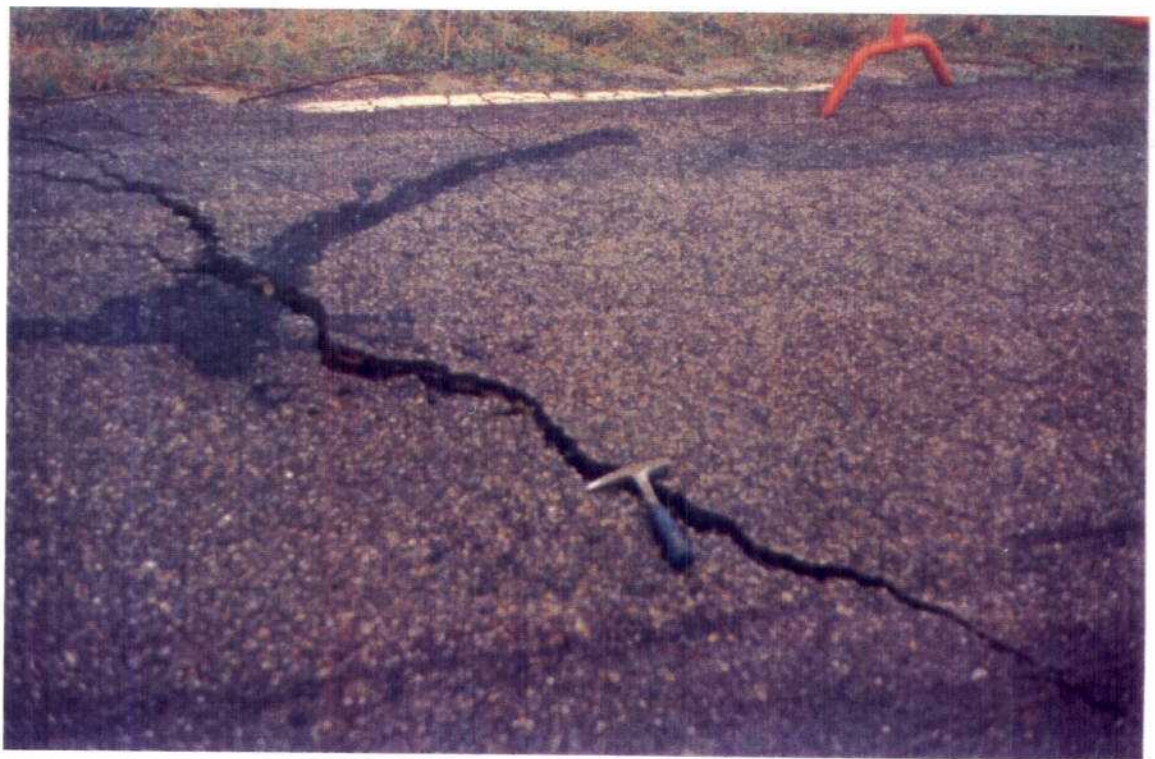
* El deslizamiento II se encuentra aproximadamente a 50 metros al NE del I. Constituye un deslizamiento similar al antes citado, pero no ha llegado a progresar y tan solo han aparecido unas grietas de tracción en la coronación, afectando a la carretera en un tramo de 36 m.

Fotografía nº 10: Vista de la grieta de tracción del deslizamiento II, y que afecta a la carretera.

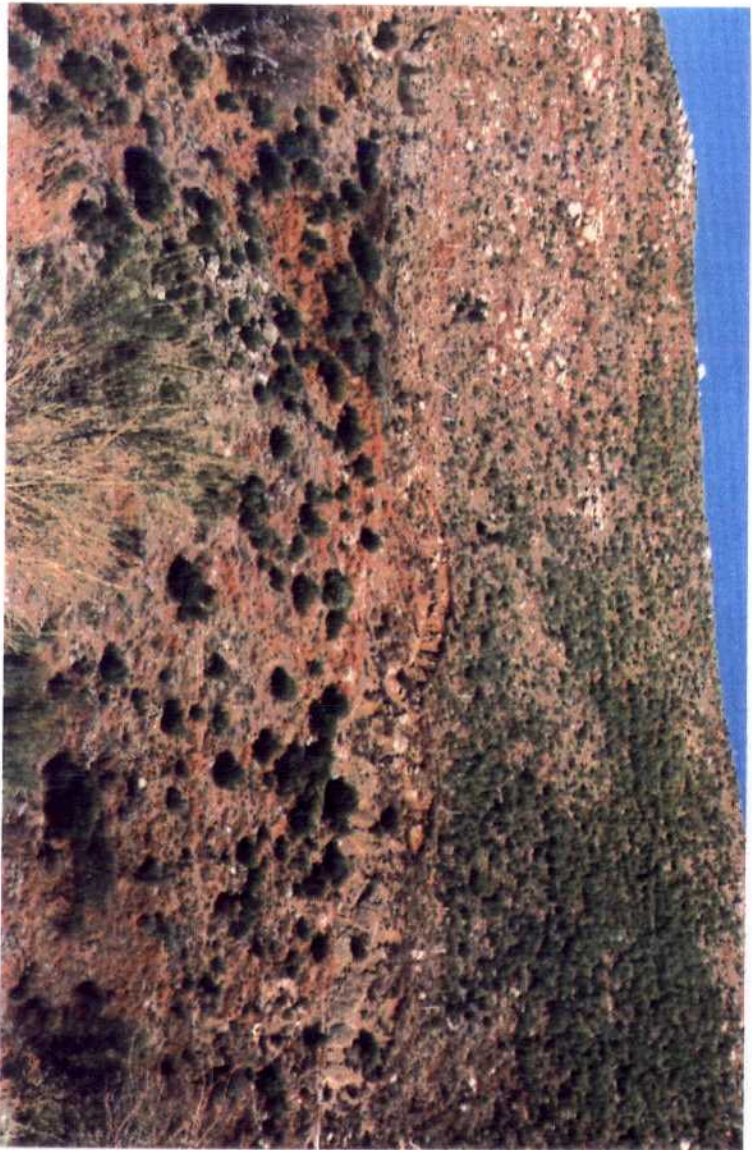
* El deslizamiento III esta localizado aproximadamente 100 m. al NE del deslizamiento II. Se trata de un deslizamiento del talud existente justo por encima de la carretera.

Fotografía nº 11: Vista general del deslizamiento III.

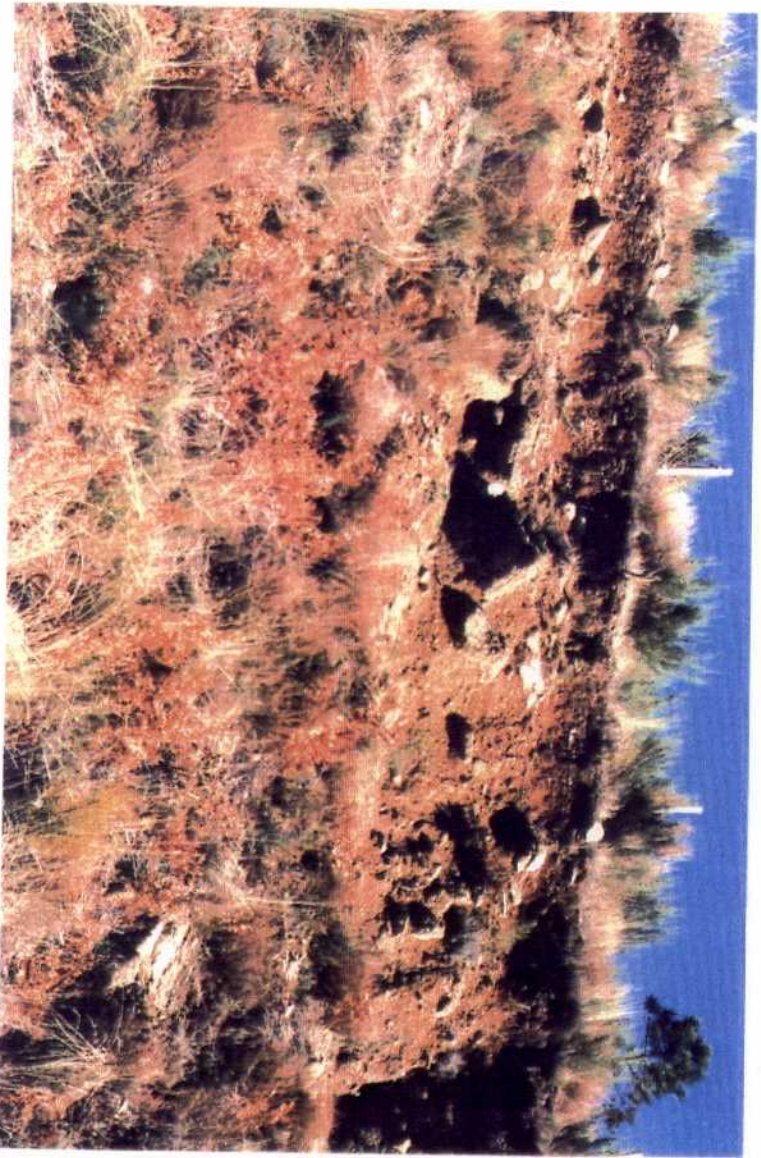
Fotografía nº 12: Vista de detalle del escarpe en la coronación del deslizamiento III.
