Instituto Tecnológico  
GeoMinero de España

**ESTUDIO SOBRE LA CAIDA DE  
PIEDRAS EN LA LOCALIDAD DE  
TRECEÑO. MUNICIPIO DE VALDALIGA  
(CANTABRIA)**

Madrid 1993

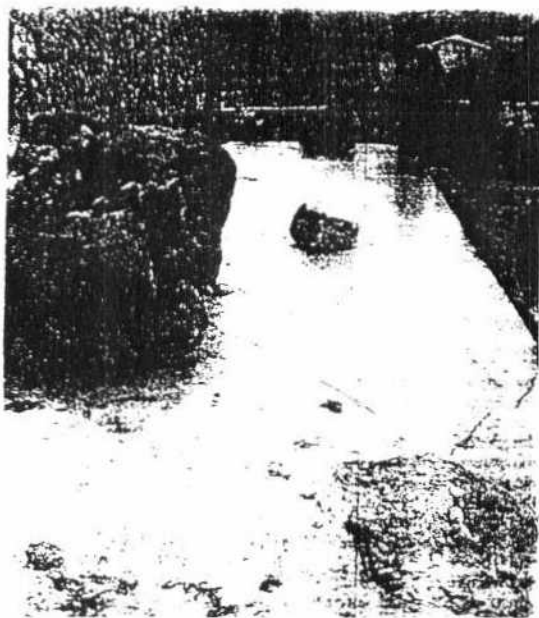
Varias rocas pasaron rozando una de las casas y se quedaron al borde de la carretera.

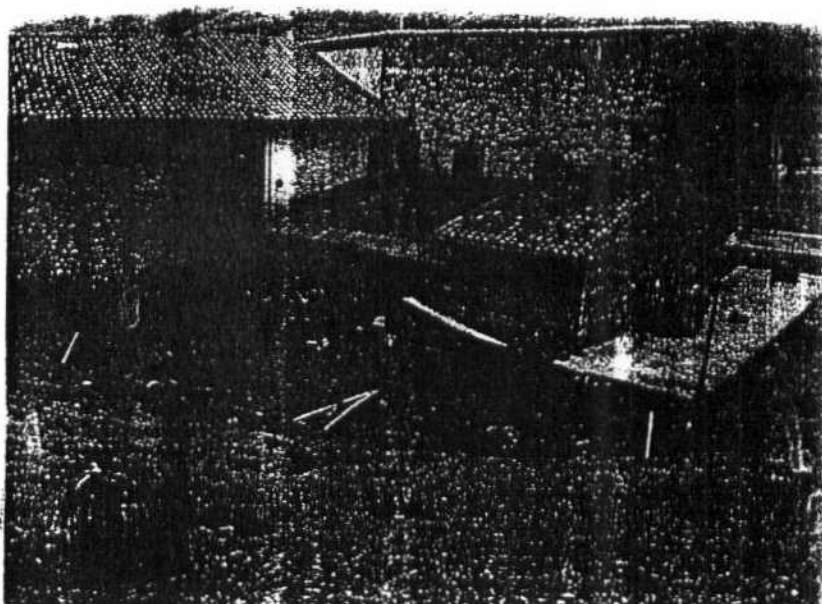
El alud causó daños a la parte trasera de dos casa y destruyó a su paso varios árboles y un cercado

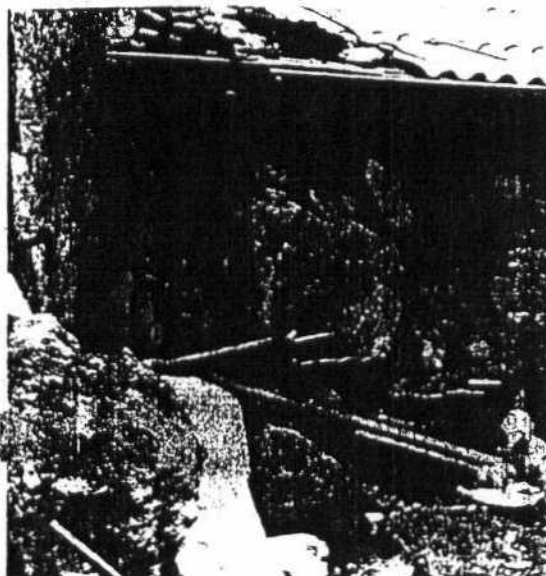
El impacto de las rocas derribó una pared de mampostería de casi cincuenta centímetros de anchura

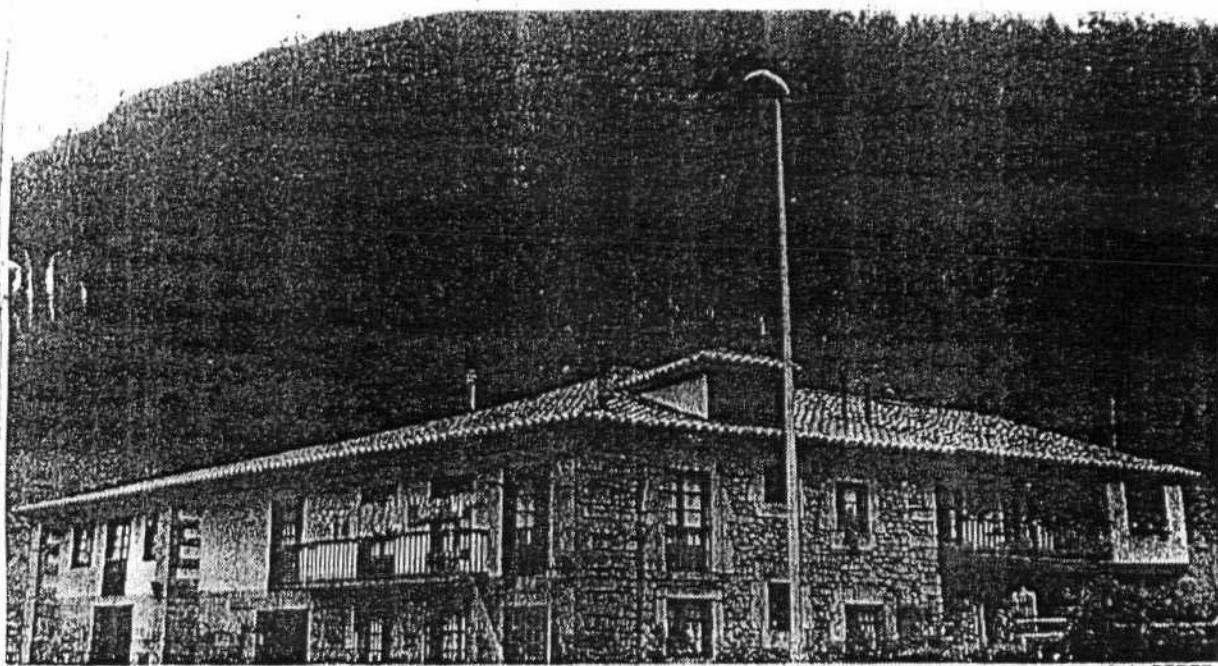
Las rocas desprendidas proceden del monte El Brejal, en la zona señalada por la fotografía.

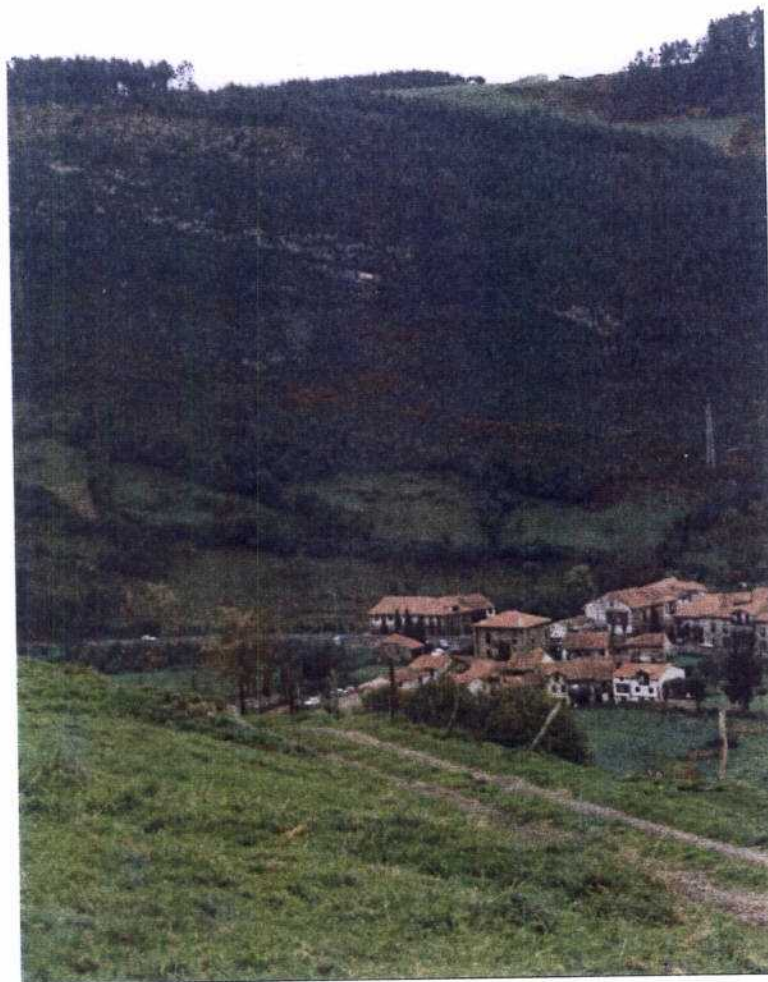
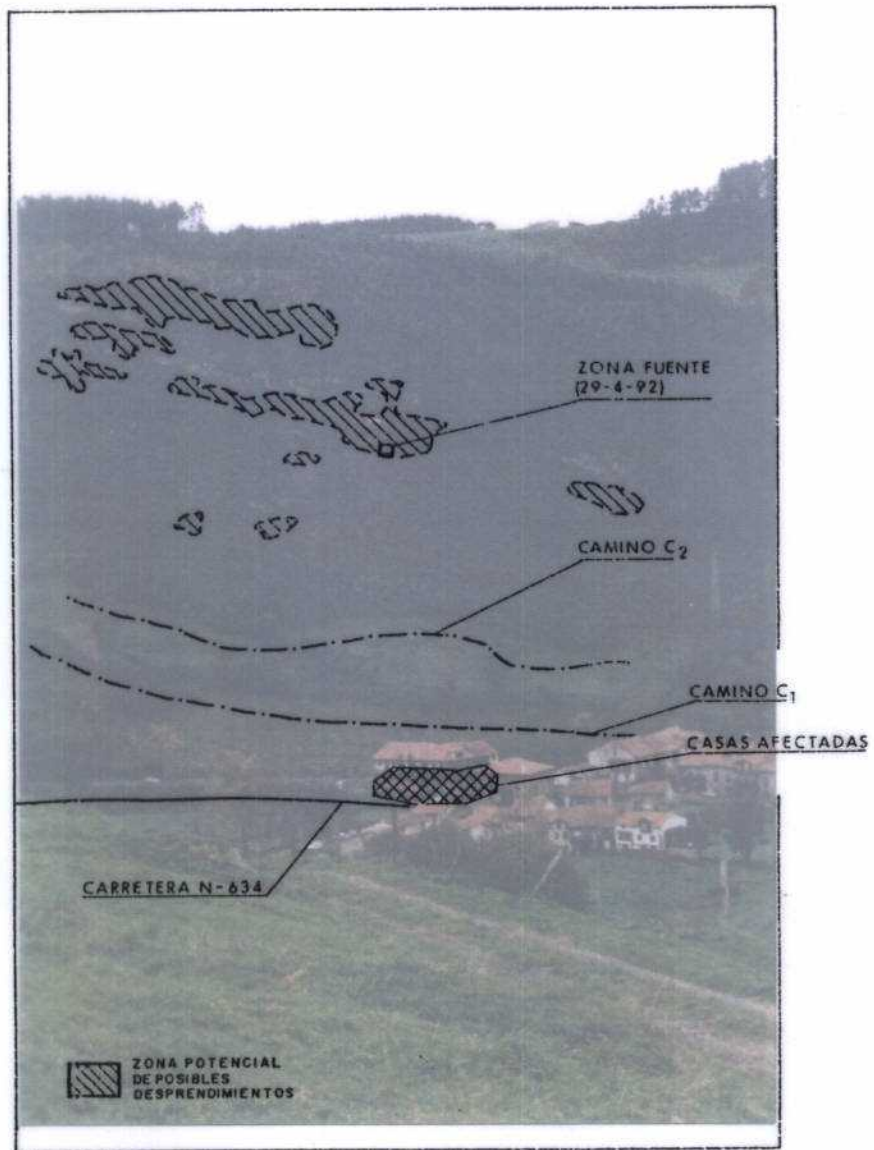
F. 1. Vista general de la ladera del Monte el "Brezial".

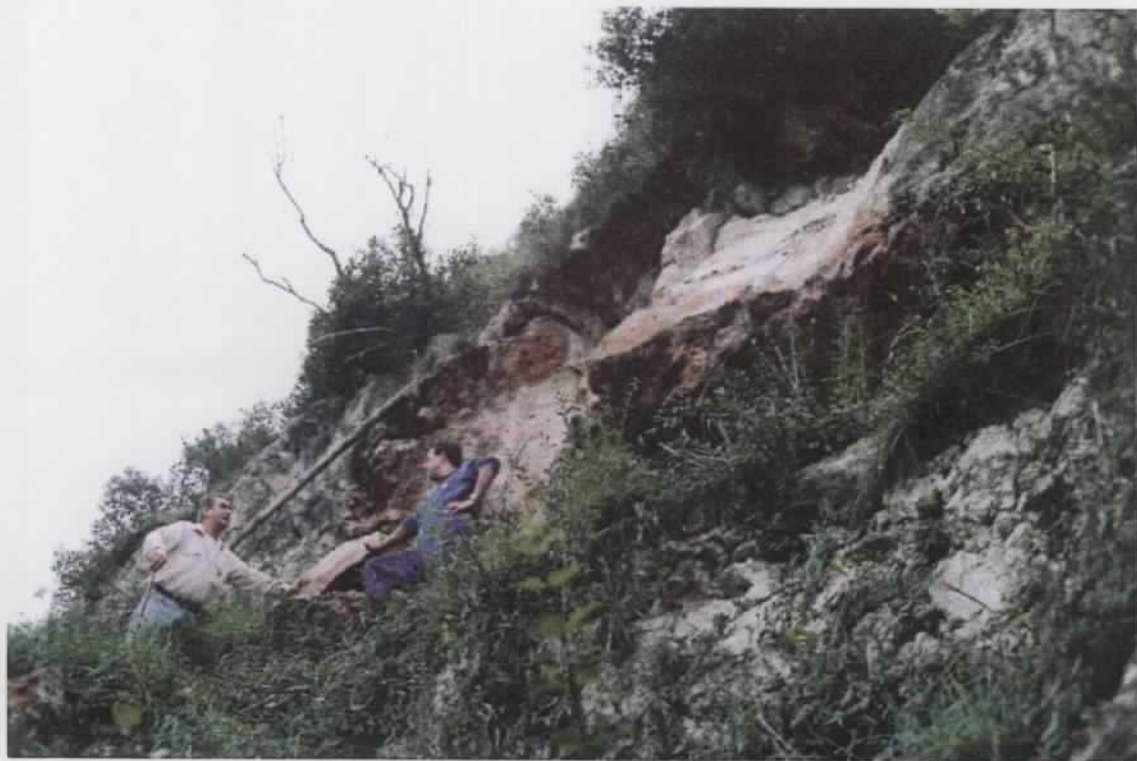
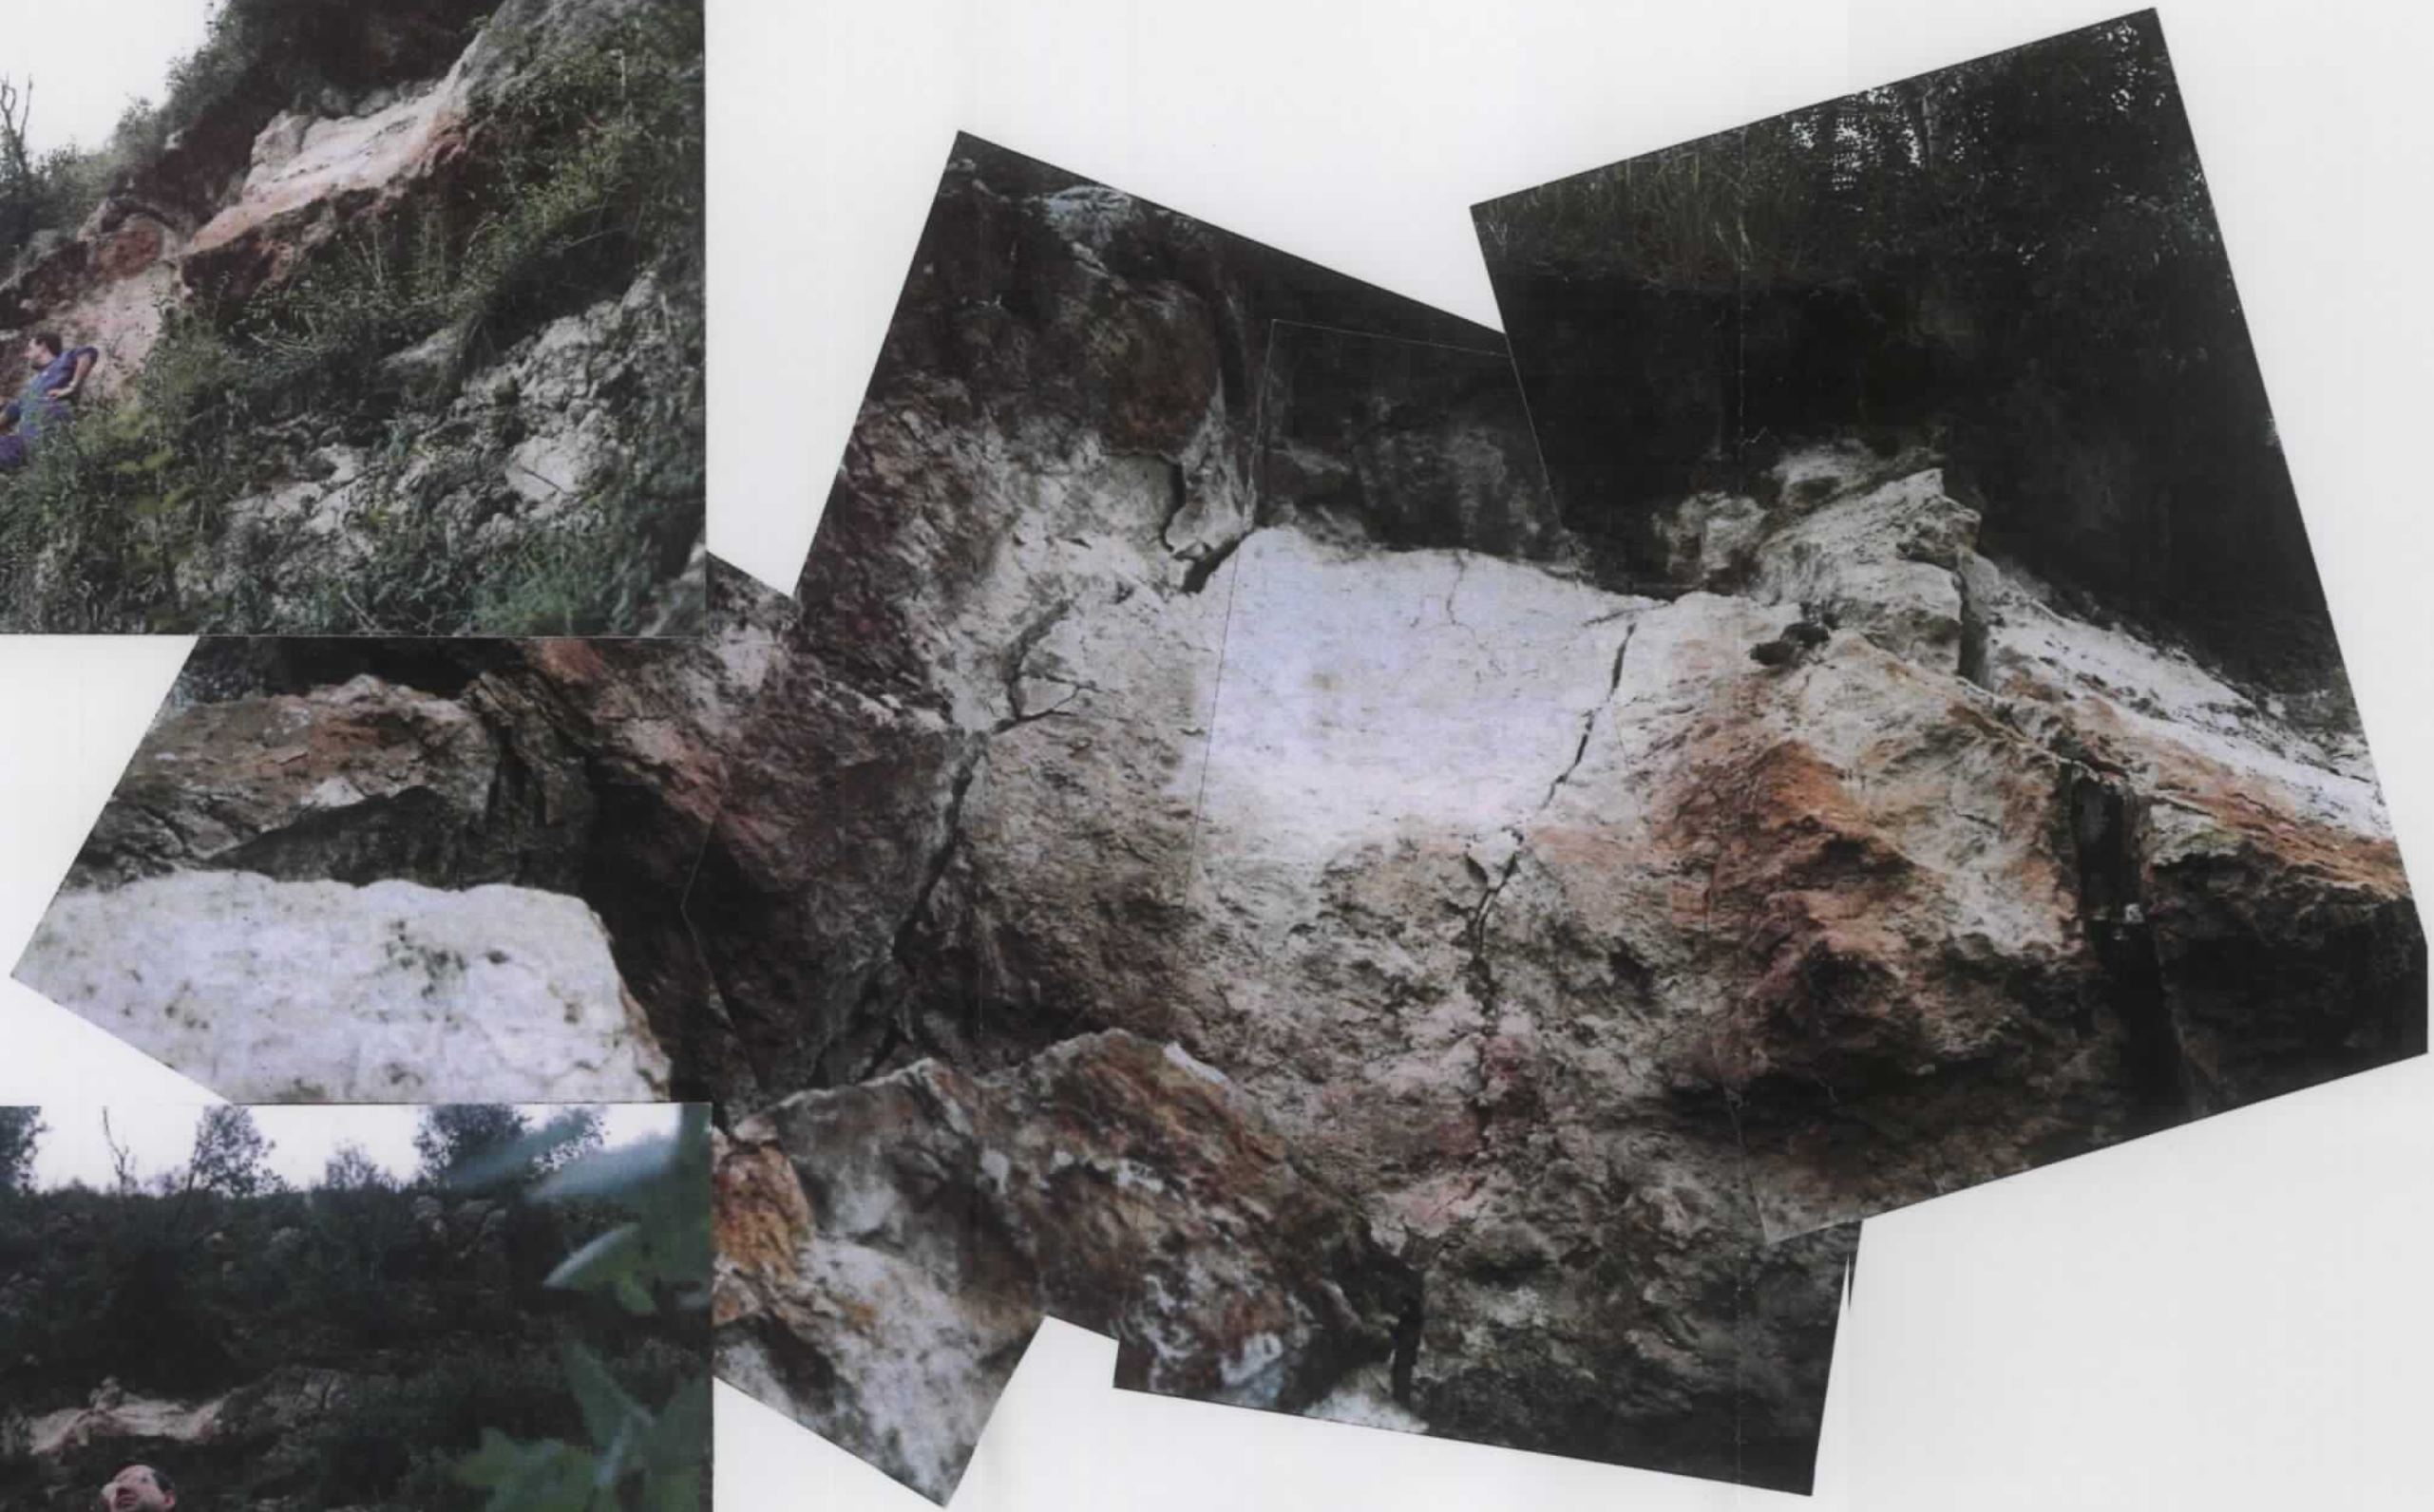
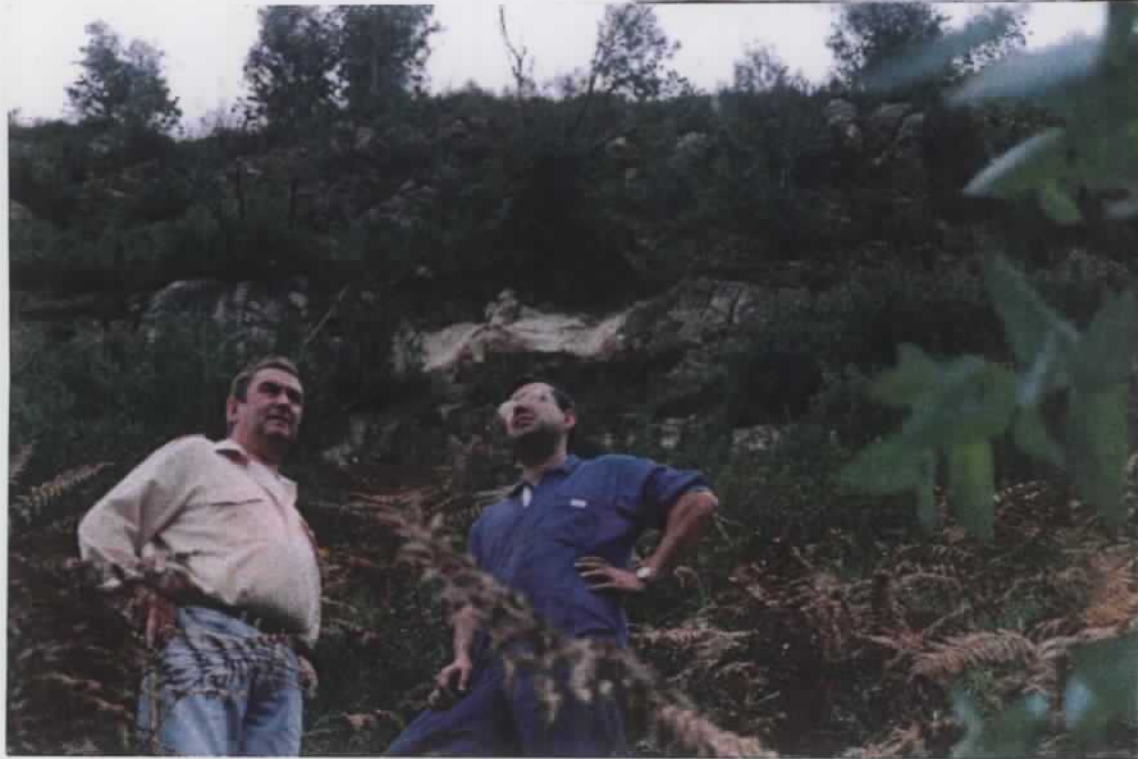
Las piedras caídas el 29-3-92, proceden de una zona (ver Plano 1 y Fotos 1, 2 y 3) de la ladera a 185 m de cota s n d m, con una pendiente máxima de 60°, que da un cantil de materiales dolomíticos y calizos bastante desnudos de vegetación. La cicatriz resultante de colores claros en contraste con la patina gris y verdes de los materiales y vegetación respectivamente de la que esta rodeada; tiene forma de endidura de planta rectangular con medidas aproximadas 3.5x5.5x0.8 m<sup>3</sup>. (Volumen desprendido = 15.4 m<sup>3</sup>).

La endidura de la zona permite reconocer un horizonte de alteración con espesor aproximadamente de 1 m, este nivel juega un importante papel en el desmenbramiento de los bloques, conjuntamente con las otras familias de discontinuidades. Los bloques mayores que se estiman en el afloramiento pueden llegar a los 2 m<sup>3</sup>, según el tipo de espaciamiento que se estima. El ángulo de inclinación/buzamiento de la discontinuidad a favor de la cual se han movido los bloques ha sido 35°-40° de la familia F1.

F. 2. Vista de la cicatriz producida el 29-3-92 (Zona ffuente de los desprendimientos).

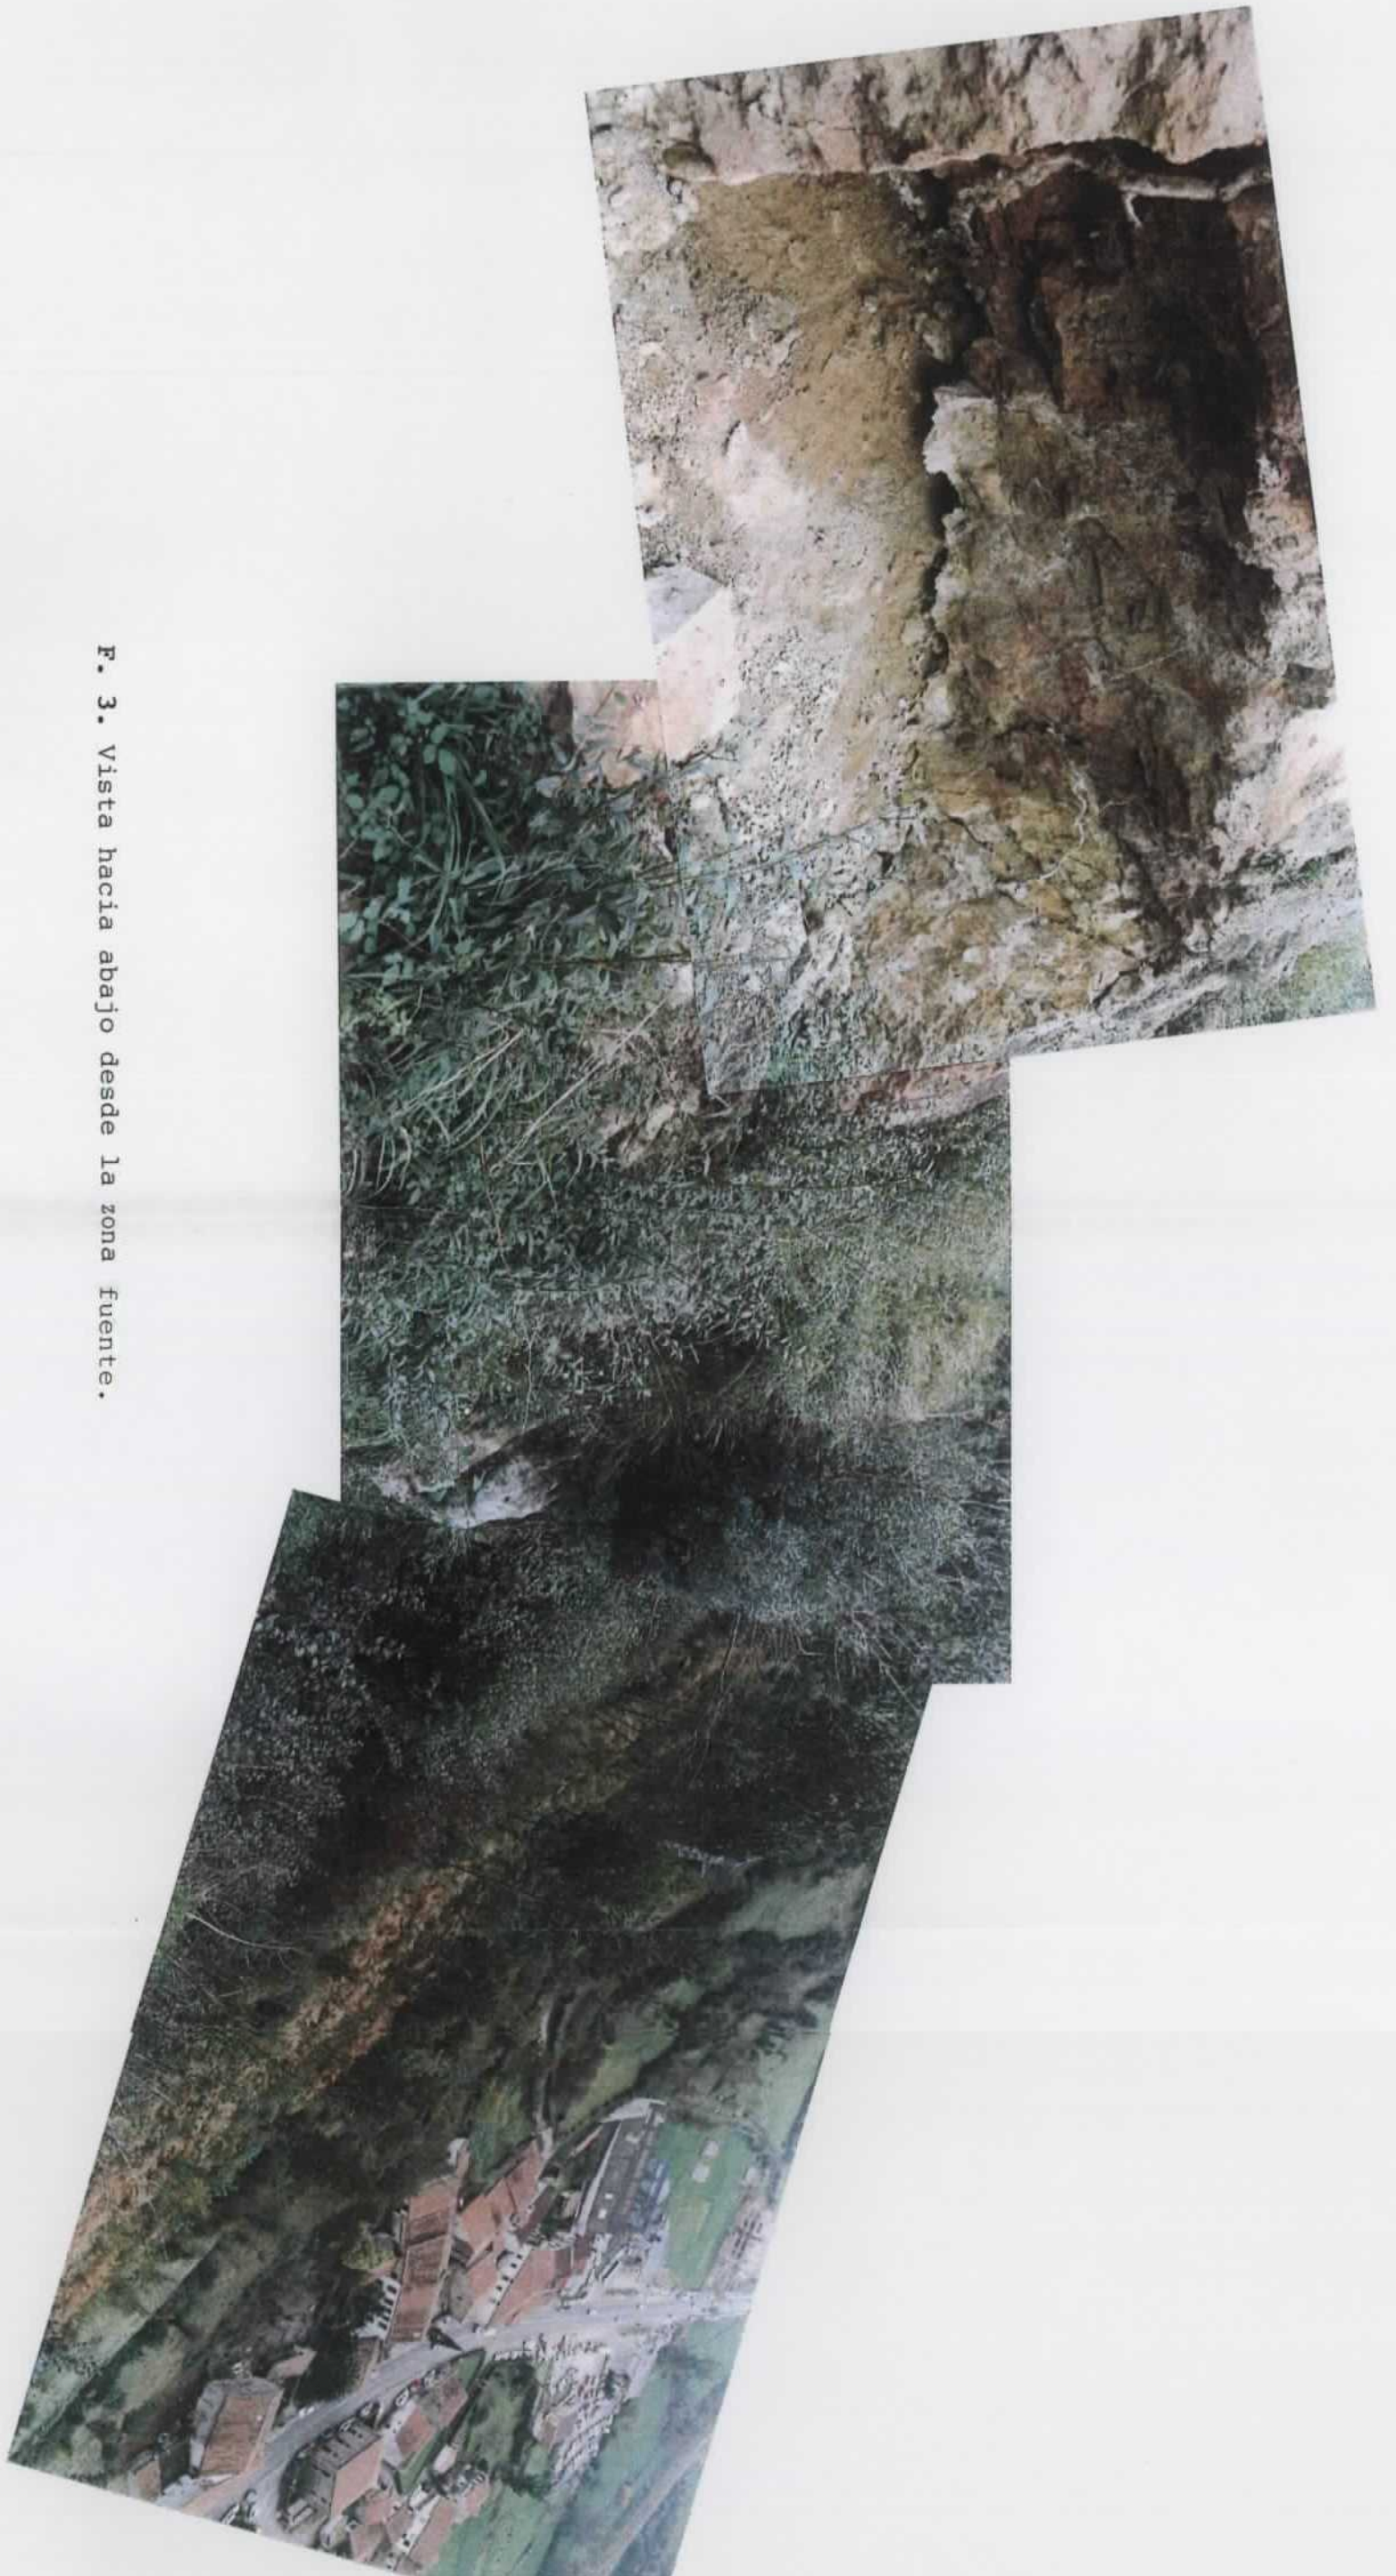
F. 3. Vista hacia abajo desde la zona fuente.

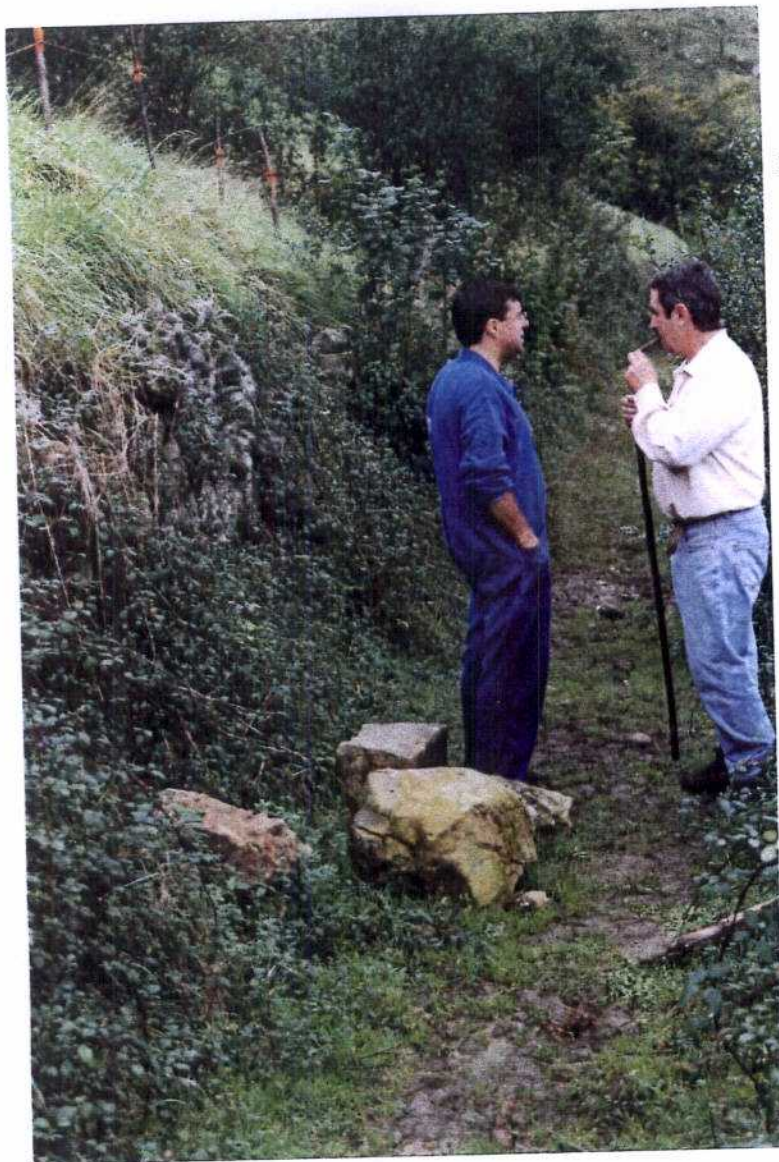
F. 4. Piedras retenidas en el camino C1.

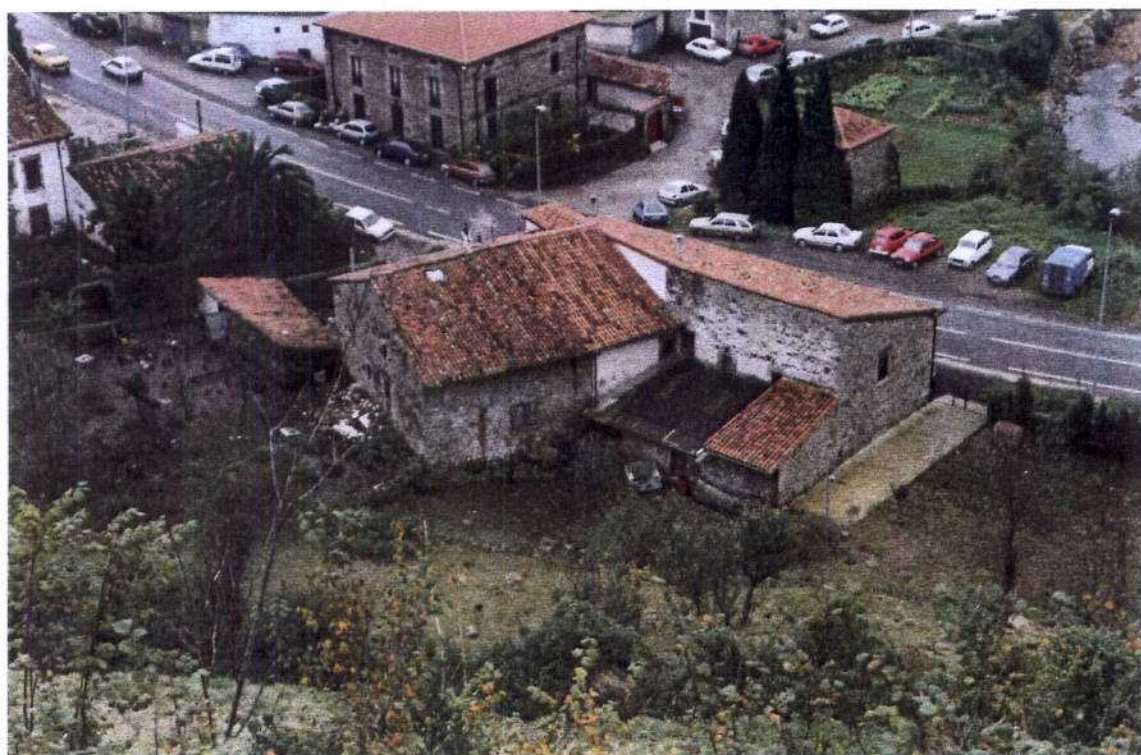
Aunque no era el objetivo de nuestra visita pudimos ver algún impacto de bloques sobre el firme de la carretera N-634 en plena curva, evidentemente fuera de la zona de afección de las casas pero que tendrá que ser tenido en cuenta y adoptarse las soluciones de protección de estos tramos de carretera por ser una zona de posibles alcances (daños potenciales) de los bloques desprendidos en los cantiles de arriba del talud (entre las cotas 180 y 225).

F. 5. Vista general de la parte trasera de las dos casas afectadas y del tramo de carretera N-634 (Zona de alcance).

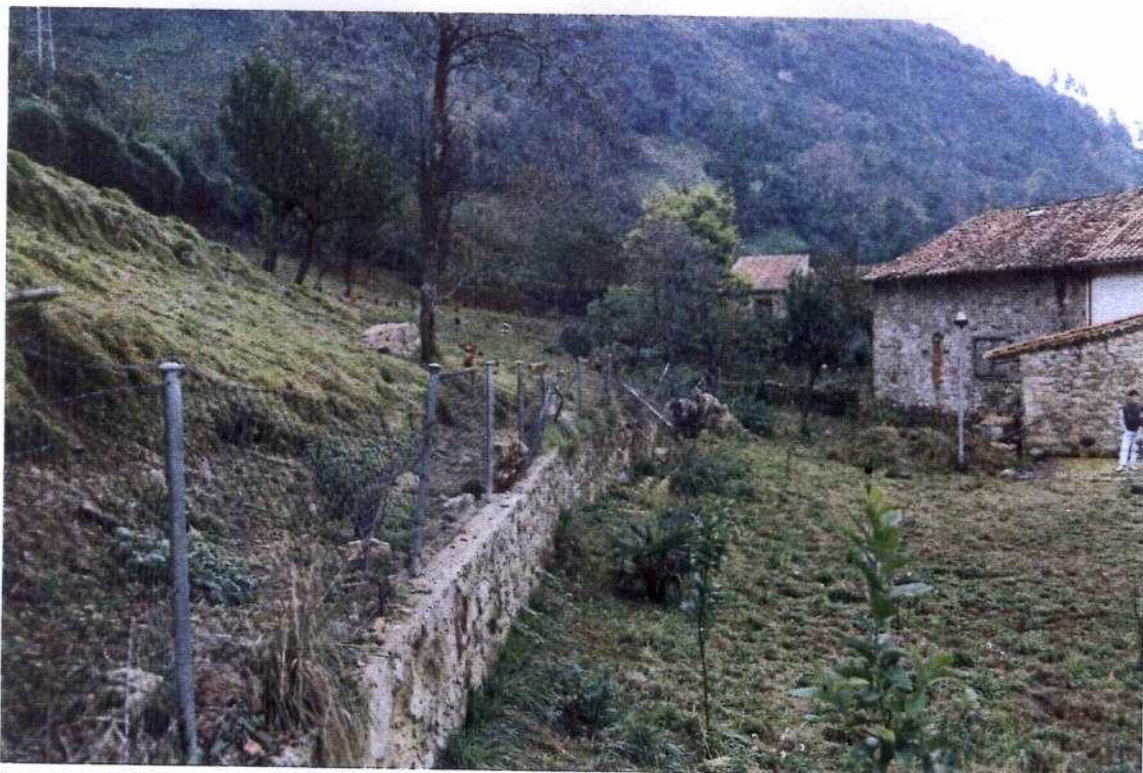
F. 6. Vista parcial de la zona de trayectoria/alcance (parte baja del talud) con piedras frenadas por algunos obstáculos.

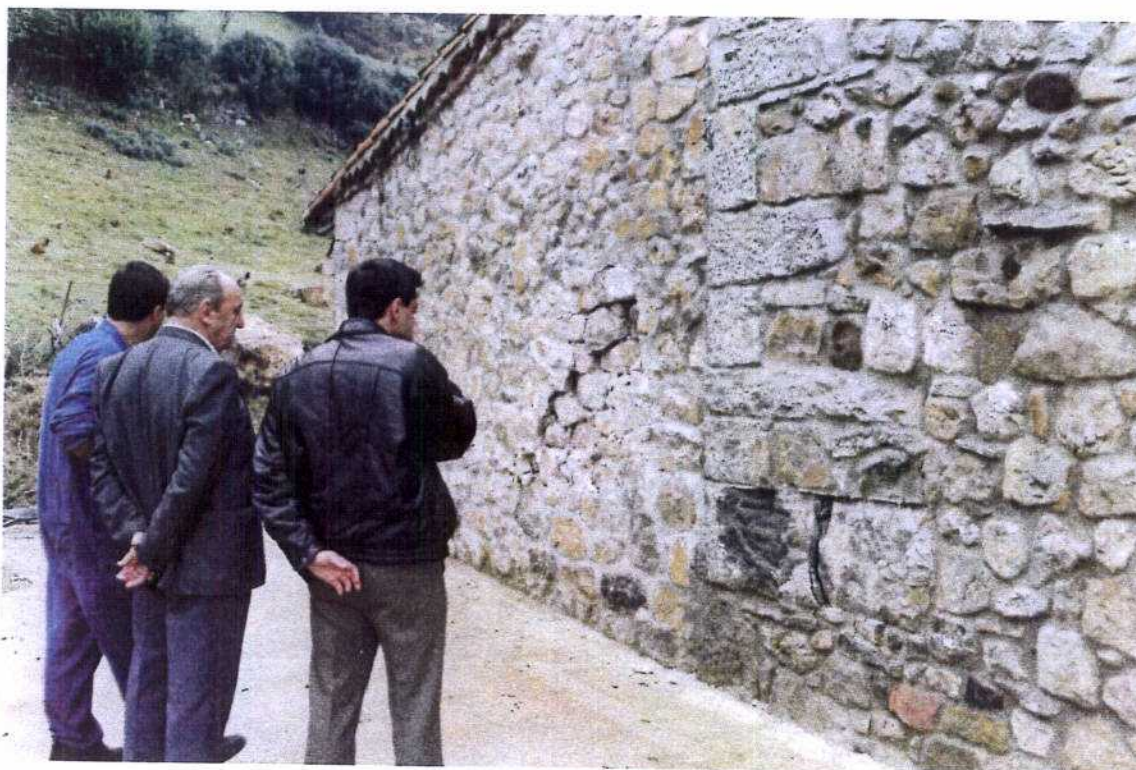
- =====
- 1).-Impacto en Muro de Fachada de casa con Rotura de Sillar de Esquina y formación de grietas. - - - - - .
  - 2).-Impacto en Muro de Cuadra con hundimiento de la Mampostería en una superficie de 2,50 m/2. - - - - - .

F. 7. Vista lateral de una de las viviendas con las señales de impacto en el muro.

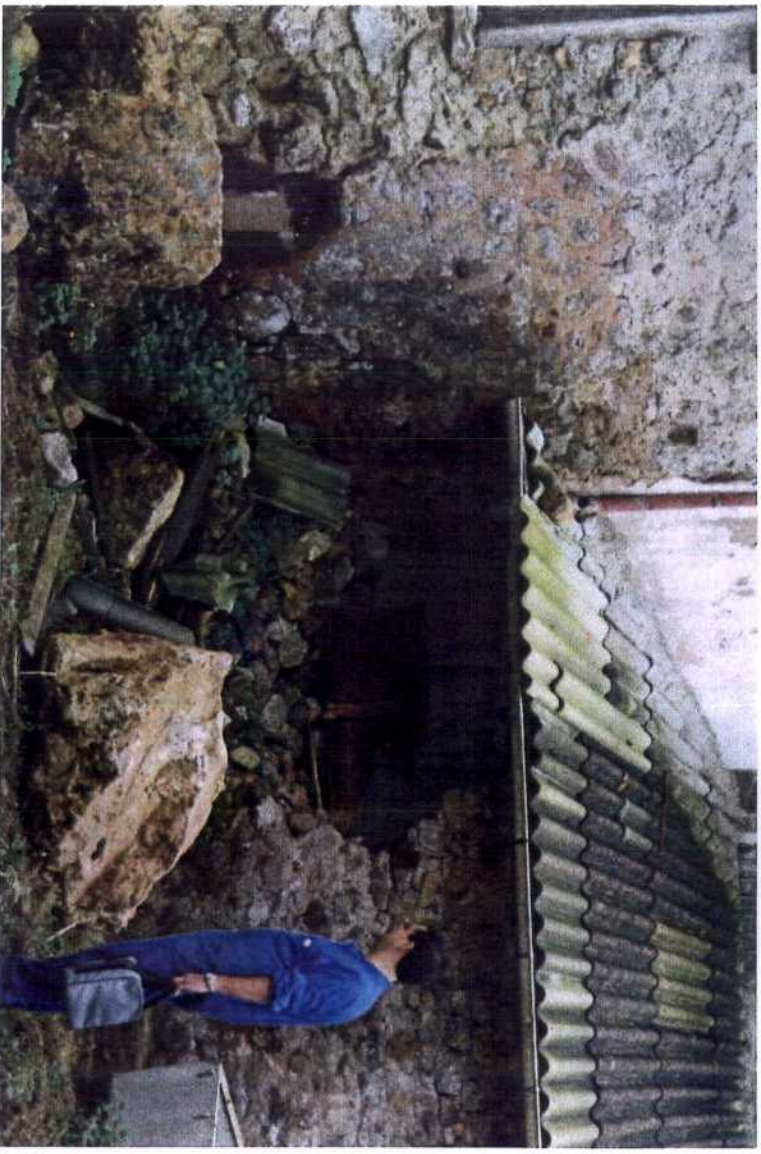
- 3).-Impacto con Derrumbe de Muro de cuadra penetrando rocas de gran tamaño en el edificio, rotura de alero y cubrición de uralita, así como el canalón de plástico el daño en una superficie de 9 m/2 de Muro y 4 m/2 en la cubierta. - - - - - .

F. 8. Impacto en las dependencias traseras de la vivienda rompiendo el muro y penetrando los bloques en la misma.

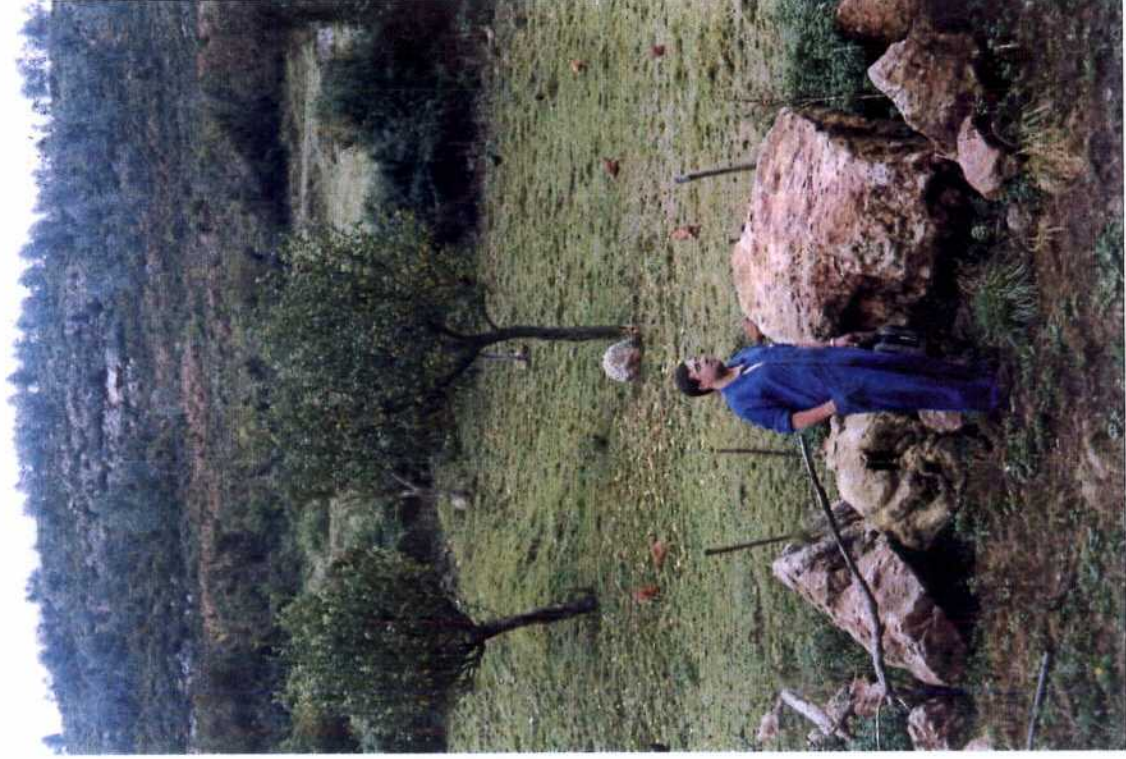
La mayoría de los elementos afectados lo fueron por piedras o bloques de más de 200 kg, siendo los que produjeron los daños mayores de más de 1t de peso (el bloque mayor medido en esta zona en nuestra visita fue de aprox. 4t).

F. 10. Bloques caídos el 29-3-92, una vez retirados.  
Bloque máx. de 4 t.
