DICTAMEN SOBRE LAS CONDICIONES DE ESTABI
LIDAD DE LA Balsa DE RESIDUOS MINEROS DE
PINZALES. (ASTURIAS).

El Instituto Geológico y Minero de España, I.G.M.E., ha realizado con la colaboración de GEONOC, S.A. un estudio de estabilidad y restauración de varias escombreras y balsas de residuos en Asturias.

En este informe se presenta el estudio realizado en la balsa de residuos de la minería de fluorita de Fontaciera (Asturias).

Diciembre de 1.987.

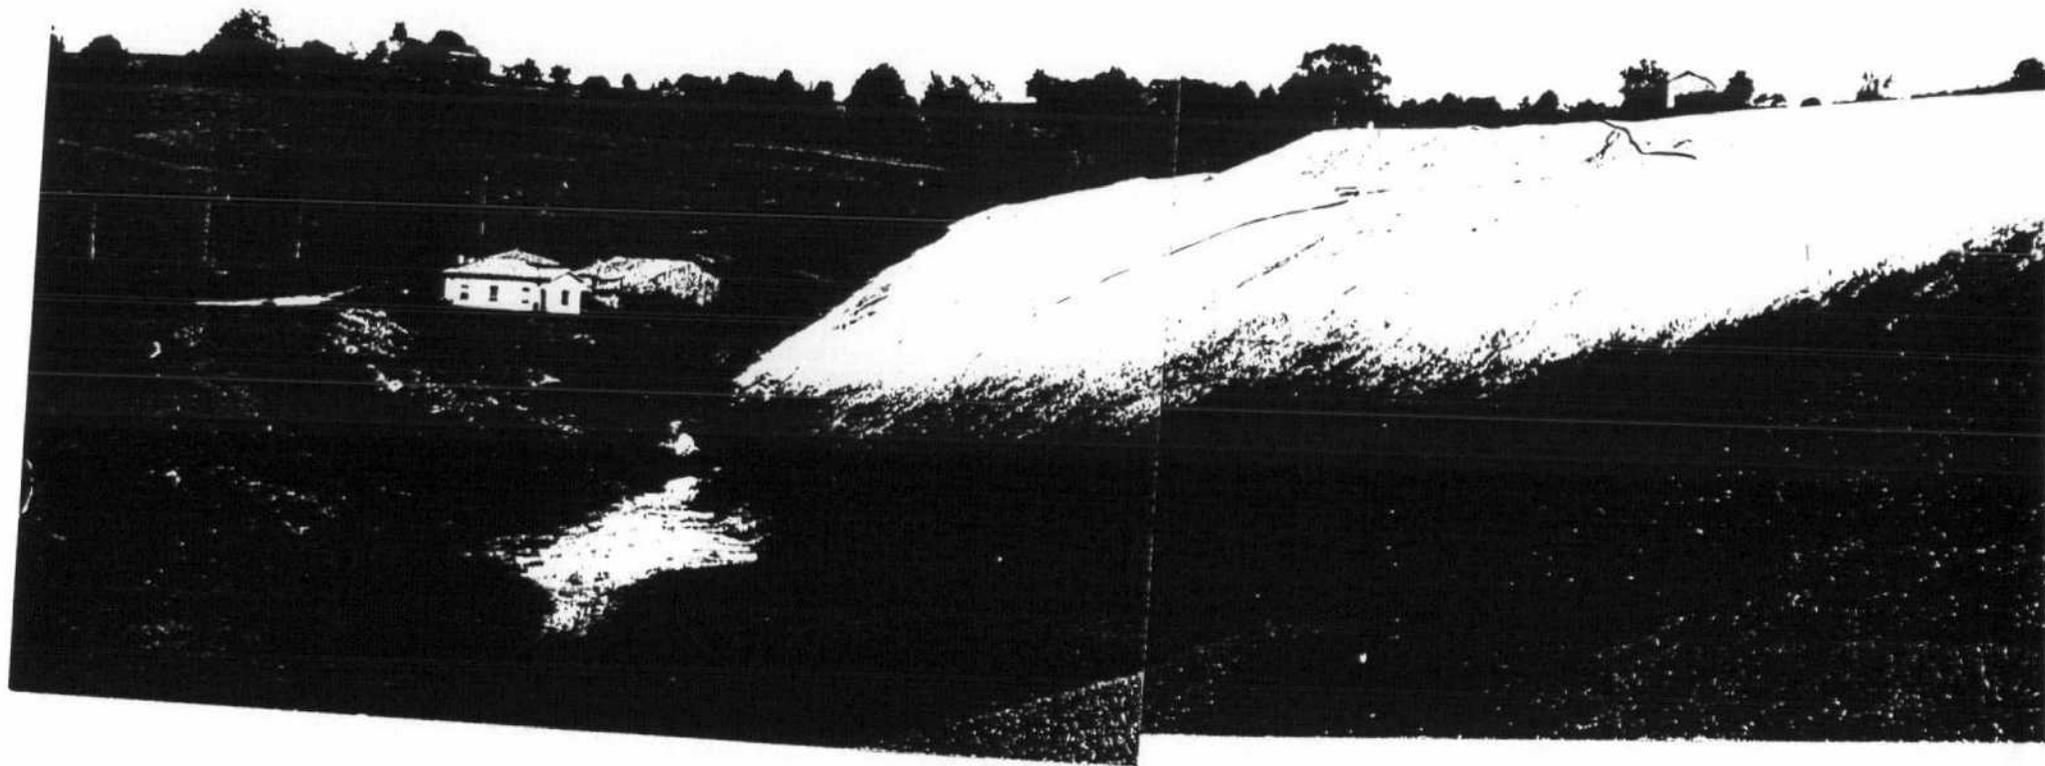
FOTOGRAFIA N.º 1.

Desde el punto de vista medio ambiental, el problema principal es, junto a la interrupción del curso fluvial, sin la canalización apropiada; es, decíamos, el fuerte impacto visual que causa una duna de arena fina y amarilla en el paisaje verde de Asturias, junto a una carretera de tráfico intenso (fotografía número 1).

Vista panorámica de la parte frontal del dique y de su emplazamiento.

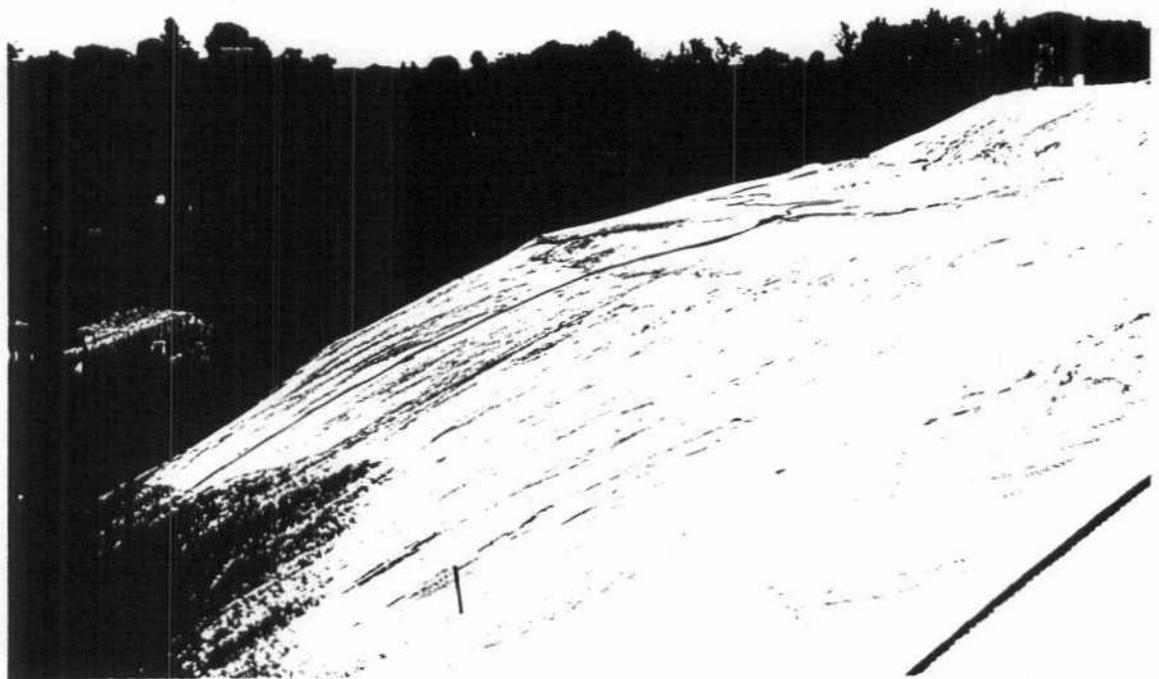
FOTOGRAFIA N.º 5.

Si se estudia el perfil del talud aguas abajo, se puede apreciar cierta convexidad (fotografía 5) producida por el proceso de erosión interna.

Ladera frontal del dique en la que se aprecia un claro abombamiento.

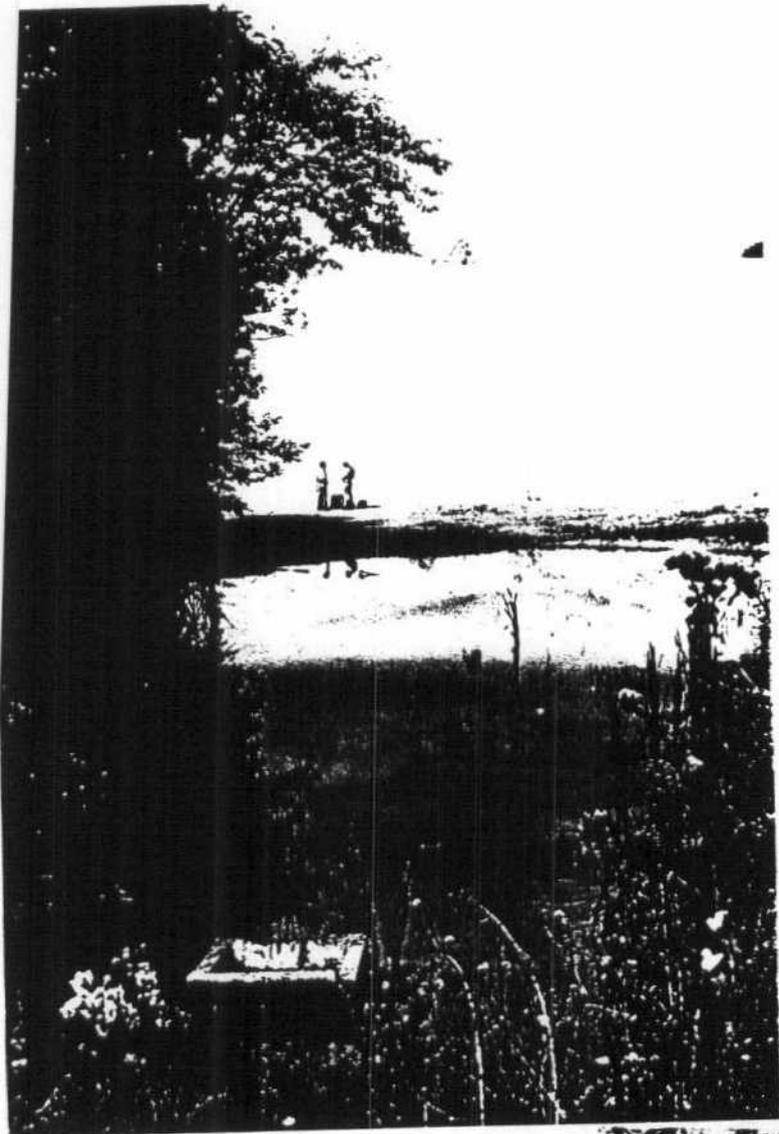
FOTOGRAFIA N.º 6.

Lago residual en el interior
de la balsa. Situación del
primer colector vertical de
desagüe.

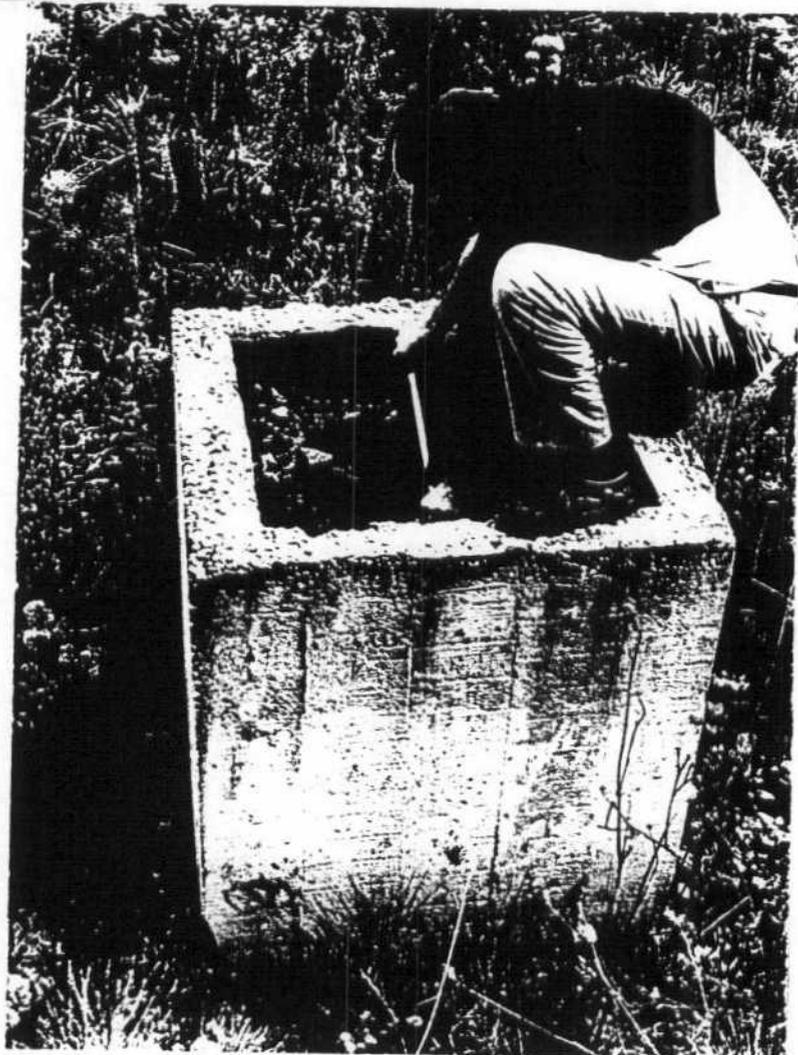
FOTOGRAFIA N.º 7.

La tubería de desagüe de las torres (fotografía 7), que tiene un diámetro de $\emptyset = 50$ cm. podría haberse roto por el hundimiento del pie de la presa, comentado anteriormente. En la fotografía 8, tomada en el talud aguas arriba de la presa, se pueden apreciar los signos de erosión por escorrentía que aparece en la misma fotografía, o el de la posterior, que indican un proceso de erosión interna, muy preocupante.

Detalle del segundo
colector de desagüe.

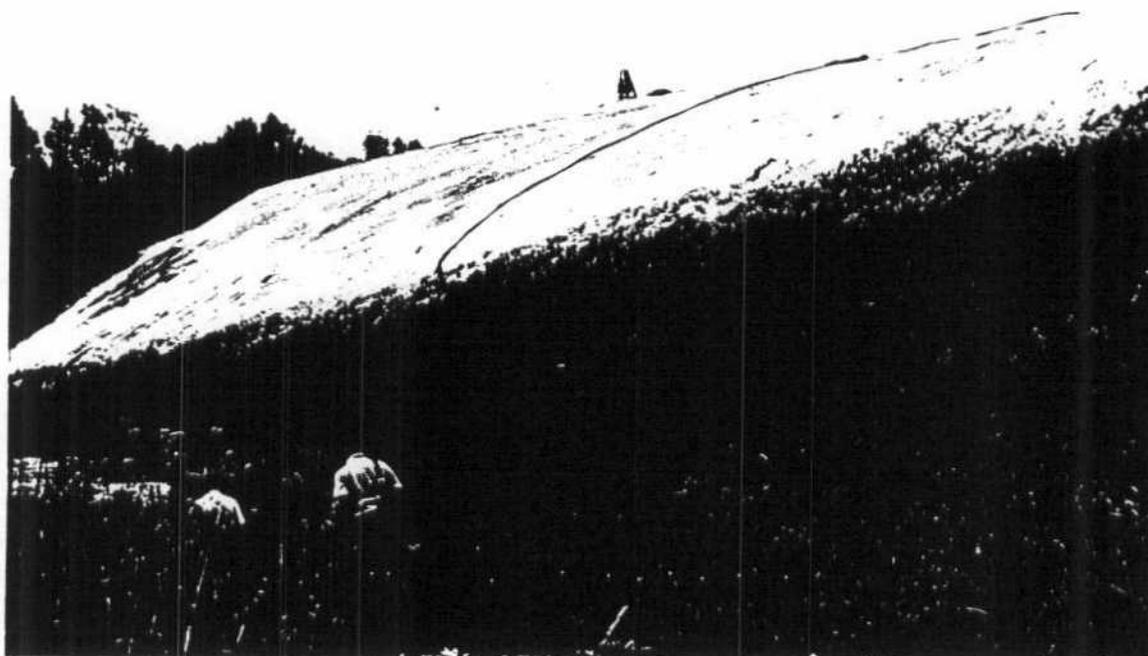
FOTOGRAFIA N.º 10.

La colonización vegetal de la presa se reduce a unos equisetos en el pie de la ladera aguas abajo.

Detalle de la colonización espontánea de vegetación en la base del dique.

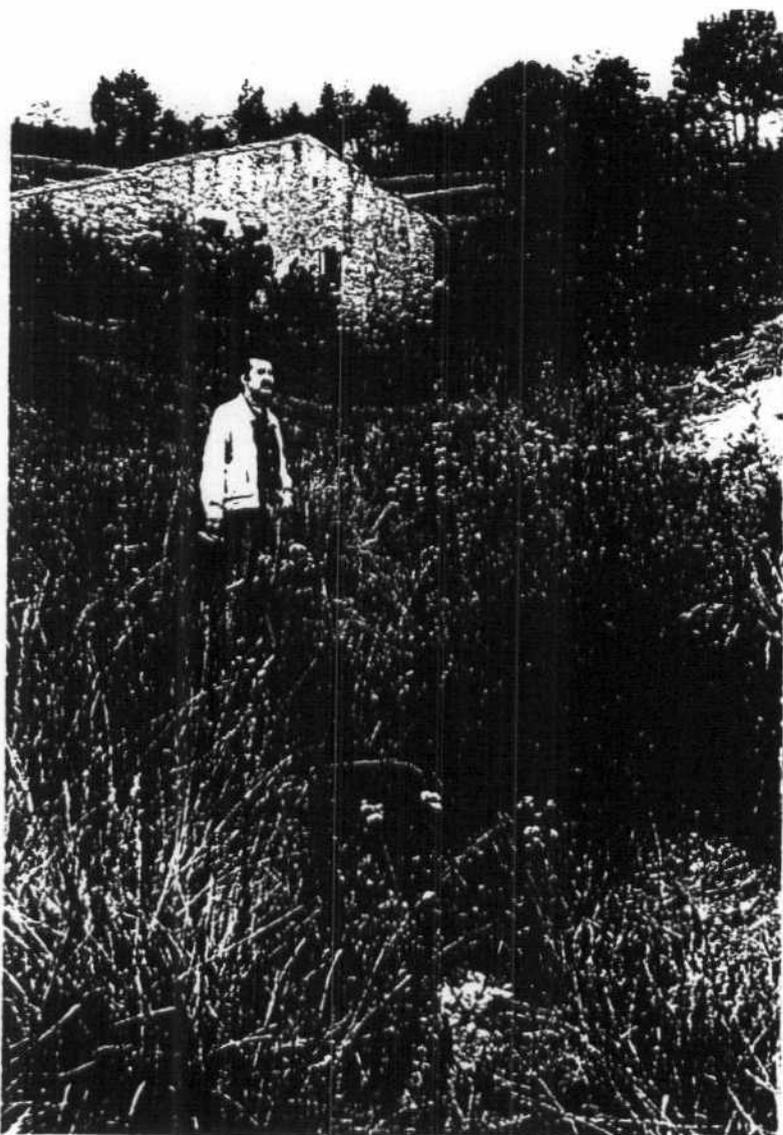
FOTOGRAFIA N.º 11.

En la fotografía 11 se puede observar una cuneta que discurre por el pie de la escombrera, que se halla rota e insertible, cubierta de vegetación.

Detalle de la profusa vegetación en la cuneta perimetral al pie de la balsa.
