**ESTUDIO ESTABILIDAD DE TALUDES  
TALUD 2  
CANTERA COMA DE S'AIGUA, (CAMPANET)  
Exp. 1304/06**

**ESTUDIO ESTABILIDAD DE TALUDES**  
**TALUD 2**  
**CANTERA COMA DE S'AIGUA (CAMPANET)**  
**Exp. 1304/06**

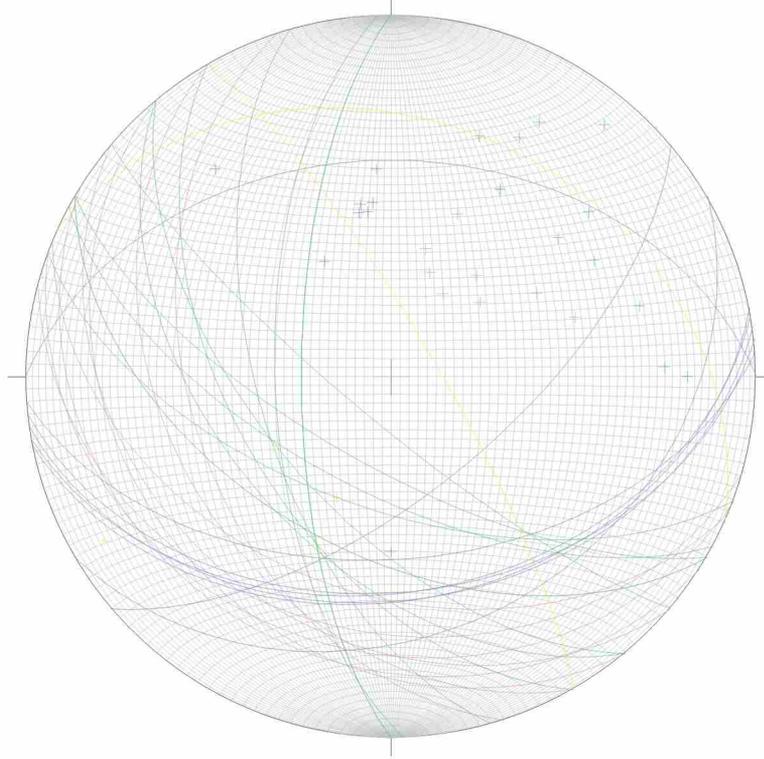
REPRESENTACIÓN DE PLANOS Y POLOS

$F_3$  = Falla tectónica. Su dirección de buzamiento media es de N227E y su buzamiento medio de 54°. En cuanto a su espaciado, se clasifican como separadas a moderadamente juntas. Poseen una baja continuidad y suelen ser de apertura moderadamente abierta. Su rugosidad es ondulada lisa y no presenta rellenos. Se encuentran secas y sin evidencias de paso de agua. En las proyecciones estereográficas se la representa en color verde.

$F_5$  = Falla tectónica. Su dirección de buzamiento media es de N252E y su buzamiento medio de 24°. Según su espaciado, se clasifican como separadas a muy separadas. Poseen una baja continuidad y suelen ser de apertura parcialmente abierta. Su rugosidad es plana pulida lo que podría indicar que ha funcionado como superficie de falla. No presenta rellenos. Se encuentran secas y sin evidencias de paso de agua. En las proyecciones estereográficas se la representa en color rosa.

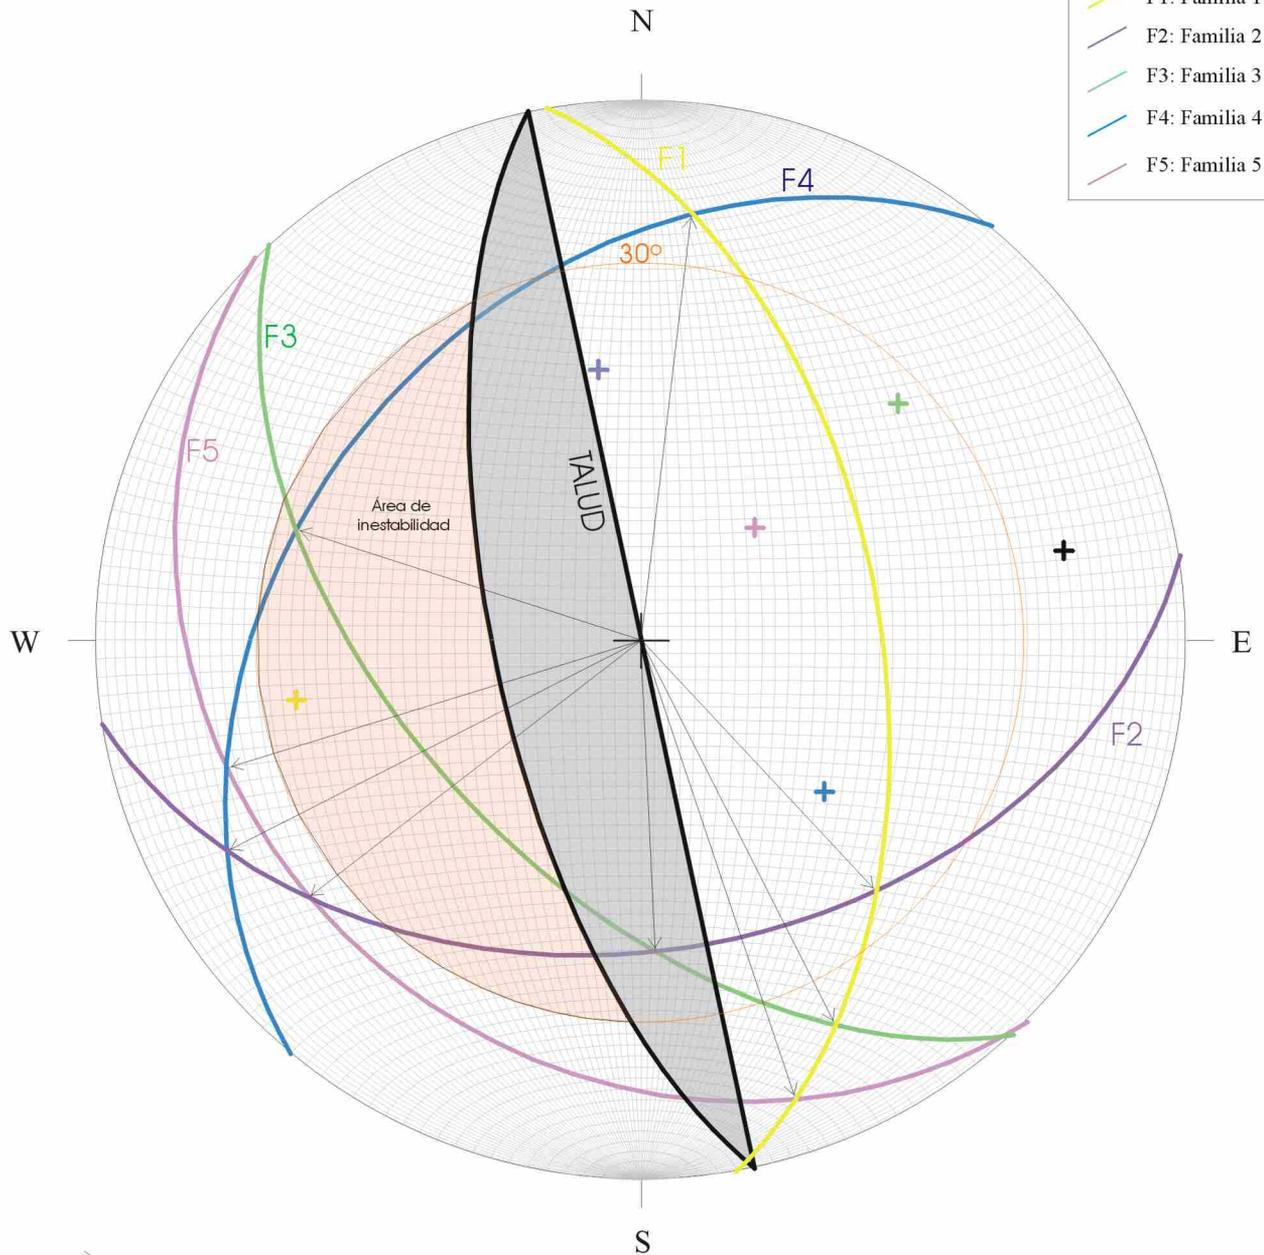
REPRESENTACIÓN DE PLANOS DEL CONJUNTO DEL TALUD

Tal como se comentaba en el apartado 6.1, en el área estudiada el proceso de inestabilidad más probable es la rotura en cuña, sin embargo también se ha considerado adecuado el análisis de la rotura planar.

De estos datos se deduce que el talud se encuentra al límite de la estabilidad para el caso de roturas en cuña en las condiciones actuales (estado seco) mientras que es inestable en condiciones saturadas. Siempre es inestable frente a la rotura planar.
