Fecha: 20 de mayo de 2011

# **INFORME GEOLÓGICO PRELIMINAR DEL TERREMOTO DE LORCA DEL 11 DE MAYO DEL AÑO 2011, 5.1 M<sub>w</sub>**

Elaborado por el Instituto Geológico y Minero de España (IGME), Grupo de Tectónica Activa, Paleosismicidad y Riesgos Asociados de la Universidad Complutense de Madrid (UCM), Universidad Autónoma de Madrid (UAM) y la Universidad Rey Juan Carlos de Madrid (URJC).

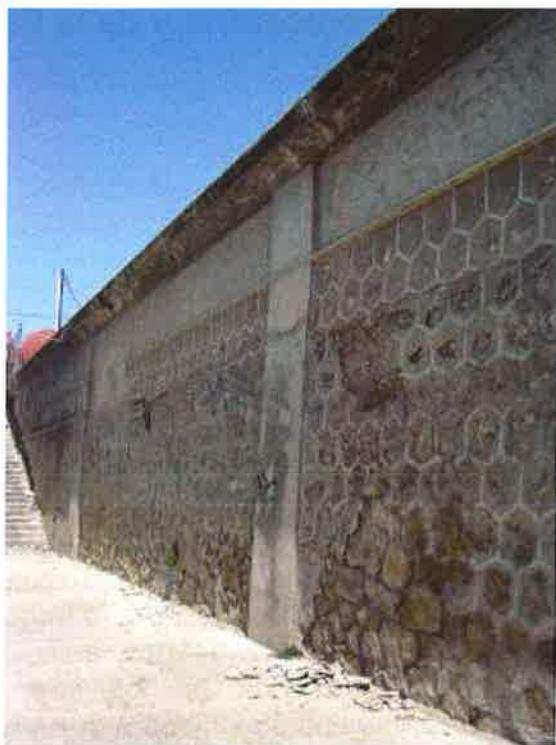
En la ciudad de Lorca se ha recorrido la rambla del río Guadalentín a su paso por la ciudad que se encuentra encauzada por dos muros de mampostería de más de 6 m y un canal de cemento. Esta rambla se encuentra sobre el corredor sur de la Falla de Alhama, comportándose como un posible marcador (Fig. 3.1). La orientación de los muros es N113° E en el tramo más occidental y N140° E en el más oriental. El recorrido ha sido de 600m por ambos márgenes y no se ha encontrado desplazamiento asociado a ruptura con desplazamiento. Las numerosas grietas no presentan desplazamientos ni son penetrativas a todo lo largo del muro, ni se pueden continuar en el lecho de la rambla. Es de destacar que el muro norte (Fig. 3.2) presenta más grietas y desconchones que el muro sur que apenas presenta grietas.

*Fig. 3.1 muro de la rambla del río Guadalentín a su paso por Lorca, usado como marcador.*

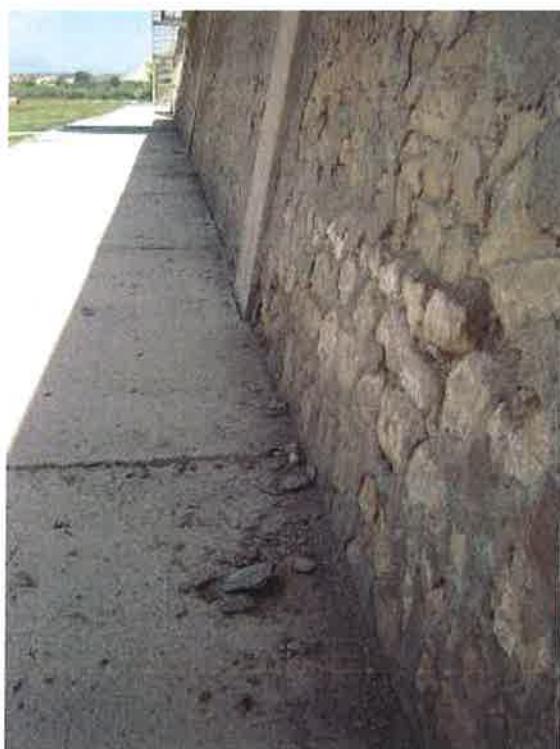
*Fig. 3.2. Muro norte de la rambla del río Guadalentín.*

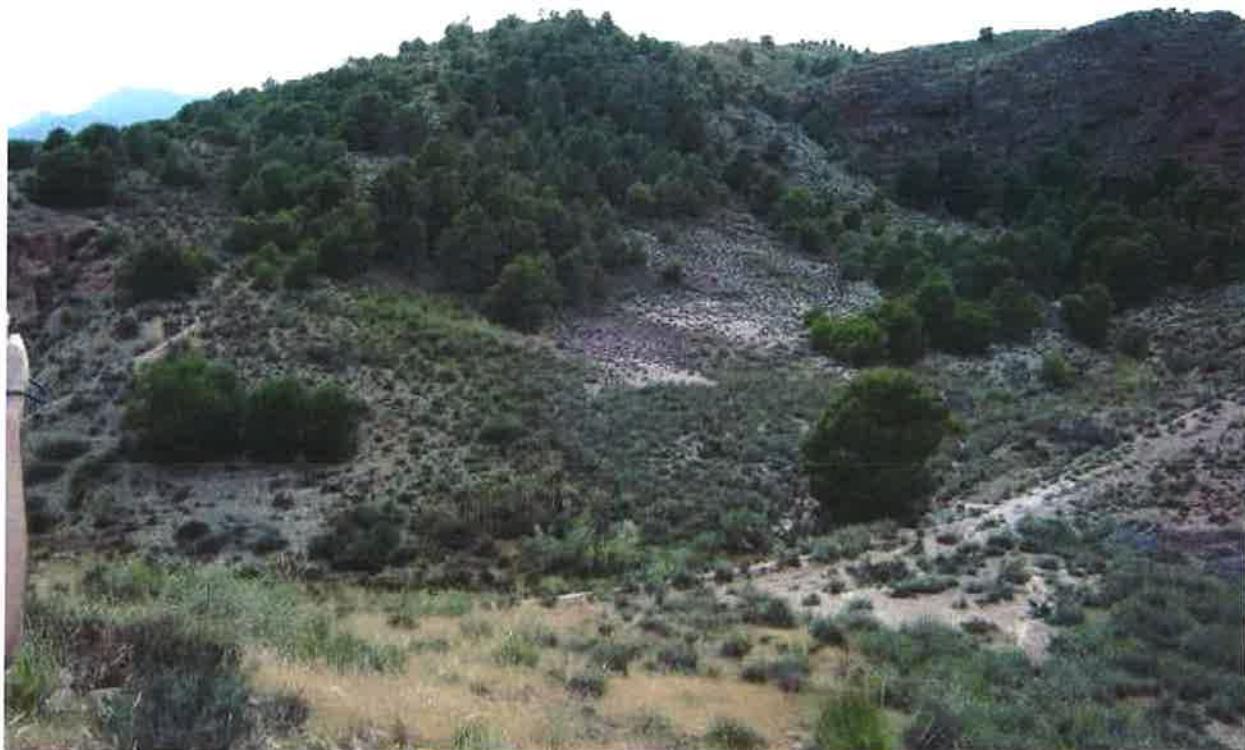
En la zona epicentral calculada por el IGN y situada a unos 2 km al NNE de Lorca se ha realizado un reconocimiento a lo largo de la Falla de Alhama tanto en el Corredor Sur como en el Corredor Norte. Se ha recorrido en el antiguo campo de tiro ( $37^{\circ}41'54"N$ ,  $1^{\circ}40'7"W$ ) muy próximo al epicentro, se recorrió el muro de hormigón de una valla de dirección N  $120^{\circ}$  y longitud 160 m, que atraviesa completamente la falla sur del dúplex citado arriba como marcador del posible desplazamiento (Fig 3.3). El muro se encuentra intacto sin rotura asociada a un desplazamiento de la falla con cinemática sinestral. De igual manera se ha recorrido la zona epidentral en las coordenadas ( $37^{\circ}41'42"N$   $1^{\circ}40'49"W$ ) al oeste del epicentro calculado por el IGN, recorriendo varias pistas de tierra, así como la rambla de Las Canales que cruzan las dos fallas de la estructura duplex. No se ha observado ningún rasgo evidente de rotura en superficie asociado a la rotura de la falla.

Fig. 3.3. Muro de hormigón utilizado como marcador de posible ruptura a su paso por la traza de la falla.

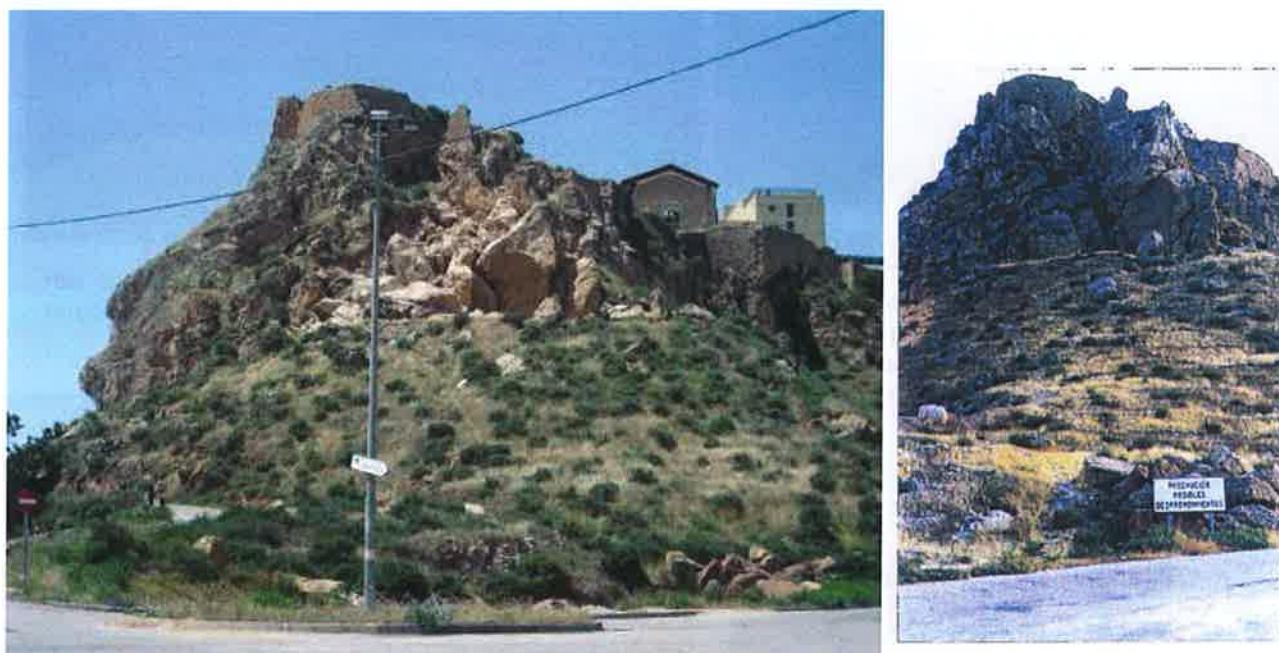
Figura 4.2.1a: Desmoronamiento parcial del espolón del cerro del Castillo (extremo más oriental del mismo). La caída de un bloque independizado provocó daños en una vivienda (ver Fig. 4.2.1c). La imagen de la derecha se corresponde con el mismo lugar y está tomada del estudio de riesgo sísmico de la ciudad de Lorca (IGME, 1992).

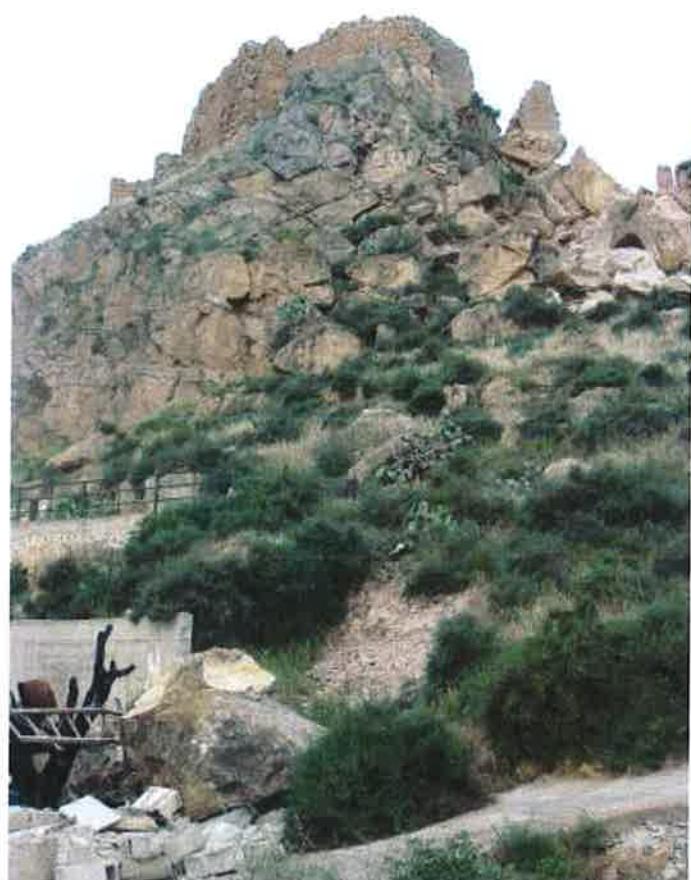
*Figura 4.2.1b: Vista del lateral S del espolón del cerro del castillo y del bloque que causó la rotura de un pequeño muro. En este tramo la carretera de descenso del castillo sufrió daños moderados en el pavimento. Se observa a la izquierda la terminación lateral de la malla de contención que estabiliza el frente norte del cerro.*

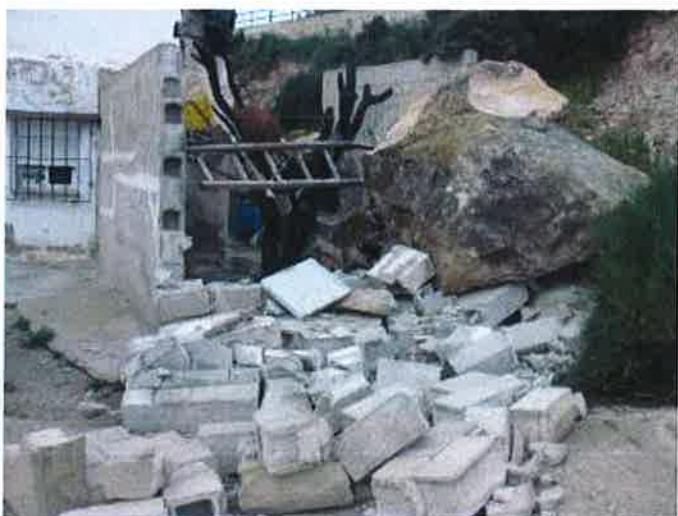
*Figura 4.2.1c: Impacto en el muro de bloques de hormigón del patio de una vivienda producido por la caída de una roca del espolón.*

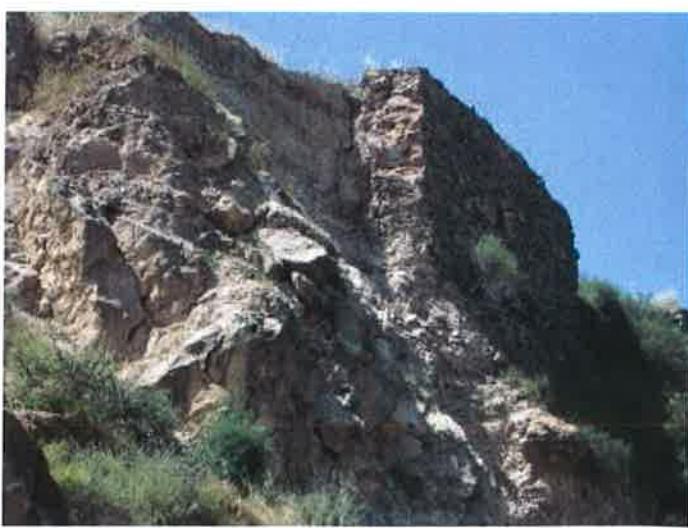
*Figura 4.2.1e: Vista de proximidad del desprendimiento del espolón (hacia el sur) y de las condiciones generales del macizo rocoso en este punto. En el extremo derecha se observa parte de la caída de un muro (ver foto 1.1f).*

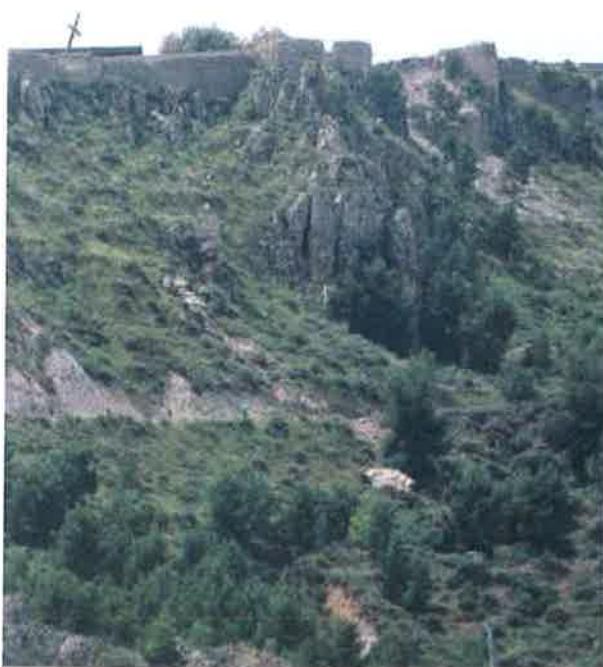
Figura 4.2.4a: Desprendimiento de un bloque rocoso de dimensiones métricas que provocó daños importantes en la carretera (ver foto 1.4b).

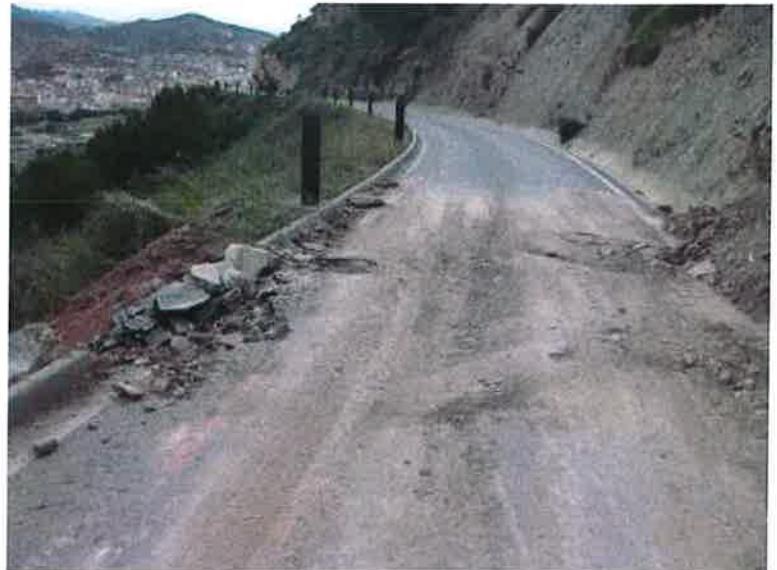
Figura 4.2.4b: Daños en el pavimento de la carretera de subida del castillo por la caída y rebote del bloque rocoso de la foto 1.4a.

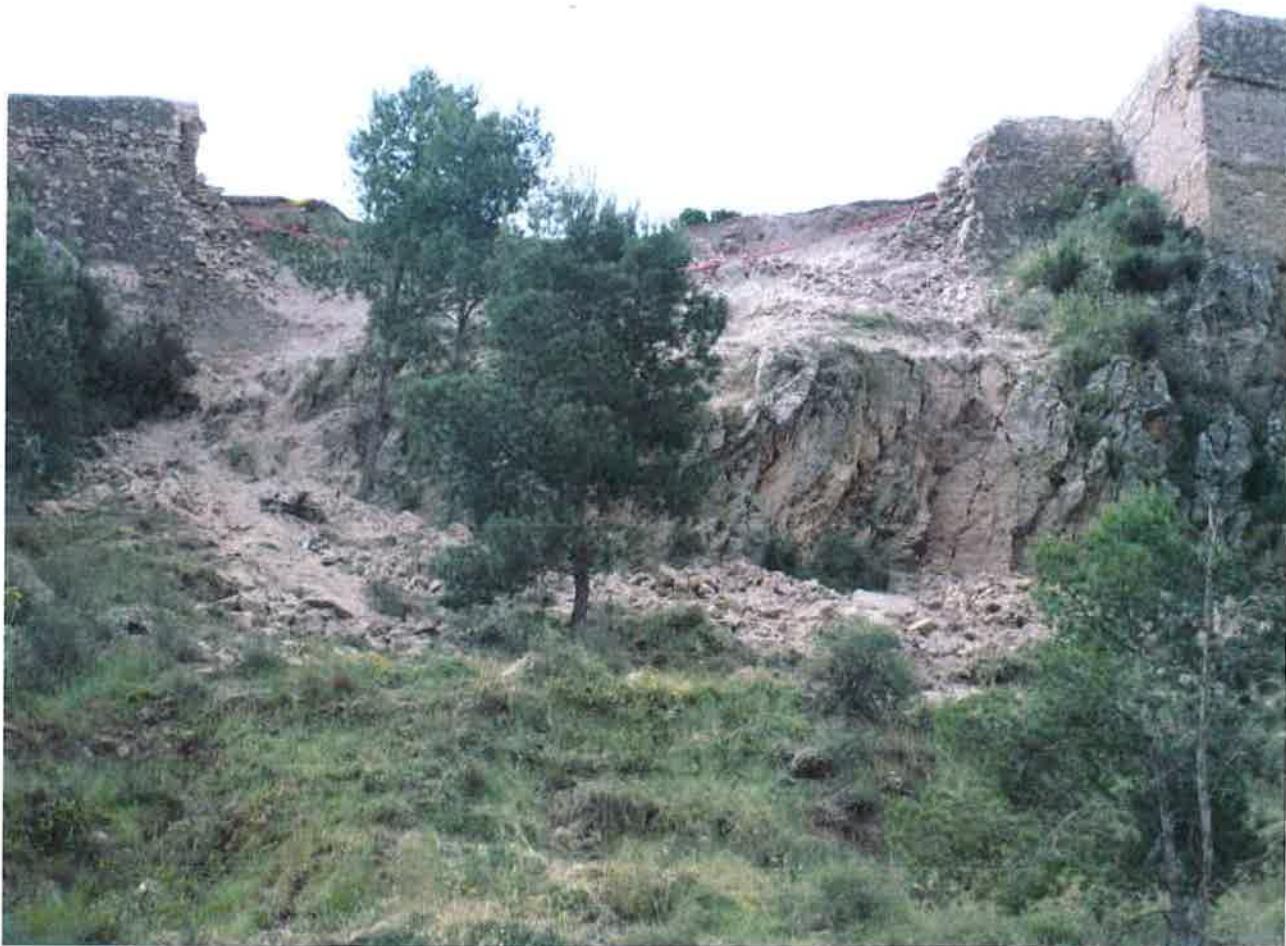
Figura 4.2.5: Colapso de la muralla exterior del castillo de Lorca (falda N del cerro del Castillo).

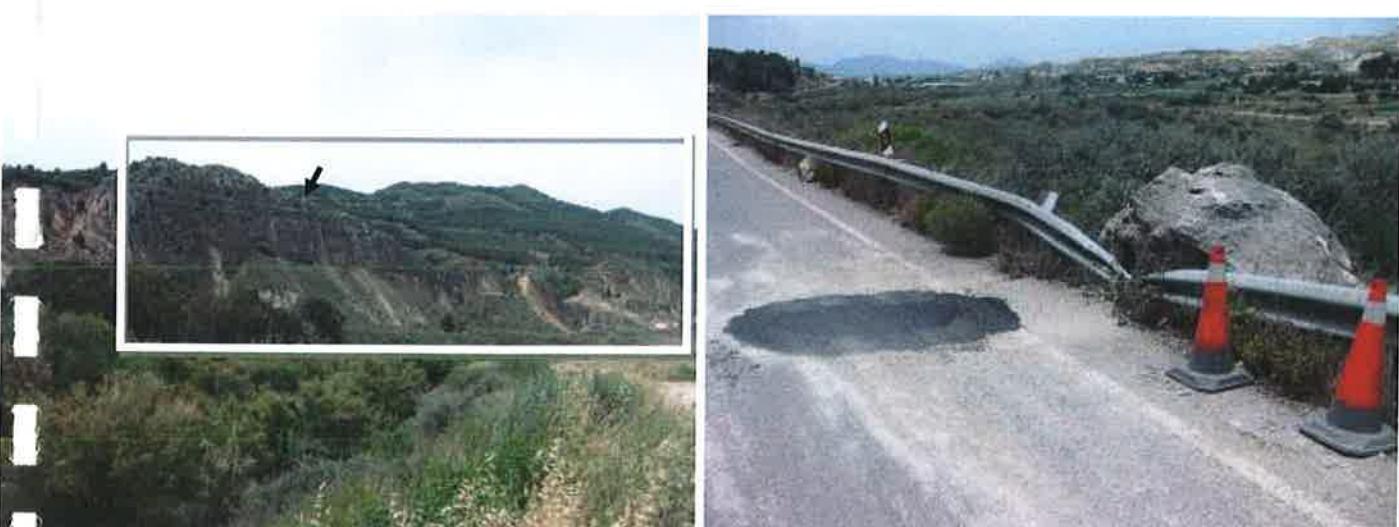
Figura 4.4.1b: Continuación de la carretera del pantano de Puentes hacia el oeste. A lo largo de la misma se han identificado numerosas inestabilidades, aunque de pequeña entidad. Destaca la caída de bloques con origen en la resta rocosa controlada por la falla de Las Viñas (señalado con una flecha). En la foto de la derecha se observan detalle de los daños producidos por la caída de uno de estos bloques.

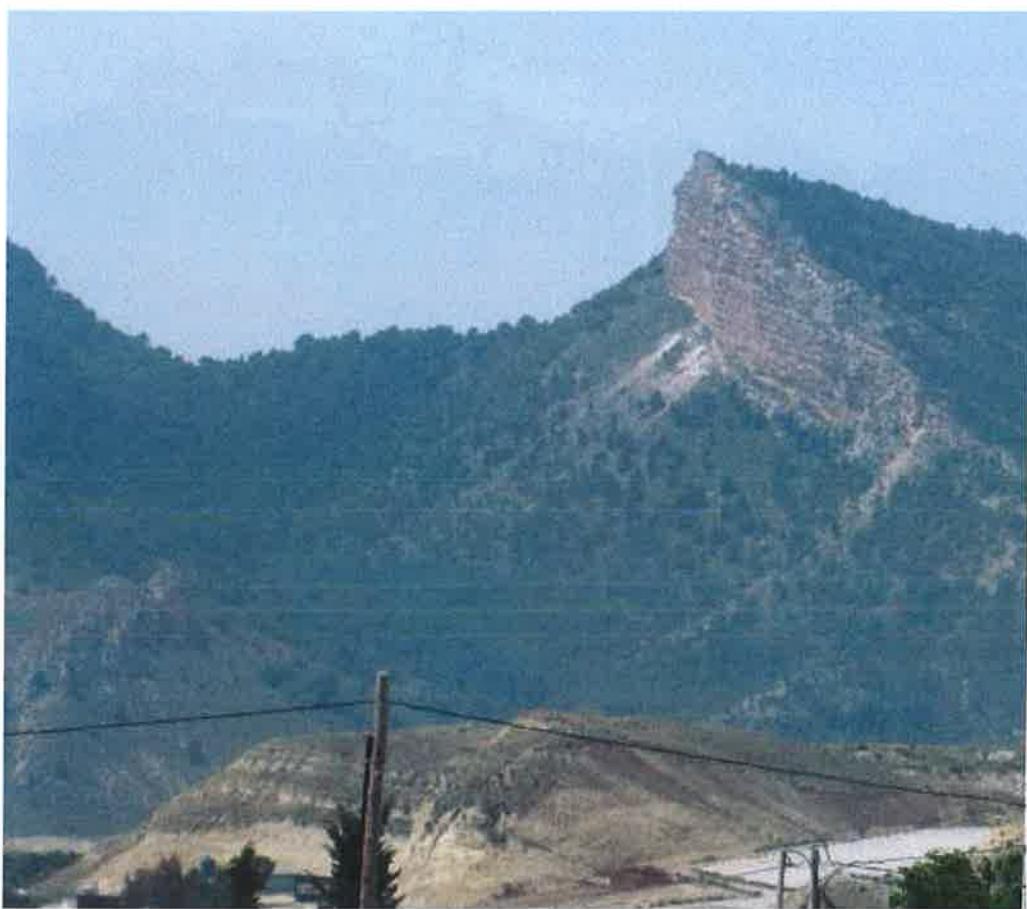
Figura 4.4.2: Desprendimientos en el Cejo de los enamorados.

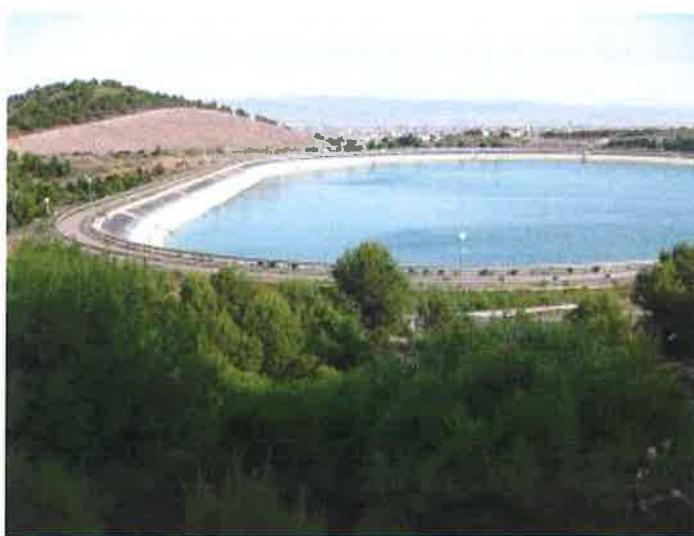
Figura 4.7: Balsa de riego localizada en las inmediaciones de los epicentros de los terremotos del 11 de mayo. No se observó ningún daño ni inestabilidades aparentes en el talud del fondo.

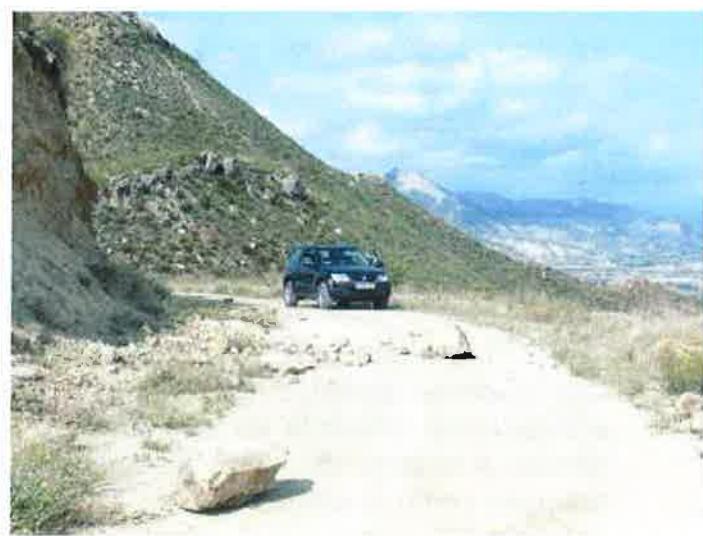
Figura 4.8: Caídas de roca en la pista que cruza la zona epicentral (foto cortesía de J.J. Martínez-Díaz).

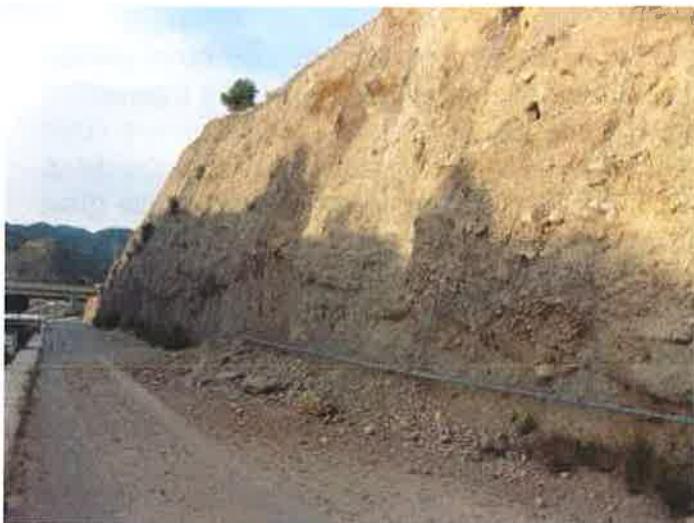
Figura 4.9: Desprendimientos superficiales atribuidos a los terremotos de mayo en un talud de la carretera de servicio del canal Tajo-Segura.

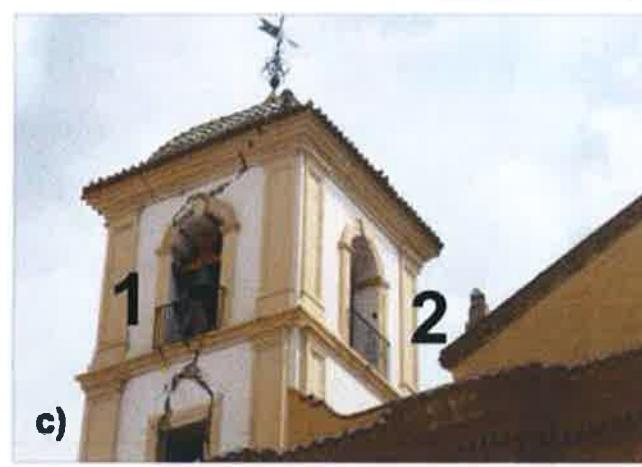
Figura 5.3 Daños en la torre de la iglesia de Santiago.

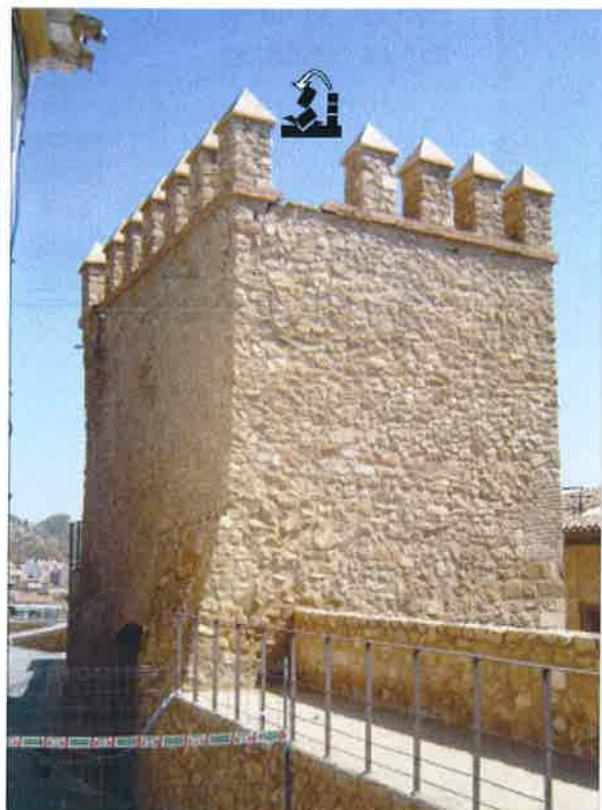
Figura 5.4 Daños de las almenas del porche de San Antonio (Torre de la antigua muralla Almonacid).

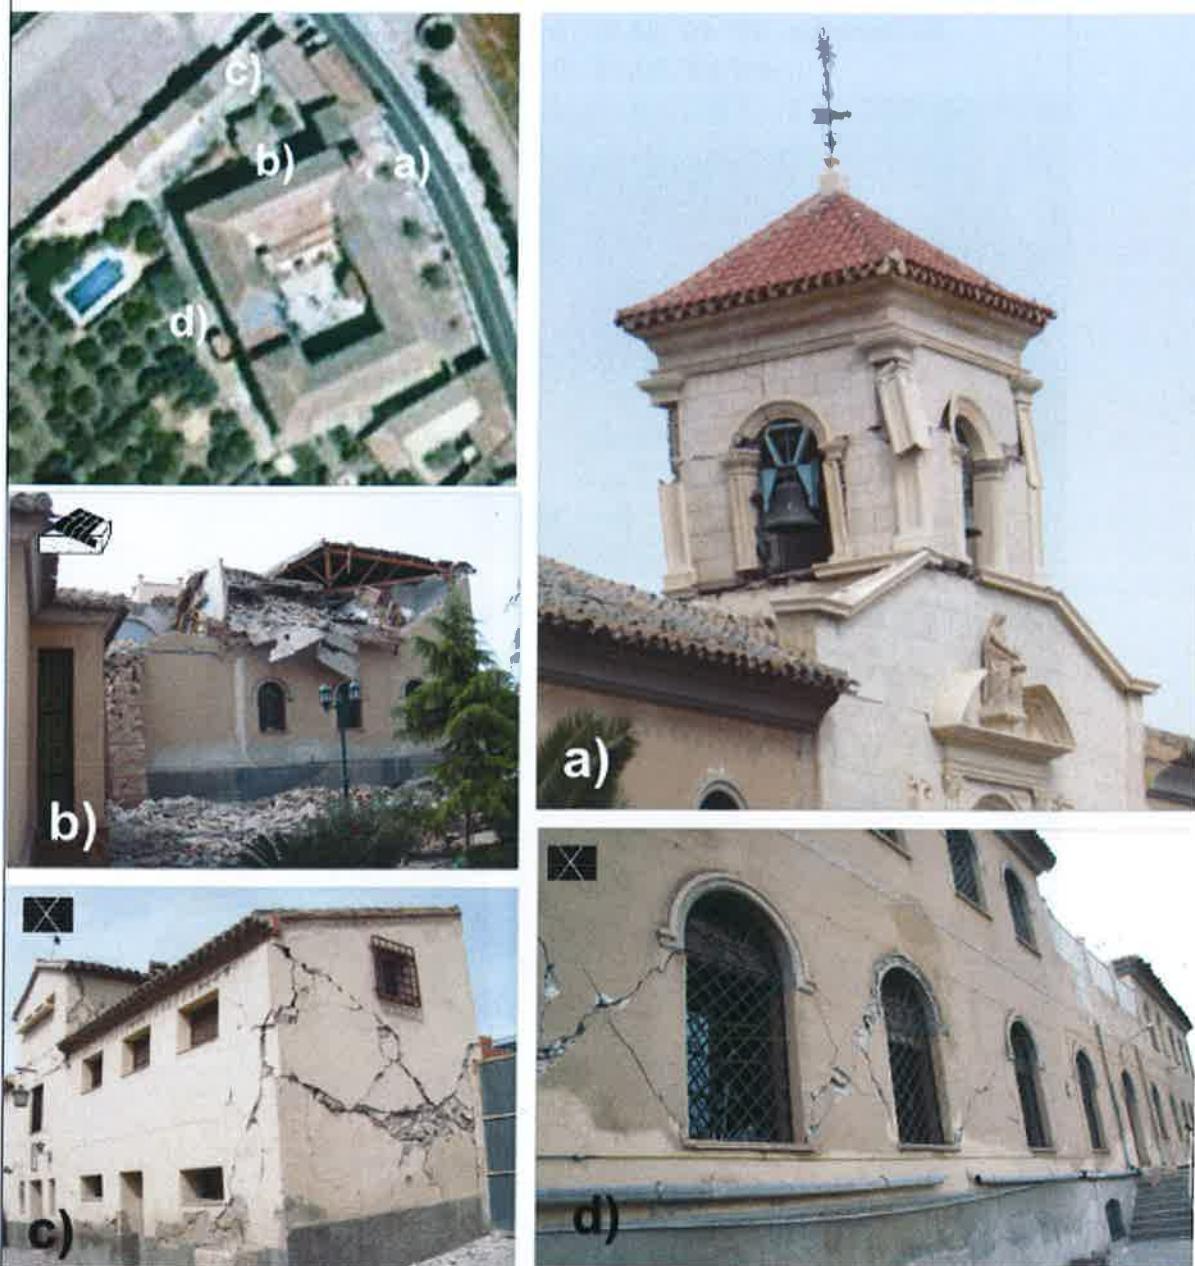
Figura 5.5 Daños en la torre y edificaciones principales del Convento de las Clarisas.

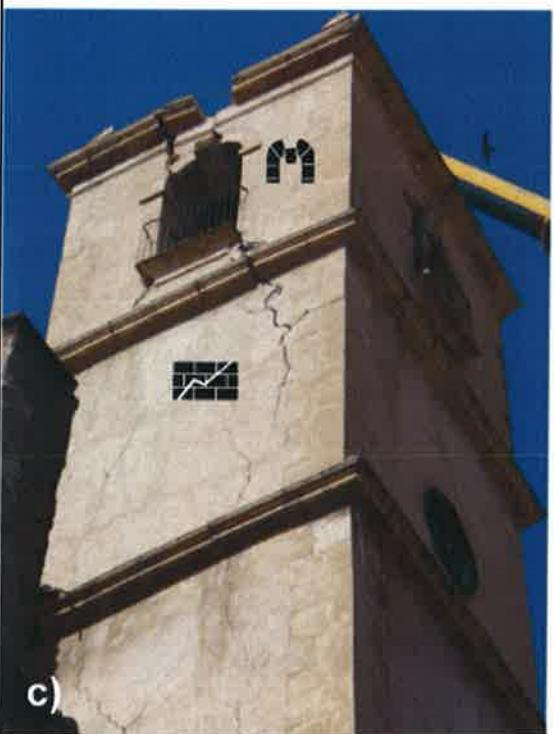
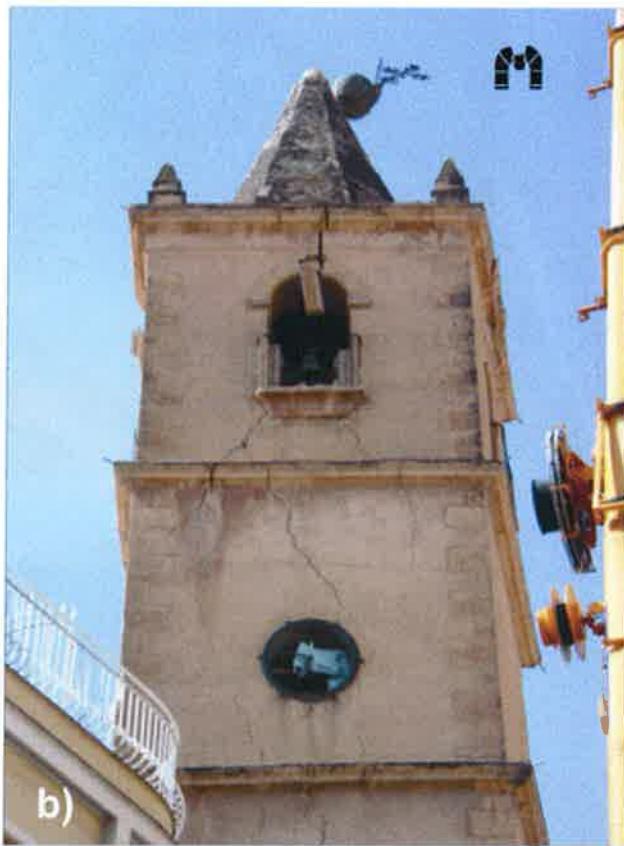
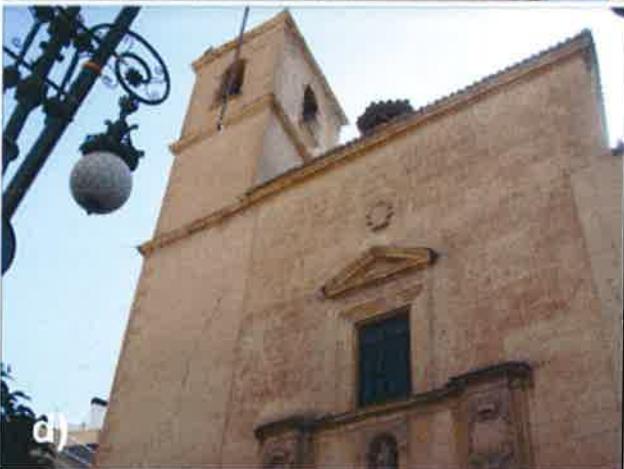
Figura 5.6 Daños en la Iglesia de San Francisco.

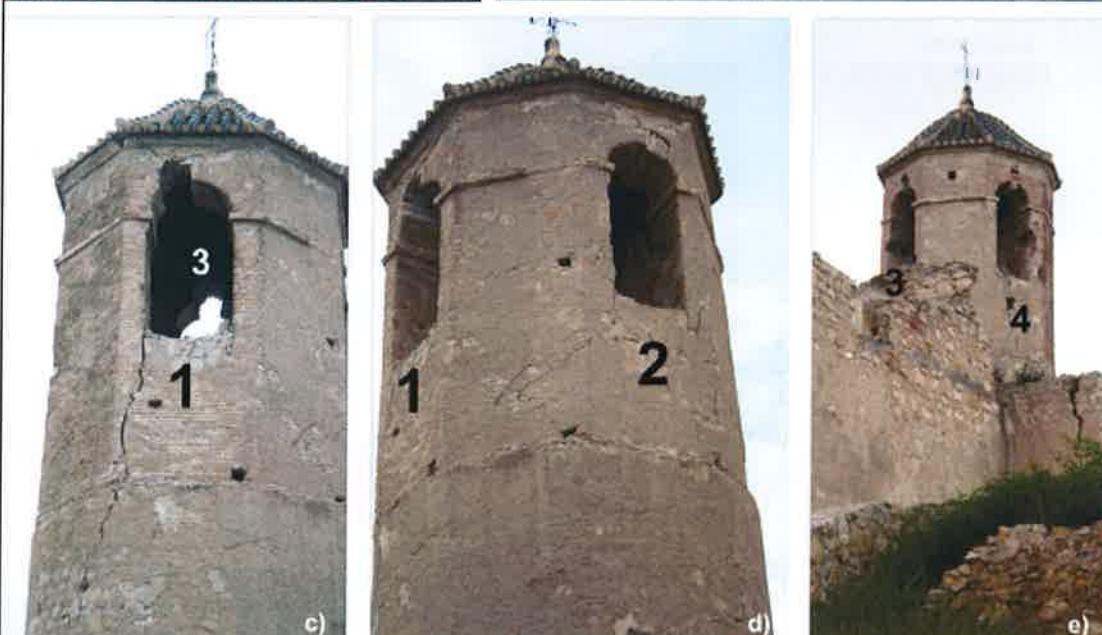
Figura 5.7 Daños en la torre de la Iglesia de San Juan.

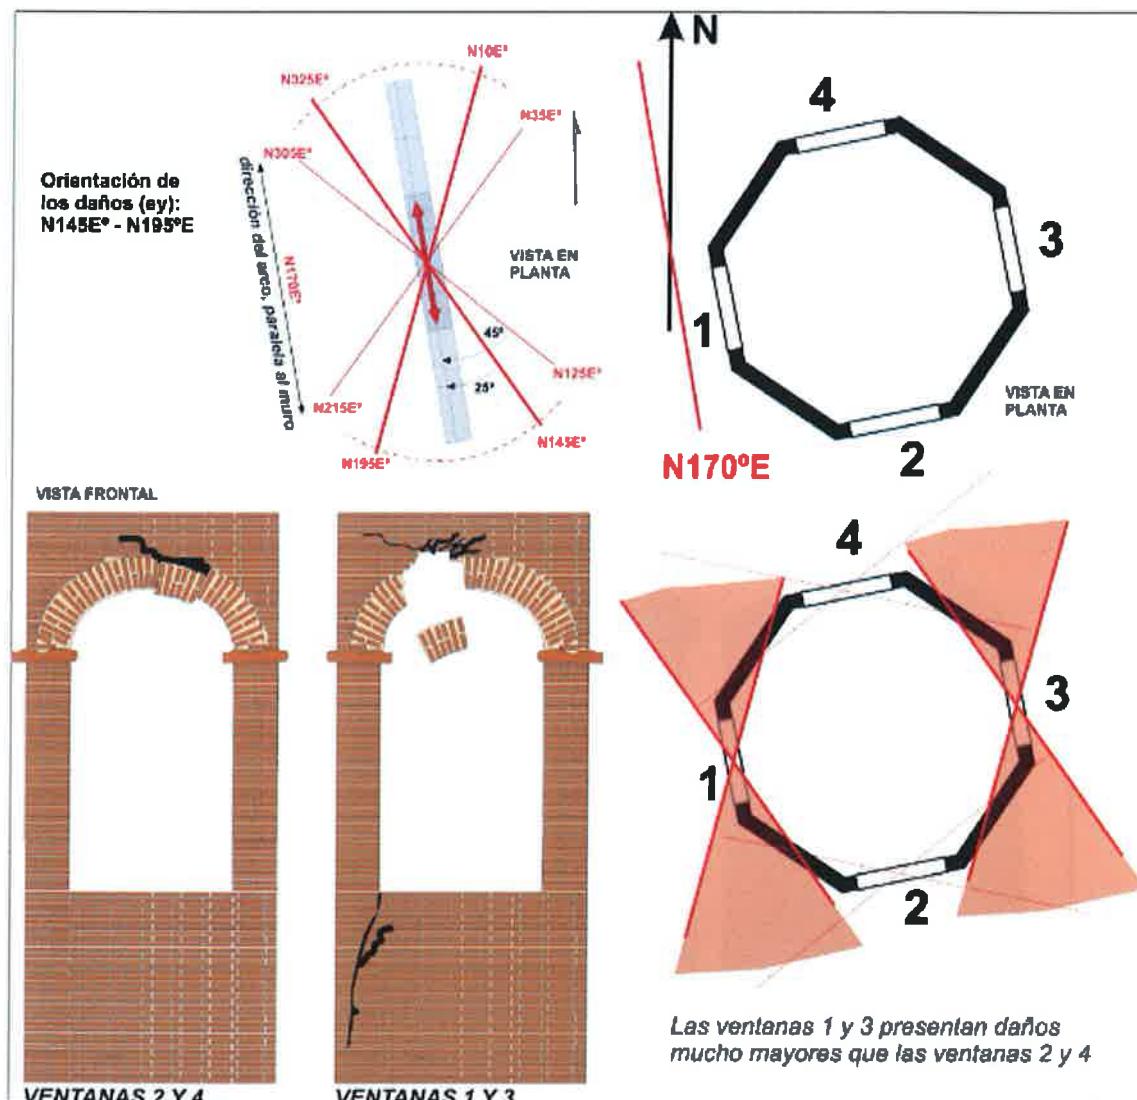
Figura 5.8 Ejemplo del análisis de las estructuras de deformación y determinación de la orientación de los daños (Iglesia de San Juan).

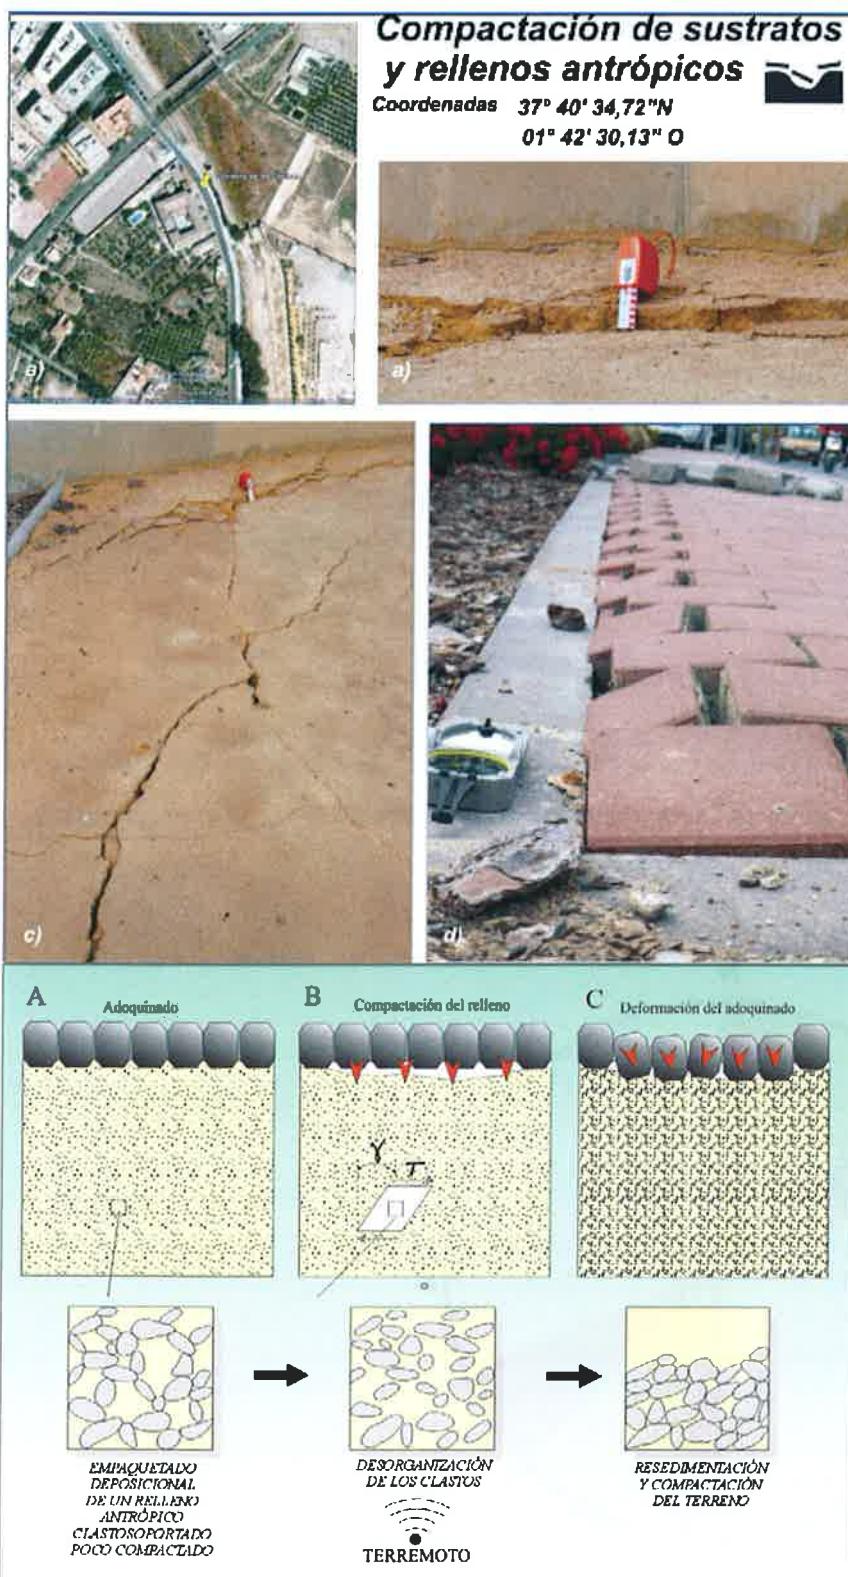
Figura 5.9 Compactación de sustratos y rellenos antrópicos asociados al Convento de las Clarisas. Nuevo EAE descrito.

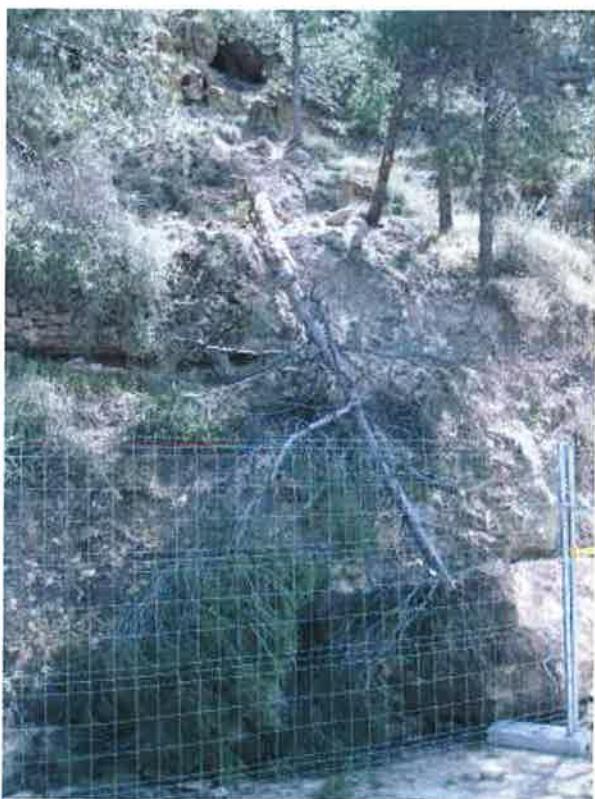
Figure 4.2.2: Small debris dragging a pine tree on the north talus of the up-the-hill road to the castle.

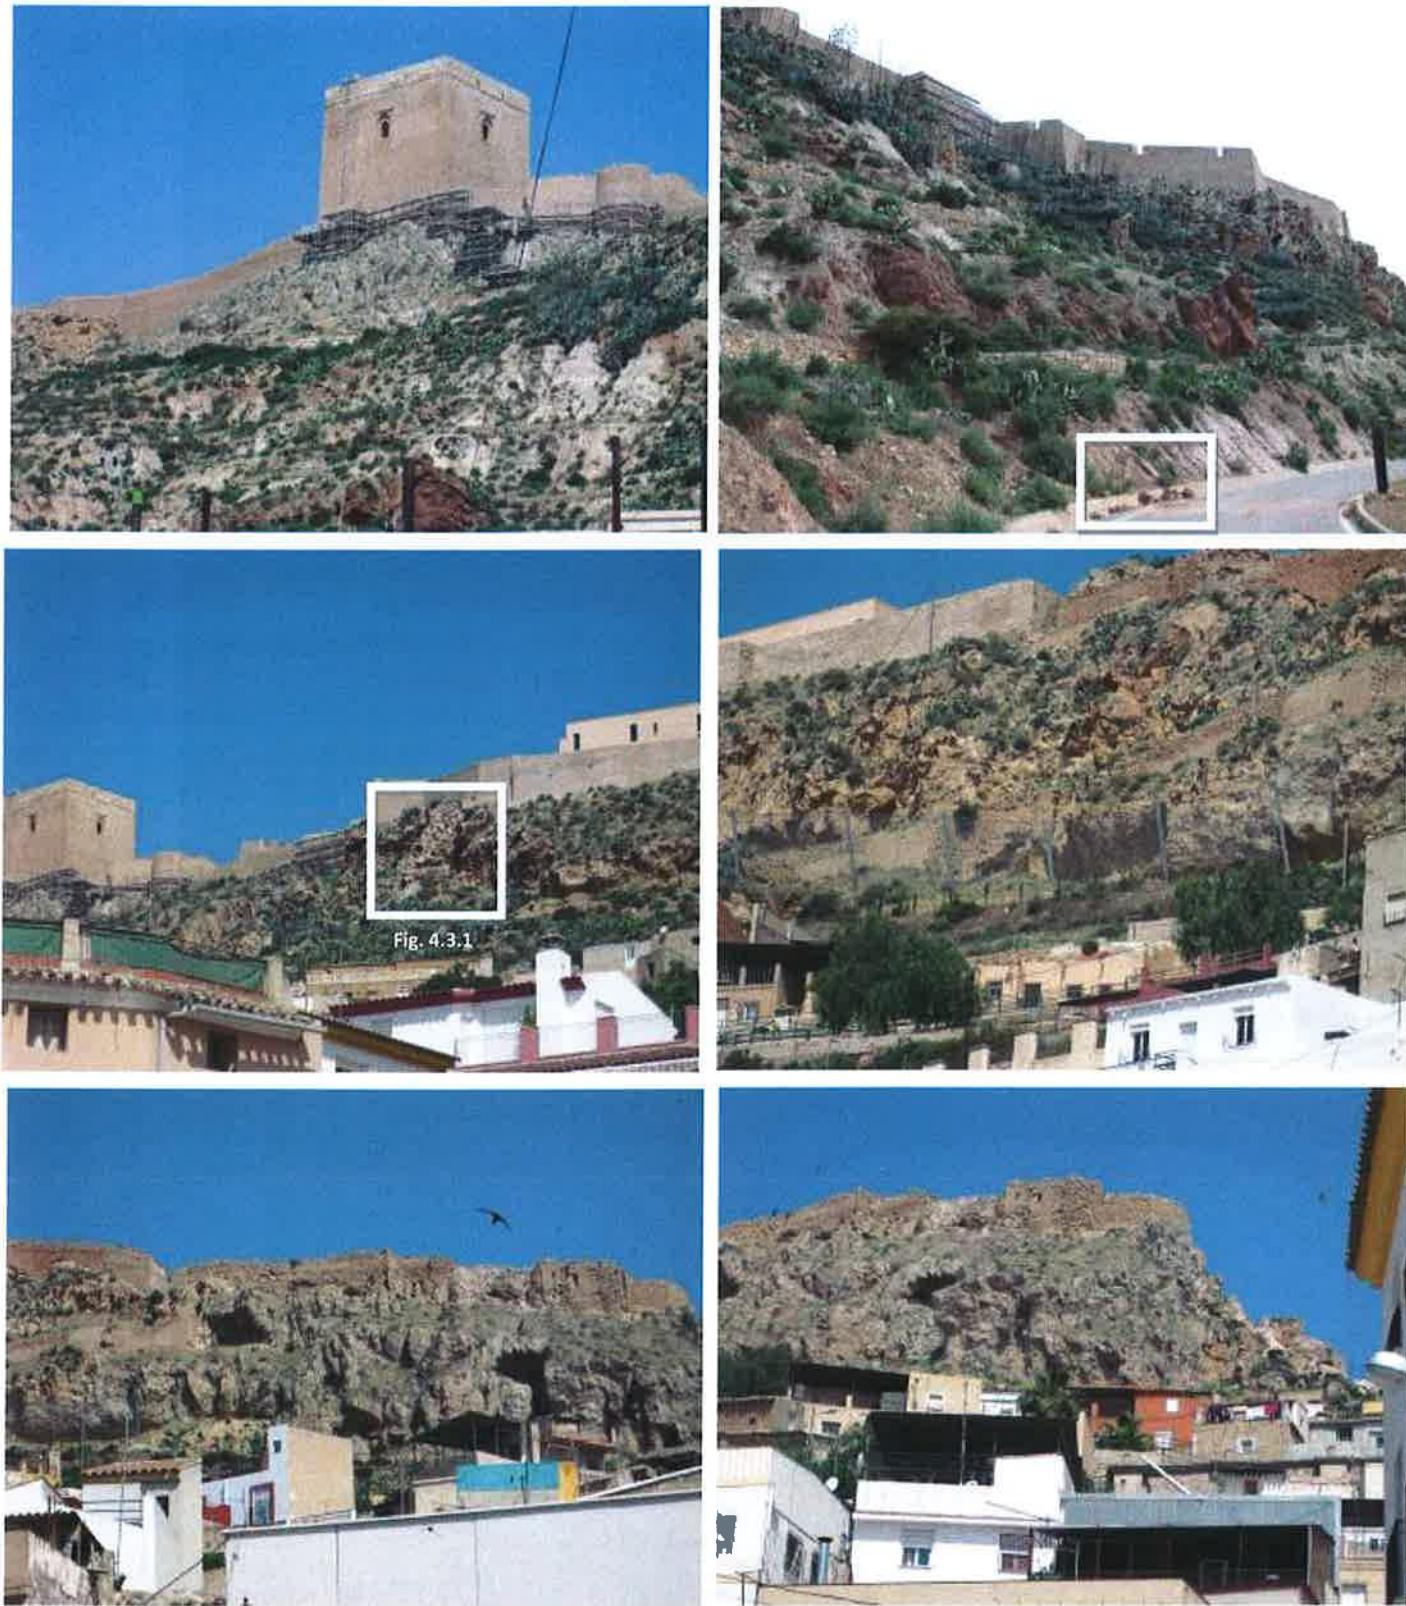
*Figure 4.3.0: Partial views of the southern slope of Lorca's castle cliff. Photos are arranged from west to east, from left to right. Only two small size instabilities were identified: a small debris fall (photo number 2) and the collapse of the external wall of the castle (photo number 3 and fig. 4.3.1). On the last photo a visual of the easternmost point of the cliff is shown (figure 4.2.1). The stabilization measures of the rock mass performed adequately preventing the occurrence of more damage and personal losses. These consist in a double diameter wire mesh nailed to the rock mass by bolts and a dynamic barrier. These measures were put in place 3 years ago aprox. (pers. com. council).*

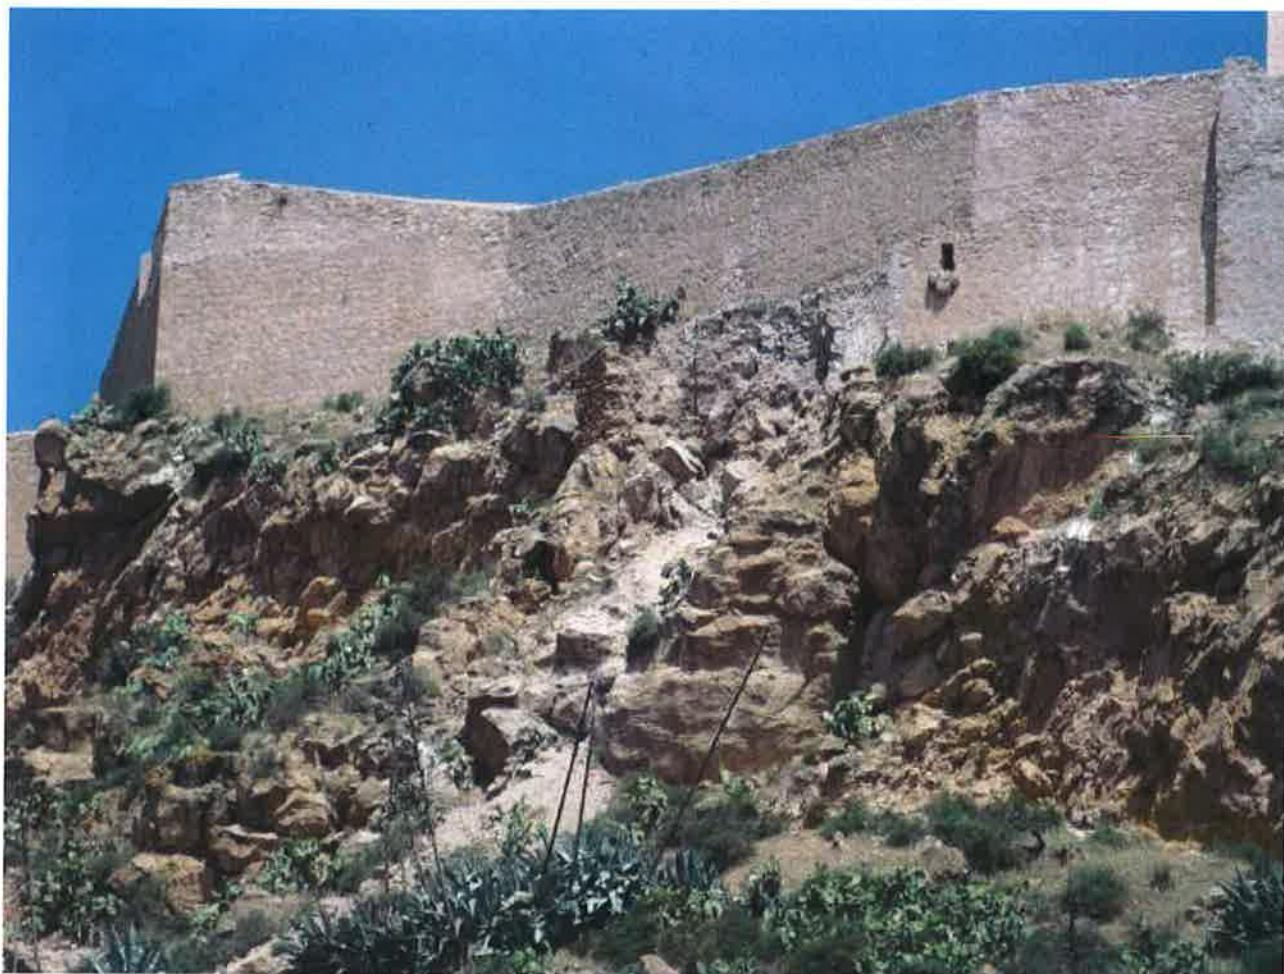
*Figura 4.3.1: Collapse of an old retaining wall attached to the external wall of the Lorca's castle on its south face. This instability warned the dwellers of the houses situated right under the cliff, which asked us whether it was safe to return back to their places.*

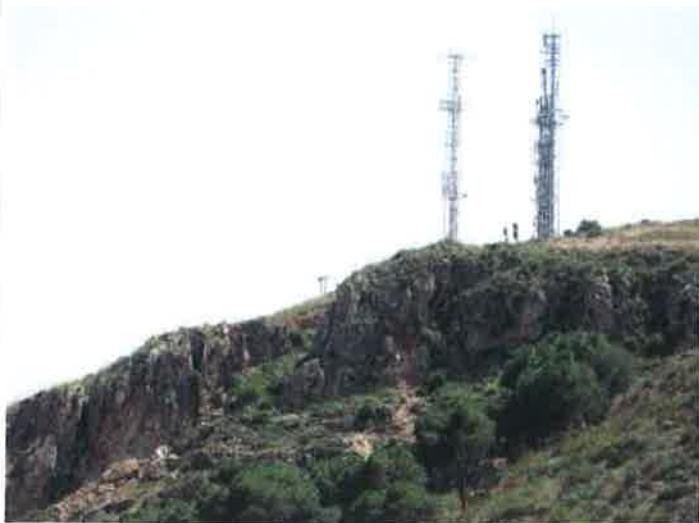
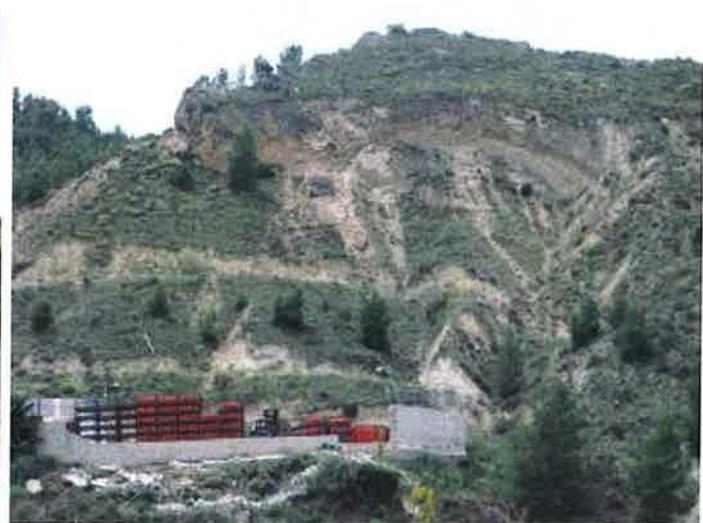
Figure 4.5: Communications towers founded on a hill situated in front of the westernmost end of Lorca's castle cliff. Two recent instabilities are shown, which are attributed to the 11 May earthquakes.
