Instituto Geológico  
y Minero de España

## INFORME SOBRE EL HUNDIMIENTO DEL TERRENO EN UNA FINCA EN VÍLLORA (CUENCA).

SEPTIEMBRE 2018

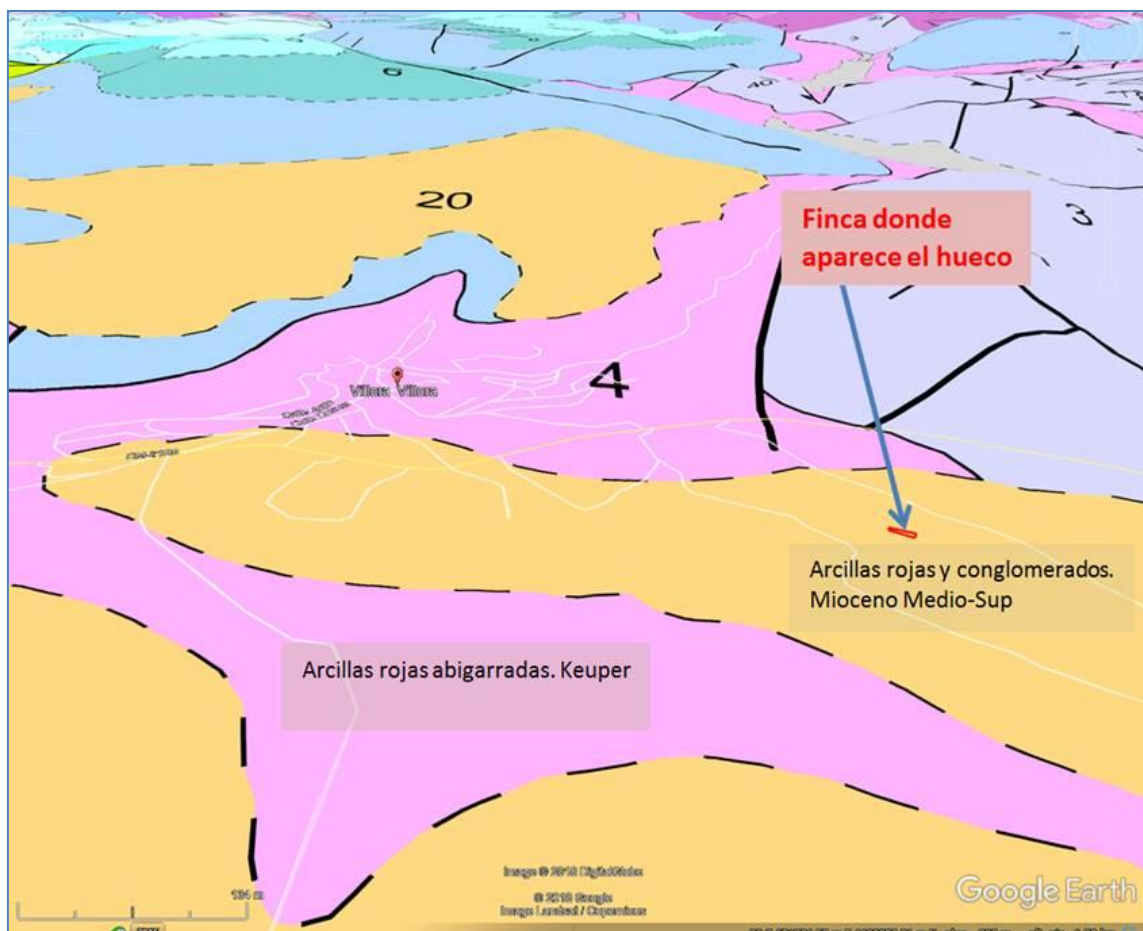
**Figura 4: Esquema geológico**

se trataría de terrenos del Mioceno Medio-Superior, compuesta por un conjunto de sedimentos detríticos que se apoyan en discordancia sobre distintas unidades del Mesozoico. La litología predominante es arcillas rojas y conglomerados ( Figura 4).

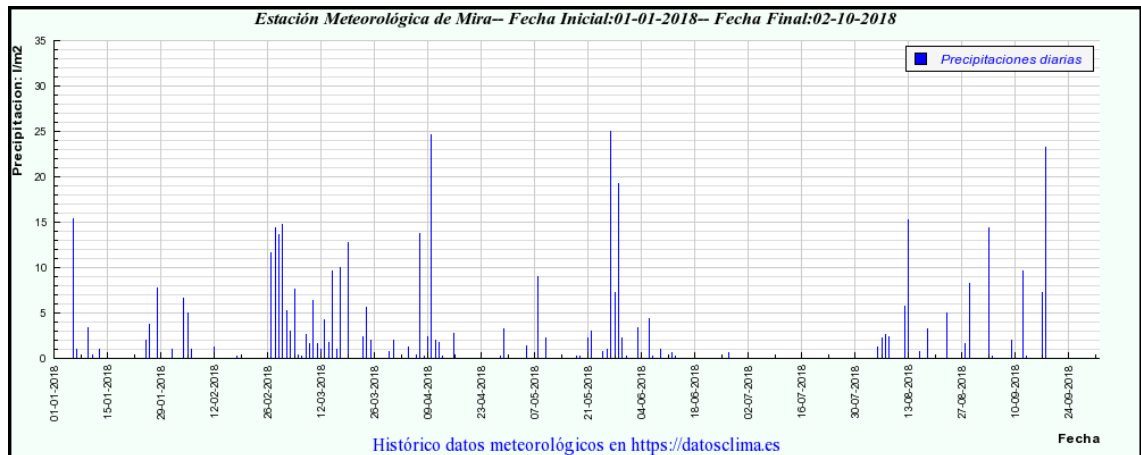
**Figura 5: Precipitaciones en la estación de Mira en 2018 (Enero a Septiembre)**

En la Figura 2 se representan los valores de precipitación en la estación de AEMET de Mira (a 13,2 km de Villora), la más cercana a Villora. Se observan algunos meses bastante lluviosos como Febrero, Marzo, Abril y Mayo. La precipitación acumulada este año de 2018 es de 428,8 mm (hasta Septiembre), que es casi la total de la media anual, por lo que se puede decir que este año ha sido especialmente intensa, en comparación con años anteriores.

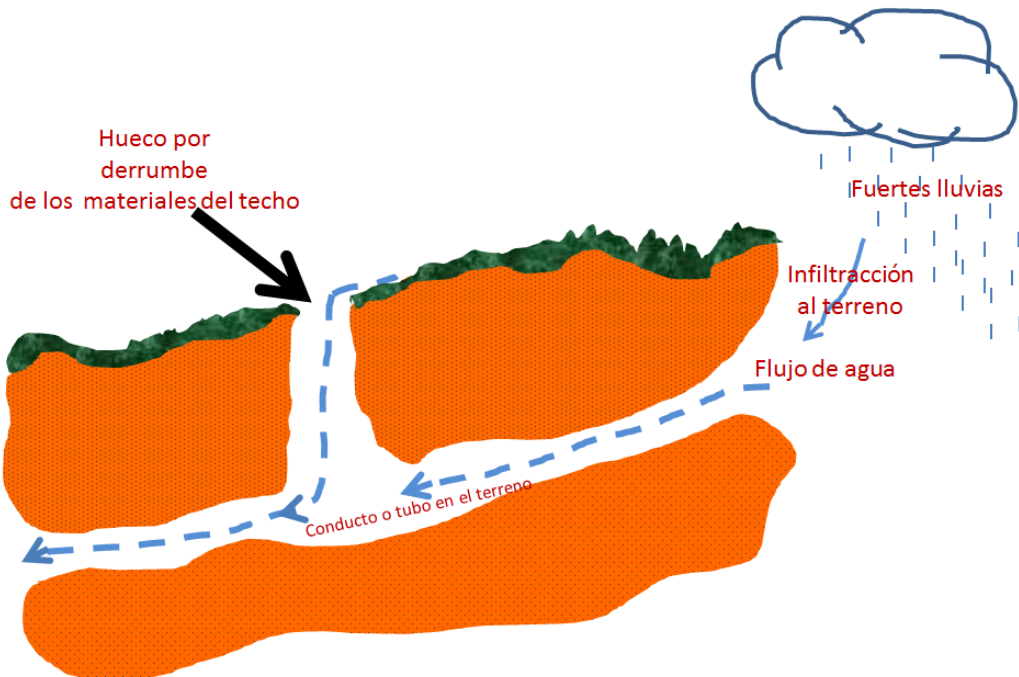
**Figura 6. Esquema posible del proceso de aparición del hueco**

A la vista de los indicios y sin que dispongamos de más datos, podríamos decir que la formación del hundimiento se haya debido a un proceso denominado sufusión o sifonamiento (piping, en terminología anglosajona) o erosión interna o tubificación. Consiste en un proceso de erosión interna del terreno debido a la circulación subsuperficial (a poca profundidad) del agua infiltrada dentro de la zona no saturada (vadosa) aprovechando la porosidad del material, la circulación del agua produce el arrastre de los elementos más finos de la matriz (arcillas) y, como consecuencia, se comienzan a agrandar los huecos de porosidad intergranular (la conectividad y el drenaje son más críticos que el tamaño en la formación de huecos) hasta el punto de llegar a constituir cavidades. Los hundimientos se asociarían al colapso de estas cavidades y conductos generados por el proceso de sufusión.

El factor condicionante más importante es el tipo de terreno. Para que se provoque el hundimiento del terreno es necesario un factor desencadenante, que en este caso sería el flujo de agua en el terreno, que podría venir provocado por las precipitaciones intensas (como posiblemente registradas en el entorno de la finca en 2018) que dieron lugar a los flujos subsuperficiales. No pensamos que las labores agrícolas hayan tenido una influencia decisiva en el hundimiento del terreno. Desconocemos si hay algún punto de bombeo próximo que haya podido modificar estos flujos o el agua contenida en el terreno. Terreno por otra parte que debe de ser bastante impermeable. Aunque desconocemos la composición exacta del terreno en el sitio de aparición del hueco y alrededores dentro de la formación terciaria de arcillas y conglomerados.

- Marcar con una valla de aviso a las personas, en un perímetro alrededor del hueco de unos 2 metros, que consideramos suficiente.
- No pasar ni mantener estacionarios maquinaria ni vehículos a menos de algunos metros del borde del hueco, especialmente en los días de lluvia acumulada o puntual.
- Informar de cualquier sintomatología (posibles nuevos hundimientos que podrían aparecer)
