INFORME SOBRE EL ENSAYO DE BOMBEO REALIZADO  
EN EL SONDEO nº 2 DE ALBAL (VALENCIA)

1989

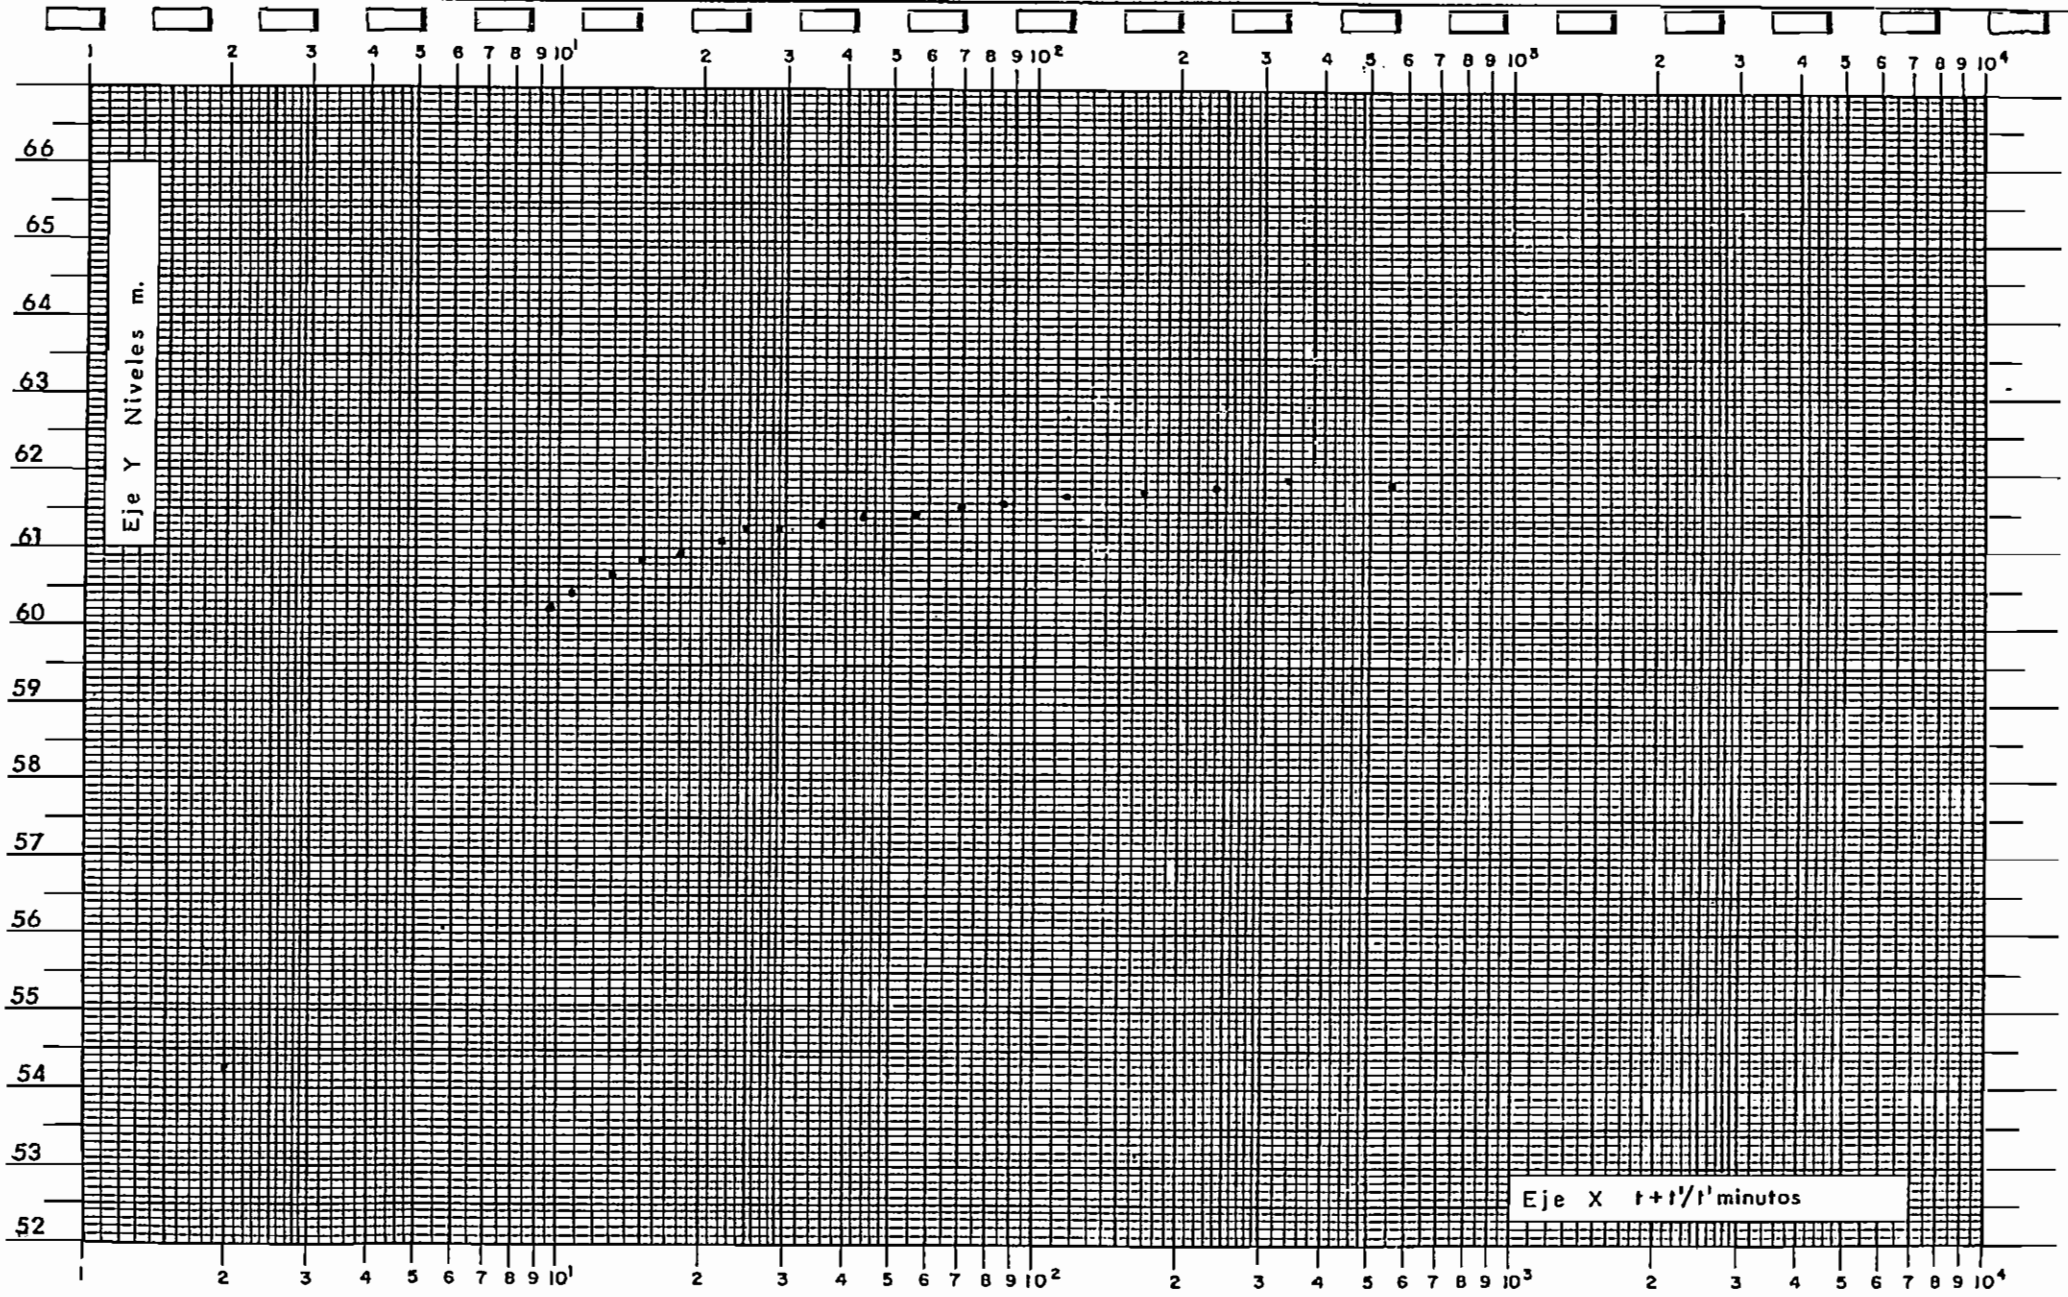
Dibujadas las medidas de descenso en gráfico semilogarítmico, se obtiene una serie de puntos que no son ajustables a la recta de Jacob. La curvatura definida por los puntos dibujados, parece corresponder a un posible efecto de vaciado del acuífero, lo cual debería apoyarse en el conocimiento geológico de la zona estableciendo los límites del acuífero, y que dichos límites, por su proximidad al punto de bombeo, justificaran el efecto señalado.

No parece acertado tratar de deducir la transmisividad del acuífero a partir de una curva anómala que no se ajusta a ninguna de las condiciones requeridas para la aplicación de los métodos actualmente utilizados.

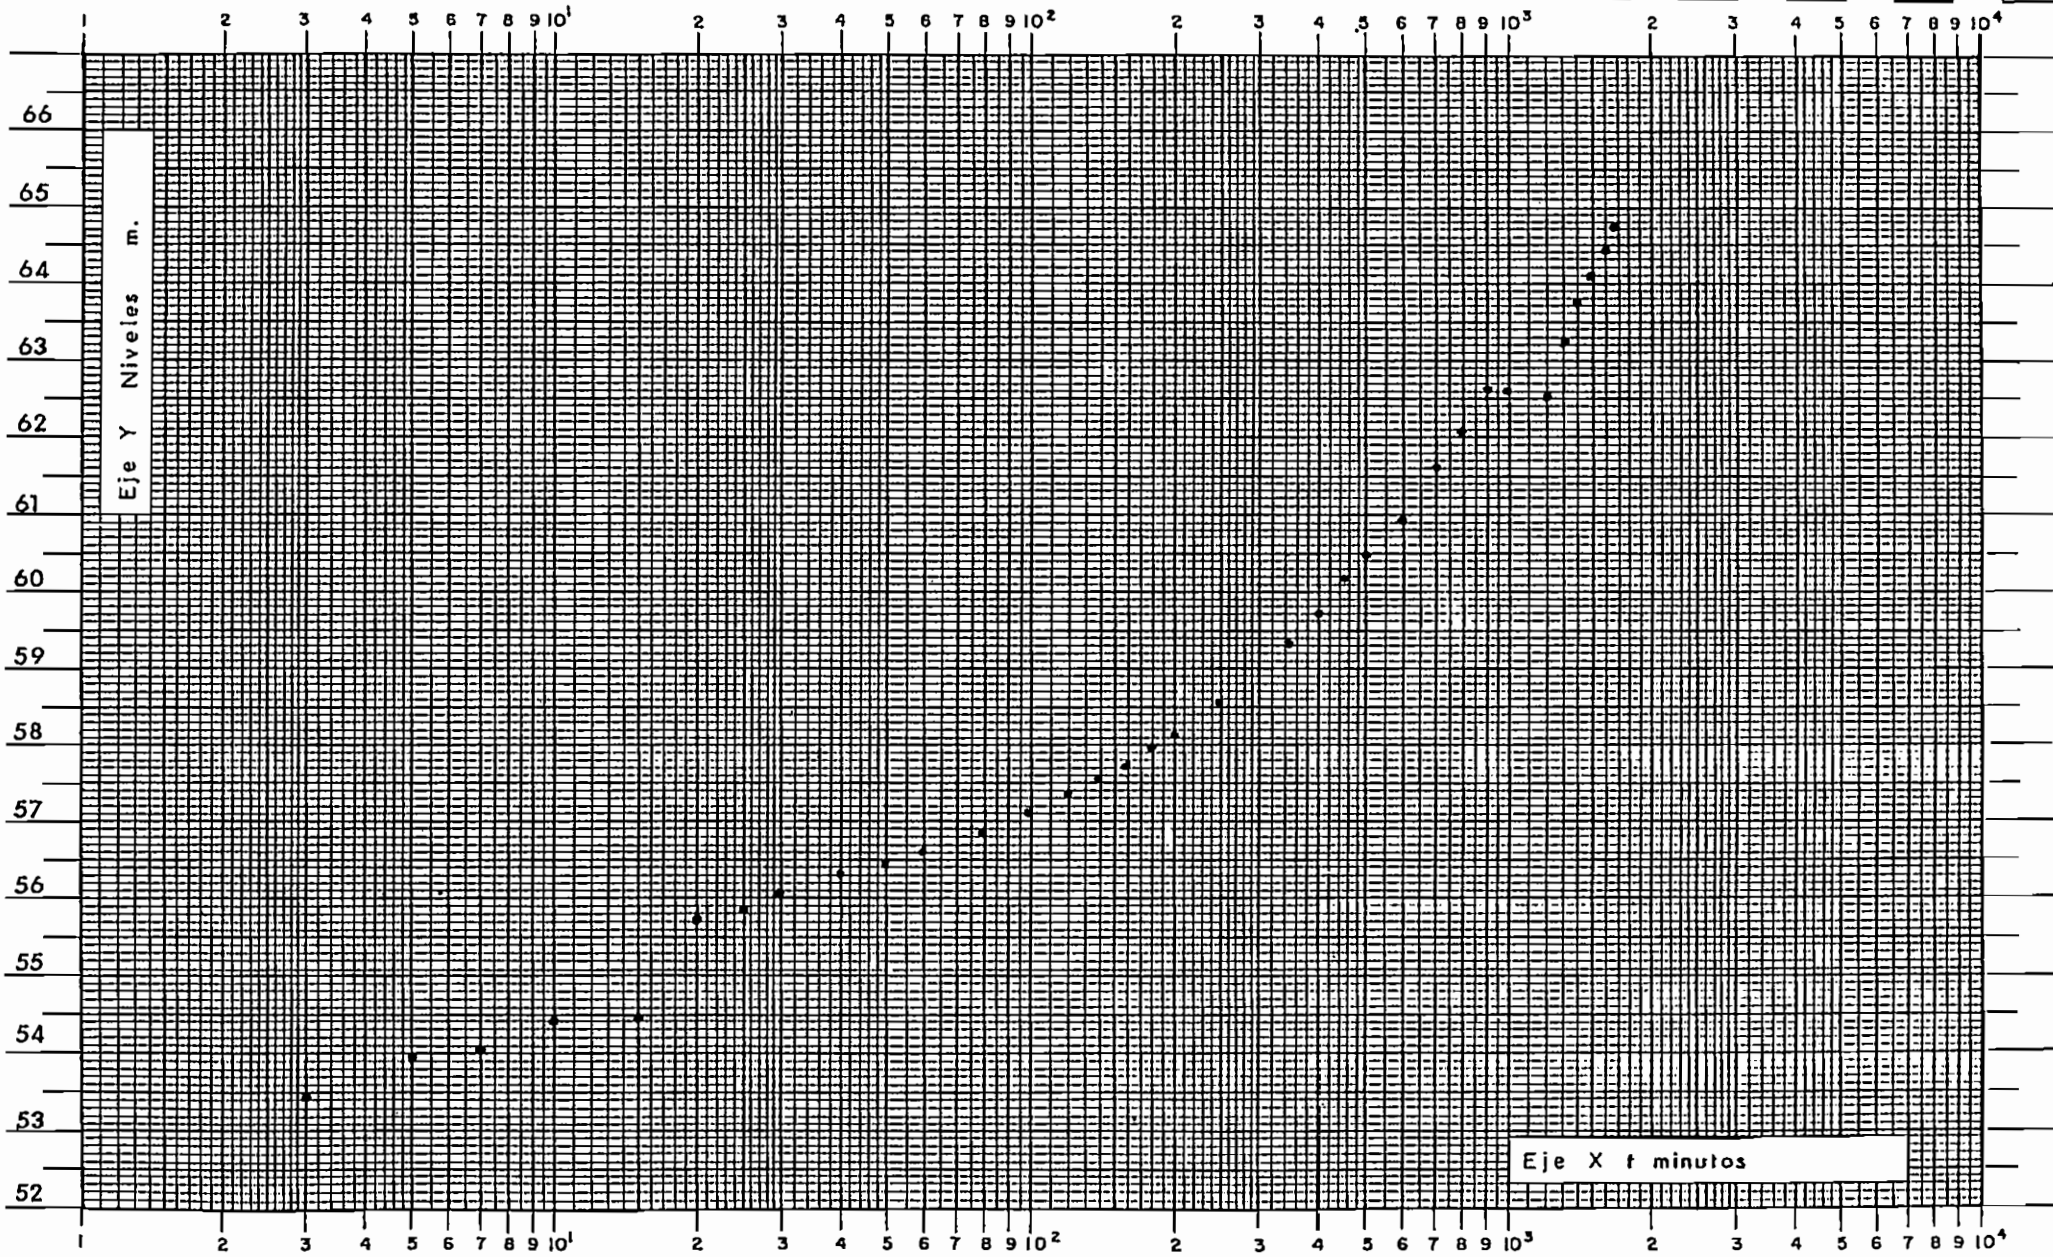
GRAFICO DE RECUPERACION

Igualmente atípica es la curva de recuperación, que parte de un primer tramo donde parece ratificarse el efecto de vaciado, pero que el último punto medido distorsiona su anterior tendencia para convertirse en más pronunciada, con una tendencia clara a alcanzar el nivel inicial en reposo en su proyección sobre el eje de ordenadas.

Tampoco en este caso es aconsejable ajustar una recta a ninguno de los tramos de la curva obtenida, ya que podría conducir a valoraciones erróneas del valor de la transmisividad.

Es posible que la atipicidad de ambas curvas tenga su origen en la cementación del acuífero superior del pozo ensayado y a la incidencia

que pueda tener el antiguo pozo sobre éste, que por supuesto se comunican en mayor o menor grado, como se ha podido constatar en las escasas mediciones realizadas en el sondeo antiguo durante la fase de recuperación de niveles.
