Instituto Tecnológico
GeoMinero de España

ESTUDIO DE RIESGOS GEOLOGICOS
POR EL DESLIZAMIENTO DE UNA
LADERA EN EL CASCO URBANO
DE CAZORLA (JAEN)

MADRID JUNIO DE 1990.

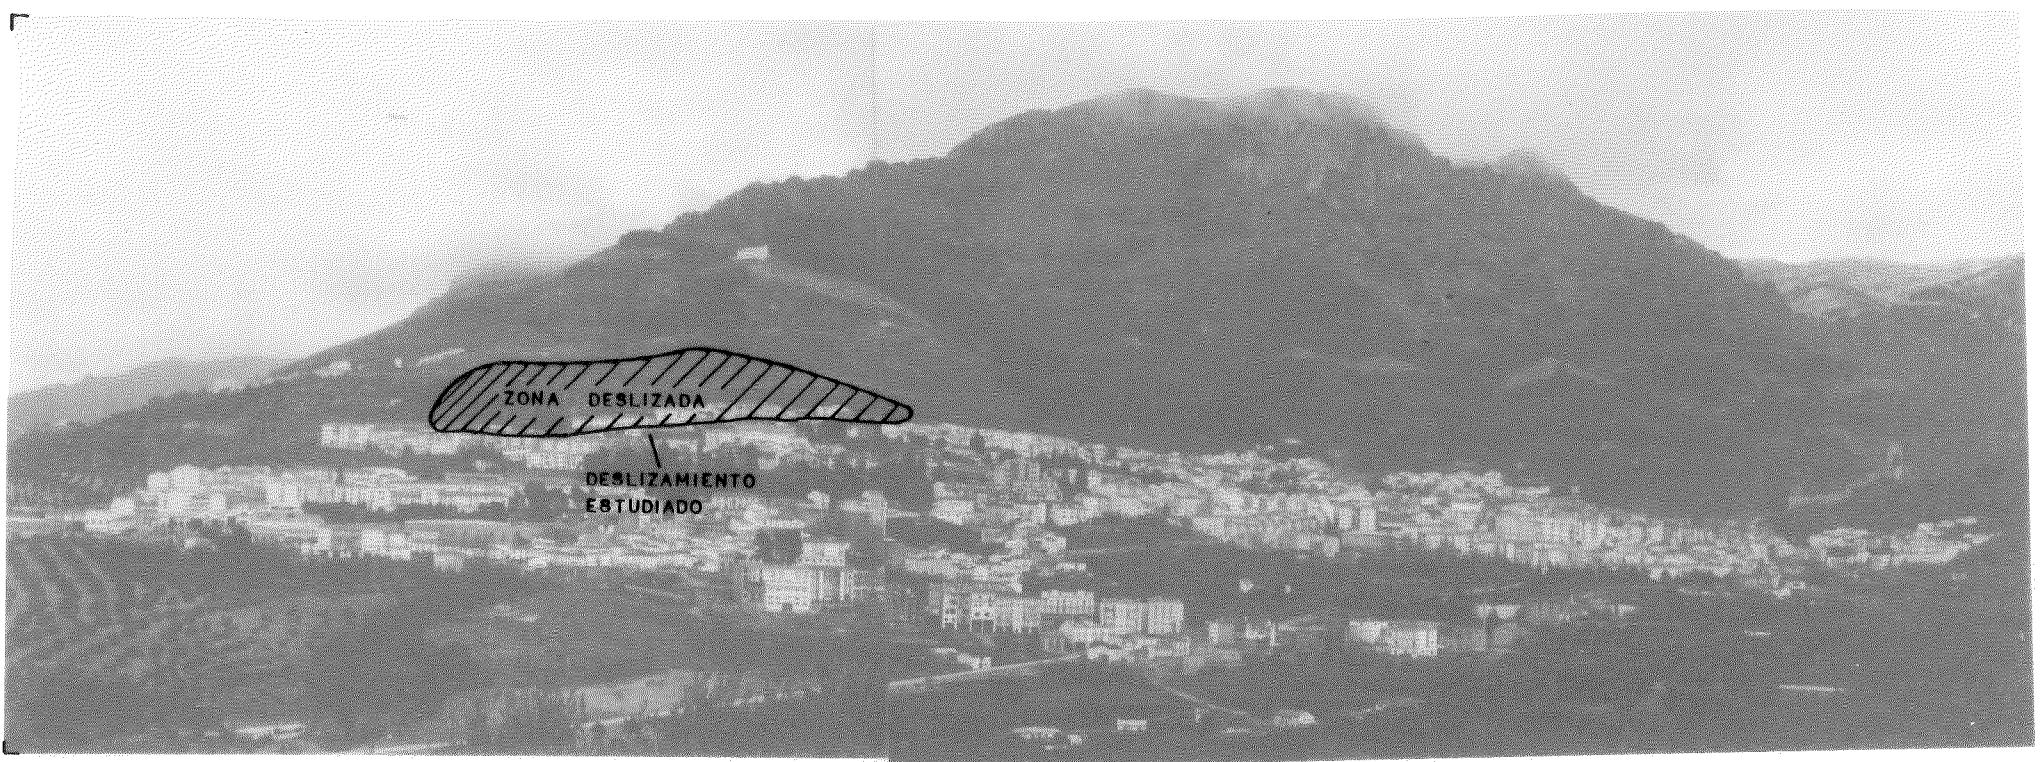
Dentro del Término Municipal de Cazorla aparecen numerosos deslizamientos de ladera. Los más importantes se encuentran en la zona destinada a "Villa Turística" al E. del Casco Urbano (Fotografías 1 y 7).

FOTOGRAFIA 1: Vista general de la Localidad de Cazorla. En el superponible se han marcado las zonas deslizadas.

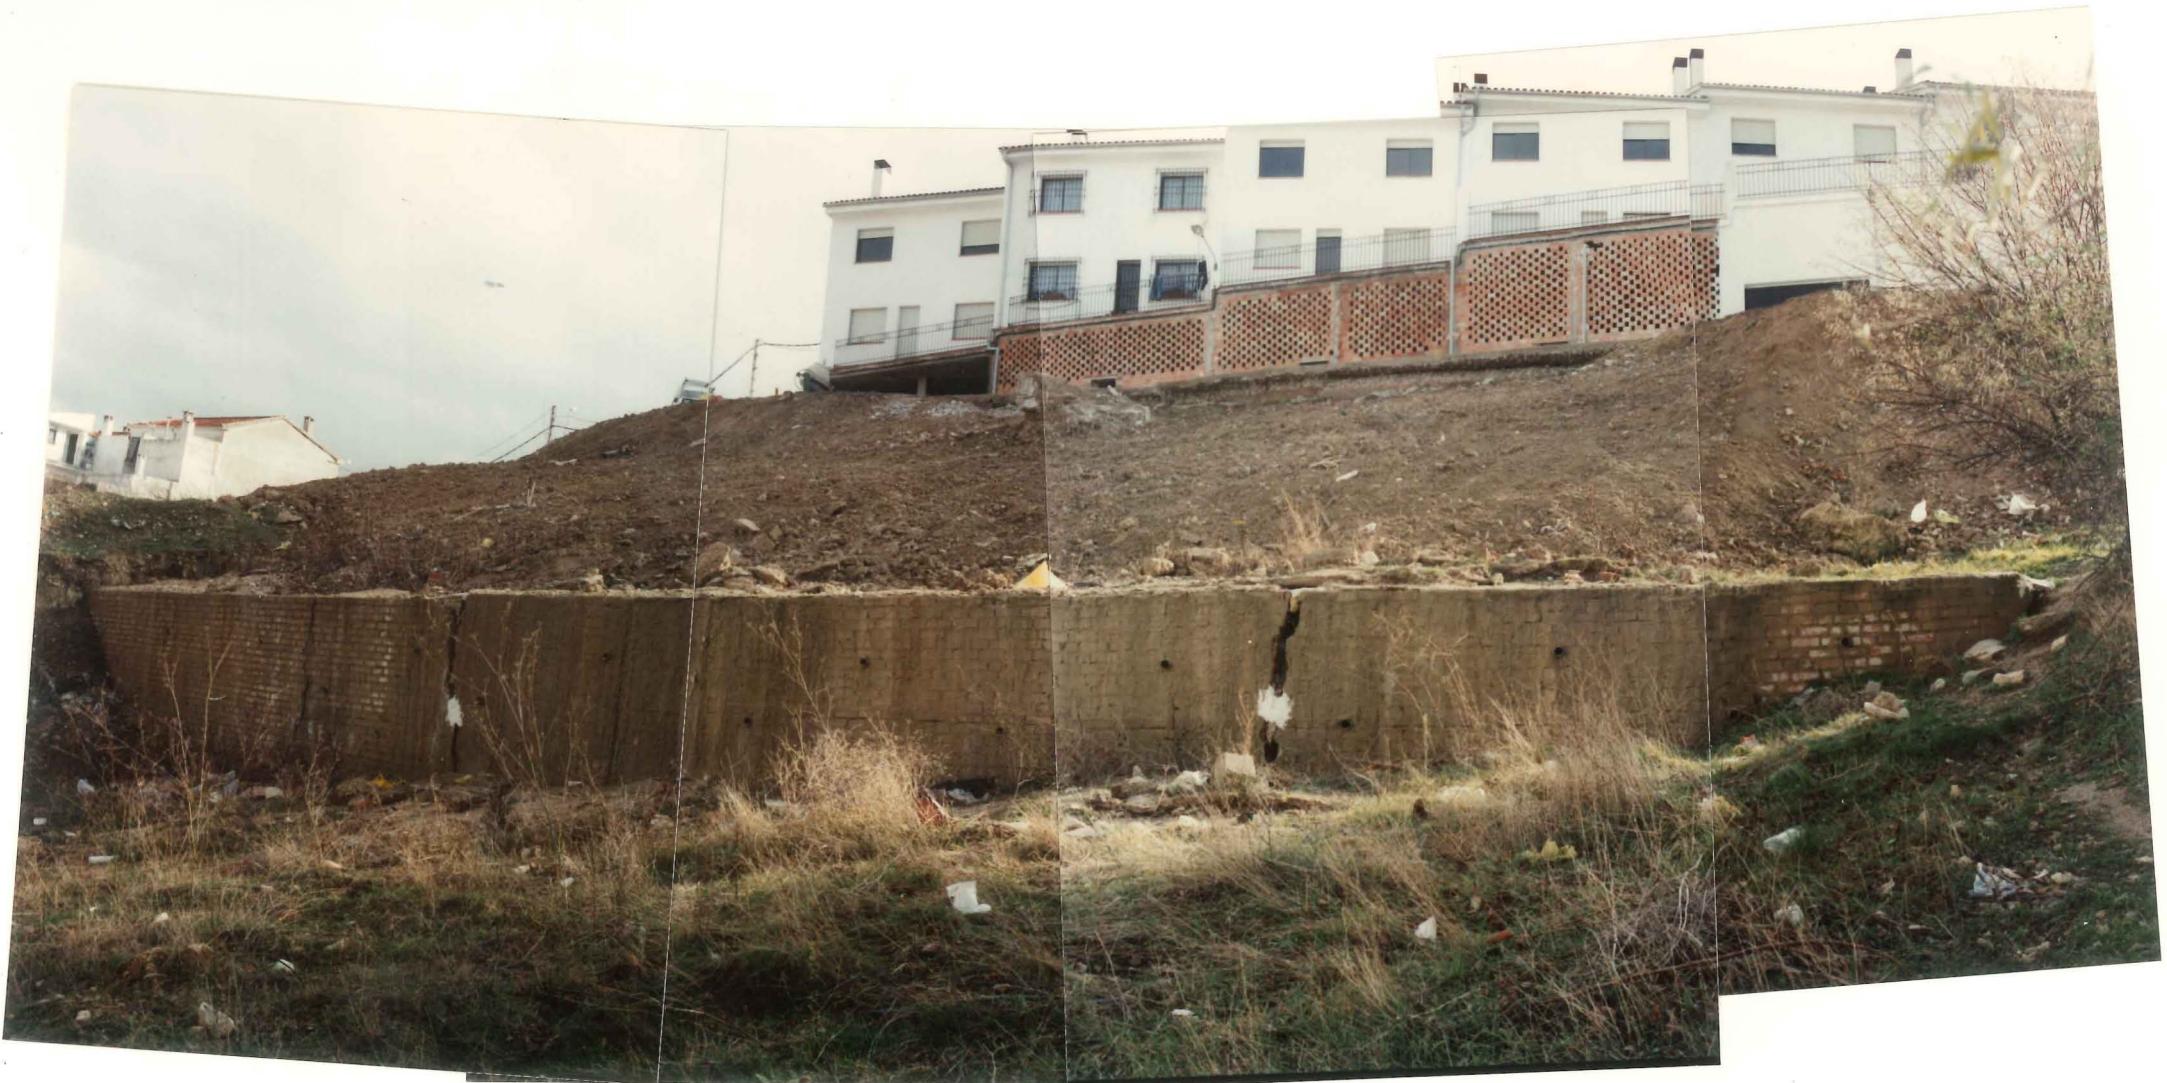
un sótano. A media ladera se instaló un muro de ladrillos sin armadura que se ha deformado a causa de los empujes. La tendencia al aumento de longitud ha provocado la aparición de tracciones en sentido longitudinal. Al no poder resistirlas el muro, han aparecido grietas verticales de gran e igual apertura desde su coronación hasta su cimiento. Este muro no ha volcado al romper, posiblemente por presentar una cimentación tipo zapata continua; se ha producido un deslizamiento a través de la cimentación del muro. Sobre estas grietas abiertas se colocaron "testigos de yeso" que, pueden registrar nuevos movimientos.

cierto desmonte y se instaló un muro sin ningún tipo de armadura a media ladera. Este muro ha sido claramente insuficiente. Este factor puede considerarse decisivo al tratarse de una ladera que ya había sido afectada por numerosos movimientos.

FOTOGRAFIA 2: Vista general del deslizamiento estudiado. Observese los daños sufridos por el muro, carente de armadura.

Después de realizar las medidas de drenaje, se reforzará el muro superior deteriorado con un muro de gaviones, y se instalará otro en el pie del talud.

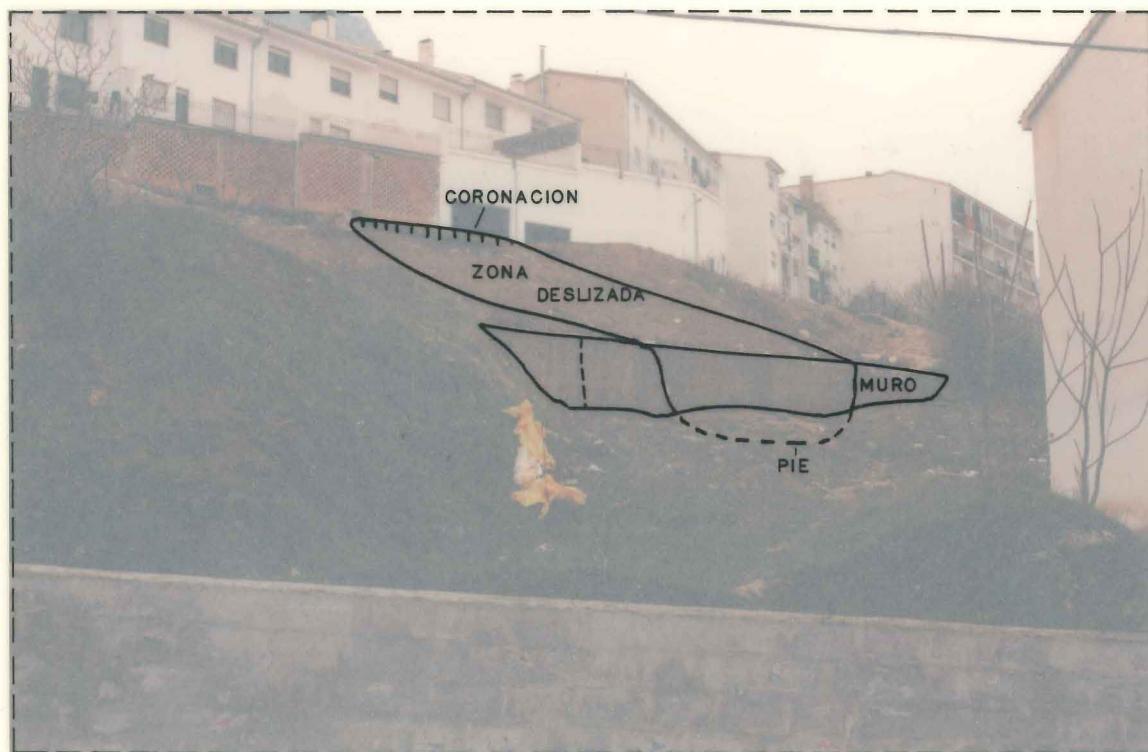
FOTOGRAFIA 3: Vista del deslizamiento desde la calle Martínez Falero.

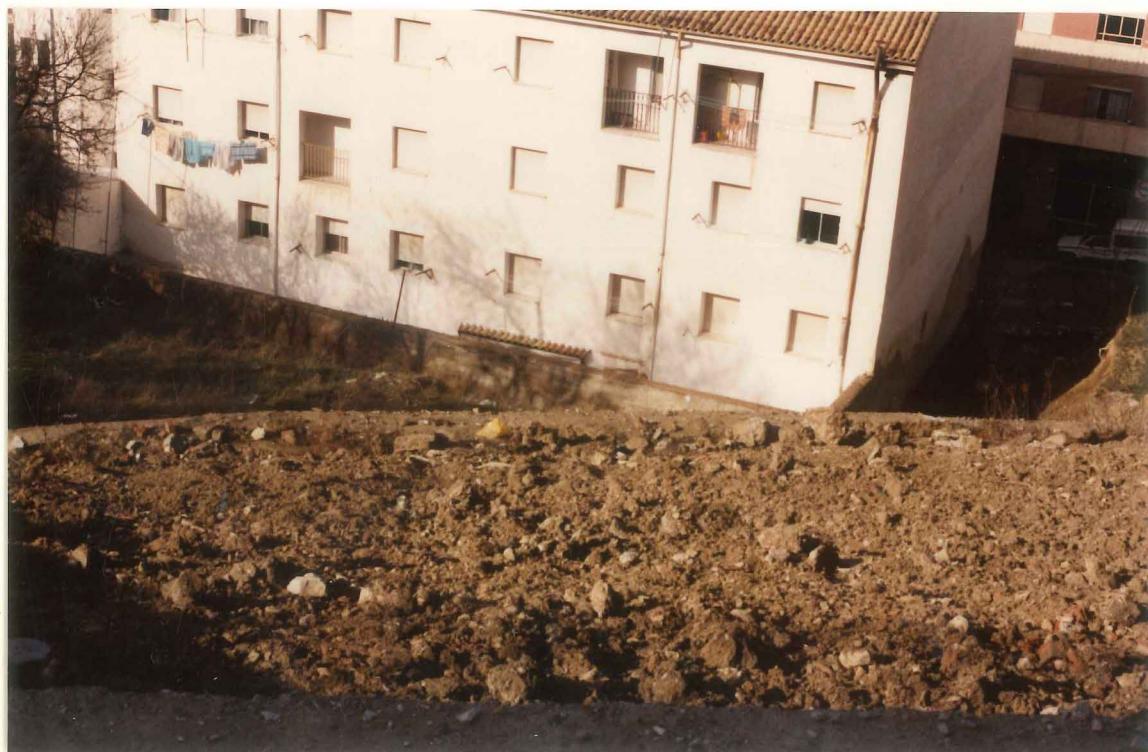
FOTOGRAFIA 4: Vista del deslizamiento desde la coronación del mismo.

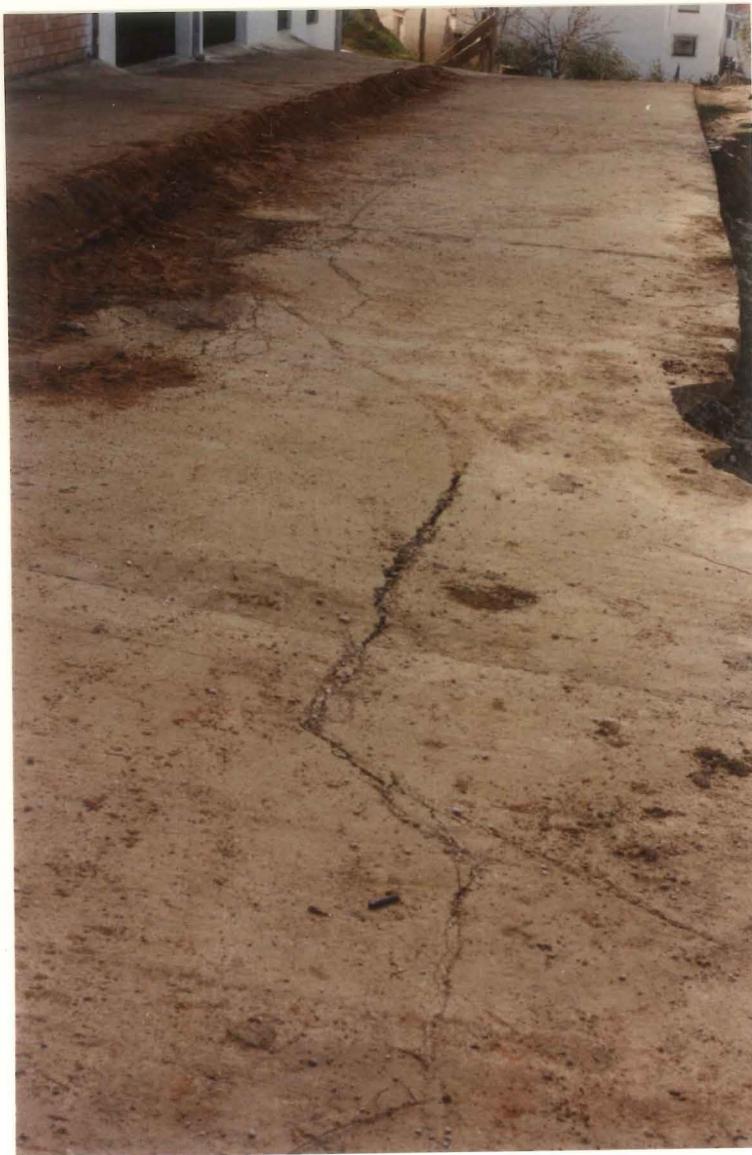
En el talud inferior aparecen grietas de tracción en la coronación que son signos inequívocos de inestabilidad.

FOTOGRAFIA 5: Grieta de tracción en la coronación.

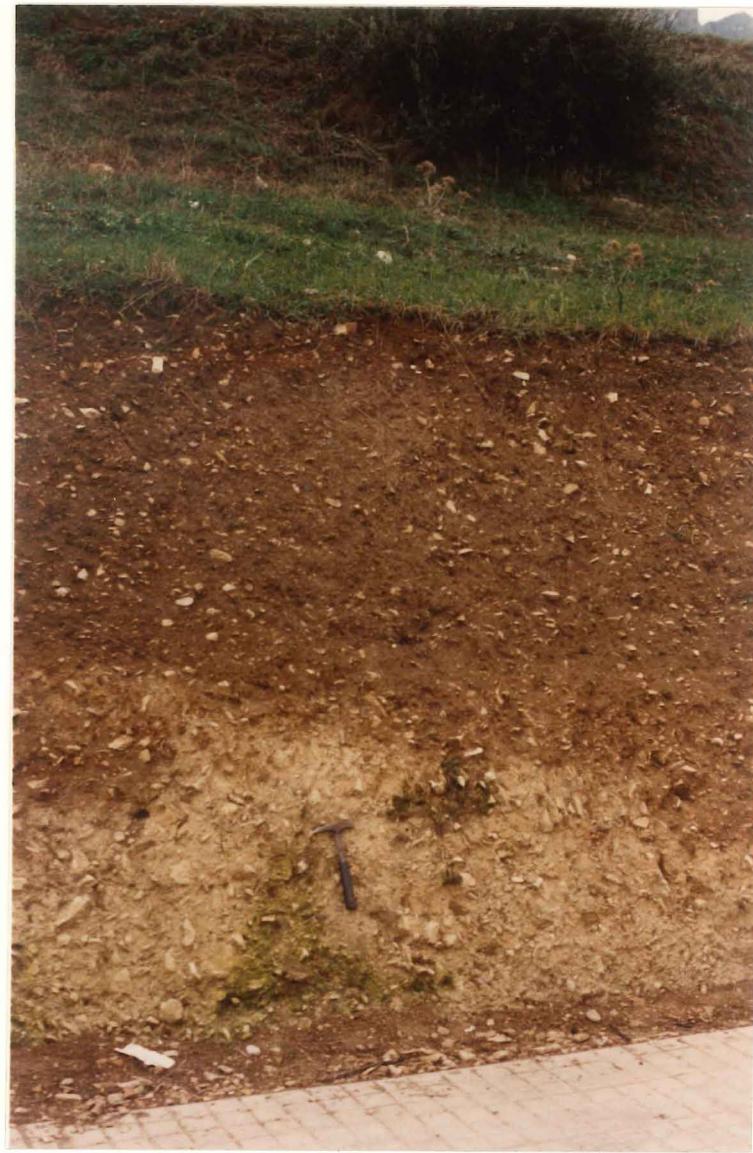
FOTOGRAFIA 6: Aspecto que presenta el Coluvial sobre el que se producen los deslizamientos.

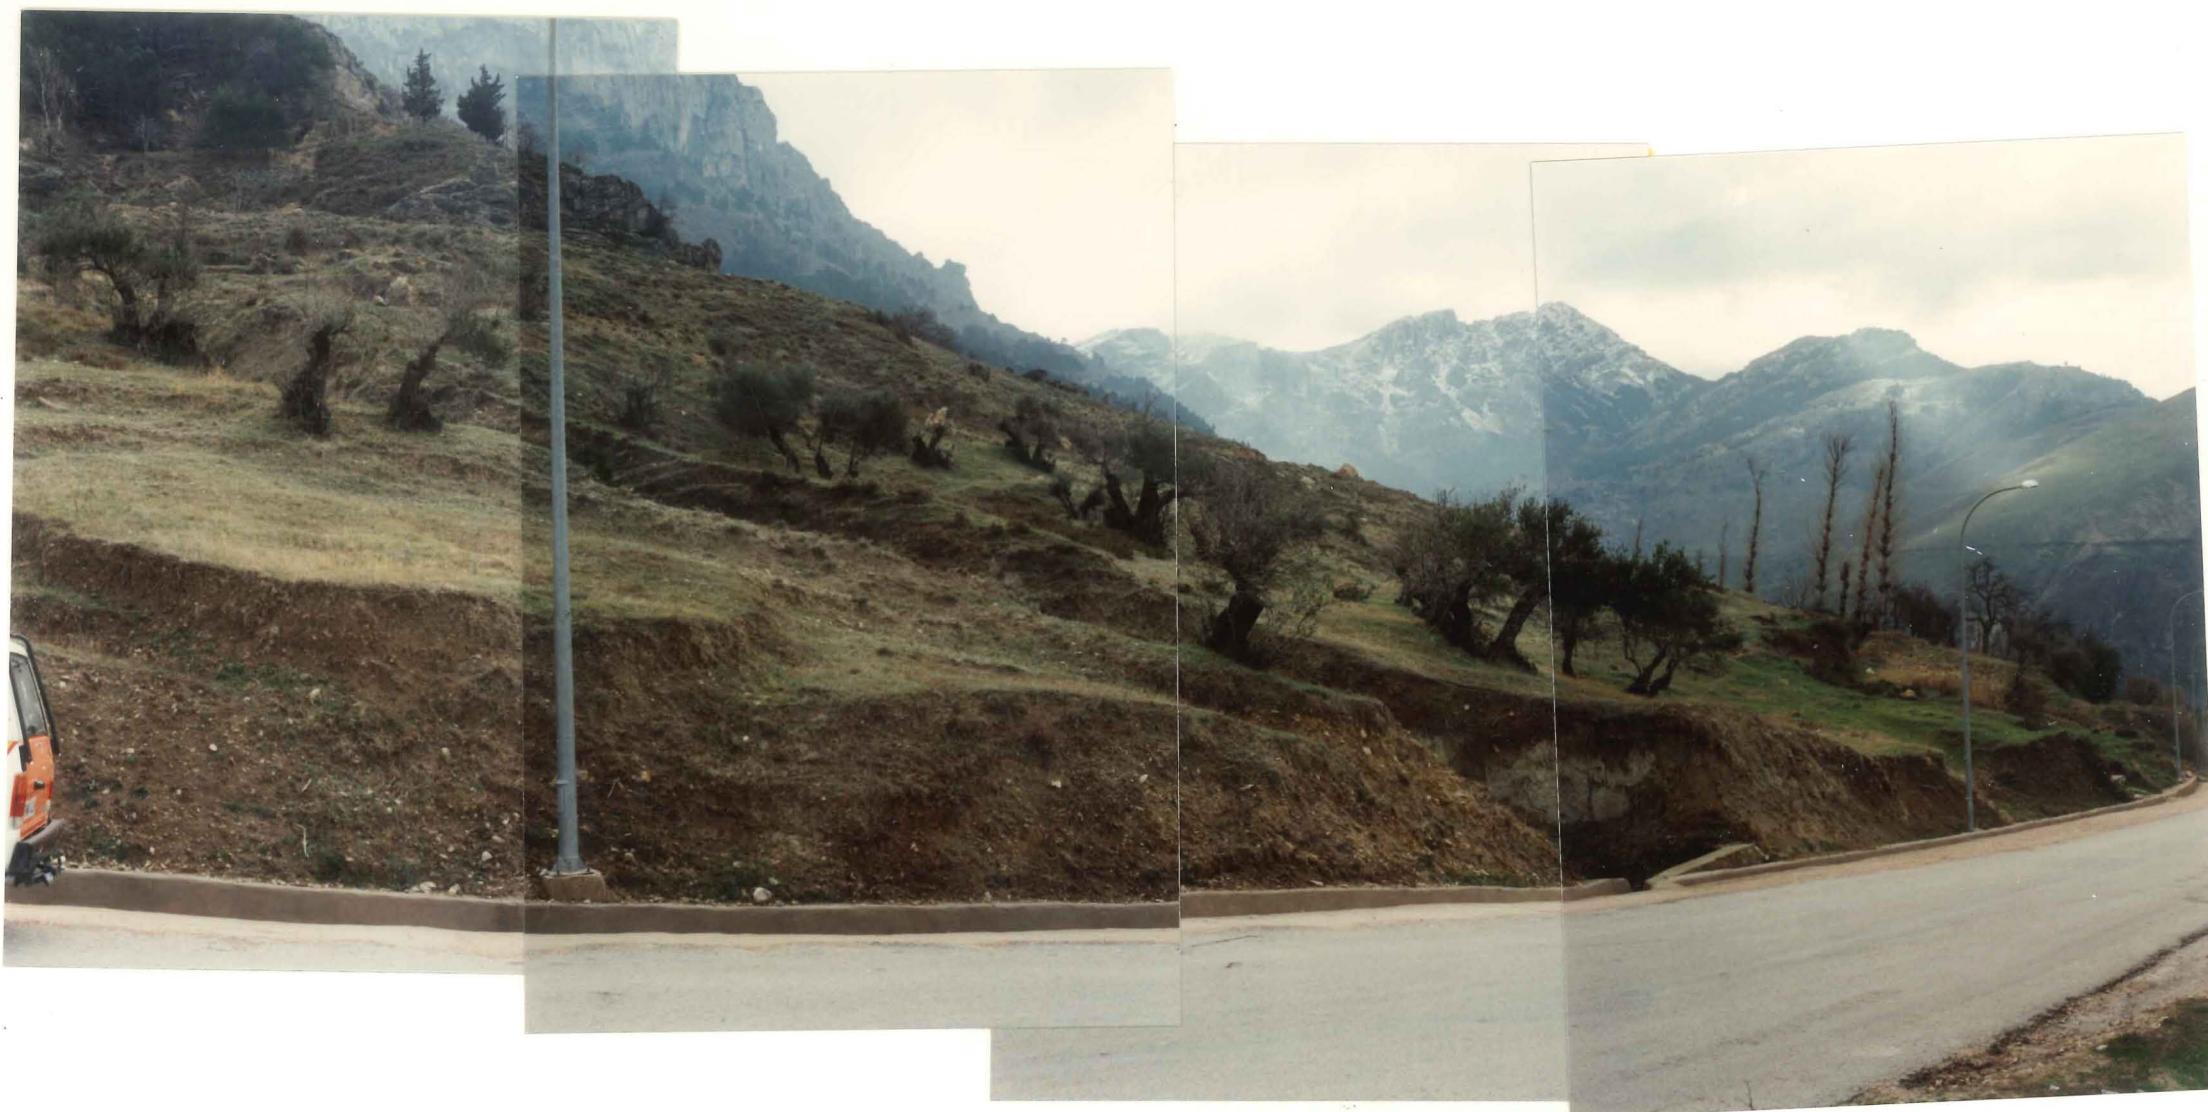
FOTOGRAFIA 7: Vista de los deslizamientos existentes en la zona destinada a "Villa Turística", al Este del Casco Urbano.

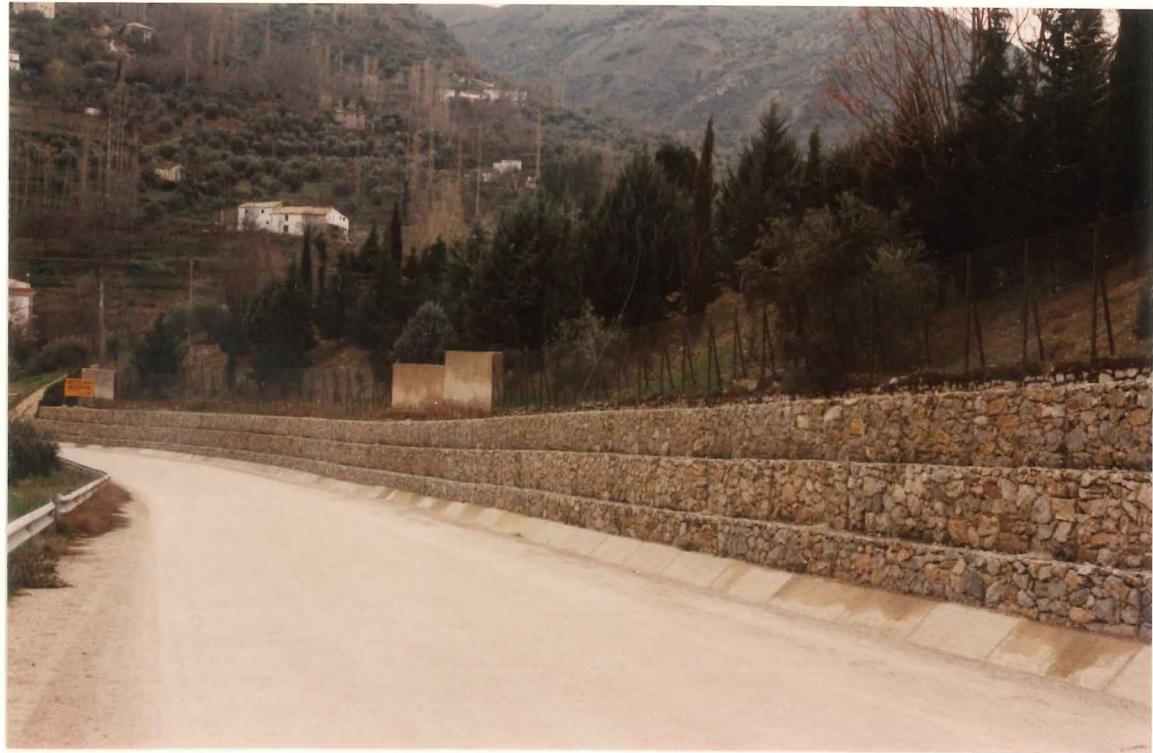
Finalmente, se observaron algunos deslizamientos en la zona del polideportivo (Fotografía 8) que han sido corregidos mediante muros flexibles de gaviones, con buen resultado hasta la fecha.

FOTOGRAFIA 8: Vista del muro flexible de gaviones que se ha instalado junto al Polideportivo. Esta actuación ha resultado muy positiva.
