Instituto Tecnológico  
GeoMinero de España

# ESTUDIO DE RIESGOS GEOLOGICOS POR EL DESLIZAMIENTO DE UNA LADERA EN BENAMEJI (Córdoba)

Ingeniería GeoAmbiental

Madrid 1991

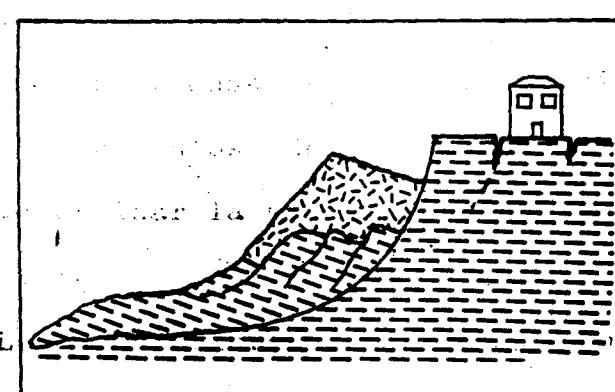
4

26 de DICIEMBRE de 1989

superficie de rotura en cabecera, a grandes rasgos con la del movimiento de 1963, y arrastrando a todo el volumen de escombros. En coronación la superficie de rotura se instala en parte en el contacto con los escombros, y en parte a través del terreno natural. Se trata de un deslizamiento de ladera profundo, con superficie de rotura curva, de unos 600 mts. de longitud.

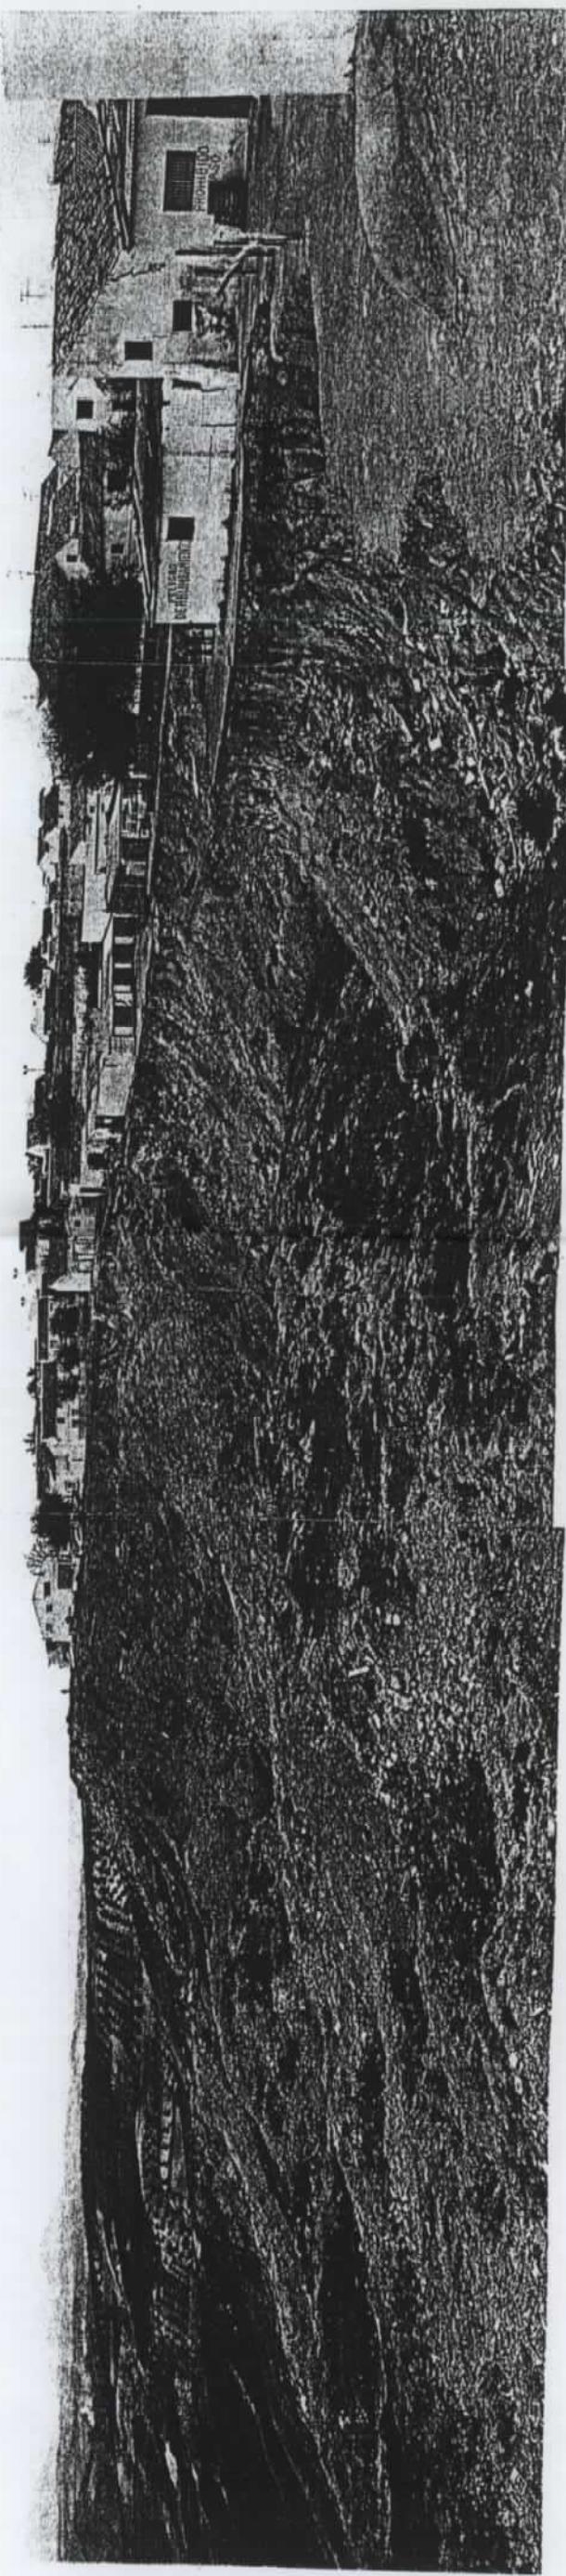
FOTOGRAFIAS 3 y 4: Vistas generales del deslizamiento.

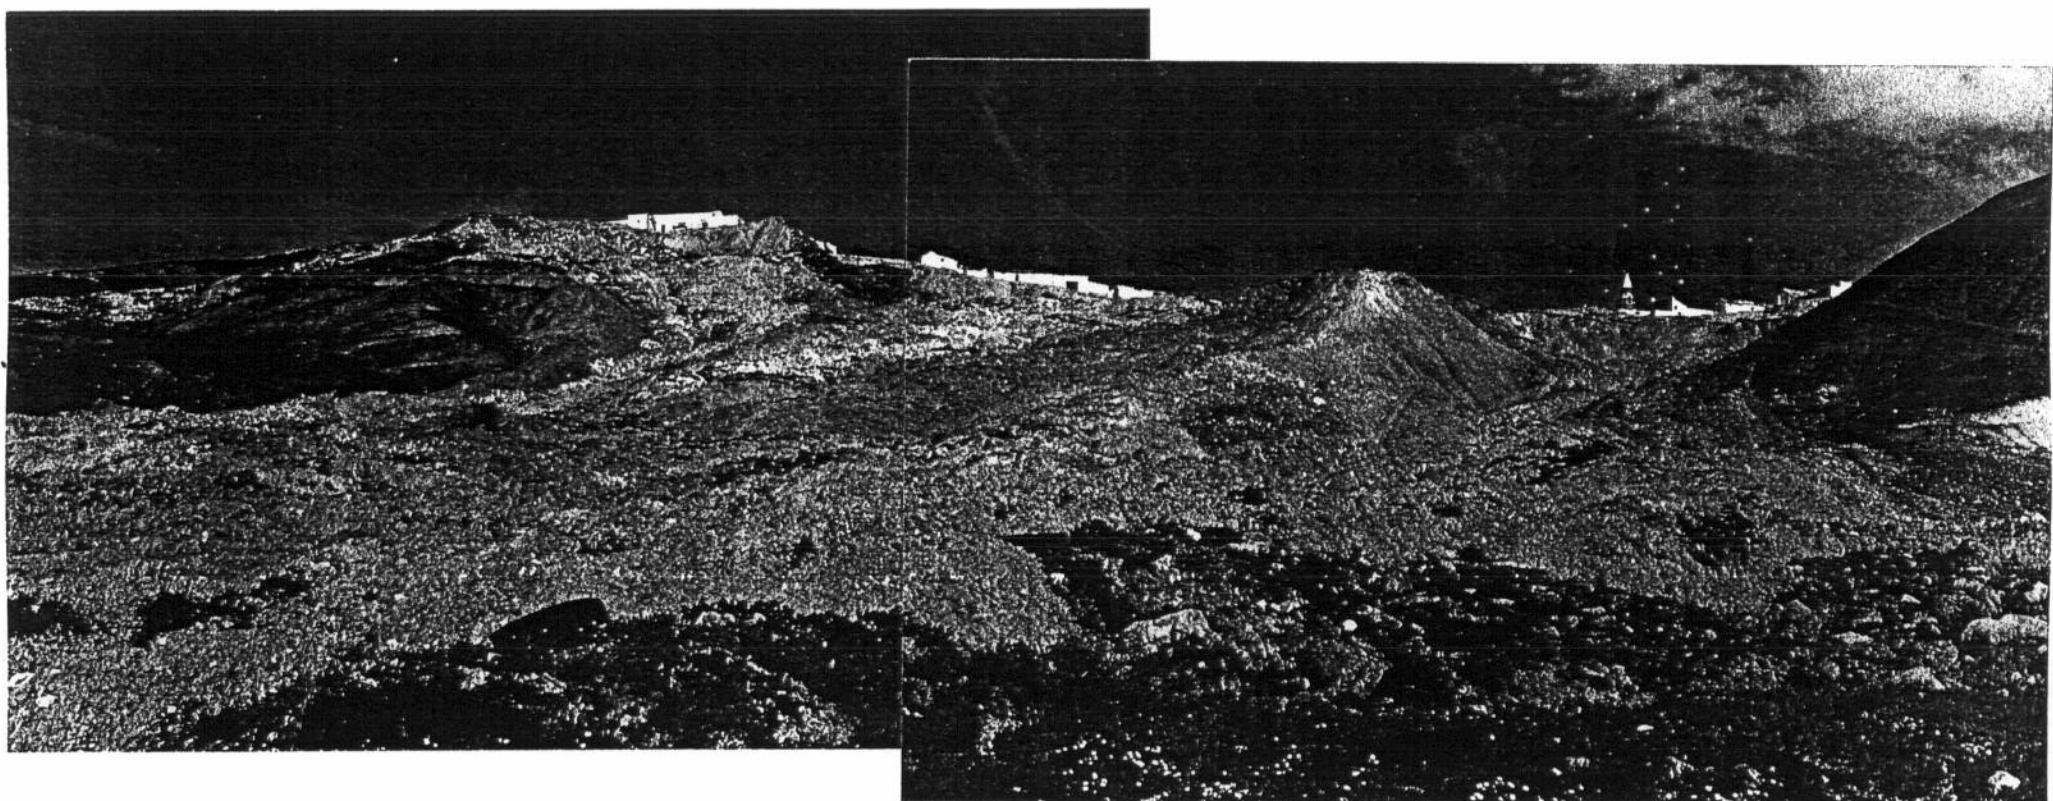
FOTOGRAFIA 5: Vista general del deslizamiento, desde el "pie" del mismo.

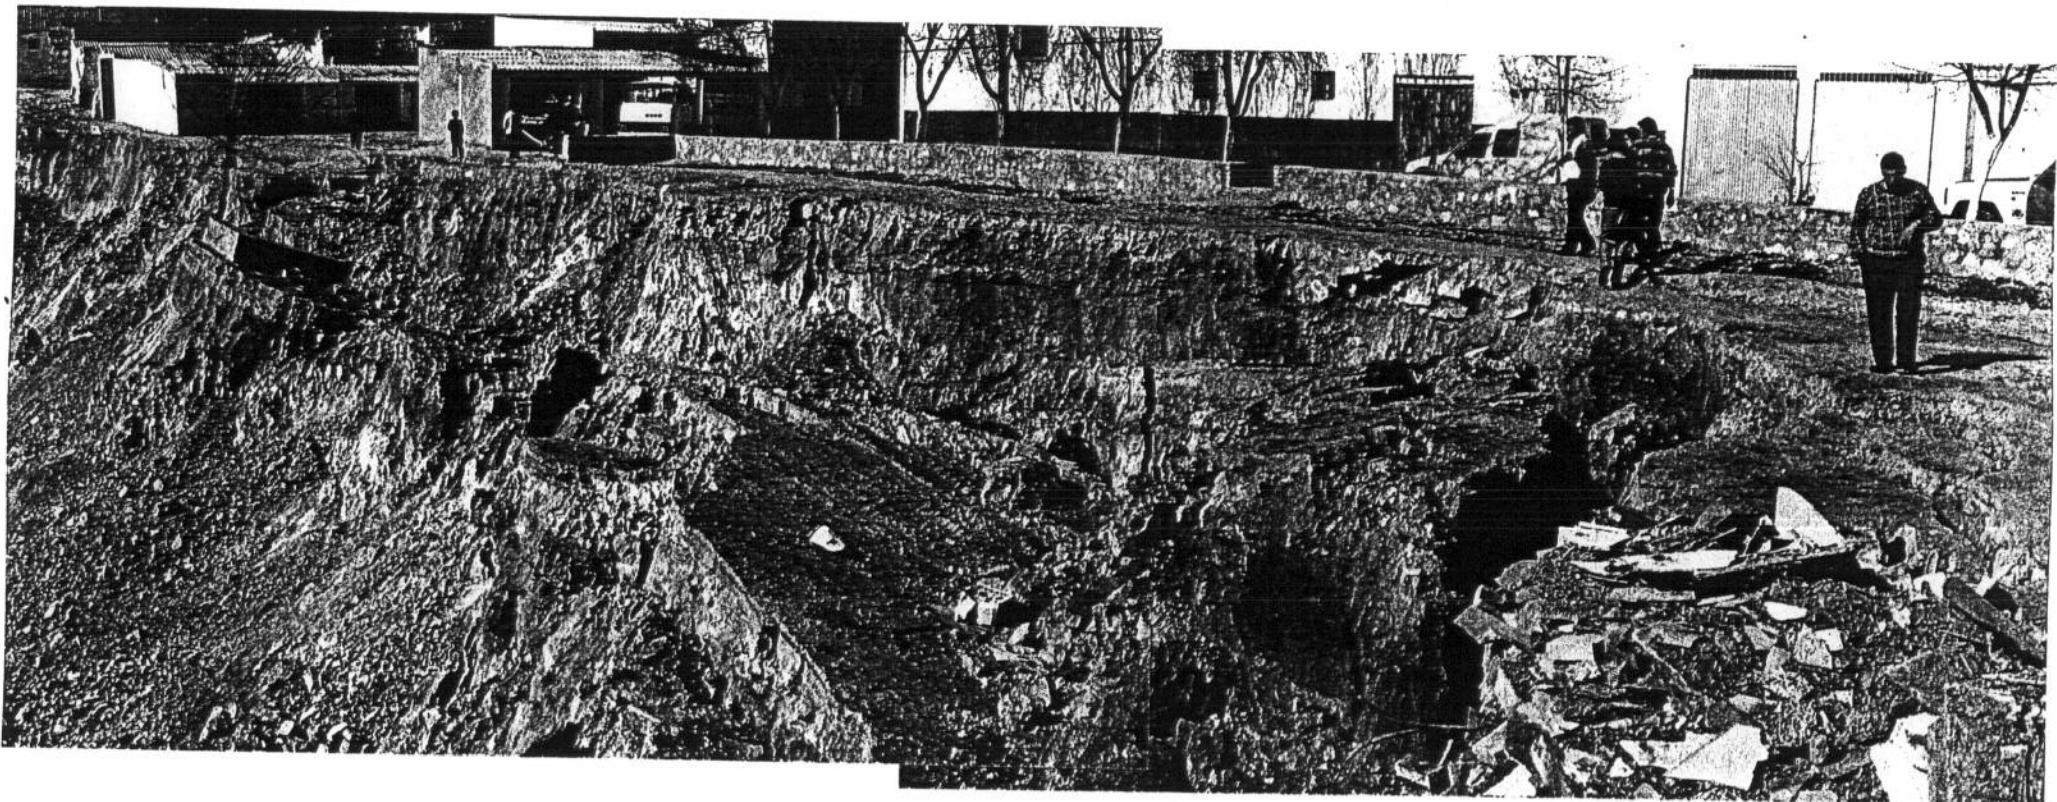
FOTOGRAFIA 6: Vista parcial del escarpe de coronación del deslizamiento.

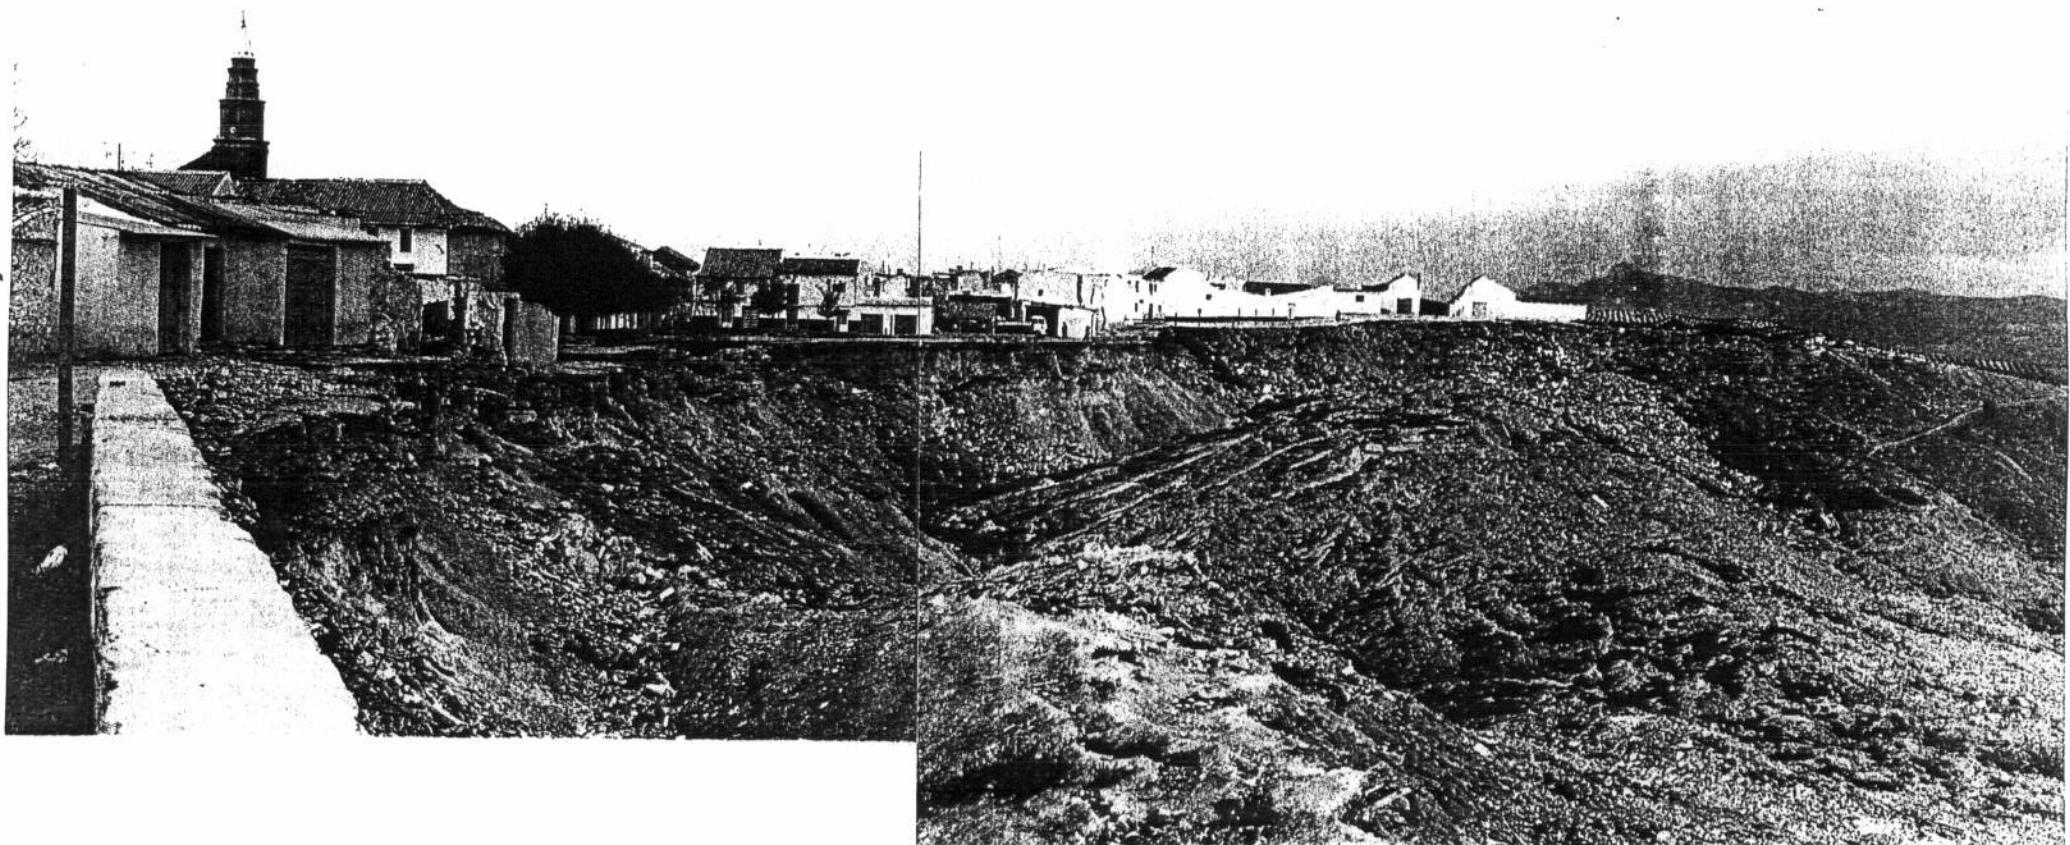
FOTOGRAFIA 7: Vista general del escarpe principal de coronación. El muro que aparece en el vértice inferior izquierdo ya ha caído.

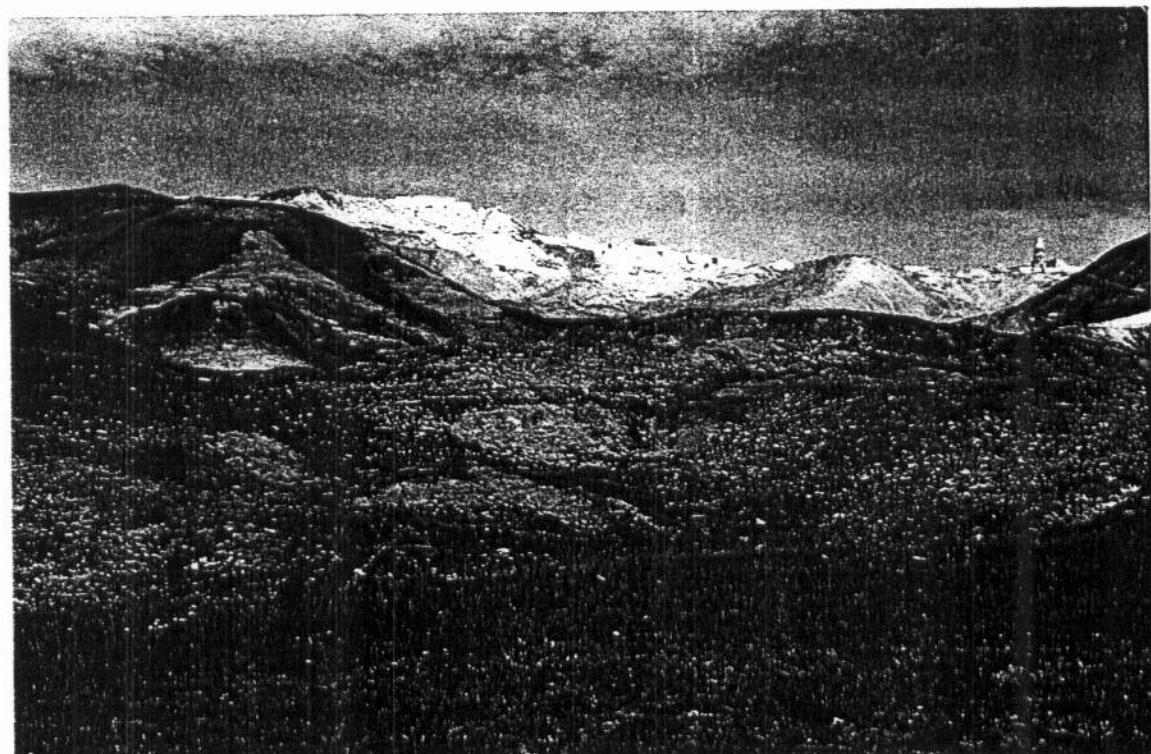
FOTOGRAFIA 9: Vista general del deslizamiento desde las proximidades del pie.

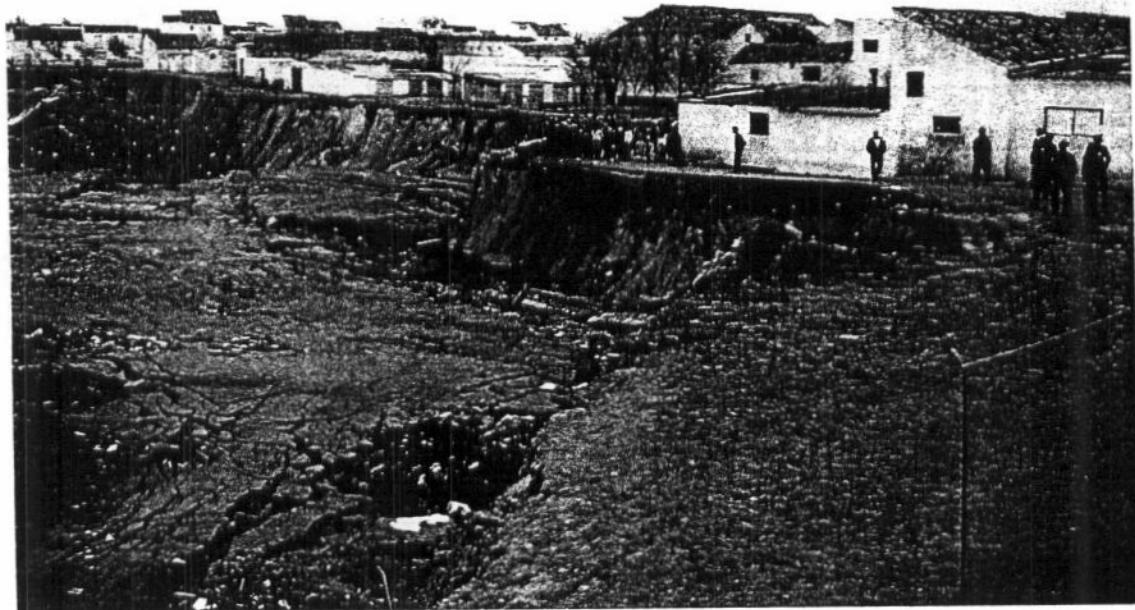
FOTOGRAFIA 10: Vista del deslizamiento el 27 de diciembre de 1989.

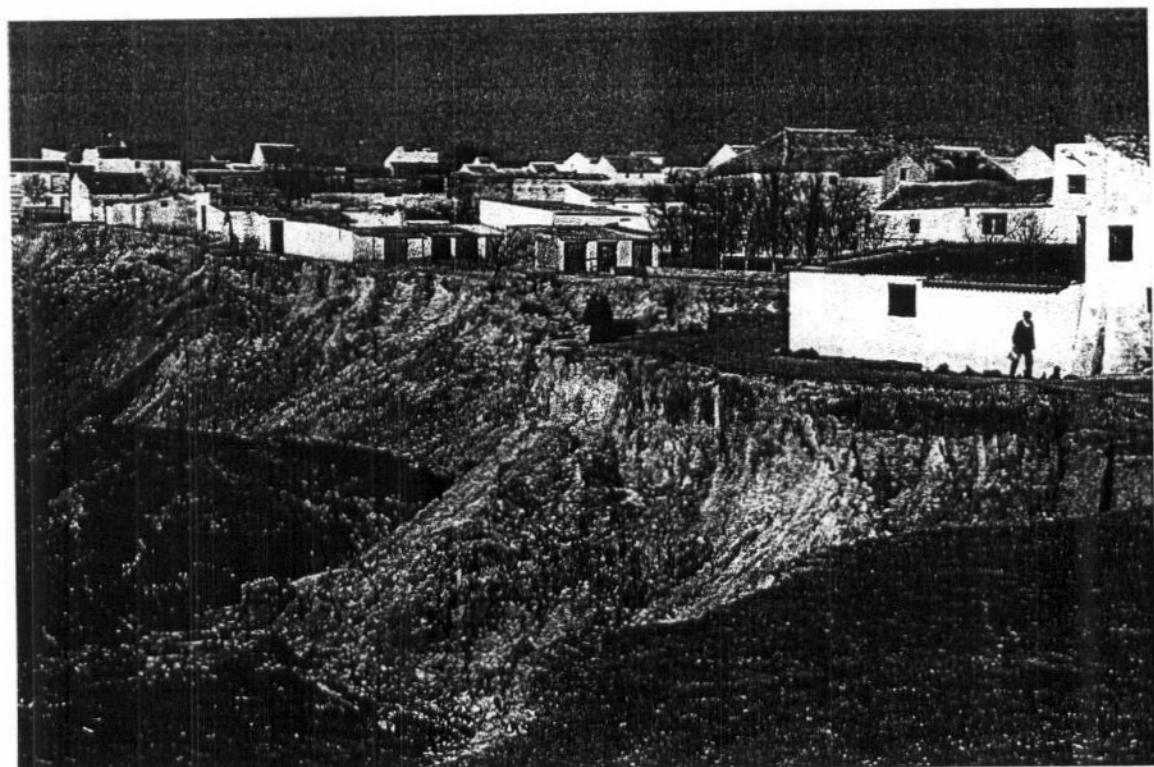
FOTOGRAFIA 11: Vista del deslizamiento en febrero de 1990.

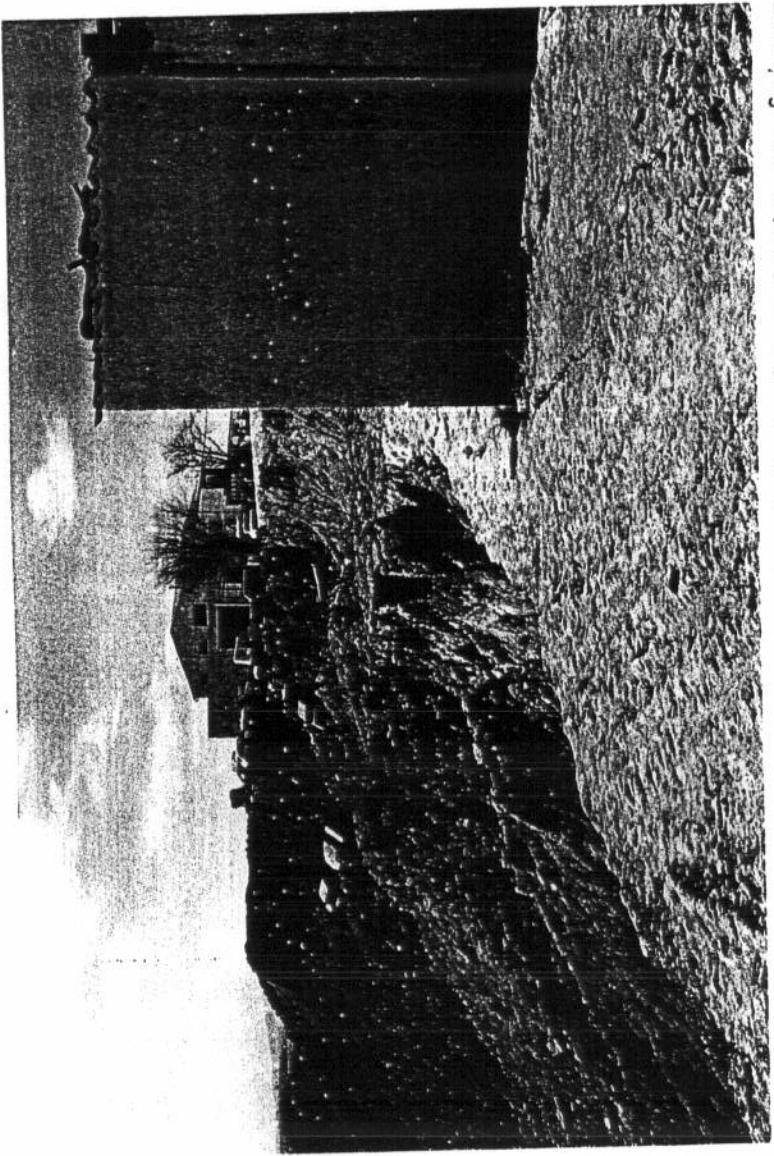
FOTOGRAFIA 14: Detalle de la coronación del deslizamiento en febrero de 1

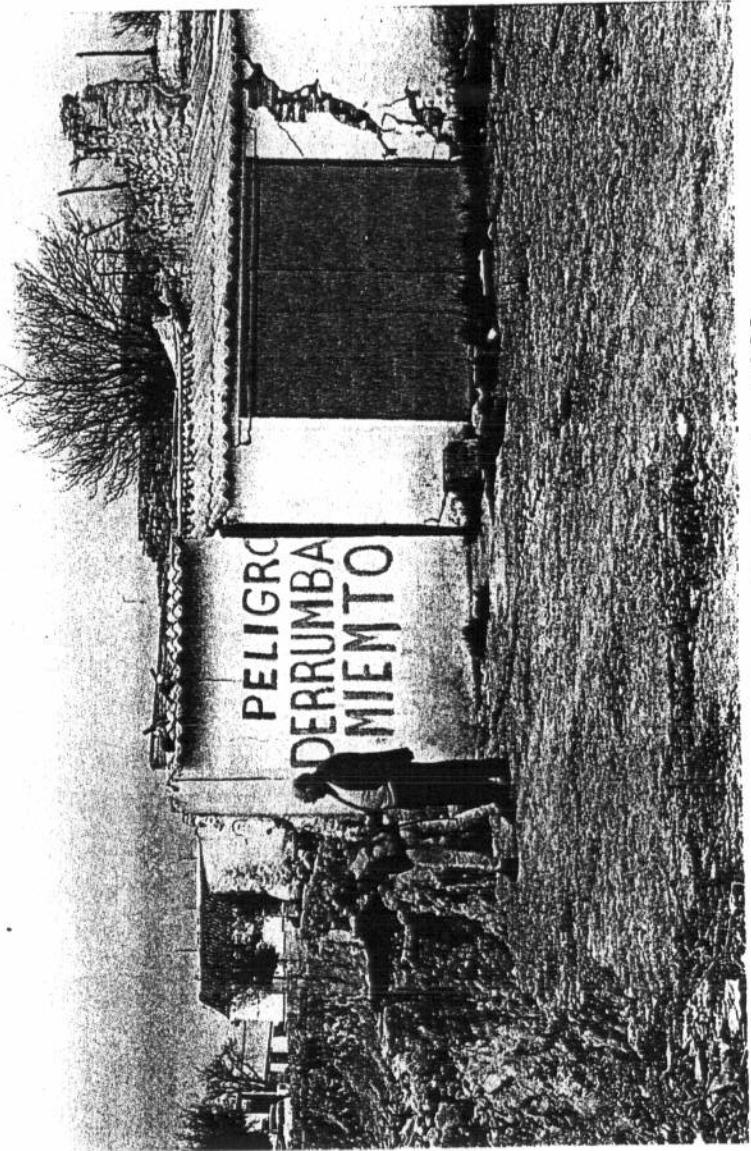
FOTOGRAFIA 15: El mismo lugar en noviembre de 1990.

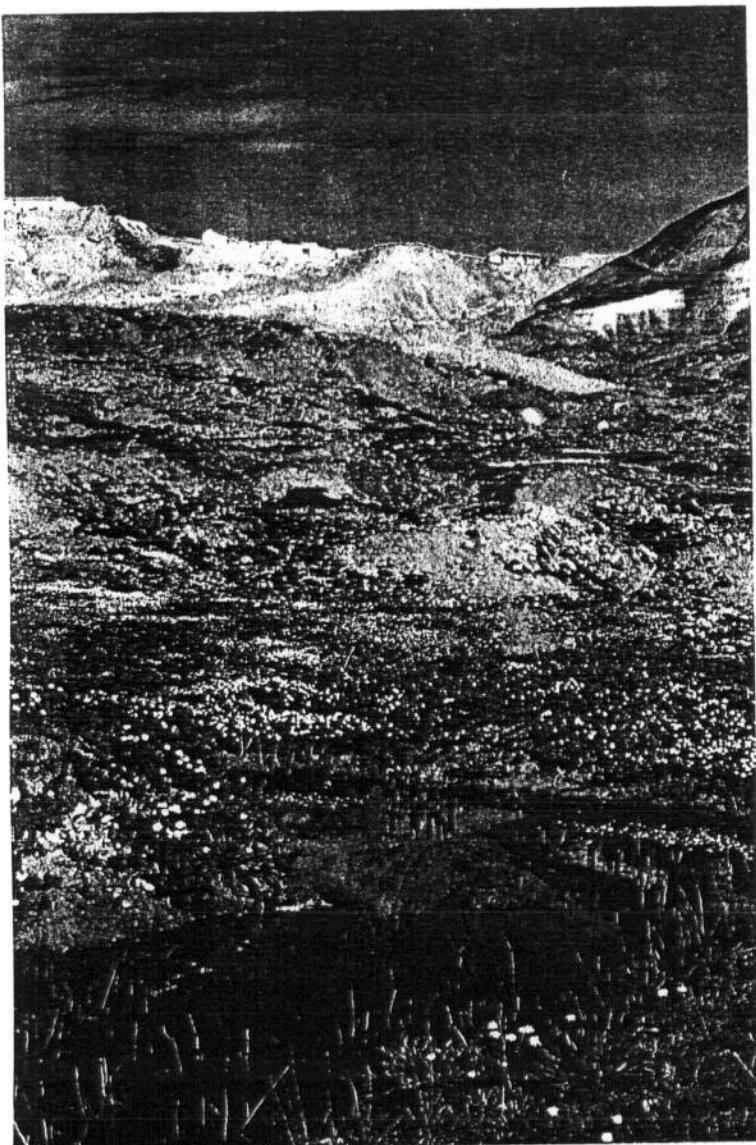
FOTOGRAFIA 16: Zona encharcada en las proximidades al "pie" del deslizamiento.

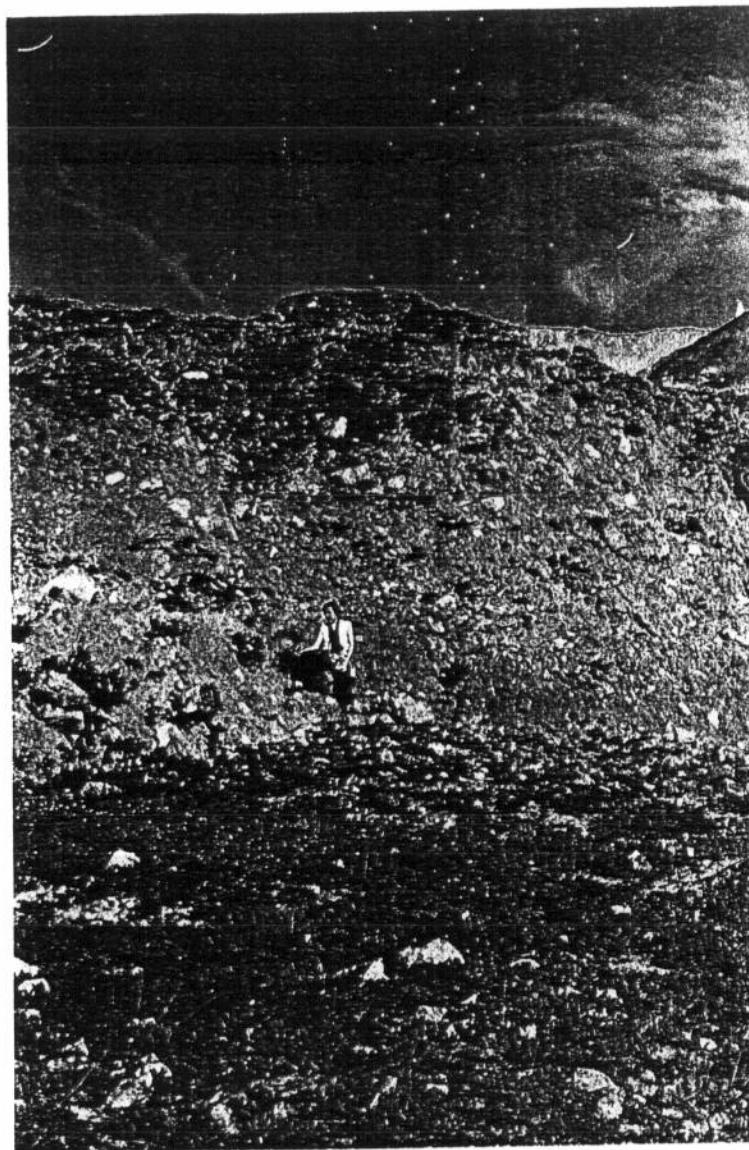
FOTOGRAFIA 17: Detalle del "pie" del deslizamiento.

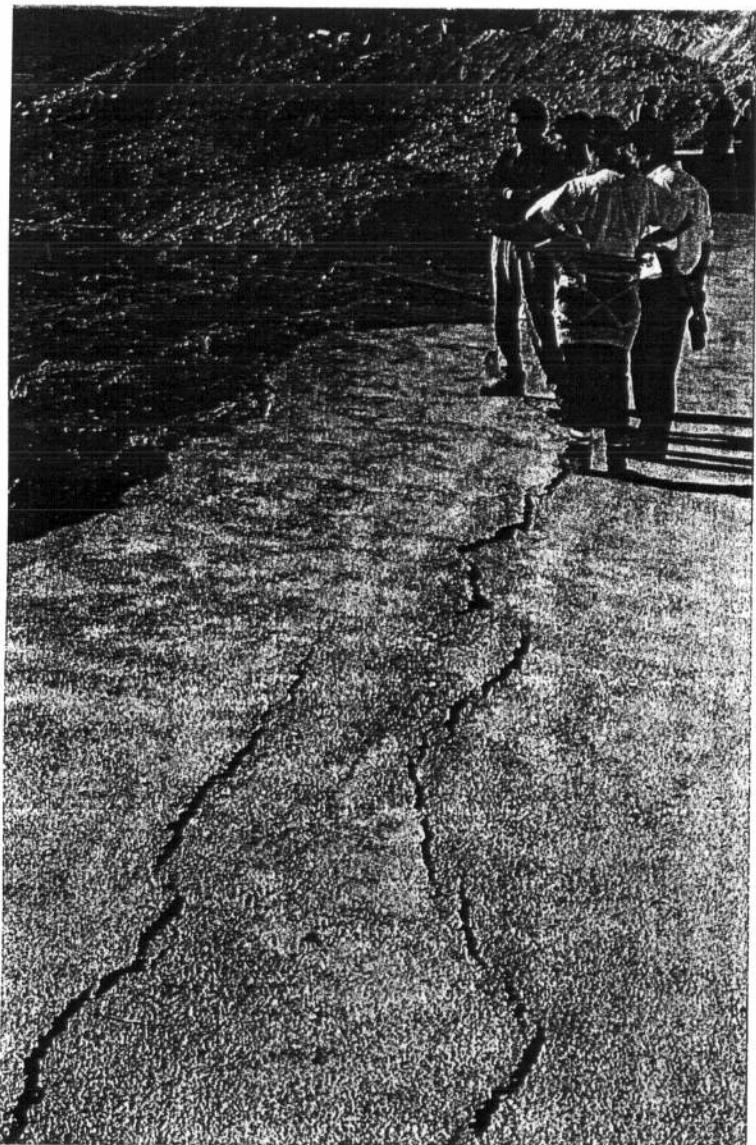
FOTOGRAFIA 18: Detalle de grietas de tracción en coronación.

El talud resultante por encima de la pantalla, entre ésta y el borde Sur del Casco Urbano de Benamejí, deberá rebajarse, desmontando hasta las grietas de tracción abiertas que aparecen en coronación. Si se pretendiera un mejor aprovechamiento de esta franja, sería factible la construcción de un muro (por ejemplo de tierra armada), que se apoyarán sobre la pantalla. Este muro no ha sido contemplado en la evaluación económica estimativa que se ha realizado, y podrá construirse en una fase de actuación futura.

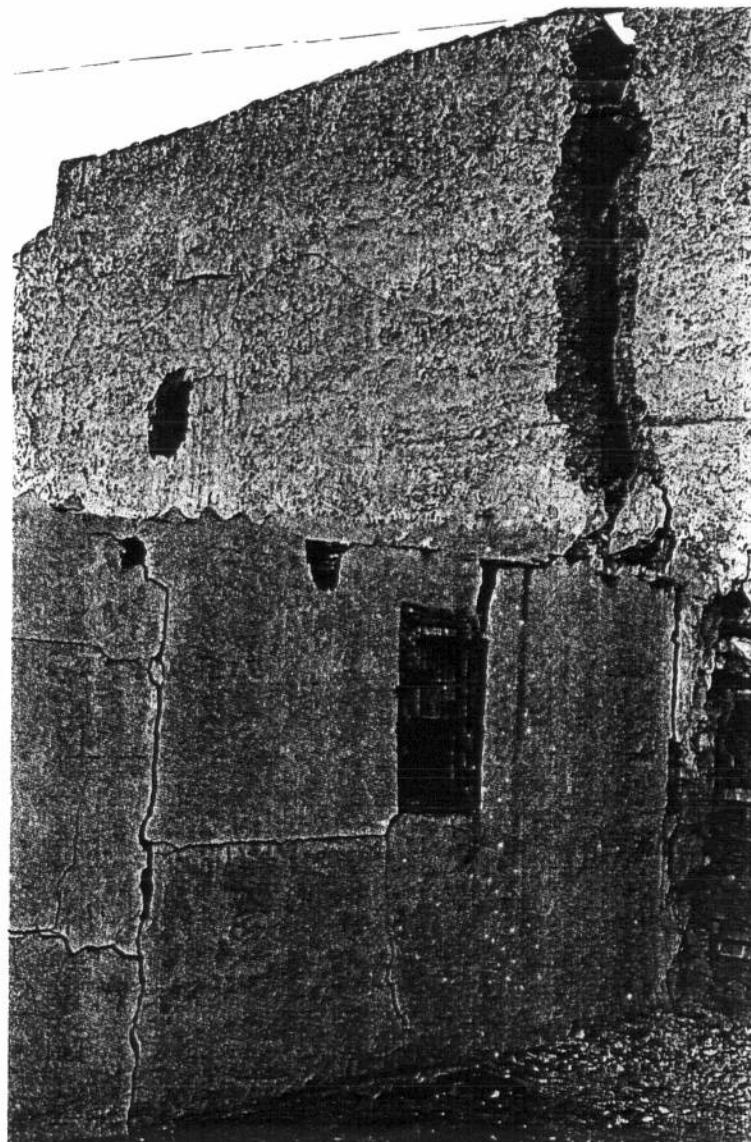
FOTOGRAFIA 19: Detalle de agrietamientos en edificaciones próximas al deslizamiento.

- La colocación de testigos (de yeso), en las grietas detectadas en los edificios colindantes, que deberán ser vigilados para comprobar si estos se rompen. Asimismo deberá ser vigilada la aparición de nuevas grietas en la calzada o en las fachadas.
