CARACTERIZACIÓN DE PATOLOGÍAS DE LA PIEDRA EN MONUMENTOS HISTÓRICOS DE LA COMARCA DE LA LOMA (ÚBEDA-BAEZA)

**Josep Gisbert Aguilar
Ignacio Mateos Royo
Ana Belén Franco Ochoa**

Diciembre 2006

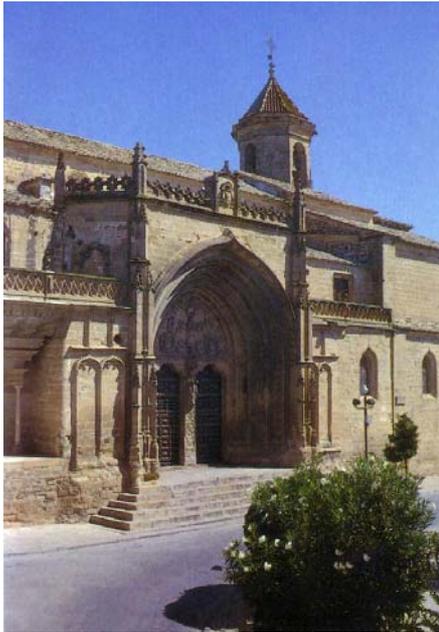
Iglesia de San Pablo portada principal, fachada sur (Úbeda, Jaén).

La fachada orientada hacia el Sur presenta humedades debidas al ascenso capilar y de tipo higroscópico. (Lámina 7. Fotografía 25). A ambos lados de la portada principal, se observa una banda de deterioro de debida a la humedad de aproximadamente 2,2 metros de altura máxima. (Lámina 7. Fotografía 26). Esta banda no presenta conexión con el suelo, lo que indica que se trata de humedades de tipo higroscópico, debidas a la existencia de sales en el paramento. Se observan también humedades de cubiertas encima

del arco superior de la portada y humedades debidas al salpiqueo del agua de lluvia. El alero inexistente hace que el deterioro en este lado debido a humedades sea más evidente que en las demás fachadas del edificio, en las cuales si existe, aunque sigue siendo escaso para proteger la fachada de las humedades procedentes de cubiertas.

En la fachada Sur el deterioro en las zonas de labra situadas mas al Oeste, es debido a la pérdida del material por arenización y desplazación del material. Esta pérdida superficial de material se ha cuantificado en un 70%. En el interior de la portada se pueden diferenciar varias zonas. Una banda hasta los 1,2 metros, donde la pérdida de material por arenización es del 80% aproximadamente. A partir de los 2,2 metros de altura la pérdida de material por arenización disminuye, aunque aumenta la pérdida por caída de fragmentos de roca. A unos 4,5 metros, en la columna central de la portada, el deterioro es mayor. (Lámina 7. Fotografía 27).

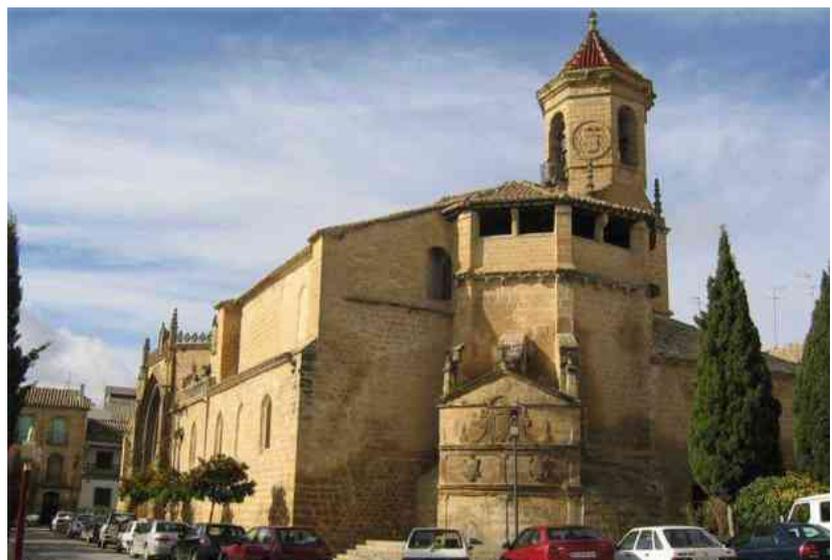
Ábside de la Iglesia de San Pablo, fachada orientada hacia el este (Úbeda, Jaén).

Los tramos orientados al Norte y al Noreste presentan humedades de zócalo, debidas al salpiqueo del agua de lluvia y en la fachada Este se observa un deterioro en los primeros 50 centímetros desde el suelo debido al también al salpiqueo del agua, así como deterioros en la esquina Sureste debido a canalones rotos y a que es una zona de bajante de agua. Además la existencia de una fuente adosada al ábside de la iglesia, es un foco de humedad continuo. (Lámina 8. Fotografía 28).

En las zonas más bajas de la pared Noreste se ha perdido material por arenización y se han desprendido grandes fragmentos de roca de la torre que además presenta grietas de componente estructural. En la fachada Este los deterioros suponen un 60-70% de pérdida de material por arenización, descamación y desprendimientos de fragmentos grandes de material.

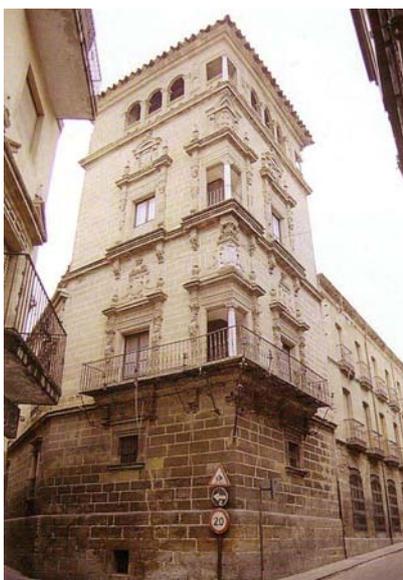
Palacio de los Condes de Guadiana, torre orientada hacia el sureste (Úbeda, Jaén).

En la fachada orientada al Sur aparece una mancha de humedad con eflorescencias salinas asociadas, en la cornisa situada a unos 4 metros de altura, pudiendo tratarse de humedades antiguas de cubiertas. En el interior del edificio se observa un gran deterioro debido a humedades de cubiertas, ya que el tejado se encuentra en muy mal estado de conservación. Aunque el edificio presenta un grado elevado de deterioro, se encuentra en proceso de rehabilitación.

La fachada Oeste se ve afectada por arenización y algún desprendimiento de pequeños fragmentos de material. La arenización se localiza principalmente en los sillares situados debajo de los balcones, y los desprendimientos en la zona de las cornisas. El deterioro superficial en las zonas afectadas es aproximadamente del 10%.

En la fachada Sur del edificio se observa desprendimientos de material de la cornisa, siendo el deterioro superficial del 5%. En la esquina Suroeste existen varias grietas estructurales y en la esquina Sureste se observa arenización intensa de un sillar aislado a unos 2 metros del suelo (Lámina 6. Fotografía 21).

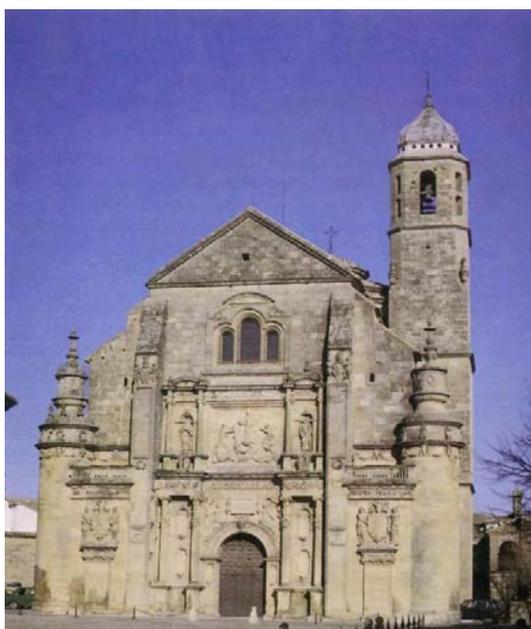
Iglesia de San Salvador, fachada principal (Úbeda, Jaén).

Este pequeño giro induce variaciones en la intensidad de la colonización biológica, al generar áreas menos insoladas que otras en el mismo paramento y, por tanto, con una mayor incidencia del biodeterioro. Por ejemplo en los contrafuertes de la fachada “Sur”, en el que existen zonas de mayor retención de la humedad (orientación WNW, menor insolación) y mayor intensidad de colonización vegetal frente a las que presentan orientación ESE (Anexo III. Lámina 1. Fotografía 01).

Respecto a la fachada “Norte”, se aprecia una colonización de baja intensidad (algas y líquenes dispersos) repartida por toda el área, más intensa en la mitad más oriental y mucho más intensa en los puntos más resguardados como esquinas y grietas (que retienen más tiempo la humedad) o en los que existe un mayor aporte de humedad (zonas superiores del contrafuerte y banda inferior de unos 80 centímetros de altura). En estas últimas zonas llegan a desarrollarse musgos y se aprecia una mayor intensidad en la mancha. Mención especial merece la zanja que muestra parte de los cimientos de la iglesia en su esquina Noreste. Ésta se encuentra recubierta por un cristal y no se observan perforaciones para su adecuada aireación, con lo cual tenemos una zona con insolación y con una elevada retención de la humedad. Se observaron gotas de condensación en la zona interna del cristal que permite una intensa colonización vegetal, desde algas hasta plantas superiores bastante desarrolladas. (Lámina 2. Fotografía 06).

- Arenización: Se observa principalmente en la fachada Oeste. Su intensidad disminuye con la altura. A grandes rasgos se pueden definir tres zonas de gradación en las pérdidas de superficie labrada y en función de su altura respecto al suelo. En el primer tramo, de en torno a 1 metro de altura, se alcanza hasta un 75% de superficie deteriorada (Lámina 1. Fotografía 02). En el segundo que alcanza los 2 metro de altura, se ha perdido alrededor de un 50% de superficie. En el tercero, hasta 3,5 metros de altura, se ha perdido en torno a un 30% de la superficie. En el resto de las zonas labradas se ha determinado un porcentaje de deterioro de un 10%.

- Descamación: desarrollado en la portada Norte como consecuencia del desprendimiento de la costra superficial ennegrecida de mayor dureza.
- Grietas estructurales: Localizadas en el lado Sur.

Las zonas que, en nuestra opinión, presentan un mayor grado de deterioro se encuentran en el lado Sur:

- Esquina Suroeste: rotura de bajantes o desagües que afectan a la zona debajo de la primera cornisa y torreón.
- Elementos escultóricos de la portada Sur (Lámina 2. Fotografía 08).

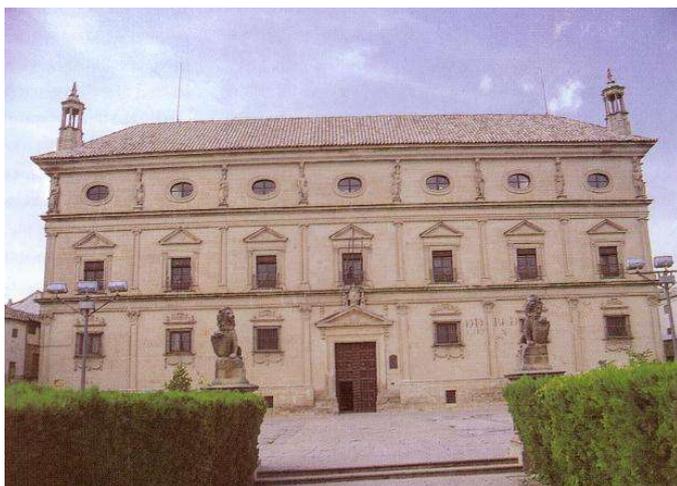
Palacio Vázquez de Molina fachada principal (Ayuntamiento de Úbeda, Jaén).

El proceso actual más importante (salvo en la zona Norte) son las humedades higroscópicas que se extienden en forma de banda de 1 metro de anchura y 1,60 metros de altura en su límite superior. Son especialmente notorias en su lado Sur (en la zona de la entrada principal ascienden hasta 2,5 metros) y Este. No provocan un deterioro elevado salvo el estético, ya que generan una zona oscura dentro del aspecto general del monumento más claro (Lámina 4. Fotografías 13 y 14).

- Eflorescencias salinas ligadas a los distintos tipos de humedad (posible ascenso capilar en el lado Sur y Este y bajantes deficientes en el lado Norte). (Lámina 3. Fotografías 11 y 12).
- Costra biogénica muy desarrollada en la fachada Norte y algo menos en la Oeste.

En la decoración inferior de las ventanas de la fachada Sur, el deterioro ha producido una pérdida de hasta un 10% de la superficie labrada, arenización inferior al 2% en el zócalo y desprendimientos de algunos motivos.

El deterioro en la fachada Oeste corresponde con desprendimientos en las cornisas, dinteles y balcones, arenización en la decoración de ventanas y en el zócalo y pérdida de mortero de junta. (Láminas 4 y 5. Fotografías 16, 17 y 18).

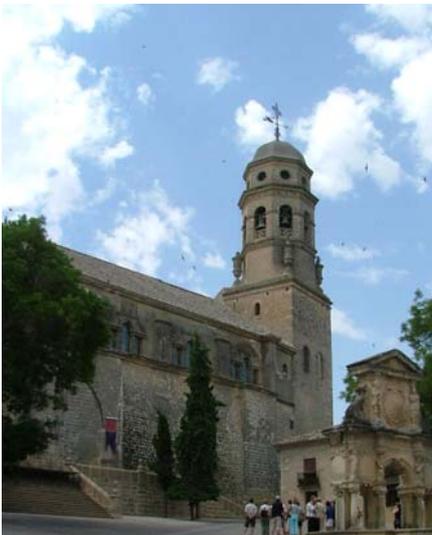
Santa Iglesia Catedral, fachada principal (Baeza, Jaén).

Las zonas de labra en general están bien conservadas aunque con pérdida de algunos fragmentos de roca. En general el deterioro es más significativo en el alero y en las cubiertas.
