# Piedras de edificación: canteras, petrografía y deterioro. Fachada de la Iglesia de los Padres Franciscanos de Avilés (Asturias)

L. Carrizo, F. J. Alonso y R. M. Esbert

## ***Building stones: quarries, petrography and decay. Façade of the church of the Franciscan Fathers in Avilés (Asturias)***

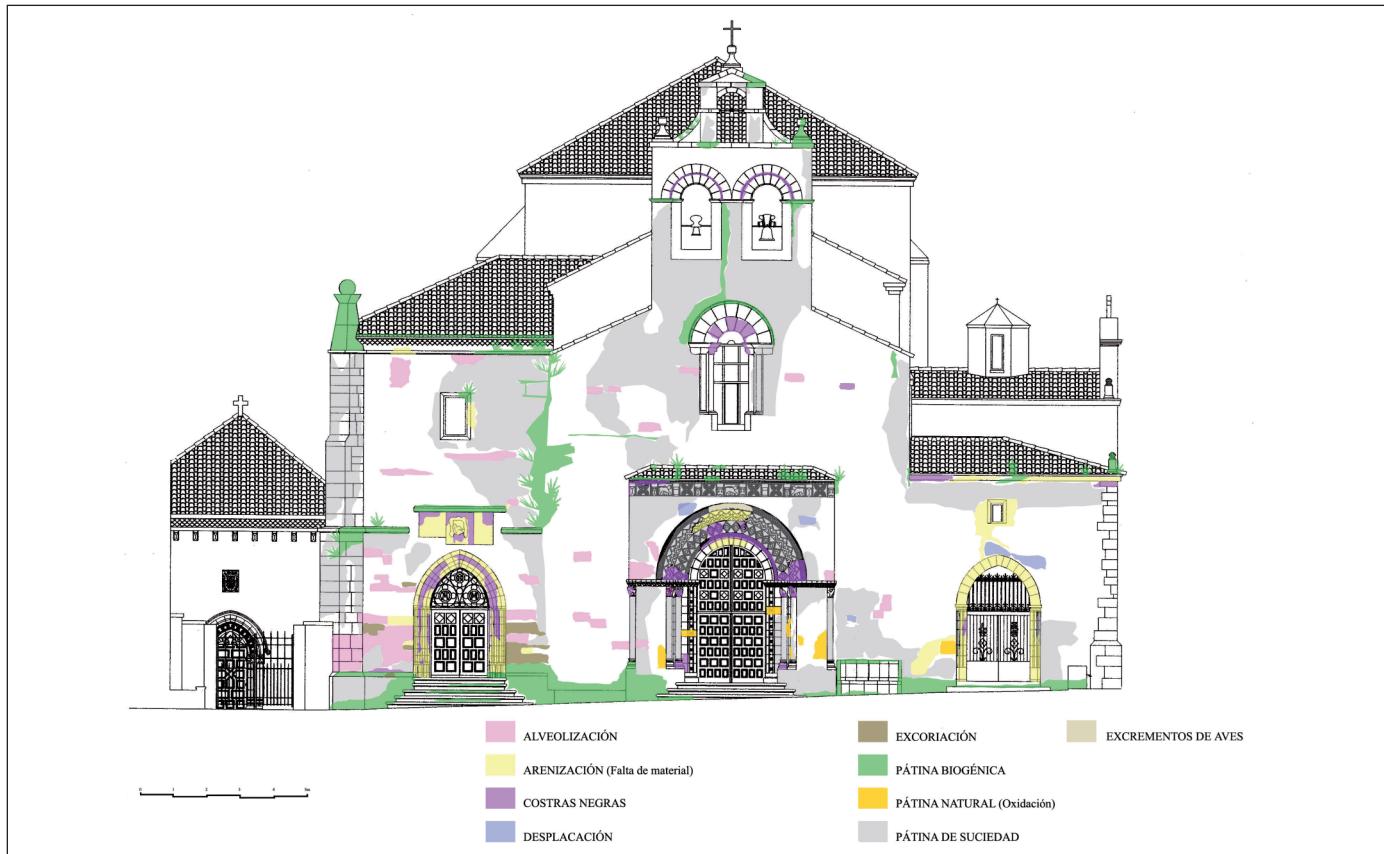
pocos sillares, y no se han encontrado fisuras. Tras analizar del estado de alteración de los materiales se ha realizado la cartografía de lesiones, reflejando su distribución en la fachada de la iglesia (Fig. 10).

El tipo rocoso más abundante y que sufre mayor deterioro es la arenisca de La Grandiella. A diferentes alturas se observan sillares alveolizados, predominando sobre todo en la parte baja de la fachada de los Ángeles, junto a excoriaciones y acanaladuras (Fig. 11). En la fachada del Cristo, en particular en su portada, la arenisca está arenizada y algún sillar desplazado. El daño más notable a lo largo de toda la fachada es el ennegrecimiento de extensas áreas debido a la existencia de una pátina de suciedad. La colonización biológica afecta a algunas zonas altas, con desarrollo de vegetación, y a las zonas más bajas, donde abundan las algas verdes (Fig. 12). En la portada principal, en los arcos labrados, se observan costras negras y depósitos de excrementos de aves; en algunos sillares inferiores hay una pátina ferruginosa de tonos anaranjados.

La dolomía de Laspra, propia de los elementos labrados de la fachada de los Ángeles (portada y escudo), desarrolla abundantes costras negras de espesor variable, mientras que en otras zonas aparece pulverizada, probablemente debido al avance de los procesos de deterioro tras desprenderse la costra (Fig. 13); en la parte baja presenta abrasión por erosión antrópica. La dolomía de Bustiello se encuentra en buen estado excepto en la parte inferior del edificio donde, como el resto de los materiales, presenta algas verdes que suponen un paso inicial en el proceso de colonización biológica.

Figura 10. Cartografía de lesiones sobre el alzado de la fachada  
Figure 10. Damage map projected onto the elevation of the façade

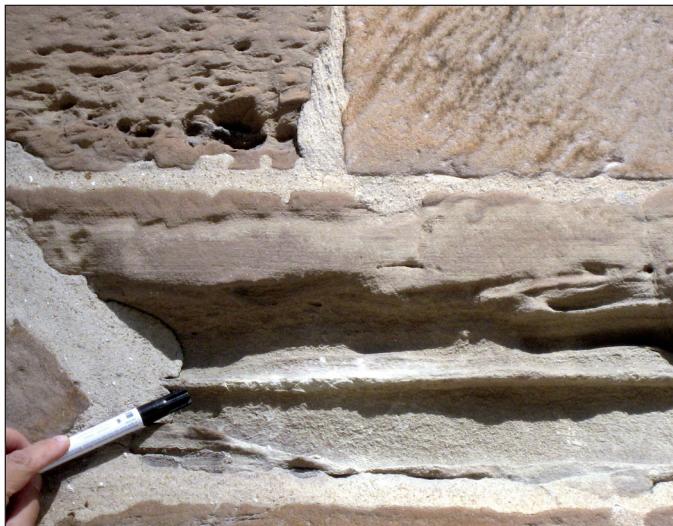
Figura 11. Acanaladuras en sillares de arenisca de La Grandiella  
Figure 11. Striation in the La Grandiella sandstone blocks

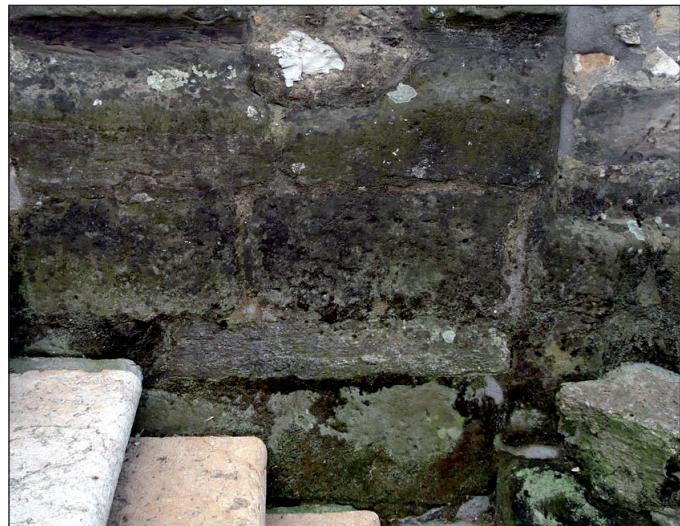
La colonización biológica está asociada a la presencia de humedad permanente en el seno de las rocas, requisito indispensable para la proliferación de organismos, desde algas a plantas superiores. Las frecuentes precipitaciones que sufre la región, junto a la elevada humedad en el entorno del edificio, explican la presencia de algas verdes en la zona baja de la fachada y en los solados contiguos. La vegetación en las partes altas (encima de cornisas, en bordes de tejados...) se ve favorecida por a la circulación periódica de agua y a la retención de humedad por la piedra, e indican falta de mantenimiento.

Figura 12. Pátina biogénica sobre la arenisca de La Grandiella  
Figure 12. Biogenic patina on the La Grandiella sandstone

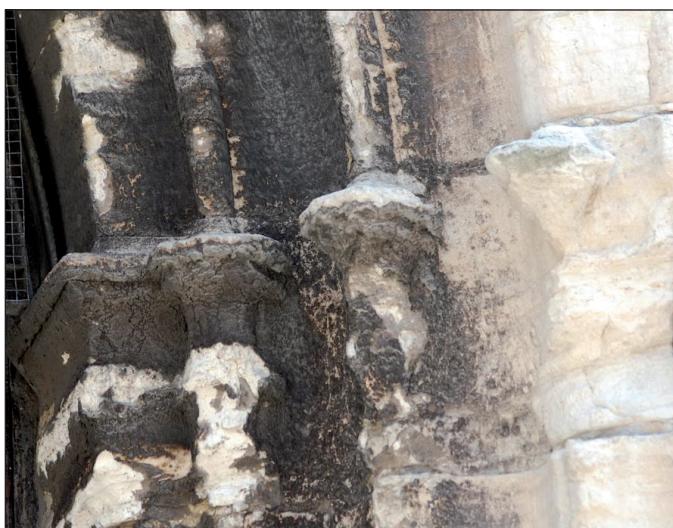
La pátina de suciedad y las costras negras son producto de la contaminación a la que ha estado sometida la ciudad, consecuencia de la industrialización soportada en décadas pasadas. El análisis de costras negras mediante SEM-EDX indica la presencia de yeso de neoformación, formando agregados o cristales bien desarrollados, junto a partículas esféricas de contaminación (Fig. 14). En dichos análisis se observa esporádicamente halita, en relación con aerosoles marinos dada la proximidad a la costa, así como compuestos ricos en nitrato procedentes de excrementos de aves. Se ha medido la conductividad eléctrica en distintas muestras del monumento, obteniéndose en las muestras sanas valores en torno a  $0,6 \text{ mS/cm}$  y en las alteradas entre  $1,5$  y  $3,5 \text{ mS/cm}$ .

Figura 13. Costra negra y pulverización en la dolomía de Laspra  
Figure 13. Black crust and granular disintegration into powder in the Laspra dolomite

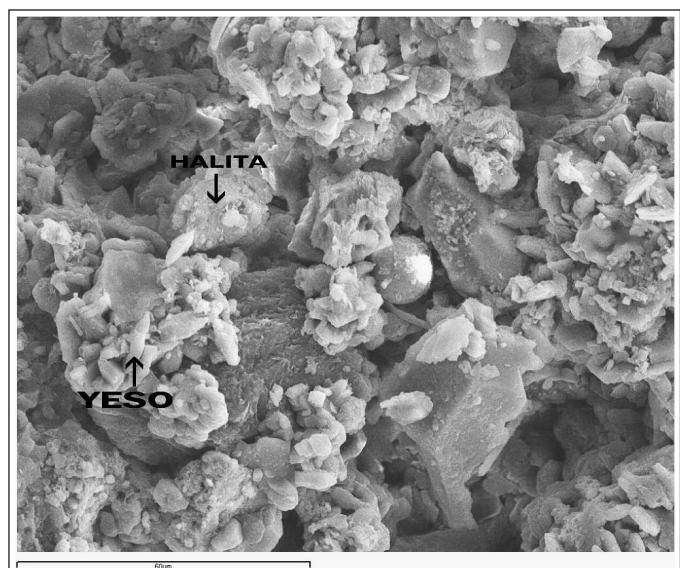
Figura 14. Parte externa de una muestra de arenisca del monumento observada y analizada al SEM+EDX, con partículas de contaminación, halita y yeso
