Efectos arquitectónicos del terremoto de Lorca del 11 de mayo de 2011. Neoformación y reactivación de efectos en el Patrimonio Cultural

New and reactivated effects on the architectural heritage of Lorca caused by the May 2011 earthquake

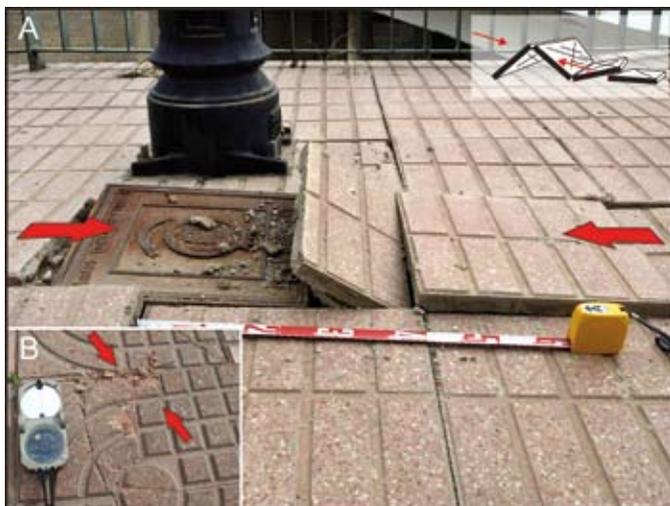
Fracturas y pliegues en enlosados regulares: estos EAEs se han podido constatar en diferentes localizaciones de la ciudad de Lorca, siendo un buen ejemplo los encontrados en los pavimentos del entorno de las calles de la Tercera Edad (Fig. 3A) y del Convento de las Clarisas. En la figura 3A se puede observar un pliegue de dirección N050°E indicando un acortamiento del enlosado de dirección N140°E. Estos pliegues están condicionados por la anisotropía previa que supone el trazado regular de las baldosas, por lo que es necesaria la medida estadística de estas estructuras para obtener un valor medio de su orientación.

Figura 3. A) Pliegues en enlosados regulares indicando una dirección de acortamiento N140°E; B) marca de impacto en el enlosado con una dirección de acortamiento N 175°E. Las flechas rojas indican las direcciones de acortamiento.

Figure 3. A) Fold in pavement flagstones deformed by N140°E shortening. B) Shock breakouts in flagstones caused by N175°E shortening. The shortening directions are indicated by red arrows.

Impactos entre el enlosado: este efecto corresponde a marcas de impacto al chocar las baldosas entre sí. En la figura 3 B se puede observar un impacto entre baldosas marcando una dirección de impacto según los N175°E. Los impactos entre baldosas son un buen indicador cinemático, a pesar de la anisotropía que representan los límites regulares de las baldosas, ya que pueden aparecer tanto en los bordes de la baldosa como en las esquinas, disminuyendo el condi-

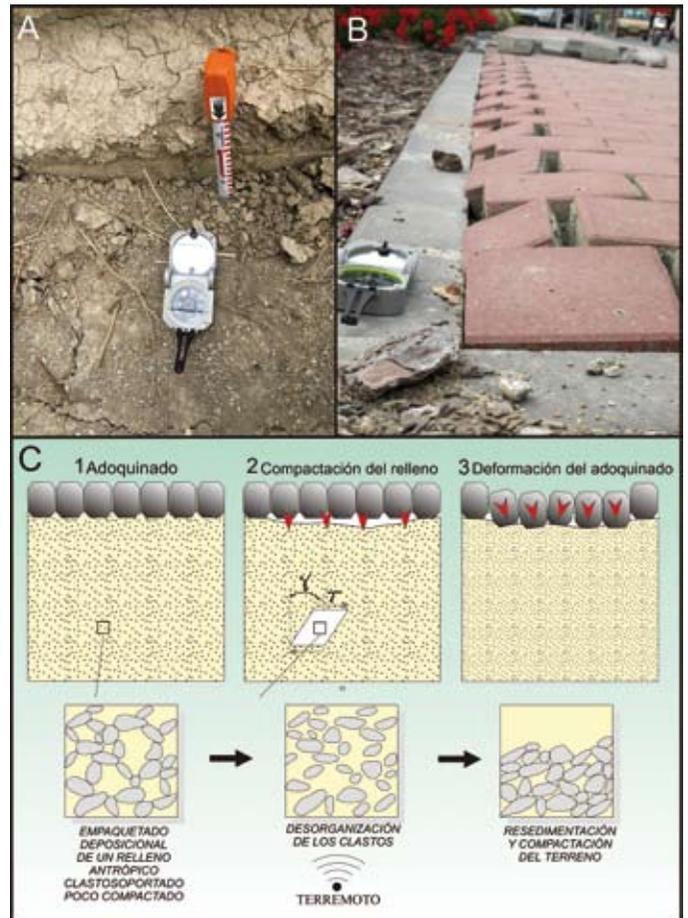
Compactación de sustratos y rellenos antrópicos: las compactaciones de rellenos antrópicos se producen por la reorganización de la fábrica clásica de estos rellenos poco compactados y sin presencia de agua (Fig. 4). Este fenómeno genera fracturación en superficies de arenas compactadas y pliegues en pavimentos adoquinados. En algunos casos se han llegado a medir hasta 18 cm de hundimiento. En ambos casos las orientaciones de estas estructuras están condicionadas por las orientaciones de las construcciones antrópicas, por lo que no pueden ser utilizadas para el cálculo de las direcciones preferentes de movimiento del terreno.

Figura 4. Compactación sísmica de rellenos detríticos antrópicos en ausencia de agua: A) hundimiento de 16 cm en rellenos en su confluencia con la Calle de Juan Carlos I; B) plegamiento de adoquinados asociados compactaciones en el Convento de las Clarisas y C) esquema sintético de la génesis de compactaciones de rellenos detríticos antrópicos en ausencia de agua.

Figure 4. Seismic compaction of anthropic infillings in dry conditions: A) subsidence of 16 cm in artificial infillings in Santa Clara Street at its junction with Juan Carlos I Street; B) fold in paving stones related to seismic compaction in the Las Clarisas monastery; C) sketch of the origin of seismic compaction in dry conditions.

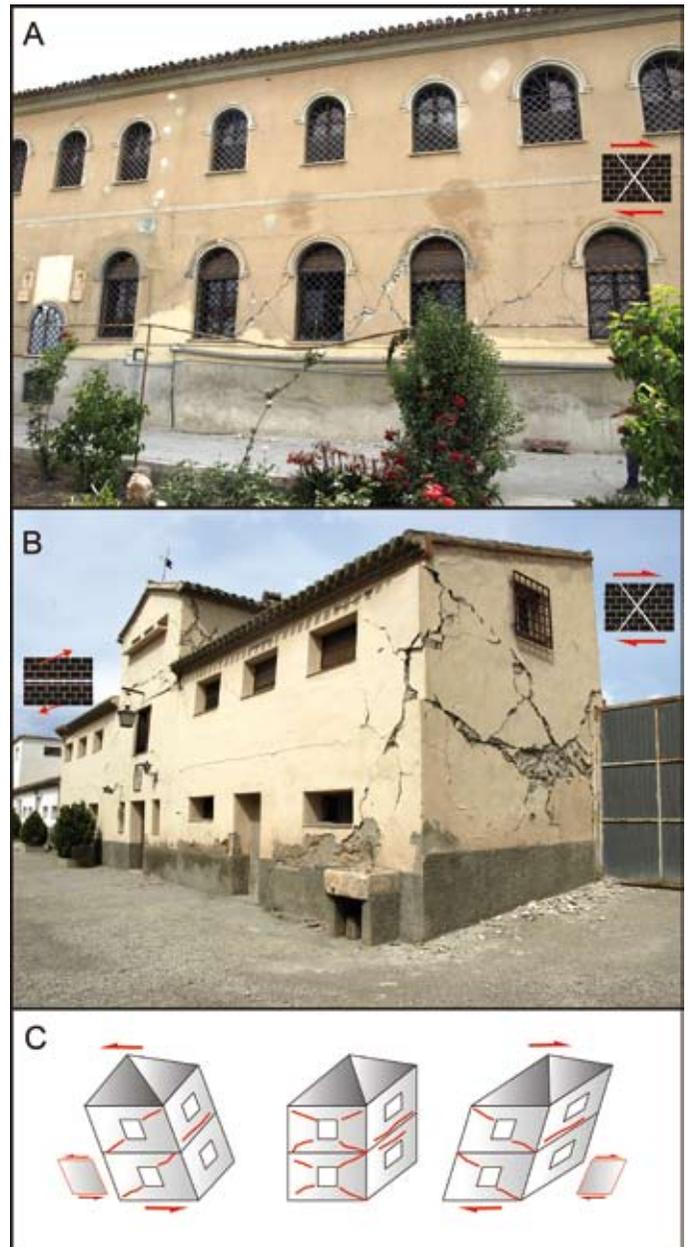
Fracturas conjugadas en muros de estuco o ladrillo: Este es uno de los marcadores cinemáticos más fiables, indicando la dirección de los esfuerzos de cizalla alternantes que forman estas fracturas. Es uno de los EAEs que más abundan y se han localizado tanto en edificios históricos como recientes. El caso más representativo es el del Convento de las Clarisas, seriamente dañado por el terremoto y parcialmente demolido en la actualidad. En la figura 5A se puede observar el desarrollo de estas fracturas en el muro de la fachada del edificio de habitación del convento, cuya dirección es N150°E, siendo esta la dirección principal de movimiento del terreno en este edificio. En la figura 5B, se pueden ver estas mismas fracturas en una de las caras de uno de los edificios del huerto del convento con fracturas horizontales en el muro perpendicular. Las fracturas conjugadas de este muro tienen la misma dirección que la citada anteriormente. El movimiento alternante en esta dirección hace que los muros perpendiculares a ésta no se deformen desarrollando fracturas conjugadas, sino fracturas horizontales que suelen generarse en los límites entre plantas, asociadas a la anisotropía previa que suponen los planos horizontales de los solados. En la figura 5C se representa un esquema interpretativo de los movimientos de cizalla orientados a los que tiene que ser sometido un edificio para

Figura 5. Fracturas en los muros del Convento de las Clarisas: A) fracturas conjugadas en un muro de orientación N150°E; B) fracturas conjugadas en muros N150°E y paralelas a la horizontal en muros perpendiculares, y C) esquema sintético de la génesis de fracturas conjugadas debido a los esfuerzos de cizalla cíclicos generados por el paso de ondas sísmicas superficiales.

Figure 5. Fractured walls in the Las Clarisas monastery: A) conjugated fractures in a wall oriented N150°E; B) horizontal fractures in walls oriented N060°E and conjugated fractures in perpendicular walls; C) sketch of conjugated fractures generated by seismic surface cyclic shear stress.

formar estas fracturas. Los muros que son paralelos al movimiento desarrollan las fracturas conjugadas, mientras que en los que son perpendiculares se generan fracturas horizontales.

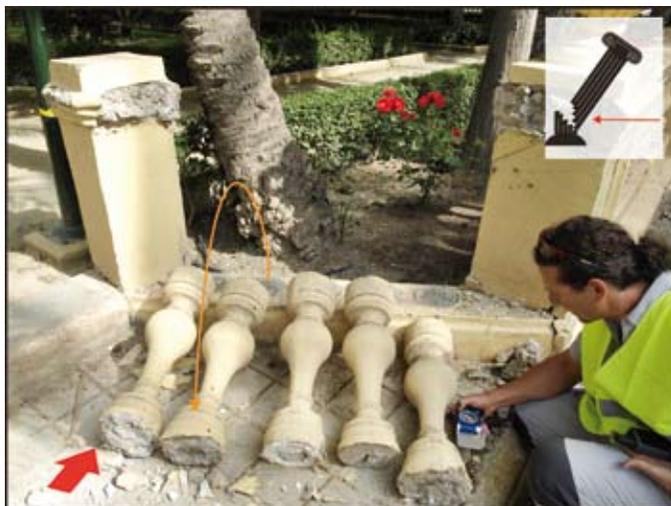
Columnas caídas y orientadas y marcas de impacto: a no ser que las columnas tengan limitaciones de caída, los grados de libertad frente al movimiento de estas son máximos, por lo que las columnas son excelentes indicadores de dirección y sentido de movimiento del terreno. En la figura 6 se observan un conjunto de columnas caídas hacia los N330°E. En este caso presentan una limitación previa al movimiento que es la balaustrada que la sustenta en la parte superior, pero que marcan el sentido de caída medio hacia el NO. Las columnas de paños de la balaustrada perpendiculares o a 45° de esta dirección sufrieron pliegues, pero no llegaron a sufrir colapsos, siendo compatibles con la dirección de movimiento del sustrato NO-SE. Otros marcadores que nos indican dirección y sentido son estatuas, pináculos y elementos decorativos situados en las cornisas de los edificios. El mejor ejemplo lo encontramos en los pináculos que rodean la torre del campanario de la Colegiata de San Patricio, que fueron proyectados hacia los N340°E produciendo rotura de las cubiertas y marcas de impacto en el interior del edificio (De la Hoz, 2012).

Figura 6. Caída orientada de columnas en la balaustrada del jardín del antiguo Cuartel de Infantería de Lorca. Dirección y sentido de caída hacia los N330°E, la flecha roja indica la dirección y sentido del movimiento del sustrato para poder producir esta caída.

Figure 6. Oriented fallen columns belonging to the veranda of the erstwhile Infantry Headquarters in Lorca. The direction and sense of fall was N330°E. The red arrow indicates the direction and sense of the substratum movement responsible for the collapse.

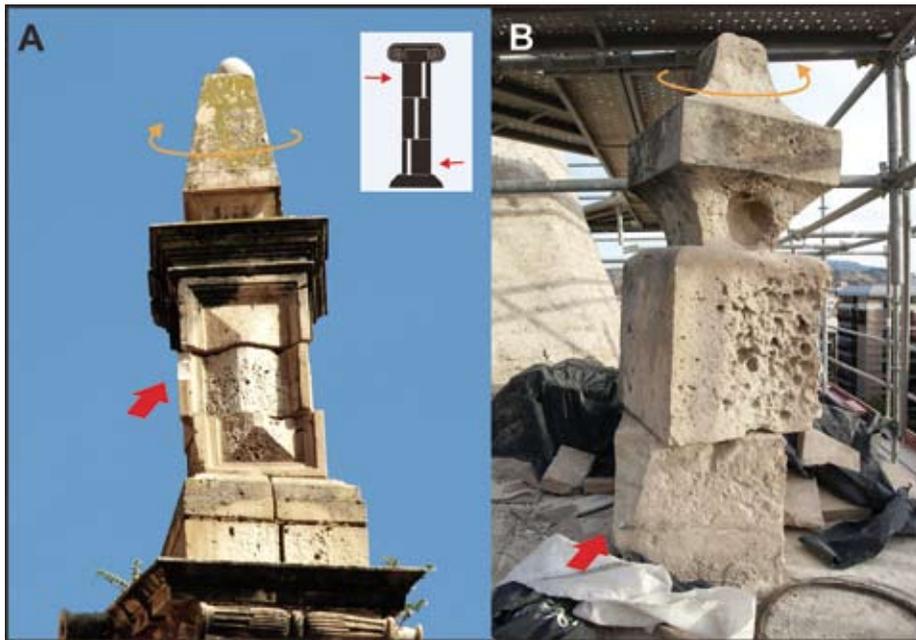
Giros en bloques de sillería y columnas: los giros en los tambores de columnas, monolitos, estatuas, etc, son consecuencia de movimientos en la vertical que generan el salto de las piezas y una recolocación en la caída. Por este motivo, no se pueden utilizar como marcadores de movimientos en la horizontal, pero son unos excelentes testigos de actividad sísmica pasada, puesto que estos movimientos solo se

pueden generar por esta causa. Se han observado en multitud de elementos del patrimonio cultural siendo muy característicos los encontrados en los pináculos de la Colegiata de San Patricio (Fig. 7A) y en la Iglesia de San Mateo (Fig. 7B), mostrando sentidos de giro opuestos, en sentido diestro y siniestro respectivamente. En ambos casos se puede calcular la dirección de movimiento del sustrato al poderse observar "*dipping broken corners*" o esquinas fracturadas, que nos marcan la dirección de oscilación del pináculo antes del giro. En ambos casos la dirección de oscilación fue NO-SE (quedan marcados con flechas rojas en la figura 7).

Figura 7. Giros en las piezas que forman los pináculos de: A) la Colegiata de San Patricio (dextrógiro) y B) la Iglesia de San Mateo (levógiro). Las flechas rojas indican las direcciones de movimiento que generaron las esquinas rotas de ambos pináculos indicando una dirección de movimiento N-S y N165°E respectivamente, durante la oscilación previa al giro.
Figure 7. Rotated and displaced drums in pinnacles: A) San Patricio collegiate church (dextral) and B) San Mateo church (sinistral). Red arrows indicate the directions of ground movement that generated the dipping broken corners of both pinnacles. The directions of ground movement were NS and N165°E respectively.

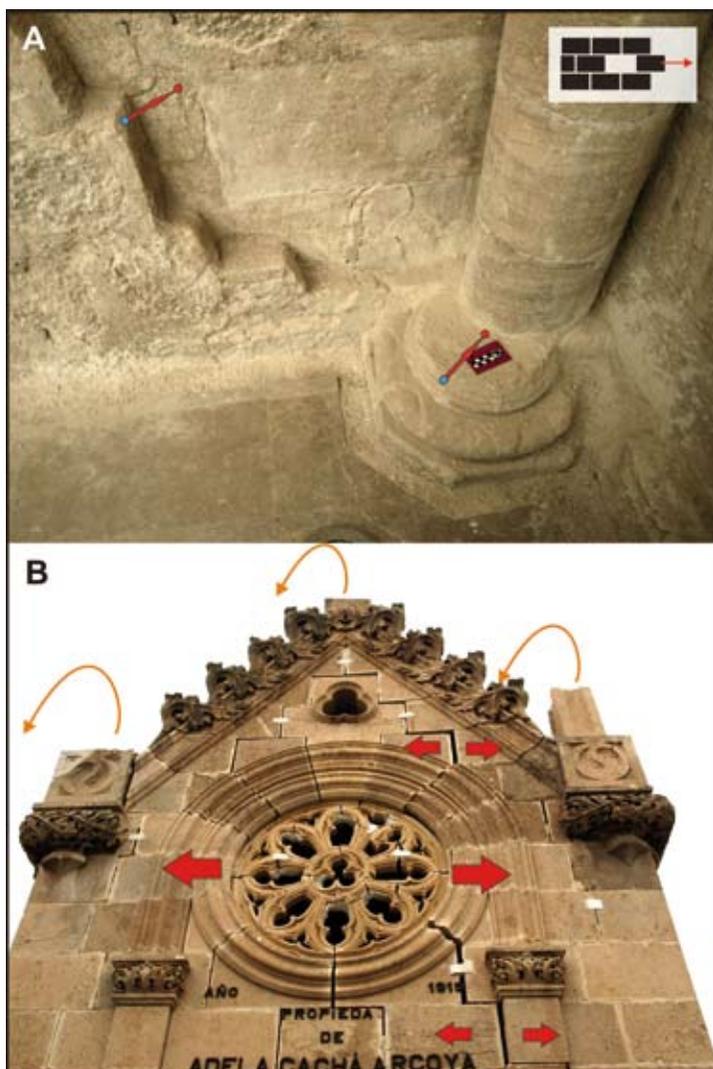
Bloques de sillería desplazados: este EAE es un buen marcador cinemático, sobre todo cuando los bloques de sillería se encuentran en las esquinas de las construcciones, donde sus grados de libertad para el movimiento aumentan. Estos desplazamientos pueden llegar a marcarnos el vector de desplazamiento (dirección, sentido y magnitud), como es el ejemplo de la Torre del Espolón del Castillo de Lorca (Fig. 8A). En la estancia superior de la torre se puede observar el vector de desplazamiento que generó la fractura principal que afectó a esta construcción en su esquina NO. Este desplazamiento es claro en la basa de la columna que hay embutida en la esquina NO de la sala superior donde se puede medir un desplazamiento de 16 cm hacia los N235°E (Fig. 8A). A 4 km al SO del casco histórico de Lorca (tomando como centro la Colegiata de San Patricio) se encuentra el Cementerio de San Clemente, donde hubo importantes daños en la arquitectura funeraria del mismo, observándose desplazamientos de bloques de sillería que marcan una dirección de movimiento según los N125°E (Fig. 8B), con desplazamientos máximos de 5 cm. También se documentaron caídas de pináculos y elementos decorativos hacia los N300°E con marcas de impacto en el enlosado y en las barandillas que limitan algunos de estos panteones.

Figura 8. Desplazamientos de bloques de sillería: A) sala superior de la Torre del Espolón (Castillo de Lorca) indicando el vector de desplazamiento, de 16 cm hacia los N235°E. B) Panteón del Cementerio de San Clemente, la dirección de movimiento marcada por las flechas rojas es N125°E, con caídas de pináculos hacia el NO.
Figure 8. Displaced masonry blocks: A) the red arrow indicates the vector of ground displacement (16 cm N325°E) in the upper room of the Espolon tower (Lorca Castle). B) Damaged funerary architecture in the San Clemente cemetery; the direction of the red arrows is N125°E. The fall direction of the pinnacles is NW.

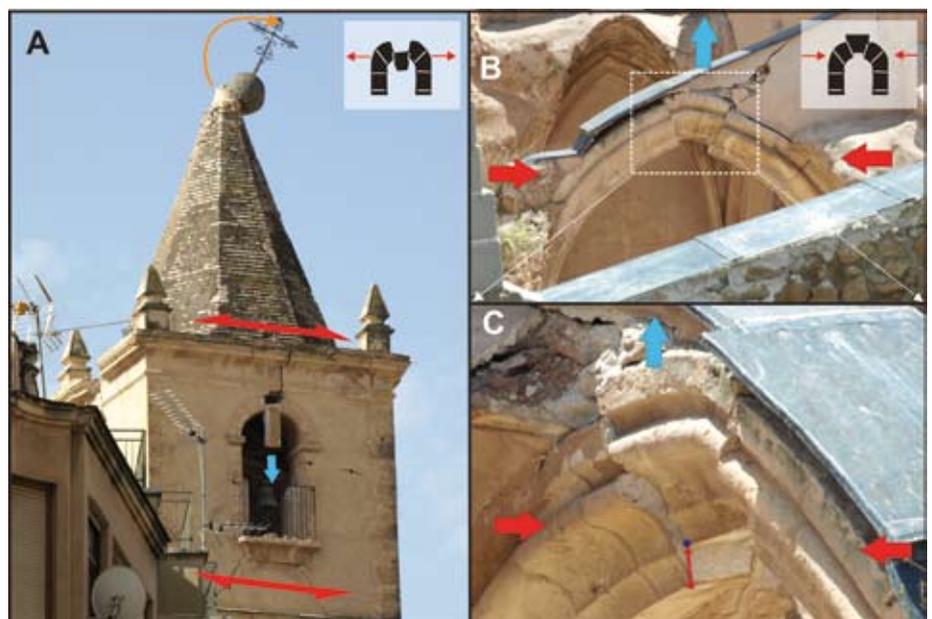
Claves de arco desplazadas: uno de los EAE más frecuentes asociados a terremotos son las caídas de las claves de los arcos. Se producen porque los esfuerzos que sustentan los arcos recaen en las paredes laterales y al moverse estas, de forma alterante en la misma dirección que el arco, descargan los esfuerzos de las dovelas haciendo que las claves caigan por el peso que sustentan dichos arcos. Sin embargo, hasta el momento no se ha documentado el caso contrario, la extrusión hacia arriba de estas claves como consecuencia de un terremoto. Este nuevo EAE complementa la clasificación propuesta por Rodríguez-Pascua *et al.* (2011). Uno de los casos más importantes lo constituyen las claves de los arcos del campanario de la Iglesia del Paso Azul, en

la que se produjeron la caída de claves y mayores deformaciones en los arcos situados en los muros N160°E que en los perpendiculares. Siguiendo esta dirección también cayó el orbe que culmina la torre, siendo la caída hacia los N340°E (Fig. 9A). Se ha podido documentar un caso especial en la ruina consolidada de la Iglesia de Santa María (Fig. 9B y C). En este caso, los esfuerzos de cizalla cíclicos producidos en superficie, paralelos a la dirección de los arcos (N155°E), genera una compresión de los laterales del arco sobre la clave, que, al no tener carga de la techumbre, asciende por compresión. En este caso las direcciones medias de movimiento del terreno son coherentes con la dirección media NO-SE.

Figura 9. Claves de arco desplazadas en: A) Campanario de la Iglesia del Paso Azul, el arco tiene una dirección N095°E, nótese la caída del orbe hacia el oeste; B) y C) Extrusiones hacia arriba de claves de arco por esfuerzos de cizalla cíclicos en ausencia de carga vertical asociada a la techumbre (dirección del arco: N155°E). Ruinas consolidadas de la Iglesia de Santa María.

Figure 9. Displaced key stones at: A) the bell tower of the Paso Azul church; the direction of the arch is N095°E; note the fall of the final sphere of the tower to the west. B) and C) pop up of the key stones generated by cyclic shear stress without vertical load of the roof; the direction of the arch is N155°E. Consolidated ruins of the Santa María church.

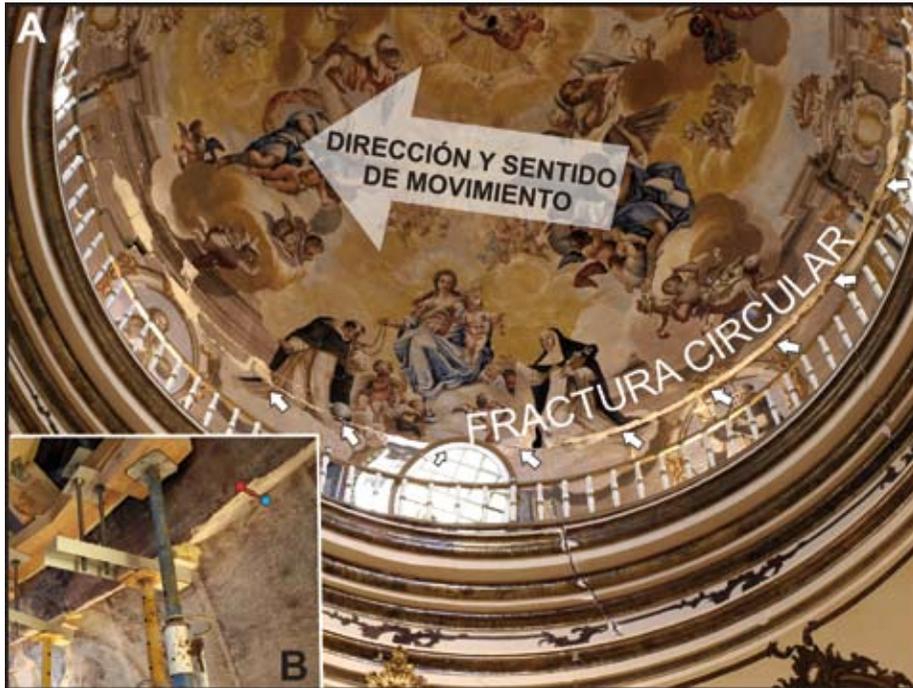
Bóvedas colapsadas: las bóvedas son estructuras muy vulnerables a los terremotos, no solo por la carga que pueden llegar a sustentar, sino porque al ser estructuras de base circular pueden verse afectadas por movimientos en cualquier dirección, ofreciendo la misma resistencia en cualquiera de los casos. Son marcadores de terremoto, pero no se pueden utilizar como indicadores cinemáticos, ya que los colapsos no indicarían direccionalidad alguna. Uno de los ejemplos más importantes ha sido el colapso de la cúpula de la Iglesia de Santiago, en el que una mala intervención de restauración anterior, con la implantación de láminas de hormigón de 20 cm en las techumbres de las naves laterales, hizo que éstas golpeasen contra la cúpula y la hicieran colapsar. Este impacto hizo que se produjese un giro en el tambor de la cúpula, cayendo primero la techumbre (apareciendo las tejas en el fondo) y los estucos que recubrían el interior en la parte superior de los escombros (De la Hoz, 2012). Estos hormigonados también se utilizaron en las Iglesias del Paso Blanco y de la Virgen de las Huertas, pero en estos casos recubriendo las cúpulas. La superficie de contacto entre la parte hormigonada y la no restaurada generó una fractura horizontal en dichas cúpulas, cerca sus bases. En el caso de la Iglesia del Paso Blanco se produjo un desplazamiento de 14 cm del casquete superior de la cúpula hacia los N330°E (Fig. 10). La fractura y desplazamiento de la cúpula se produce al permanecer estática al movimiento la parte de

Figura 10. Fractura horizontal de la cúpula de la Iglesia del Paso Azul, en el límite de la cubierta de hormigón añadida en restauraciones recientes. A) La flecha blanca indica la dirección de movimiento de la cúpula hacia los N330°E. B) Detalle del vector desplazamiento de la cúpula de 14 cm hacia los N330°E.

Figure 10. Horizontal fracture of the dome of the Paso Azul church, on the edge of the concrete deck added in recent restorations. A) The white arrow indicates the N330°E direction of movement of the dome. B) Close-up view of the displacement vector (14 cm in magnitude N330°E) in the dome.

la cúpula hormigonada, mientras la base sufrió un desplazamiento con el movimiento horizontal de la nave, generando una fractura en el límite de la zona hormigonada, permaneciendo la cúpula intacta desde este límite hacia arriba.

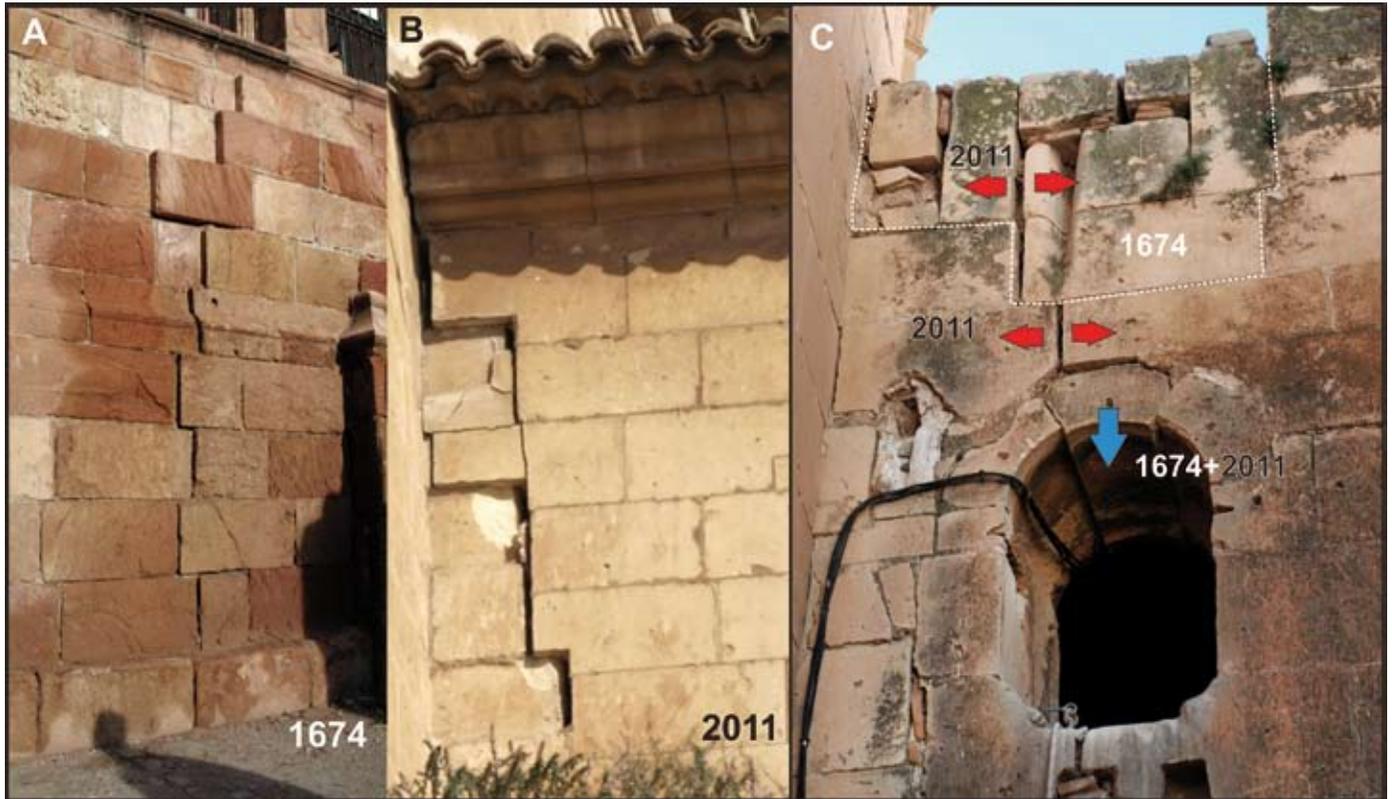
Este trabajo se centra en los daños de la Colegiata por su importancia y buena documentación. Los muros de la nave principal, de dirección N055°E, presentan desplazamientos de los bloques de sillería con una dirección de cizalla perpendicular a éstos. Este EAE es observable tanto para los efectos del terremoto de 1674 (Fig. 11A) como para los del 2011 (Fig. 11B).

En los contrafuertes de la nave central (perpendiculares a los muros principales) con arcos de aligeramiento, se produjeron caídas de claves de arco en los dos terremotos, que indicarían una dirección media de movimiento del terreno NO-SE en los dos casos. En algunos contrafuertes se pueden observar las reparaciones realizadas después del terremoto de 1674 (Fig. 11C), tanto en el propio muro del contrafuerte como en las claves de los arcos de aligeramiento. Estas reparaciones volvieron a ser afectadas por el terremoto de 2011, desplazándose de nuevo las claves y dañando los morteros de reparación posteriores a 1674 produciéndose un desplazamiento que se acumula a la anterior caída de la clave. Los desplazamientos de los bloques de sillería generan fracturas abiertas que

Figura 11. EAes reactivados con el terremoto de 2011. Desplazamientos en la horizontal de bloques de sillería del muro SE (dirección del muro: N055°E) de la Colegiata de San Patricio generados por: A) el terremoto de 1674 y B) por el de 2011. C) Deformaciones sísmicas en uno de los contrafuertes de la nave central de la Colegiata de San Patricio (dirección del contrafuerte: N145°E). La línea de puntos marca una reparación con elementos anómalos tras el terremoto de 1674. Se pueden observar grietas afectando a estas reparaciones y la reactivación de la caída de la clave del arco por el terremoto de 2011.

Figure 11. EAes reactivated by the 2011 earthquake. Horizontal displacements of masonry blocks in the SE wall (direction of the wall: N055°E) of the San Patricio collegiate church generated by: A) the 1674 earthquake and B) the 2011 earthquake. C) Seismic deformations in the buttresses of the main nave of the collegiate church (direction of the buttresses: N055°E). The dotted line marks a repair with abnormal constructive elements after the earthquake of 1674. Cracks can be seen to affect these repairs and the reactivation of the fallen voussoirs in the arch by the earthquake of 2011.

afectan a las reparaciones con elementos anómalos realizadas en 1674 (Fig. 11C).

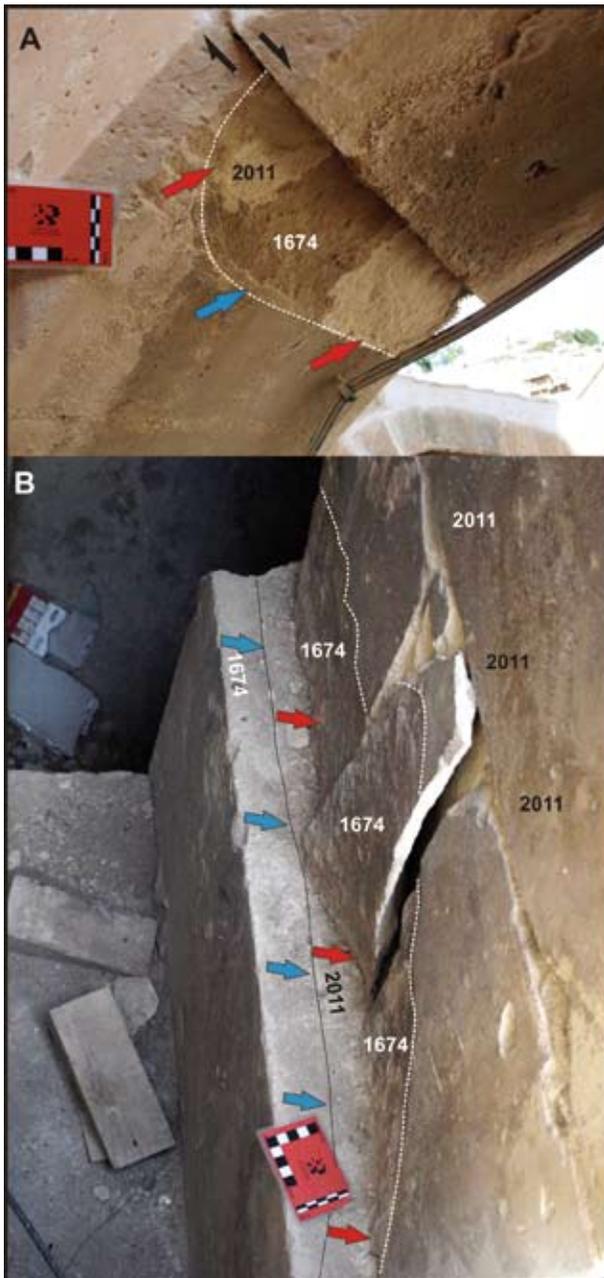
Los bloques de sillería que forman los arbotantes del ábside de San Patricio muestran esquinas fracturadas por el desplazamiento y la oscilación de los bloques entre sí. Estos planos de fractura tienen una pátina carbonatada que atestiguan que no se generaron con el terremoto de 2011. Sin embargo, sí es posible ver como estas pátinas se han fracturado con el terremoto de 2011, mostrando una superficie de corte fresca (Fig. 12A). Esto indica la reactivación de esas fracturas antiguas (producidas por el terremoto de 1674) con los movimientos generados por el último terremoto de 2011. En uno de los arcos de aligeramiento de los contrafuertes de dirección N140°E (perpendiculares a la nave principal) se han podido medir desplazamientos de 3 cm asociados al terremoto de 1674 según la dirección del contrafuerte y de 5 cm para el de 2011 (Fig. 12B).

Figura 12. EAEs reactivados en la Colegiata de San Patricio: A) Rótura de esquina en uno de los arbotantes del ábside de la Colegiata de San Patricio. La línea de puntos marca el límite de la zona de fractura de la cuña de roca que falta, con el corte carbonatado asociado al terremoto de 1674 y los cortes frescos tras la reactivación con el terremoto de 2011. B) Esquina fracturada por el terremoto de 1674 (3 cm de desplazamiento) y reactivada por el de 2011 (5 cm de desplazamiento), la dirección del arco de aligeramiento del contrafuerte es N140°E.

Figure 12. Reactivated EAEs in the collegiate church of San Patricio: A) broken corner in one of the buttresses of the apse; the dotted line marks the boundary of the fracture zone of the missing wedge of rock; the fracture covered with carbonate is associated with the earthquake of 1674 and fresh fissures have been generated by the earthquake of 2011. B) Corner broken by the earthquake of 1674 (3 cm displacement) and reactivated by the 2011 earthquake (5 cm displacement); the direction of the arch of the buttress is N140°E.
