La rotura de la balsa de residuos mineros de Aznalcóllar (España) de 1998 y el desastre ecológico consecuente del río Guadiamar: causas, efectos y lecciones

F.J. Ayala-Carcedo[†]

Instituto Geológico y Minero de España. C/ Ríos Rosas, 23. 28003 Madrid.

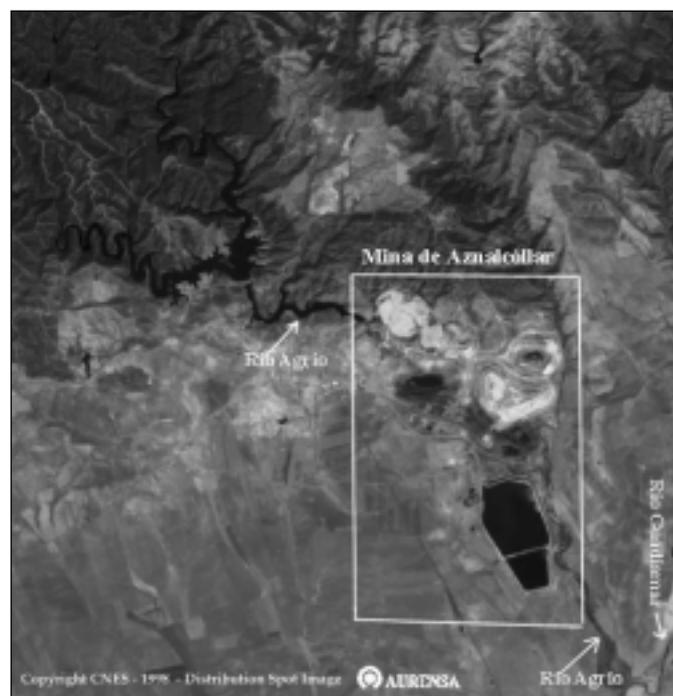
Fig. 1. Vista de la balsa con sus dos sub-balsas, al N la de piroclastos, al S la de piratas, en cuyo borde este se produjo la rotura de las arcillas margosas de la base del dique que desplazaron hacia el río Agrío el dique perimetral externo, abriendo una brecha justo al N de su intersección con el dique interior separador de las dos sub-balsas. Al N de la balsa pueden apreciarse, al O, la antigua corta de Aznalcóllar, en la que se depositaron los lodos tras su retirada y al E, la corta Los Frailes. Los ríos corren de norte a sur (Cortesía de AURENSA)

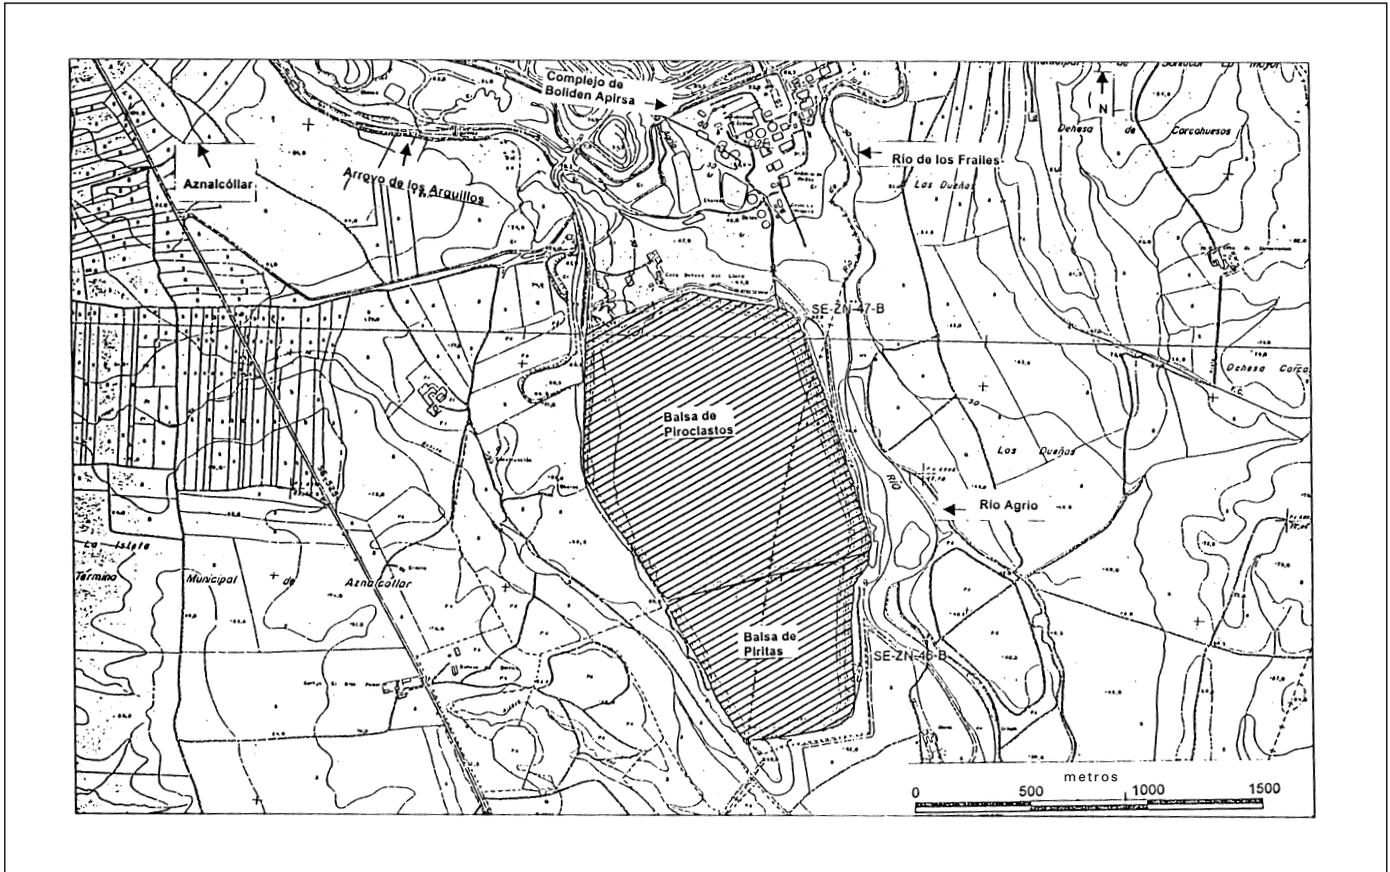
Fig. 2. Plano de la balsa minera de Aznalcóllar. Obsérvese como la distancia a la orilla del río Agrio es menor de 100 m en aproximadamente la mitad de su borde este, quedando por tanto dentro de la acción de policía de la Ley de Aguas de 1985, orientada a la protección ecológica del río (En Gómez de las Heras, 2001)

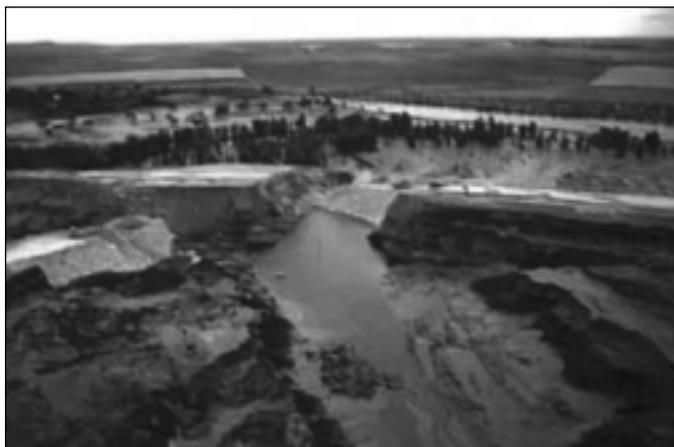
Fig. 3. Vista de la brecha en el dique por la que se produjo el vertido del lodo en la madrugada del 25 de abril de 1998
 Fig. 3. View of the breach in the dyke where the toxic spill took place in the early morning of 25th April 1998

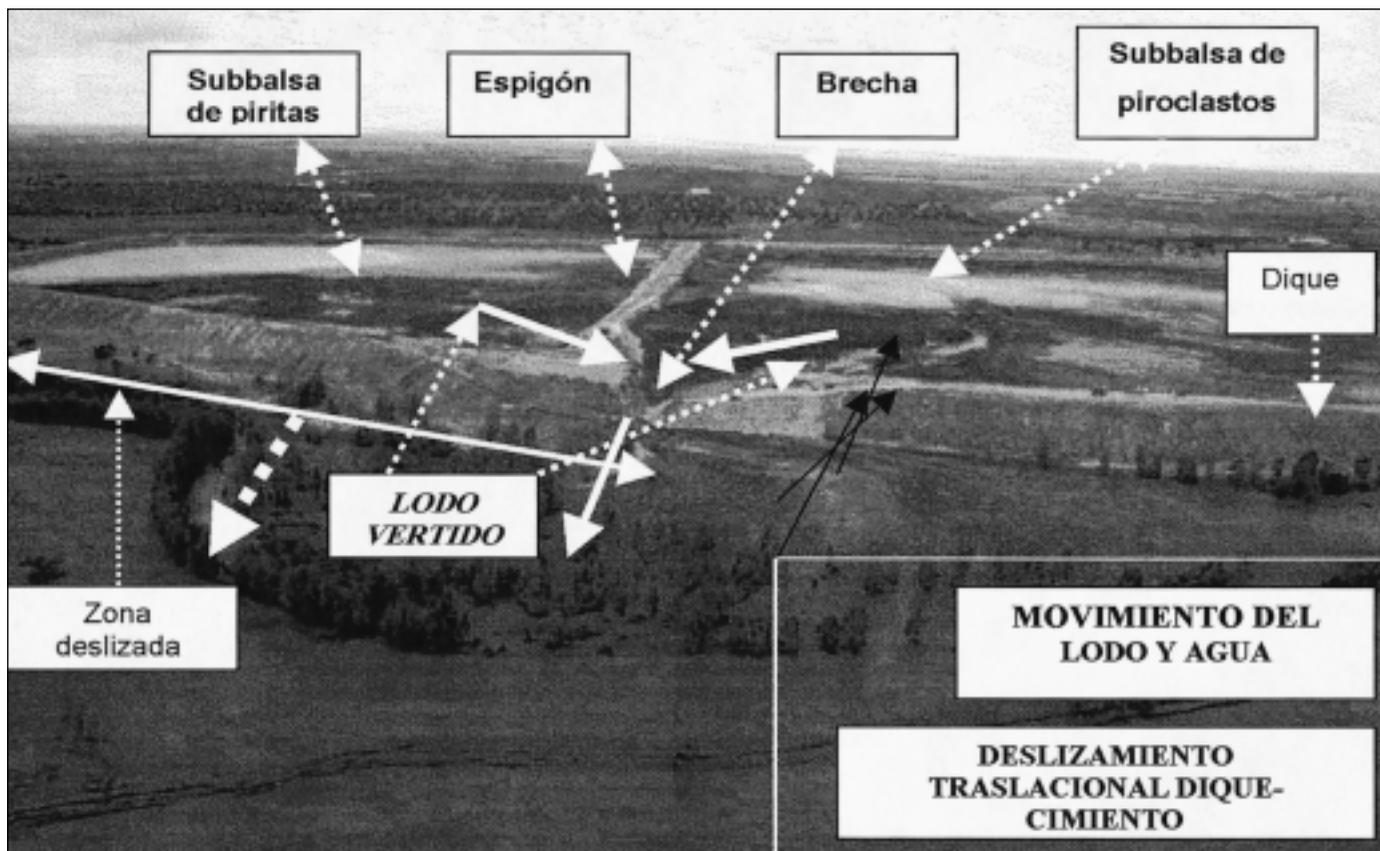
Fig. 4. Otra vista de la balsa desde el río Agrio. Puede apreciarse la brecha en el dique perimetral de 27 m de altura, así como el espigón interno que separa los lodos piroclásticos, a la derecha, de los piríticos, a la izquierda. La zona desplazada del dique por el deslizamiento sobre una superficie de estratificación de las arcillas margosas infrayacentes es la de la izquierda, correspondiente al borde SE de la balsa. El desplazamiento del dique en la parte izquierda fue el que produjo la brecha, que puede apreciarse está parcialmente rellenada

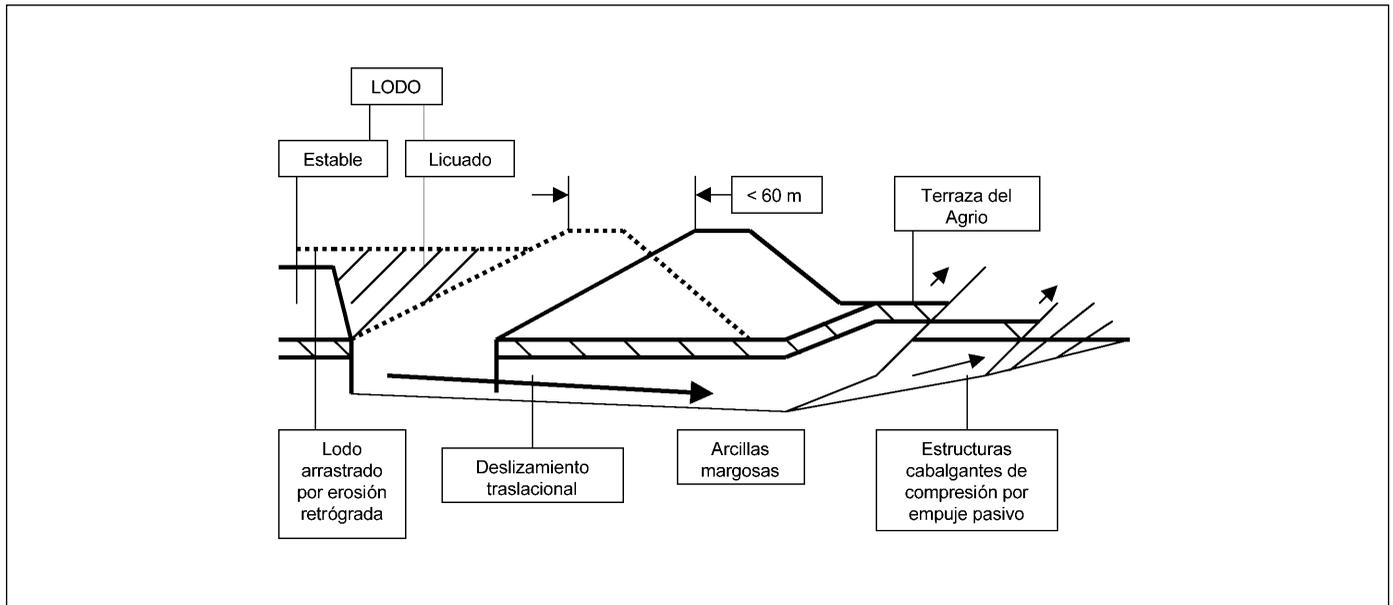
Fig. 6. Esquema de la rotura mediante un deslizamiento traslacional dique-cimiento por las arcillas margosas. Obsérvese el hueco creado en la arcilla margosa por el movimiento, que posibilitó la licuación dinámica del lodo de la cuña por caída-choque, y la estabilidad de los residuos más allá de la zona licuada

De hecho, el cálculo del volumen de la cuña de sección triangular licuada de la Figura 6, correspondiente sobre todo a la subbalsa de piratas, con 650 m de longitud, base de la sección de 43,7 m y altura del lodo de 23 m, arroja 0,327 Mm³, muy inferior a los 2 Mm³ dados por López Pamo *et al.* (2001), representando en toneladas, con densidad de 3,1 t/m³, 1,01 Mt. Citando a la Junta de Andalucía, Gallart *et al.* (1999) dan 0,88 Mm³ y 2,97 Mt; la diferencia con el volumen de la cuña estriba probablemente en los lodos poco consolidados de la parte superior de las sub-balsas que fueron arrastrados por el flujo de agua; esta es la cifra que nos parece más razonable. No obstante, de esos 0,327 Mm³, solo pudieron salir por la brecha los lodos situados por encima de la cota del terreno, quedando en la balsa, en el hueco producido por el desplazamiento (ver Figura 6), supuesto un desplazamiento medio de 25 m, unos 0,227 Mm³, saliendo por tanto por la brecha solo unos 0,1 Mm³. Esto indicaría que solo el 11% del lodo vertido lo fue por licuación, siendo movilizado el 89% restante por arrastre erosivo retrógrado del lodo superior subconsolidado debido al flujo del agua sobrenadante. El proceso de erosión remontante o retrógrada de los lodos subconsolidados de la parte superior de la masa, quizá en algún caso deslizamientos, fue debido con gran probabilidad al hecho de que la rotura produjo una caída de lodo en el hueco creado por el movimiento traslacional cimientodique, generando este hueco una caída brusca del agua sobrenadante en forma de cascada a lo largo de unos 650 m, lo que desató procesos de erosión retrógrada que afectaron preferentemente a los lodos subconsolidados. Este proceso generó pequeñas cuencas similares a las que se observan en zonas marismales con acción mareal durante la marea baja a consecuencia de las corrientes de marea. Por tanto, el arrastre de estos lodos con la magnitud habida tuvo directamente que ver con el tipo de rotura, que creó un gradiente de gran extensión longitudinal en ambas sub-balsas, que hizo posible el proceso con la magnitud observada. Dermott y Sibley (2000) dan un volumen de lodo de 1,3 hm³ y 5,5 hm³ de agua ácida.

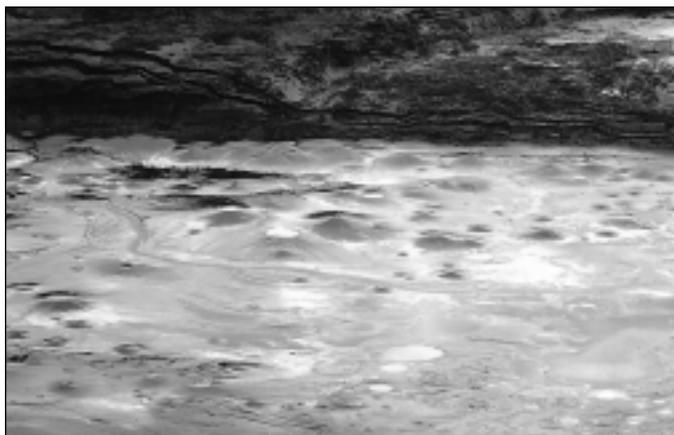
Fig. 7. La licuación del lodo debida a la propia rotura produjo, en la subbalsa de pirritas, los característicos volcanes de lodo. Obsérvese la pared vertical de los lodos no licuados

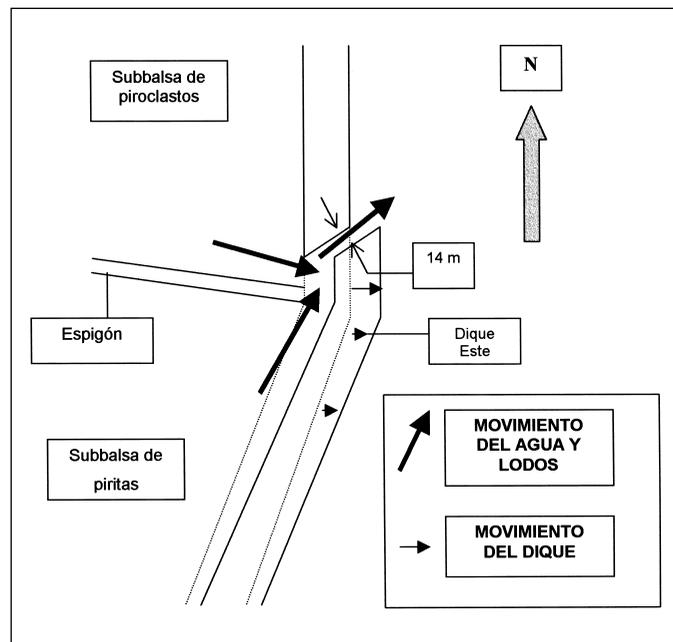
Fig. 8. La rotura produjo la apertura de dos vías de flujo para el agua y el lodo licuado, sin las cuales no se hubiera producido el vertido: una entre el espigón y el dique y otra, una brecha, en el dique perimetral

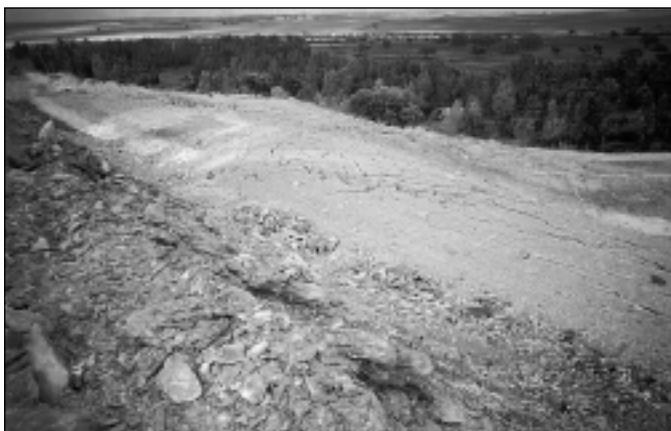
Fig. 9. El deslizamiento traslacional del conjunto dique-cimiento produjo, en la zona de salida fuera de la balsa, la característica elevación del terreno debida al empuje pasivo que puede verse en esta fotografía

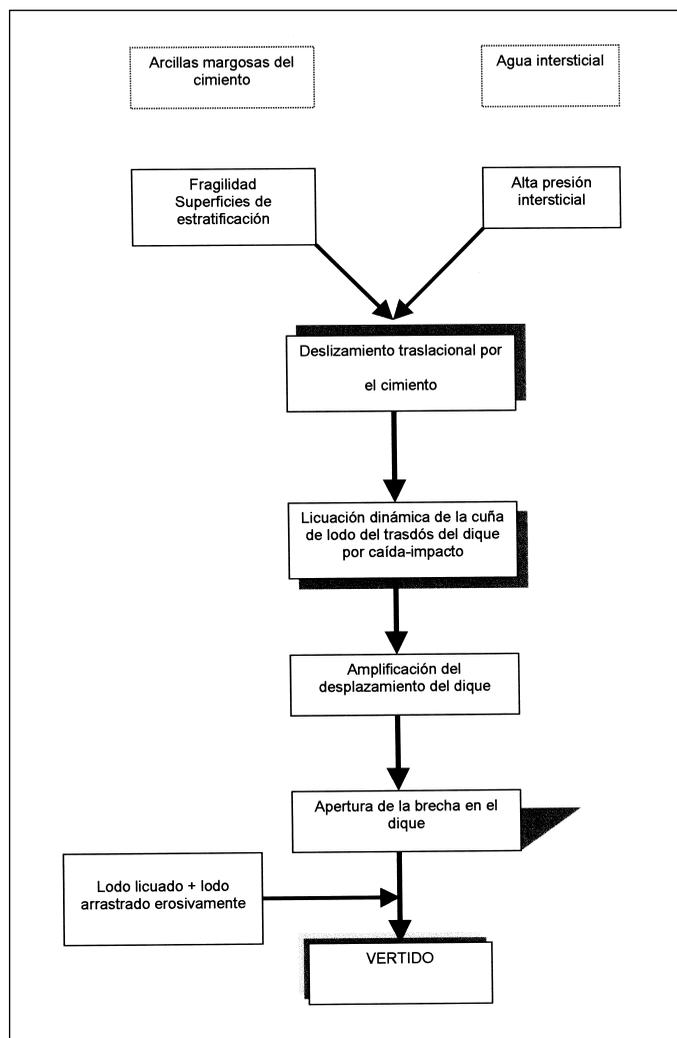
Fig. 10. Secuencia de procesos causales que condujeron al vertido
 Fig. 10. Sequence of causal processes from failure to spill
