Casos históricos de ruptura de presas de relaves en Brasil: propuesta de geoindicadores para el monitoreo

Historical cases of tailing dams failure in Brazil: propose of geoindicators for monitoring

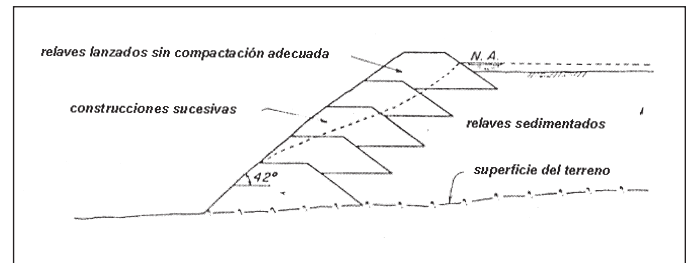
El desecho producido era proveniente de los procesos de extracción de hierro y consistía en una arena muy fina, limosa, con proporciones de finos de hierro que variaban de un lugar a otro, con muy poca arcilla y algo de mica. Estos relaves eran lanzados en puntos lejanos del cuerpo de la presa, haciendo que la fracción fina se sedimentase cerca a la cresta. Las construcciones sucesivas eran realizadas aguas arriba, sobre los relaves sedimentados en el reservatorio, en capas de gran espesor (de 1 a 2 metros), sin una compactación adecuada (Figura 1).

Fig. 1. Situación anterior a la ruptura (Parra y Lasmar, 1987)
Fig. 1. Situation prior to failure (Parra y Lasmar, 1987)

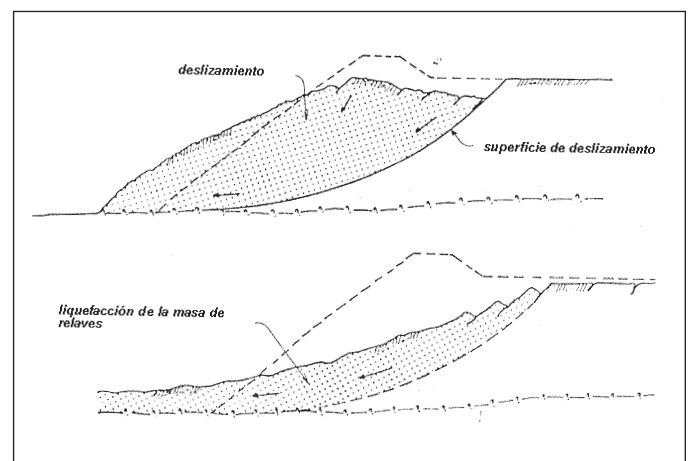
La ruptura de la presa ocurrió el 16 de mayo de 1986, causando el movimiento de un volumen de material estimado de 350000 m³. Según el relato de personas que presenciaron el accidente, la ruptura ocurrió en dos etapas. En la primera, hubo ruptura lenta cerca de la ladera derecha, involucrando la zona inundada, seguida de un estallido, luego ocurrió el colapso total, originando una masa de lodo (Figura 2). En el momento del accidente, había cuatro equipos en la cresta de la presa que fueron arrastrados por la masa ya licuefactada, junto con sus operadores. Toda la vegetación y suelo superficial presentes en el camino de la ola de lodo fueron removidos, dejando una superficie con aspecto desértico.

Con el análisis de la situación y de los factores involucrados, se concluyó que el deslizamiento ocurrió debido al hecho de que, tanto la inclinación como la altura del talud no eran compatibles con la resistencia al cizallamiento del material y con las presiones piezométricas desarrolladas en el depósito de relaves. Aunque la presa se encontraba estable con esta inclinación y con esta altura por cerca de dos años, estos factores no pueden ser considerados como causas aisladas para el evento. Según los estudios, como la resistencia al cizallamiento no se alteró substancialmente en el período, el único factor que podría haberse modificado era el del nivel del agua en el

Fig. 2. Etapas de la ruptura (Parra y Lasmar, 1987)
Fig. 2. Failure stages (Parra y Lasmar, 1987)

reservatorio, adyacente a la presa. Como no habían ocurrido lluvias en el período, fue admitido que el sistema de drenaje existente en la fundación de la presa perdió, poco a poco, su eficiencia debido a la colmatación provocada por finos, ocurriendo la elevación de la línea piezométrica. Estos factores llevaron al talud a una situación crítica que, asociada al hecho de la presencia de cuatro equipos trabajando al mismo tiempo en la cresta de la presa, llevó a su ruptura.

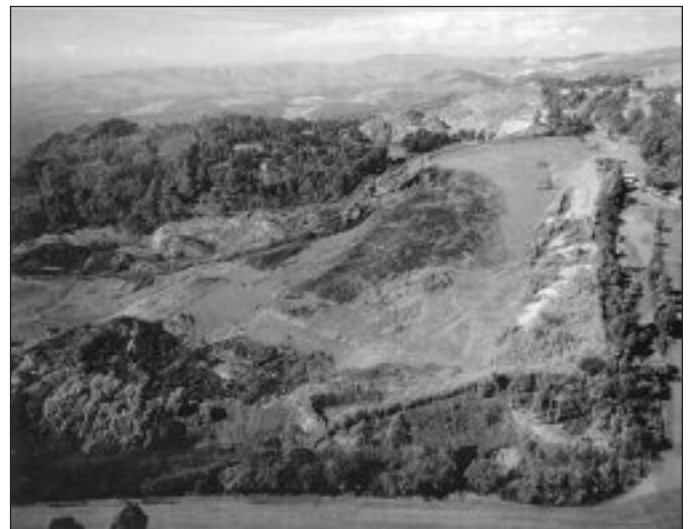
los límites Norte y Este de la excavación, a partir de este dique inicial, fueron ejecutados incrementos sucesivos por el método constructivo de aguas arriba, con la construcción de diques de 10 m. de altura y 15 m. de ancho. Se observó en los últimos, que incrementos realizados antes de la ruptura, el ancho de los diques fue visiblemente menor que el declarado. El 22 de junio de 2001 ocurrió la ruptura del borde Noreste de este sistema de contención, cuya cresta se encontraba a 25 m. arriba de la cota de la cresta del dique final de la excavación, con alturas superiores a 40 m. en relación a los bordes. En este instante, el perímetro de la estructura de contención de relaves era de aproximadamente 1130 m., con una sección transversal de 45300 m² y taludes con inclinaciones medias de aproximadamente 1V:1.8H. Vale la pena resaltar que esta inclinación del talud es muy acentuada para las condiciones geomorfológicas locales y para este tipo de estructura. La ruptura presentó dimensiones de más o menos 330 m. de ancho, a lo largo del dique de contención, lo cual liberó inmediatamente, 530000 m³ de relaves acumulados (Figura 3). Además de rupturas retrogresivas en la presa y consecuentemente de su contenido, el movimiento de masa principal causó la ruptura del suelo natural de los bordes de la excavación, alcanzando un volumen total estimado de 690000 m³.

El material deslizante alcanzó una carretera y se dirigió hacia los cauces de agua adyacentes y debido a la topografía extremadamente accidentada de la zona, este movimiento se dio rápidamente, así alcanzando una extensión de aproximadamente 6.3 km., con un ancho promedio estimado de 60 metros y un desnivel total de 400 metros. Ocurrió una depositación de los materiales movilizados en depresiones encontradas a lo largo del camino, colmatando cauces y exponiendo otras zonas a la erosión y causando nuevas inestabilidades. En esta zona fue afectada una bocatoma de agua de la compañía de abastecimiento de este servicio del estado.

Fig. 3. Excavación C1 indicando la dirección de la ruptura, su efecto retrogresivo y la ruptura de los materiales adyacentes (Gomes et al., 2001)
