La galería decimonónica del Cabezo de la Jara. Características constructivas e hidrogeológicas (Huércal Overa, Almería)

The nineteenth-century drainage gallery of Cabezo de la Jara. Constructive and hydrogeological characteristics (Huércal Overa, Almería)

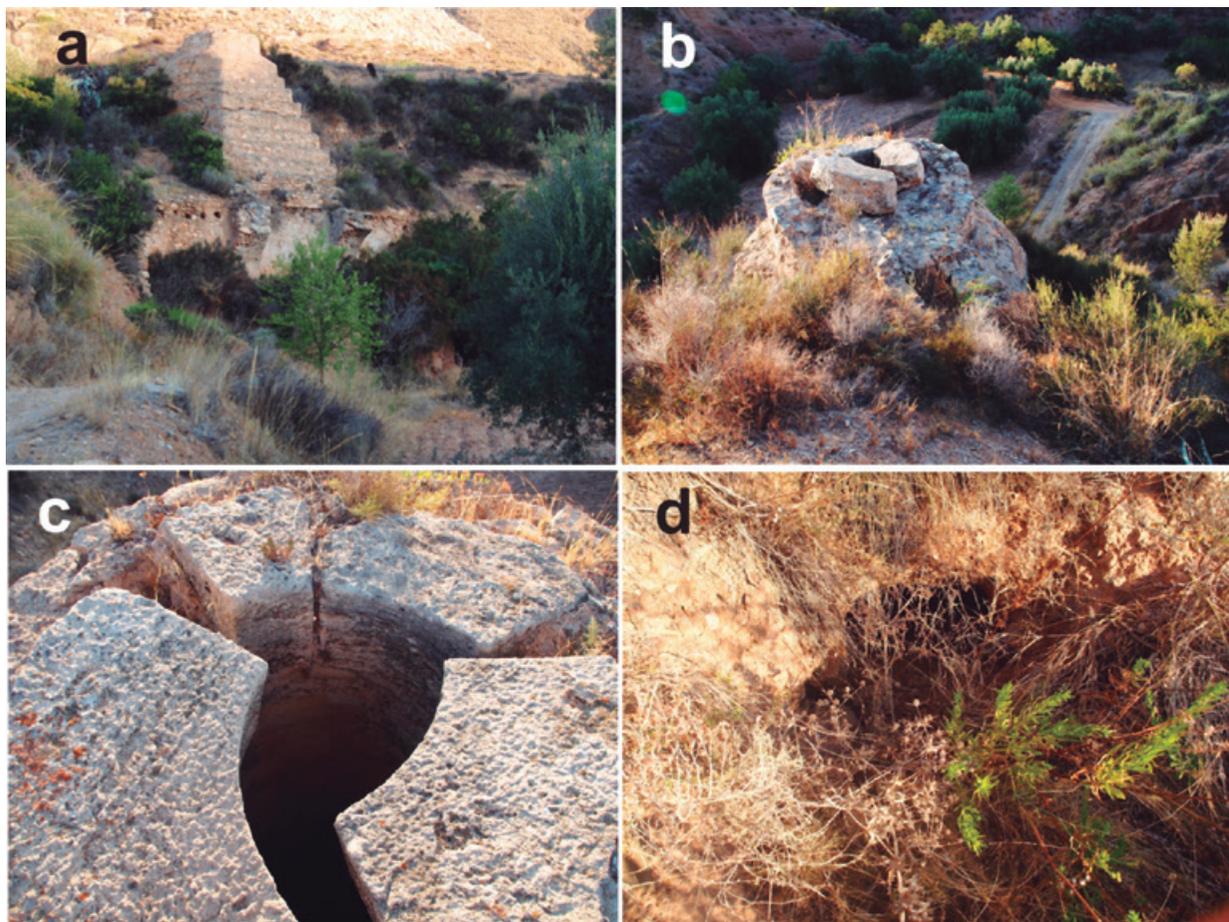
Figura 2. a) Antiguo molino de cubo abandonado; b) boca de entrada de agua hacia el molino; c) detalle de la boca de entrada de agua; d) salida de la galería que alimentaba la acequia del molino.

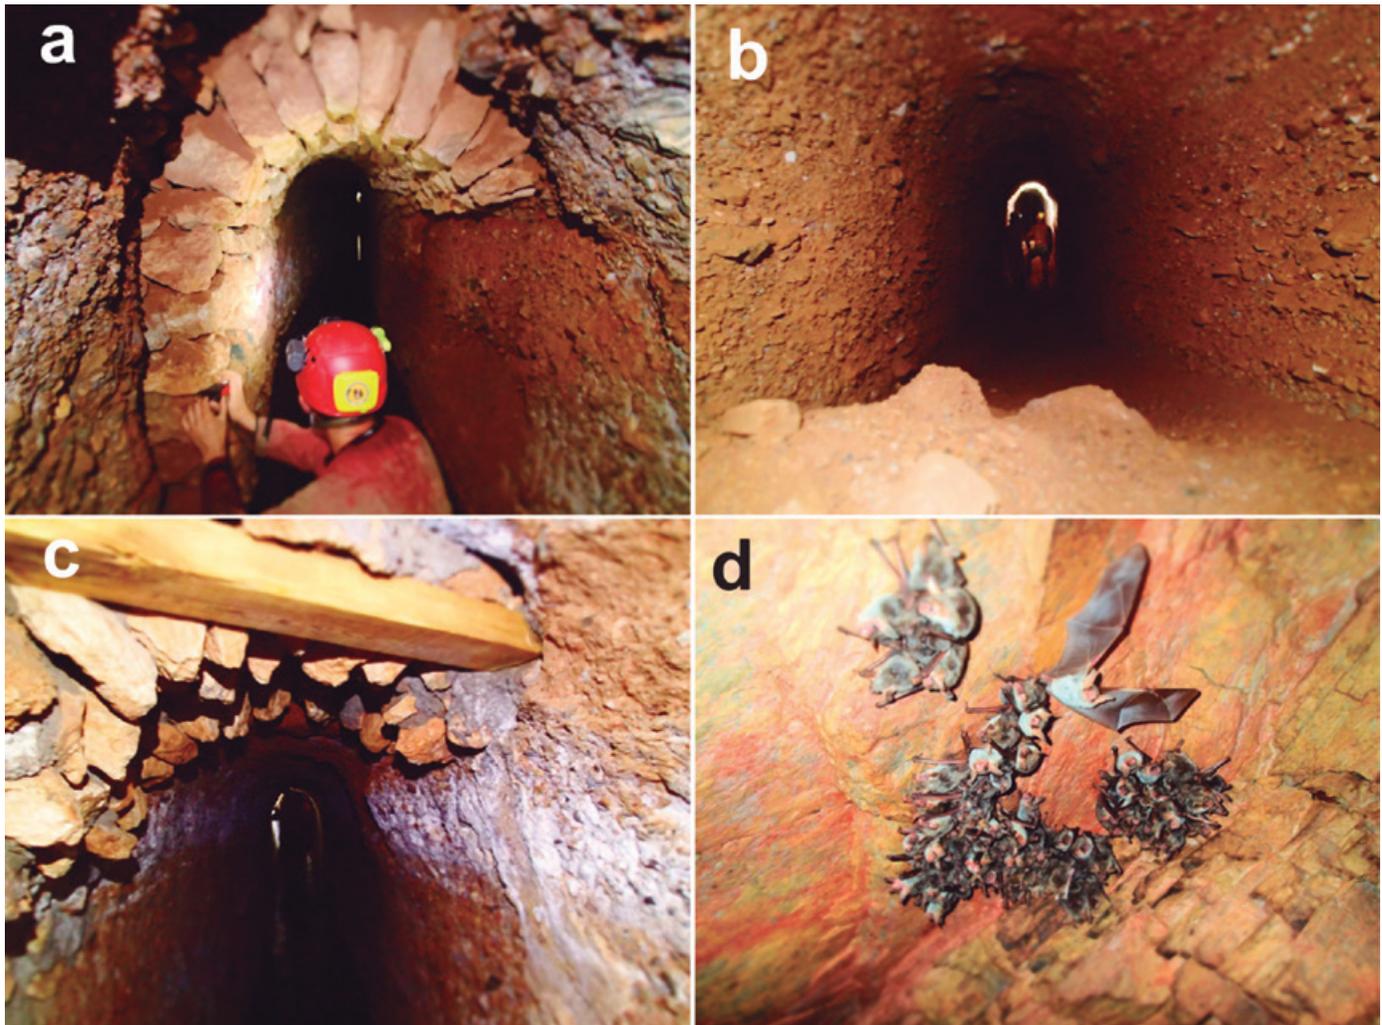
Figura 6. a) Labores de topografía en una zona de galería parcialmente empedrada; b) galería horizontal superior que conecta la Entrada 3 con la lumbrera 4; c) Refuerzo con una viga de madera en el techo de la galería; d) colonia de murciélagos en la zona más profunda de la galería.

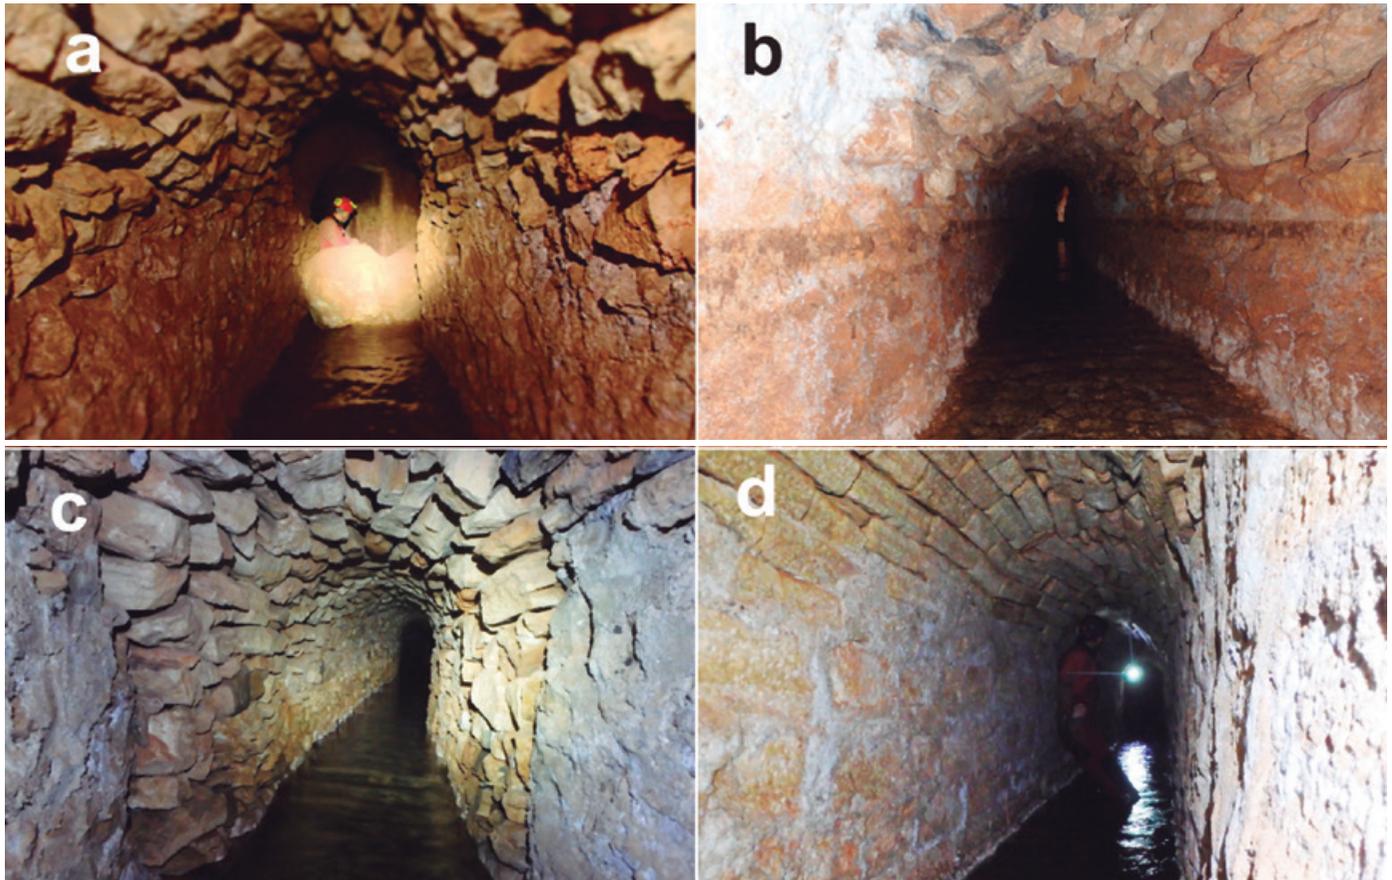
La galería presenta anchuras en torno a 1 m, a veces menor, con paredes regulares que en buena parte de su trazado están revestidas por mampostería (Figs. 6a y 7a, b y c). La altura es del orden de 1 m en los primeros tramos, para pasar a tener unos 2 m a partir de la lumbrera 4. Los techos también aparecen embovedados de piedra en muchos sitios, y en algunos reforzados con vigas de madera (Fig. 6c). En general se encuentra en buen estado, si bien hay rellenos de tierra bajo todas las lumbreras, que producen un efecto de embalsamiento del agua. En la lumbrera 6, justo al inicio de una zona revestida se encuentra una roca desprendida que provoca el embalsamiento más importante, pero que no impide la circulación del agua (Fig. 7a).

Figura 7. a) Derrumbe localizado bajo la lumbrera 6 que provoca un embalsamiento del agua en la galería; b), c), y d) distintos tipos de revestimientos de piedra.

En agosto de 2018 se realizó un aforo en el interior de la galería en una zona rectilínea, justo aguas abajo de la zona de contacto entre los conglomerados miocenos y los carbonatos triásicos (Fig. 3), el caudal obtenido fue de 14,2 l/s, notablemente superior al obtenido a la salida de la galería. Esto implica que existe una pérdida de caudal desde su nacimiento hasta su salida que puede cifrarse en unos 5 l/s. Esta pérdida es consecuencia de que el nivel freático en el acuífero mioceno se encuentra por debajo de la base de la galería, lo que favorece la infiltración del agua hacia este acuífero. La infiltración, posiblemente también se ve favorecida en las zonas donde hay pequeños embalsamientos por caídas de tierra desde las lumbreras o en el derrumbe que se observa en la lumbrera 6.

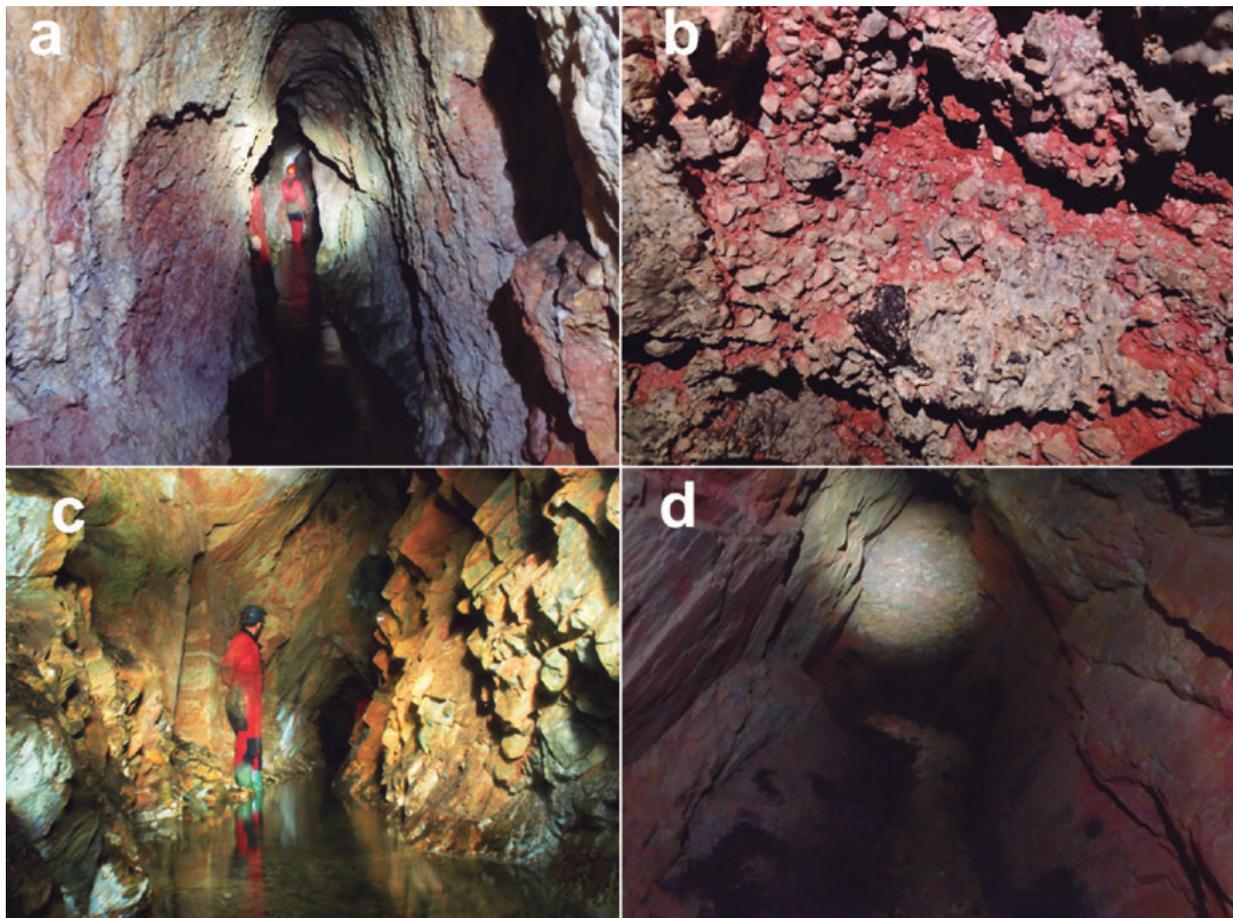
Figura 9. a) Zona brechificada en el contacto entre los conglomerados y los carbonatos; b) detalle de las brechas; c) Carbonatos triásicos en la zona donde la galería se bifurca, se observan las superficies de estratificación fuertemente inclinadas a la izquierda; d) Pared empedrada que marca el final de la galería principal.

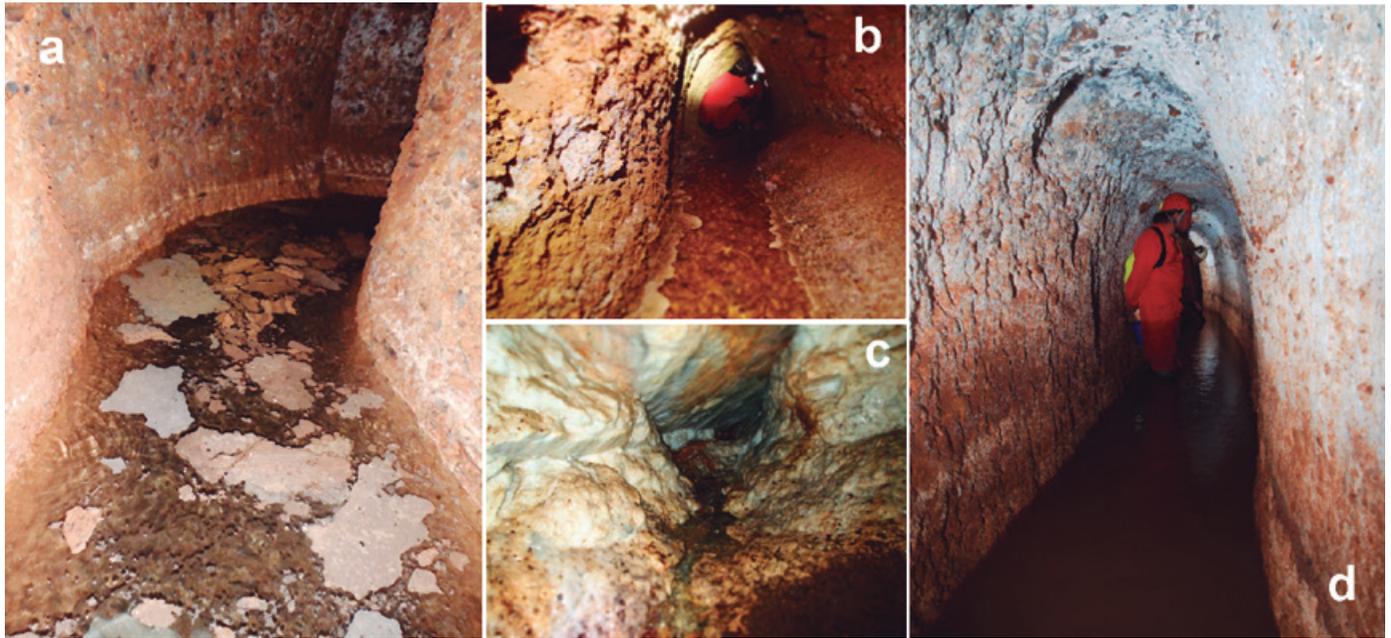
Figura 12. a) Precipitaciones de carbonato cálcico en forma de calcita flotante; b) precipitaciones de calcita en los bordes de la galería (aceras); c) fractura por donde mana agua con precipitaciones de calcita justo en el nacimiento; d) paredes recubiertas con precipitados blancos.

tico se encontraba más elevado. No se sabe la época en la que estos manantiales funcionaban, pero sin duda es anterior a los periodos históricos. Su desaparición posiblemente fue ocasionada por el avance de la erosión por la incisión de los barrancos en los conglomerados miocenos, lo que provocó el descenso del nivel freático y, como consecuencia, la desecación de los manantiales que formaron los travertinos. Las aguas actualmente son incrustantes, como prueba la existencia de precipitaciones de carbonato cálcico, tanto en las mismas fracturas donde nace, como en la propia galería en forma de aceras y de calcita flotante (Fig. 12).
